3.15 茨城港

(2) 地震動と津波

(3) 被災概況

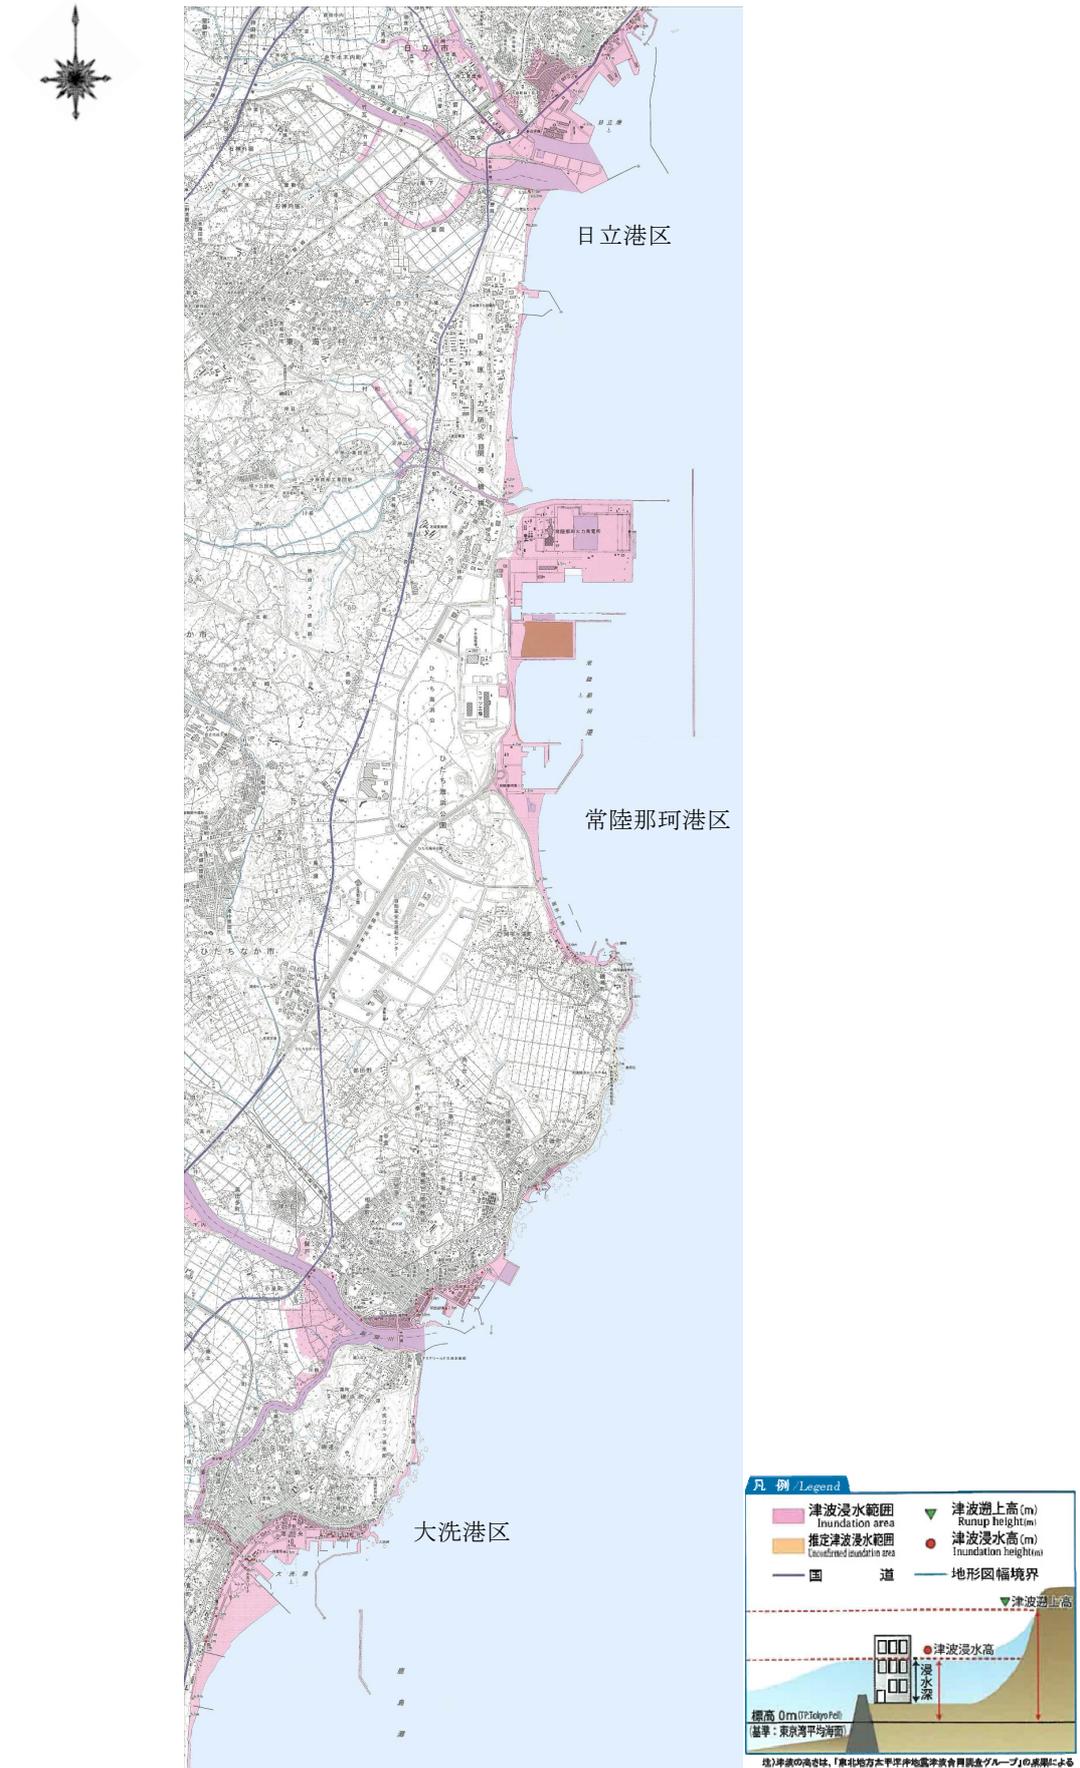
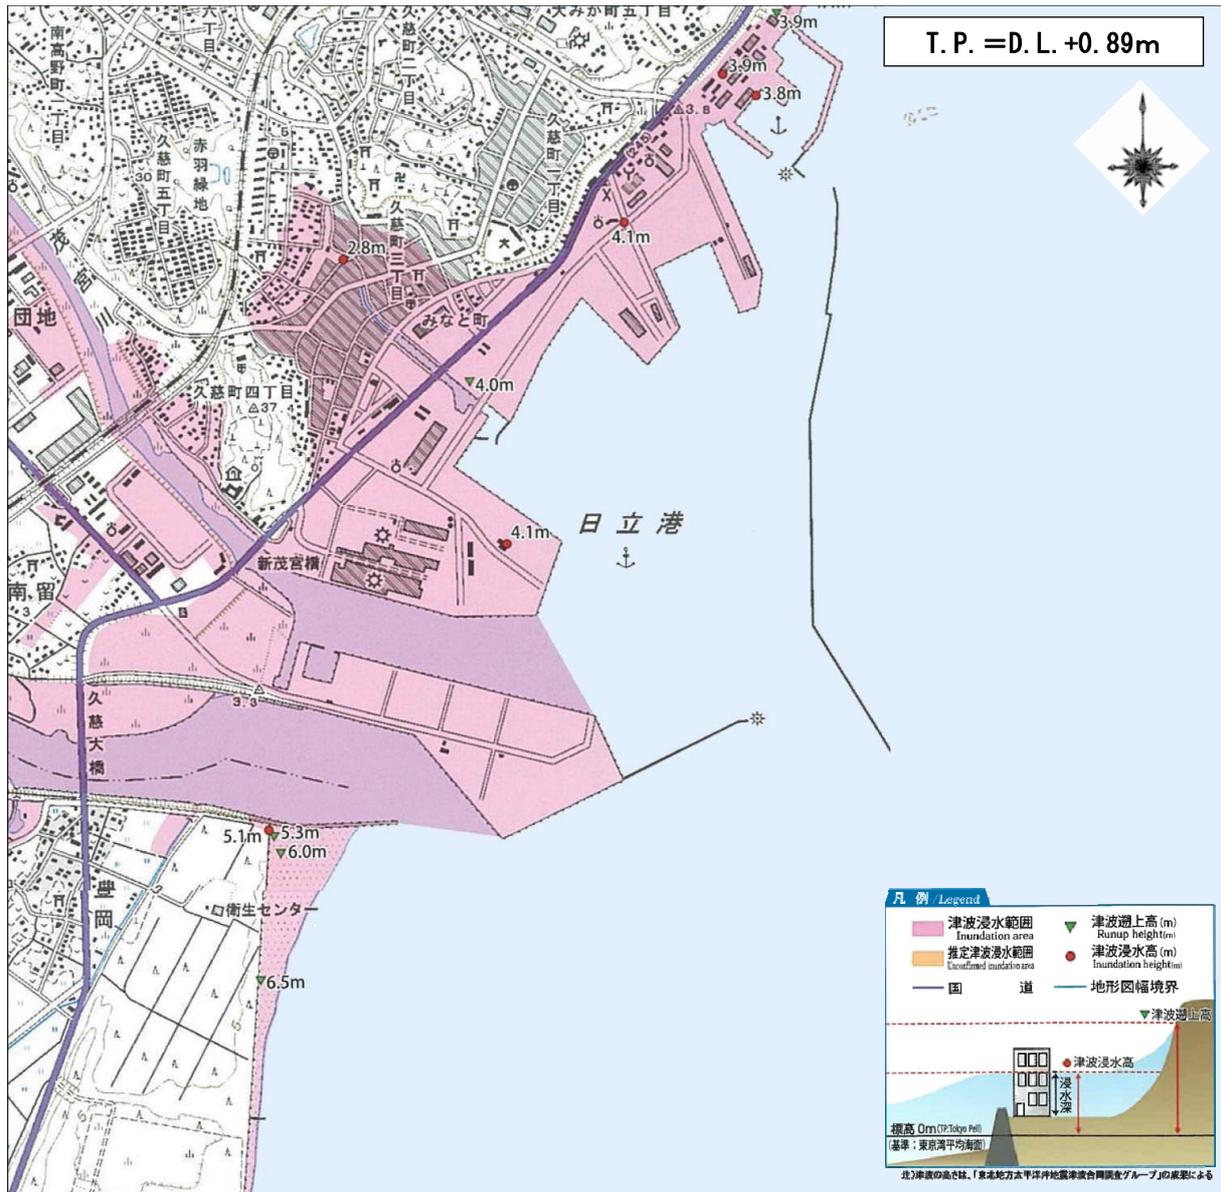
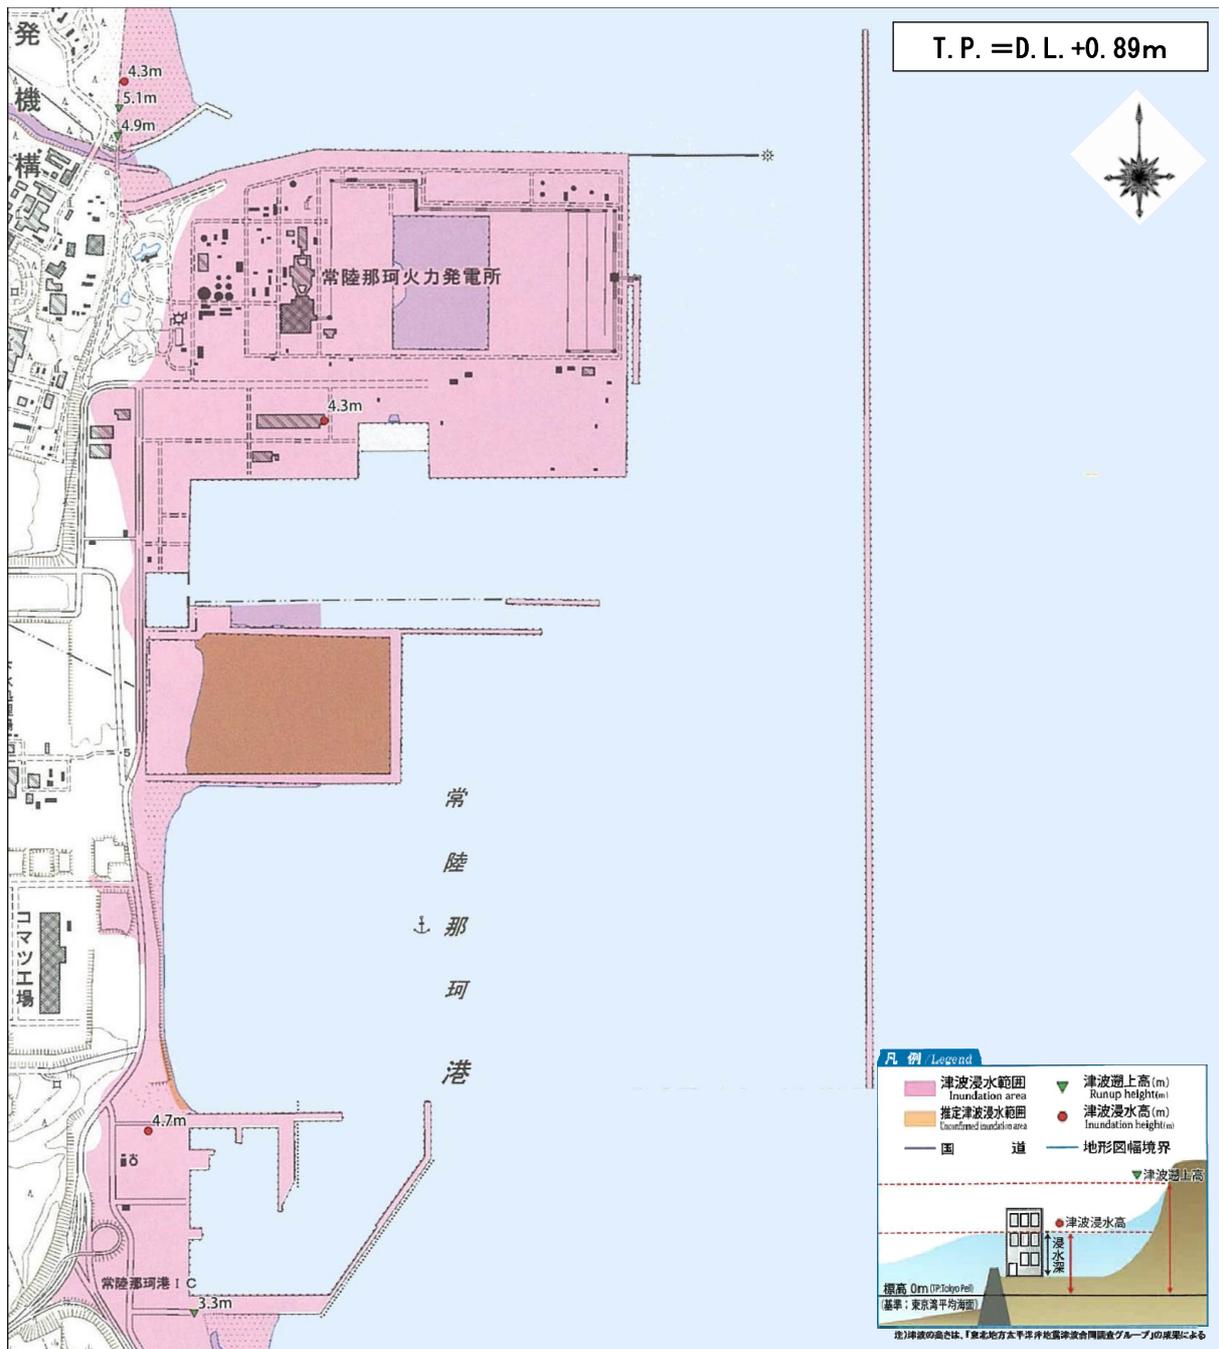
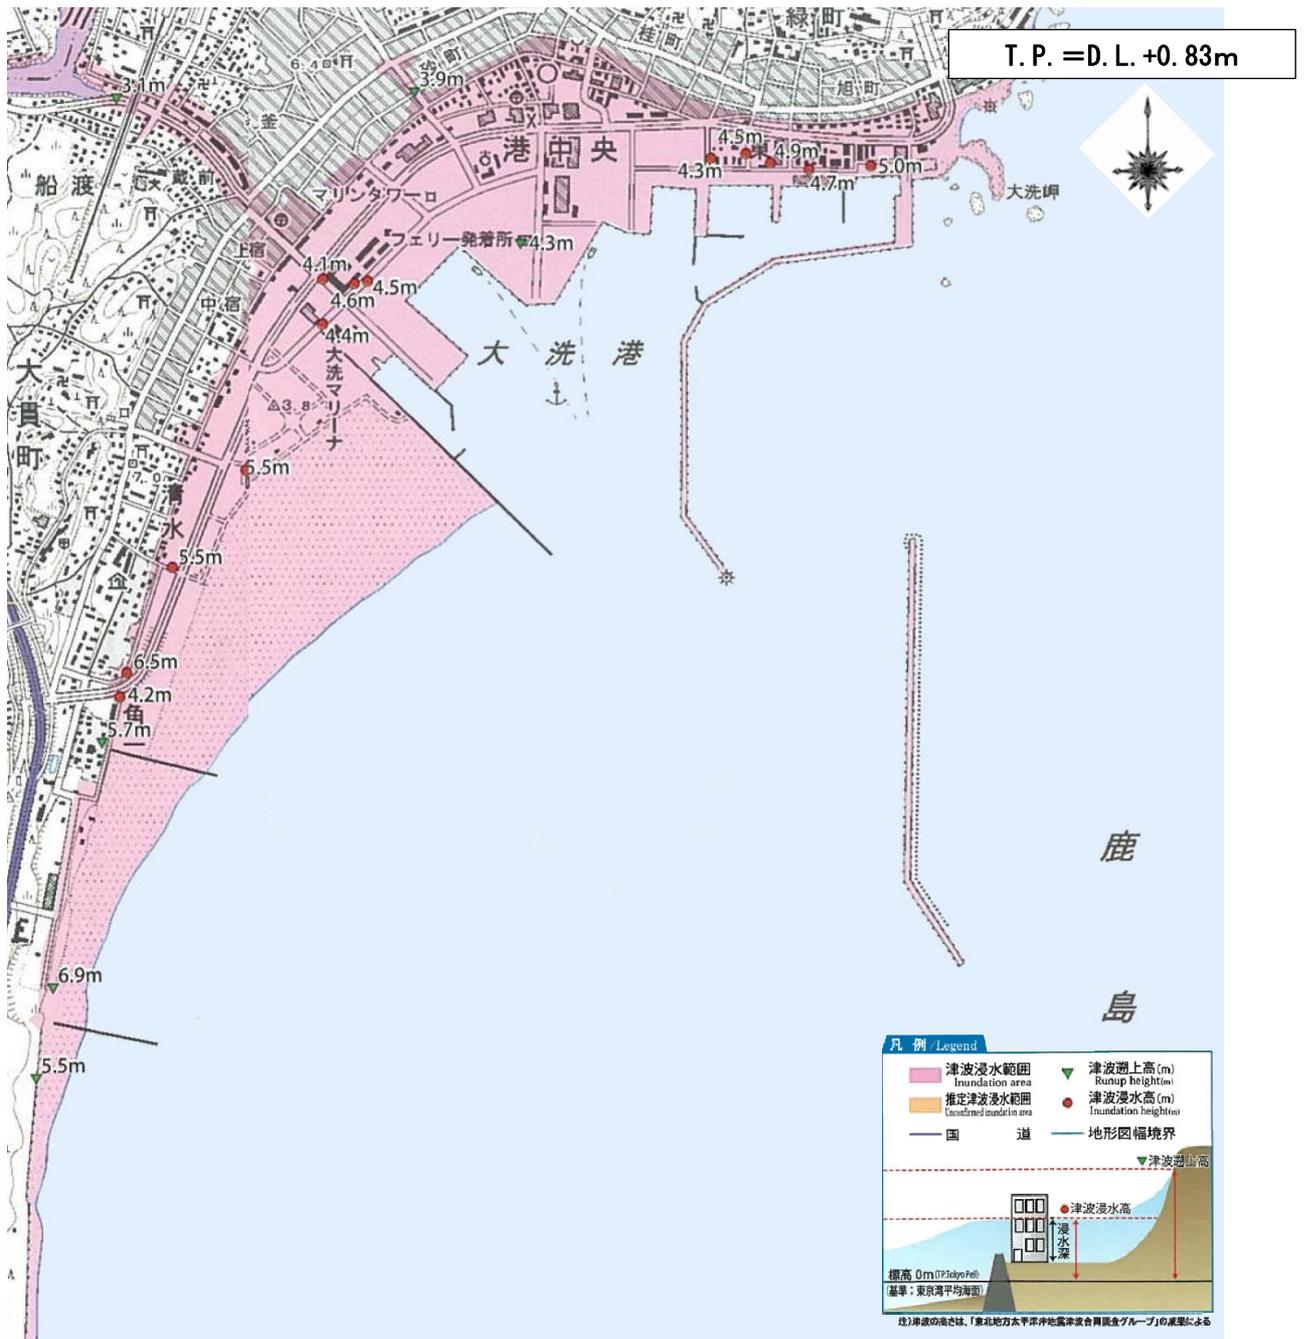
図-3.15.4 茨城港の津波痕跡図¹⁾

茨城港の津波痕跡図を図-3.15.4~図-3.15.7 に示す¹⁾。図中の数値は、T.P. 表記である。図より茨城港の背後域は広範囲で浸水しており、日立港区において、津波浸水高が T.P. 3.8m~T.P. 4.1m を示し、常陸那珂港区においては、T.P. 4.3m~T.P. 4.7m を示し、大洗港区において、T.P. 4.3m~T.P. 6.5m を示している。

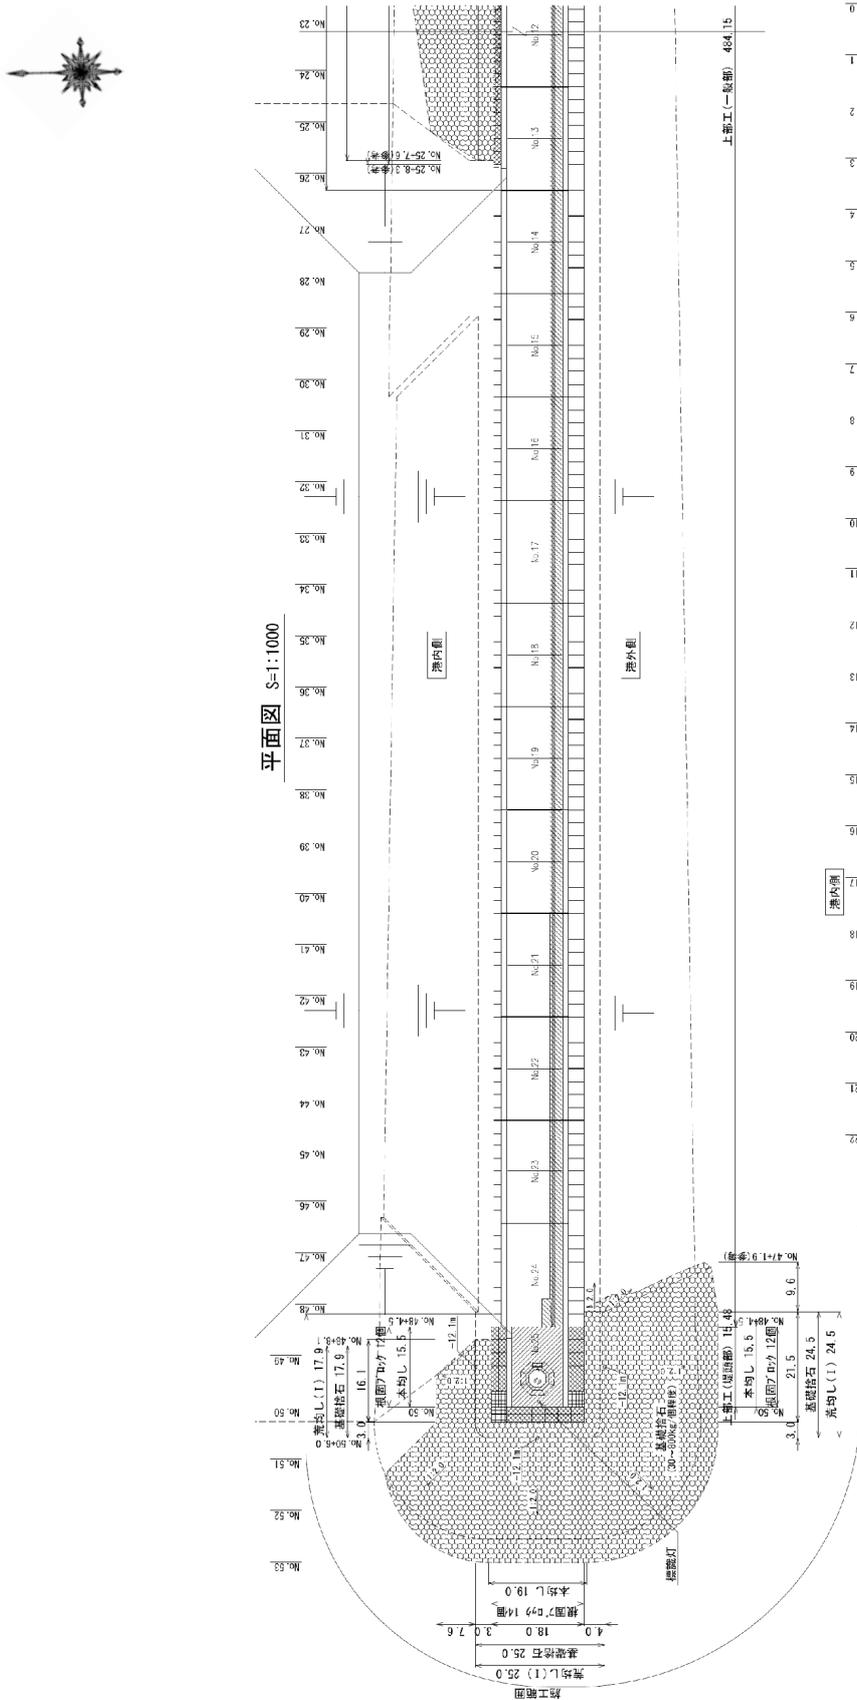
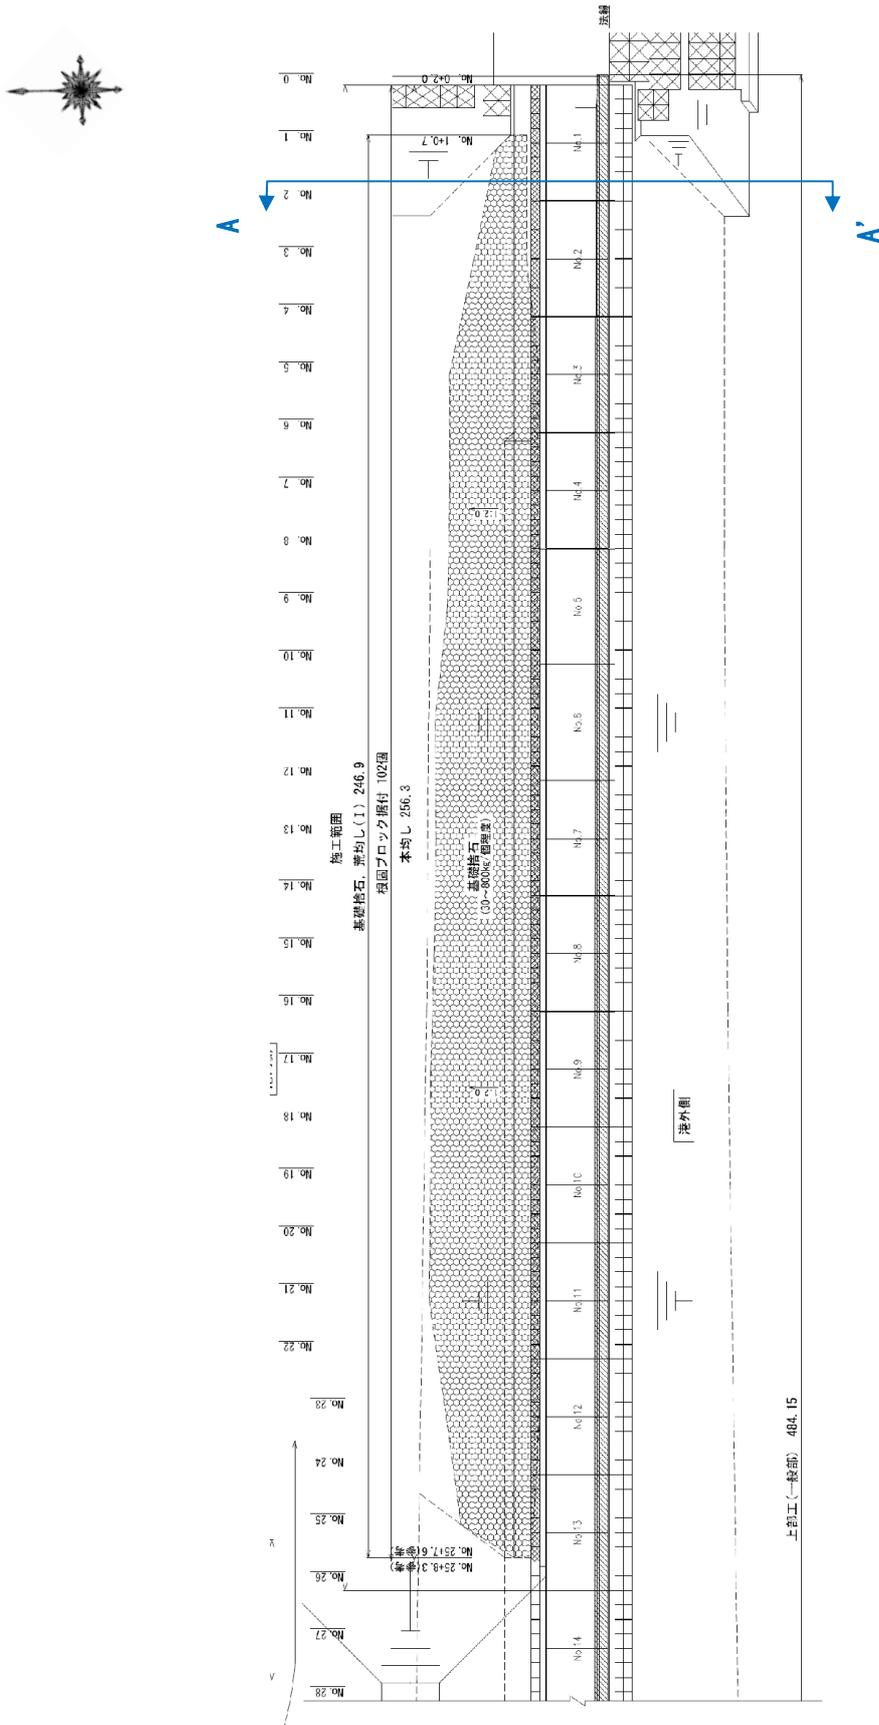
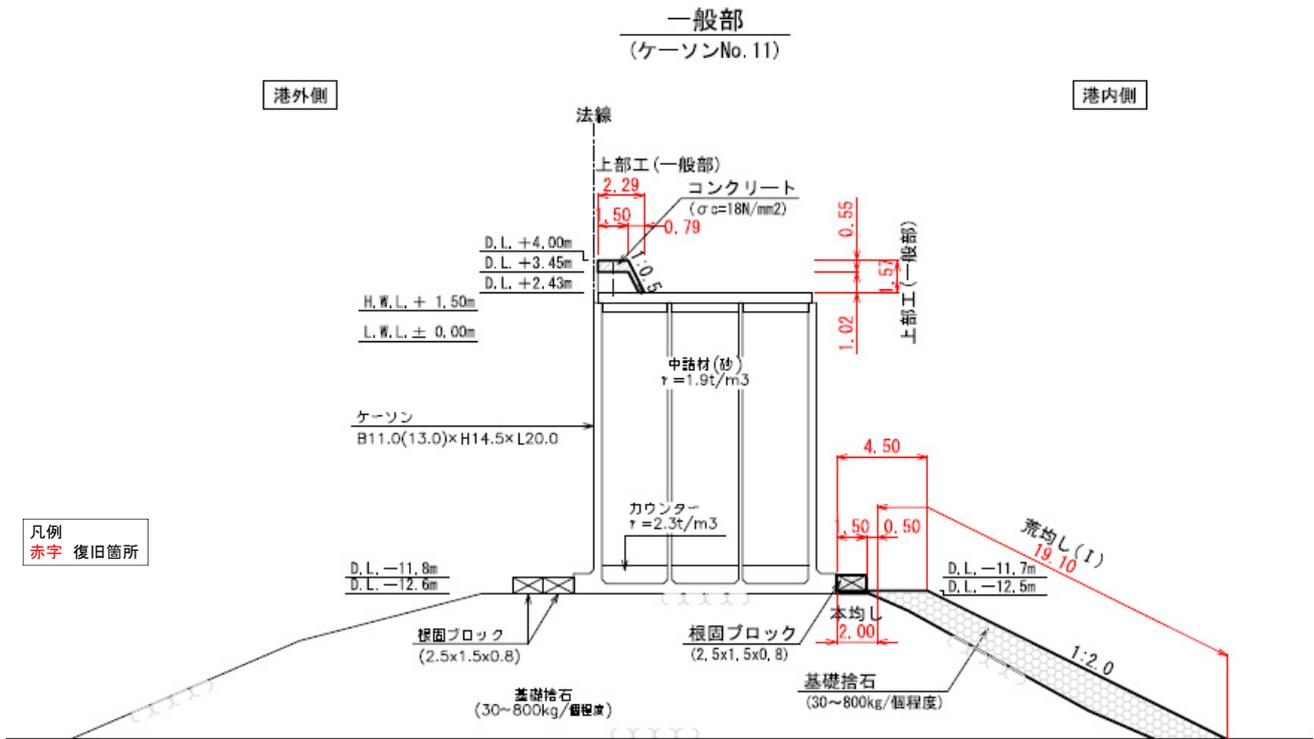
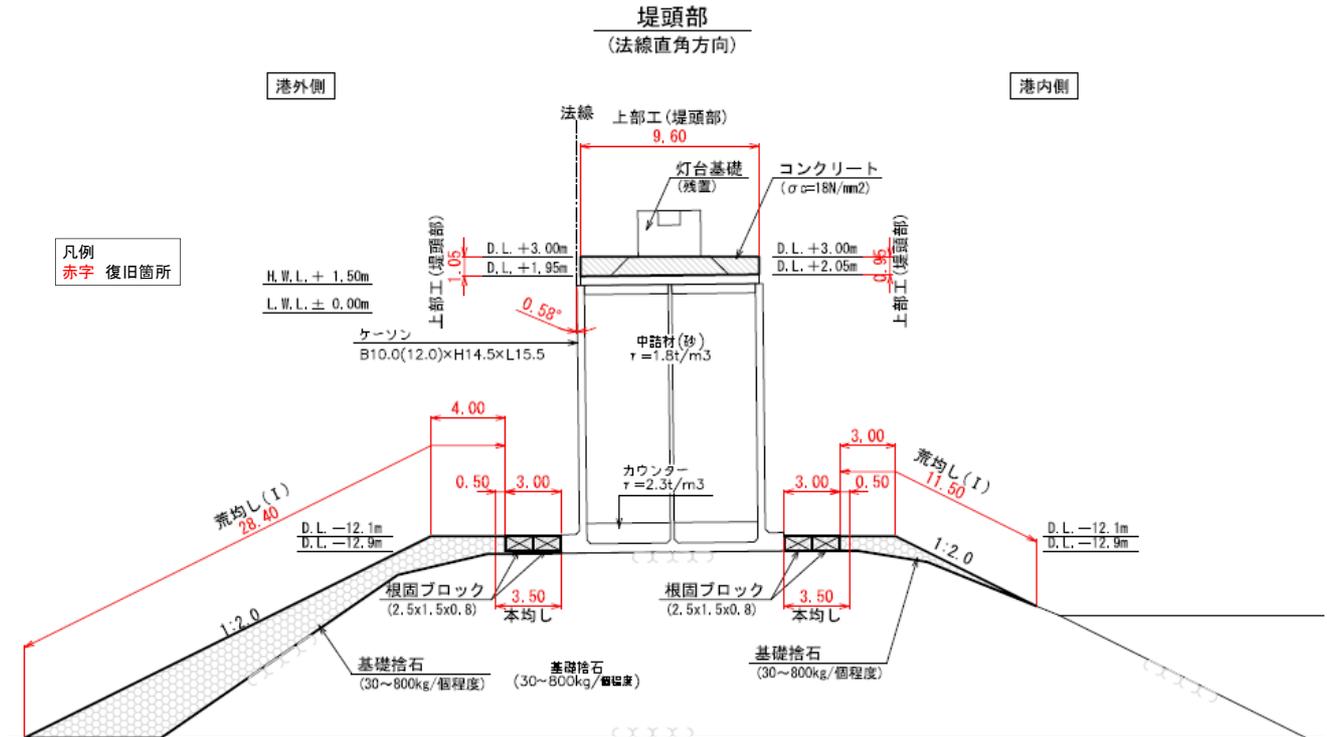
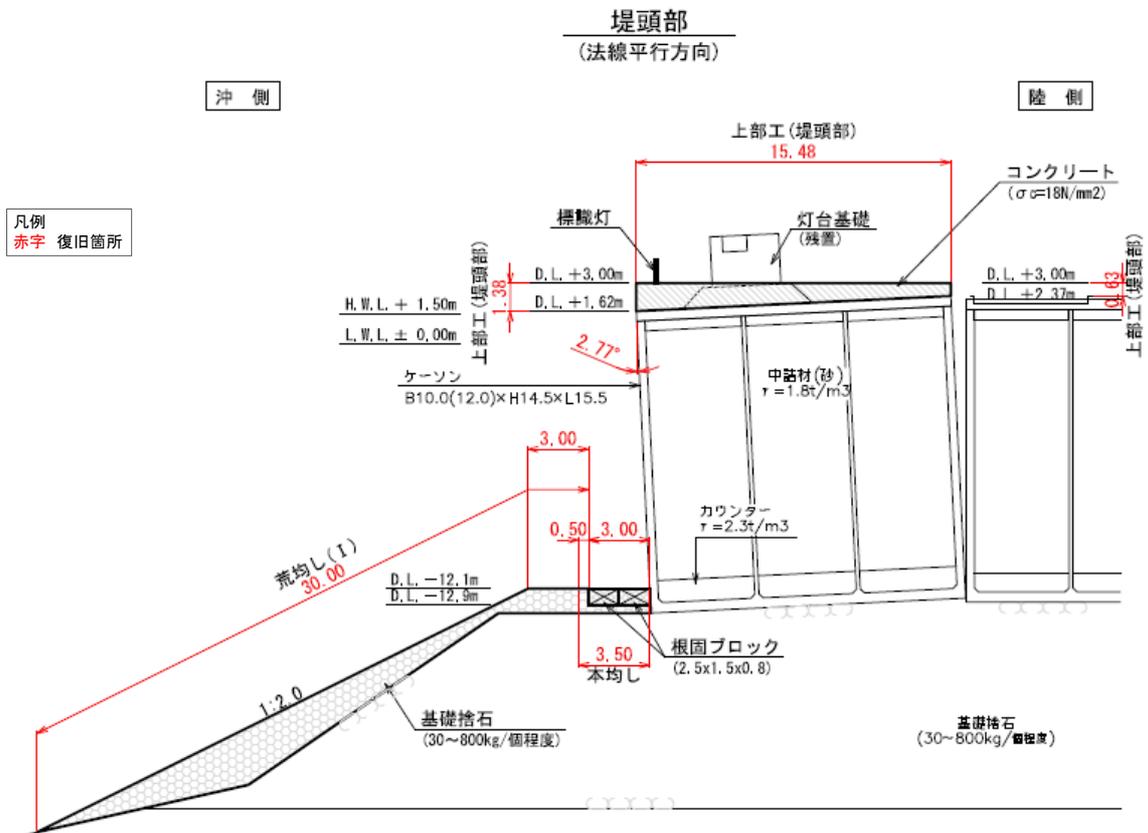
常陸那珂港区北防波堤の被災状況は、施設全域の沈下や港内側のマウンドの洗掘が生じたほか、堤頭函が沖側に2.8°傾斜した。復旧は、原形復旧を基本とした。

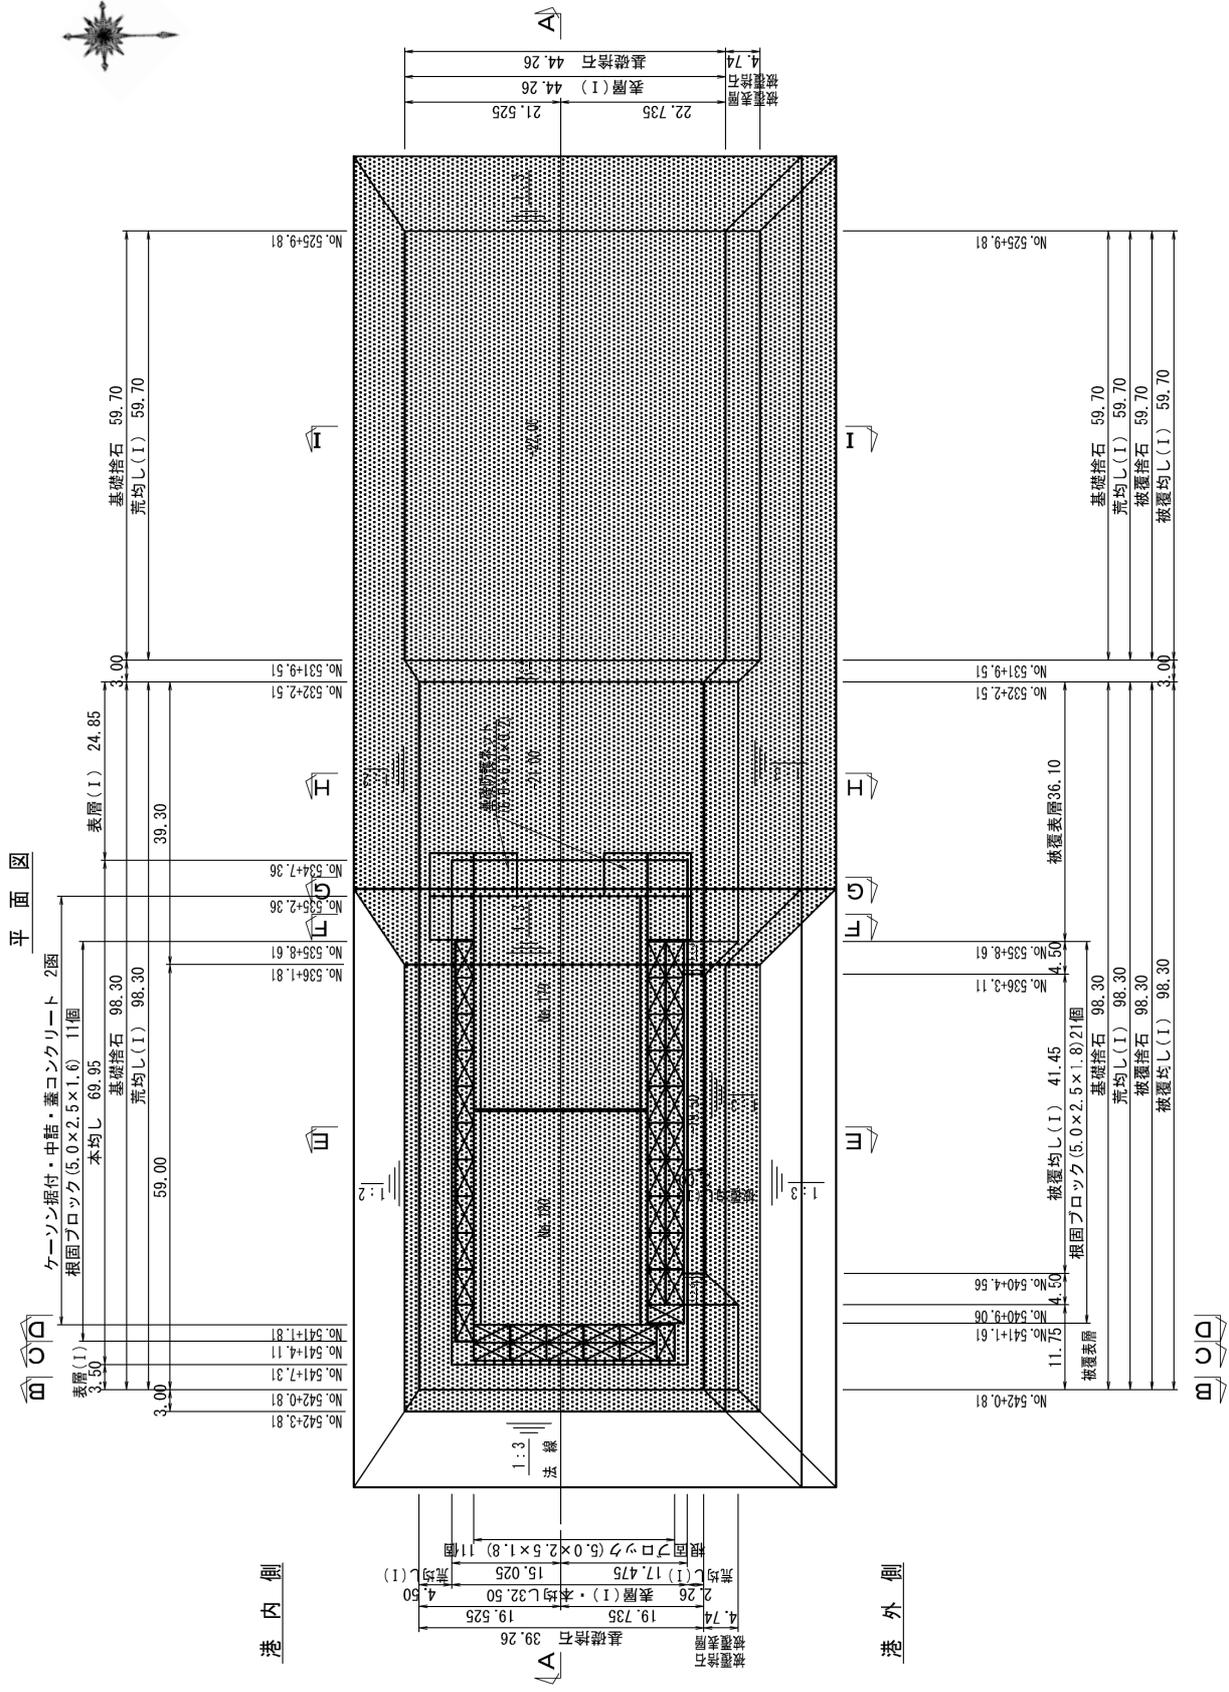
図-3.15.16 No.2 常陸那珂港区_東防波堤平面図 (被災前)

常陸那珂港区東防波堤の被災状況は、津波により防波堤先端部でマウンドの洗掘および値固めブロックの飛散が発生した。復旧は、原形復旧を基本とした。

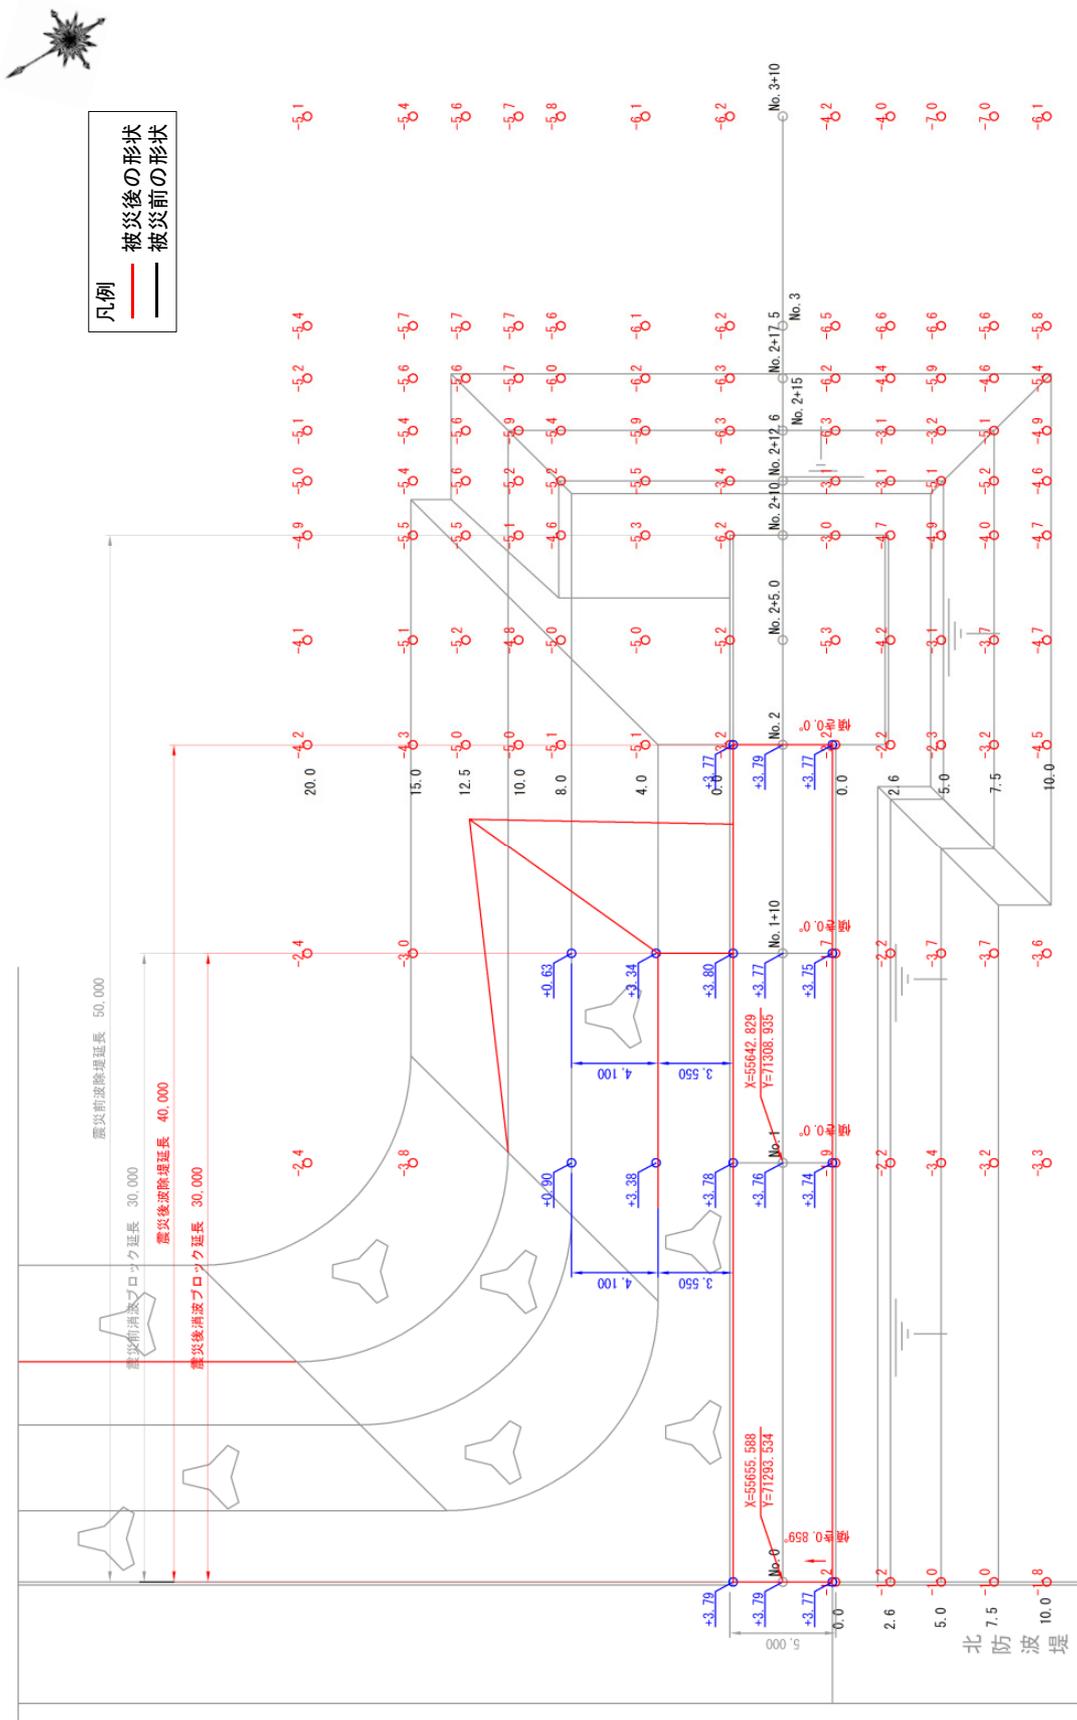
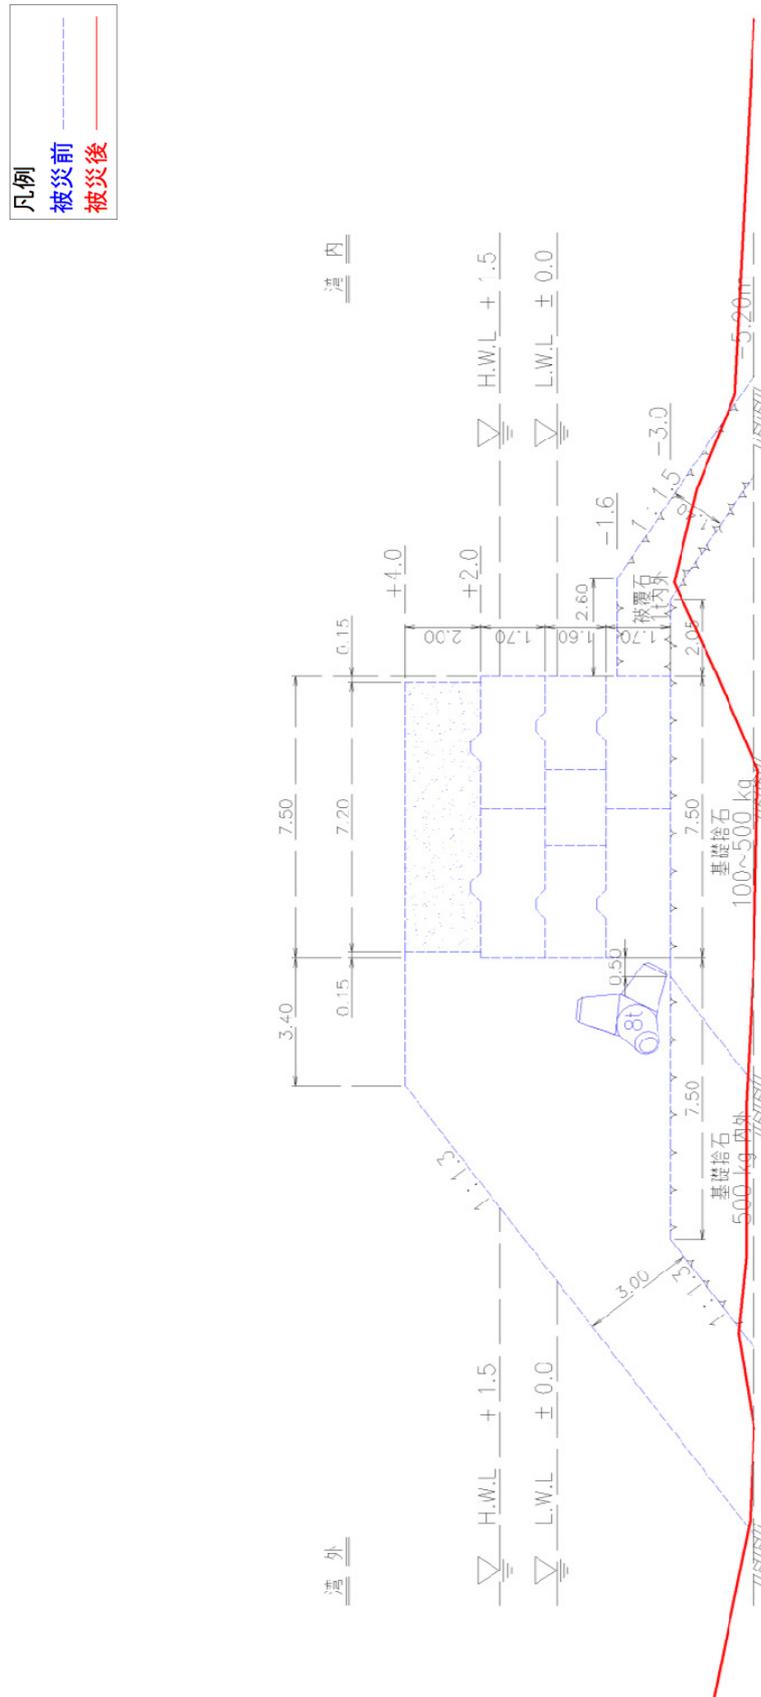
日立港区本港地区東防波堤（波除堤）の被災前後及び復旧後の平面図、断面図を図-3.15.21～図-3.15.24に示す。日立港区本港地区東防波堤（波除堤）の被災状況は、本体および消波ブロックが消失していた。

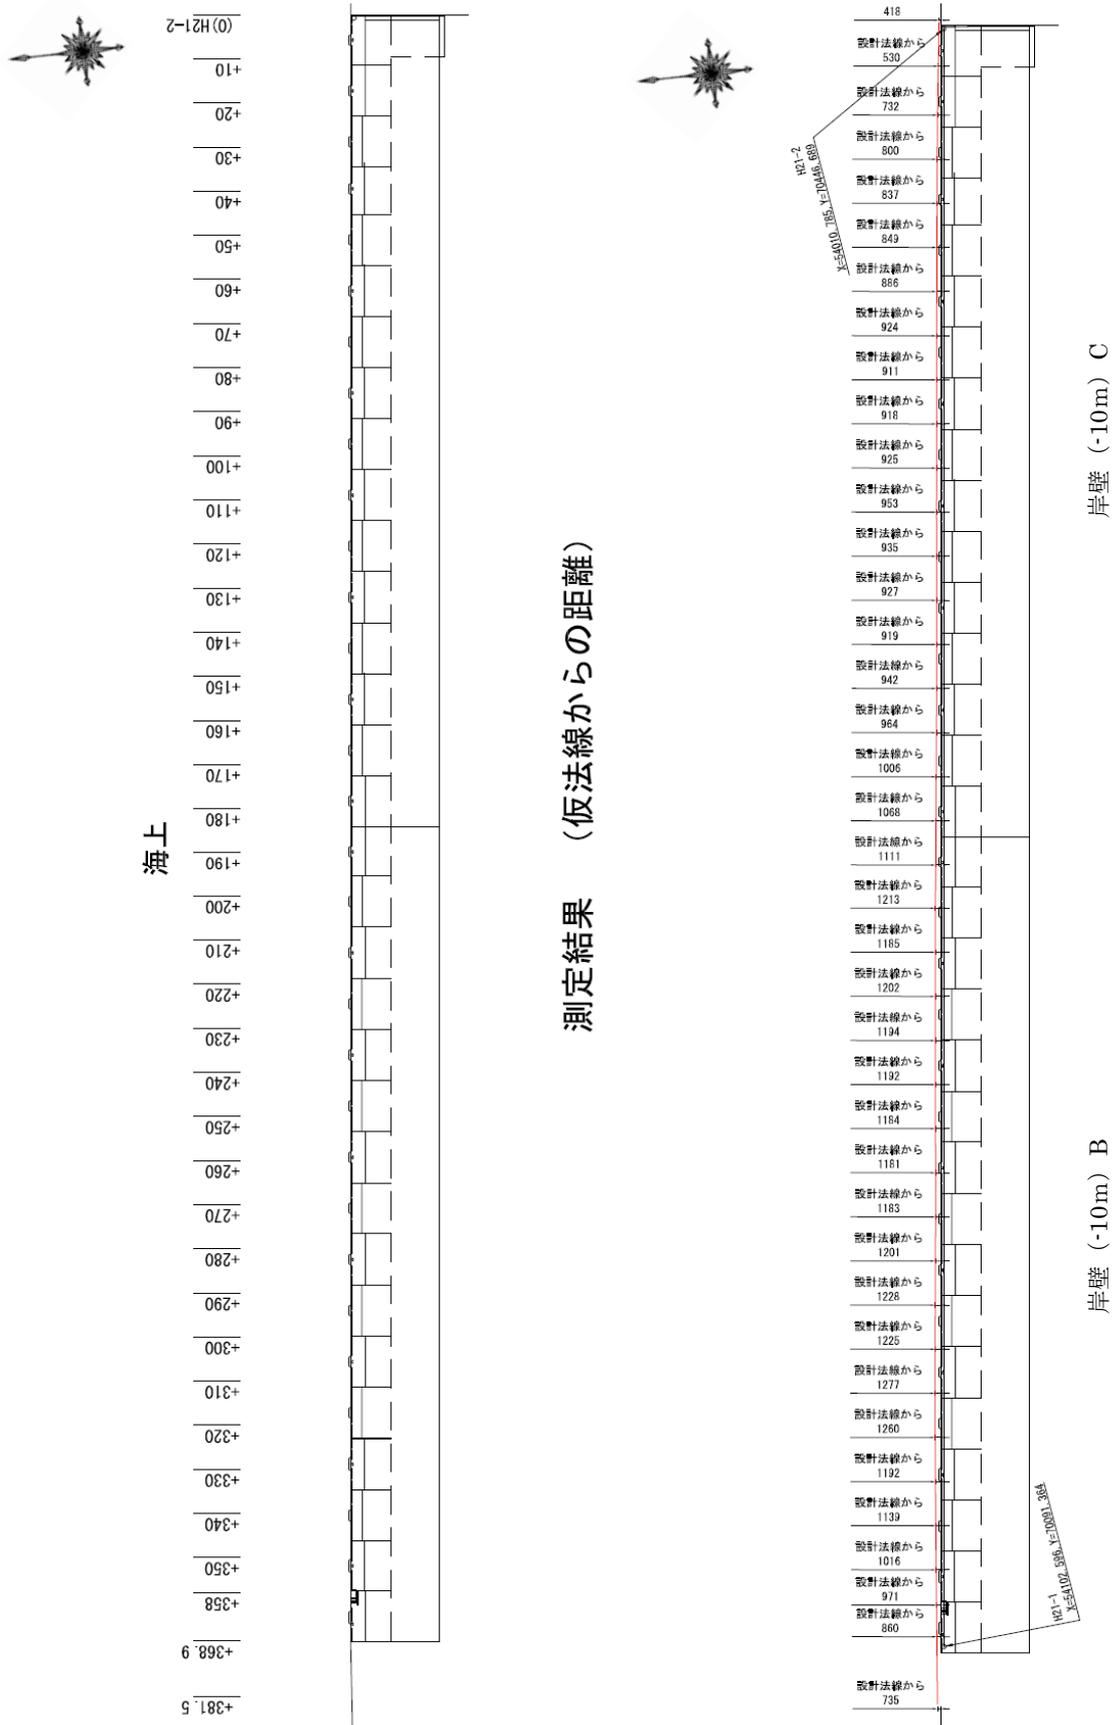
図-3.15.27 No.1 日立港区_第5ふ頭地区岸壁(-10m)BCの平面図(被災前後)

日立港区第 5 埠頭地区岸壁(-10m) B および岸壁(-10 m) C は重力式岸壁であり, 法線は矢板式岸壁(岸壁(-12 m) D) との境界部分でケーソン側が海側に約 6cm 移動しており, 図-3.15.27 に見られるように, 法線並行方向に西側に行くにつれて変位が増大し, 残留水平変位は岸壁(-10m) B において最も大きい. 図-3.15.28, 図-3.15.31, 図-3.15.32, 図-3.15.37 に見られるように, ケーソンと裏込め境界部分のエプロンコンクリート版に亀裂が生じ山形に折れて背後が沈下しており, ケーソンはやや海側に傾いている. 背後の車両置き場(アスファルト舗装)部分においては, 一部陥没が見られた(図-3.15.38). 復旧においては, 変位して傾斜したケーソンはそのままとして, 背後地盤を軽量盛土に置き換えて土圧低減することにより安定性を高める構造が考慮されている.
