3.15 茨城港

(2) 地震動と津波

(3) 被災概況

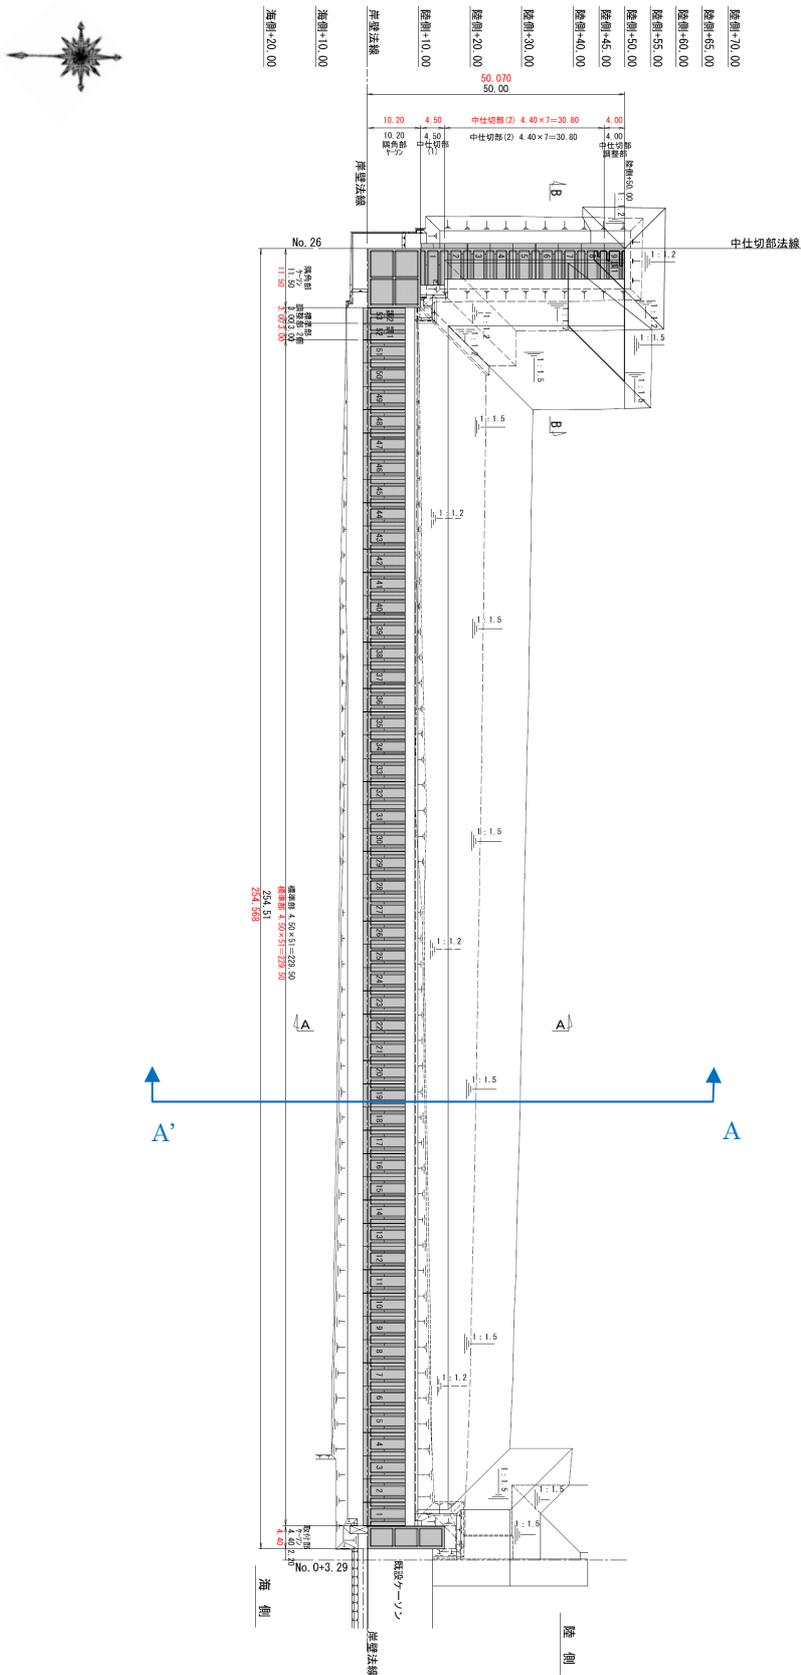
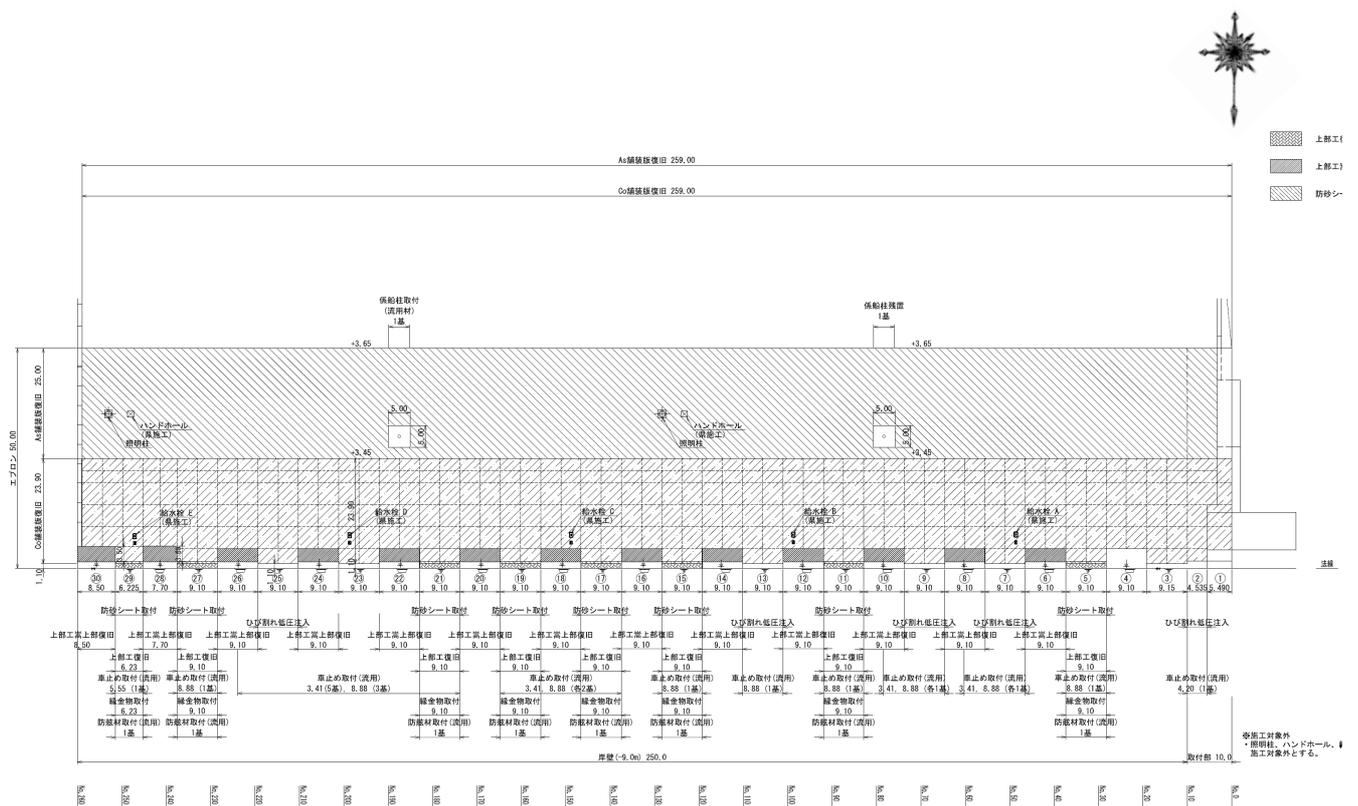
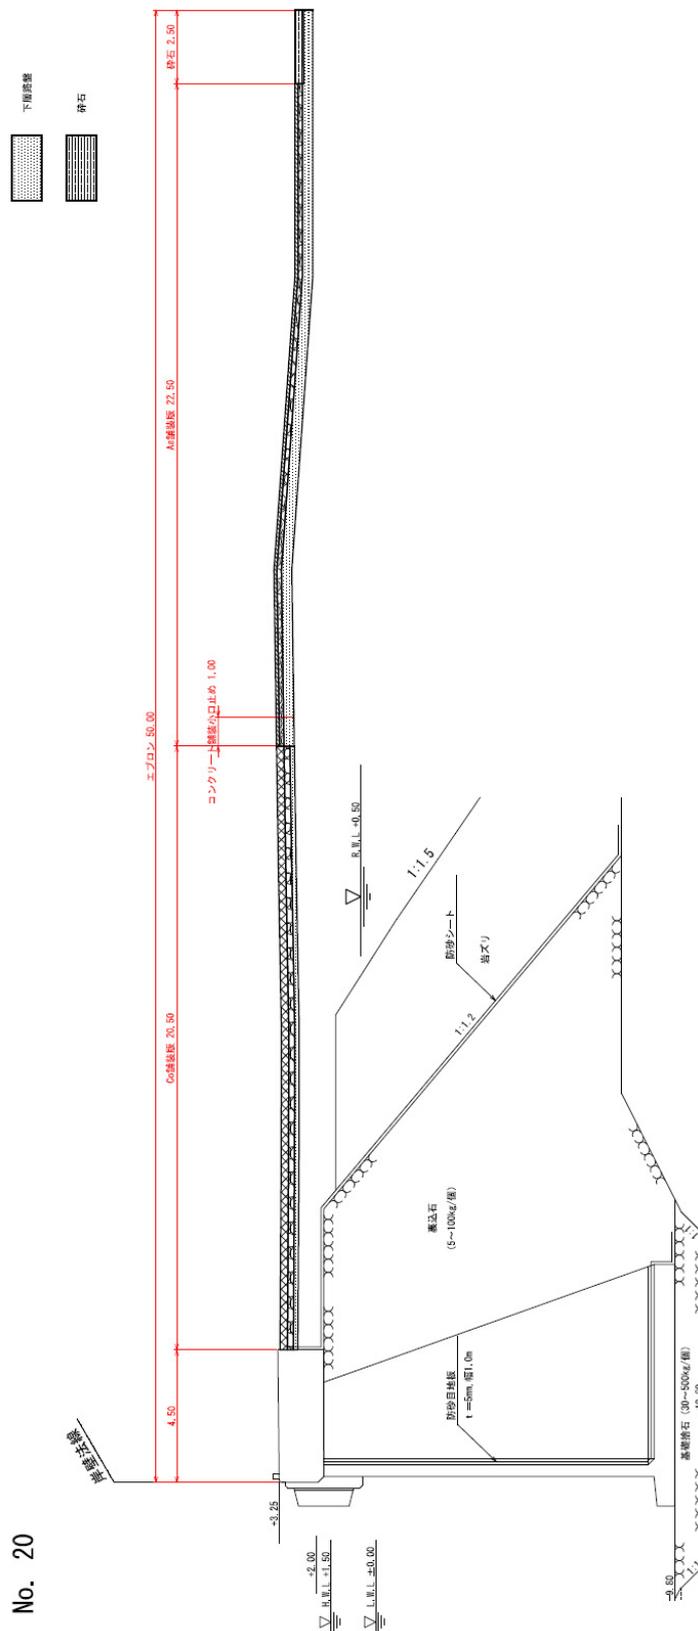
常陸那珂港区中央ふ頭岸壁(-9.0m) は重力式岸壁(L 型ブロック式)であり, 法線の直線性はほぼ保たれており, 法線の迫り出しは確認されていない. 係船曲柱が付いているコンクリート板はやや海側に傾いていた. このコンクリート板は L 型ブロックのふ壁に乗っており, L 型ブロックとともに傾いたと考えられる(図-3.15.43). L 型ブロック背後には裏込め石があり, その背後にセメント系柱状改良に加えて表層改良した地盤改良部と埋め土部がある. 地盤改良部分はほぼ健全であるが, 埋め土部分では沈下・陥没が発生しており液状化が発生したものと考えられる. 地盤改良部と埋め土部の段差は 50 cm ~ 1 m 程度となっていた(図-3.15.44, 図-3.15.45). 復旧においては, 壁体の移動はほぼないため, 主に, エプロンおよび背後ヤード部の舗装の補修や防舷材等の付帯設備の復旧のみが行われている.

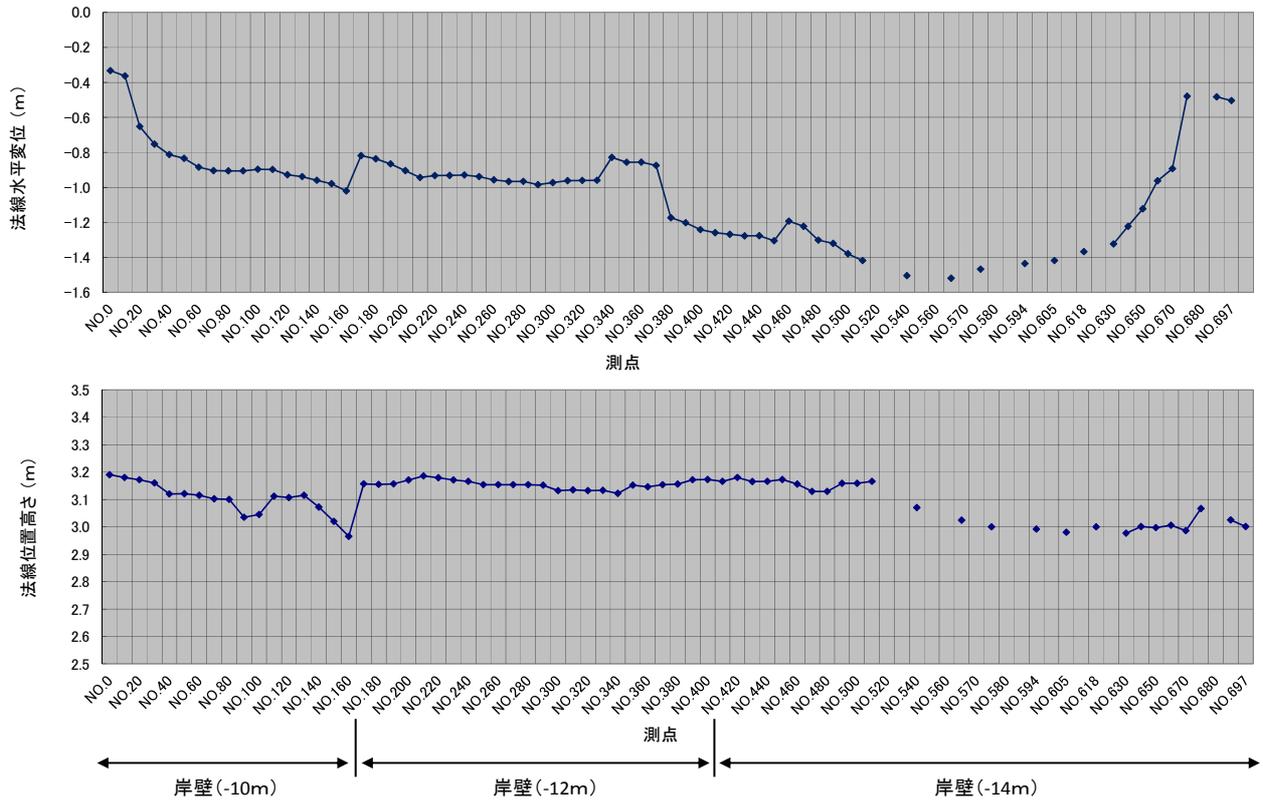
図-3.15.62 常陸那珂港区_北ふ頭岸壁(-10m), 岸壁(-12m), 岸壁(-14m)の地震後の法線水平変位と法線位置高さ (ただし, 法線水平変位 (法線直交方向) は, 50cm 程度の地殻変動による移動が含まれる³⁵⁾)

前面法線の側方への迫り出しは図-3.15.62 に示されるようであるが, この変位量には 50cm 程度の地殻変動による移動(法線直交方向, 南北方向)³⁵⁾ が含まれるため, 実質的には最大で 1m 程度の水平変位であったと考えられる. 図-3.15.63 に示されるクレーンレールの水平変位についても, 地殻変動による移動量が含まれている. レールスパンの拡大は大きいところで 30cm 程度であった. クレーン海側レールはケーソン個々の相対的な変位の差に伴って小さい曲率半径で湾曲している箇所も見られ(図-3.15.66), クレーンの走行は困難な状態であった. クレーン陸側レールは杭で支持されているため鉛直の沈下はないと考えられ, 水平への変位は海側レールほどではないが, ケーソンおよびその背後地盤の水平変位に引きずられて大きいところで 70cm 程度の変位が見られた.

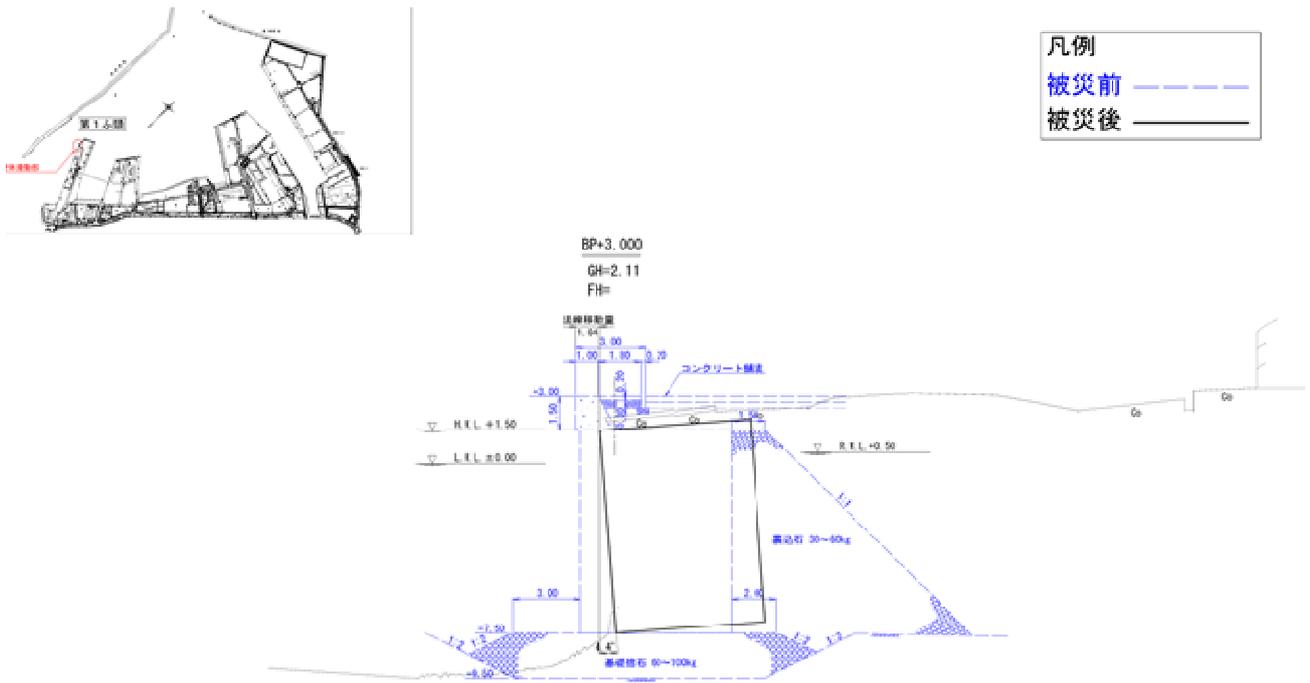
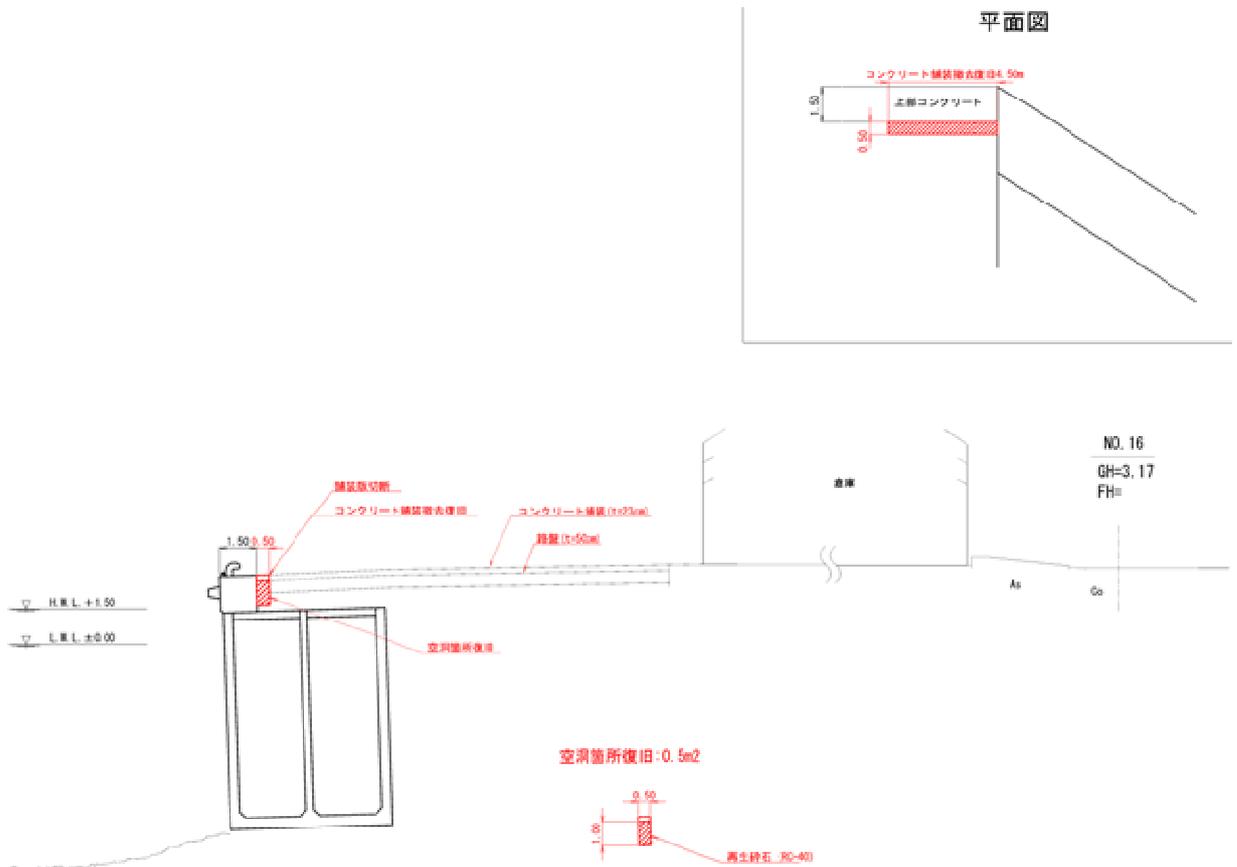
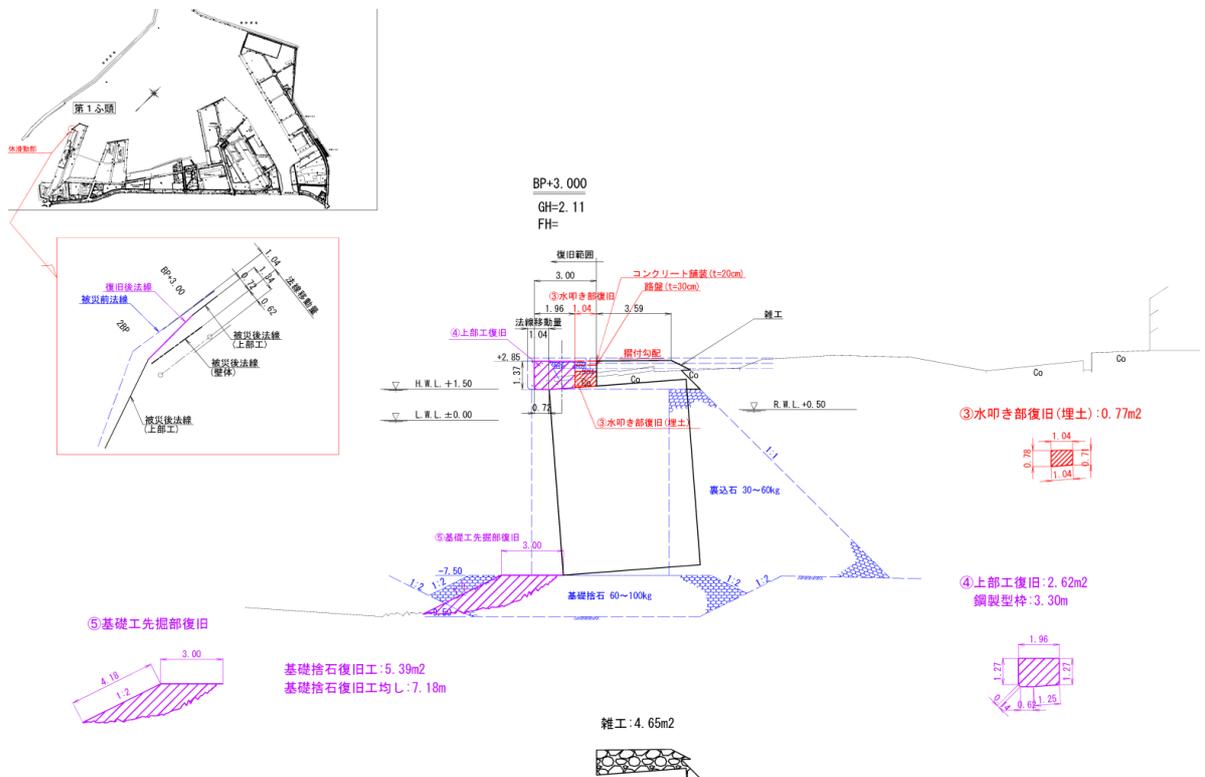
図-3.15.86に見られるように、ケーソンと裏込め境界部分のエプロンコンクリート版に亀裂が生じ山形に折れて背後が沈下した。岸壁法線の水平変位量は正確には明らかにされていないが、背後エプロンの亀裂の積算から、概ね50cm程度迫り出しているものと推定される。よって、図-3.15.78、図-3.15.79、図-3.15.82 図-

3.15.84、図-3.15.85等の断面図では地震前よりもケーソンが陸側に移動しているが、実際には、ケーソンが海側に傾きながら迫り出している。法線の大きな出入りは見られなかった。

ここでは、エプロン沈下部を砕石等で埋めることによって応急復旧がなされた（図-3.15.87）。本復旧においてはケーソンの据え直しは行わず、上部工とエプロンコンクリート舗装の復旧が行われた。また、津波の流れによって洗掘されたと考えられる基礎捨土工の復旧がなされた（図-3.15.79、図-3.15.83、図-3.15.84 および図-3.15.85）。

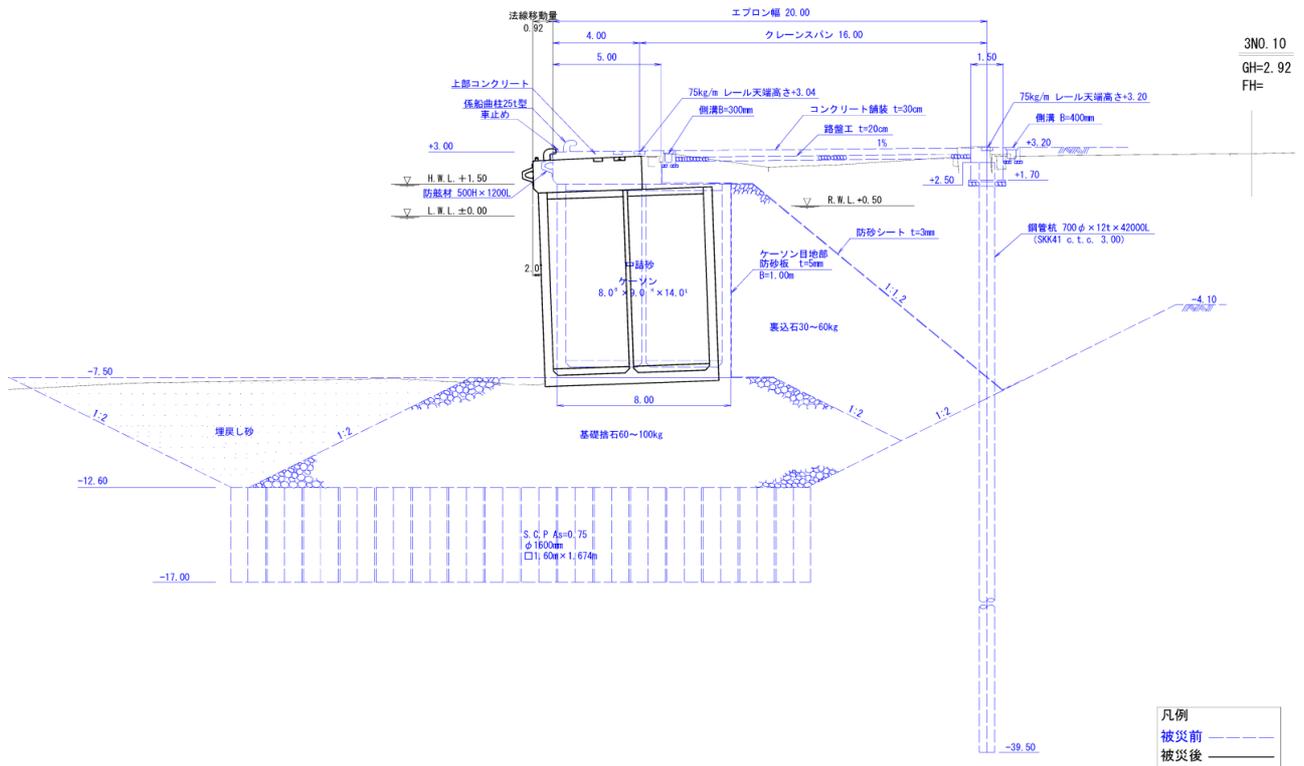
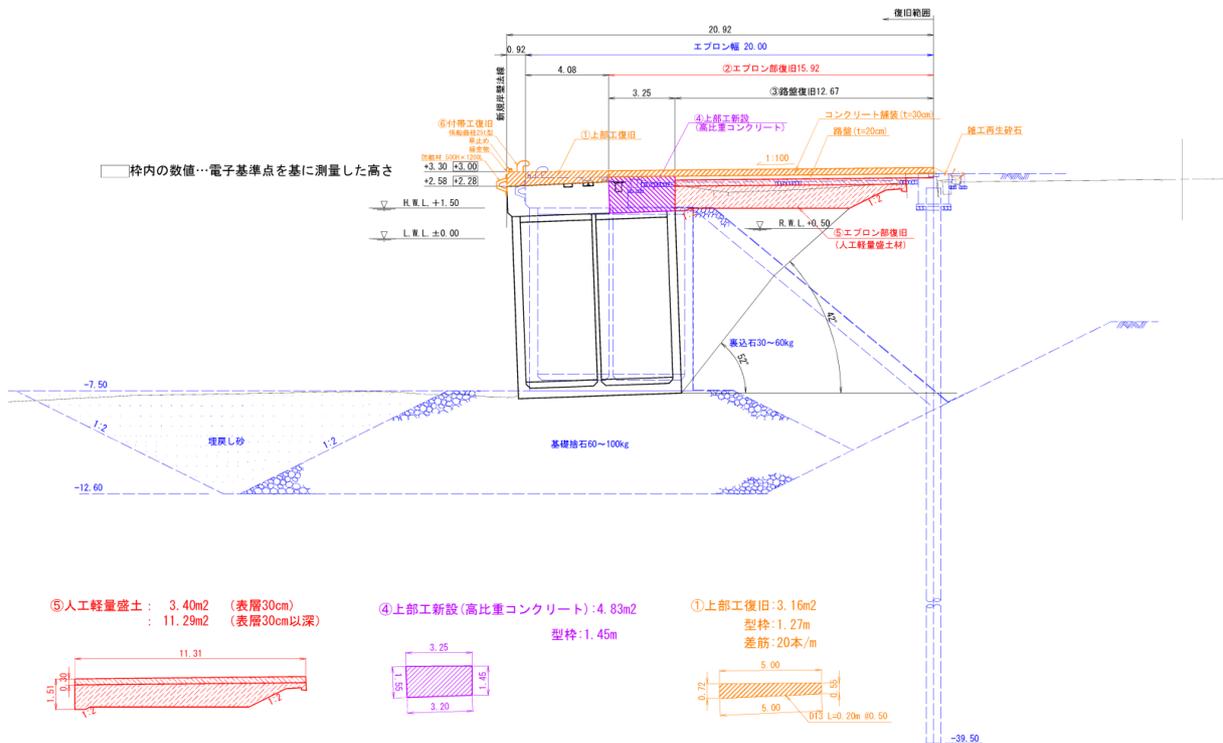
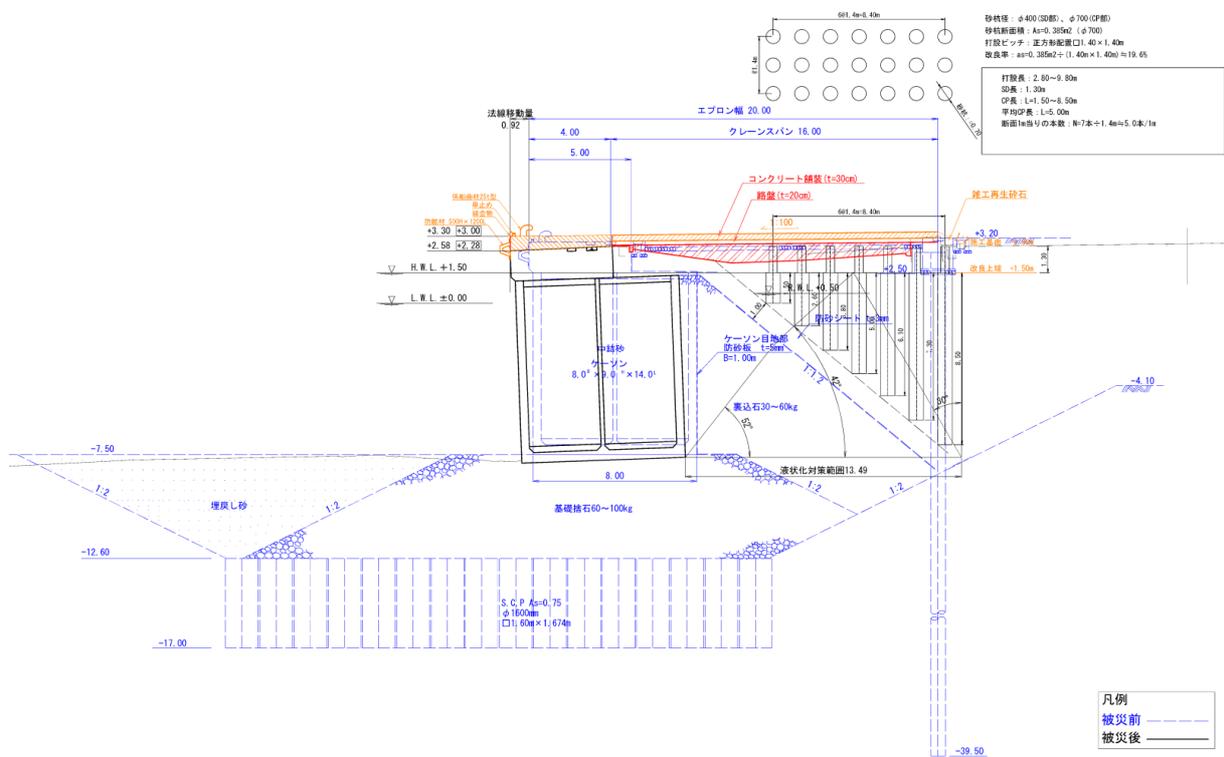
岸壁法線にあまり凹凸は無く、法線の出入りは最大で 17cm 程度であった。ただし、エプロン部の亀裂幅を積算すると概ね 50cm 程度はらみ出しているものと推定される。ケーソンと裏込め境界部分のエプロンコンクリート版に亀裂が生じ山形に折れて背後が沈下している(図-3.15.131)。杭で支持されたレール基礎部(現在は使われていない)と比較して、エプロンが 50cm 程度沈下している(図-3.15.130)。また、先端護岸との隅角部のケーソンが海中に流失して水没し、背後の裏埋土が大規模に流失している(図-3.15.132, 図-3.15.133)。ケーソン直下の地盤は砂質土および砂礫で構成されており、津波によりマウンドとともにマウンド直下地盤がともに洗掘されてケーソンが転倒したと考えられる。転倒した隅角部ケーソンはクレーンが載荷しない箇所であることから、基礎地盤の地盤改良等は行われておらず、港湾基準に準じて 1.50m のマウンド高とされていたと推定される。背後土砂の流失量は大きく、荷役機械のレール基礎の直杭が露出していた。ケーソン間隔が開いた箇所においては、海中において裏埋土砂の流出が確認されている(図-3.15.134)。

復旧においては、法線の出入りがそれほど大きくなかったことから、海中に転倒した先端護岸との隅角部のケーソンを除き、ケーソンの据直しは行われていない。変形の大きい部分においては、背後埋土の一部を軽量盛土として土圧軽減しつつ、ケーソンの陸側肩部にカウンターウェイトとして高比重コンクリートを置くことにより傾いたケーソンのバランスを取って安定化させる方法が用いられている(図-3.15.123, 図-3.15.128, 図-3.15.129)。変形の小さい部分については、旧クレーン基礎との段差等を解消して、損傷したエプロンのコンクリート舗装の復旧のみが行われている(図-3.15.124)。また、ケーソン間隔の開きが大きい箇所においては、背後土の吸出し防止のためにケーソン目地材の復旧が行われている(図-3.15.128)。

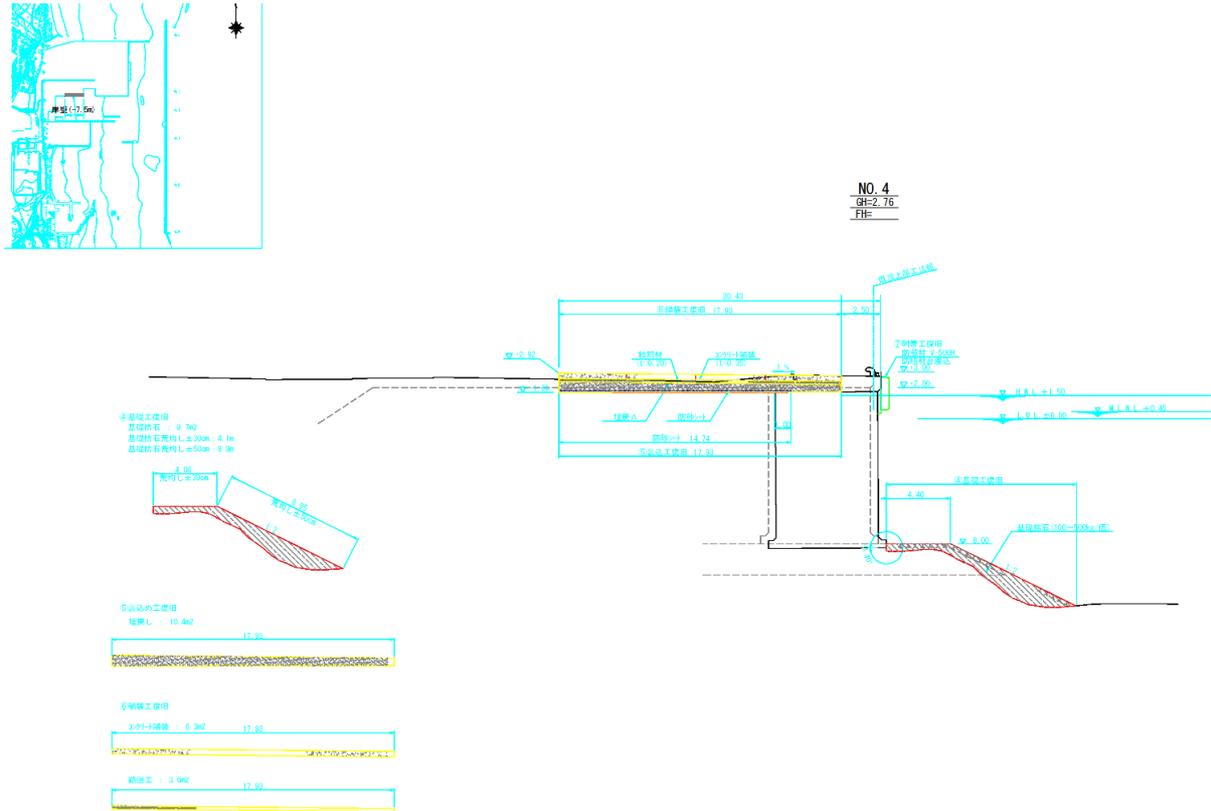
図-3.15.177 No.16 常陸那珂港区_北埠頭地区 D・E・F 岸壁 (-7.5m) の断面図 (復旧後)

岸壁法線は目視では大きなはらみ出しは認識できないが、法線の出入りは最大で50cm程度であった(図-3.15.178)。水中において基礎マウンドの変状は見られたが、ケーソンの大きな傾きは見られていない。エプロンではケーソン陸側肩部と裏込めの境界部でコンクリート舗装版に亀裂が生じて山型に折れ、背後が数十cm沈下していた(図-3.15.174, 図-3.15.175, 図-3.15.179)。復旧においては、ケーソンの据え直しは行われず、洗掘部および基礎捨石の復旧と、エプロンのコンクリート舗装の復旧がされた(図-3.15.177)。

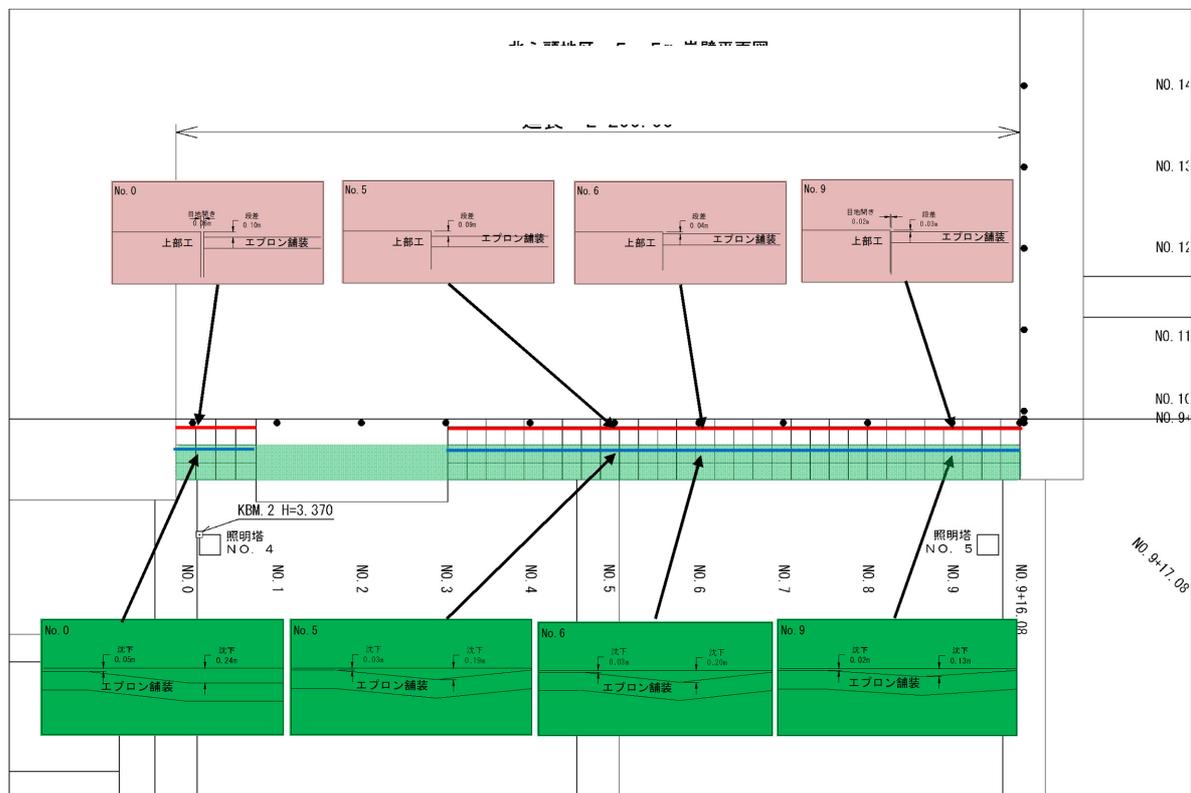
図-3.15.181 No.17 常陸那珂港区_北埠頭地区岸壁 (-5.5m) G、H の平面図 (被災後)

法線の出入りは最大で 30 cm 程度であり、ケーソンの大きな傾きも見られなかった(図-3.15.185)。エプロンではケーソン陸側肩部と裏込めの境界部でコンクリート舗装版に亀裂が生じて山型に折れ、背後が沈下していた(図-3.15.181, 図-3.15.182, 図-3.15.186)。復旧においては、ケーソンの据え直しは行われず、エプロンのコンクリート舗装の復旧、防舷材の再取付(コンクリート台座)により接岸面の通りの復旧がなされた(図-3.15.184)。

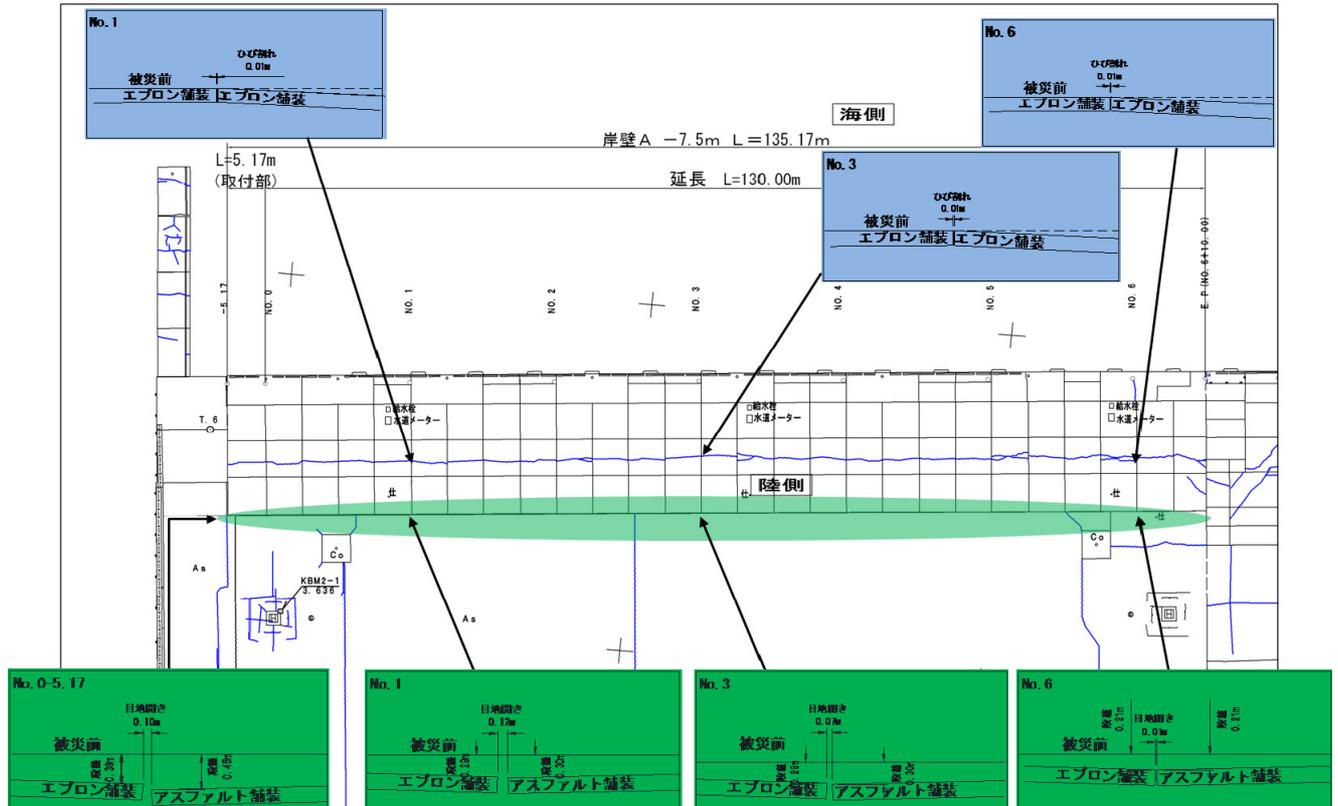
図-3.15.204 No.20 常陸那珂港区_中央ふ頭地区岸壁 (-7.5m) の平面図 (被災後)

常陸那珂港区中央ふ頭地区岸壁 (-7.5m) は平成 17 年度に完成したケーソンを用いた重力式岸壁であり、断面図、地震後平面図・断面図、復旧断面図、地震後の状況を図-3.15.203～図-3.15.210 に示す。中央埠頭岸壁 (-7.5m) は耐震強化岸壁として設計震度を大きくして設計されており、同規模の岸壁と比較して幅の広いケーソンが用いられている。裏埋めには岩ズリ(液状化対策)が用いられている。岸壁法線の直線性はほぼ保たれており、地震による法線の乱れはほとんど見られず、ケーソンはほとんど変位していないと考えられる(図-3.15.205, 図-3.15.209)。ケーソン肩部と裏込め境界部でコンクリート舗装版に亀裂が生じて山形に折れており、法線から陸側に約 20m 離れた位置での沈下量は最大

で数十 cm 程度であった(図-3.15.206, 図-3.15.207, 図-3.15.210)。津波で流されていると思われるが、ヤード上に噴砂痕跡が若干あり、埋土部において液状化は生じていたと考えられるが、ケーソン背後の岩ズリ部においては噴砂は見られなかった。ケーソン前面の水中調査の結果、ケーソン目地からの吸い出し等の異常は見られなかった。岸壁法線変位量が小さく、エプロンの変状もわずかであったことから、耐震強化岸壁の要求性能を満足していたものと考えられる。復旧においては、亀裂の生じたエプロン部のコンクリート舗装、背後ヤードの係船直柱等が復旧された(図-3.15.208)。

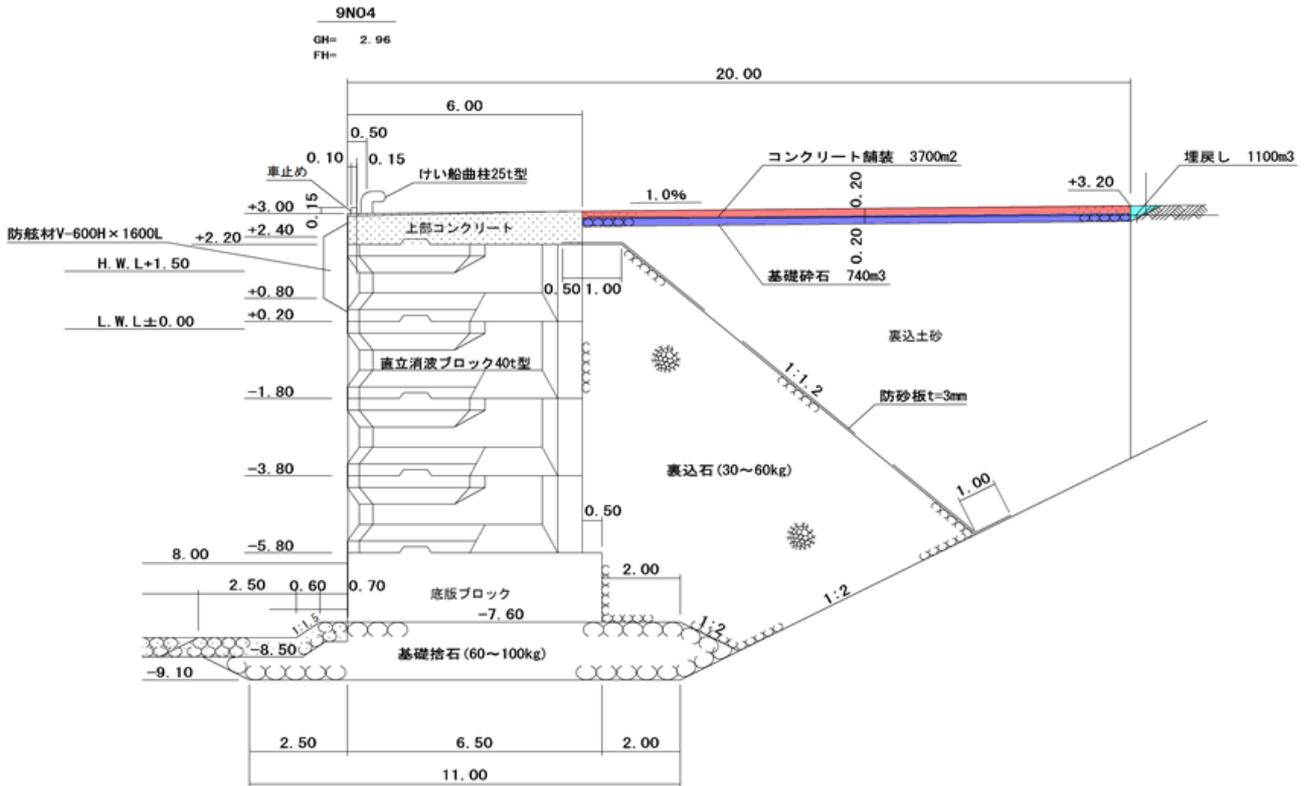
図-3.15.265 No.34 大洗港区_第3埠頭地区西岸壁 (-8m) の断面図 (復旧後)

大洗港区第 3 埠頭西岸壁 (-8m) は直立消波ブロック式の岸壁であり、フェリーターミナルとして用いられていた。断面図、変位量、復旧図、被災の状況を図—3. 15. 263～図—3. 15. 268 に示す。法線はややはらみ出しており（図—3. 15. 264）、上部工とエプロン部コンクリート版との目地部に 20cm から 30cm 程度の段差が認められた。背後、駐車場部アスファルト舗装部に不同沈下や舗装に亀裂が認められることから液状化現象が発生したものと考えられる。目視によるとボーディングブリッジに顕著な損傷は認められない。先端護岸との隅角部には陥没があり、段差 30cm 程度が生じていた（図—3. 15. 268）。復旧においては、エプロン部コンクリート舗装が再敷設された。
