## 4. まとめ

### 4.1 地震動と津波の概要

### 4.2 外郭施設の被害と復旧の概要

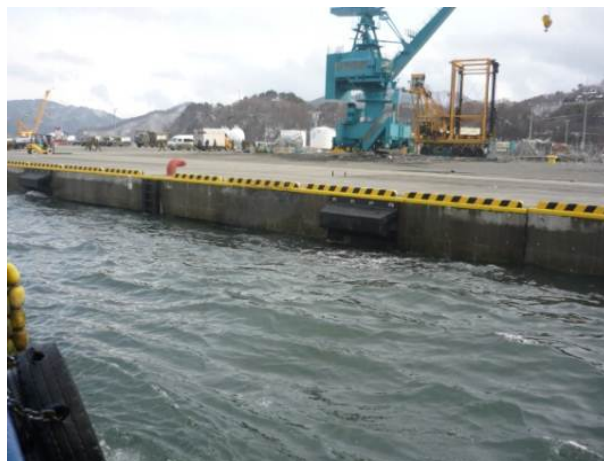
写真-4.6.1 釜石港須賀地区-11m 岸壁（設計震度 0.15）

2011 年東北地方太平洋沖地震では多くの港湾において被害が見られ、防波堤等の外郭施設においては東北・北関東地方の太平洋沿岸の広い地域で大きな被害が見られたが、津波よりも地震動の影響を受けやすい係留施設については、東北地方北部では地震動による大きな被害はあまり確認されなかった。たとえば、岩手県に位置する釜石港においては、設計震度の大きい耐震強化岸壁だけでなく、設計震度の小さい通常岸壁においても大きな被害は無く、岸壁法線の大きな変位は見られていない。須賀地区の合成版ケーソン式の耐震強化岸壁（設計震度 0.23、水深-7.5m）ではエプロンの舗装目地部に小さい段差が生じた程度で、被害はあまり無い。耐震強化施設ではないスレンダーな合成版ケーソンが用いられている水深-11m 岸壁（設計震度 0.15）においても、エプロン部に 10cm 程度の段差が生じた程度で、前面法線の乱れは確認されていない（図-4.6.1、写真-4.6.1）。一方、東北地方の南部に位置する福島県の小名浜港では、地震動による大きな被害が見られた。特に、3 号埠頭の水深-10m の鋼矢板式岸壁（3-2 岸壁、設計震度 0.15）においては、50 cm 程度の法線の水平変位が見られ、エプロン部においても大きな被害が見られた（写真-4.6.2 および写真-4.6.3）。写真-4.6.3 において、段差の下端に置かれている紙は A4 サイズであり、これより、1m 以上の段差が岸壁背後に生じていることがわかる。

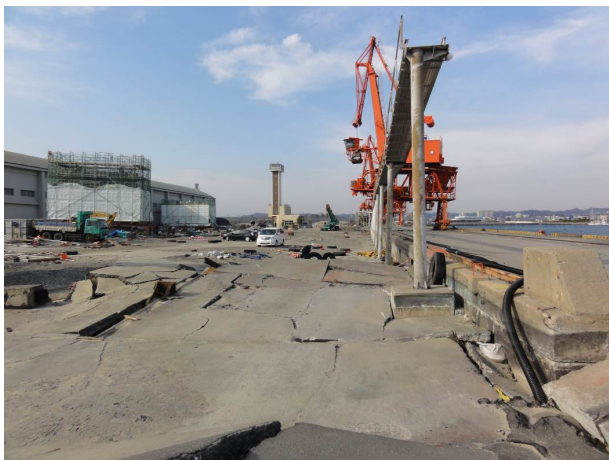
写真-4.6.2 小名浜港 3号埠頭 3-2 岸壁における被災状況

これらと被害との対応について見るため、各観測点の最寄りの係留施設の被害について見ていく。まず、3 号埠頭の岸壁（-10m）（矢板式、設計震度 0.15）（図-3.14.35 の No.6）においては、先に述べた通り顕著な被害が生じており、最大せり出し量は 1.6m であった（3.14）。また岸壁背後には 1m を越える段差も生じた（写真-4.6.3）。次に、5 号埠頭の岸壁（-12m）（ケーソン式、設計震度 0.20）（図-3.14.35 の No.13）の被災状況を写真-4.6.4 に示す。被害は生じているものの、3 号埠頭ほどの顕著な被害ではないことがわかる。この岸壁の最大せり出し量は 0.8m であった（3.14）。つづいて、藤原埠頭の岸壁（-12m）（ケーソン式、設計震度

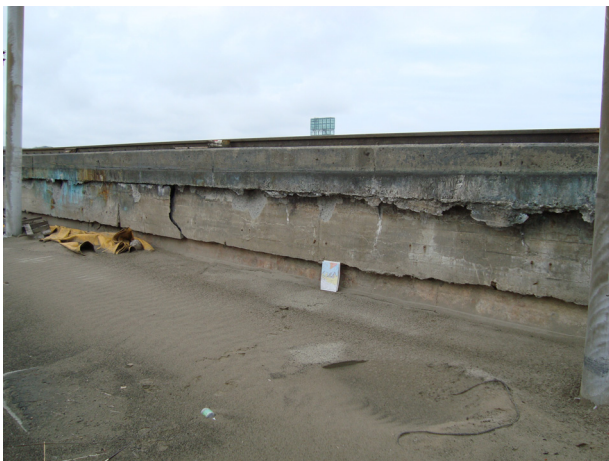
写真-4.6.3 小名浜港 3号埠頭 3-2 岸壁の背後における段差(段差の下端に置かれている紙は A4 サイズ)

これら 4 施設の比較を表-4.6.1 に示す。構造形式や設計震度が異なるため単純な比較はできないが、1m を越える水平変位が生じたのは 3号埠頭岸壁(-10m)のみである。また、岸壁背後に 1m を越える段差が生じたのも、写真-4.6.3～写真-4.6.6 に示すように、3号埠頭岸壁(-10m)のみである(ただし 5号埠頭岸壁(-12m)南端の護岸との接続部を除く)。以上の比較から、場所毎の地震動の大小が係留施設の被害程度の違いをもたらしていると考えられる。

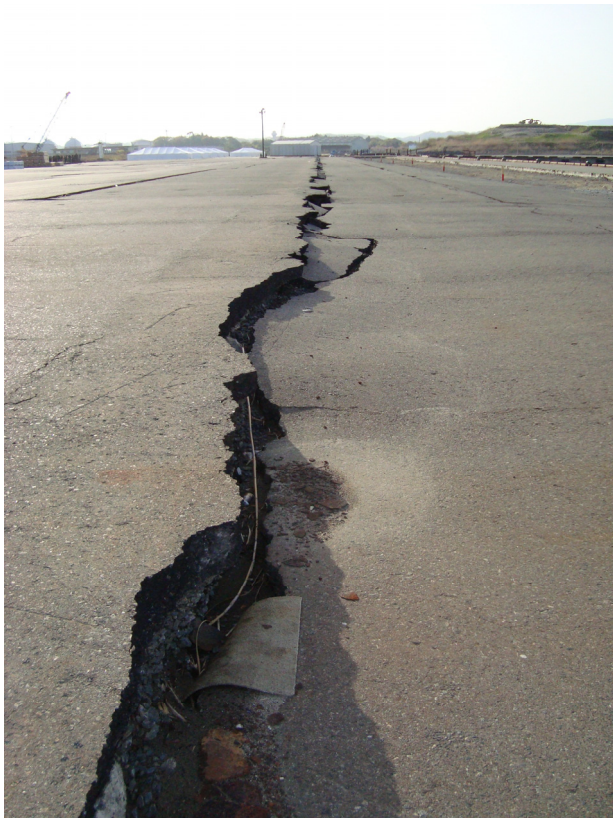
写真-4. 6. 5 小名浜港藤原埠頭岸壁（-12m）被災状況

0.12) (図-3.14.35 の No.1) の被災状況を写真-4.6.5 に示す。既設ケーソンの前面に段差の生じる被害が生じてはいるものの、やはり 3号埠頭ほどの顕著な被害ではないことがわかる。この岸壁の最大せり出し量は 0.3m

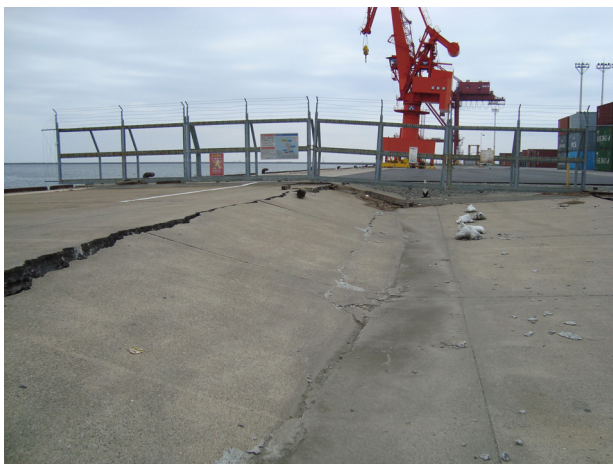
写真-4. 6. 6 小名浜港大剣埠頭岸壁（-7.5m）被災状況

であった(3.14)。最後に、大剣埠頭の岸壁(-7.5m)(ケーソン式、設計震度 0.10)(図-3.14.35 の No.5)の被災状況を写真-4.6.6 に示す。被害は生じているものの、やはり 3号埠頭ほどの顕著な被害ではないことがわかる。この岸壁の最大せり出し量は 0.5m であった(3.14)。

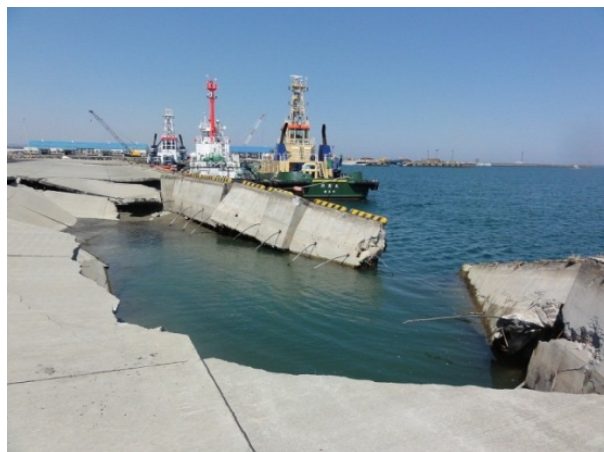
(a) 鋼矢板壁の倒壊

福島県相馬港第一埠頭の鋼矢板式岸壁では、鋼矢板壁が一部に海側へ倒壊する被害<sup>5)</sup>が発生した。写真-4.7.1 に被害の状況を示す。エプロン部は約 30m にわたって大きく陥没し、H 鋼を用いた控え組杭と鋼矢板壁の頭部に繋がれていたタイワイヤーが破断した。航空写真（写真-4.7.1(b)）に見られるように、第一埠頭のうち被害は局所的に生じ、同一法線上の他の岸壁においては、矢板頭部の変位があるものの、倒壊のような大きな被災は確認されていない。また、写真で空気抜き工が確認できるように、倒壊した鋼矢板式岸壁では、背後埋土部で碎石を用いたドレーン系の改良が行われていた。

例えば、1993 年日本海中部地震の際の秋田港の被害<sup>6)</sup>のように、鋼矢板式岸壁の被害はこれまで多くの地震で見られた。しかし、岸壁の被害の多くは控え工の移動や矢板壁の損傷に起因したものであり、タイ材が破断して矢板壁が倒壊した事例はあまりない。また、相馬港においては津波の浸水高は 10m 程度であり<sup>5)</sup>、津波作用が岸壁変形に影響している可能性がある。これまでの地震被害では見られない被災メカニズムであり、津波浸水高も高いため、地震動と津波が複合的に作用した被害と考えられている。

被災要因について、矢板式岸壁の現行の設計手法等に即して、津波が岸壁不安定化に与える影響を検討がされた<sup>7)</sup>。津波による岸壁背後の地表上への浸水について、その重量を有効土圧への上載荷重として考慮するよりも、残留水圧に加算の方が矢板岸壁の安定性により厳しい条件となることが明らかとなった。それゆえ、岸壁背後にあるドレーンや空気抜き工に加えて、地震動によるエプロン舗装の損傷部分から津波が岸壁背後地盤に浸透して、鋼矢板式岸壁が不安定化した可能性が示唆された。

一方では、被害が発生した岸壁背後にはサイロが 2 棟建設されており、鋼矢板壁はサイロの間で倒壊していることから、津波の引波時に当該地点の流速が大きくなり、

局所的に被害につながったとの報告<sup>5)</sup>もある。

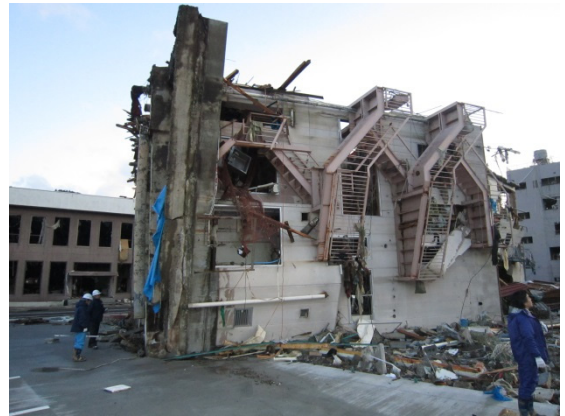
写真-4.7.2 倒壊した4階RC構造物（女川漁港背後地）

宮城県女川漁港岸壁から約 60m 内陸に建設されていた 4 階建 RC 構造物は、津波により転倒し、約 23m 陸側へ移動した<sup>5)</sup>。ビルの基礎杭（直径約 400mm、長さ 5000mm）は 16 本であり、杭の多くは杭頭部で破断していたが、1 本は杭頭部分の鉄筋でぶら下がっていた。杭基礎の建築構造物が転倒する被害はこれまでの津波被害では見られなかったため、地震動と津波が複合的に作用

想定される被災メカニズムのうち、津波が来襲前の地震動により地盤が液状化し、杭基礎の引き抜き抵抗が小さくなり、転倒時に杭が引き抜けたという説が有力と考えられている。地震後に転倒した構造物の周辺で実施された原位置試験<sup>8)</sup>によると、深度 10m 付近まで  $N$  値が 10 以下の層が連続し、支持地盤が液状化した可能性があると判断されている。これは、地盤の液状化が津波作用時に RC 構造物の転倒被害の要因の一つであり、被害が地震動と津波が複合的な作用によるものとする想定を支持する報告である。

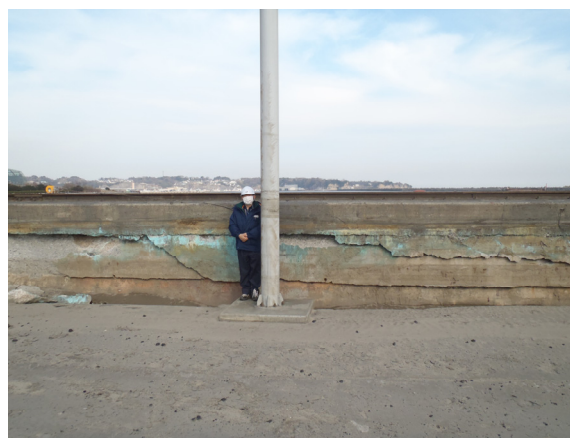
写真-4.8.1(a) 液状化事例 (陸側レール直角方向)

写真-4.8.1 は, 小名浜港での液状化事例で, 地震後約 1 月後に撮影したものである。当施設は水深-10m の矢板岸壁で, 岸壁法線が最大で 35cm 程度はらみだした。石炭用アンローダーが設置されており, 陸側レール背後で写真-4.8.1 に示すような 1m を超える段差が生じていた。地震直後の目撃情報によると, このあたりは液状化により激しい噴砂が発生していたとのことである。お

そらく, 沈下とともに大量の噴砂が地面に堆積し, その後津波により噴砂が流され, 写真-4.8.1 のような状態になったものと考えられる。

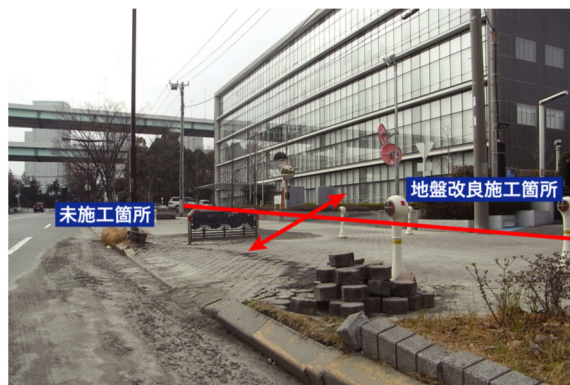
写真-4.8.2 地震後の状況（締固め工法）

写真-4.8.2は地震後の施工箇所と未施工箇所の状況である。施工箇所は液状化が発生せず、構造物も健全であった。しかし、未施工箇所では液状化が発生し、沈下が生じていた。

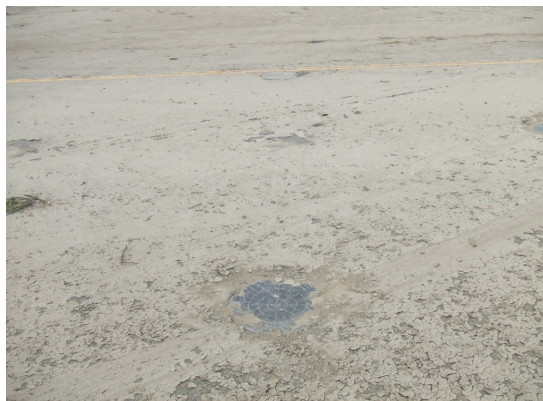
写真-4.8.3 地震後の状況（高圧噴射）

写真-4.8.3は、誘導路で高圧噴射が施工された箇所の地震後の状況で、舗装は健全な状態であった。写真-4.8.4は誘導路の未対策箇所の状況で、液状化が発生し舗装に不陸が生じていた。

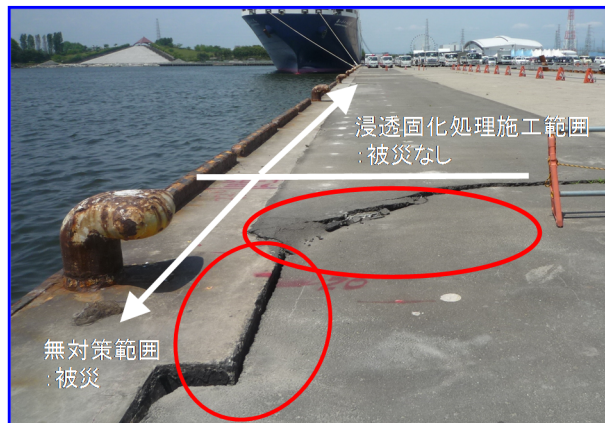
写真-4.8.5 地震後の状況（浸透固化）

浸透固化工法による液状化対策の効果について、もう一つの事例を紹介する。仙台塩釜港のタイロッド式矢板岸壁を浸透固化処理工法によって、改良層厚 13.5m、改良延長 60m にわたって対策したものである。改良目標強度は、一軸圧縮強さで  $100\text{kN/m}^2$  が採用されていた。写真-4.8.5 は、対策施工範囲と無対策範囲の境界部の状況を示している。施工箇所は液状化が発生せず、被災なしであったのに対し、無対策範囲では液状化が発生し、沈下が生じていた。
