(5) 宮古港

# 宮古港 外郭施設（直轄分）

表－A. 5. 1 宮古港の被災施設一覧（外郭施設，直轄分）

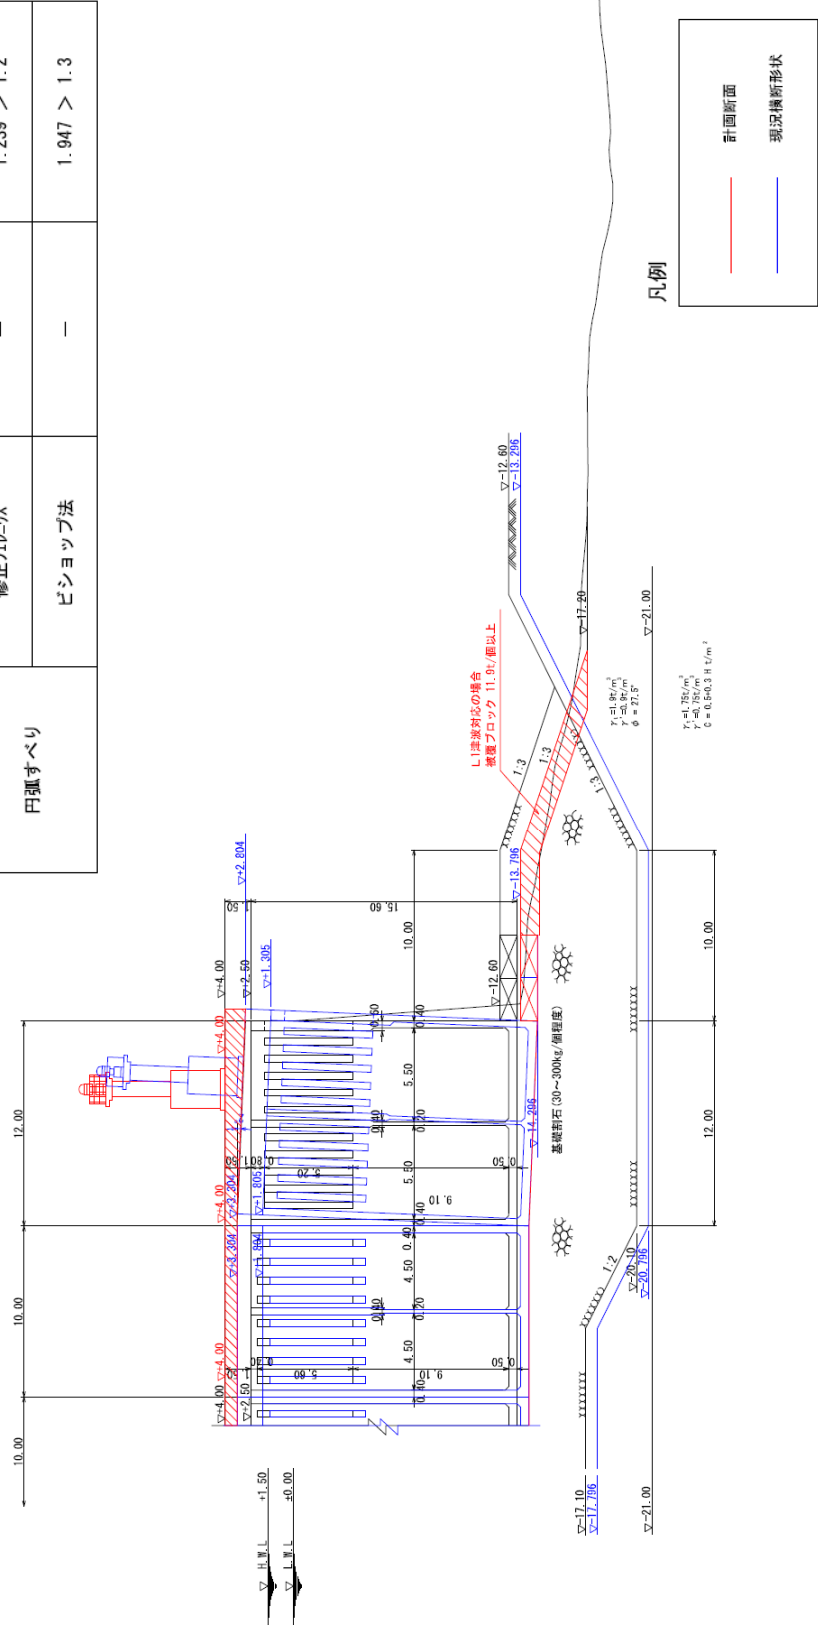
図-A.5.30 No.4 藤原地区\_防波堤(Ⅱ)Ⅲ区断面図 (被災前・後\_復旧後)

安定計算結果

| | | 当初設計 <sup>1)</sup> | | 嵩上げ時 (+4.0m) | |
|---|---|---|---|---|---|
| 安全率 | 滑動 | — | 1.23 > 1.2 | 1.365 > 1.2 | 1.201 > 1.2 |
| | 転倒 | — | 1.81 > 1.2 | 1.976 > 1.2 | 1.656 > 1.2 |
| | 底面反力 ( $\text{kN/m}^2$ ) | — | 397.880 | 321.160 | 361.280 |
| | 偏心傾斜 | — | 1.474 > 1.0 | 1.260 > 1.0 | 1.307 > 1.0 |
| | 円形すべり<br>(ビショップ法) | 港外側 | — | 1.661 > 1.3 | — |
| | | 港内側 | — | 1.551 > 1.3 | — |
| | 円形すべり<br>(修正フェレニウス法) | 港外側 | 1.404 > 1.2 | 1.611 > 1.2 | — |
| | | 港内側 | 1.307 > 1.2 | 1.464 > 1.2 | — |
