茨城港（常陸那珂港区） 外郭施設, 附帯施設（直轄分）

表-A.15.1 茨城港の被災施設一覧（外郭施設，付帯施設，直轄分）

表-A. 15. 2 茨城港の被災施設一覧（係留施設，直轄分）

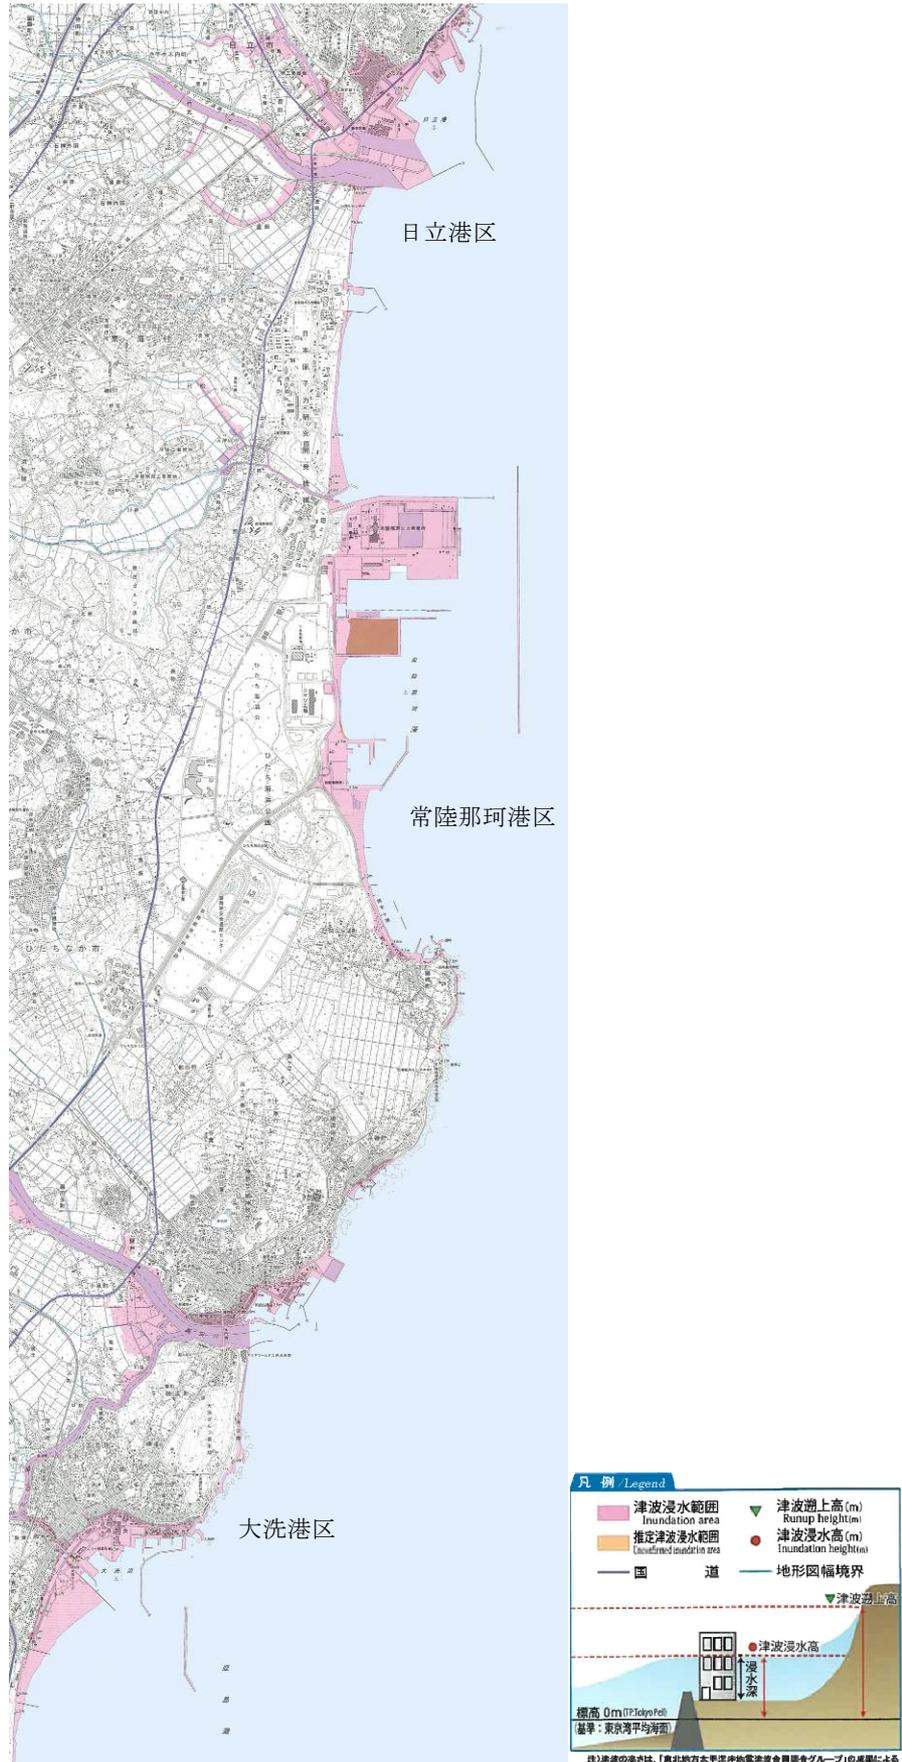
図-A.15.4 茨城港の津波痕跡図¹⁾

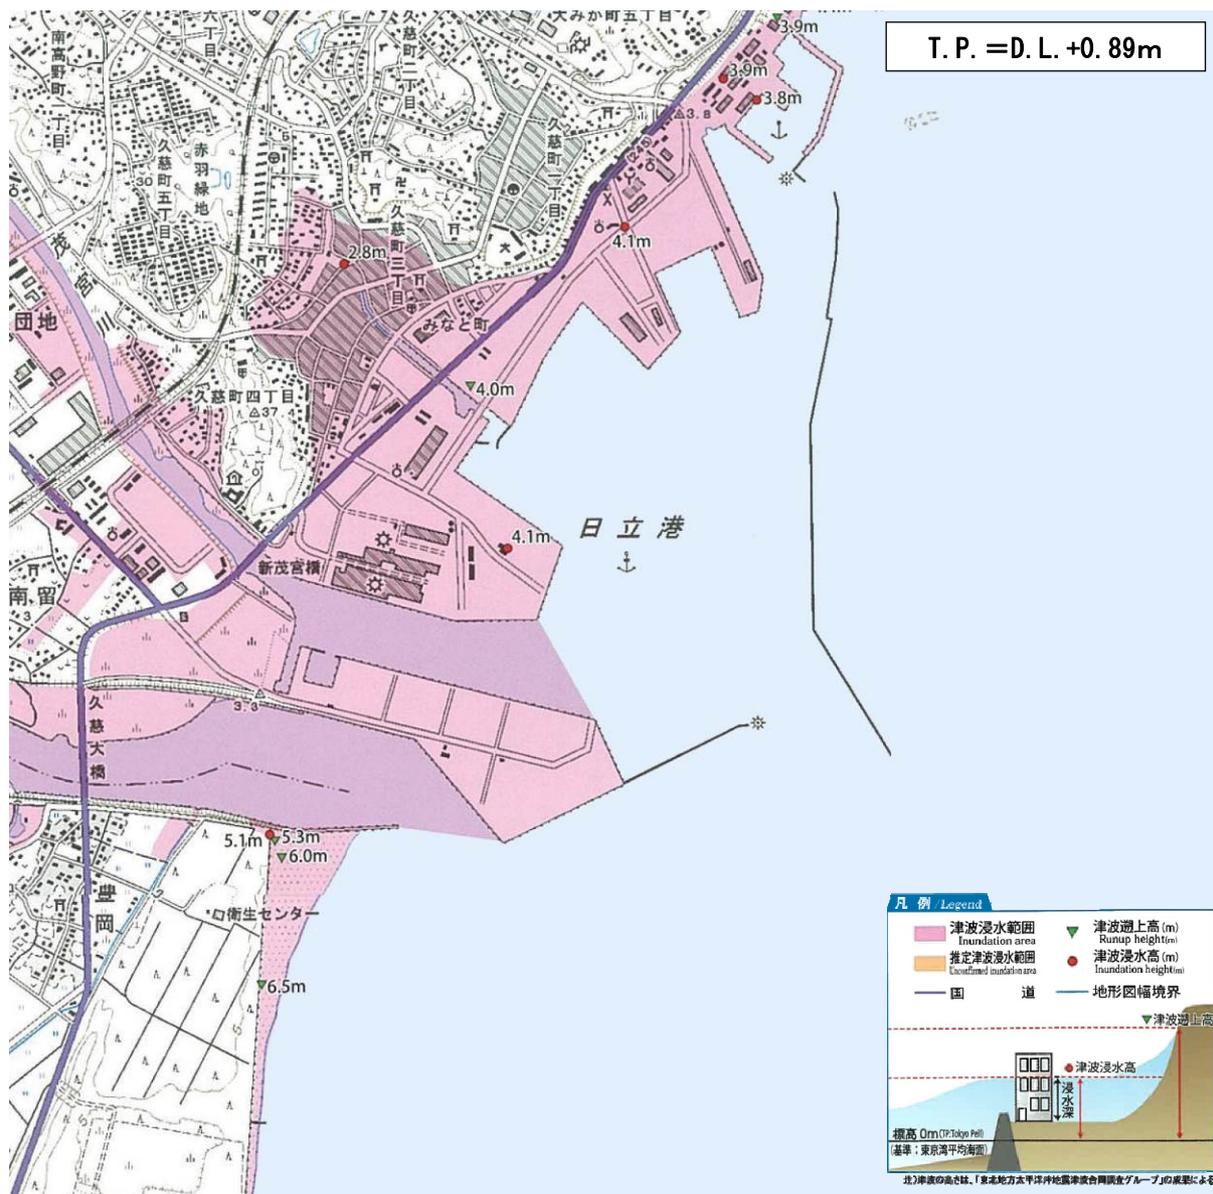
図-A.15.5 茨城港（日立港区）の津波痕跡図¹⁾

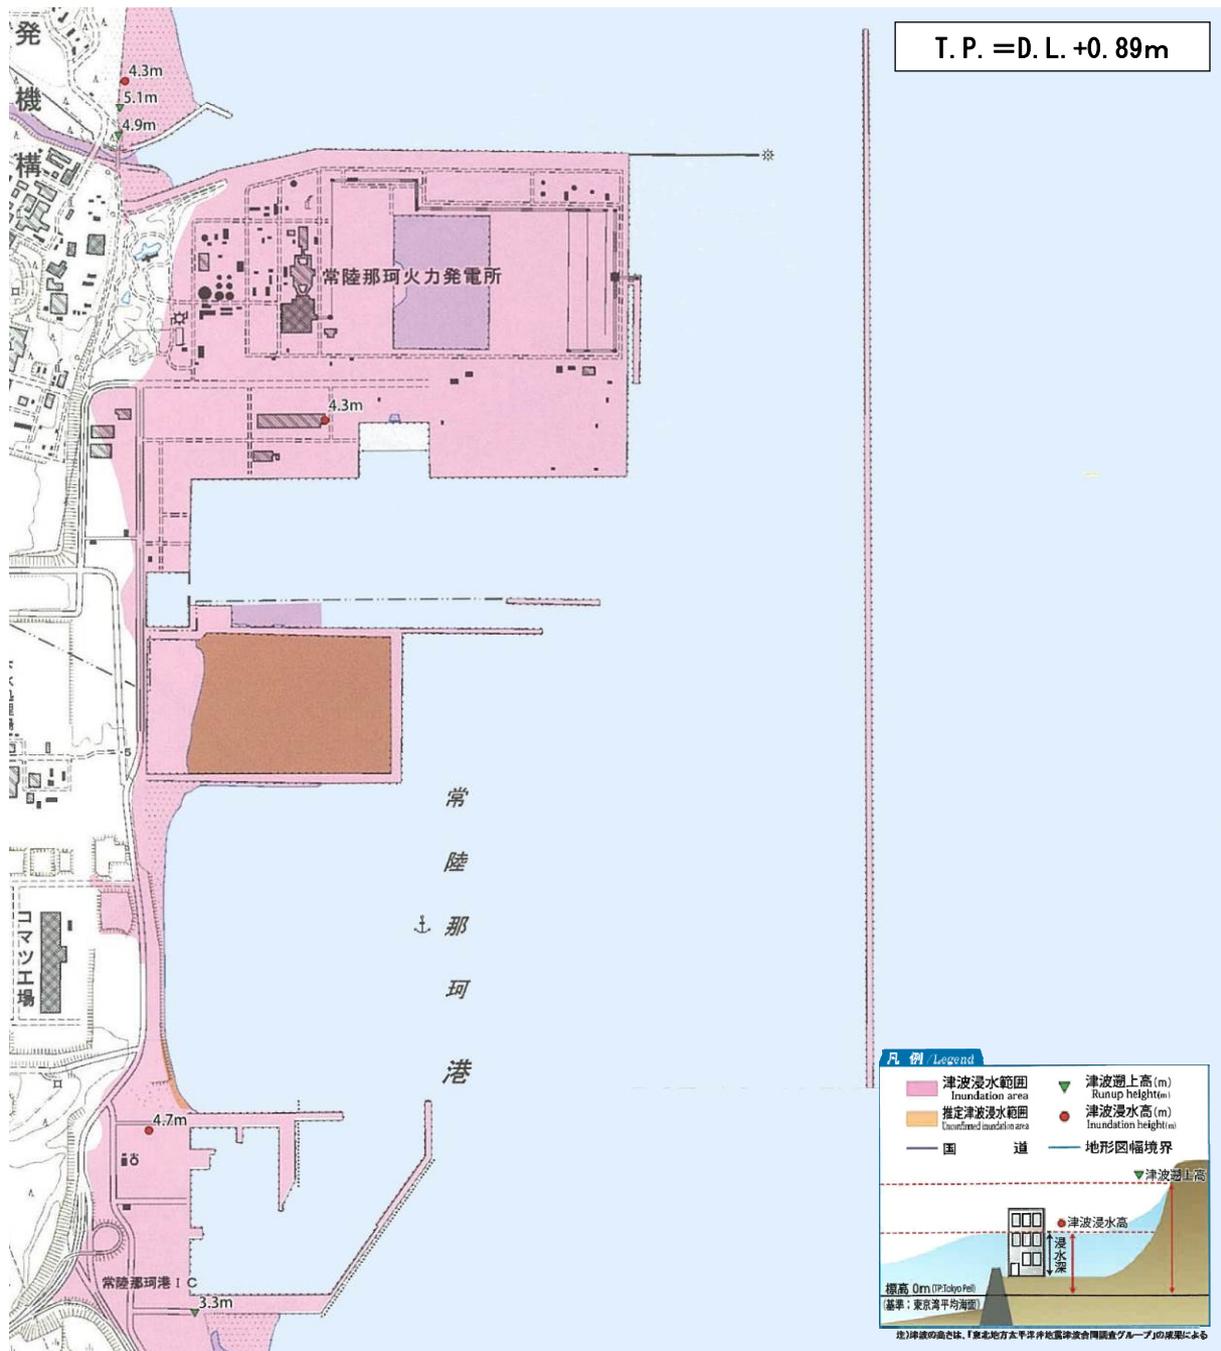
図-A.15.6 茨城港（常陸那珂港区）の津波痕跡図¹⁾

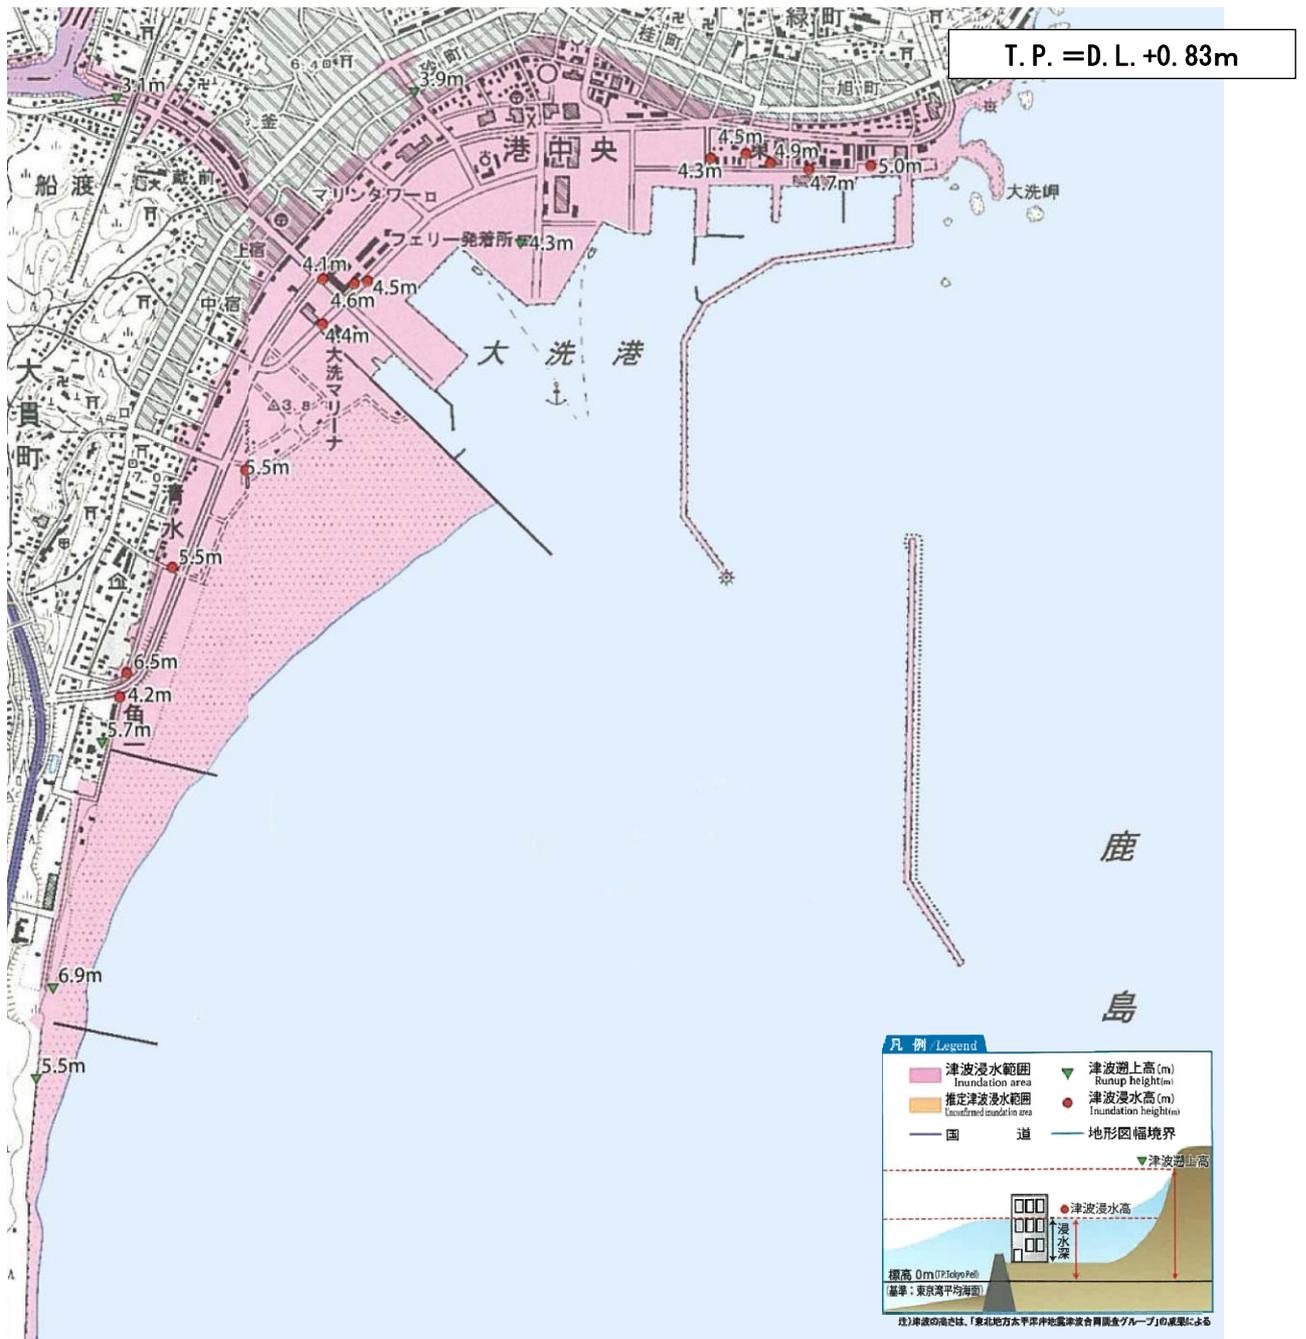
図-A.15.7 茨城港（大洗港区）の津波痕跡図¹⁾

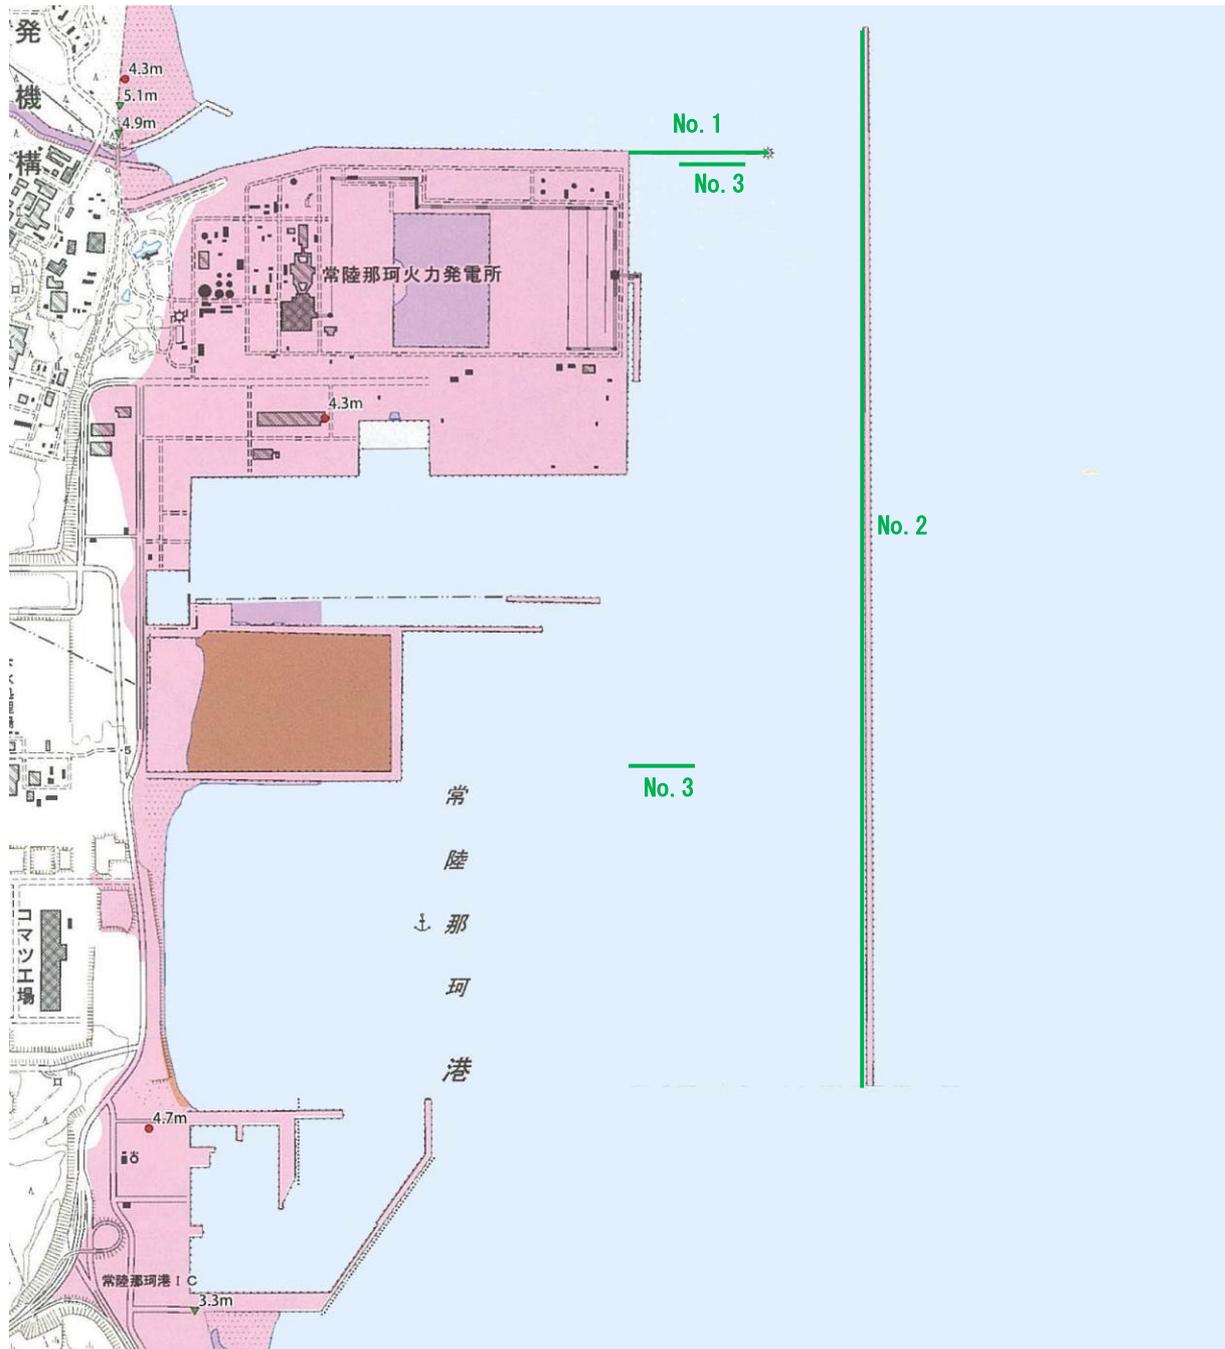
図-A.15.8 茨城港(常陸那珂港区)の被災港湾施設（外郭施設，付帯施設，直轄分）¹⁾に加筆

No.	施設名	完成年度	延長	構造形式	水深	天端高	設計震度	被災延長
1	常陸那珂港区_北防波堤	—	500.0m	ケーソン式	-23.0m	+4.2m	0.10	500.0m
2	常陸那珂港区_東防波堤	—	5,411.0m	ケーソン式	-25.5m	+4.5m	0.10	9.0m
3	常陸那珂港区_東防波堤付帯工（長周期波対策）	—	440.0m	捨石式	-19.0m	+2.5m	—	440.0m

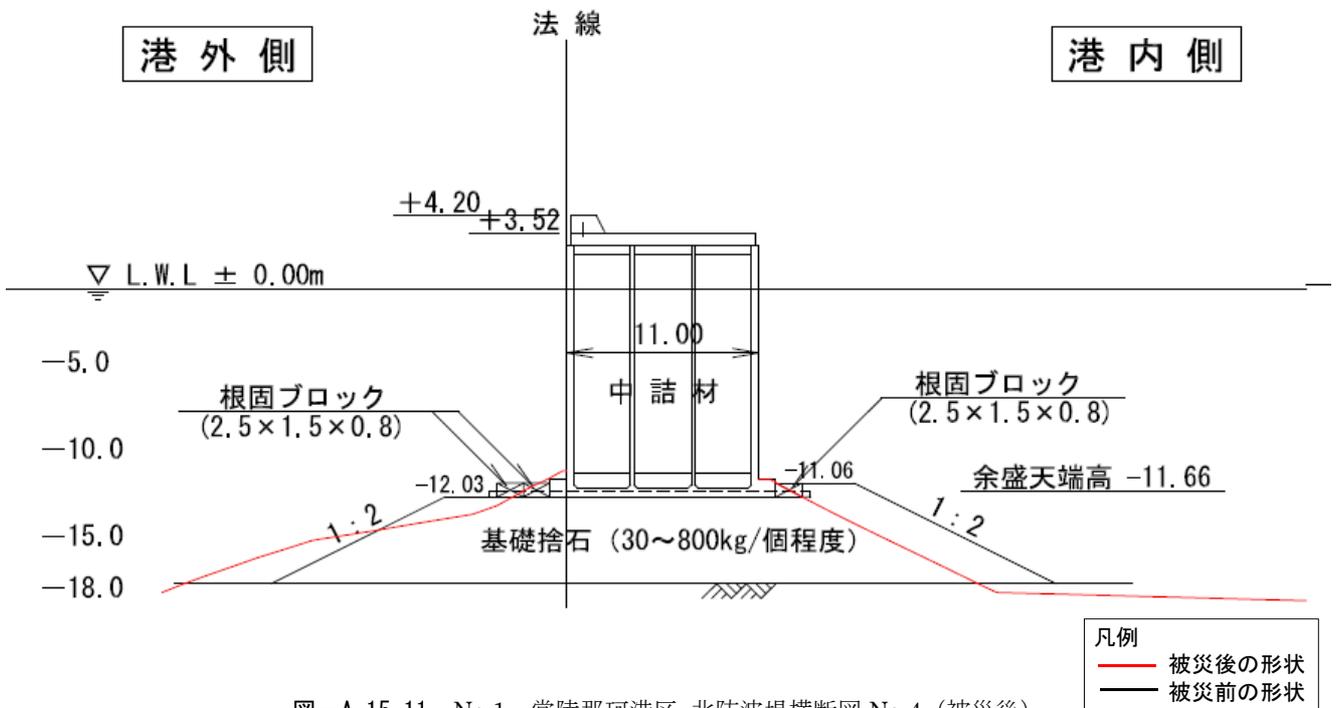
図-A. 15. 11 No.1 常陸那珂港区_北防波堤横断図 No.4 (被災後)

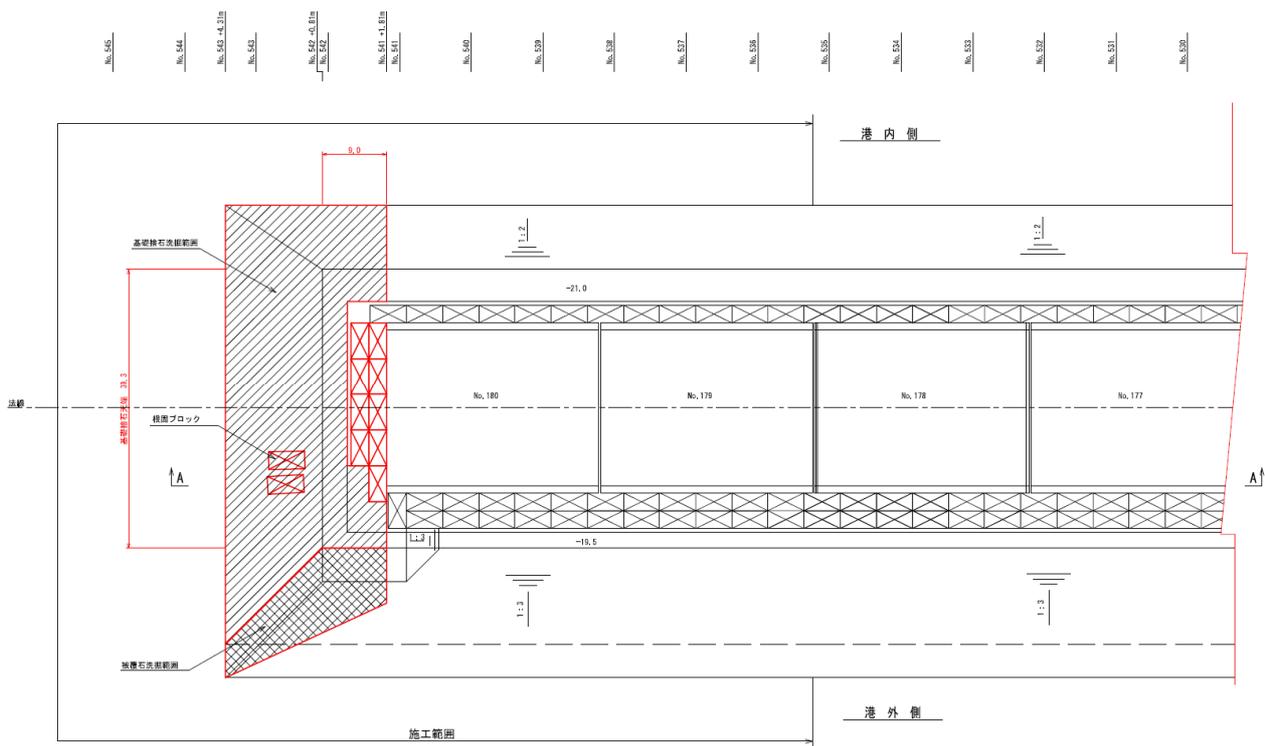
図-A. 15. 24 No.2 常陸那珂港区_東防波堤平面図 (被災後)

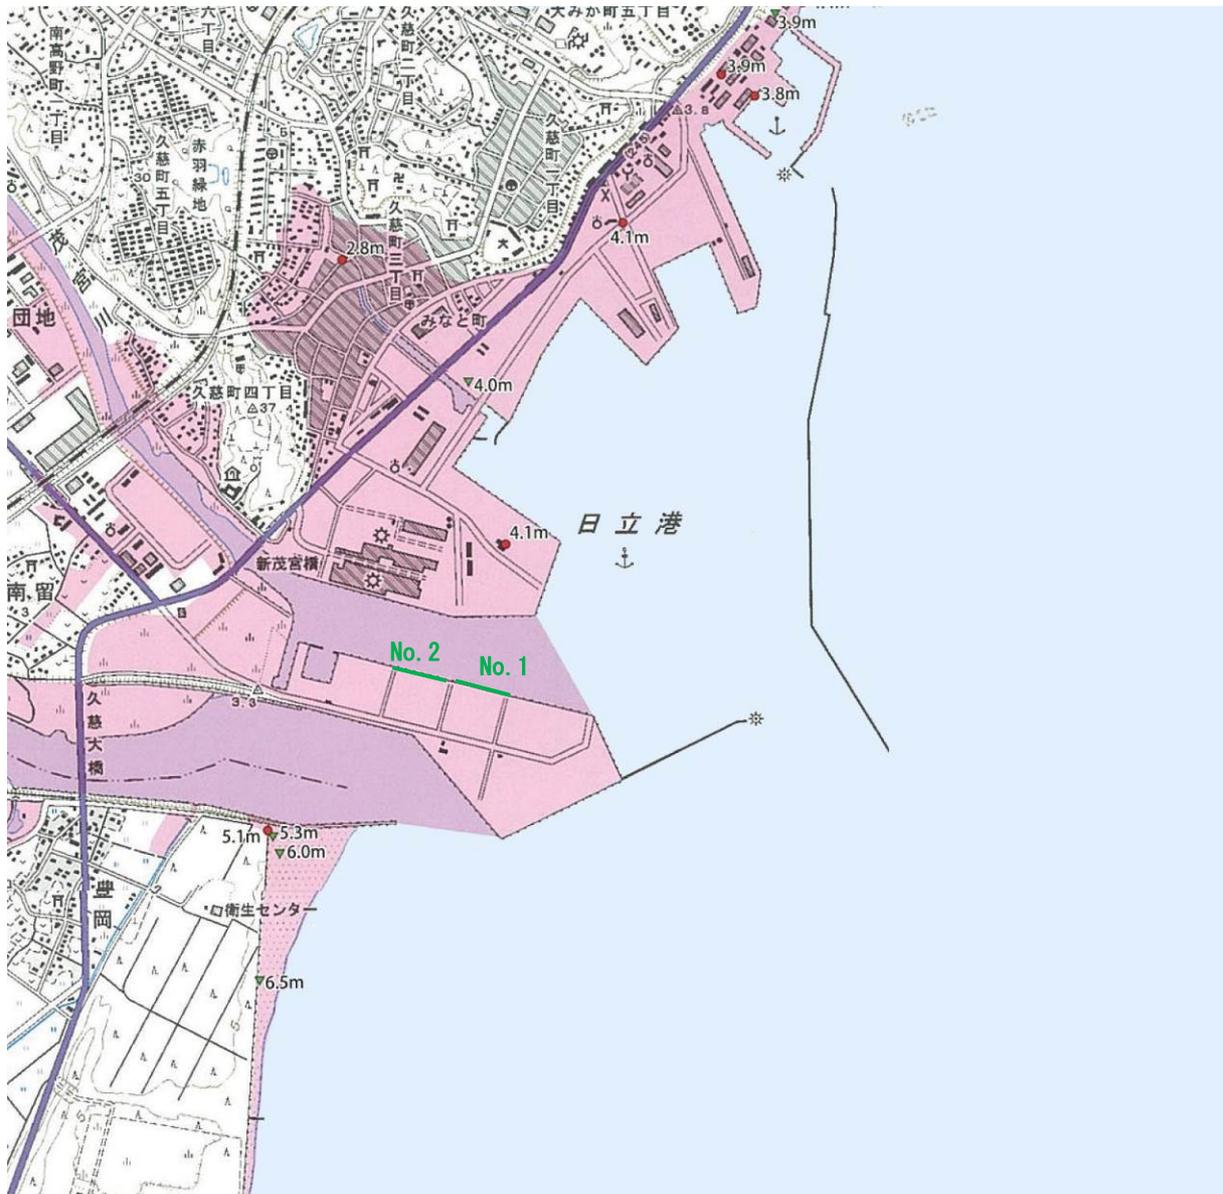
図一A. 15. 42 茨城港(日立港区)の被災港湾施設（係留施設，直轄分）¹⁾に加筆

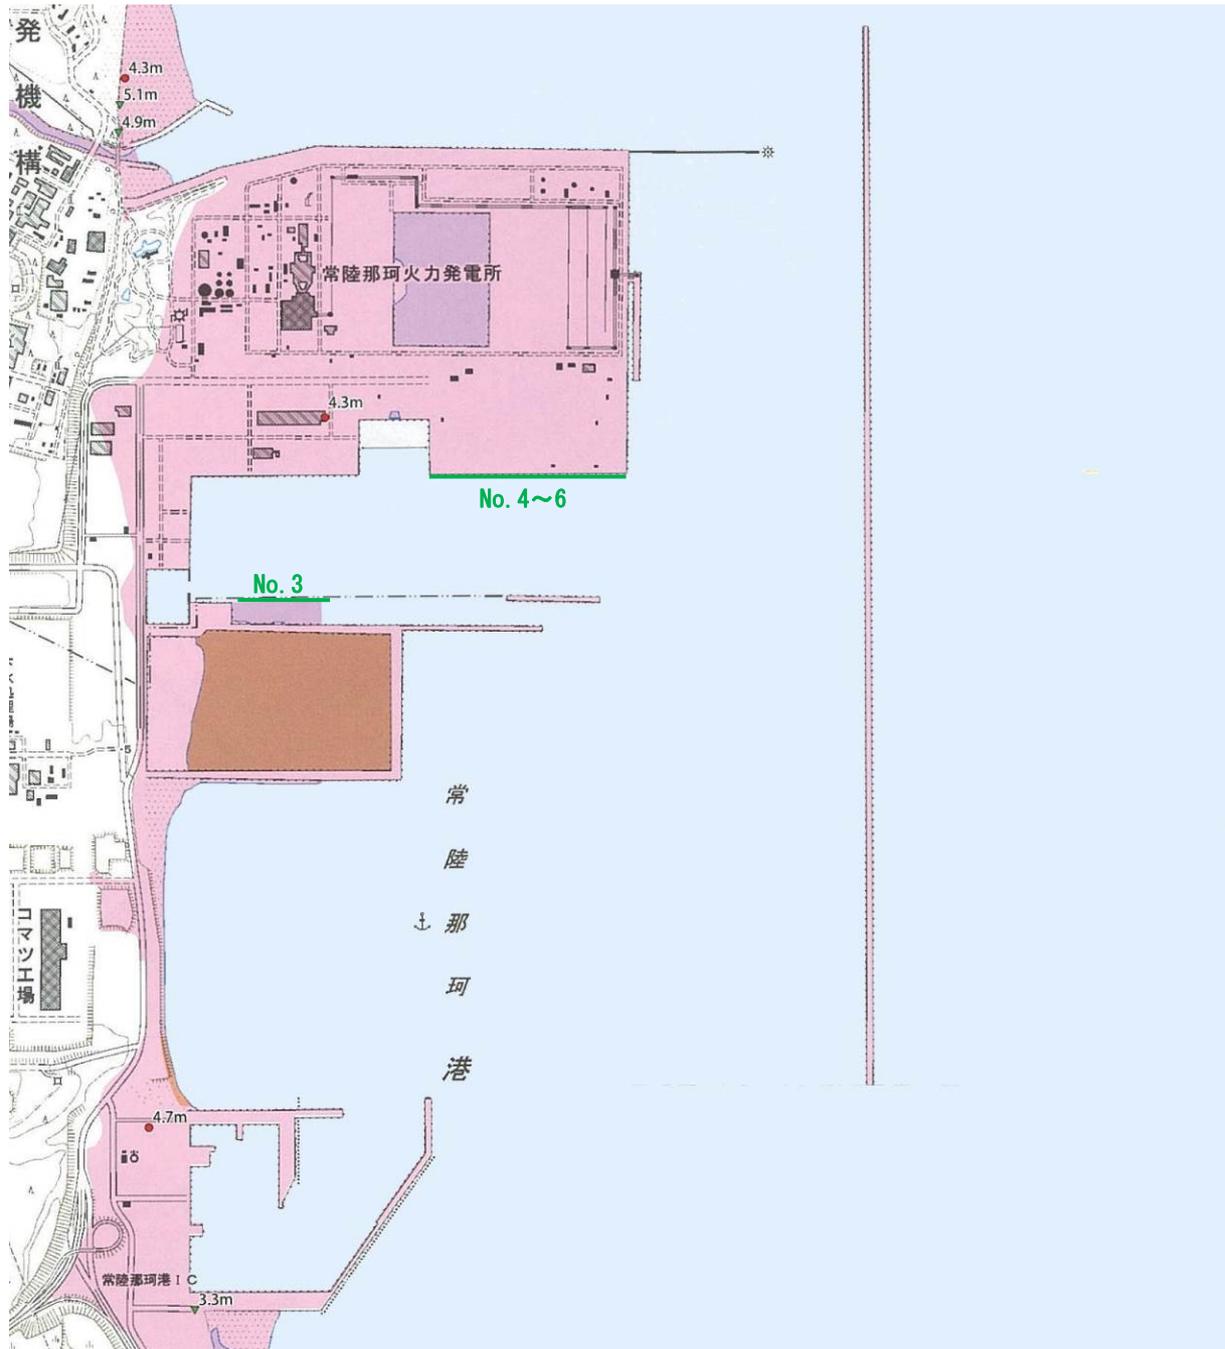
図-A. 15. 43 茨城港（常陸那珂港区）の被災港湾施設（係留施設，直轄分）¹⁾に加筆

No.	施設名	完成年度	延長	構造形式	水深	天端高	設計震度	被災延長
1	日立港区_第5ふ頭地区岸壁(-10m)B	—	185m	ケーソン式	-10.1m	+3m	0.15	185m
2	日立港区_第5ふ頭地区岸壁(-10m)C	—	185m	ケーソン式	-10.1m	+3m	0.15	185m
3	常陸那珂港区_中央ふ頭地区岸壁(-9m)	—	250m	L型ブロック式	-9.8m	+3.5m	0.12	250m
4	常陸那珂港区_北ふ頭地区岸壁(-10m)	—	180m	ケーソン式	-10.1m	+3.5m	0.10	180m
5	常陸那珂港区_北ふ頭地区岸壁(-12m)	—	240m	ケーソン式	-13.1, -15.1m	+3.5m	0.10	240m
6	常陸那珂港区_北ふ頭地区岸壁(-14m)	—	280m	ケーソン式	-15.1m	+3.5m	0.10	280m

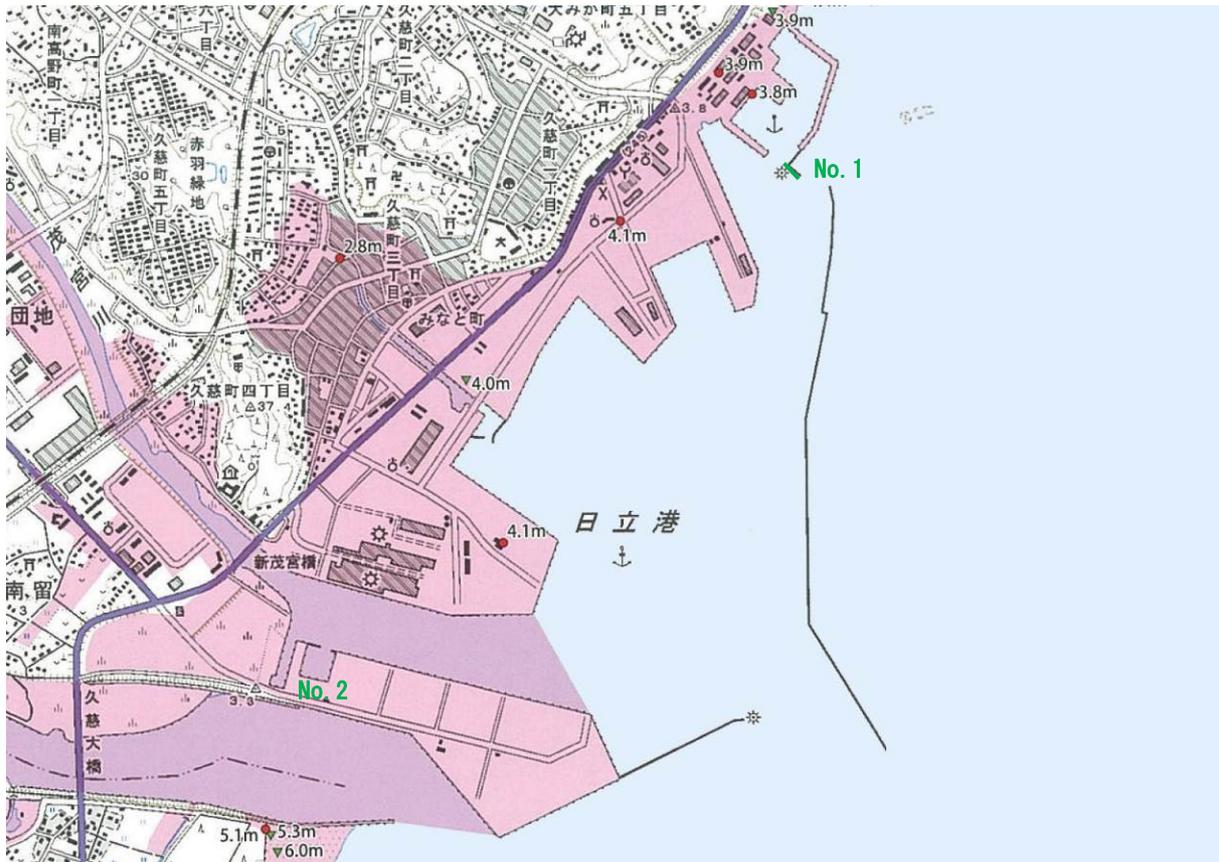
図-A. 15. 97 茨城港(日立港区)の被災港湾施設（外郭施設，補助分）¹⁾に加筆

No.	施設名	完成年度	延長	構造形式	水深	天端高	設計震度	被災延長
1	日立港区_本港地区東防波堤(波除堤)	—	50m	重力式波除堤	-5.2m	+4.0m	—	10m
2	日立港区_第5ふ頭護岸(導水)	H24	170m	護岸	—	—	—	170m
3	常陸那珂港区_北ふ頭地区波除堤(北)	平成6年度	波除堤(南)40m	直立消波ブロック式	-9.0m	+3.0m	—	波除堤(南)40m
4	常陸那珂港区_北ふ頭地区波除堤(南)	平成6年度	波除堤(北)30m	直立消波ブロック式	-9.0m	+3.0m	—	波除堤(北)30m
5	大洗港区_北波除堤	S53	117m	直立消波式	-5.0m	+2.70m	—	47m
6	大洗港区_南波除堤							
7	大洗港区_西防砂堤	H21	37m	直立消波式	-9.0m	+3.20m	—	31m
8	大洗港区_第4埠頭先端護岸(中央地区)	H5	121m	直立消波式	-3.0m	+3.00m	0.10	101m

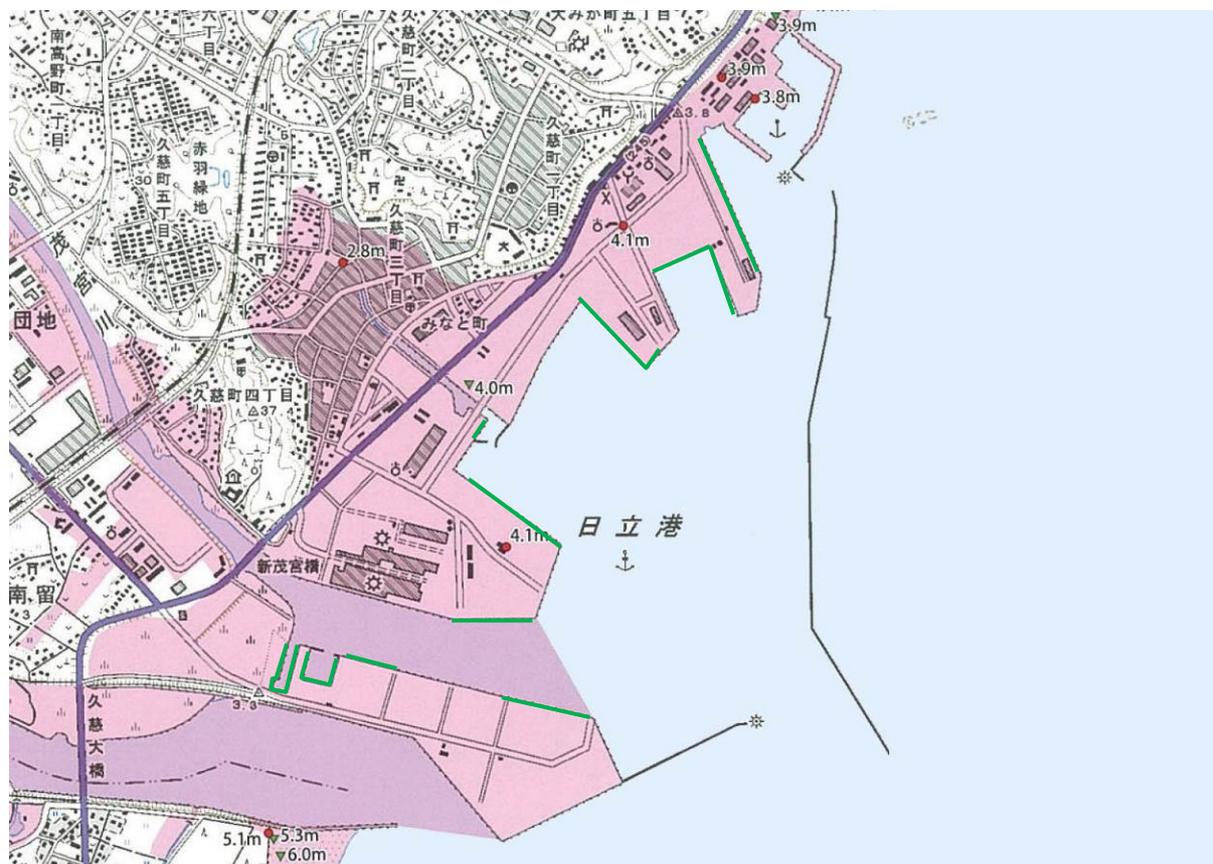
図-A. 15. 135 茨城港(日立港区)の被災港湾施設（係留施設，補助分）¹⁾に加筆

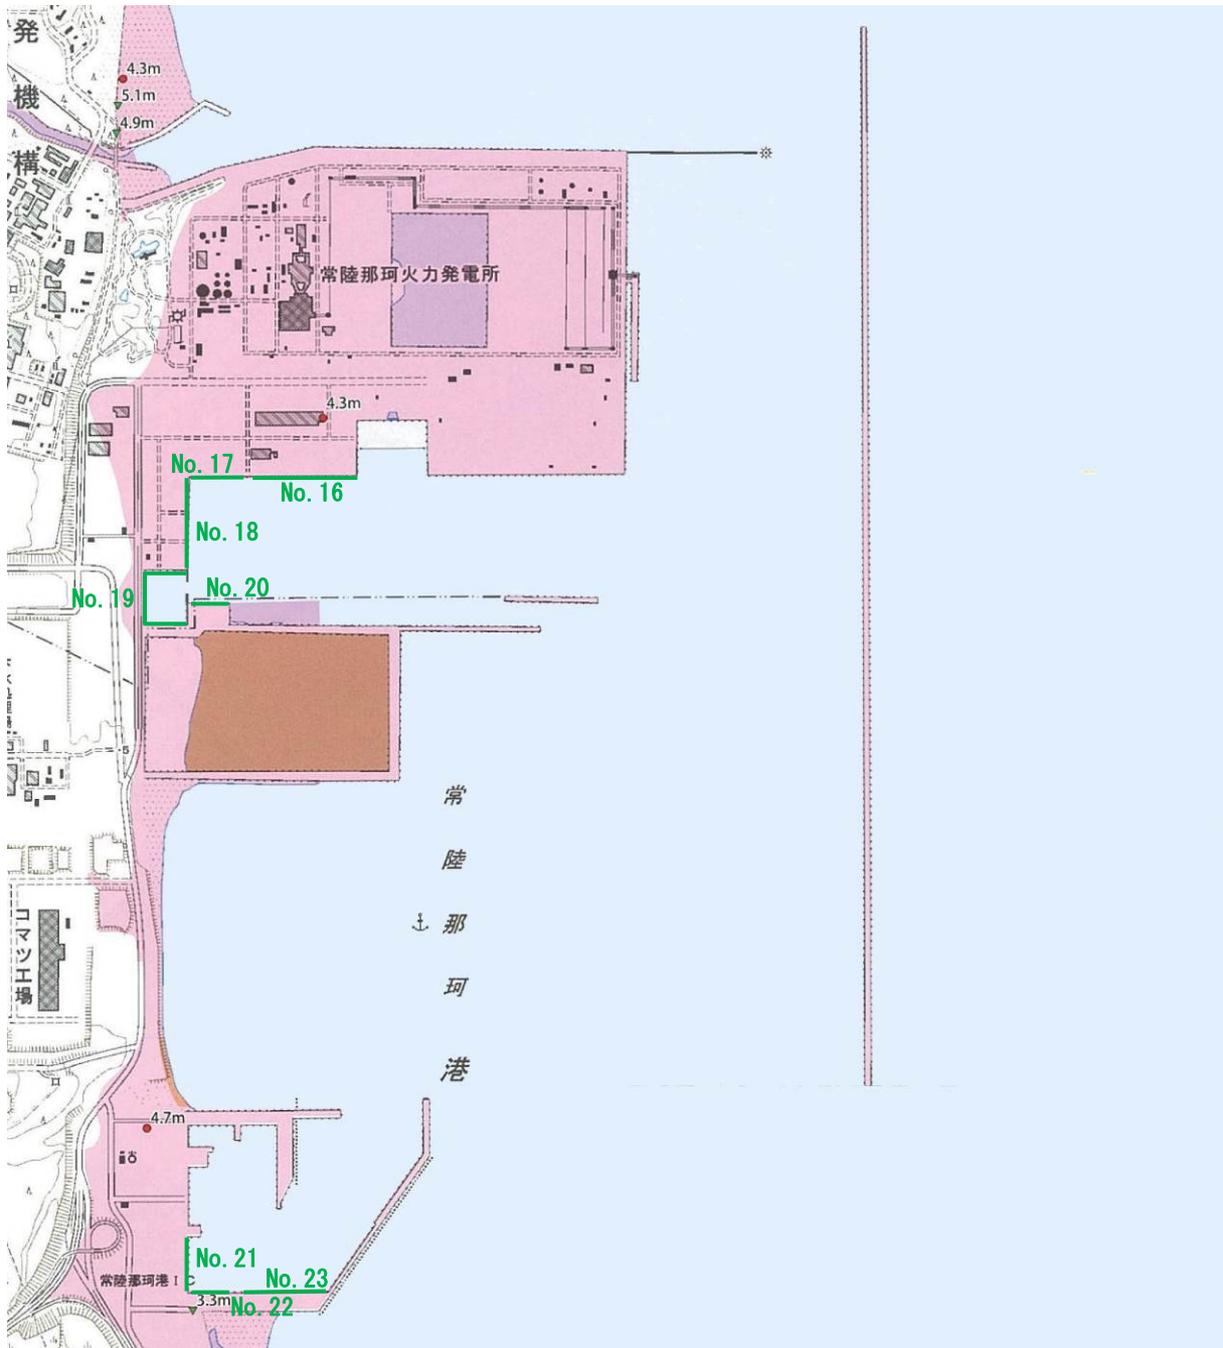
図-A. 15. 136 茨城港(常陸那珂港区)の被災港湾施設（係留施設，補助分）¹⁾に加筆

No.	施設名	完成年度	延長	構造形式	水深	天端高	設計震度	被災延長
1	日立港区_第1心頭地区A岸壁	—	120m	重力式岸壁	-4.0m	+3.0m	—	120m
2	日立港区_第1心頭地区1-B岸壁 (-7.5m)	—	121m	重力式係船岸	-7.5m	+3.0m	0.10	121m
3	日立港区_第1心頭地区1-C岸壁 (-7.5m)	—	130m	重力式係船岸	-7.5m	+3.0m	0.10	130m
4	日立港区_第1心頭地区1-D岸壁 (-10.0m)	—	185m	重力式係船岸	-10.0m	+3.0m	0.10	185m
5	日立港区_第2埠頭地区 2-B岸壁 (-9m)	—	165m	重力式係船岸	-9.0m	+3.0m	0.10	165m
6	日立港区_第2心頭地区2-C岸壁 (-7.5m)	—	260m	重力式係船岸	-7.5m	+3.0m	0.10	260m
7	日立港区_第2心頭地区2-D岸壁 (-7.5m)	—	130m	重力式係船岸	-7.5m	+3.0m	0.15	130m
8	日立港区_第3心頭地区A岸壁	—	200m	重力式岸壁	-5.0m	+3.0m	—	200m
9	日立港区_第4心頭地区4-C岸壁 (-7.5m)	—	130m	重力式係船岸	-7.5m	+3.0m	0.15	130m
10	日立港区_第4心頭地区4-D岸壁 (-10.0m)	—	185m	重力式係船岸	-10.0m	+3.0m	0.15	185m
11	日立港区_第4心頭地区4-E岸壁 (-12.0m)	—	240m	重力式係船岸	-12.0m	+3.0m	0.15	240m
12	日立港区_第5埠頭地区5-D岸壁 (-12m)	—	240m	矢板式係船岸	-12.0m	+3.0m	0.15	240m
13	日立港区_第5心頭地区5-A岸壁 (-7.5m)	—	130m	矢板式係船岸	-7.5m	+3.0m	0.15	122.14m
14	日立港区_第5埠頭地区第1船だまり	—	300m	矢板式係船岸	-4.0m	+2.5m	—	300m
15	日立港区_第5埠頭地区第2船だまり	—	314m	矢板式係船岸	-2.0m	+2.0m	—	314m

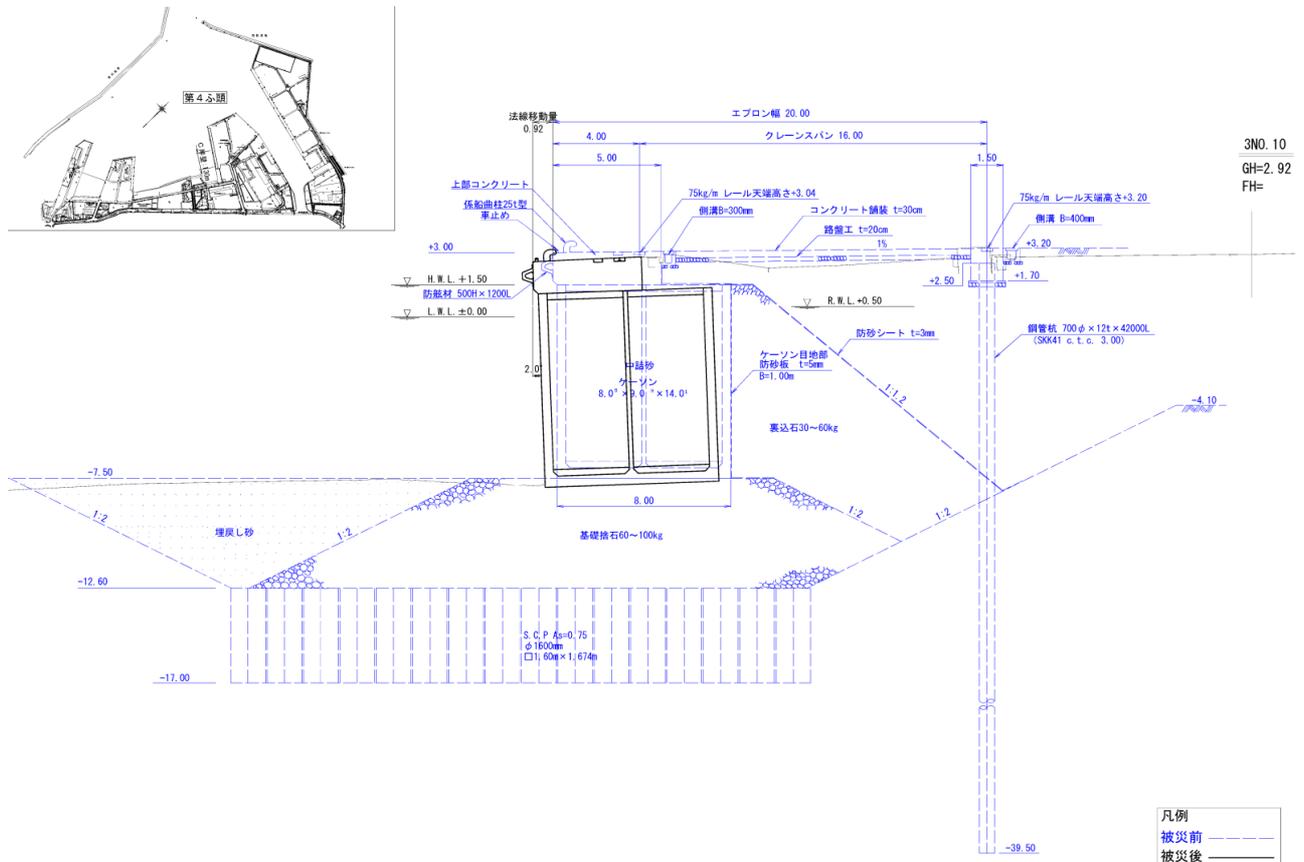
図-A.15.172 No.9 日立港区_第 4 ふ頭地区 4-C 岸壁 (-7.5m) の断面図 (被災前・後)

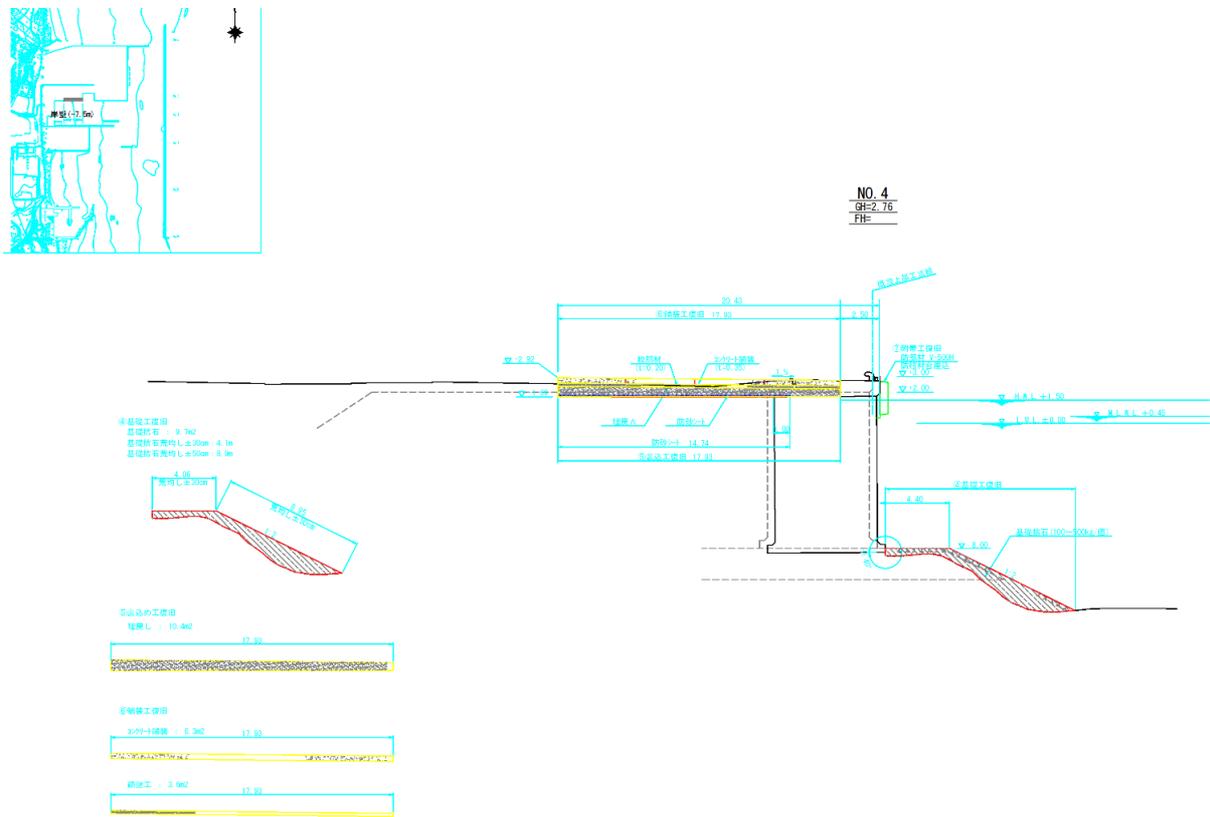
図-A.15.213 No.16 常陸那珂港区_北埠頭地区 D・E・F 岸壁 (-7.5m) の断面図 (被災後)

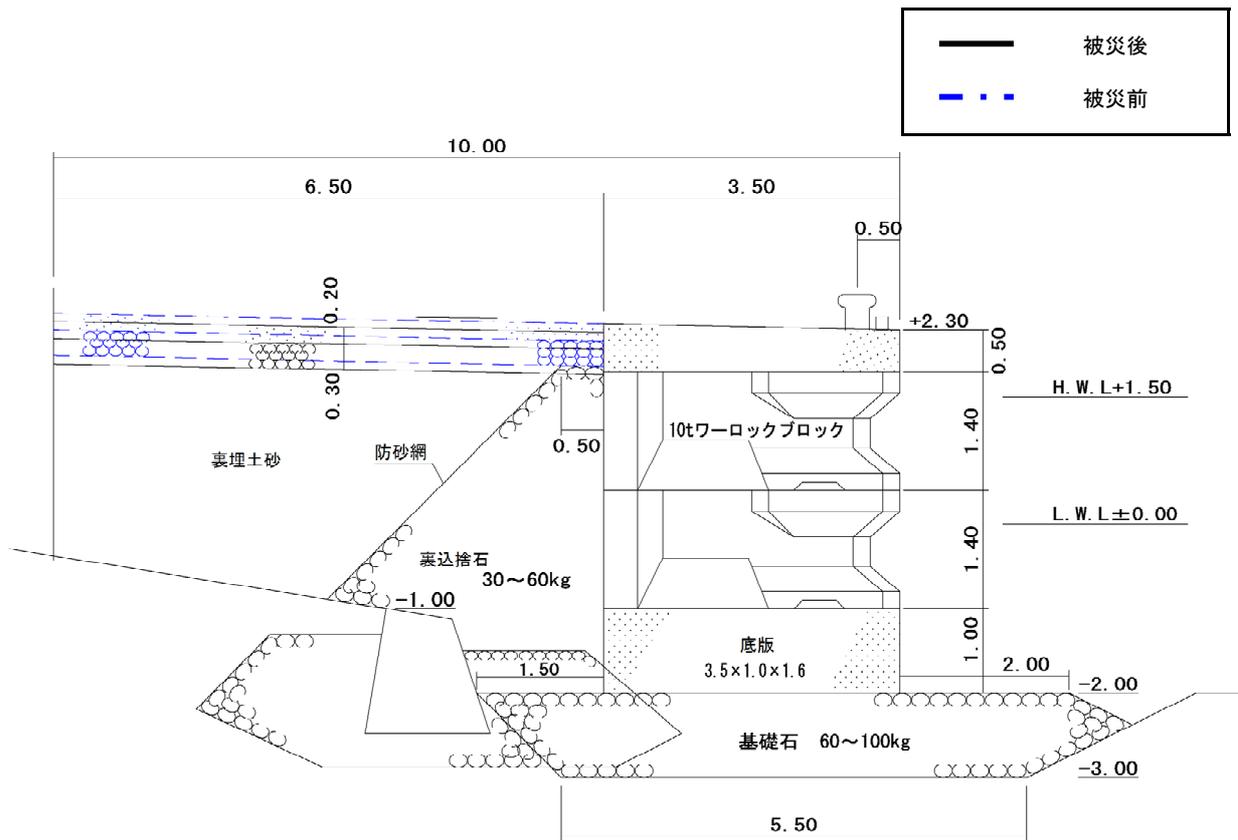
図-A.15.257 No.24 大洗港区_第1埠頭 C 岸壁 (-5.0m) (中央地区) の断面図 (被災後)

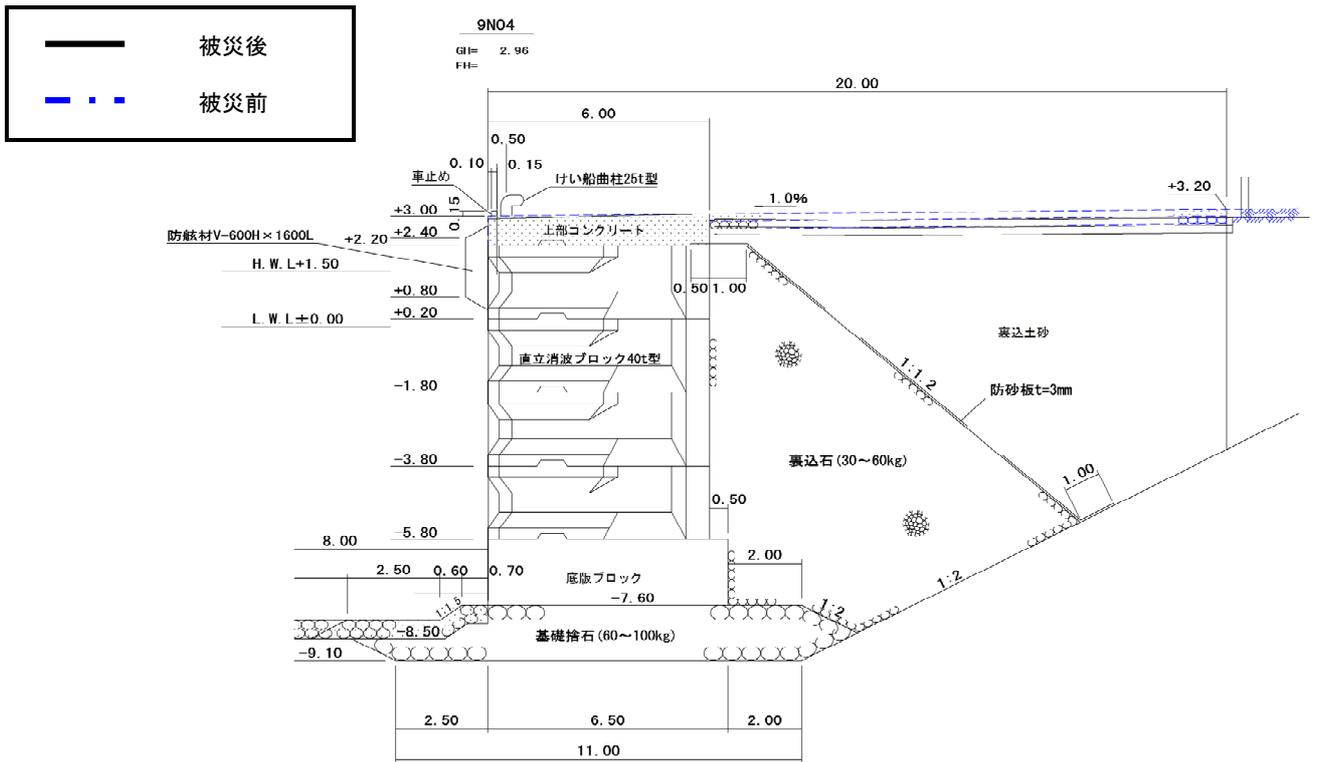
図-A. 15. 294 No.34 大洗港区_第3埠頭地区西岸壁 (-8m) の断面図 (被災後)

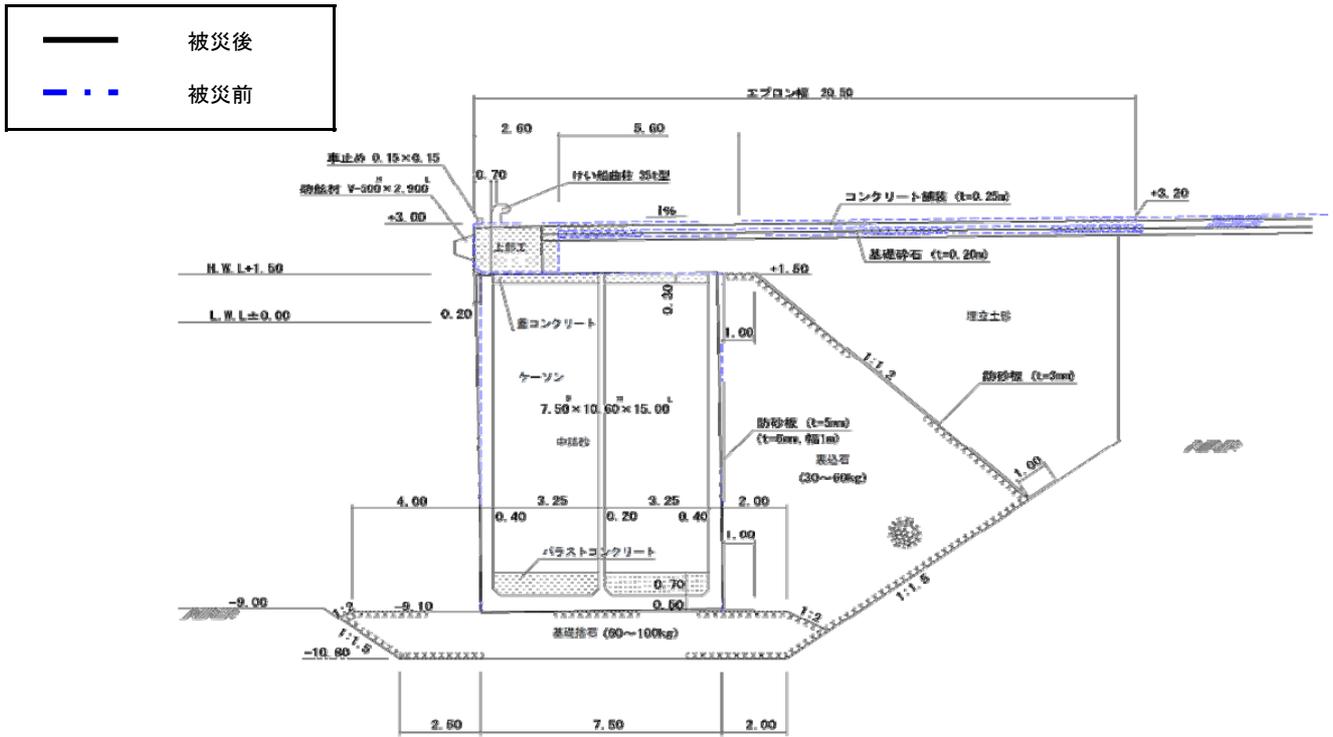
図-A.15.298 No.35 大洗港区_第4ふ頭地区岸壁 (-9.0m) 物揚場 (-4.0m) の断面図 (被災後)
