茨城港（常陸那珂港区） 外郭施設, 附帯施設（直轄分）

表-A.15.1 茨城港の被災施設一覧（外郭施設，付帯施設，直轄分）

表-A. 15. 2 茨城港の被災施設一覧（係留施設，直轄分）

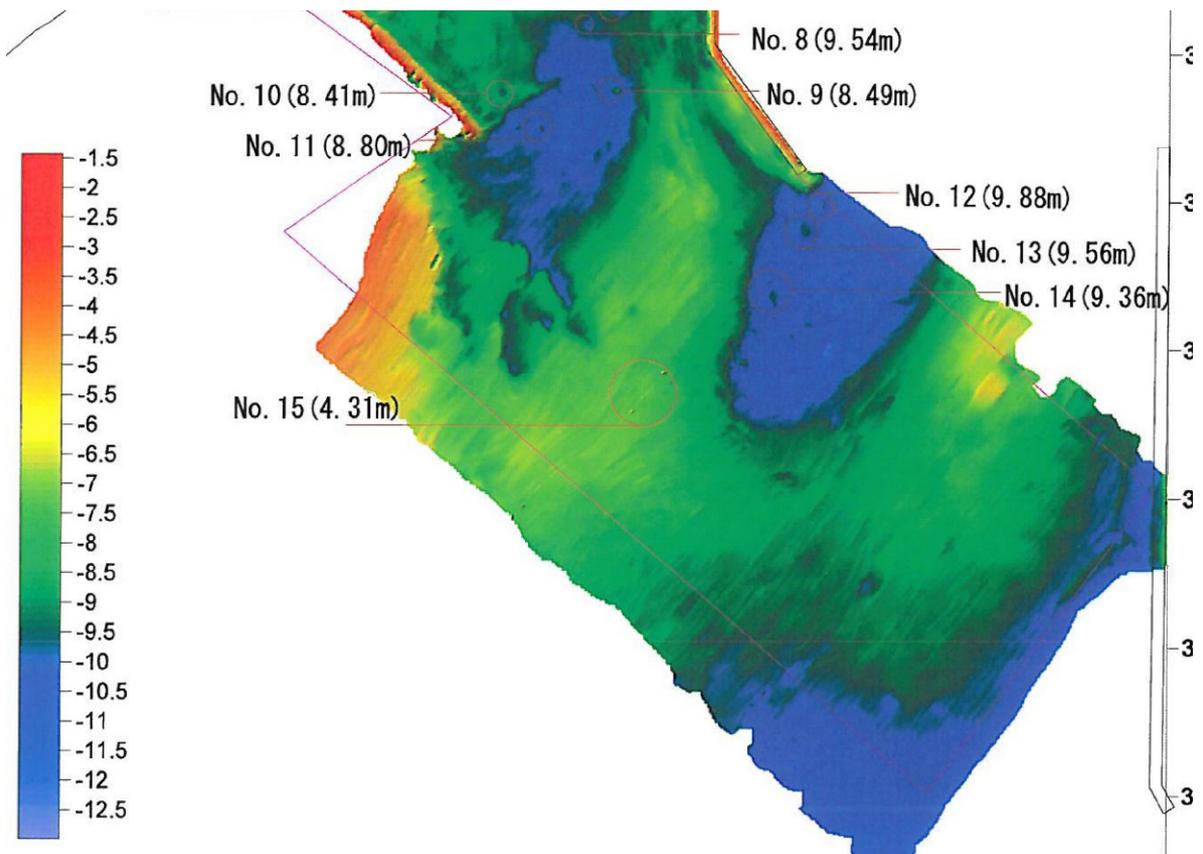
図-A.15.303 No.1 大洗港区_中央地区航路 (-8m) の平面図 (被災後)
