## 2. 高速自動車国道及び一般国道の自動車専用道路

### 2.1 三陸縦貫自動車道

#### 2.1.1 金浜跨線橋(かねはまこせんきょう)

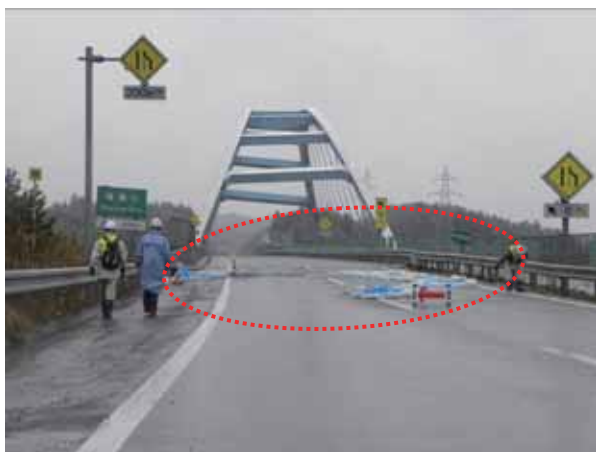
右岸側(仙台市側)の A1 橋台ではウイングの背面にある盛土部が沈下し舗装面にひび割れが生じた(写真-2.1.4.2 は、当該箇所に対する応急対応としてブルーシートによる防水措置がされている状況)。また、A1 橋台と隣接桁では衝突により、防護壁コンクリートの損傷及びその上部に設置されたフェンスの変形や、橋台パラペットのひび割れがそれぞれ確認された(写真-2.1.4.3、写真-2.1.4.4)。左岸側橋台部では右岸側のような背面土の沈下は確認できなかった。

写真-2.1.4.2 A1 橋台取付部の状況  
(下り線側)

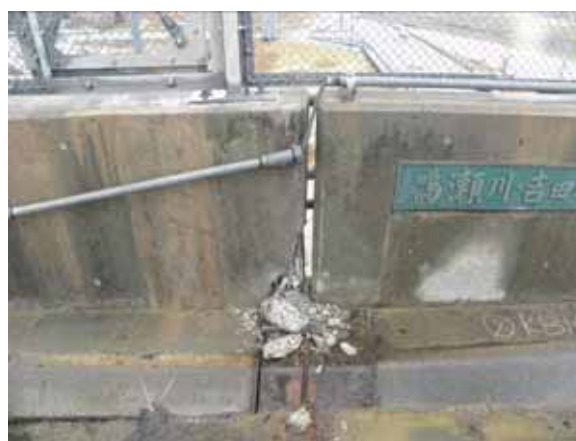
写真-2.1.4.3 A1 橋台と隣接桁の衝突による防護壁の損傷(下り線側)

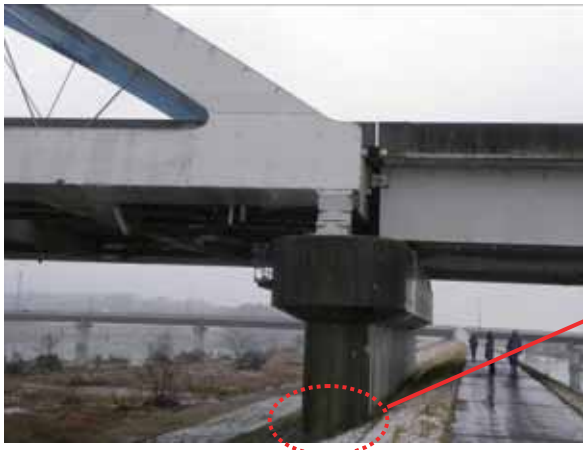
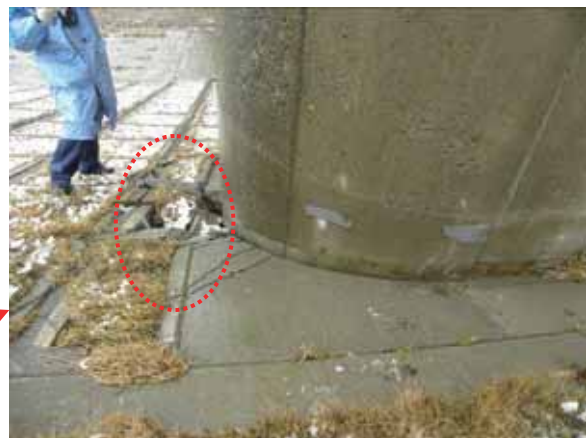
吉田川と鳴瀬川の背割堤内にある P2 橋脚では、橋脚自体には特に変状はないが橋脚周辺護岸の沈下及び損傷が確認された(写真-2.1.4.5)。

写真-2.1.4.5 P2 橋脚と周辺護岸の損傷の状況

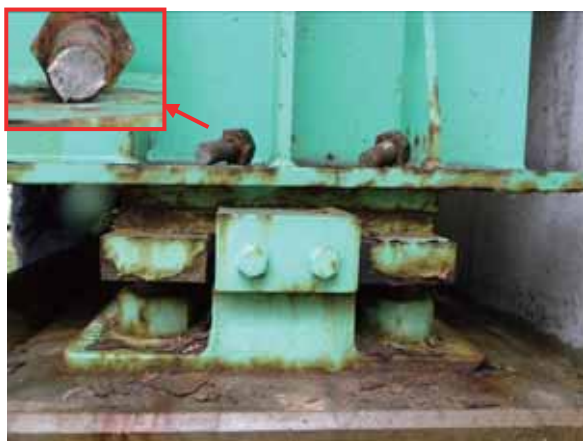
調査は石巻市側の A2 橋台部のみ行った。橋台躯体には特に損傷は見られなかったが、固定条件となっている BP 支承のセットボルト(1 支承につき 4 本取付け)の破断が 4 主桁の全てについて確認された(写真-2.1.5.2、写真-2.1.5.3)。ボルトは上沓とソールプレートの境界部で破断しており、破断面をみると絞りはほとんど見られず脆性的にせん断破壊したと考えられる。一部支承部では沓座モルタルの損傷も確認できた(写真-2.1.5.4)。また、損傷ではないが橋台と桁を連結する桁間連結装置のボルトの緩みも生じていた(写真-2.1.5.5)

写真-2.1.5.2 A2 橋台支承部のセットボルト破断とボルト破断面

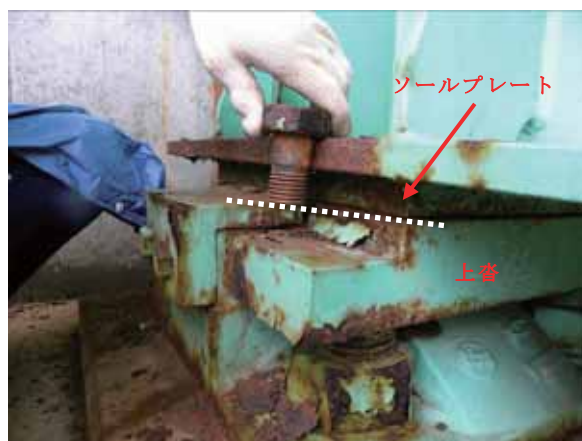
写真-2.1.5.3 A2 橋台支承部のセットボルト破断

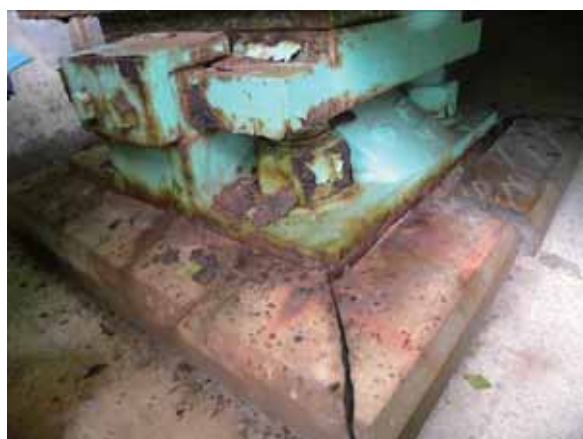
写真-2.1.5.4 沓座モルタルの損傷

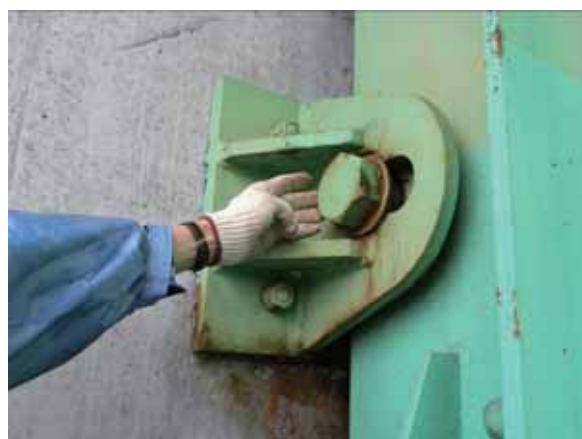
写真-2.1.5.5 A2 橋台と桁を連結する桁間連結装置のボルトの緩み

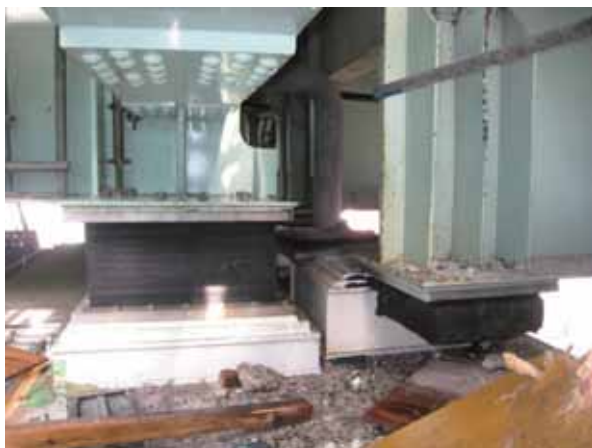
ゴム支承については、橋軸直角方向への変位により、4径間連続桁(P52～P56)のP52側の全ゴム支承(8基)が破断した。また、2径間連続桁(P56～P58)のP56側の全ゴム支承(8基)が破断した(写真-2.2.1.3)。これにより、写真-2.2.1.4に示すように路面で橋軸直角方向50cm、高さ方向40cm程度のずれ及び段差が発生した。P54、P58上のゴム支承(各1基)についても、橋軸直角方向への変位により破断した(写真-2.2.1.5、写真-2.2.1.6)。

写真-2.2.1.3 P56橋脚上のゴム支承の破断(写真提供：東日本高速道路(株))

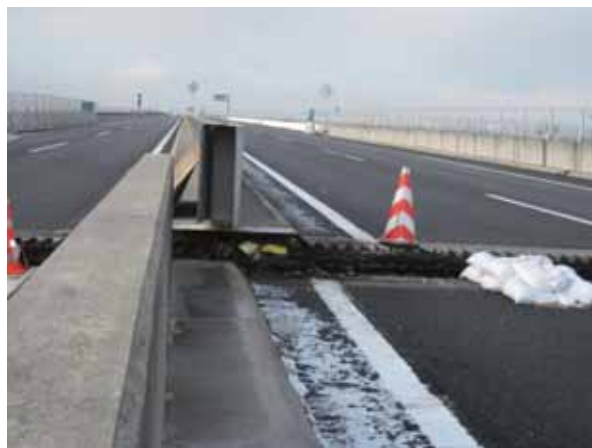
写真-2.2.1.4 P56橋脚上の直角方向及び鉛直方向の桁のずれ  
(写真提供：東日本高速道路(株))

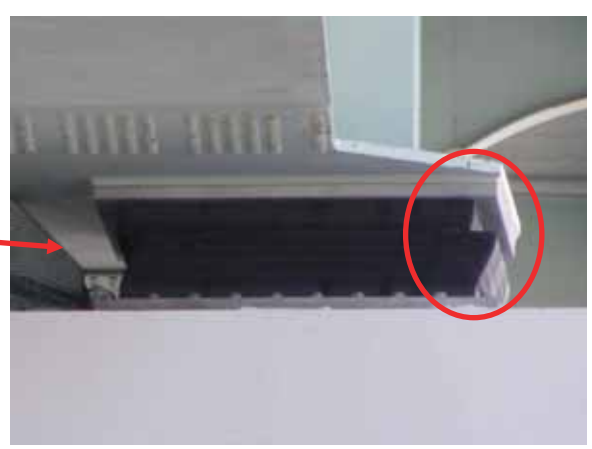
写真-2.2.1.6 P54橋脚S1支承(山側)が破断し、橋軸直角方向にズレ

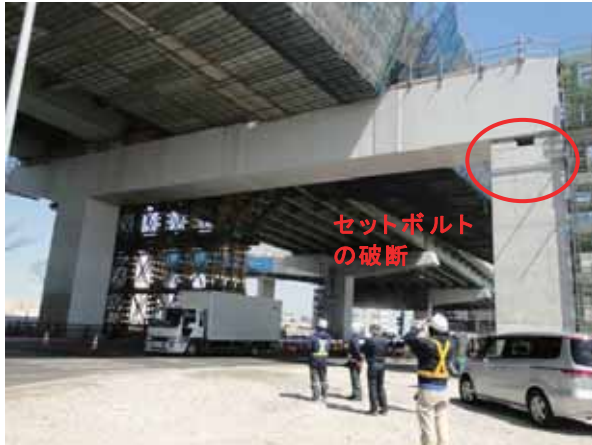
P56橋脚では、橋脚はりを受けるRC柱上のゴム支承セットボルトが破断している(写真-2.2.1.7、写真-2.2.1.8)。

写真-2.2.1.7 P56橋脚：鋼横梁を支持する柱上のゴム支承セットボルトが破断

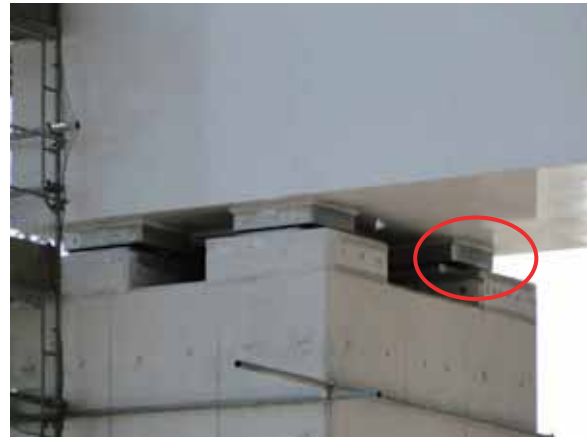
写真-2.2.1.8 写真-2.2.1.5のトラックの位置付近から見たP56橋脚のRC柱頭部

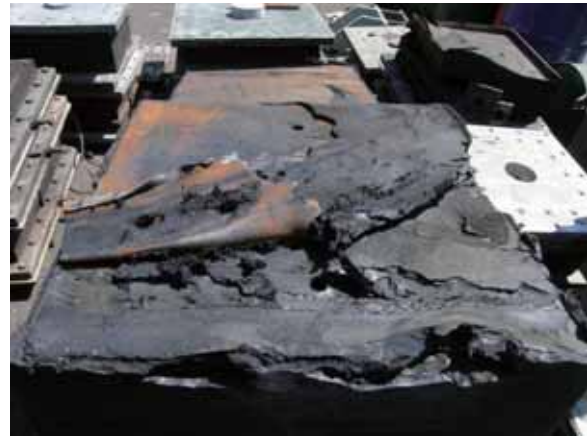
写真-2.2.1.9、写真-2.2.1.10より、ゴム支承は主として内部鋼板との接合部で破断したもの、セットボルトが破断したもの、ゴム本体部で破断したものなど、様々な破断形態となっている。破断面の状況から、一方向(橋軸直角方向と想定される)の作用が卓越しているようにみられ、また、正負交互に地震力を受けた履歴が確認される。また、写真-2.2.1.11より、支承にはせん断キーや凹部が塑性変形するほどの力が、一方向に作用したことが分かる。

写真-2.2.1.10 ゴム支承の破断状況 (主としてゴム本体部で破断)

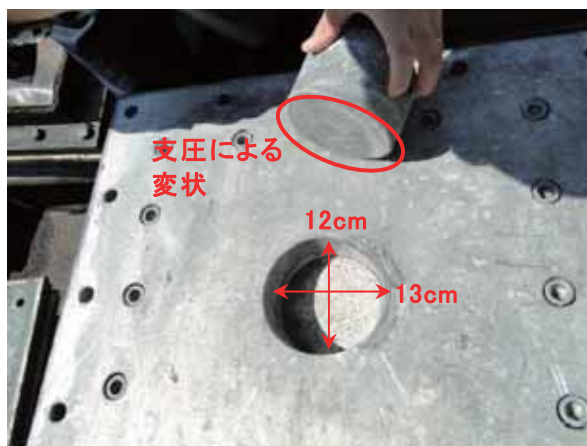
写真-2.2.1.11 上沓のせん断キーの変状

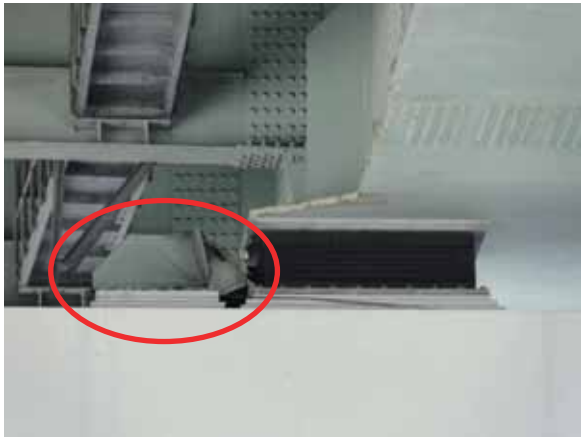
レベル1地震動に対して伸縮装置を損傷させないために設置されたジョイントプロテクターは、橋軸直角方向の変位により破損が生じていた(写真-2.2.1.12、写真-2.2.1.13)。

写真-2.2.1.12 ジョイントプロテクターの破損

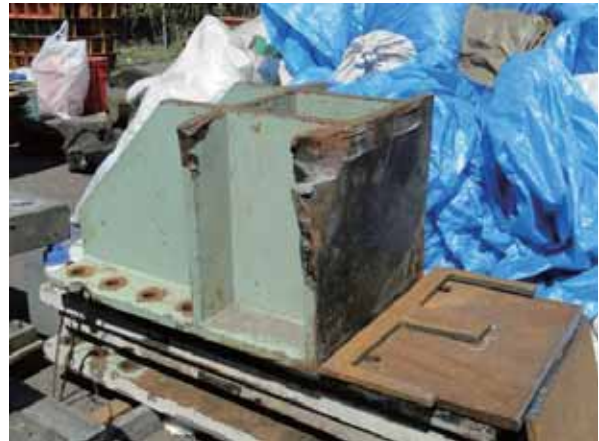
写真-2.2.1.13 破損したジョイントプロテクター

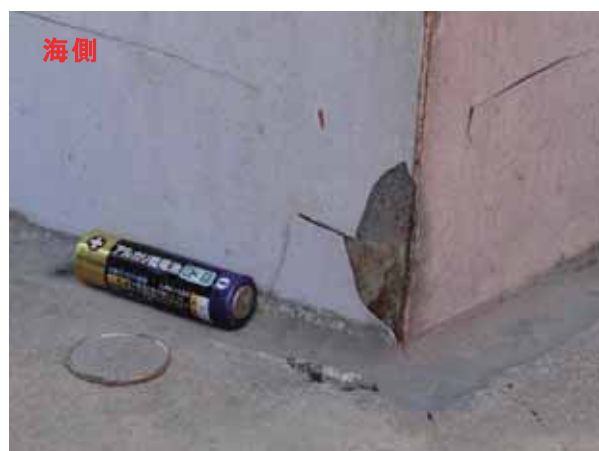
P52鋼製橋脚の一部に塗膜の剥がれや降伏線が確認された(写真-2.2.1.16、写真-2.2.1.17)。P52橋脚中間部の塗膜割れは、海側だけに生じており、橋脚内部コンクリートの充填高さ(基部から2m)のやや上に位置している。P56鋼製橋脚でも、一部で塗膜割れが確認された(写真-2.2.1.18)。また、P54鋼製ラーメン橋脚の山側隅角部に、塗膜の剥がれが確認された(写真-2.2.1.19)。

写真-2.2.1.17 P52橋脚の海側基部の塗膜剥がれ

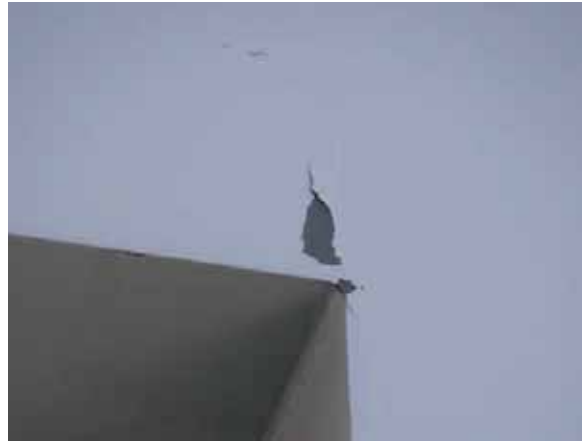
写真-2.2.1.19 P54橋脚山側隅角部の塗膜剥がれ

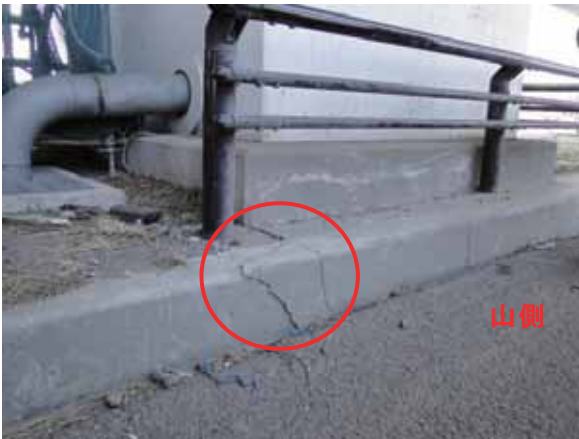
その他、橋軸直角方向の振動が卓越したものとみられる橋脚周り等における変状が確認された(写真-2.2.1.20～写真-2.2.1.22)。

写真-2.2.1.20 P56の鋼製柱基部周辺  
コンクリートのひび割れ

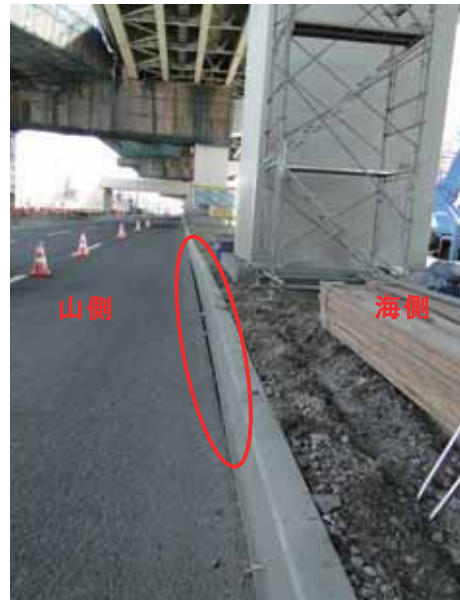
写真-2.2.1.21 P56橋脚から見たP57  
橋脚：路面と中間分離帯間にすき間

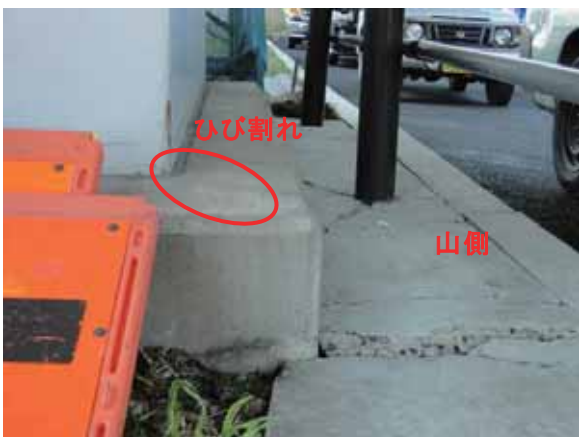
写真-2.2.1.22 P52橋脚の山側の基部：  
根巻きコンクリートと周辺コンクリート  
にひび割れ

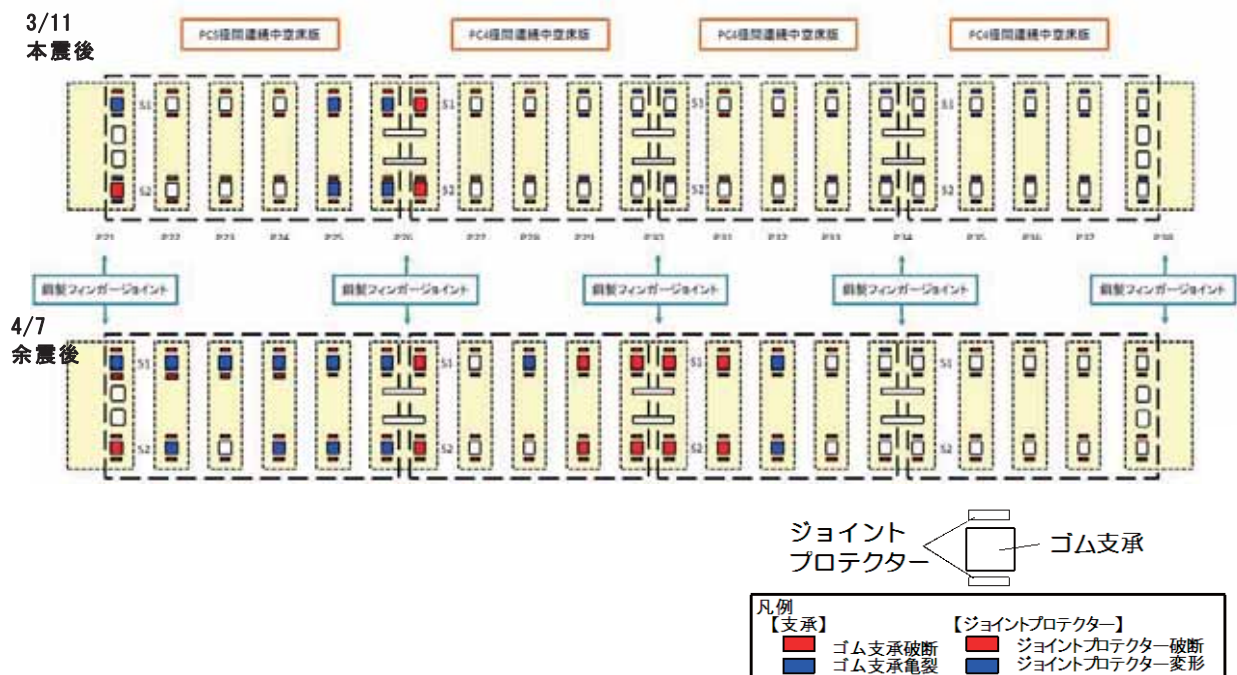
図-2.3.1.2 利府高架橋のゴム支承の損傷状況(資料提供：東日本高速道路(株))

図-2.3.1.2にゴム支承の損傷状況を示す。まず、3月11日の本震において、5径間連続PC中空床版橋の端部橋脚(P21橋脚)上の支承とそれに隣接する4径間連続PC中空床版橋の端部橋脚(P26橋脚)上の支承の計3基の支承に破断が生じた。また、5径間連続PC中空床版橋のP25橋脚、P26橋脚上の支承では亀裂が生じた。写真-2.3.1.2にゴム支承の亀裂状況を示す。図-2.3.1.2には、ジョイントを保護するためにレベル1地震動に対する変位拘束を目的として、ゴム支承の橋軸直角方向に設置されていた鋼製ブラケット製のジョイントプロテクターの損傷状況も示しているが、ジョイントプロテクターは5径間連続PC中空床版橋ではP21橋脚上を除いて全てが破断するとともに、隣接する4径間中空床版橋でも半数以上で破断が生じた。

その後、4月7日に発生した宮城県沖を震源とするM7.2の余震により、ゴム支承の破断や亀裂などの損傷が進展した。支承の破断は、P29橋脚、P30橋脚、P31橋脚上の支承において生じ、この余震により計8基が破断した。5径間連続PC中空床版橋の支承では、ほとんどの支承で損傷が生じた。写真-2.3.1.3にP30橋脚上のゴム支承の破断と残留変位の状況を示す。ジョイントプロテクターについても、同様に破断が進展した。なお、P21橋脚及びP38橋脚に設置されていた突起構造の落橋防止構造、P26橋脚、P30橋脚及びP34橋脚上の桁間連結形式の落橋防止構造については、特段の損傷は生じていなかった。

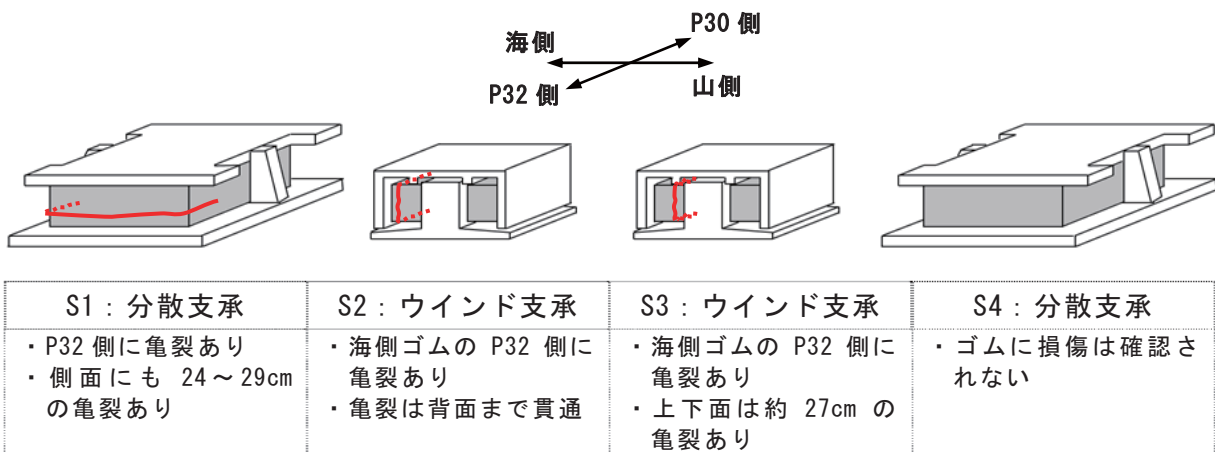
図-2.6.1.2 P31橋脚上のゴム支承の損傷概要

水戸市側の端部橋脚のP31橋脚上の支承の配置及び損傷状況について写真-2.6.1.3～写真-2.6.1.8、図-2.6.1.2に示す。鉛直荷重を支持し、橋軸方向の水平力分散機能を有するゴム支承(以下、分散支承と呼ぶ)であるS1支承およびS4支承には、平面寸法130cm×140cm(130cmが橋軸方向)、厚さ40cmの積層ゴムが使用されている。ウインド支承であるS2支承およびS3支承は、下沓の突起部上面に上沓ストッパーを当てて橋軸直角方向に固定とし、下沓の突起部側面に平面寸法65cm×50cm(65cmが橋軸方向)、厚さ37cmの積層ゴムを設置することで橋軸方向の水平力分散機能も有している。

分散支承では、海側のS1支承のゴム本体のP32橋脚側の面にゴム下面から5～6cmの高さ位置に亀裂が生じていた(写真-2.6.1.4)。この亀裂は側面においてP32橋脚側の面から24cm～29cm程度の位置まで生じていた。S1支承には、±36cmの移動可能量を確保するように上沓ストッパーが設けられており、上沓ストッパーにはサイドブロックとの接触痕があるものの、変形・亀裂といった損傷は確認されなかった。このことから、上沓ストッパーには大きな力が作用する前にゴム支承が破断したものと推定される。上沓の擦過痕は、海側のほうが広範囲であり(写真-2.6.1.5)、上部構造が橋軸直角方向に海側へ変位しながら橋軸方向への応答を繰り返したと推測される。ウインド支承では、いずれも海側の、引張力を受けたと考えられるゴムに亀裂が発生しており、P32橋脚側の面から亀裂が進行していた。S2支承側の亀裂はゴム上面で貫通しており(写真-2.6.1.6)、S3支承側の亀裂は上下面においてP32橋脚側の面から27cm程度の位置まで生じていた(写真-2.6.1.7)。また、隣接桁支承部の台座コンクリートでは、本橋のS1支承の上沓が接触したことによる損傷が確認された(写真-2.6.1.8)。

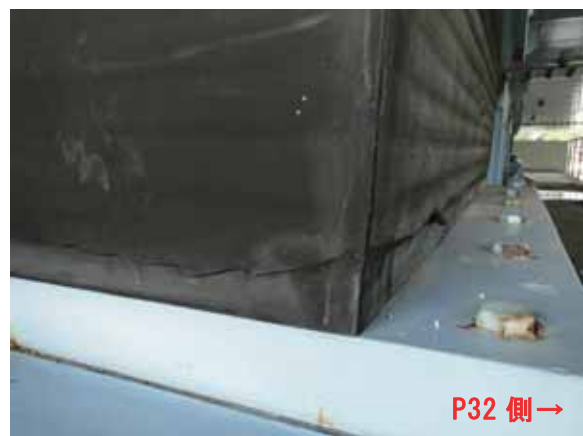
写真-2.6.1.4 P31橋脚の海側分散支承(S1支承)

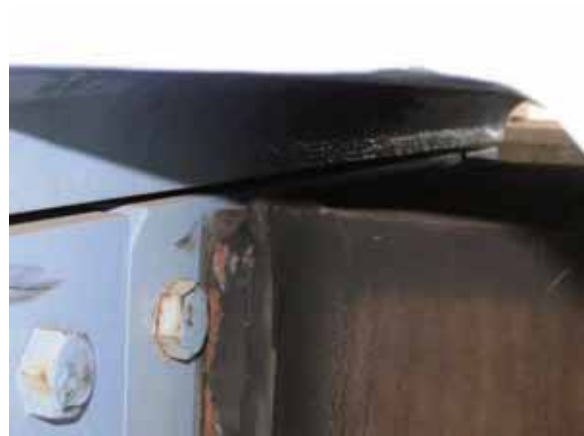
写真-2.6.1.6 P31橋脚の海側ウインド支承(S2支承)

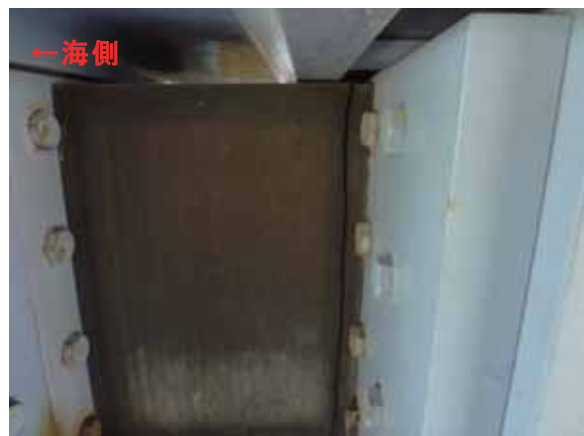
写真-2.6.1.7 P31橋脚の山側ウインド支承(S3支承)

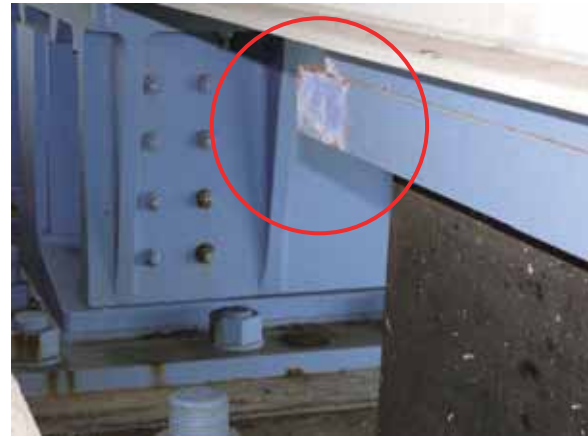
写真-2.6.1.8 P31橋脚のS1支承と隣接桁支承部との衝突

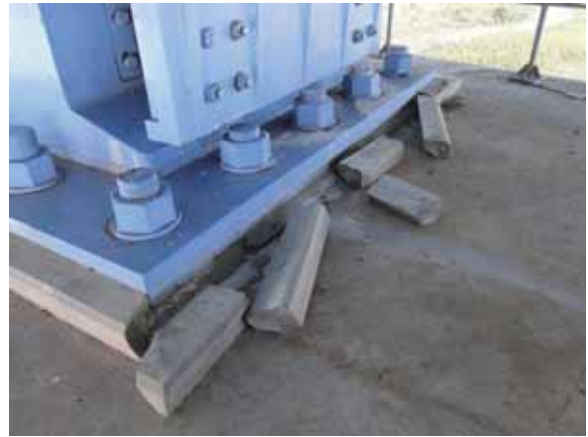
中間橋脚のP33橋脚上にはペンデル支承とウインド支承が設置されていた。ウインド支承の下沓アンカーボルトには接触痕が確認され、沓座モルタルは直角方向の力により損傷していた(写真-2.6.1.11)。ペンデル支承については損傷は確認されなかった。排水管ジョイント部が損傷(写真-2.6.1.12)していたことから、上・下部構造間に相対変位が生じていたと考えられる。

写真-2.6.1.11 P33橋脚のウインド支承の状況

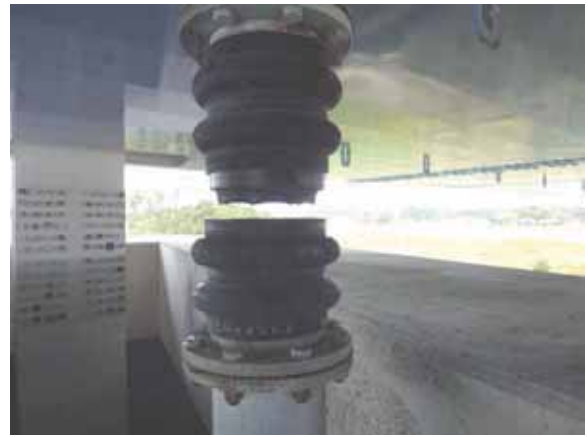
写真-2.6.1.12 P33橋脚のペンデル支承と排水管ジョイントの状況

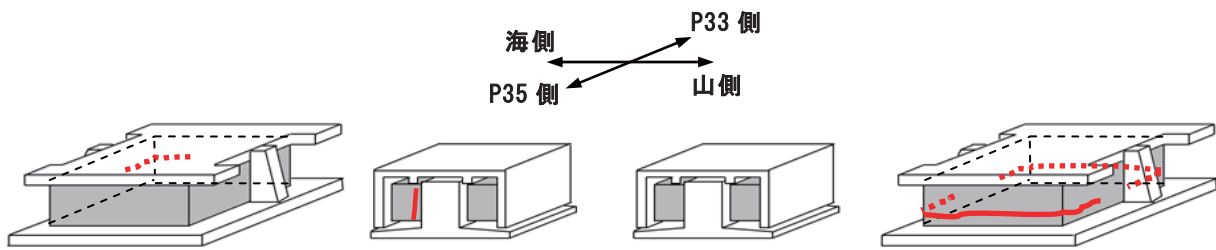
図-2.6.1.3 P34橋脚上のゴム支承の損傷概要

S1：分散支承	S2：ウインド支承	S3：ウインド支承	S4：分散支承
<ul style="list-style-type: none"> <li>・ベースプレート固定ボルトの破断</li> <li>・ゴムの海側・P35側の角部に20cmの亀裂あり</li> </ul>	<ul style="list-style-type: none"> <li>・海側ゴムのP35側に亀裂あり</li> </ul>	<ul style="list-style-type: none"> <li>・ゴムに損傷は確認されない</li> </ul>	<ul style="list-style-type: none"> <li>・P33側、P35側ともゴム本体全幅から側面にまで至る亀裂あり</li> </ul>

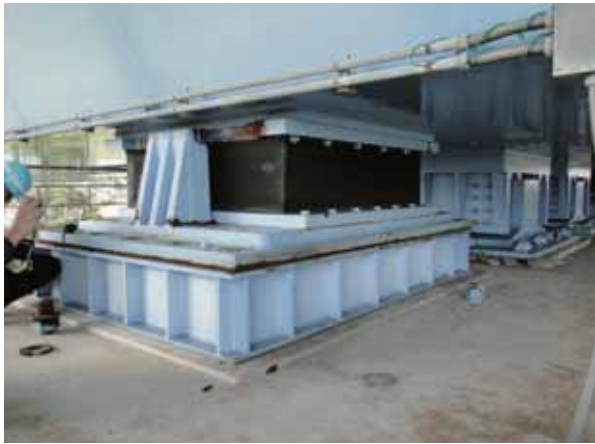
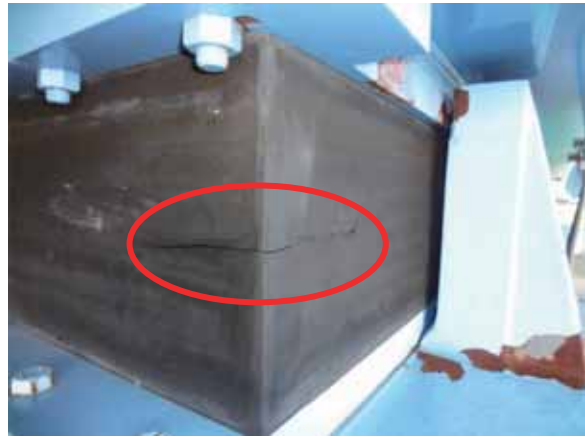
S1支承のゴム本体には、海側・P33橋脚側のコーナー部ゴム下面から20cmの高さ位置にコーナーから20cmの長さの水平方向への亀裂が確認された(写真-2.6.1.14)。アンカーボルトが台座とベースプレートの境界面で全て破断し、ベースプレートより上の部分が台座に対してP35橋脚側に、台座はもとの据付位置よりP33橋脚側にそれぞれ数センチ移動していた(写真-2.6.1.15)。上沓の側面にはサイドブロックとの接触痕があり、上沓のP35橋脚側のツメ部はサイドブロックとの接触による変形が確認されたが、P33橋脚側のツメ部にサイドブロックとの接触痕はなかった(写真-2.6.1.16)。これらの状況から、上部構造がP33橋脚側への変位した際にサイドブロックと上沓のツメが接触し、アンカーボルトが破断して台座がP33橋脚の方向にずれて、その後のP35橋脚方向へ生じた変位で台座とベースプレートとのずれが生じたと考えられる。なお、台座とベースプレートは地震後に行われたと考えられる現場溶接が施されていた(写真-2.6.1.17)。

写真-2.6.1.14 P34橋脚の海側分散支承(S1支承)のゴムの亀裂

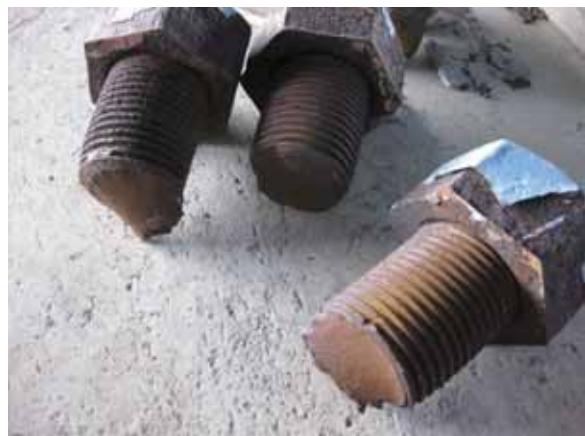
写真-2.6.1.15 P34橋脚の海側分散支承(S1支承)のアンカーボルトの破断

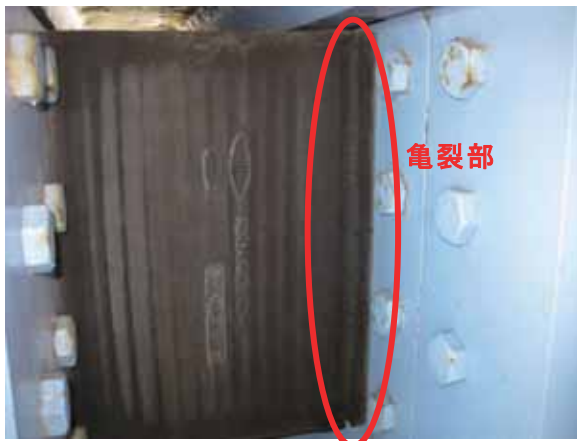
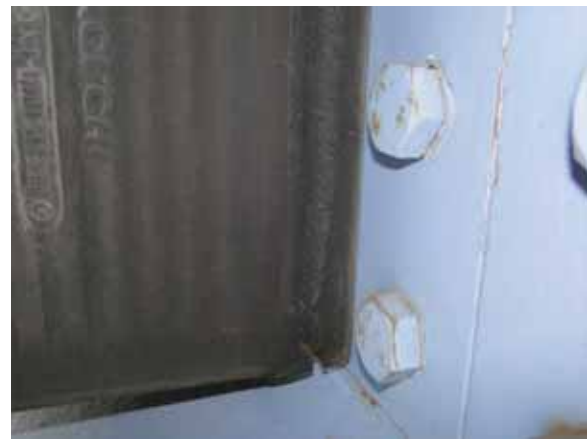
S2 支承は海側の積層ゴムの P35 橋脚側に縦方向の亀裂が確認された。亀裂は内部上鋼板(積層ゴムの刻印の文字方向に合わせて上下とする)の下の第一層目で生じていた。(写真-2.6.1.18(a)、写真-2.6.1.19、写真-2.6.1.20)。この亀裂は P33 橋脚側の面までは貫通していない。下沓の積層ゴムを取り付けている突起部の頂部と、上沓の下面の間には隙間があるが、上沓の下面には接触した痕が確認された(写真-2.6.1.21(a))。S3 支承の積層ゴムには亀裂は確認されなかった(写真-2.6.1.18(b))が、S2 支承と同様の下沓の頂部と上沓の下面の接触が確認された(写真-2.6.1.21(b))。

写真-2.6.1.20 P34橋脚の海側ウインド支承(S2支承)の海側積層ゴムの亀裂

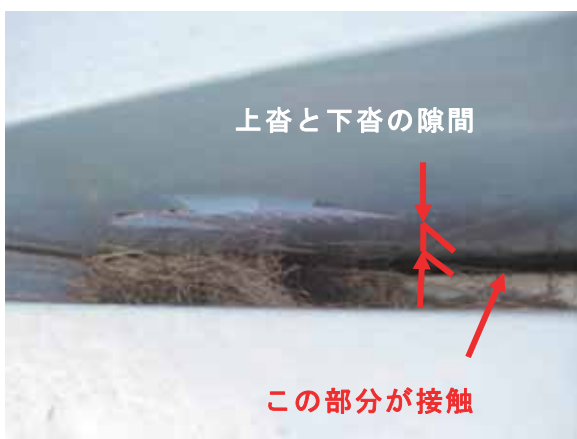
写真-2.6.1.21 P34橋脚のウインド支承の上沓と下沓の接触痕

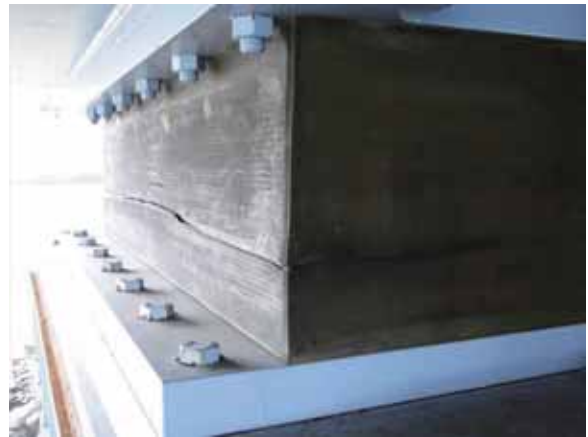
S4 支承の積層ゴム本体には P33 橋脚側、P35 橋脚側ともゴム本体全幅にわたる亀裂があり、P33 橋脚側の亀裂はゴム下面より 12～13cm の高さにあり、山側の側面には約 60cm、海側の側面には約 32cm の位置にまで及んでいた。P35 橋脚側の亀裂はゴム下面より 8～10cm の高さにあり、山側の側面には約 47cm、海側の側面には約 40cm の位置にまで及んでいた(写真-2.6.1.22～写真-2.6.1.24)。なお、この2つの亀裂は側面では繋がっておらず、ゴム本体は完全には破断していないと考えられる。また、ゴムの橋軸方向に対して前後の面には、P33 橋脚側、P35 橋脚側ともに大変形時にセットボルトと接触したことによるボルトの跡が付いていた(写真-2.6.1.25)。P33 橋脚側、P35 橋脚側の双方でサイドブロックと上沓のツメ部には接触した痕が確認できた。サイドブロック側の接触部は挫滅したような痕跡があり、上沓のツメ部は圧縮による座屈したような変形が確認された(写真-2.6.1.26)。また、サイドブロック基部は、曲げによる塗膜割れと下沓の割れが発生して

写真-2.6.1.23 P34橋脚の山側分散支承(S4支承)のゴムのP33橋脚側面の亀裂

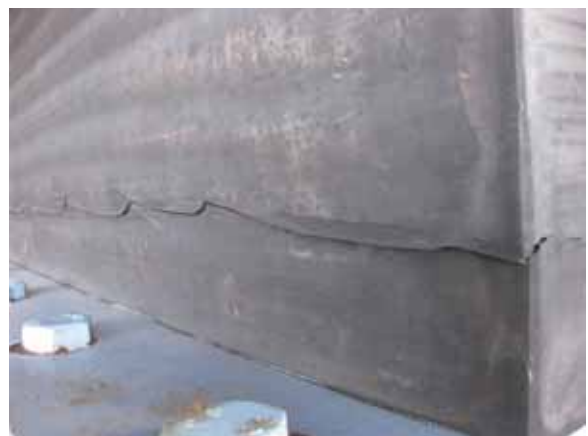
写真-2.6.1.24 P34橋脚の山側分散支承(S4支承)のゴムのP35橋脚側面の亀裂

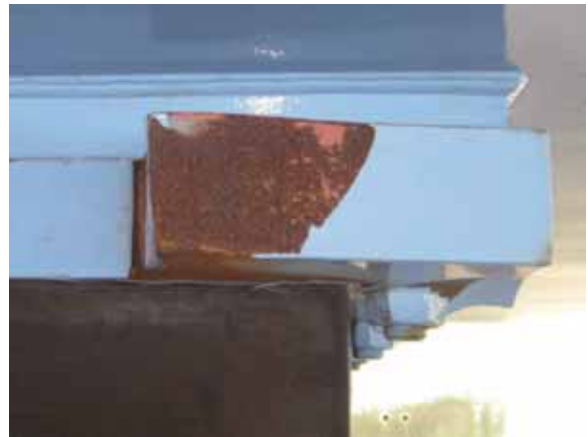
写真-2.6.1.26 P34橋脚の山側分散支承(S4支承)の損傷

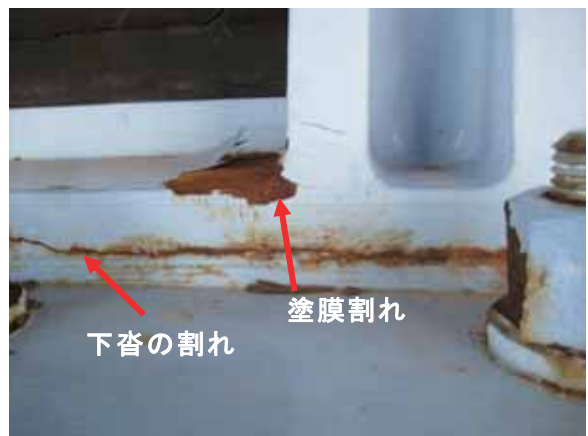
写真-2.6.1.27 P34橋脚の山側分散支承(S4支承)のサイドブロックの損傷

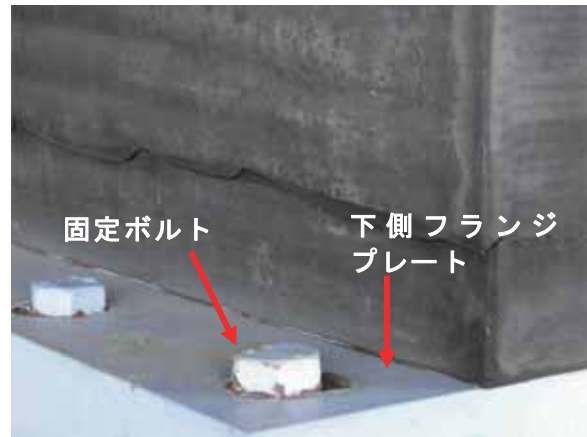
いた(写真-2.6.1.27)。このほか、アンカーボルトの塗膜割れと曲げ変形、下側フランジプレートの固定ボルトの塗膜割れが確認された(写真-2.6.1.28)。

写真-2.6.1.28 P34橋脚の山側分散支承(S4支承)の取付け部材の損傷

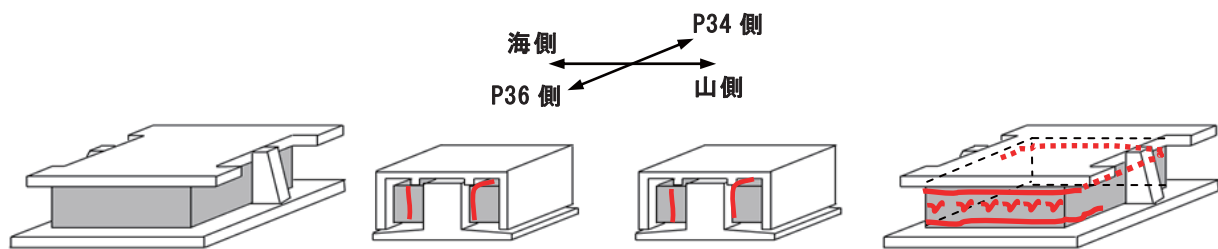
図-2.6.1.4 P35橋脚上のゴム支承の損傷概要

S1：分散支承	S2：ウインド支承	S3：ウインド支承	S4：分散支承
<ul style="list-style-type: none"> <li>下沓固定ボルトの破断</li> <li>ゴムに損傷は確認されない</li> </ul>	<ul style="list-style-type: none"> <li>海側ゴムの中央付近に貫通する亀裂あり</li> <li>山側ゴムの上下鋼板との境界付近に貫通する亀裂あり</li> </ul>	<ul style="list-style-type: none"> <li>海側ゴムの中央付近に貫通する亀裂あり</li> <li>山側ゴムの上下鋼板との境界付近に貫通する亀裂あり</li> </ul>	<ul style="list-style-type: none"> <li>ゴム上部に貫通する亀裂あり</li> <li>P36側にセットボルトとの接触による損傷</li> <li>P36側ゴム下部にゴム全幅に渡る亀裂あり</li> </ul>

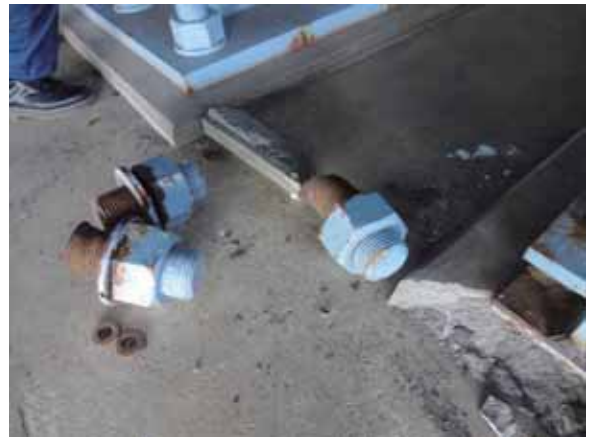
S1支承では、アンカーボルトが台座とベースプレートの境界面で全て破断し、ベースプレートより上の部分が台座に対してP36橋脚側に移動していた(写真-2.6.1.30、写真-2.6.1.31)。ゴム本体については亀裂等の損傷は確認されなかった。上沓の側面にはサイドブロックとの接触痕があり、上沓のP36橋脚側のツメ部はサイドブロックとの接触による痕が確認されたが(写真-2.6.1.32)、P34橋脚側のツメ部にはサイドブロックとの接触痕はなかった。ただし、上沓とサイドブロックの接触痕はサイドブロックとツメ部との遊間の8割程度にまで及んでいることから、アンカーボルトが損傷するまでに積層ゴムはP34橋脚側、P36橋脚側双方に大きな変形をしていたことがわかる。P34橋脚側の下側フランジプレートの固定ボルト1本が損傷していた(写真-2.6.1.33)。また、調査の時、桁端部(下フランジ部)と背面の壁の間には約36cmの遊間があったが、壁には桁の下フランジおよび支承ベースプレートが接触した痕があった(写真-2.6.1.34)。サイドブロックとツメ部の遊間内の移動量では桁と壁が接触することはないことから、これらの接触痕はアンカーボルトの破断後の上部構造の変位で接触したものと考えられる。なお、台座とベースプレートは地震後に行われたと考えられる現場溶接が施されていた。

写真-2.6.1.31 P35橋脚の海側分散支承(S1支承)のアンカーボルトの損傷

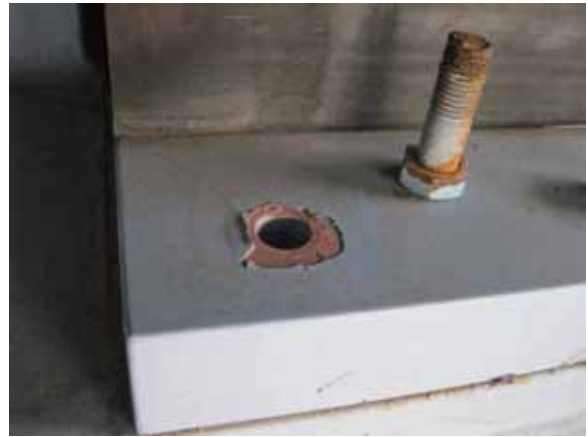
写真-2.6.1.33 P35橋脚の海側分散支承(S1支承)の下側フランジプレート固定ボルトの損傷

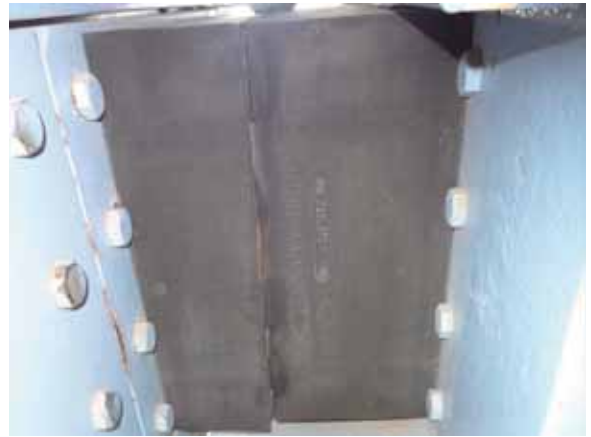
S2 支承、S3 支承とも海側の積層ゴムの積層方向に対して中央部付近に、山側の積層ゴムは下沓側の内部下鋼板の上の層で橋軸方向に貫通した亀裂が確認された(写真-2.6.1.35～写真-2.6.1.39)。亀裂部からは内部鋼板が見える状態であった。S3 支承の山側の下沓には破断したゴムが擦った形跡が付いていた(写真-2.6.1.39(a))。

写真-2.6.1.36 P35橋脚の海側ウインド支承(S2支承)の海側積層ゴムの亀裂

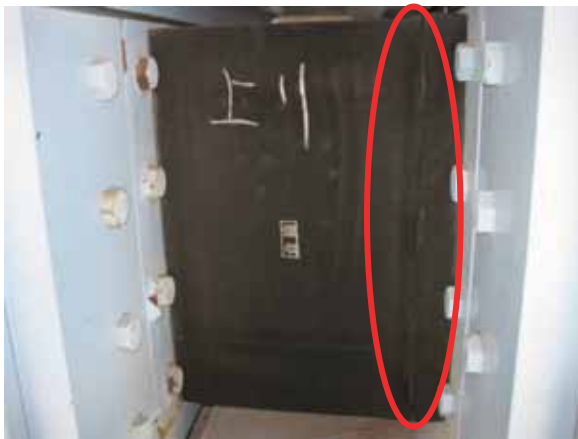
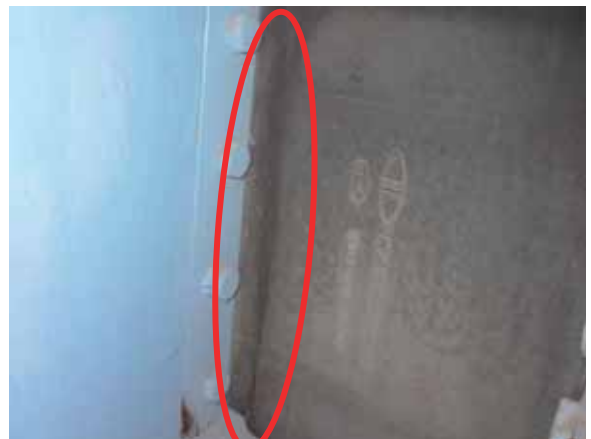
写真-2.6.1.37 P35橋脚の海側ウインド支承(S2支承)の山側積層ゴムの亀裂

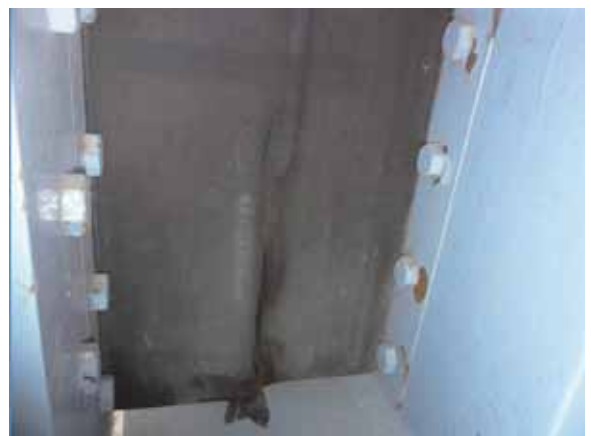
写真-2.6.1.38 P35橋脚の山側ウインド支承(S3支承)の海側積層ゴムの亀裂

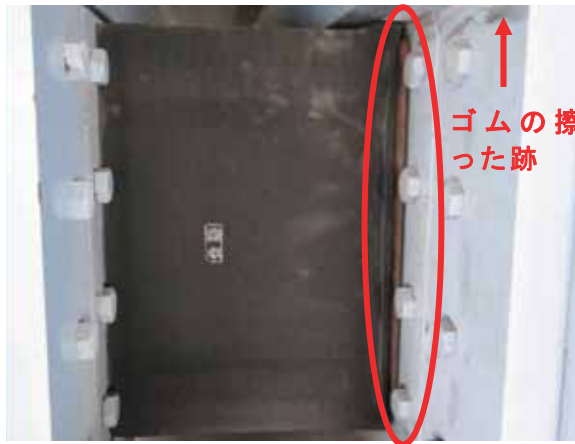
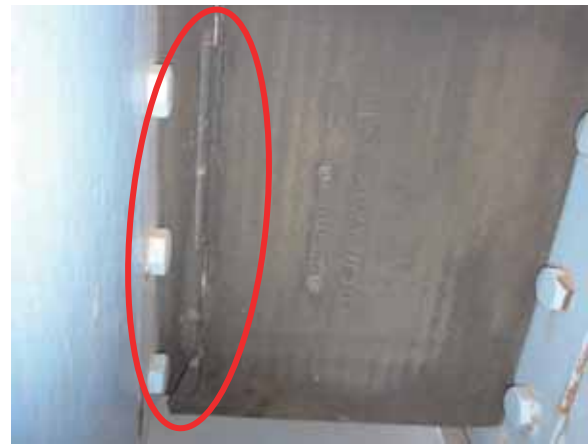
写真-2.6.1.39 P35橋脚の山側ウインド支承(S3支承)の山側積層ゴムの亀裂

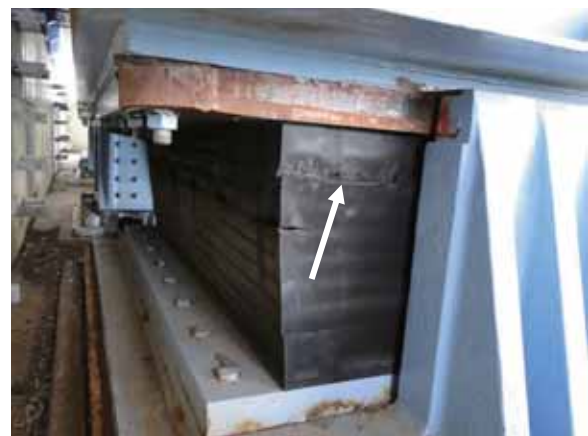
S4支承の積層ゴム本体にはゴムの上面から約10cm下がった位置にゴムの平面を貫通していると考えられる亀裂があり(写真-2.6.1.41)、P36橋脚側の面にはゴムの上面から約20cm下がった位置に、ゴム端部から桁端部の方向に19cmの位置にあるセットボルトが接触して出来た亀裂(写真-2.6.1.42)と、ゴム下面より約10cmの高さ位置にゴムの全幅から側面にまで及ぶ亀裂(写真-2.6.1.43)が確認された。この状況からS4支承の積層ゴムは、最初にP36橋脚側の面の下側に亀裂が入り、その状態で上部構造がP34橋脚方向へ変位した際にせん断変形に伴って亀裂した部分のゴムがめくれ上がったことによりP36橋脚側のゴムの面がセットボルトに接触し、食い込んだことで亀裂ができ、その後の大変形で上側の位置でゴムの破断が生じたと考えられる。鋼製部材の損傷としては、P36橋脚側の上沓のツメ部が破断して橋脚上に落ちていた(写真-2.6.1.44)。アンカーボルトは橋軸方向中央のボルトとP36橋脚側のボルトの計4本がP36橋脚側に傾斜するように曲がっていた(写真-2.6.1.45)。なお、台座とベースプレートは地震後に行われたと考えられる現場溶接が施されていた。

写真-2.6.1.41 P35橋脚の山側分散支承(S4支承)のゴム上部の亀裂

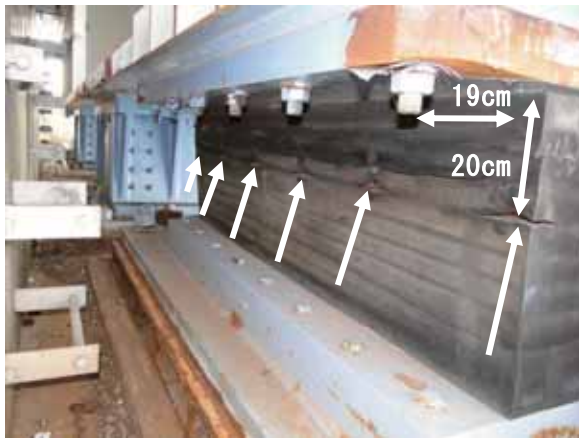
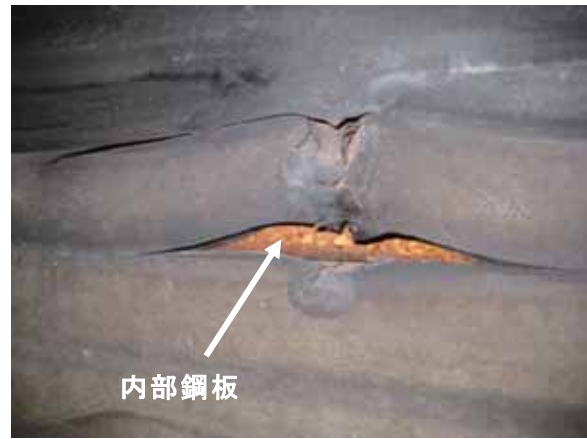
写真-2.6.1.42 P35橋脚の山側分散支承(S4支承)のセットボルトとゴムの接触痕

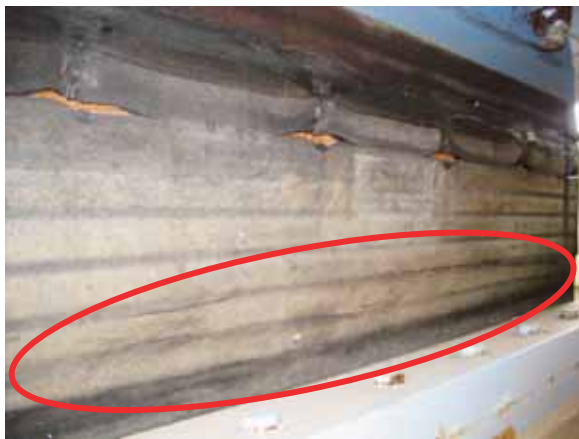
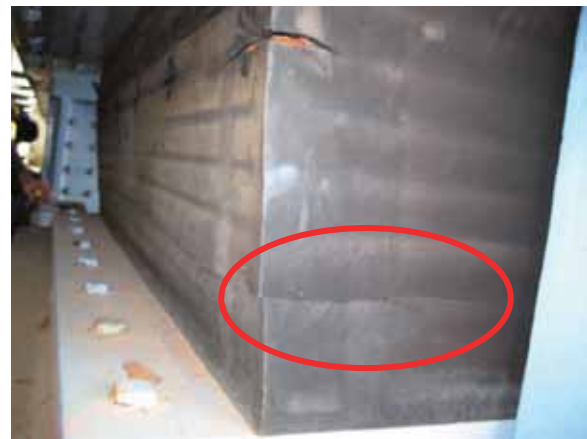
写真-2.6.1.43 P35橋脚の山側分散支承(S4支承)のゴムの下部の亀裂

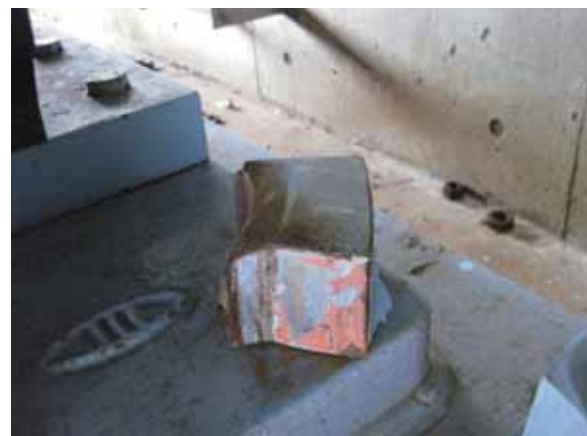
写真-2.6.1.44 P35橋脚の山側分散支承(S4支承)の上沓ツメ部の損傷

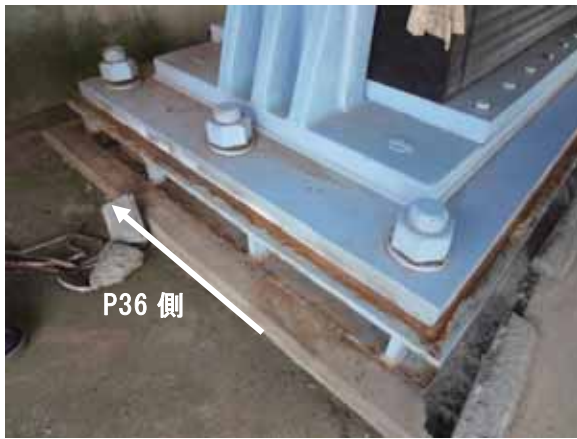
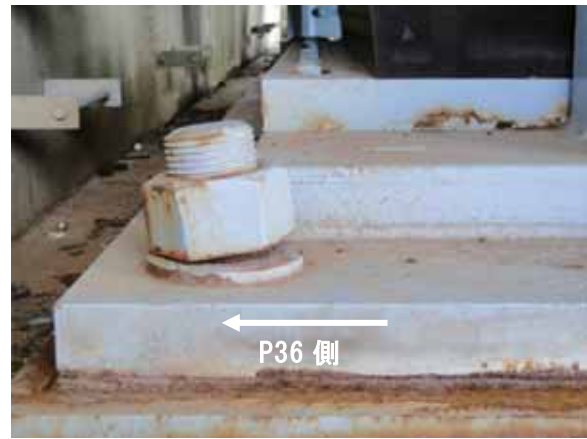
写真-2.6.1.45 P35橋脚の海側ウインド支承(S2支承)の海側積層ゴムの亀裂

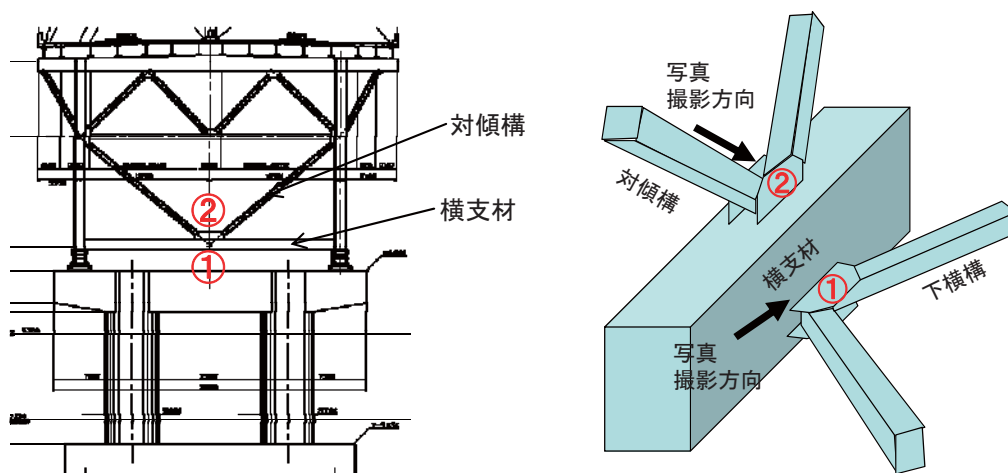
図-2.7.1.2 湾754橋脚におけるトラス部材の損傷位置(資料提供：首都高速道路(株))

損傷としては、主にトラス構造部材の接続部であるガセットプレートに変形または破断が発生した。湾754橋脚上のトラス部材においては、図-2.7.1.2に示す位置に写真-2.7.1.2のような損傷が生じた。横支材一下横構間の取付部材(写真-2.7.1.2(a))、横支材一対傾構間の取付部材(写真-2.7.1.2(b))ともに、鋼部材の破断が生じていた。写真-2.7.1.3は、復旧状況の様子である。いずれの箇所も部材の取り替えによる復旧がなされた。
