No.816

No.1301

台風1330号にともなう高潮等によるフィリピンの港湾および  
その周辺地域における被害調査報告

Damage to Ports and their Surrounding Areas in the Philippines  
due to Storm Surge and Waves of 2013 Typhoon Haiyan

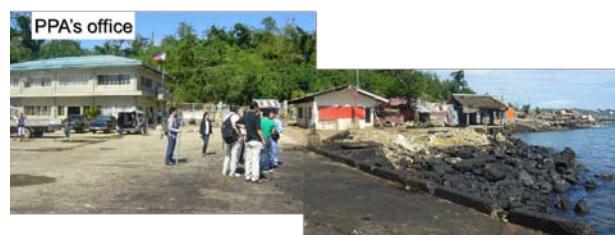
写真-4.6 エスタンシア港（港湾公社）の事務所

これらを参考に事務所と荷役施設を踏査した。**写真-4.6**において、右手（北側）の岸壁や岩場が油で黒ずんでいるのが分かる。事務所の右隣りの建物では、海に面した厚さ約15cmのコンクリート外壁の一部が壊れていた。事務所とその右隣りの建物において、明瞭な浸水の痕跡を見つけることはできなかったが、関係者からのヒアリングを通じて最も確からしい3点を選び、その高さを計測すると、DL+4.8～5.1mであり、これは高潮偏差で4.1～4.4mに相当する。6章の高潮推算値も4.0m程度でこれに近い。**写真-4.7**が吸い出しで壊れた埋立護岸である。

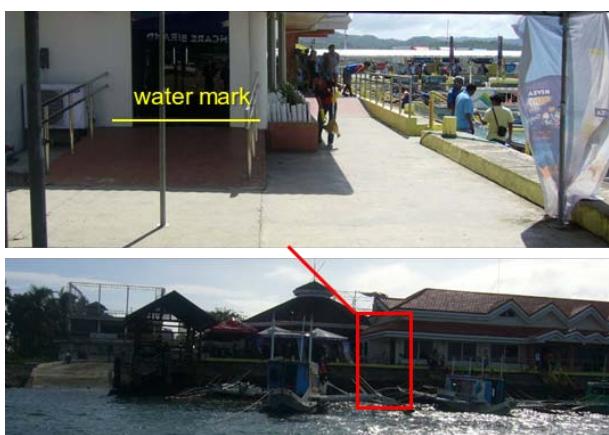
写真-4.11 カティクラン港の岸壁とターミナルビル

**写真-4.11** にターミナルビルとその周辺の様子を示す。この浸水位を測量したところDL+3.7mであり、浸水時の24時の天文潮位より2.4mも高いことが分かった。ところが、図-1.1で高潮偏差は顕著でなく、6章の推算値も0.5mと小さく、何れも台風が最接近した昼間に最大となつた。現地で観察された高潮の概況を再現するには、6章の数値計算で考慮されていない他の要素を考える必要がある。

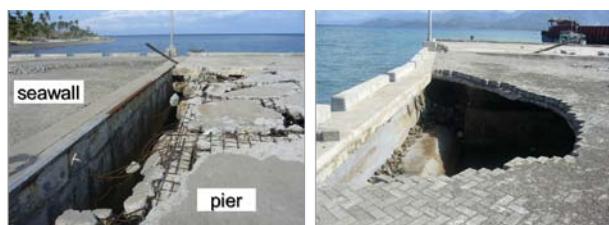
写真-4.13 リパタ港の桟橋および岸壁の破壊

写真-4.13の左は埋立護岸に接した桟橋の端が欠落したものである。護岸の前面で重複波ができ、その揚圧力によって鉄筋コンクリートの床板が吹き飛ばされたものと考えられる。写真-4.13の右は岸壁に空いた穴であり、吸出しによるものと考えられる。沖合に岩の列ができるのも目視によって確認した。海の色がその辺りで変化しており、この港がリーフ状の地形になっているものと思われる。

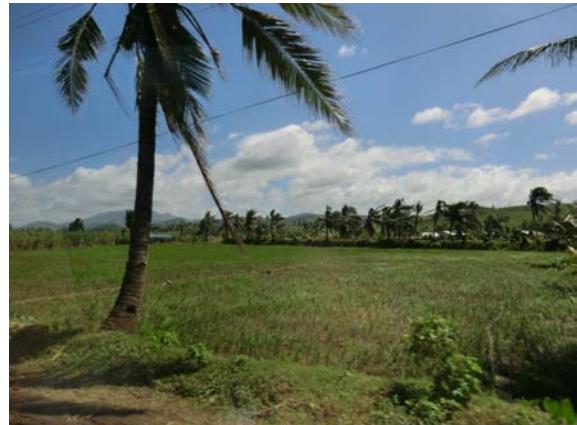
写真-4.14 被害が生じた椰子の木  
(エスタンシア港～クラシ港)

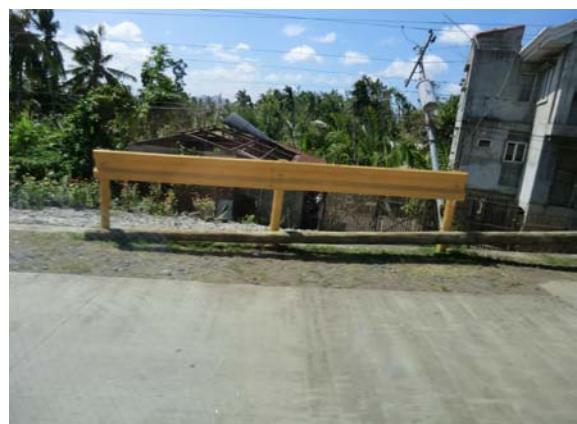
写真-4.15 トタン葺きの家屋  
(エスタンシア港～クラシ港)

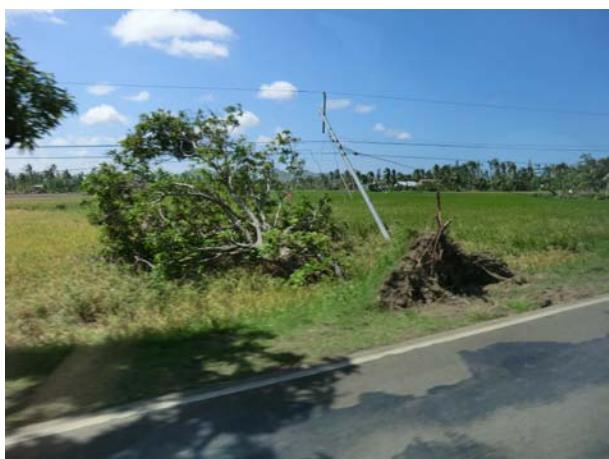
写真-4.16 被害が生じた電柱  
(エスタンシア港～クラシ港)

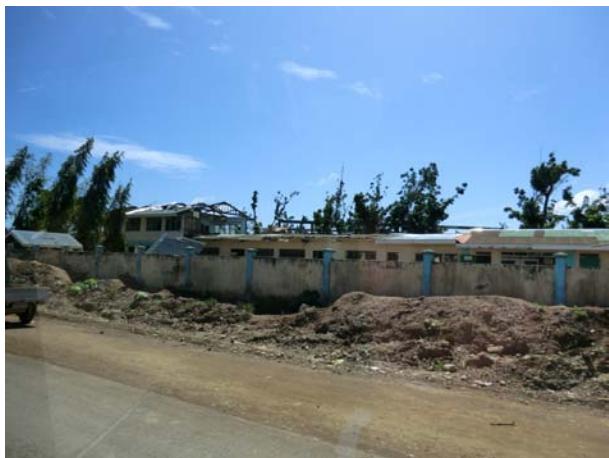
パナイ島の内陸部における風による被害程度の定性的に把握するため、写真-4.17および写真-4.18に示すように、およそ同じ構造をした学校の被害程度を指標として評価すると、エスタンシア港からクラシ港の区間が最も大きく、次いで、クラシ港からドマギット港の区間、ドマギット港からカティクラン港の区間となり、そして、パナイ島西部に位置するカティクラン港からリバタ港の区間では風の被害は特に小さい。これは、パナイ島の東部に上陸した台風1330号は上陸後に勢力を減衰したこと、そして、パナイ島西部は山間地が広がっていることが原因だと考えられる。

写真-4.17 学校の状況 (エスタンシア港～クラシ港)

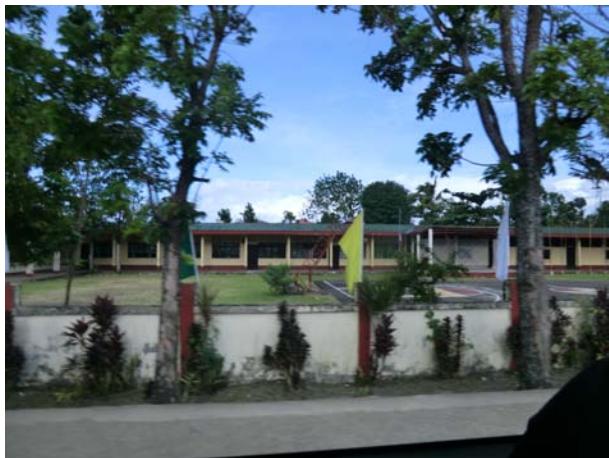
写真-4.18 学校の状況 (カティクラン港～リパタ港)

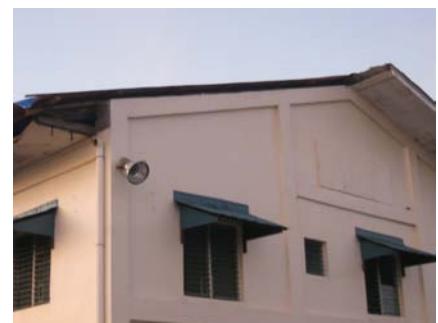
港湾運営事務所は写真-5.6に示すようにRC構造の2階建ての建物であり、写真-5.7に示すように台風1330号の風により屋根や窓ガラスの破損がみられた。事務室のある2階は雨漏りがするため、居室を移しているものの建物の構造には大きな被害がみられなかった。

写真-5.7 港湾運営事務所の屋根の一部が破損  
(ドマギット港)

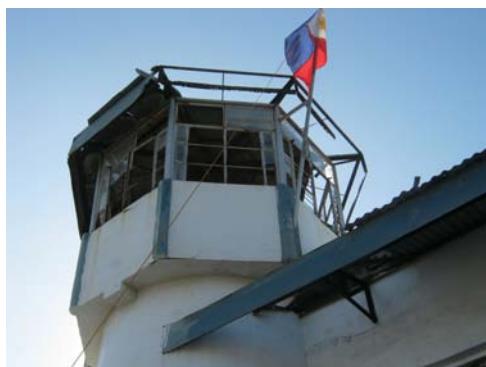
港湾運営事務所の概観は写真-5.21に示すとおりである。階上に見張所があり、写真-5.22に示すように台風1330号の風を受けて屋根と窓ガラスが破損していた。平面図の右下に沿岸警備隊詰所があった。

写真-5. 22 風で破損した見張所（クラシ港）

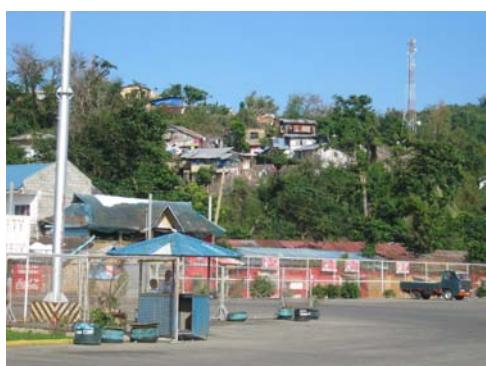
背後の集落は、写真-5.23に示すようにトタン造りの建物であり、平地だけでなく、背後の高台にも建設されていた。ヒアリングによれば、高台の影響により、集落の付近は風が減衰し、構造物への被害は比較的少なかった。

写真-5. 23 背後の集落（トタン造り）（クラシ港）

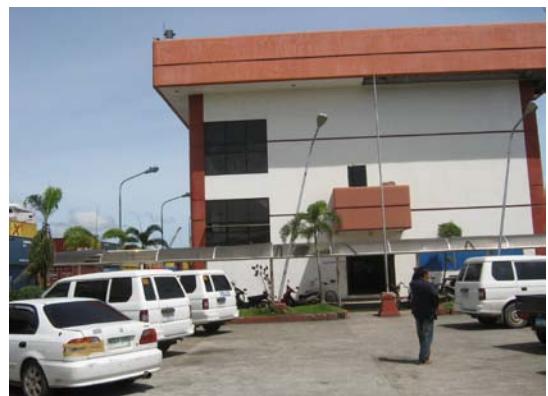
写真-5. 24 港湾運営事務所（タクロバン港）

港湾運営事務所は、写真-5. 24に示すようにRC製の3階建ての建物である。構造自体には大きな被害は見られなかつたが、写真-5. 25に示すように、高潮が浸水した部分では、窓ガラスが割れるなどしている。

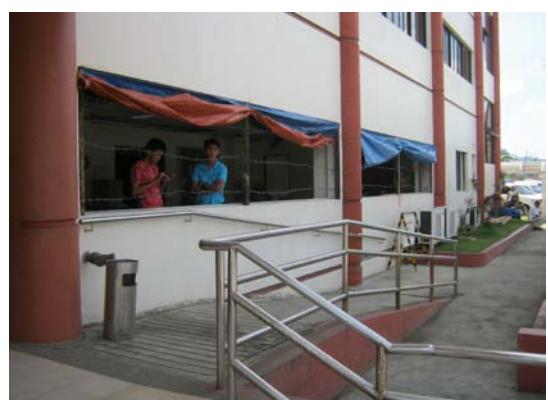
写真-5. 25 1階の窓が破損した港湾運営事務所

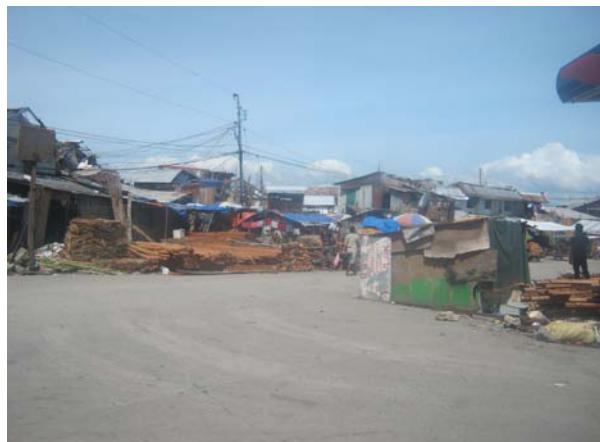
背後の集落は、写真-5. 26および写真-5. 27に示すとおりである。市街地にはRC構造の複数階の建物があり、台風1330号による被災を受けて、下層階の壁や窓ガラスは破損しているが、構造の骨組みは残っていた。タクロバン港周辺は平坦になっており、鉛直避難が重要と考えられる。また、トタン造りの建物も多く、台風1330号の高潮による流れの影響により、大きく被災していた。

写真-5. 27 背後の集落の被災 (トタン造り)  
(タクロバン港)

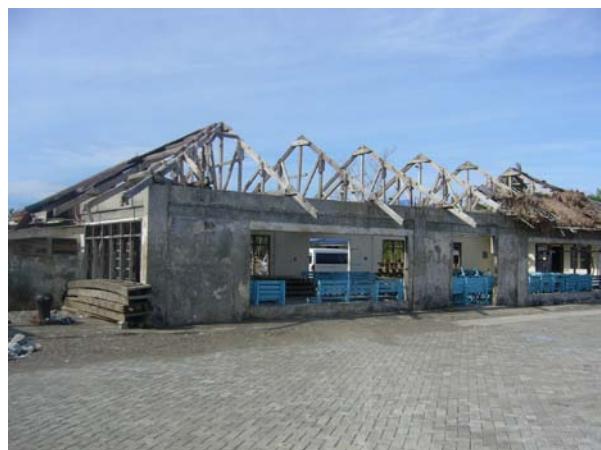
旅客待合所は、ドマギット港（③）、リパタ港（④）およびカティクラン港（⑤）の3つの港湾にあり、すべてRC構造であった。ドマギット港およびカティクラン港では、港湾運営事務所の1階部分に設置されており、旅客待合所に避難しても浸水がある場合には、港湾運営事務所への移動を余儀なくされると考えられる。また、リパタ港では旅客待合所が単独で設置されていたが、写真-5.31および写真-5.32に示すように、風により建物の屋根と窓ガラスが破壊され、避難者が安全に滞在できない状況であった。

写真-5.31 風により被災した旅客待合所（リパタ港）
