# 国土技術政策総合研究所資料

## 耐候性鋼橋の外観性状によるさび状態の評価法に関する研究

Study on Evaluation of Rust by Appearance Properties for Weathering Steel Bridge

国土交通省 国土技術政策総合研究所

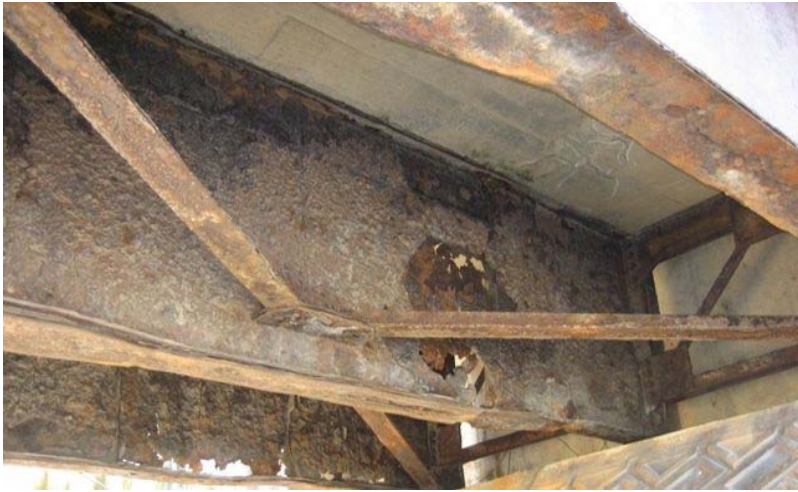
| 【写真番号】 1 | 【部材名】 主桁 |
|---|---|
| | <p>i) 主桁の端部</p> <p>ii) 全面に層状に剥離したさびが生じており、特に、護岸の上側位置で断面欠損がウェブの広範囲に生じている。</p> <p>iii) ウェブ全面の薄い茶色と同じ色調で層状に剥離したさびの写真見本は、防食便覧にも JSSC にもない。</p> <p>さびが層状に剥離した状態であること、板厚減少量が大きいことから、層状剥離さびが生じていると考えられる。断面欠損部は、層状剥離さびが進展したものと推定される。</p> |

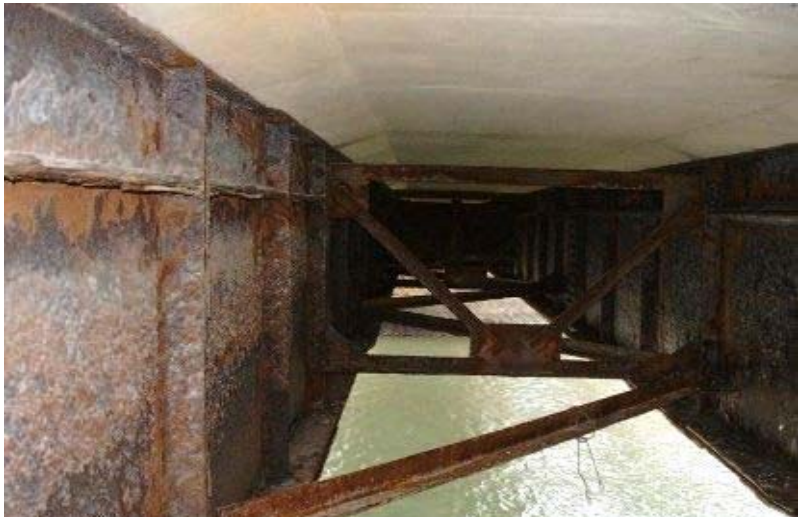
| 【写真番号】 1 | 【部材名】 主桁 |
|---|---|
| | <p>i) 主桁の桁間</p> <p>ii) 全面に層状に剥離したさびが生じており、腐食が著しい。</p> <p>iii) ウェブ全面の薄い茶色を中心とした多様な色調変化で層状に剥離したさびの写真見本は、防食便覧にも JSSC にもない。</p> <p>さびが層状に剥離した状態であること、板厚減少量が大きいことから、層状剥離さびが生じていると考えられる。</p> |
| <p>iv) さびが層状に剥離して板厚減少が大きい場合、板厚減少の程度は全範囲一定ではなくムラが生じる。また、色調も多様となる。</p> <p>さびの大きさ、凹凸、層状に剥離した状態、茶色、暗褐色、灰色などの色調から、厳しい腐食環境により、広範囲に板厚減少や断面欠損などの著しい腐食が進行していると考えられる。</p> | |

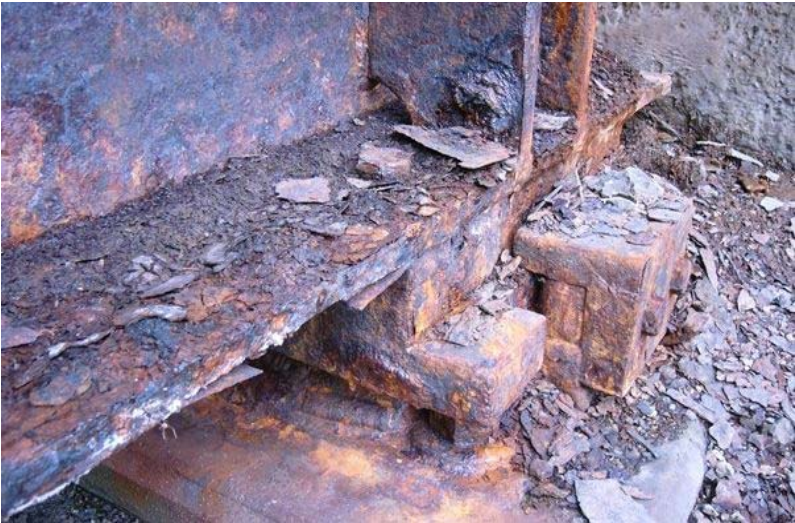
| | <p>i) 支承本体</p> <p>ii) 支承に著しい層状に剥離したさびが生じている。</p> <p>iii) 橙、茶色、褐色系、黒色の多様な色調で層状に剥離した写真見本は、防食便覧にも JSSC にもない。</p> <p>さびが層状に剥離した状態であること、板厚減少量が大きいため、層状剥離さびが生じ、腐食が著しく進行していると考えられる。</p> |

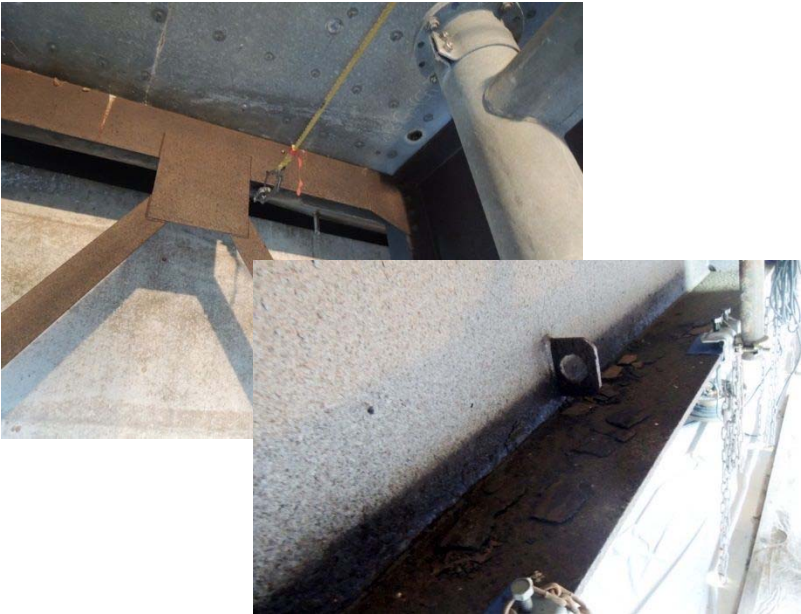
| | <p>i) 主桁の下フランジ</p> <p>ii) 主桁の下フランジに局部的に層状に剥離したさびが生じている。</p> <p>iii) 床版などの陰の影響を受けた褐色系のさびと同じ色調で層状に剥離した写真見本は、防食便覧にも JSSC にもない。</p> <p>明るさがないと正確なさびの色調が分からないものの、さびが層状に剥離した状態であること、板厚減少量が大きいため、局所的に層状剥離さびが生じていると考えられる。</p> |
| <p>iv) さびが層状に剥離して板厚減少が大きい場合、板厚減少の程度は全範囲一定ではなくムラが生じる。また、色調も多様となる。</p> <p>さびの大きさ、凹凸、層状に剥離した状態、橙、茶色、褐色系、黒色の色調から、厳しい腐食環境により、広範囲に板厚減少や断面欠損などの著しい腐食が進行していると考えられる。</p> | |

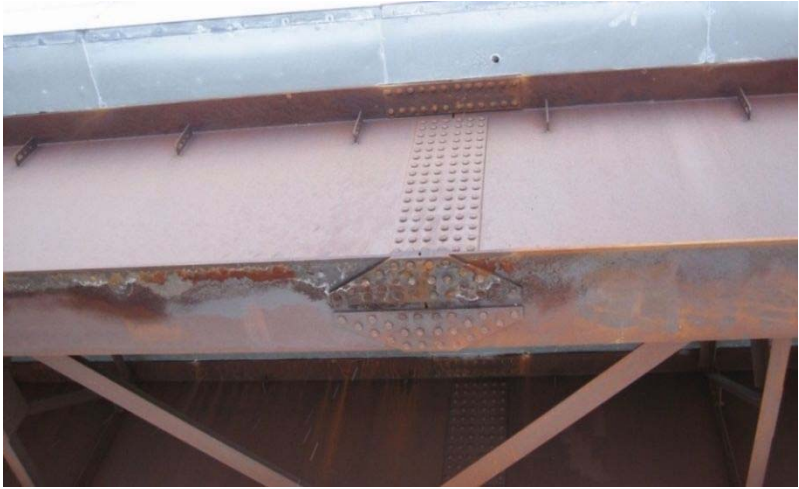
| | <p>i) 主桁の下フランジ</p> <p>ii) 下フランジ下面の一部に、局部的にうろこ状のさびが生じている。</p> <p>iii) 橙、茶色、褐色系、灰色の多様な色調でうろこ状の写真見本は、防食便覧にも JSSC にもない。</p> <p>排水設備からの水かかりを受けている部位で、さびがうろこ状であることから、うろこ状さびが生じていると考えられる。</p> |

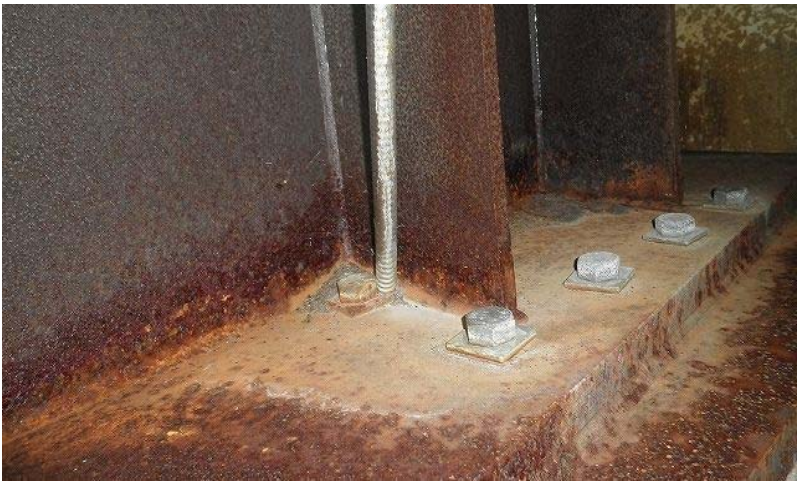
| | <p>i) 主桁の下フランジ</p> <p>ii) 舗装の排水設備からの排水位置が不適切であり、主桁にうろこ状のさびと流水跡が見られる。</p> <p>iii) 舗装の排水設備からの、白みがかった茶色の排水跡に、うろこ状のさびが生成している写真見本は防食便覧にも JSSC にもない。</p> <p>排水設備からの水かかりを受けている部位で、さびがうろこ状であることから、うろこ状さびが生じていると考えられる。</p> |
| <p>iv) 排水設備からの排水の滴下、飛散、滞水などによる局部的な湿潤環境を原因として腐食が進行する場合、既設のさびが残存する一方で新しいさびが生成するため、さびは橙から褐色系の多様な色調となる。</p> <p>さびの大きさ、凹凸、うろこ状の状態、橙、褐色系の色調、および水かかりを受けている部位であることから、うろこ状のさびが生成して腐食が進行していると考えられる。</p> | |

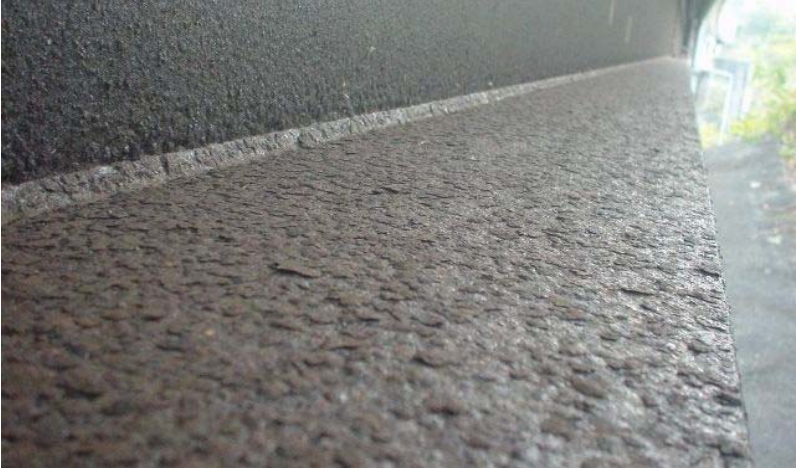
| | <p>i) 主桁の下フランジ</p> <p>ii) 下フランジ上面に、うろこ状のさびが生じている。</p> <p>iii) 茶色～褐色系のうろこ状さびの写真見本はあるものの、灰色がかった色調で、凹凸形状が明確な写真見本は、防食便覧にも JSSC にもない。</p> <p>さびの凹凸、うろこ状の形状から、うろこ状さびが生じていると考えられる。</p> |

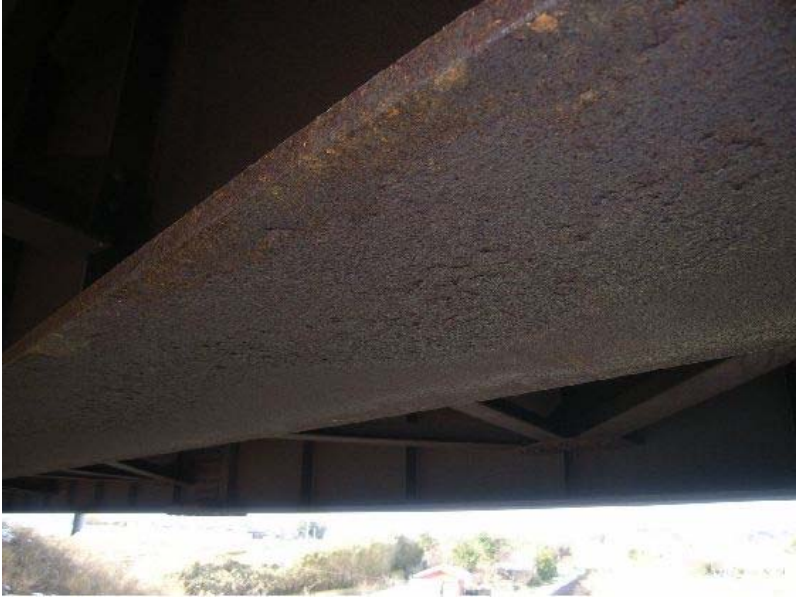
| | <p>i) 主桁の下フランジ</p> <p>ii) 下フランジ下面に、部分的にうろこ状のさびが生じている。</p> <p>iii) 床版などの陰の影響を受けた褐色系のさびと同じ色調で凹凸形状にムラがある写真見本は、防食便覧にも JSSC にもない。</p> <p>明るさがないと正確なさびの色調が分からないものの、さびの凹凸、うろこ状の形状から、うろこ状さびが生じていると考えられる。</p> |
| <p>iv) 腐食環境の範囲の広さによって、腐食が進行する範囲も異なる。さびの生成する部位によって、日照条件などが異なることから陰の影響などを受けて、さびの色調が変化して見えることがある。</p> <p>さびの大きさ、凹凸、うろこ状の状態などから、うろこ状のさびが生成して腐食が進行していると考えられる。</p> | |

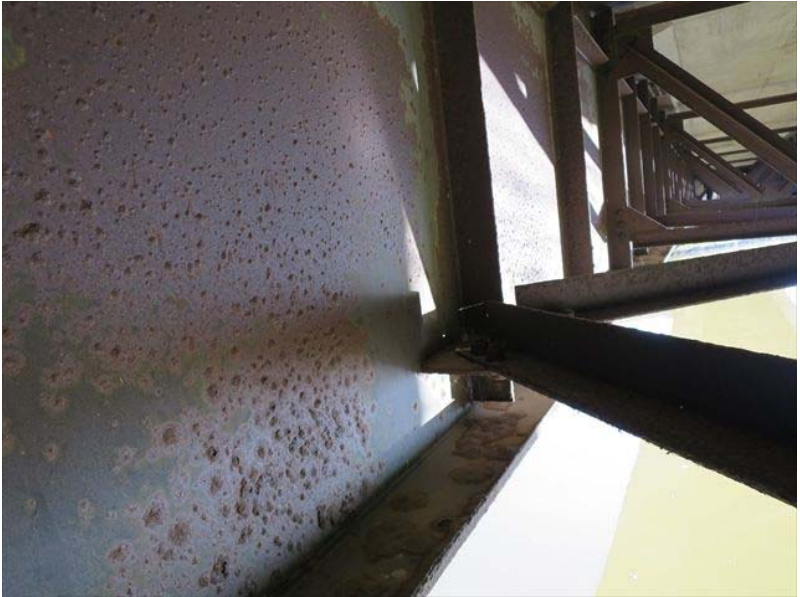
| | <p>i) 主桁のウェブ、下フランジ</p> <p>ii) 表面処理剤が塗付された耐候性鋼材にコブ状のさびが生じている。</p> <p>iii) 茶色～褐色系の写真見本はあるものの、茶色～褐色系で凹凸形状が明確なコブ状のさびの写真見本は、防食便覧にも JSSC にもない。</p> <p>さびがコブ状であること、周囲には表面処理剤が残存していることなどから、コブ状のさびが生じていると考えられる。</p> |

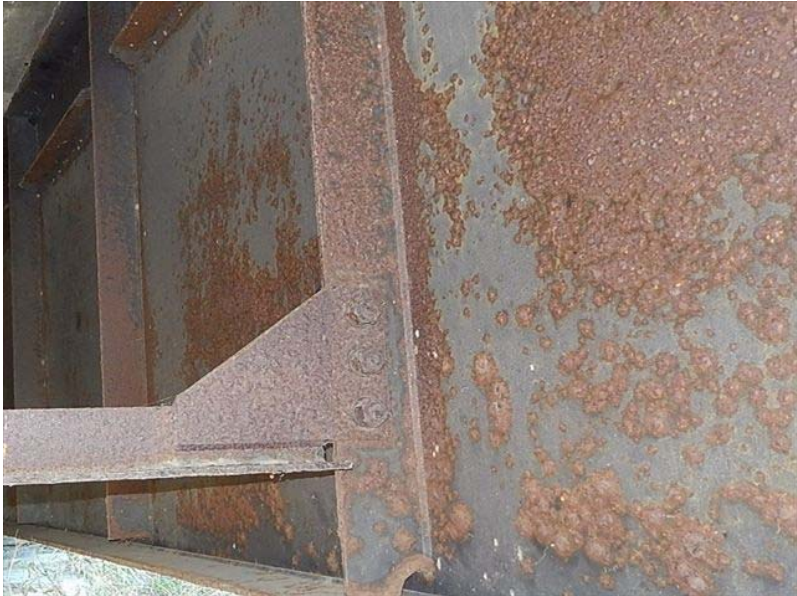
| | <p>i) 主桁のウェブ</p> <p>ii) 表面処理剤が塗付された耐候性鋼材にコブ状のさびが生じている。</p> <p>iii) 茶色の写真見本はあるものの、茶色で凹凸形状が明確なコブ状のさびの写真見本は、防食便覧にも JSSC にもない。</p> <p>さびがコブ状であること、周囲には表面処理剤が残存していることなどから、コブ状のさびが生じていると考えられる。</p> |
| <p>iv) 海塩粒子や凍結防止剤による塩分を主な原因として、表面処理剤が塗布された耐候性鋼材の腐食が進行する場合、コブ状の凹凸形状を有するさびが生成することがある。</p> <p>さびの大きさ、凹凸、コブ状の状態、茶色～褐色系の色調、および表面処理剤が塗付されていることから、コブ状のさびが生成して腐食が進行していると考えられる。</p> | |

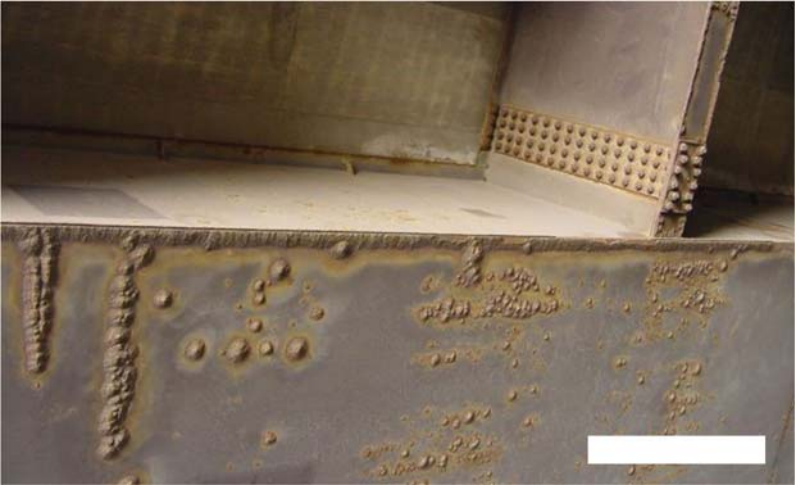
| | <p>i) 主桁の下フランジ</p> <p>ii) 表面処理剤が塗付された耐候性鋼材にコブ状のさびが生じている。</p> <p>iii) 灰色がかった色調で凹凸形状が明確なコブ状のさびの写真見本は、防食便覧にも JSSC にもない。</p> <p>さびがコブ状であること、周囲には表面処理剤が残存していることなどから、コブ状のさびが生じていると考えられる。</p> |

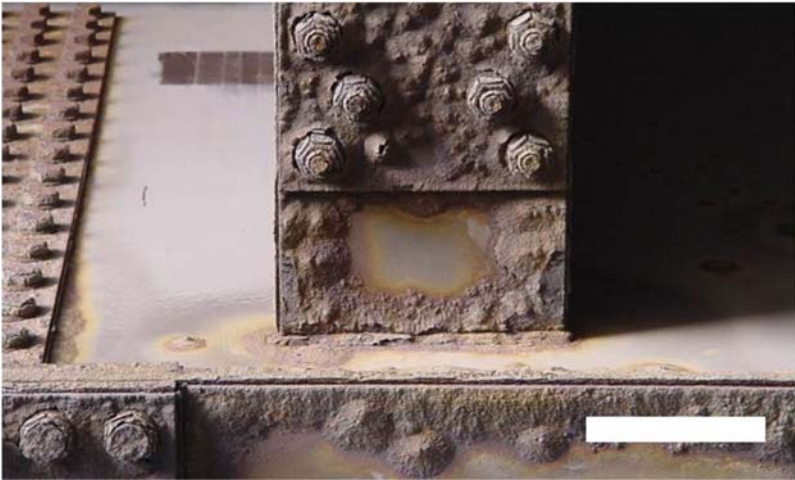
| | <p>i) 主桁、横桁の下フランジ</p> <p>ii) 表面処理剤が塗付された耐候性鋼材にコブ状のさびが生じている。</p> <p>iii) 灰色がかった色調で凹凸形状が明確なコブ状のさびの写真見本は、防食便覧にも JSSC にもない。</p> <p>さびがコブ状であること、周囲には表面処理剤が残存していることなどから、コブ状のさびが生じていると考えられる。</p> |
| <p>iv) 海塩粒子や凍結防止剤による塩分を主な原因として、表面処理剤が塗布された耐候性鋼材の腐食が進行する場合、コブ状の凹凸形状を有するさびが生成することがある。</p> <p>さびの大きさ、凹凸、コブ状の状態、茶色～褐色系の色調、および表面処理剤が塗付されていることから、コブ状のさびが生成して腐食が進行していると考えられる。</p> | |

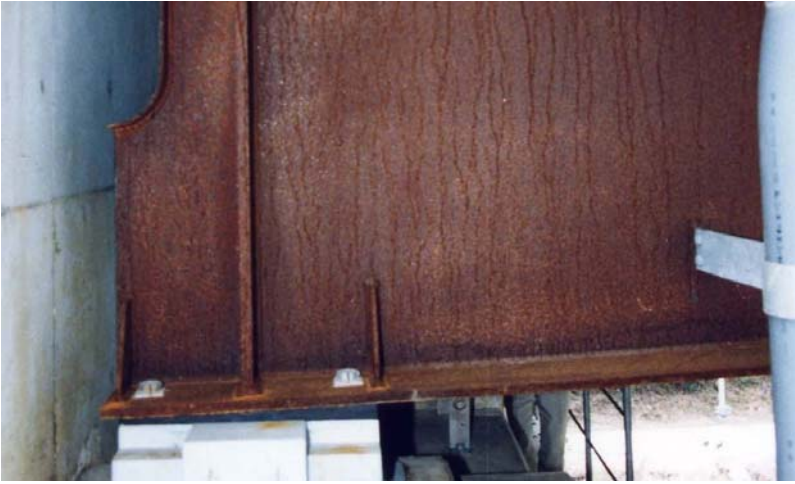
| 【写真番号】 13 | 【部材名】 主桁 |
|---|---|
| | <p>i) 主桁の端部</p> <p>ii) 桁端ウェブに結露水が流下した跡が見られる。</p> <p>iii) 橙の細かいさびの粒子の写真見本はあるものの、床版などの陰の影響を受けた褐色系で結露跡などによる色調のムラが生じている写真見本は、防食便覧にも JSSC にもない。</p> <p>さびが橙～茶色で、さびの粒子が細かいことから、未成長のさびの状態と考えられる。</p> |

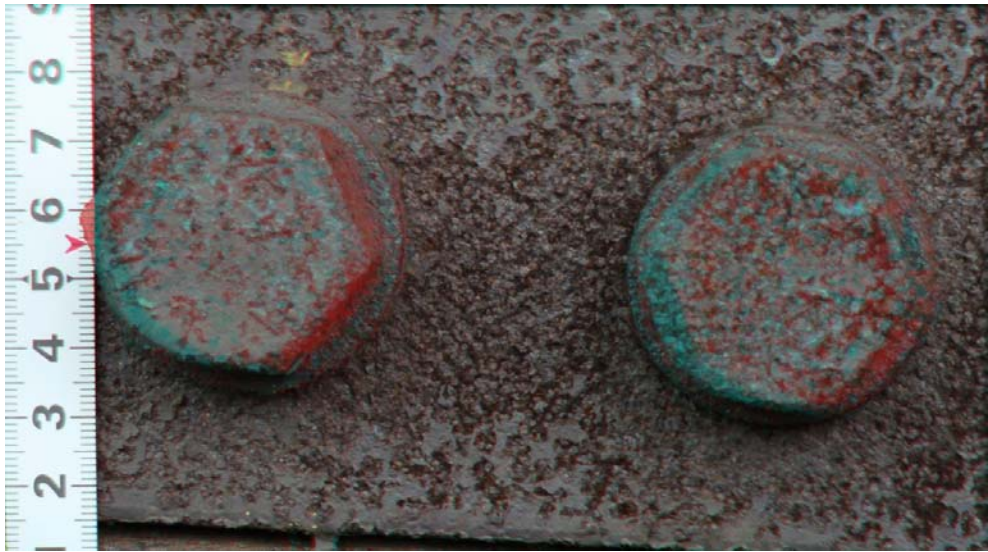
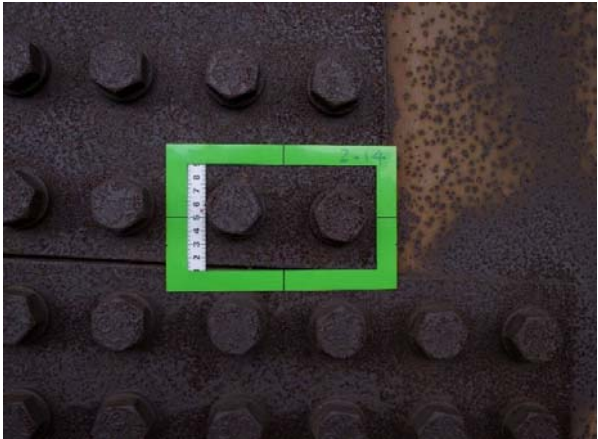
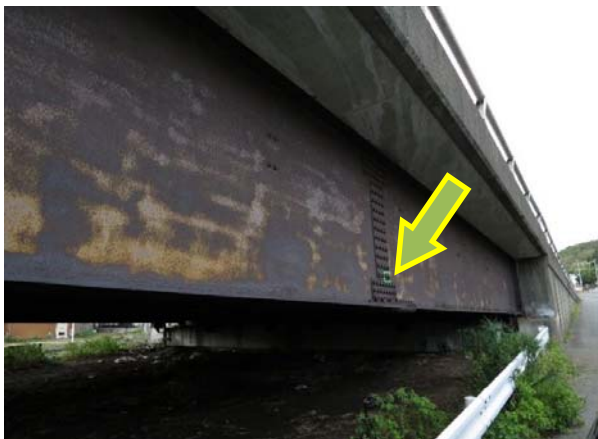
| | <p>さびの大きさが最大2mm程度、色調は暗褐色系であり、経過年数が41年であることから、保護性さびと考えられる。</p> <p>ボルト本体は連結板と同程度のさびの状態である。なお、ボルトの刻印を見るとF11Tであり、遅れ破壊によるボルトの折れ損、ゆるみ、脱落の可能性にも注意が必要である。</p> |

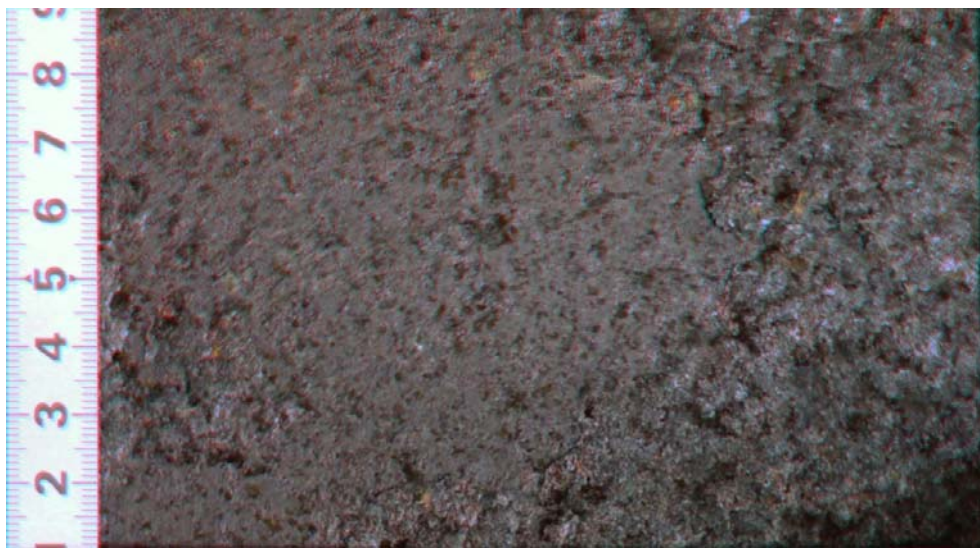
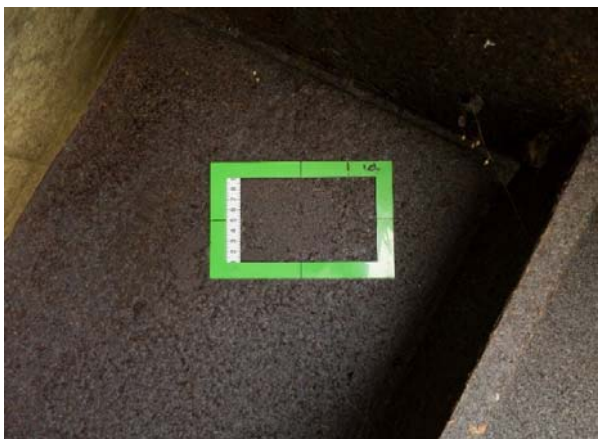
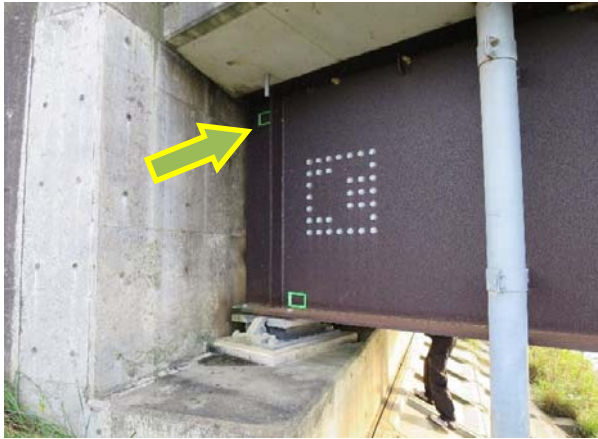
| | <p>さびの大きさが最大5mm程度、色調は暗褐色系であり、経過年数が16年であることから、保護性さびと考えられる。</p> <p>さびの大きさが5mm程度になる場合、当該箇所のように、さびは一部剥落することがある。そのため、セロファンテープ試験では、1mm程度の細かいさびのみが採集された。</p> |

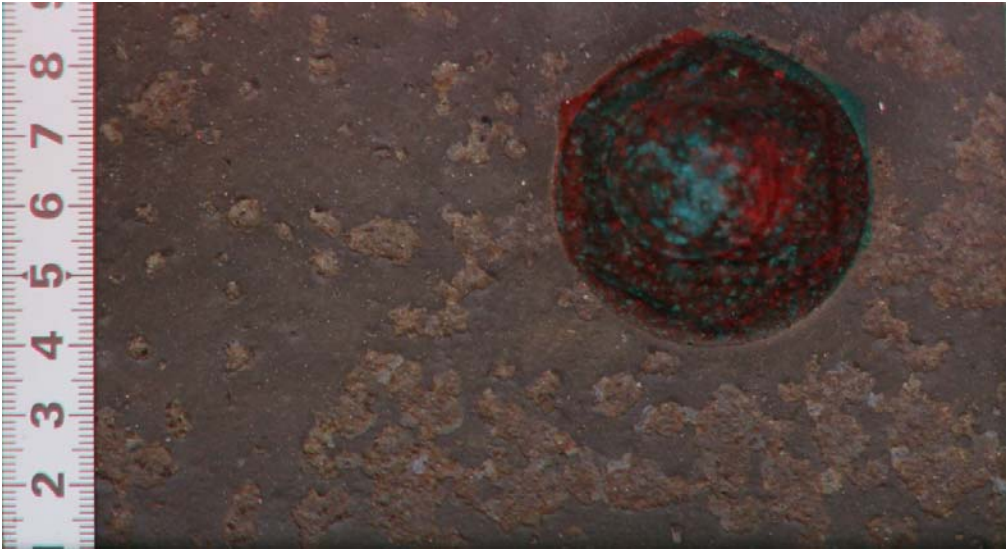
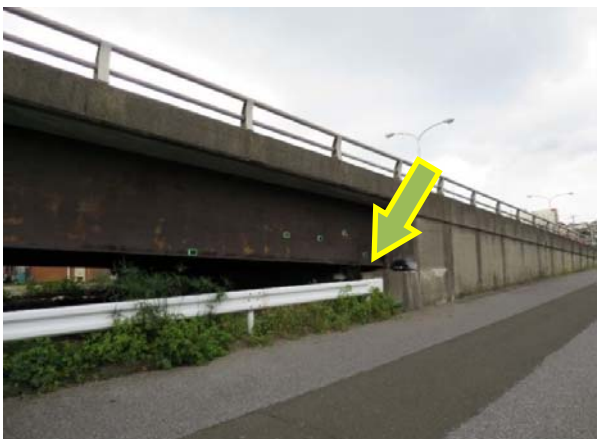
| <b>【セロファンテープ試験】</b> （ボルト頭部） | <b>【さびに関する所見】</b><br>表面処理剤の塗膜が部分的に剥離しており、残存箇所の色調は表面処理剤と同じ暗褐色系であることから、表面処理剤が一部残存していると考えられる。<br>ボルト部は、周辺の下フランジよりも表面処理剤の消失が進行している。 |

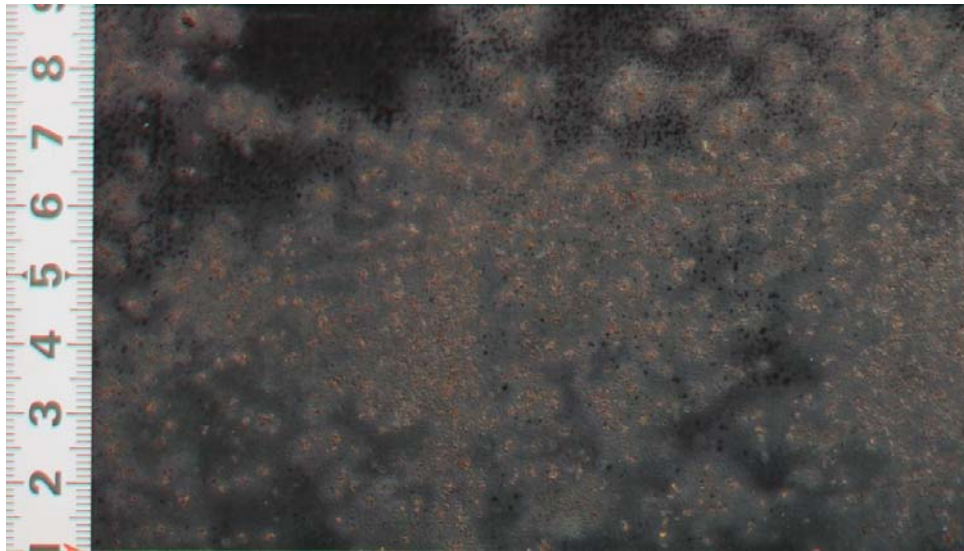
| 【セロファンテープ試験】 | 【さびに関する所見】<br>セロファンテープ試験でもさび粒子がほとんど付着せず、表面処理剤の塗膜が部分的に剥離しており、残存箇所の色調は表面処理剤と同じ黒色系であることから、表面処理剤が一部残存していると考えられる。<br>表面処理剤の残存とさびの表出により色ムラが見られる。 |

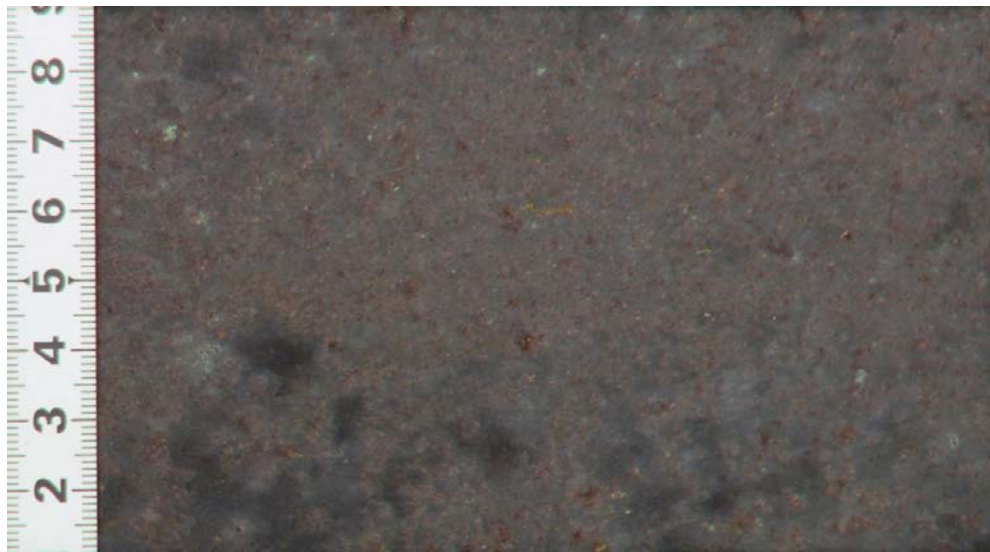
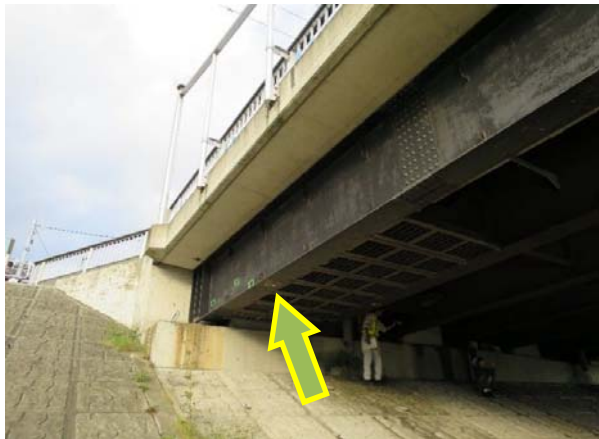
| 【セロファンテープ試験】 | 【さびに関する所見】<br>セロファンテープ試験でもさび粒子がほとんど付着せず、表面処理剤の塗膜が部分的に剥離しており、残存箇所の色調は表面処理剤と同じ黒色系であることから、表面処理剤が一部残存していると考えられる。<br>表面処理剤の残存とさびの表出により色ムラが見られる。 |

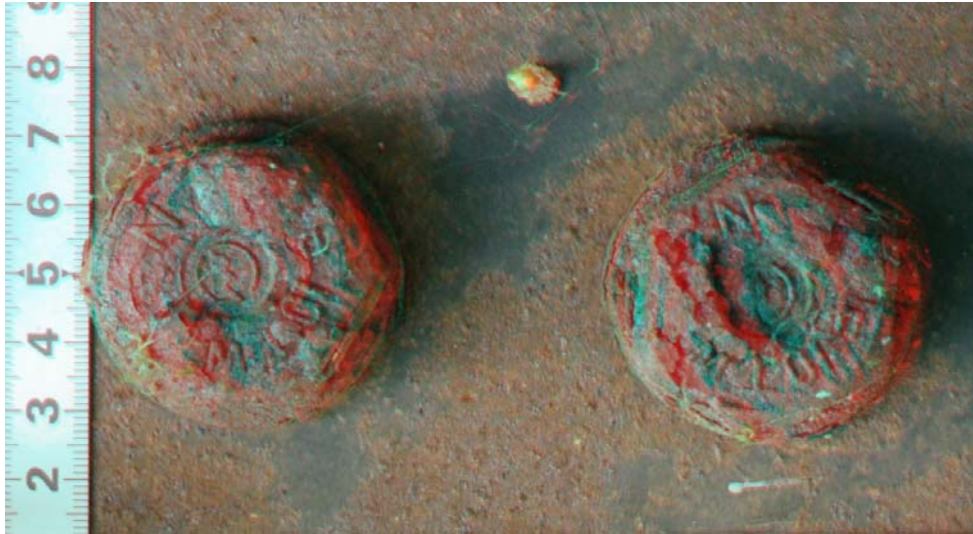
| 【セロファンテープ試験】（ボルト頭部） | 【さびに関する所見】<br>セロファンテープ試験でもさび粒子がほとんど付着せず、表面処理剤の消失が部分的に進行しており、残存箇所の色調は表面処理剤と同じ暗褐色系であることから、表面処理剤が一部残存していると考えられる。<br>ボルト本体の角部は生成したさびが剥離しており、鋼板よりさびの表出が進行している。 |

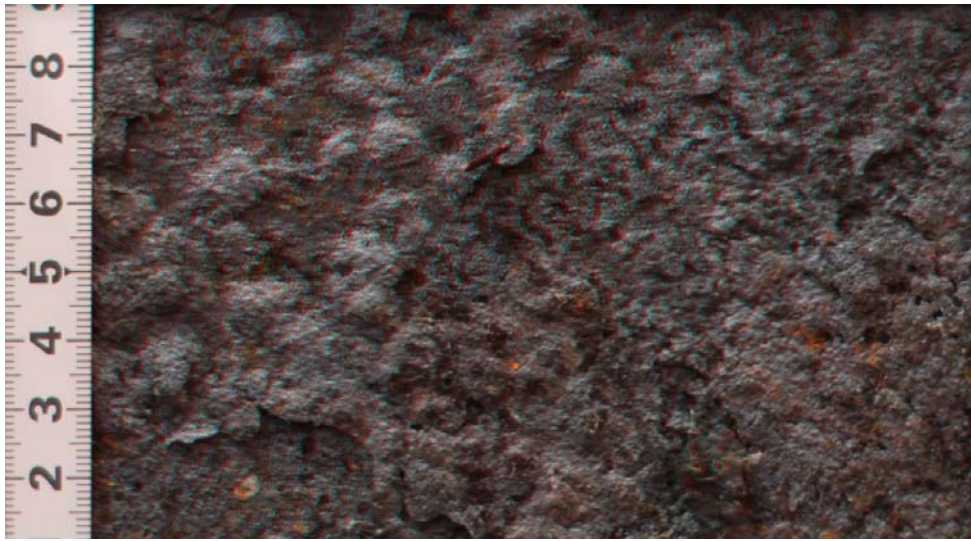
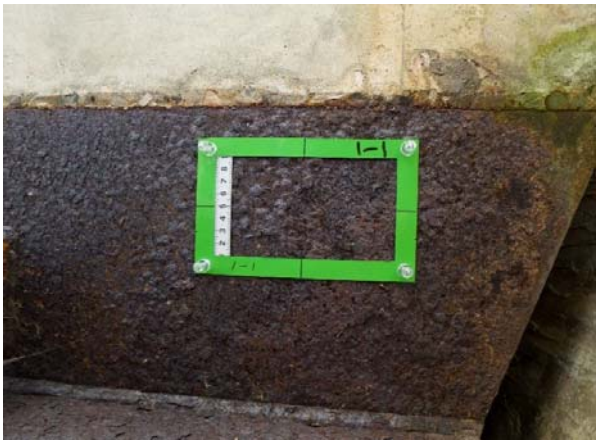
| | <p>さびは大きさが最大5mm以上でうろこ状、色調は暗褐色系より、うろこ状さびと考えられる。</p> <p>うろこ状さびの生成範囲が局部的であることから、伸縮装置からの漏水による水かかりの影響を受けていると推定される。伸縮装置の非排水機能を回復するなどにより原因を除去することで、防食性能を回復することが可能と考えられる。</p> |

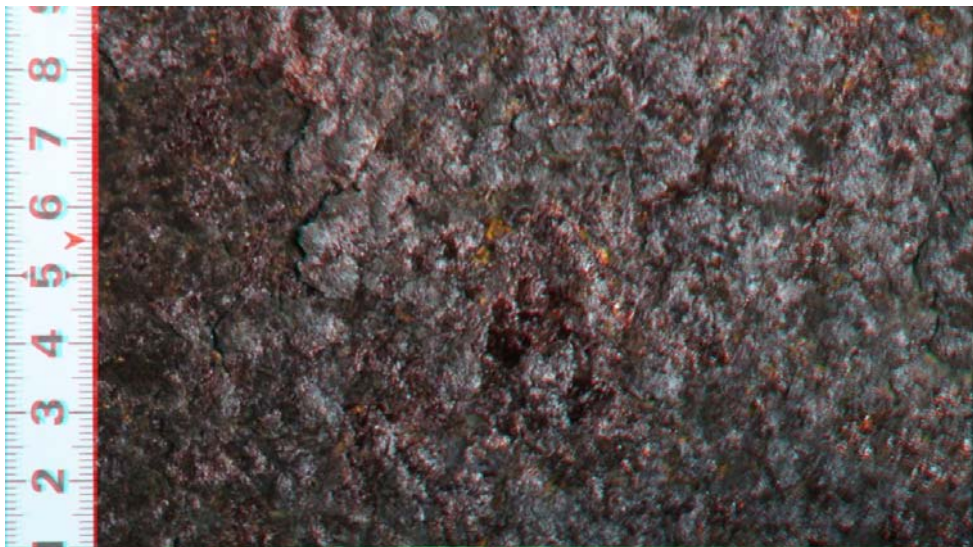
| | <p>さびは大きさが最大5mm以上でうろこ状、色調は暗褐色系より、うろこ状さびと考えられる。</p> <p>うろこ状さびの生成範囲が局部的であることから、伸縮装置からの漏水による水かかりや植生の影響を受けていると推定される。伸縮装置の非排水機能の回復や植生の除去などにより原因を除去することで、防食性能を回復することが可能と考えられる。</p> |

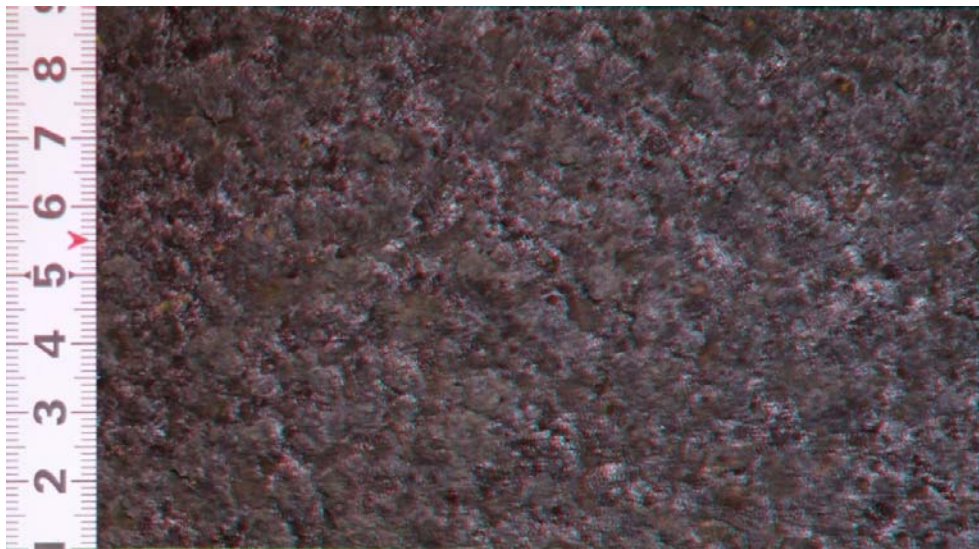
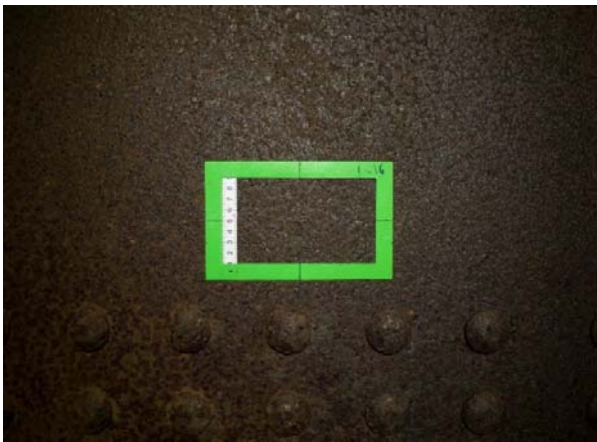
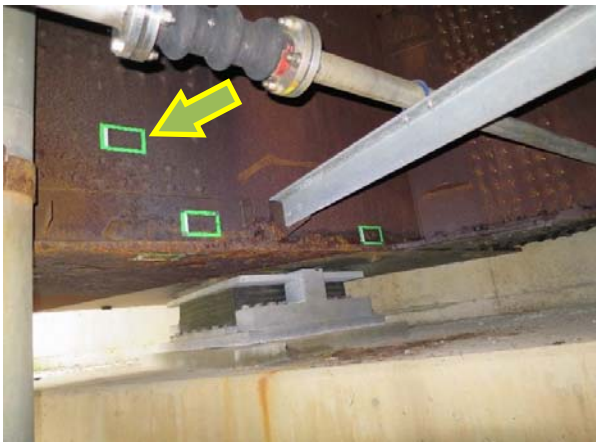
| | <p>さびは大きさが最大5mm以上でうろこ状、色調は暗褐色系より、うろこ状さびと考えられる。</p> <p>うろこ状さびの生成範囲が局部的であることから、近傍の排水管からの漏水による水かかりの影響を受けていると推定される。排水管の補修などにより原因を除去することで、防食性能を回復することが可能と考えられる。</p> |

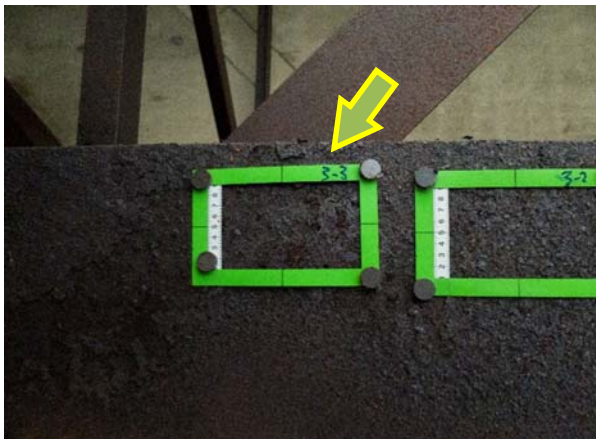
| | さびは大きさが最大5mm以上でうろこ状、色調は暗褐色系より、うろこ状さびと考えられる。<br>漏水跡が橋台に見られるものの、桁端部の広範囲にうろこ状さびが見られることから、漏水による水かかりと桁端部の環境の両方が原因と推定される。さびの進展状況などから塗装などの対策の判断を行うことがある。 |

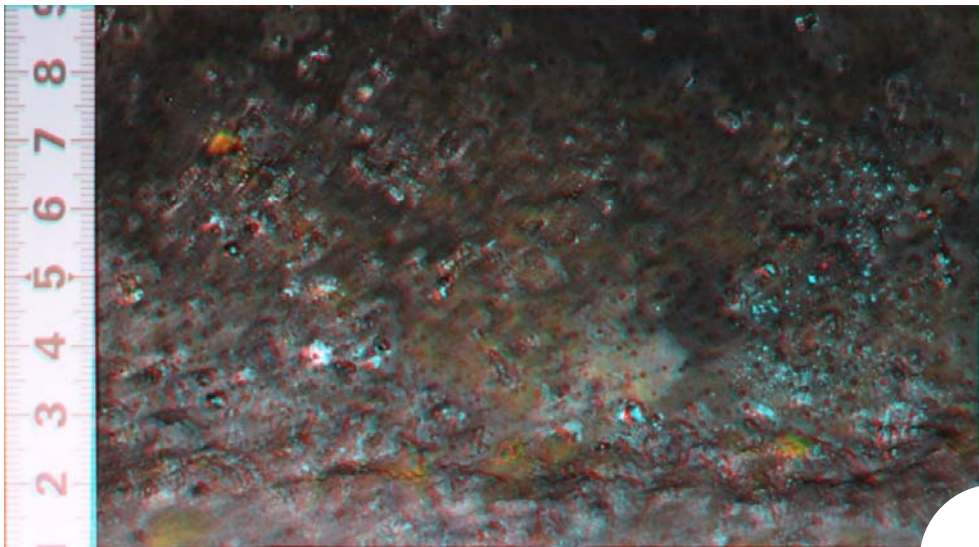
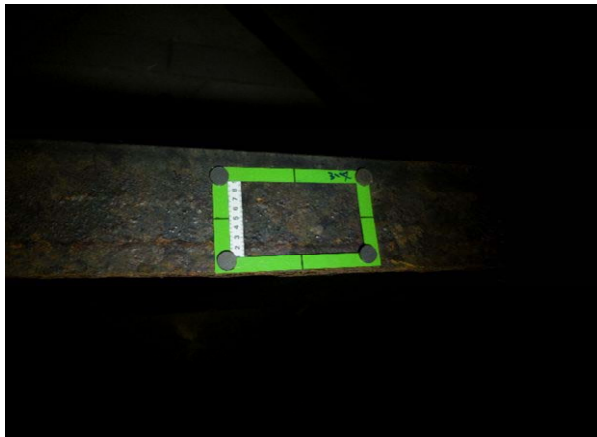
| | <p>さびは大きさが最大5mm以上でうろこ状、色調は暗褐色系と橙のさび汁跡より、うろこ状さびと考えられる。</p> <p>漏水跡が橋台に見られるものの、桁端部の広範囲にうろこ状さびが見られることから、漏水による水かかりと桁端部の環境の両方が原因と推定される。さびの進展状況などから塗装などの対策の判断を行うことがある。</p> |

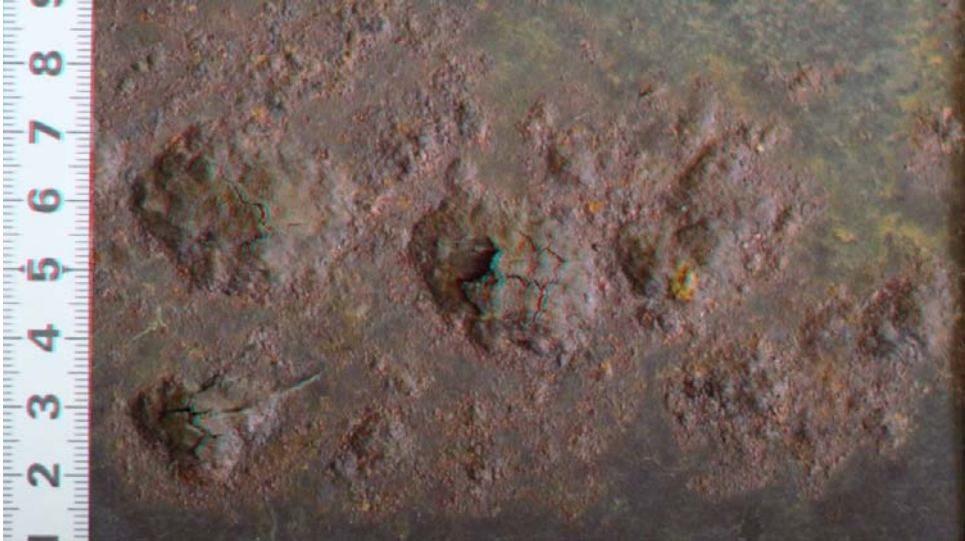
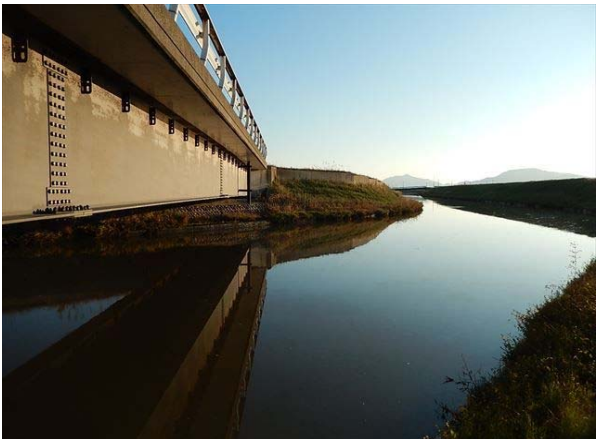
| <b>【セロファンテープ試験】</b> | <b>【さびに関する所見】</b><br>さびには直径25mm以上のコブ状の起伏があり、色調は茶～褐色系より、コブ状さびと考えられる。<br>コブ状さびが広範囲に見られることから、架橋位置の環境が原因と推定される。さびの進展状況などから、塗装などの対策の判断を行うことがある。腐食状況を把握するためには、板厚減少量の調査が必要となる。 |

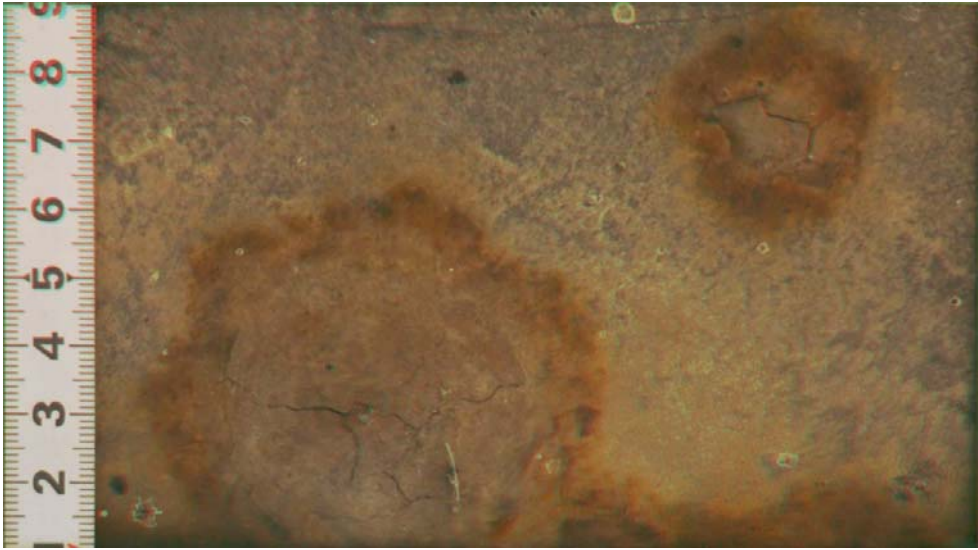
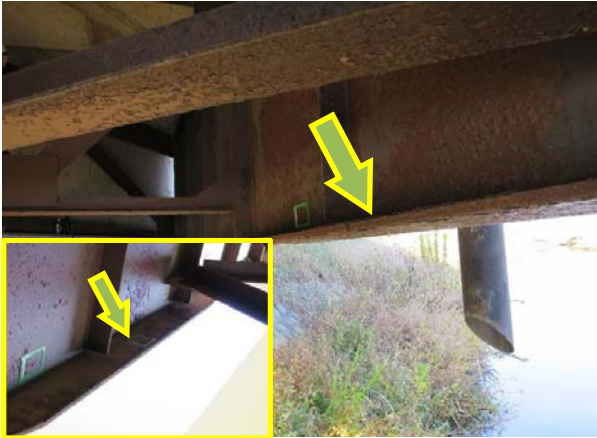
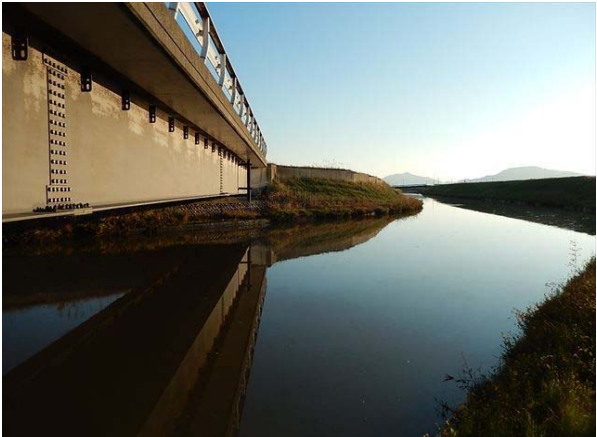
| <b>【セロファンテープ試験】</b> | <b>【さびに関する所見】</b><br>さびの粒子が表出していないことから表面処理剤が残存しているものの、直径25mm以上のコブ状の起伏より、コブ状さびと考えられる。<br>コブ状さびが広範囲に見られることから、架橋位置の環境が原因と推定される。さびの進展状況などから、塗装などの対策の判断を行うことがある。腐食状況を把握するためには、板厚減少量の調査が必要となる。 |

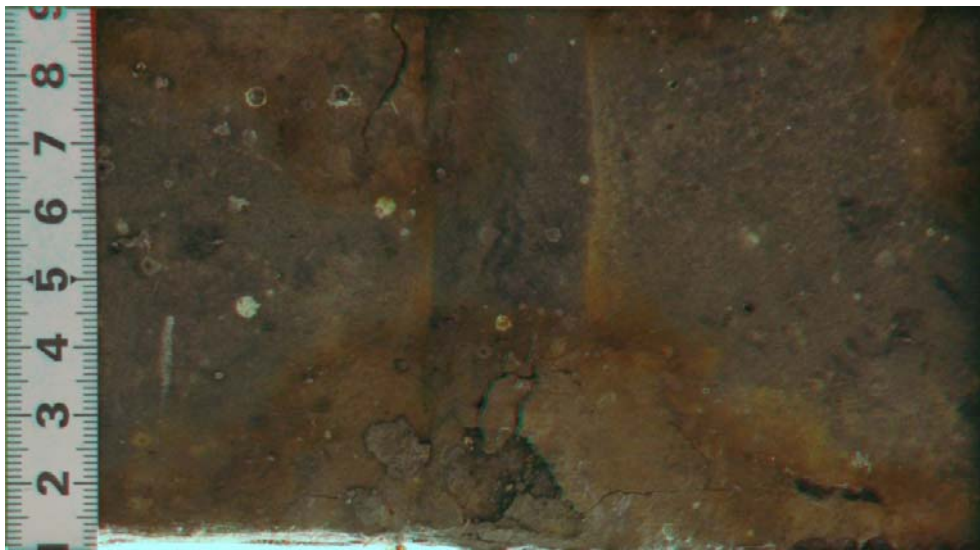
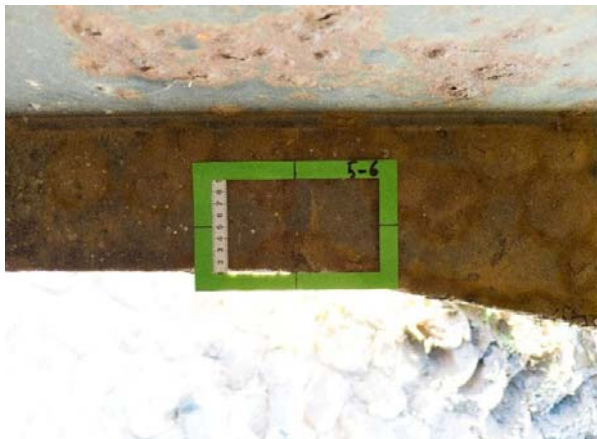
| | さびの粒子が表出していないことから表面処理剤が残存しているものの、直径25mm以上のコブ状の起伏より、板継溶接部にコブ状さびが生成していると考えられる。<br>コブ状さびが広範囲に見られることから、架橋位置の環境が原因と推定される。さびの進展状況などから、塗装などの対策の判断を行うことがある。腐食状況を把握するためには、板厚減少量の調査が必要となる。 |

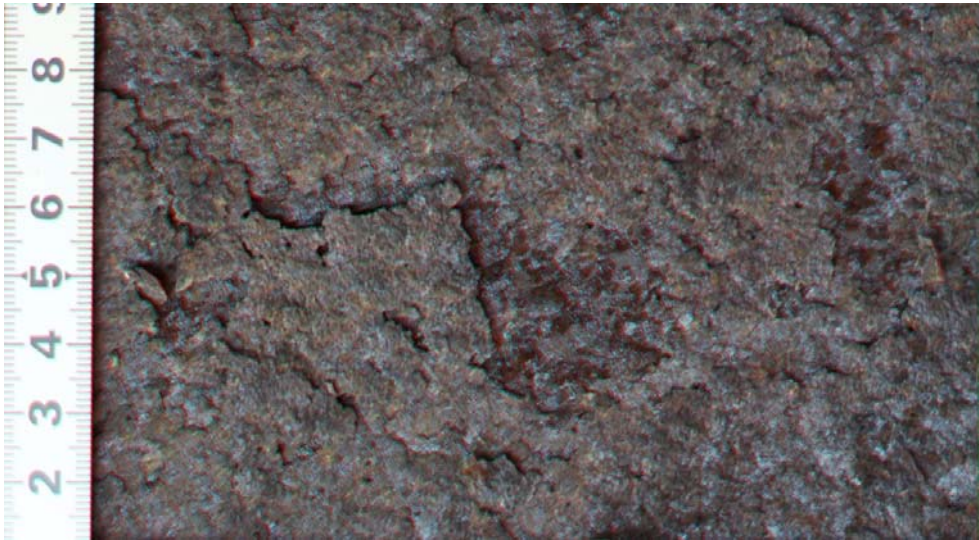
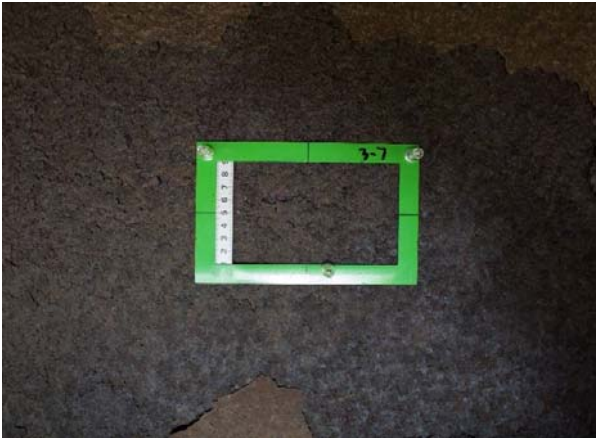
| <b>【セロファンテープ試験】</b> | <b>【さびに関する所見】</b><br>さびは大きさが最大5mm以上で層状、色調が暗褐色系より、層状剥離さびと考えられる。周囲には、褐色系の表面処理剤が浮いた状態で残存している。<br>層状剥離さびが中桁の広範囲に見られることから、架橋位置の環境が原因と推定される。腐食の進行状況などから、塗装などの対策の判断を行うことがある。 |

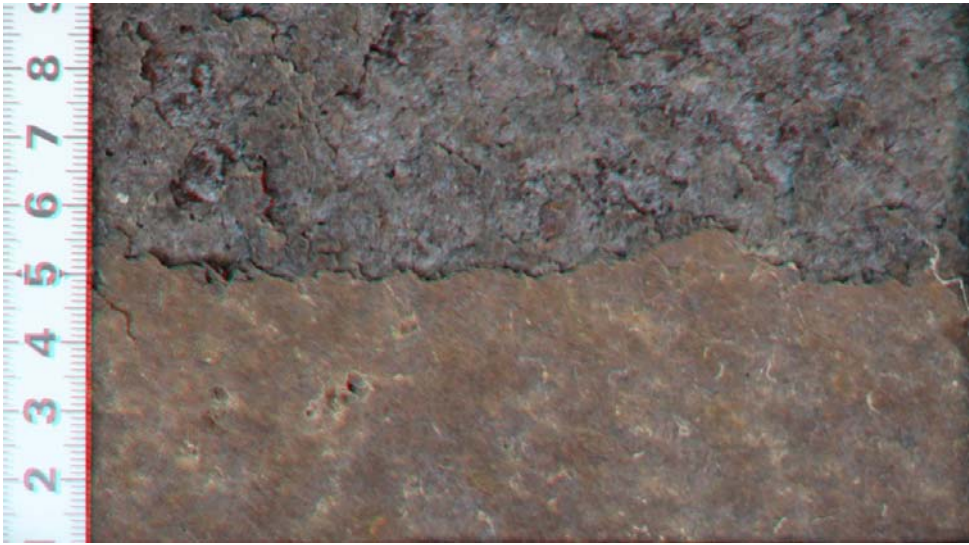
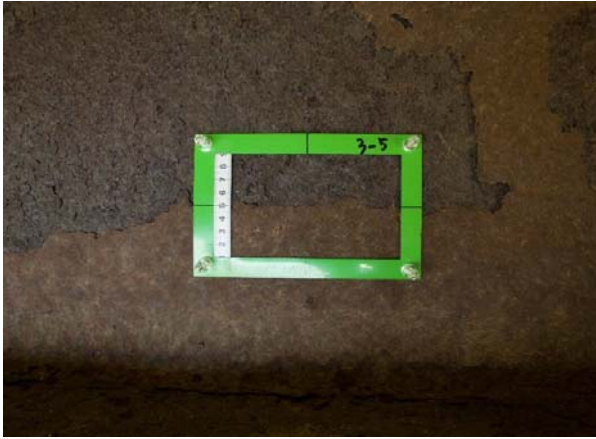
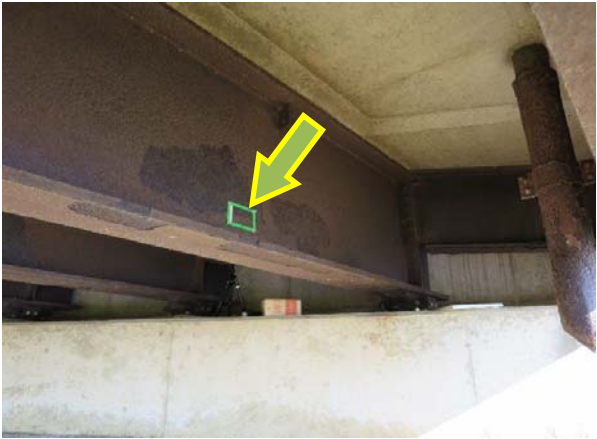
| <b>【セロファンテープ試験】</b><br> | <b>【さびに関する所見】</b><br><p>さびは大きさが最大5mm以上で層状、色調は暗褐色系より、層状剥離さびと考えられる。褐色系の表面処理剤が一部浮いた状態で残存しており、その下で層状剥離さびが生成している。</p> <p>層状剥離さびが中桁の広範囲に見られることから、架橋位置の環境が原因と推定される。腐食の進行状況などから、塗装などの対策の判断を行うことがある。</p> |

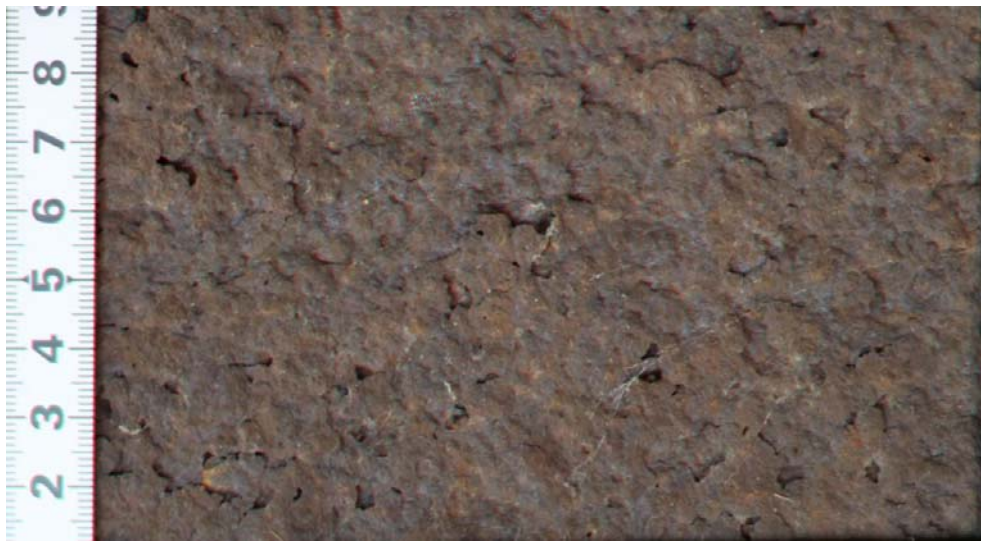
| | <p>褐色系の表面処理剤が浮いた状態で残存しており、周囲と同様に、大きさが最大5mm以上で層状、色調が暗褐色系のさびが表面処理剤の下に生成していると推定される。さびは層状剥離さびと考えられる。</p> <p>腐食の進行状況などから、塗装などの対策の判断を行うことがある。</p> |

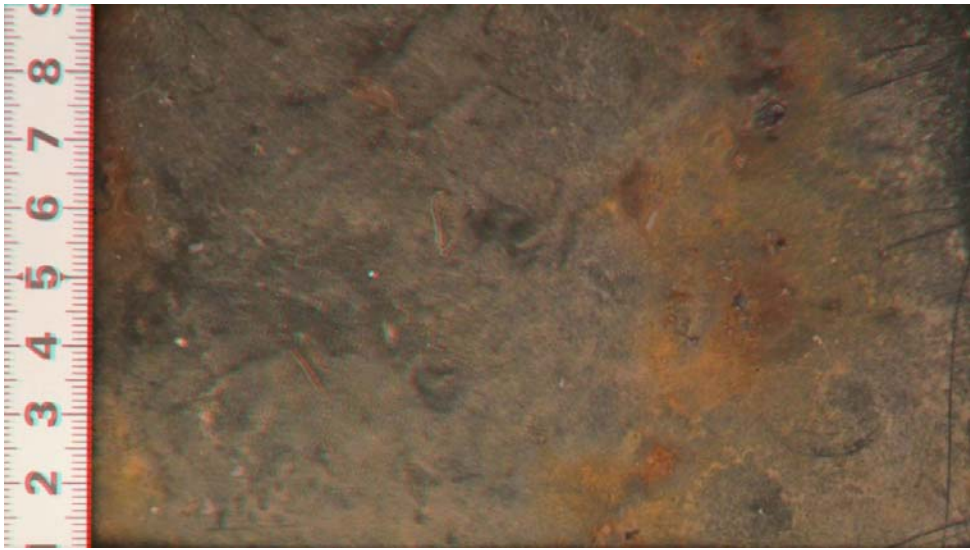
| <b>【セロファンテープ試験】</b> （塗装部） | <b>【さびに関する所見】</b><br>さびの粒子が表出していないことから桁端部の塗装が<br>残存しているものの、下から塗膜が膨れ上がっている。<br>塗膜の下で、腐食が激しく進行している可能性がある。<br>防食機能の回復のためには再塗装が必要となること<br>がある。腐食状況を把握するためには、塗装を取り除いて<br>詳細な板厚減少量の調査をすることがある。 |

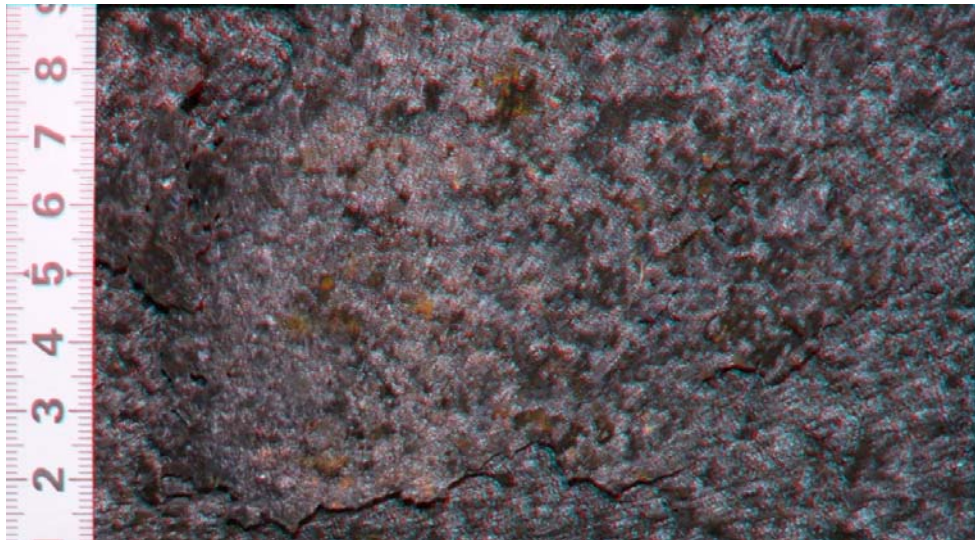
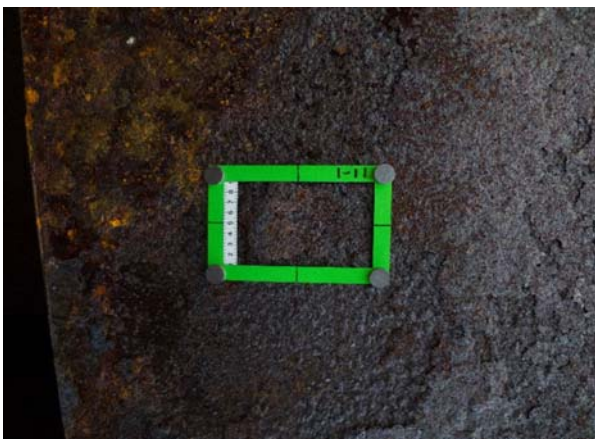
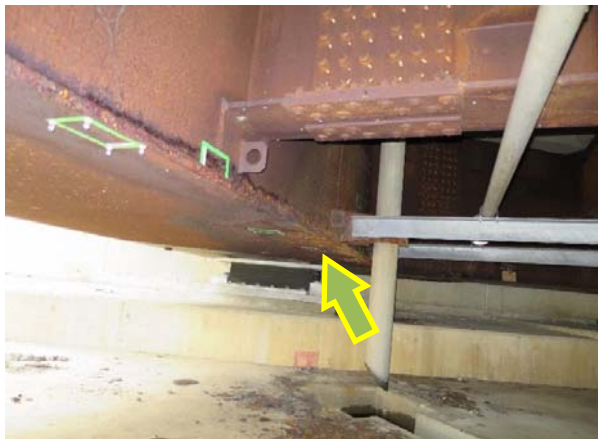
| | <p>さびは大きさが最大5mm以上で層状、色調は暗褐色系より、層状剥離さびと考えられる。橙のさび汁跡もまだら状に見られる。</p> <p>層状剥離さびが局部的に見られることから、近傍の排水管からの漏水による水かかりの影響を受けていると推定される。腐食の進行が速い場合は、排水管の補修などの対策を早急に行う必要がある。</p> |
