# 国土技術政策総合研究所資料

## 耐候性鋼橋の外観性状によるさび状態の評価法に関する研究

Study on Evaluation of Rust by Appearance Properties for Weathering Steel Bridge

国土交通省 国土技術政策総合研究所

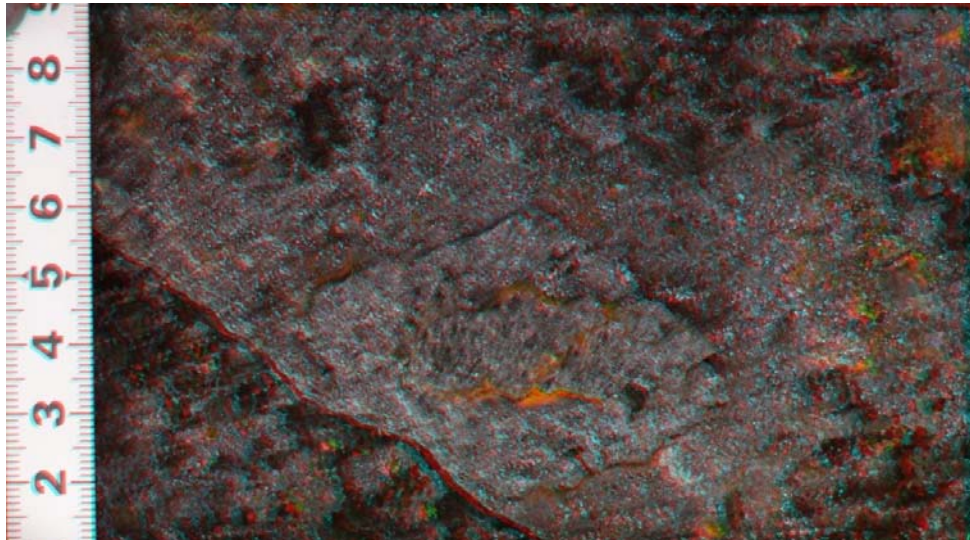
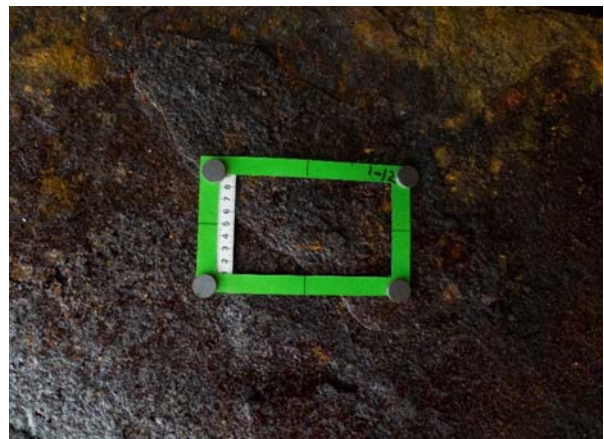
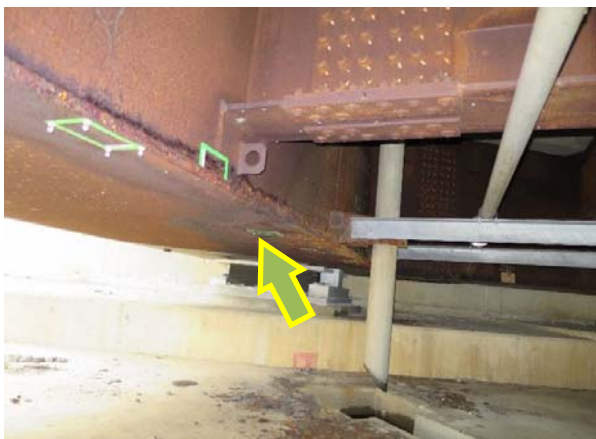
| | <p>さびは大きさが最大5mm以上で層状、色調は暗褐色系より、層状剥離さびと考えられる。橙のさび汁跡もまだら状に見られる。</p> <p>層状剥離さびが局部的に見られることから、近傍の排水管からの漏水による水かかりの影響を受けていると推定される。腐食の進行が速い場合は、排水管の補修などの対策を早急に行う必要がある。</p> |

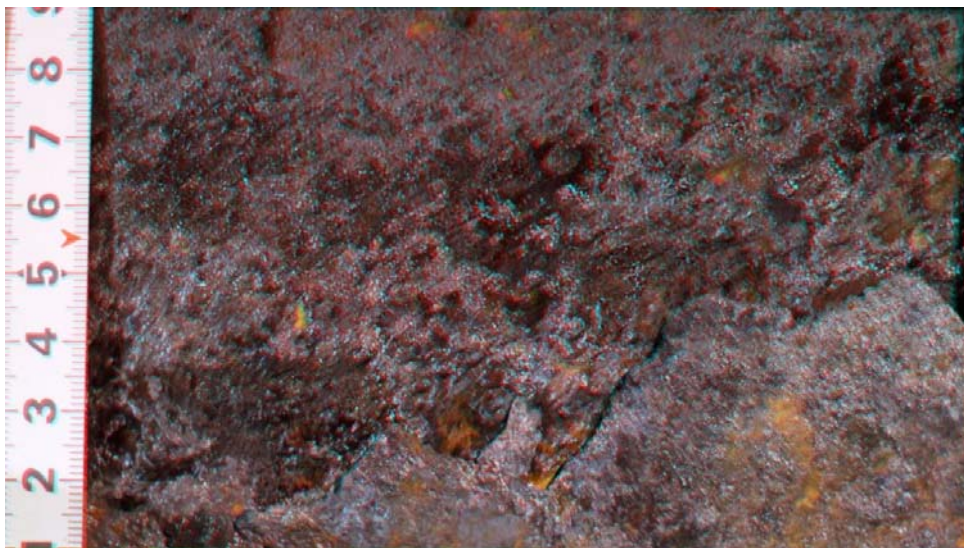
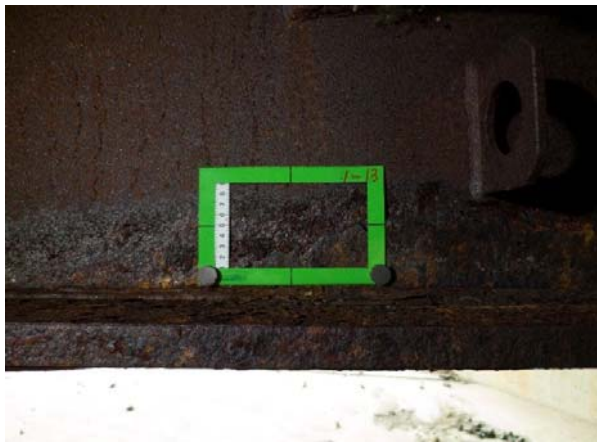
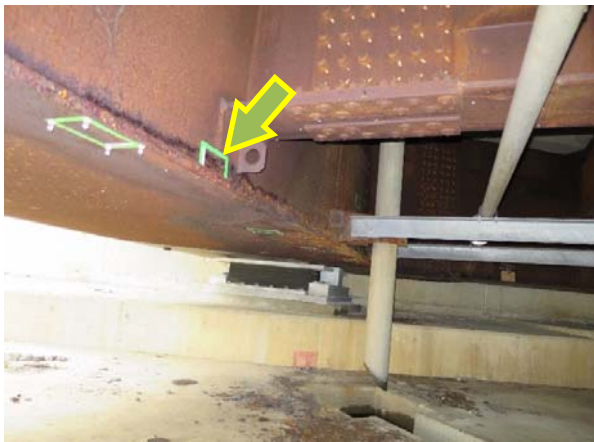
| | <p>さびは大きさが最大5mm以上で層状、色調は暗褐色系より、層状剥離さびと考えられる。橙のさび汁跡もまだら状に見られる。</p> <p>層状剥離さびが局部的に見られることから、近傍の排水管からの漏水による水かかりの影響を受けていると推定される。腐食の進行が速い場合は、排水管の補修などの対策を早急に行う必要がある。</p> |

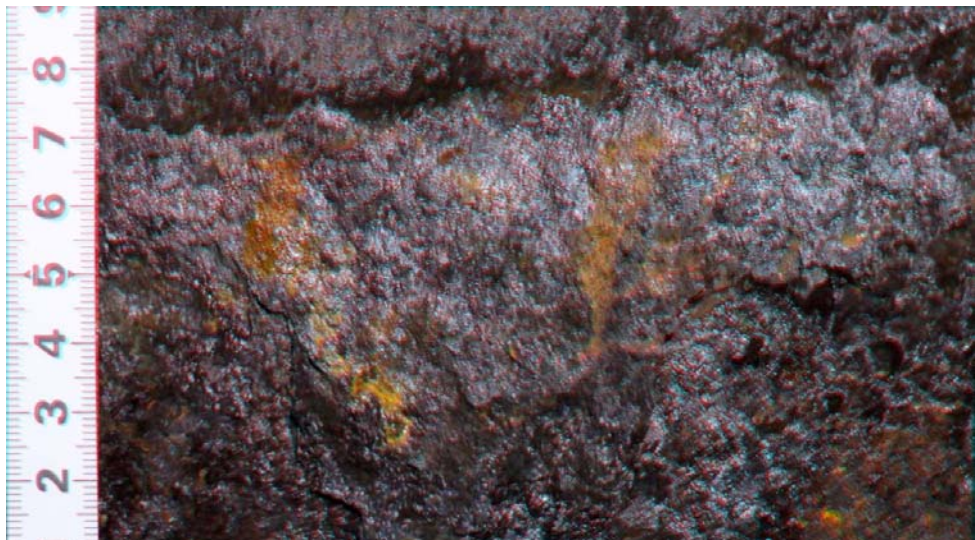
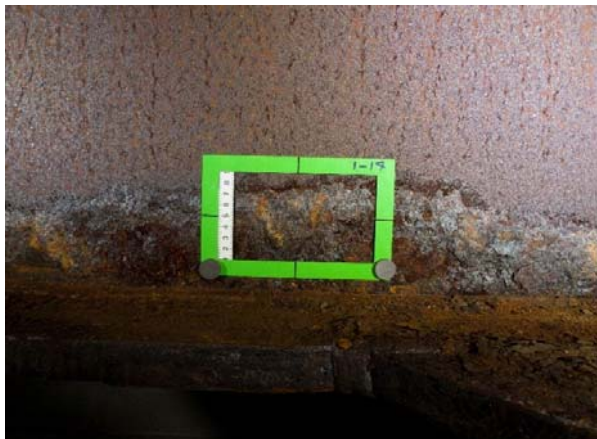
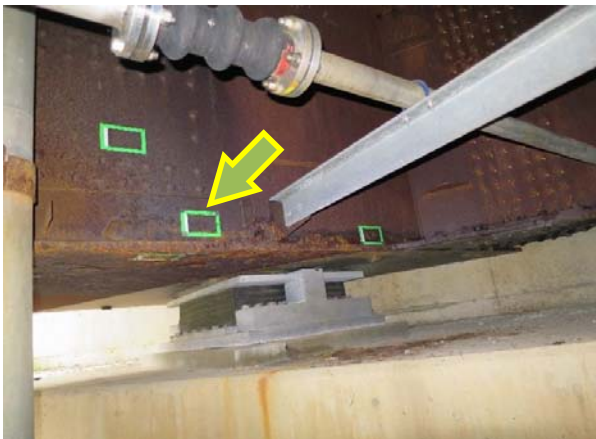
| | <p>さびは大きさが最大5mm以上で層状、色調は暗褐色系より、層状剥離さびと考えられる。橙のさび汁跡も見られる。</p> <p>層状剥離さびが局部的に見られることから、近傍の排水管からの漏水による水かかりの影響を受けていると推定される。腐食の進行が速い場合は、排水管の補修などの対策を早急に行う必要がある。</p> |

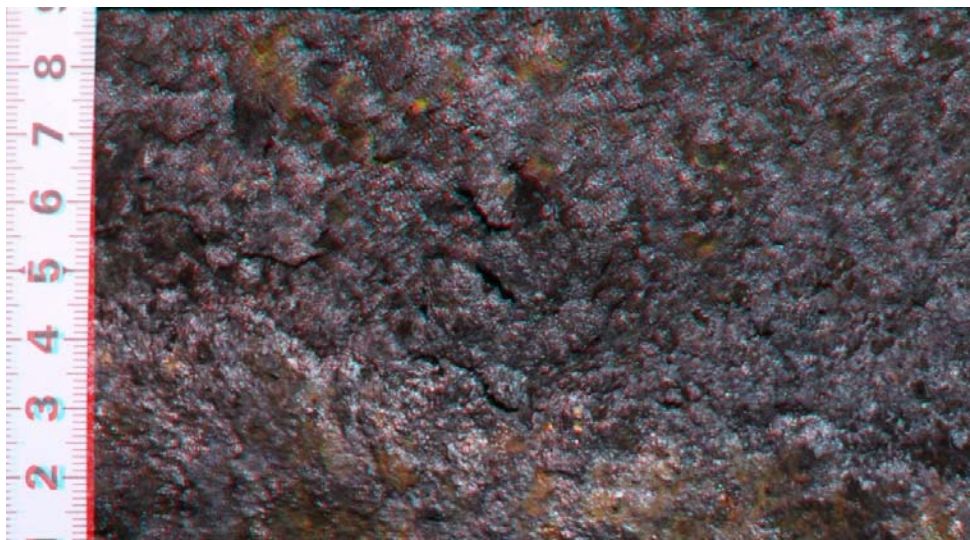
| | <p>さびは大きさが最大5mm以上で層状、色調は暗褐色系より、層状剥離さびと考えられる。橙のさび汁跡もまだら状に見られる。</p> <p>層状剥離さびが局部的に見られることから、近傍の排水管からの漏水による水かかりの影響を受けていると推定される。腐食の進行が速い場合は、排水管の補修などの対策を早急に行う必要がある。</p> |

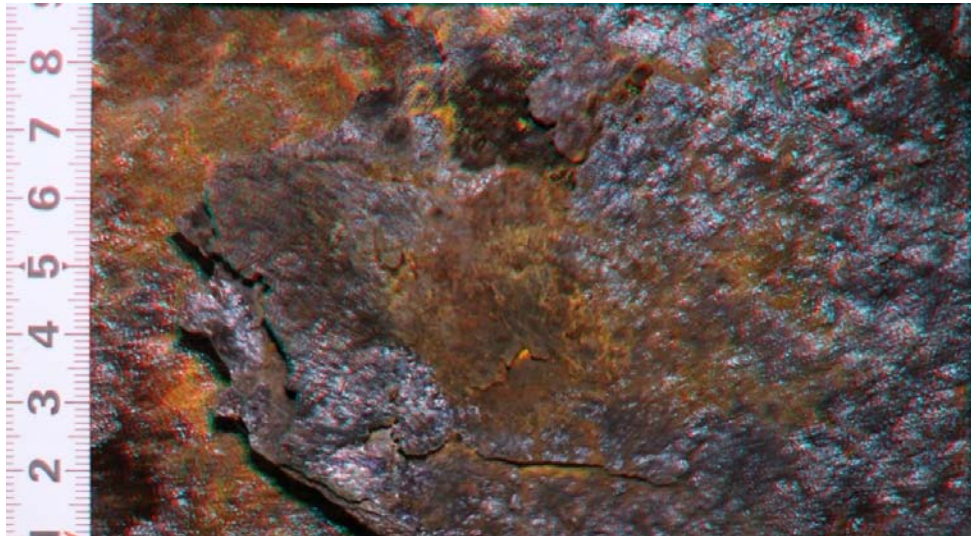
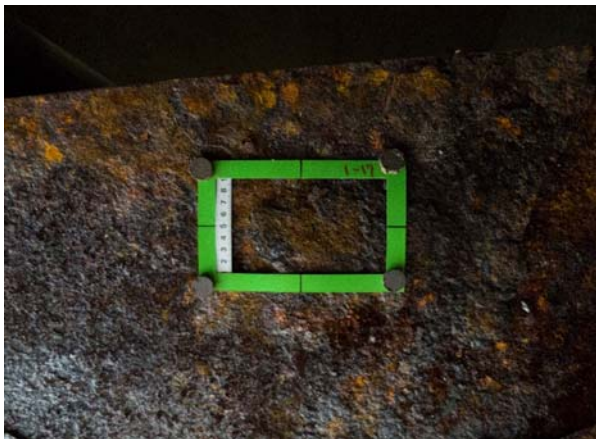
| | <p>さびは大きさが最大5mm以上で層状、色調は暗褐色系より、層状剥離さびと考えられる。橙のさび汁跡もまだら状に見られる。</p> <p>層状剥離さびが局部的に見られることから、近傍の排水管からの漏水による水かかりの影響を受けていると推定される。腐食の進行が速い場合は、排水管の補修などの対策を早急に行う必要がある。</p> |

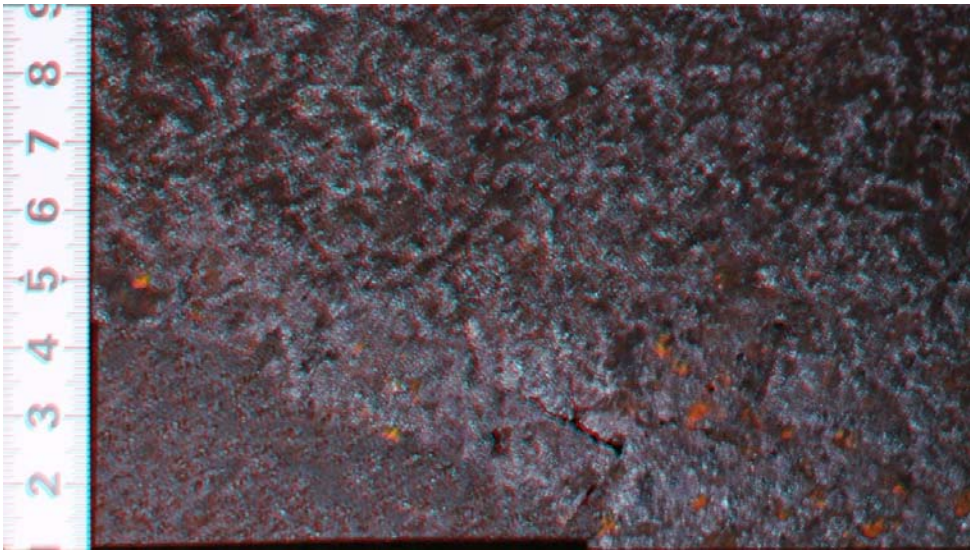
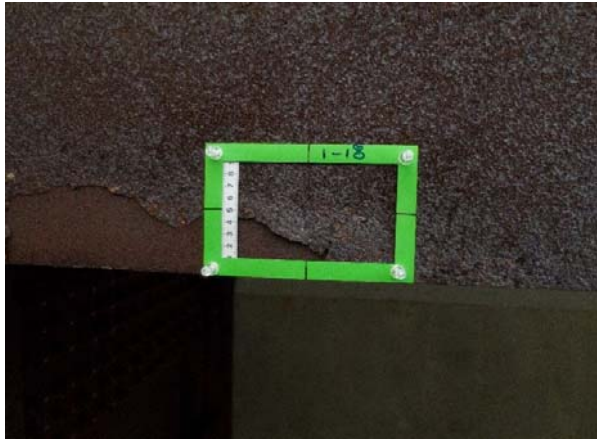
| | <p>さびは大きさが最大5mm以上で層状、色調は暗褐色系より、層状剥離さびと考えられる。橙のさび汁跡もまだら状に見られる。</p> <p>層状剥離さびが局部的に見られることから、近傍の排水管からの漏水による水かかりの影響を受けていると推定される。腐食の進行が速い場合は、排水管の補修などの対策を早急に行う必要がある。</p> |

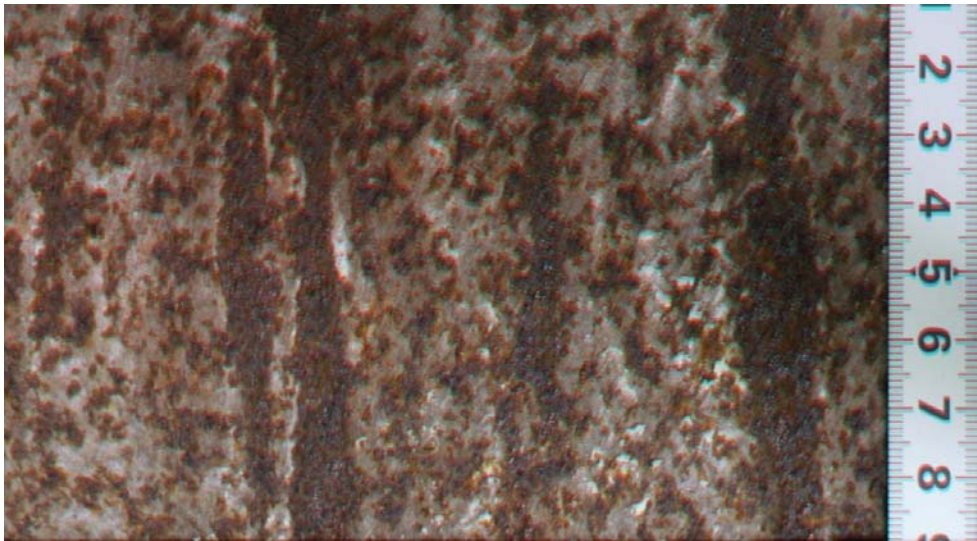
| 【セロファンテープ試験】 | 【さびに関する所見】<br>鋼板の上に、床版コンクリート打設時に床版型枠から漏出したセメントミルクが付着しているため、色調はさびの茶～褐色系に、ムラのある白などが混合して見られる。<br>なお、汚れは部分的であり、さびの大きさや立体形状、および周辺のさびの状態から、保護性さびと考えられる。 |

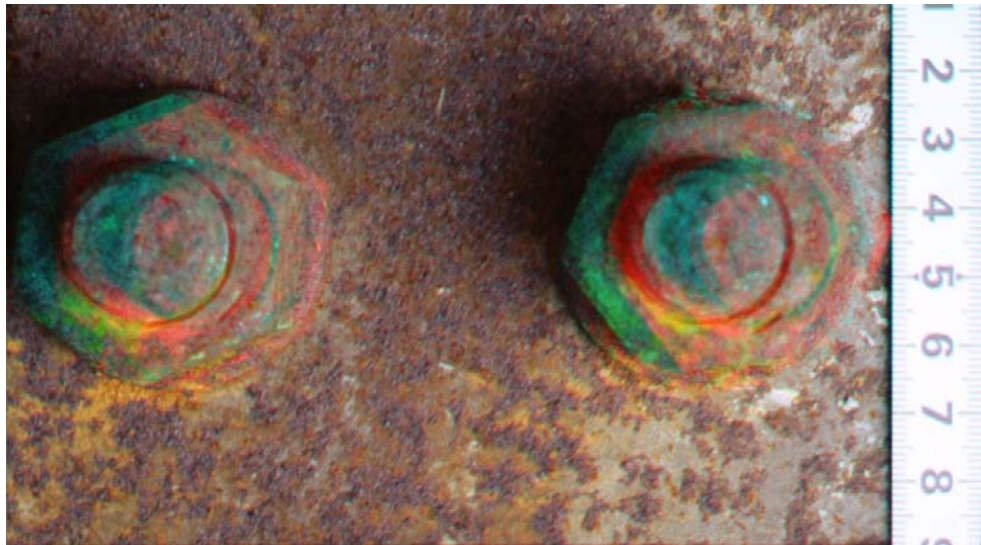
| | <p>連結板およびボルト部に、床版コンクリート打設時に床版型枠から漏出したセメントミルクが付着しているため、色調はさびの茶～褐色系に、ムラのある白などが混合して見られる。</p> <p>なお、汚れは部分的であり、さびの大きさや立体形状、および周辺のさびの状態から、保護性さびと考えられる。</p> |

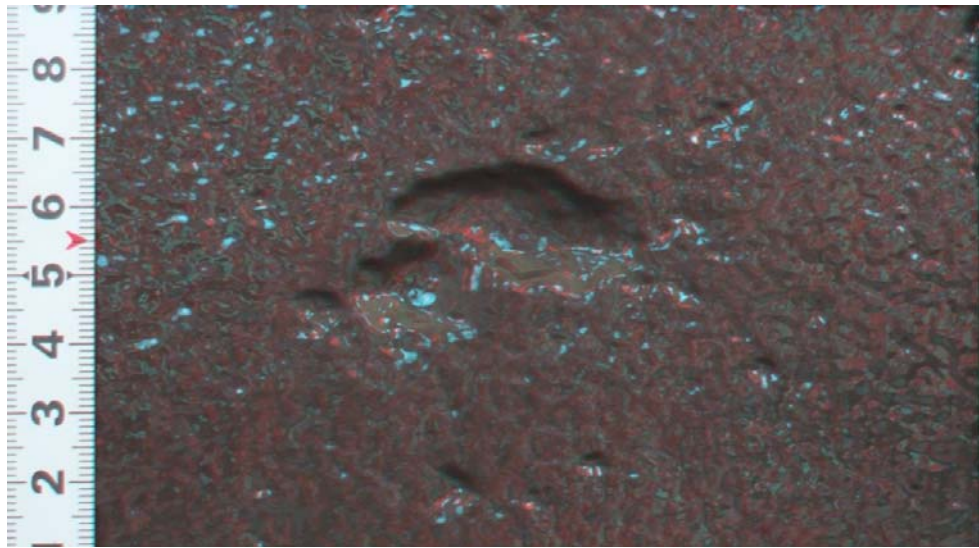
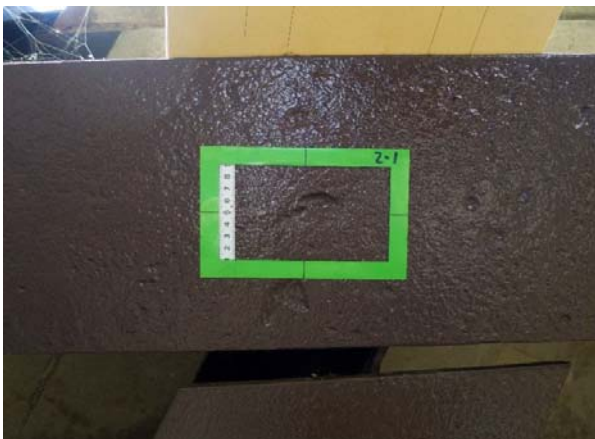
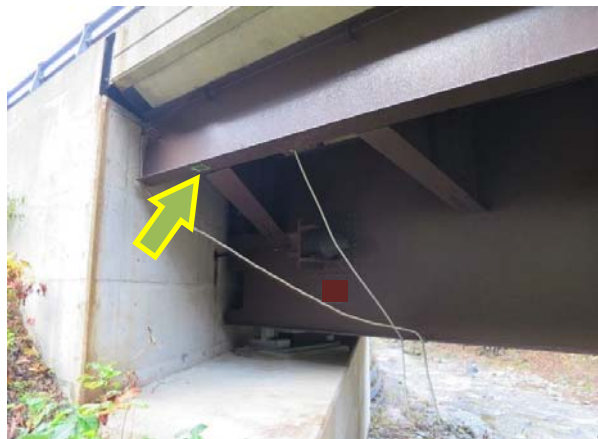
| 【セロファンテープ試験】（塗装部） | 【さびに関する所見】<br>腐食により板厚減少した耐候性鋼材の表面に、腐食対策として塗装を行っている。従って、さびは見られない。塗装の下にさびが残存していると、塗料と鋼材の間の付着不足により塗装がはがれたり、残存しているさびに塗装の隙間から水が供給されることで塗装の下でさびが大きく生成する可能性もあるため、点検時には塗装の健全性を確認する必要がある。 |
