## 2. 耐候性鋼橋の表面性状の事例とさびの外観性状

### 2.1 耐候性鋼橋の表面性状の事例とさびの外観性状

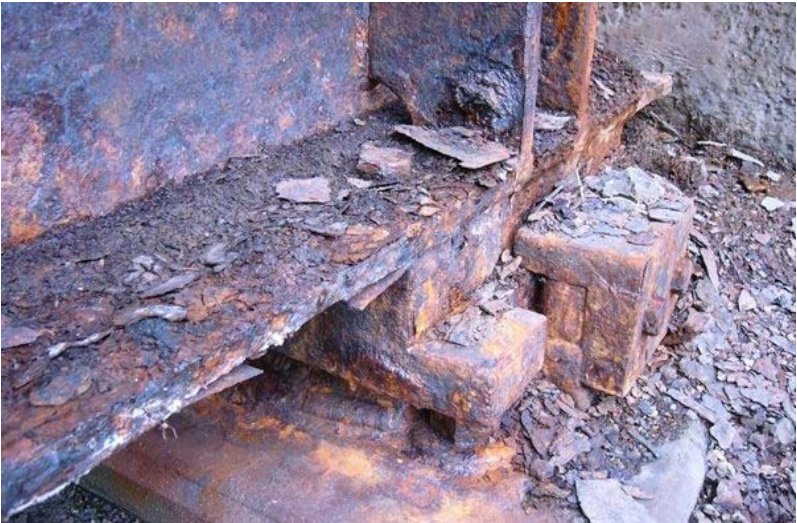
| | <p>i) 支承本体</p> <p>ii) 支承に著しい層状に剥離したさびが生じている。</p> <p>iii) 橙、茶色、褐色系、黒色の多様な色調で層状に剥離した写真見本は、防食便覧にも JSSC にもない。</p> <p>さびが層状に剥離した状態であること、板厚減少量が大きいため、層状剥離さびが生じ、腐食が著しく進行していると考えられる。</p> |
| <p>iv) さびが層状に剥離して板厚減少が大きい場合、板厚減少の程度は全範囲一定ではなくムラが生じる。また、色調も多様となる。</p> <p>さびの大きさ、凹凸、層状に剥離した状態、橙、茶色、褐色系、黒色の色調から、厳しい腐食環境により、広範囲に板厚減少や断面欠損などの著しい腐食が進行していると考えられる。</p> | |

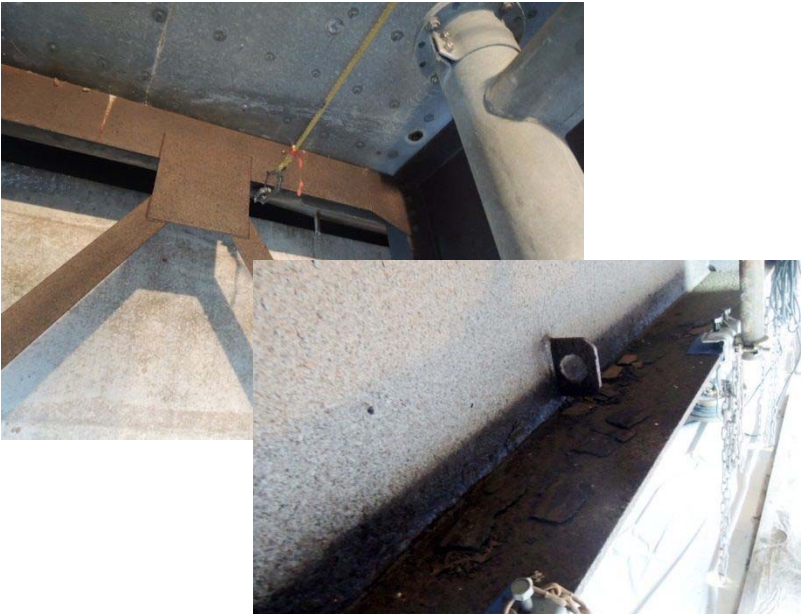
| | <p>i) 主桁の下フランジ</p> <p>ii) 主桁の下フランジに局部的に層状に剥離したさびが生じている。</p> <p>iii) 床版などの陰の影響を受けた褐色系のさびと同じ色調で層状に剥離した写真見本は、防食便覧にも JSSC にもない。</p> <p>明るさがないと正確なさびの色調が分からないものの、さびが層状に剥離した状態であること、板厚減少量が大きいため、局所的に層状剥離さびが生じていると考えられる。</p> |

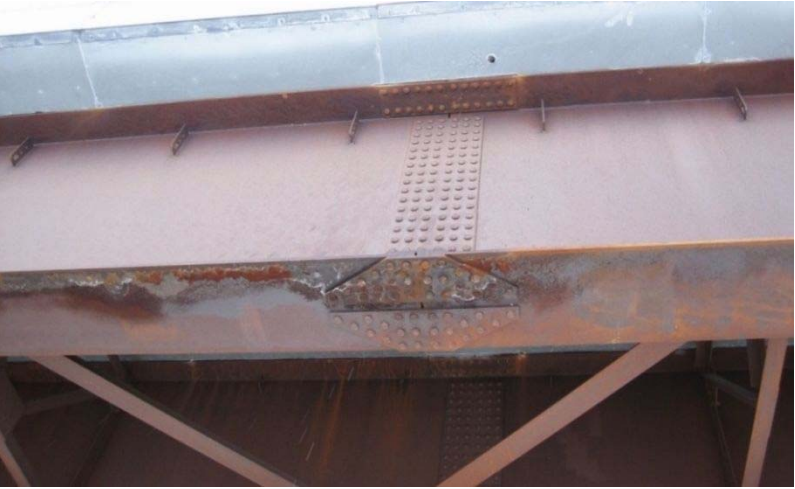
| 【写真番号】 5 | 【部材名】 主桁 |
|---|---|
| | <p>i) 主桁の下フランジ</p> <p>ii) 下フランジ下面の一部に、局部的にうろこ状のさびが生じている。</p> <p>iii) 橙、茶色、褐色系、灰色の多様な色調でうろこ状の写真見本は、防食便覧にも JSSC にもない。</p> <p>排水設備からの水かかりを受けている部位で、さびがうろこ状であることから、うろこ状さびが生じていると考えられる。</p> |
| <p>iv) 排水設備からの排水の滴下、飛散、滞水などによる局所的な湿潤環境を原因として腐食が進行する場合、既設のさびが残存する一方で新しいさびが生成するため、さびは橙から褐色系の多様な色調となる。</p> <p>さびの大きさ、凹凸、うろこ状の状態、橙、褐色系の色調、および水かかりを受けている部位であることから、うろこ状のさびが生成して腐食が進行していると考えられる。</p> | |

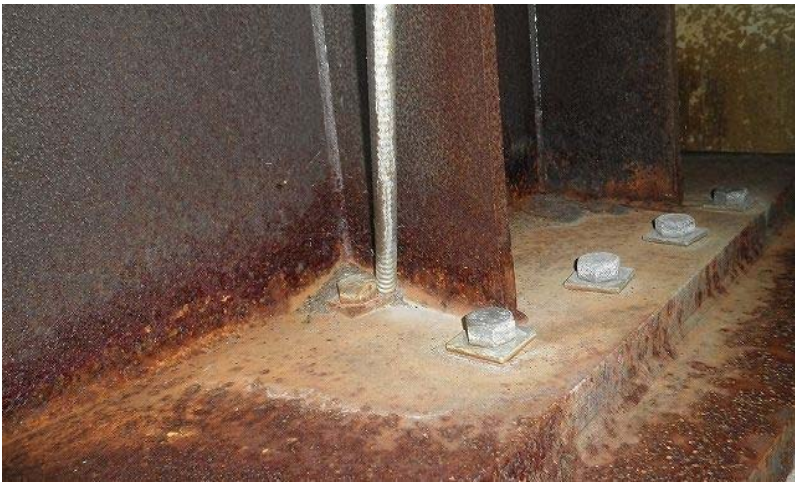
| 【写真番号】 5 | 【部材名】 主桁 |
|---|---|
| | <p>i) 主桁の下フランジ</p> <p>ii) 舗装の排水設備からの排水位置が不適切であり、主桁にうろこ状のさびと流水跡が見られる。</p> <p>iii) 舗装の排水設備からの、白みがかった茶色の排水跡に、うろこ状のさびが生成している写真見本は防食便覧にも JSSC にもない。</p> <p>排水設備からの水かかりを受けている部位で、さびがうろこ状であることから、うろこ状さびが生じていると考えられる。</p> |

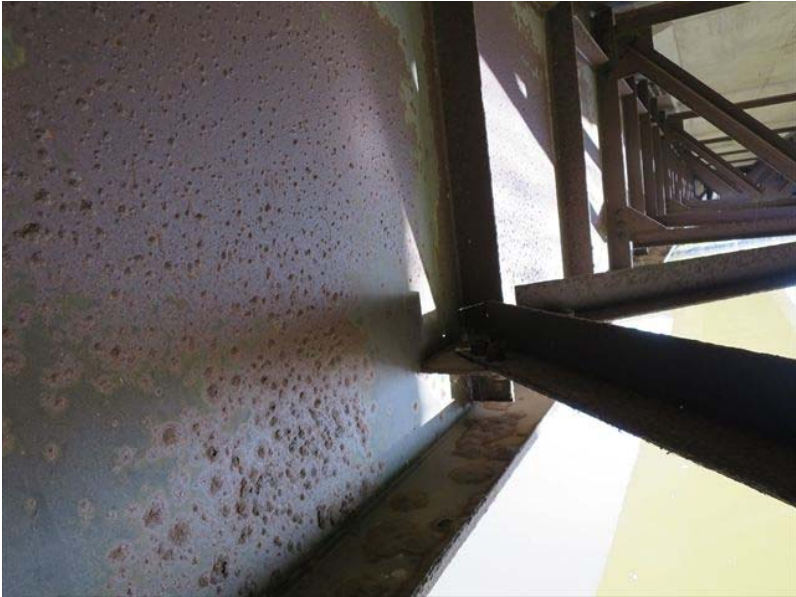
| 【写真番号】 9 | 【部材名】 主桁 |
|---|---|
| | <p>i) 主桁のウェブ、下フランジ</p> <p>ii) 表面処理剤が塗付された耐候性鋼材にコブ状のさびが生じている。</p> <p>iii) 茶色～褐色系の写真見本はあるものの、茶色～褐色系で凹凸形状が明確なコブ状のさびの写真見本は、防食便覧にも JSSC にもない。</p> <p>さびがコブ状であること、周囲には表面処理剤が残存していることなどから、コブ状のさびが生じていると考えられる。</p> |
| <p>iv) 海塩粒子や凍結防止剤による塩分を主な原因として、表面処理剤が塗布された耐候性鋼材の腐食が進行する場合、コブ状の凹凸形状を有するさびが生成することがある。</p> <p>さびの大きさ、凹凸、コブ状の状態、茶色～褐色系の色調、および表面処理剤が塗付されていることから、コブ状のさびが生成して腐食が進行していると考えられる。</p> | |

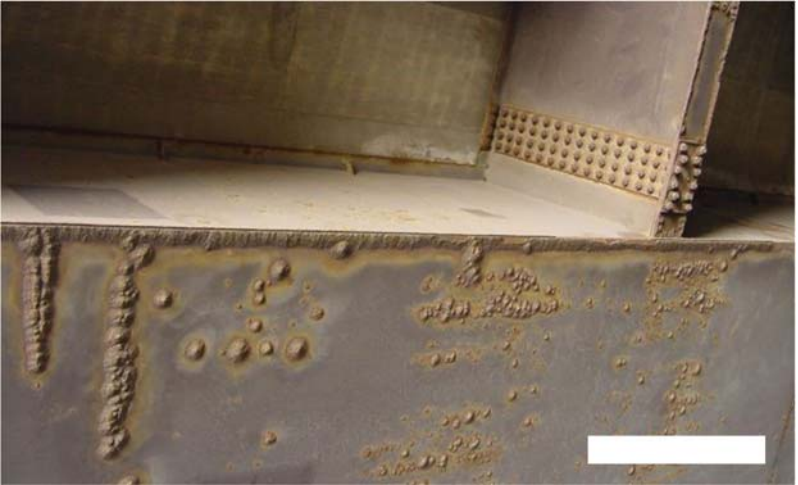
| 【写真番号】 11 | 【部材名】 主桁 |
|---|---|
| | <p>i) 主桁の下フランジ</p> <p>ii) 表面処理剤が塗付された耐候性鋼材にコブ状のさびが生じている。</p> <p>iii) 灰色がかった色調で凹凸形状が明確なコブ状のさびの写真見本は、防食便覧にも JSSC にもない。</p> <p>さびがコブ状であること、周囲には表面処理剤が残存していることなどから、コブ状のさびが生じていると考えられる。</p> |
| <p>iv) 海塩粒子や凍結防止剤による塩分を主な原因として、表面処理剤が塗布された耐候性鋼材の腐食が進行する場合、コブ状の凹凸形状を有するさびが生成することがある。</p> <p>さびの大きさ、凹凸、コブ状の状態、茶色～褐色系の色調、および表面処理剤が塗付されていることから、コブ状のさびが生成して腐食が進行していると考えられる。</p> | |

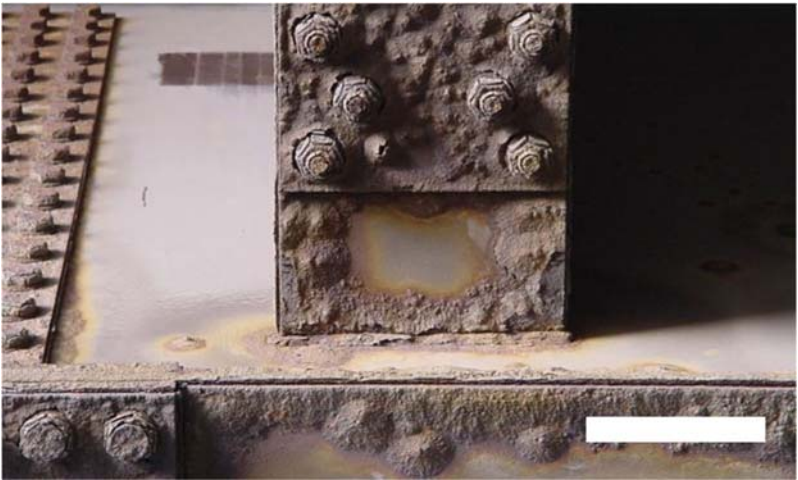
| 【写真番号】 11 | 【部材名】 主桁 |
|---|---|
| | <p>i) 主桁、横桁の下フランジ</p> <p>ii) 表面処理剤が塗付された耐候性鋼材にコブ状のさびが生じている。</p> <p>iii) 灰色がかった色調で凹凸形状が明確なコブ状のさびの写真見本は、防食便覧にも JSSC にもない。</p> <p>さびがコブ状であること、周囲には表面処理剤が残存していることなどから、コブ状のさびが生じていると考えられる。</p> |

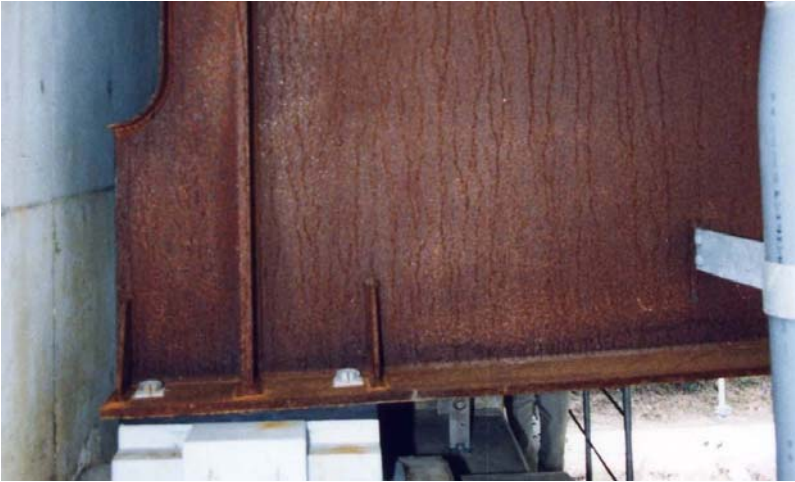
| 【写真番号】 13 | 【部材名】 主桁 |
|---|---|
| | <p>i) 主桁の端部</p> <p>ii) 桁端ウェブに結露水が流下した跡が見られる。</p> <p>iii) 橙の細かいさびの粒子の写真見本はあるものの、床版などの陰の影響を受けた褐色系で結露跡などによる色調のムラが生じている写真見本は、防食便覧にも JSSC にもない。</p> <p>さびが橙～茶色で、さびの粒子が細かいことから、未成長のさびの状態と考えられる。</p> |
| <p>iv) 結露や結露水の流下跡などによってさびの表面の色調は変化し、ムラが生じる。また、さびの生成する部位によって、日照条件などが異なることから陰の影響などを受けて、さびの色調が変化して見えることがある。</p> <p>さびの粒子の細かさ、橙～茶色の色調などから、未成長のさびの状態と考えられる。</p> | |

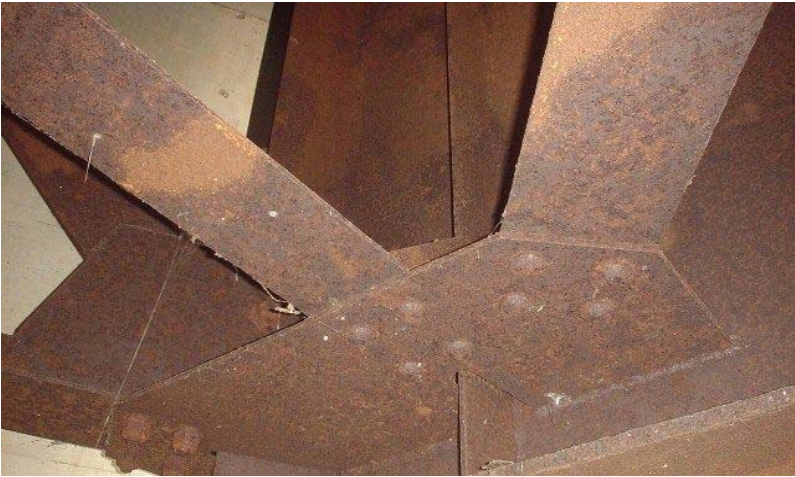
| 【写真番号】 13 | 【部材名】 主桁 |
|---|---|
| | <p>i) 主桁の端部、端対傾構取り付け部</p> <p>ii) 部分的に、色むらや粗いさびが生じている。</p> <p>iii) 橙の細かいさびの粒子の写真見本はあるものの、色調にムラが生じている写真見本は、防食便覧にも JSSC にもない。</p> <p>さびが橙～茶色で、さびの粒子が細かいことから、未成長のさびの状態と考えられる。</p> |
