4. さび事例写真集

4.1 さびの外観性状によるさび状態の評価の検討

4.2 さび事例写真

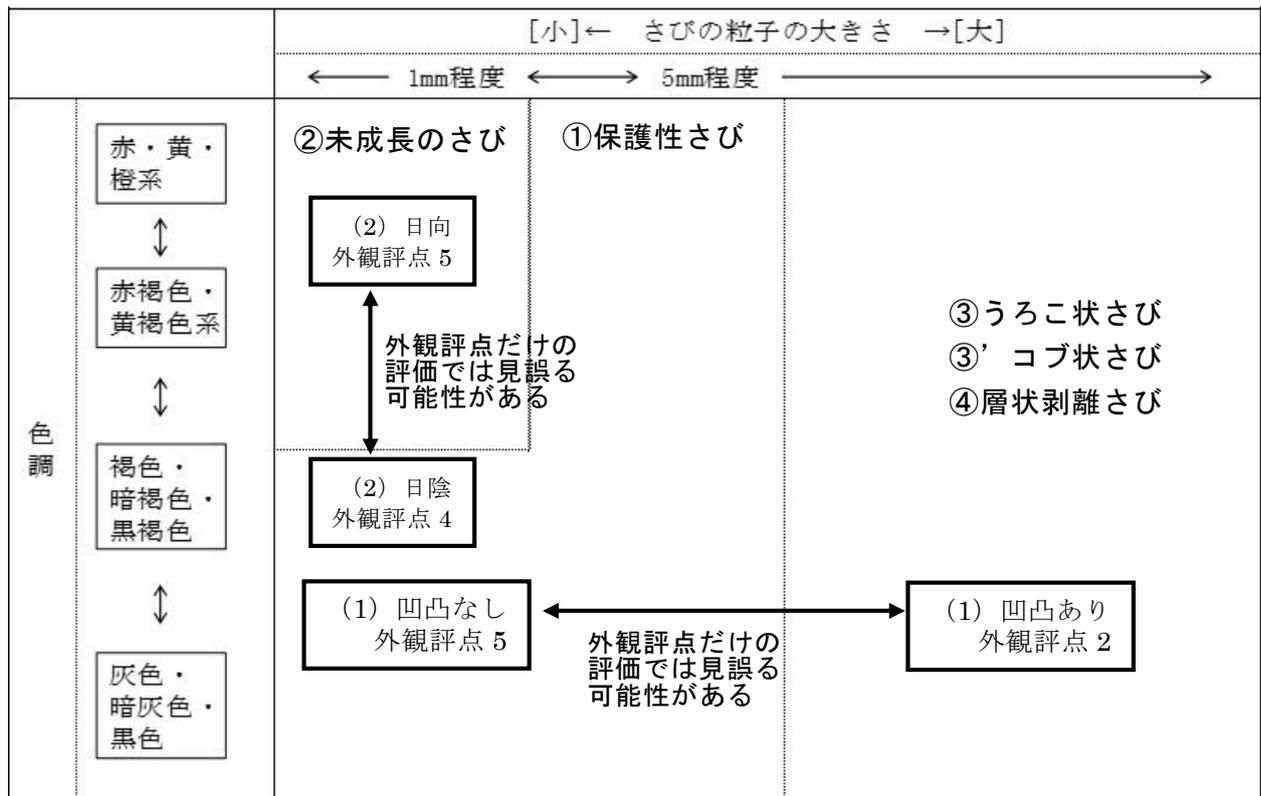
図-4.1 さびの粒子の大きさと色調によるさびの分類

なお、3.1 節で示した外観評点のばらつくさびの例も図-4.1 に記載することで、さびの大きさ、または色調を正確に把握することが、さびの評価上重要であることを示す。

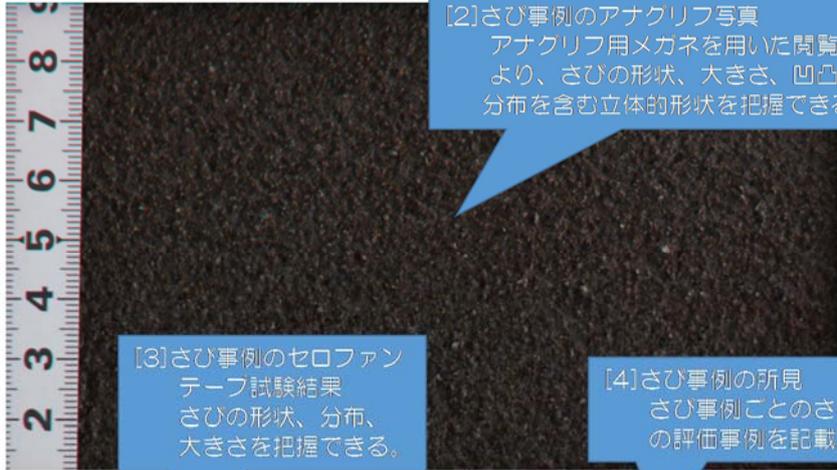
No. ①-6		[1]さび事例の番号	
【3D写真】（アナグリフ）

<p>さびの大きさが最大1mm程度、色調は暗褐色～黒褐色系であり、経過年数が41年であることから、保護性さびと考えられる。 保護性さびはフランジ全体に広く生成していることから、橋の周辺は耐候性鋼材に適した環境と推定される。</p>	
【近景写真】		【中景写真】

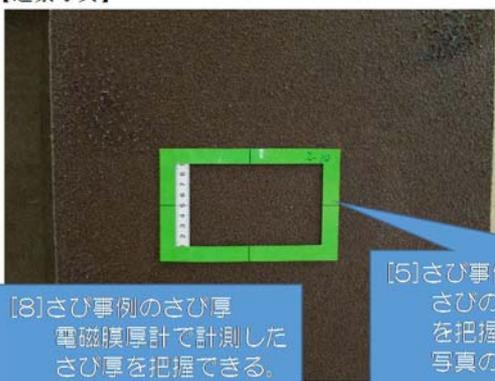
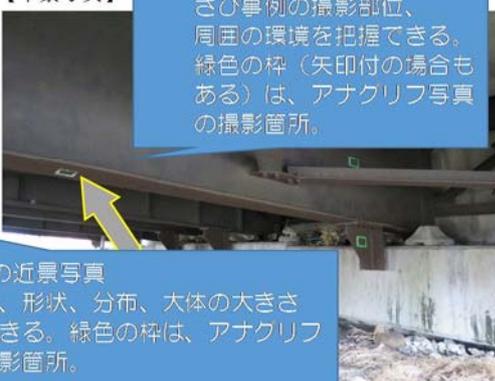
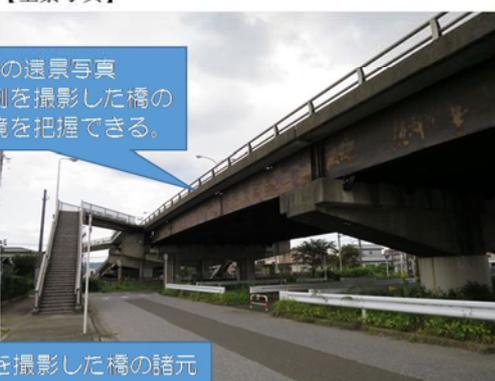
<p>[8]さび事例のさび厚 電磁膜厚計で計測したさび厚を把握できる。</p>		<p>[6]さび事例の中景写真 さび事例の撮影部位、周囲の環境を把握できる。緑色の枠（矢印付の場合もある）は、アナグリフ写真の撮影箇所。</p> <p>[5]さび事例の近景写真 さびの色、形状、分布、大体の大きさを把握できる。緑色の枠は、アナグリフ写真の撮影箇所。</p>	
【さび厚】 104 μm (9点平均)、39.8 μm (標準偏差)		【全景写真】	
【所在地】 千葉県君津市
