## さび事例②

さびの進展の抑制が期待できる・できない

ー未成長のさびー

[裸仕様で生成する]

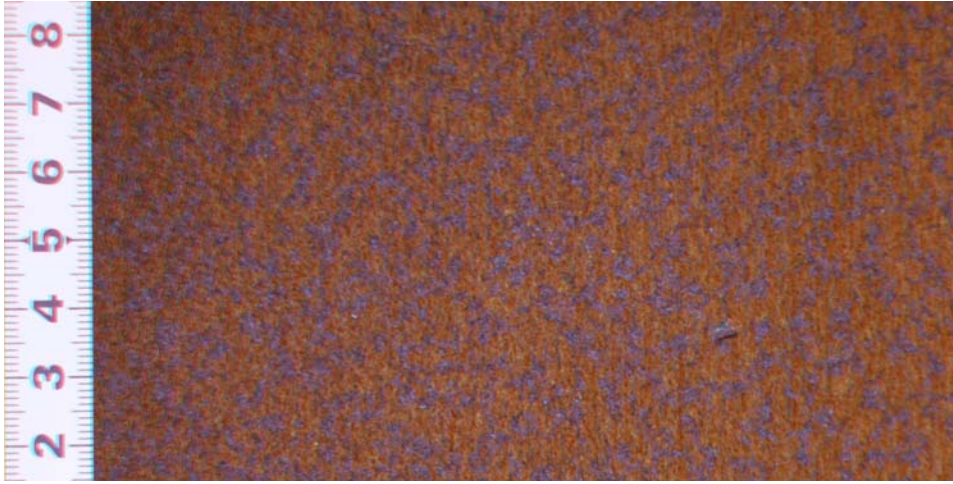
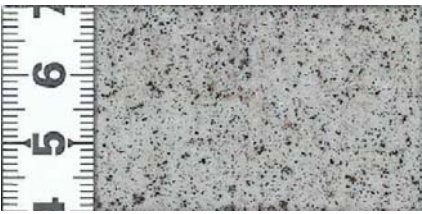
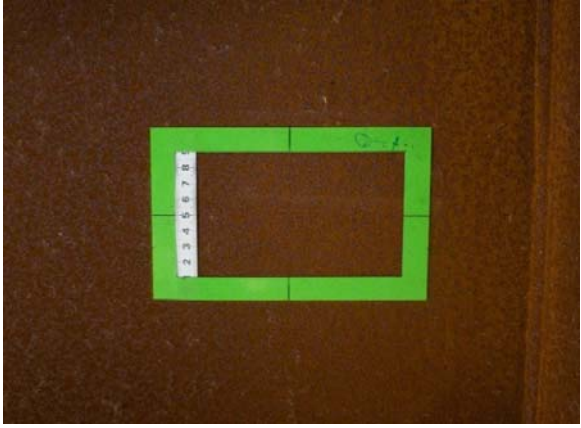
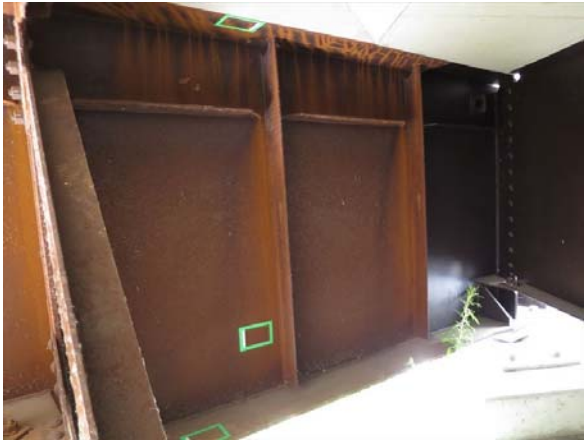
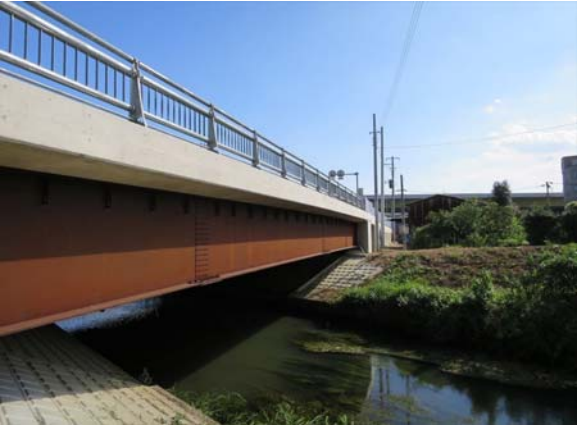
| <b>【セロファンテープ試験】</b> | <b>【さびに関する所見】</b><br>さびの大きさが最大1mm程度以下、色調は橙～茶色系であり、経過年数が2年と短いことから、未成長のさびと考えられる。<br>桁下空間が小さく、将来、植生が直接触れる可能性もある環境であることから、経過観察によりさびを評価する。 |
| <b>【さび厚】</b> 63.7 $\mu\text{m}$ (9点平均)、26.2 $\mu\text{m}$ (標準偏差)<br><b>【所在地】</b> 埼玉県久喜市<br><b>【橋梁形式】</b> 単純鋼非合成I桁橋<br><b>【経過年数】</b> 2年<br><b>【近景部位】</b> 主桁ウェブ（内側）<br><b>【周囲の環境】</b><br><ul style="list-style-type: none"> <li>・ 太平洋沿岸部（東京湾）から北に80km。</li> <li>・ 市街地、河川上。</li> <li>・ 近接物なし。</li> <li>・ 凍結防止剤は積雪時（年1～2回）に散布。</li> <li>・ 裸仕様。</li> </ul> | |

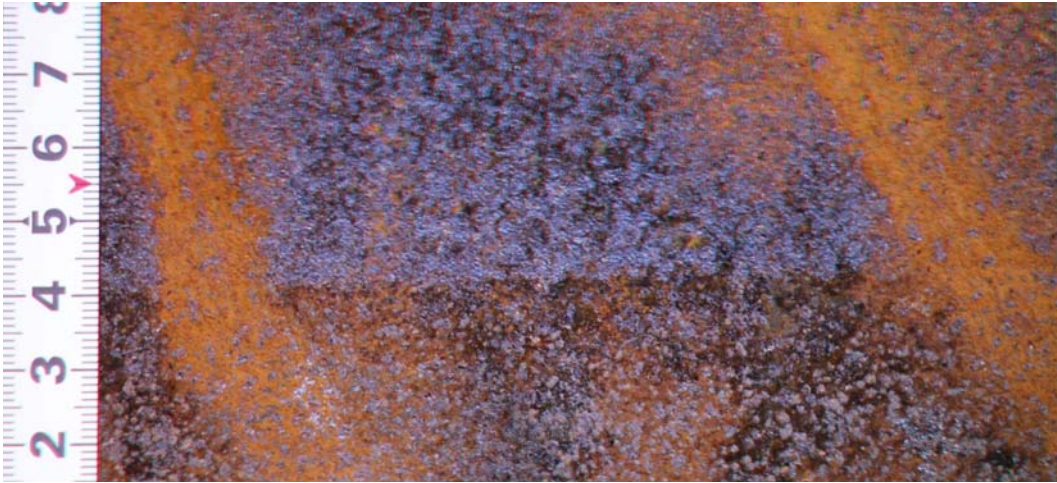
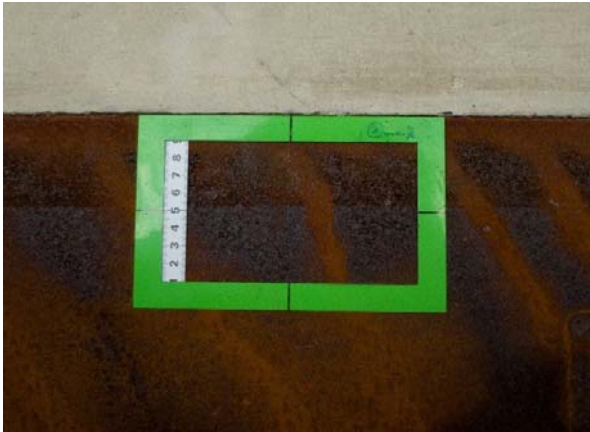
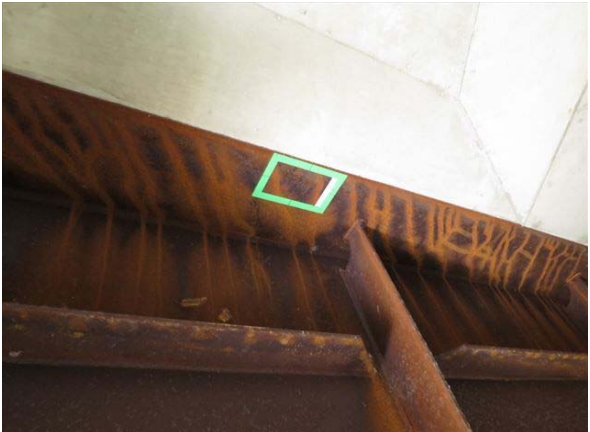
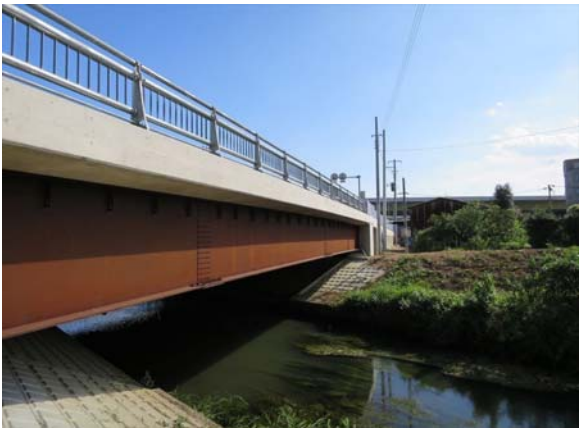
| <b>【セロファンテープ試験】</b> | <b>【さびに関する所見】</b><br>さびの大きさが最大1mm程度以下、色調は橙～茶色～暗褐色系であり、経過年数が2年と短いことから、未成長のさびと考えられる。<br>床版施工前の直接の雨水の水かかりなどが原因と推定される色ムラが見られる。 |
| <b>【さび厚】</b> 110 $\mu\text{m}$ (9点平均)、23.6 $\mu\text{m}$ (標準偏差)<br><b>【所在地】</b> 埼玉県久喜市<br><b>【橋梁形式】</b> 単純鋼非合成I桁橋<br><b>【経過年数】</b> 2年<br><b>【近景部位】</b> 主桁上フランジ下面（内側）<br><b>【周囲の環境】</b> <ul style="list-style-type: none"> <li>・ 太平洋沿岸部（東京湾）から北に80km。</li> <li>・ 市街地、河川上。</li> <li>・ 近接物なし。</li> <li>・ 凍結防止剤は積雪時（年1～2回）に散布。</li> <li>・ 裸仕様。</li> </ul> | |

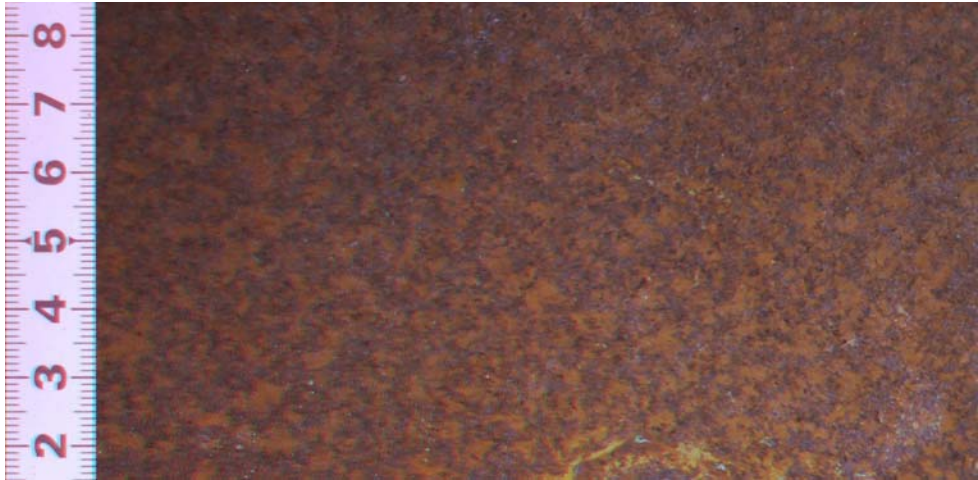
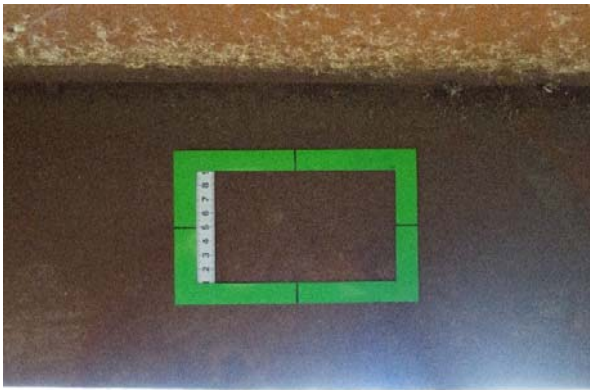
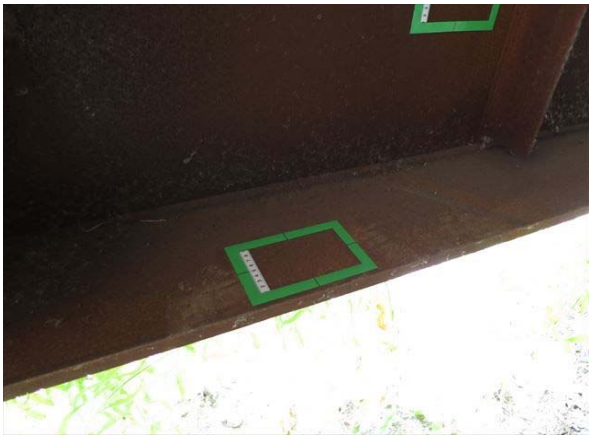
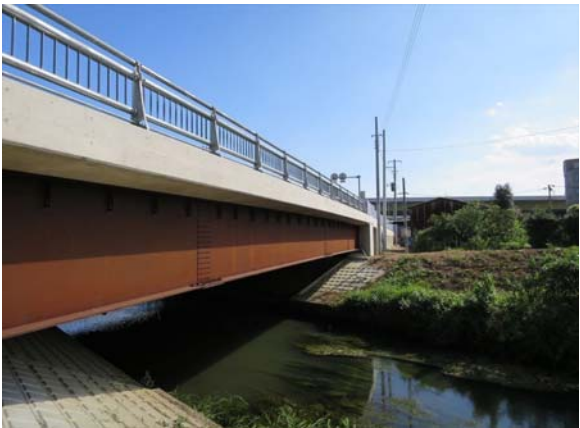
| <p>【セロファンテープ試験】</p> | <p>【さびに関する所見】</p> <p>さびの大きさが最大1mm程度以下、色調は橙～こげ茶色系であり、経過年数が2年と短いことから、未成長のさびと考えられる。</p> <p>桁下空間が小さく、将来、植生が直接触れる可能性もある環境であることから、経過観察によりさびを評価する。</p> |
| <p>【さび厚】 89.0 <math>\mu\text{m}</math> (9点平均)、18.2 <math>\mu\text{m}</math> (標準偏差)</p> | |
| <p>【近景部位】 主桁下フランジ上面（内側）</p> | |

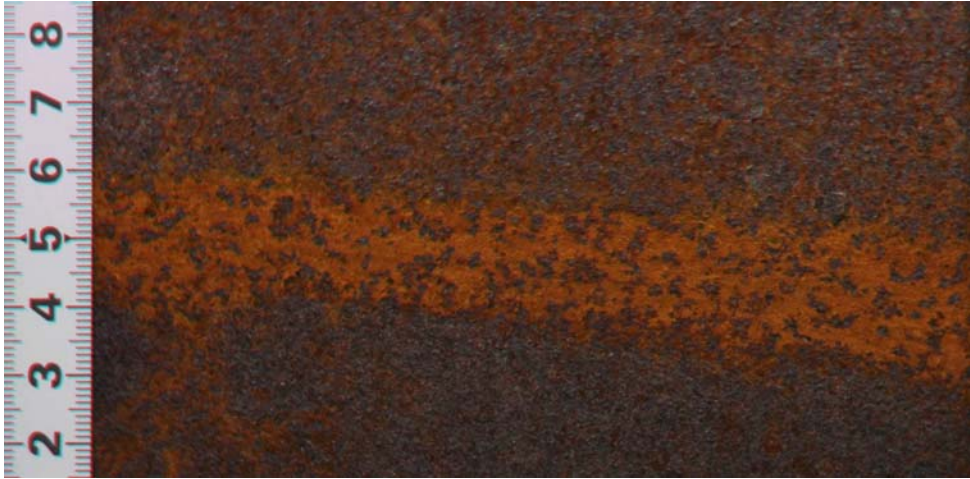
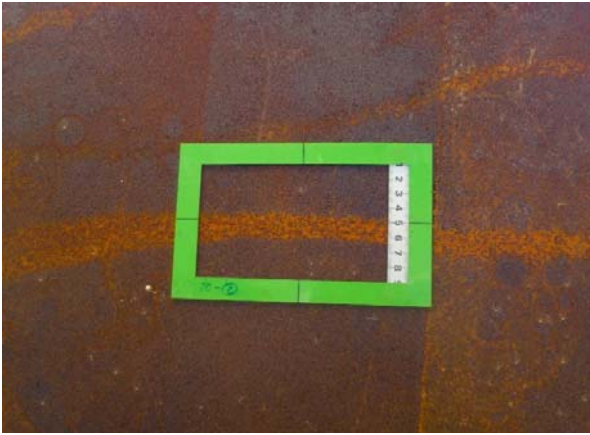
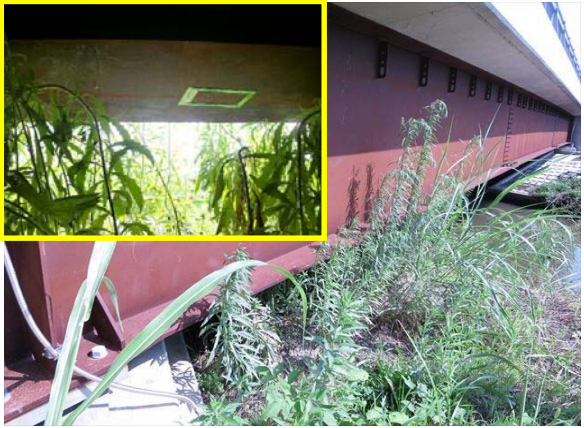
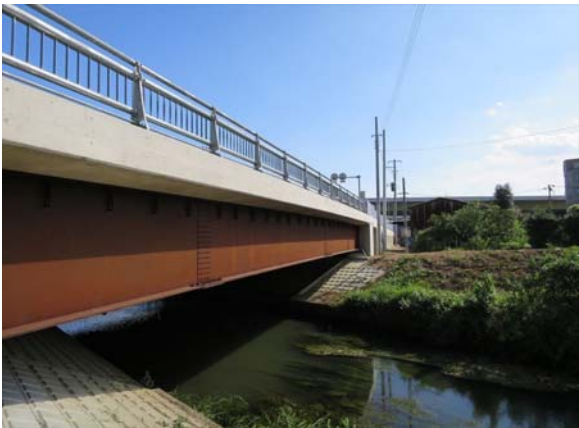
| <p>【セロファンテープ試験】</p> | <p>【さびに関する所見】</p> <p>さびの大きさが最大1mm程度以下、色調は橙～茶色系であり、経過年数が2年と短いことから、未成長のさびと考えられる。</p> <p>下フランジ下面の結露水の水みち跡、および橙色の比較的新しいさび跡が付着しており、色ムラが見られる。桁下空間が小さく、植生が直接触れる可能性もある環境であることから、経過観察によりさびを評価する。</p> |
| <p>【さび厚】75.6 <math>\mu</math>m（9点平均）、18.8 <math>\mu</math>m（標準偏差）</p> <p>【所在地】埼玉県久喜市</p> <p>【橋梁形式】単純鋼非合成I桁橋</p> <p>【経過年数】2年</p> <p>【近景部位】主桁下フランジ下面（内側）</p> <p>【周囲の環境】</p> <ul style="list-style-type: none"> <li>・太平洋沿岸部（東京湾）から北に80km。</li> <li>・市街地、河川上。</li> <li>・近接物なし。</li> <li>・凍結防止剤は積雪時（年1～2回）に散布。</li> <li>・裸仕様。</li> </ul> | |

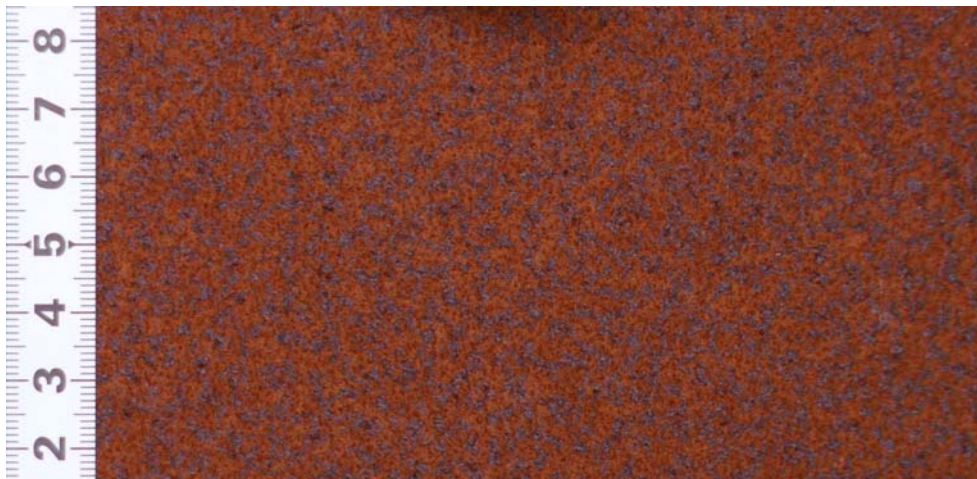
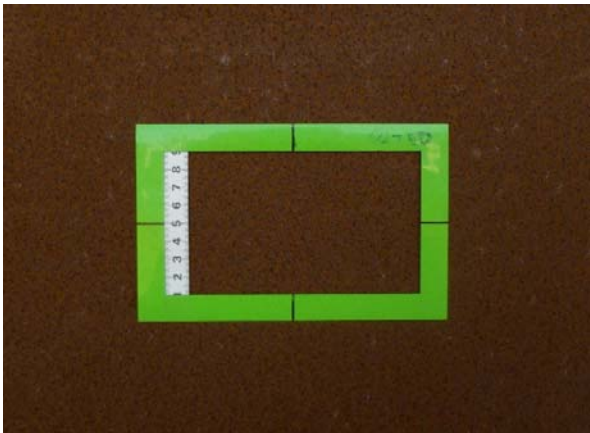
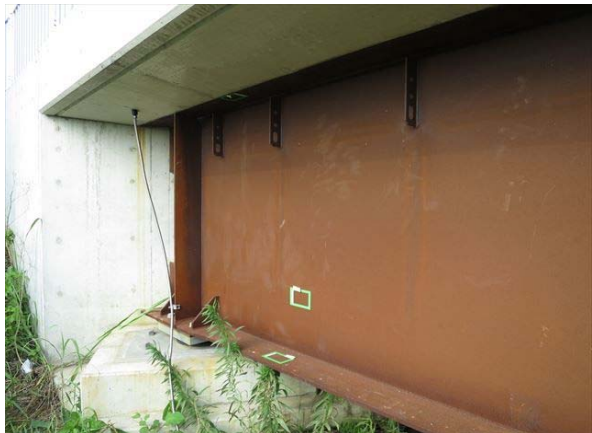
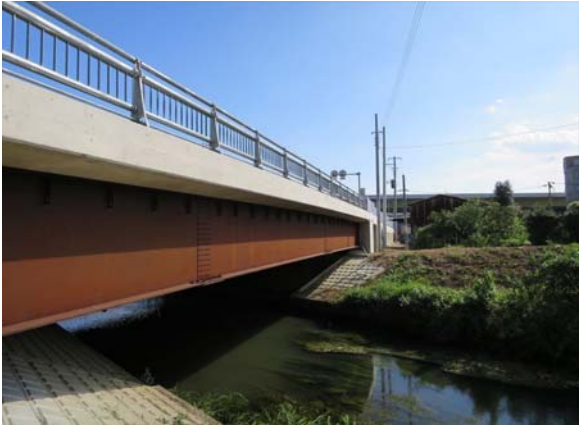
| No. ②-5 | |

| 【セロファンテープ試験】 | 【さびに関する所見】<br>さびの大きさが最大1mm程度以下、色調は橙～茶色系であり、経過年数が2年と短いことから、未成長のさびと考えられる。<br>桁下空間が小さく、将来、植生が直接触れる可能性もある環境であることから、経過観察によりさびを評価する。 |
| 【さび厚】60.7 $\mu$ m（9点平均）、11.7 $\mu$ m（標準偏差） | 【全景写真】 |
| 【近景部位】主桁ウェブ（外側） | |

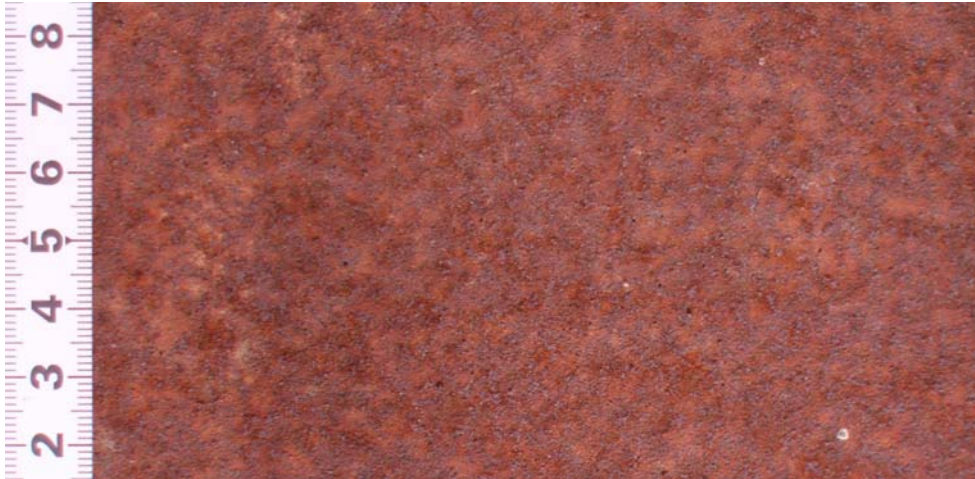
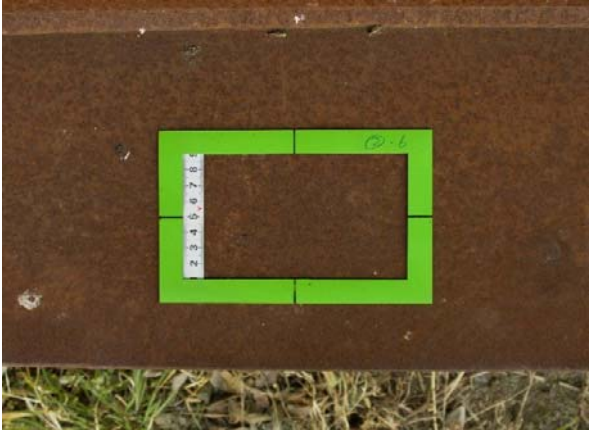
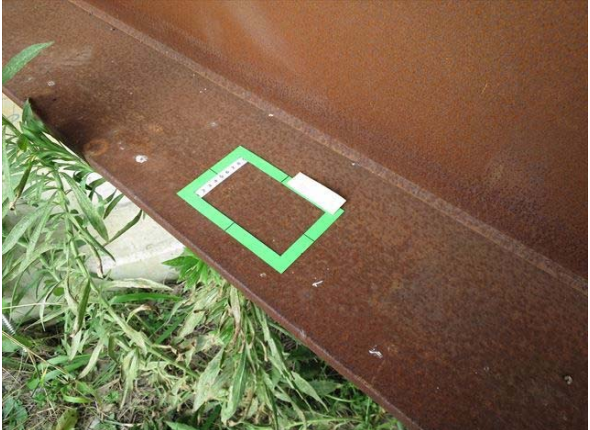
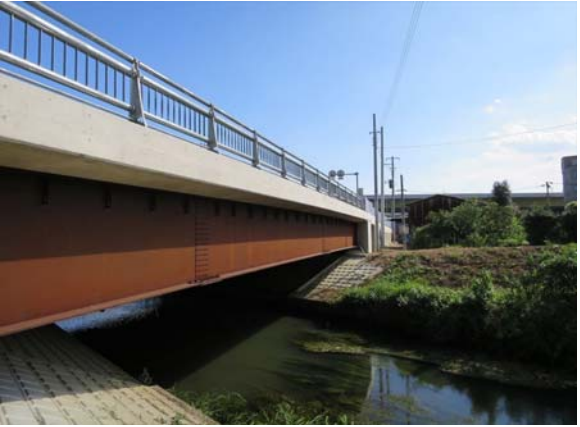
| <p>【セロファンテープ試験】</p> | <p>【さびに関する所見】</p> <p>さびの大きさが最大1mm程度以下、色調は橙～茶色系であり、経過年数が2年と短いことから、未成長のさびと考えられる。</p> <p>桁下空間が小さく、将来、植生が直接触れる可能性がある環境であることから、経過観察によりさびを評価する。</p> |
| <p>【さび厚】 69.4 <math>\mu</math>m (9点平均)、11.0 <math>\mu</math>m (標準偏差)</p> <p>【所在地】 埼玉県久喜市</p> <p>【橋梁形式】 単純鋼非合成I桁橋</p> <p>【経過年数】 2年</p> <p>【近景部位】 主桁下フランジ上面（外側）</p> <p>【周囲の環境】</p> <ul style="list-style-type: none"> <li>・ 太平洋沿岸部（東京湾）から北に80km。</li> <li>・ 市街地、河川上。</li> <li>・ 近接物なし。</li> <li>・ 凍結防止剤は積雪時（年1～2回）に散布。</li> <li>・ 裸仕様。</li> </ul> | |

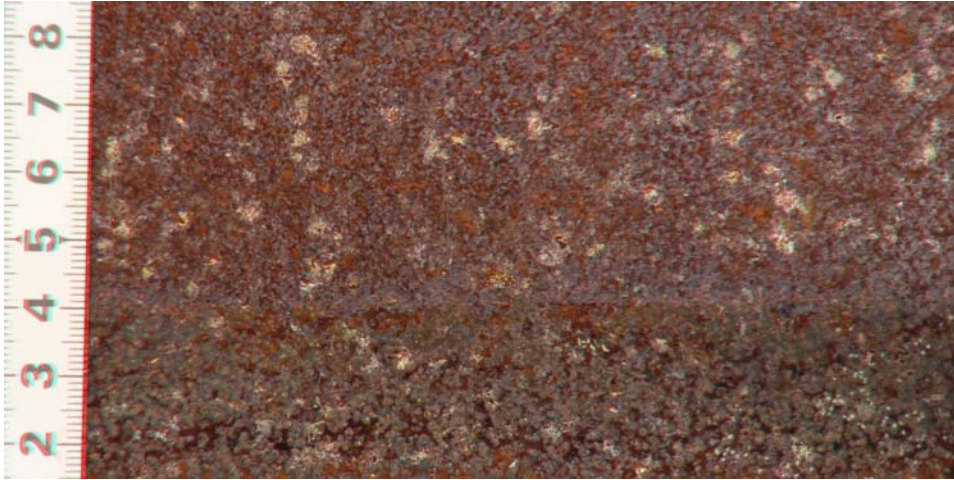
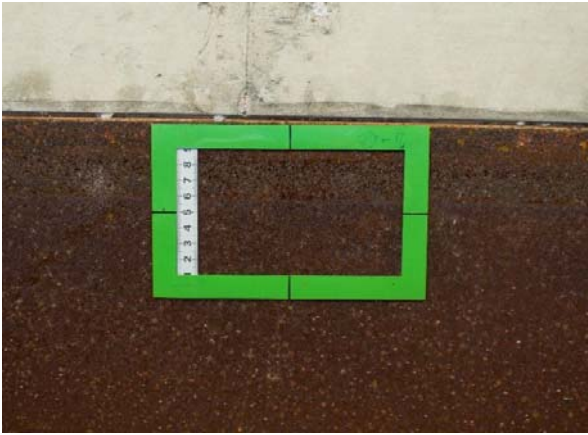
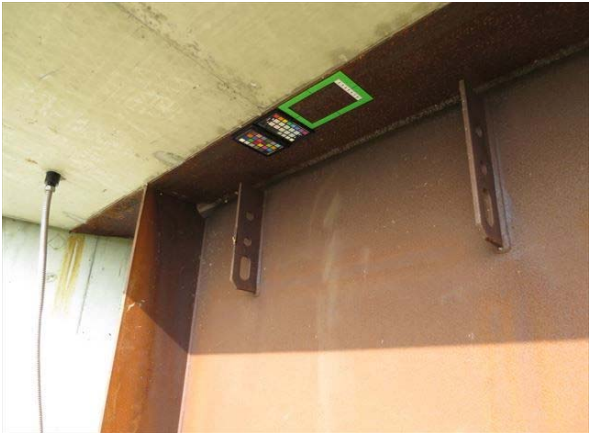
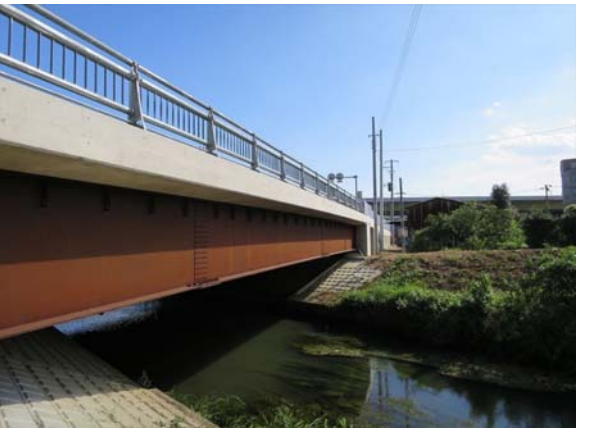
| <p>【セロファンテープ試験】</p> | <p>【さびに関する所見】</p> <p>さびの大きさが最大1mm程度以下、色調は橙～茶色系であり、経過年数が2年と短いことから、未成長のさびと考えられる。</p> <p>上フランジ下面からの結露水の水みち跡、および橙・うす茶色の比較的新しいさび跡も斑点状に付着しており、色ムラが見られる。</p> |
| <p>【さび厚】 58.7 <math>\mu\text{m}</math> (9点平均)、14.4 <math>\mu\text{m}</math> (標準偏差)</p> <p>【所在地】 埼玉県久喜市</p> <p>【橋梁形式】 単純鋼非合成I桁橋</p> <p>【経過年数】 2年</p> <p>【近景部位】 主桁上フランジ下面（外側）</p> <p>【周囲の環境】</p> <ul style="list-style-type: none"> <li>・ 太平洋沿岸部（東京湾）から北に80km。</li> <li>・ 市街地、河川上。</li> <li>・ 近接物なし。</li> <li>・ 凍結防止剤は積雪時（年1～2回）に散布。</li> <li>・ 裸仕様。</li> </ul> | |

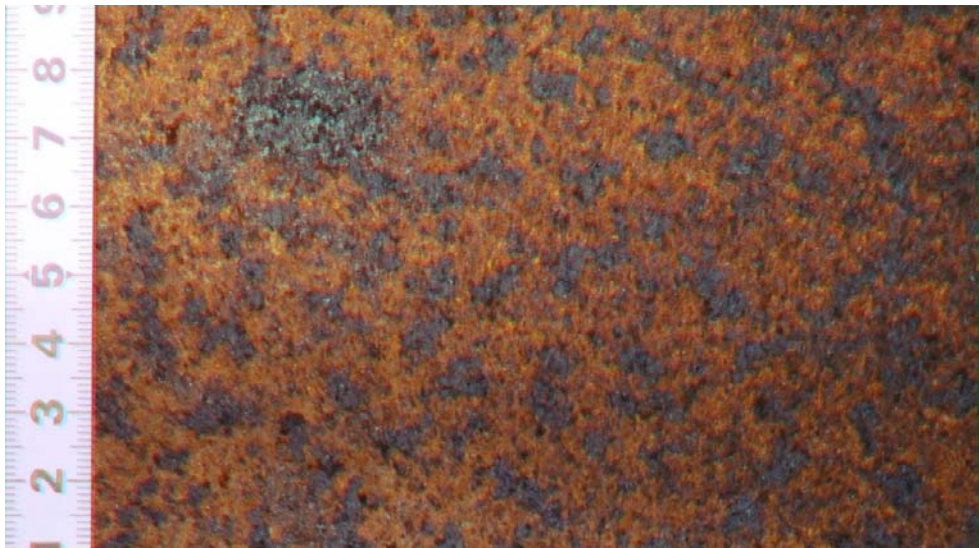
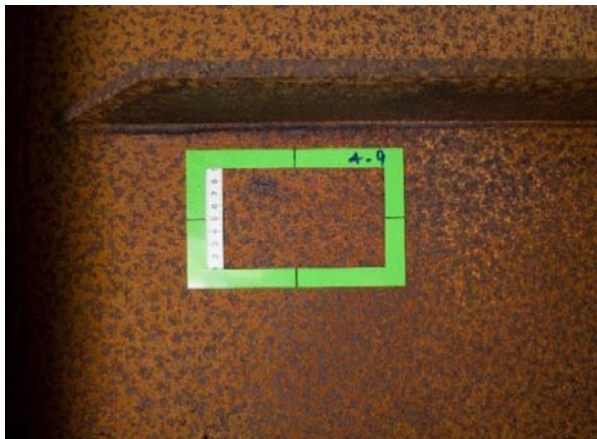
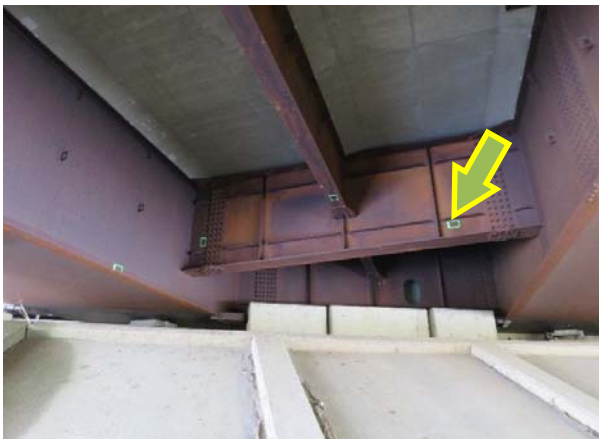
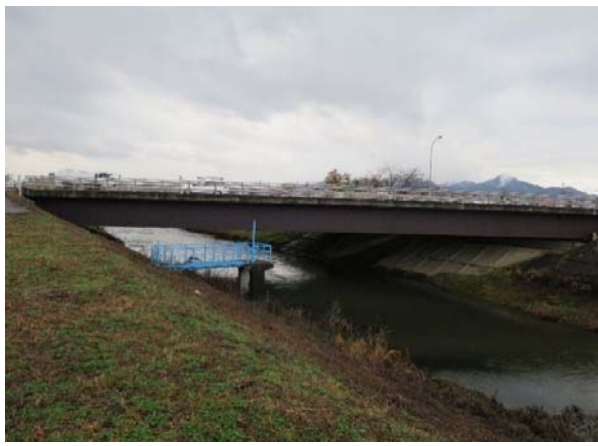
| | さびの大きさが最大2mm程度以下、色調は茶～暗褐色系であり、中景写真に横桁ウェブ面の上に色ムラが見られることから、未成長のさびと考えられる。架設時の直接の雨水の水かかりなどが原因と推定される橙のさび跡も斑点状に付着して見られる。経過年数が12年で未成長のさびが見られることから、さびの進行が緩やかな環境と推定される。 |
| 【さび厚】 104 $\mu$ m（9点平均）、24.1 $\mu$ m（標準偏差） | 【全景写真】<br> |
| 【近景部位】 横桁ウェブ（内側） | |
