## さび事例②’

さびの進展の抑制が期待できる・できない

両方の可能性があるさび

－表面処理剤の残存－

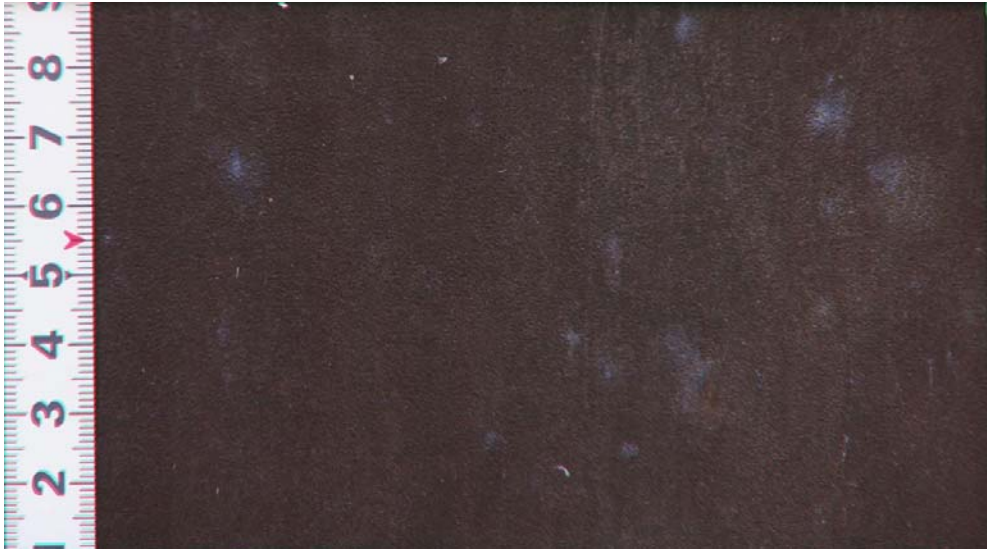
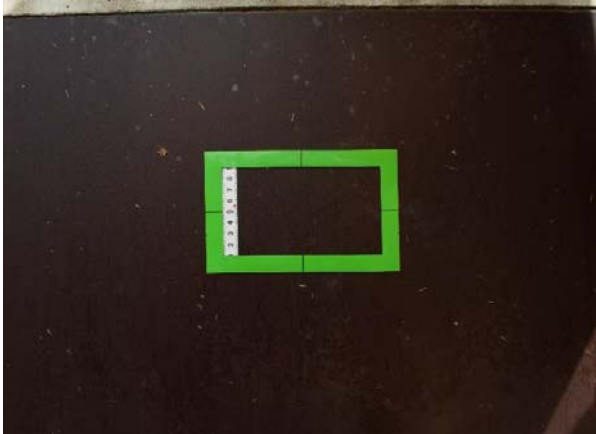
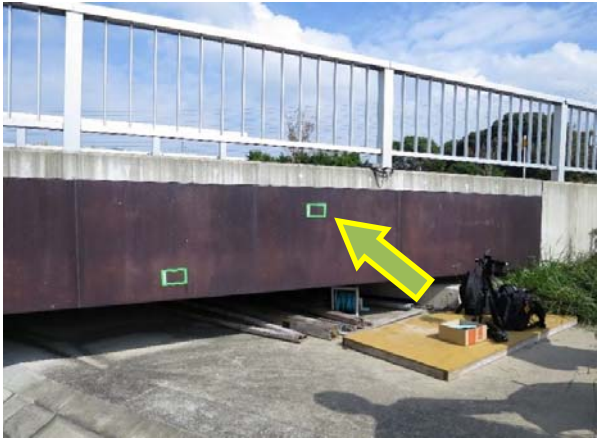
| <b>【セロファンテープ試験】</b> | <b>【さびに関する所見】</b><br>セロファンテープ試験でもさび粒子が付着せず、色調は表面処理剤と同じ暗褐色系であることから、表面処理剤が残存していると考えられる。<br>表面処理剤の消失の進行度合いの差による色ムラが見られる。今後、さびが表出してくると思われる。 |
| <b>【表面処理剤厚】</b> 71.7 $\mu\text{m}$ （9点平均）、6.29 $\mu\text{m}$ （標準偏差） | |

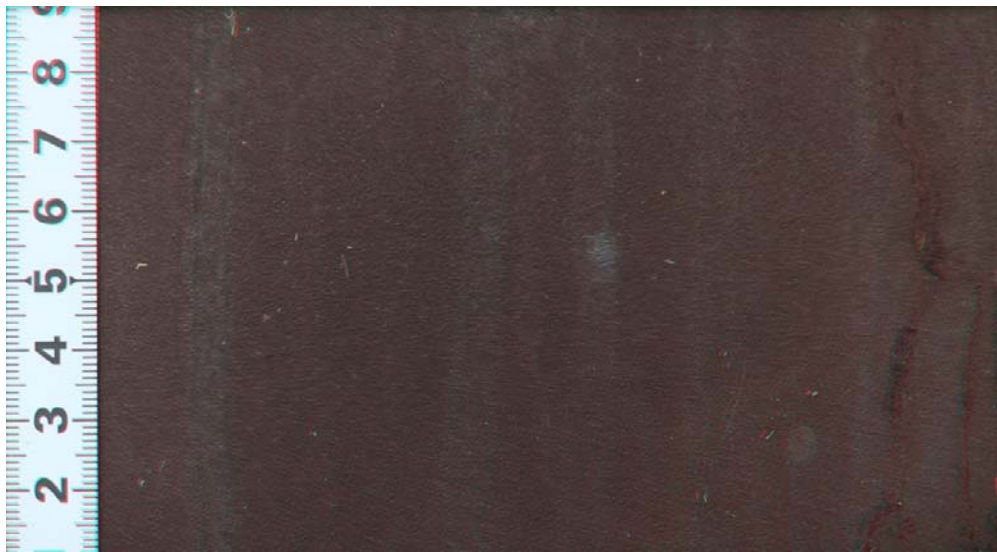
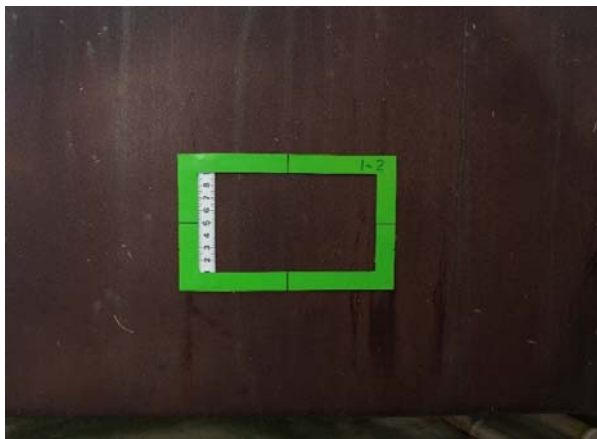
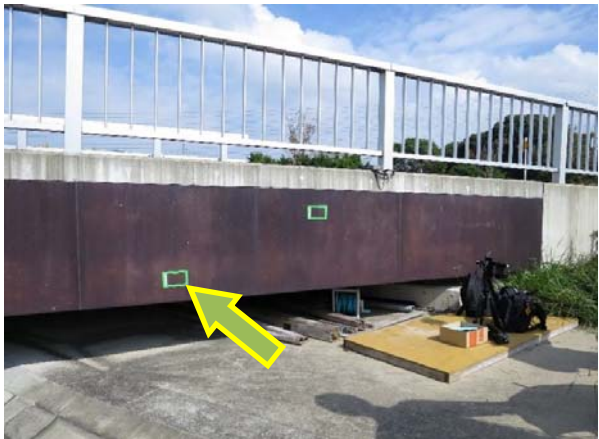
| 【セロファンテープ試験】 | 【さびに関する所見】<br>セロファンテープ試験でもさび粒子が付着せず、色調は表面処理剤と同じ暗褐色系であることから、表面処理剤が残存していると考えられる。<br>中景写真において、当該箇所の周囲には色ムラが見られることから、当該箇所は表面処理剤の消失が周囲より進行していると考えられる。 |
| 【表面処理剤厚】 73.8 $\mu$ m（9点平均）、5.11 $\mu$ m（標準偏差） | |

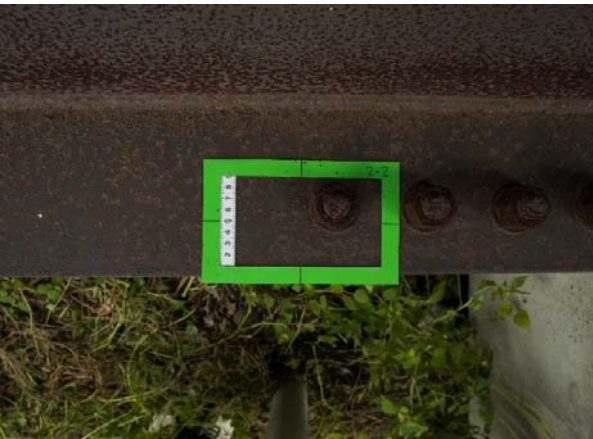
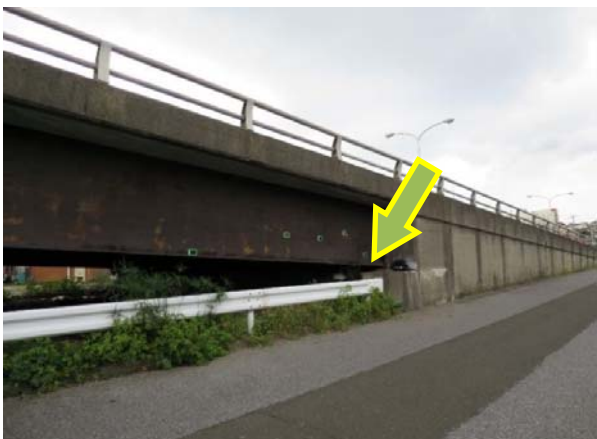
| <b>【セロファンテープ試験】</b> （ボルト頭部） | <b>【さびに関する所見】</b><br>表面処理剤の塗膜が部分的に剥離しており、残存箇所の色調は表面処理剤と同じ暗褐色系であることから、表面処理剤が一部残存していると考えられる。<br>ボルト部は、周辺の下フランジよりも表面処理剤の消失が進行している。 |
| <b>【さび厚】</b> 220 $\mu\text{m}$ （9点平均）、26.7 $\mu\text{m}$ （標準偏差）<br><b>【所在地】</b> 千葉県君津市<br><b>【橋梁形式】</b> 単純鋼合成I桁橋<br><b>【経過年数】</b> 41年<br><b>【近景部位】</b> 主桁下フランジ上面（外側）<br><b>【周囲の環境】</b> <ul style="list-style-type: none"> <li>・太平洋（東京湾）から南東に5km。</li> <li>・市街地、跨線部。</li> <li>・近接物なし。</li> <li>・凍結防止剤は積雪時（年数回）に散布。</li> <li>・表面処理剤（全面）。</li> </ul> | |

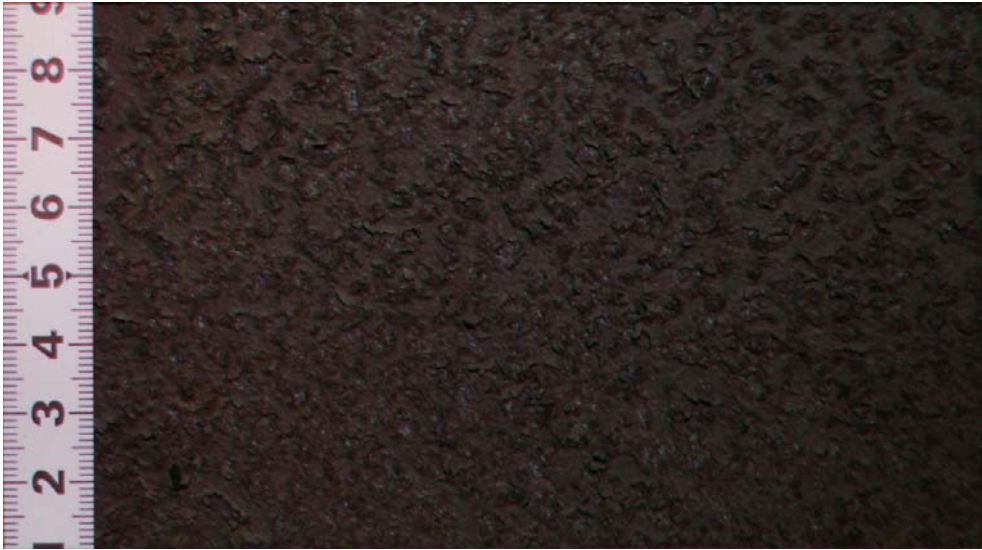
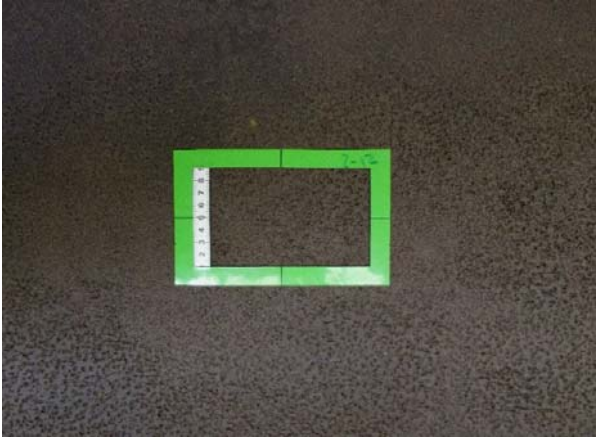
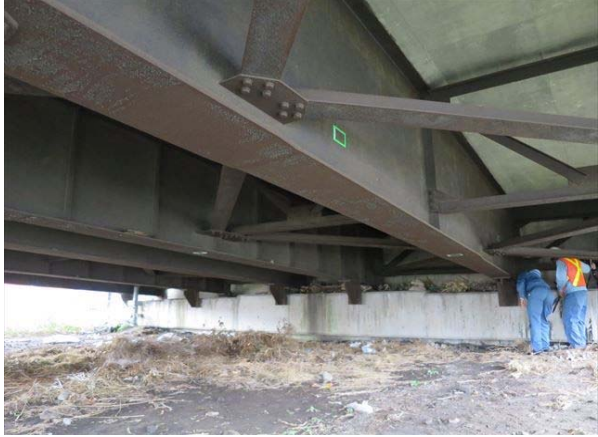
| <b>【セロファンテープ試験】</b> | <b>【さびに関する所見】</b><br>表面処理剤の塗膜が部分的に消失しており、残存箇所の色調は表面処理剤と同じ暗褐色系であることから、表面処理剤が一部残存していると考えられる。<br>セロファンテープ試験は、表出した耐候性鋼材のさびと、細かく残存する表面処理剤の両方が採集された。 |
| <b>【さび厚】</b> 141 $\mu\text{m}$ (9点平均)、34.6 $\mu\text{m}$ (標準偏差)<br><b>【所在地】</b> 千葉県君津市<br><b>【橋梁形式】</b> 単純鋼合成I桁橋<br><b>【経過年数】</b> 41年<br><b>【近景部位】</b> 主桁ウェブ（内側）<br><b>【周囲の環境】</b><br><ul style="list-style-type: none"> <li>・ 太平洋（東京湾）から南東に5km。</li> <li>・ 市街地、跨線部。</li> <li>・ 近接物なし。</li> <li>・ 凍結防止剤は積雪時（年数回）に散布。</li> <li>・ 表面処理剤（全面）。</li> </ul> | |

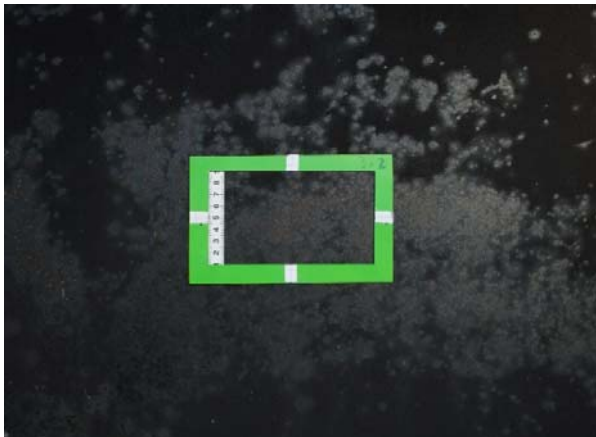
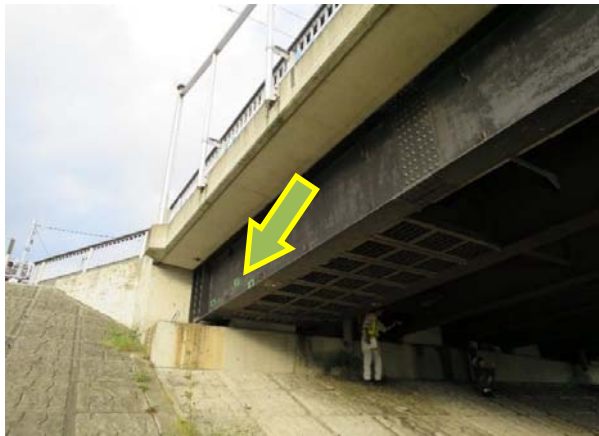
| 【セロファンテープ試験】 | 【さびに関する所見】<br>セロファンテープ試験でもさび粒子がほとんど付着せず、表面処理剤の塗膜が部分的に剥離しており、残存箇所の色調は表面処理剤と同じ黒色系であることから、表面処理剤が一部残存していると考えられる。<br>表面処理剤の残存とさびの表出により色ムラが見られる。 |
| 【さび厚】 36.0 μm（9点平均）、4.08 μm（標準偏差） | 【全景写真】 |

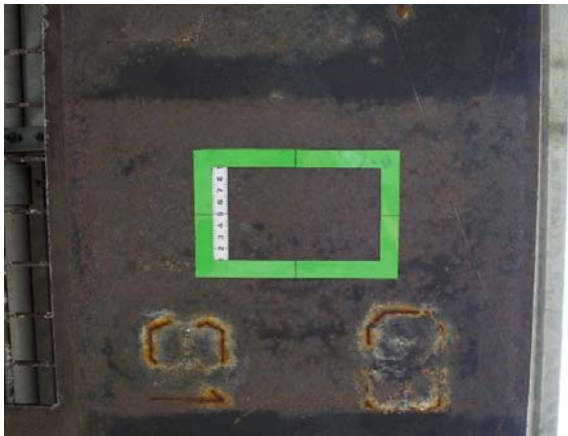
| 【セロファンテープ試験】 | 【さびに関する所見】<br>セロファンテープ試験でもさび粒子がほとんど付着せず、表面処理剤の塗膜が部分的に剥離しており、残存箇所の色調は表面処理剤と同じ黒色系であることから、表面処理剤が一部残存していると考えられる。<br>表面処理剤の残存とさびの表出により色ムラが見られる。 |
| 【さび厚】 42.6 μm（9点平均）、7.39 μm（標準偏差） | 【全景写真】 |

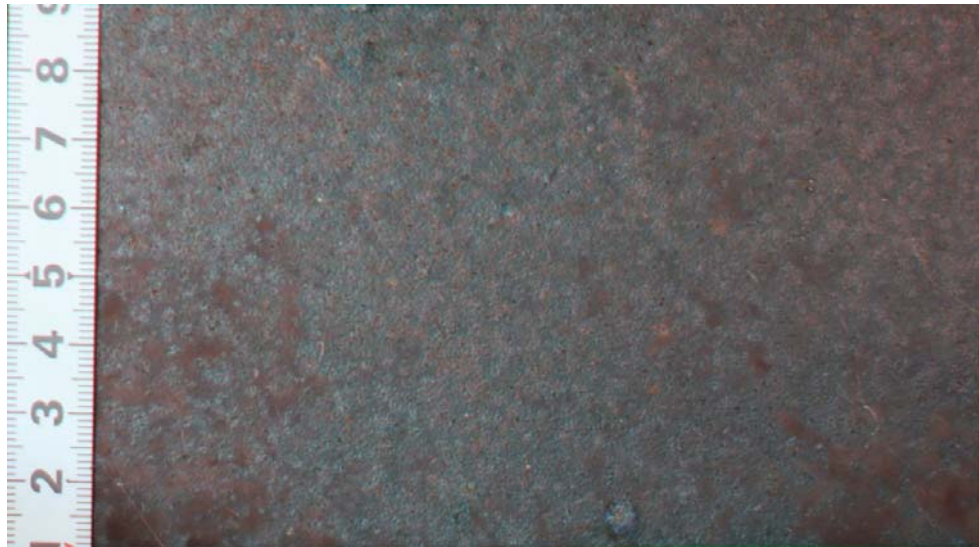
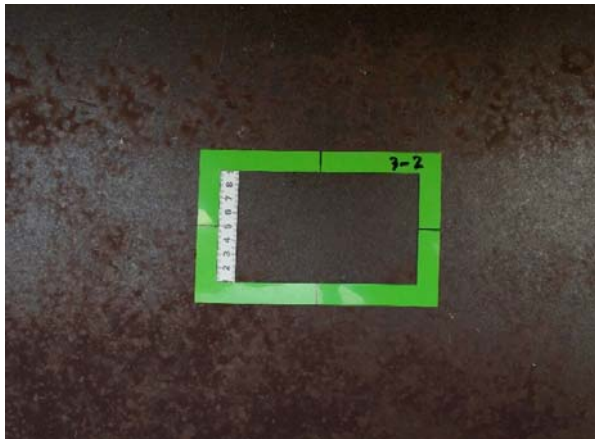
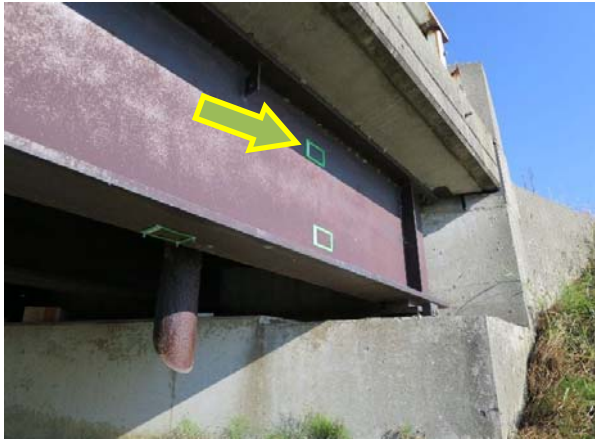
| 【セロファンテープ試験】 | 【さびに関する所見】<br>セロファンテープ試験でもさび粒子がほとんど付着せず、表面処理剤の塗膜が部分的に消失しており、残存箇所の色調は表面処理剤と同じ暗褐色系であることから、表面処理剤が一部残存していると考えられる。<br>表面処理剤の残存とさびの表出により色ムラが見られる。 |
| 【さび厚】 26.5 μm（9点平均）、3.62 μm（標準偏差） | 【全景写真】 |

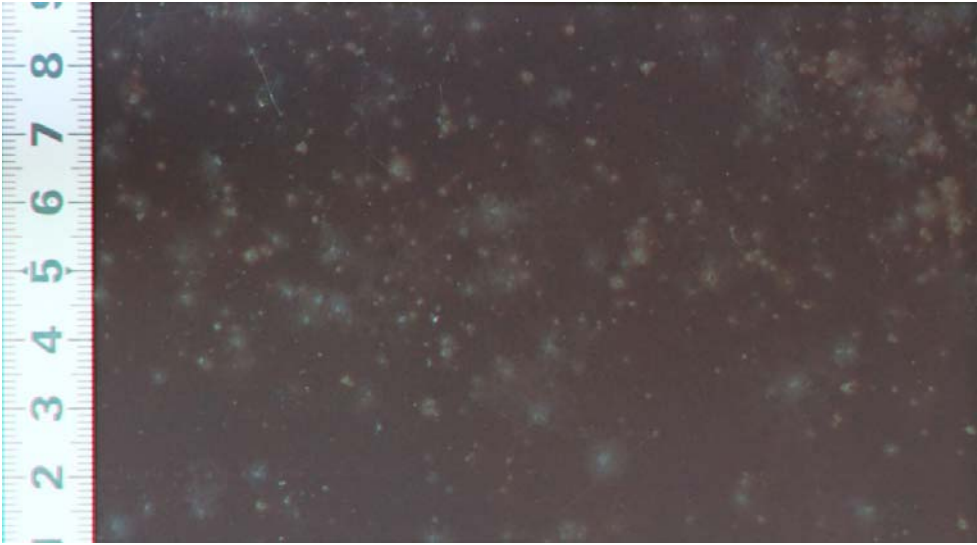
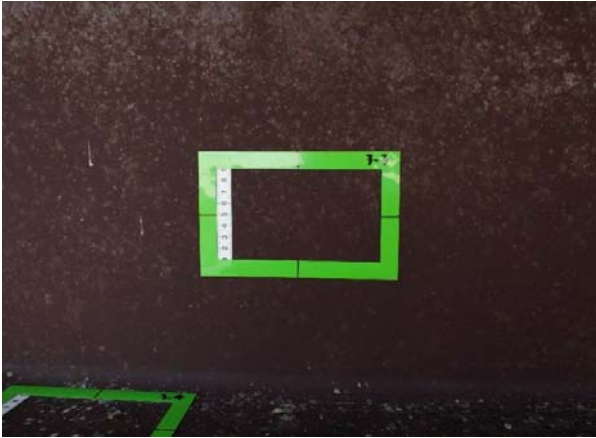
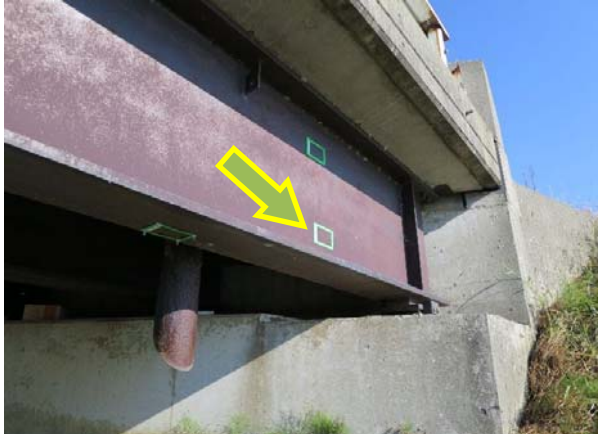
| <b>【セロファンテープ試験】</b> | <b>【さびに関する所見】</b><br>セロファンテープ試験でもさび粒子がほとんど付着せず、表面処理剤の消失が部分的に進行しており、残存箇所の色調は表面処理剤と同じ暗褐色系であることから、表面処理剤が一部残存していると考えられる。<br>表面処理剤の消失が部分的に進行していることによる色ムラが見られる。 |
| <b>【さび厚】</b> 42.8 $\mu\text{m}$ (9点平均)、4.72 $\mu\text{m}$ (標準偏差)<br><b>【所在地】</b> 新潟県新潟市<br><b>【橋梁形式】</b> 単純鋼合成H形鋼橋<br><b>【経過年数】</b> 18年<br><b>【近景部位】</b> 主桁ウェブ（外側）<br><b>【周囲の環境】</b> <ul style="list-style-type: none"> <li>・ 日本海沿岸部Ⅰから南東に5km。</li> <li>・ 平野、河川上。</li> <li>・ 近接物あり。農業用水路橋。</li> <li>・ 凍結防止剤を冬季に散布。</li> <li>・ 表面処理剤あり。</li> </ul> | |

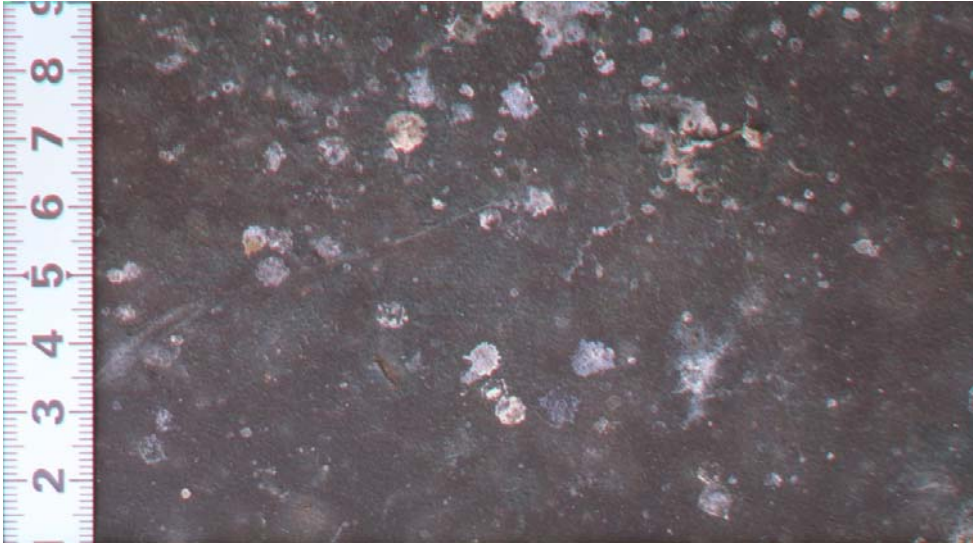
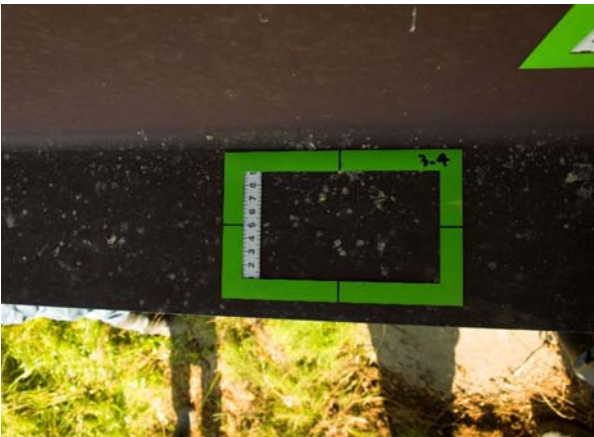
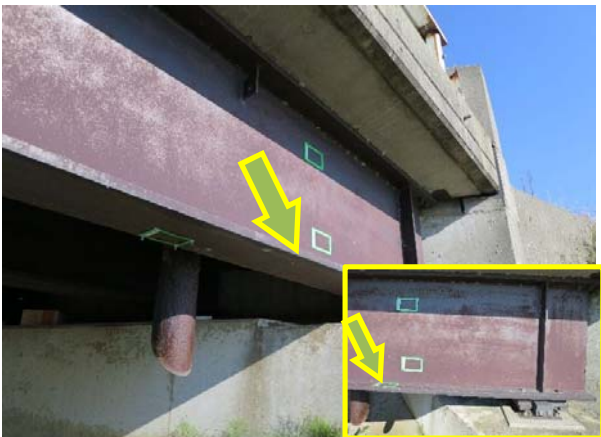
| <b>【セロファンテープ試験】</b> | <b>【さびに関する所見】</b><br>セロファンテープ試験でもさび粒子がほとんど付着せず、表面処理剤の消失が部分的に進行しており、残存箇所の色調は表面処理剤と同じ暗褐色系であることから、表面処理剤が一部残存していると考えられる。<br>土埃や鳥のフンなどが点状に付着していることによる色ムラが見られる。 |
| <b>【さび厚】</b> 41.6 $\mu\text{m}$ (9点平均)、8.31 $\mu\text{m}$ (標準偏差) | |

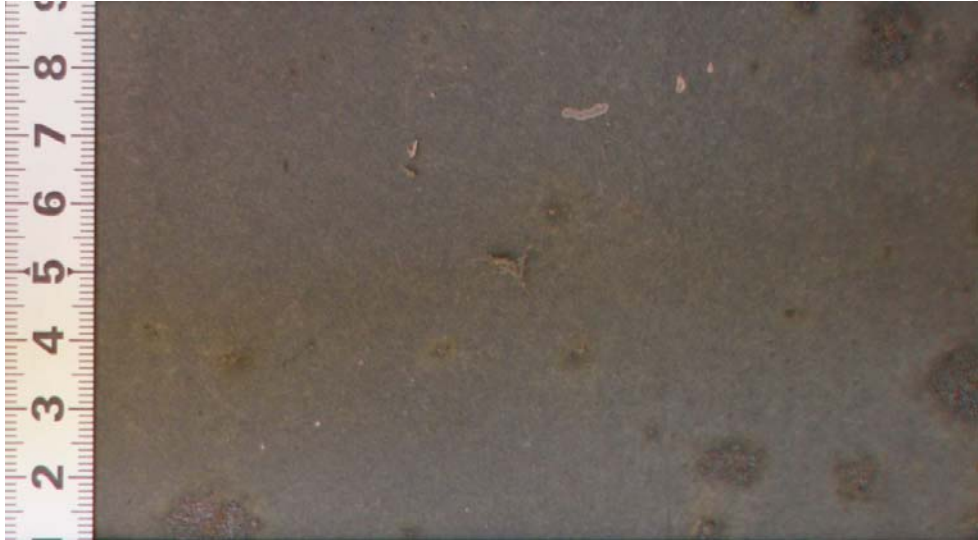
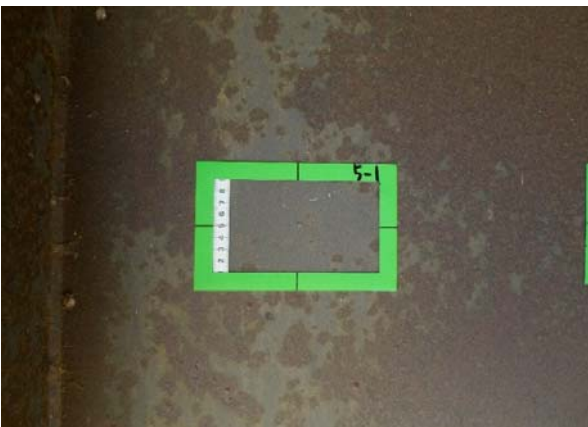
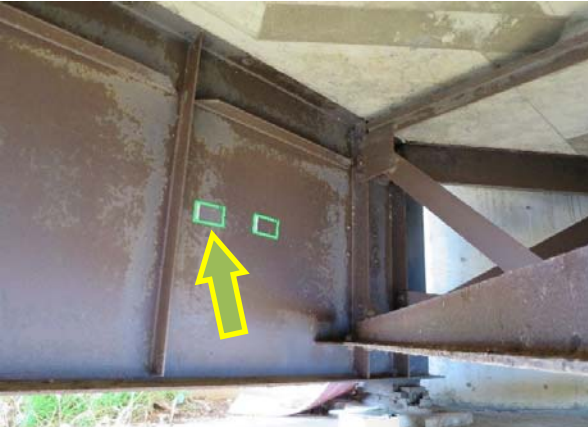
| 【セロファンテープ試験】 | 【さびに関する所見】<br>セロファンテープ試験でもさび粒子がほとんど付着せず、表面処理剤の消失が部分的に進行しており、残存箇所の色調は表面処理剤と同じ暗褐色系であることから、表面処理剤が一部残存していると考えられる。<br>表面処理剤の消失の進行度合いの差による色ムラが見られる。 |
| 【さび厚】 68.8 $\mu\text{m}$ （9点平均）、5.07 $\mu\text{m}$ （標準偏差） | 【全景写真】 |

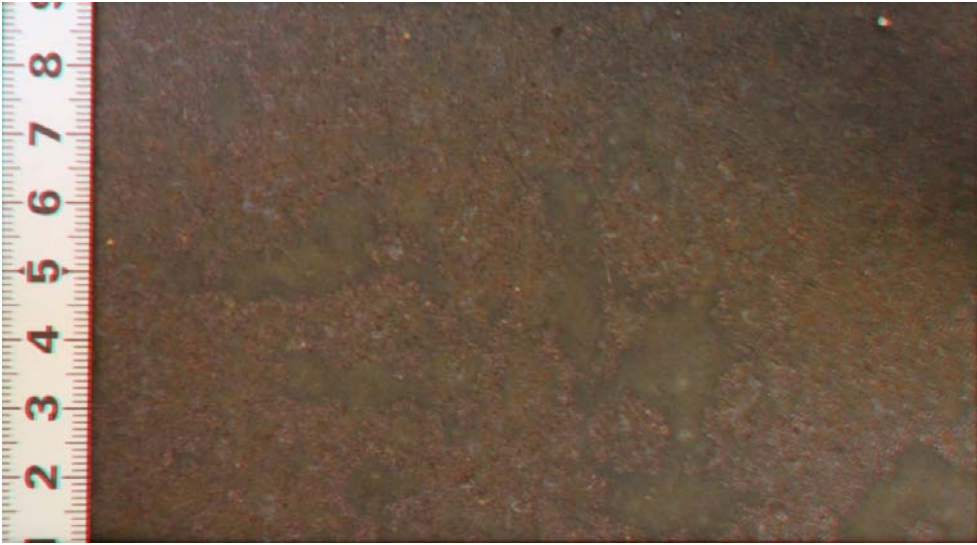
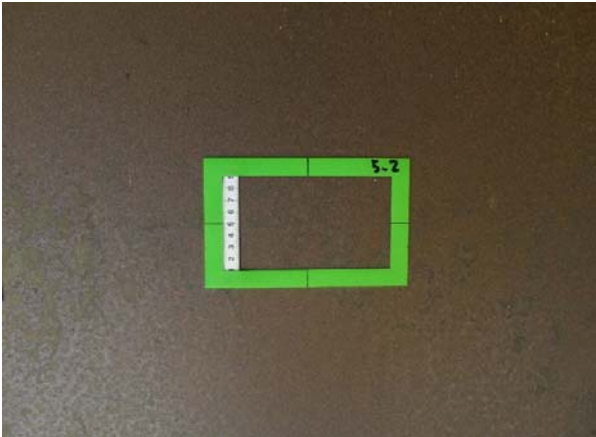
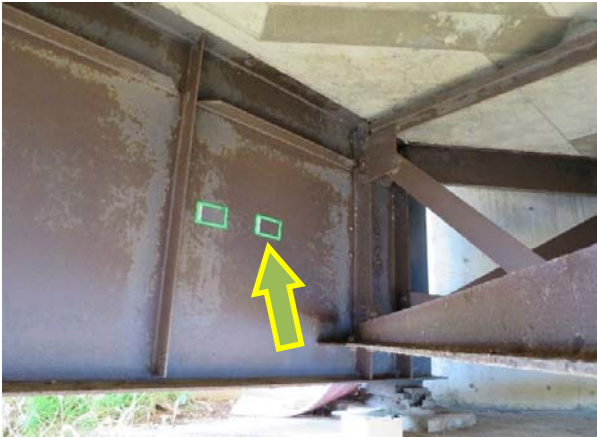
| <b>【セロファンテープ試験】</b> | <b>【さびに関する所見】</b><br>セロファンテープ試験でもさび粒子がほとんど付着せず、表面処理剤の消失が部分的に進行しており、残存箇所の色調は表面処理剤と同じ暗褐色系であることから、表面処理剤が一部残存していると考えられる。<br>表面処理剤の消失の進行度合いの差による色ムラが見られる。 |
| <b>【さび厚】</b> 67.0 $\mu\text{m}$ (9点平均)、11.3 $\mu\text{m}$ (標準偏差) | <b>【全景写真】</b> |

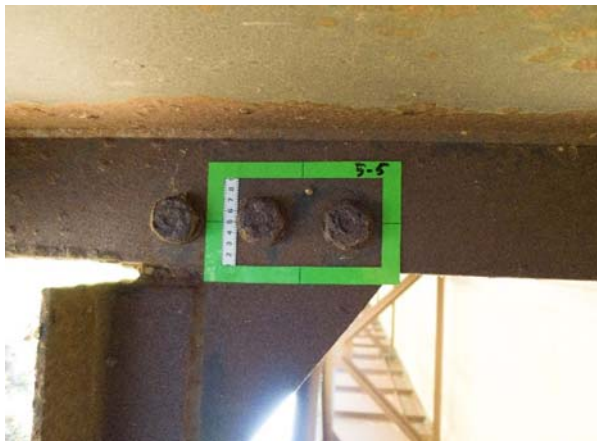
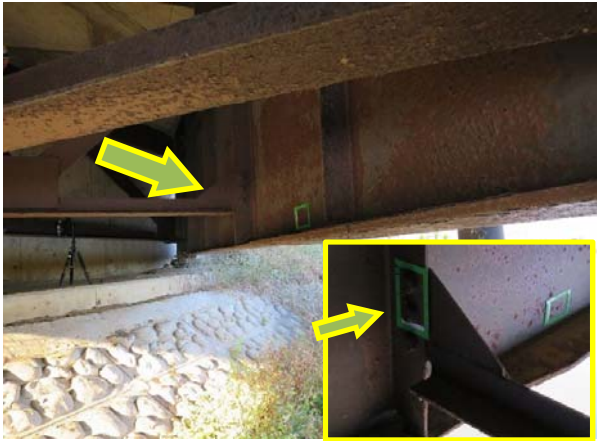
| 【セロファンテープ試験】（ボルト頭部） | 【さびに関する所見】<br>セロファンテープ試験でもさび粒子がほとんど付着せず、表面処理剤の消失が部分的に進行しており、残存箇所の色調は表面処理剤と同じ暗褐色系であることから、表面処理剤が一部残存していると考えられる。<br>ボルト本体の角部は生成したさびが剥離しており、鋼板よりさびの表出が進行している。 |
| 【さび厚】 290 μm（9点平均）、110 μm（標準偏差） | 【全景写真】 |
