### さび事例③

さびの進展の抑制が期待できないさび

ーうろこ状さびー

(主に塩分・水分を原因とする)

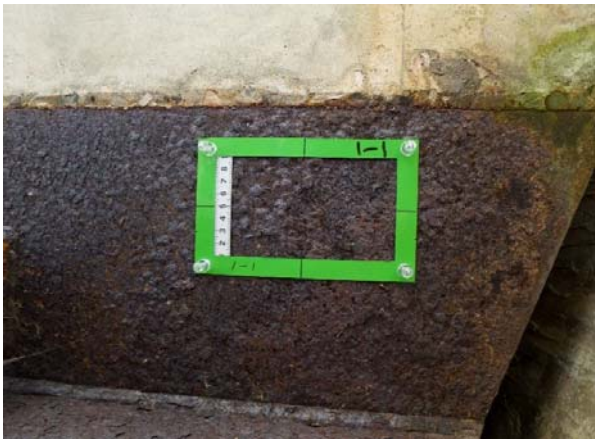
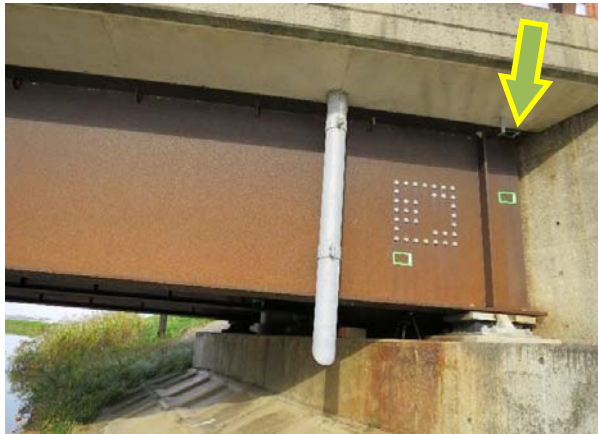
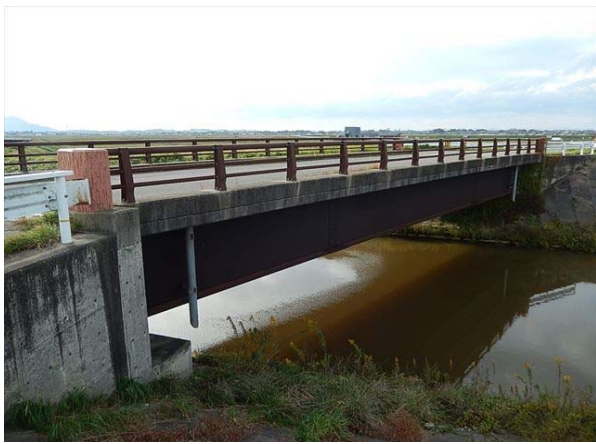
| | さびは大きさが最大5mm以上でうろこ状、色調は暗褐色系より、うろこ状さびと考えられる。<br>うろこ状さびの生成範囲が局部的であることから、伸縮装置からの漏水による水かかりの影響を受けていると推定される。伸縮装置の非排水機能を回復するなどにより原因を除去することで、防食性能を回復することが可能と考えられる。 |
| 【さび厚】 294 $\mu\text{m}$ (9点平均)、122 $\mu\text{m}$ (標準偏差) | 【全景写真】 |
| 【近景部位】 主桁上フランジ下面（外側） | |

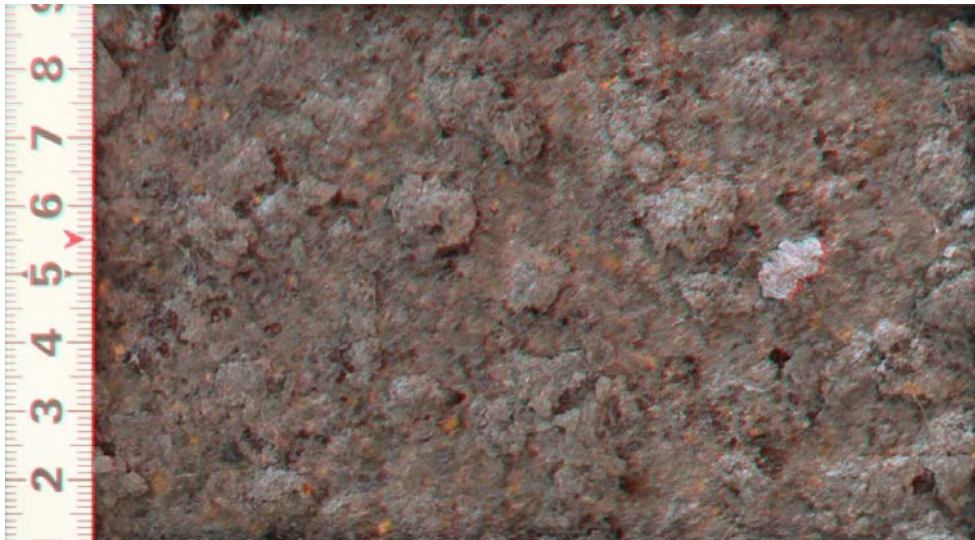
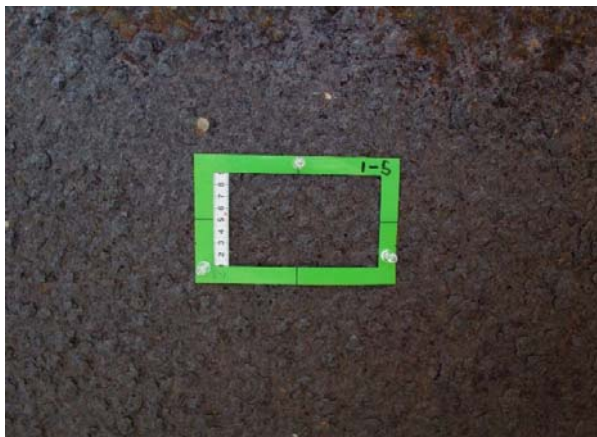
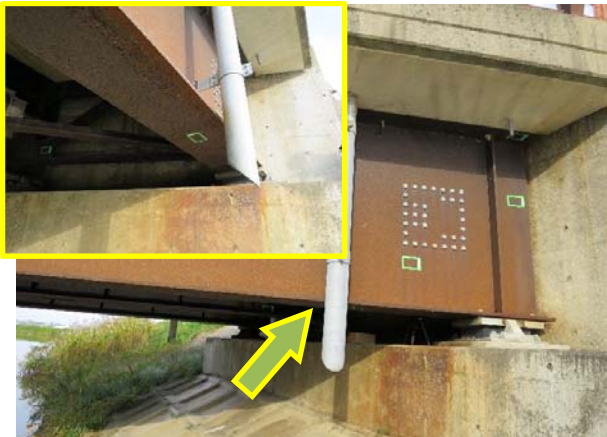
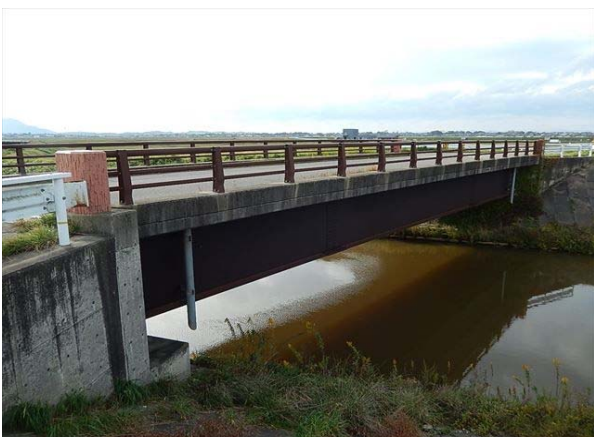
| | <p>さびは大きさが最大5mm以上でうろこ状、色調は暗褐色系より、うろこ状さびと考えられる。</p> <p>排水管が近くにあるものの、うろこ状さびが下フランジ全面に生成していることから、排水管からの水かかりと架橋位置の環境の両方が原因と推定される。さびの進展状況などから、経過観察、あるいは塗装などの対策の判断を行うことがある。</p> |
| 【さび厚】 200 $\mu$ m（9点平均）、120 $\mu$ m（標準偏差） | 【全景写真】 |
| 【近景部位】 主桁下フランジ下面（内側） | |

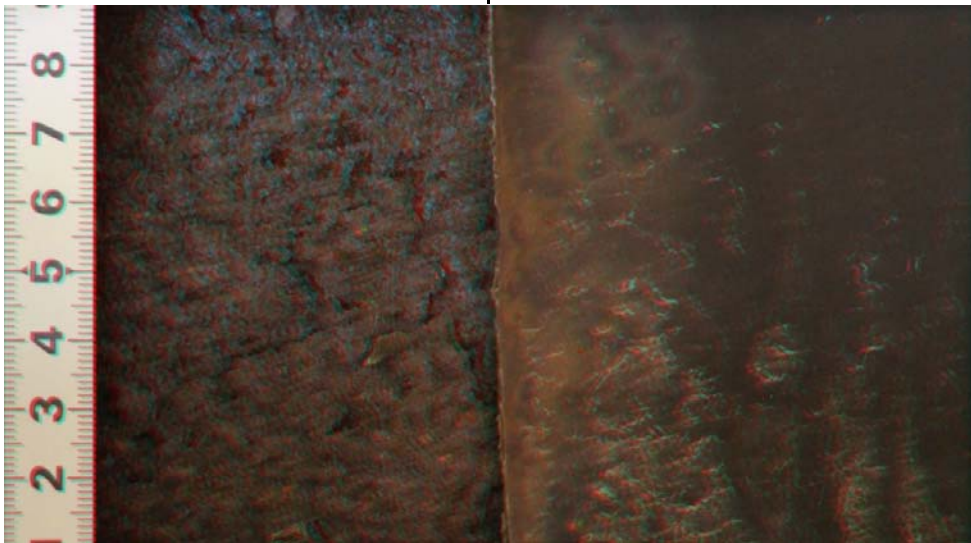
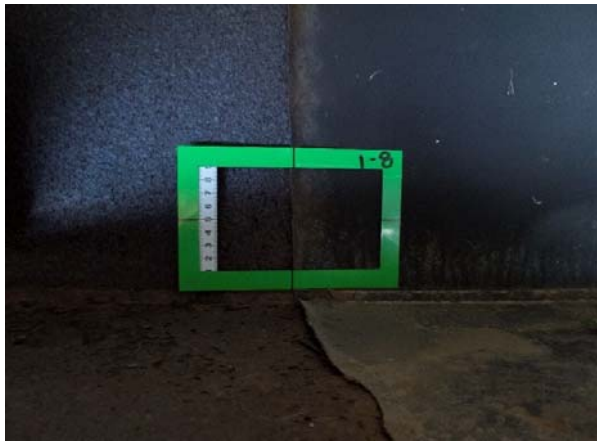
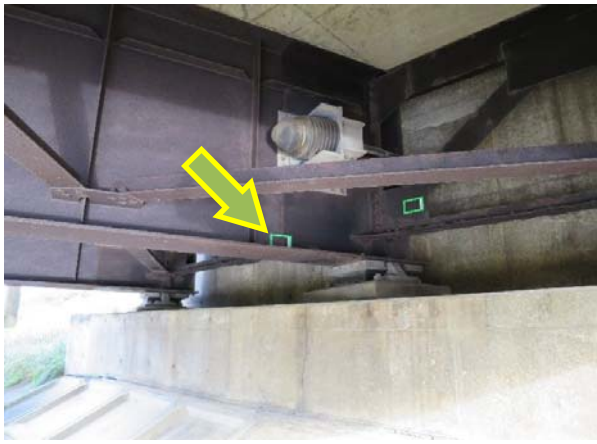
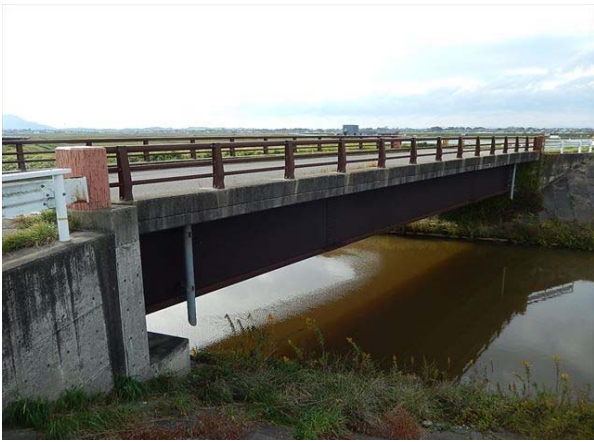
| | さびの部分は、さびは大きさが最大5mm以上でうろこ状、色調は暗褐色系より、うろこ状さびと考えられる。<br>桁端部の塗装のはがれとともにうろこ状さびが桁端部周辺に見られることから、再塗装時にうろこ状さびを除去して、塗装の範囲を拡大して再塗装を行うなどの対策を判断することがある。 |
| 【さび厚】 543 $\mu$ m (9点平均)、252 $\mu$ m (標準偏差) | 【全景写真】 |
| 【近景部位】 主桁ウェブ（内側） | |

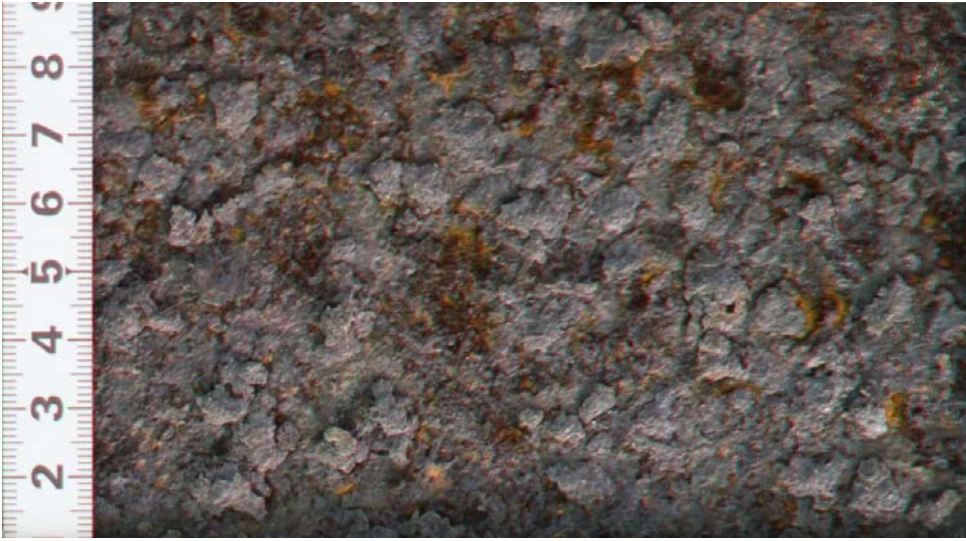
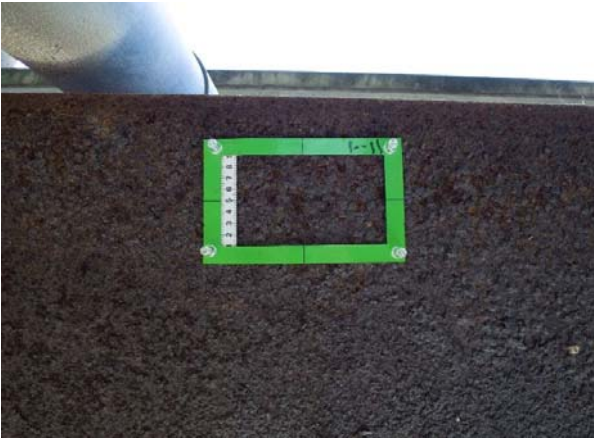
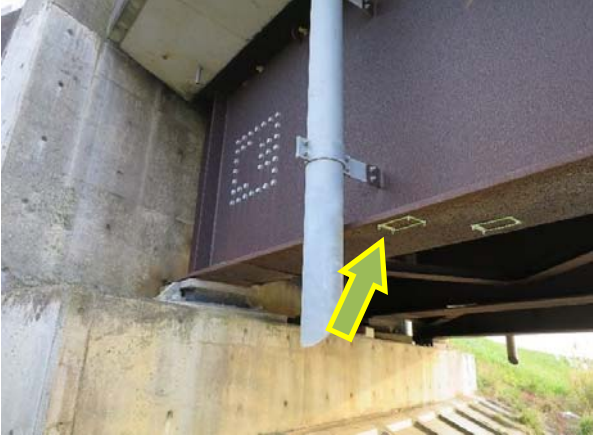
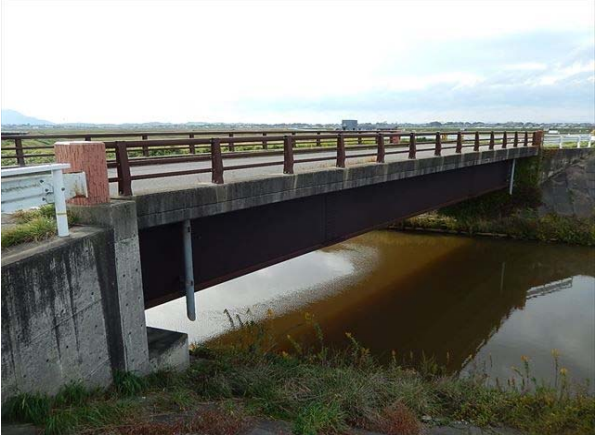
| <b>【セロファンテープ試験】</b> | <b>【さびに関する所見】</b><br>さびは大きさが最大5mm以上でうろこ状、色調は暗褐色系にさび汁跡の橙がまだら模様となっていることから、うろこ状さびと考えられる。<br>うろこ状さびの生成範囲が局部的であることから、近傍の排水管からの水かかりの影響を受けていると推定される。排水管の延長などにより原因を除去することで、防食性能を回復することが可能と考えられる。 |
| <b>【さび厚】</b> 289 $\mu\text{m}$ (9点平均)、204 $\mu\text{m}$ (標準偏差) | |
| <b>【近景部位】</b> 主桁下フランジ下面（内側） | |

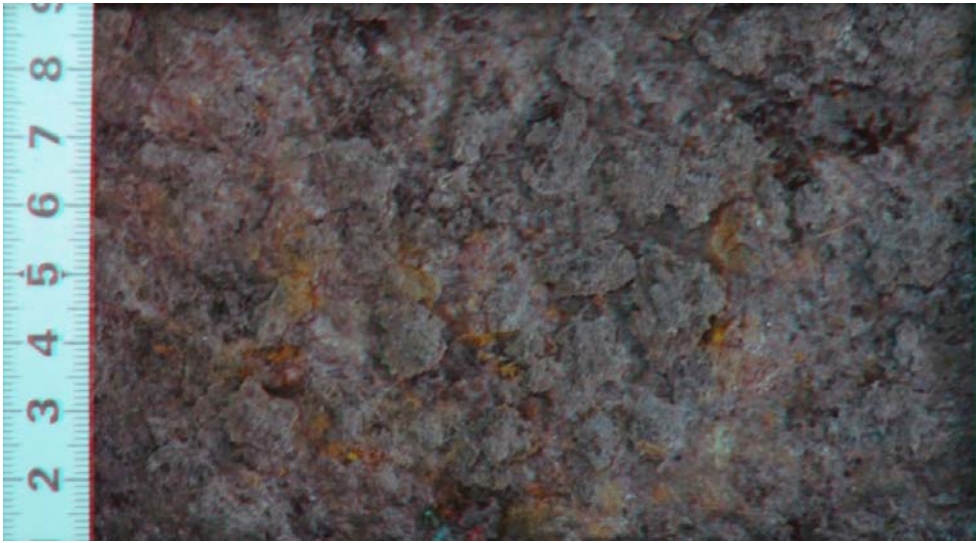
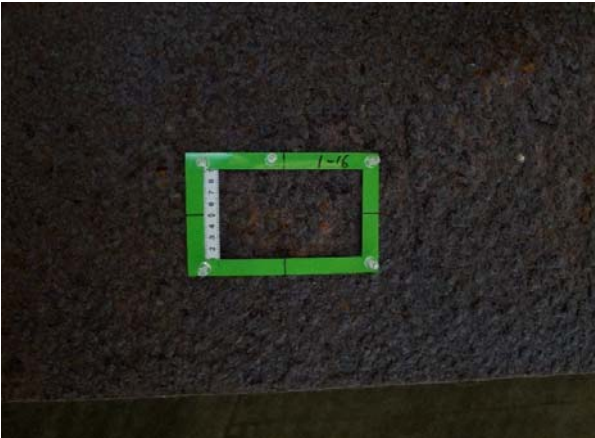
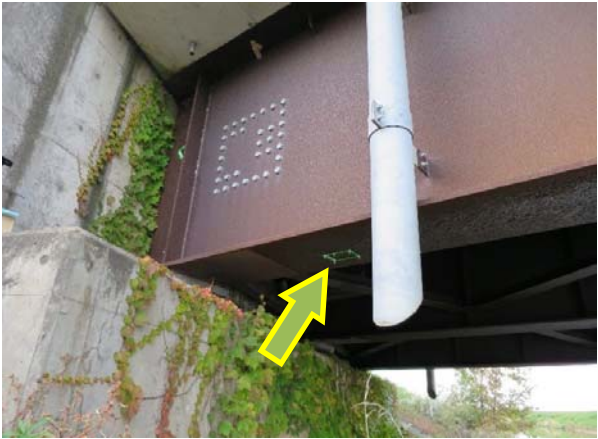
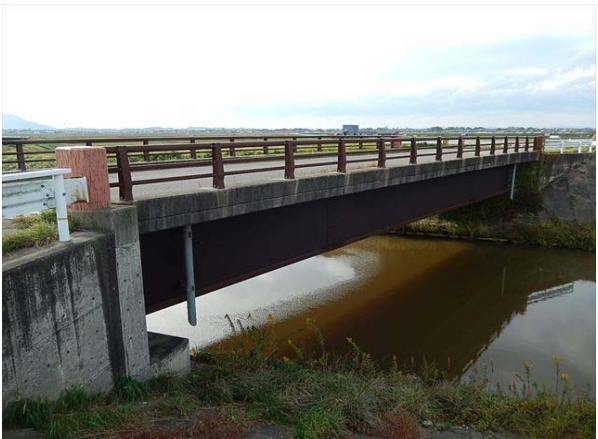
| <b>【セロファンテープ試験】</b> | <b>【さびに関する所見】</b><br>さびは大きさが最大5mm以上でうろこ状、色調は暗褐色系より、うろこ状さびと考えられる。<br>うろこ状さびの生成範囲が局部的であることから、近傍の排水管からの水かかりの影響を受けていると推定される。桁下まで導水するなどにより原因を除去することで、防食性能を回復することが可能と考えられる。 |
| <b>【さび厚】</b> 353 $\mu\text{m}$ (9点平均)、210 $\mu\text{m}$ (標準偏差) | |
| <b>【近景部位】</b> 主桁下フランジ下面（内側） | |

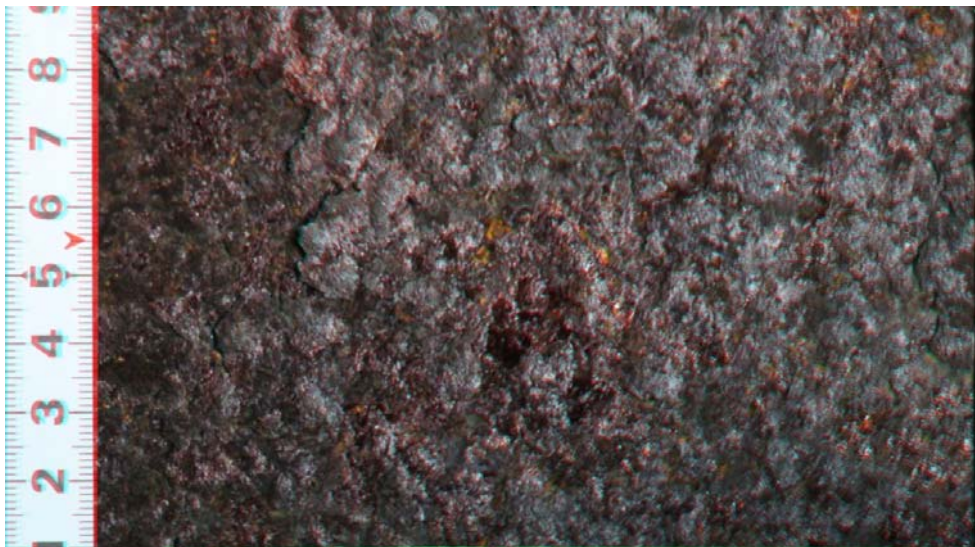
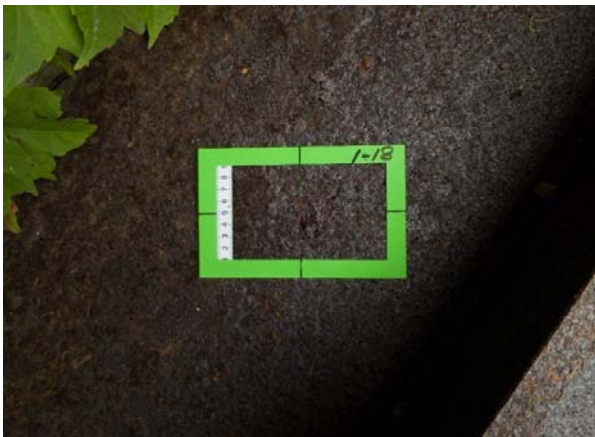
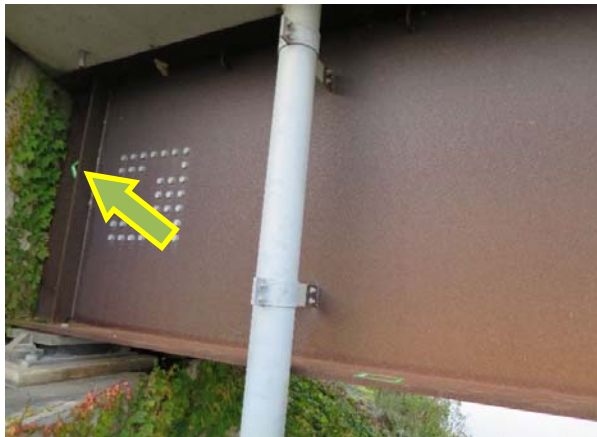
| | <p>さびは大きさが最大5mm以上でうろこ状、色調は暗褐色系より、うろこ状さびと考えられる。</p> <p>うろこ状さびの生成範囲が局部的であることから、伸縮装置からの漏水による水かかりや植生の影響を受けていると推定される。伸縮装置の非排水機能の回復や植生の除去などにより原因を除去することで、防食性能を回復することが可能と考えられる。</p> |
| 【さび厚】 247 $\mu$ m（9点平均）、117 $\mu$ m（標準偏差） | |
| 【近景部位】 主桁ウェブ（外側） | |

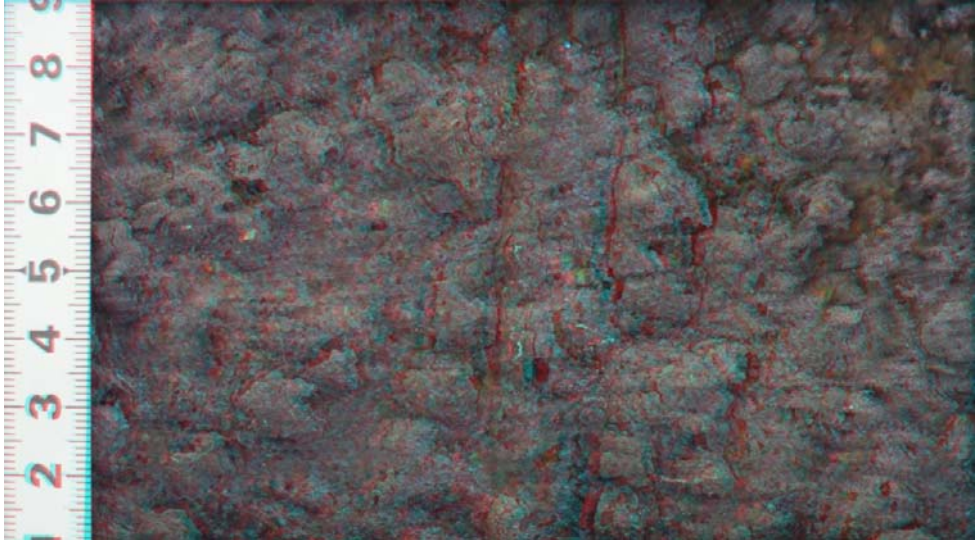
| No. ③-7 | |

| | <p>さびは大きさが最大5mm以上でうろこ状、色調は暗褐色系～灰色より、板継溶接部も鋼板部と同様にうろこ状さびと考えられる。</p> <p>うろこ状さびが下フランジ全面の広範囲に見られることから、架橋位置の環境が原因と推定される。さびの進展状況などから経過観察または塗装などの判断を行うことがある。</p> |
| 【さび厚】 139 $\mu\text{m}$ （9点平均）、24.4 $\mu\text{m}$ （標準偏差） | 【全景写真】<br> |
| 【近景部位】 主桁下フランジ下面（内側） | |

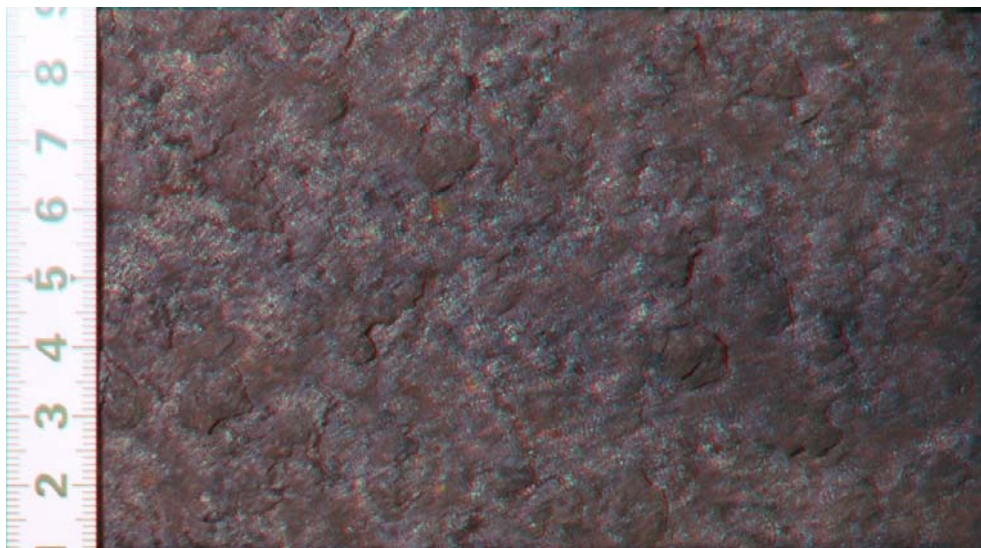
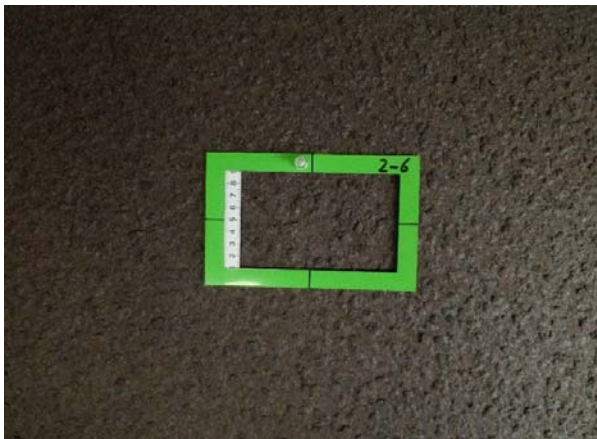
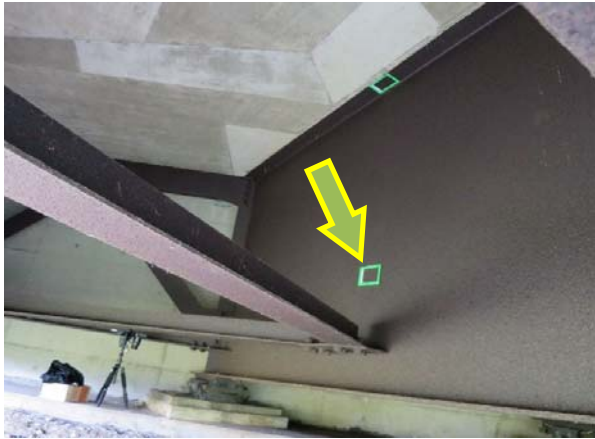
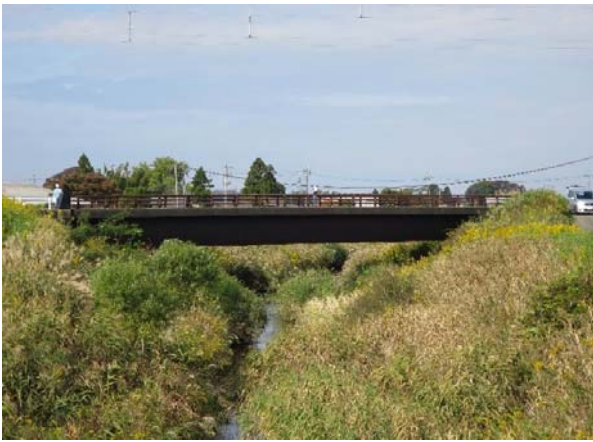
| No. ③-8 | |

| | さびは大きさが最大5mm以上でうろこ状、色調は暗褐色系より、うろこ状さびと考えられる。<br>うろこ状さびが中桁全体の広範囲に見られることから、架橋位置の環境が原因と推定される。さびの進展状況などから経過観察または塗装などの判断を行うことがある。 |
| 【さび厚】 483 μm（9点平均）、227 μm（標準偏差） | 【全景写真】 |
| 【近景部位】 主桁ウェブ（内側） | |

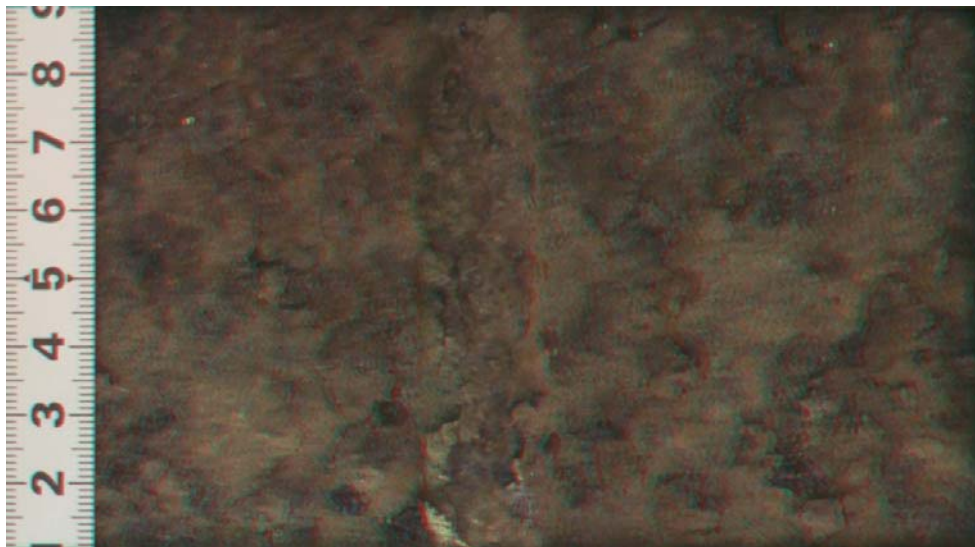
| | <p>さびは大きさが最大5mm以上でうろこ状、色調は暗褐色系～灰色より、板継溶接部も鋼板部と同様にうろこ状さびと考えられる。土埃も付着している。</p> <p>うろこ状さびが下フランジ全面の広範囲に見られることから、架橋位置の環境が原因と推定される。さびの進展状況などから経過観察または塗装などの判断を行うことがある。</p> |
| 【さび厚】 254 $\mu\text{m}$ （9点平均）、97.0 $\mu\text{m}$ （標準偏差） | 【全景写真】 |
| 【近景部位】 主桁下フランジ上面（内側） | |

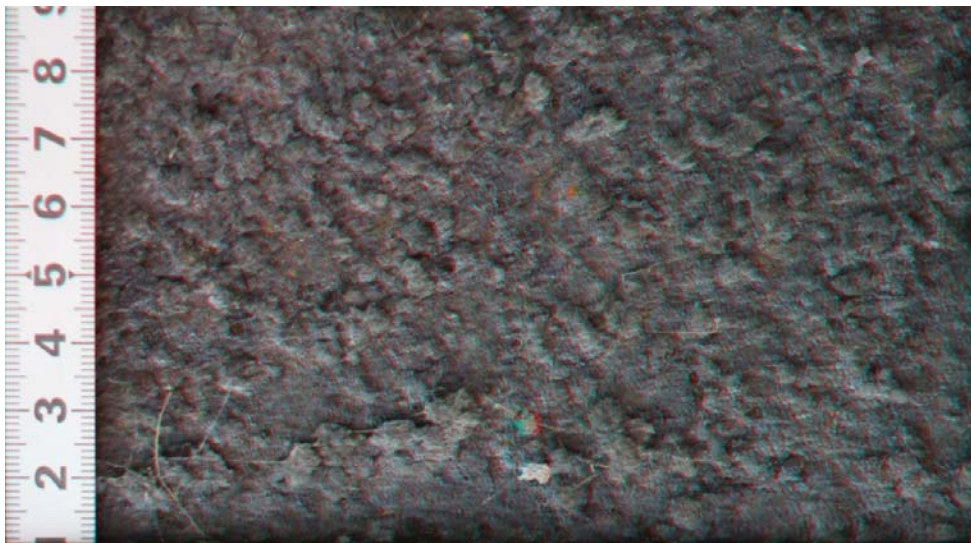
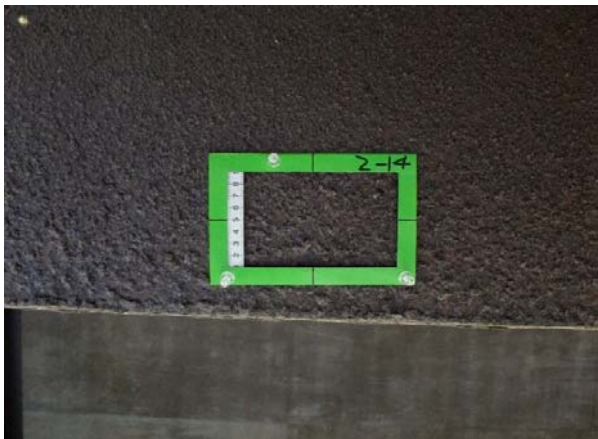
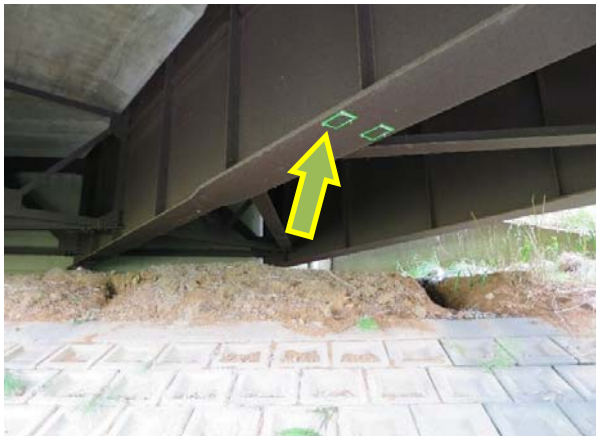
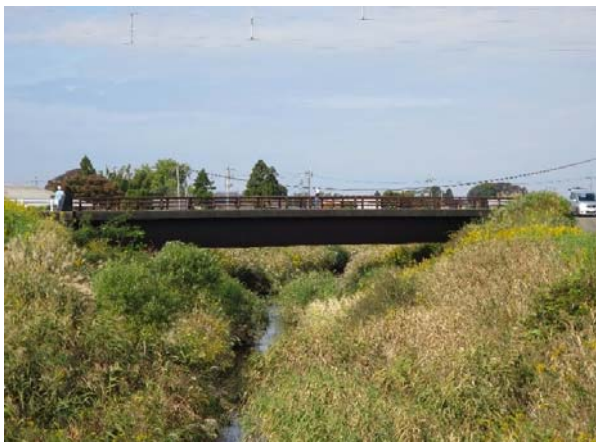
| | <p>さびは大きさが最大5mm以上でうろこ状、色調は暗褐色系より、うろこ状さびと考えられる。</p> <p>海から比較的近い架橋位置で、海側のウェブ面や下フランジ下面など、さびの進展に方向性が見られる場合、海からの飛来塩分の影響を受けている可能性がある。さびの進展状況などから経過観察または塗装などの判断を行うことがある。</p> |
| 【さび厚】 451 $\mu$ m（9点平均）、212 $\mu$ m（標準偏差） | 【全景写真】 |
| 【近景部位】 主桁下フランジ下面（内側） | |

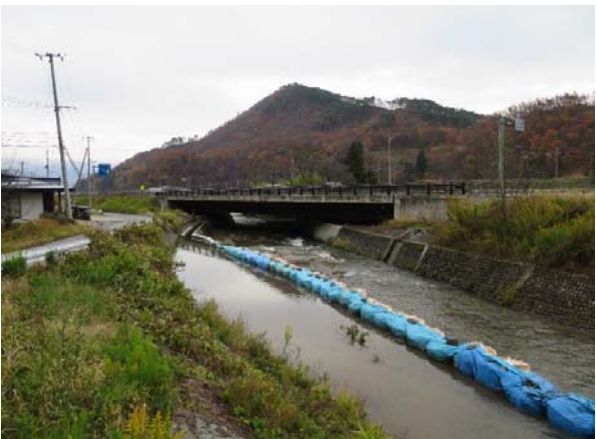
| | <p>さびは大きさが最大5mm以上でうろこ状、色調は暗褐色系より、うろこ状さびと考えられる。</p> <p>うろこ状さびの生成範囲が局部的であることから、近傍の排水管からの漏水による水かかりの影響を受けていると推定される。排水管の補修などにより原因を除去することで、防食性能を回復することが可能と考えられる。</p> |
| 【さび厚】 473 $\mu\text{m}$ (9点平均)、139 $\mu\text{m}$ (標準偏差) | 【全景写真】 |
| 【近景部位】 主桁ウェブ（内側）、連結板 | |

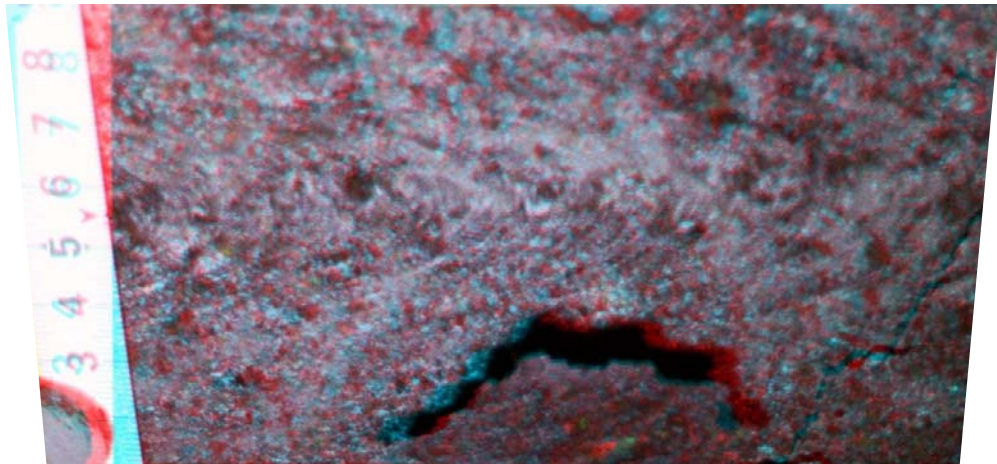
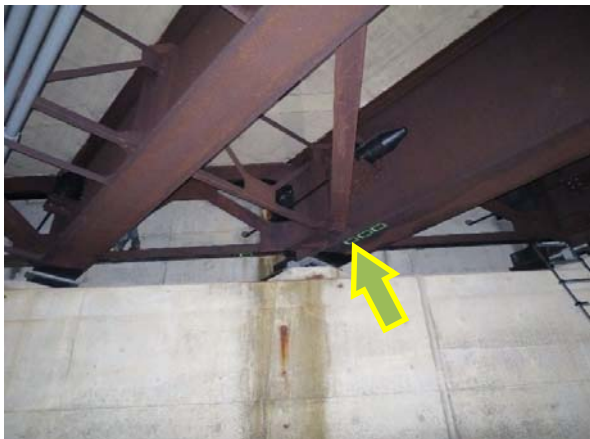
| No. ③-12 | |

| | さびは大きさが最大5mm以上でうろこ状、色調は暗褐色系より、うろこ状さびと考えられる。<br>漏水跡が橋台に見られるものの、桁端部の広範囲にうろこ状さびが見られることから、漏水による水かかりと桁端部の環境の両方が原因と推定される。さびの進展状況などから塗装などの対策の判断を行うことがある。 |
| 【さび厚】 924 $\mu$ m（9点平均）、338 $\mu$ m（標準偏差） | 【全景写真】 |
| 【近景部位】 主桁下フランジ（下面） | |

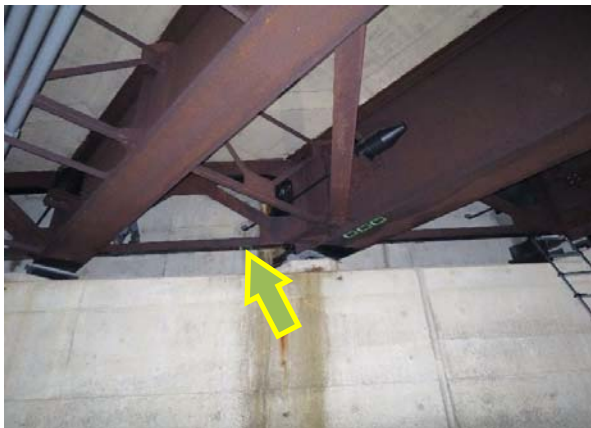
| | <p>さびは大きさが最大5mm以上でうろこ状、色調は暗褐色系と橙のさび汁跡より、うろこ状さびと考えられる。</p> <p>漏水跡が橋台に見られるものの、桁端部の広範囲にうろこ状さびが見られることから、漏水による水かかりと桁端部の環境の両方が原因と推定される。さびの進展状況などから塗装などの対策の判断を行うことがある。</p> |
| 【さび厚】 246 $\mu$ m（9点平均）、95.2 $\mu$ m（標準偏差） | 【全景写真】 |
| 【近景部位】 端対傾構下弦材（下面） | |

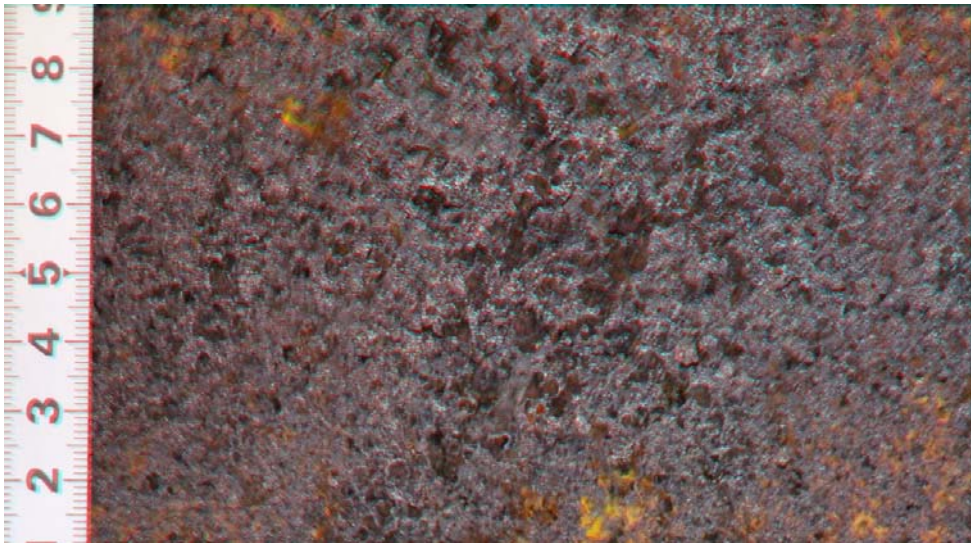
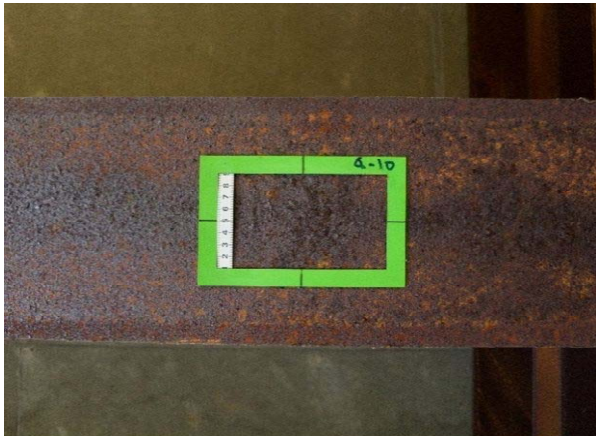
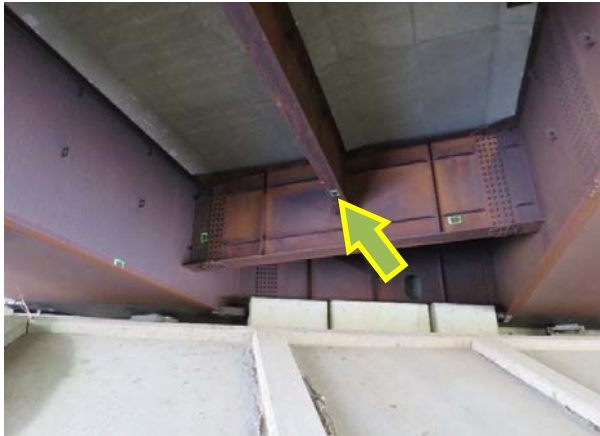
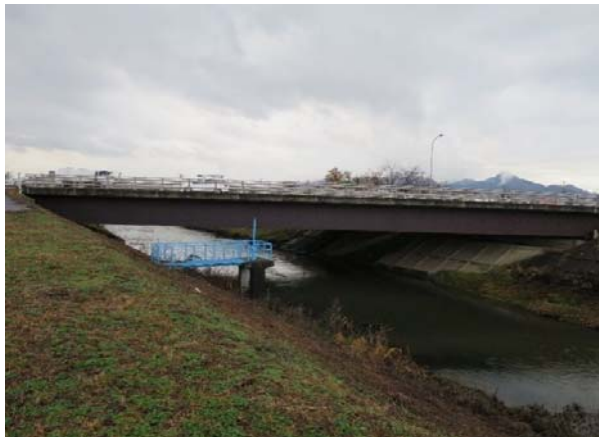
| | <p>さびは大きさが最大5mm以上でうろこ状、色調は暗褐色系より、うろこ状さびと考えられる。</p> <p>うろこ状さびは下フランジ全面でないものの広範囲に見られ、排水設備などが周囲にないことから架橋位置などの環境による湿気や結露などが原因と推定される。さびの進展状況などから経過観察または塗装などの判断を行うことがある。</p> |
| 【さび厚】 293 $\mu\text{m}$ (9点平均)、115 $\mu\text{m}$ (標準偏差) | 【全景写真】 |
| 【近景部位】 縦桁下フランジ（下面） | |

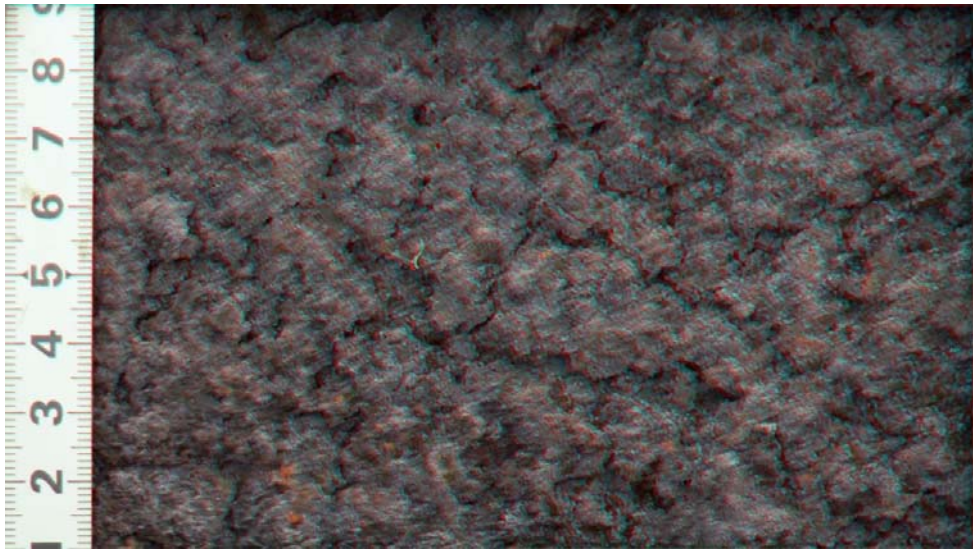
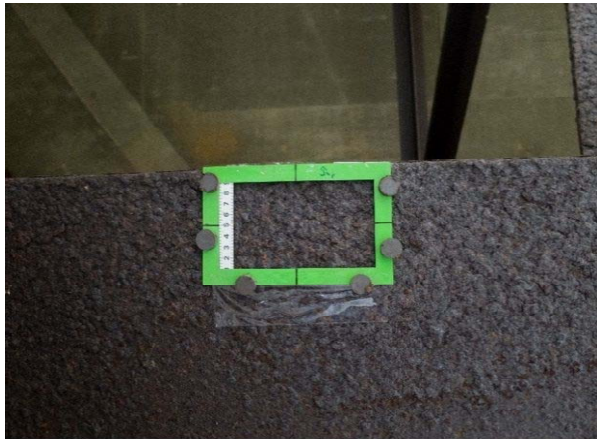
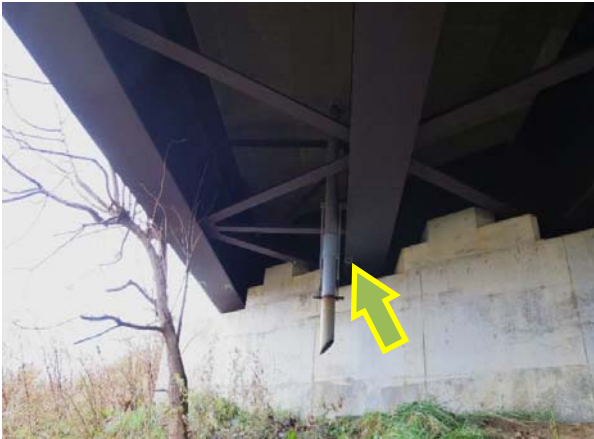
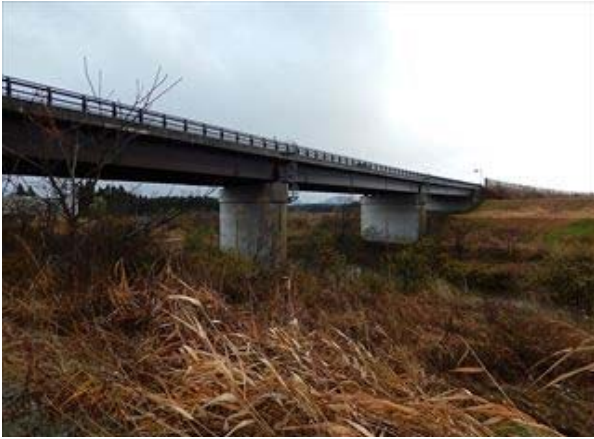
| No. ③-15 | |

| | <p>さびは大きさが最大5mm以上でうろこ状、色調は暗褐色系より、うろこ状さびと考えられる。</p> <p>排水管が近くにあるものの、桁端部の広範囲にうろこ状さびが見られることから、排水管からの水かかりと桁端部の環境の両方が原因と推定される。さびの進展状況などから塗装などの対策の判断を行うことがある。</p> |
| 【さび厚】 1561 $\mu\text{m}$ (9点平均)、248 $\mu\text{m}$ (標準偏差) | 【全景写真】<br> |
| 【近景部位】 主桁下フランジ（下面） | |

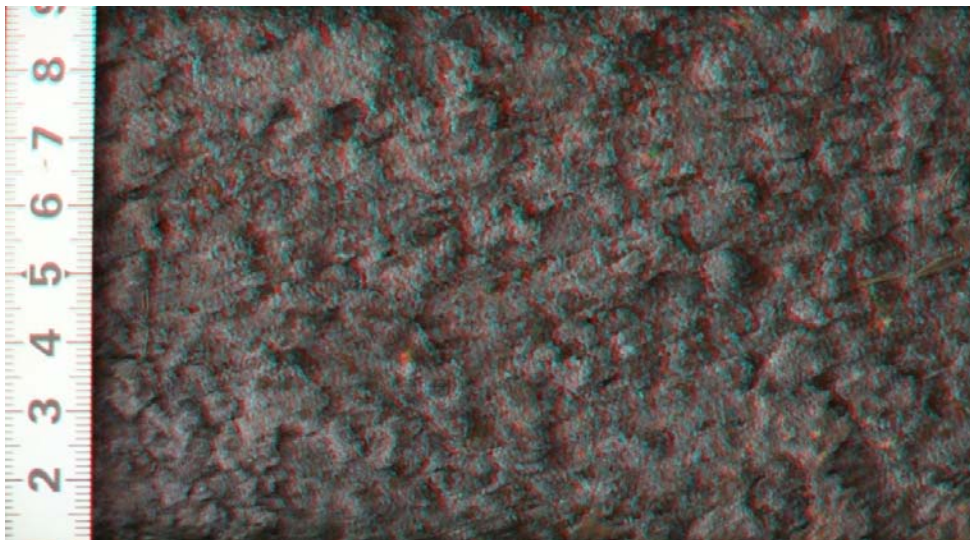
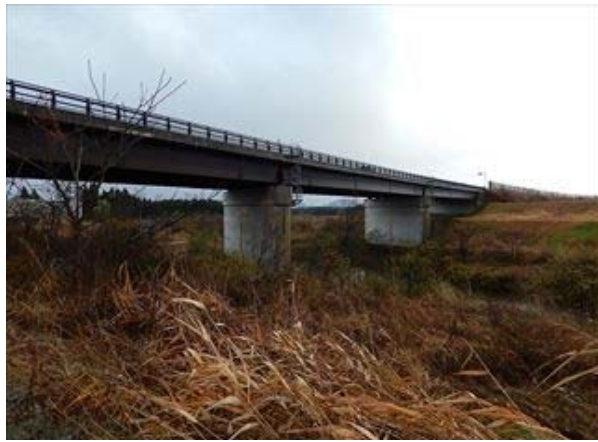
| No. ③-16 | |

| | <p>さびは大きさが最大5mm以上でうろこ状、色調は暗褐色系より、うろこ状さびと考えられる。</p> <p>排水管が近くにあるものの、桁端部の広範囲にうろこ状さびが見られることから、排水管からの水かかりと桁端部の環境の両方が原因と推定される。さびの進展状況などから塗装などの対策の判断を行うことがある。</p> |
| 【さび厚】 992 μm（9点平均）、496 μm（標準偏差） | 【全景写真】 |
| 【近景部位】 下横構（下面） | |

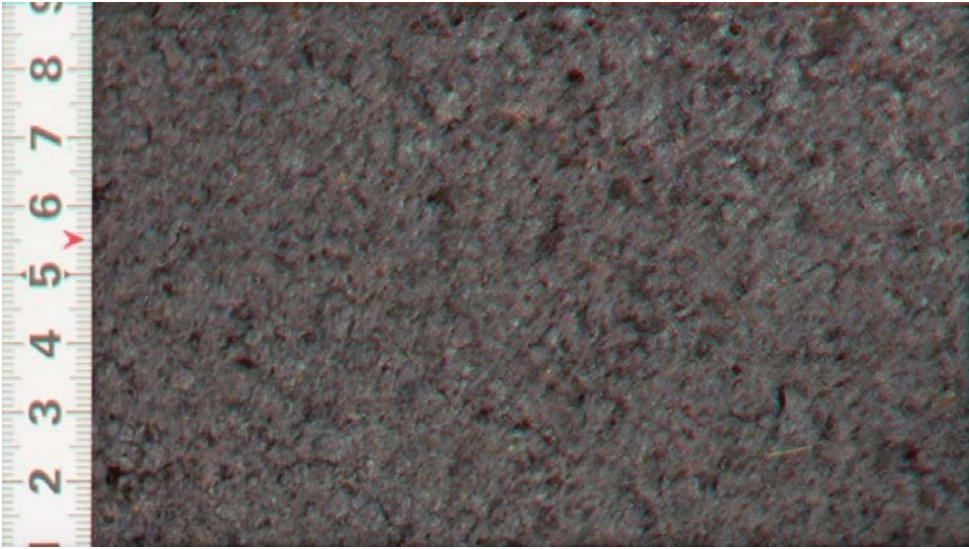
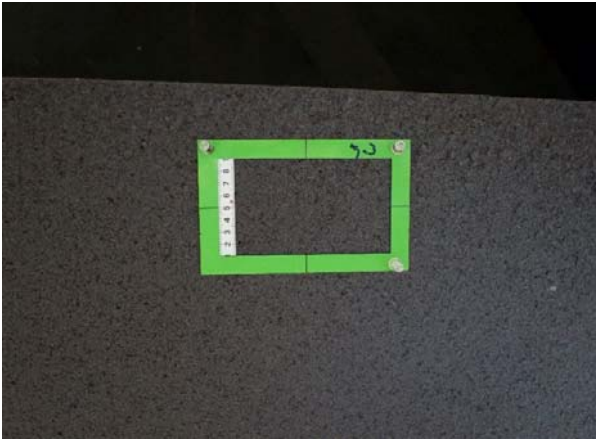
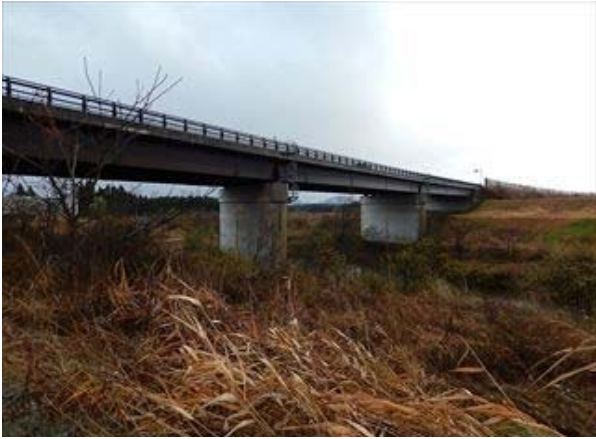
| <b>【セロファンテープ試験】</b> | <b>【さびに関する所見】</b><br>さびは大きさが最大5mm以上でうろこ状、色調は暗褐色系より、うろこ状さびと考えられる。<br>排水管が近くにあるものの、桁端部の広範囲にうろこ状さびが見られることから、排水管からの水かかりと桁端部の環境の両方が原因と推定される。さびの進展状況などから塗装などの対策の判断を行うことがある。 |
| <b>【さび厚】</b> 173 $\mu\text{m}$ (9点平均)、45.0 $\mu\text{m}$ (標準偏差) | |
| <b>【近景部位】</b> 主桁下フランジ（下面） | |

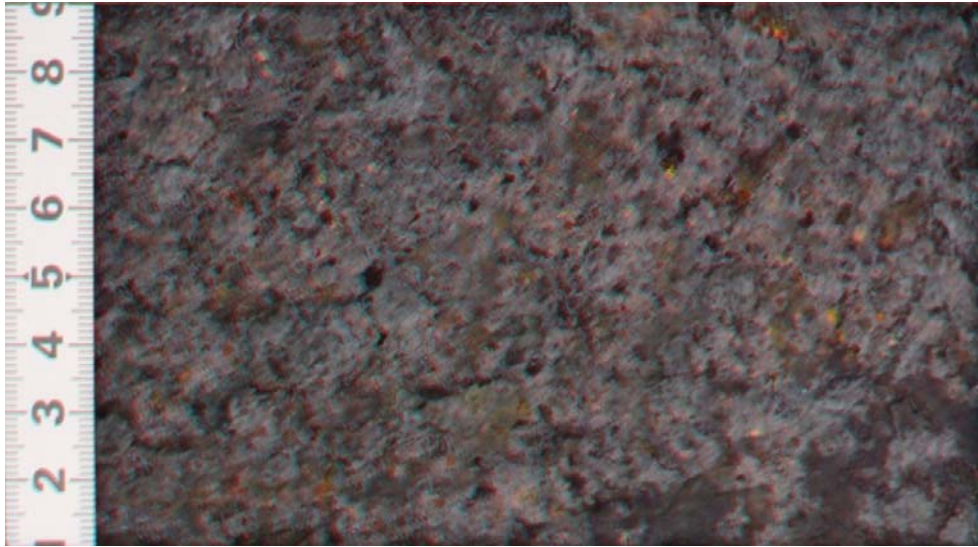
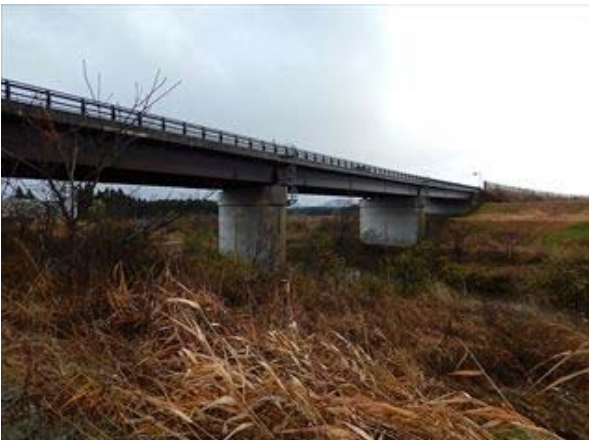
| | <p>さびは大きさが最大5mm以上でうろこ状、色調は暗褐色系と橙のさび汁跡より、うろこ状さびと考えられる。</p> <p>排水管が近くにあるものの、桁端部の広範囲にうろこ状さびが見られることから、排水管からの水かかりと桁端部の環境の両方が原因と推定される。さびの進展状況などから塗装などの対策の判断を行うことがある。</p> |
| 【さび厚】 290 μm（9点平均）、114 μm（標準偏差） | 【全景写真】 |
| 【近景部位】 主桁下フランジ（下面） | |

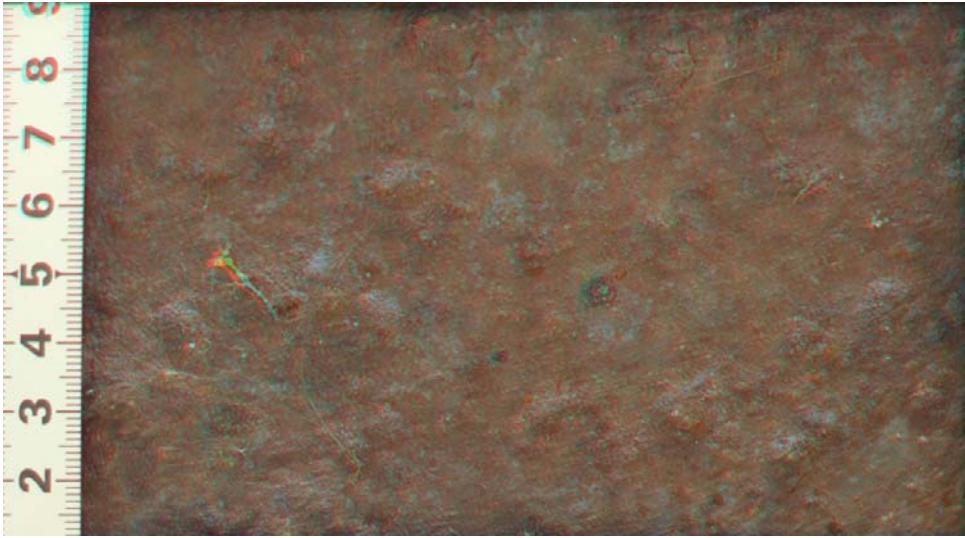
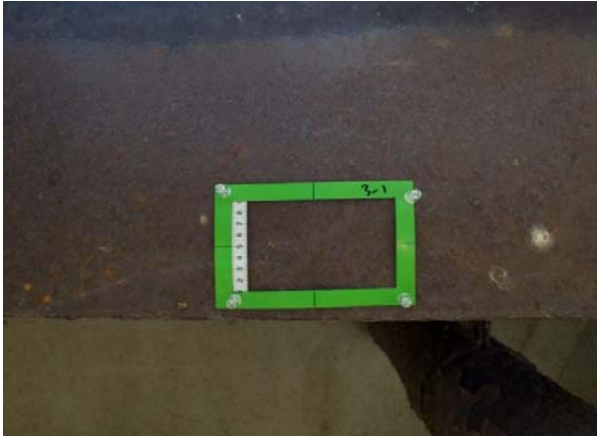
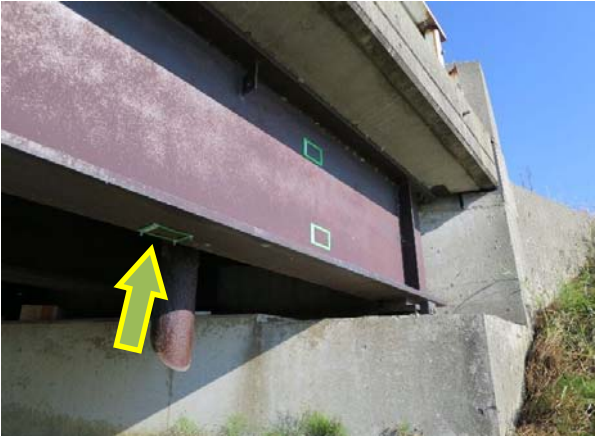
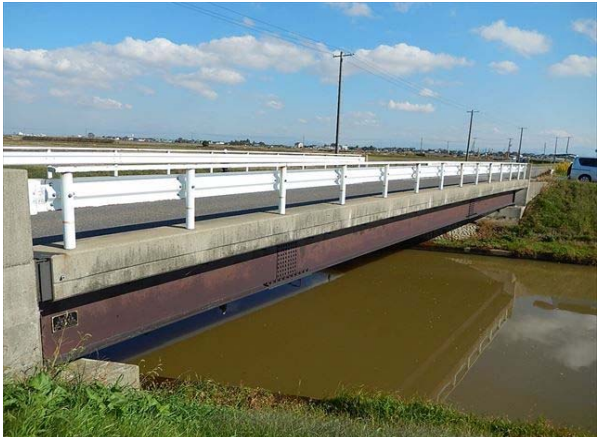
| <b>【セロファンテープ試験】</b> | <b>【さびに関する所見】</b><br>表面処理剤が残存しているため、さびの粒子は最大1mm程度であるものの、直径10mm程度の起伏があることから、うるこ状さびと考えられる。<br>うるこ状さびが下フランジ下面の外側30mm以外の広範囲に見られることから、架橋位置の環境が原因と推定される。さびの進展状況などから塗装などの対策の判断を行うことがある。 |
| <b>【さび厚】</b> 122 $\mu\text{m}$ (9点平均)、49.3 $\mu\text{m}$ (標準偏差)<br><b>【所在地】</b> 新潟県新潟市<br><b>【橋梁形式】</b> 単純鋼合成H形鋼橋<br><b>【経過年数】</b> 18年<br><b>【近景部位】</b> 主桁下フランジ下面（内側）<br><b>【周囲の環境】</b> <ul style="list-style-type: none"> <li>・ 日本海沿岸部Ⅰから南東に5km。</li> <li>・ 平野、河川上。</li> <li>・ 近接物あり。農業用水路橋。</li> <li>・ 凍結防止剤を冬季に散布。</li> <li>・ 表面処理剤あり。</li> </ul> | |

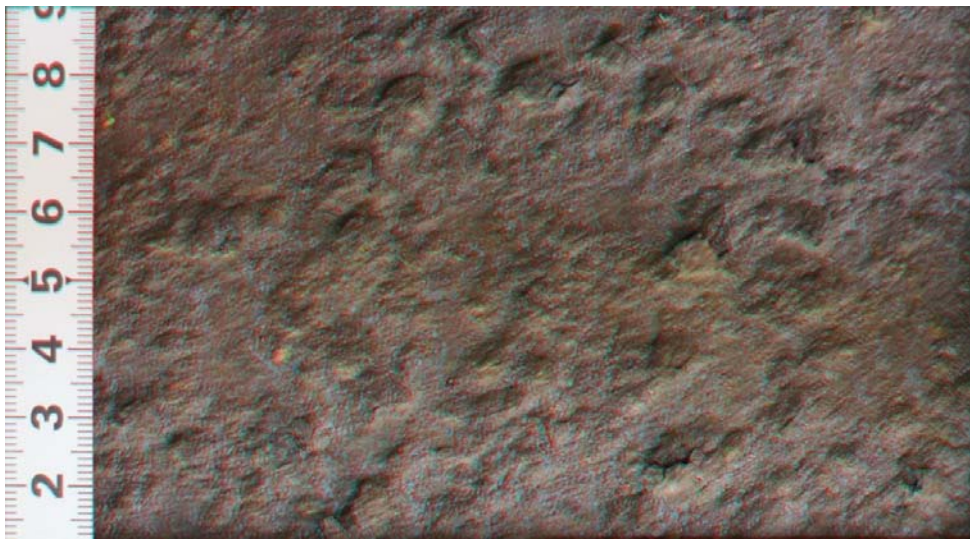
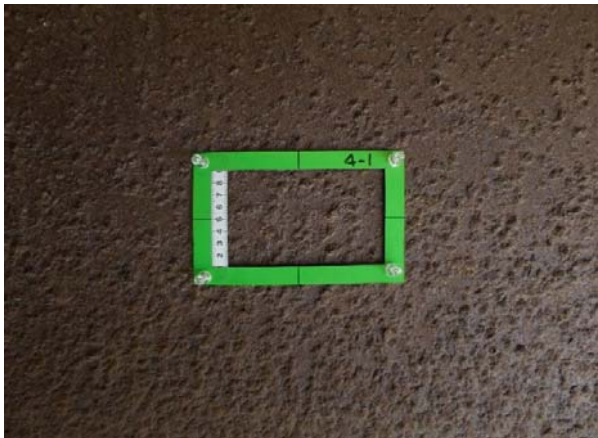
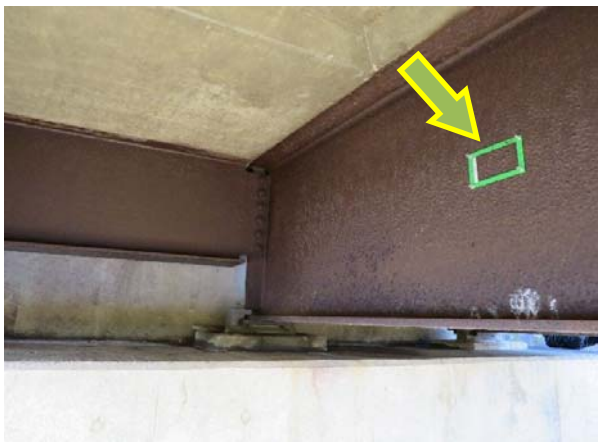
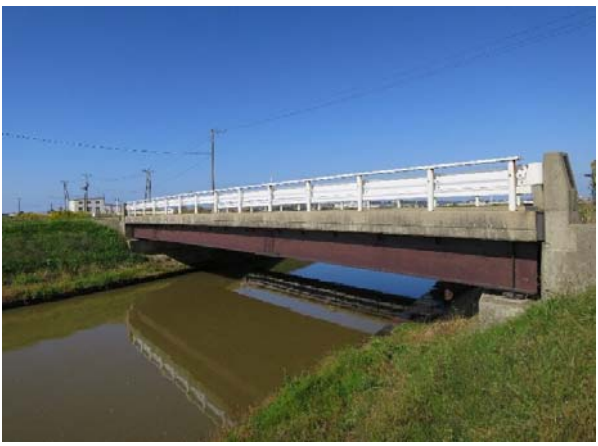
| No. ③-20 | |

| | さびは大きさが最大5mm以上でうろこ状、色調は暗褐色系より、うろこ状さびと考えられる。<br>うろこ状さびがウェブ全体の広範囲に見られることから、架橋位置の環境が原因と推定される。さびの進展状況などから塗装などの対策の判断を行うことがある。 |
| 【さび厚】 321 $\mu\text{m}$ (9点平均)、128 $\mu\text{m}$ (標準偏差) | 【全景写真】 |
| 【近景部位】 主桁ウェブ（内側） | |

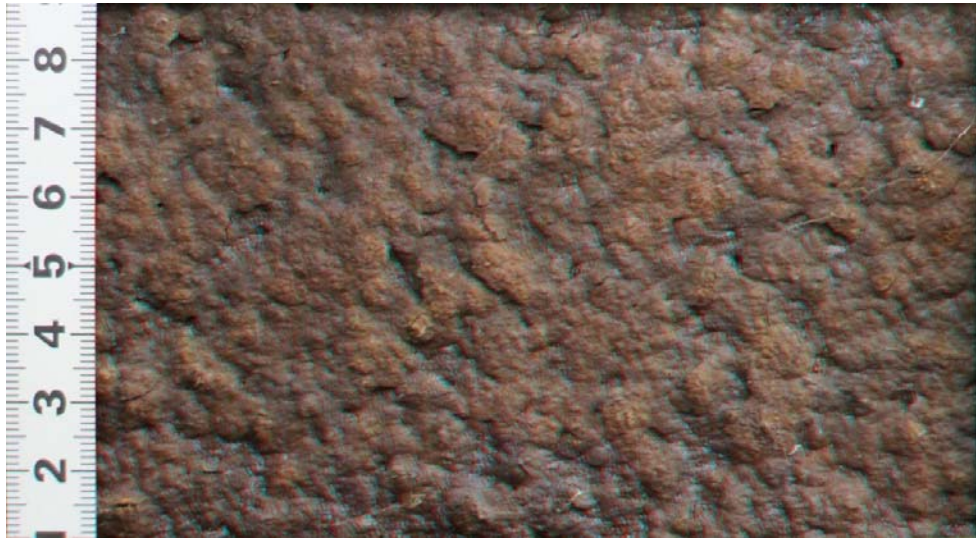
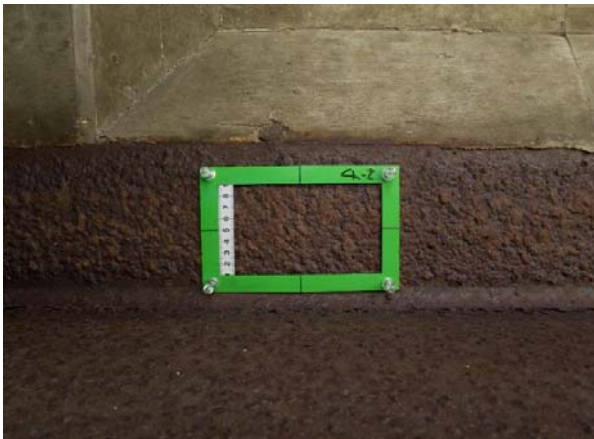
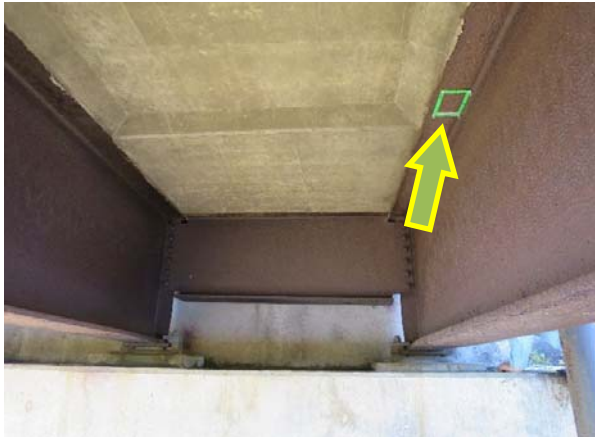
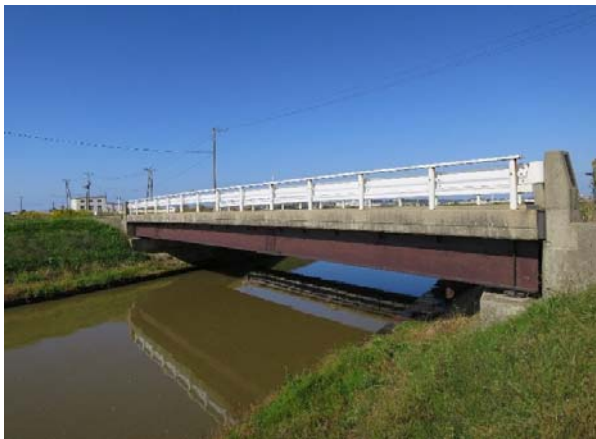
| No. ③-21 | |

| | <p>さびは大きさが最大5mm以上でうろこ状、色調は茶～褐色系より、うろこ状さびと考えられる。</p> <p>うろこ状さびが上フランジ下面全体の広範囲に見られることから、架橋位置の環境が原因と推定される。さびの進展状況などから塗装などの対策の判断を行うことがある。</p> |
| 【さび厚】1015 $\mu\text{m}$ （9点平均）、217 $\mu\text{m}$ （標準偏差） | 【全景写真】 |
| 【近景部位】主桁上フランジ下側（内側） | |
