### さび事例③’

さびの進展の抑制が期待できないさび

ーコブ状さびー

(主に塩分を原因とする)

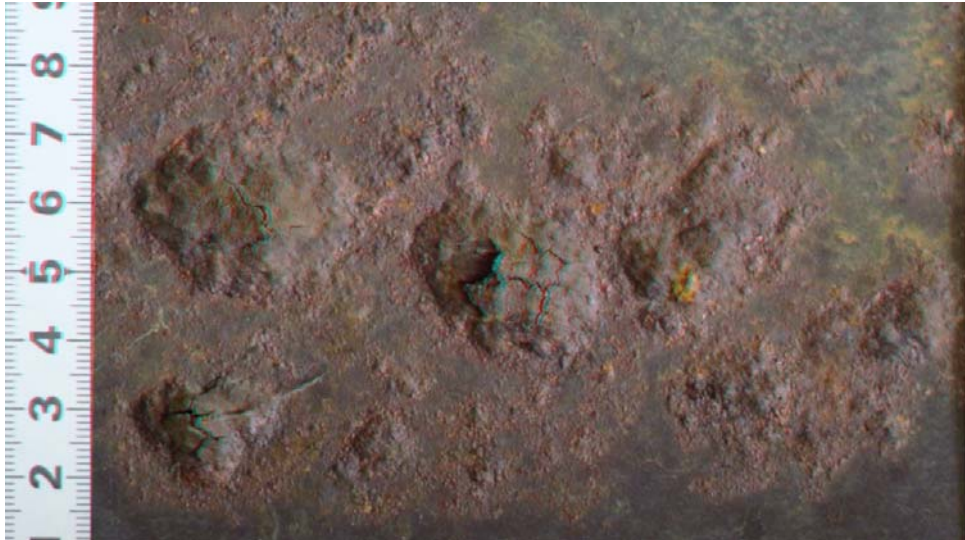
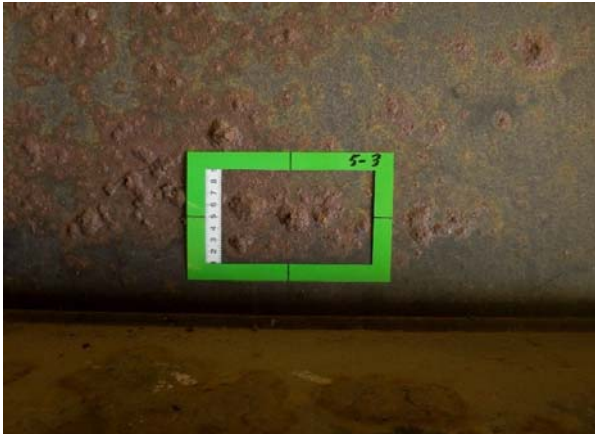
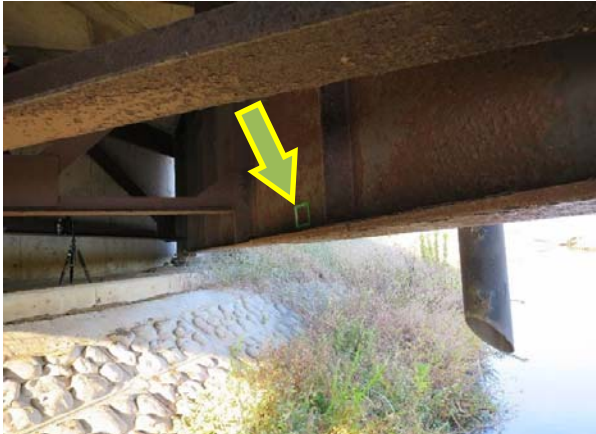
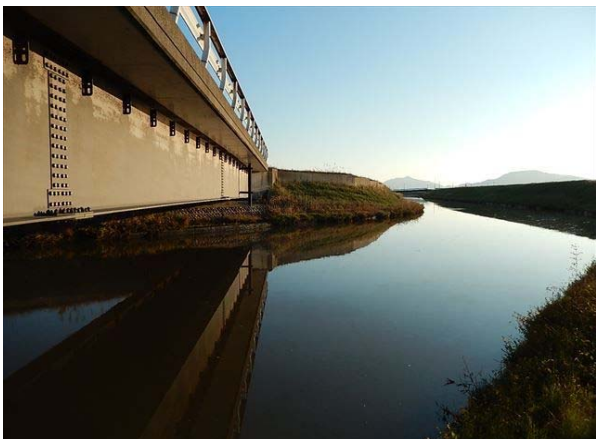
| | さびには直径25mm以上のコブ状の起伏があり、色調は茶～褐色系より、コブ状さびと考えられる。<br>コブ状さびが広範囲に見られることから、架橋位置の環境が原因と推定される。さびの進展状況などから、塗装などの対策の判断を行うことがある。腐食状況を把握するためには、板厚減少量の調査が必要となる。 |
| 【さび厚】105 $\mu\text{m}$ （9点平均）、36.0 $\mu\text{m}$ （標準偏差） | 【全景写真】 |
| 【近景部位】主桁ウェブ（内側） | |

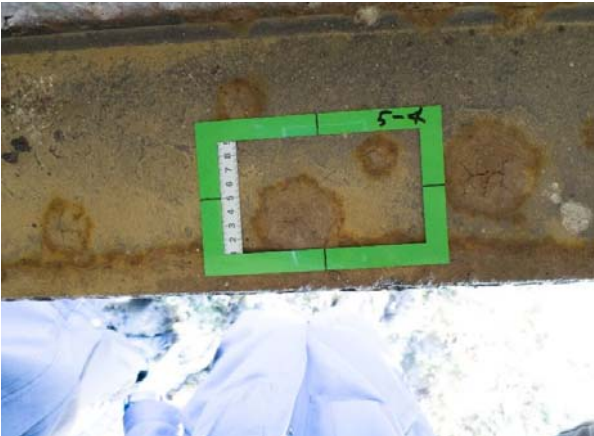
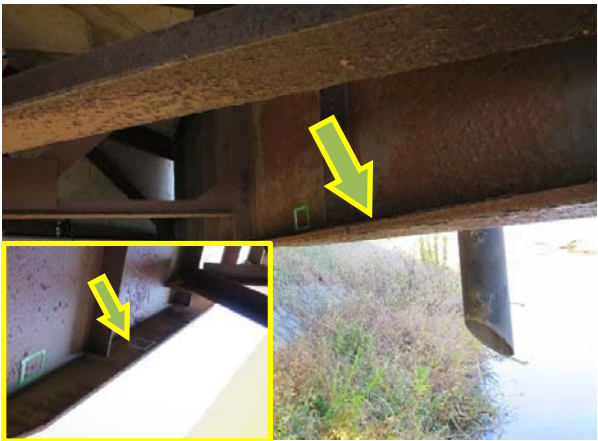
| <b>【セロファンテープ試験】</b> | <b>【さびに関する所見】</b><br>さびの粒子が表出していないことから表面処理剤が残存しているものの、直径25mm以上のコブ状の起伏より、コブ状さびと考えられる。<br>コブ状さびが広範囲に見られることから、架橋位置の環境が原因と推定される。さびの進展状況などから、塗装などの対策の判断を行うことがある。腐食状況を把握するためには、板厚減少量の調査が必要となる。 |
| <b>【さび厚】</b> 1875 $\mu\text{m}$ (9点平均)、446 $\mu\text{m}$ (標準偏差) | <b>【全景写真】</b> |
| <b>【近景部位】</b> 主桁下フランジ上面（内側） | |

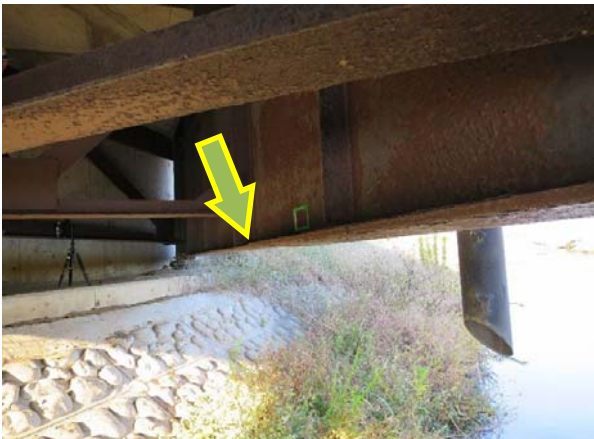
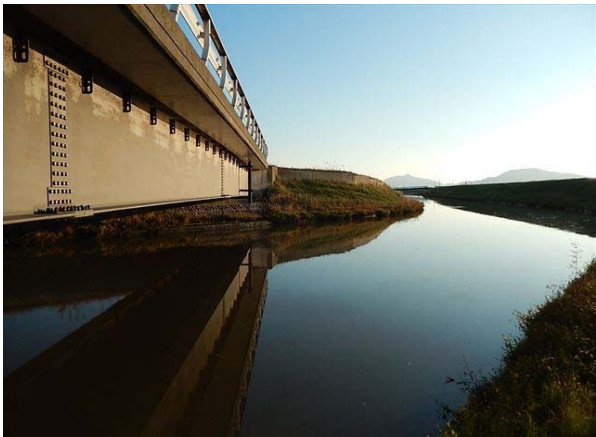
| | さびの粒子が表出していないことから表面処理剤が残存しているものの、直径25mm以上のコブ状の起伏より、板継溶接部にコブ状さびが生成していると考えられる。<br>コブ状さびが広範囲に見られることから、架橋位置の環境が原因と推定される。さびの進展状況などから、塗装などの対策の判断を行うことがある。腐食状況を把握するためには、板厚減少量の調査が必要となる。 |
| 【さび厚】123μm（9点平均）、16.4μm（標準偏差） | 【全景写真】 |
| 【近景部位】主桁下フランジ上面（内側） | |
