## さび事例④

さびの進展の抑制が期待できないさび

—層状剥離さび—

(主に水分を原因とする)

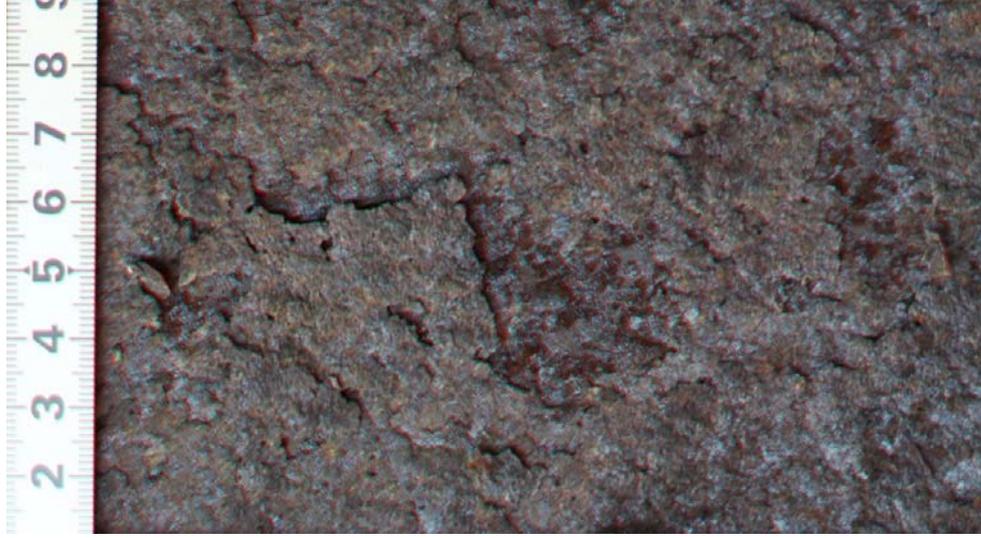
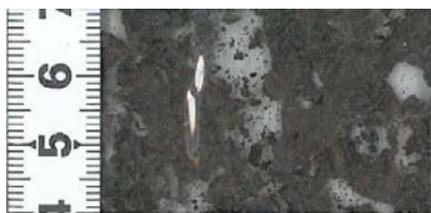
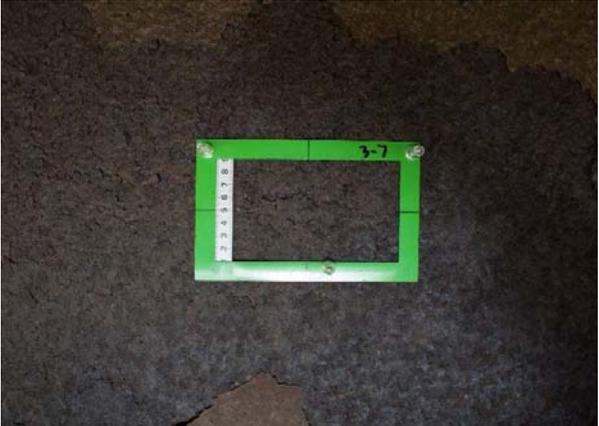
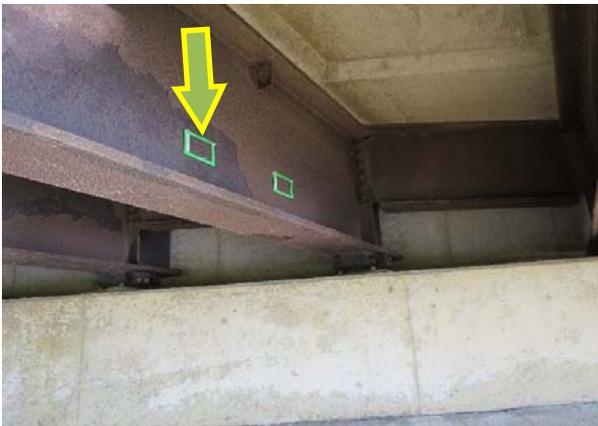
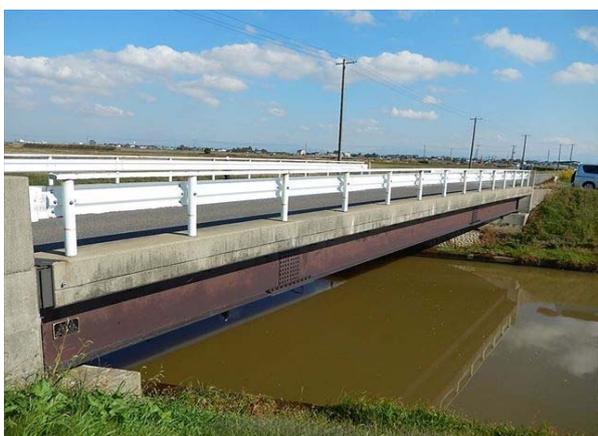
No. ④-1		
【3D写真】 (アナグリフ)

<b>【さびに関する所見】</b> さびは大きさが最大5mm以上で層状、色調が暗褐色系より、層状剥離さびと考えられる。周囲には、褐色系の表面処理剤が浮いた状態で残存している。 層状剥離さびが中桁の広範囲に見られることから、架橋位置の環境が原因と推定される。腐食の進行状況などから、塗装などの対策の判断を行うことがある。	
<b>【近景写真】</b>

<b>【さび厚】</b> 708 $\mu\text{m}$ (9点平均)、186 $\mu\text{m}$ (標準偏差)		
<b>【所在地】</b> 新潟県新潟市		
<b>【橋梁形式】</b> 単純鋼合成H形鋼橋		
<b>【経過年数】</b> 18年		
<b>【近景部位】</b> 主桁ウェブ (内側)		
<b>【周囲の環境】</b> <ul style="list-style-type: none"> <li>・ 日本海沿岸部 I から南東に5km。</li> <li>・ 平野、河川上。</li> <li>・ 近接物あり。農業用水路橋。</li> <li>・ 凍結防止剤を冬季に散布。</li> <li>・ 表面処理剤あり。</li> </ul>		
		<b>【全景写真】</b>

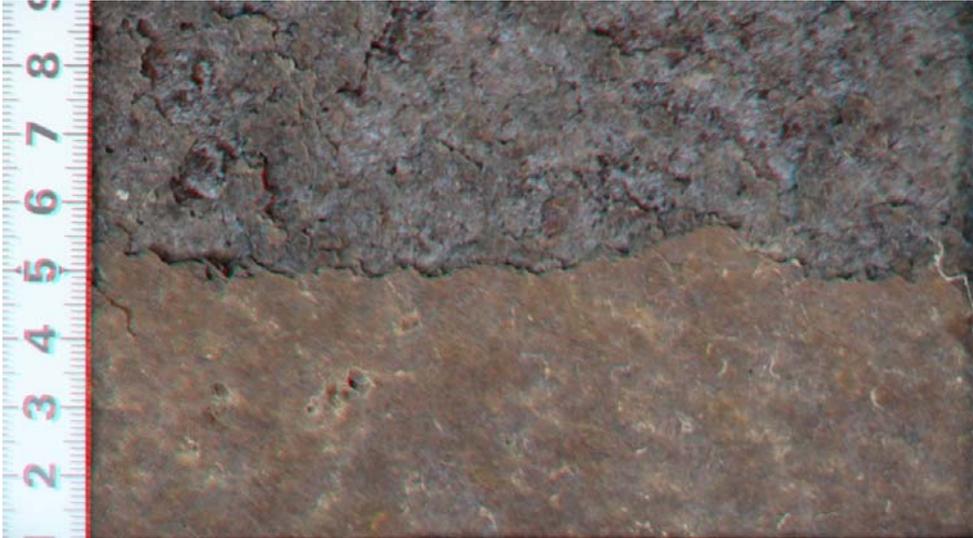
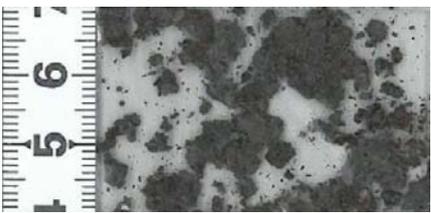
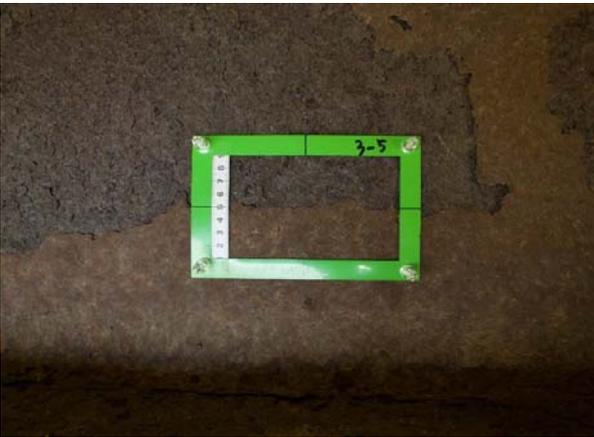
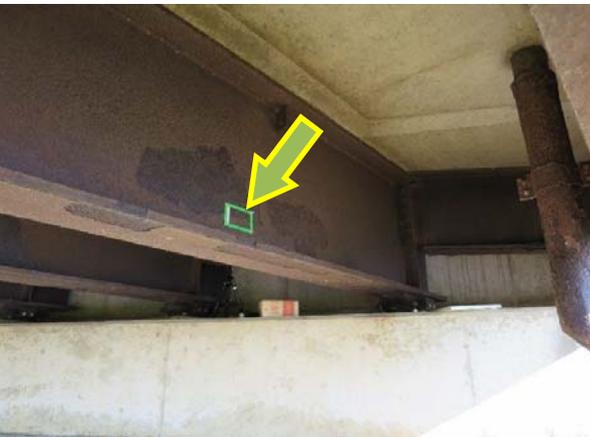
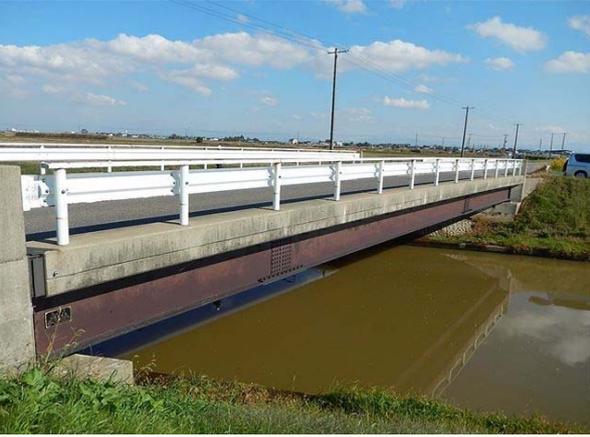
No. ④-2		
【3D写真】 (アナグリフ)

<p>【さびに関する所見】</p> <p>さびは大きさが最大5mm以上で層状、色調は暗褐色系より、層状剥離さびと考えられる。褐色系の表面処理剤が一部浮いた状態で残存しており、その下で層状剥離さびが生成している。</p> <p>層状剥離さびが中桁の広範囲に見られることから、架橋位置の環境が原因と推定される。腐食の進行状況などから、塗装などの対策の判断を行うことがある。</p>	
<p>【近景写真】</p>

<p>【さび厚】 659 <math>\mu\text{m}</math> (9点平均)、135 <math>\mu\text{m}</math> (標準偏差)</p>		<p>【全景写真】</p>
<p>【所在地】 新潟県新潟市</p>

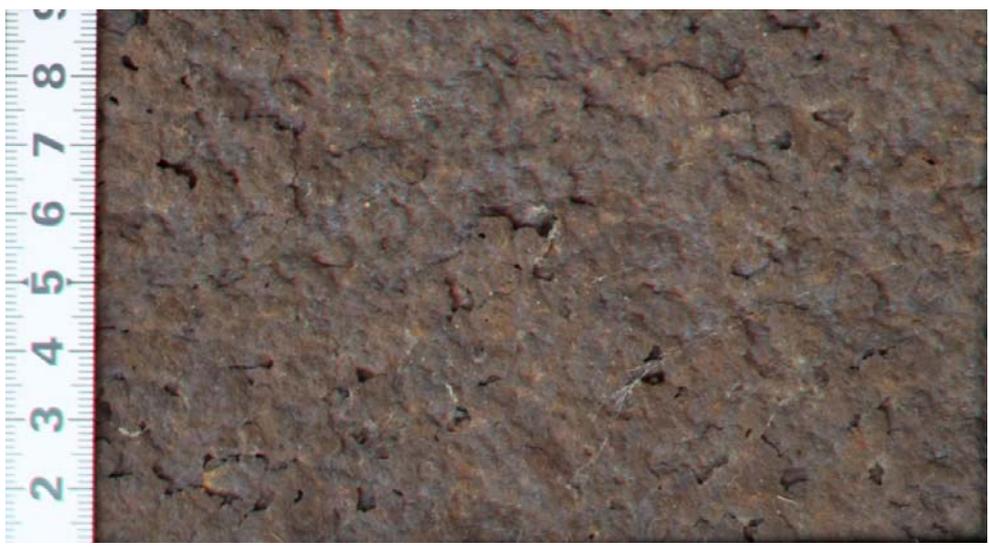
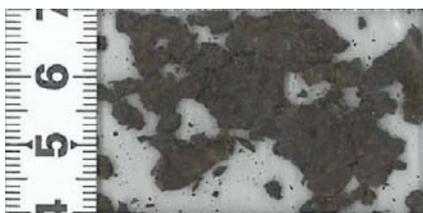
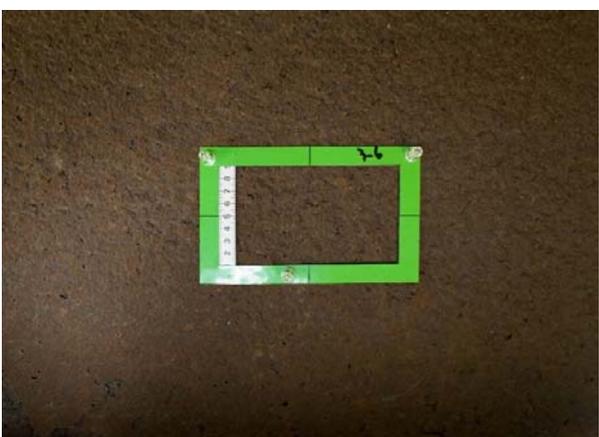
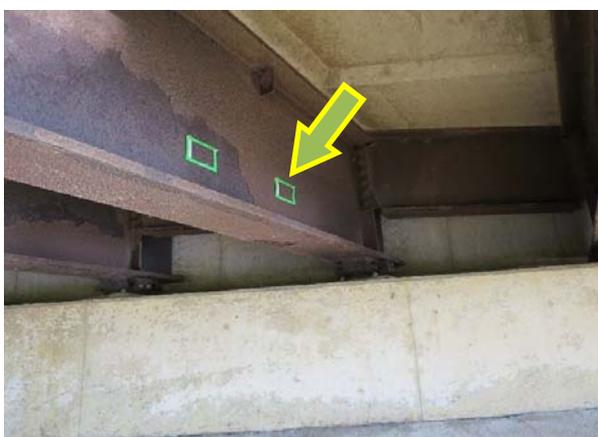
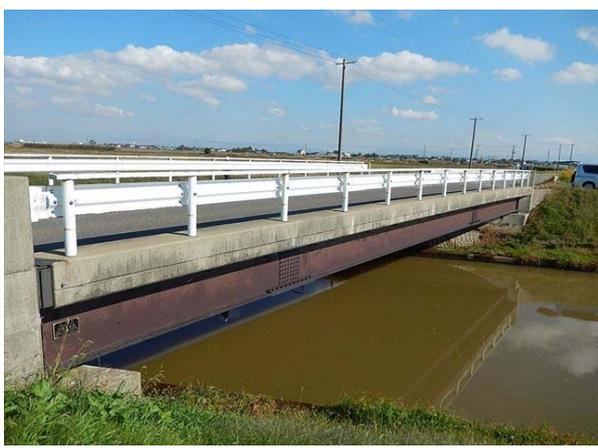
No. ④-3		
<b>【3D写真】</b> (アナグリフ)

<b>【さびに関する所見】</b> 褐色系の表面処理剤が浮いた状態で残存しており、周囲と同様に、大きさが最大5mm以上で層状、色調が暗褐色系のさびが表面処理剤の下に生成していると推定される。さびは層状剥離さびと考えられる。 腐食の進行状況などから、塗装などの対策の判断を行うことがある。	
<b>【近景写真】</b>

<b>【さび厚】</b> 792 $\mu\text{m}$ (9点平均)、244 $\mu\text{m}$ (標準偏差)		<b>【全景写真】</b>
<b>【所在地】</b> 新潟県新潟市

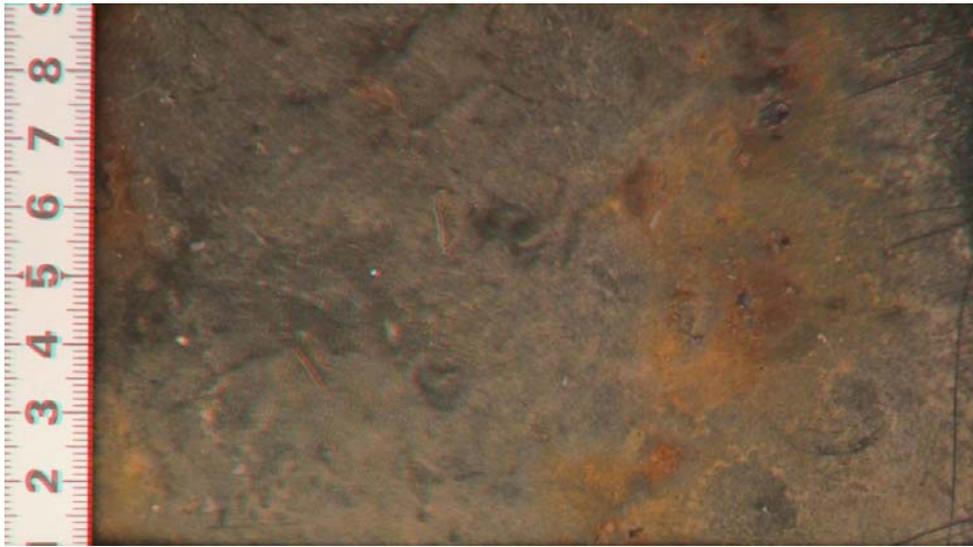
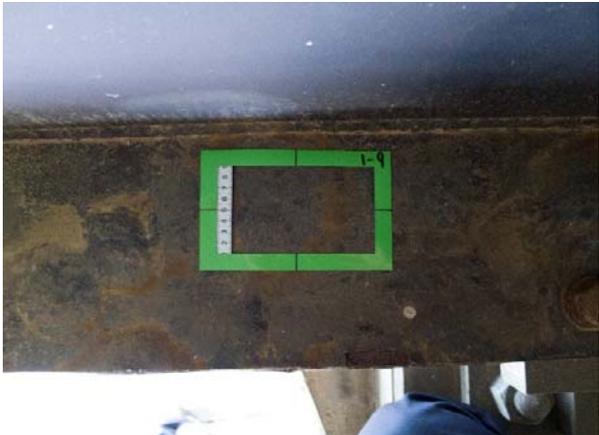
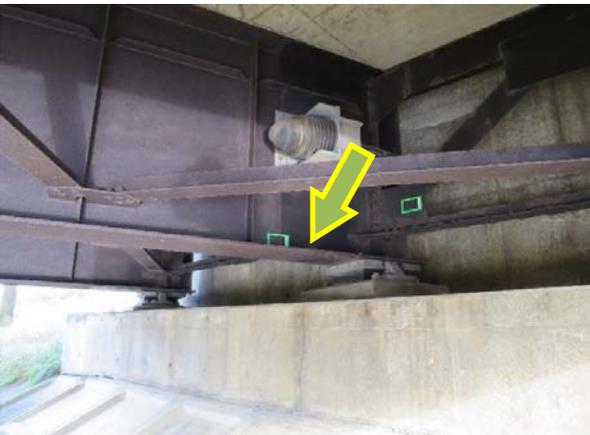
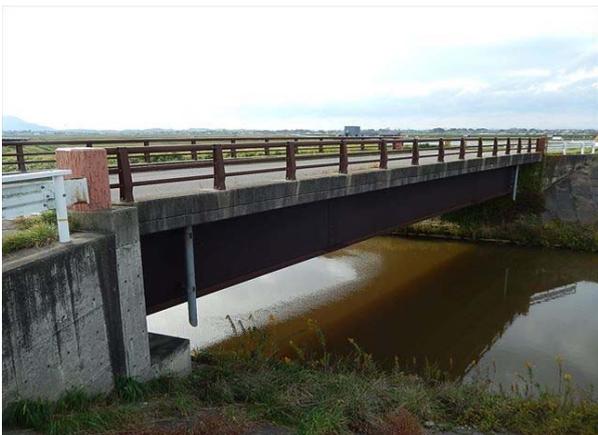
No. ④-4				
【3D写真】 (アナグリフ)

<b>【さびに関する所見】</b> さびの粒子が表出していないことから桁端部の塗装が 残存しているものの、下から塗膜が膨れ上がっている。 塗膜の下で、腐食が激しく進行している可能性がある。 防食機能の回復のためには再塗装が必要となること がある。腐食状況を把握するためには、塗装を取り除いて 詳細な板厚減少量の調査をすることがある。			
<b>【近景写真】</b>

<b>【さび厚】</b> 495 $\mu\text{m}$ (9点平均)、140 $\mu\text{m}$ (標準偏差)				
<b>【所在地】</b> 新潟県新潟市				
<b>【橋梁形式】</b> 単純鋼非合成I桁橋				
<b>【経過年数】</b> 16年				
<b>【近景部位】</b> 主桁下フランジ上面 (内側)				
<b>【周囲の環境】</b> <ul style="list-style-type: none"> <li>・ 日本海沿岸部 I から南東に3km。</li> <li>・ 平野、河川上。</li> <li>・ 近接物なし。</li> <li>・ 凍結防止剤を冬季に散布。</li> <li>・ 裸仕様。</li> <li>・ 桁端部の内側は塗装仕様。</li> </ul>			<b>【全景写真】</b>

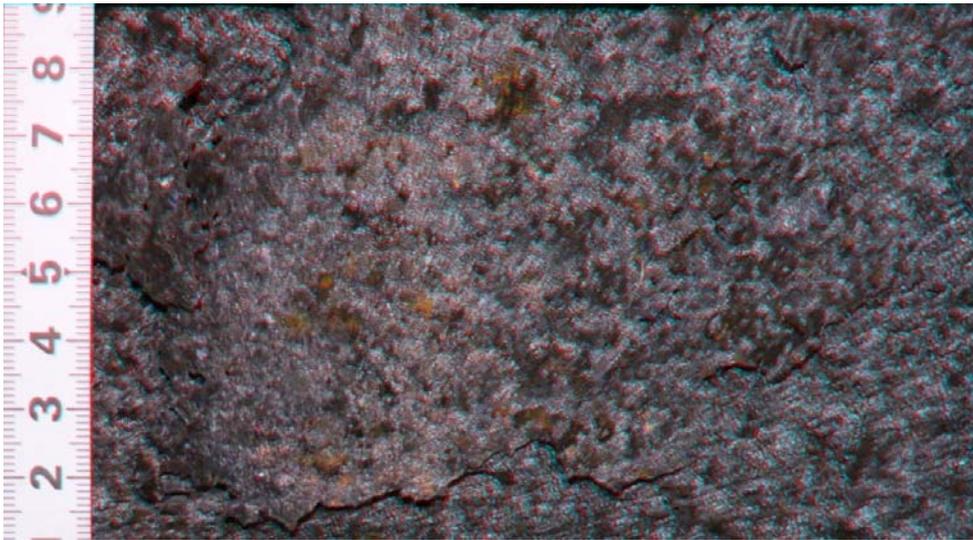
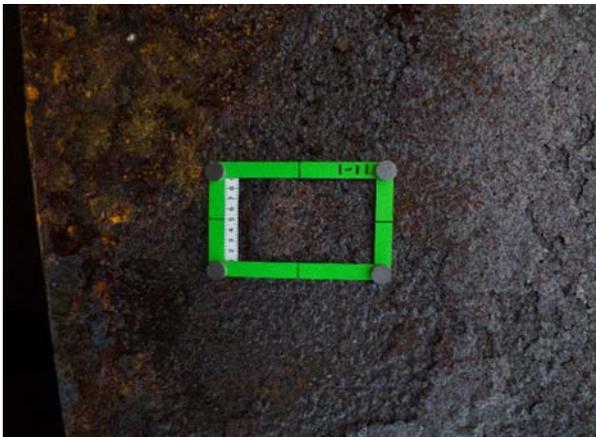
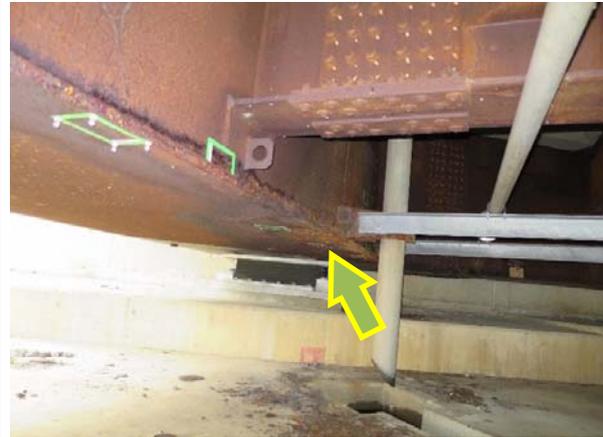
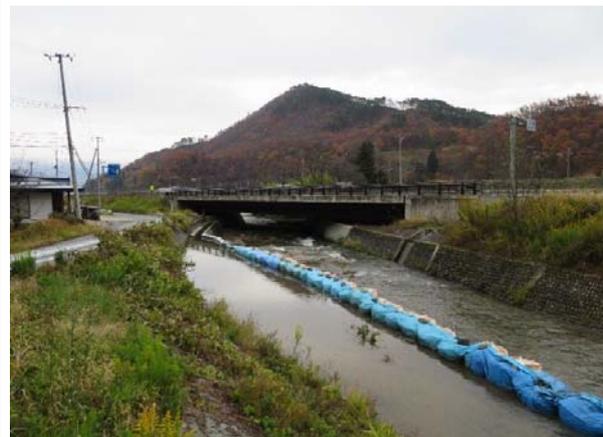
No. ④-5

さびは大きさが最大5mm以上で層状、色調は暗褐色系より、層状剥離さびと考えられる。橙のさび汁跡もまだら状に見られる。

層状剥離さびが局部的に見られることから、近傍の排水管からの漏水による水かかりの影響を受けていると推定される。腐食の進行が早い場合は、排水管の補修などの対策を早急に行う必要がある。

【さび厚】 1406  $\mu$ m (9点平均)、720  $\mu$ m (標準偏差)

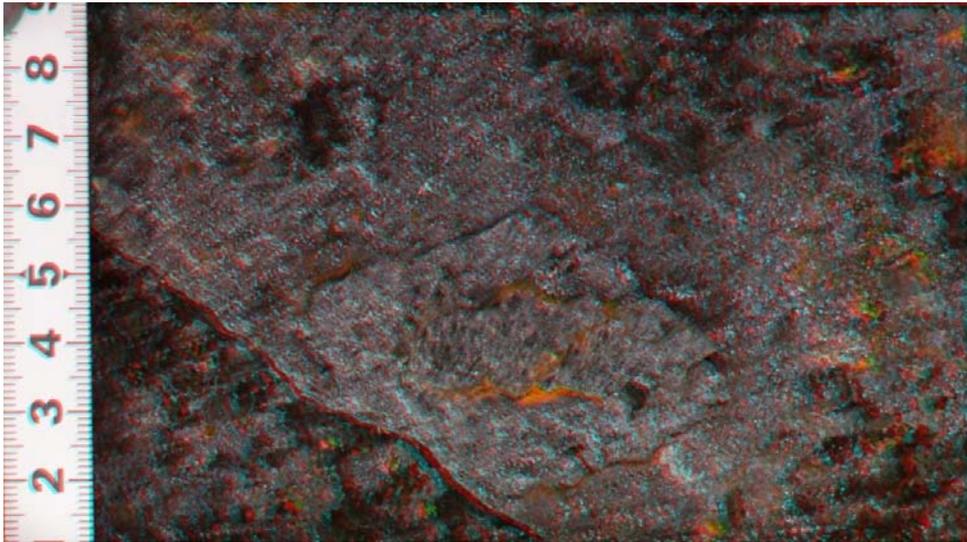
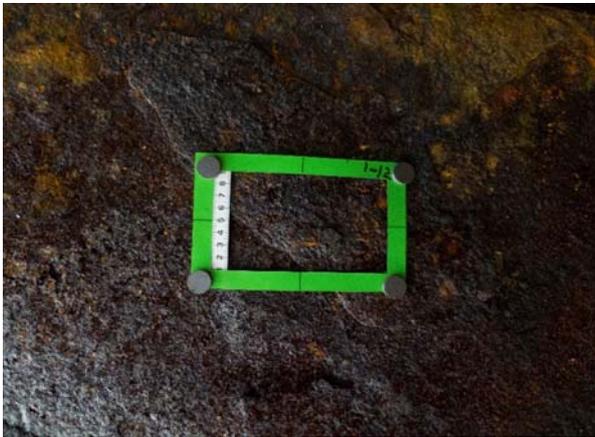
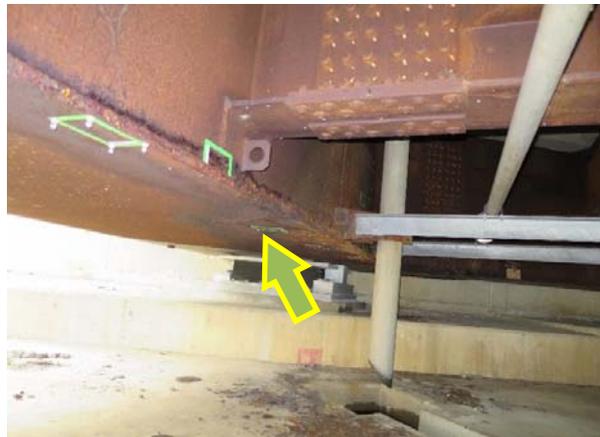
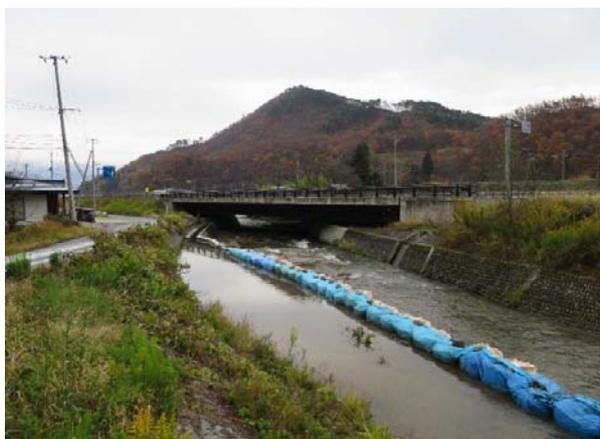
No. ④-6

さびは大きさが最大5mm以上で層状、色調は暗褐色系より、層状剥離さびと考えられる。橙のさび汁跡もまだら状に見られる。

層状剥離さびが局部的に見られることから、近傍の排水管からの漏水による水かかりの影響を受けていると推定される。腐食の進行が速い場合は、排水管の補修などの対策を早急に行う必要がある。

【さび厚】 2163  $\mu\text{m}$  (9点平均)、623  $\mu\text{m}$  (標準偏差)

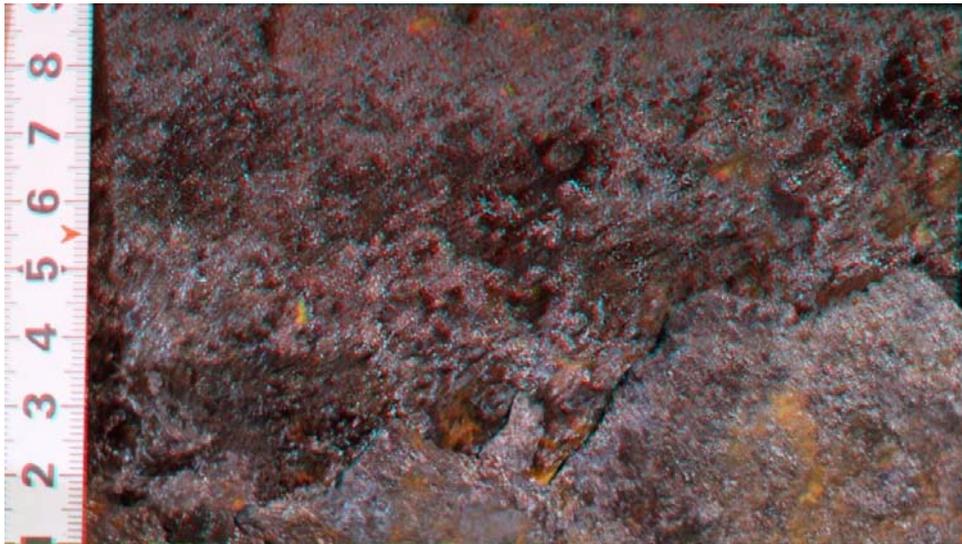
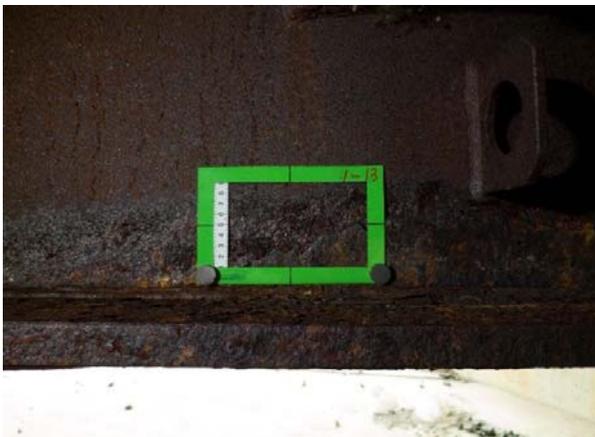
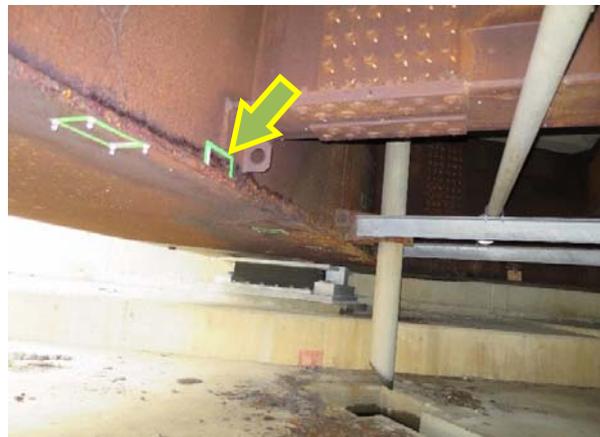
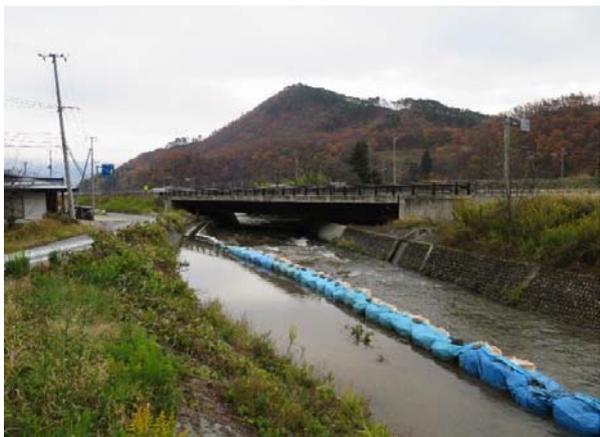
No. ④-7

さびは大きさが最大5mm以上で層状、色調は暗褐色系より、層状剥離さびと考えられる。橙のさび汁跡もまだら状に見られる。

層状剥離さびが局部的に見られることから、近傍の排水管からの漏水による水かかりの影響を受けていると推定される。腐食の進行が速い場合は、排水管の補修などの対策を早急に行う必要がある。

【さび厚】 1097 $\mu$ m (9点平均)、701 $\mu$ m (標準偏差)

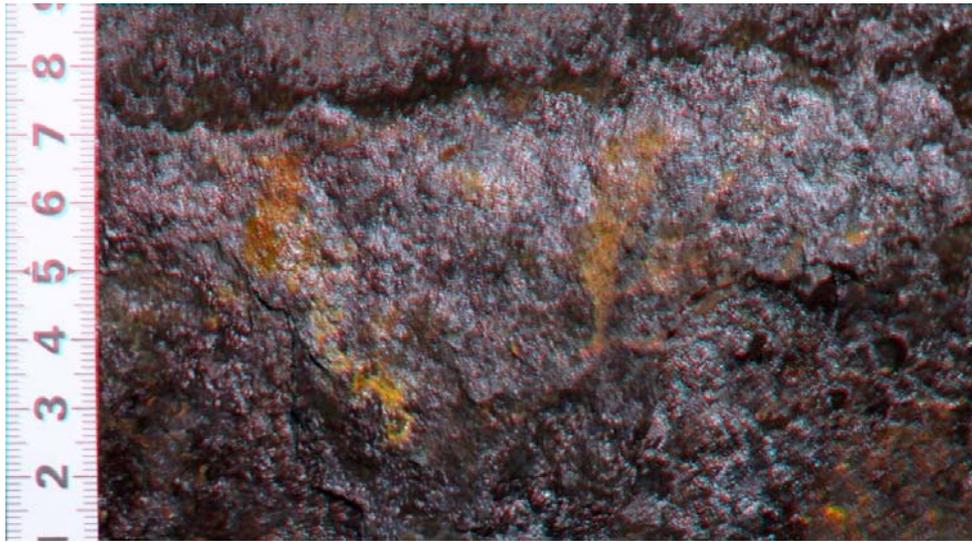
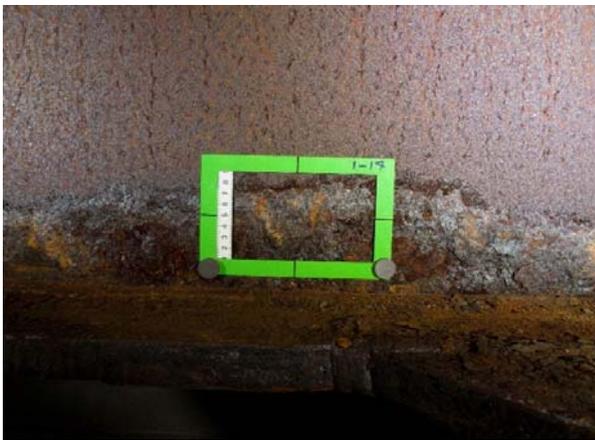
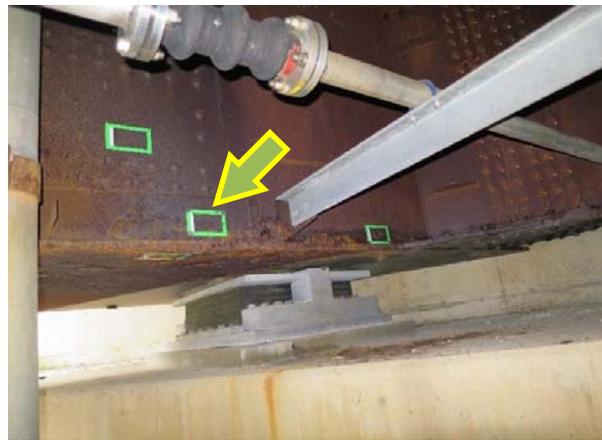
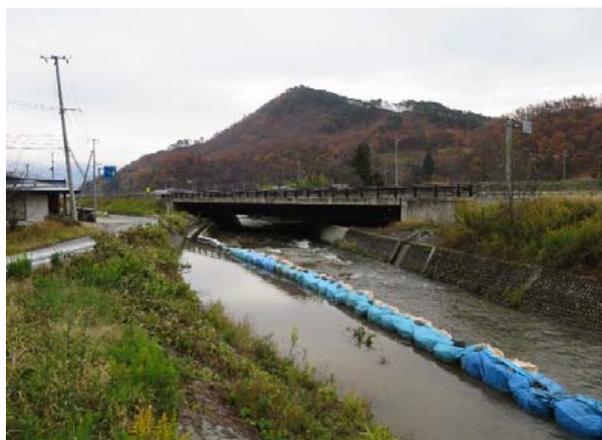
No. ④-8

さびは大きさが最大5mm以上で層状、色調は暗褐色系より、層状剥離さびと考えられる。橙のさび汁跡も見られる。

層状剥離さびが局部的に見られることから、近傍の排水管からの漏水による水かかりの影響を受けていると推定される。腐食の進行が速い場合は、排水管の補修などの対策を早急に行う必要がある。

【さび厚】 1004 $\mu$ m (9点平均)、446 $\mu$ m (標準偏差)

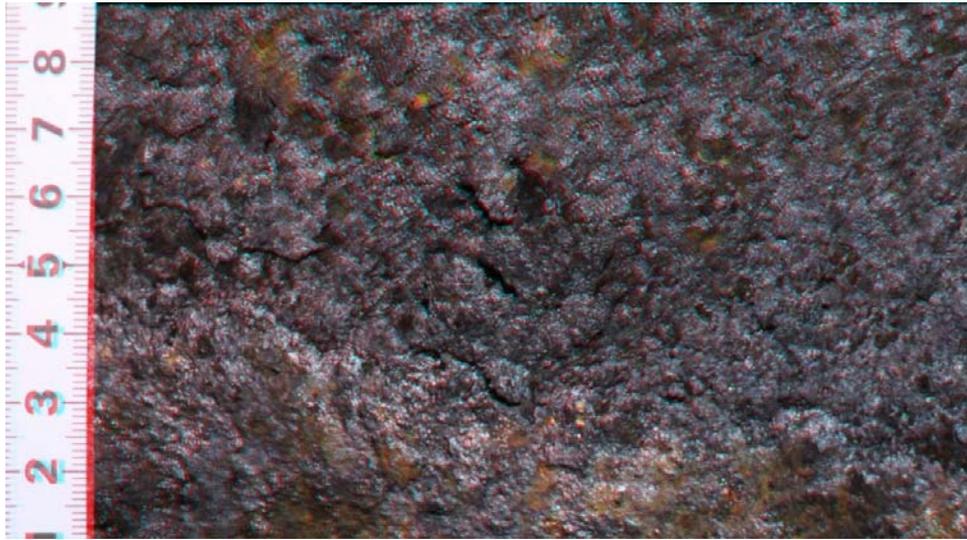
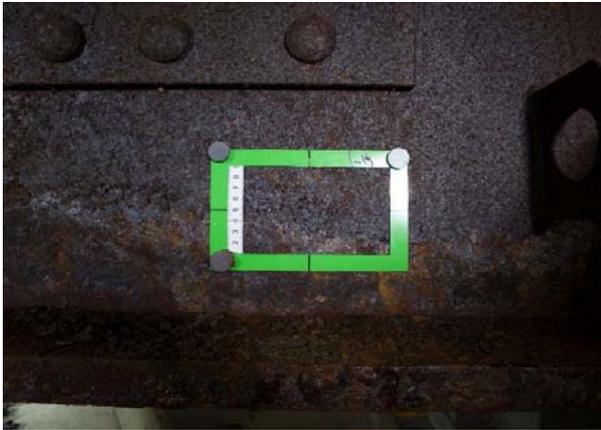
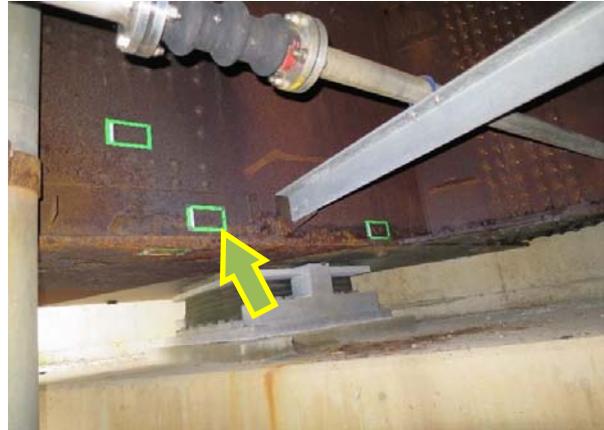
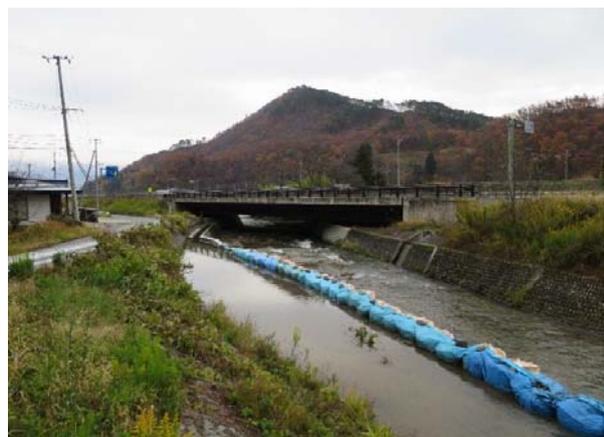
No. ④-9

さびは大きさが最大5mm以上で層状、色調は暗褐色系より、層状剥離さびと考えられる。橙のさび汁跡もまだら状に見られる。

層状剥離さびが局部的に見られることから、近傍の排水管からの漏水による水かかりの影響を受けていると推定される。腐食の進行が早い場合は、排水管の補修などの対策を早急に行う必要がある。

【さび厚】 736.4  $\mu\text{m}$  (9点平均)、267  $\mu\text{m}$  (標準偏差)

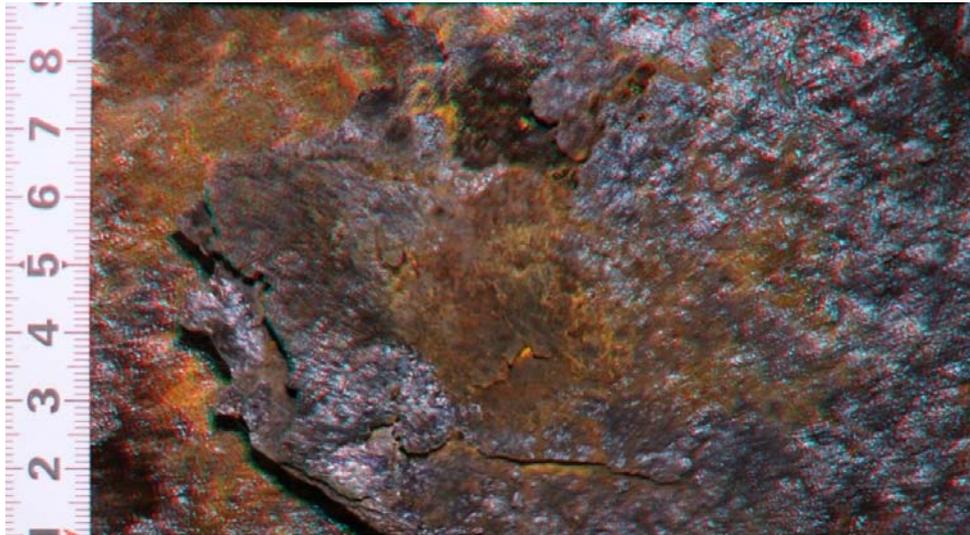
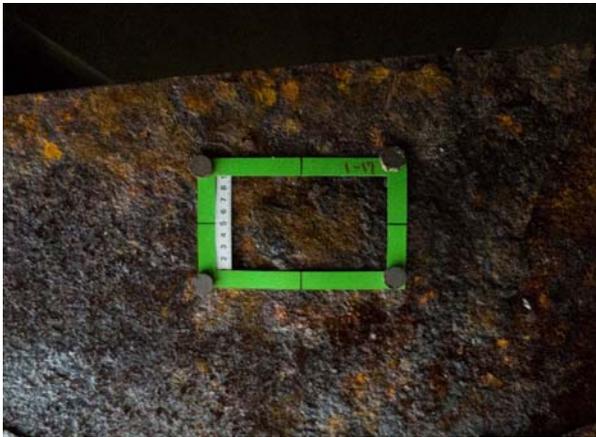
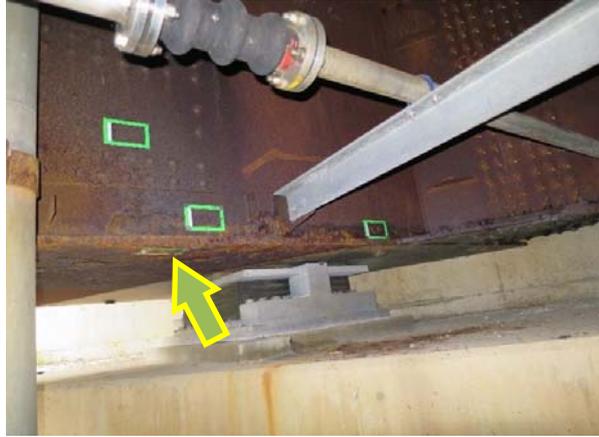
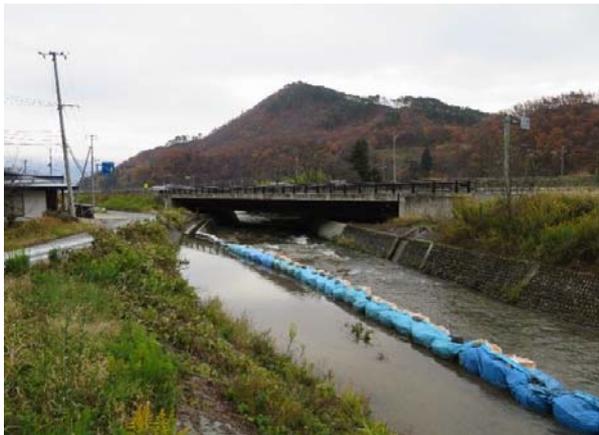
No. ④-10

さびは大きさが最大5mm以上で層状、色調は暗褐色系より、層状剥離さびと考えられる。橙のさび汁跡もまだら状に見られる。

層状剥離さびが局部的に見られることから、近傍の排水管からの漏水による水かかりの影響を受けていると推定される。腐食の進行が速い場合は、排水管の補修などの対策を早急に行う必要がある。

【さび厚】 1878 $\mu$ m (9点平均)、519 $\mu$ m (標準偏差)

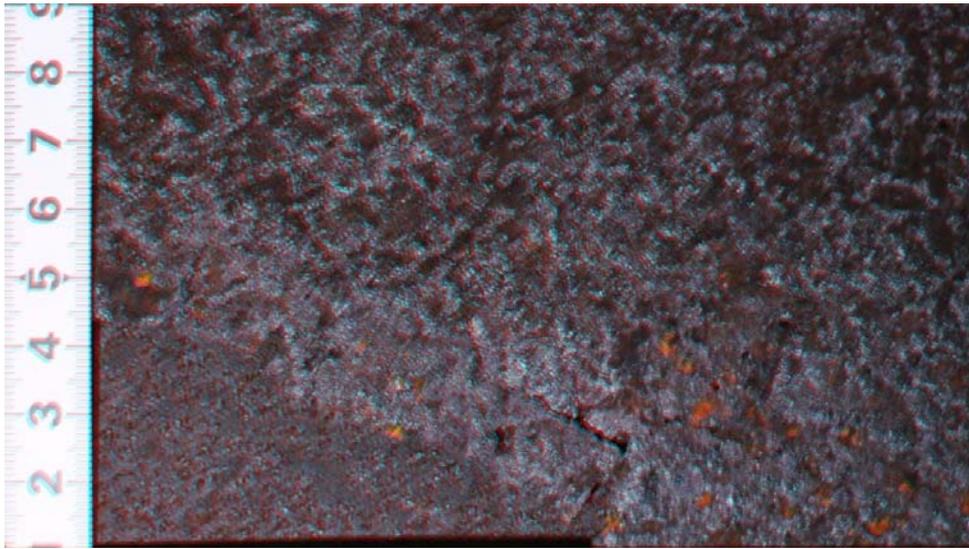
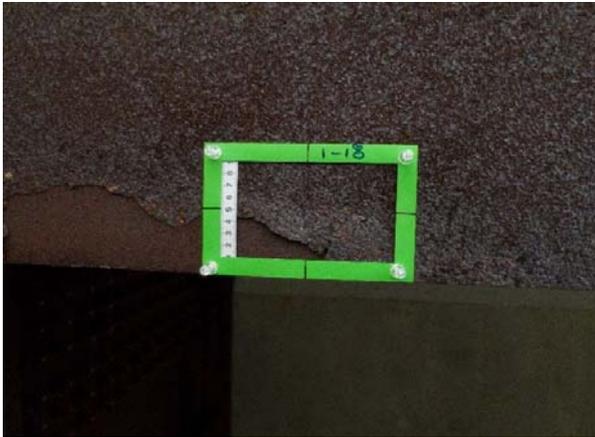
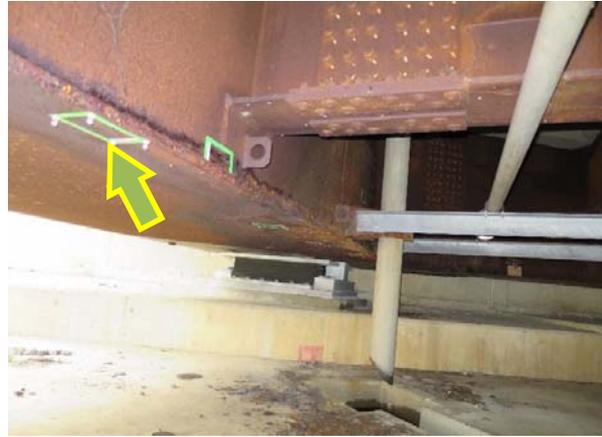
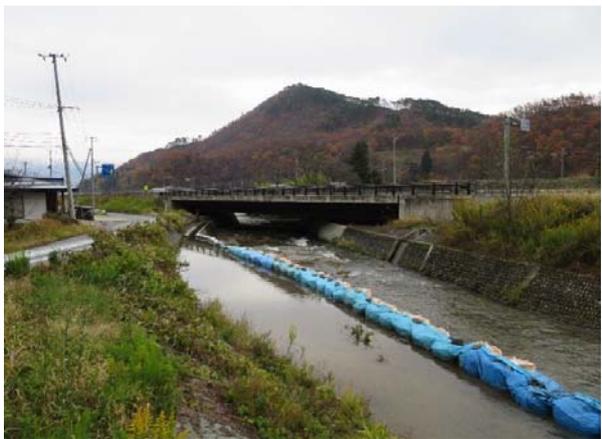
No. ④-11

さびは大きさが最大5mm以上で層状、色調は暗褐色系より、層状剥離さびと考えられる。橙のさび汁跡もまだら状に見られる。

層状剥離さびが局部的に見られることから、近傍の排水管からの漏水による水かかりの影響を受けていると推定される。腐食の進行が早い場合は、排水管の補修などの対策を早急に行う必要がある。

【さび厚】 543  $\mu\text{m}$  (9点平均)、177  $\mu\text{m}$  (標準偏差)
