## さび事例⑤

－ さび以外の汚れ－

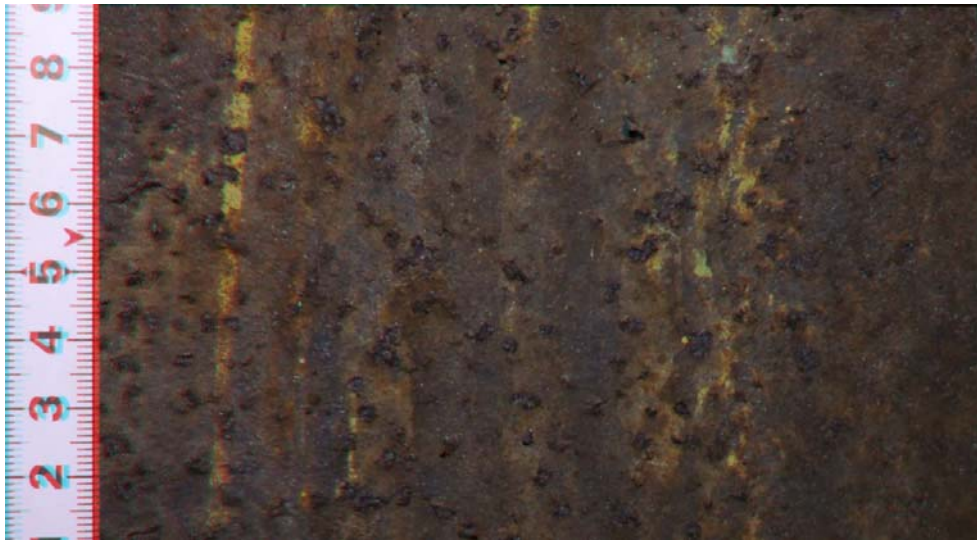
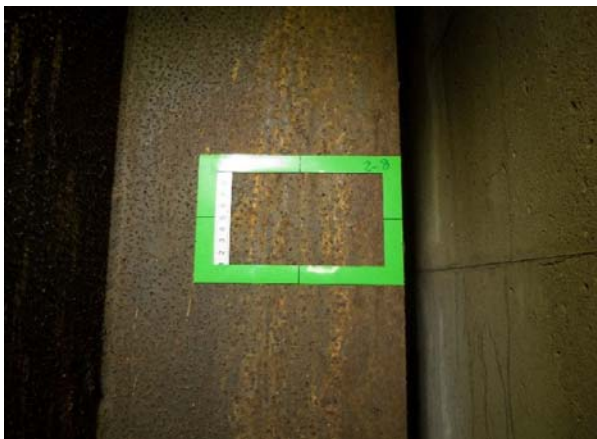
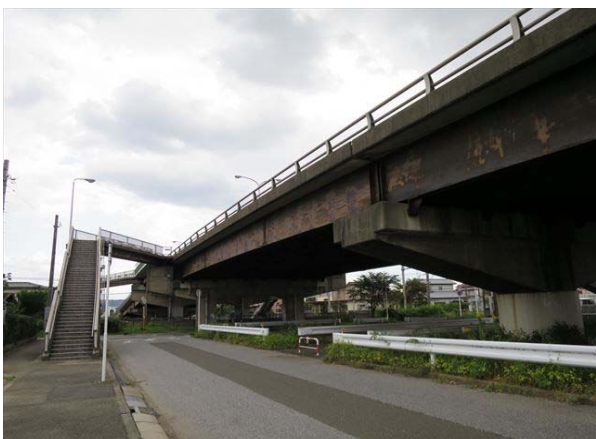
| 【セロファンテープ試験】 | 【さびに関する所見】<br>さびの色調が茶～褐色系で、新しいさびと推定される黄・橙系のさびも見られる。しかし、当該箇所は、桁端部であり、伸縮装置からの水かかりの影響を受けているため、周囲からの土埃やさび汁跡も混合して見られる。<br>なお、汚れは部分的であり、さびの大きさや立体形状、および周辺のさびの状態から、保護性さびと考えられる。 |

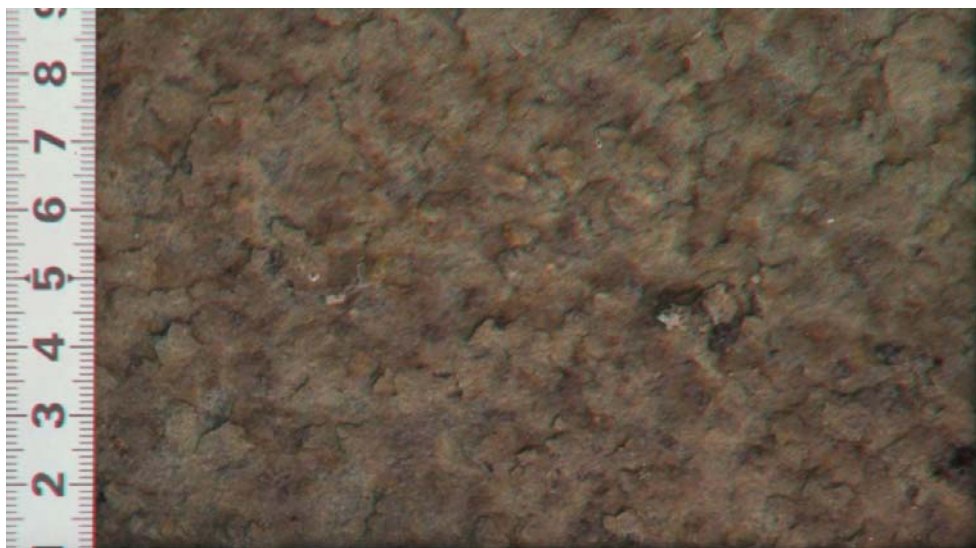
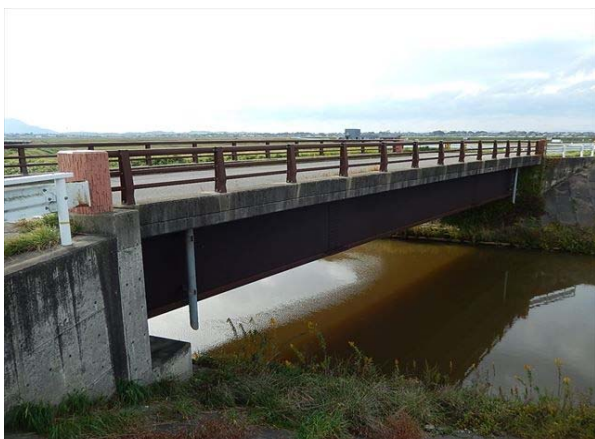
| No. ⑤-2 | |

| | さびの上に全面的に土埃が付着しているため、色調は土埃の薄い茶色となっている。土埃が全面的に堆積すると、さびの立体的形状や大きさの把握も困難になるため、さびの評価を正確に行う場合は、当該部位の汚れを取り除いてから評価することがある。 |

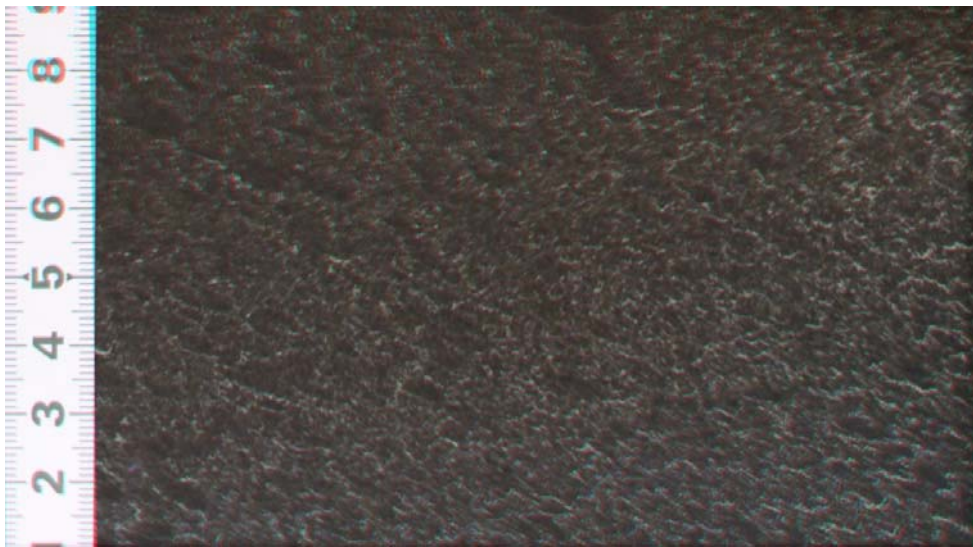
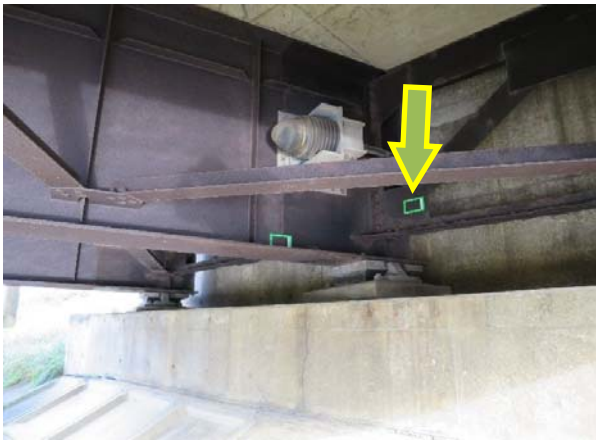
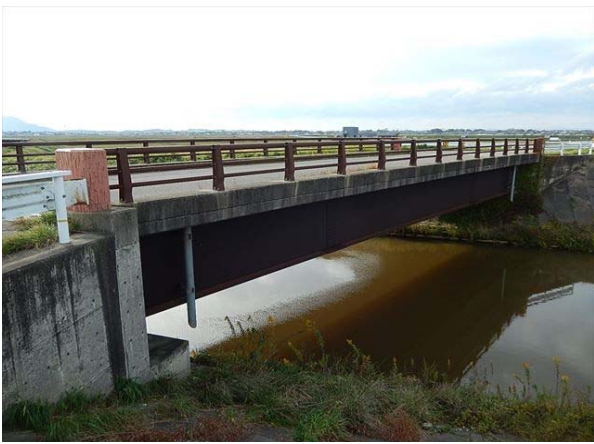
| No. ⑤-3 | |

| 【セロファンテープ試験】（塗装部） | 【さびに関する所見】<br>桁端部の塗装の上に土埃がまだらに付着しているため、色調は塗装の暗褐色に土埃の薄い茶色がまだら模様となっている。 |

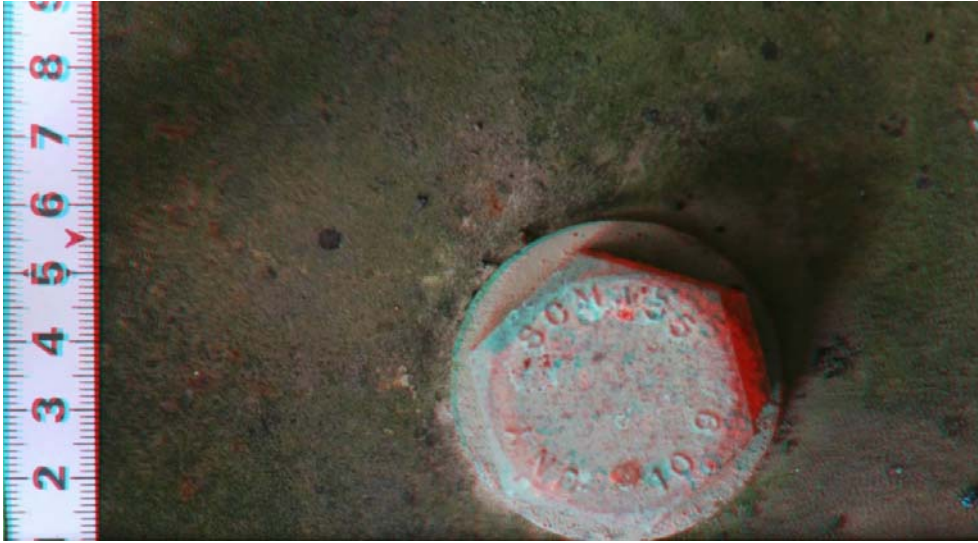
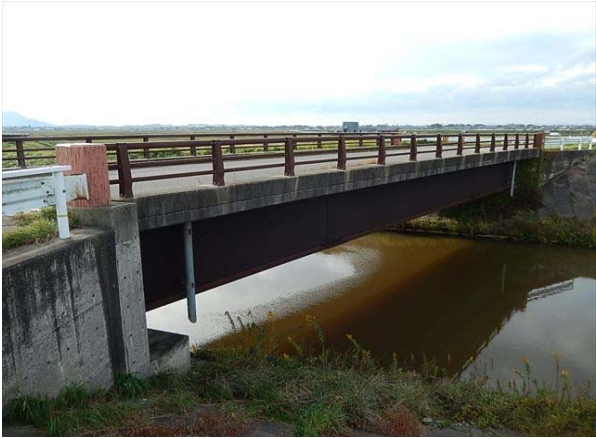
| No. ⑤-4 | |

| <b>【セロファンテープ試験】</b> | <b>【さびに関する所見】</b><br>さびの上に桁端からの水かかりによる汚れが付着しているため、色調は緑と灰色のムラが見られる。<br>なお、汚れは部分的であり、さびの大きさや立体形状、および周辺のさびの状態から、保護性さびと考えられる。 |

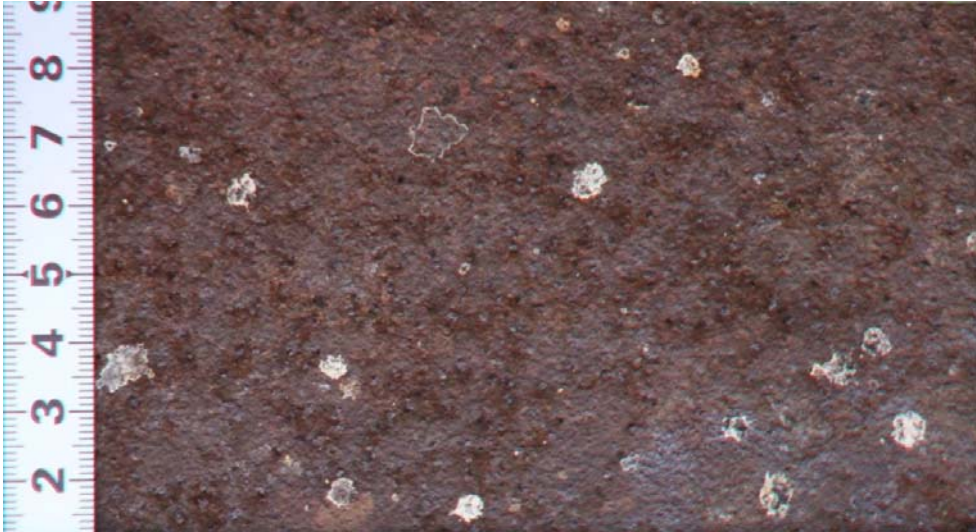
| <b>【セロファンテープ試験】</b> | <b>【さびに関する所見】</b><br>さびの上に土埃や鳥のフンなどが付着しているため、色調はさびの茶～褐色系に、薄い茶色、まだら模様の白などが混合している。<br>なお、汚れは部分的であり、さびの大きさや立体形状、および周辺のさびの状態から、保護性さびと考えられる。 |

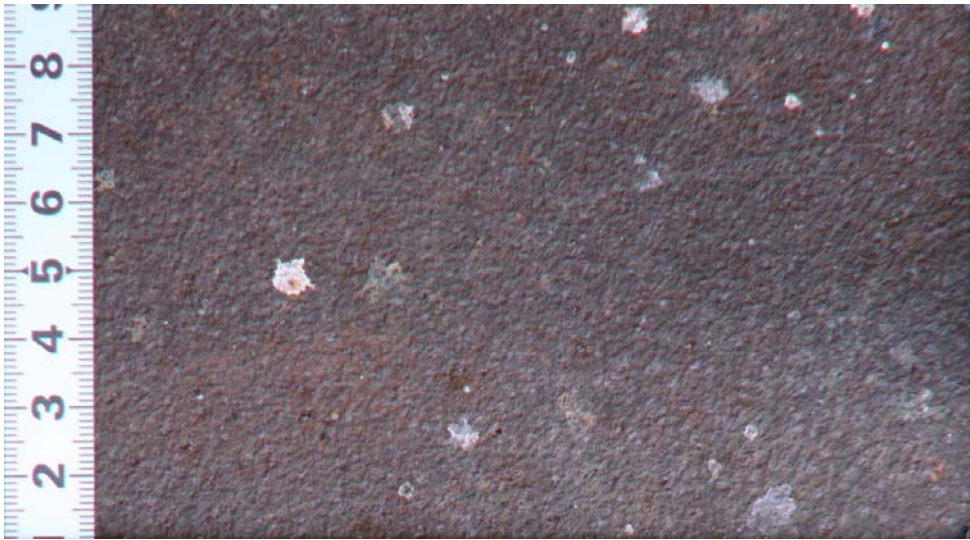
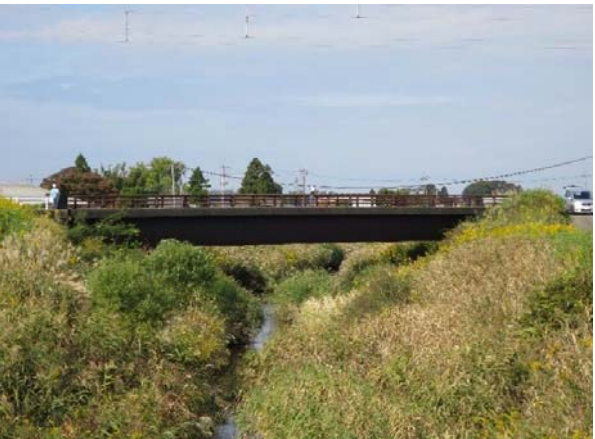
| <b>【セロファンテープ試験】</b> | <b>【さびに関する所見】</b><br>さびの上に土埃や鳥のフンなどが付着しているため、色調はさびの茶～褐色系に、薄い茶色、まだら模様の白などが混合している。<br>なお、汚れは部分的であり、さびの大きさや立体形状、および周辺のさびの状態から、保護性さびと考えられる。 |

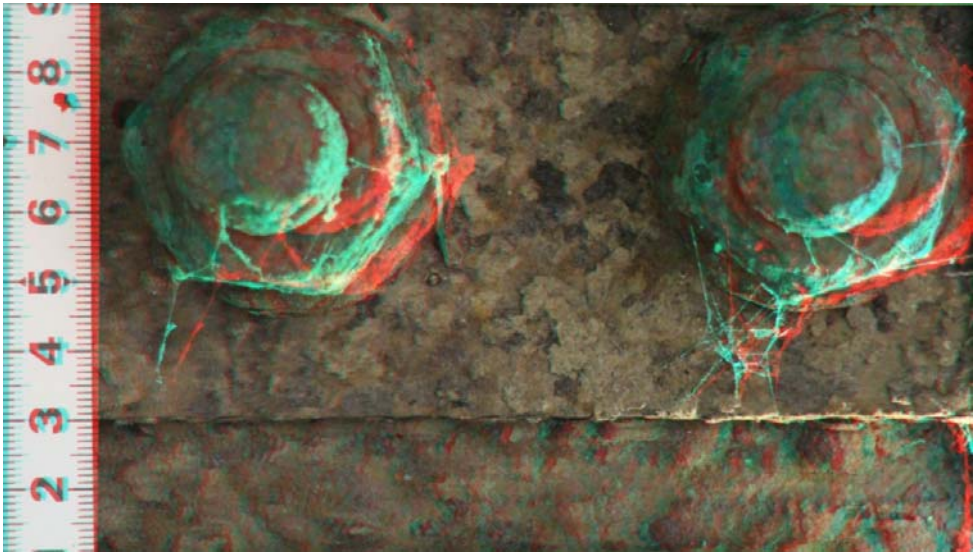
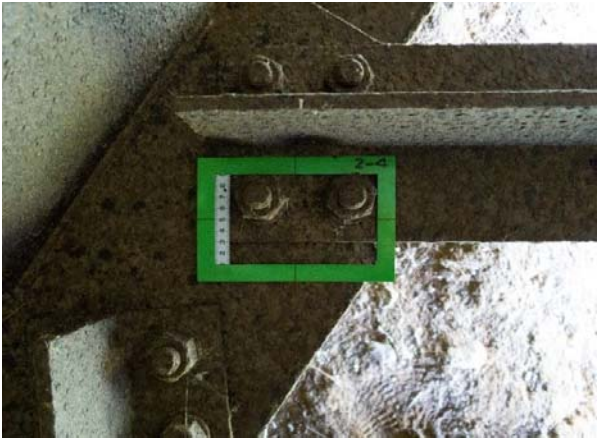
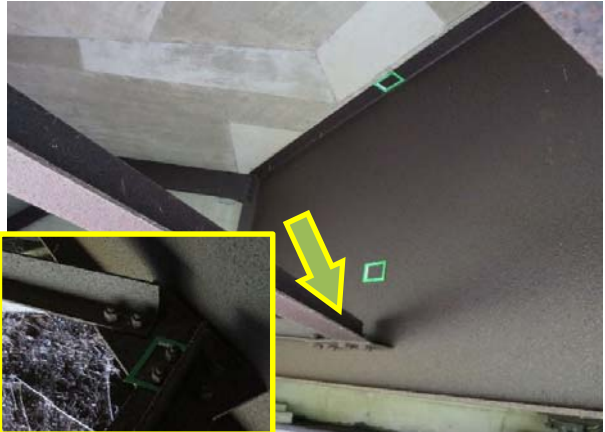
| <b>【セロファンテープ試験】</b> | <b>【さびに関する所見】</b><br>さびの上に全面的に土埃が付着しているため、色調は土埃の薄い茶色となっている。土埃が全面的に堆積すると、さびの立体的形状や大きさの把握も困難になるため、さびの評価を正確に行う場合は、当該部位の汚れを取り除いてから評価することがある。 |

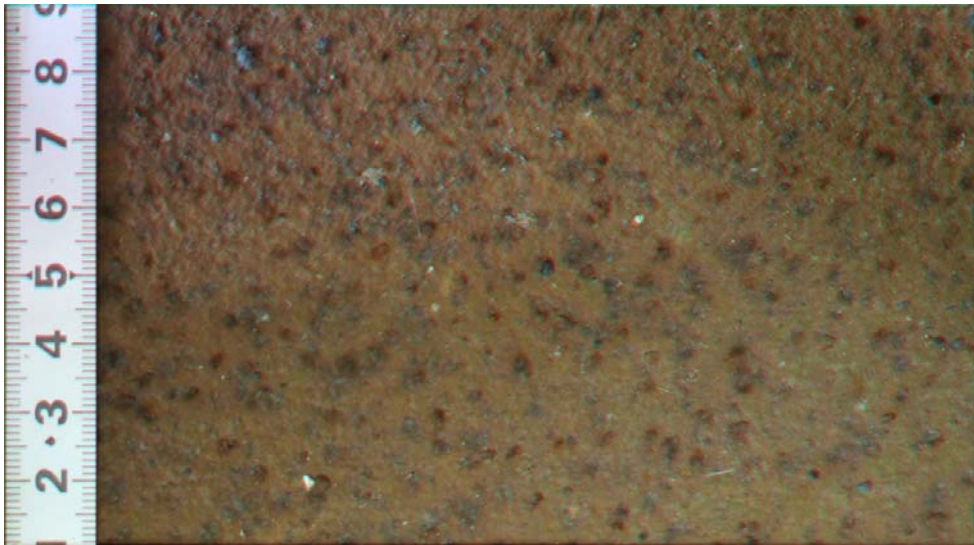
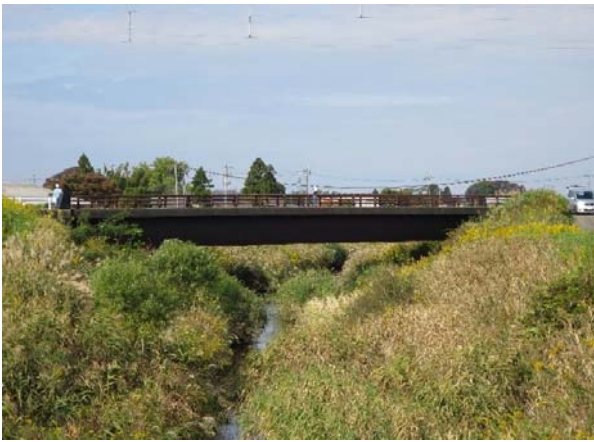
| No. ⑤-8 | |

| | さびの上に土埃が付着しているため、色調はさびの茶～褐色系に、薄い茶色などが混合している。<br>なお、汚れは部分的であり、さびの大きさや立体形状、および周辺のさびの状態から、保護性さびと考えられる。 |

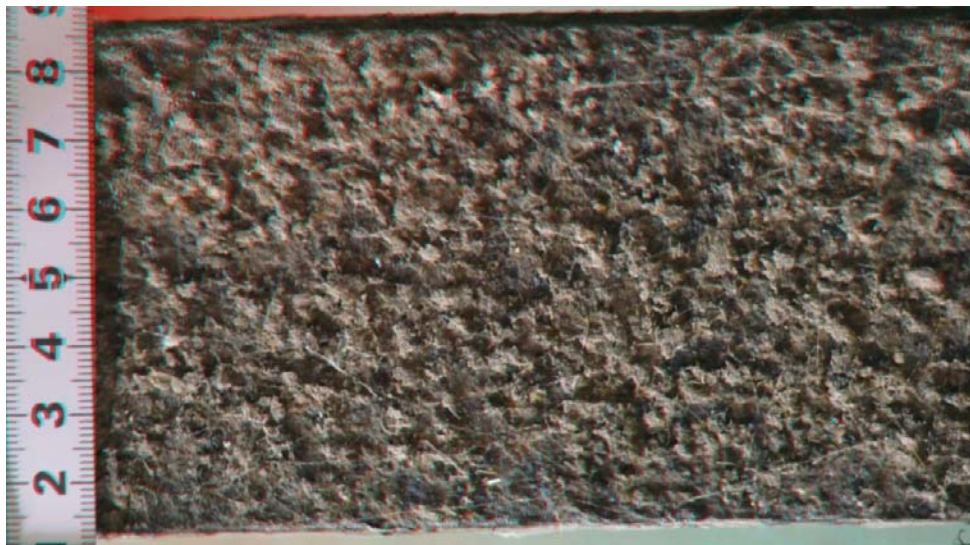
| 【セロファンテープ試験】 | 【さびに関する所見】<br>さびの上に全面的に土埃が付着しているため、色調は土埃の薄い茶色～黄色となっている。セロファンテープ試験でもさびと土埃の両方が採取された。土埃が全面的に堆積すると、さびの立体的形状や大きさの把握も困難になるため、さびの評価を正確に行う場合は、当該部位の汚れを取り除いてから評価することがある。 |

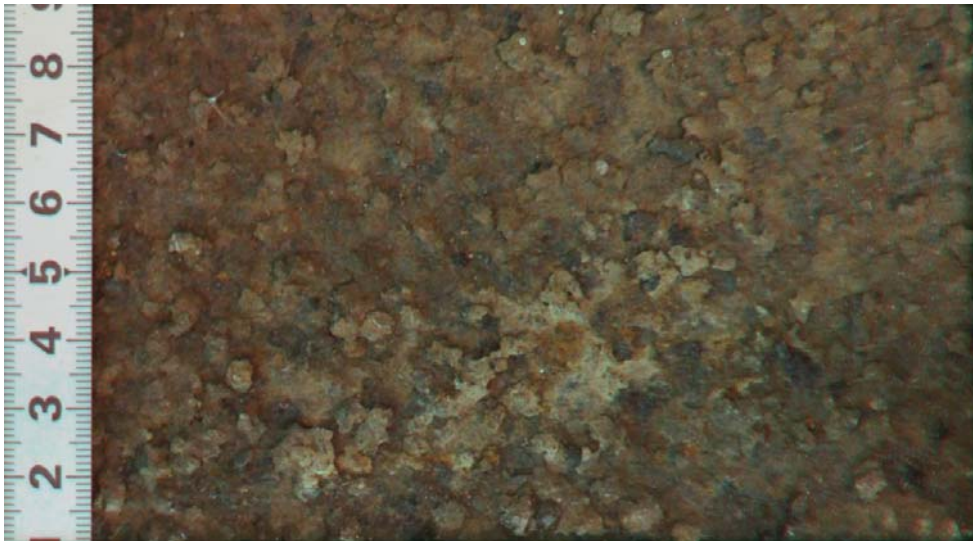
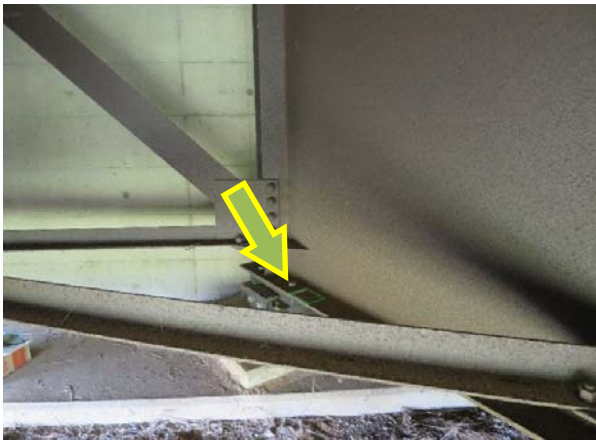
| | さびの上に全面的に土埃が付着しているため、色調は土埃の茶色～黄色と白のムラが見られる。セロファンテープ試験でもさびと土埃の両方が採取された。土埃が全面的に堆積すると、さびの立体的形状や大きさの把握も困難になるため、さびの評価を正確に行う場合は、当該部位の汚れを取り除いてから評価することがある。 |

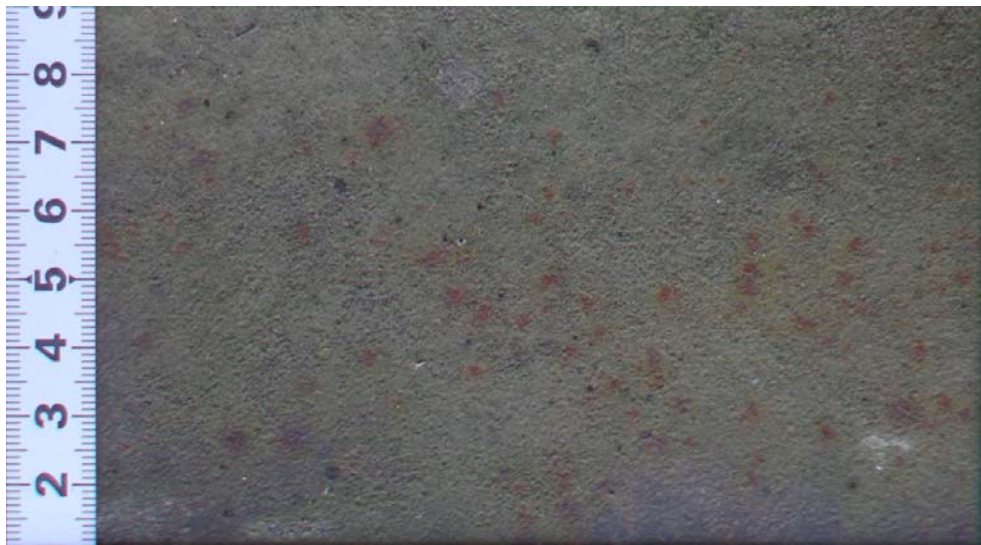
| No. ⑤-11 | |

| | <p>さび、および表面処理剤が残存している上に桁端からの水かかりによる汚れが付着しているため、色調は緑と褐色のムラが見られる。</p> <p>なお、汚れは部分的であり、表面性状や周辺の状態から、表面処理剤が残存していると考えられる。</p> |

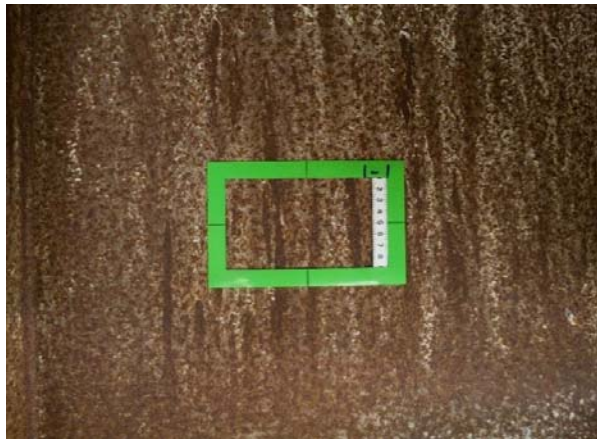
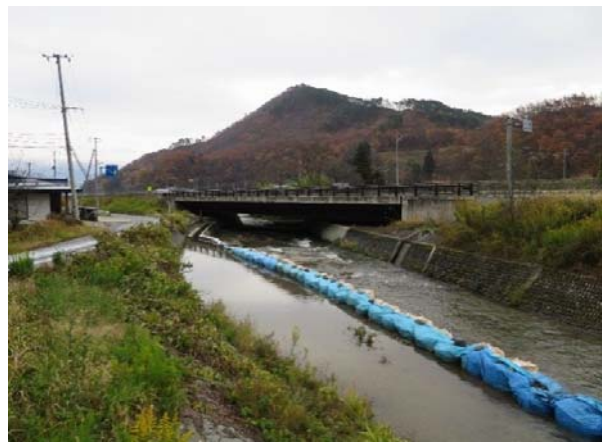
| No. ⑤-12 | |

| 【セロファンテープ試験】 | 【さびに関する所見】<br>鋼板の上に、床版コンクリート打設時に床版型枠から漏出したセメントミルクが付着しているため、色調はさびの茶～褐色系に、ムラのある白などが混合して見られる。<br>なお、汚れは部分的であり、さびの大きさや立体形状、および周辺のさびの状態から、保護性さびと考えられる。 |

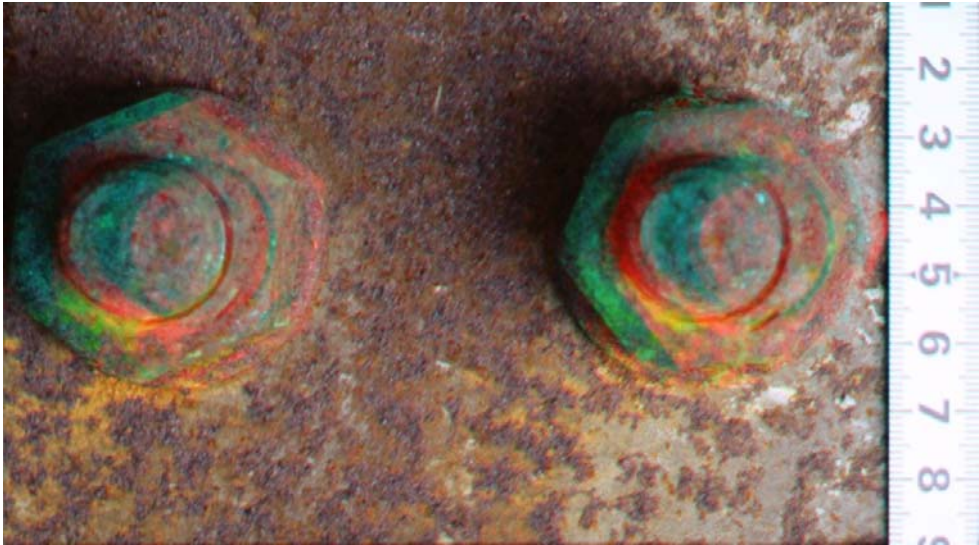
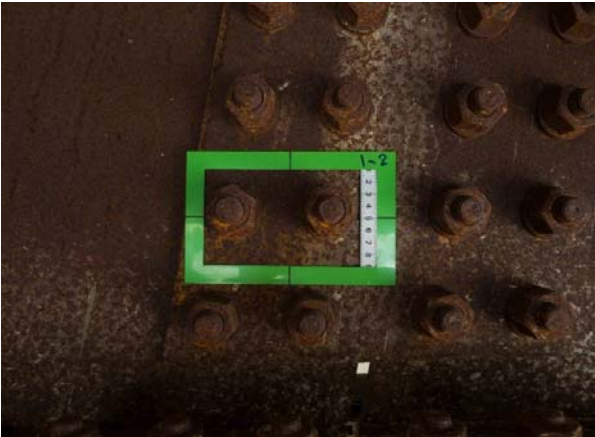
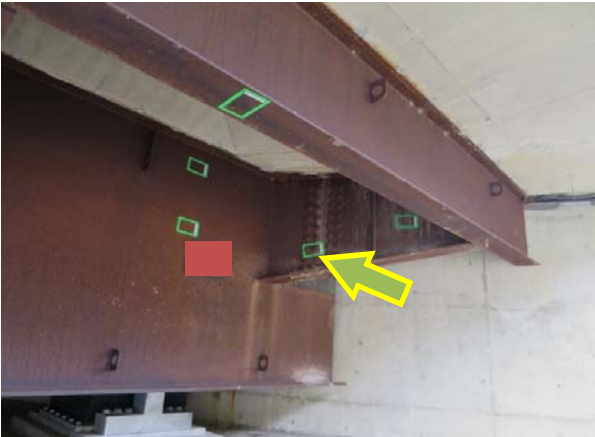
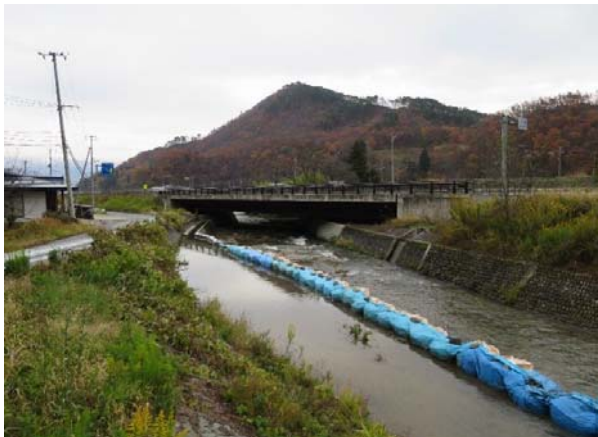
| <b>【セロファンテープ試験】</b> | <b>【さびに関する所見】</b><br>連結板およびボルト部に、床版コンクリート打設時に床版型枠から漏出したセメントミルクが付着しているため、色調はさびの茶～褐色系に、ムラのある白などが混合して見られる。<br>なお、汚れは部分的であり、さびの大きさや立体形状、および周辺のさびの状態から、保護性さびと考えられる。 |

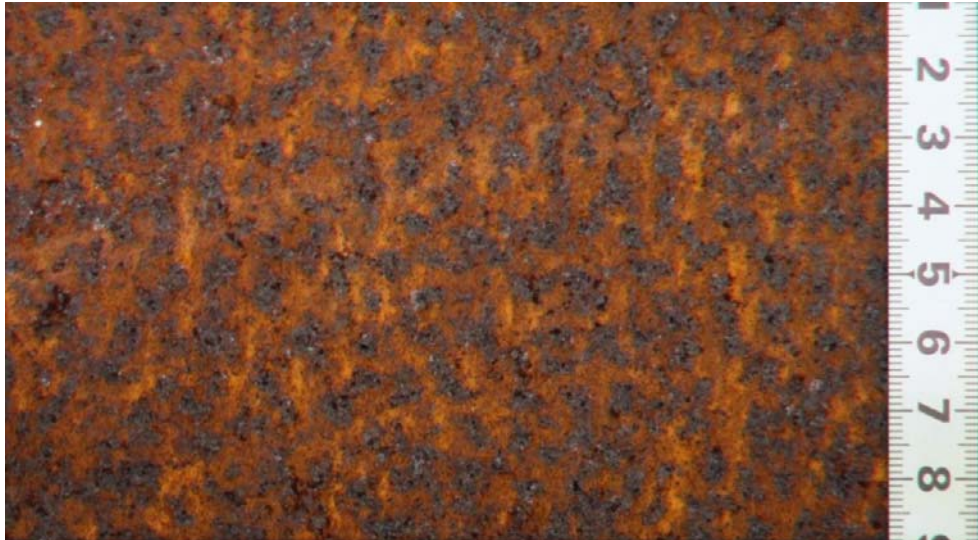
| No. ⑤-14 | |

| | <p>さびの色調が茶～暗褐色系で、新しいさびと推定される黄・橙系のさびも見られる。しかし、当該箇所は、上フランジ下面からの結露によるさび汁跡も混合して見られる。</p> <p>なお、汚れは部分的であり、さびの大きさや立体形状、および周辺のさびの状態から、保護性さびと考えられる。</p> |

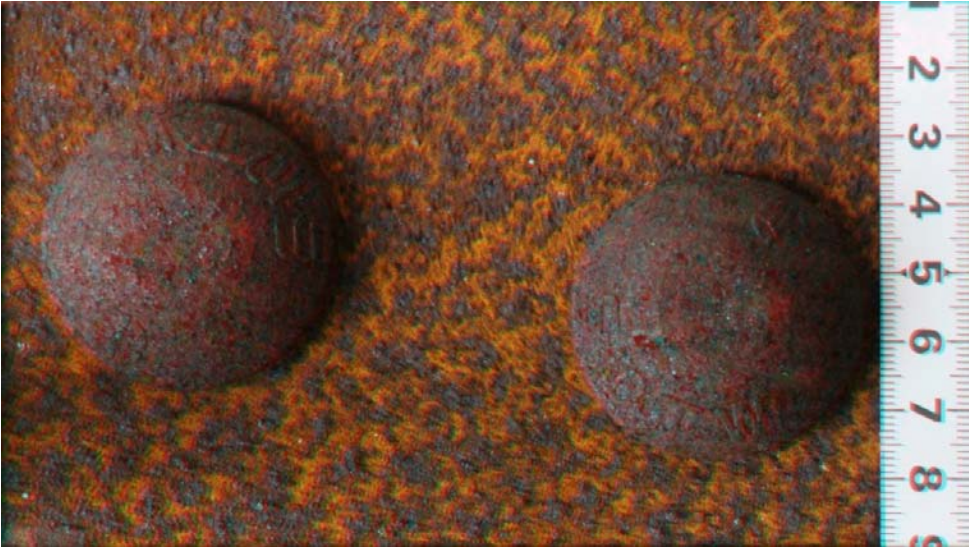
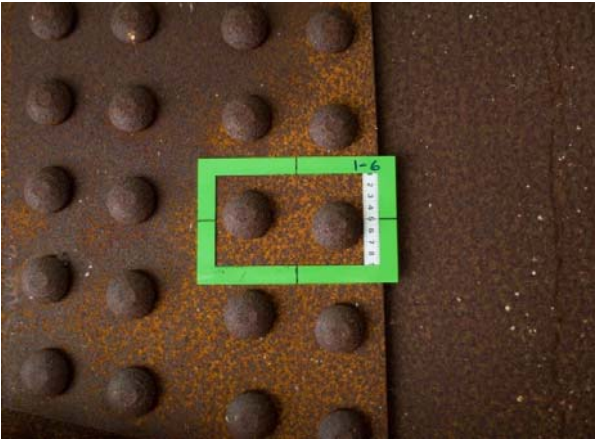
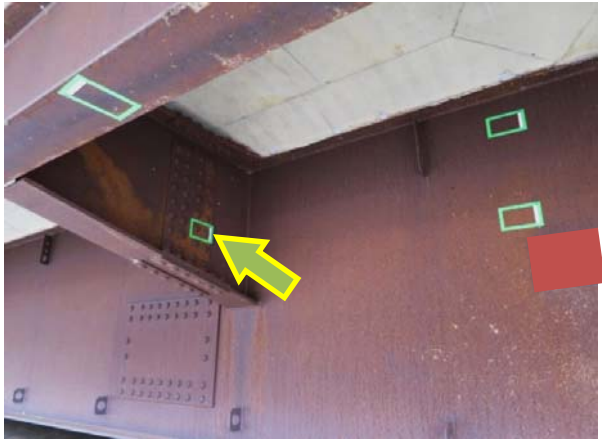
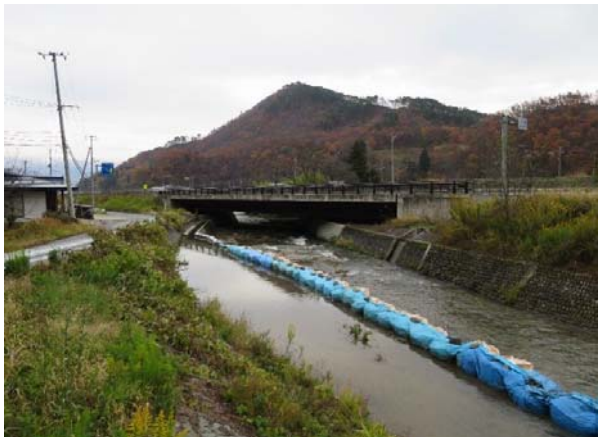
| <b>【セロファンテープ試験】</b> | <b>【さびに関する所見】</b><br>さびの色調が茶～暗褐色系で、新しいさびと推定される黄・橙系のさびも見られる。施工時に油が付着すると、さびの進行が周囲より遅くなる場合があり、当該箇所はその可能性がある。<br>なお、汚れは部分的であり、さびの大きさや立体形状、および周辺のさびの状態から、未成長さびと保護性さびの混合と考えられる。 |

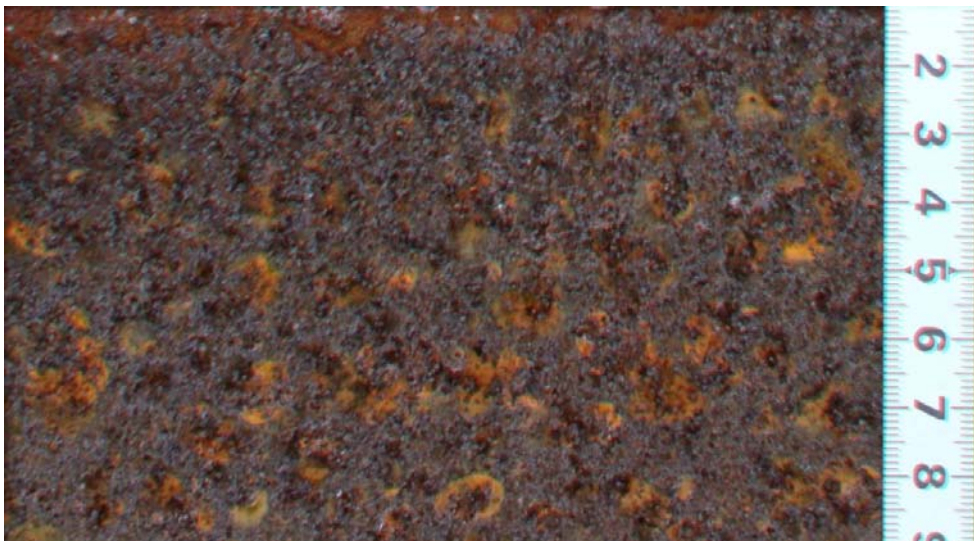
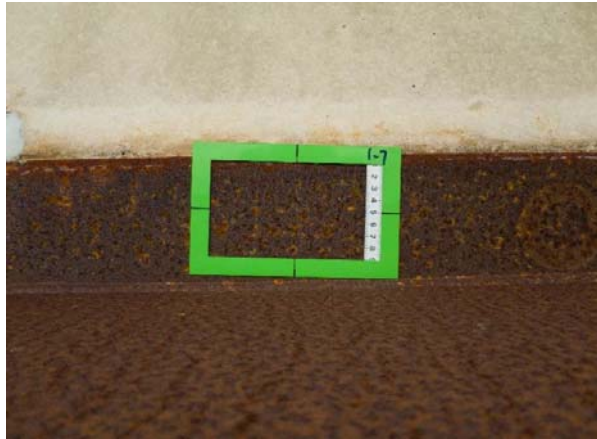
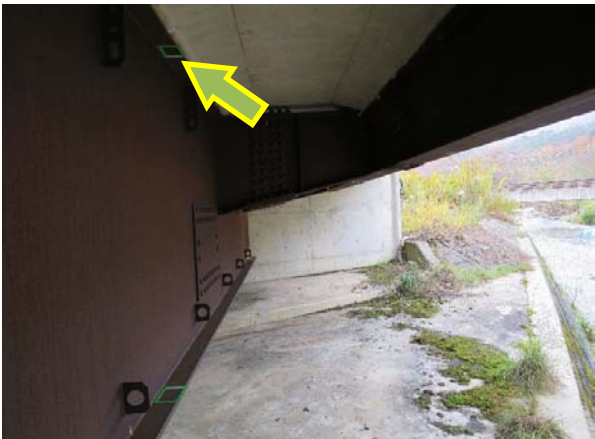
| No. ⑤-16 | |

| | <p>さびの色調が茶～暗褐色系であるものの、結露により新しいさび跡も斑点状に付着して見られる。</p> <p>なお、汚れは部分的であり、さびの大きさや立体形状、および周辺のさびの状態から、保護性さびと考えられる。</p> |

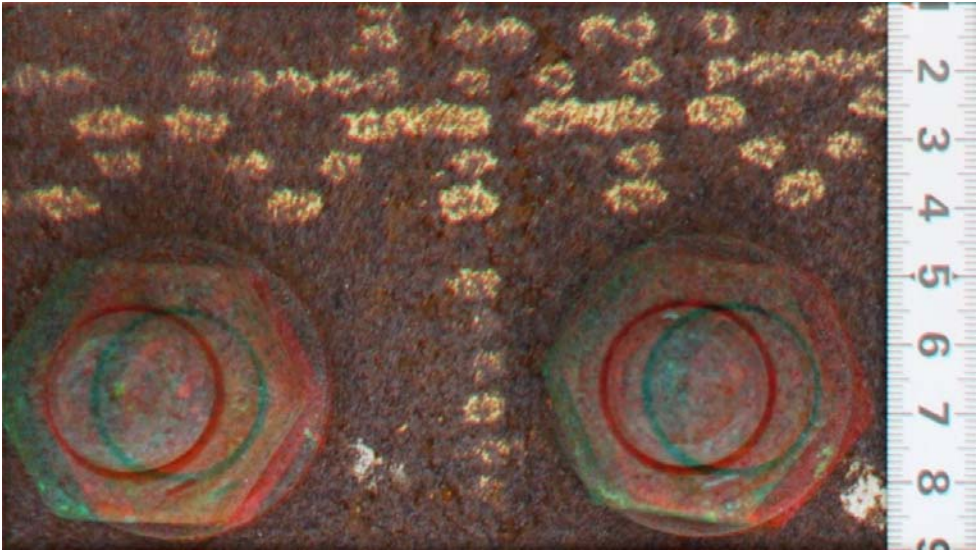
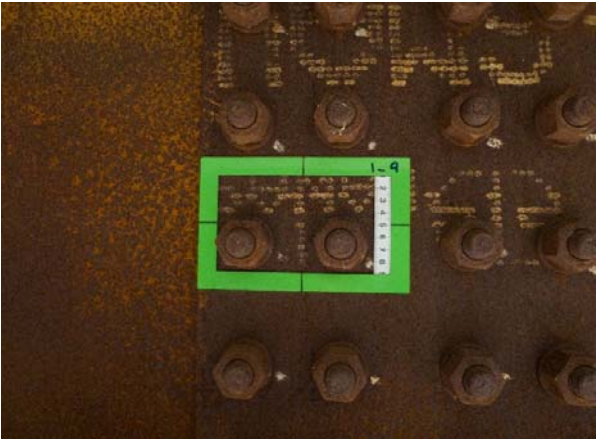
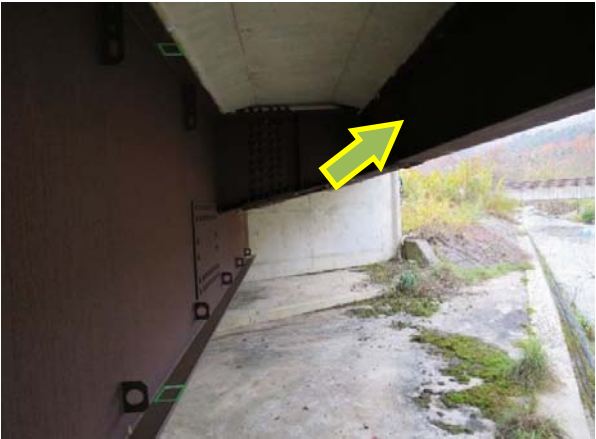
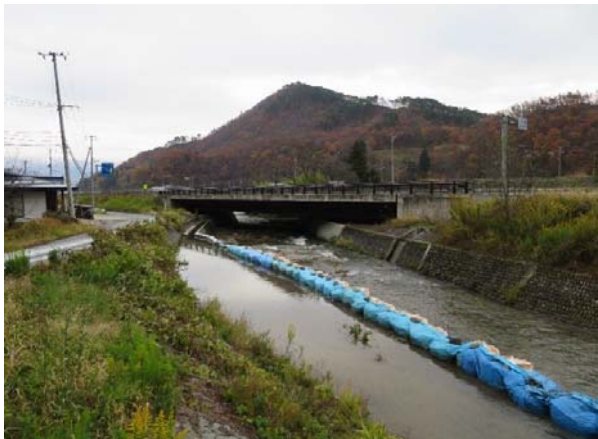
| No. ⑤-17 | |

| <b>【セロファンテープ試験】</b> | <b>【さびに関する所見】</b><br>連結板にステンシルが残存しているため、色調はさびの茶～褐色系に、白が混合して見られる。<br>なお、汚れは部分的であり、さびの大きさや立体形状、および周辺のさびの状態から、保護性さびと考えられる。 |

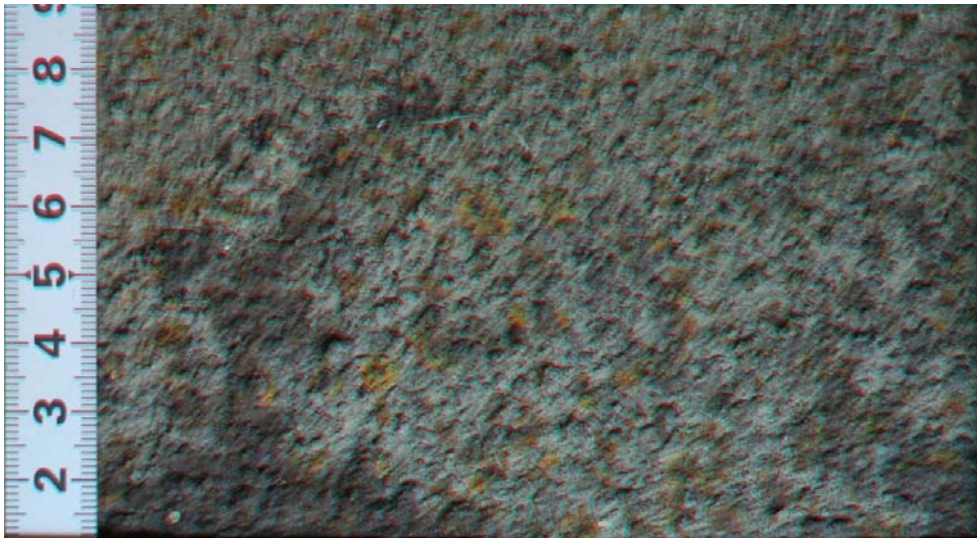
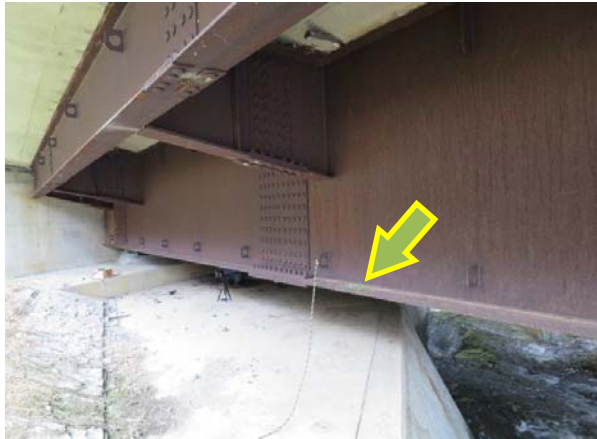
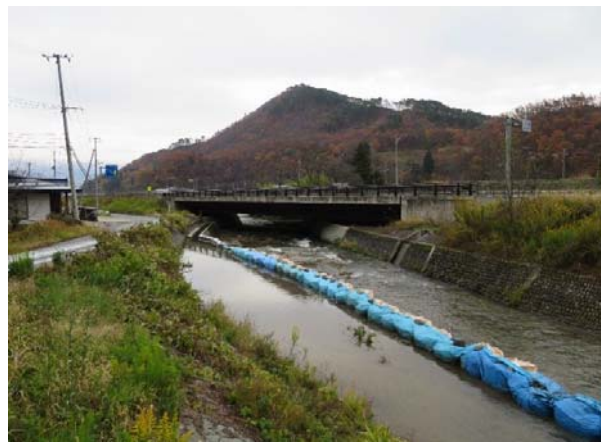
| | さびの上に全面的に土埃が付着し、その上にウェブからの結露による水かかりの影響を受けているため、色調は土埃の薄い茶色に結露水によるさび跡の斑点状も見られる。土埃が全面的に堆積すると、さびの立体的形状や大きさの把握も困難になるため、さびの評価を正確に行う場合は、当該部位の汚れを取り除いてから評価することがある。 |

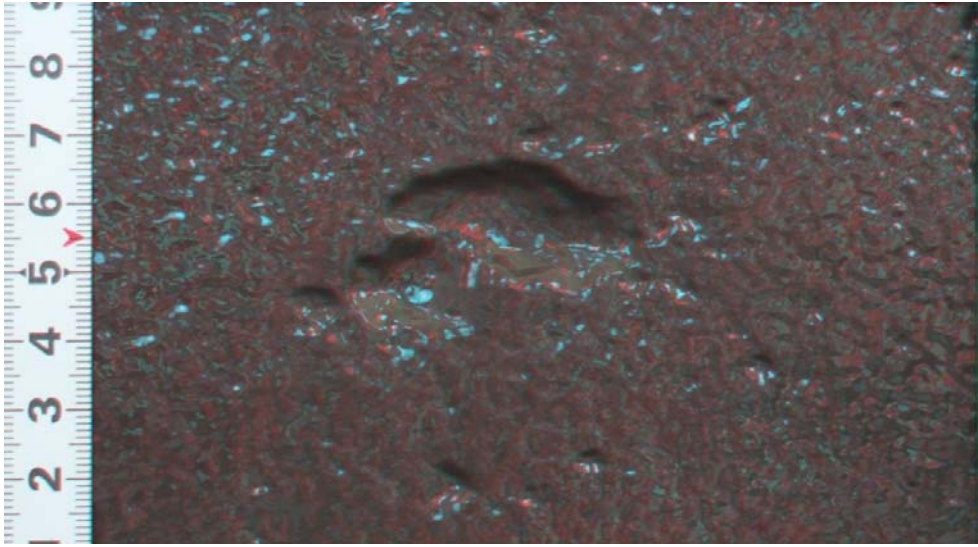
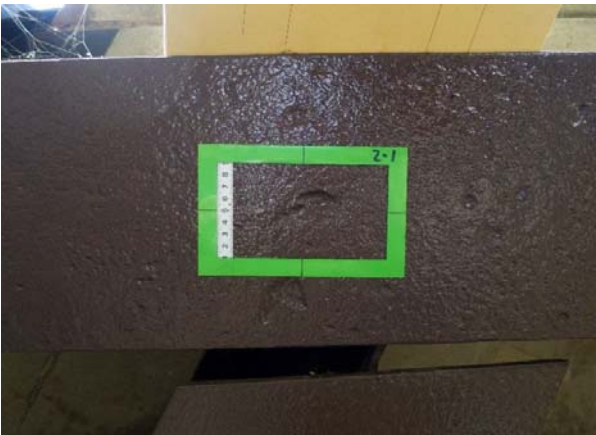
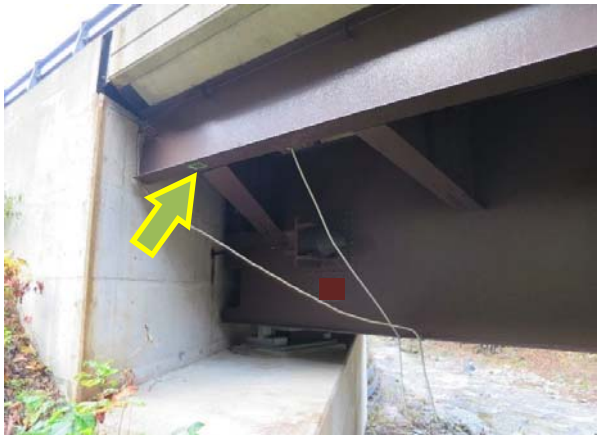
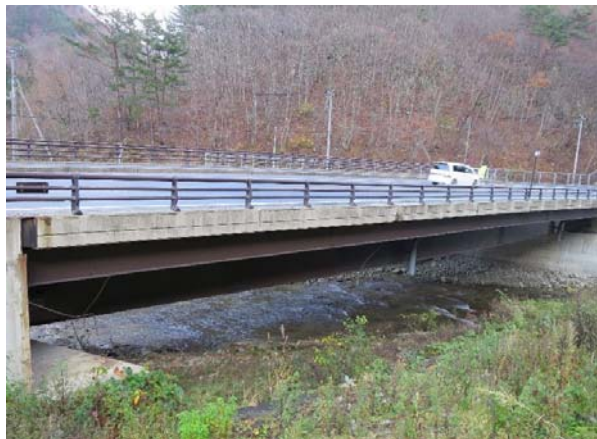
| <b>【セロファンテープ試験】</b> （塗装部） | <b>【さびに関する所見】</b><br>腐食により板厚減少した耐候性鋼材の表面に、腐食対策として塗装を行っている。従って、さびは見られない。塗装の下にさびが残存していると、塗料と鋼材の間の付着不足により塗装がはがれたり、残存しているさびに塗装の隙間から水が供給されることで塗装の下でさびが大きく生成する可能性もあるため、点検時には塗装の健全性を確認する必要がある。 |

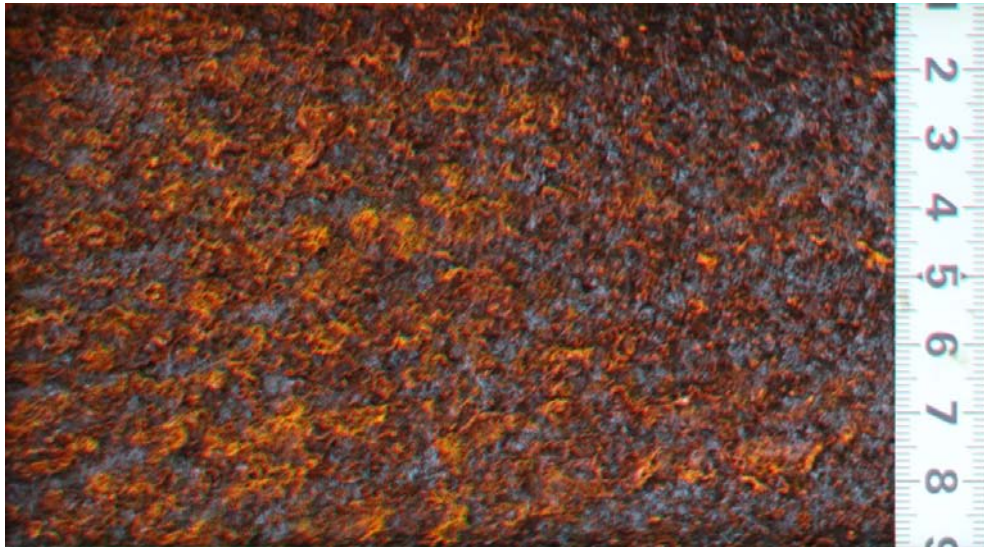
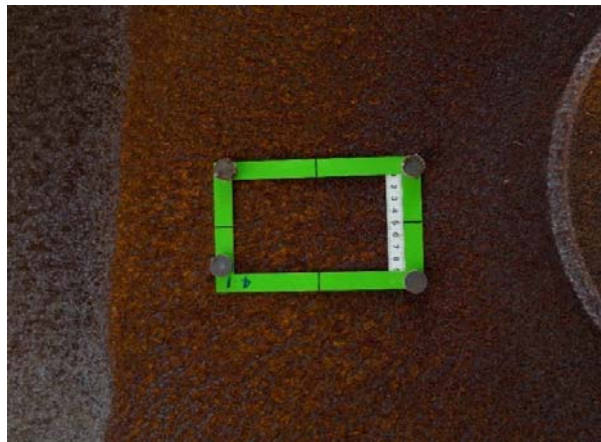
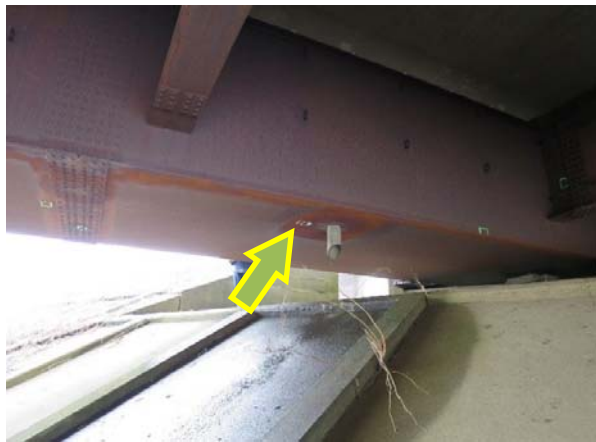
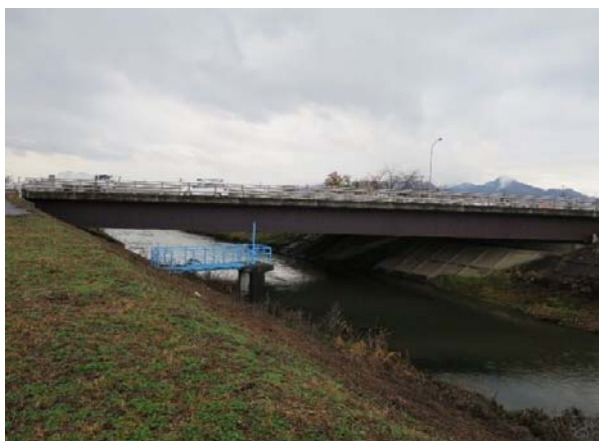
| No. ⑤-20 | |

| | <p>さびの色調が茶～暗褐色系であるものの、排水からの水かかりおよび結露により、橙の新しいさび跡も斑点状に付着して見られる。</p> <p>なお、汚れは部分的であり、さびの大きさや立体形状、および周辺のさびの状態から、保護性さびと考えられる。</p> |

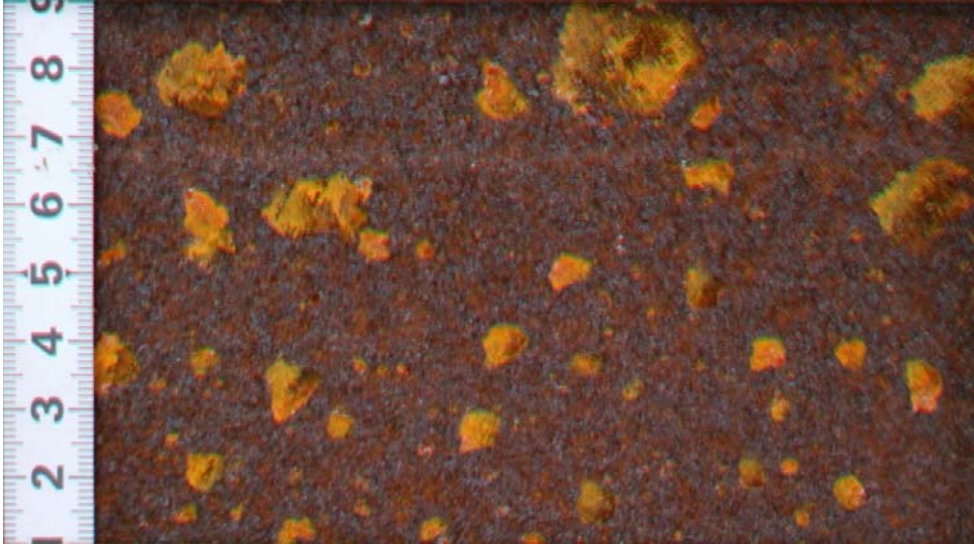
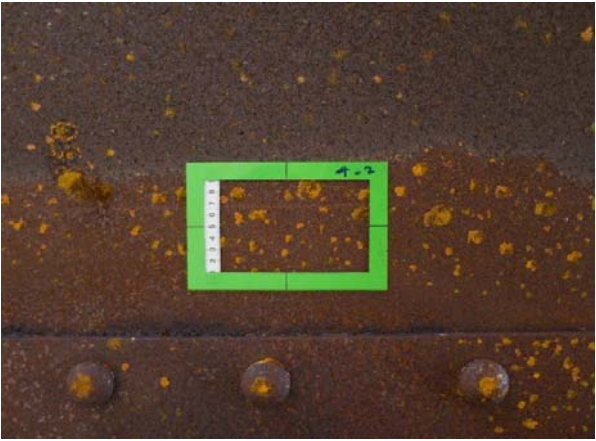
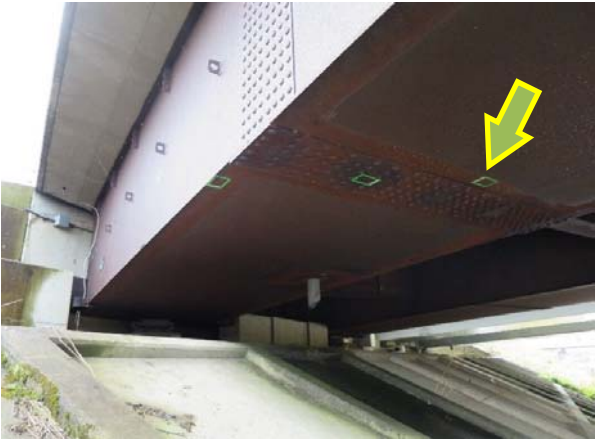
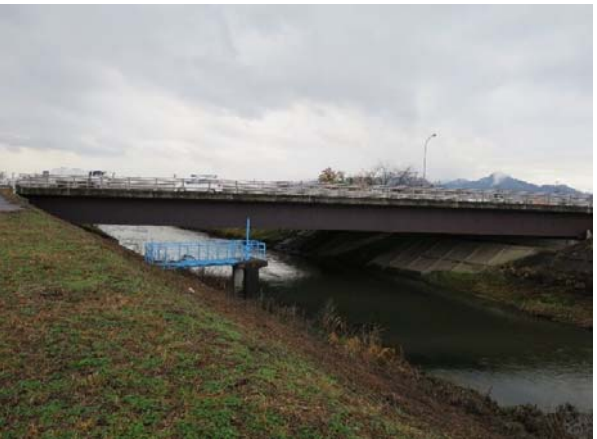
| <b>【セロファンテープ試験】</b> | <b>【さびに関する所見】</b><br>さびの色調が茶～暗褐色系であるものの、連結部からの結露により、橙の新しいさび跡も斑点状に付着して見られる。<br>なお、汚れは部分的であり、さびの大きさや立体形状、および周辺のさびの状態から、保護性さびと考えられる。 |

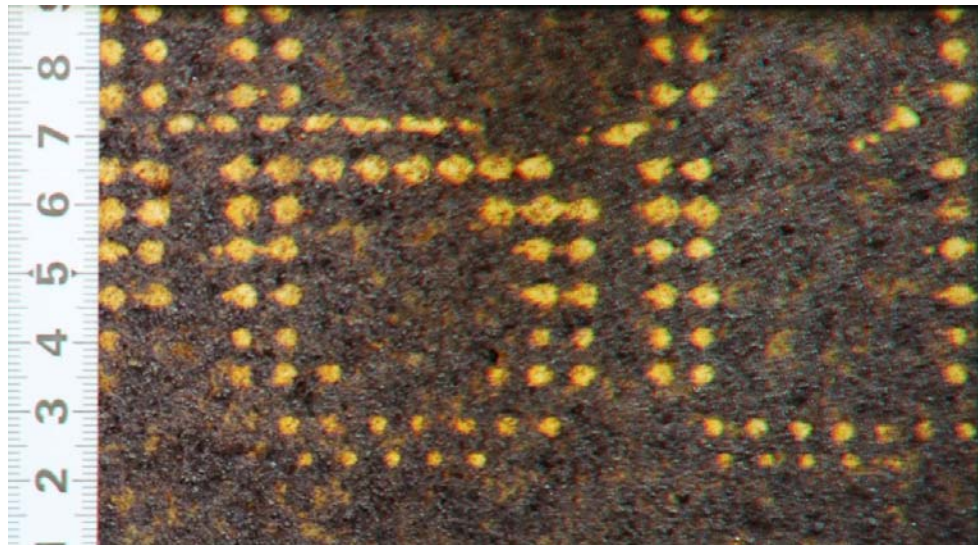
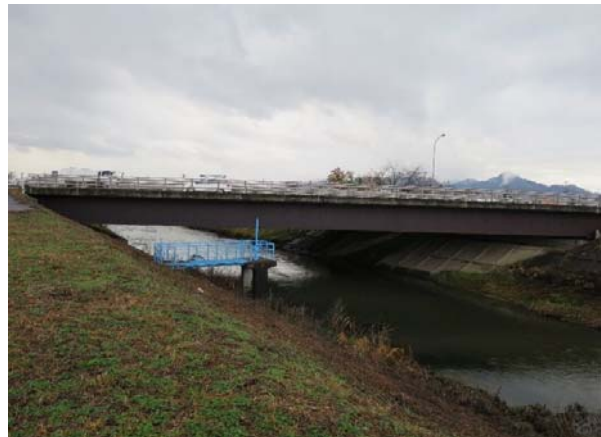
| No. ⑤-22 | |

| 【セロファンテープ試験】 | 【さびに関する所見】<br>横桁のウェブにステンシルが残存しているため、色調はさびの茶～褐色系に、白が混合して見られる。<br>なお、汚れは部分的であり、さびの大きさや立体形状、および周辺のさびの状態から、保護性さびと考えられる。 |

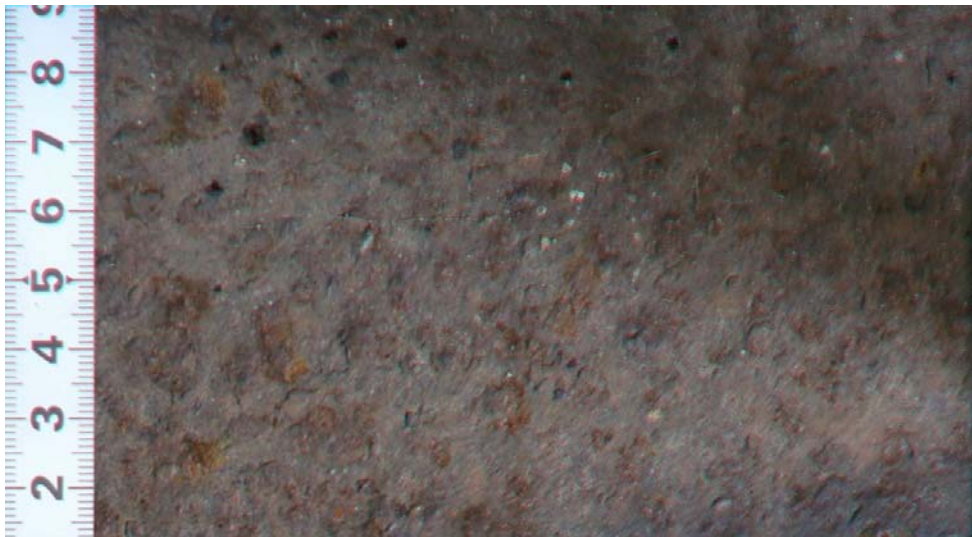
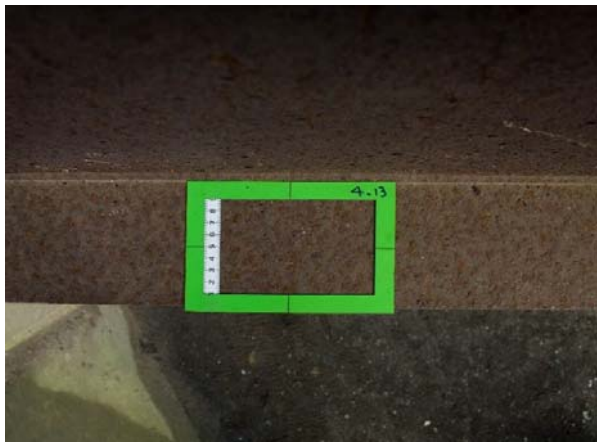
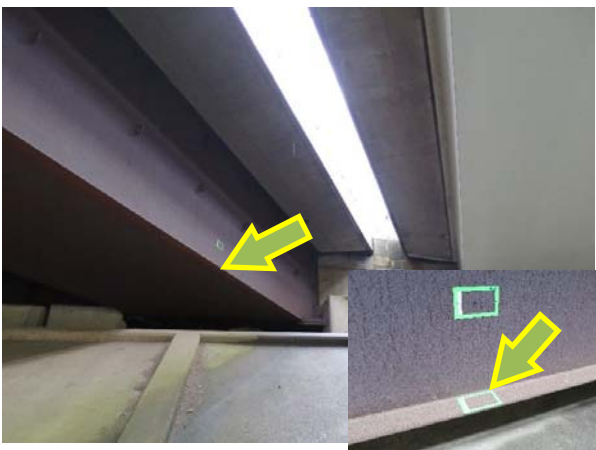
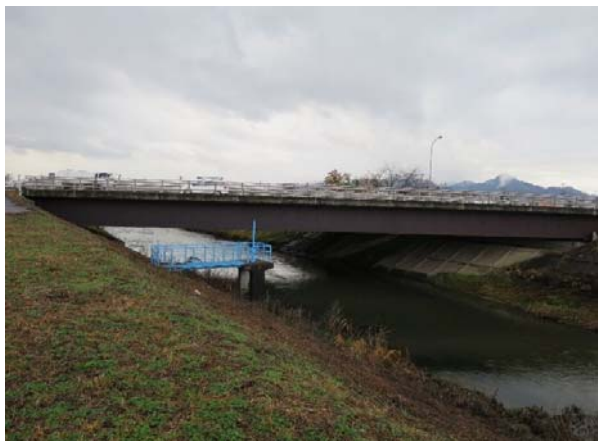
| No. ⑤-23 | |

| | さびの上に全面的に土埃が付着し、その上にウェブからの結露による水かかりの影響を受けているため、色調は土埃の薄い茶色に結露によるさび跡の斑点状も見られる。土埃が全面的に堆積すると、さびの立体的形状や大きさの把握も困難になるため、さびの評価を正確に行う場合は、当該部位の汚れを取り除いてから評価することがある。 |
