## さび事例⑤

－ さび以外の汚れ－

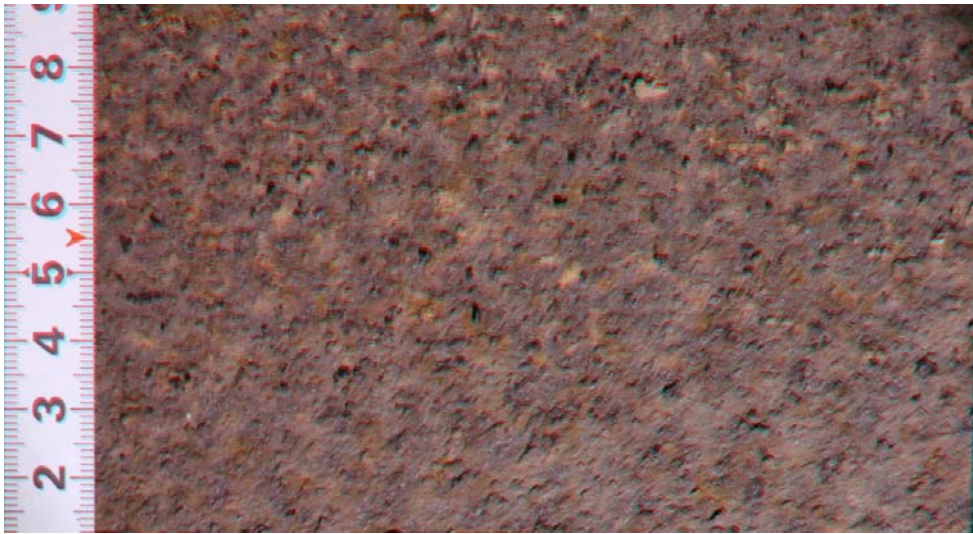
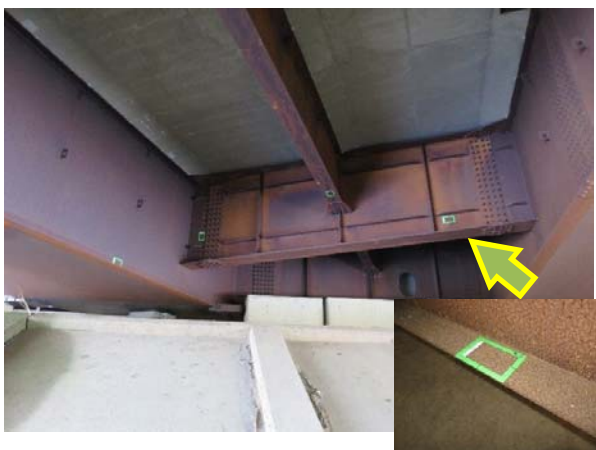
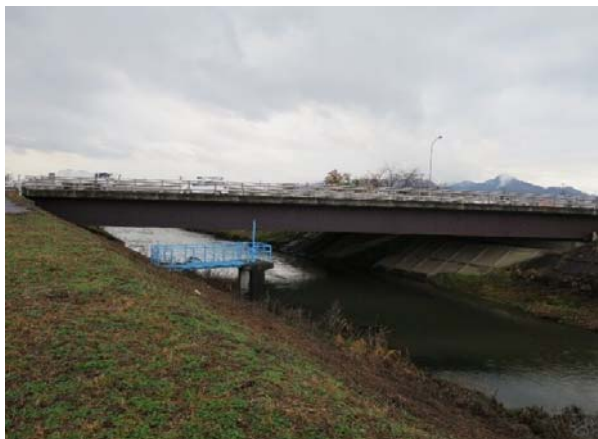
| No. ⑤-24 | |

| | さびの上に全面的に土埃が付着しているため、色調は土埃の薄い茶色となっている。セロファンテープ試験でもさびと土埃の両方が採取された。土埃が全面的に堆積すると、さびの立体的形状や大きさの把握も困難になるため、さびの評価を正確に行う場合は、当該部位の汚れを取り除いてから評価することがある。 |

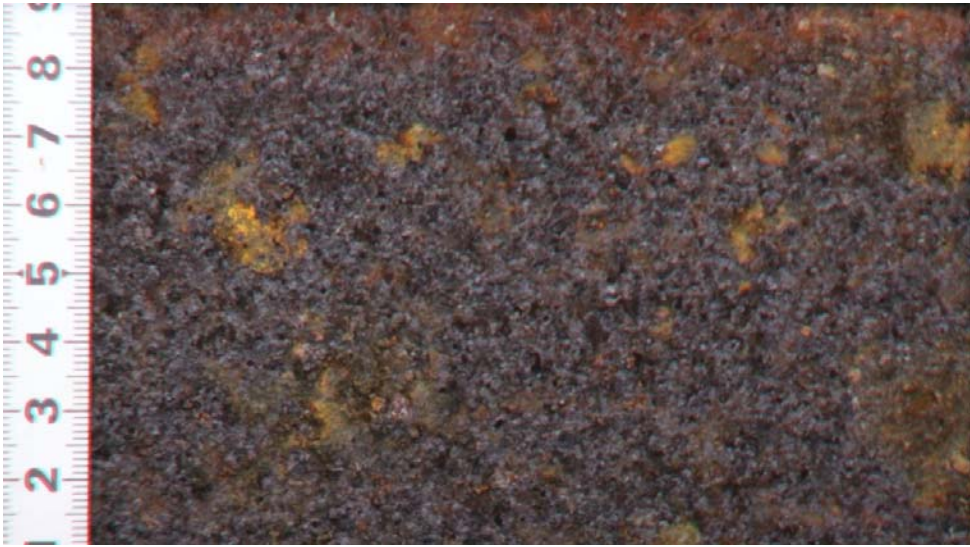
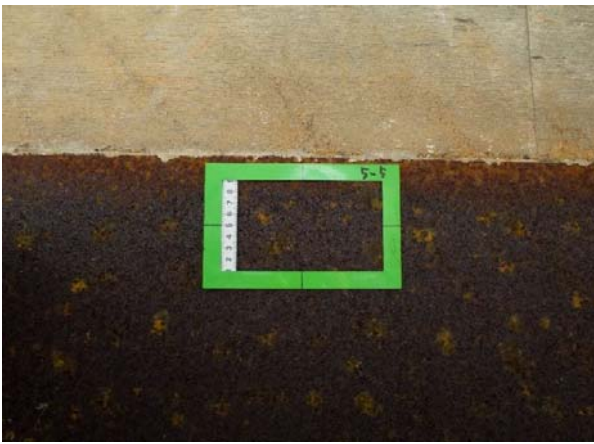
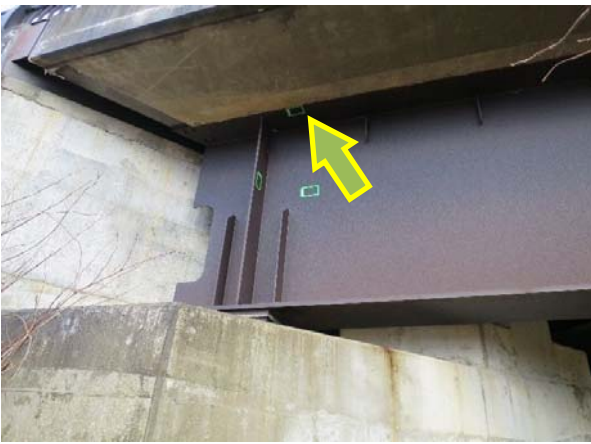
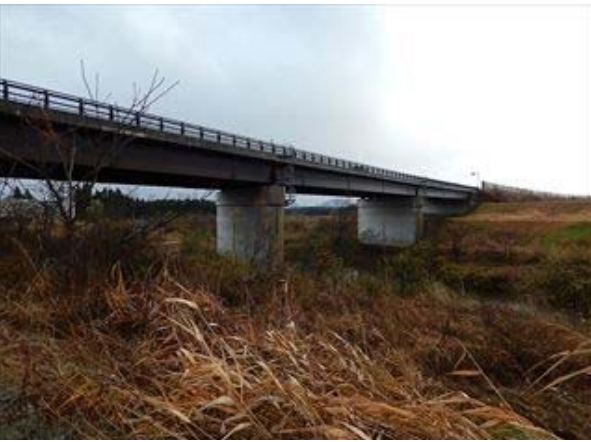
| No. ⑤-25 | |

| 【セロファンテープ試験】 | 【さびに関する所見】<br>さびの色調が茶～暗褐色系であるものの、結露による橙の新しいさび跡も斑点状に付着して見られる。<br>なお、汚れは部分的であり、さびの大きさや立体形状、および周辺のさびの状態から、保護性さびと考えられる。 |
