1.4 土石流の状況

1.4.1 ポロピナイ沢本流の土石流

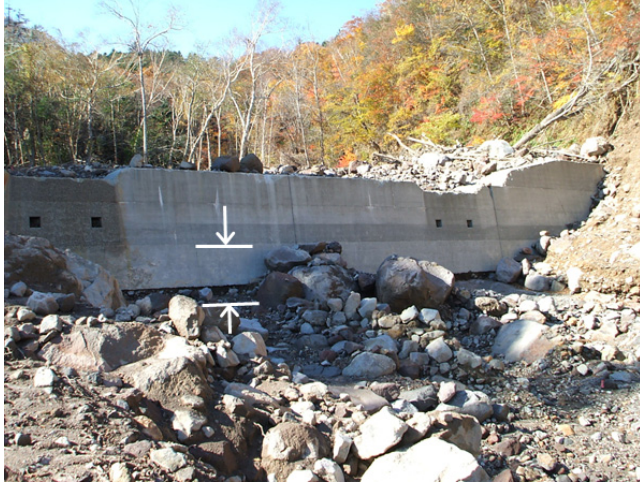
筆者の一人は、10月18日に砂防学会北海道支部の現地調査に参加し、ポロピナイ沢本流を支笏湖畔から標高 350m にある最上流部の治山堰堤上流まで踏査した。最上流部の治山堰堤下流は、上下方向に約 2m 洗掘を受けていたことを確認した(写真-1.4.1)。また、標高 330m 付近では治山堰堤の袖部の右岸側を土石流が流下した痕跡が見られた(写真-1.4.2)。この流下痕跡よりも右岸側には、以前の土石流流下で裸地化した箇所が一斉に樹林化したと考えられる同齢一斉林も見られ、過去の土石流発生とその流下幅の広さが推察される(写真-1.4.2)。

写真- 1.4.1 下流部が洗掘を受けた治山堰堤

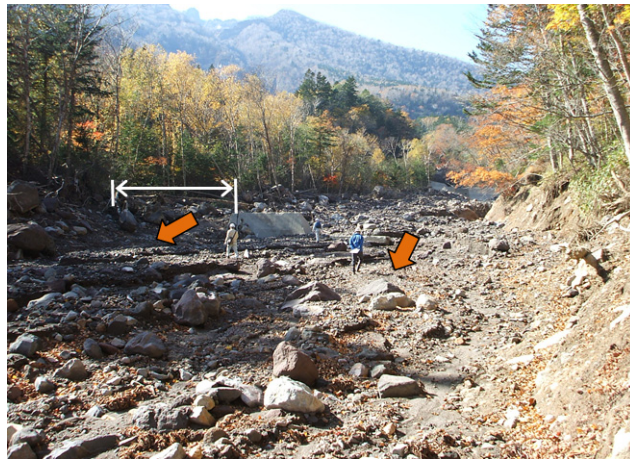
写真- 1.4.2 治山堰堤右岸側の土石流流下跡と同齢一斉林

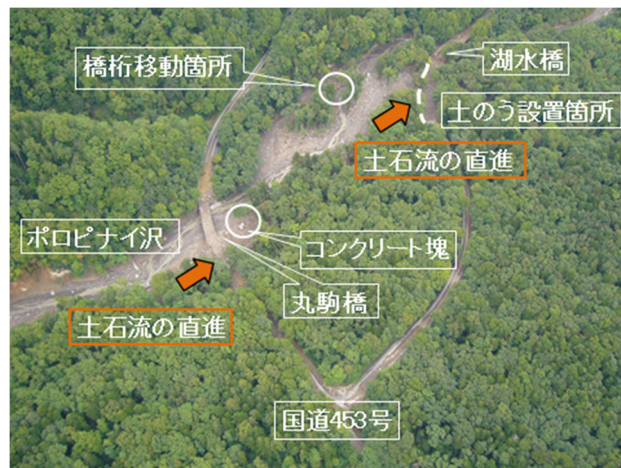
さらに土石流は直進し、丸駒橋の橋下を通過および右岸橋台取り付け部の盛土を乗り越えた。丸駒橋下流側に併設した側道橋を流失させ、橋から下流約 200m まで押し流した。また、右岸を中心に土石流の衝突痕や防護柵の変形が認められた(写真-1.4.3, 写真-1.4.4, 写真-1.4.5, 写真-1.4.6)。河床は土石流発生前に桁下 5.5m の標高 300m にあったが、発生後の写真-1.4.5 では桁下約 3.5m と推定され、2m 上昇したと考えられる。ゆえに、橋桁に目立った衝突痕が残っていないことから、土石流は桁下高を最上部として流下した仮定すると、その流動深は比高 5m 程度あったと推察される。

また、丸駒橋下流側でも土石流は直進し、湖水橋の右岸に径 0.5～1m 程度の土石を堆積させた(写真-1.4.3, 写真-1.4.7)。湖水橋地点では最大径 2～3m 程度、主体は径 10～30cm の土砂を堆積させ、桁下約 1m まで河床を上昇させた(写真-1.4.3, 写真-1.4.8)。河床は土石流発生前に桁下約 2m の標高 276m にあったが、発生後の写真-1.4.8 では桁下約 1m と推定され、1m 程度上昇したと考えられる。

土石流の衝撃により損壊した治山堰堤の一部と見られるコンクリート塊は、幅約 3m、高さ約 2m、厚さ約 1m 程度の大きさのものが、丸駒橋上流約 100m の右岸側、丸駒橋右岸側盛土直下(写真-1.4.3, 写真-1.5.14)及び湖水橋下流約 50m (写真-1.4.10)等に散在していた。湖水橋下流では径が 10～30cm 程度と小さくなり、まれに 1m を超える粒径の土石が認められた(写真-1.4.9, 写真-1.4.10)。土石流は支笏湖流入地点(標高 249m)まで達した(写真-1.4.11)。

写真- 1.4.3 ポロピナイ沢丸駒橋～湖水橋の状況 (9月11日撮影)

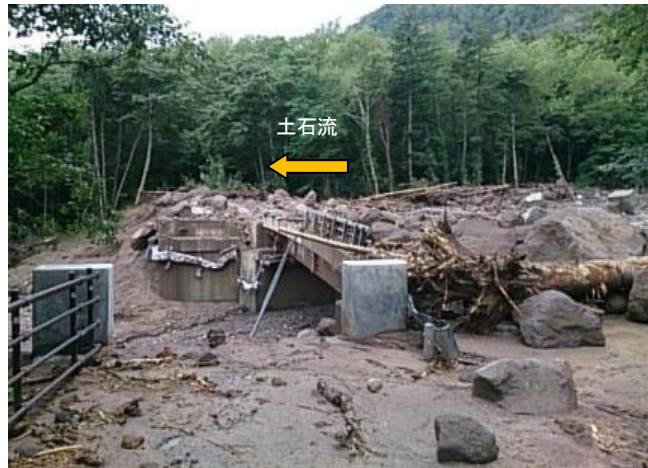
写真- 1.4.4 丸駒橋の被災状況（9月11日撮影 左側は流失した側道橋桁部）

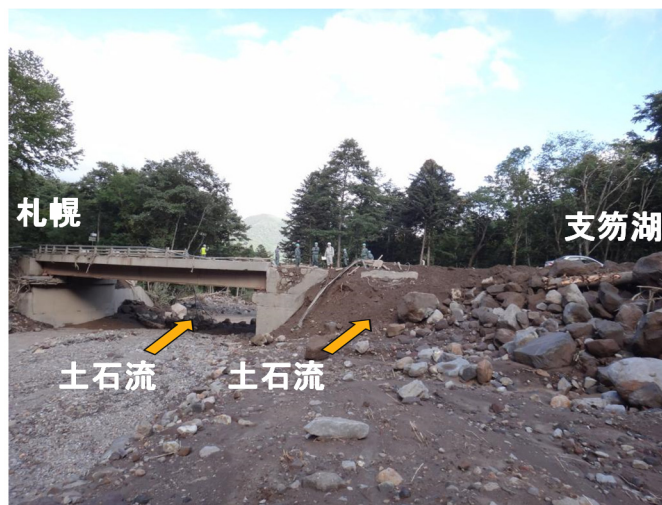
写真- 1.4.5 上流側から見た丸駒橋の災害復旧状況（9月13日撮影）

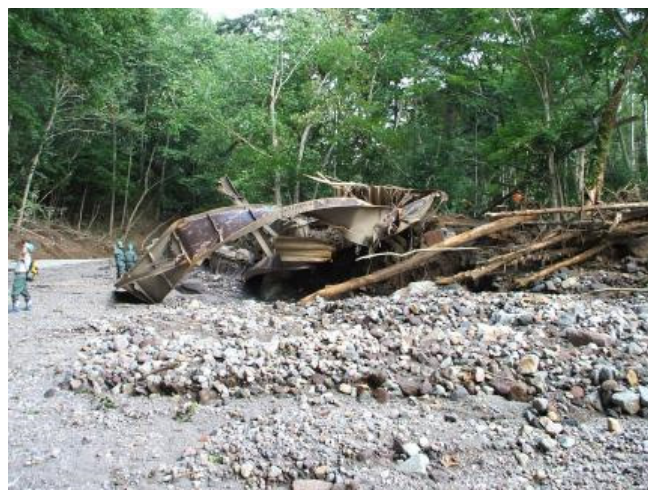
写真- 1.4.6 流失した丸駒橋の側道橋桁

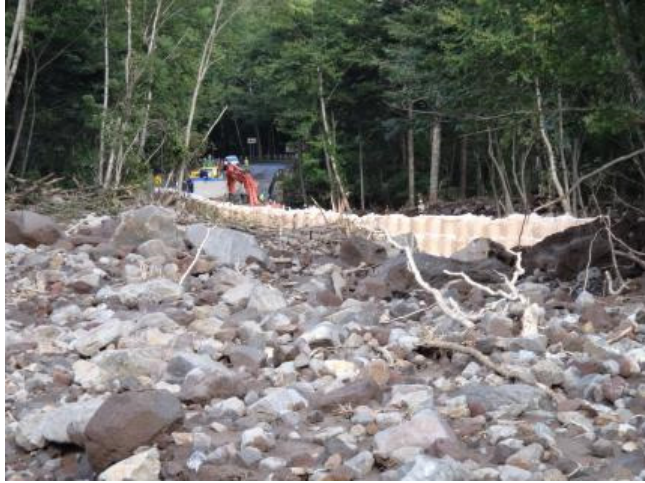
写真- 1.4.7 湖水橋上流右岸に堆積した土石流本体

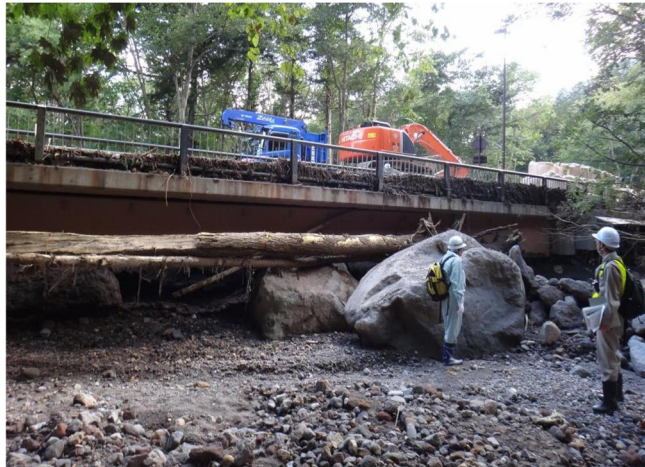
写真- 1.4.8 湖水橋桁下の土砂堆積状況（上流から撮影）

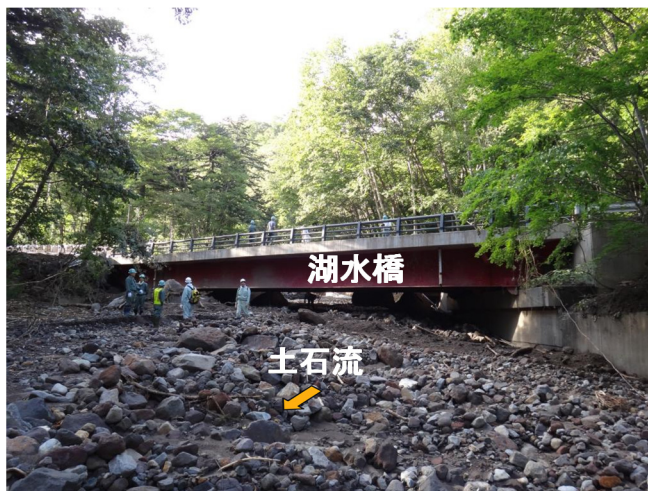
写真- 1.4.9 湖水橋の桁下高と下流の土砂堆積状況（下流から撮影）

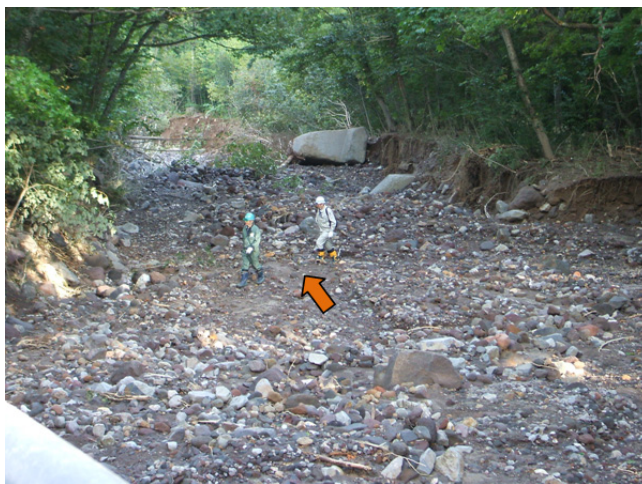
写真- 1.4.10 湖水橋から下流を望む（流送されたコンクリート塊が見える）

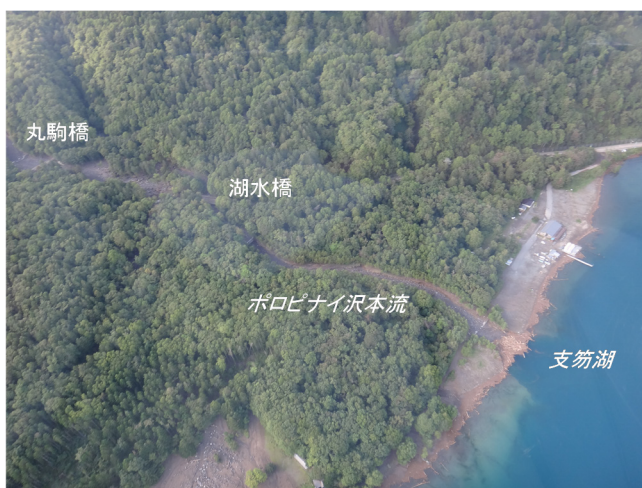
写真- 1.4.11 支笏湖畔まで達した土石流

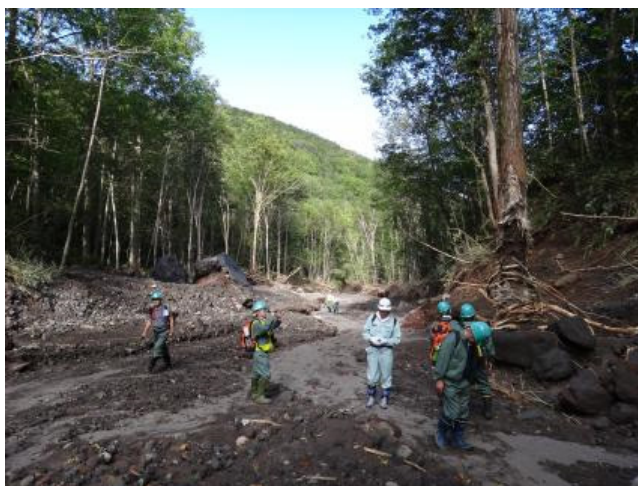
ヘリコプター調査から山頂に近い標高 1,150～800m では小規模の崩壊が認められたほか、標高 800～520m では露岩している箇所など溪床や側岸の侵食が認められた。このうち国道の KP34.9km から約 100m 恵庭岳山頂寄りの箇所では、高さ約 5m ほどの位置に土石流が幹に衝突し削れた痕が残され、支流においても土石流の流動深の大きさがわかる（写真- 1.4.12）。また、沢沿いに土砂が削られていることや幹の根元に不定根が露出していたことなどから（写真- 1.4.12）、土石流は厚さ約 2m の沢沿いの堆積物を削剥し巻き込みながら流下したと考えられる。

写真- 1.4.12 北麓沢の土石流による溪床堆積物の侵食と幹に残された痕跡
(KP34.9km から上流 100m 地点)

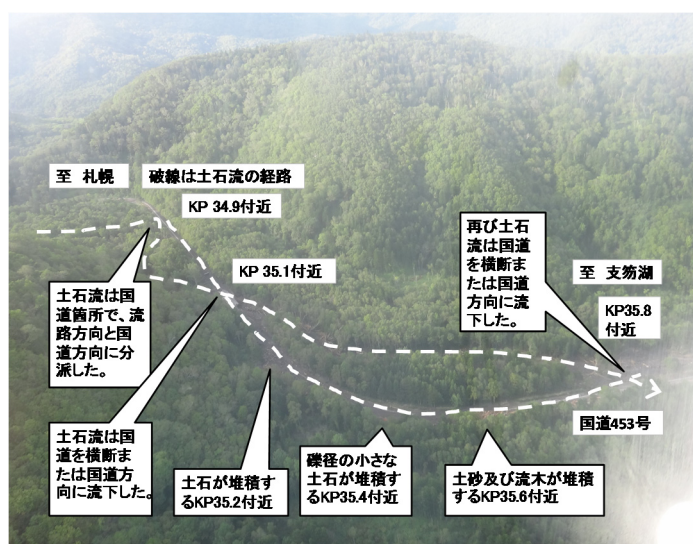
土石流は沢沿いに流れ下り、緩傾斜となった国道近接箇所では、国道を横断する三箇所土砂を溢れさせ、路面を横断もしくは流下した（写真- 1.4.13, 写真- 1.4.14）。特に KP35.1km では路面に径 1 m 程度の土石

写真- 1.4.13 北麓沢の土石流の経路と堆積物の変化

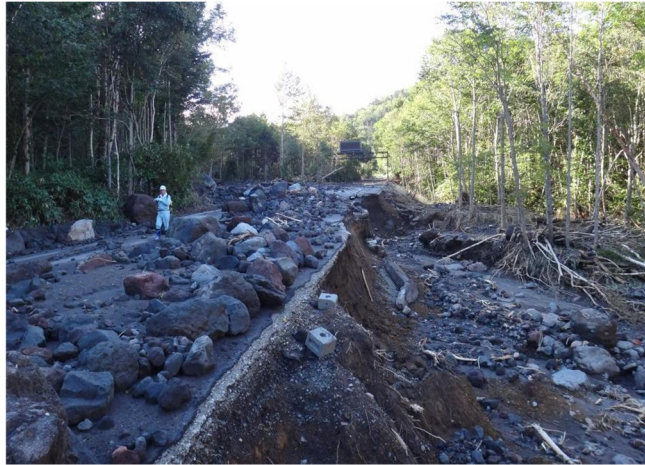
が堆積した（写真- 1.4.14, 写真- 1.4.15）。さらに下流ほど礫径は小さくなり，末端では砂や流木へと変化していく様子が観察された（写真- 1.4.16, 写真- 1.4.17）。

写真- 1.4.14 北麓沢の出口で国道を横断及び流下した土石流 (KP35.1km 地点)

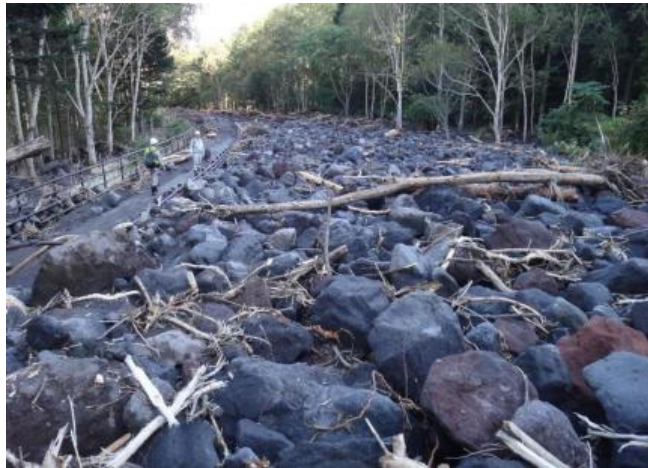
写真- 1.4.15 KP35.1km から路面を流下し国道に堆積した土石流

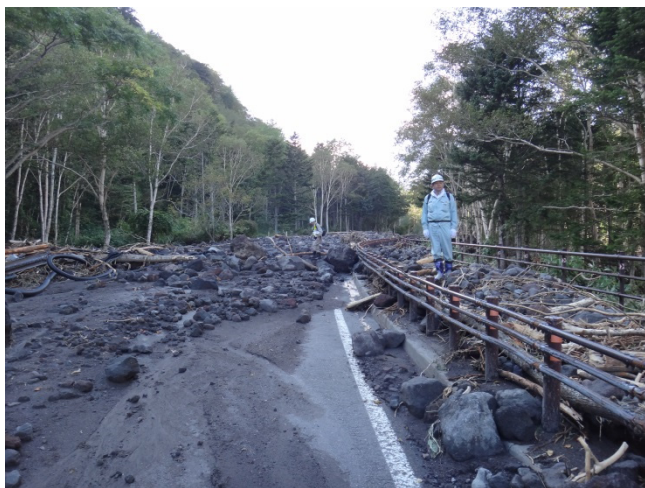
写真- 1.4.16 国道に堆積した礫径が小さい土石(KP35.4km 付近)

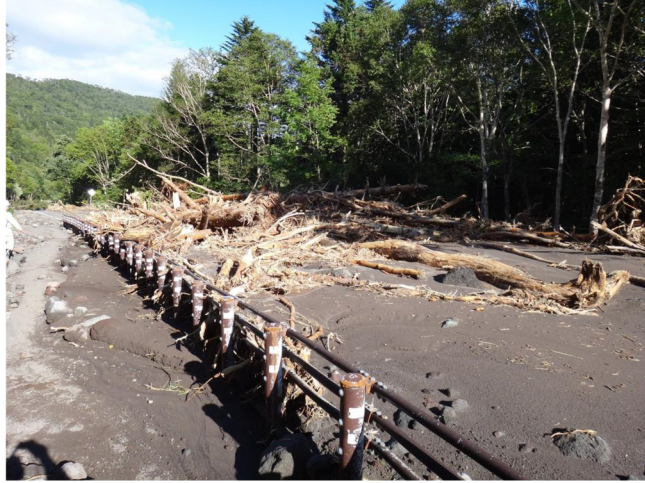
写真- 1.4.17 国道に堆積した土砂及び流木(KP35.6km 付近)
