1.5 橋梁の被害

1.5.1 湖水橋

1.5.1.1 湖水橋車道橋

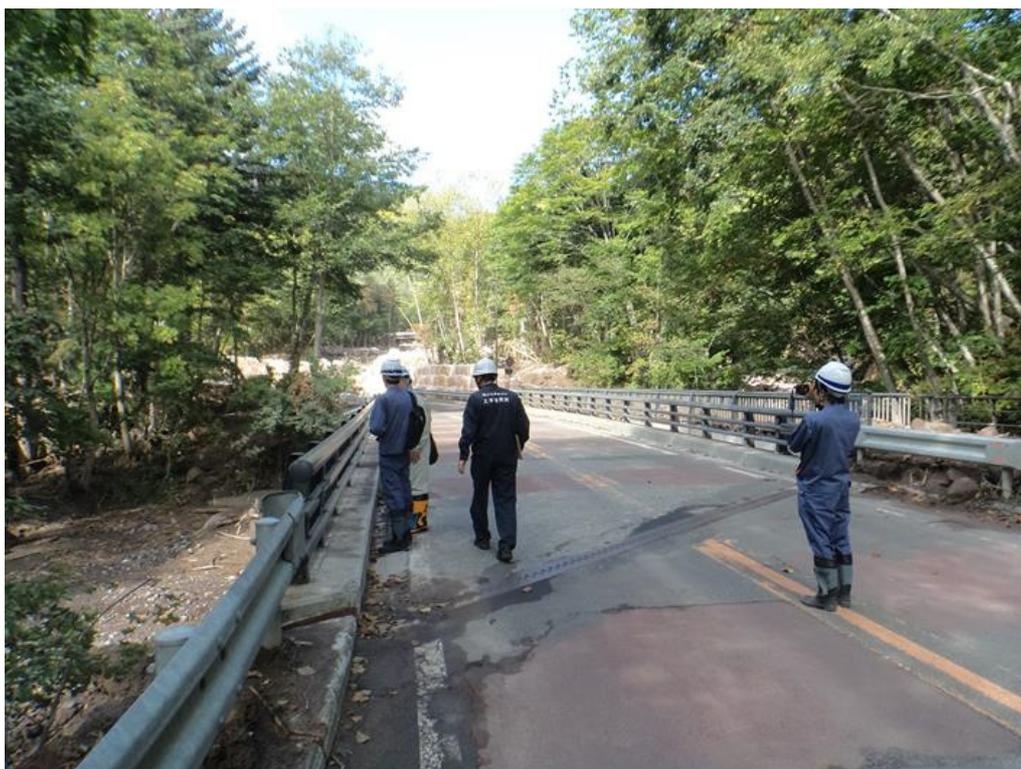
写真-1.5.1 湖水橋 橋面の状況

湖水橋車道橋は、災害直後は土石流が桁下及び橋梁路面上に堆積した状態であったが、調査時は、橋梁路面上の土砂や転石は撤去され、車両が通行できる状態であった（写真-1.5.1）。3主桁のうち、上流側の桁に土石流（岩塊）の衝突による変形（写真-1.5.2）、下フランジや補剛材の変形（写真-1.5.3）、ウェブが中央部で約7度、桁内側に傾斜していることが確認された（写真-1.5.4）。中桁、下流側の桁は、変形が確認されなかった。これは、桁下高さが調査時で約1.0m、一般図でも約2.0mと低く、土石流の影響を受けやすい高さであったものの、上流側に側道橋があったため、車道橋は被害が緩和されたものと考えられる。

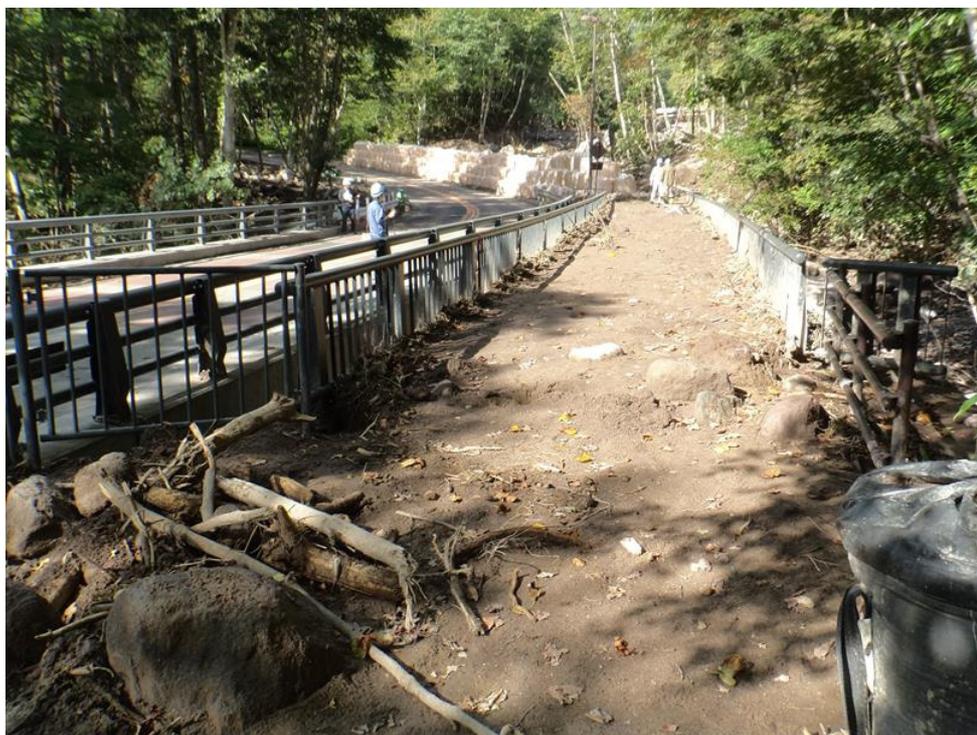
写真- 1.5.5 湖水橋側道橋の橋面状況

湖水橋側道橋は、災害直後は土石流が桁下及び橋梁路面上に堆積した状態であったが、調査時は、橋梁路面上の岩塊のみ撤去され、土砂は堆積したままの状態であった（写真- 1.5.5）。上部構造は、土石流の衝突により対傾構等が大きく変形し（写真- 1.5.6）、桁端部（支承部周辺）に著しい変形が見られ（写真- 1.5.7）、ウェブが桁内側に約 20 度傾き、下フランジが外側にねじれて変形していた（写真- 1.5.8）。上フランジと床版の接合部では、スタッドが引き抜かれていた（写真- 1.5.9）。橋台は特段の変形等は確認されなかった。

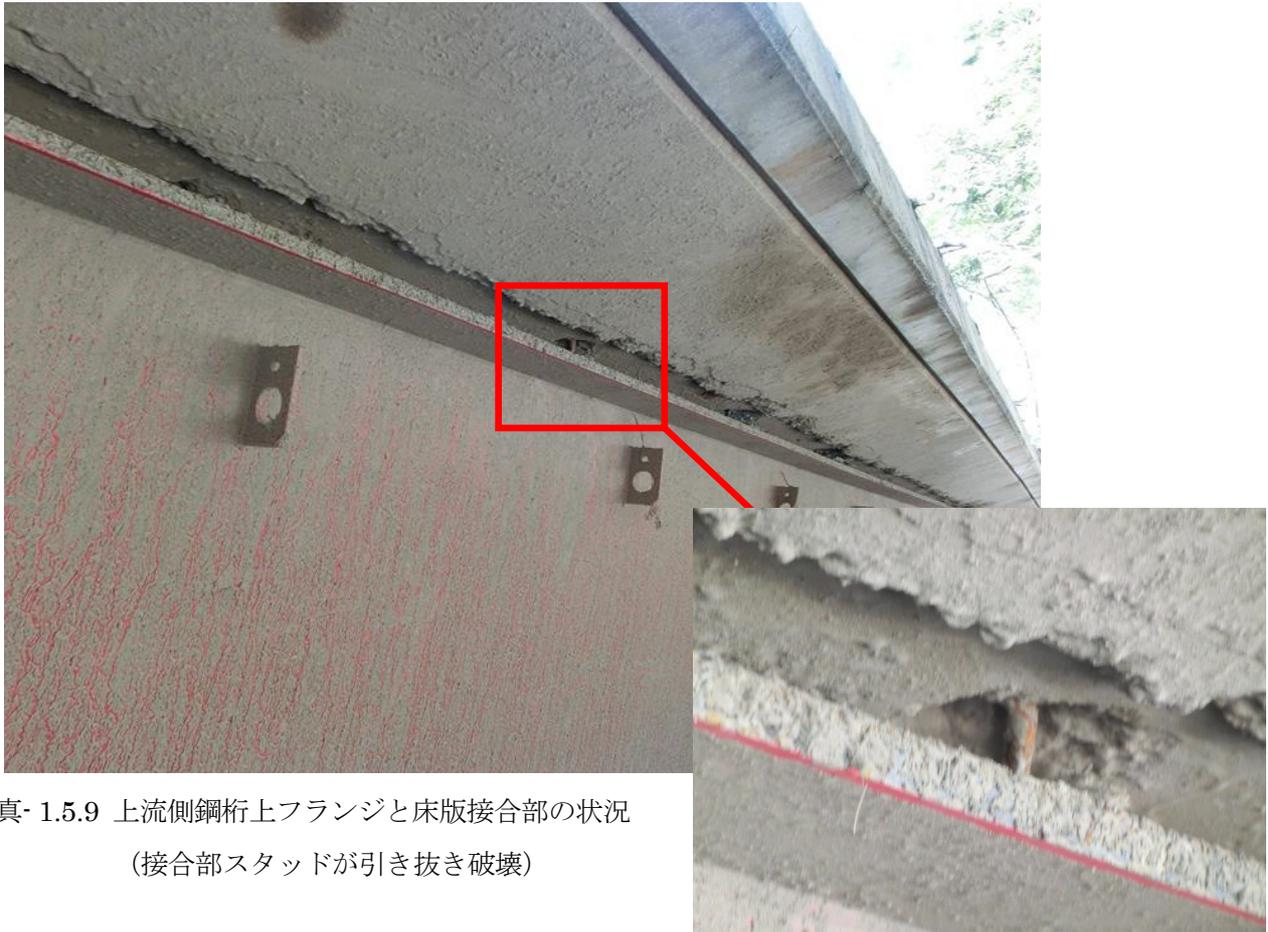
写真- 1.5.9 上流側鋼桁上フランジと床版接合部の状況
(接合部スタッドが引き抜き破壊)

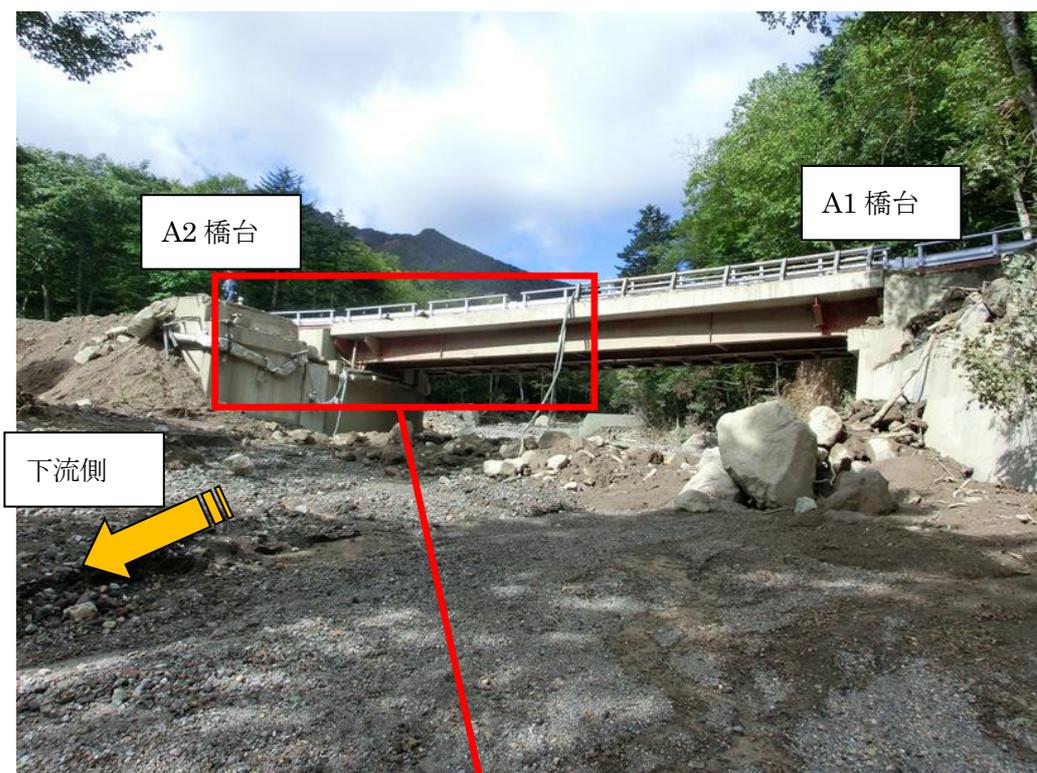
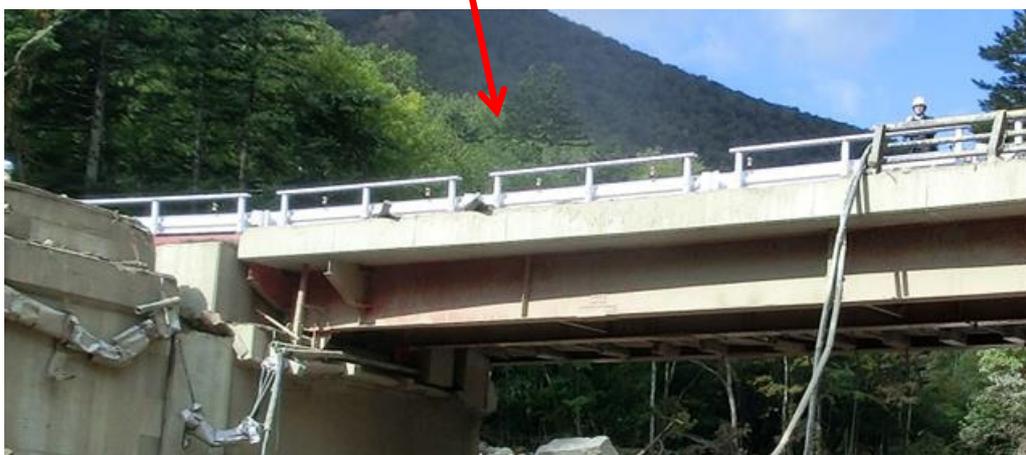
写真- 1.5.10 丸駒橋全景（下流側の側道橋は流失）

丸駒橋車道橋は、災害直後は土石流が桁下及び橋梁路面上に堆積した状態であったが、調査時は堆積物は全て撤去され、仮設ガードレールを設置し復旧工事の大型車が通行していた。上部構造・下部構造ともに A2 橋台側が損傷が著しい。桁下高さは、一般図で約 5.5m あり湖水橋よりも高いが、災害時には土石流が橋梁の路面まで達し防護柵が破壊された (写真- 1.5.10)。上流側桁の補剛材・下フランジ・ウェブに変形が見られる (写真- 1.5.11)。特に A2 橋台の上流側ウイングの損傷が著しく、桁と同じ高さの部位が破壊され鉄筋が露出し、コンクリート角部の欠けや鉄筋の露出、ウイング下の土砂の一部流失が確認された。(写真- 1.5.12)。橋梁から上流へ約 100m の所に治山堰堤があり、破壊されている状況が確認された (写真- 1.5.13)。その治山堰堤の一部と思われるコンクリート塊が、A2 橋台下流側にあり、破断面が新しいため、今回の土石流に流されたものと考えられる (写真- 1.5.14)。A2 橋台下流側桁端部の損傷は確認されなかったが、桁内側よりも桁外側の方に土砂が多く付着しており、越流した土砂の影響が大きかったものと考えられる (写真-1.5-15)。

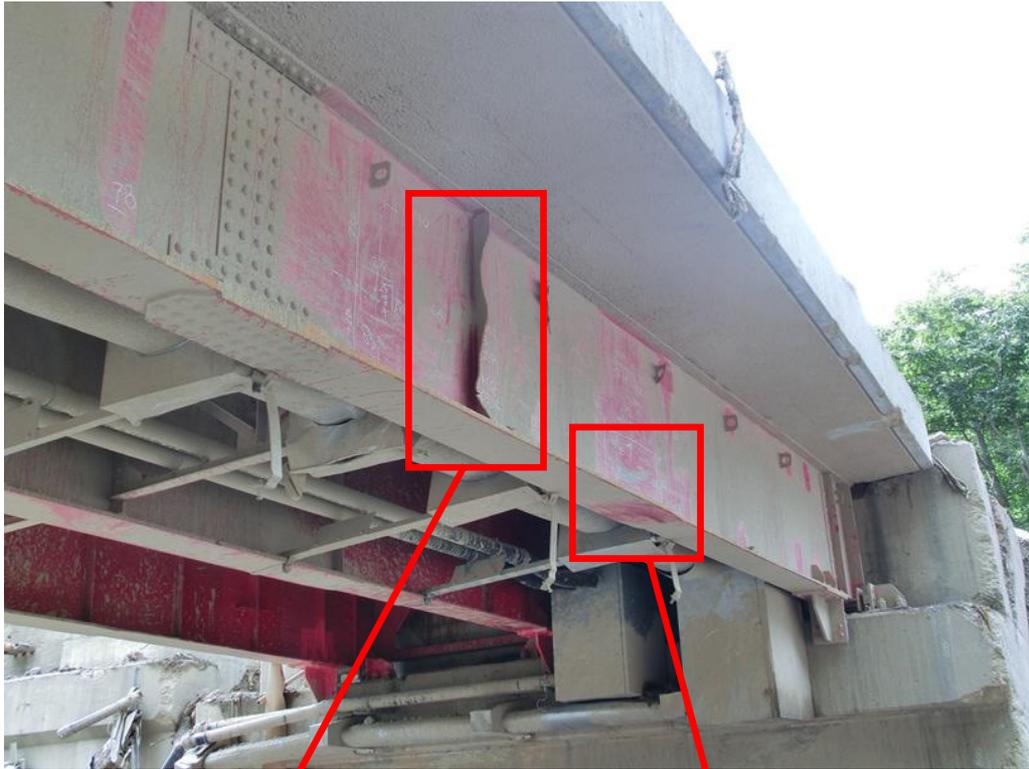
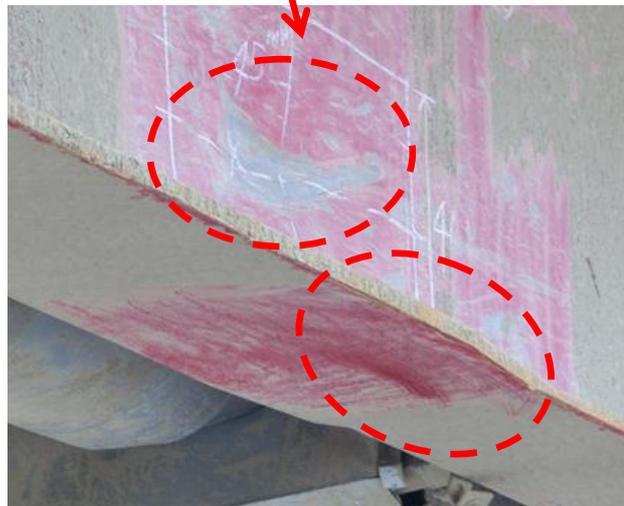
写真- 1.5.11 上流側鋼桁外側の状況（補剛材・ウェブ・フランジの変形）

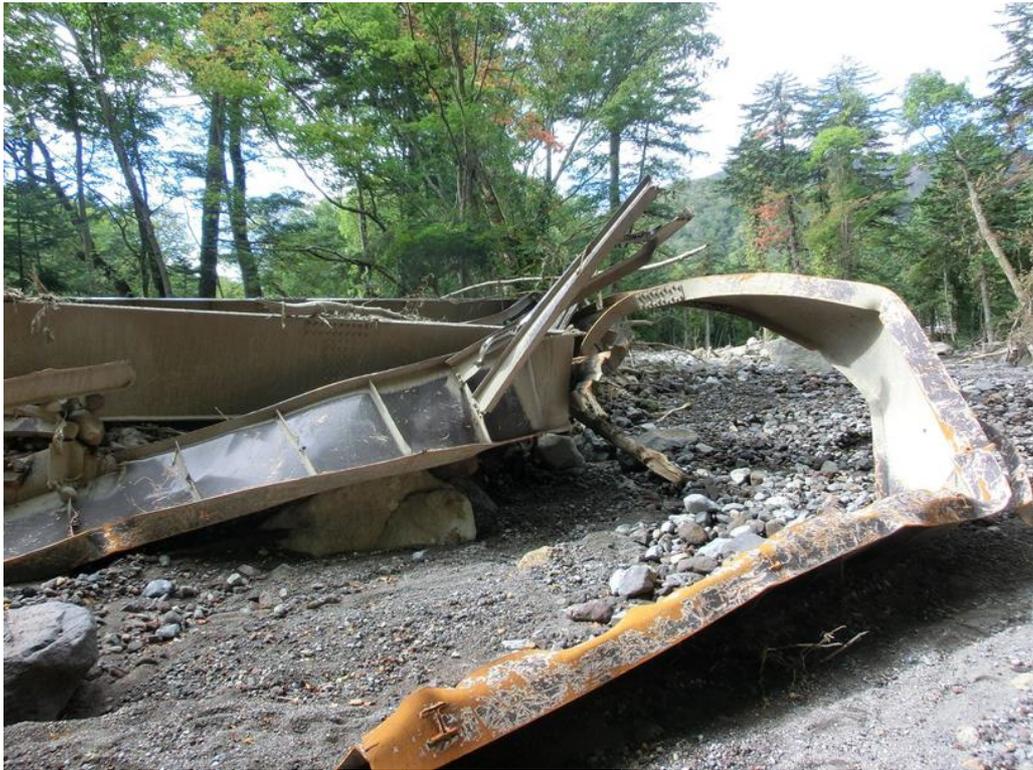
写真- 1.5.17 丸駒橋側道橋 流失した上部構造

丸駒橋側道橋は、今回の災害で上部構造が流失した。架橋地点から下流約 200m の位置に、部材が原型をとどめないほど変形して流れ着いていた (写真- 1.5.17, 図- 1.5.12)。A2 橋台は、躯体に大きな損傷は確認されなかったが、親柱が破壊・流失し、車道橋と同様に A1 橋台側よりも越流した土石流の影響をより強く受けていることが伺えた (写真- 1.5.18)。A1 橋台は、親柱は残っていたが、躯体の損傷は、転石や土砂の堆積により詳細には確認できなかった (写真- 1.5.19)。

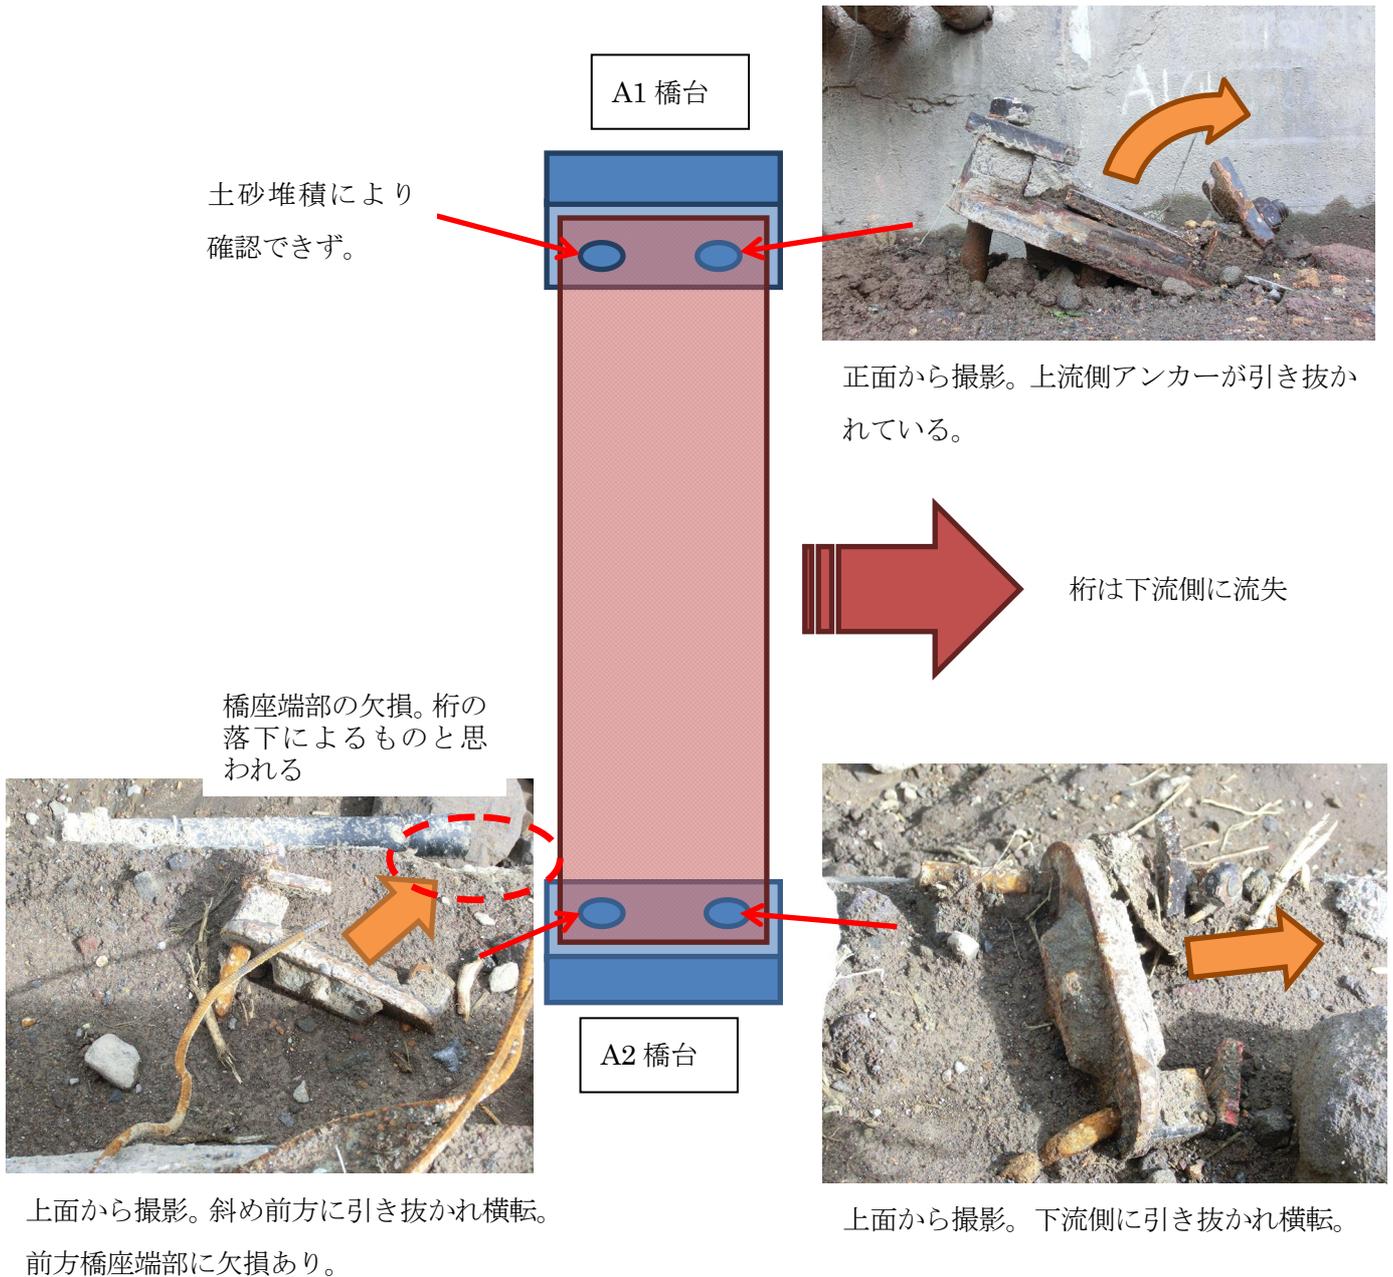
図- 1.5.11 丸駒橋側道橋 被災状況概要図

各支承の状況を確認したところ、A2 橋台側が下流側ないし斜め前方に完全に引き抜かれ横転している一方、A1 橋台側は上方に一部引き抜かれた状態に留まっていた（図- 1.5.11）。

車道橋等の状況からも、A2 橋台側では越流した土石流の影響をA1 橋台側よりも強く受けており、側道橋上部構造についても、A2 橋台側が越流した土石流により流失した後にA1 側が上方に抜けながら落下した可能性が考えられる。

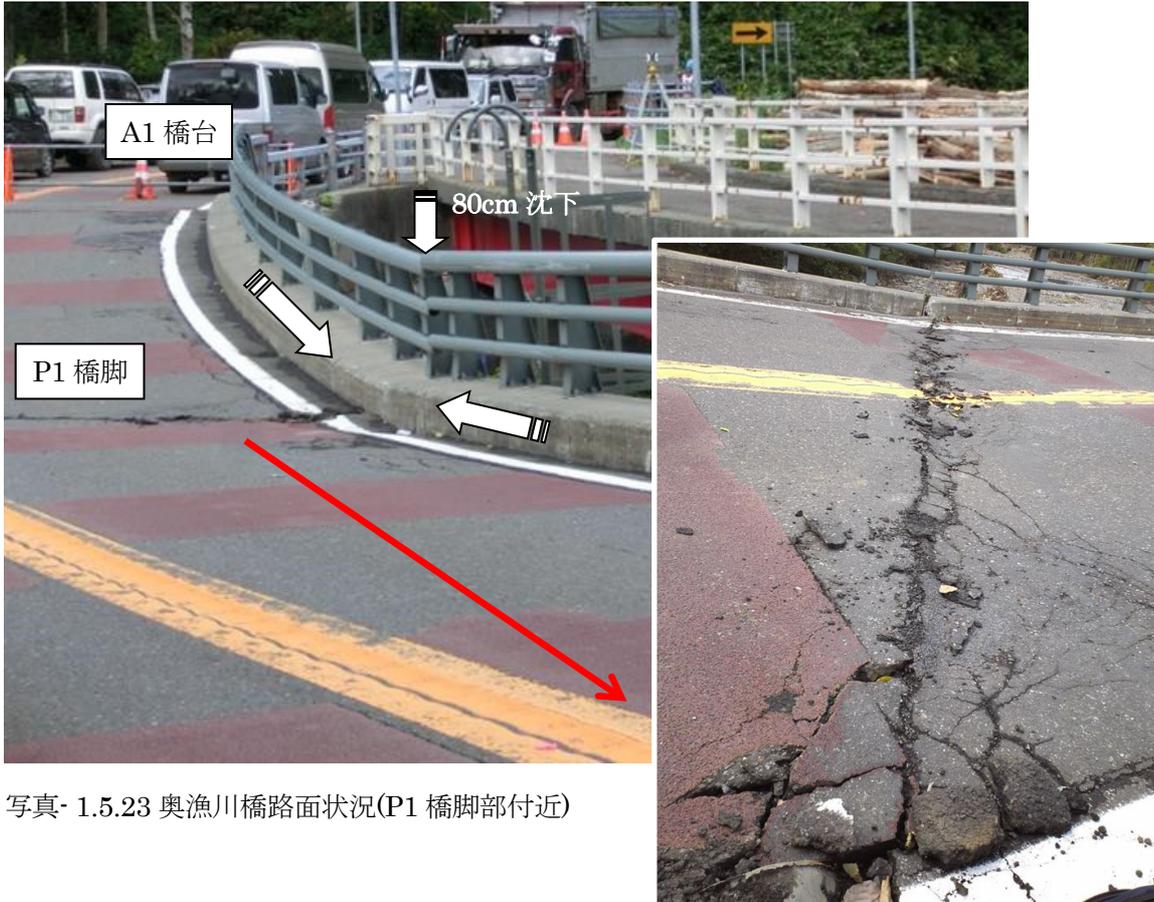
写真- 1.5.23 奥漁川橋路面状況(P1 橋脚部付近)

奥漁川橋車道橋は、A2 橋台背面盛土の流失と P1 橋脚の沈下が発生しているため、車両の通行はできない状況であった。P1 橋脚が洗掘により約 80cm 沈下したため、P1 橋脚上の舗装にひび割れが発生している。また、防護柵（下流側）位置で傾斜を確認したところ、A1→P1 が約 3°、A2→P1 が約 1° の傾斜が確認された（写真-1.5.23）。橋脚柱の傾き、基礎の露出は確認されなかった（写真- 1.5.24）。橋脚に設置された検査路が脱落しているが、豪雨の際に脱落したものは無く、今回の調査の数日前に脱落したとのことである。検査路脱落の原因は確認出来なかったが、豪雨後も桁の変状などが徐々に進行し、脱落に影響した可能性がある。P1 橋脚上の A1 橋台側支承部（可動）は、ストッパーが破断し支承から脱落し、ウェブが座屈していた。A2 橋台側支承部（固定）は、ストッパーが破断し沓座モルタルが破壊していた。これは、P1 橋脚の沈下に伴い、P1 橋脚上の両桁端部コバ面がハの字に開くように変位したため、桁下側が開いて上沓の脱落等が生じたものと考えられる（写真- 1.5.25）。

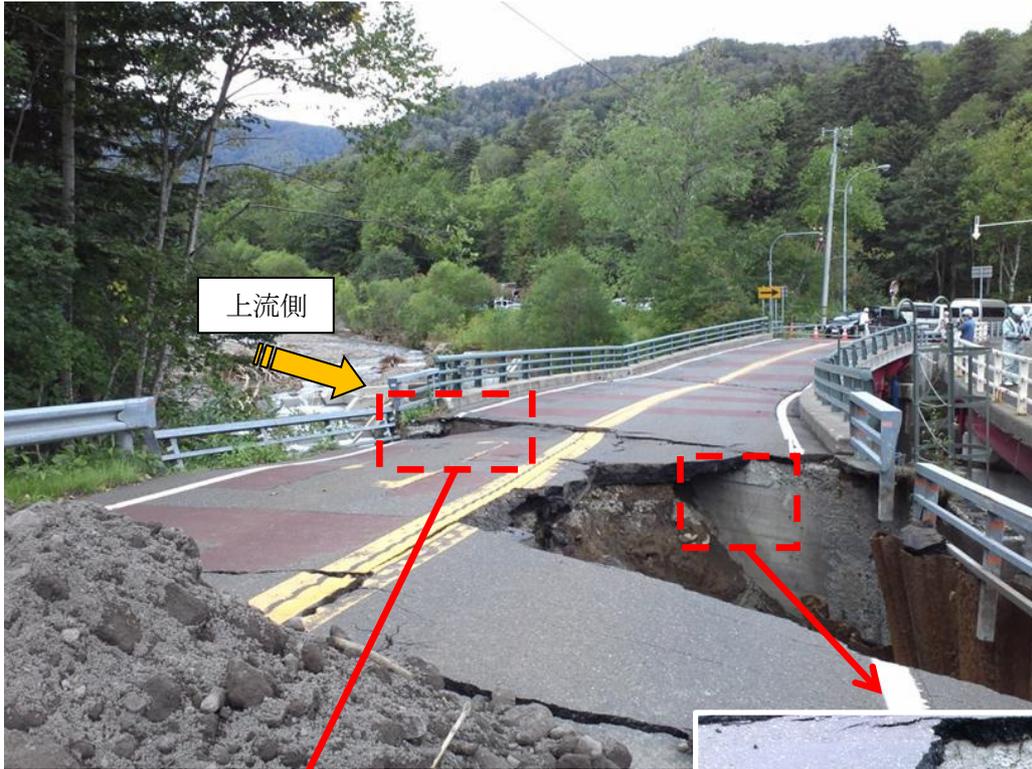
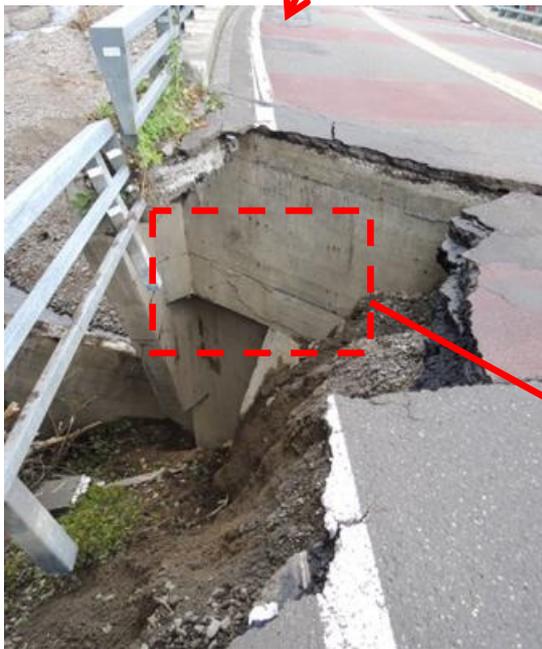
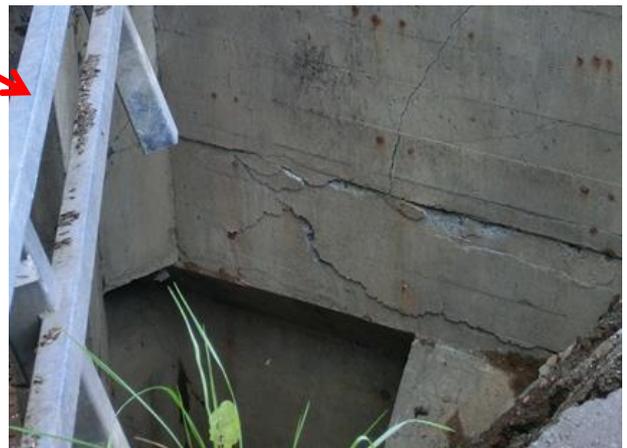
写真- 1.5.26 A2 橋台背面の状況

A2 橋台の背面は、盛土が上流側及び下流側ともに流失している。特に下流側は 1 車線分が流失している。ウイングのひび割れ、たて壁の水平ひび割れは、ズレ・欠け落ちが生じ著しい状態であった（写真- 1.5.26）。橋台前面はたて壁中段に水平方向のひび割れが発生し、ひび割れ幅は上流側の前面で約 2cm、背面で約 1cm、背面よりも前面側により開いている（写真- 1.5.27）。下流側のひび割れ幅は計測できなかったが、遠方からの目視では上流側より下流側のひび割れ幅が広いものに見えた。ひび割れの状況から、曲げ破壊が生じ、曲げに対する抵抗が喪失しているものと思われる。なお、ひび割れ幅や長さや欠落ちの程度が 1 週間前よりも著しいとのことであり、被災後の降雨や作業の影響等により変状が進展した可能性がある。たて壁前面の中段にあるひび割れより下は 1～3° 前面側に傾斜している。下流側の地際（たて壁基部）では、一部断面が欠損している（写真- 1.5.27）。コンクリートや鉄筋の破断面が新しいことから、今回の災害により流失したものと見られる。なお、たて壁背面には側道橋施工時に用いた鋼矢板が確認された。下流側のフーチングが露出している一方、上流側のフーチングは土中にあるため、橋軸直角方向にも傾斜しているように見えるが、傾斜を計測していないため明らかではない。これらの損傷や変状から、A2 橋台においても洗掘が生じて損傷に影響を与えた可能性がある。A2 橋台上流側の擁壁基礎は洗掘され、破壊・沈下している（写真- 1.5.28）。A2 橋台は斜角があり、上流側が鋭角になっている。河川の水流の影響を側面から（擁壁から見ると前面から）受けた可能性がある。A2 橋台は、パラペットに著しいひび割れや欠落ちが生じ、鉄筋が露出している（写真- 1.5.29）。

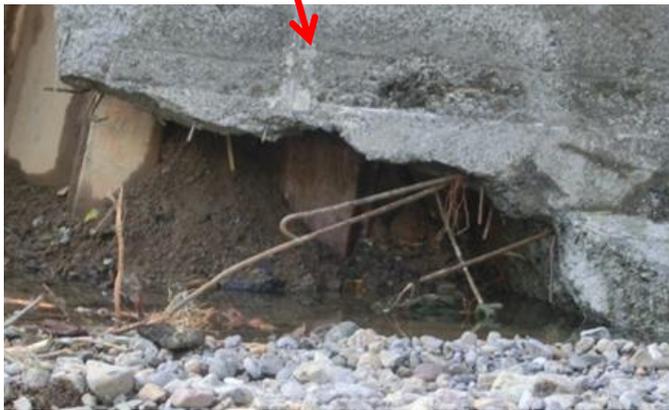
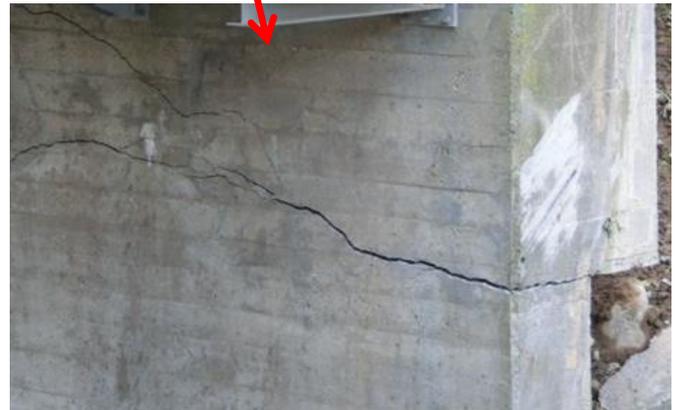
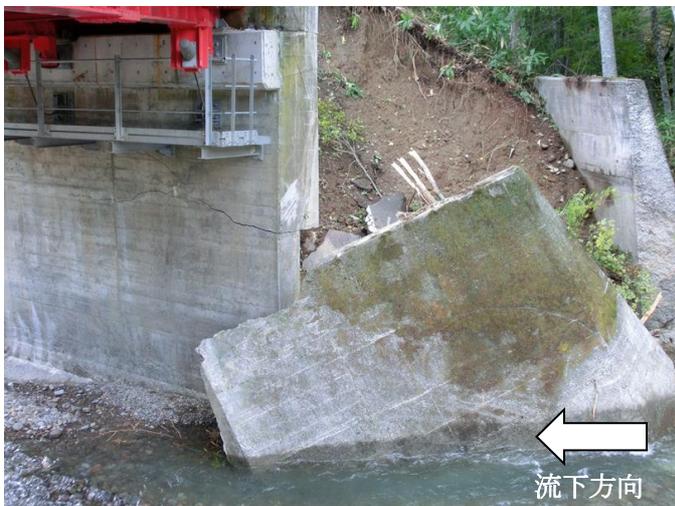
写真- 1.5.28 A2 橋台上流側側面の状況

(左の写真の直上流の状況。河岸侵食している)

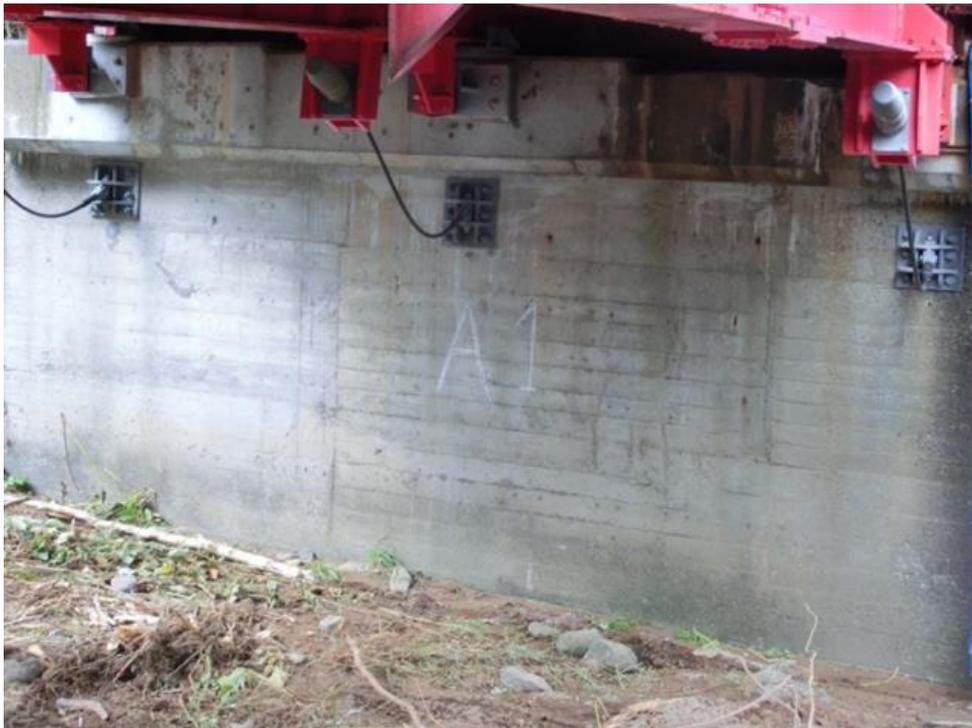
写真- 1.5.30 A1 橋台の状況

A1 橋台は、落橋防止ケーブルのたるみが大きいですが、たて壁には特段の損傷や変状は見られない（写真-1.5.30）。上流側の主桁桁端部にはパラペットへの衝突痕があり、今回の水害で生じたものと考えられるが、下流側の桁端部には衝突痕は無い（写真-1.5.31）。パラペットにはコンクリート片の欠落ちが見られる。

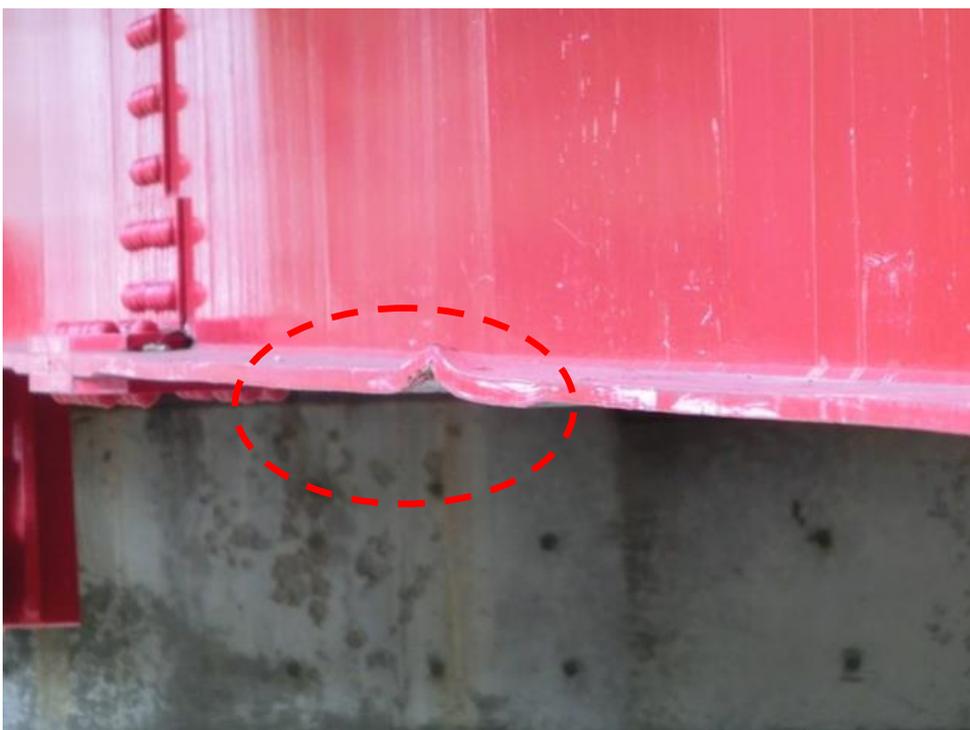
写真- 1.5.32 A1 橋台～P1 橋脚間の上流側桁下フランジ外側の変形状況（その1）

A1 橋台～P1 橋脚間の上流側の主桁下フランジ外側の変形が確認された（写真-1.5.32）。局所的に著しい変形が生じているが、写真-1.5.33 ではその周辺の広い範囲にわたってわずかに変形が生じているように見える。原因は不明だが、桁に土砂による汚れがないことから、土石流による可能性は低い（写真-1.5.33）。

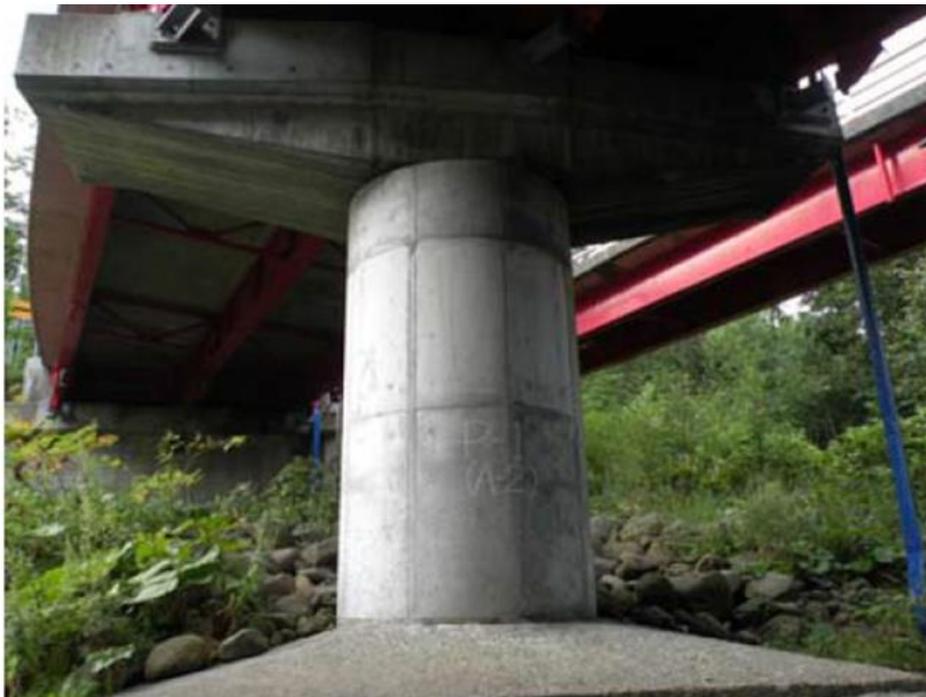
写真- 1.5.34 被災前の P1 橋脚の状況 (A2 橋台側から撮影)

災害前の構造物の状況を確認したところ、P1 橋脚はフーチング部が露出しており、以前からある程度の洗掘が生じていたことがわかる（写真-1.5.34）。一方、A2 橋台はフーチング部が露出して洗掘防止工が設置されており、以前から洗掘を考慮して対策が講じられていたことがわかる（写真-1.5.35）。また、写真-1.5.35 の右側に見られるように、A2 橋台の上流側側面が突出しており、洗掘時に影響を受けやすい状況であったことがわかる。

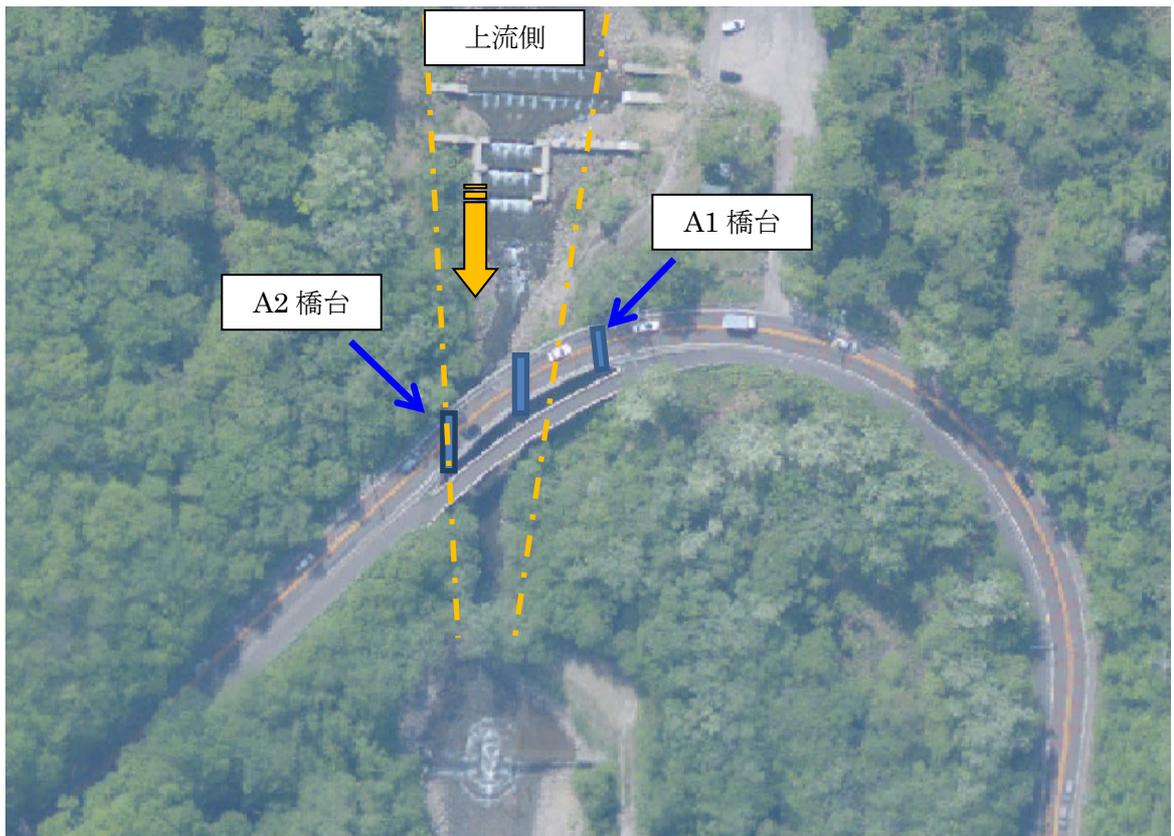
写真- 1.5.36 上空写真（2004年撮影，国土地理院 GSI Maps より）を加工

上空写真（2004 年撮影）からは、滞筋が主に A2 橋台～P1 橋脚に位置し、かつ橋台位置では川幅が狭まっているように見える。こうした条件により、P1 橋脚及び A2 橋台に著しい損傷・沈下等が生じたことが考えられる（写真-1.5.36）。なお、1977 年に撮影した上空写真と比較すると、現在の滞筋とは異なることがわかる（写真-1.5.37）。

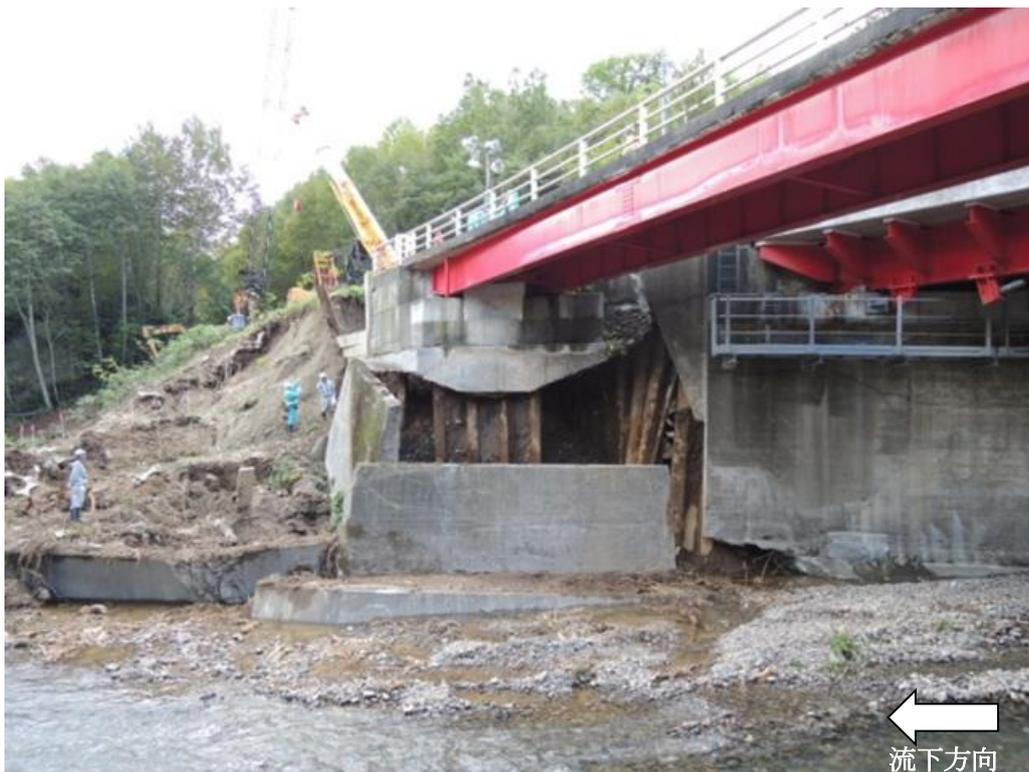
写真- 1.5.39 A2 橋台の状況 (遠景)

A2 橋台は、基礎周辺の土砂が洗掘され基礎（H 鋼杭）が露出しているが、路面に特段の変状が見られないため、洗掘による沈下・傾斜等は生じていないものとみられる（写真- 1.5.39, 写真- 1.5.40）。

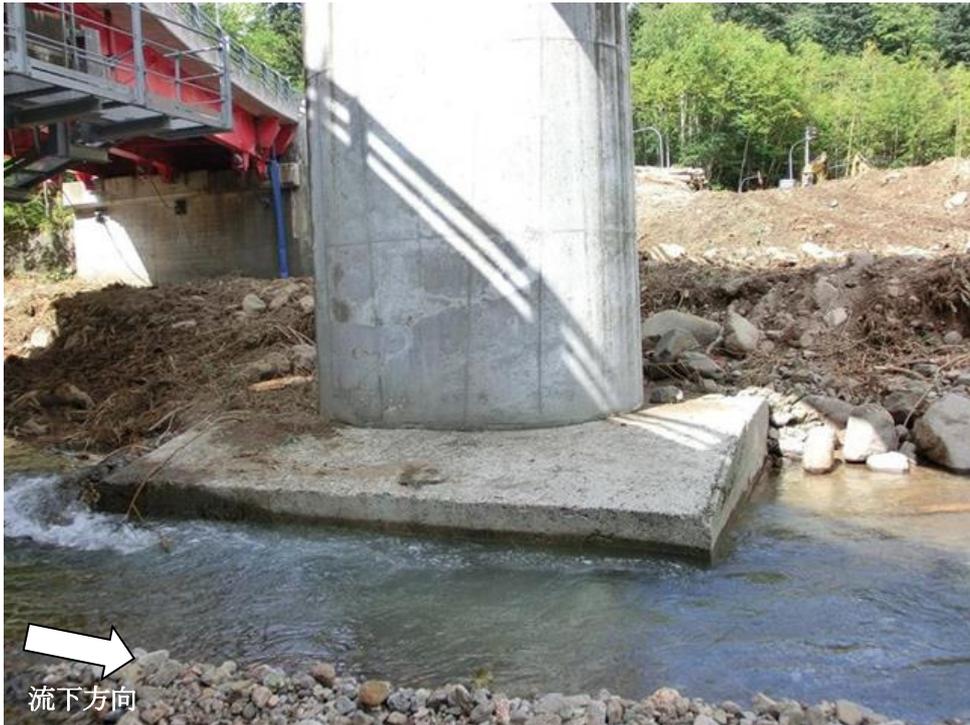
写真- 1.5.41 P1 橋脚基部の状況

P1 橋脚基部は、一般図によると車道橋基礎と同程度の根入れであり、フーチングは洗掘により露出しているが、路面等に特段の変状が見られないため、沈下・傾斜等は生じていないものとみられる（写真- 1.5.41）。

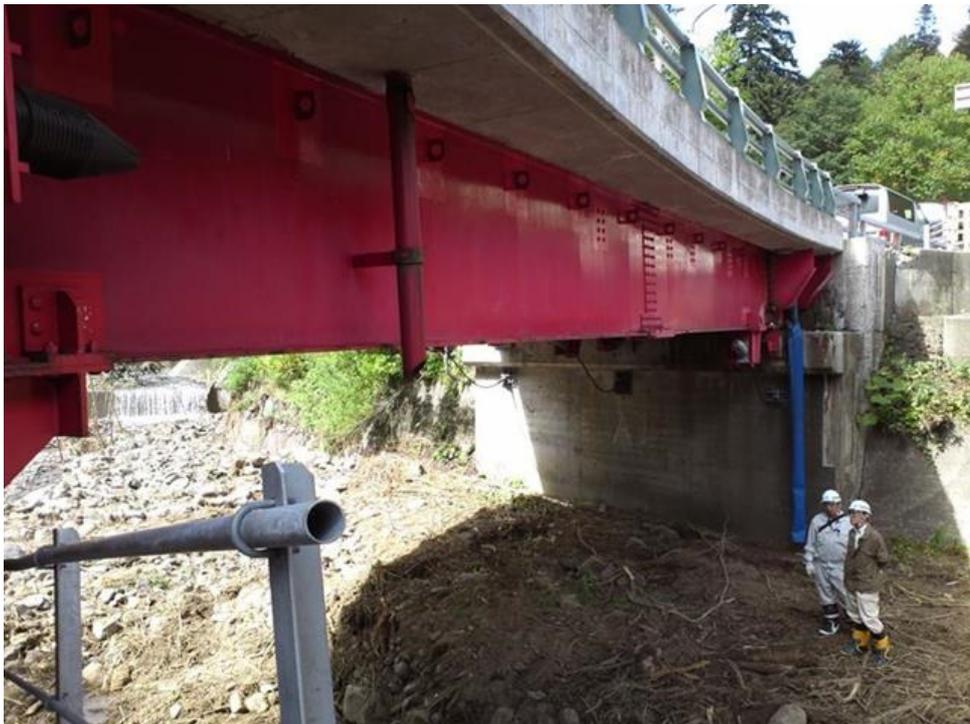
写真- 1.5.42 A1 橋台の状況

A1 橋台には、特段の変状は確認されなかった（写真- 1.5.42）。

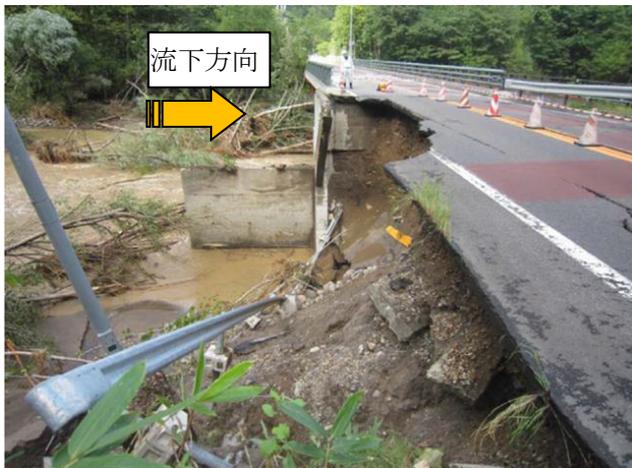
写真- 1.5.44 災害直後の A2 橋台背面部の状況
(北海道開発局 記者発表資料より)

本橋では、豪雨による河岸侵食に伴い A2 橋台の背面の盛土部の上流側が 1 車線分程度の幅の範囲で流失する被害が生じたが(写真- 1.5.44)，調査時点では盛土部については復旧が既になされていた(写真- 1.5.45)。

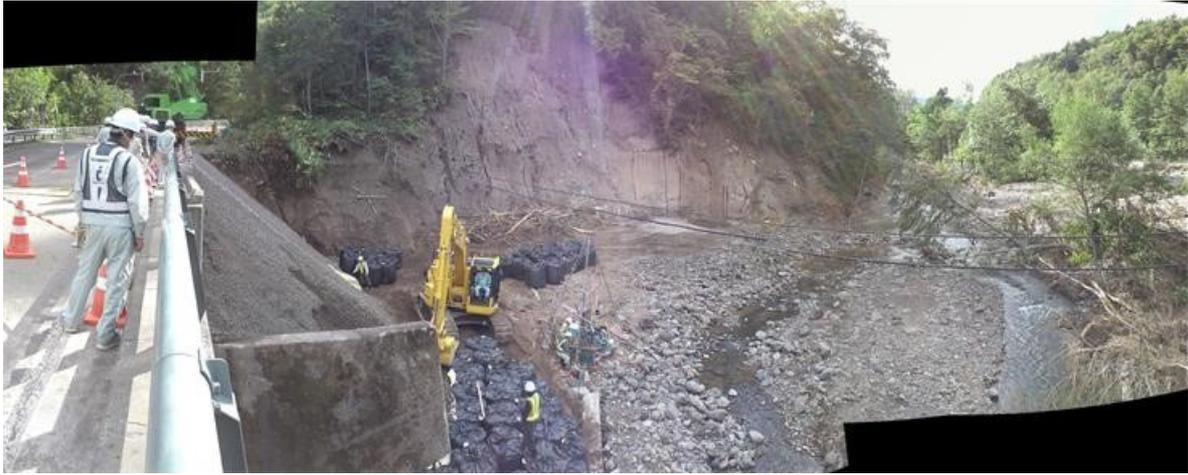
写真- 1.5.46 A2 橋台背面上流側の状況

A2 橋台の上流側の状況を写真- 1.5.46 に示す。A2 橋台のすぐ上流側にあるコンクリート製の護岸の位置が豪雨前の河岸であると推測されるが、これから判断すると上流側の相当の範囲にわたって河岸が侵食されたことがわかる。また、さらに上流側全体の状況を見ると対岸にも河岸が侵食した痕跡を確認できる (写真- 1.5.47)。これらのことから、平常時の滞筋は調査時のように橋の中央部にあるが、洪水時には写真- 1.5.47 中の矢印で示すように A2 橋台上流側に水流が強くあたる流れになったと推測され、この結果として A2 橋台上流側の自然斜面が崩壊し、A2 橋台背面盛土の流失に至ったものと考えられる。

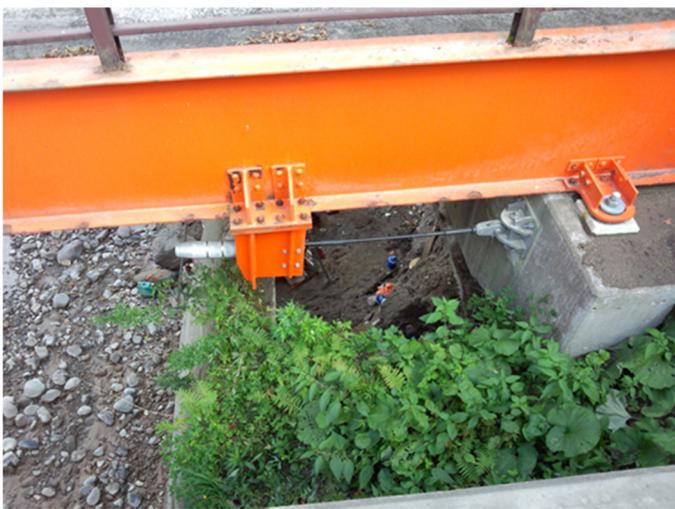
写真- 1.5.48 側道橋 A2 橋台前面の状況

また、下流側に併設する側道橋では、A2 橋台の前面とその下流側側面の土砂が流失し、橋台基礎の H 形鋼が一部露出した状態になっていた(写真- 1.5.48, 49)。車道橋と側道橋の間では、護岸位置まで背面土が存在していることから(写真- 1.5.48)，上流側からではなく、下流側から土砂流失が生じたものと推測される。なお、側道橋は、橋台基礎の頭部は露出していたものの、明確にわかるような橋台や桁の変状などは確認できなかった。
