2.3 橋梁の被害

本橋は、洞爺湖町 町道成香 15 号線にある、橋長 49.5m の 2 径間連続非合成鋼桁橋であり、2000 年に供用を開始している。下部構造は A1・A2 橋台ともに逆 T 式橋台、P1 橋脚は壁式橋脚となっており、基礎は、A1 橋台は直接基礎、A2 橋台と P1 橋脚は鋼管杭となっている。橋梁点検を 2012 年 9 月に実施、2014 年 10 月には路面状況の確認を行い、特に異常は発見されなかった。

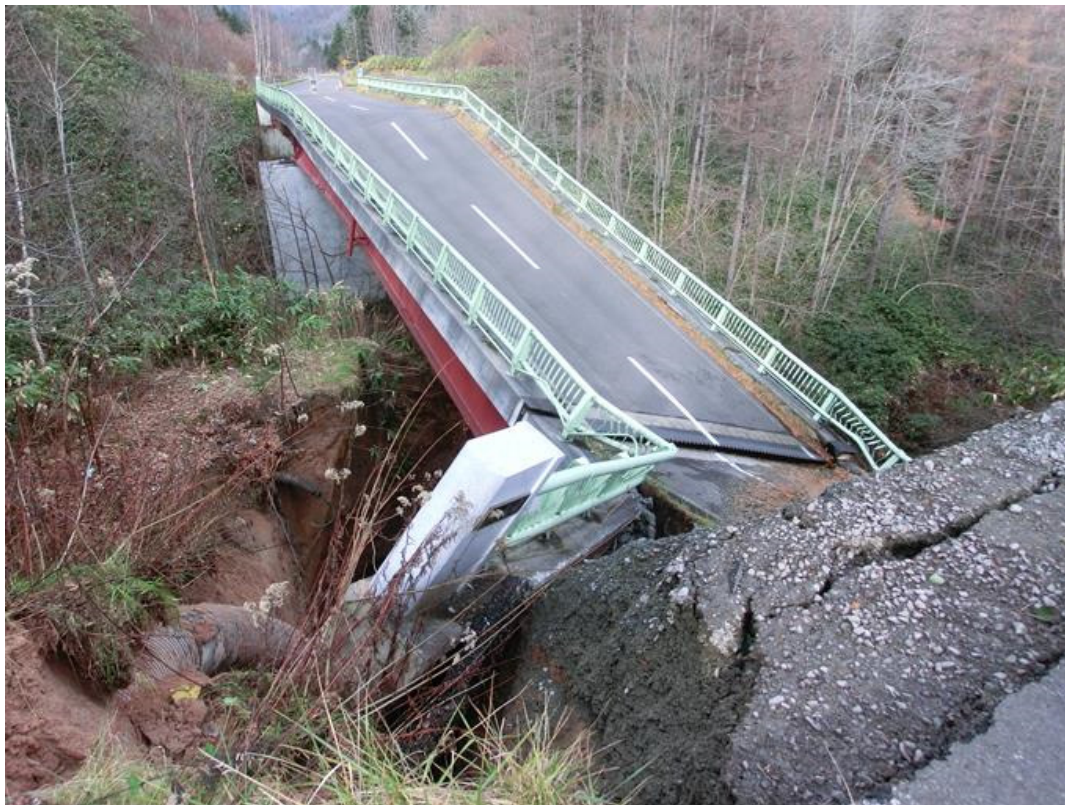
写真- 2.3.1 崩落した A1 橋台から見た落橋状況

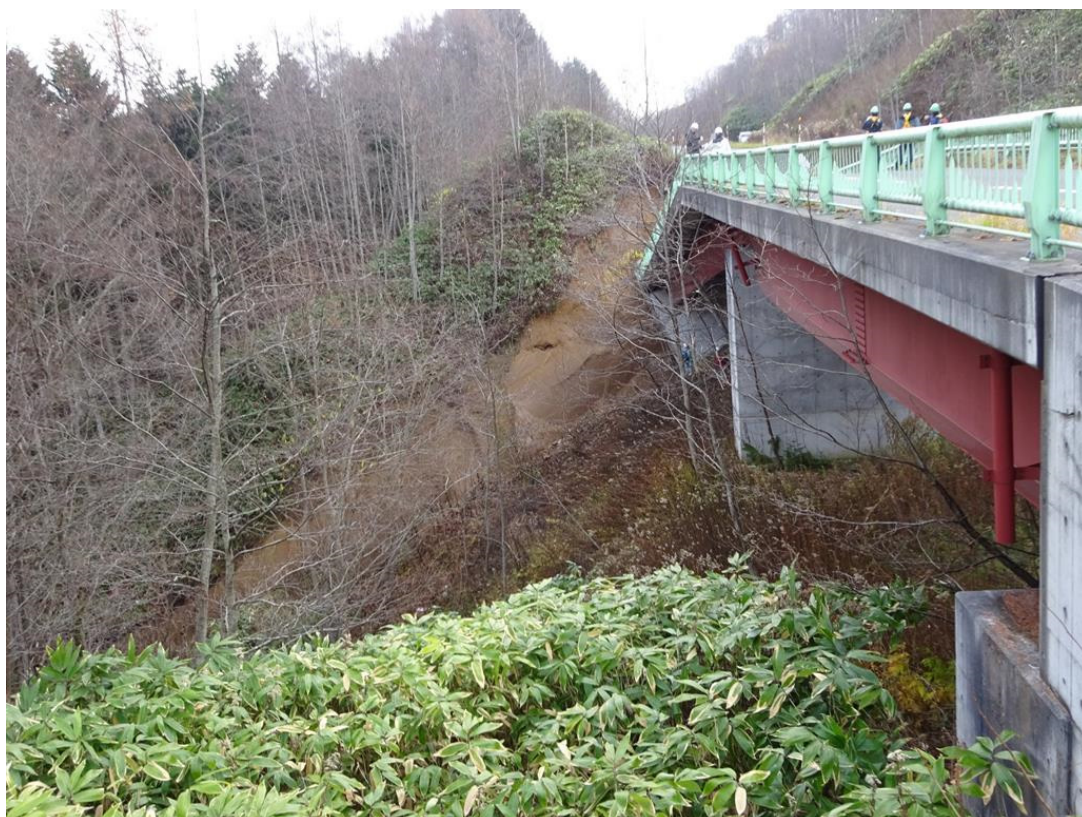
伏見橋 A1 橋台下の地形は谷地形であり、谷筋下流側に向かって傾斜していることが確認できる（写真-2.3.2）。落橋後の A1 橋台背面の状況は、橋台基礎・ウイング・踏掛版の崩落とともに土砂も崩落しているが、背面側からすべりが生じたような痕跡は見られない（写真-2.3.3）。A1 橋台と上部構造端部の状況から、上部構造は A1 橋台の崩落に伴って沈下しているように見られる（写真-2.3.4）。A1 橋台前面の左側側面における状況からは、フーチング上面には埋戻し土が残存しており（写真-2.3.5 赤丸箇所①）、側面にも土砂に埋まっていた痕跡（写真-2.3.5 赤丸箇所②）があることから、崩壊直前まで埋戻しは確保されていたと見られる。なお、平成 24 年度の橋梁点検時の写真を見る限り A1 橋台周辺に異常は見られないが、写真で確認できない箇所がどのような状況であったかは把握出来ない（写真-2.3.6）。A1 橋台左側（谷筋下流側）における斜面の状況を写真-2.3.7 に示す。支持層（火砕流堆積物）と同質の層が剥落しており、橋台下方の周辺支持地盤の喪失が橋台の崩落に影響したと見られる。また、斜面に一部、苔が生えている箇所（写真-2.3.7 赤丸箇所）があり、以前より橋梁周辺での地盤の崩落は進行していたと見られる。A1 橋台下側の土砂崩落の状況を写真-2.3.8 に示す。想定される元地形に対し、崩落している土砂の量が少なく、橋台下面にあった土砂のみが崩落・堆積しているように見える。今回の橋台崩落以前に、橋台前面及び正面左側（下流側）の地盤の侵食が進行しており、安定性に乏しい状態であった可能性がある。A1 橋台付近の地形状況を図-2.3.1 A1 橋台付近の地形状況に、A1 橋台下側の湧水の状況を写真-2.3.9 に示す。A1 橋台前面に谷筋が存在し、所々で水が湧出している。伏見橋の支持地盤は火砕流堆積物であり、水に弱い特性を有するため、湧水・降雨等が、谷筋の進展や支持地盤の侵食に影響した可能性がある。

写真-2.3.2 対岸（A2 橋台側）から見た状況（向こう側が崩落した A1 橋台）

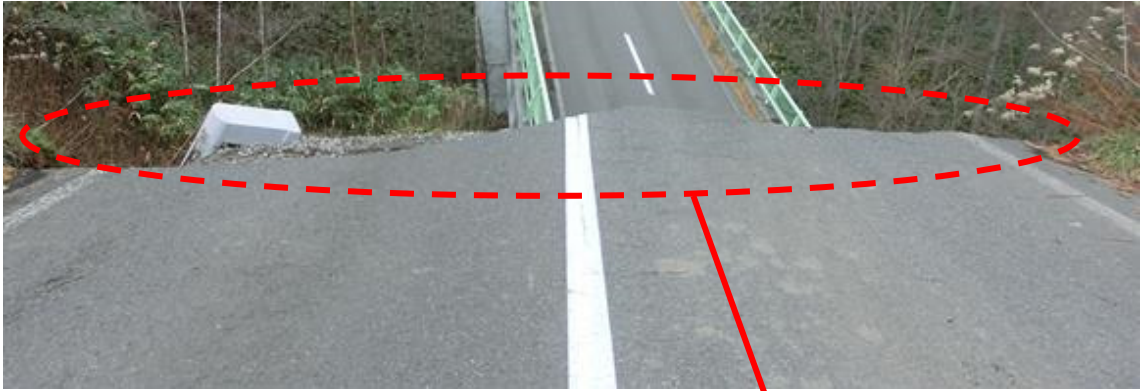
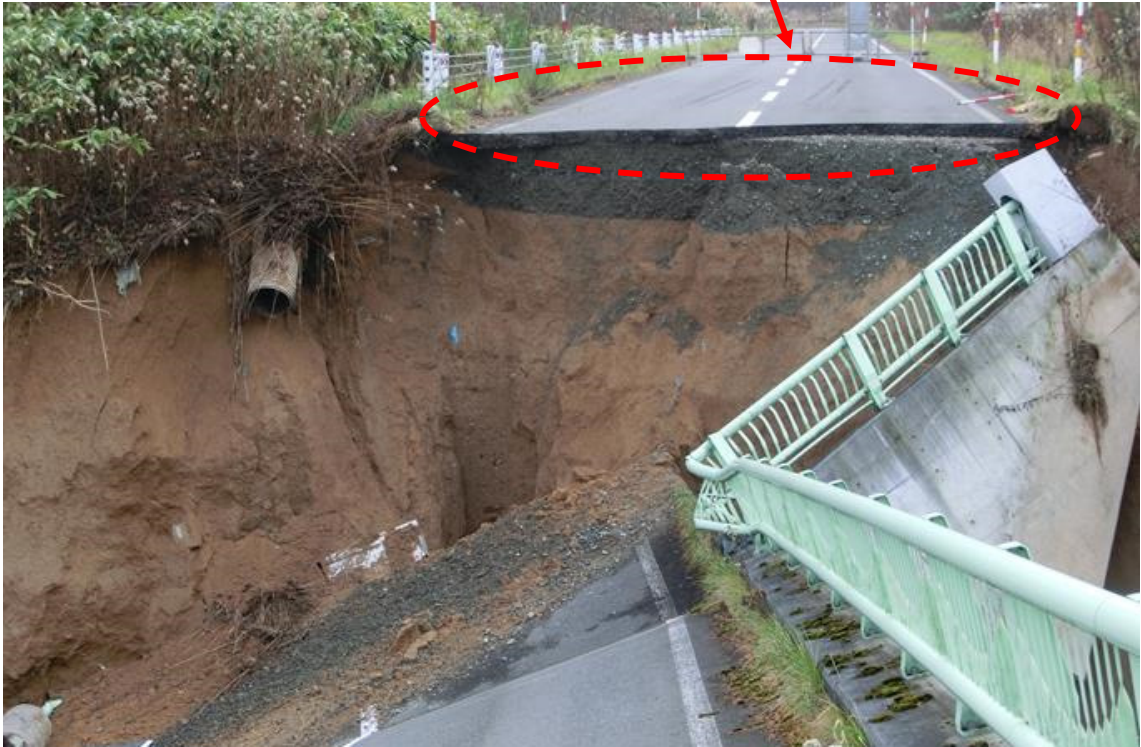
写真- 2.3.3 A1 橋台背面の状況

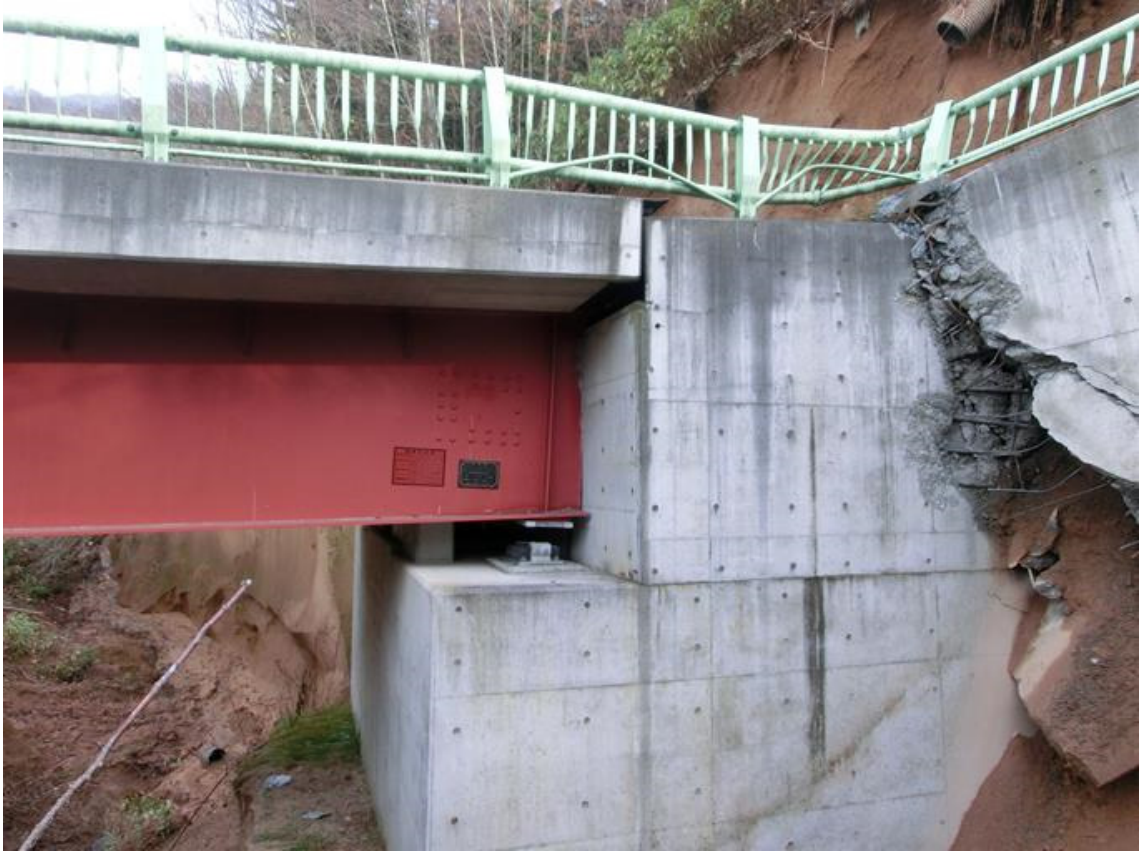
写真- 2.3.4 A1 橋台と上部工端部の状況

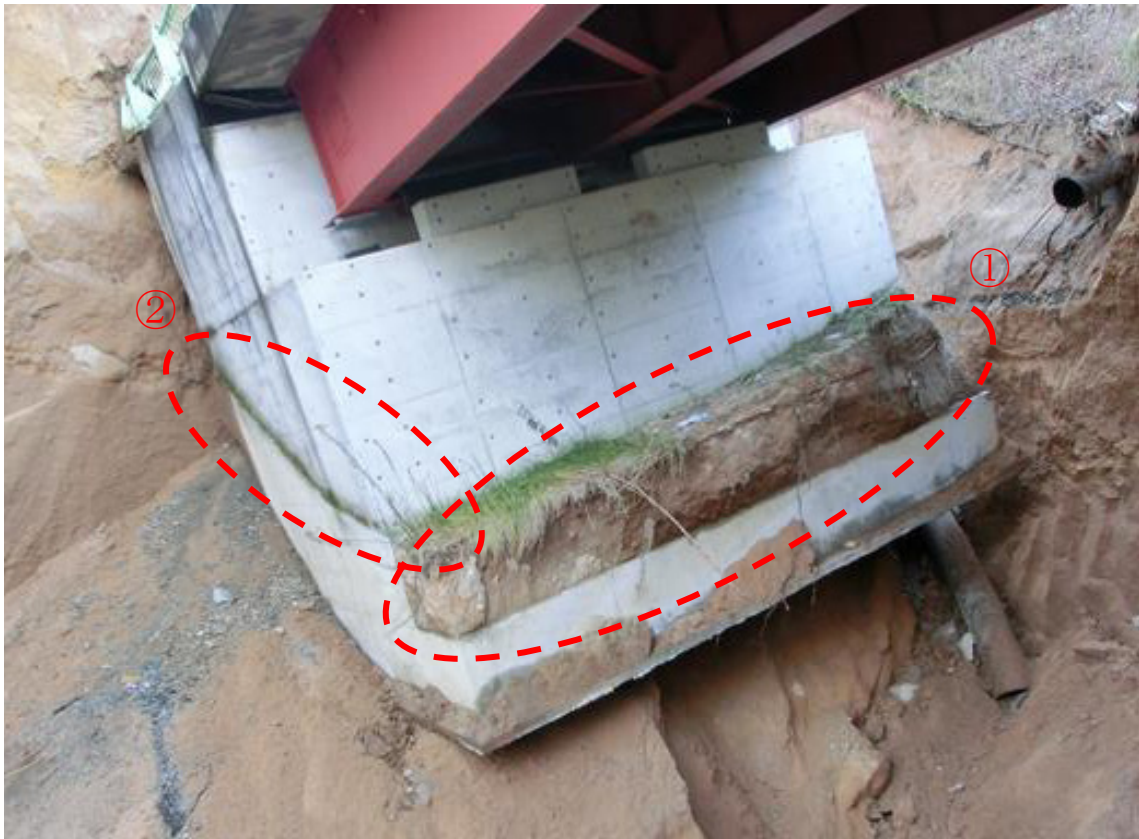
写真- 2.3.5 A1 橋台前面 左側側面の状況

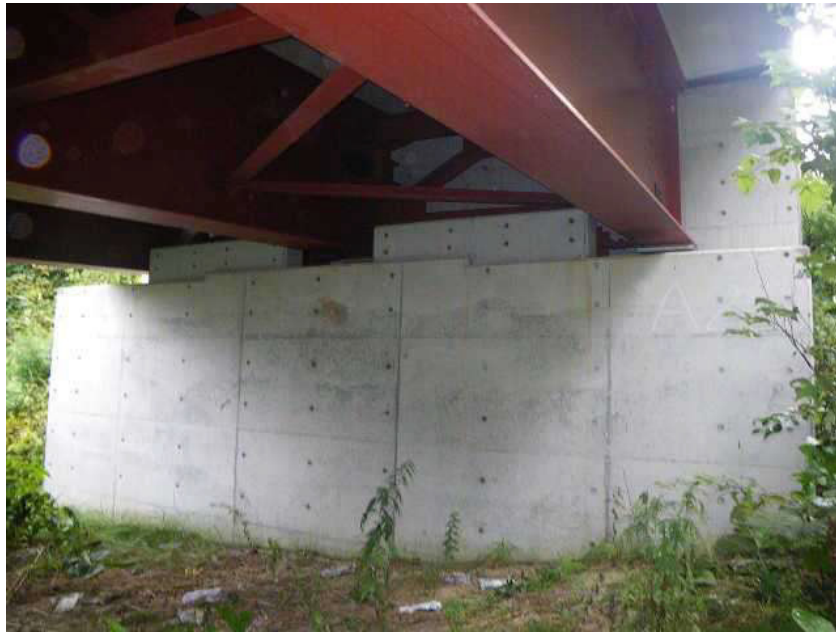
写真- 2.3.6 被災前（平成 24 年度橋梁点検時）の A1 橋台前面の状況

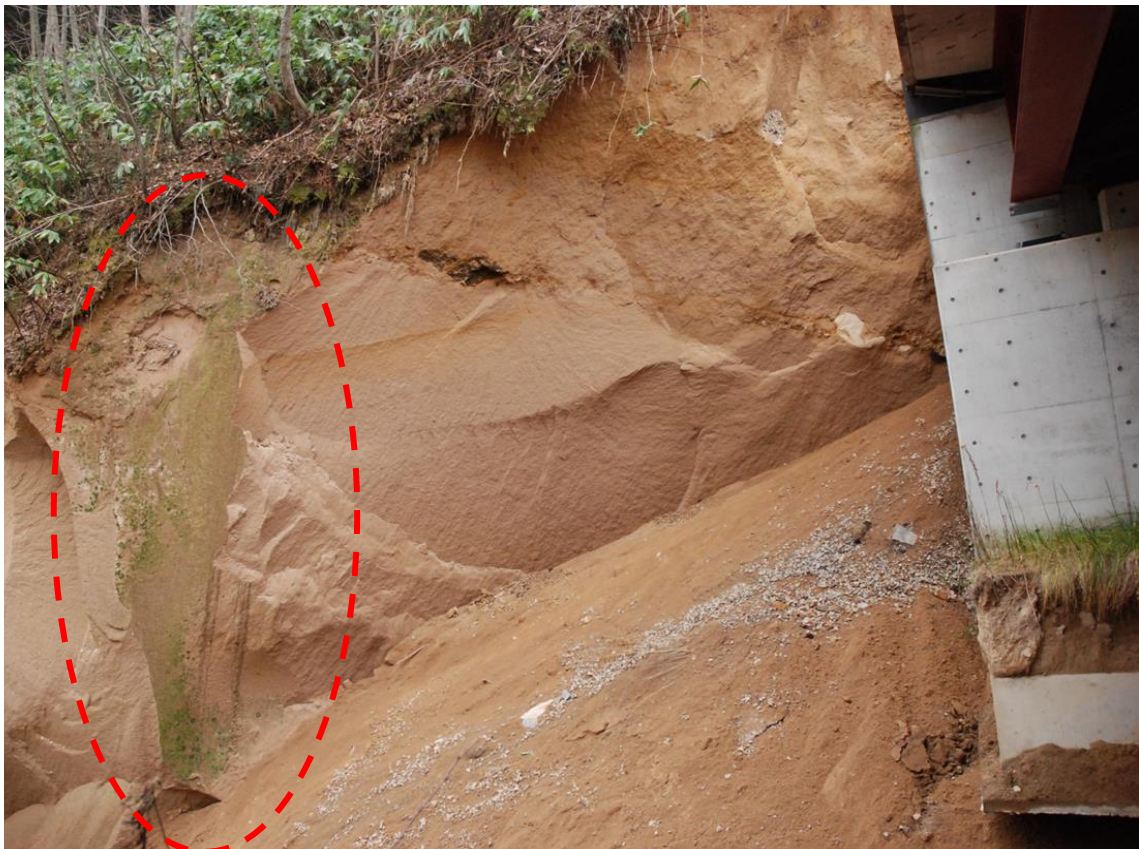
写真- 2.3.7 A1 橋台前面 左側（谷筋下流側）の斜面の状況（点線内に苔が確認できる）

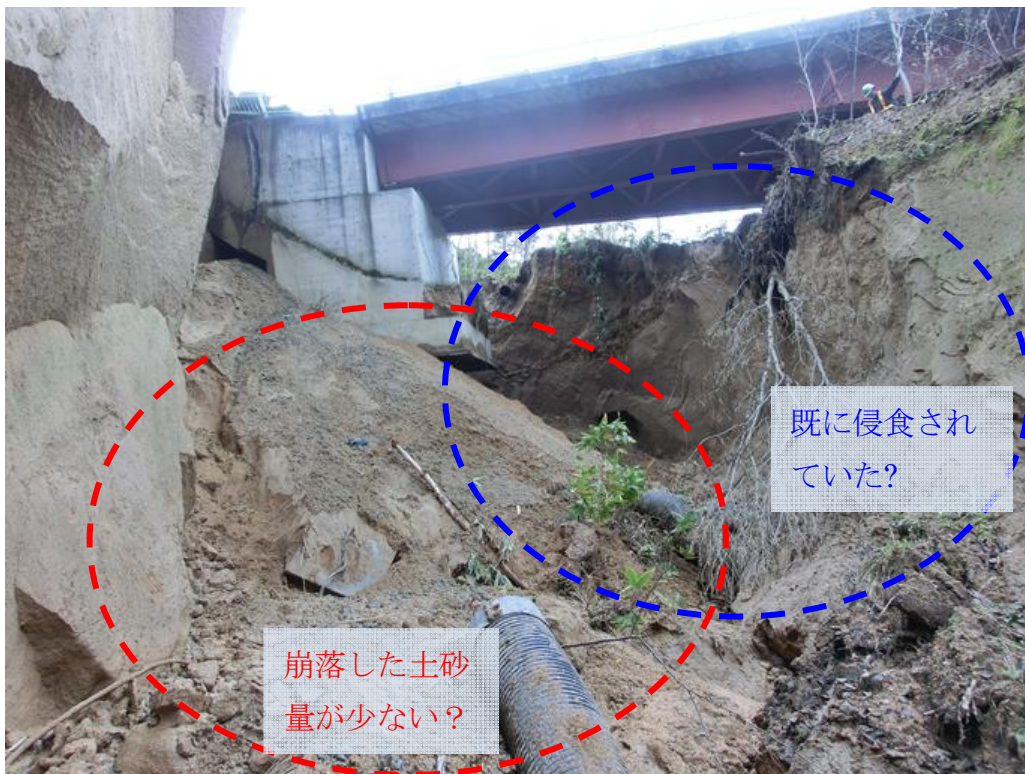
写真- 2.3.8 A1 橋台下側の土砂崩落の状況

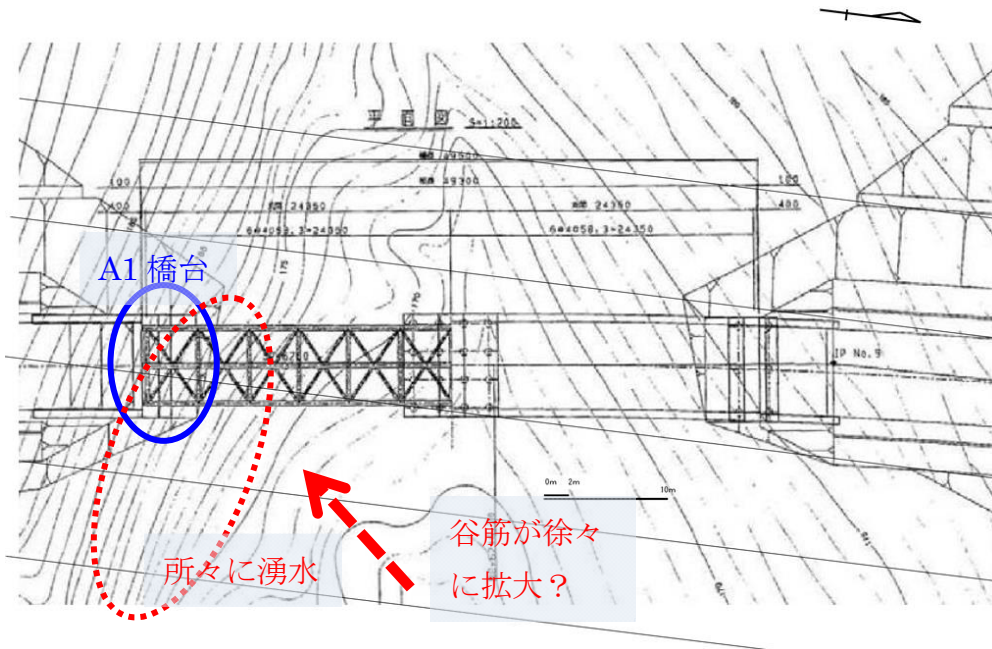
図- 2.3.1 A1 橋台付近の地形状況

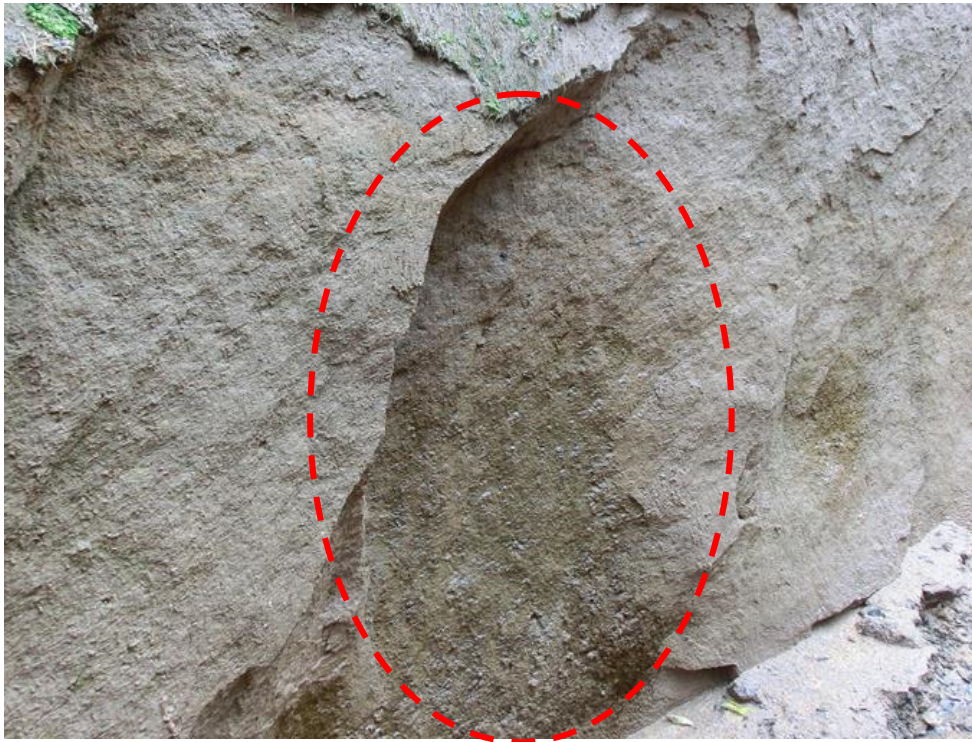
写真- 2.3.9 A1 橋台下側の湧水の状況
