### 3. 現地調査結果と伊豆大島土砂災害の特徴

#### 3.1 崩壊地の調査と発生した崩壊の特徴

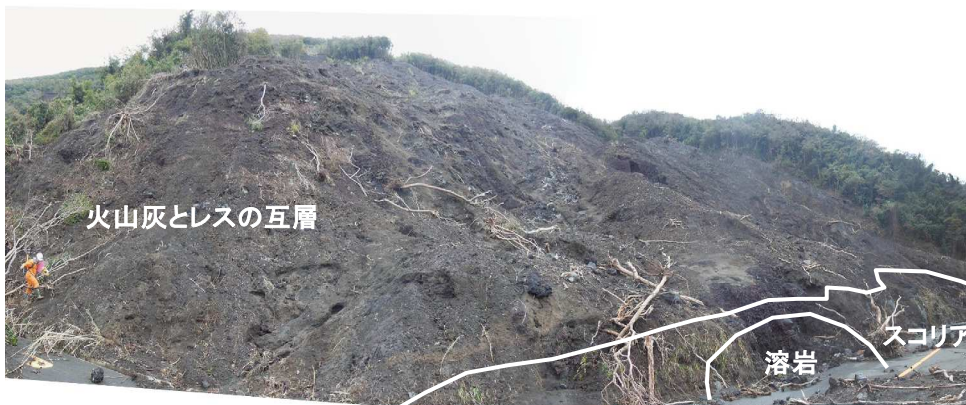
大金沢の上流には多数の表層崩壊が発生しており、ほとんどの崩壊は、崩壊深が1m以下と浅いことが特徴的であった。大金沢の土層構造は、下位から灰色の溶岩層（1～3m）、赤褐色のスコリア層<sup>\*1</sup>（1～3m）、灰黒色の火山灰と褐色のレス<sup>\*2</sup>の互層（1～5m）が分布する事が一般的であり、谷部では溶岩およびスコリア層が厚いことが特徴的である（写真 3.1.1）。

写真 3.1.1 大金沢源頭部の崩壊状況

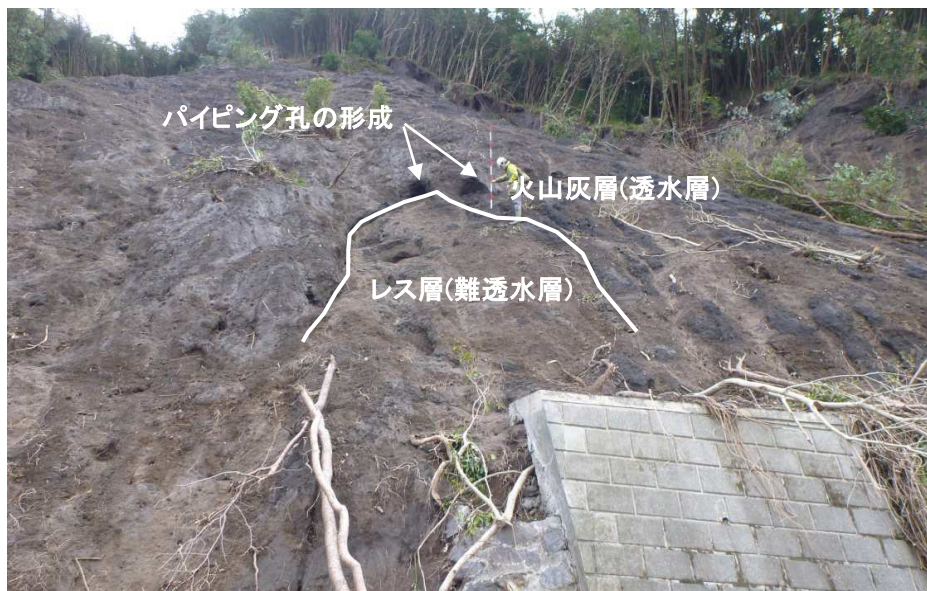
崩壊のほとんどは、火山灰とレスの互層部において、レス層上面がすべり面となり発生していた（写真 3.1.2）。多くの崩壊地において、粘土分が多く難透水性のレス層上面に分布する火山灰層にパイピング孔が認められたことから、パイピングが崩壊発生に影響を及ぼしていたと考えられる。

写真 3.1.2 大金沢源頭部のパイピング発生状況

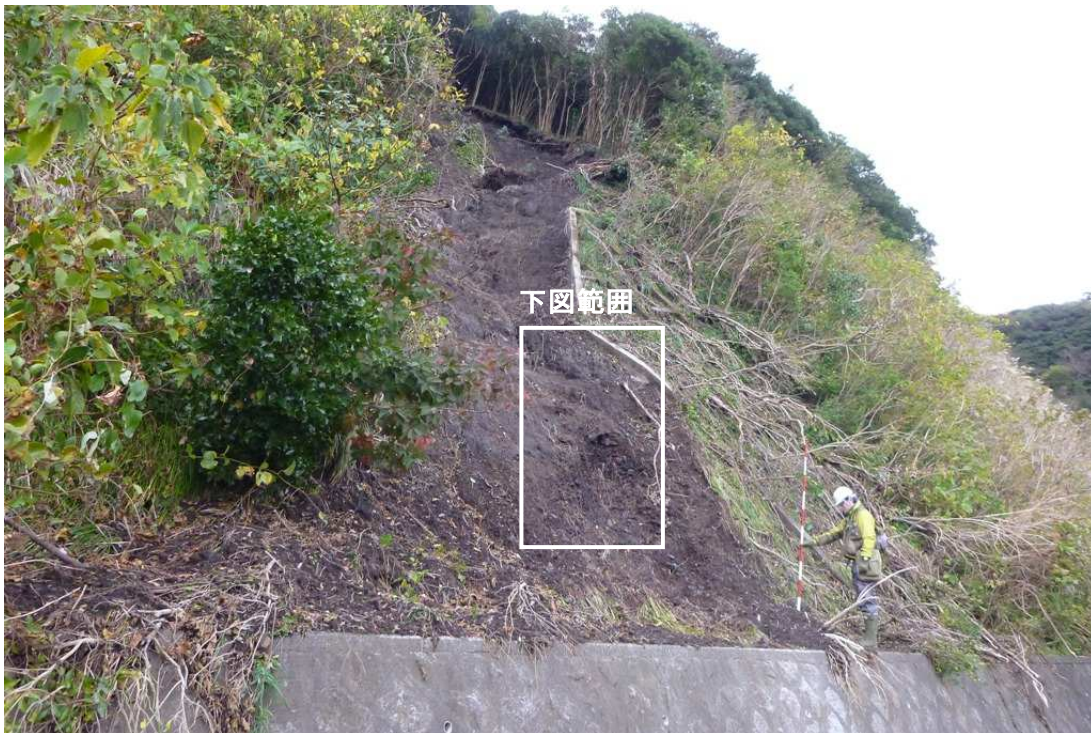
写真 3.1.3 土層観察箇所①の崩壊地全景

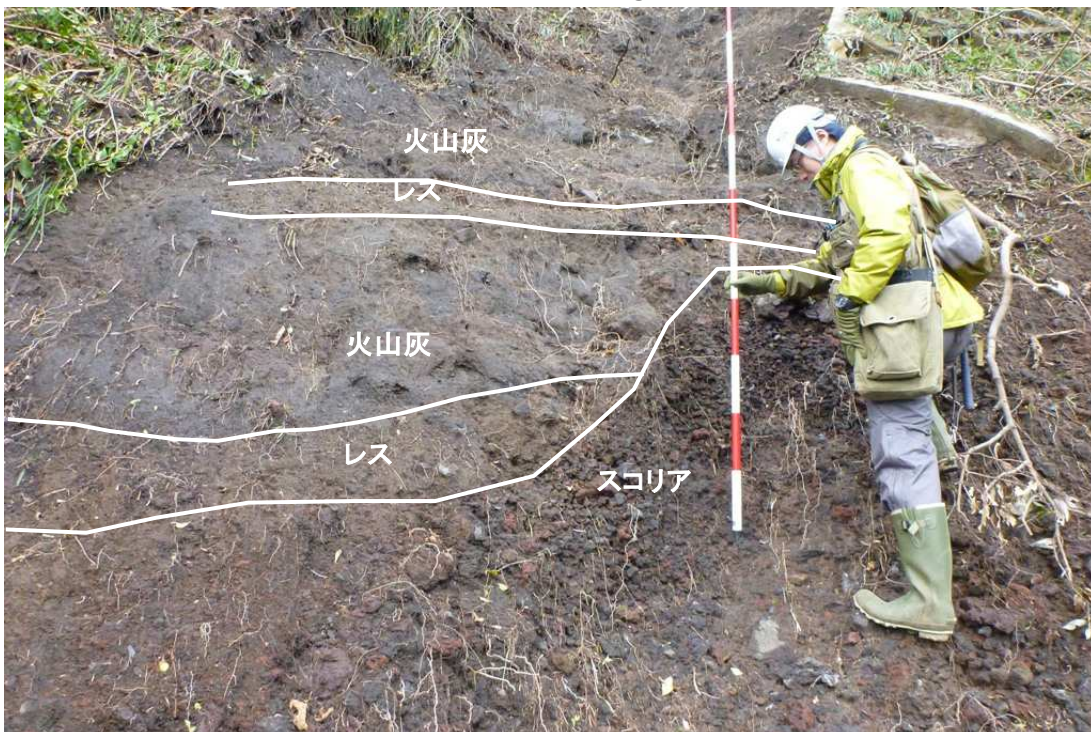
写真 3.1.4 土層観察箇所①の土層断面

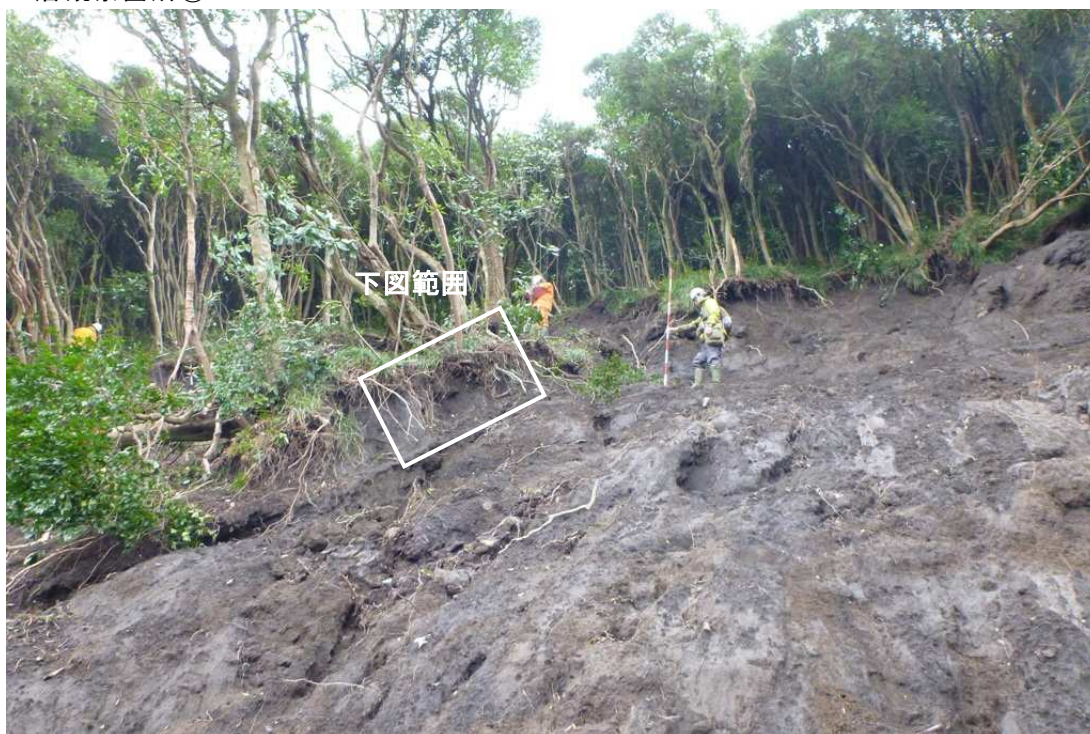
写真 3.1.5 土層観察箇所②の崩壊地全景

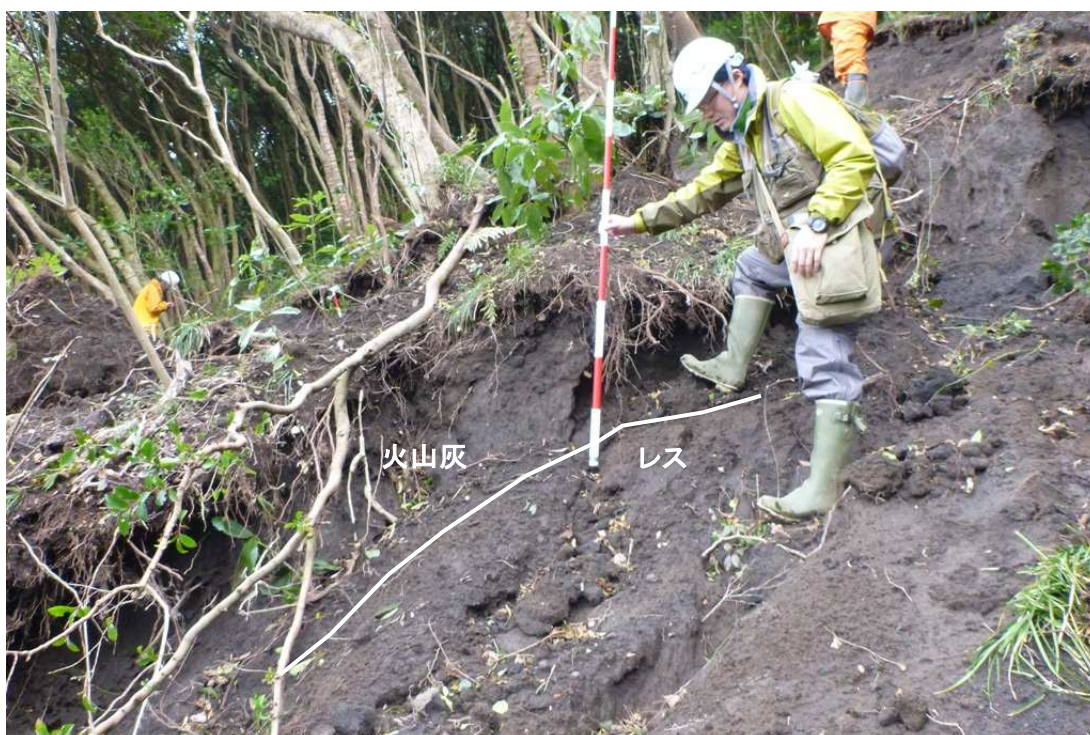
写真 3.1.6 土層観察箇所②の土層断面

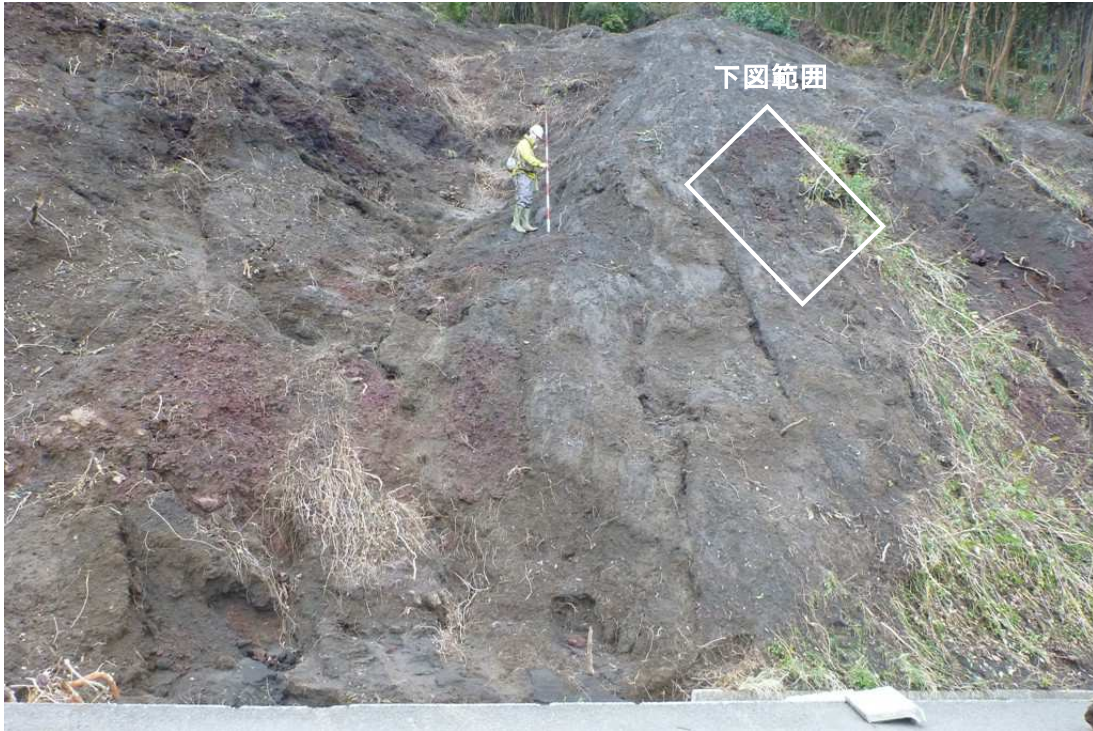
写真 3.1.7 土層観察箇所③の崩壊地全景

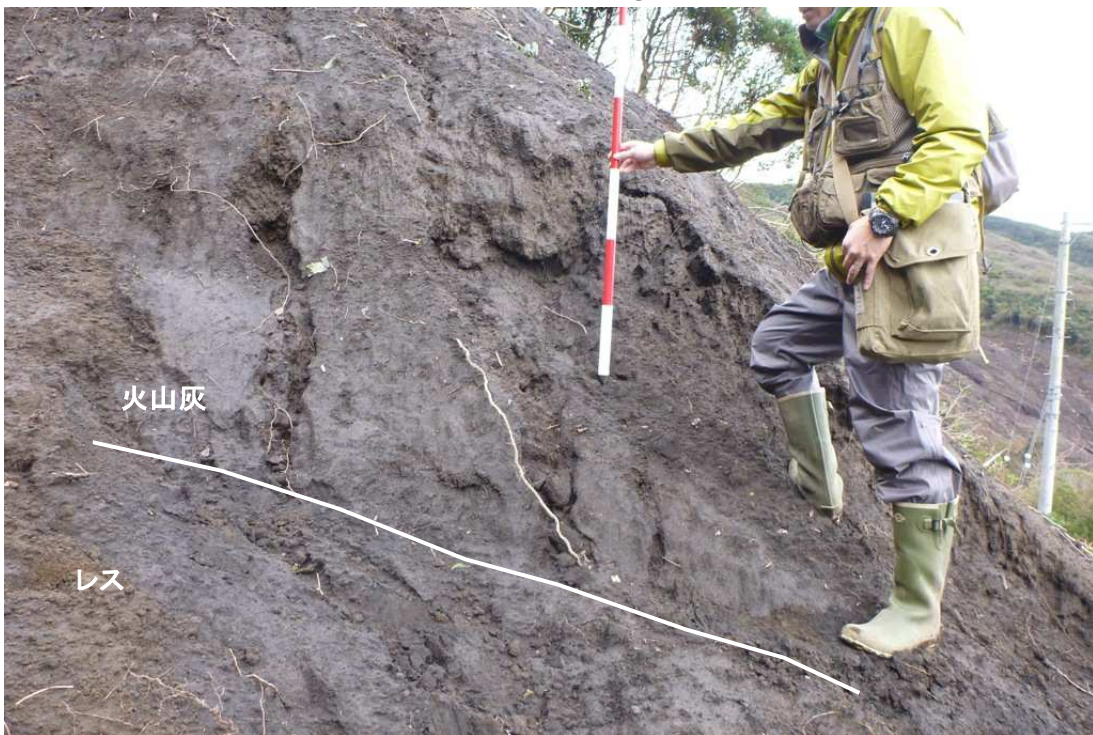
写真 3.1.8 土層観察箇所③の土層断面

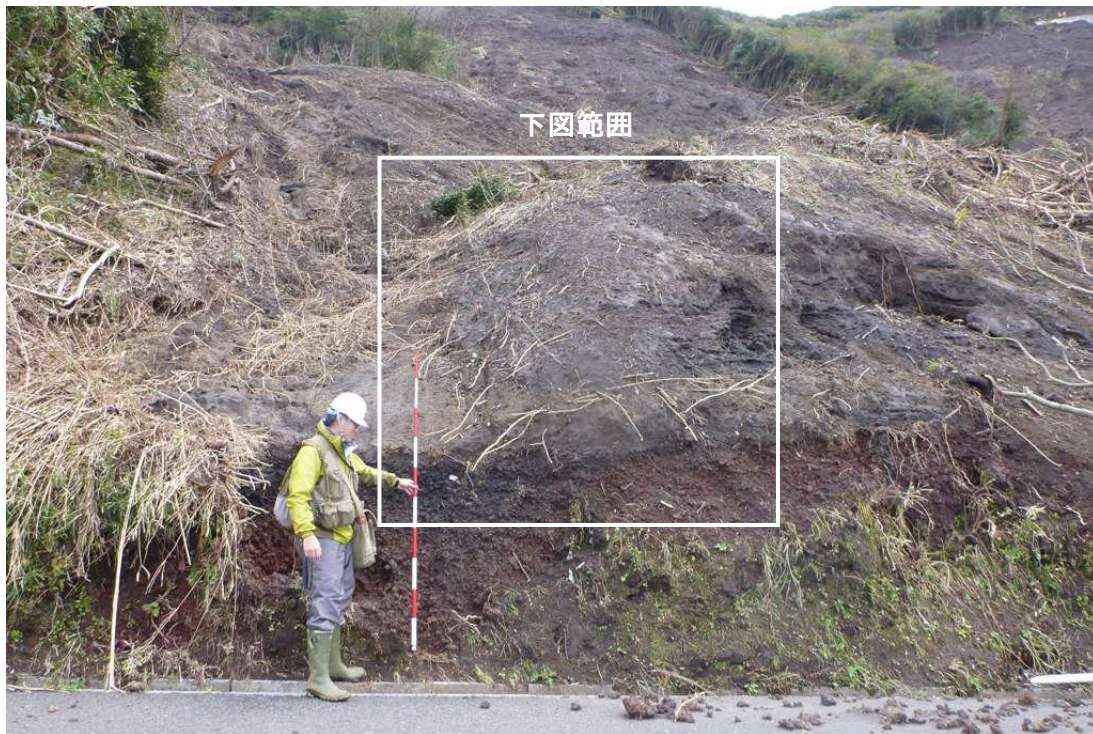
写真 3.1.9 土層観察箇所④の崩壊地全景

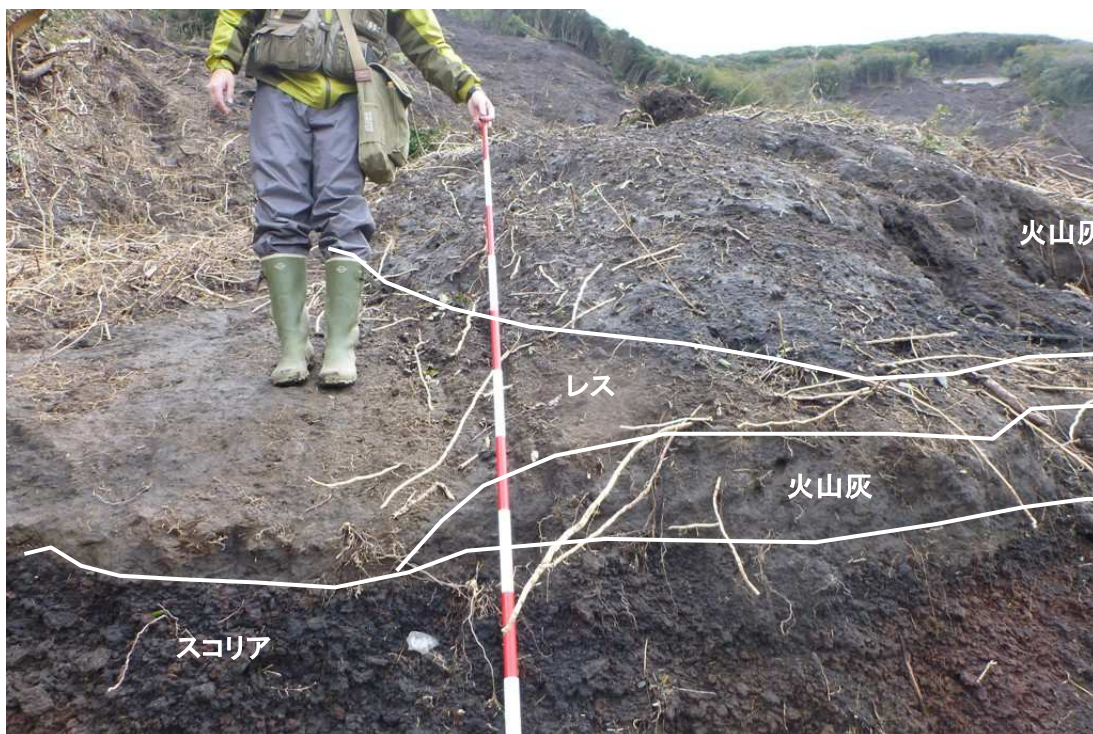
写真 3.1.10 土層観察箇所④の土層断面

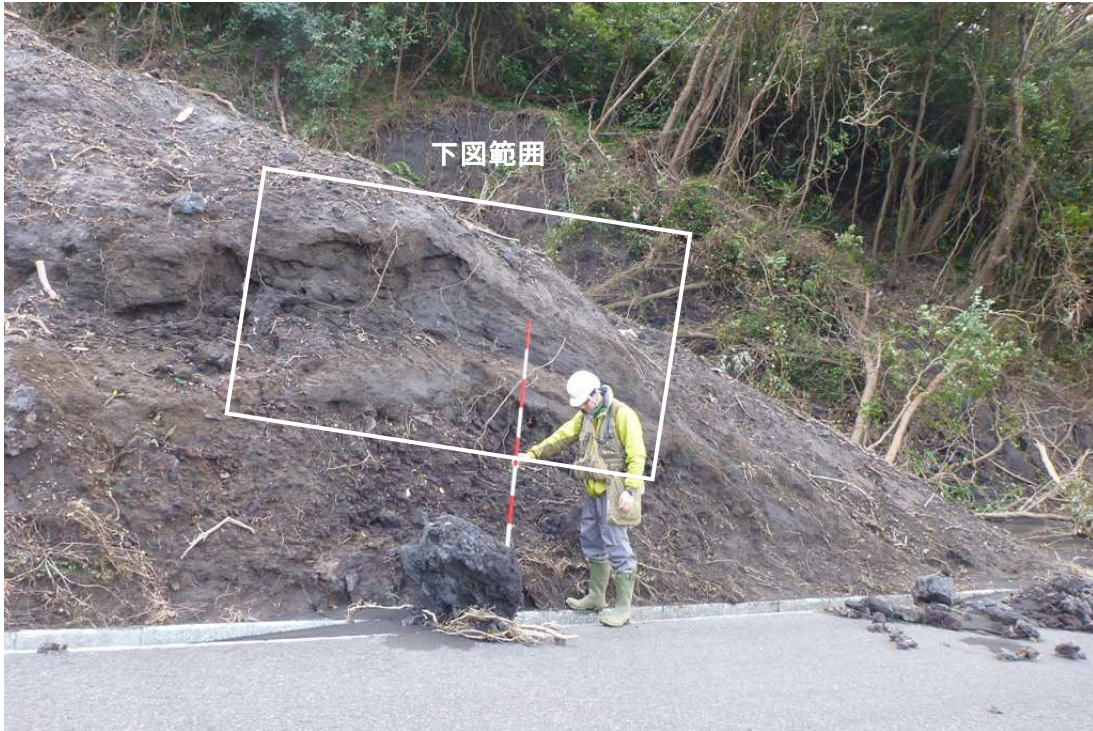
写真 3.1.11 土層観察箇所⑤の崩壊地全景

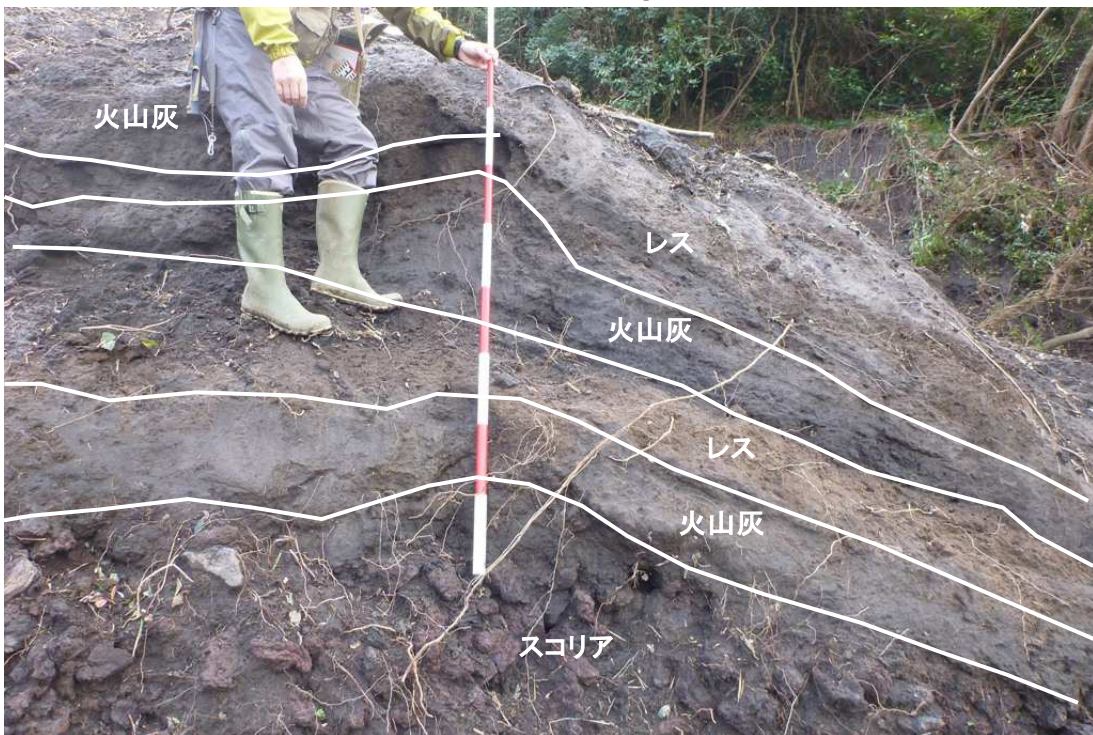
写真 3.1.12 土層観察箇所⑤の土層断面

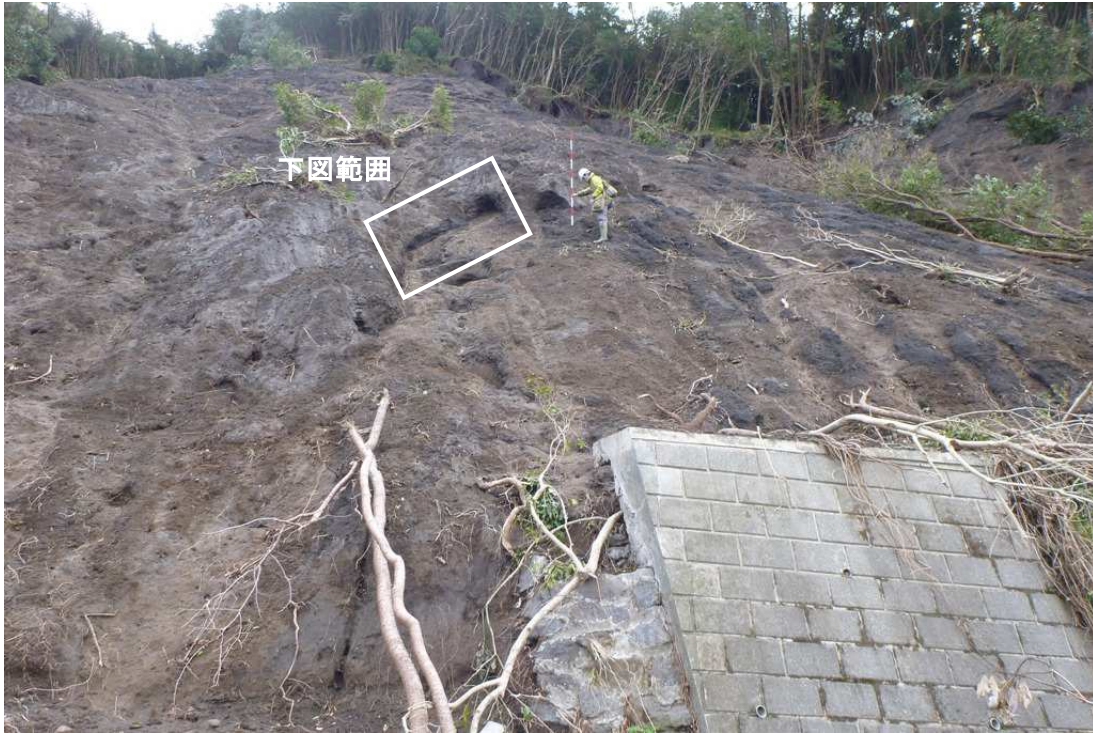
写真 3.1.13 土層観察箇所⑥の崩壊地全景

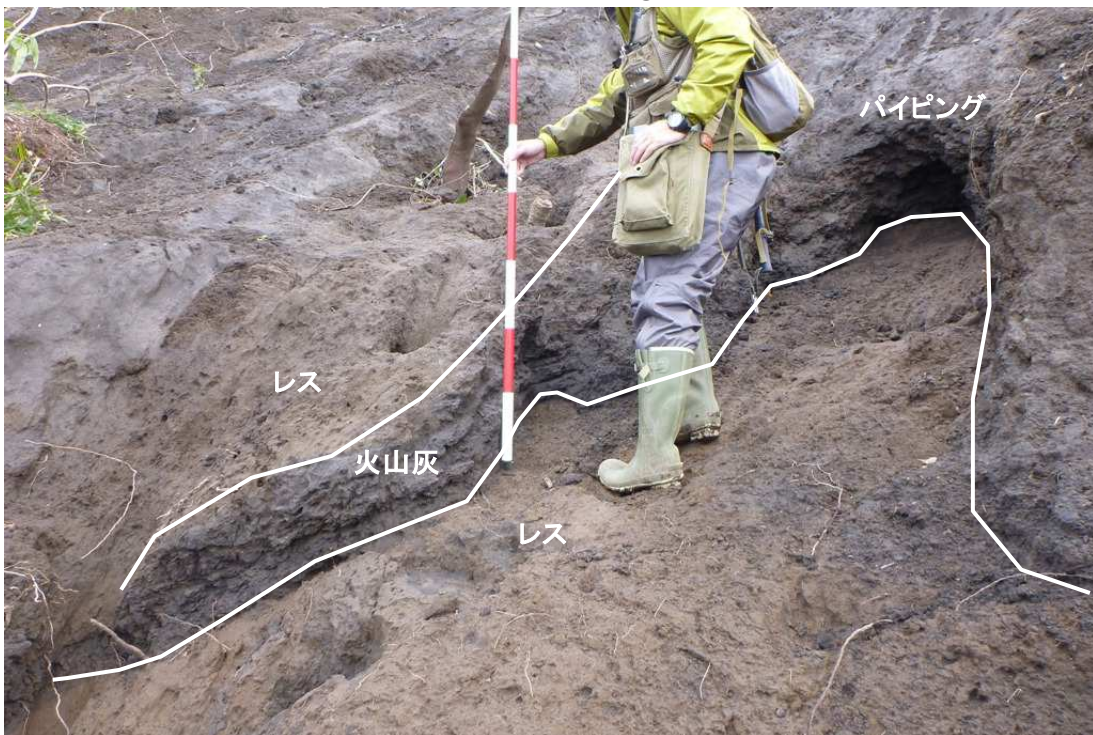
写真 3.1.14 土層観察箇所⑥の土層断面

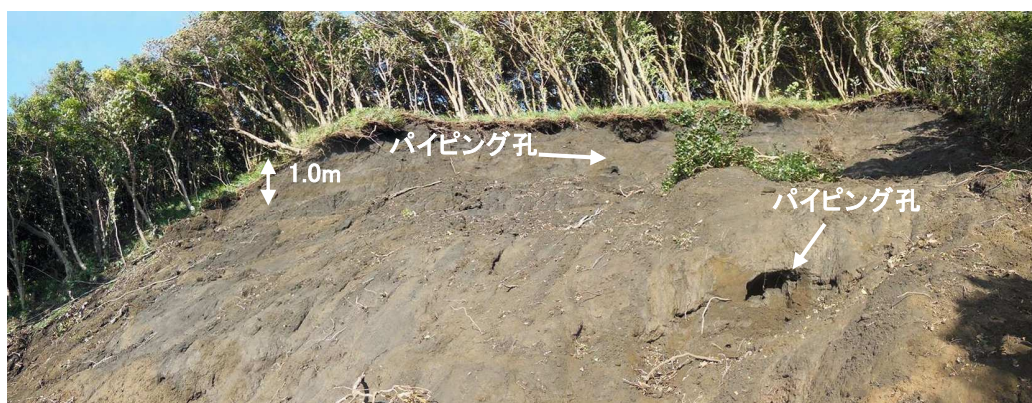
- ・崩壊面には、火山灰とレスの互層が分布しており、スコリア、溶岩などの露出は認められなかった。
- ・レス層をすべり面とし、その上位の火山灰層が崩壊していた。
- ・火山灰層とレス層の境界部にパイピング孔が多数認められた。
- ・崩壊深は、0.5～1.0m 程度と浅い事が特徴的である。崩壊地の一部には、崩壊せずにそのまま現位置に残る土層が分布する。

写真 3.1.16 崩壊地②の全景

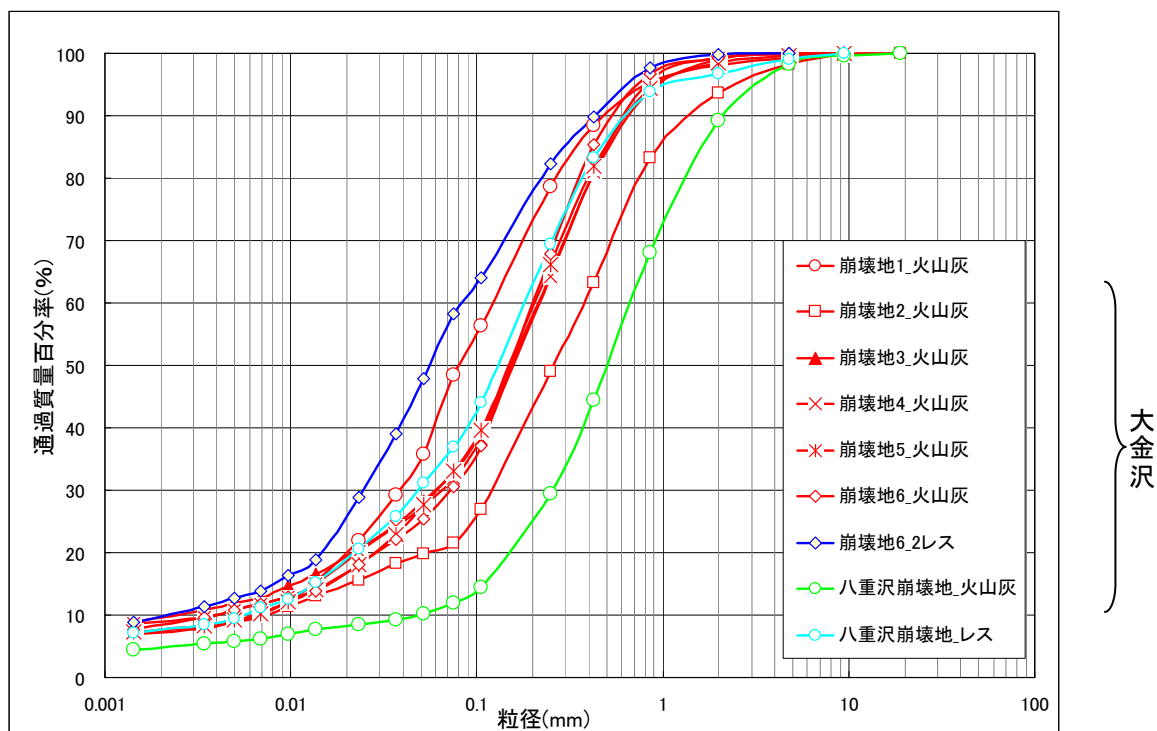
図 3.1.3 粒径加積曲線

粒度試験結果を図 3.1.3 に示す。まず、大金沢の火山灰層（赤線）とレス層（青線）を比較すると、レス層の方が細粒分が多い事が分かる。次に、八重沢の火山灰層（緑線）とレス層（水色線）を比較すると、同様にレス層の方が細粒分が多い事が分かる。しかし、八重沢のレス層（水色線）の粒度分布は、大金沢の火山灰層と類似しており、必ずしもレス層は火山灰層より細粒分が多いとは限らないことが明らかとなった。

以上から、溪流単位などの狭い範囲で見ると、レス層の方が火山灰層より細粒分が多いと言えるが、火山細碎物の粒度は地域差が大きいいため、隣接する溪流を比較すると必ずしも、レス層が火山灰層より細粒分が多くなるとは限らないと言える。いずれにしても、すべり面となったレス層は、その上位の火山灰層より細粒分が多いため、難透水層である事が分かった。
