3.4 流下域の調査と土石流の流下に関する考察

3.4.1 調査の目的

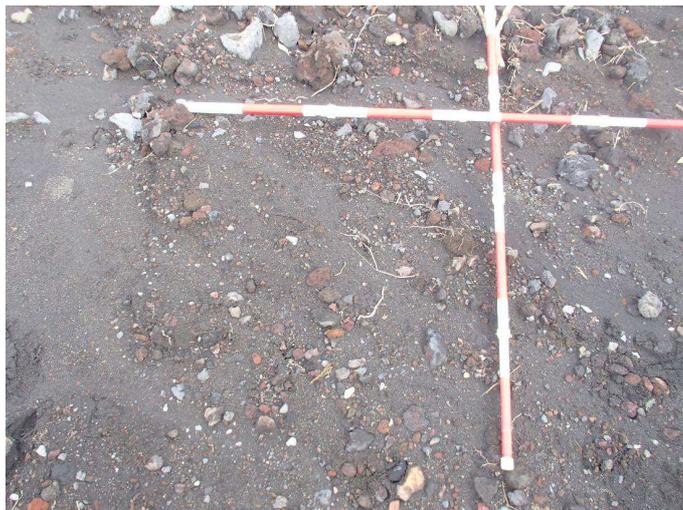
まず、観察地点①～④より、縦断的な堆積土砂の粒径変化を確認した。調査地①、②の堆積土砂は、火山灰質の細粒分を主体に $\phi=20\sim30\text{cm}$ 程度の礫が多く確認された。それに対し、調査地③～④の堆積土砂には、それらの礫は確認されずほとんどが火山灰質の土砂により構成されているものと考えられた。現地調査での観察の結果、調査地①、②で確認されたような $\phi=20\sim30\text{cm}$ 程度の礫は、大金沢堆積工付近より上流に見られ、それより下流ではほとんど見られなかった。

次に、観察地点①、②と⑤、⑥より、横断的な堆積土砂の粒径変化を確認した。調査地①、②に対し、調査地⑤、⑥は $\phi=40\text{cm}$ 程度の礫も一部見られるものの、観察地点①、②で多く確認された $\phi=20\sim30\text{cm}$ 程度の礫の割合が相対的に少なく、火山灰等の細粒分を主体として構成されていた。調査地①、②と⑤、⑥は残存した樹林帯によって隔てられており、この樹林帯を境界に堆積土砂の粒度分布が異なると考えられた。

写真 3.4.1 堆積土砂観測地点①の堆積土砂の状況

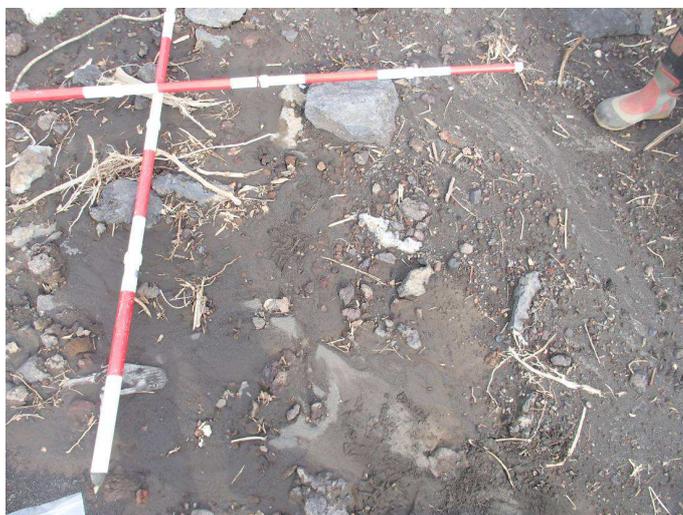
写真 3.4.2 堆積土砂観測地点②の堆積土砂の状況

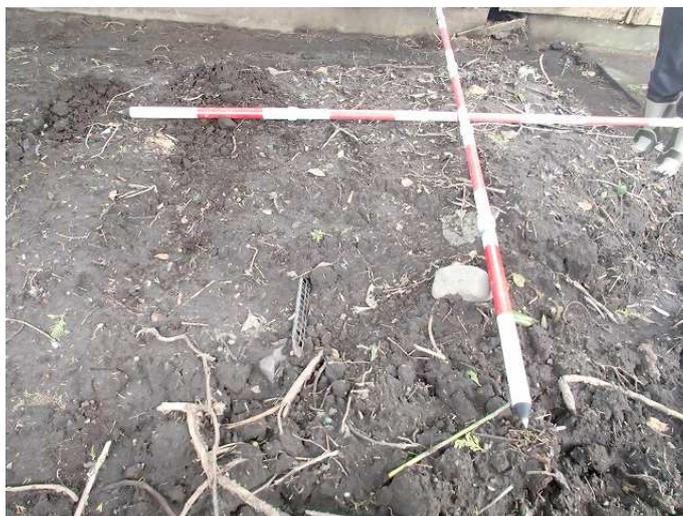
写真 3.4.3 堆積土砂観測地点③の堆積土砂の状況

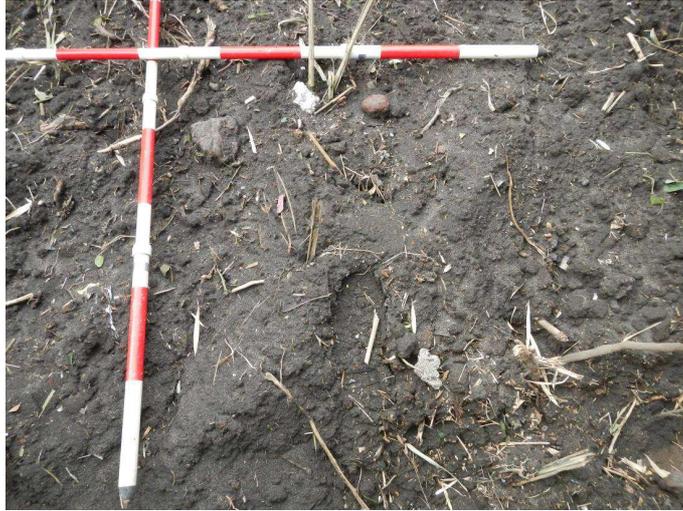
写真 3.4.4 堆積土砂観測地点④の堆積土砂の状況

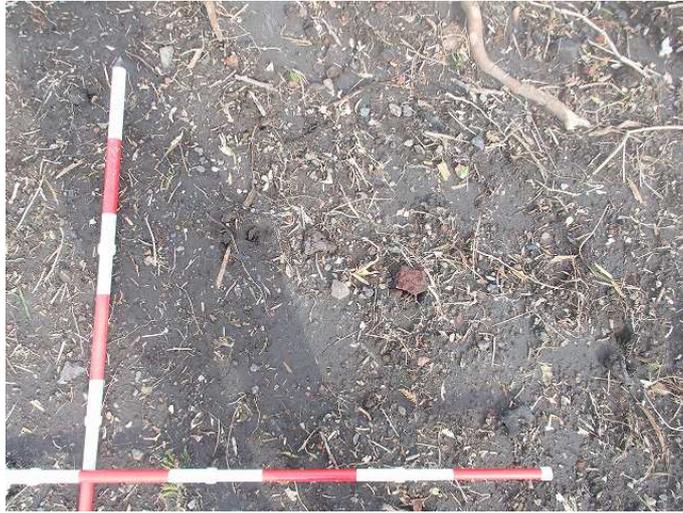
写真 3.4.5 堆積土砂観測地点⑤の堆積土砂の状況

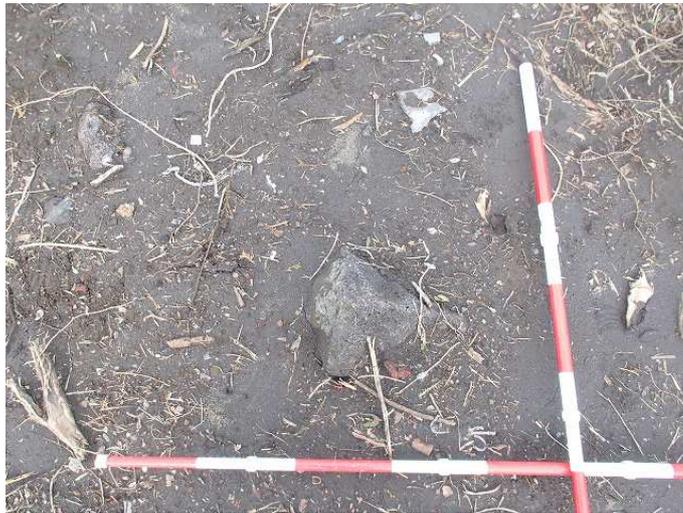
写真 3.4.6 堆積土砂観測地点⑥の堆積土砂の状況

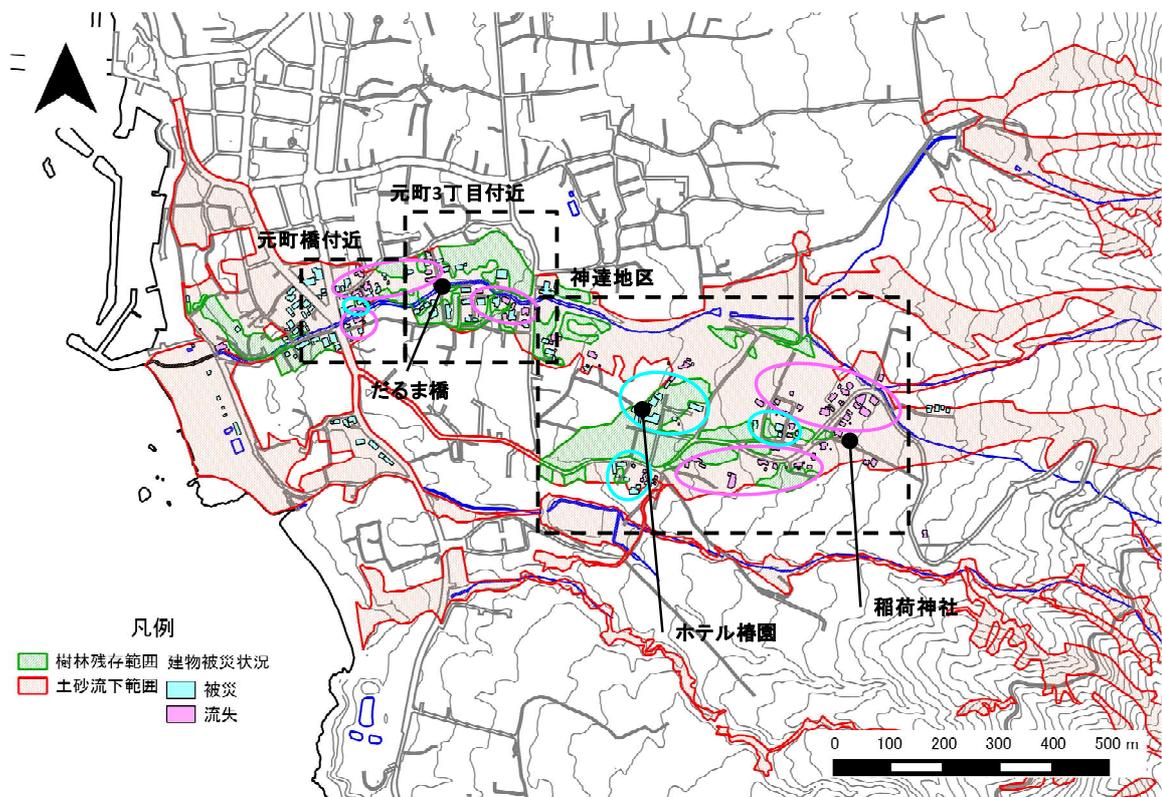
図 3.4.2 被災建物の分布状況

図 3.4.2 に被害建物の分布状況を示す。流下域の建物の被害分布は主に上流の神達地区とその下流の元町3丁目から元町橋付近で確認された。以下にそれぞれの地区における被災建物と流出建物の分布状況を整理した。

神達地区のうち上流側では、樹木が残存している稲荷神社のある尾根に沿って被災の建物が見られ、尾根から少し離れた両側は大部分の建物が流出していた。また、ホテル椿園やその南の工場などの下流側では流出していない被災の建物が見られる。次に元町3丁目では流出した家屋は流路工の周辺に見られ、丸塚橋の直下流では左岸側に分布している。一方で、だるま橋の下流では右岸側に分布する。また、その下流の元町橋付近では流路工の左岸側に流出家屋が見られるものの、流路工のすぐ右岸側の建物は被災しているものの流出には至っていない。しかし、さらに右岸側には流出した建物が分布している。

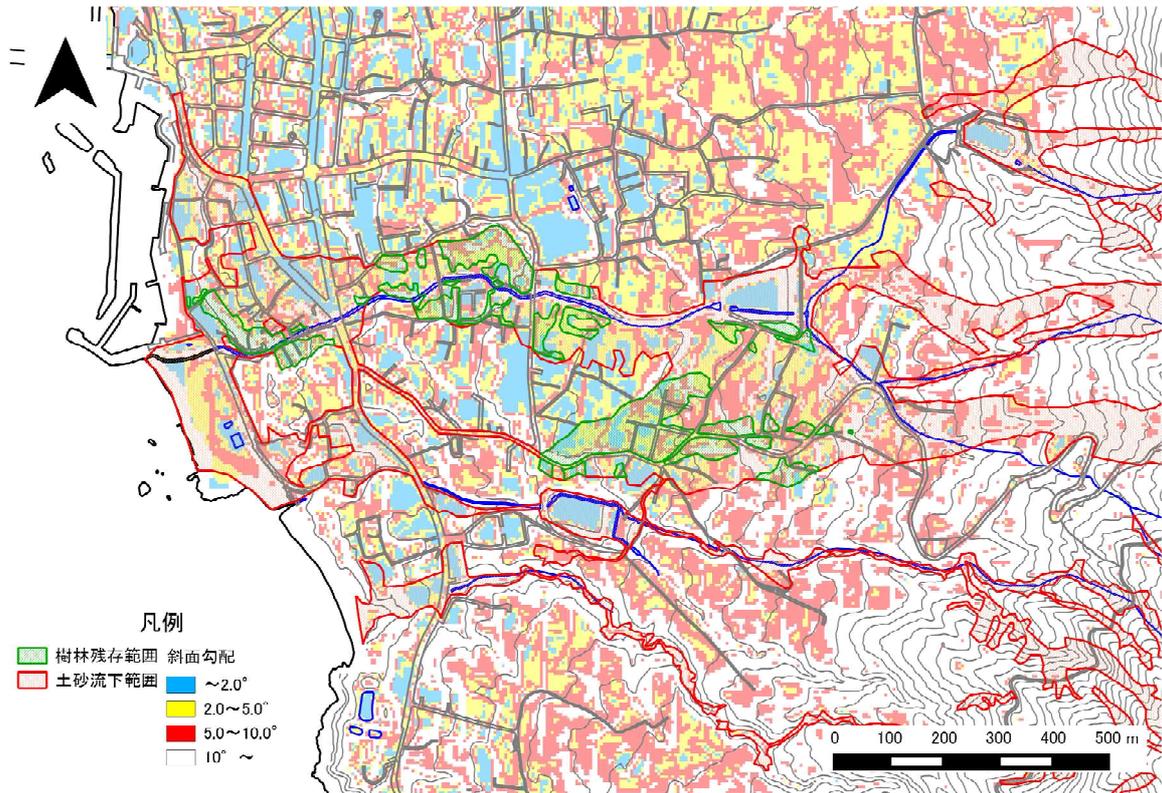
図 3.4.3 土砂流下範囲と勾配区分

土砂の流下痕跡と堆積土砂の粒径、被害建物の分布状況を踏まえ、災害当時の流下状況について考察する。また、土石流形態で流下する土砂は、斜面勾配が概ね 10° 未満になると堆積傾向となり、 2° 未満になると停止することが知られていることから（例えば、危機管理技術研究センター砂防研究室，2007），各区間の流下状況は斜面勾配に大きく支配されていると考え、調査結果に加え 5m メッシュの地形標高データから求めた斜面勾配区分図（図 3.4.3）も考察に用いた。

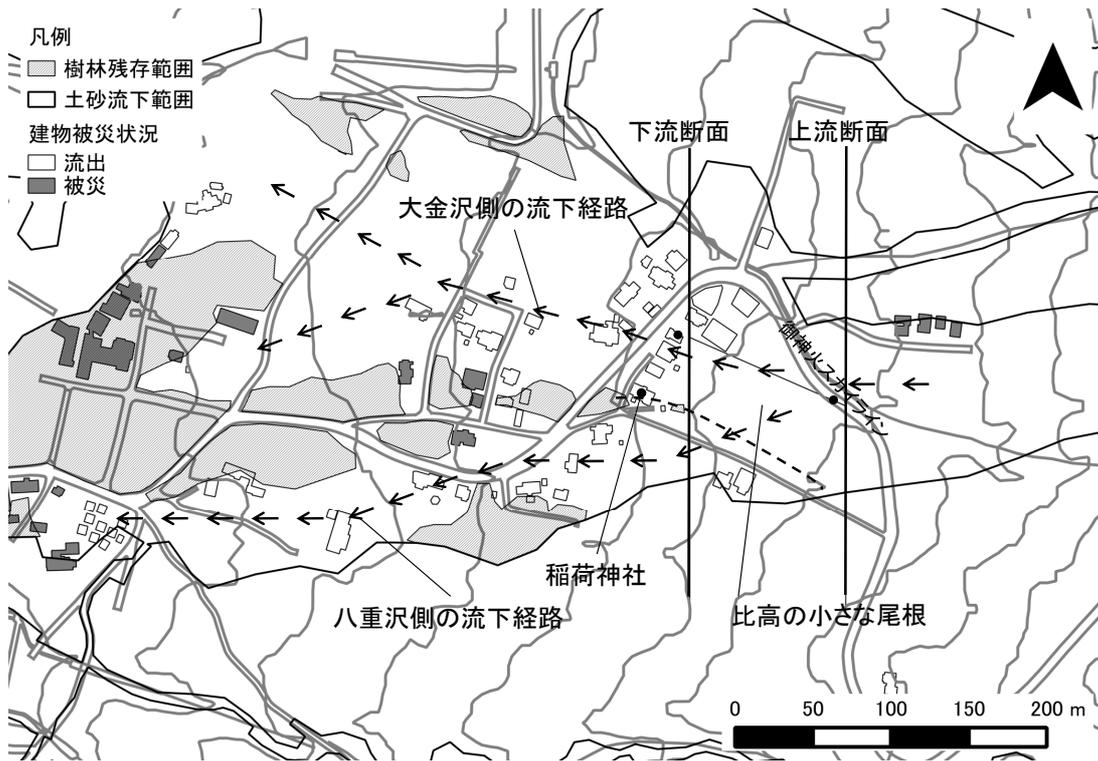
図 3.4.4 神達地区の流下状況

調査結果から想定される神達地区での流下状況を図 3.4.4 に示す。神達地区上流では、堆積土砂の粒径の観察結果から、立木が残存する尾根を挟んで大金沢側と八重沢側の堆積土砂で粒度分布が異なることが確認された。また、この尾根に沿って被災した建物が分布し、その両側の建物は流出していたことが確認された。これらのことから、神達地区上流では立木が残存する尾根を挟んで大金沢側と八重沢側に向かう異なる方向へ土石流の流下方向が分かれたとみられる。

神達地区の上流の横断形状（図 3.4.5 中の上流断面）と土砂流下範囲を確認すると、流下してきた流れは左岸側に大きく偏流した流れであったと想定された。御神火スカイラインを横断する付近の左岸側の尾根の比高が低くなる地点から流れの一部が稲荷神社のある尾根を越えて八重沢側へ向かう流れを形成し、建物に被害を与えたと考えられる。一方、大金沢側へ向かった流れは、ホテル椿園の上流で、再びホテル椿園へ向かう流れと大金沢流路へ向かう流れに分かれる。ホテル椿園周辺は、災害前は常緑広葉樹からなる樹林や草地であったが、豪雨後、ホテル椿園周辺はほぼ樹林内で停止しているのに対して、ホテル椿園北側の大金沢流路工沿いでは、丸塚橋周辺までほぼ一様に樹林が流出し、周辺の建物が倒壊する被害となっていた。図 3.4.3 によると、ホテル椿園付近を境界に、南側部分は 2° 未満の範囲が出現しているのに対して、北側部分は大金沢堆積工下端付近で一度勾配が 10° 以上の区間が出現し、大金沢の流路に沿って 2° 以上の区間が丸塚橋下流まで続く。このわずかな勾配分布の違いから、ホテル椿園の北側では樹林内へ土砂が一旦堆積したとしても、継続する降雨の集中により土砂・流木が下流へと押し流されたことが推察される。

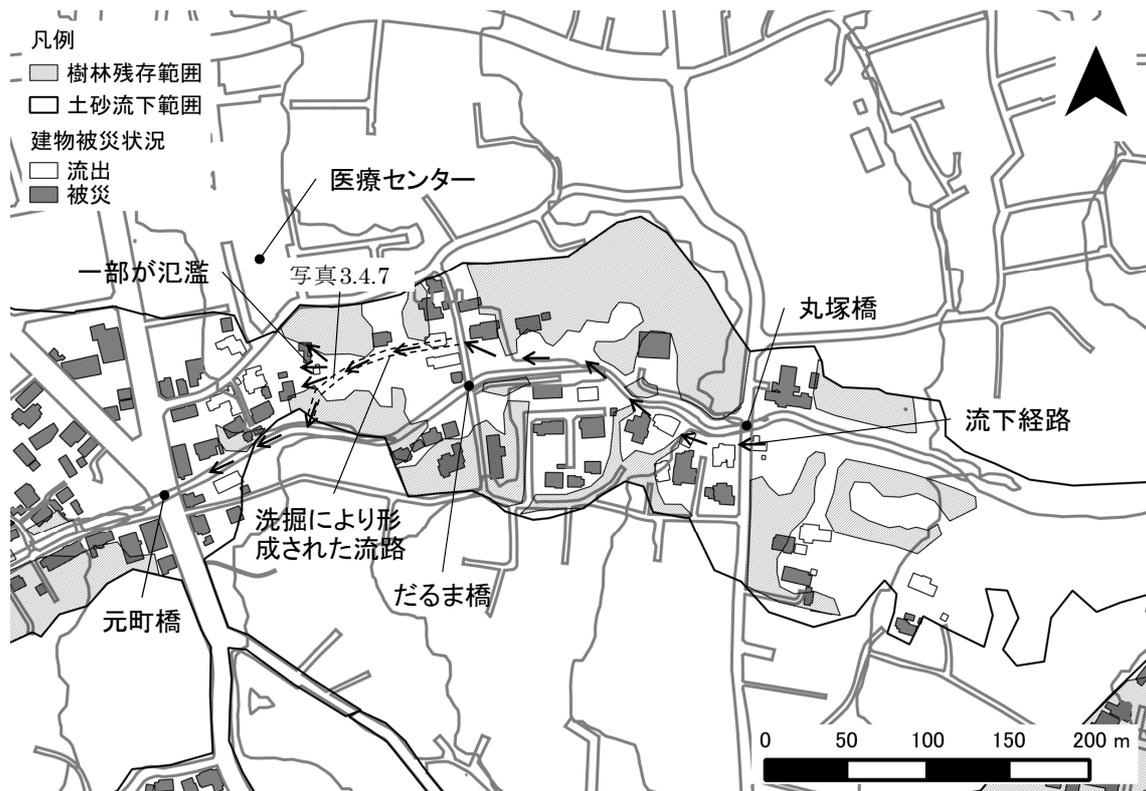
図 3.4.6 元町地区の流下状況

調査結果から想定される元町地区での流下状況を図 3.4.6 に示す。図 3.4.6 より、この区間の流出した家屋は流路工の周辺に見られ、丸塚橋の直下流では左岸側に、だるま橋の直下

流では右岸側に分布する。この区間は、神達地区と比較すると樹林が残存していることが特徴的であり、斜面勾配も $2.0\sim 5.0^\circ$ の区間に 5° 以上の区間を交えていた。丸塚橋上流と比較して勾配が緩く、減勢された土石流は、立木や橋梁、建物などに規制されながら、複雑な流れを形成したのではないかと推察される。

この区間には丸塚橋とだるま橋の2つの橋があり、災害直後はいずれも流木により閉塞していた。上流から流下してきた流れは、閉塞した橋の上流で宅盤が低い方を選択的に流下したものと考えられる。その結果、丸塚橋付近から下流では左岸側を、だるま橋付近から下流では右岸側を流下する複雑な経路をとったと考えられる。現地では、だるま橋下流の右岸側に、洗掘による深さ2.0m程度の流路が確認された(写真3.4.7)。

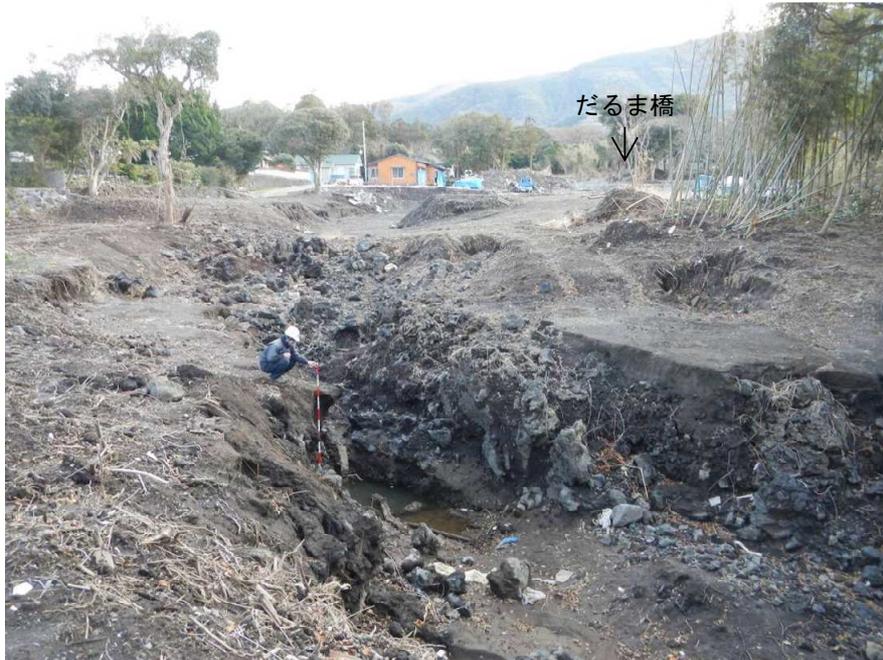
写真 3.4.7 洗掘によって形成された流路

前述の通り、この区間の上流では右岸側に洗掘による深さ 2.0m 程度の流路が形成されていた。その流路は、右岸側の被災した建物の上流で、流路工に合流している。従って、当初はこの右岸側の流路を流下し、流路工に合流していたと考えられる。その後、この流路の流下能力を超えた流れの一部が右岸側に氾濫後道路を流下、市街地に広く流下した。元町橋下流では大金沢から離れるほど 2° 未満の緩い勾配となるが、海岸に向かって緩く傾斜がついているため、薄く広く土砂が堆積したものと考えられる。一方、大金沢流路周辺では 2° 未満の平地がみられず、宅盤が階段状に作られている。そのため、流路沿いに流下した土砂は、下流側の建物敷地内に次々に流れ込んで堆積したものと考えられる。
