**【資料編－ 1 : B市\_点検カメラ報告書作成例】**

## 点検カメラ評価・判定 写真集

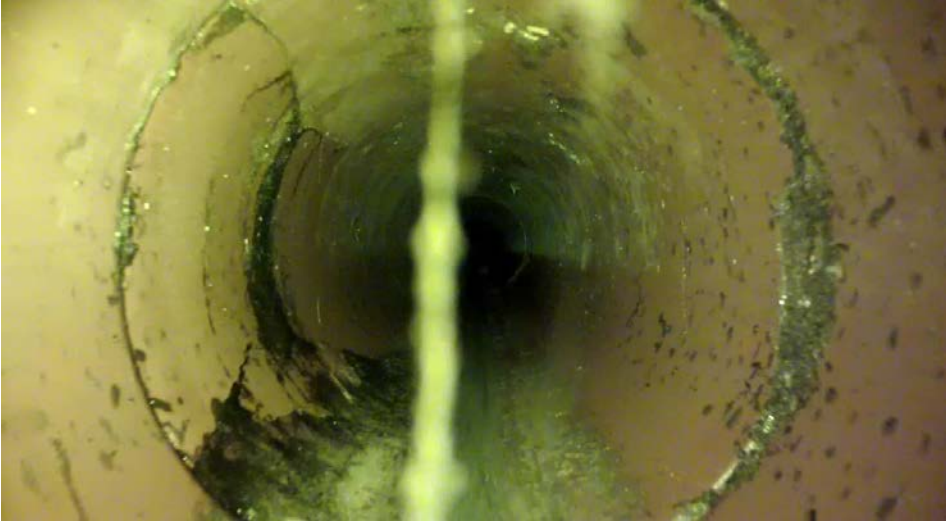
<b>写真番号</b>		
	2		
	<b>構造的異常</b>	項目	管軸方向クラック
			A・B・なし
			(備考)
<b>機能的障害</b>	項目	—	
		A・B・なし	
		(備考)

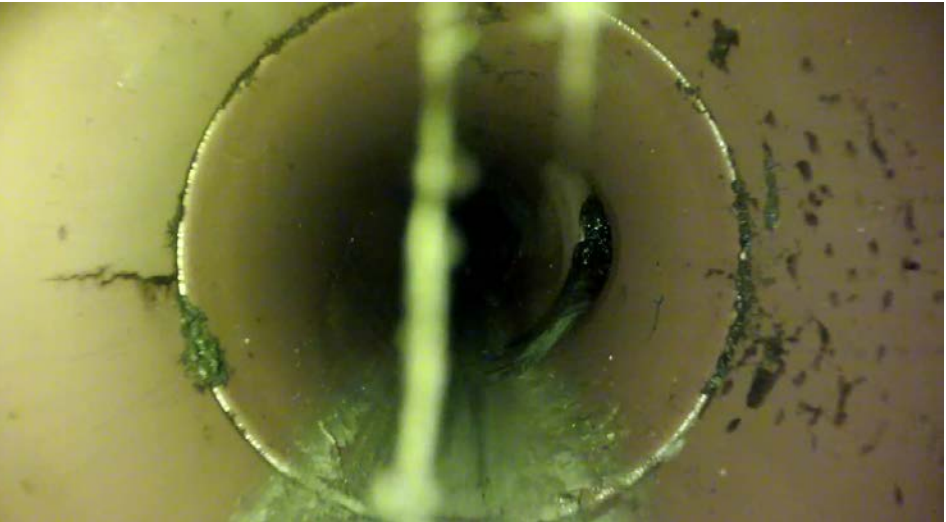
<b>写真番号</b>		
	3		
	<b>構造的異常</b>	項目	管軸方向クラック
			A・B・なし
			(備考)
<b>機能的障害</b>	項目	—	
		A・B・なし	
		(備考)

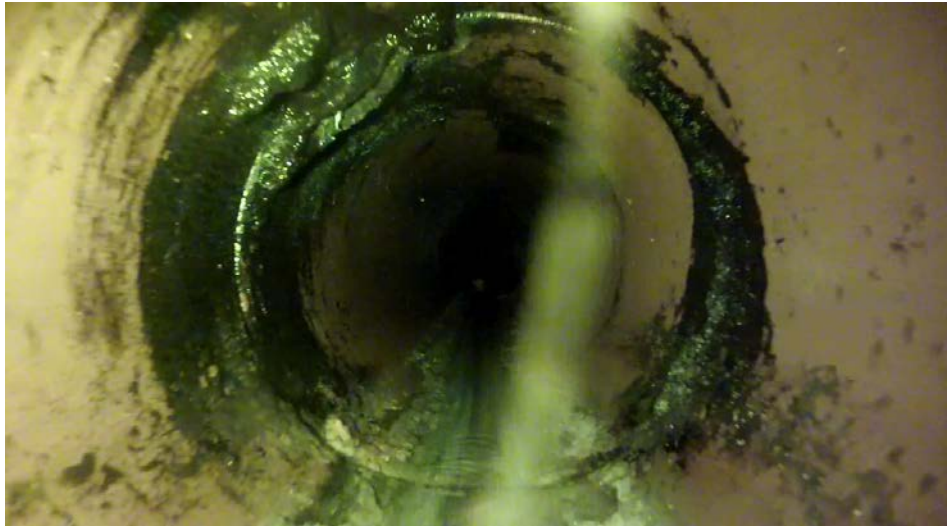
4

項目 ー

項目 浸入水

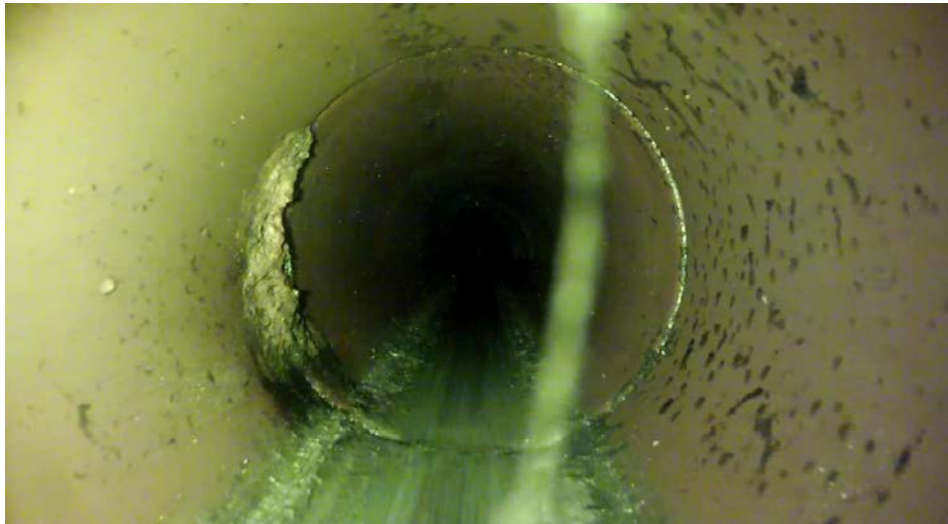
5

項目 ー

項目 浸入水

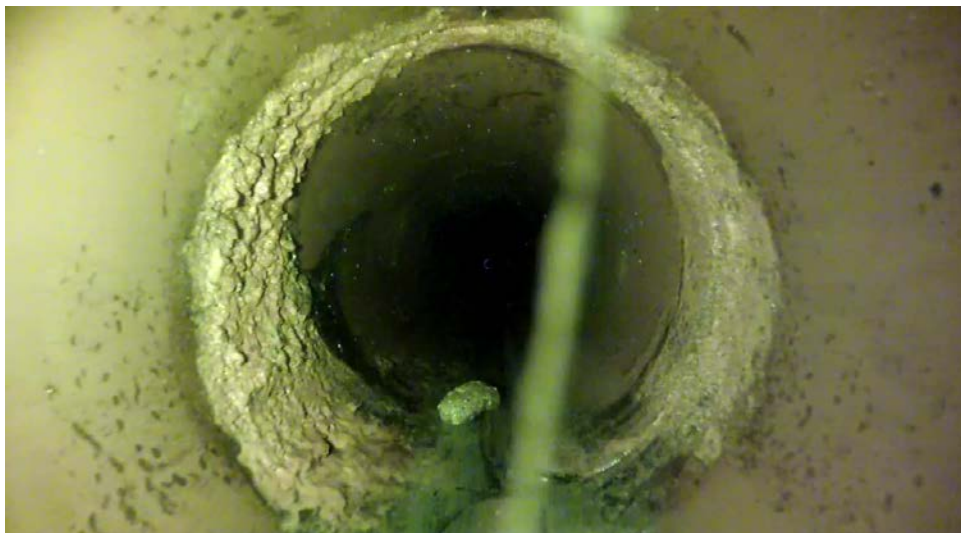
6

項目 ー

項目 浸入水

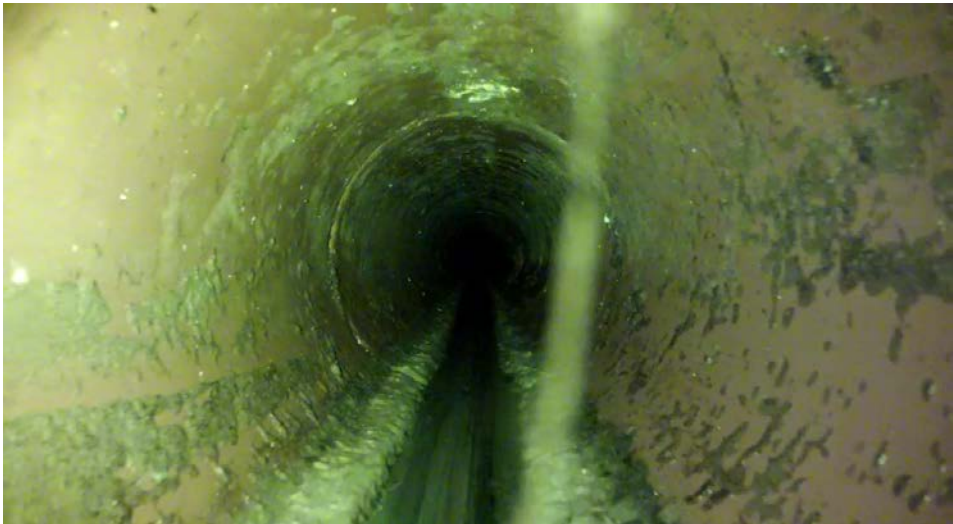
<b>写真番号</b>							
	8							
	<b>構造的異常</b>	項目	-					
			A・B・なし					
			(備考)					
<b>機能的障害</b>	項目	油脂付着						
		A・B・なし						
		(備考)

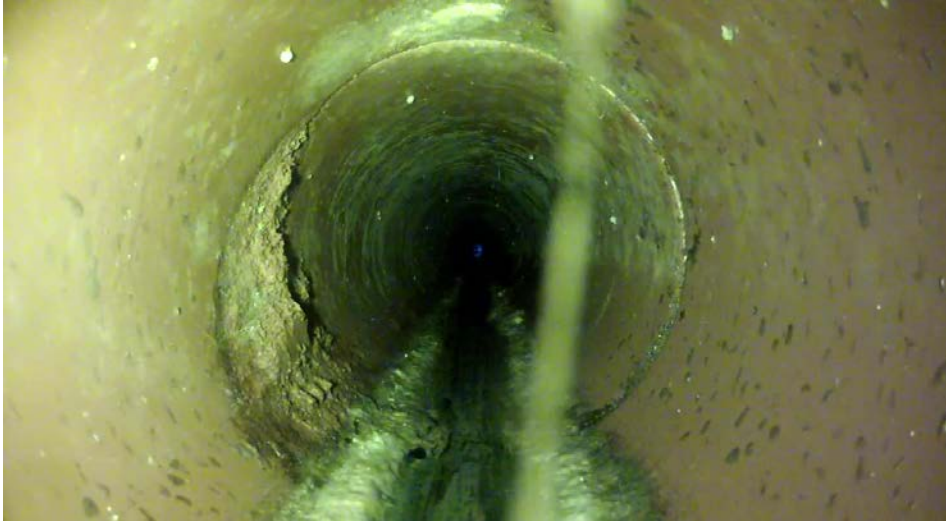
10

項目 ー

項目 浸入水

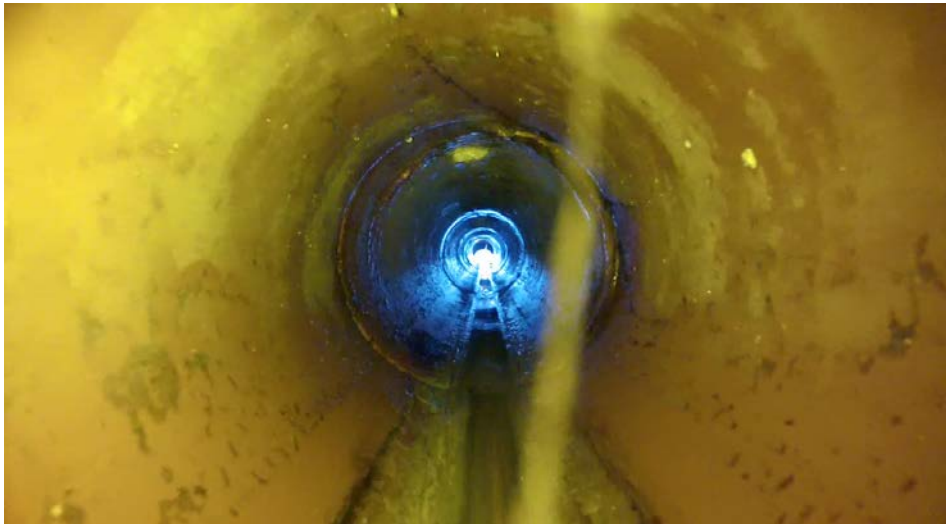
11

項目 管軸方向クラック

項目 ー

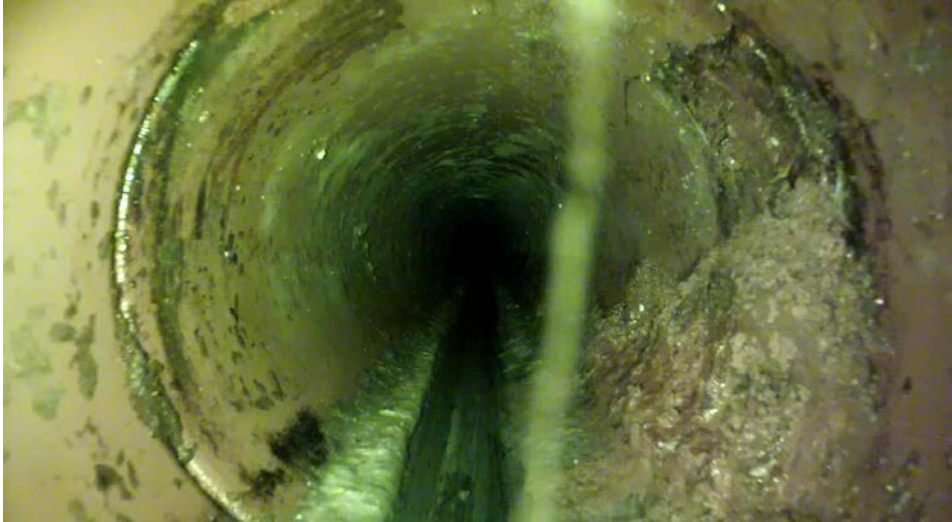
<b>写真番号</b>		
	12		
	<b>構造的異常</b>	項目	管軸方向クラック
		A・B・なし (備考)	
<b>機能的障害</b>	項目	浸入水及び油脂の付着	
	A・B・なし (備考)

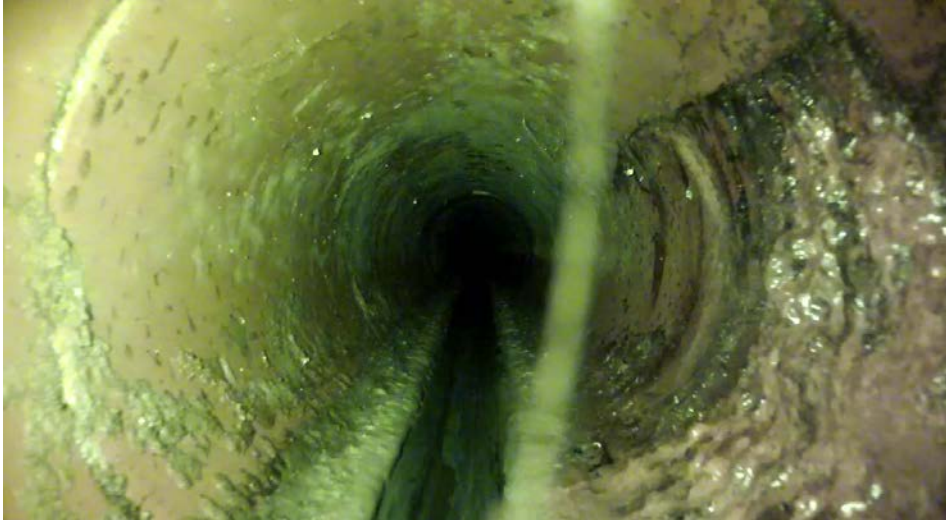
写真番号		15	
<b>構造的異常</b>	項目	管軸方向クラック	
		A・B・なし (備考)	
<b>機能的障害</b>	項目	浸入水及び油脂の付着	
		A・B・なし (備考)

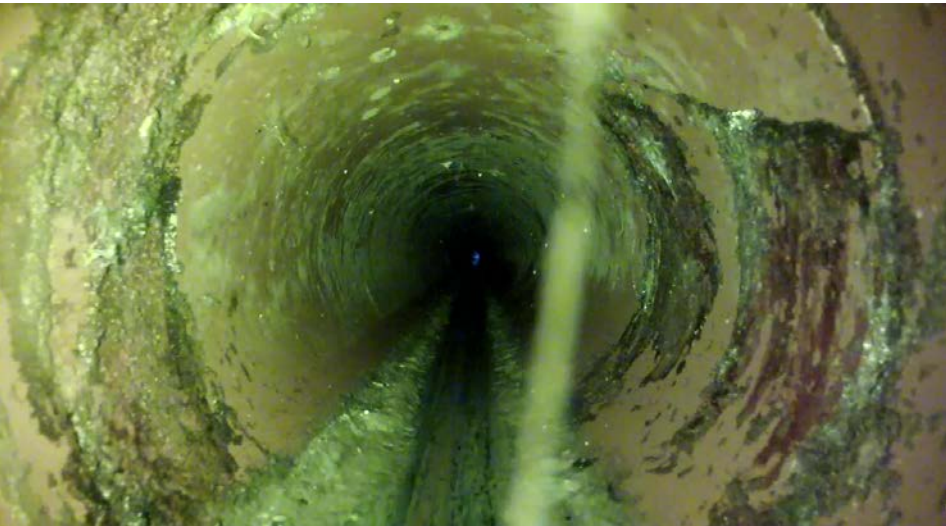
写真情報		動画ファイル	
写真番号		16	
<b>構造的異常</b>	項目	管軸方向クラック	
		A・B・なし (備考)	
<b>機能的障害</b>	項目	浸入水及び油脂の付着	
		A・B・なし (備考)

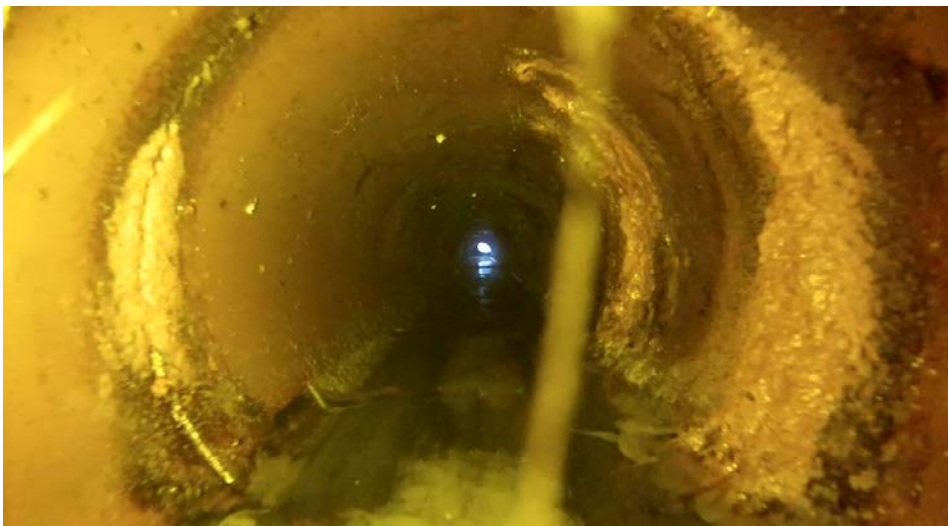
写真情報		動画ファイル	
写真番号		17	
<b>構造的異常</b>	項目	管軸方向クラック	
		A・B・なし (備考)	
<b>機能的障害</b>	項目	浸入水及び土砂堆積	
		A・B・なし (備考)

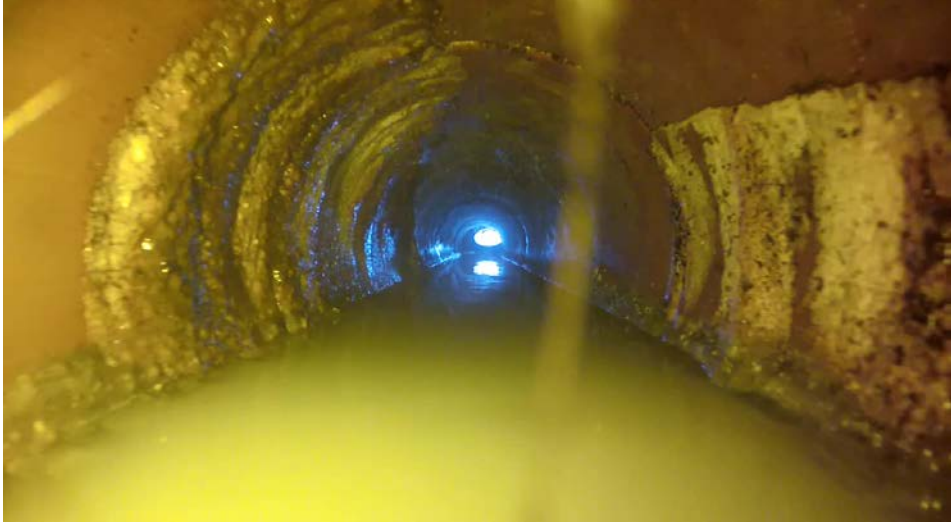
<b>写真番号</b>		
	18		
	<b>構造的異常</b>	項目	管軸方向クラック
			A・B・なし (備考)
<b>機能的障害</b>	項目	浸入水	
		A・B・なし (備考)
