# 国土技術政策総合研究所資料

No.894

## 2015年10月の温帯低気圧に伴う 釧路港における高潮浸水被害調査

Damage to Kushiro Port due to Storm Surge of an Extratropical Cyclone in 2015

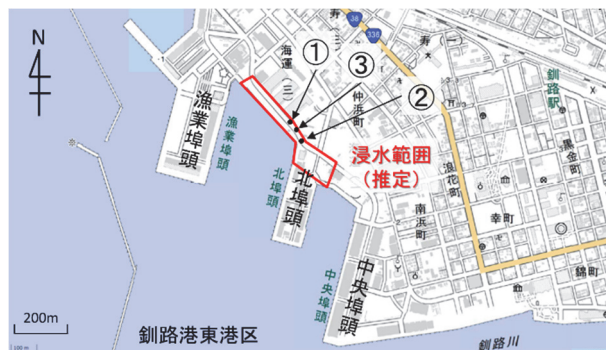
図-5.1 東港区浸水箇所  
(地理院地図を加工して作成)

図-5.1中の東港区北埠頭の付け根における浸水被害箇所では、岸壁背後の道路が冠水したことにより、通行止めの措置が取られた。なお、図中の浸水範囲は、関係者による推定範囲である。ここは、埠頭内の隅角部であり、波浪が高いときに比較的越波しやすい場所である。

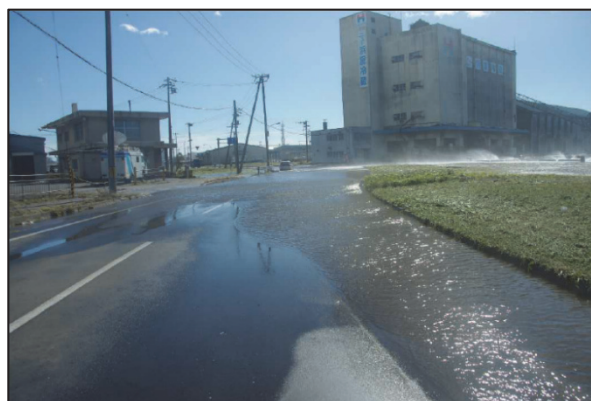
図中の地点①および地点②における浸水当時の写真を、それぞれ、写真-5.1および写真-5.2に示す。これらの写真の撮影時刻は10月2日10時35分である。釧路港の検潮記録による最高潮位の発生時刻（5時44分）から約5時間経過して潮位が低下しても、道路が冠水したままであることが分かる。これは、前面の岸壁の天端高よりも背後の道路の地盤高の方が低いため、越波等で一度浸水してしまうと、背後の道路が湛水したままになりやすい

写真-5.1 東港区の浸水状況（地点①）  
(10月2日10時35分撮影)  
(提供：釧路港湾事務所)

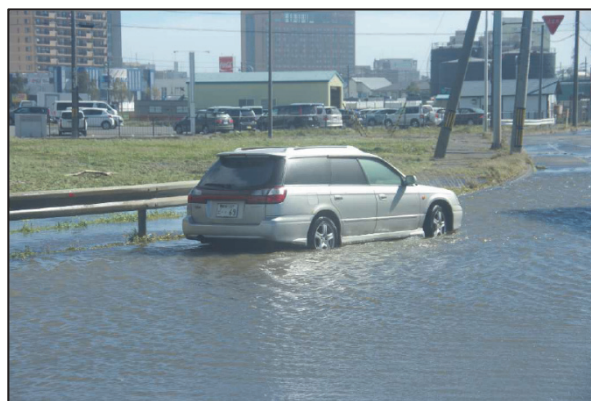
写真-5.2 東港区の浸水状況（地点②）  
(10月2日10時35分撮影)  
(提供：釧路港湾事務所)

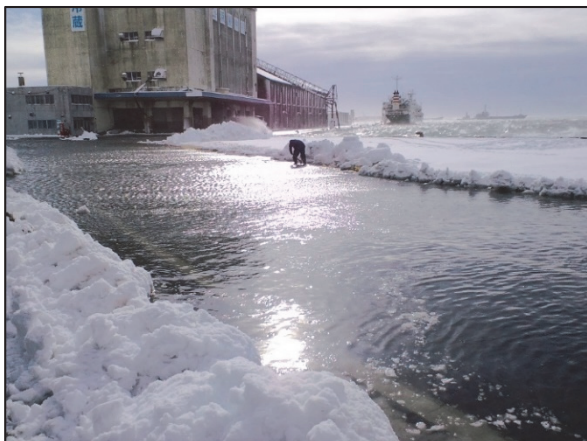
ここでは、今回の低気圧による浸水の約1週間後にも、台風1523号による高潮および高波により浸水し、また、2014年12月の低気圧の際にも、高潮による高潮位時に高波が加わり、越波による浸水被害が発生した（写真-5.3）。

写真-5.3 東港区の浸水状況 (地点③)  
(2014 年 12 月 17 日)  
(提供：釧路市水産港湾部)

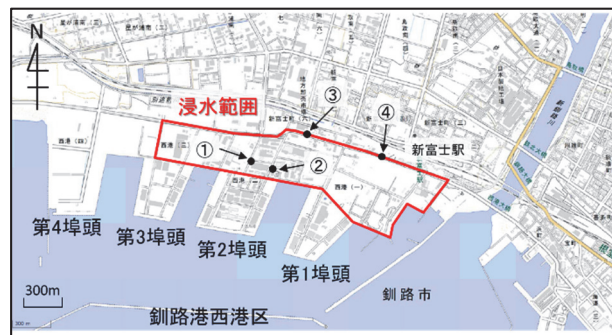
図-5.2 西港区浸水範囲  
(地理院地図を加工して作成)

西港区における浸水範囲および浸水当時の撮影地点を図-5.2に示す。東港区における浸水は、岸壁近くの狭い範囲であったが、西港区においては、非常に広範囲に浸水被害が広がった。浸水範囲は、東西に約2.3km、南北に約0.4kmに渡り、その面積はおよそ0.9km<sup>2</sup> (90ha)である。浸水範囲内にある事業所等の敷地は、道路の地盤よりも高くなっているため、ほぼ敷地内は浸水せず、前面の道路のみが冠水している状態であった。

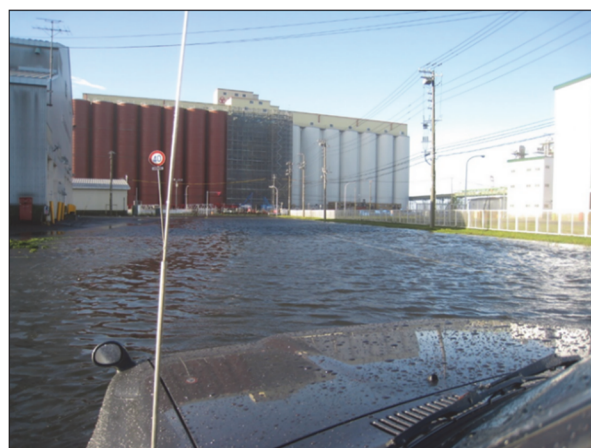
写真-5.4および写真-5.5は、それぞれ、図-5.2中に表示する浸水範囲内部の地点①および地点②において撮影されたものである。いずれも、撮影時刻は10月2日6時55分であり、東港区にある検潮所の最高潮位の発生時刻(5時44分)から約1時間経過しているが、車道だけではなく歩道も冠水しており、依然浸水深が深いことが分かる。

写真-5.4 西港区の浸水状況 (地点①)  
(10月2日6時55分撮影)  
(提供：釧路市水産港湾部)

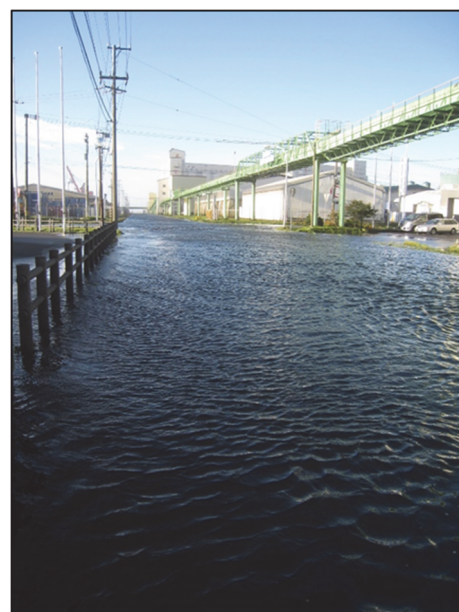
写真-5.5 西港区の浸水状況 (地点②)  
(10月2日6時55分撮影)  
(提供：釧路市水産港湾部)

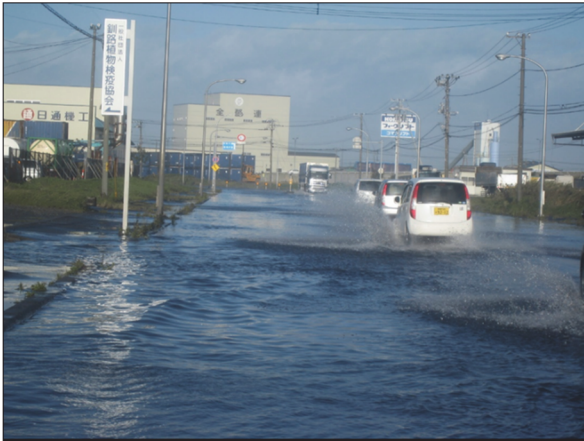
写真-5.6は、図-5.2中に表示する浸水範囲の内陸側の境界に位置する臨港道路の地点③において撮影されたものである。撮影時刻は、写真-5.4および写真-5.5とほぼ同じ6時50分であるが、車道は冠水しているものの、歩道は冠水していないため、地点①や②の浸水範囲の内部と比較して浸水深が浅いと考えられる。

**写真-5.6** 西港区の浸水状況（地点③）  
（10月2日6時50分撮影）  
（提供：釧路市水産港湾部）

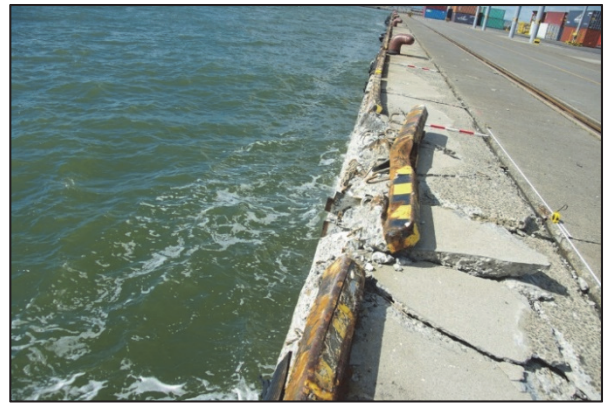
**写真-5.8** 上部工の損傷（西港区第3埠頭）  
（提供：釧路港湾事務所）

西港区の第3埠頭（図-4.1参照）では、係留中のコンテナ船の接触により、ガントリークレーンのレール、岸壁の上部工、舗装工および防舷材が損傷した。

写真-5.8および写真-5.9に、岸壁の上部工および舗装工の損傷状況を示す。これらの写真から、コンテナ船が岸壁を押し付けるように接触したことが分かる。上部工の損傷の延長は25mに渡り、法線方向のずれは最大0.13mであった。舗装工については、欠損や浮上りの損傷があり、その損傷の延長は45mに渡り、舗装の浮上りは最大0.27mであった。

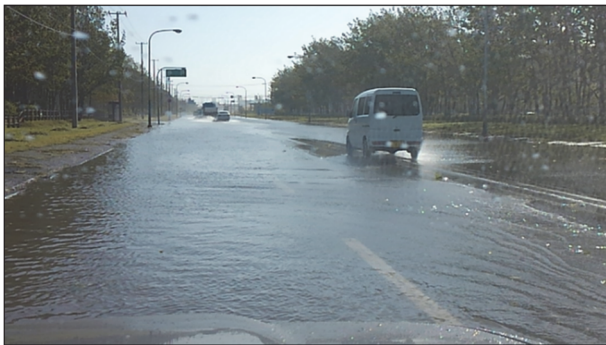
写真-5.7は、図-5.2中に表示する浸水範囲の内陸側の境界に位置する臨港道路の地点④において撮影されたものである。撮影時刻は、他の写真の撮影時刻から2時間半後の9時20分であり、潮位の低下および排水により、道路の冠水状況が改善されていることが分かる。

**写真-5.7** 西港区の浸水状況（地点④）  
（10月2日9時20分撮影）  
（提供：釧路市水産港湾部）

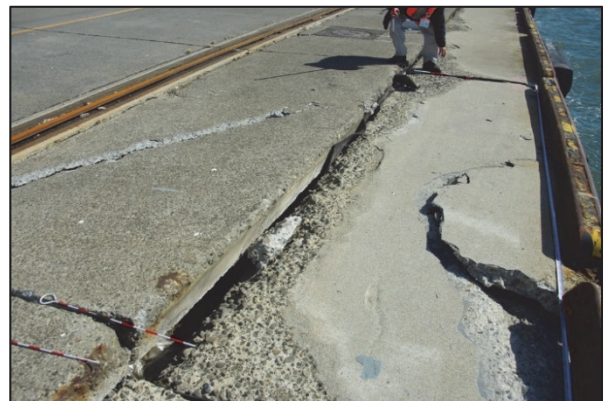
**写真-5.9** 舗装工の損傷（西港区第3埠頭）  
（提供：釧路港湾事務所）

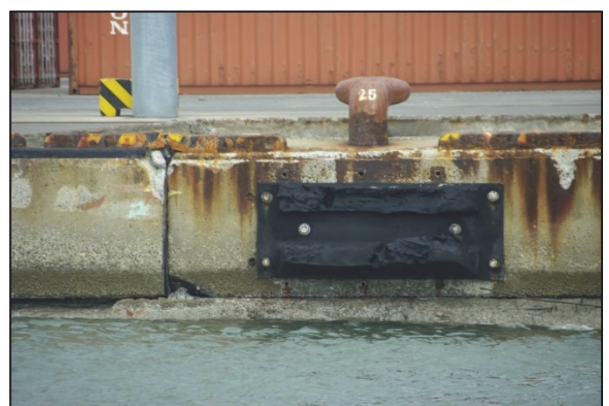
写真-5.10に、防舷材の損傷状況を示す。防舷材は、8箇所で欠損や脱落の損傷が発生した。

**写真-5.10** 防舷材の損傷（西港区第3埠頭）  
（提供：釧路港湾事務所）

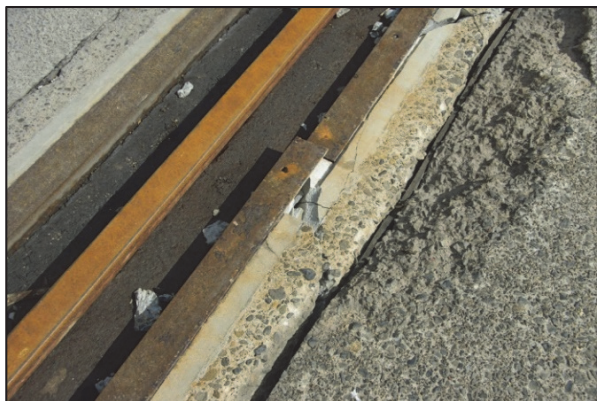
写真-5.11に、ガントリークレーンのレール基礎の損傷状況を示す。写真に示すように、ガントリークレーンのレール基礎にひび割れが生じ、その損傷の延長は15mに渡る。

写真-5.11 ガントリークレーンのレール基礎の損傷  
(西港区第3埠頭) (岸壁法線は右側)  
(提供：釧路港湾事務所)

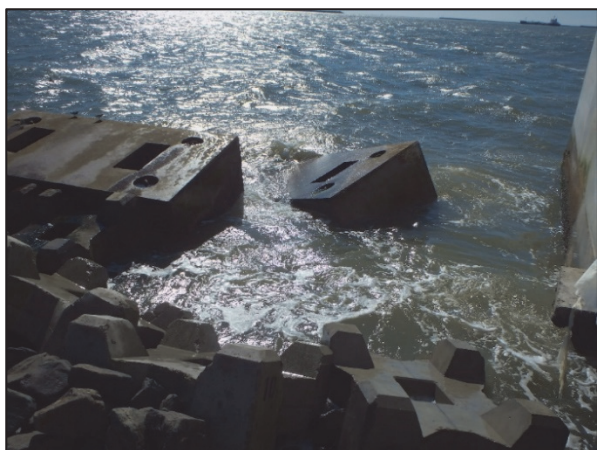
西港区の海面処分場（図-4.1参照）の埋立護岸では、高波によって、被覆ブロックおよび方塊が飛散し、捨石が流失する被害が発生した（写真-5.12および写真-5.13）。

写真-5.12 被覆ブロック・方塊の飛散  
(西港区海面処分場)  
(提供：釧路港湾事務所)

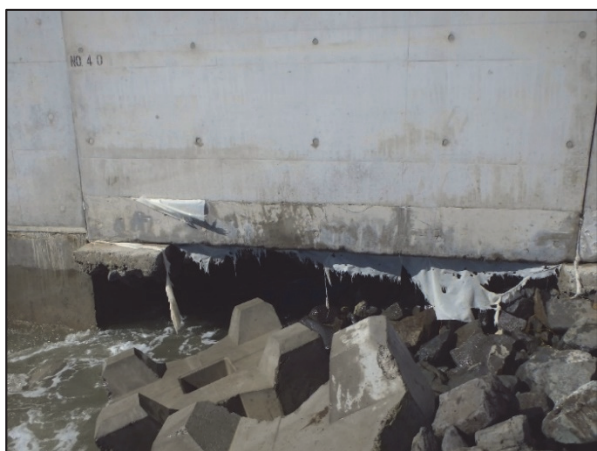
写真-5.13 捨石の流失 (西港区海面処分場)  
(提供：釧路港湾事務所)

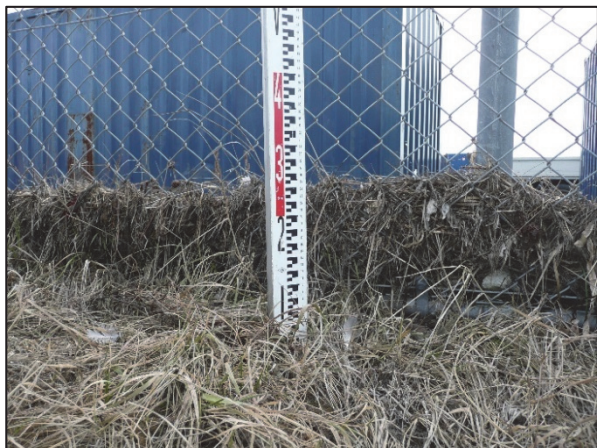
地点①における浸水痕跡は、水面に浮遊した草等の漂流くずがフェンスに残ったものであり、写真にあるように、当時の最高潮位に沿って直線状に残っている。

写真-5.14 浸水痕跡（地点①）

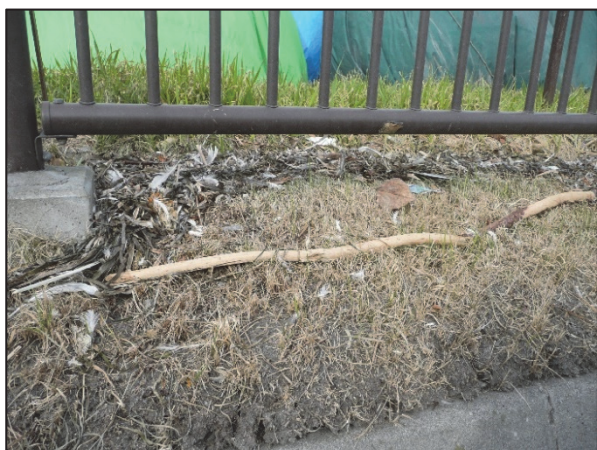
地点③および地点⑤における浸水痕跡は、水面に浮遊した草やペットボトルが打ち上がったものであり、浸水遡上限界の高さとなる。

写真-5.15 浸水痕跡（地点③）

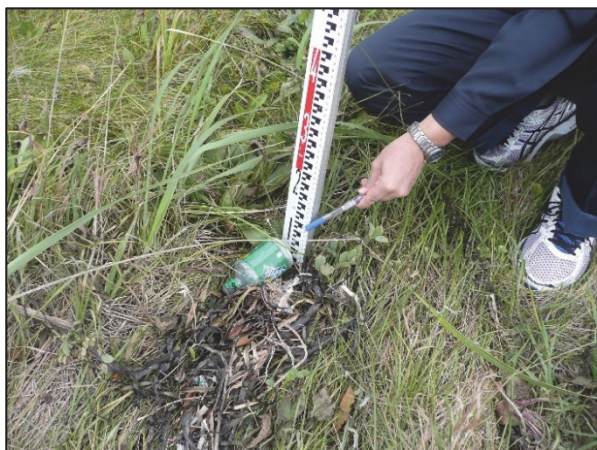
写真-5.16 浸水痕跡（地点⑤）

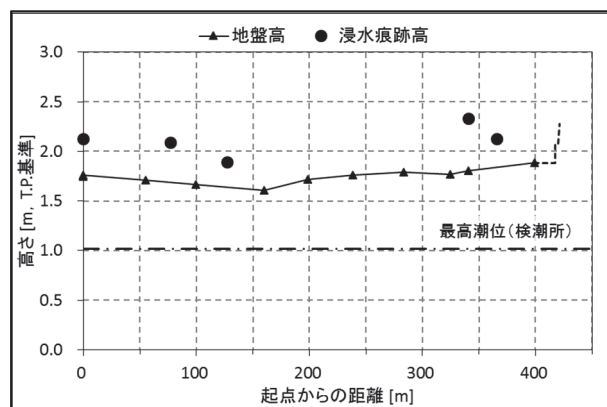
図-5.4 浸水痕跡測量結果

これらの浸水痕跡の高さおよび地盤高の測量結果を、図-5.4に示す。起点からの水平距離が約400mの位置は、浸水範囲の内陸側の境界である臨港道路である、なお、前述のとおり、岸壁の位置およびL字型の測線の隅角部は、起点からの水平距離が0mの地点である。

この測線上における浸水深(地盤から痕跡までの高さ)は、およそ0.3m~0.5mであり、また、浸水高は、T.P.+1.9m

～2.3mであった。前述のとおり、西港区では浸水による通行止めの措置を取っていなかったため、浸水痕跡は、車両の通行に伴う水面の動揺の影響を含むものとなる。

とくに、岸壁から約340mにある痕跡（T.P.+2.3m）は、臨港道路に沿った箇所であるため、車両の通行に伴う水面の動揺の影響が大きい。一方で、岸壁から0mにある痕跡（T.P.+2.1m）は、海に隣接しているため、車両の通行による影響は非常に小さい。これらのことから、痕跡調査を実施した西港区における浸水高は、およそT.P.+2mであることが分かる。

一方で、痕跡調査地点から約4km離れた東港区の検潮所での最高潮位は、T.P.+1.02mであり、西港区の浸水痕跡高は東港区よりもおよそ1m高かったことが判明した。
