## 5章 観測データの品質検証

### 5章1節 天頂観測による観測データの品質検証

## 5章1節2項 各レーダの品質検証結果

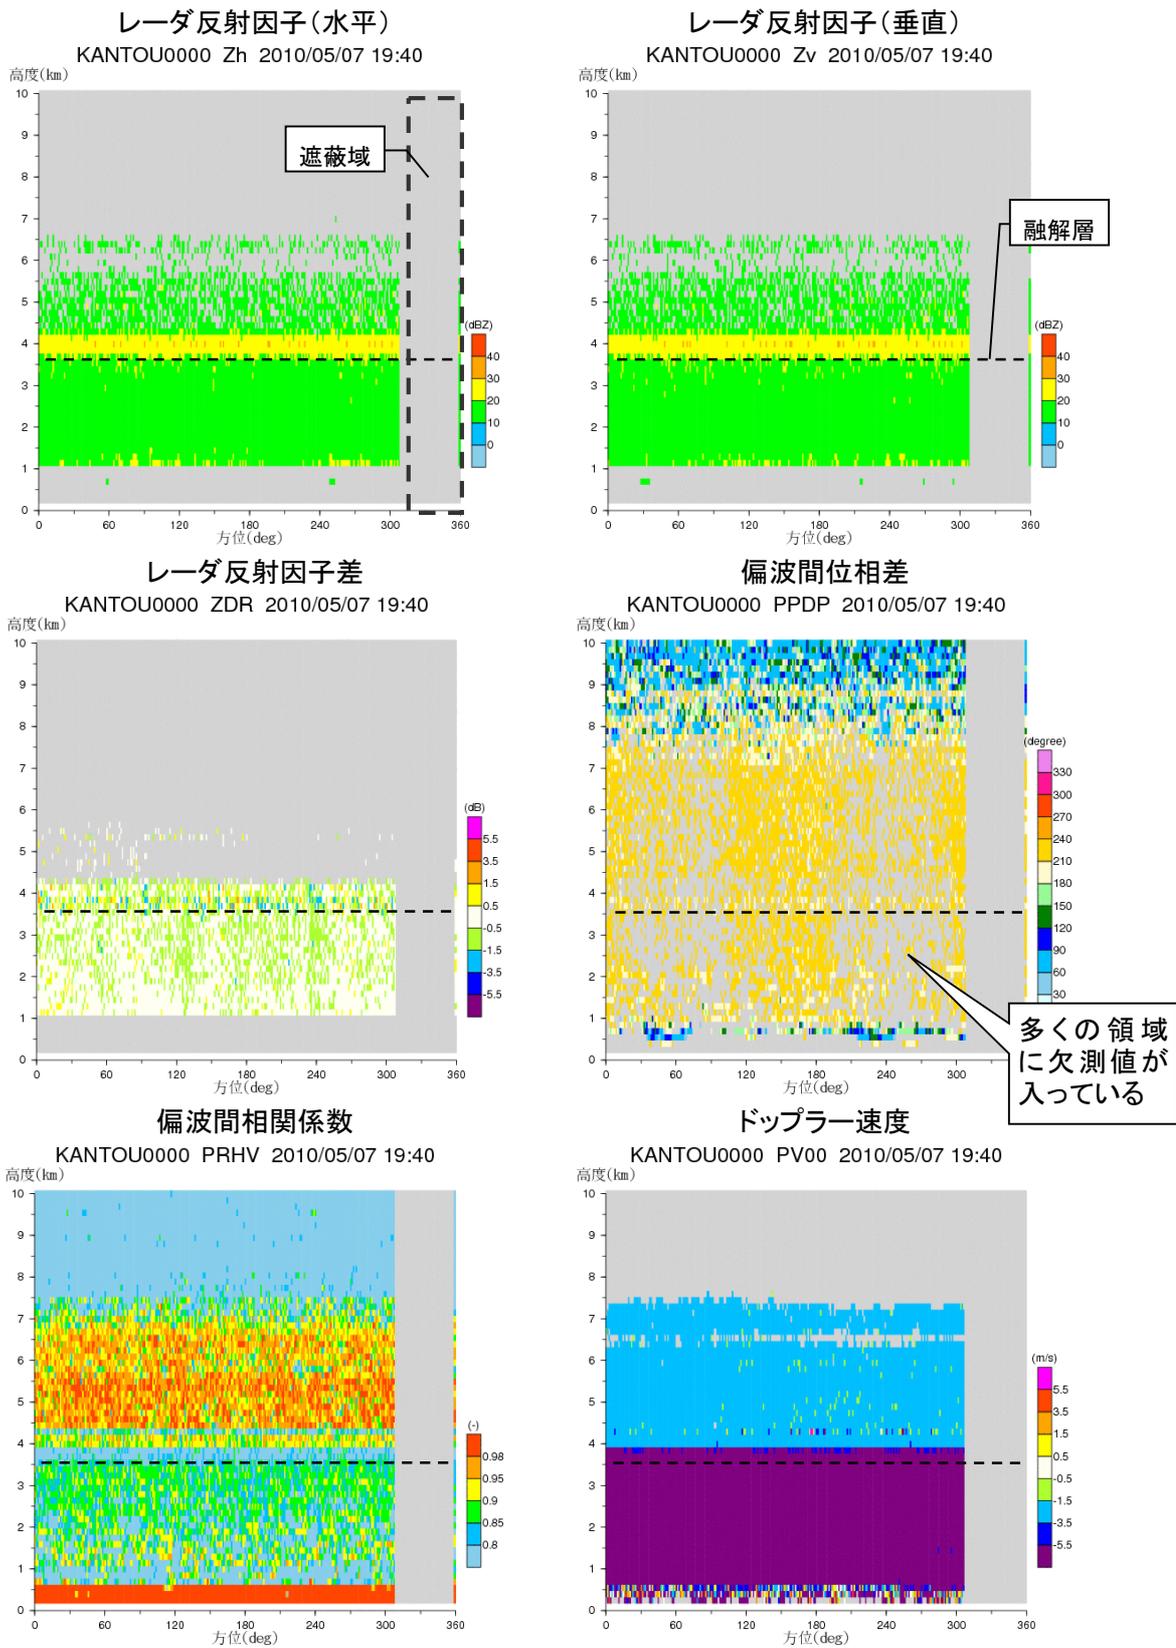
図 5.11 天頂観測結果 (第 1 回・関東局 : 2010 5/7 19:40)

表 5-3 は、天頂観測における検証結果である。図 5.11～図 5.13 は天頂観測結果を図化したものである。2回目の検証結果を受けてレーダ製造メーカーによる調整作業を実施した後の降雨事例で行われた3回目の天頂観測により良好な結果であると判断されている。

関東局	Zdr 標準偏差	$\phi$ dp 標準偏差	$\rho$ hv 平均	$\rho$ hv 標準偏差	アンテナ 回転速度 (rpm)	ヒット数 (高 PRF)	ヒット数 (低 PRF)
1回目	0.360	4.650	0.832	0.086	4.0	88 (1750Hz)	70 (1400Hz)
2回目	-0.366	—	0.914	0.056	4.0	88 (1750Hz)	70 (1400Hz)
3回目	0.451	2.779	0.936	0.034	4.0	90 (1800Hz)	—(注)

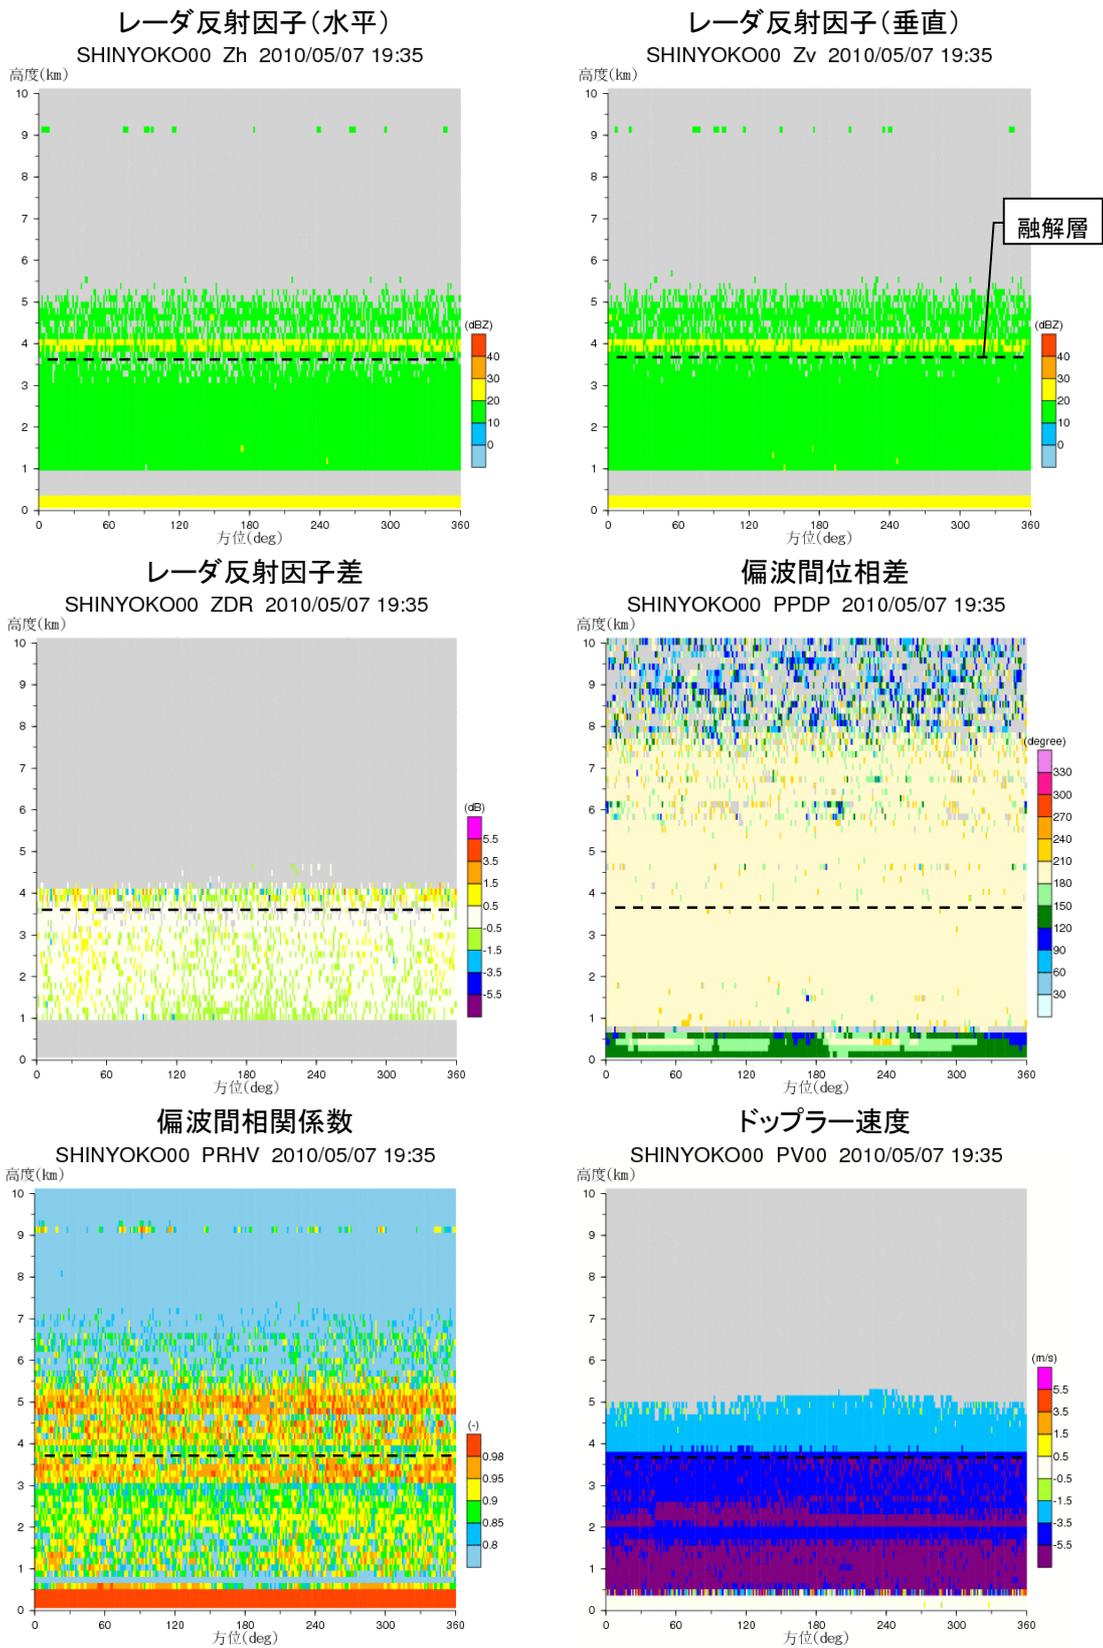
図 5.14 天頂観測結果 (第 1 回・新横浜局 : 2010 5/7 19:35)

表 5-4 は、天頂観測における検証結果である。図 5.14～図 5.16 は天頂観測結果を図化したものである。2 回目の検証結果を受けてレーダ製造メーカーによる調整作業を実施した後の降雨事例で行われた 3 回目の天頂観測により良好な結果であると判断されている。

新横浜局	Zdr 標準偏差	$\phi$ dp 標準偏差	$\rho$ hv 平均	$\rho$ hv 標準偏差	アンテナ 回転速度 (rpm)	ヒット数 (高 PRF)	ヒット数 (低 PRF)
1 回目	0.345	3.674	0.886	0.069	4.0	88 (1750Hz)	70 (1400Hz)
2 回目	0.289	1.854	0.969	0.017	4.0	88 (1750Hz)	70 (1400Hz)
3 回目	0.799	1.892	0.972	0.014	4.0	90 (1800Hz)	— <sup>(注)</sup>

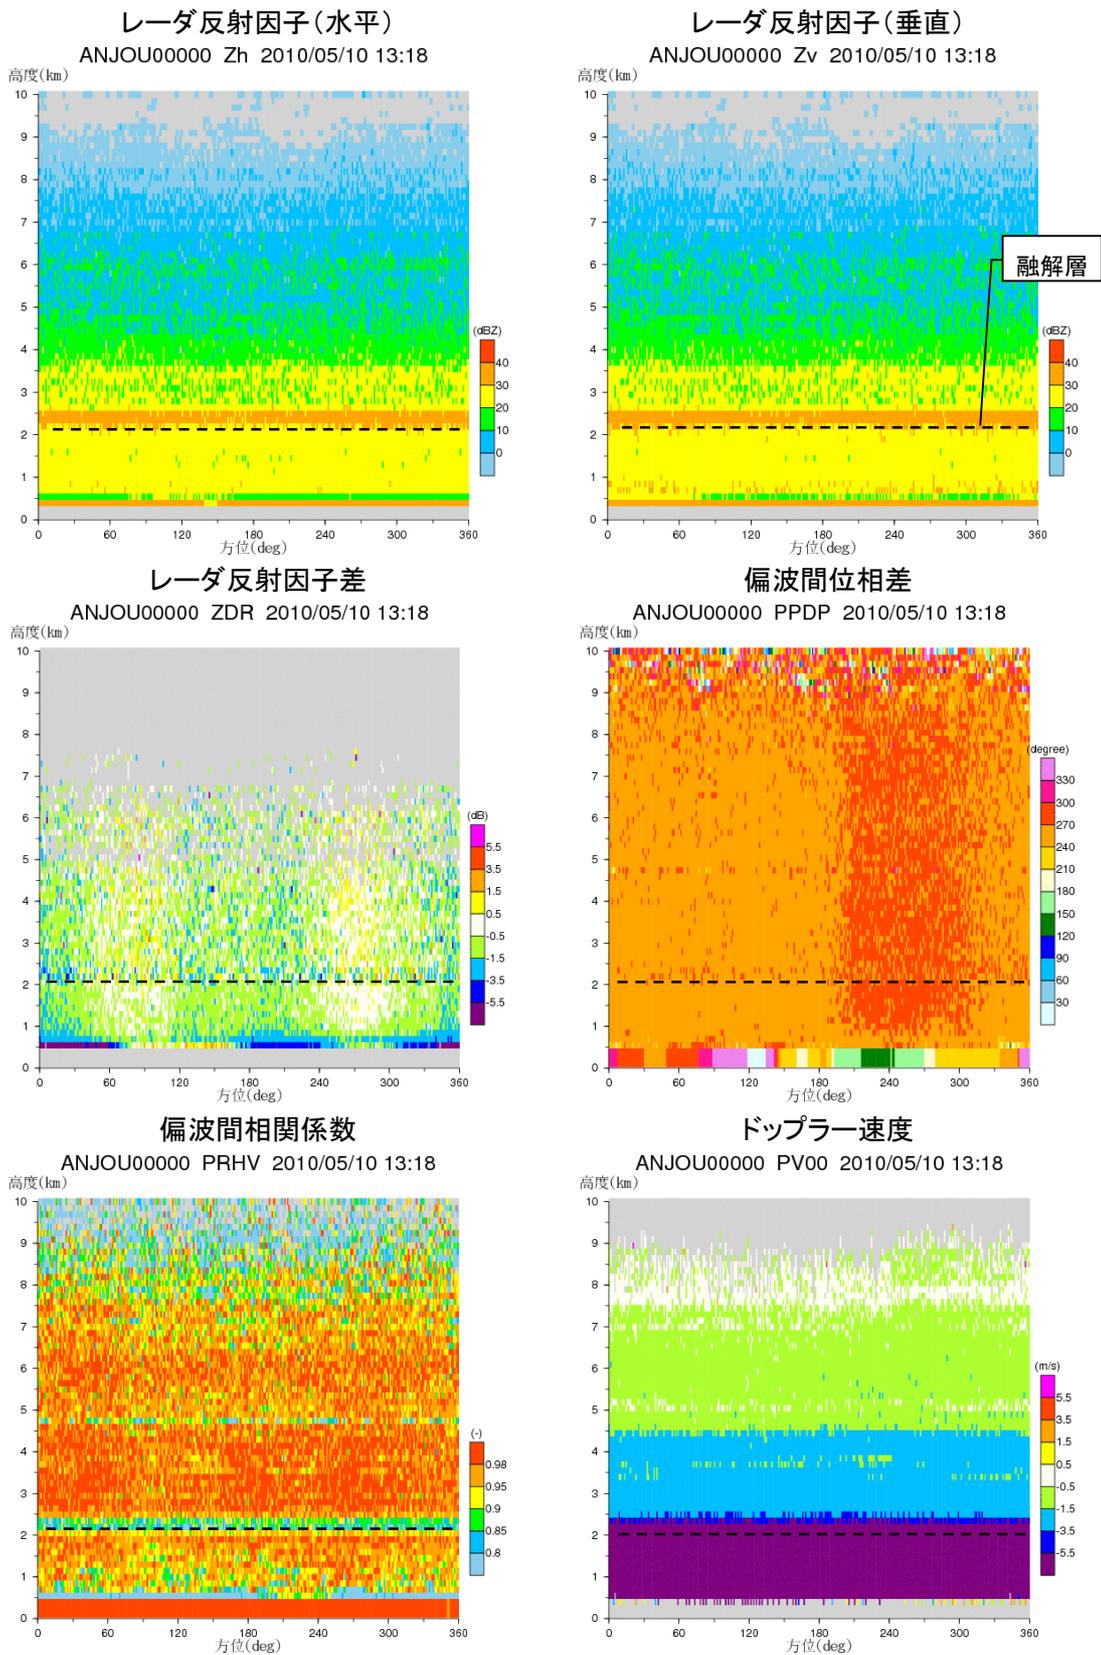
図 5.17 天頂観測結果 (第1回・安城局 : 2010 5/10 13:18)

表 5-5 は、天頂観測における検証結果である。図 5.17 は天頂観測結果を図化したものである。図 5.5 の検証結果を受けてレーダ製造メーカーによる調整作業を実施した後の降雨事例で行われた天頂観測により良好な結果であると判断されている。

安城局	Zdr 標準偏差	$\phi$ dp 標準偏差	$\rho$ hv 平均	$\rho$ hv 標準偏差	アンテナ 回転速度 (rpm)	ヒット数 (高 PRF)	ヒット数 (低 PRF)
1 回目	0.414	2.676	0.955	0.029	3.5	103 (1800Hz)	82 (1440Hz)

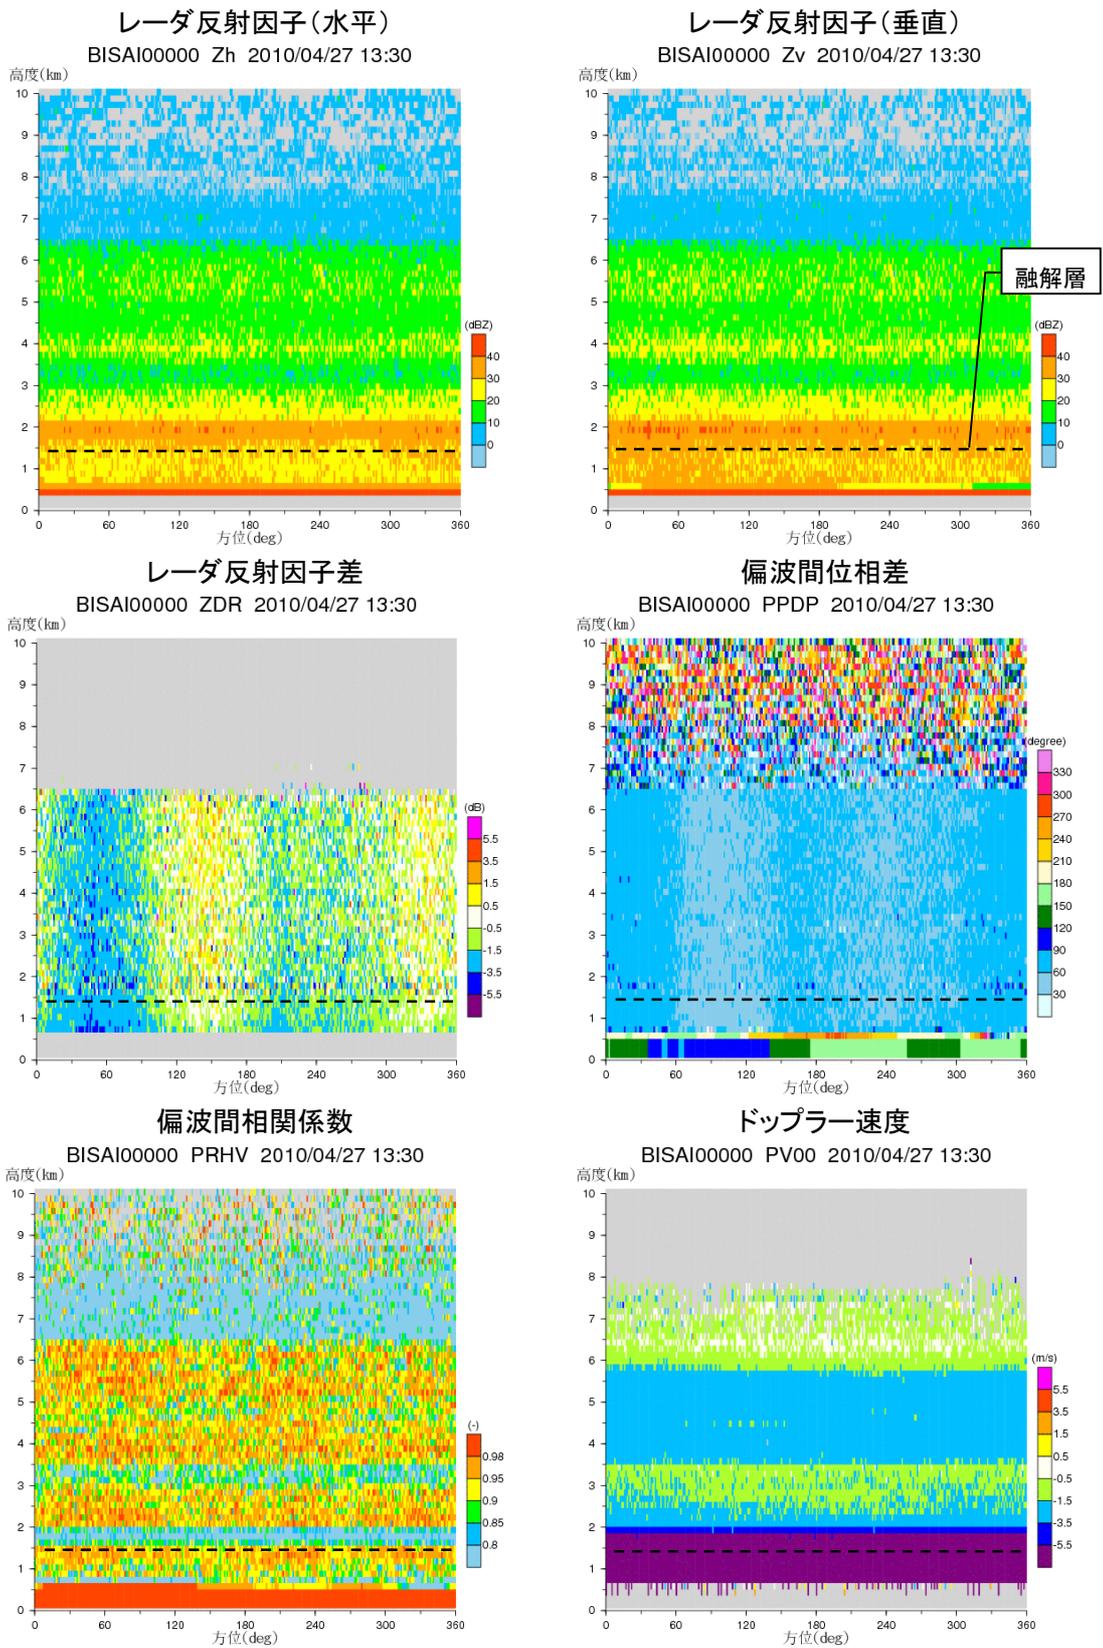
図 5.18 天頂観測結果 (第1回・尾西局: 2010 4/27 13:30)

表 5-6 は、天頂観測における検証結果である。図 5.18～図 5.19 は天頂観測結果を図化したものである。1 回目の検証結果を受けてレーダ製造メーカーによる調整作業を実施した後の降雨事例で行われた 2 回目の天頂観測により良好な結果であると判断されている。

尾西局	Zdr 標準偏差	$\phi$ dp 標準偏差	$\rho$ hv 平均	$\rho$ hv 標準偏差	アンテナ 回転速度 (rpm)	ヒット数 (高 PRF)	ヒット数 (低 PRF)
1 回目	0.397	2.509	0.935	0.033	3.5	103 (1800Hz)	82 (1440Hz)
2 回目	0.491	2.828	0.946	0.043	3.5	103 (1800Hz)	82 (1440Hz)

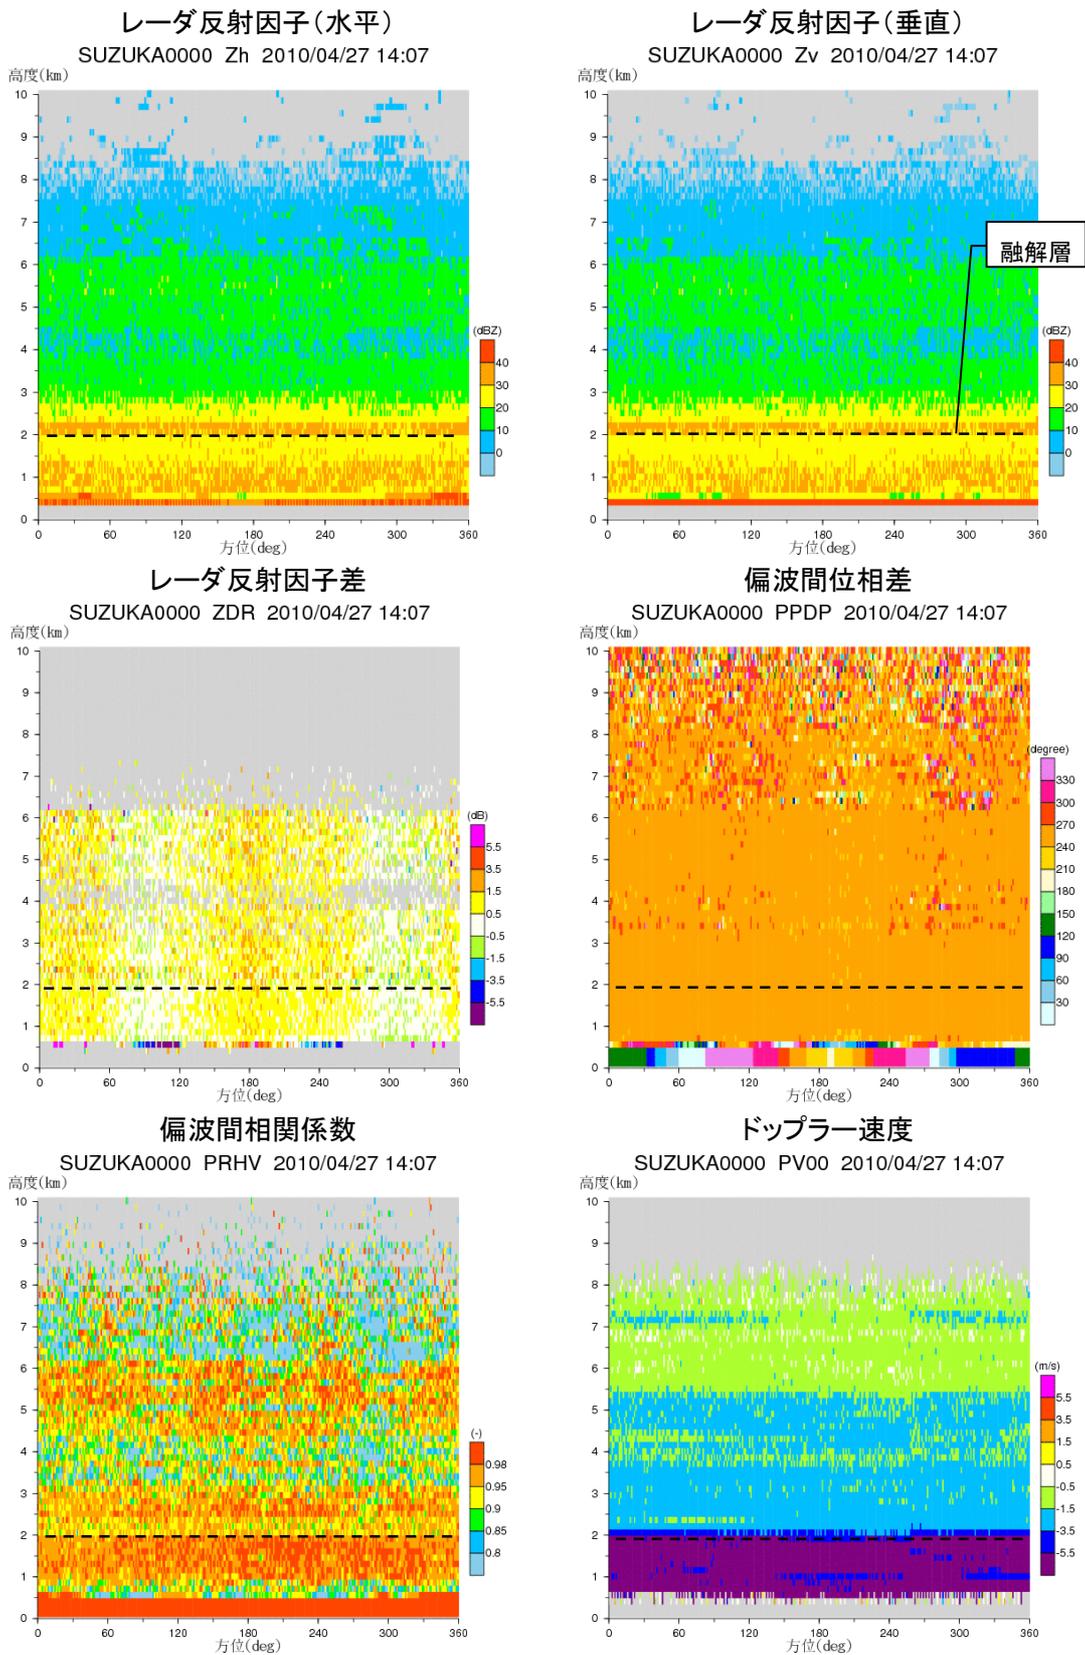
図 5.20 天頂観測結果 (第1回・鈴鹿局: 2010 4/27 14:07)

表 5-7 は、天頂観測における検証結果である。図 5.20 は天頂観測結果を図化したものである。図 5.7 の検証結果を受けてレーダ製造メーカーによる調整作業を実施した後の降雨事例で行われた天頂観測により良好な結果であると判断されている。

鈴鹿局	Zdr 標準偏差	$\phi$ dp 標準偏差	$\rho$ hv 平均	$\rho$ hv 標準偏差	アンテナ 回転速度 (rpm)	ヒット数 (高 PRF)	ヒット数 (低 PRF)
1 回目	0.344	1.868	0.974	0.011	3.5	103 (1800Hz)	82 (1440Hz)

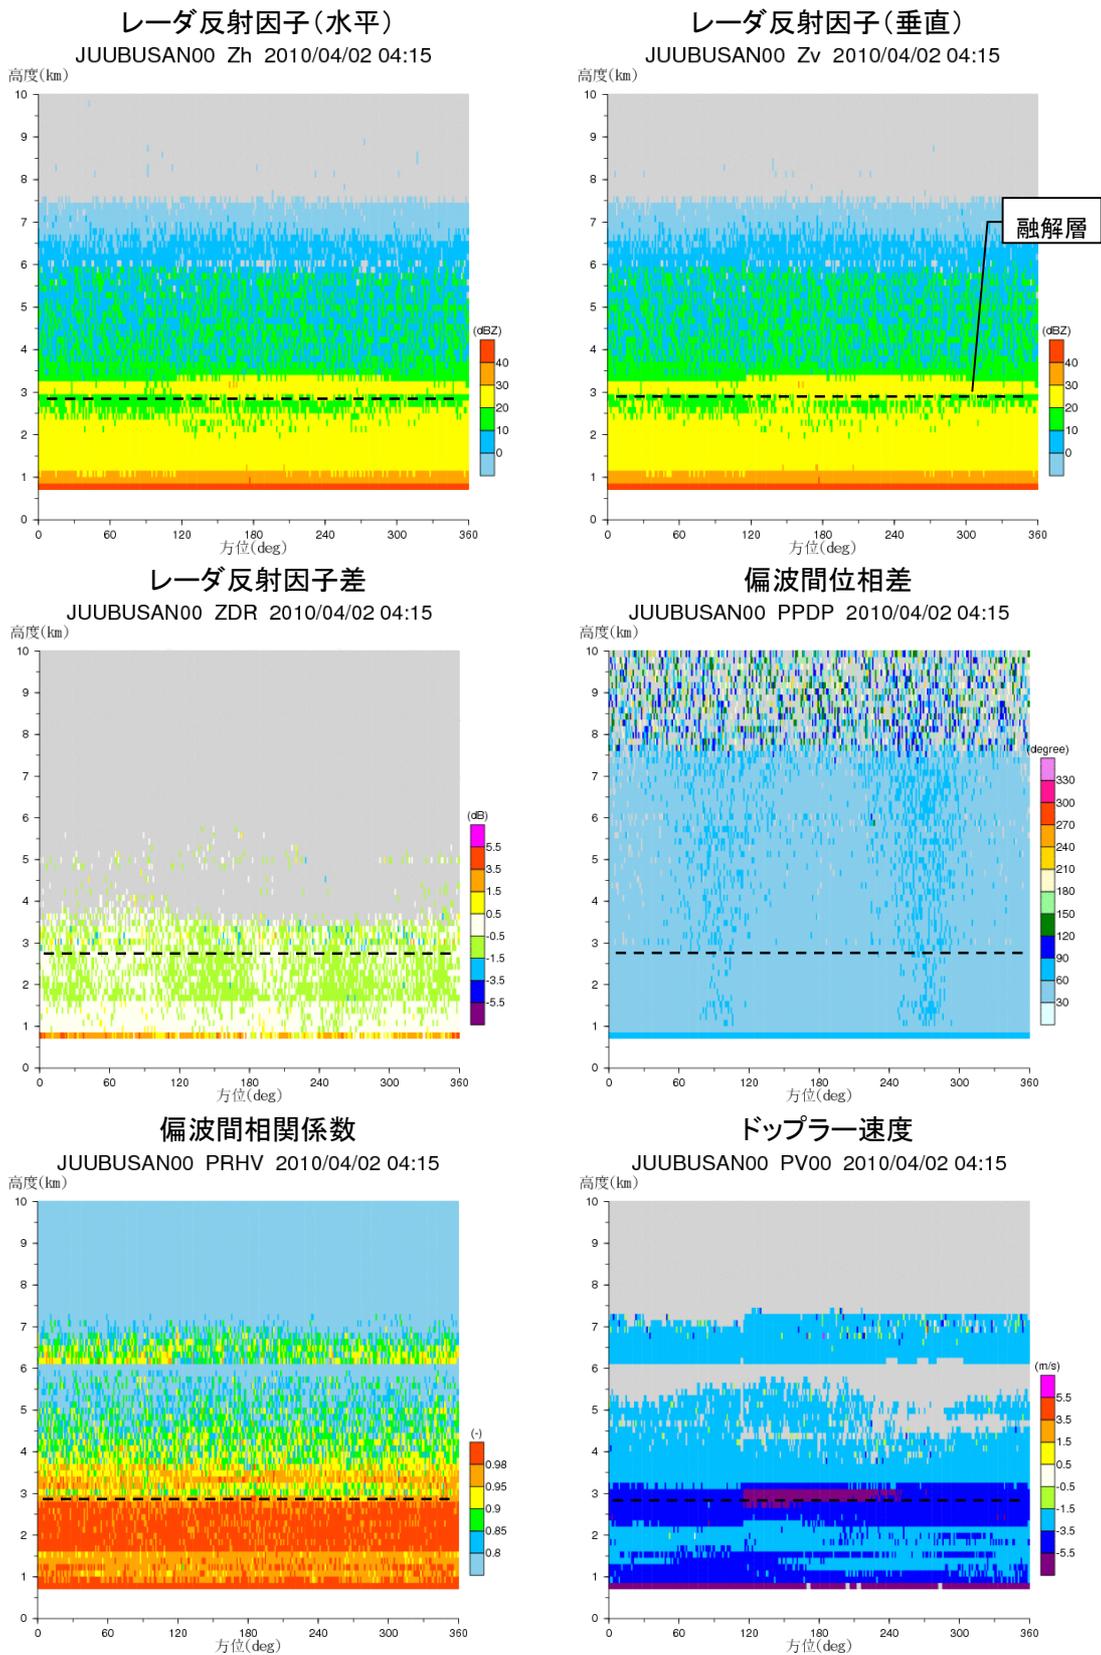
図 5.21 天頂観測結果 (第1回・鷲峰山局: 2010/4/2 4:15)

表 5-8 は、天頂観測における検証結果である。図 5.21 は天頂観測結果を図化したものである。図 5.4 の検証結果を受けてレーダ製造メーカーによる調整作業を実施した後の降雨事例で行われた天頂観測により良好な結果であると判断されている。

鷲峰山局	Zdr 標準偏差	$\phi$ dp 標準偏差	$\rho$ hv 平均	$\rho$ hv 標準偏差	アンテナ 回転速度 (rpm)	ヒット数 (高 PRF)	ヒット数 (低 PRF)
1 回目	0.250	1.390	0.986	0.005	4.0	75 (1500Hz)	60 (1200Hz)

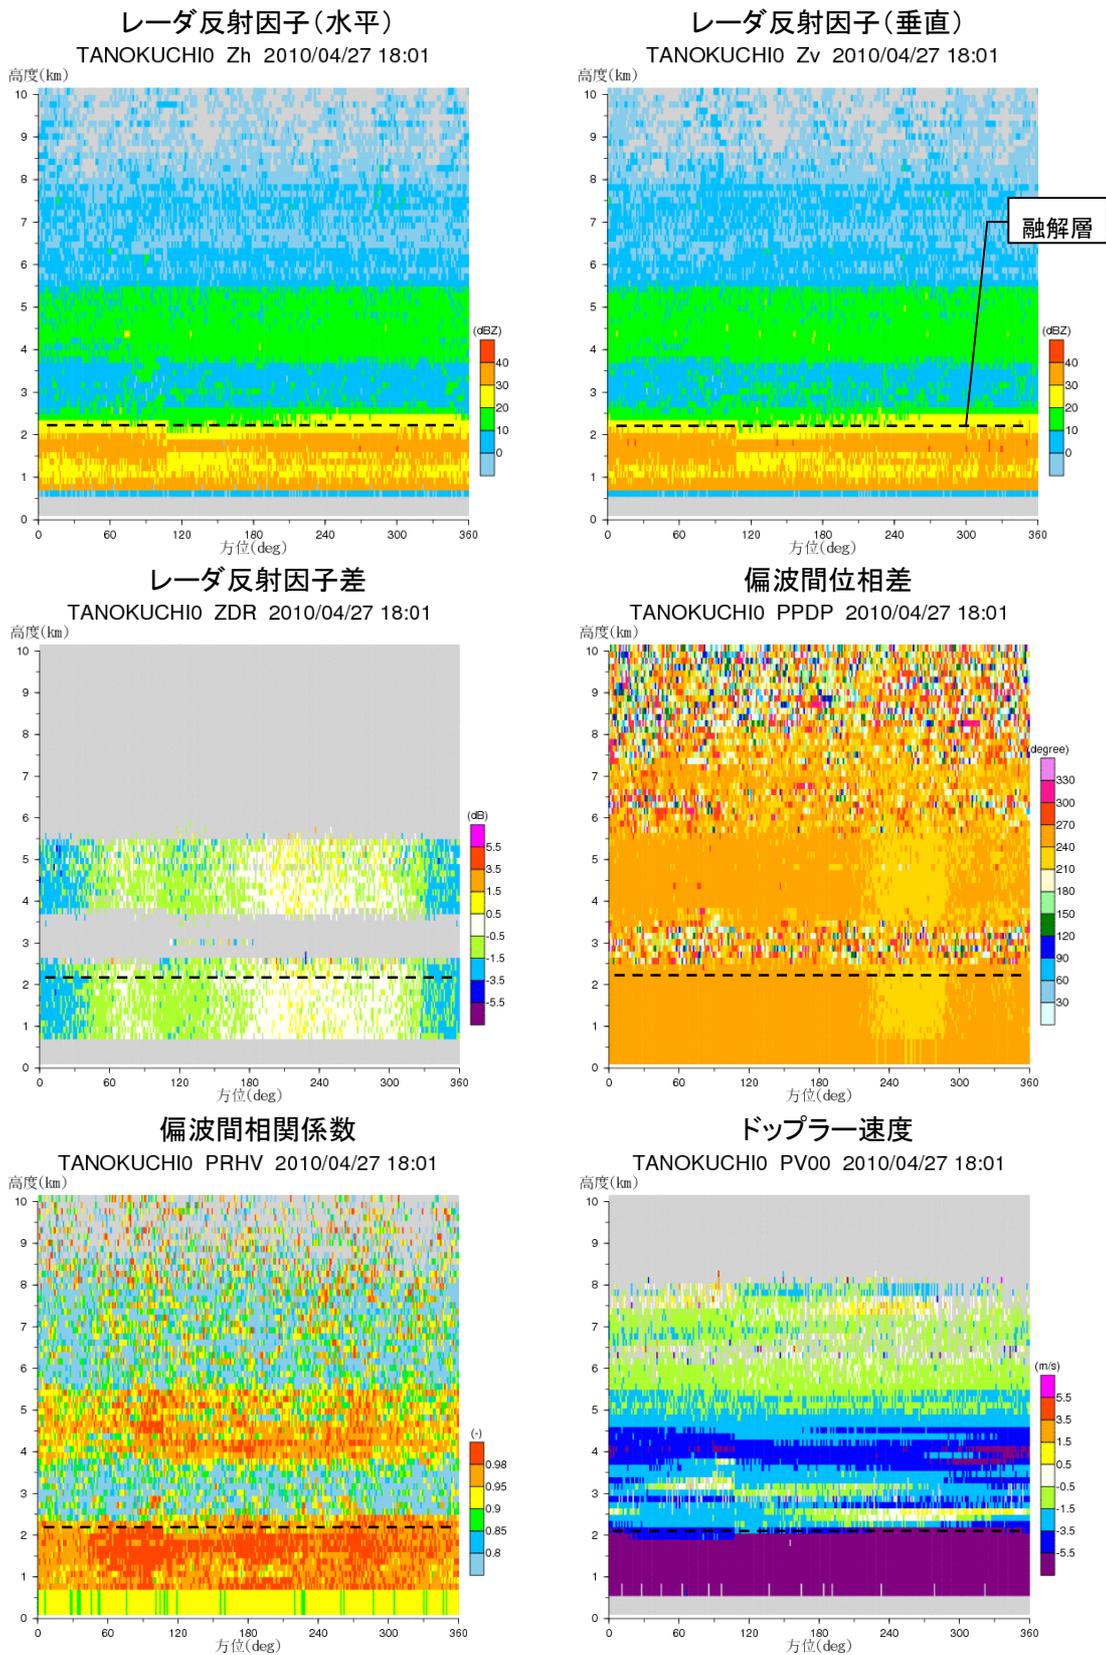
図 5.22 天頂観測結果 (第1回・田口局: 2010 4/27 18:01)

表 5-9 は、天頂観測における検証結果である。図 5.22 は天頂観測結果を図化したものである。図 5.3 の検証結果を受けてレーダ製造メーカーによる調整作業を実施した後の降雨事例で行われた天頂観測により良好な結果であると判断されている。

田口局	Zdr 標準偏差	$\phi$ dp 標準偏差	$\rho$ hv 平均	$\rho$ hv 標準偏差	アンテナ 回転速度 (rpm)	ヒット数 (高 PRF)	ヒット数 (低 PRF)
1 回目	0.327	1.784	0.976	0.006	3.5	103 (1800Hz)	82 (1440Hz)

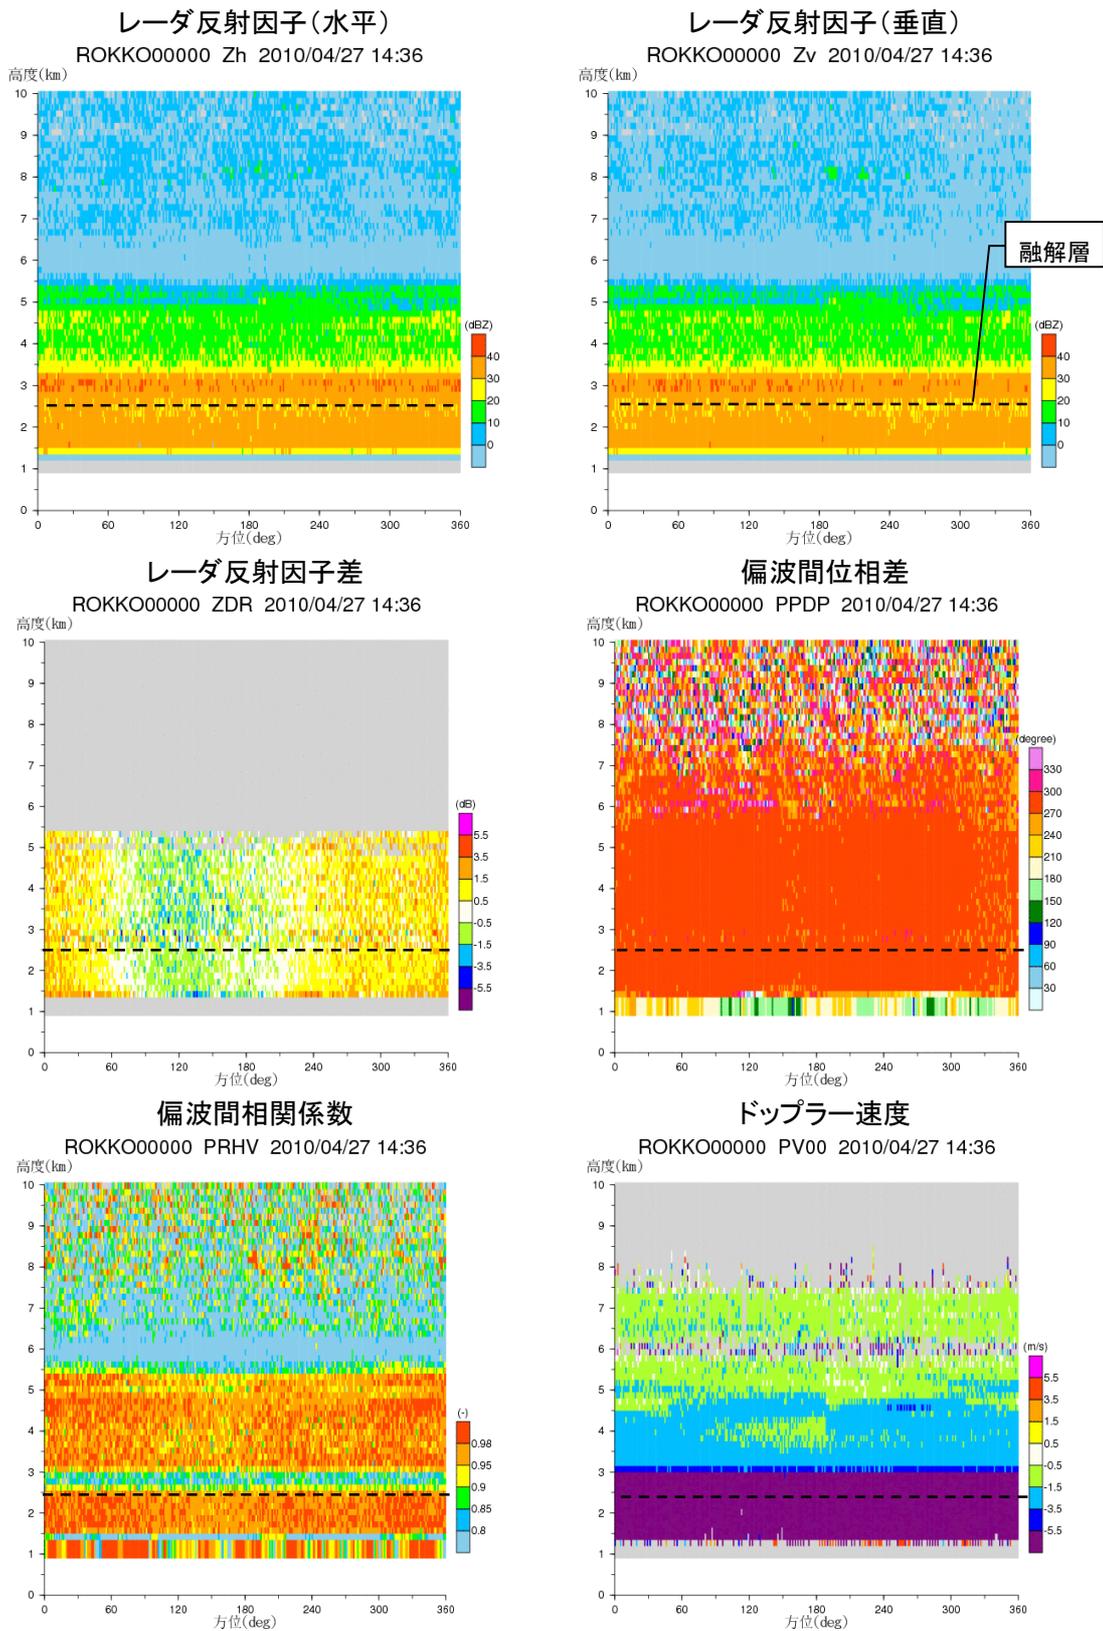
図 5.23 天頂観測結果 (第1回・六甲局 : 2010 4/27 14:36)

表 5-10 は、天頂観測における検証結果である。図 5.23 は天頂観測結果を図化したものである。図 5.2 の検証結果を受けてレーダ製造メーカーによる調整作業を実施した後の降雨事例で行われた天頂観測により良好な結果であると判断されている。

六甲局	Zdr 標準偏差	$\phi$ dp 標準偏差	$\rho$ hv 平均	$\rho$ hv 標準偏差	アンテナ 回転速度 (rpm)	ヒット数 (高 PRF)	ヒット数 (低 PRF)
1 回目	0.329	1.733	0.977	0.007	3.5	103 (1800Hz)	82 (1440Hz)

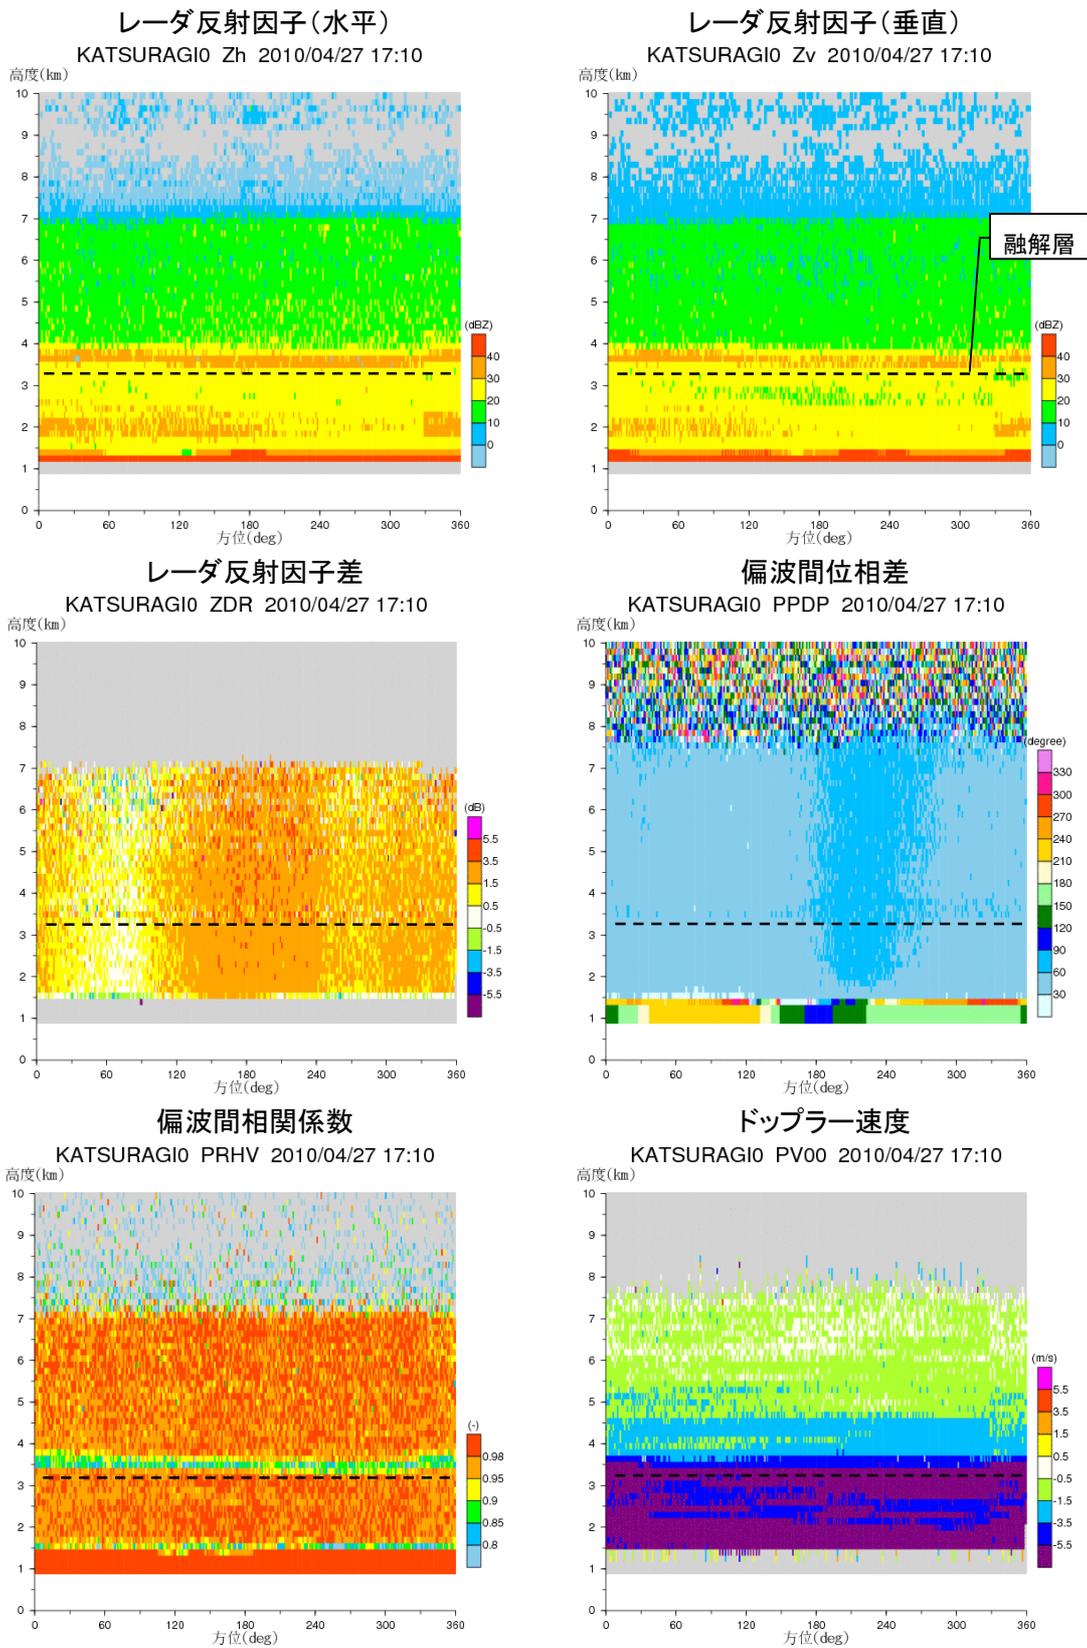
図 5.24 天頂観測結果 (第 1 回・葛城局 : 2010 4/27 17:10)

表 5-11 は、天頂観測における検証結果である。図 5.24～図 5.25 は天頂観測結果を図化したものである。1 回目の検証結果を受けてレーダ製造メーカーによる調整作業を実施した後の降雨事例で行われた 2 回目の天頂観測により良好な結果であると判断されている。

葛城局	Zdr 標準偏差	$\phi$ dp 標準偏差	$\rho$ hv 平均	$\rho$ hv 標準偏差	アンテナ 回転速度 (rpm)	ヒット数 (高 PRF)	ヒット数 (低 PRF)
1 回目	0.343	2.294	0.978	0.007	3.5	103 (1800Hz)	82 (1440Hz)
2 回目	0.376	1.930	0.978	0.008	3.5	103 (1800Hz)	82 (1440Hz)

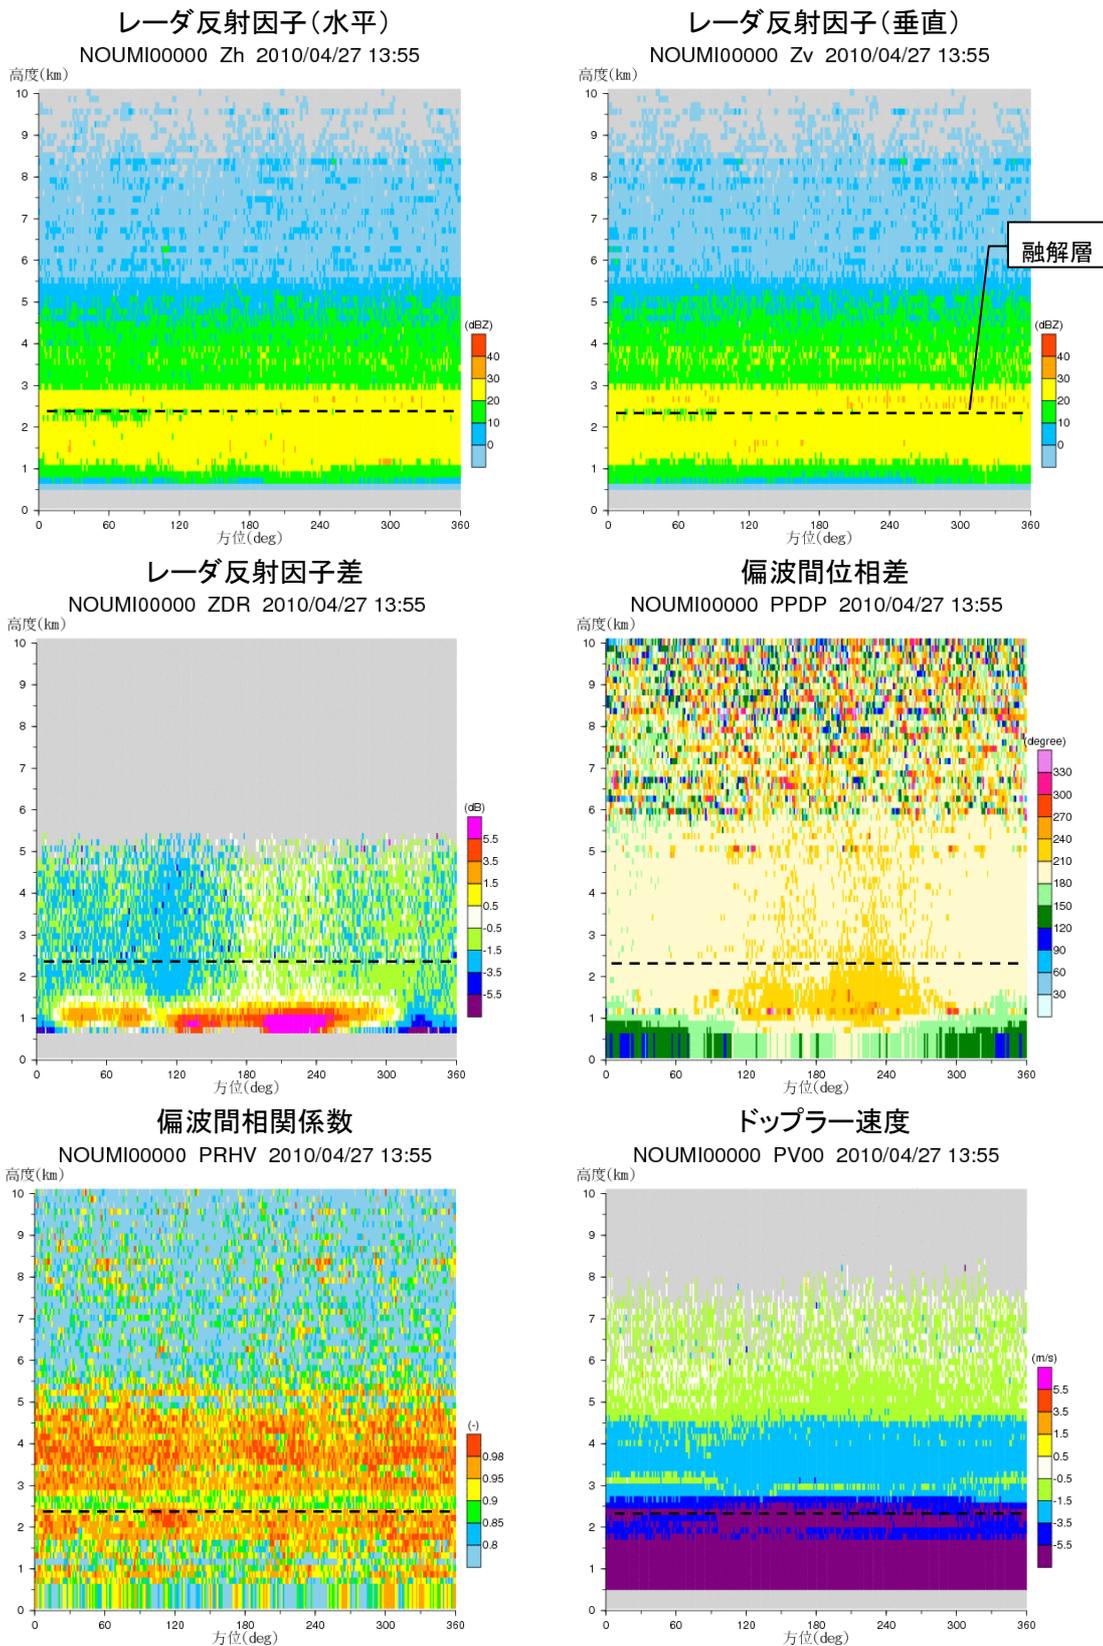
図 5.26 天頂観測結果 (第1回・能美局: 2010 4/27 13:55)

表 5-12 は、天頂観測における検証結果である。図 5.26～図 5.27 は天頂観測結果を図化したものである。1 回目の検証結果を受けてレーダ製造メーカーによる調整作業を実施した後の降雨事例で行われた 2 回目の天頂観測により良好な結果であると判断されている。

能美局	Zdr 標準偏差	$\phi$ dp 標準偏差	$\rho$ hv 平均	$\rho$ hv 標準偏差	アンテナ 回転速度 (rpm)	ヒット数 (高 PRF)	ヒット数 (低 PRF)
1 回目	1.534	12.419	0.906	0.090	3.5	103 (1800Hz)	82 (1440Hz)
2 回目	0.319	4.046	0.968	0.045	3.5	103 (1800Hz)	82 (1440Hz)

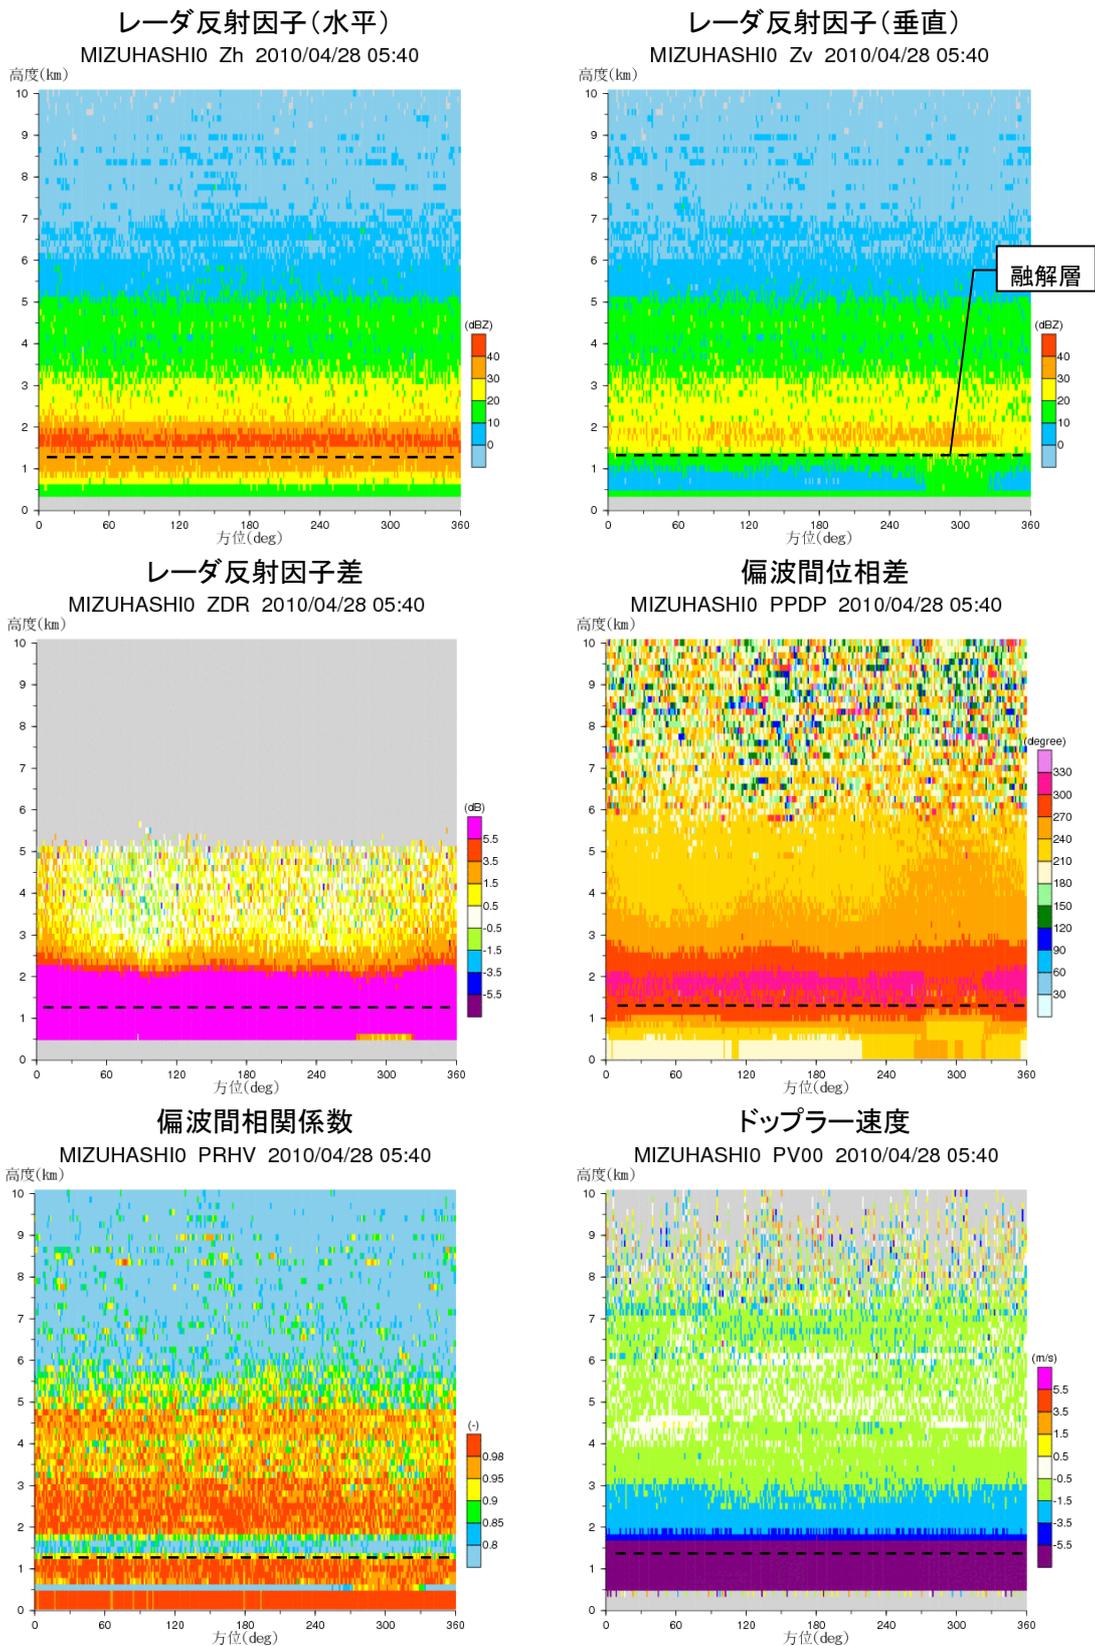
図 5.28 天頂観測結果 (第 1 回・水橋局 : 2010 4/28 5:40)

表 5-13 は、天頂観測における検証結果である。図 5.28～図 5.29 は天頂観測結果を図化したものである。1 回目の検証結果を受けてレーダ製造メーカーによる調整作業を実施した後の降雨事例で行われた 2 回目の天頂観測により良好な結果であると判断されている。

能美局	Zdr 標準偏差	$\phi$ dp 標準偏差	$\rho$ hv 平均	$\rho$ hv 標準偏差	アンテナ 回転速度 (rpm)	ヒット数 (高 PRF)	ヒット数 (低 PRF)
1 回目	1.367	10.655	0.965	0.024	3.5	103 (1800Hz)	82 (1440Hz)
2 回目	0.297	2.813	0.952	0.041	3.5	103 (1800Hz)	82 (1440Hz)
