## 5章 観測データの品質検証

### 5章1節 天頂観測による観測データの品質検証

## 5章1節2項 各レーダの品質検証結果

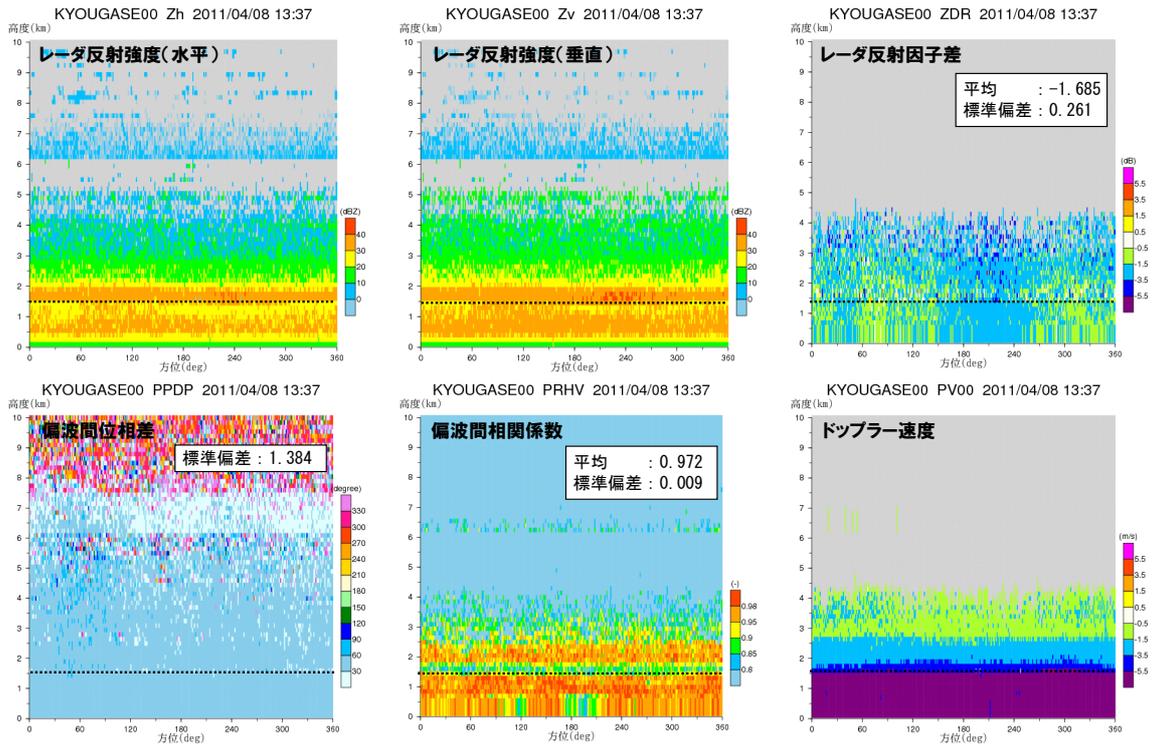
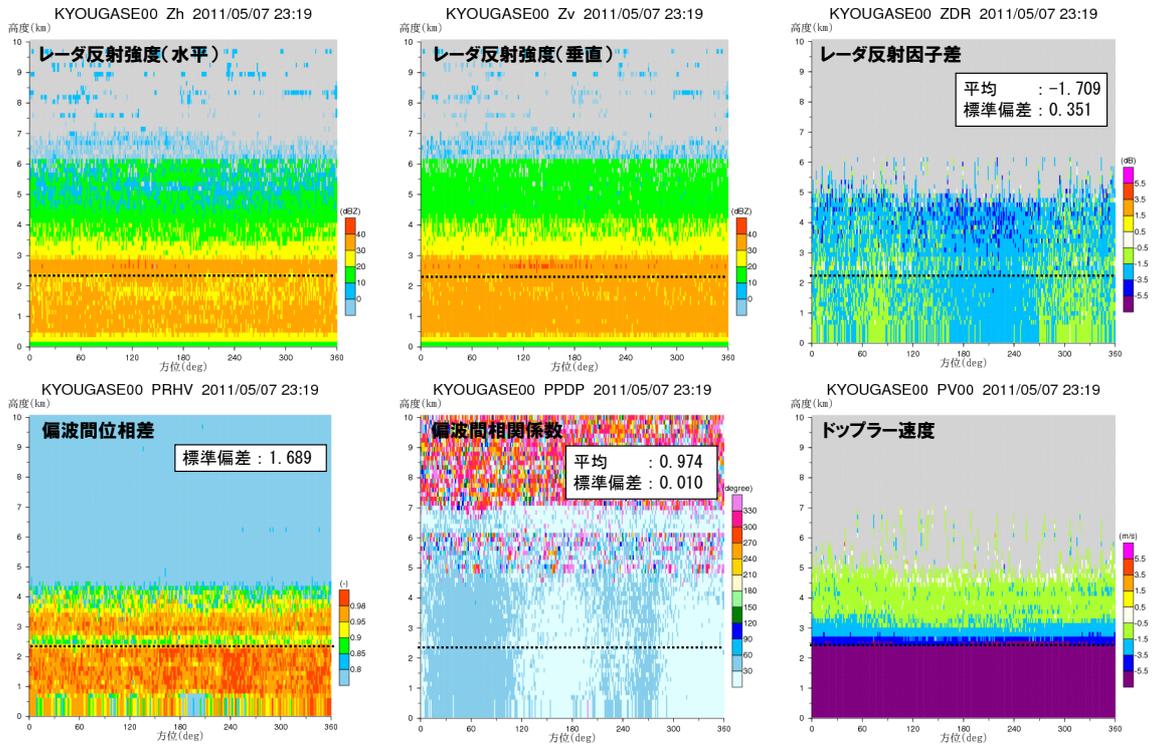
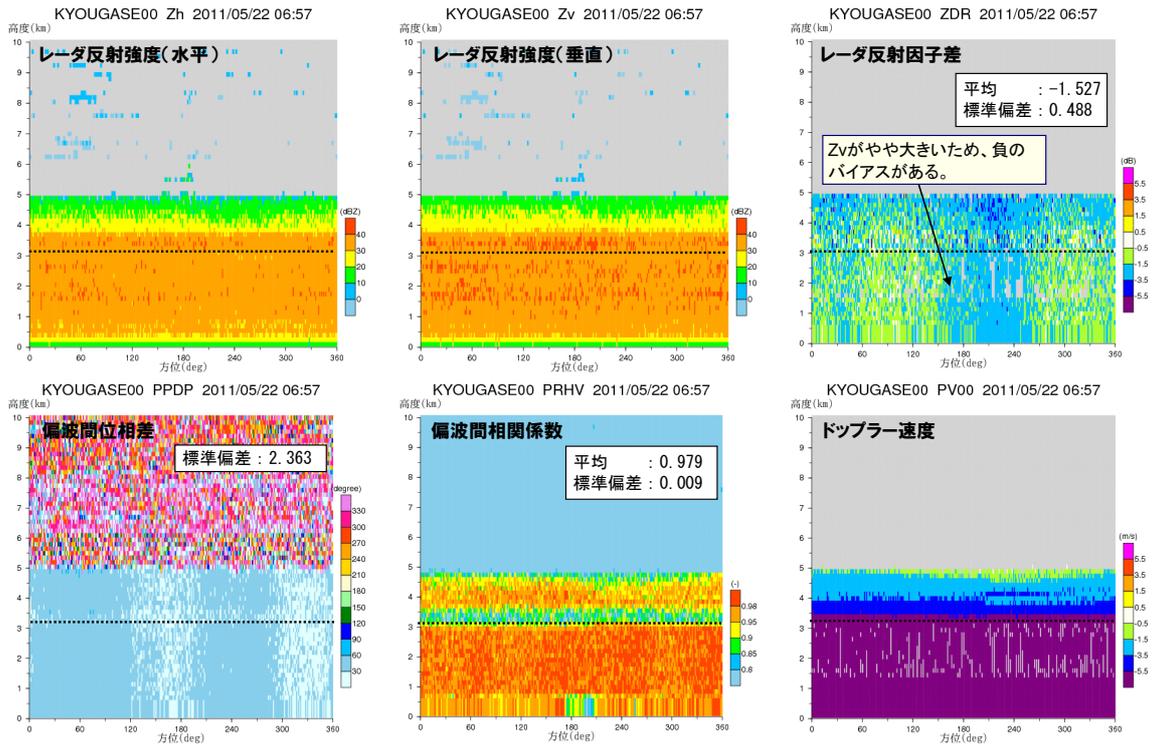
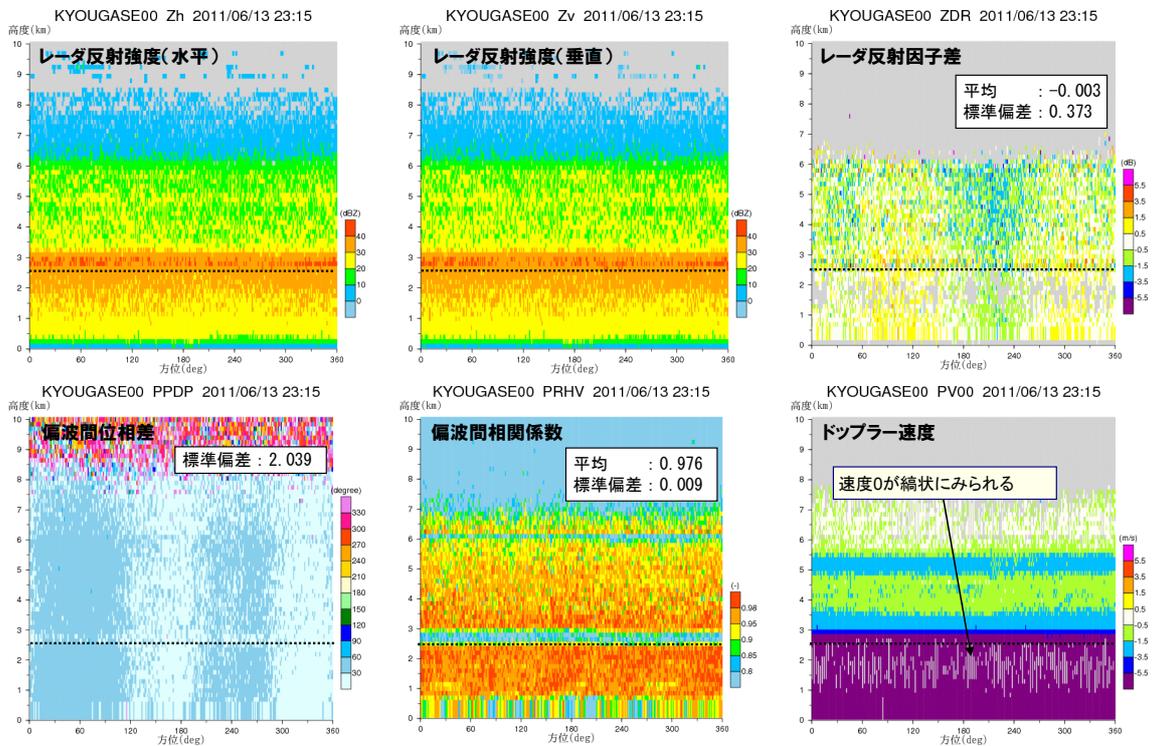
表 5-14 は、天頂観測における検証結果である。図 5.30～図 5.33 は天頂観測結果を図化したものである。4/8 の天頂観測結果は、水平と垂直偏波の強度値に大きなバイアスが存在し、Zdr の平均に関する要件を満たしていない。5/7 の天頂観測結果についても同様に水平と垂直偏波の強度値に大きなバイアスが存在し、Zdr の平均に関する要件を満たしていない。5/22 の天頂観測結果についても同様に水平と垂直偏波の強度値に大きなバイアスが存在し、Zdr の平均に関する要件を満たしていない。6/9 に行われた機器調整により、6/13 の天頂観測結果は、Zdr のバイアスが改善され全ての要件が満たされ、観測データの品質が確保されたと判断されている。

京ヶ瀬局	4/8	5/7	5/22	6/13
Zdr 平均	-1.685	-1.709	-1.527	-0.003
Zdr 標準偏差	0.261	0.351	0.488	0.373
$\phi$ dp 標準偏差	1.384	1.689	2.363	2.039
$\rho$ hv 平均	0.972	0.974	0.979	0.976
$\rho$ hv 標準偏差	0.009	0.010	0.009	0.009
アンテナ 回転速度	3.5	3.5	3.5	3.5
ヒット数 (高 PRF)	91.4 (1600Hz)	91.4 (1600Hz)	85.7 (1500Hz)	85.7 (1500Hz)
ヒット数 (低 PRF)	-	-	68.6 (1200Hz)	68.6 (1200Hz)

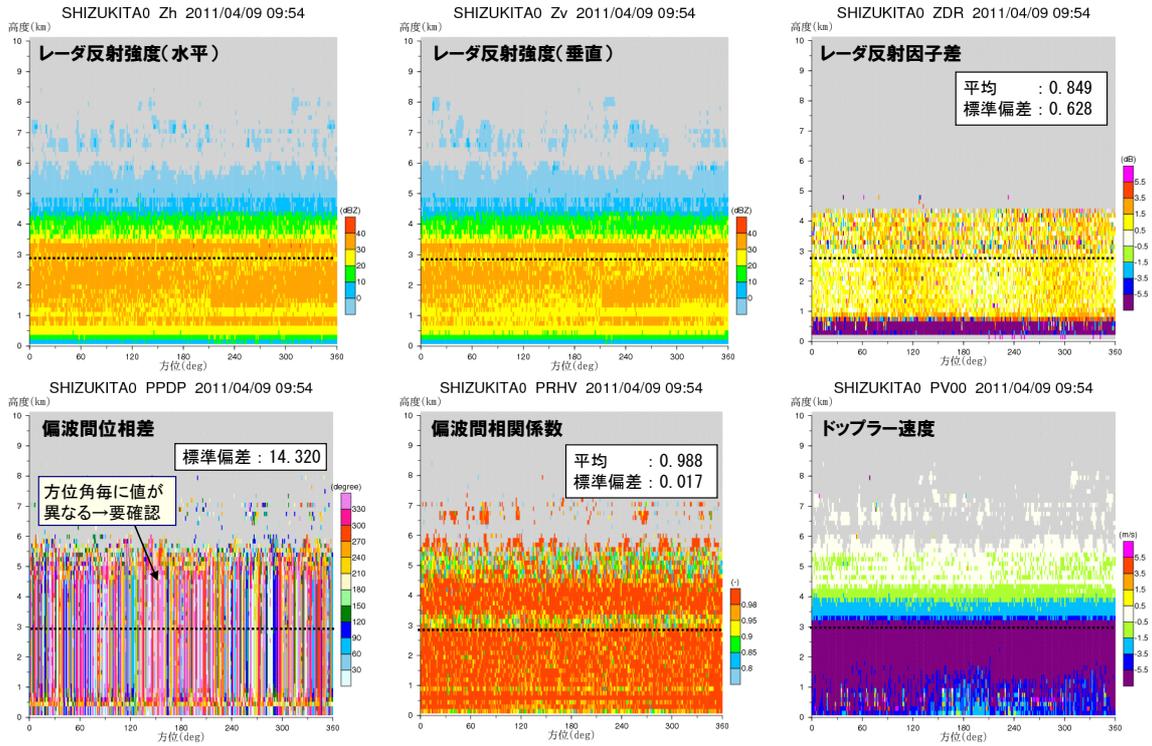
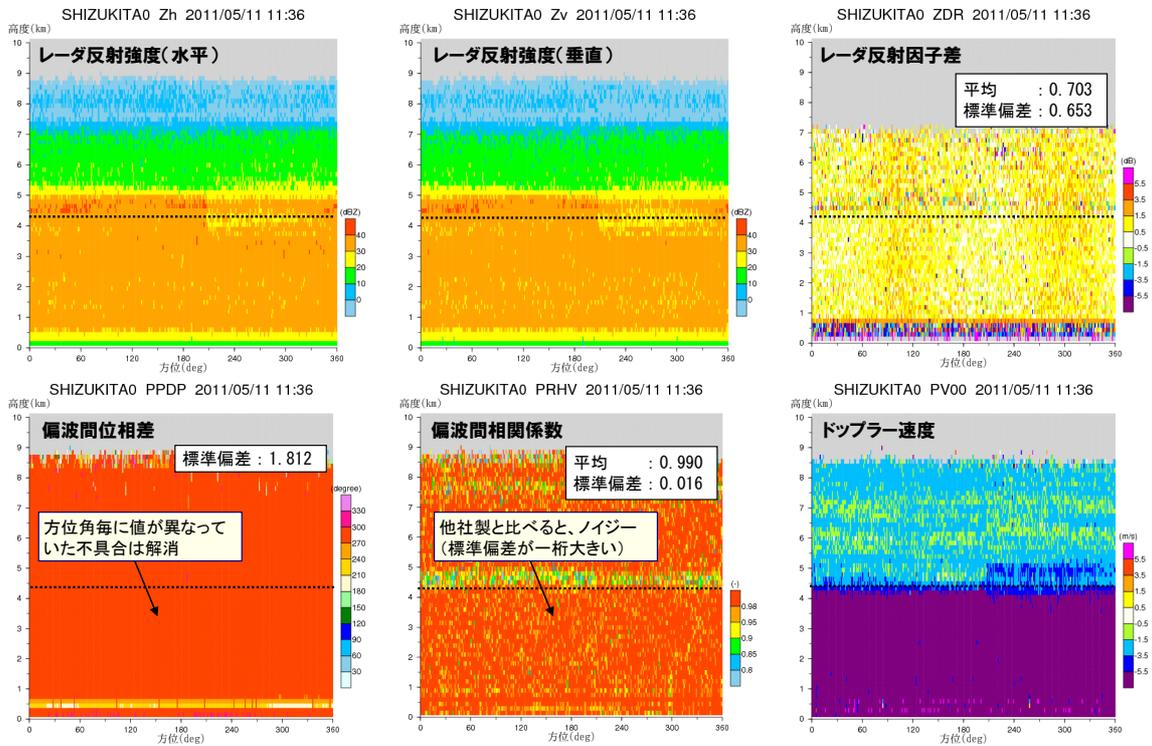
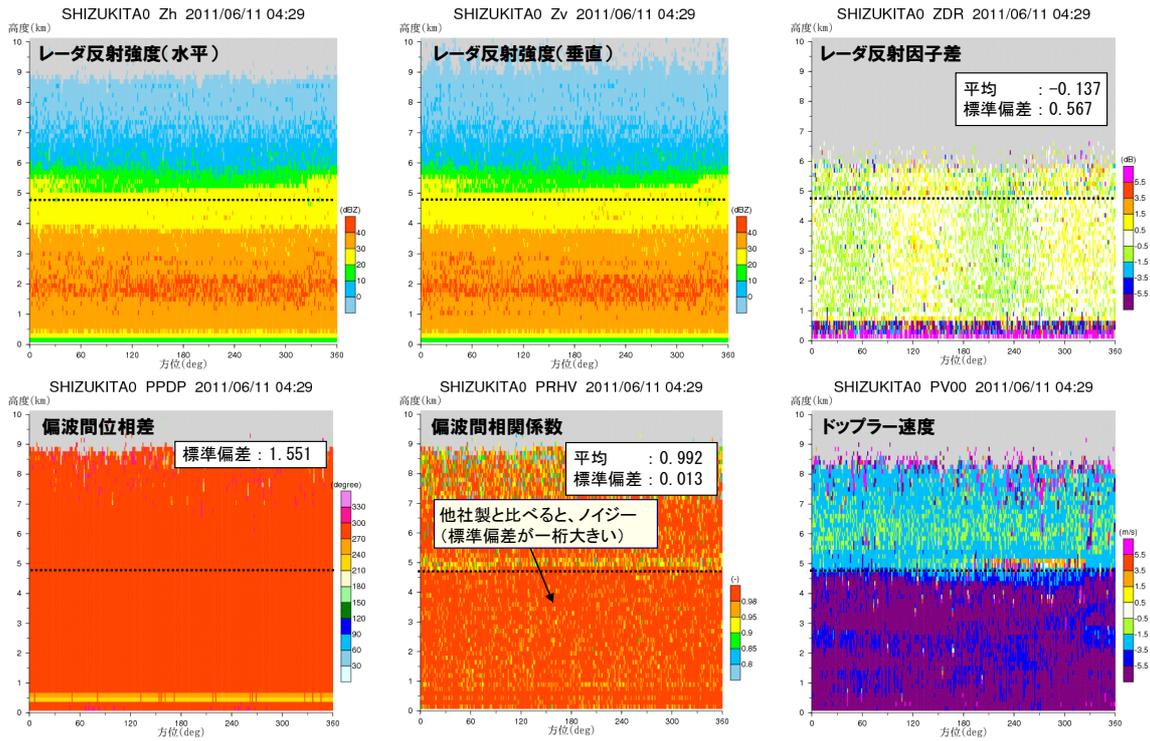
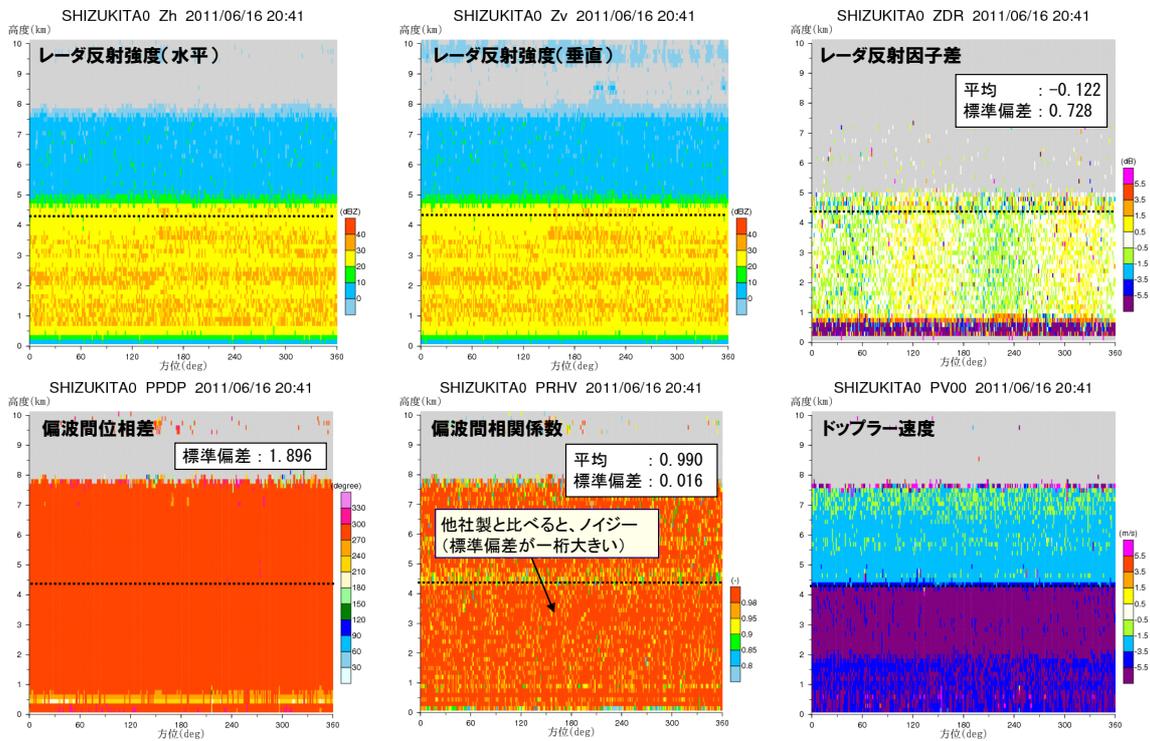
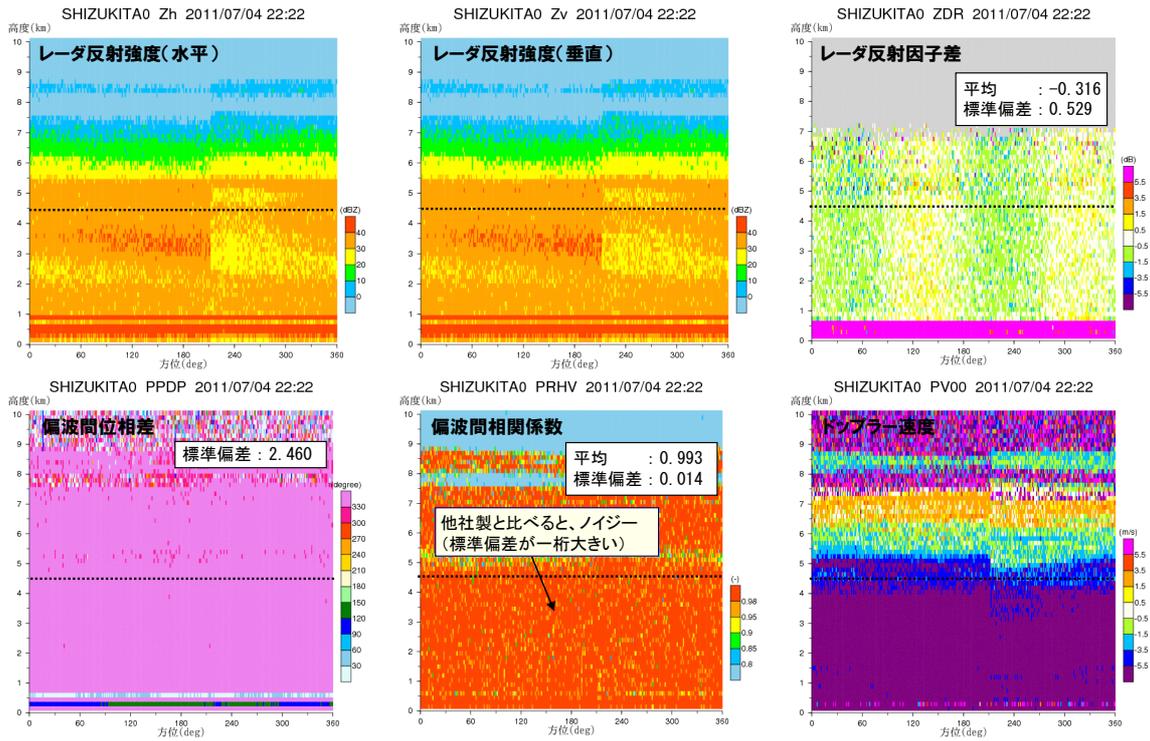
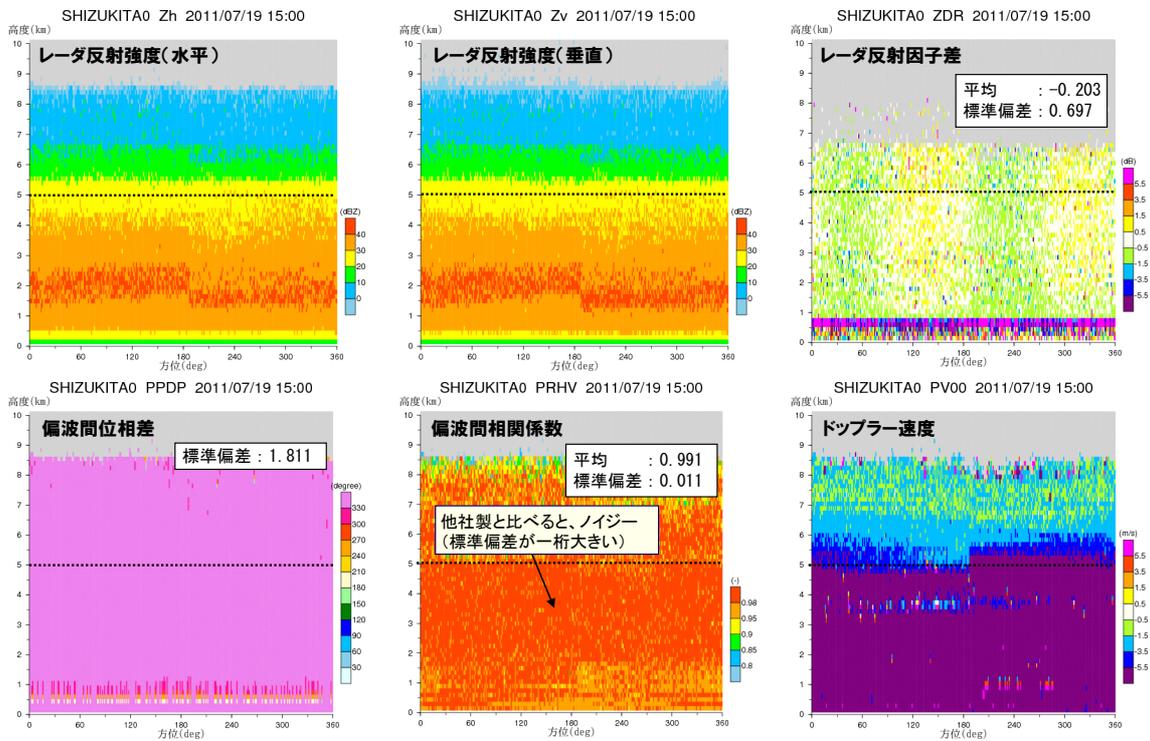
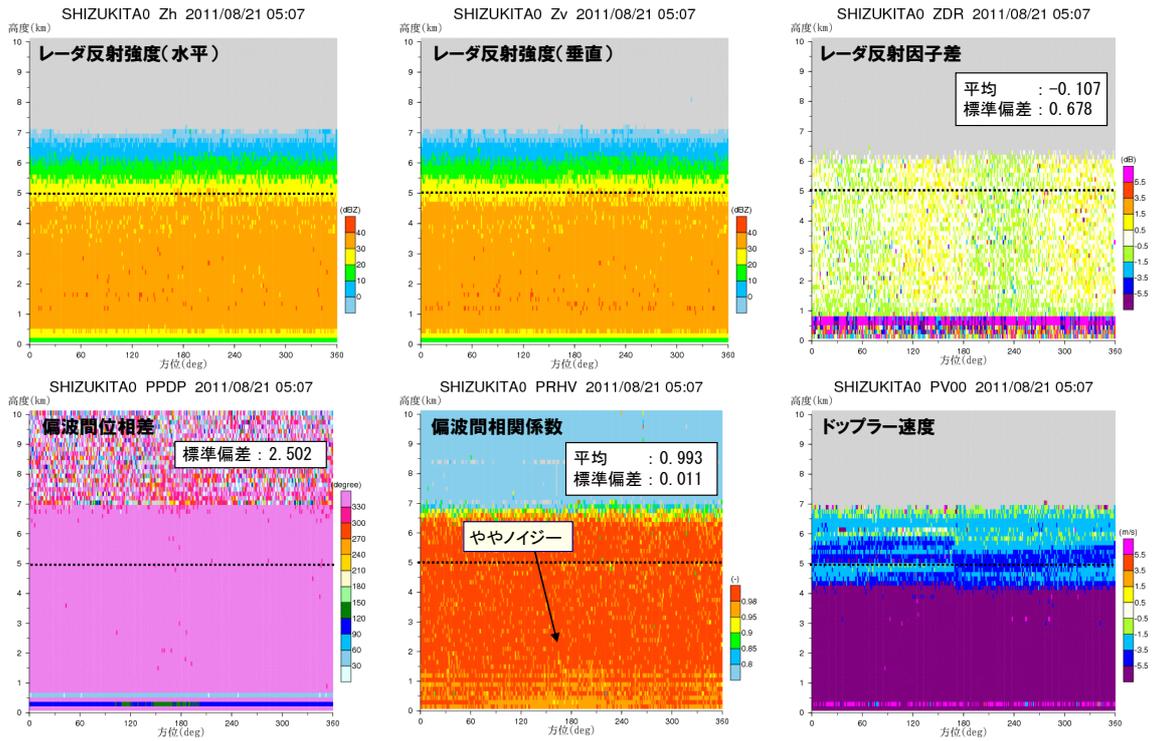
表 5-15 は、天頂観測における検証結果である。図 5.34～図 5.40 は天頂観測結果を図化したものである。4/9 の天頂観測結果は、 $\phi$  dp が方位角毎に値が大きく異なった結果となっており  $\phi$  dp の標準偏差に関する要件を満たしていない。5/11 の天頂観測結果（機器調整：4/27）は、 $\phi$  DP が方位角毎に異なっていた不具合は解消され  $\phi$  dp の標準偏差の要件が満たされている。しかし、 $\rho$  HV が融解層以下で他のレーダと比べてノイズ的な分布であり、 $\rho$  hv 標準偏差が他レーダ（2011年に試験運用を開始したレーダ）より一桁程度大きい値となっている。6/11 の天頂観測結果（機器調整：6/9）は全ての要件を満たしている。しかし、ノイズ的に分布する  $\rho$  HV が改善されていない。6/16 の天頂観測結果は、ノイズ的に分布する  $\rho$  HV が改善されていない。7/4 の天頂観測結果（機器調整：6/28-29）は、6/16 時点と同様にノイズ的に分布する  $\rho$  HV となっており改善が見られない。7/19 の天頂観測結果（機器調整：7/12-14）は、7/4 時点と同様にノイズ的に分布する  $\rho$  HV であり改善が見られない。8/21 の天頂観測結果（機器調整：8/2）は、7/19 時点と同様にノイズ的に分布する  $\rho$  HV であり改善が見られない。

静岡北局	4/9	5/11	6/11	6/16	7/4	7/19	8/21
Zdr 平均	0.849	0.703	-0.137	-0.122	-0.316	-0.203	-0.107
Zdr 標準偏差	0.628	0.653	0.567	0.728	0.529	0.697	0.678
$\phi$ dp 標準偏差	14.320	1.812	1.551	1.896	2.460	1.811	2.502
$\rho$ hv 平均	0.988	0.990	0.992	0.990	0.993	0.991	0.993
$\rho$ hv 標準偏差	0.017	0.016	0.013	0.016	0.014	0.011	0.011
アンテナ 回転速度	3.4	3.3	-	-	-	-	3.4
ヒット数 (高 PRF)	105.9 (1800Hz)	109.1 (1800Hz)	-	-	-	-	106 (1800Hz)
ヒット数 (低 PRF)	-	-	-	-	-	-	84.7 (1440Hz)

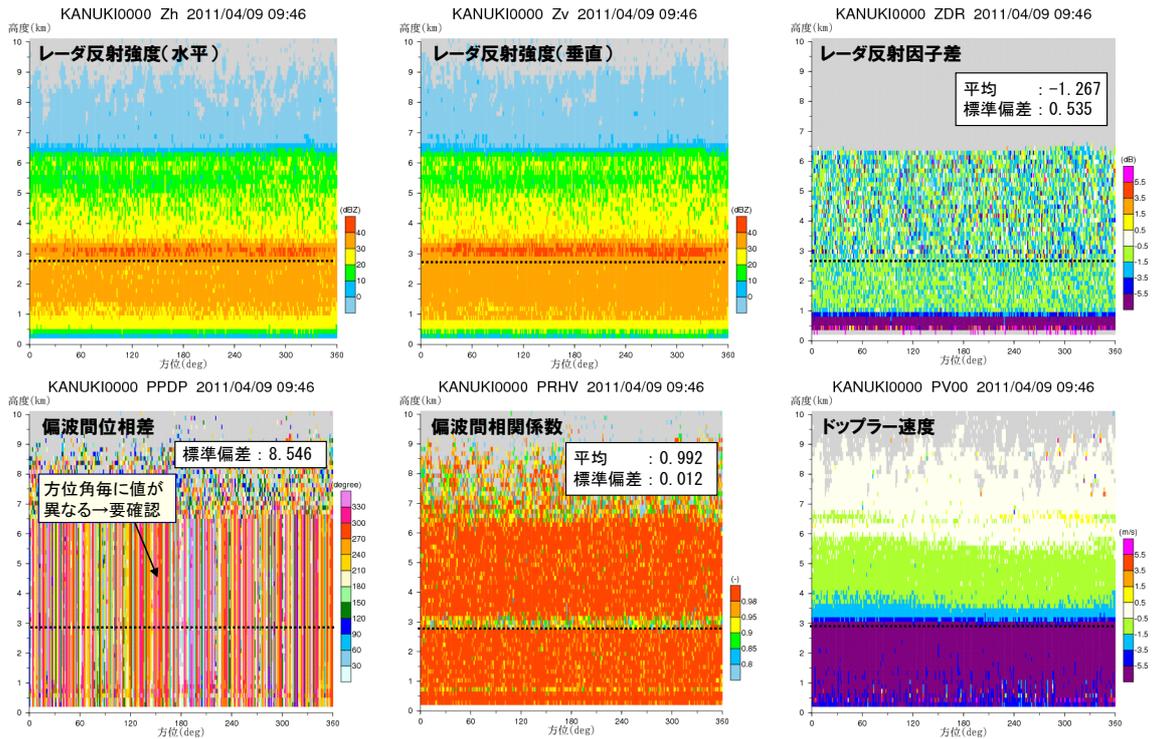
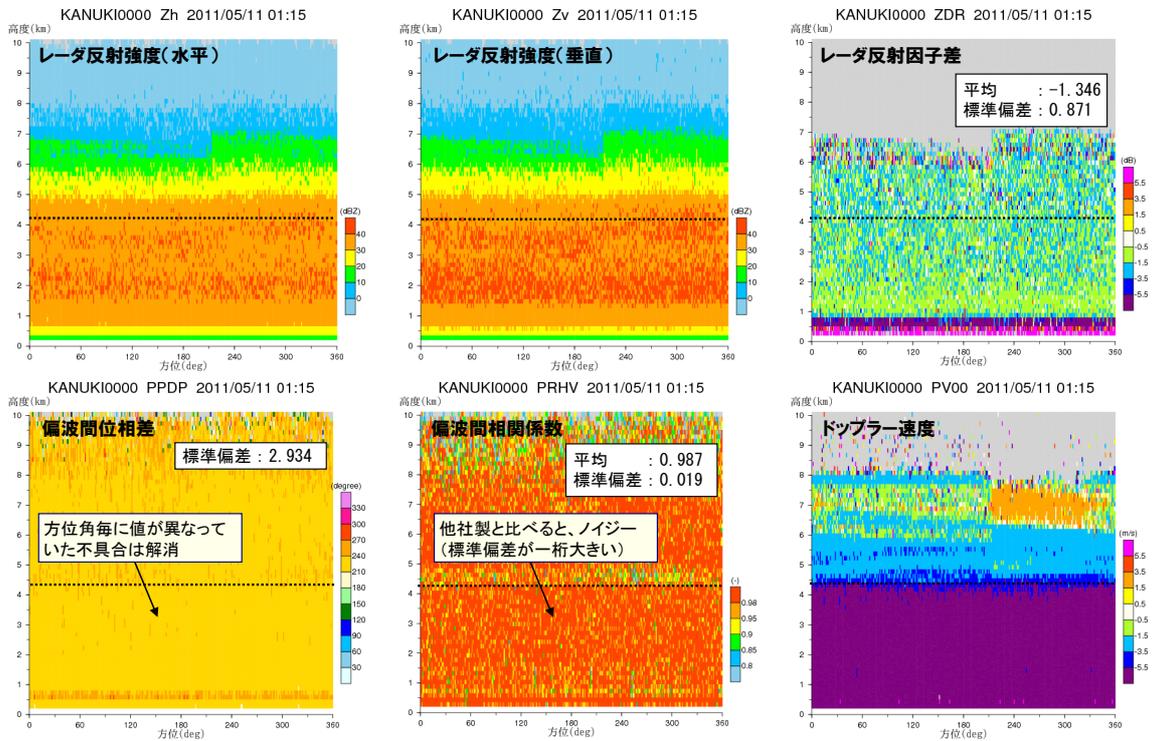
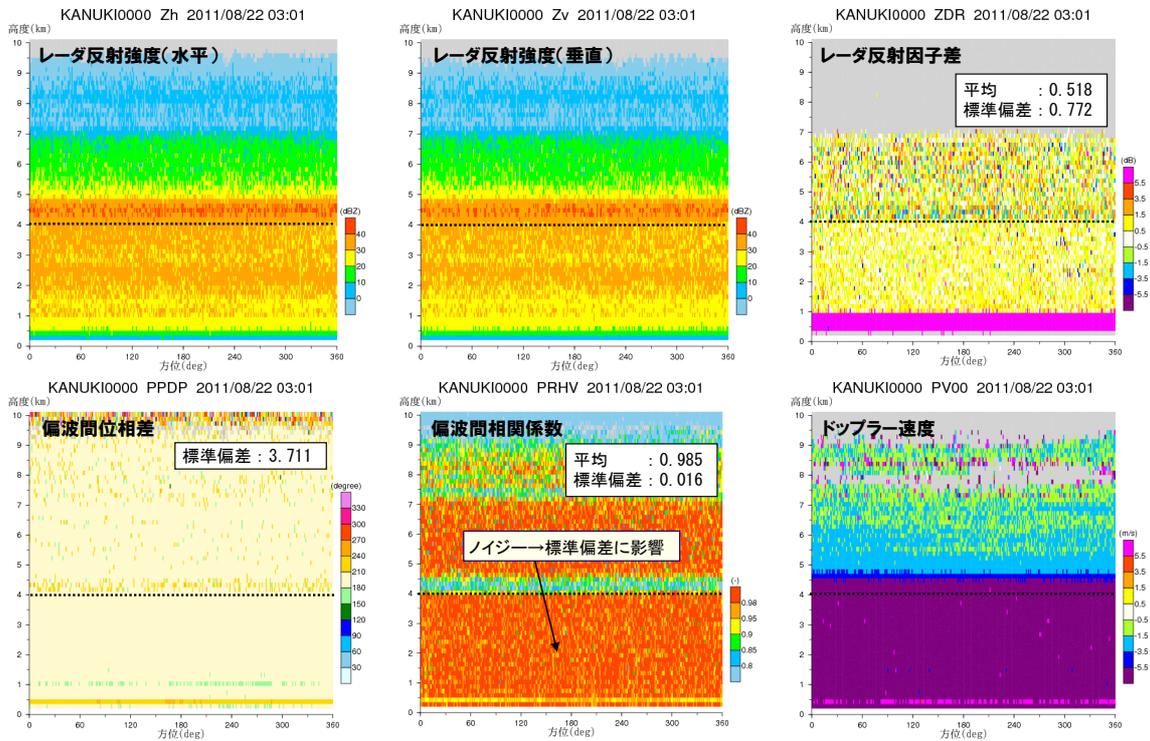
表 5-16 は、天頂観測における検証結果である。図 5.41～図 5.46 は天頂観測結果を図化したものである。4/9 の天頂観測結果は、 $\phi$  dp が方位角毎に値が大きく異なった結果となっており  $\phi$  dp の標準偏差に関する要件を満たしていない。また、水平と垂直偏波の強度値に大きなバイアスが存在し、Zdr の平均に関する要件を満たしていない。5/11 の天頂観測結果（機器調整：4/27）は  $\phi$  dp が方位角毎に異なっていた不具合は解消され  $\phi$  dp の標準偏差の要件が満たされている。しかし、 $\rho_{HV}$  が融解層以下で他のレーダと比べてノイズ的な分布であり、 $\rho_{hv}$  標準偏差が他レーダ（2011年に試験運用を開始したレーダ）より一桁程度大きい値となっている。また、水平と垂直偏波の強度値に大きなバイアスが存在し、Zdr の平均に関する要件を満たしていない。6/2 の天頂観測結果（機器調整：5/24-25）は、改善が見られない。6/16 の天頂観測結果（機器調整：6/9）は、全ての要件を満たしている。しかし、ノイズ的に分布する  $\rho_{HV}$  が改善されていない。7/4 の天頂観測結果（機器調整：6/28-29）は、6/16 時点と同様にノイズ的に分布する  $\rho_{HV}$  となっており改善が見られない。7/19 の天頂観測結果（機器調整：7/12-14）は、7/4 時点と同様にノイズ的に分布する  $\rho_{HV}$  であり改善が見られない。8/21 の天頂観測結果（機器調整：8/2）は、7/19 時点と同様にノイズ的に分布する  $\rho_{HV}$  であり改善が見られない。

香貫山局	4/9	5/11	6/2	6/16	7/4	7/19	8/22
Zdr 平均	-1.267	-1.346	0.179	0.380	0.259	0.234	0.518
Zdr 標準偏差	0.535	0.871	0.910	0.795	0.791	0.733	0.772
$\phi$ dp 標準偏差	8.546	2.934	3.049	2.298	3.321	2.317	3.711
$\rho_{hv}$ 平均	0.992	0.987	0.988	0.987	0.985	0.987	0.985
$\rho_{hv}$ 標準偏差	0.012	0.019	0.017	0.020	0.023	0.014	0.016
アンテナ 回転速度	3.3	3.4	-	-	-	-	3.3
ヒット数 (高 PRF)	109.1 (1800Hz)	105.9 (1800Hz)	-	-	-	-	109 (1800Hz)
ヒット数 (低 PRF)	-	-	-	-	-	-	87.3 (1440Hz)

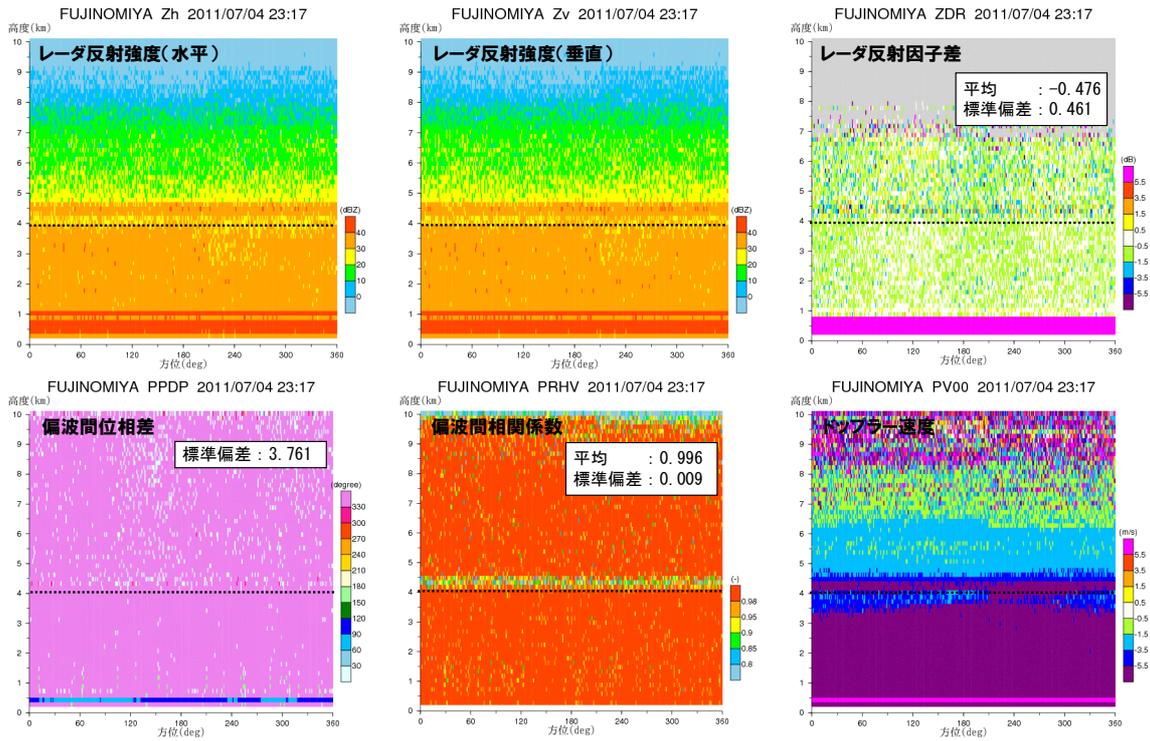
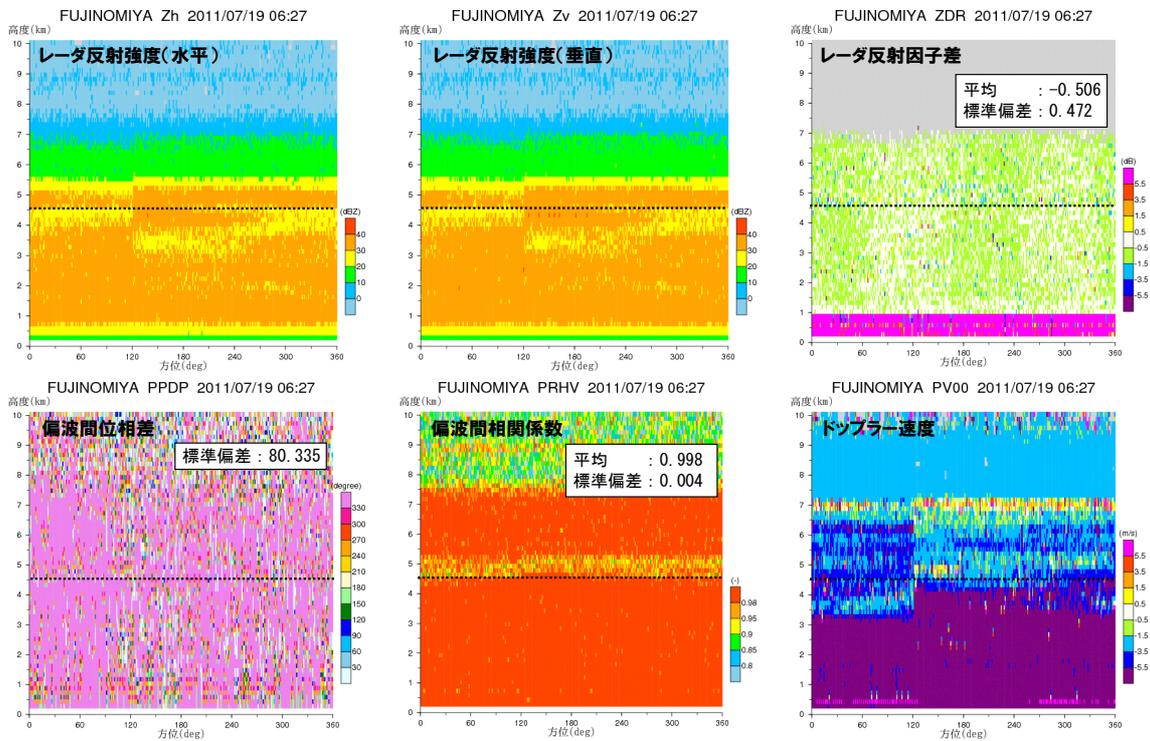
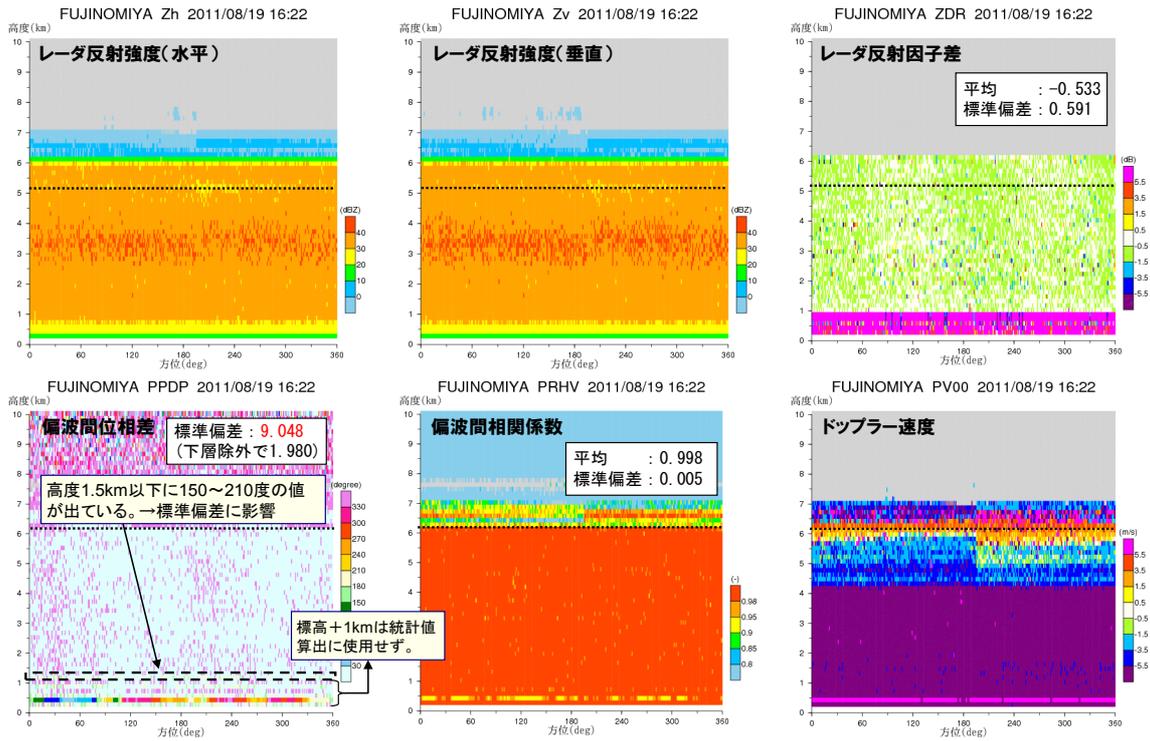
表 5-17 は、天頂観測における検証結果である。図 5.47～図 5.49 は天頂観測結果を図化したものである。7/4 の天頂観測結果は、全ての要件を満たしている。しかし、 $\phi$  dp において所々で欠測していることが確認できる。7/19 の天頂観測結果（機器調整：7/12～14） $\phi$  dp のばらつきが大きく要件を満たしていない。8/19 の天頂観測結果（機器調整：8/2） $\phi$  dp のばらつきが大きく要件を満たしていない。しかし、標高+1.5km のデータを除外して品質検証<sup>1</sup>を行うと、 $\phi$  dp の標準偏差は 1.980 となり要件を満たしている。

富士宮局	7/4	7/19	8/19
Zdr 平均	-0.476	-0.506	-0.533
Zdr 標準偏差	0.461	0.472	0.591
$\phi$ dp 標準偏差	3.761	80.335	9.048 (1.980)
$\rho$ hv 平均	0.996	0.998	0.998
$\rho$ hv 標準偏差	0.009	0.004	0.005
アンテナ 回転速度	-	-	3.4
ヒット数 (高 PRF)	-	-	106 (1800Hz)
ヒット数 (低 PRF)	-	-	84.7 (1440Hz)

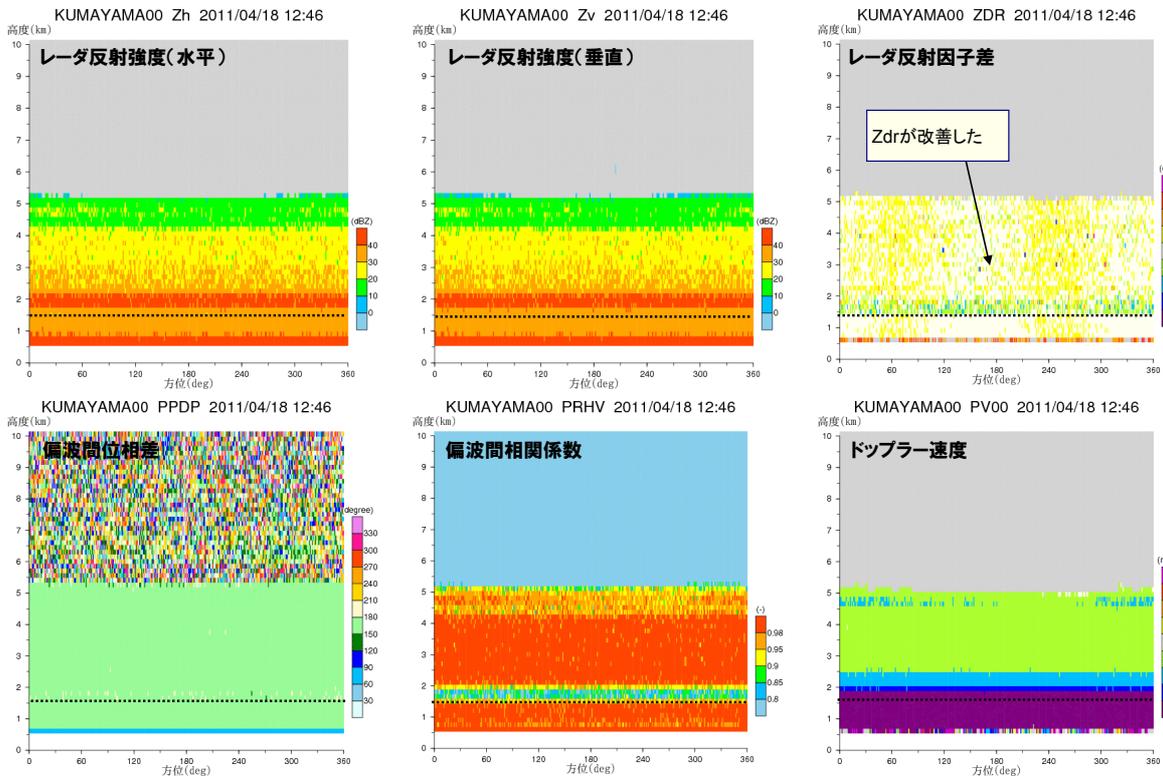
図 5.51 天頂観測結果 (熊山局 第2回天頂観測)

表 5-18 は、天頂観測における検証結果である。図 5.50～図 5.52 は天頂観測結果を図化したものである。4/8 の天頂観測結果は、水平と垂直偏波の強度値に大きなバイアスが存在し、Zdr の平均に関する要件を満たしていない。4/8 の天頂観測結果を受けて、4/15 に水平、垂直偏波間のバイアスに関する機器調整が実施された。図 5.51 は機器調整後の 4/18～19 に行われた天頂観測結果を図化しているが、融解層が低くいため品質検証の対象外としている。4/23 の天頂観測結果は、Zdr のバイアスが改善され、全ての要件が満たされ、観測データの品質が確保されたと判断されている。

熊山局	4/8	4/23
Zdr 平均	-4.304	-0.217
Zdr 標準偏差	0.306	0.287
$\phi$ dp 標準偏差	0.978	0.842
$\rho$ hv 平均	0.990	0.991
$\rho$ hv 標準偏差	0.005	0.004
アンテナ 回転速度	3.5	3.5
ヒット数 (高 PRF)	85.7 (1500Hz)	85.7 (1500Hz)
ヒット数 (低 PRF)	68.6 (1200Hz)	68.6 (1200Hz)

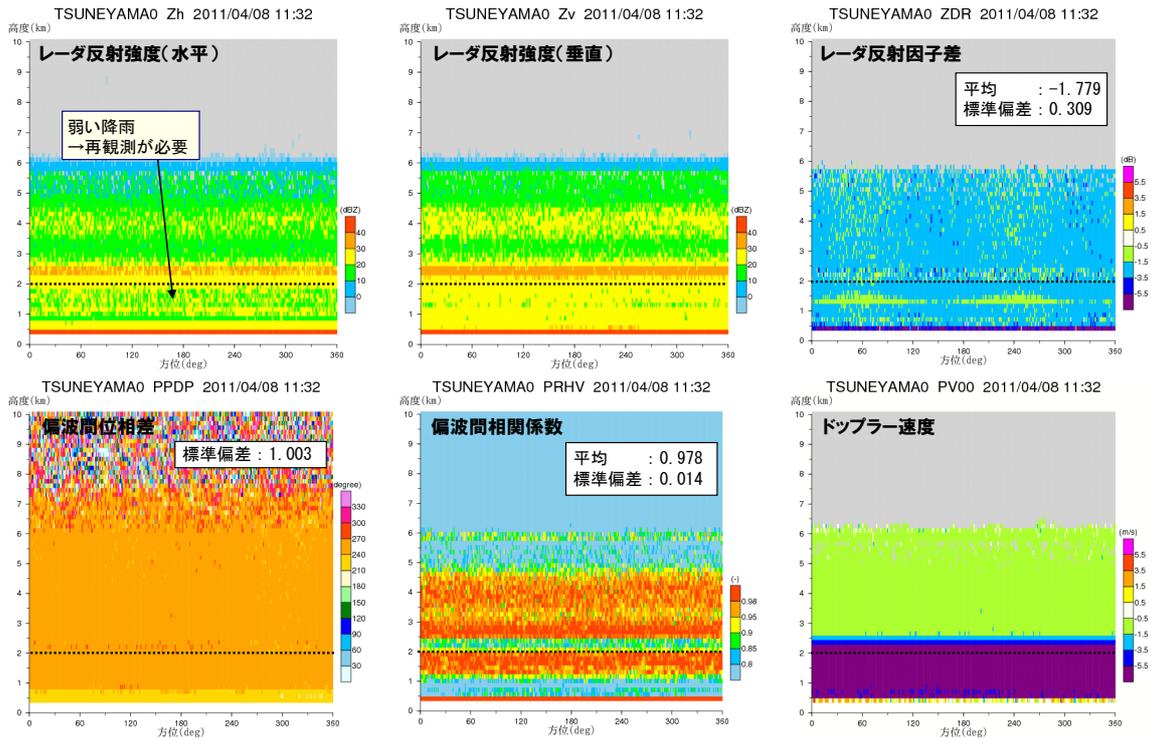
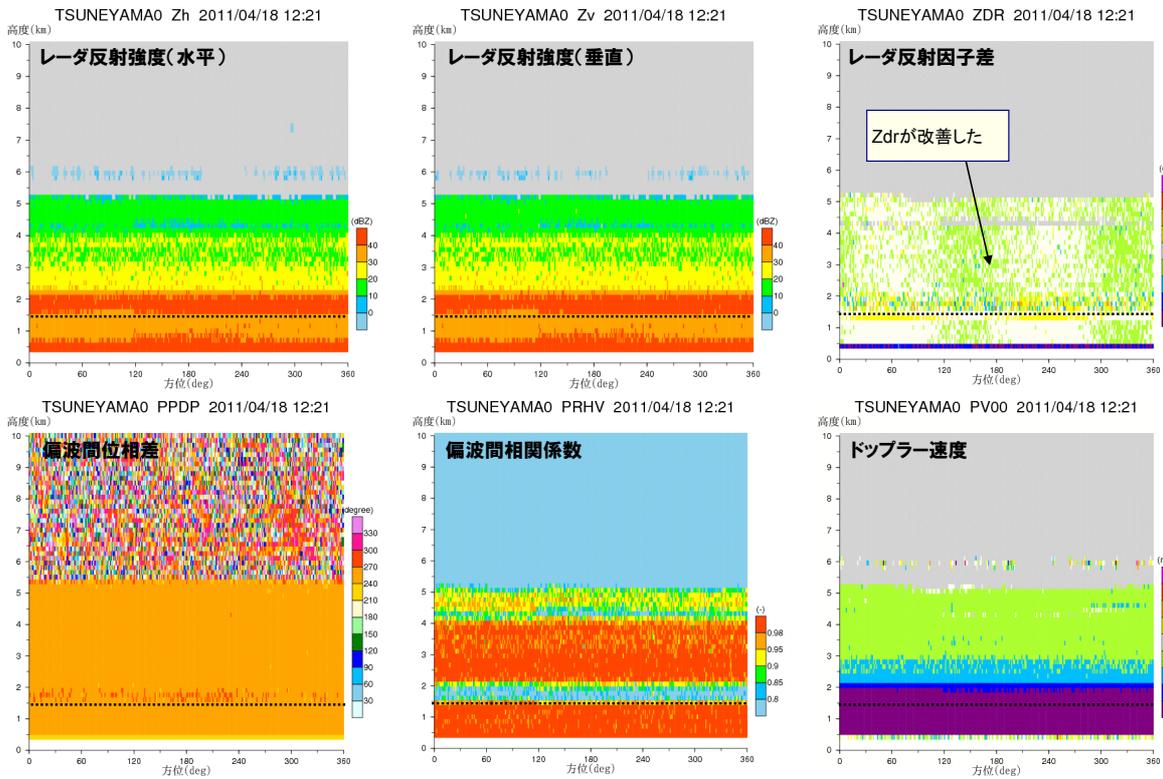
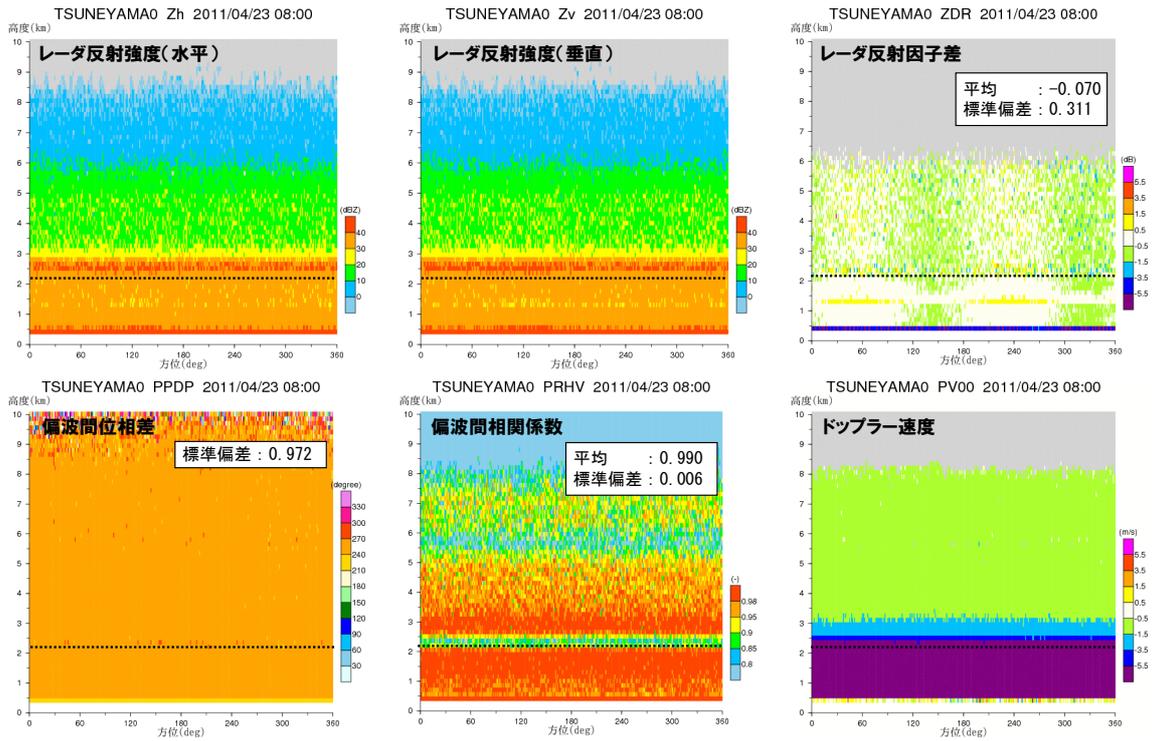
表 5-19 は、天頂観測における検証結果である。図 5.53～図 5.55 は天頂観測結果を図化したものである。4/8 の天頂観測結果は、水平と垂直偏波の強度値に大きなバイアスが存在し、Zdr の平均に関する要件を満たしていない。4/8 の天頂観測結果を受けて、4/15 に水平、垂直偏波間のバイアスに関する機器調整が実施された。図 5.54 は機器調整後の 4/18～19 に行われた天頂観測結果を図化しているが、融解層が低くいため品質検証の対象外としている。4/23 の天頂観測結果は、Zdr のバイアスが改善され、全ての要件が満たされ、観測データの品質が確保されたと判断されている。

常山局	4/8	4/23
Zdr 平均	-1.779	-0.070
Zdr 標準偏差	0.309	0.311
$\phi$ dp 標準偏差	1.003	0.972
$\rho$ hv 平均	0.978	0.990
$\rho$ hv 標準偏差	0.014	0.006
アンテナ 回転速度	3.5	3.5
ヒット数 (高 PRF)	85.7 (1500Hz)	85.7 (1500Hz)
ヒット数 (低 PRF)	68.6 (1200Hz)	68.6 (1200Hz)

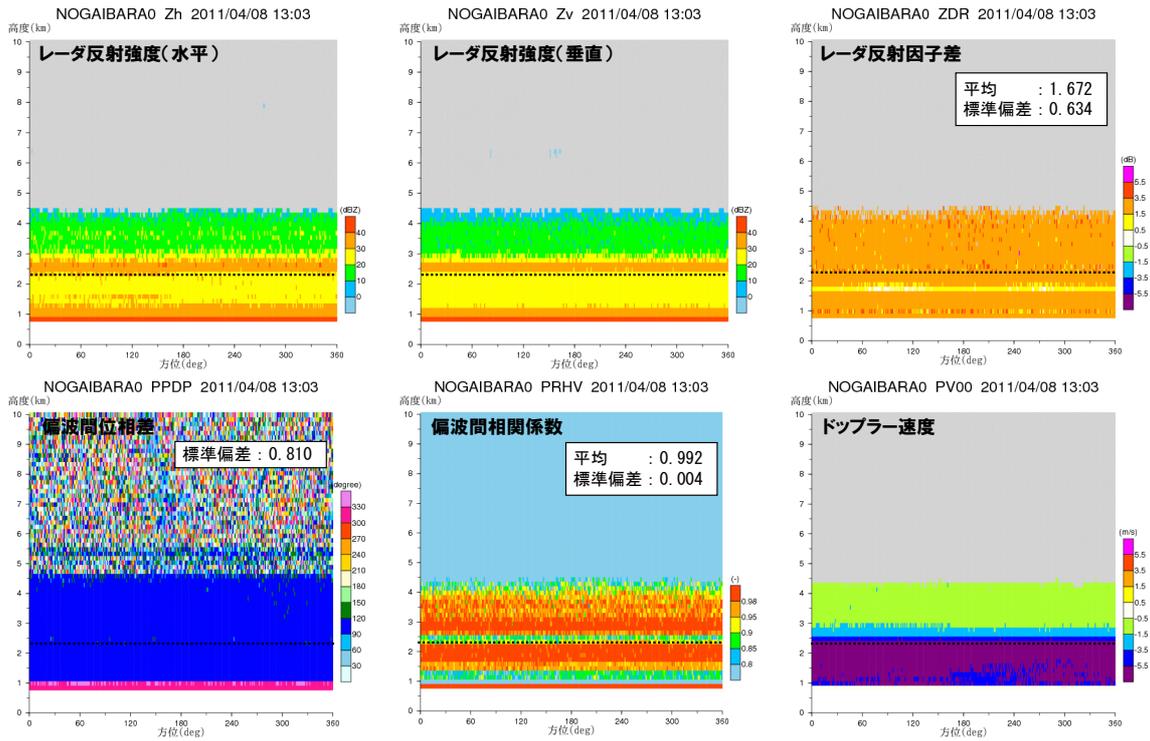
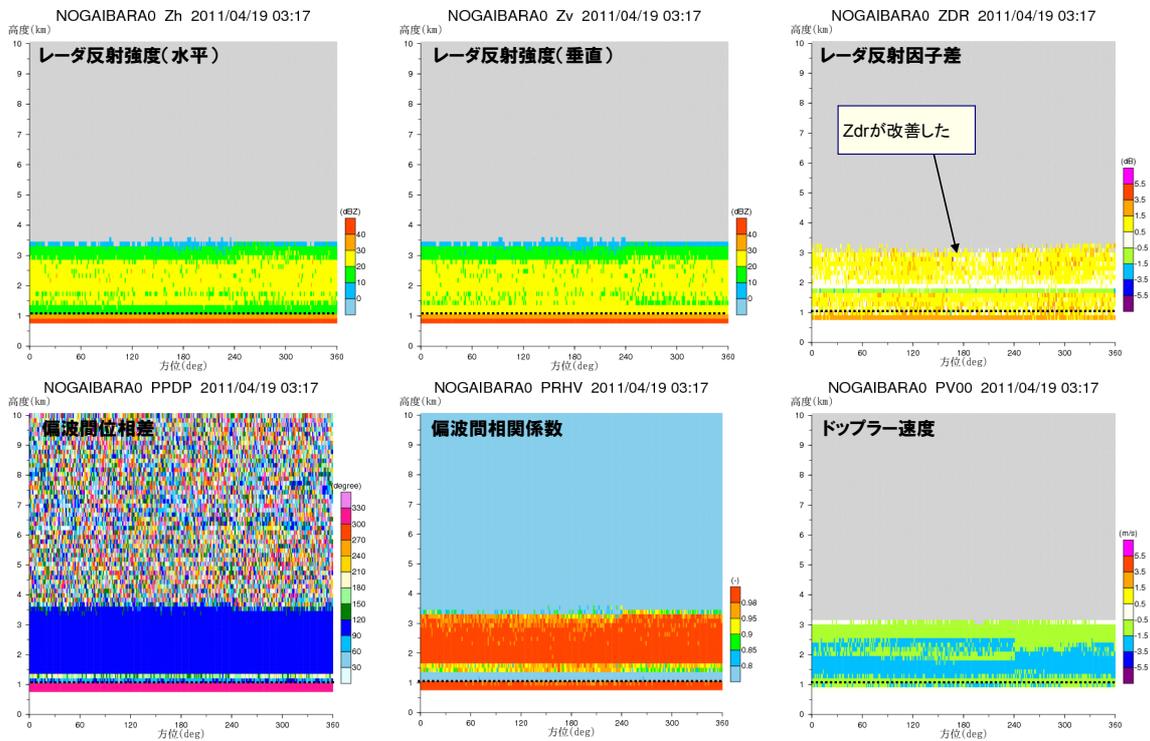
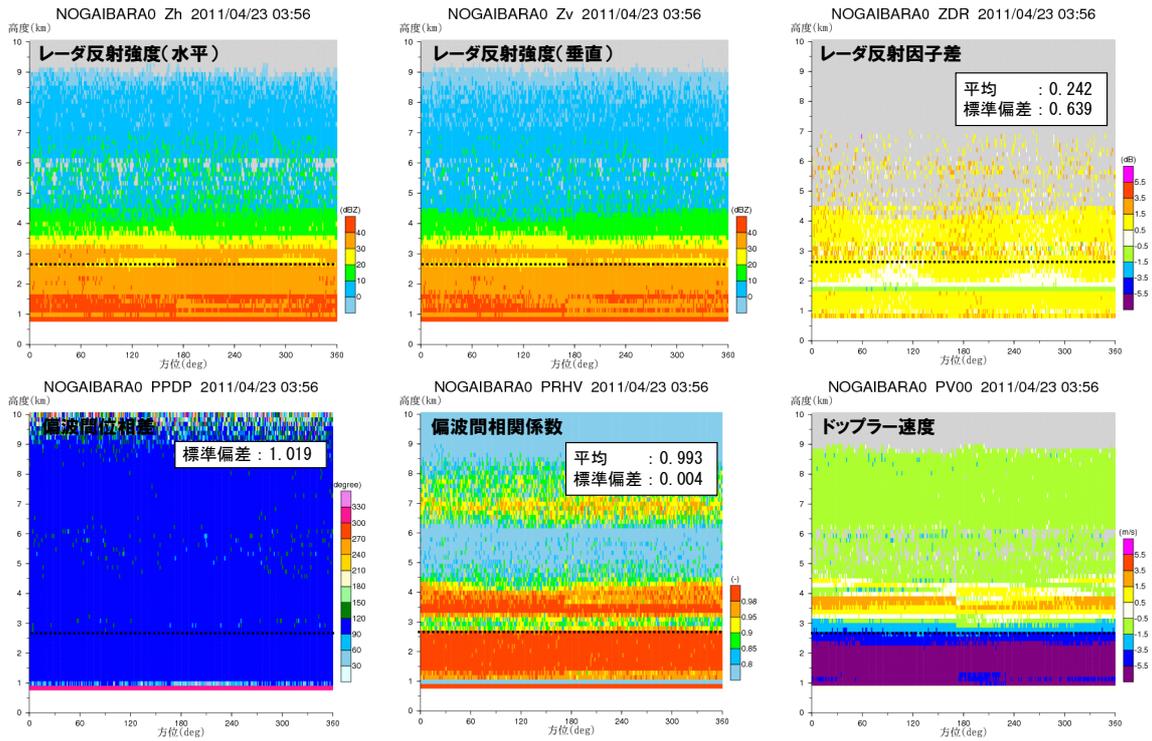
表 5-20 は、天頂観測における検証結果である。図 5.56～図 5.58 は天頂観測結果を図化したものである。4/8 の天頂観測結果は、水平と垂直偏波の強度値に大きなバイアスが存在し、Zdr の平均に関する要件を満たしていない。4/8 の天頂観測結果を受けて、4/15 に水平、垂直偏波間のバイアスに関する機器調整が実施された。図 5.57 は機器調整後の 4/18～19 に行われた天頂観測結果を図化したものであるが、融解層が低くいため品質検証の対象外としている。4/23 の天頂観測結果は、Zdr のバイアスが改善され、全ての要件が満たされ、観測データの品質が確保されたと判断されている。

野貝原局	4/8	4/23
Zdr 平均	1.672	0.242
Zdr 標準偏差	0.634	0.639
$\phi$ dp 標準偏差	0.810	1.019
$\rho$ hv 平均	0.992	0.993
$\rho$ hv 標準偏差	0.004	0.004
アンテナ 回転速度	3.5	3.5
ヒット数 (高 PRF)	85.7 (1500Hz)	85.7 (1500Hz)
ヒット数 (低 PRF)	68.6 (1200Hz)	68.6 (1200Hz)
