## 5章 観測データの品質検証

### 5章1節 天頂観測による観測データの品質検証

## 5章1節2項 各レーダの品質検証結果

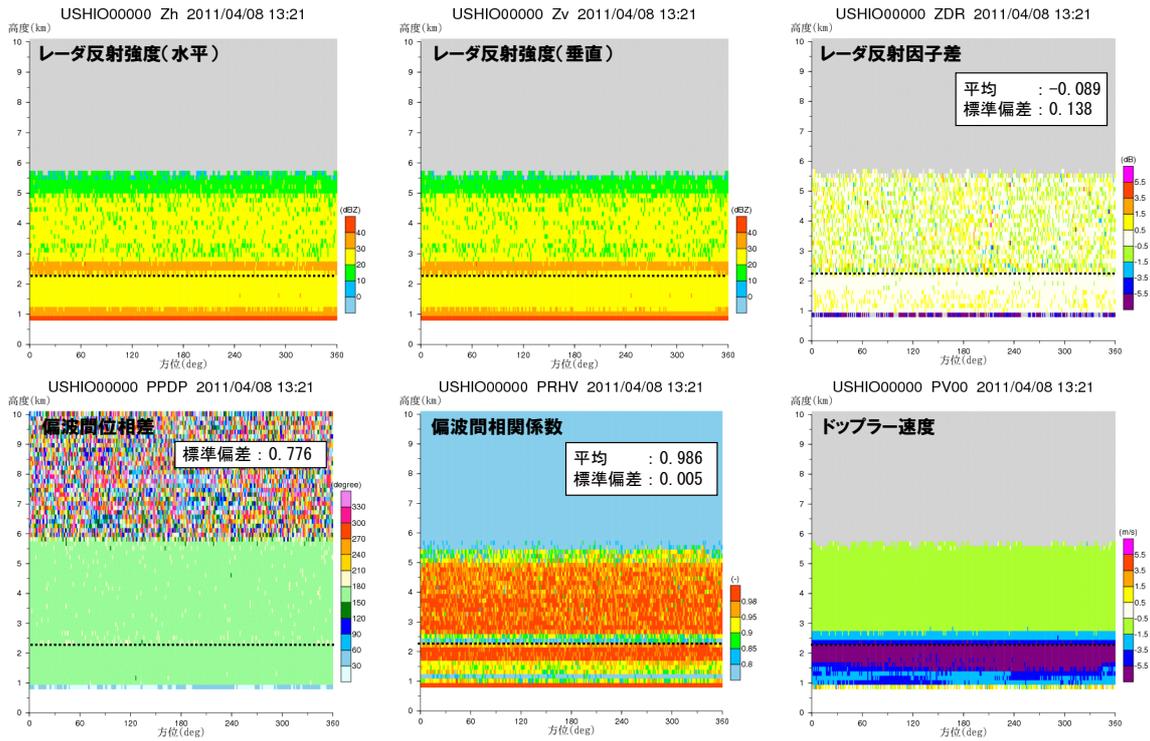
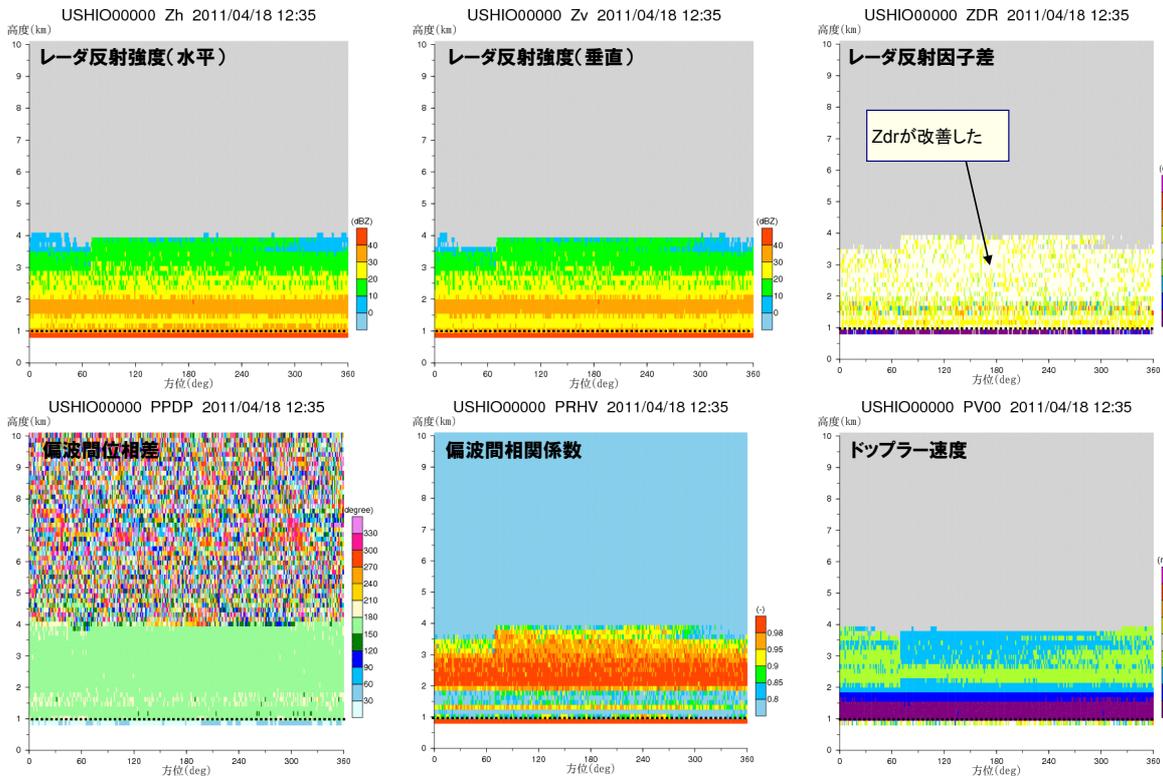
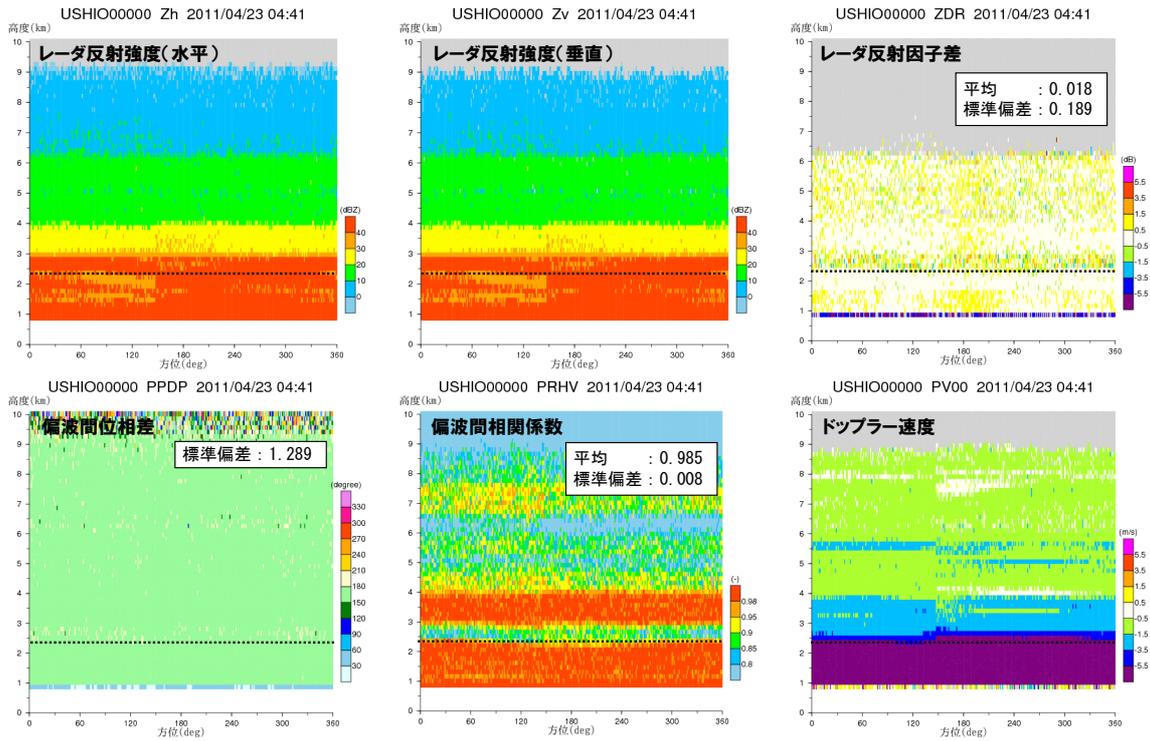
表 5-21 は、天頂観測における検証結果である。図 5.59～図 5.61 は天頂観測結果を図化したものである。4/8 の天頂観測結果は、全ての要件が満たされた結果となっている。4/15 に水平、垂直偏波間のバイアスに関する機器調整が実施された。図 5.60 は機器調整後の4/18～19 に行われた天頂観測結果を図化したものであるが、融解層が低くいため品質検証の対象外としている。4/23 の天頂観測結果は、全ての要件が満たされ、観測データの品質が確保されたと判断されている。

牛尾山局	4/8	4/23
Zdr 平均	-0.089	0.018
Zdr 標準偏差	0.138	0.189
$\phi$ dp 標準偏差	0.776	1.289
$\rho$ hv 平均	0.986	0.985
$\rho$ hv 標準偏差	0.005	0.008
アンテナ 回転速度	3.5	3.5
ヒット数 (高 PRF)	85.7 (1500Hz)	85.7 (1500Hz)
ヒット数 (低 PRF)	68.6 (1200Hz)	68.6 (1200Hz)

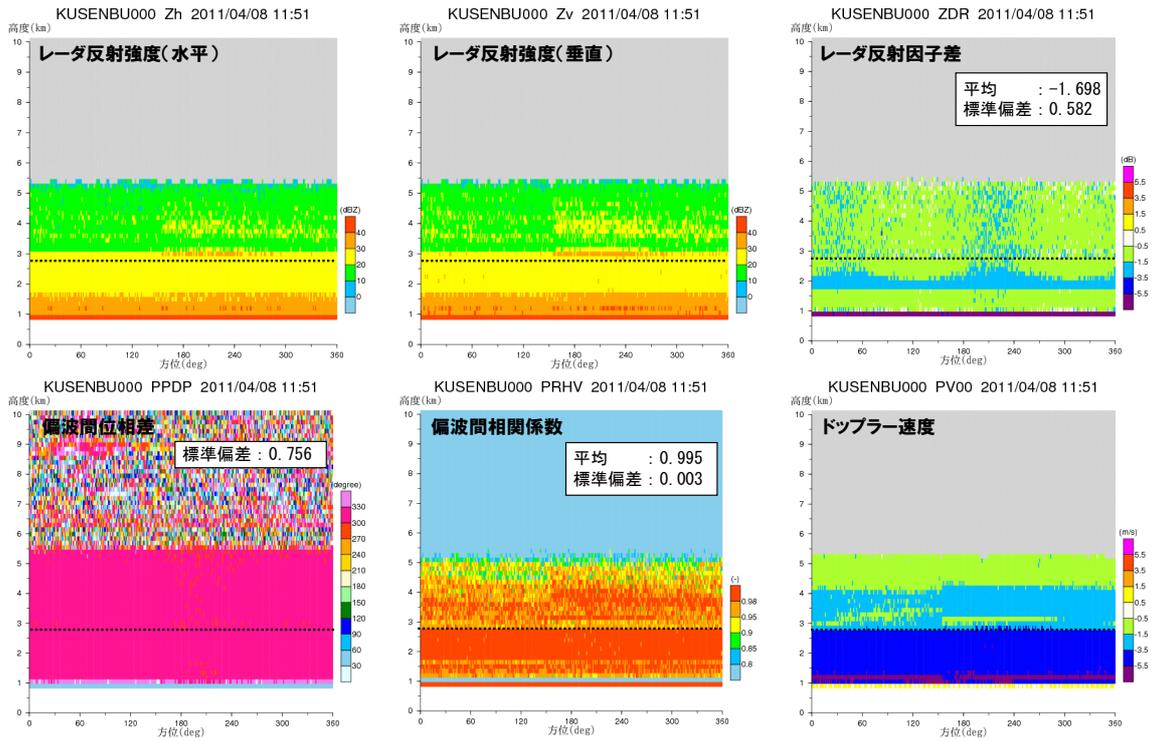
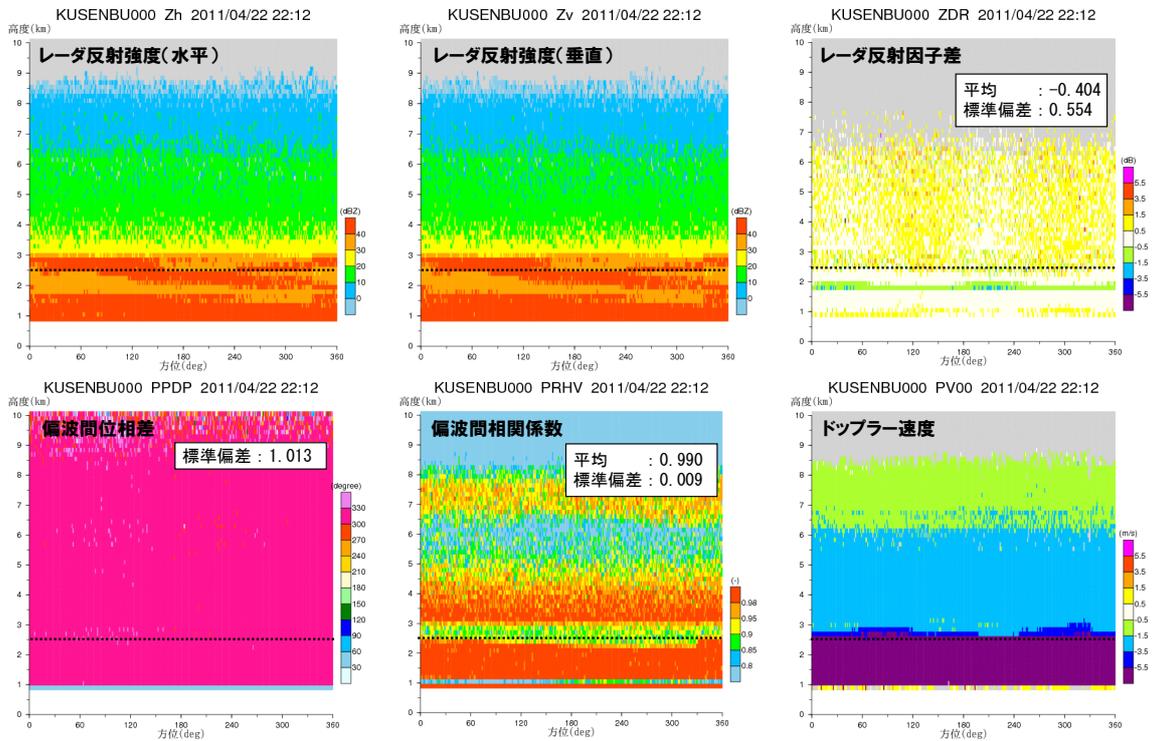
表 5-22 は、天頂観測における検証結果である。図 5.62～図 5.63 は天頂観測結果を図化したものである。4/8 の天頂観測結果は、水平と垂直偏波の強度値に大きなバイアスが存在し、Zdr の平均に関する要件を満たしていない。4/8 の天頂観測結果を受けて、4/15 に水平、垂直偏波間のバイアスに関する機器調整が実施された。4/22 の天頂観測結果は、Zdr のバイアスが改善され、全ての要件が満たされ、観測データの品質が確保されたと判断されている。

九千部局	4/8	4/22
Zdr 平均	-1.698	-0.404
Zdr 標準偏差	0.582	0.554
$\phi$ dp 標準偏差	0.756	1.013
$\rho$ hv 平均	0.995	0.990
$\rho$ hv 標準偏差	0.003	0.009
アンテナ 回転速度	3.5	3.5
ヒット数 (高 PRF)	85.7 (1500Hz)	85.7 (1500Hz)
ヒット数 (低 PRF)	68.6 (1200Hz)	68.6 (1200Hz)

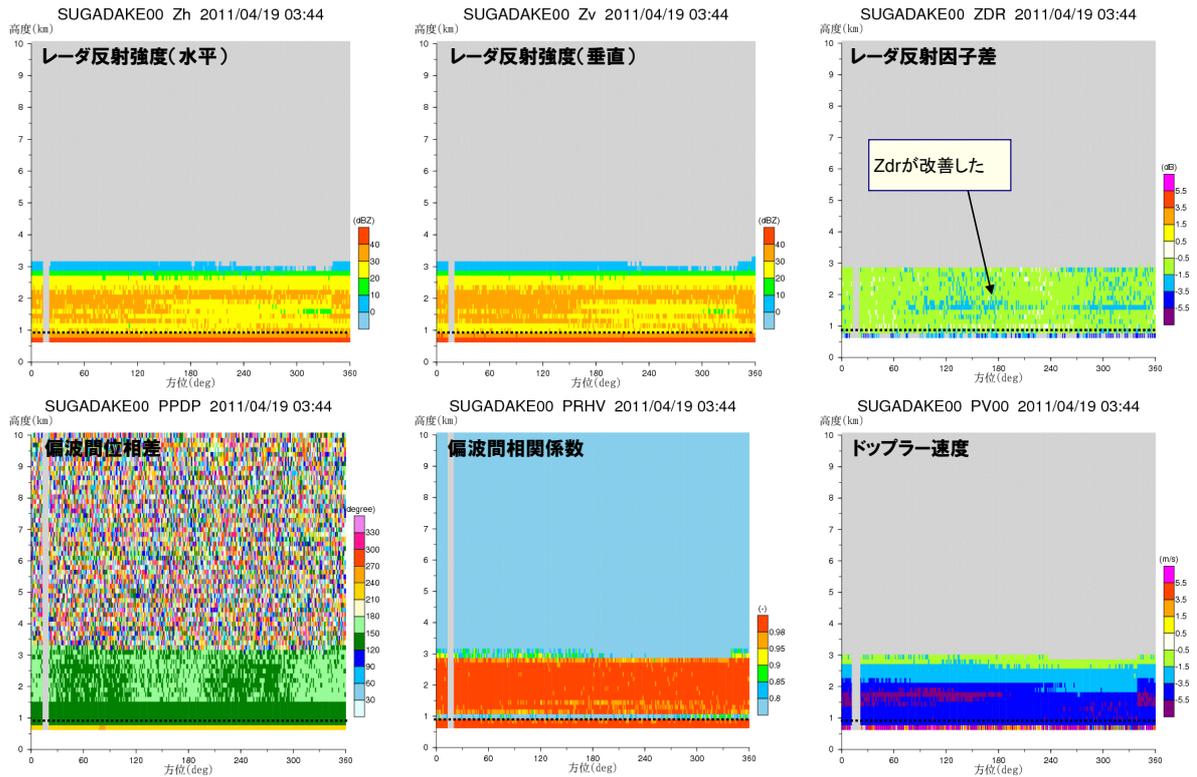
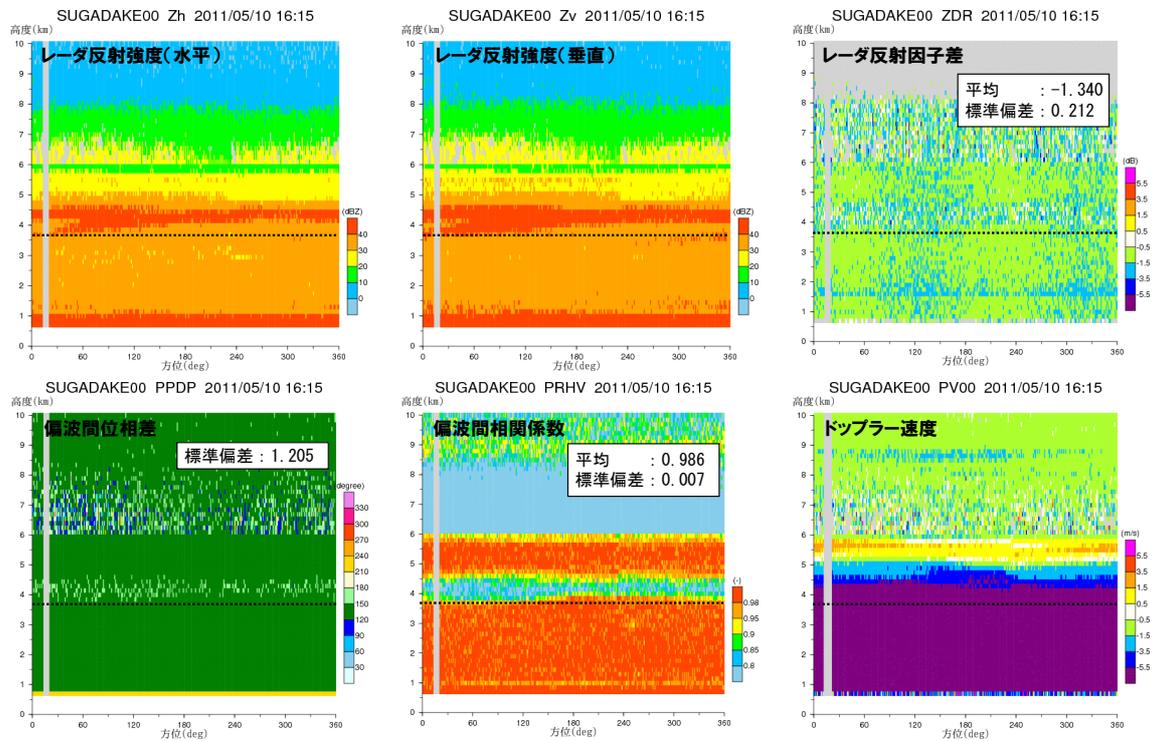
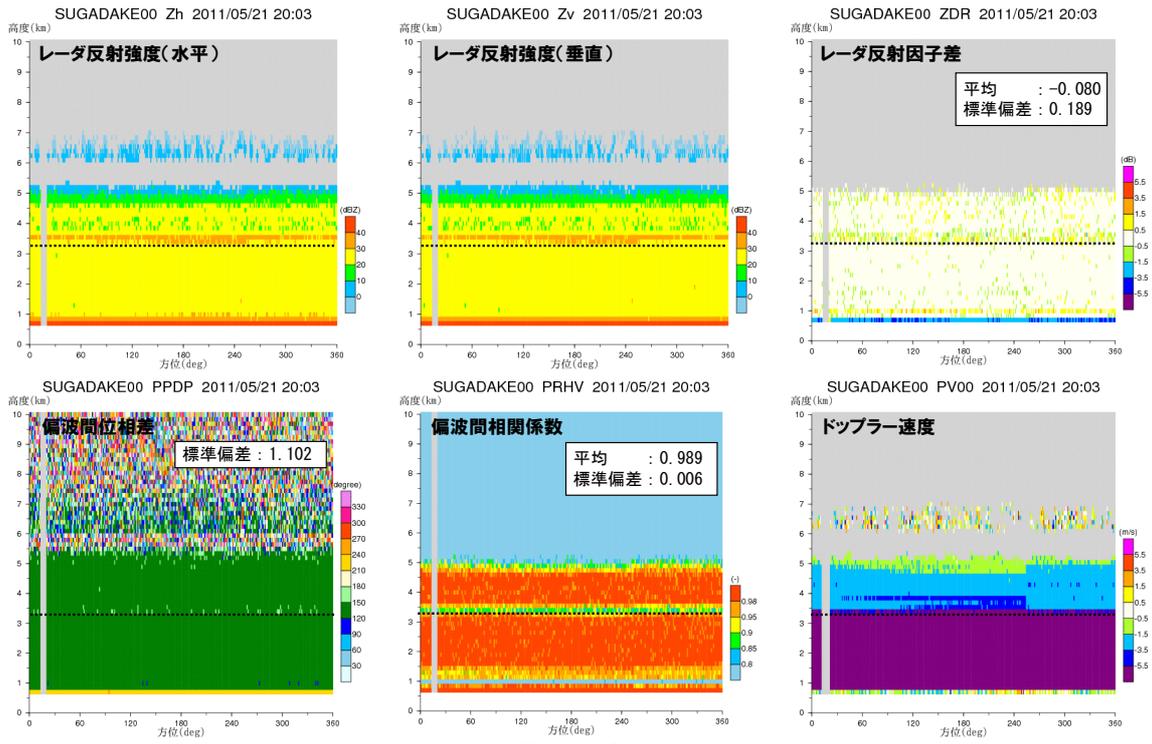
表 5-23 は、天頂観測における検証結果である。図 5.64～図 5.66 は天頂観測結果を図化したものである。5/10 の天頂観測結果は、水平と垂直偏波の強度値に大きなバイアスが存在し、Zdr の平均に関する要件を満たしていない。5/21 の天頂観測結果は、5/13 の機器調整により Zdr のバイアスが改善され、全ての要件が満たされ、観測データの品質が確保されたと判断されている。

菅岳局	5/10	5/21
Zdr 平均	-1.340	-0.080
Zdr 標準偏差	0.212	0.189
$\phi$ dp 標準偏差	1.205	1.102
$\rho$ hv 平均	0.986	0.989
$\rho$ hv 標準偏差	0.007	0.006
アンテナ 回転速度	3.5	3.5
ヒット数 (高 PRF)	85.7 (1500Hz)	85.7 (1500Hz)
ヒット数 (低 PRF)	68.6 (1200Hz)	68.6 (1200Hz)

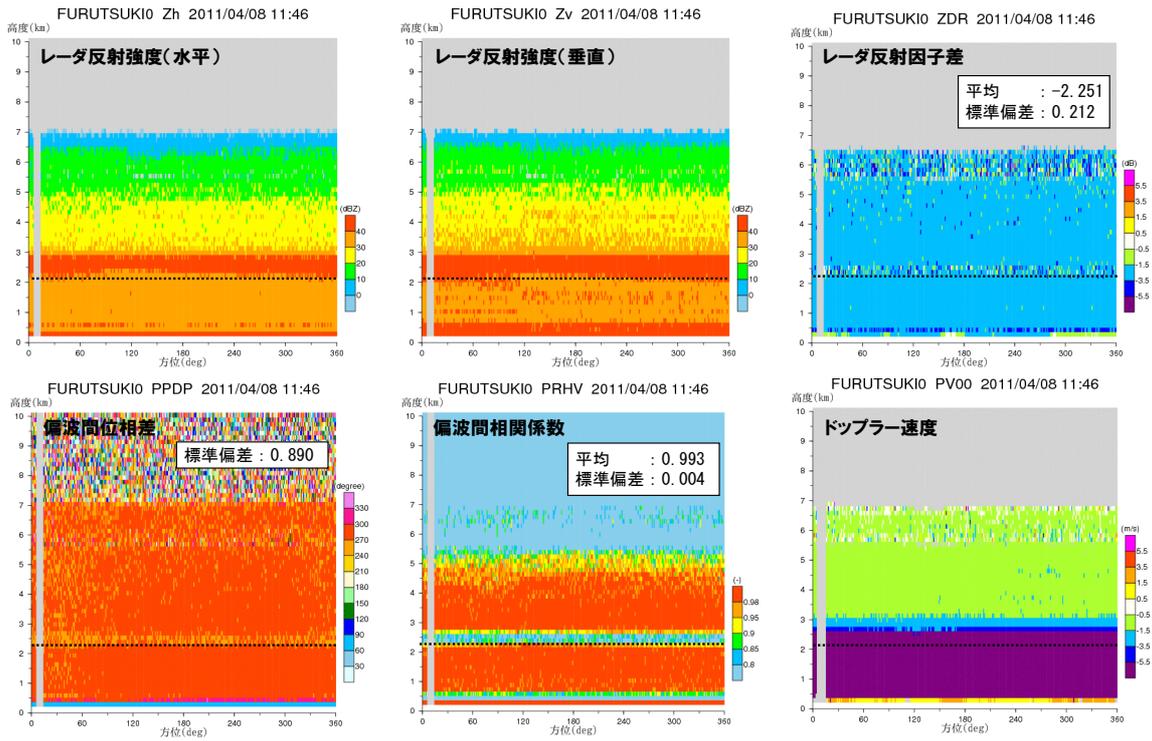
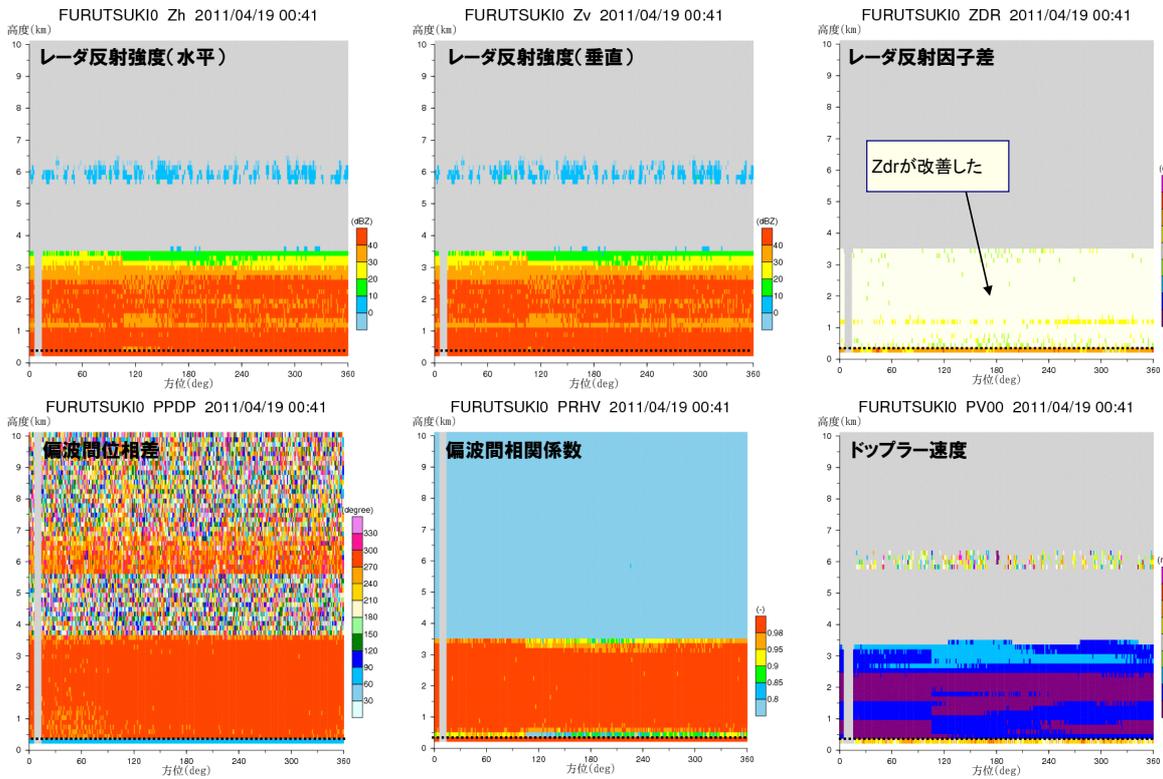
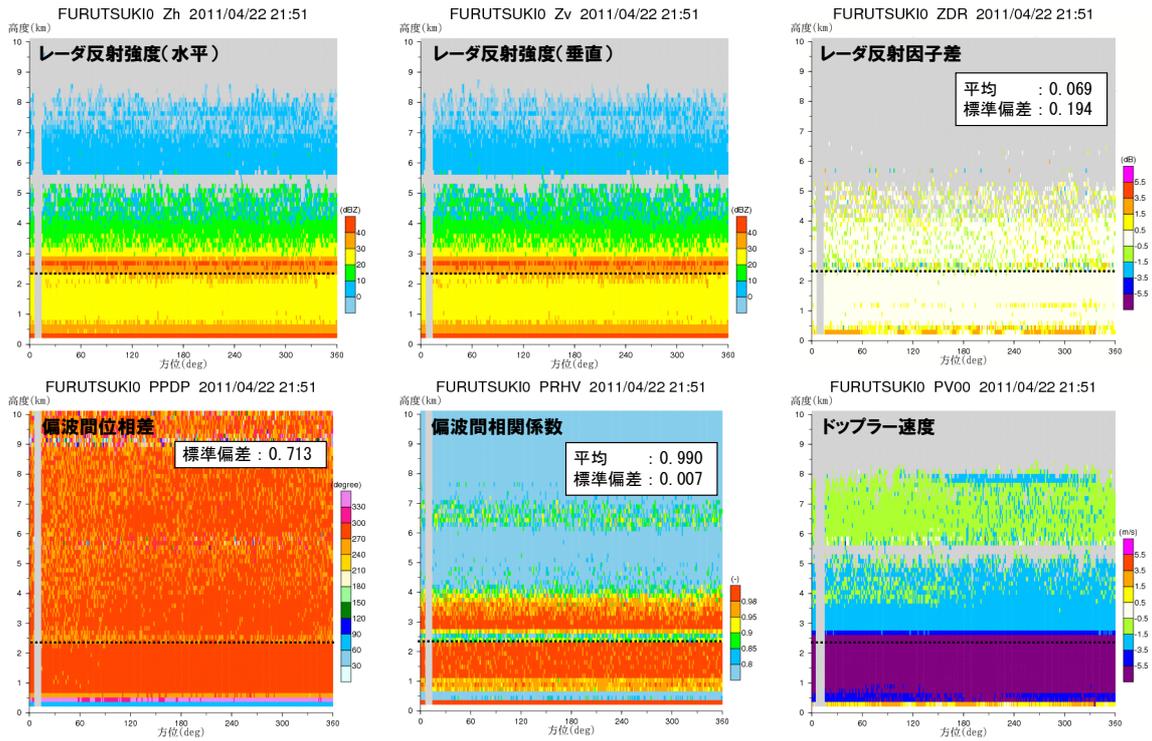
表 5-24 は、天頂観測における検証結果である。図 5.67～図 5.69 は天頂観測結果を図化したものである。4/8 の天頂観測結果は、水平と垂直偏波の強度値に大きなバイアスが存在し、Zdr の平均に関する要件を満たしていない。4/8 の天頂観測結果を受けて、4/15 に水平、垂直偏波間のバイアスに関する機器調整が実施された。図 5.68 は機器調整後の 4/18～19 に行われた天頂観測結果を図化したものであるが、融解層が低くいため品質検証の対象外としている。4/22 の天頂観測結果は、Zdr のバイアスが改善され、全ての要件が満たされ、観測データの品質が確保されたと判断されている。

古月山局	4/8	4/22
Zdr 平均	-2.251	0.069
Zdr 標準偏差	0.212	0.194
$\phi$ dp 標準偏差	0.890	0.713
$\rho$ hv 平均	0.993	0.990
$\rho$ hv 標準偏差	0.004	0.007
アンテナ 回転速度	3.5	3.5
ヒット数 (高 PRF)	85.7 (1500Hz)	85.7 (1500Hz)
ヒット数 (低 PRF)	68.6 (1200Hz)	68.6 (1200Hz)

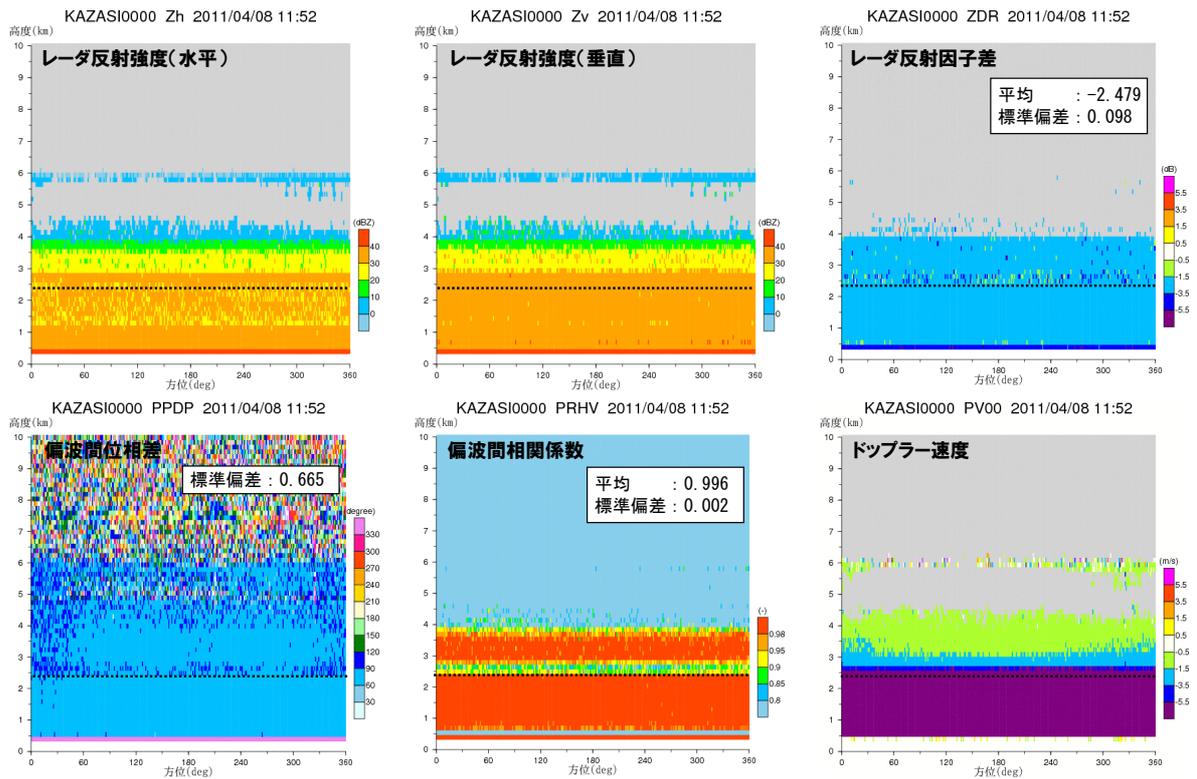
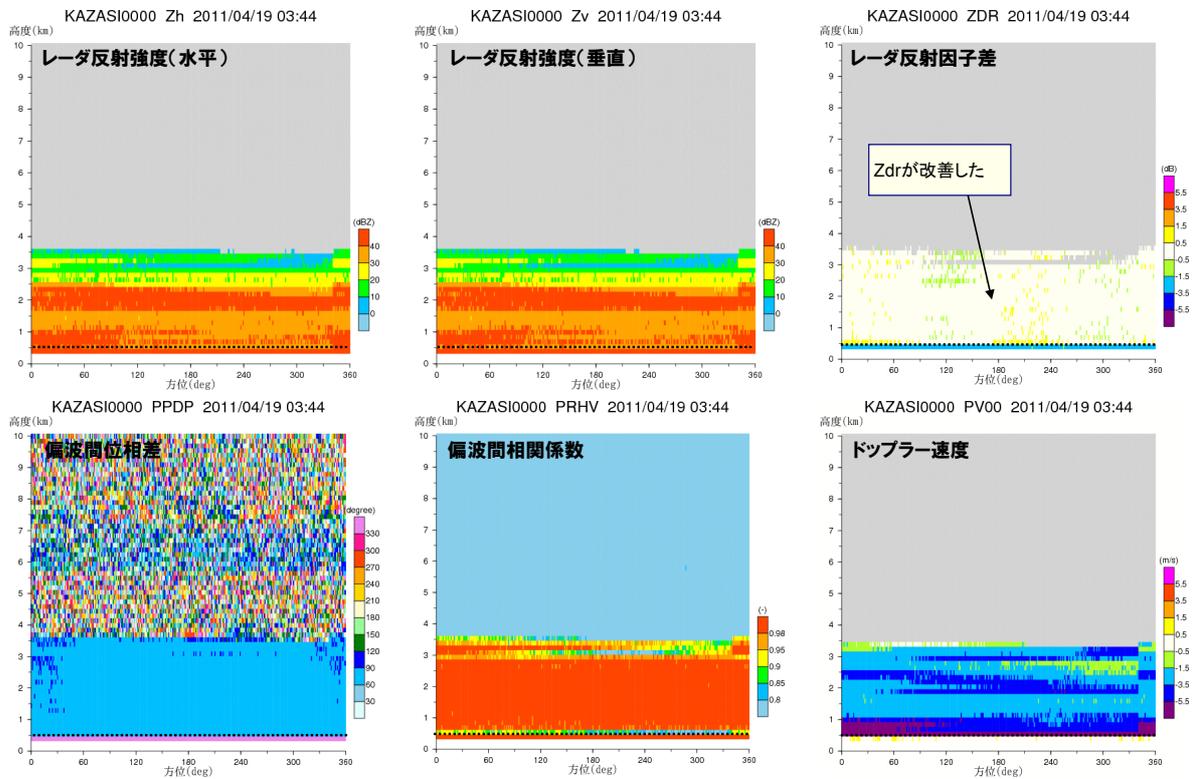
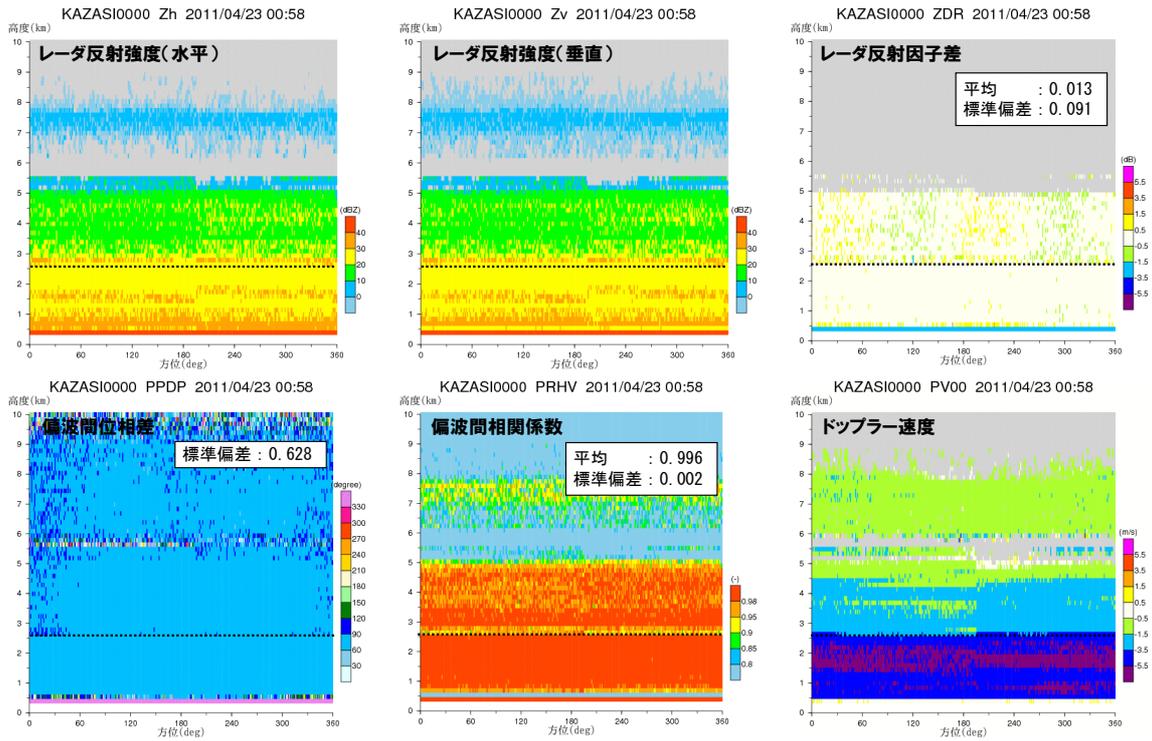
表 5-25 は、天頂観測における検証結果である。図 5.70～図 5.72 は天頂観測結果を図化したものである。4/8 の天頂観測結果は、水平と垂直偏波の強度値に大きなバイアスが存在し、Zdr の平均に関する要件を満たしていない。4/8 の天頂観測結果を受けて、4/15 に水平、垂直偏波間のバイアスに関する機器調整が実施された。図 5.71 は機器調整後の 4/18～19 に行われた天頂観測結果を図化したものであるが、融解層が低くいため品質検証の対象外としている。4/22 の天頂観測結果は、Zdr のバイアスが改善され、全ての要件が満たされ、観測データの品質が確保されたと判断されている。

風師山局	4/8	4/23
Zdr 平均	-2.479	0.013
Zdr 標準偏差	0.098	0.091
$\phi$ dp 標準偏差	0.665	0.628
$\rho$ hv 平均	0.996	0.996
$\rho$ hv 標準偏差	0.002	0.002
アンテナ 回転速度	3.5	3.5
ヒット数 (高 PRF)	85.7 (1500Hz)	85.7 (1500Hz)
ヒット数 (低 PRF)	68.6 (1200Hz)	68.6 (1200Hz)

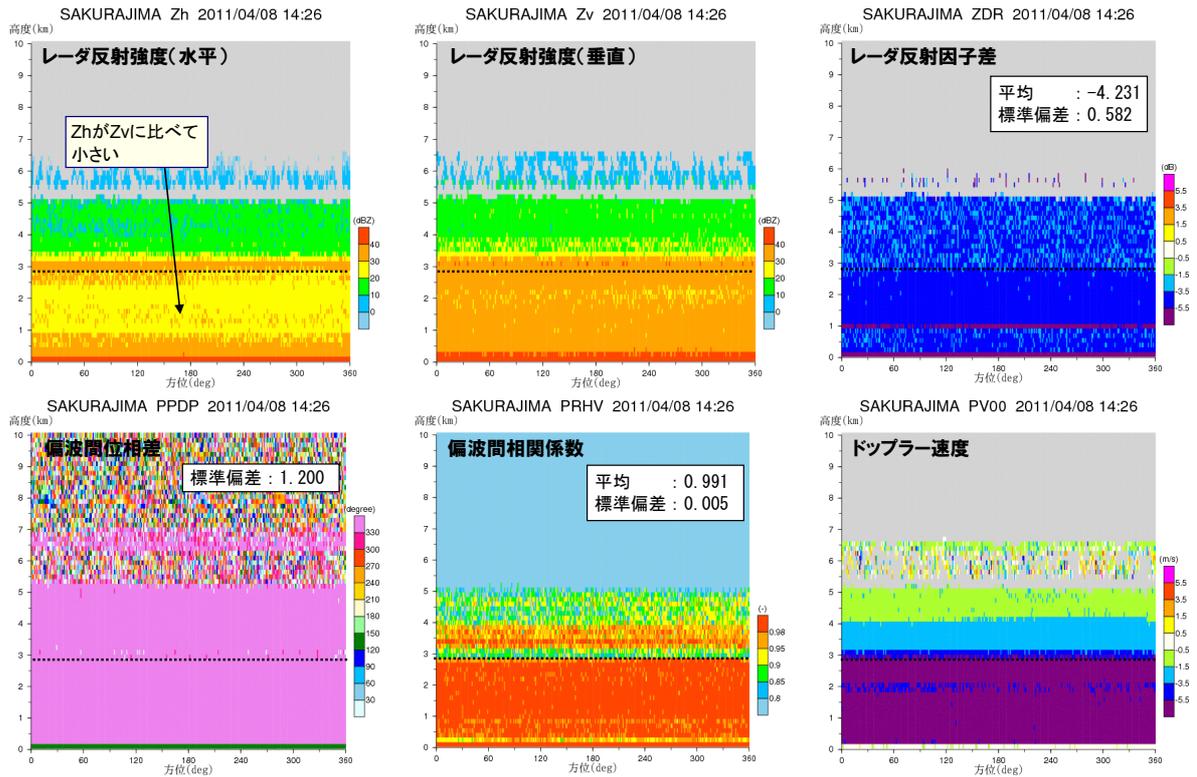
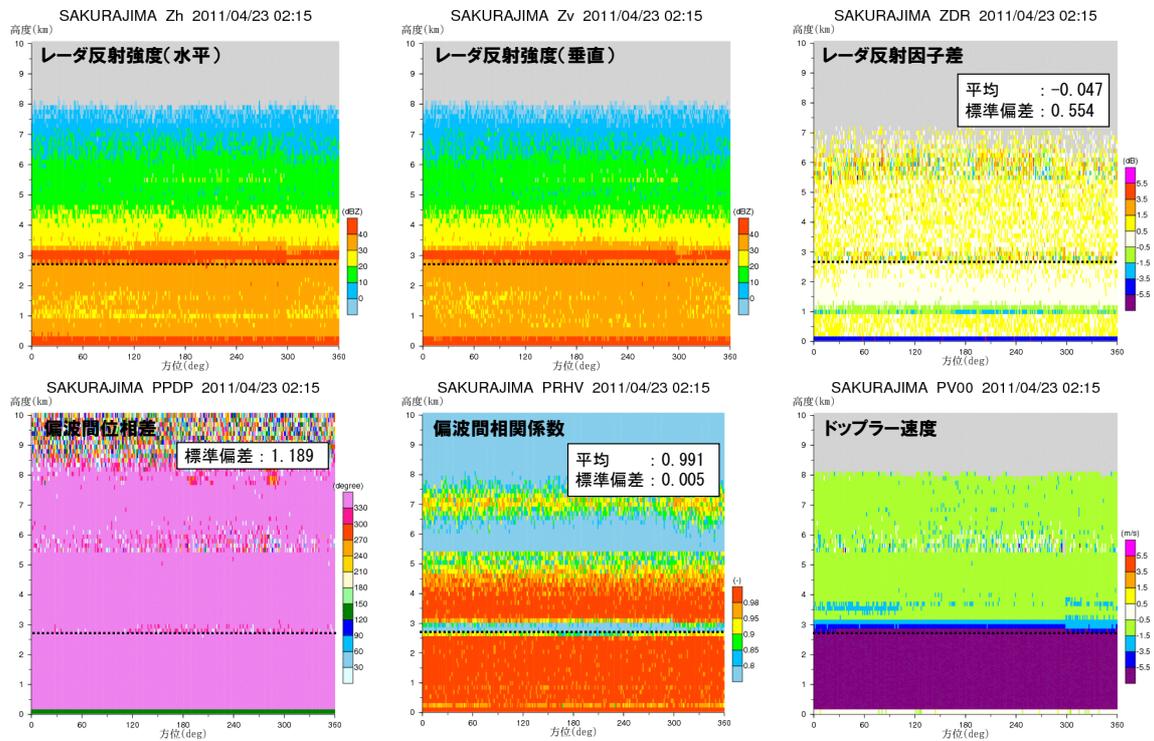
表 5-26 は、天頂観測における検証結果である。図 5.73～図 5.74 は天頂観測結果を図化したものである。4/8 の天頂観測結果は、水平と垂直偏波の強度値に大きなバイアスが存在し、Zdr の平均に関する要件を満たしていない。4/23 の天頂観測結果は、Zdr のバイアスが改善され、全ての要件が満たされ、観測データの品質が確保されたと判断されている。

桜島局	4/8	4/23
Zdr 平均	-4.231	-0.047
Zdr 標準偏差	0.582	0.554
$\phi$ dp 標準偏差	1.200	1.189
$\rho$ hv 平均	0.991	0.991
$\rho$ hv 標準偏差	0.005	0.005
アンテナ 回転速度	3.5	3.5
ヒット数 (高 PRF)	85.7 (1500Hz)	85.7 (1500Hz)
ヒット数 (低 PRF)	68.6 (1200Hz)	68.6 (1200Hz)

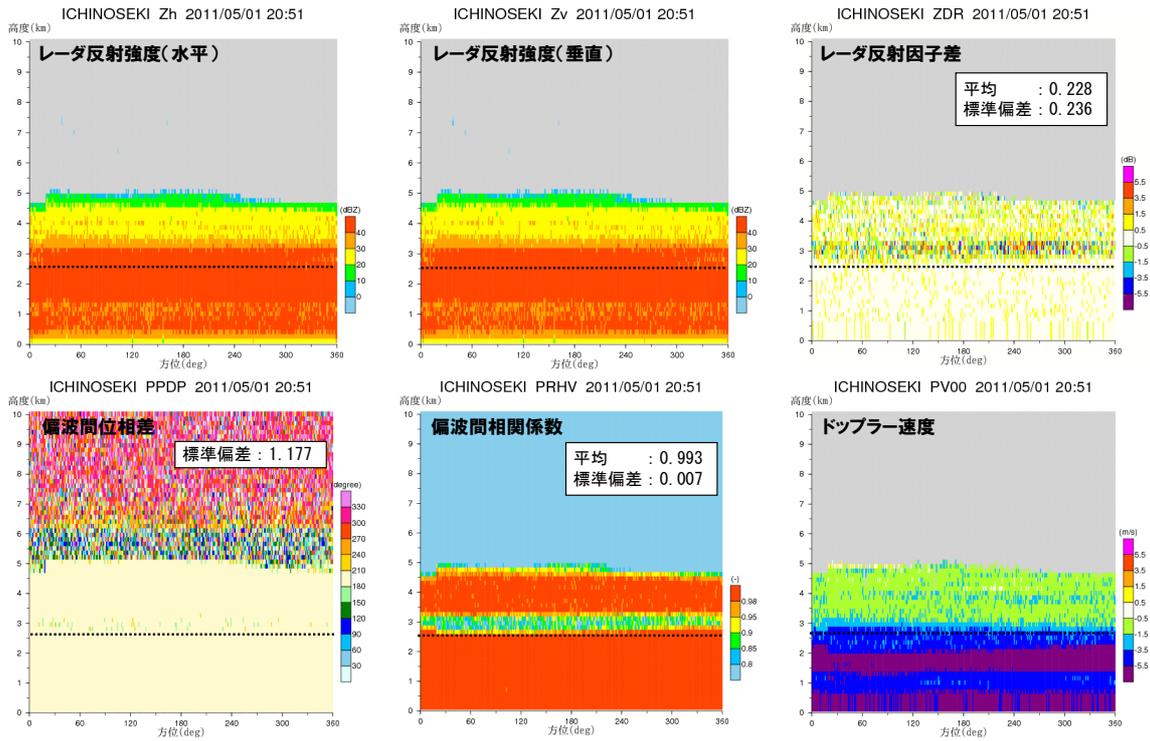
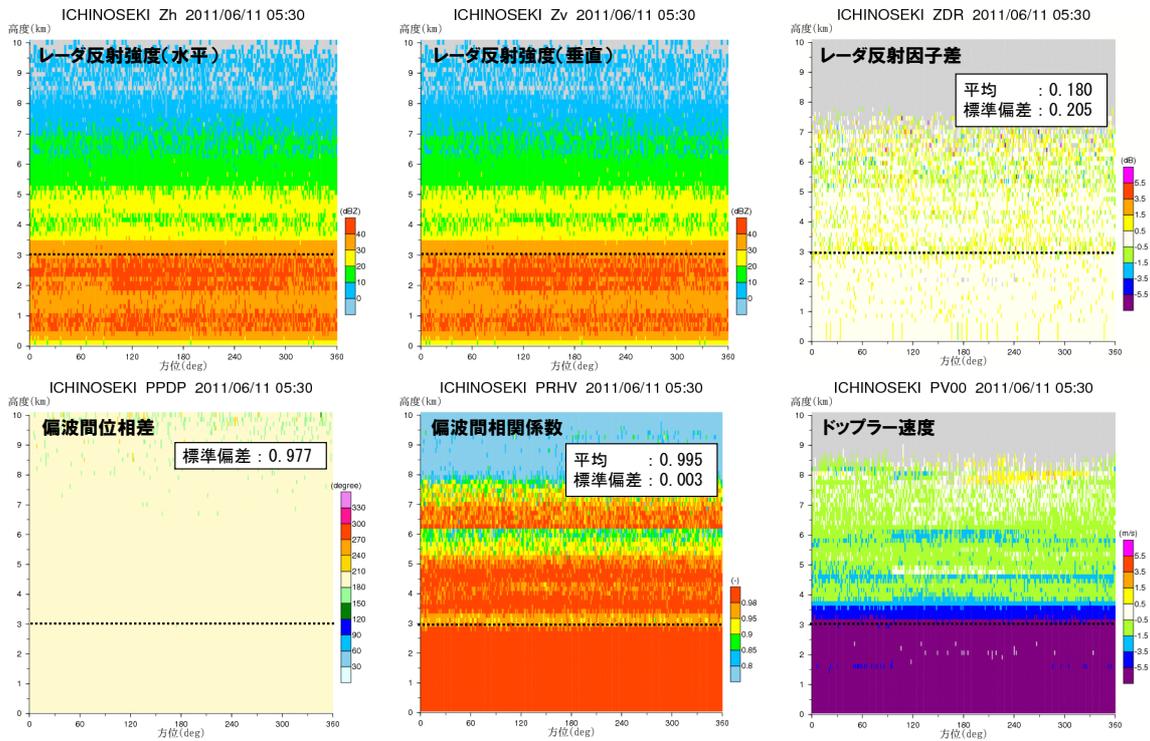
表 5-27 は、天頂観測における検証結果である。図 5.75～図 5.76 は天頂観測結果を図化したものである。5/1 の天頂観測結果は、全ての要件が満たされた結果となっている。6/11 の天頂観測結果（機器調整：6/9）は、全ての要件が満たされ、観測データの品質が確保されたと判断されている。

一関局	5/1	6/11
Zdr 平均	0.228	0.180
Zdr 標準偏差	0.236	0.205
$\phi$ dp 標準偏差	1.177	0.977
$\rho$ hv 平均	0.993	0.995
$\rho$ hv 標準偏差	0.007	0.003
アンテナ 回転速度	3.5	3.5
ヒット数 (高 PRF)	85.7 (1500Hz)	85.7 (1500Hz)
ヒット数 (低 PRF)	68.6 (1200Hz)	68.6 (1200Hz)

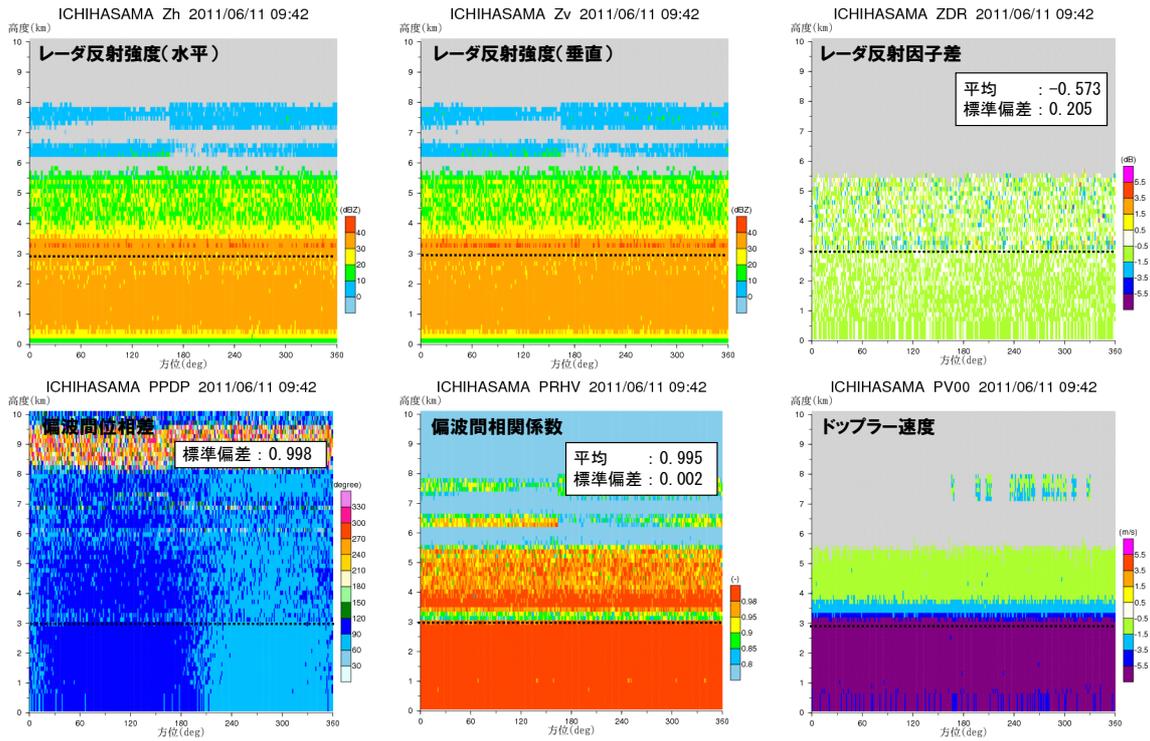
図 5.77 天頂観測結果 (一迫局 第 4 回天頂観測)

表 5-28 は、天頂観測における検証結果である。図 5.77 は天頂観測結果を図化したものである。6/11 の天頂観測結果（機器調整：6/9）は、全ての要件が満たされ、観測データの品質が確保されたと判断されている。

一迫局	6/11
Zdr 平均	-0.573
Zdr 標準偏差	0.205
$\phi$ dp 標準偏差	0.998
$\rho$ hv 平均	0.995
$\rho$ hv 標準偏差	0.002
アンテナ 回転速度	3.5
ヒット数 (高 PRF)	85.7 (1500Hz)
ヒット数 (低 PRF)	68.6 (1200Hz)

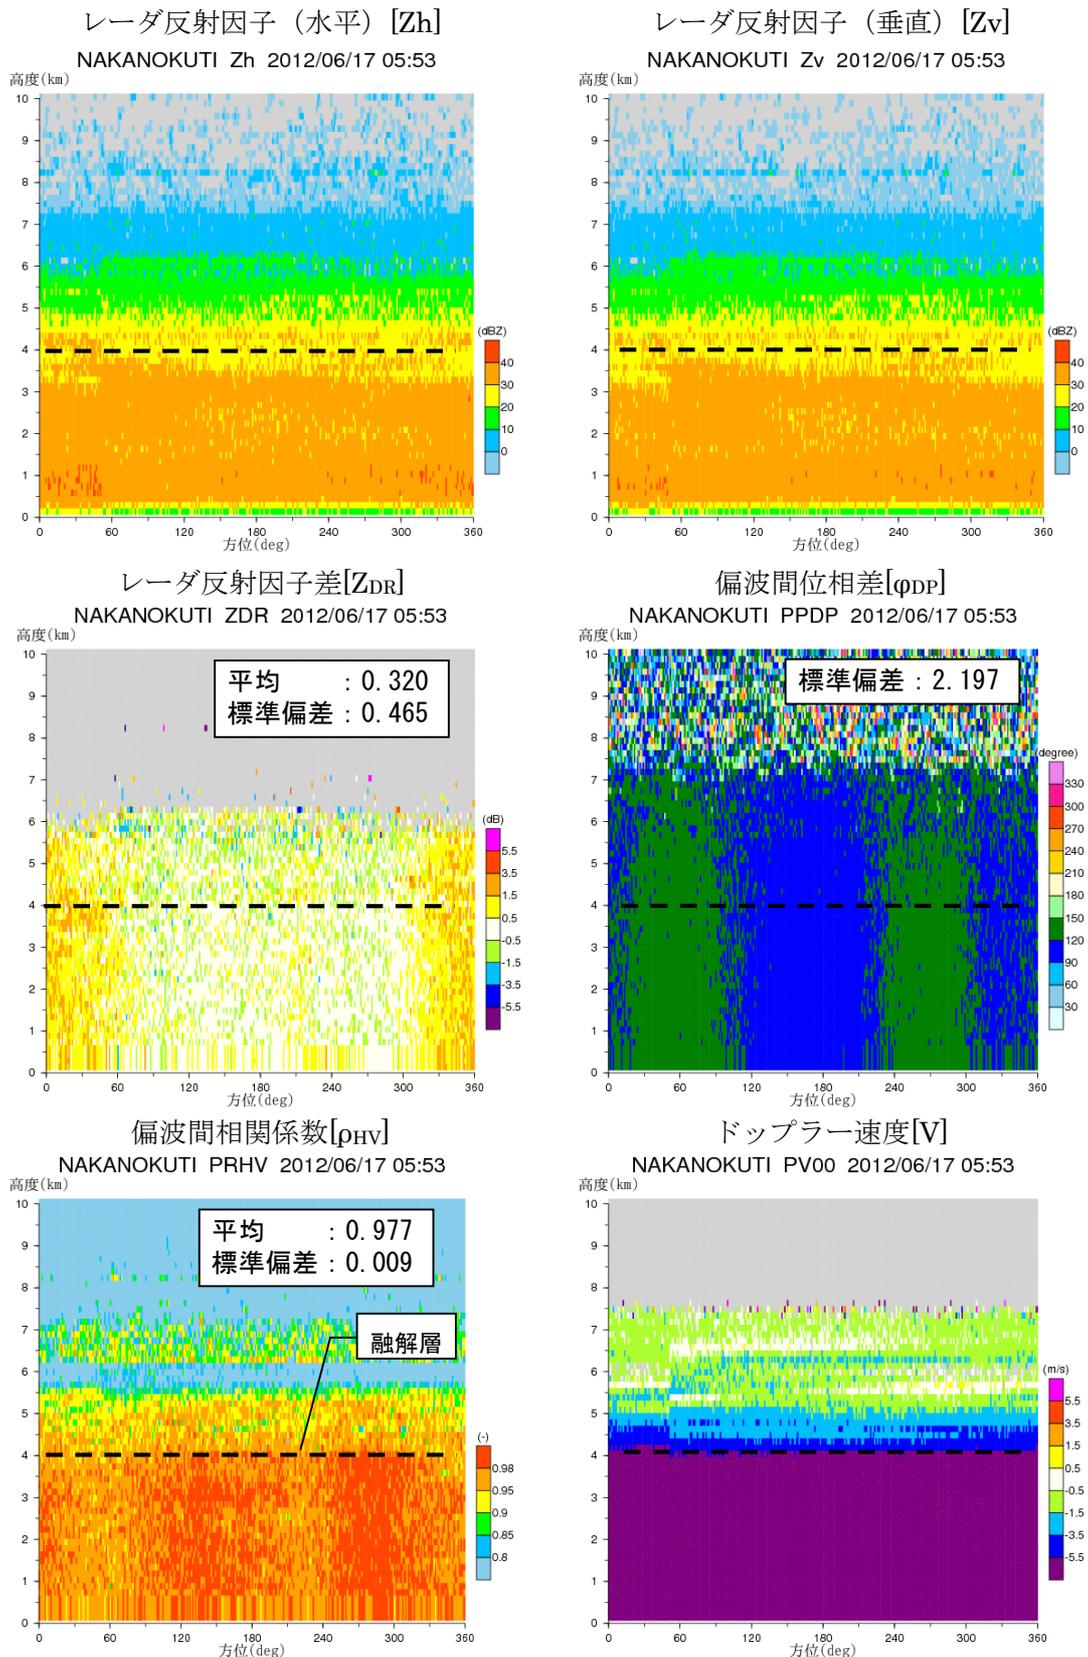
図 5.81 天頂観測データの品質検証結果 4 (中ノ口 : 2012/6/17 5:53)

表 5-29 は、天頂観測における検証結果である。図 5.78～図 5.81 は天頂観測結果を図化したものである。1回目～3回目の検証では、要件を満たすものの  $Z_{dr}$  が負のバイアス傾向であった。4回目の検証で良好な結果と判断された。

中ノ口	$Z_{DR}$ 平均 (dBZ)	$Z_{DR}$ 標準偏差 (dBZ)	$\phi_{DP}$ 標準偏差 ( $^{\circ}$ )	$\rho_{HV}$ 平均	$\rho_{HV}$ 標準偏差	備考
1回目 (5/6)	-0.939	0.398	1.988	0.967	0.013	$Z_{DR}$ がマイナスバイアス
2回目 (5/25)	-0.594	0.440	2.115	0.974	0.011	$Z_{DR}$ がマイナスバイアス
3回目 (5/28)	-0.726	0.314	1.573	0.972	0.008	$Z_{DR}$ がマイナスバイアス
4回目 (6/17)	0.320	0.465	2.197	0.977	0.009	良好

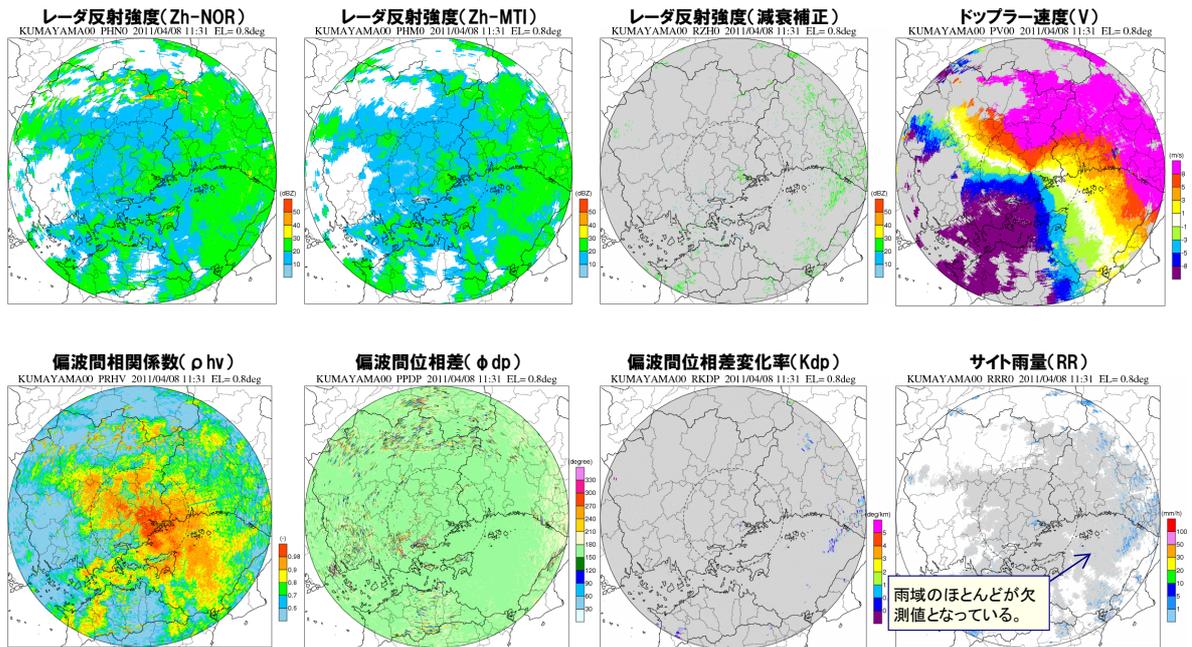
図 5.82 平面観測結果 (熊山局  $\theta 0$  第1回天頂観測)

図 5.82～図 5.83 は 4/8 の  $\theta 1$  及び  $\theta 2$  による平面観測の状況を示している。雨域のほとんどが欠測となっている。これは **Zdr** のバイアスが大きいいため合成処理局側の品質管理処理において欠測と判定されているためである。通常、品質管理処理における **Zdr** のバイアスによる無効化処理は行わないこととしている。熊山局についても同様な設定に変更した。図 5.84～図 5.85 は 4/27 の  $\theta 1$  及び  $\theta 2$  による平面観測の状況であり、特に問題は見られない。

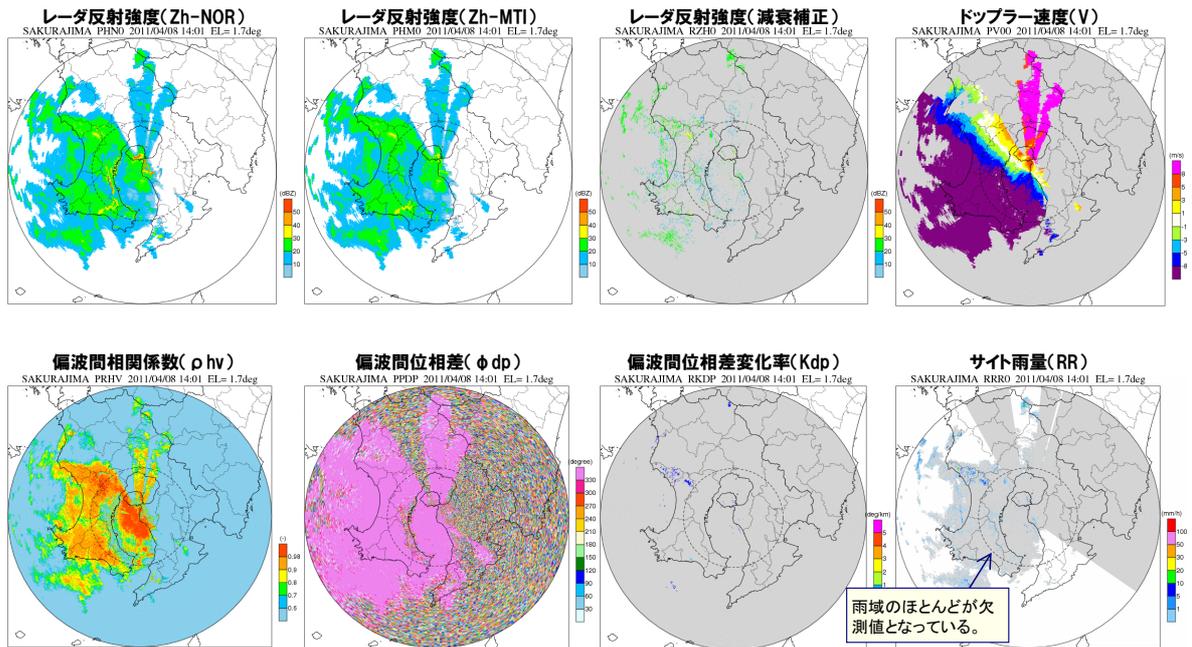
図 5.112 平面観測結果 (桜島局  $\theta 0$  第1回天頂観測)

図 5.112～図 5.113 は 4/8 のレーダの  $\theta 1$  及び  $\theta 2$  による平面観測の状況を示している。雨域のほとんどが欠測となっている。これは Zdr のバイアスが大きいことため合成処理局側の品質管理処理において欠測と判定されているためである。通常、品質管理処理における Zdr のバイアスによる無効化処理は行わないこととしている。桜島局についても同様な設定に変更した。図 5.114～図 5.115 は 4/27 のレーダの  $\theta 1$  及び  $\theta 2$  による平面観測の状況であり、特に問題は見られない。
