## 5章 観測データの品質検証

### 5章1節 天頂観測による観測データの品質検証

## 5章1節2項 各レーダの品質検証結果

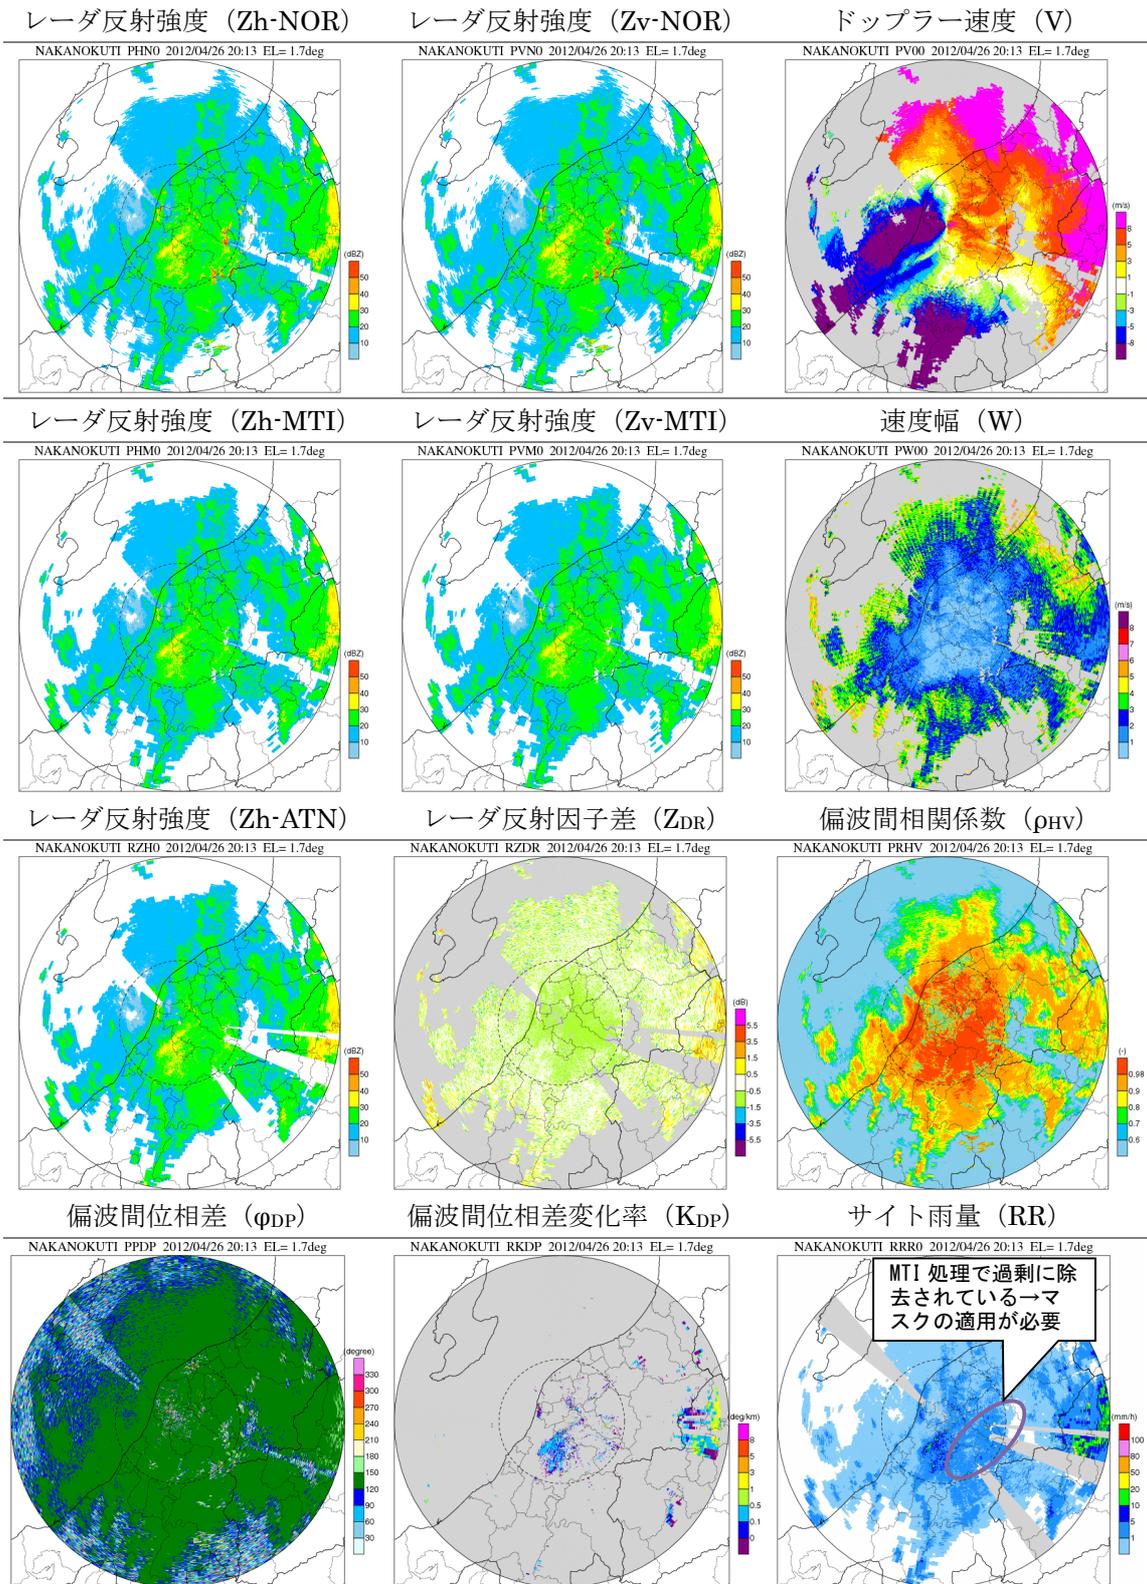
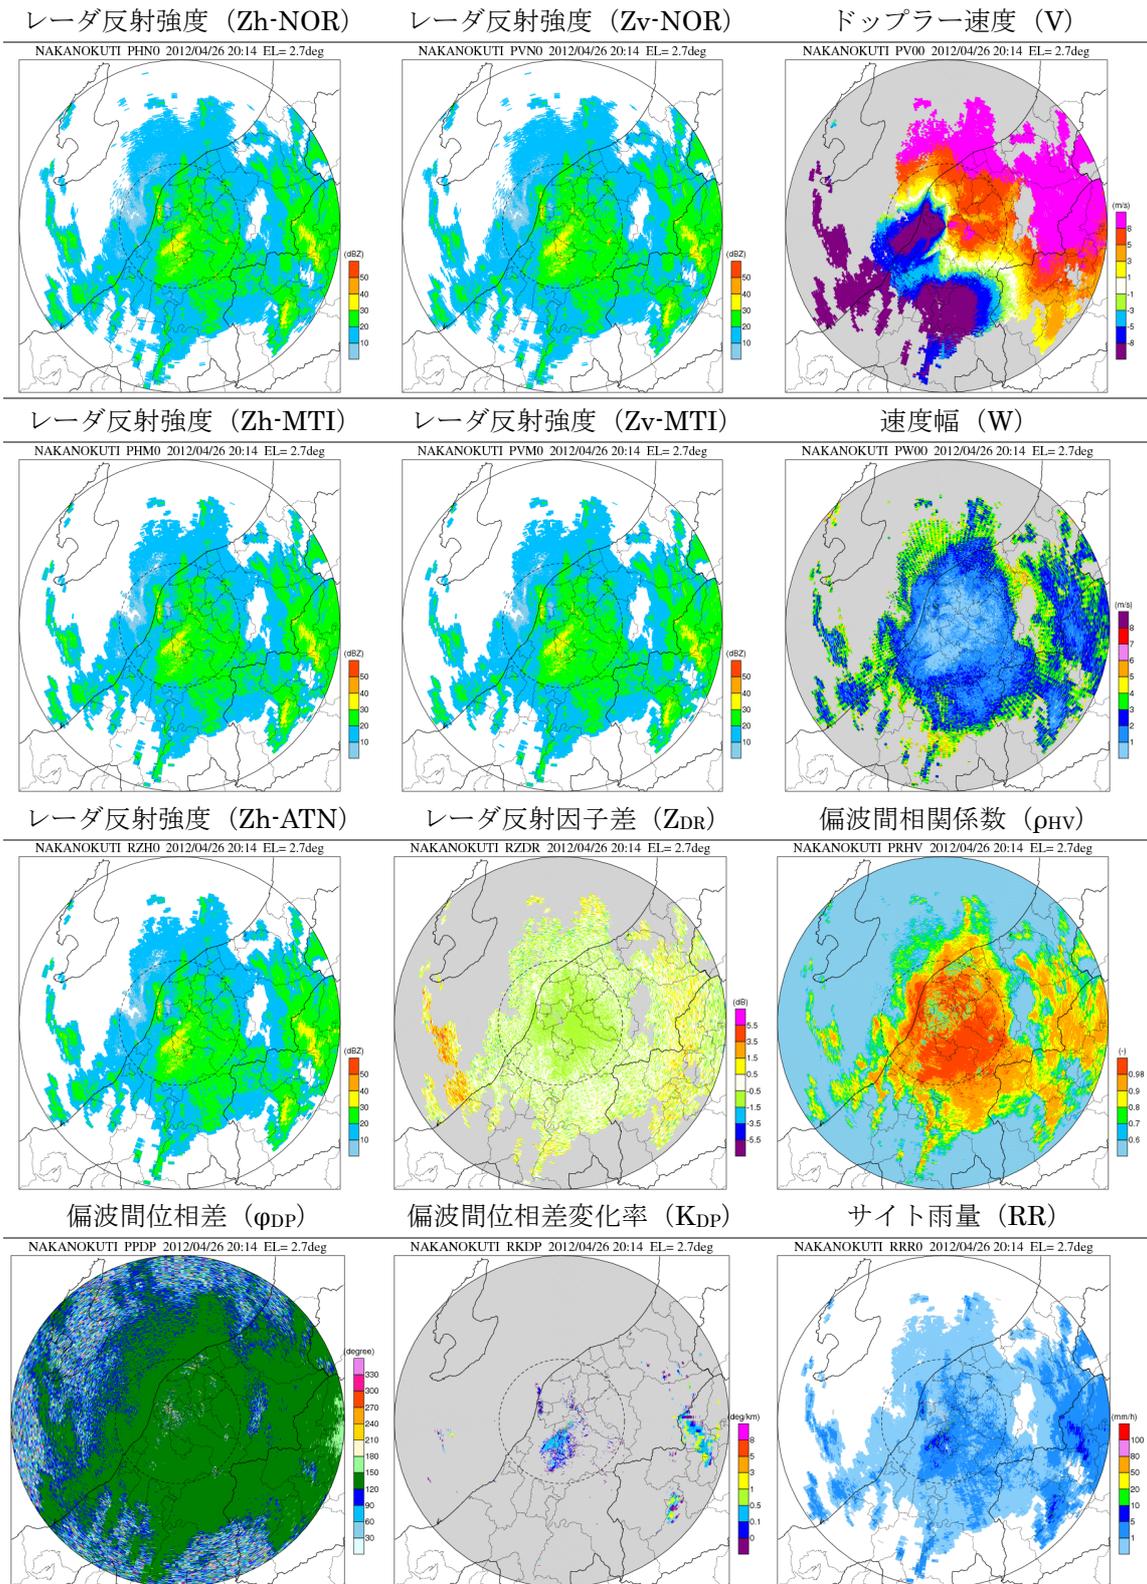
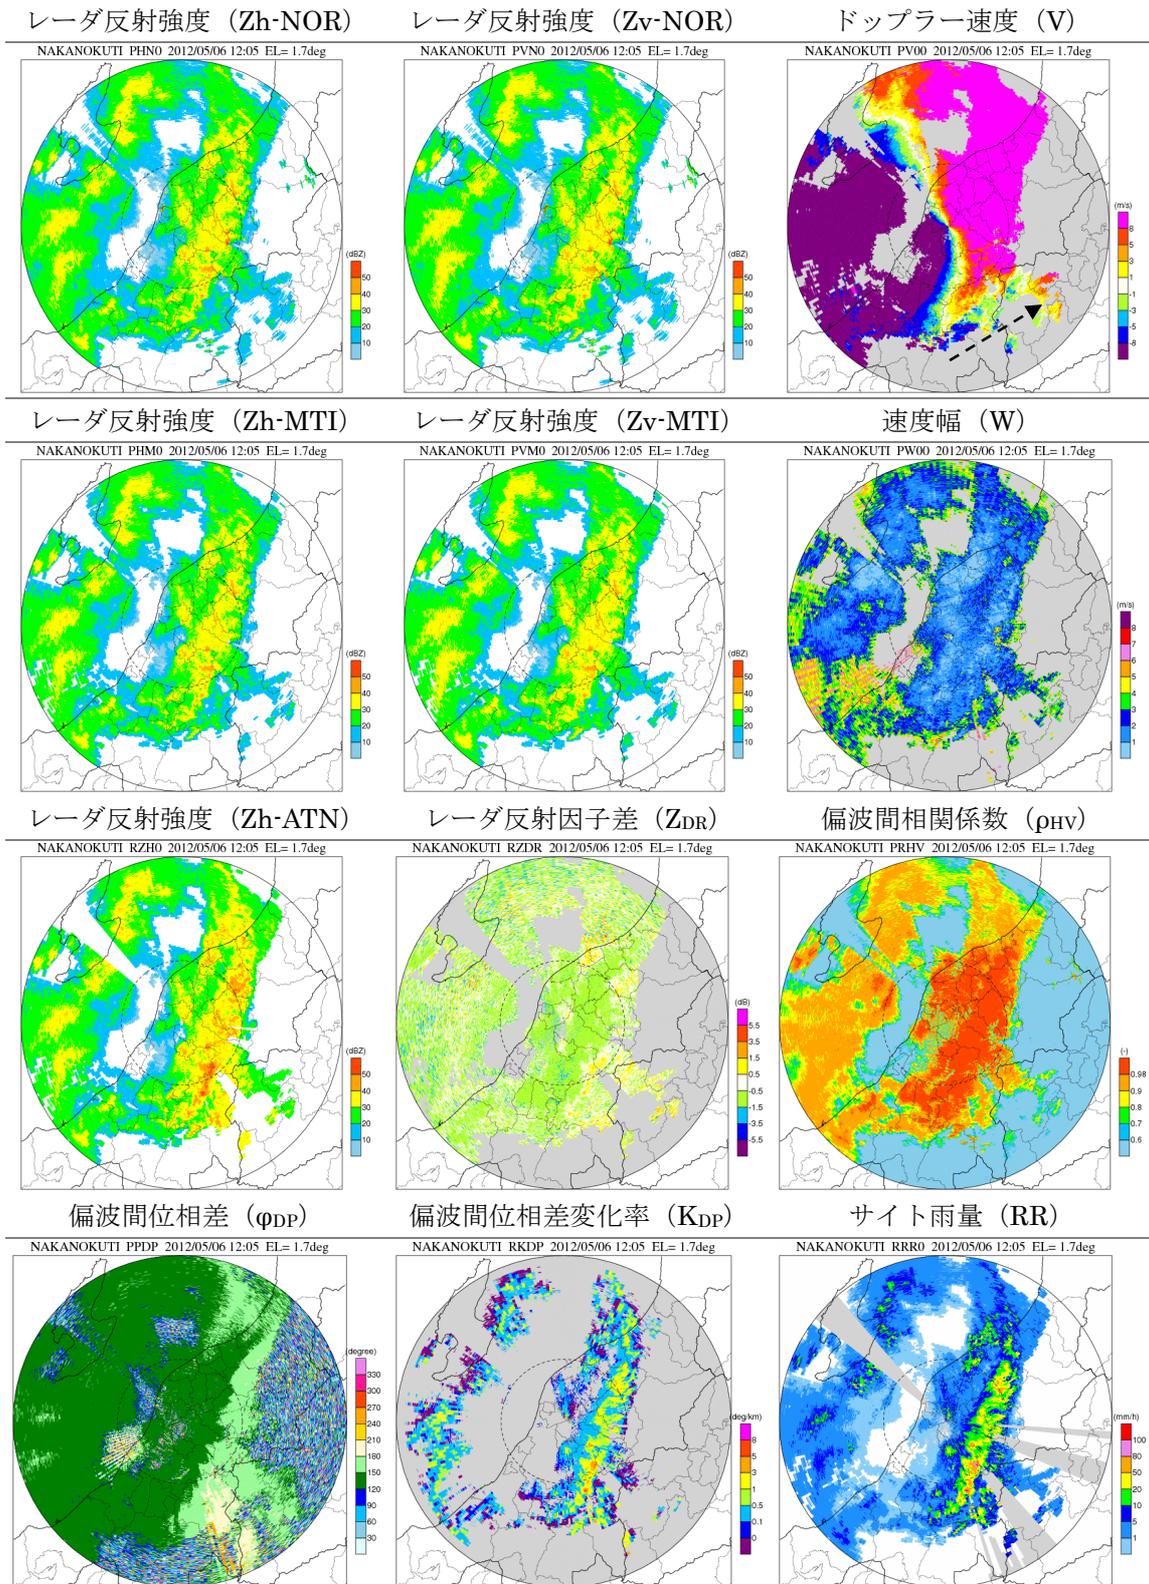
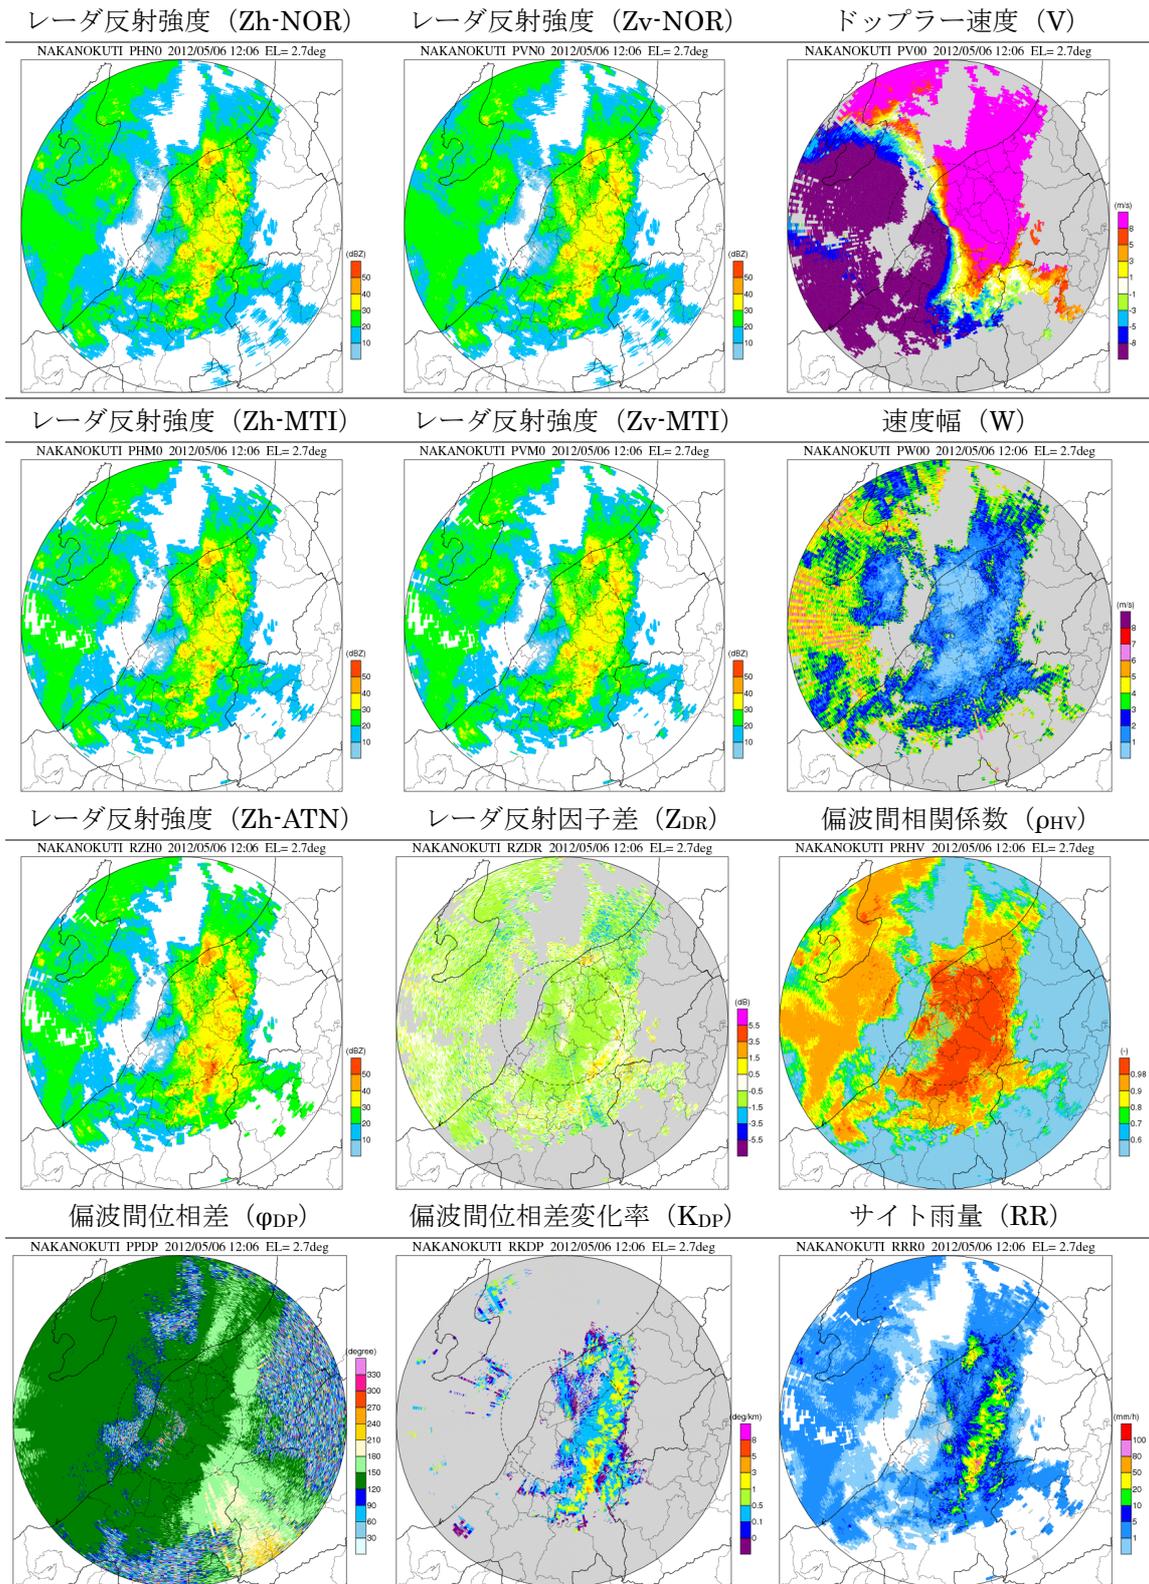
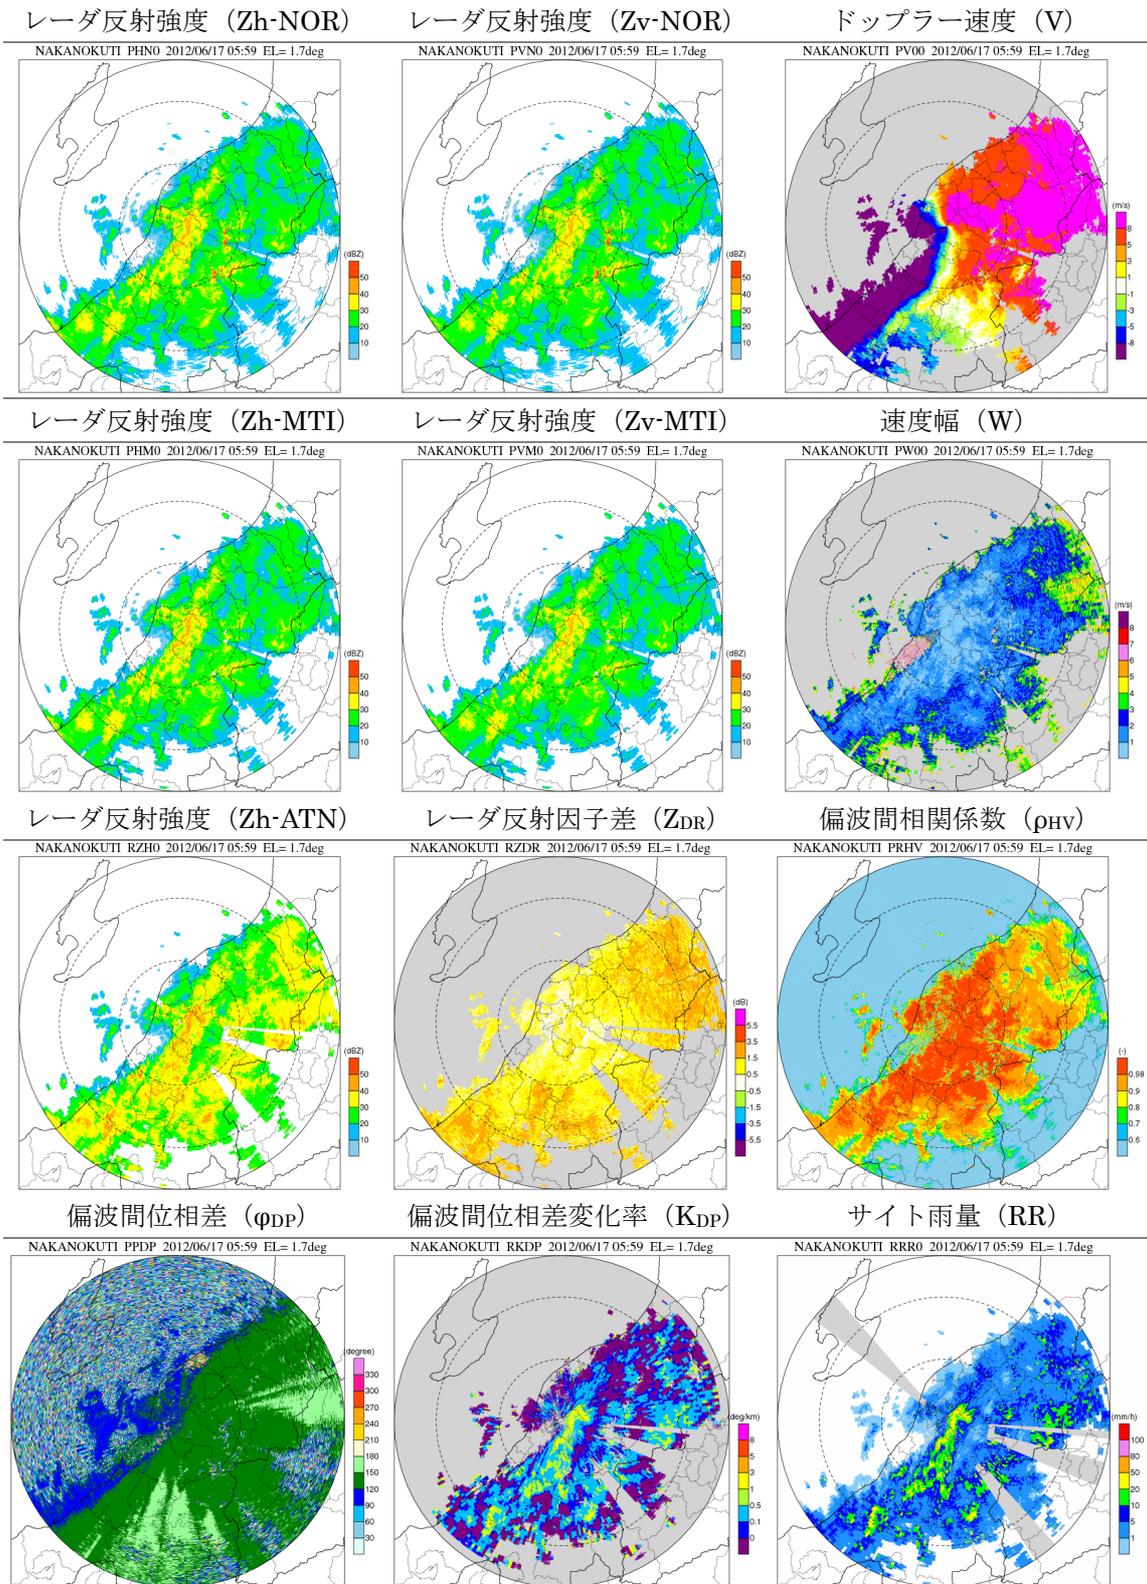
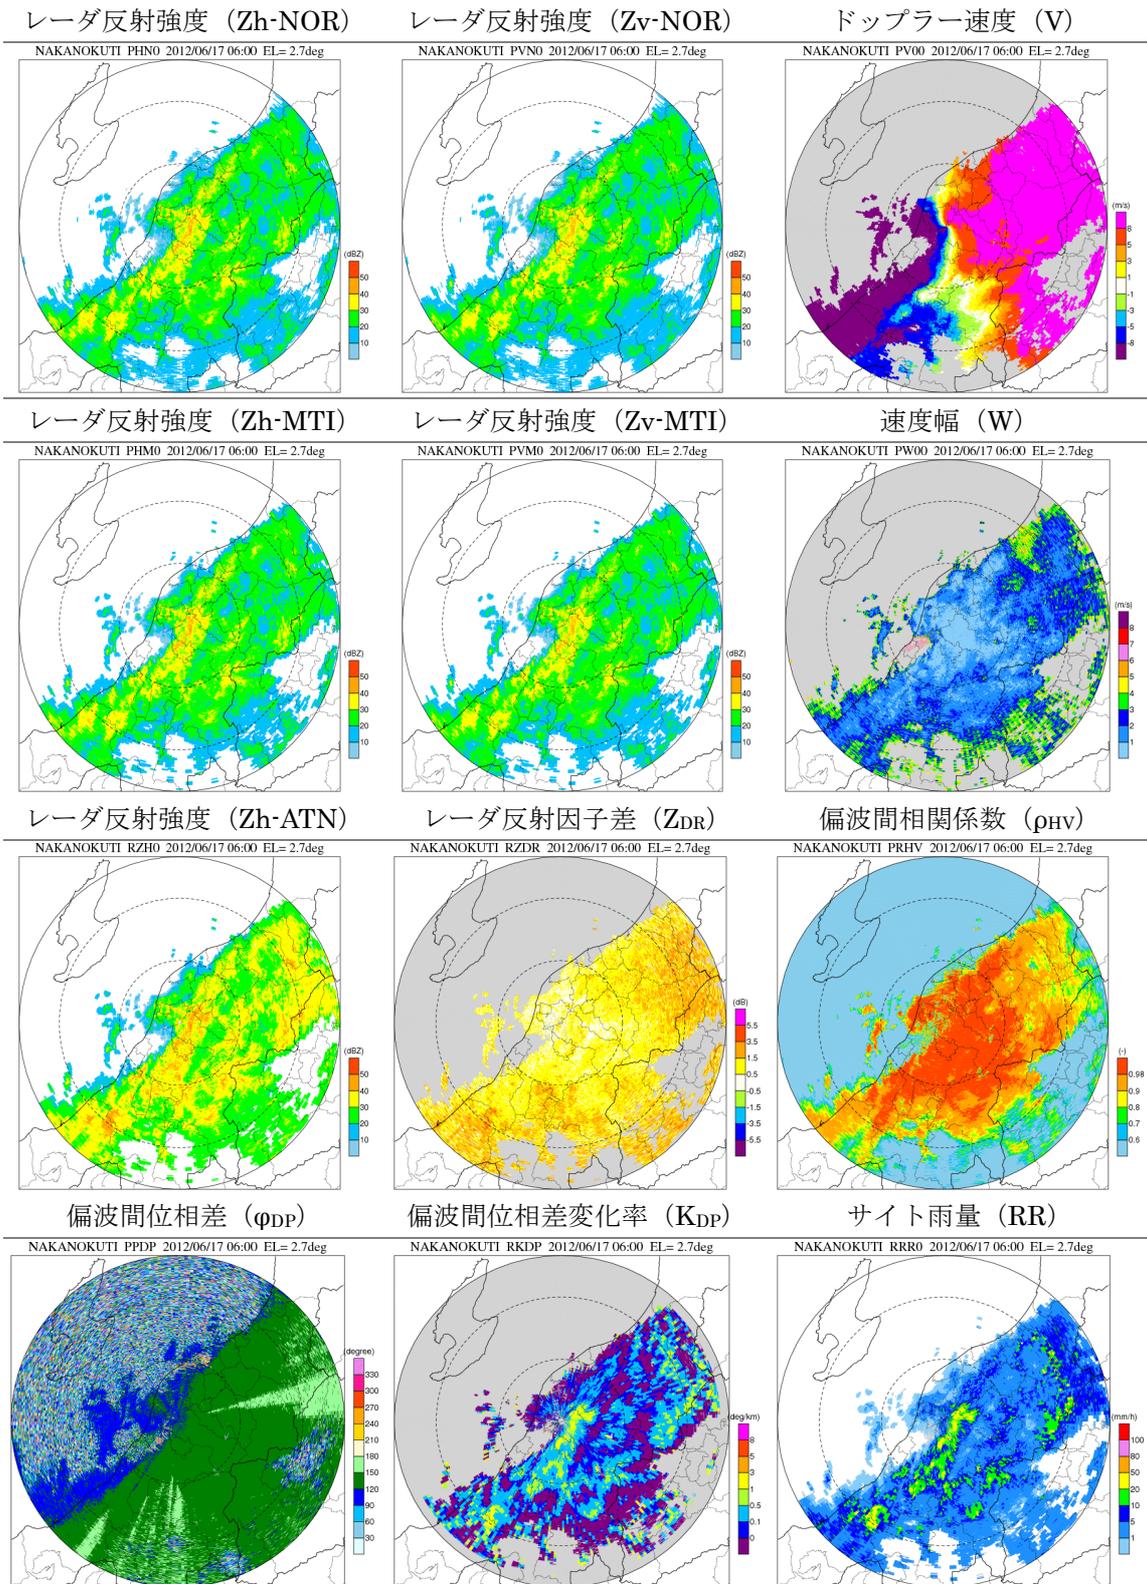
図 5.163～図 5.164 は 4/26 の  $\theta 1$  及び  $\theta 2$  による平面観測の状況を示している。図 5.165～図 5.166 は 5/6 の  $\theta 1$  及び  $\theta 2$  による平面観測の状況を示している。図 5.167～図 5.168 は 6/17 の  $\theta 1$  及び  $\theta 2$  による平面観測の状況を示している。良好な観測値が取得できている。
