## 5.2 益城町中心部における悉皆調査

### 5.2.1 調査の目的と概要

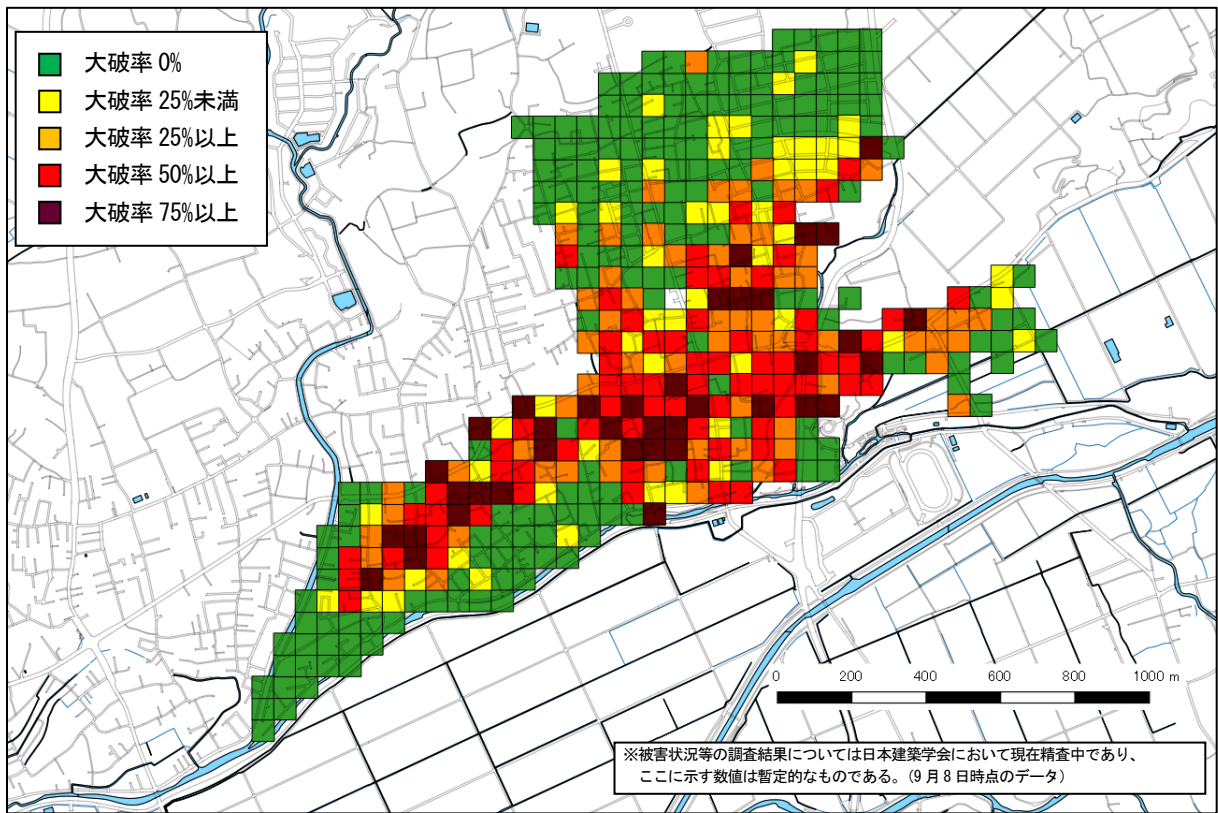
図 5.2-1 悉皆調査結果による大破率の分布 (国土地理院地図を編集)

図5.2-1、図5.2-2に調査エリアにおけるメッシュごとの大破率（＝メッシュエリア内の大破、以上の建築物の数／メッシュエリア内の全建築物数）、及び倒壊率（＝メッシュエリア内の倒壊・崩壊の建築物の数／メッシュエリア内の全建築物数）を示した。メッシュは総務省基準地域メッシュを東西方向は20分の1、南北方向は16分の1とした区分（＝約57×57m）とした。倒壊率については県道の南側で50%以上のエリアが多く、調査エリアの北東の辻の城地域と、南側の秋津川に近い地域では倒壊率0%のエリアが多くなっている。大破率については県道の北側～益城町役場周辺にも50%以上のエリアが広がっている。

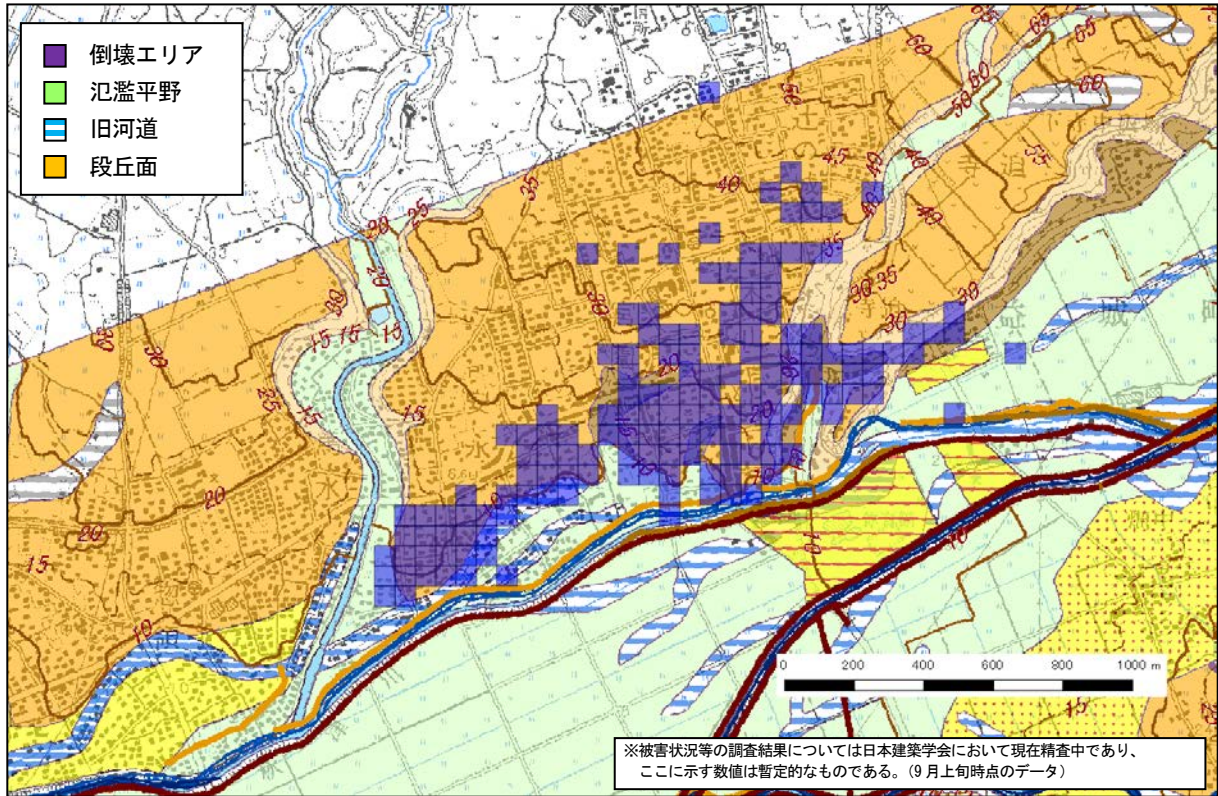
図 5.2-3 治水地形分類図（国土地理院）と倒壊建物が存在するエリア

図5.2-3、図5.2-4に国土地理院の治水地形分類図と倒壊建物が存在するエリア、倒壊率0%のエリアを重ねあわせて示した。益城町中心部は県道28号沿いから北側にかけて、河岸段丘の段丘面が広がり、秋津川に近いエリアは旧河道と氾濫平野となっている。県道の南側のエリアでは、倒壊・崩壊した建築物が段丘面に存在し、倒壊率0%のエリアが氾濫平野・旧河道に存在する傾向が見られた。一般的に考えられている地盤と建築物の被害の関係と異なる傾向にあり、今後、地盤調査等による詳細な分析が待たれる。図5.2-5の益城町中心部の1901年～1977年の地形図の通り、1901年～1960年代までは県道沿いに住宅地が存在し、住宅地から南部に向けて田園地帯が広がる。1970年代からの人口増

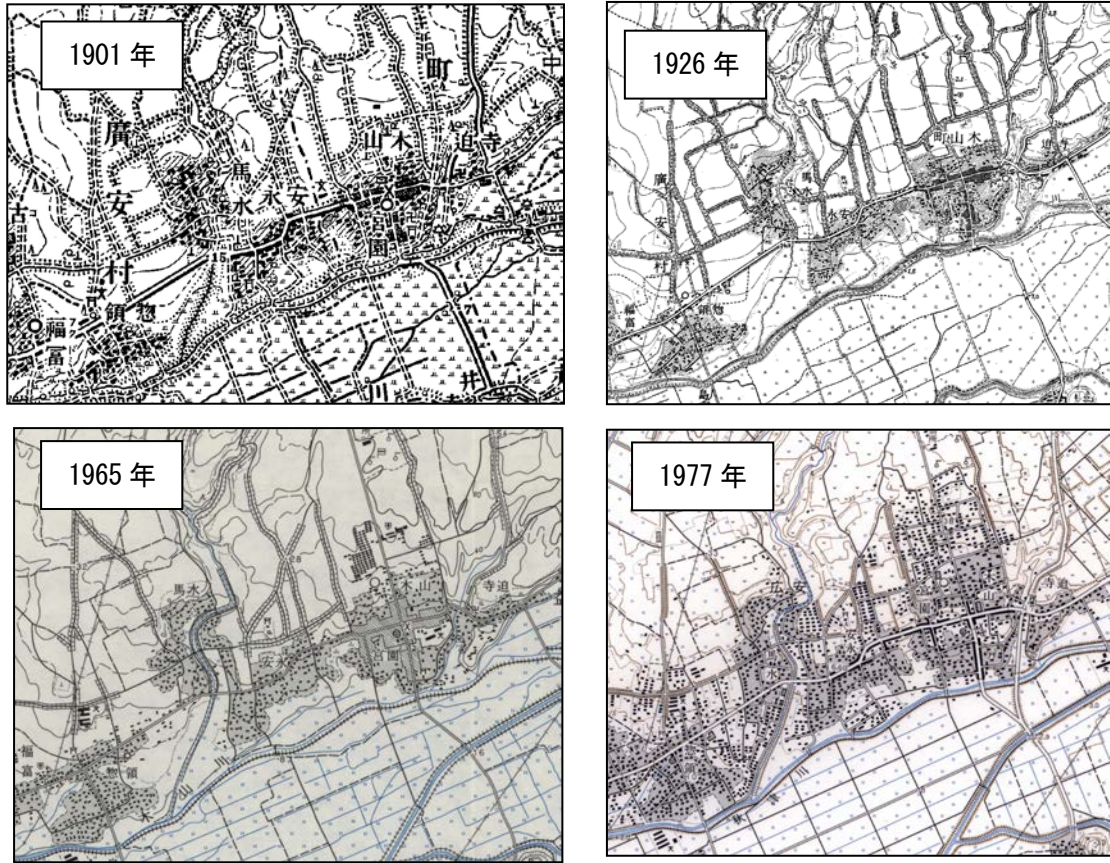
図 5.2-5 益城町中心部における宅地の変化 (国土地理院地形図)

加に伴い、秋津川の北側の田園地帯、北東の傾斜地にも住宅地が拡大したことが分かる。図 5.2-6、図 5.2-7 に 1926 年の地形図と倒壊建物が存在するエリア、倒壊率 0%のエリアを示したが、倒壊した建物は、1926 年の住宅地と同じエリアに存在することが分かった。

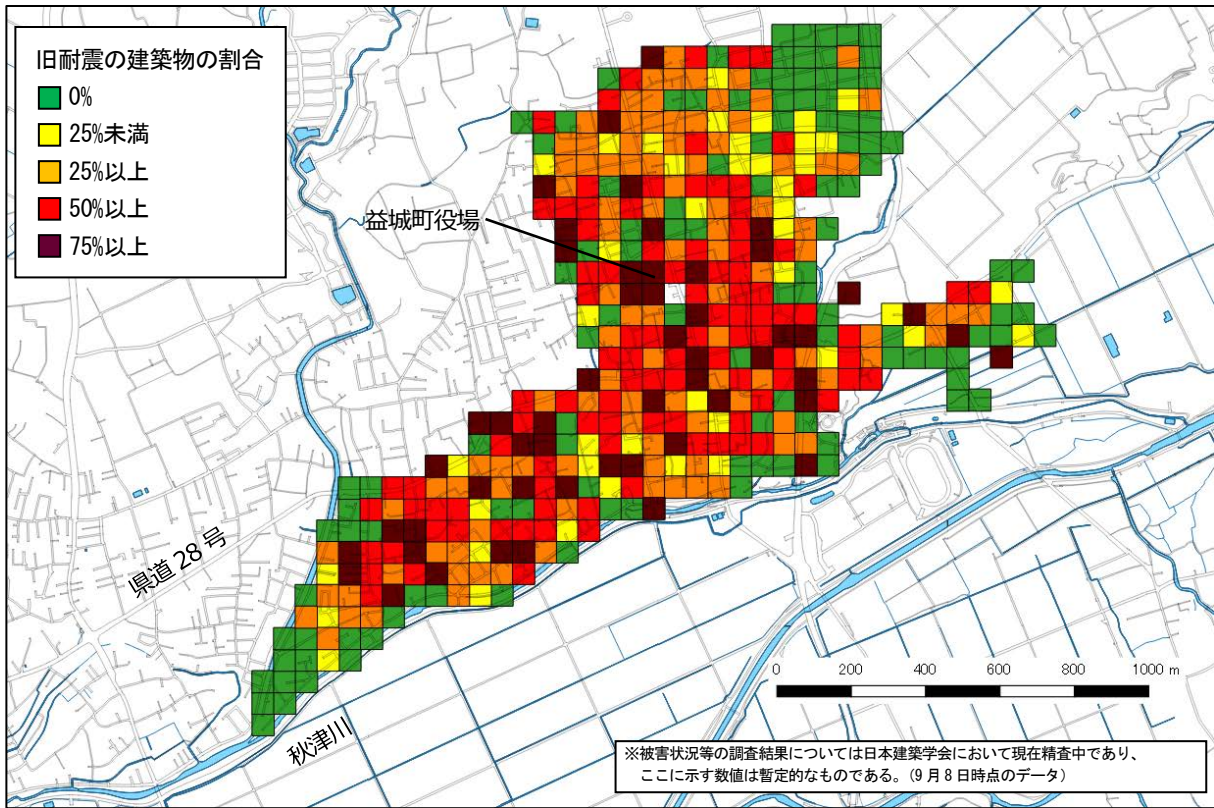
図 5.2-8 1981年5月以前建築（旧耐震）の建築物の割合（国土地理院地図を編集）

図 5.2-8 に旧耐震の建築物の割合（メッシュエリア内の旧耐震の建築物の数／メッシュエリア内の全建築物数）、図 5.2-9 に 2000 年 6 月以降建築の建築物の割合（メッシュエリア内の 2000 年 6 月以降建築の建築物の数／メッシュエリア内の全建築物数）を示した。旧耐震の建築物は辻の城地区の北東と、馬水地区の南西に少ない傾向がみられるが、その他のエリアでは明確な差はみられない。2000 年以降建築の建築物は辻の城地区、宮園の北部、寺迫地区、秋津川沿いに局所的に多いエリアがみられるが、その他のエリアでは明確な差はみられない。図 5.2-10 に旧耐震の建築物の倒壊率（メッシュエリア内で倒壊した旧耐震の建築物の数／メッシュエリア内の全建築物数）の分布、図 3.2-11 に新耐震

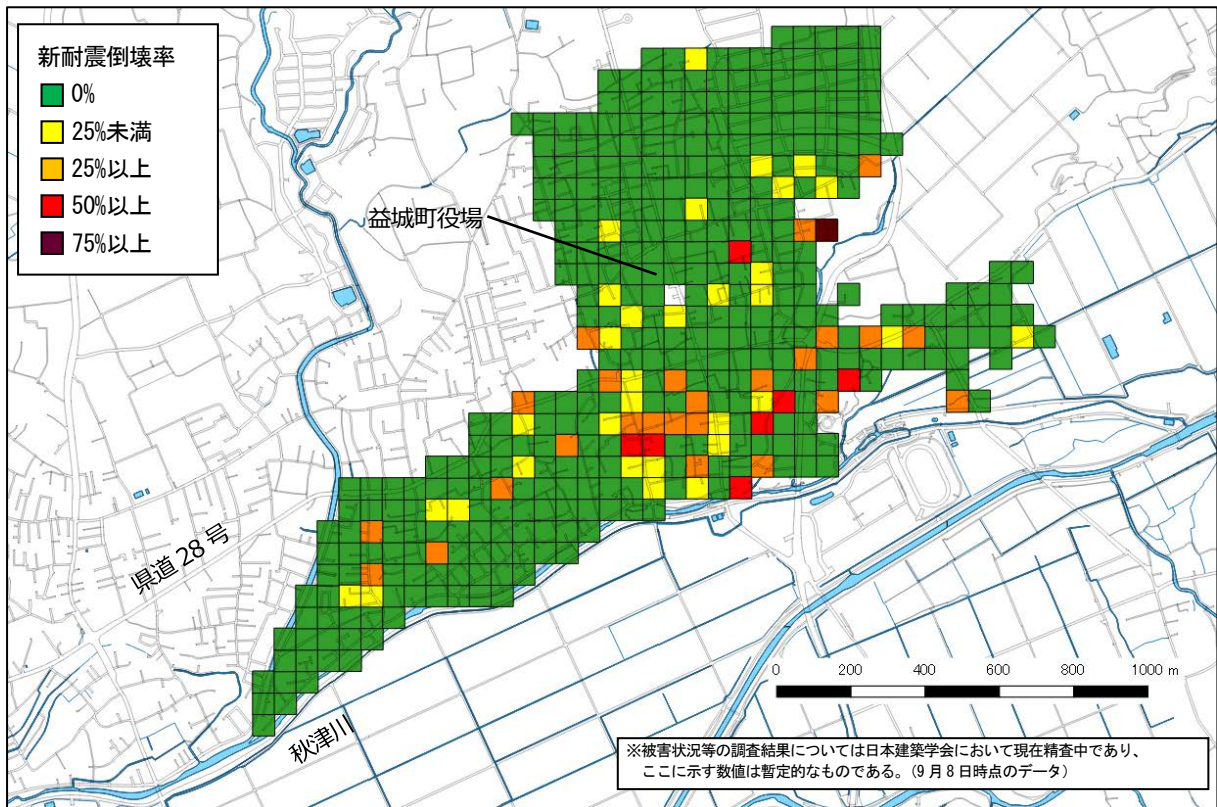
図 5.2-11 1981 年 6 月以降建築（新耐震）の建築物の倒壊率の分布（国土地理院地図を編集）

の建築物の倒壊率（メッシュエリア内で倒壊した新耐震の建築物の数／メッシュエリア内の全建築物数）の分布を示した。新耐震で倒壊した建築物は県道南側の宮園のエリアと、県道と秋津川のほぼ中間に近いエリアに多い傾向が見られる。

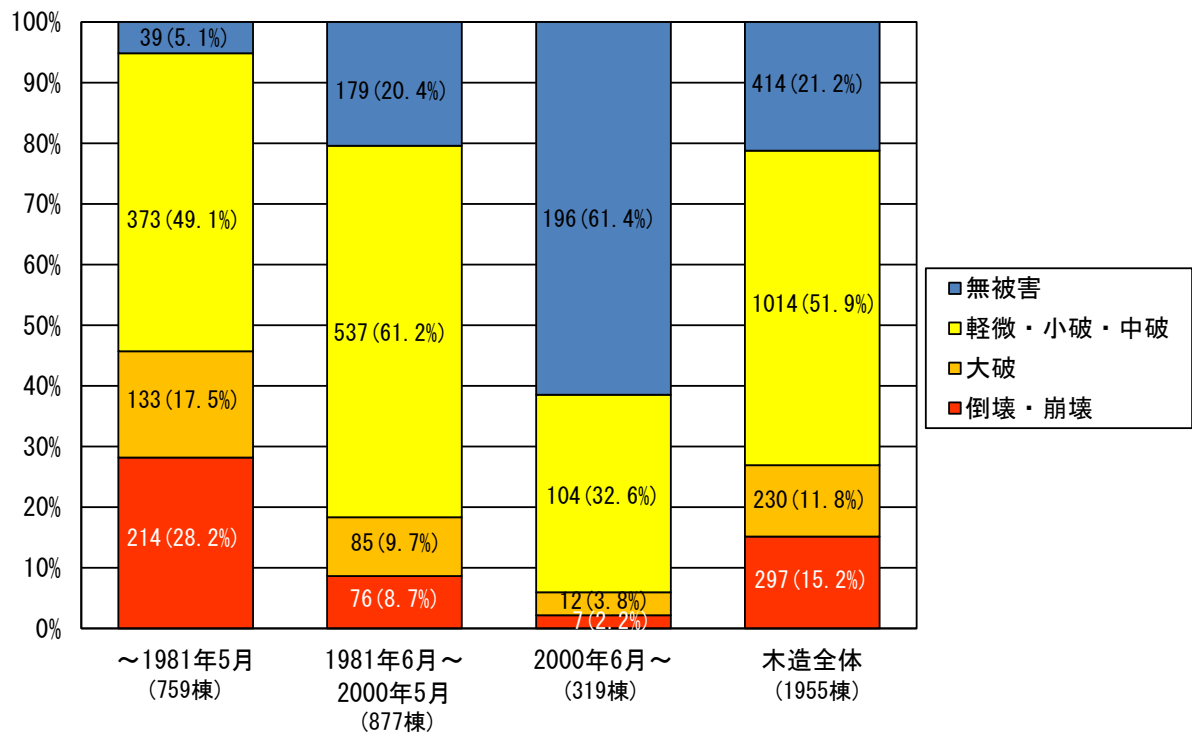
図 5.2-12 木造の建築時期別の被害状況

図 5.2-12 に木造の年代ごとの被害状況を示したが、新耐震以前の木造の倒壊・崩壊は 28.2%、新耐震以降 2000 年改正以前の木造の倒壊・崩壊は 8.7%、2000 年改正以降の木造の倒壊・崩壊は 2.2%であった。
