## 5.3 木造建築物の被害

### 5.3.1 調査の目的と概要

### 5.3.2 調査結果

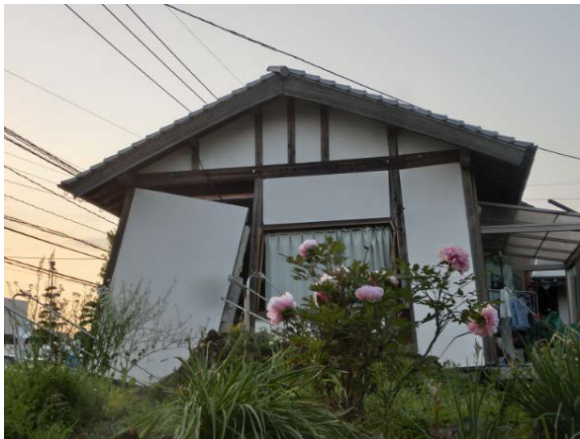
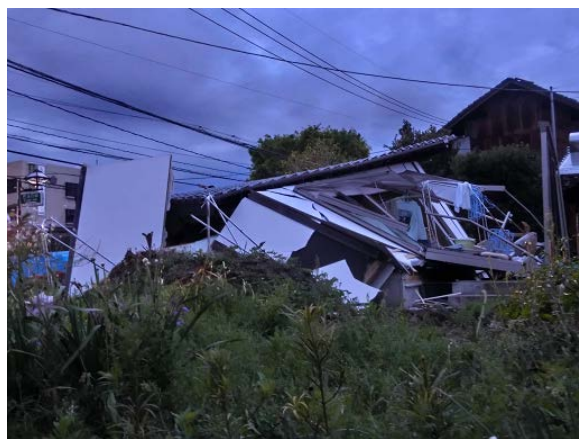
- ① 益城町役場周辺、県道 28 号沿い、県道の南側の地域に木造住宅の被害が比較的多かった。
- ② 前震で被害が軽微であった木造住宅が本震で倒壊した例が多数確認された (写真 5.3-1)。
- ③ 新耐震以前の建築確認の木造住宅、店舗併用の 2 階建て木造住宅の倒壊が多数確認された (写真 5.3-2～5.3-7)。

写真5.3-1 4/15時点では壁が外れただけの木造住宅(左)が本震で倒壊(右)した例

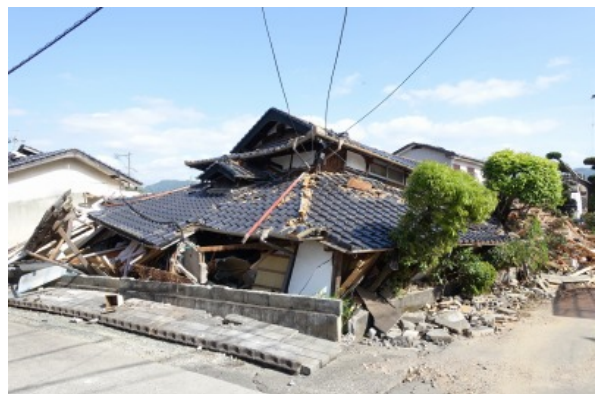
写真5.3-3 倒壊した木造住宅

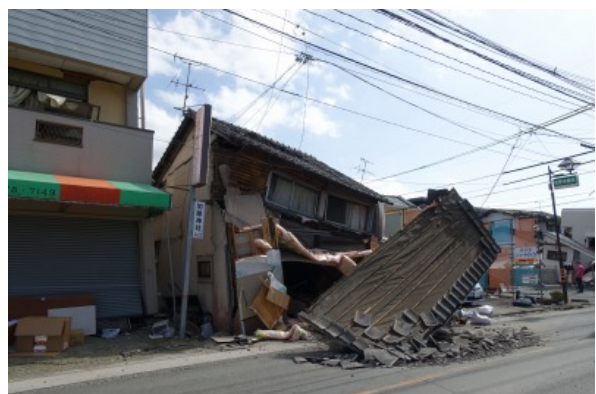
写真5.3-5 倒壊した木造住宅

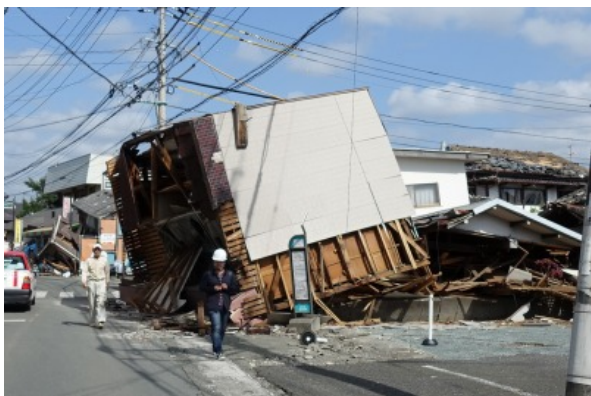
写真 5.3-6 倒壊した店舗併用木造住宅

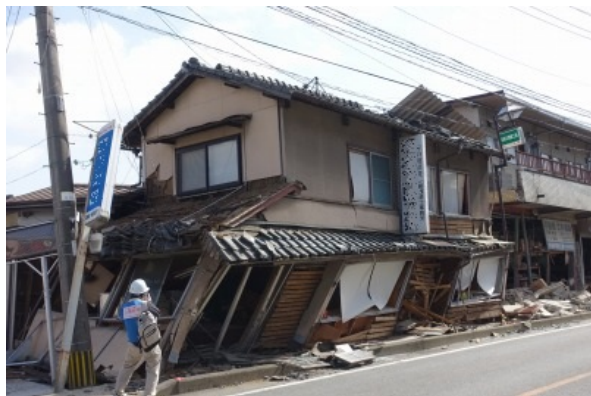
写真 5.3-7 大きく傾斜した店舗併用住宅

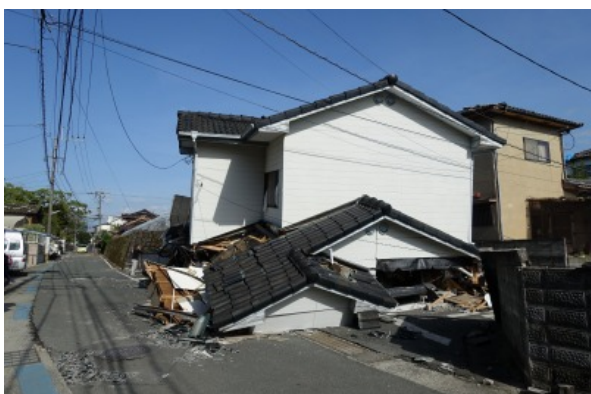
写真 5.3-10 倒壊した木造住宅

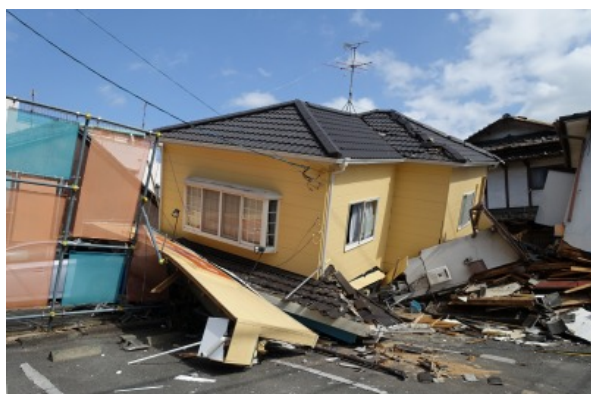
写真 5.3-11 倒壊した木造住宅

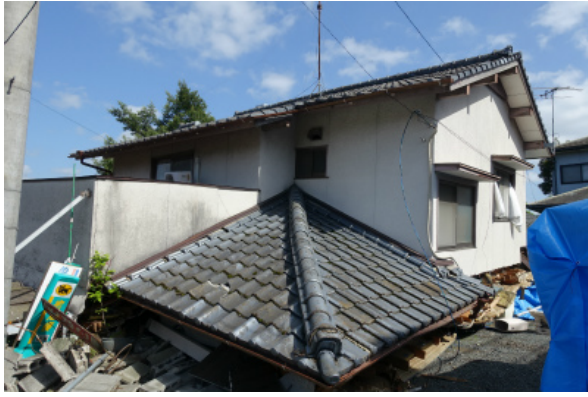
写真 5.3-14 倒壊した木造住宅

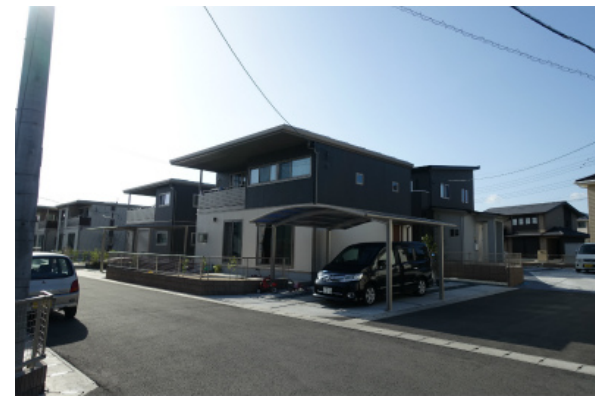
写真5.3-23 新興住宅地の木造住宅

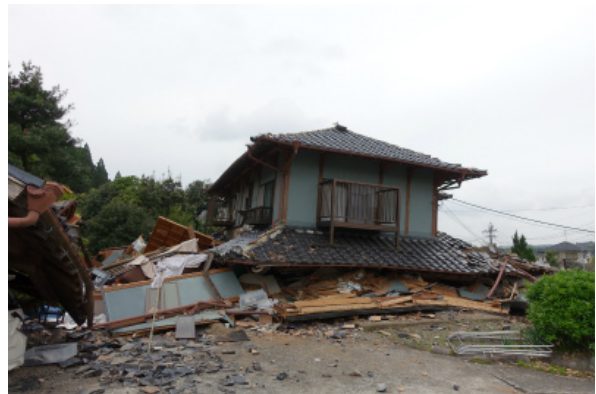
写真 5.3-27 倒壊した木造住宅

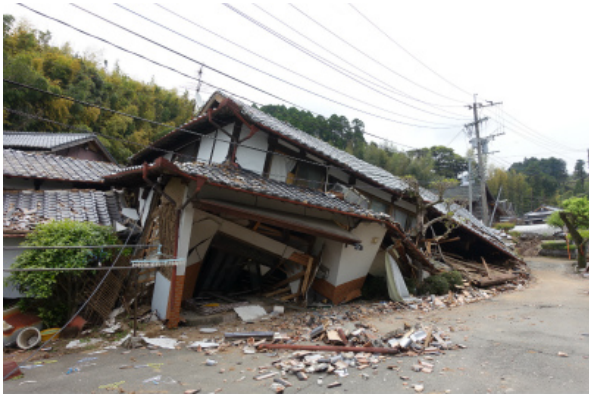
写真 5.3-36 倒壊した木造住宅

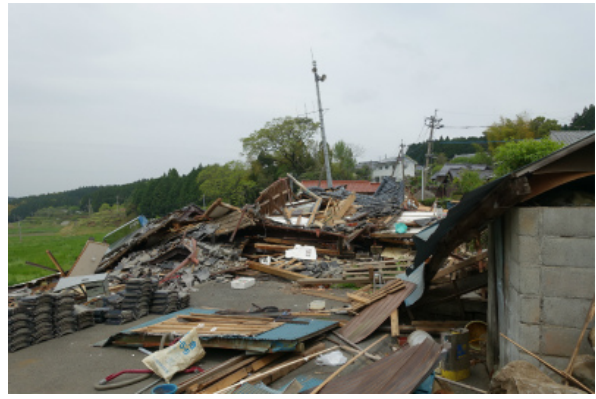
写真 5.3-37 倒壊した木造住宅

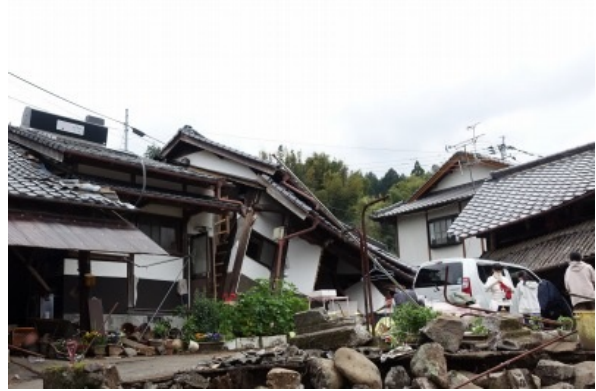
写真 5.3-39 倒壊した木造住宅

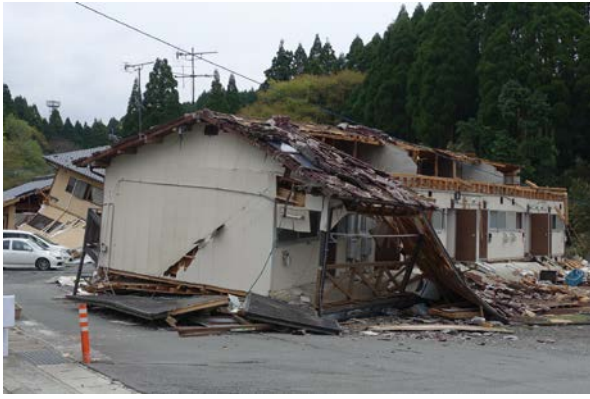
写真 5.3-54 倒壊した木造アパート D

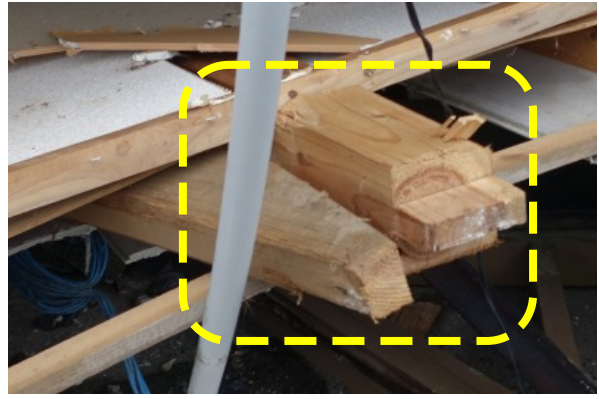
写真 5.3-55 アパート D の柱頭部  
(柱脚、筋かい端部は釘打ちのみ)

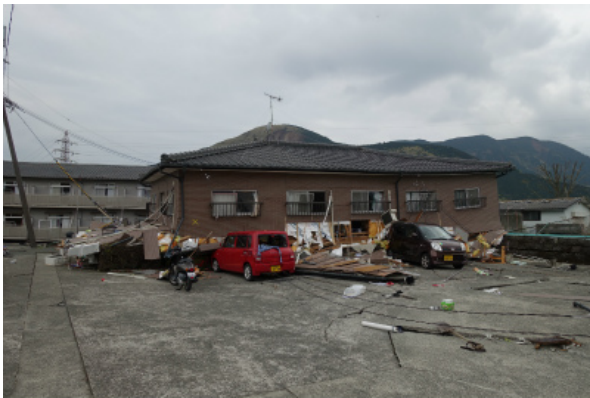
写真 5.3-56 倒壊した木造アパート E

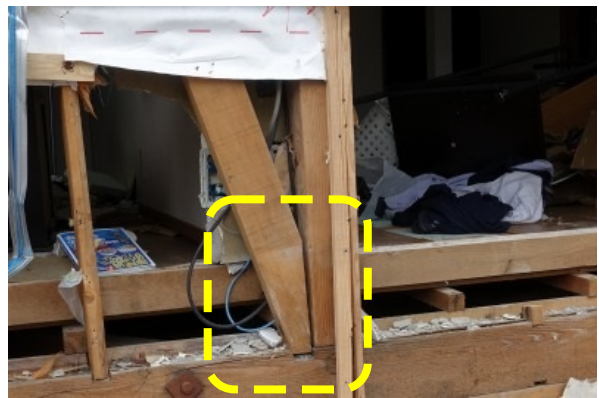
写真 5.3-57 アパート E の柱頭部  
(柱脚、筋かい端部は釘打ちのみ)

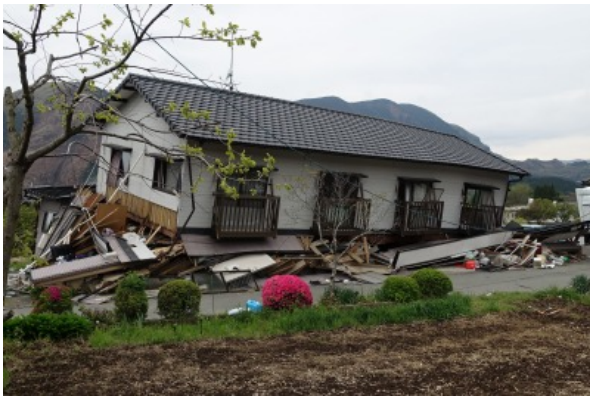
写真 5.3-58 倒壊した木造アパート

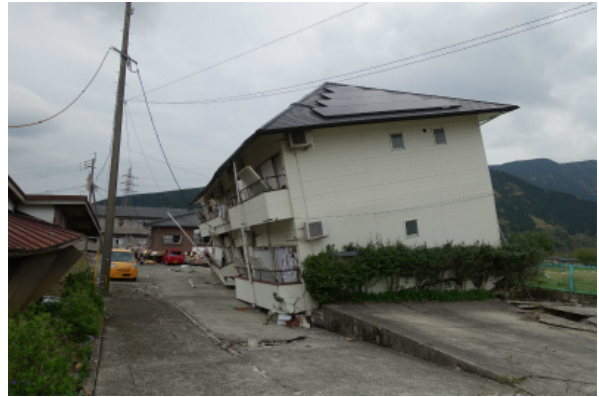
写真 5.3-59 横ずれした木造アパート

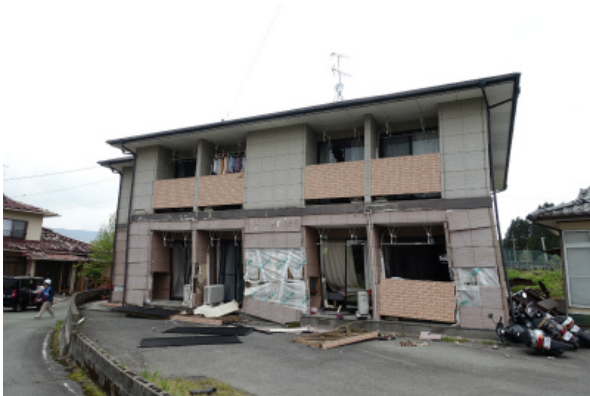
写真 5.3-60 傾斜した木造アパート

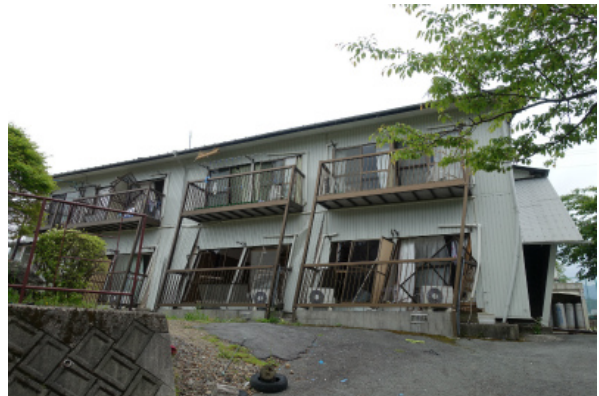
写真 5.3-61 傾斜した木造アパート

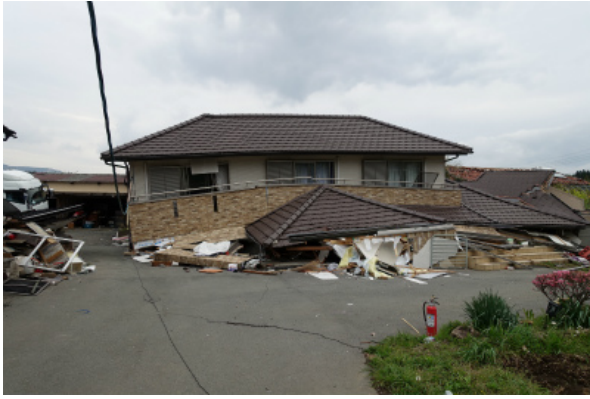
写真 5.3-70 倒壊した木造住宅（金物あり）

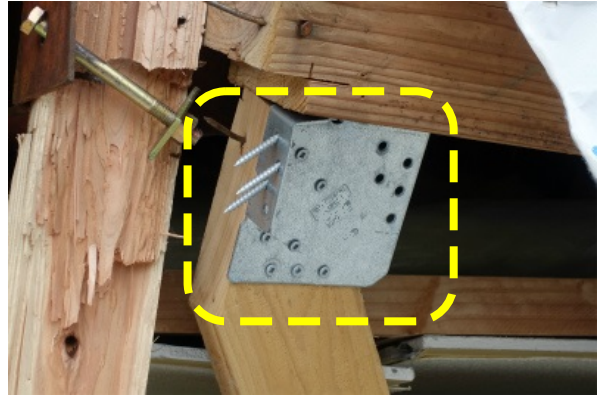
写真 5.3-71 写真 5.3-16 の住宅の柱頭部  
（壁倍率2倍用筋かい金物）

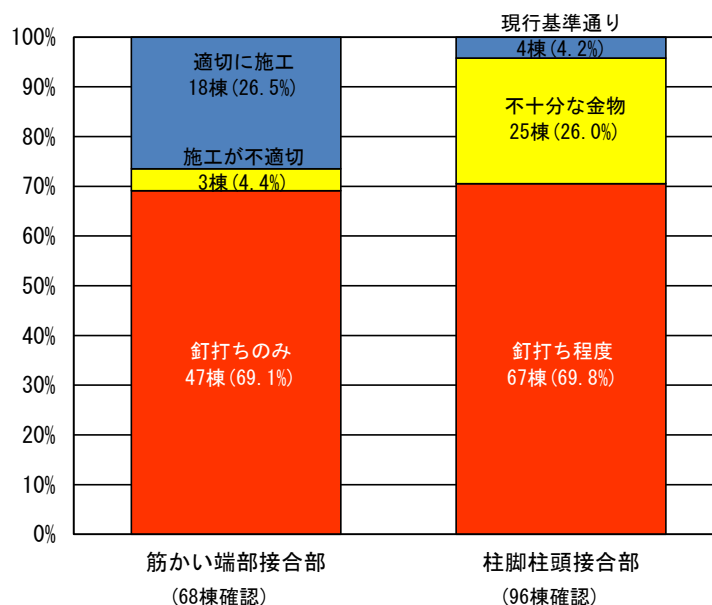
図 5.3-5 筋かい端部接合部と柱脚柱頭接合部の仕様

- ・分析対象の 102 棟のうち、筋かい端部の接合部仕様を確認したものが 68 棟（2000 年以降 7 棟）で、その中で接合部仕様が不十分であったものが 50 棟（73.5%、2000 年以降 2 棟）であった。
- ・分析対象の 102 棟のうち、柱脚柱頭の接合部仕様を確認したものが 96 棟（2000 年以降 7 棟）で、その中で接合金物が施工されていることを確認したものが 29 棟（30.2%）、現行基準通りの接合部仕様と推定されるものが 4 棟（4.2%、2000 年以降 4 棟）であった。残りの 92 棟（95.8%）は現行基準の接合部仕様を満たしていない可能性が考えられる。図 5.3-5 に接合部仕様の施工状況についてグラフで示した。
- ・分析対象の 102 棟のうち、接合部仕様以外の被害を大きくした要因（隣棟の衝突、立面・平面不整形等）に該当するものは 31 棟であった。
- ・2000 年改正以降で倒壊した 7 棟については、入手した図面等から被害要因の分析を行った。次項に詳細を報告する。
- ・文献における分析結果<sup>5.3-4)</sup>に基づき、前震と本震の間の 4 月 15 日に斜め方向から撮影された益城町中心部の航空写真（国土地理院電子国土 WEB）により、前震で倒壊した木造住宅の確認を行った。悉皆調査エリア内で前震により倒壊した木造住宅を 35 棟確認した。そのうち旧耐震が 30 棟であった。残りの新耐震 5 棟は新耐震の木造建築物であった。5 棟全てにおいて接合部仕様が不十分、隣接した新耐震以前の建物の衝突等が主な倒壊要因の一つであることが推定された。

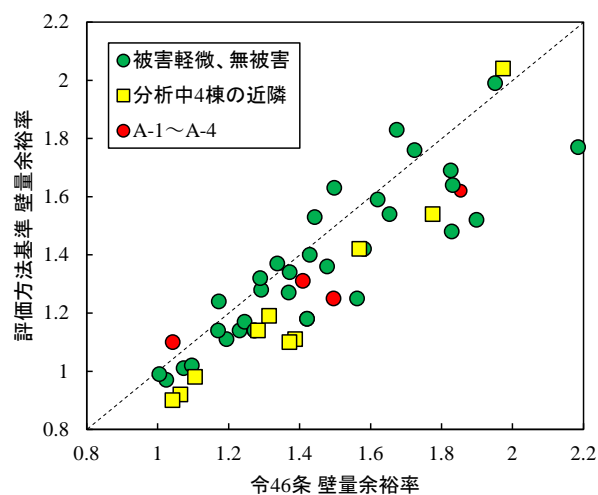
図 5.3-6 壁量余裕率の比較

分析対象の4棟の他、益城町中心部において被害が軽微な建築物についても図面の入手を行った。入手した図面から建築基準法施行令46条における必要壁量と、品確法評価方法基準の等級2に相当する必要壁量を1.25で除した値を分母として、存在壁量の余裕率の検討を行った。表5.3-4に計算結果を示した。A-1～A-4以外のB-1～B-17は無被害か被害軽微であった木造住宅、C-1～C-6は分析対象4棟の近隣のエリアで無被害か被害軽微であった木造住宅である。なお、品確法の存在壁量には準耐力壁は加算してない。図5.3-6に令46条の壁量計算と、評価方法基準の壁量余裕率を比較して示した。赤色プロットは分析対象4棟（倒壊した方向の壁量余裕率）、緑色プロットは無被害か被害軽微であった木造住宅、黄色プロットは分析対象4棟の近隣のエリアで無被害か被害軽微であった木造住宅の1階の

X方向、Y方向の壁量余裕率である。倒壊したA-1～A-4は他の無被害か被害軽微であった木造住宅と同程度の壁量を有していたことが分かる。
