5.5 鉄筋コンクリート造等建築物の被害

5.5.1 調査の目的と概要

平成 28 年熊本地震による、鉄筋コンクリート造(以下、RC 造)建築物および鉄骨鉄筋コンクリート造(以下、SRC 造)建築物の被害の概要と特徴を把握するため、図 5.5-1 に示すエリアを対象として現地被害調査を実施した。

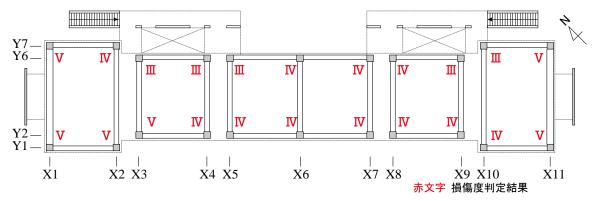
図5.5-3 部材損傷度判定結果

被災度区分判定基準 ^{5.5-1}に従い、部材損傷度を判定した結果を図 5.5-3 に示す。1 階柱は、主筋の 座屈が多数見られ、一部の主筋は破断していることも確認された(写真 5.5-4、写真 5.5-5)。このよ うな被害は主に柱頭部で確認されたが、一部の柱では柱脚部でも同様の被害が生じている。

部材損傷度の判定結果に従い、被災度区分判定をした結果を表 5.5-1 に示す。部材損傷度の判定結果はいずれの方向でも同一となったため、代表して NE-SW 方向(張間方向)の結果を示す。本対象建築物においては、耐震性能残存率 R=21(%)となり、「大破」の判定となった。

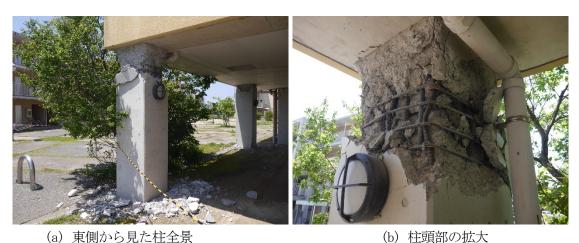
5 年頃5.5-4 X11-Y1 柱(柱頭破壊、軸支持能力低下、損傷度V)

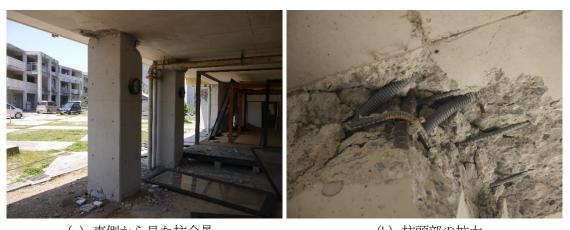
(a) 東側から見た柱全景 写真5.5-5 X5-Y2 柱 (柱頭破壊、主筋の座屈・破断、損傷度IV)

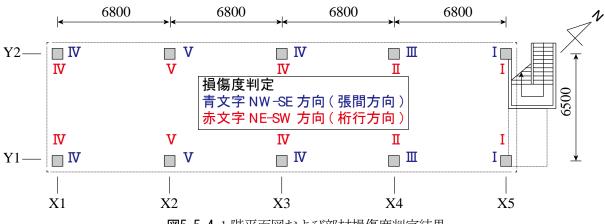
図5.5-41階平面図および部材損傷度判定結果

被災度区分判定基準 ^{5.5-1} に従い、部材損傷度を判定した結果を図 5.5-4 に示す。また、代表的な被害状況を写真 5.5-12~写真 5.5-14 に示す。建築物の被害は、1 階柱に集中しているため、本調査では 1 階の被災度区分判定を実施した。

1 階柱は、北側角の階段室側から遠い構面の柱に被害が集中しており、ねじれ挙動が生じていることが推察される。X2 構面柱がもっとも損傷度が高く、軸支持能力が明らかに低下していることが確認できる(写真 5.5-12)。X1 構面の隅柱は、柱頭部からやや接合部側に入った位置で曲げ破壊が生じている(写真 5.5-13)。X3 構面の柱は付着割裂破壊が生じている(写真 5.5-14)。

部材損傷度の判定結果に従い、被災度区分判定をした結果を表 5.5-2 に示す。ここでは、被害が比較的大きい NW-SE 方向(張間方向)を対象としている。本対象建築物においては、耐震性能残存率 R=37(%)となり、「大破」の判定となった。

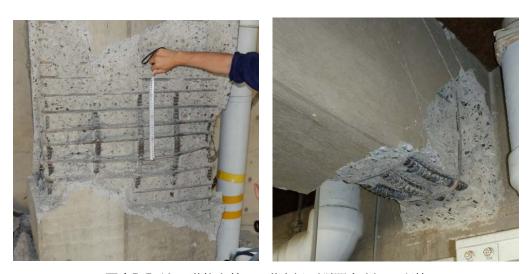
写真5.5-16 1 階柱主筋、2 階大梁(張間方向)の配筋

現地で計測したところ、1 階柱の断面は 950mm×950mm で、主筋には D25 が用いられており、せん断補強筋は D13 がおよそ 75mm ピッチ (柱中央高さ付近)で配筋されていた。また、建築物の外周部では 2 階大梁が 1 階柱に偏心して取り付いており、柱側面と大梁側面が揃っていた。張間方向の大梁は、 桁行方向の大梁と比較して、せい、幅共に短かった。張間方向の大梁の下端筋には D25 が用いられており、せん断補強筋は D10 がおよそ 200mm ピッチ (梁端部)で配筋されていた (写真 5.5-16)。

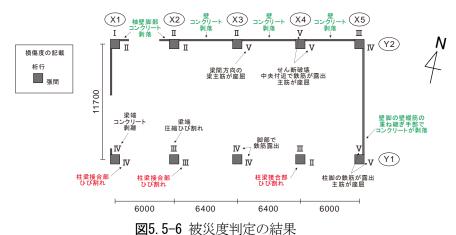
被災度区分判定基準 $^{5.5-1}$ に従い、被害が最も大きい 1 階について、部材損傷度の判定を行った。図 5.5-6 中に判定した損傷度を示す。柱の損傷度と比較して、大梁や柱梁接合部の損傷度が大きい場合には、これらの損傷度を柱の損傷度に読み替えた。代表的な部材の損傷状況を写真 5.5-18 に示す。10 本の柱のうち、3 本の柱の損傷度がVとなった。1 本 (X4Y2) は中心高さ付近で、1 本 (X5Y1) は脚部で破壊し、コンクリートが剥落すると共に主筋が座屈した。また、もう 1 本の柱(X3Y2)では、柱自体の損傷度は Π に留まったが、張間方向の大梁の下端筋が座屈したため、損傷度をVとしている。また、隅角部の柱(X1Y1)では、大梁が偏心して取り付いた柱梁接合部でひび割れ幅が 2.0mm を超えるひび割れが確認されたため、損傷度をIVとしている。

表 5.5-3 に被災度区分判定の結果を示す。本建築物は 1982 年以降に建設されており、柱の内法高さを柱せいで除した値が 3.0 未満となるため、1 階柱を「曲げせん断柱」に分類して、残余性能の評価を行った。桁行方向と比較し、張間方向の方が損傷度 V に分類される部材の数が多いため、耐震性能残存率はやや低く、桁行方向の耐震性能残存率は R=35 (%)、張間方向の耐震性能残存率は R=31 (%)となった。被災度はいずれの方向についても「大破」となった。

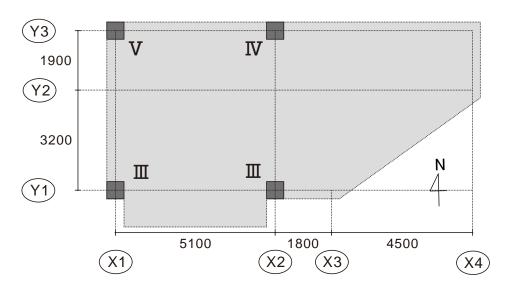
図5.5-7 前震後の部材損傷度判定結果(3階)

被災度区分判定基準 $^{5.5-1}$ に従い、被害が最も大きく、本震時に大きな残留変形が生じた 3 階の東西方向(X 方向)について、部材損傷度の判定を行った。なお、当該建築物は 4 月 19 日に解体され、現地で調査することができなかったため、前震と本震の間に撮影された被災写真を基に判定を実施した。図 5.5 7 に判定した柱の損傷度を示す。なお、上下の柱梁接合部や大梁の損傷が大きい場合には、これらの損傷度を柱の損傷度に置き換えた。X1Y3 柱では 3 階柱梁接合部の破壊により、柱主筋の座屈が見られたため、損傷度をV とした。X2Y3 柱では柱脚においてコンクリートの剥落は見られるものの、鉄筋の破断や座屈は確認できないため、損傷度をIV とした。X1Y1 柱、X2Y1 柱は、柱頭や柱に取り付く4 階の大梁においてカバーコンクリートの剥落が見られたが、剥落の範囲が限定的であるため、損傷度をIII とした。

表 5.5-4 に被災度区分判定の結果を示す。3 階の各柱を被災度区分判定の「曲げ柱」に分類したところ、耐震性能残存率は R=30 (%) となった。したがって、当該建築物の前震後の被災度は「大破」となる。

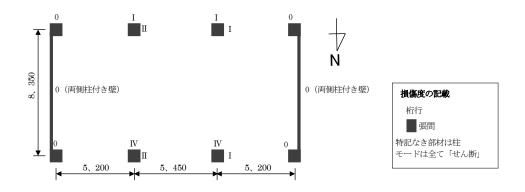
図5.5-13 部材損傷度判定結果(1階)

最も被害が大きい 1 階について、被災度区分判定 $^{5.5-1}$ を実施した。部材損傷度判定結果を図 5.5-13 に、被災度区分判定結果を表 5.5-7 および表 5.5-8 に示す。桁行方向では、8 本の柱のうち損傷度IV が 2 本であり、被災度は「中破」と判定された。一方、張間方向では、4 本の柱および 2 枚の両側柱付き壁はいずれも損傷度が Π を下回り、被災度は「小破」と判定された。

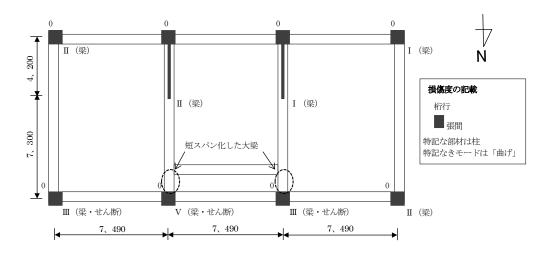
図5.5-14 部材損傷度判定結果(1階)

最も被害が大きい1階について、被災度区分判定5.5-1を実施した。部材損傷度判定結果を図5.5-14 に、被災度区分判定結果を表 5.5-9 および表 5.5-10 に示す。桁行方向では、いずれの柱も無損傷であ り、被災度は「無被害」と判定された。一方、張間方向では、8 本の柱はいずれも梁支配型で損傷度 Iが2本、IIが3本、IIIが2本、Vが1本あり、被災度は「中破」と判定された。

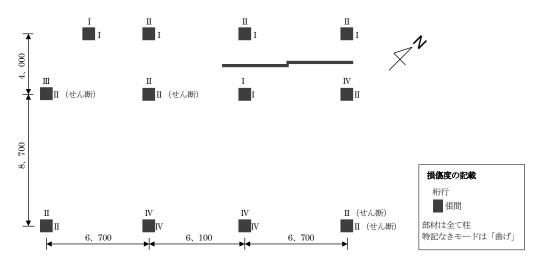
図5.5-15 部材損傷度判定結果(1階)

最も被害が大きい 1 階について、被災度区分判定 $^{5.5-1}$ を実施した。部材損傷度判定結果を図 5.5-15 に、被災度区分判定結果を表 5.5-11 および表 5.5-12 に示す。桁行方向では、12 本の柱のうち損傷度 III が 1 本、損傷度 IV が 3 本あり、被災度は「中破」と判定された。張間方向では、12 本の柱のうち損傷度 IV が 2 本あり、被災度は同じく「中破」と判定された。

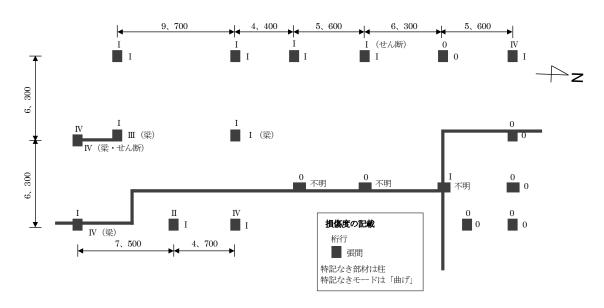
図5.5-16 部材損傷度判定結果(1階)

最も被害が大きい 1 階で、被災度区分判定 $^{5.5-1}$ を実施した。部材損傷度判定結果を図 5.5-16 に、桁行方向および張間方向の被災度区分判定結果をそれぞれ表 5.5-13、表 5.5-14 に示す。桁行方向では、判定した 19 本の柱のうち、損傷度 \mathbb{IV} の柱が 3 本であり、被災度は「小破」と判定された。また、張間方向では、判定した 16 本の柱のうち、梁支配型で損傷度 \mathbb{III} が 1 本、損傷度 \mathbb{IV} が 2 本であり、被災度は「小破」と判定された。

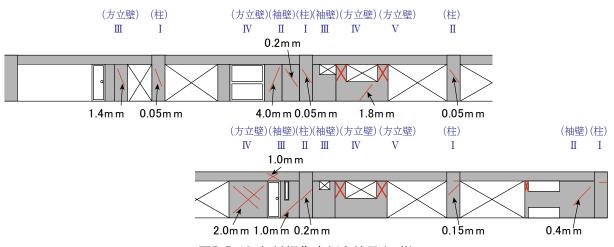
図5.5-18 部材損傷度判定結果(5階)

構造部材に関しては、柱に生じたせん断ひび割れの幅はいずれも 0.2mm 以下であった。大梁の端部では曲げひび割れが、柱梁接合部にはせん断ひび割れが発生したが、いずれもひび割れ幅は 0.2mm 以下であった(図 5.5-18)。ただ、大梁に関しては、写真 5.5-62 に示すように、方立壁と袖壁に挟まれたドア開口上部の位置において、幅 1mm のせん断ひび割れが生じていたため、この大梁と隣接する柱の損傷度を評価する際に、大梁の損傷度を柱の損傷度に読み替えた。

表 5.5-15 に被災度区分判定の結果を示す。新耐震以降に建設された建築物であるため、SRC 造の残余性能は、曲げ柱・充腹形で算定した。また、6 本の柱のうち、4 本の損傷度が I、2 本の損傷度が I (大梁のせん断ひび割れの損傷を読み替えたもの) と判定され、当該箇所の耐震性能残存率は R=88 (%)、被災度は「小破」の判定となった。

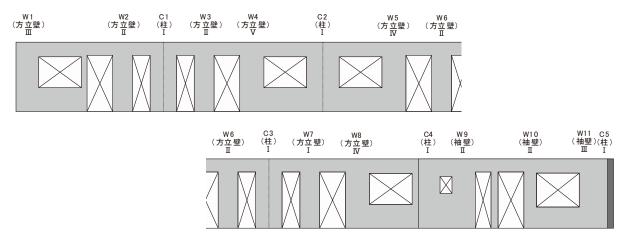
図5.5-19 被災度判定の結果(桁行方向)

被災度区分判定基準 $^{5.5-1}$ に従い、被害が最も大きい 4 階について、桁行方向の共用廊下側のおよそ 5 スパンについて、部材損傷度の判定を行った。図 5.5-19 中に各部材の名称(C: 柱、W: 方立壁、袖壁)と判定した損傷度を示す。構造部材に関しては、柱に生じたせん断ひび割れの幅はいずれも 0.2mm以下であり、大梁、柱梁接合部の目立った損傷は確認できなかった。また、窓開口に隣接し、腰壁による短スパン化により、アスペクト比が 1.4 程度となった方立壁では、損傷度が $\mathbf{III} \sim \mathbf{V}$ と判定されたが、その他の方立壁や袖壁では、損傷度が $\mathbf{II} \sim \mathbf{III}$ に留まっていた。

表 5.5-16 に被災度区分判定の結果を示す。新耐震以降に建設された建築物であるため、SRC 造の残余性能は、曲げ柱・充腹形で算定した。また、5 本全ての柱の損傷度が I と判定され、当該箇所の耐震性能残存率は R=95 (%)、被災度は「軽微」の判定となった。

また、参考までに、方立壁、袖壁に関しては、非構造壁の被災度区分判定を別々に実施した。方立壁は今回調査した9枚のうち、3枚の損傷度がⅣを上回ったため、非構造壁の被災度は「小破」と判定された。また、袖壁に関しては、今回調査した2枚の損傷度がいずれもⅢ以下と判定されたため、非構造壁の被災度は「該当なし」となった。

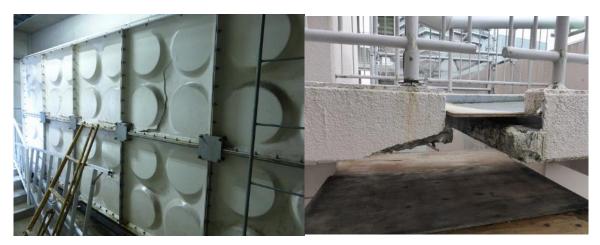
主な被害は、方立て壁のせん断破壊(写真 5.5-68)、FRP 受水槽の破損(写真 5.5-69)、エキスパンションジョイント部の損傷・脱落(写真 5.5-70)などである。調査時点においても受水槽の破損は修復されておらず各住戸に水は供給不能になっており、生活を継続している 10 世帯の住民は、ポリタンクを使用して水を運搬していた。

写真5.5-69 FRP 受水槽の破損

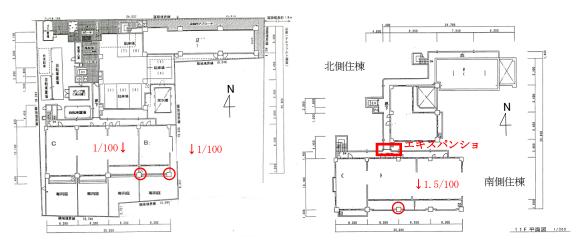
図5.5-21 傾斜の測定位置・傾斜角(1階)

は張間方向に 1.5/100 の傾斜が確認された(図 5.5-21、図 5.5-22)。なお、いずれも桁行方向側への傾斜は確認されなかった。基礎構造の沈下・傾斜による被災度区分判定 5.5-1 によれば、1.5/100 の傾斜は「大破」に該当する。しかし、傾斜を測定した柱の仕上げ面には若干の不陸があり、本測定方法による精度は必ずしも十分ではないので、判定結果は参考扱いとする。

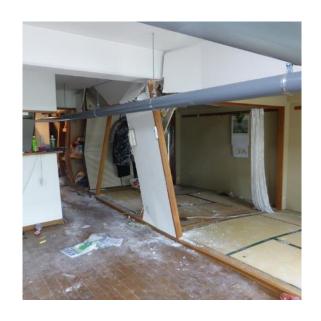
1 階駐輪場土間スラブは、スラブ端部とスラブ中央では 300mm 程度の高低差が生じ、亀甲状の亀裂が見られた (写真 5.5-83)。なお、土間スラブは無筋コンクリートである。1 階住戸のフローリング床は、スラブ端部とスラブ中央では 120mm 程度の高低差が生じていた。木間仕切り壁は軸方向の圧縮側の変形によって損壊していた (写真 5.5-84)。なお、桁行方向構面内に玄関ドアがあるが、その開閉

写真5.5-84 1 階住戸木間仕切り壁の損壊

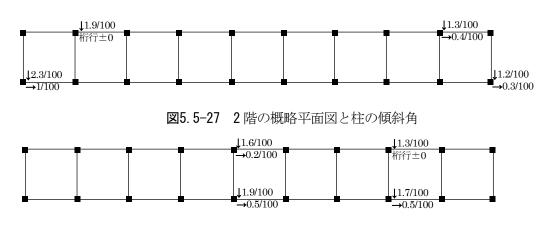
図5.5-28 1階の概略平面図と柱の傾斜角

ひび割れが見られた。両方向の傾斜の合成値で最大は 2.5/100 程度である。基礎構造の沈下・傾斜による被災度区分判定 ^{5.5-1}によれば、2.5/100 の傾斜は「大破」に該当する。しかし、傾斜を測定した柱の仕上げ面には若干の不陸があり、本測定方法による精度は必ずしも十分ではないので、判定結果は参考扱いとする。

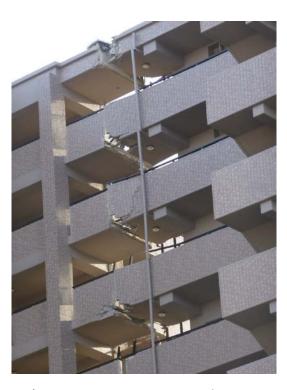
当該建築物では、エキスパンションジョイント部及びその周辺のコンクリートの破壊が見られる。 エキスパンションジョイントで分割された2棟の建築物が地震時に衝突したものと推察される。

写真5.5-102 エキスパンションジョイント 部の破壊

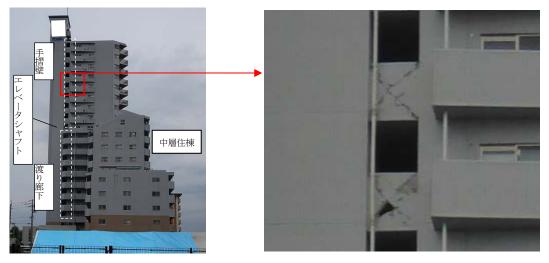
本建築物は、20 階建て SRC 造共同住宅である。当該建築物の平面形状はおおよそ長方形である。本建築物と隣接する 10 階建て中層住棟は、渡り廊下部分に設けられたエキスパンションジョイントを介して接続されているが、11 階以上の当該部分には RC 造手摺壁がある。当該建築物ではその手摺壁にせん断破壊(写真 5.5-103)が生じている。調査時点において、当該建築物は継続使用されていた。

写真5.5-104 廊下手摺壁のせん断破壊
