## 5.6 基礎・地盤の被害

### 5.6.1 調査の目的と概要

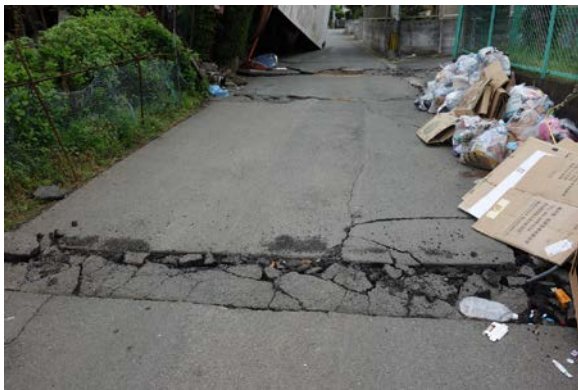
写真 5. 6-1 に、A 通りの県道 28 号の北側で見られた道路の舗装の様子を示す。舗装の所々で認められるひび割れや段差は、地盤変状が生じた痕跡と考えられる。写真 5. 6-2、5. 6-3 に 1 階が倒壊している建築物とその基礎の様子を示す。基礎にはひび割れが確認できるが、破壊には至っておらず、大きな地盤変状は確認できなかった。写真 5. 6-4、5. 6-5 に写真 5. 6-2 の近辺の中破と思われる建築物とその基礎の様子を示す。基礎にはひび割れが見られ、地盤変状も確認できる。写真 5. 6-6～5. 6-8 に、軽微・無被害と思われる建築物（住民からの聞き取りにより築 20 年ほど）と、その基礎・地盤の様子を示す。基礎にはひび割れが見られ、地盤変状も確認できるが、被害の程度は小さい。写真 5. 6-9 に新興住宅地と思われる建築物群の様子を示す。建築物の被害は見られず、前面道路に大きな損傷は見当たらない。

写真 5. 6-1 A 通り・県道 28 号北側の道路の舗装の様子

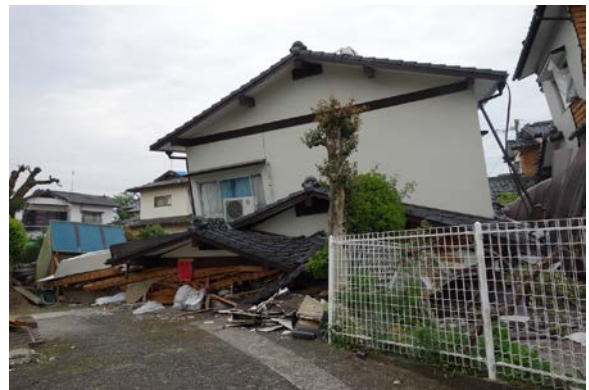
写真 5. 6-2 1 階が倒壊している建築物

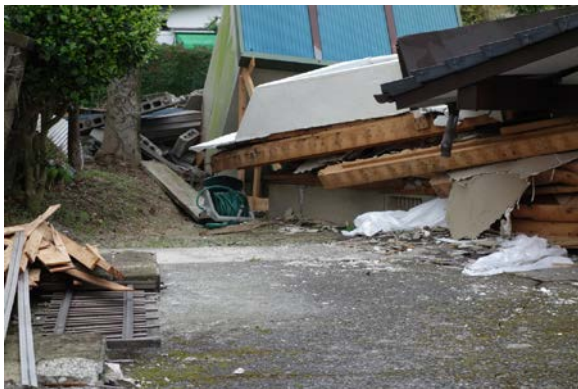
写真 5. 6-3 写真 5. 6-2 の基礎のひび割れを確認。地盤変状は確認できなかった。

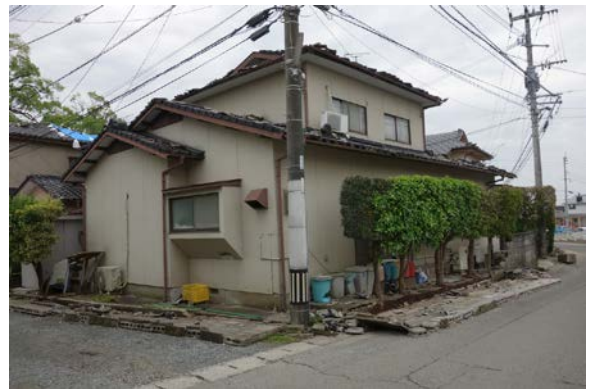
写真 5. 6-4 中破と思われる建築物

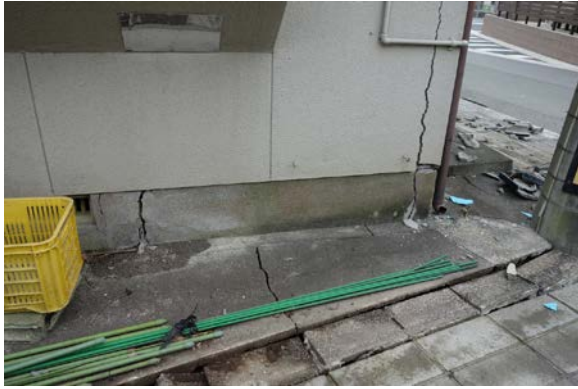
写真 5.6-5 写真 5.6-4 の基礎のひび割れ及び地盤変状を確認

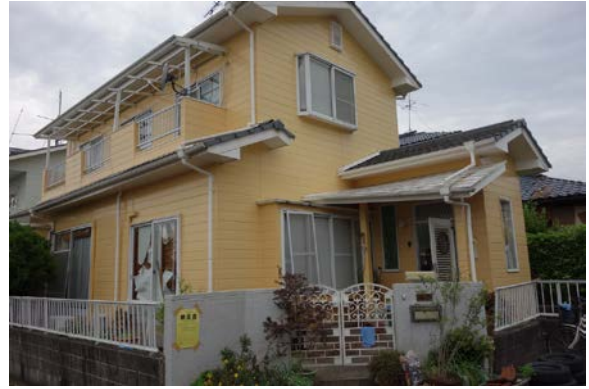
写真 5.6-6 軽微・無被害に見える建築物

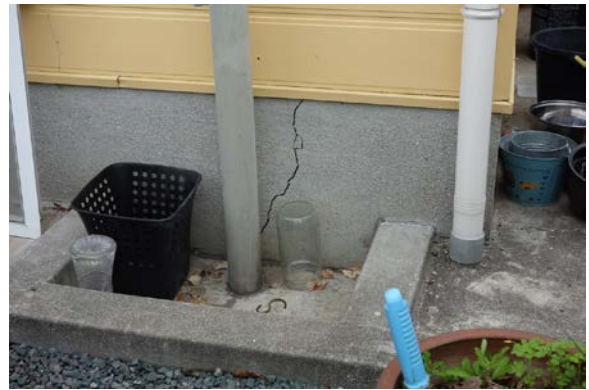
写真 5.6-8 写真 5.6-6 の建築物の基礎の様子。ひび割れを確認

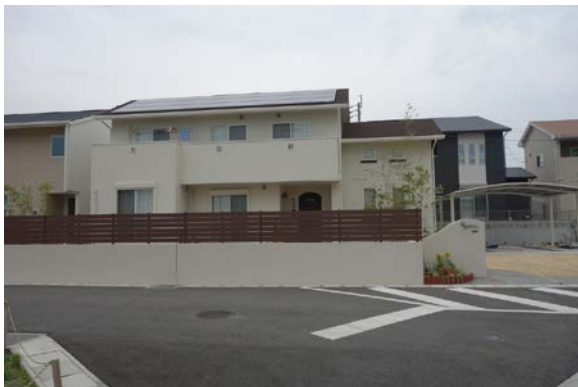
写真 5.6-9 新興住宅地と思われる建築物群。建築物は無被害に見える。道路舗装も健全

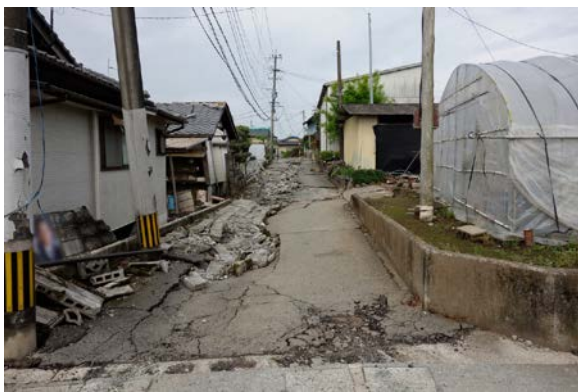
写真 5. 6-10 に、A 通りの県道 28 号の南側で見られた道路の舗装の様子を示す。県道 28 号の北側と同様に、道路舗装には地震によるものと思われるひび割れや段差が見られたが、被害の程度は北側よりも大きい。写真 5. 6-11 に軽微・無被害と思われる建築物の様子を示す。写真 5. 6-12 に示すように、周囲には地盤変状が認められ、一部に盛土の崩落と思われる被害が認められたが、基礎は無損傷であった。写真 5. 6-11 の建築物の建築年代は、比較的新しいように見えるが、写真 5. 6-13 に示すような、建築年代が古いと思われる建築物は、県道 28 号の南側で多数倒壊していた。写真 5. 6-14 に、造成宅地に立地する軽微・無被害と思われる建築物の様子を示す。建築物の被害は小さいと見られるが、写真 5. 6-15 のように、犬走りに多数のひび割れが見られ、地盤変状が生じていると思われる。さらには、写真 5. 6-16 に示すように、基礎にひび割れも認められた。写真 5. 6-17 に、大破と思われる建築物の様子を示す。写真 5. 6-18 に示すように、この建築物では基礎周りに地盤変状が認められ、基礎にも比較的大きなひび割れが認められた。写真 5. 6-19 に、秋津川に近い建築物の被害の様子を示す。秋津川に近づくにつれて、建築物の被害は小さくなる印象を受けた。写真 5. 6-19 の建築物についても、軽微・無被害と思われる。ただし、秋津川近くの地盤では写真 5. 6-20 のように、地震によると思われる地盤変状が多数見られた。

写真 5. 6-10 A 通り・県道 28 号南側の道路の舗装の様子。北側に比べて損傷が大きく見える。

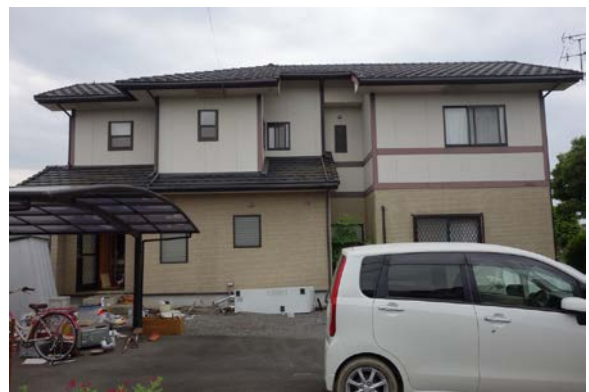
写真 5. 6-11 軽微・無被害と思われる建築物

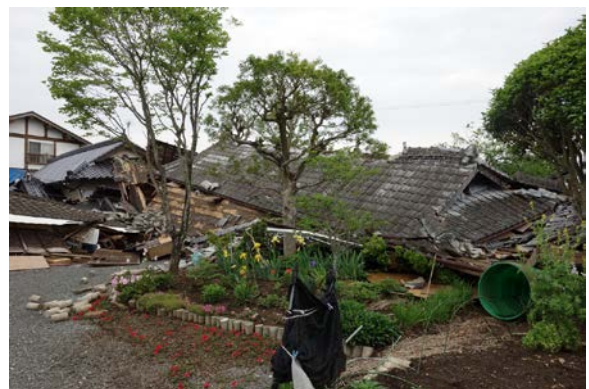
写真 5. 6-13 倒壊した建築物。県道 28 号南側は古く見える建築物が多数倒壊

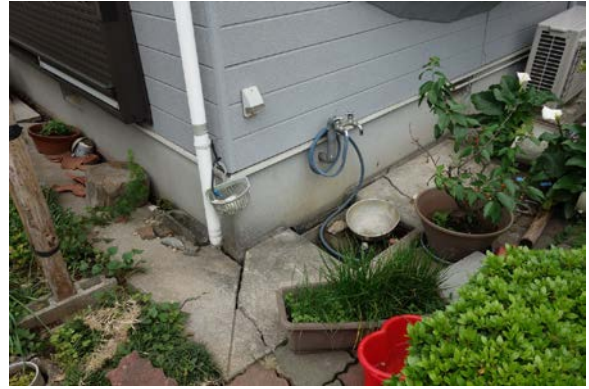
写真 5.6-15 写真 5.6-14 の基礎周りの様子。地盤変状が生じていると思われる損傷が見られる。

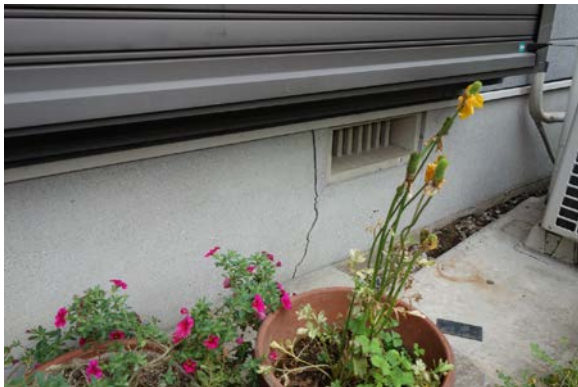
写真 5.6-16 写真 5.6-14 の建築物の基礎の様子。ひび割れを確認

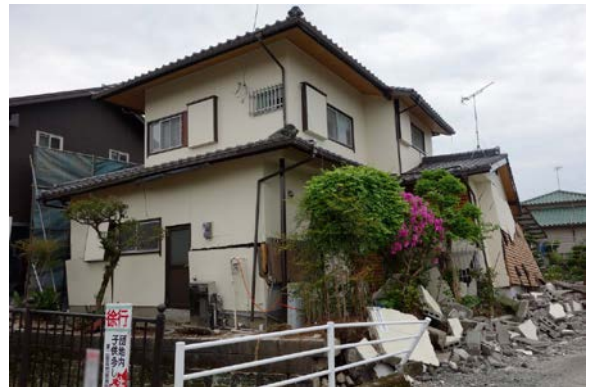
写真 5.6-17 大破と思われる建築物

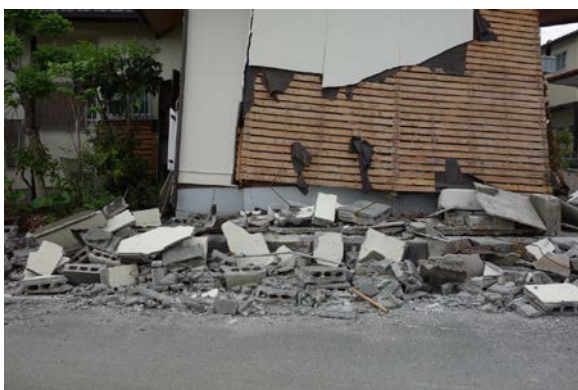
写真 5.6-18 写真 5.6-17 の建築物の基礎周りの様子。基礎にひび割れが見られ、地盤変状も認められる。

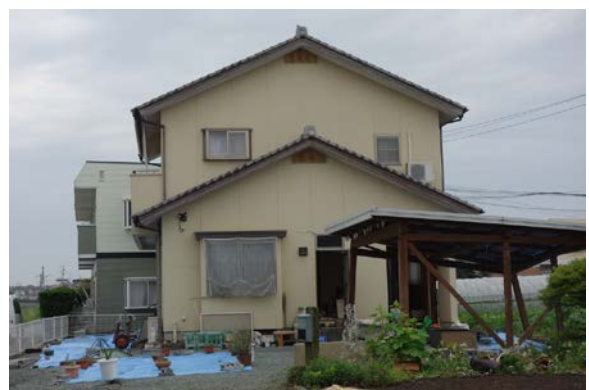
写真 5.6-19 秋津川に近い軽微・無被害に見える建築物

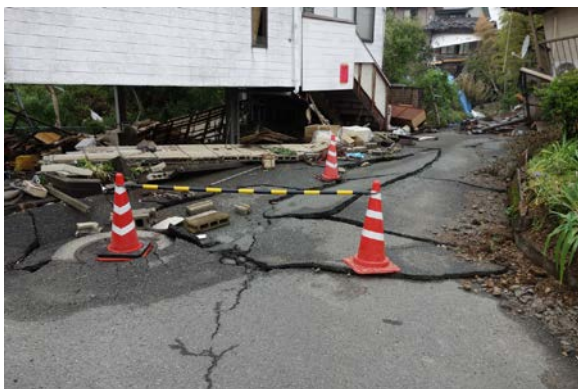
写真 5. 6-21 に、B 通りの県道 28 号の北側で見られた道路の舗装の様子を示す。A 通りと同様に、舗装には所々でひび割れや段差が認められ、地盤変状が生じた痕跡と考えられる。県道 28 号より北側では、写真 5. 6-22 に示すように、盛土擁壁上に建てられている建築物が多く見られる。写真 5. 6-22 の建築物は、調査範囲の北端近くに位置するが、建築物の被害は小さく、擁壁にも損傷が見当たらない。写真 5. 6-22 の建築物、写真 5. 6-23 の建築物、写真 5. 6-25 の建築物の順に、B 通り沿いに県道 28 号に向かって並んでいるが、写真 5. 6-23 の建築物では写真 5. 6-24 に示すような盛土擁壁の損傷が認められ、写真 5. 6-25 の建築物では盛土擁壁が崩落しており、県道 28 号に近づくにつれて盛土擁壁の被害が大きくなる傾向を示す。写真 5. 6-26 の建築物は県道 28 号の近くに位置しているが、1 階が倒壊している。写真 5. 6-27 は、この建築物の基礎の一部分の様子であるが、ひび割れを確認することができた。

写真 5. 6-21 B 通り・県道 28 号北側の道路の  
舗装の様子（被害の大きい箇所）

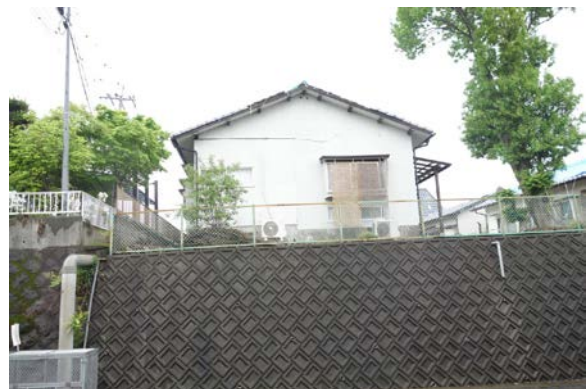
写真 5. 6-22 軽微・無被害に見える建築物。  
擁壁にも損傷が見当たらない。

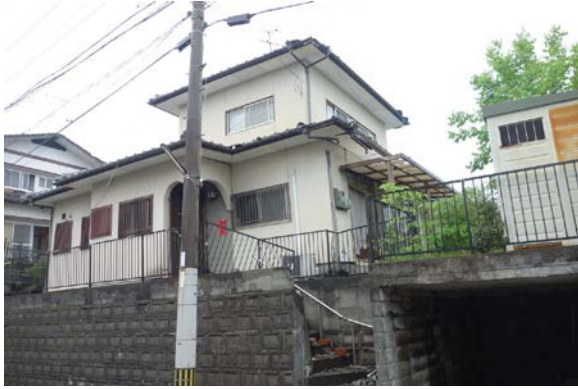
写真 5. 6-23 軽微・無被害に見える建築物。擁壁に損傷あり。

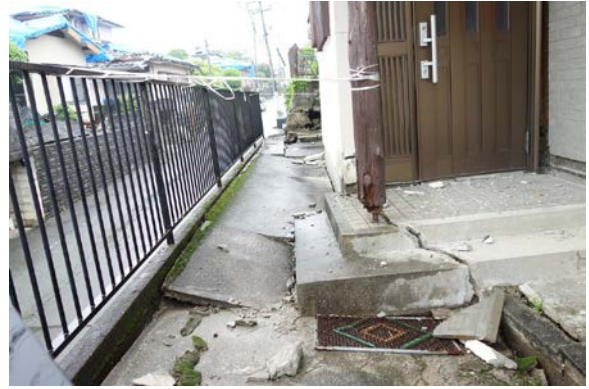
写真 5. 6-24 写真 5. 6-23 の建築物周辺地盤の様子。盛土擁壁に変位した形跡あり。

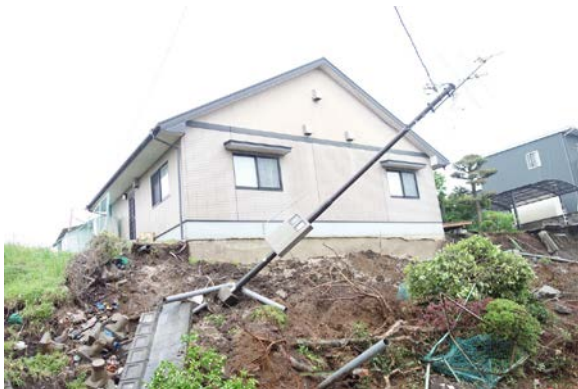
写真 5. 6-25 軽微・無被害に見える建築物。擁壁は崩落、基礎に損傷なし（写真 5. 6-23 より南の建築物）。

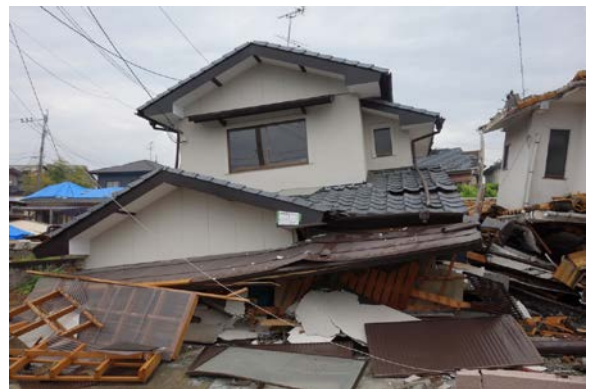
写真 5. 6-26 倒壊した建築物

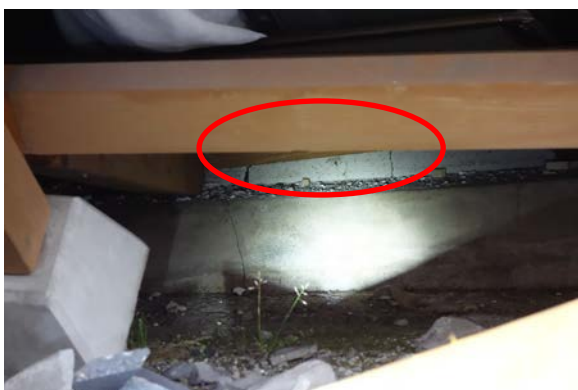
写真 5. 6-27 写真 5. 6-26 の建築物で確認できた基礎の様子。一部にひび割れを確認できる

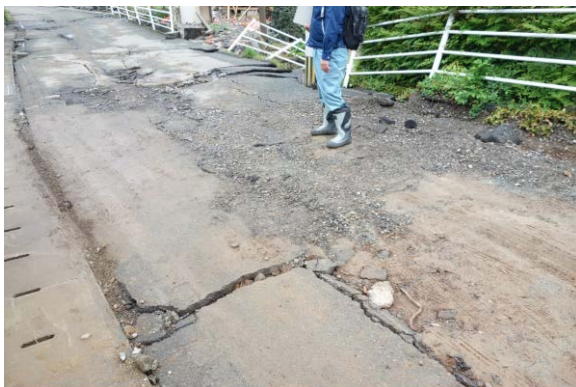
写真 5.6-28 に、B 通りの県道 28 号の南側で見られた道路の舗装の様子を示す。道路は砂利による応急措置が取られていると思われるが、写真の奥では道路の崩落も確認でき、A 通りと同様に、県道 28 号の南側で見られる舗装の損傷及び地盤変状は北側よりも大きい印象を受けた。写真 5.6-29 に建築年代が新しいと思われる建築物の被害の様子を示す。この建築物は 1 階が倒壊しており、基礎の状態を十分に確認することはできなかったが、写真 5.6-30 に示すように、確認できた範囲では基礎に損傷が見られず、地盤変状も見られなかった。一方、写真 5.6-31 に示すように、建築年代が古く見える建築物は、県道 28 号の南側では多数倒壊していた。写真 5.6-32 に、大破と思われる建築物の様子を示す。写真 5.6-33 に示すように、この建築物の床下では、床束がほとんど外れており、基礎の立ち上がり部が曲げ破壊していた。写真 5.6-34 に示すように、この建築物の周辺地盤には地盤変状が見られる。写真 5.6-35 に、大破と思われる建築物の様子を示す。1 階部分が大きく変形しており、写真 5.6-36 に示すように、基礎の破壊も見られる。また、この建築物は盛土擁壁の上に位置しており、写真 5.6-37 に示すように、近傍の擁壁には大きな亀裂が認められる。一方で、写真 5.6-38 に示す建築物は、写真 5.6-32、35 の近くに位置しており、上部構造の被害が大きい例であるが、写真 5.6-39 に示すような地盤変状が認められるものの基礎の損傷は見当たらない。写真 5.6-40 は、倒壊した建築物の様子であるが、地盤変状が認められ、基礎にも損傷が認められる。写真 5.6-41 は、倒壊には至っていない建築物の様子であるが、ある程度の残留変形が見られると共に、写真 5.6-42 に示すように、基礎のひび割れや地盤変状も見られる。

写真 5.6-28 B 通り・県道 28 号南側の道路の舗装の様子。

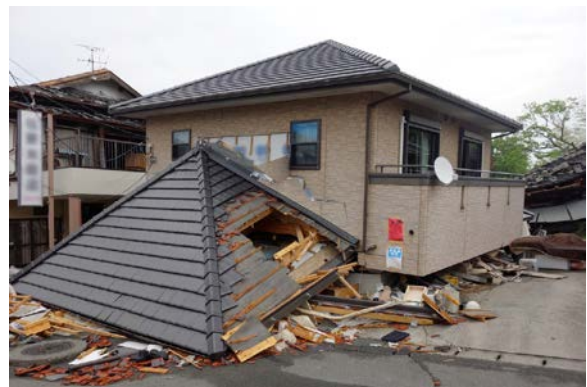
写真 5.6-29 建築年代が新しいと思われる倒壊建築物

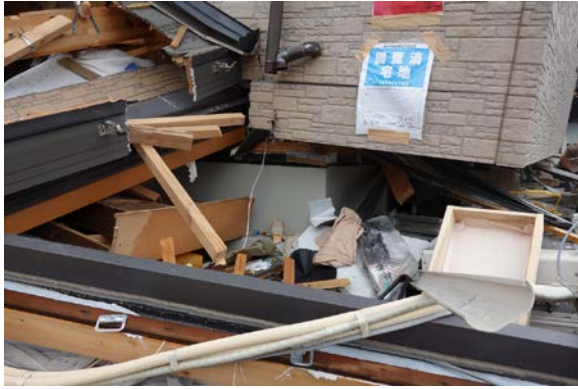
写真 5.6-30 写真 5.6-29 の建築物で辛うじて確認できる基礎。地盤変状はなく、基礎にも損傷は見当たらない。

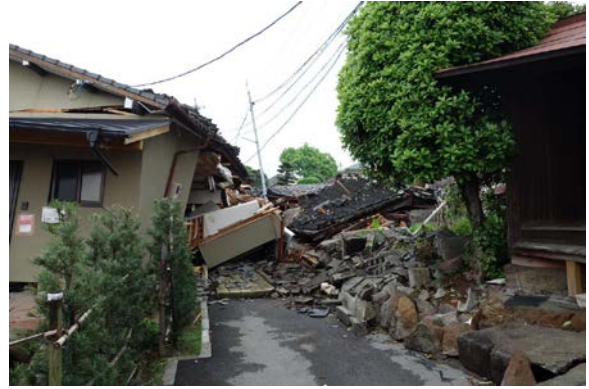
写真 5.6-31 倒壊した建築物。A 通りと同様に、県道 28 号南側は古く見える建築物が多数倒壊

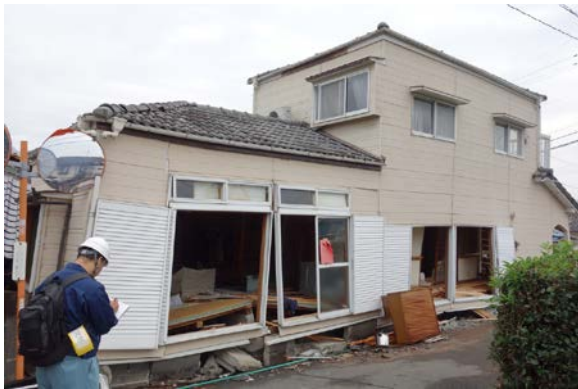
写真 5.6-32 大破と思われる建築物

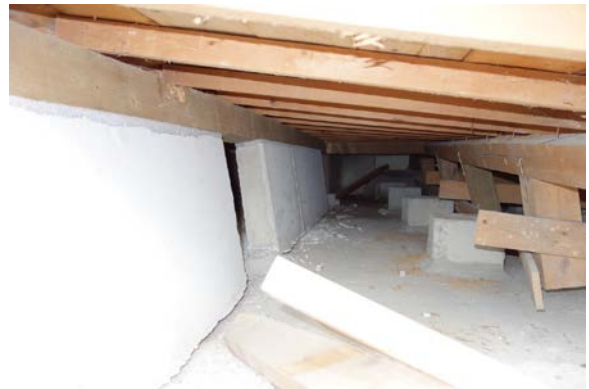
写真 5.6-33 写真 5.6-32 の建築物の基礎。床束は全て外れ、基礎は立ち上がり部で曲げ破壊が生じている。

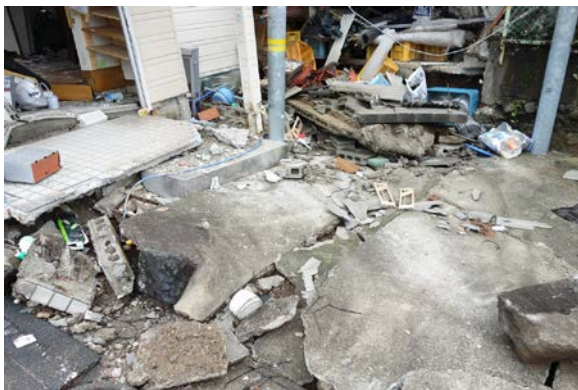
写真 5.6-34 写真 5.6-32 の建築物の周辺地盤。地盤変状は大きいと思われる。

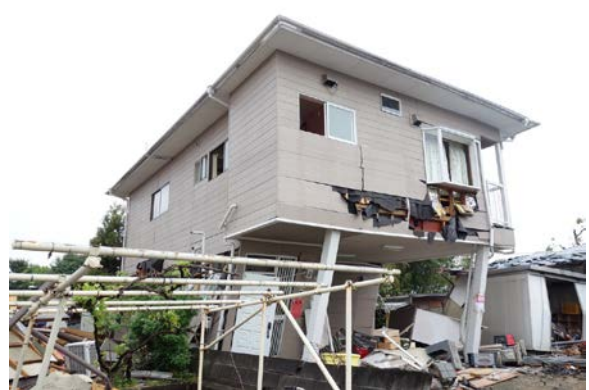
写真 5.6-35 大破と思われる建築物

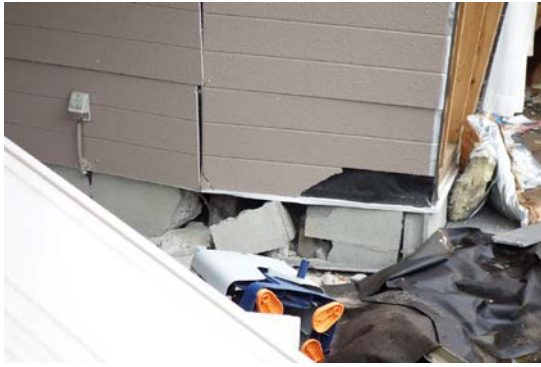
写真 5.6-36 写真 5.6-35 の建築物の基礎。破壊しているが打継があるようにも見える。

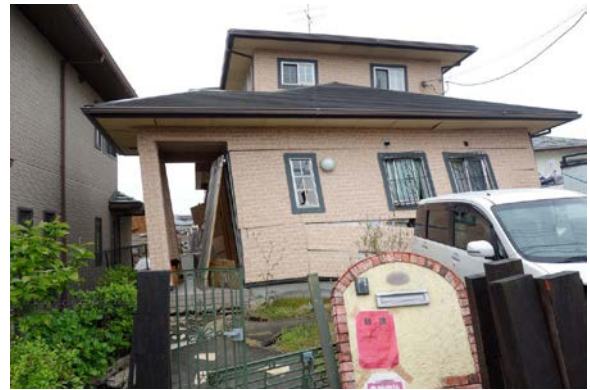
写真 5.6-37 大破と思われる建築物

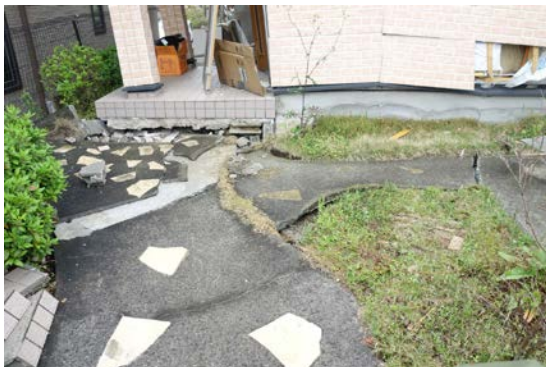
写真 5.6-38 写真 5.6-37 の建築物の周辺地盤。変状は認められるが、基礎の損傷は見えない。

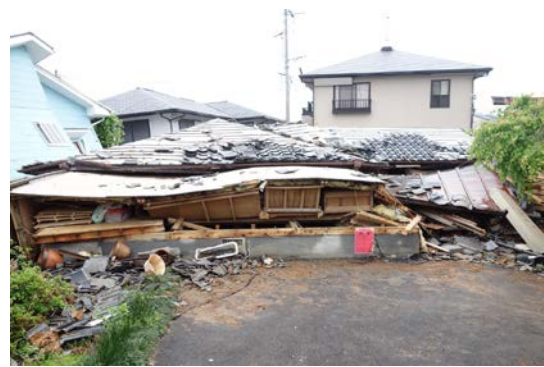
写真 5.6-39 被害の大きい建築物。周辺地盤の変状が認められ、基礎の損傷も認められる。

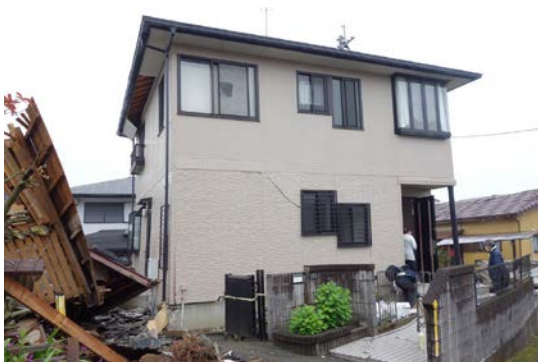
写真 5.6-40 大破と思われるが倒壊には至っていない建築物

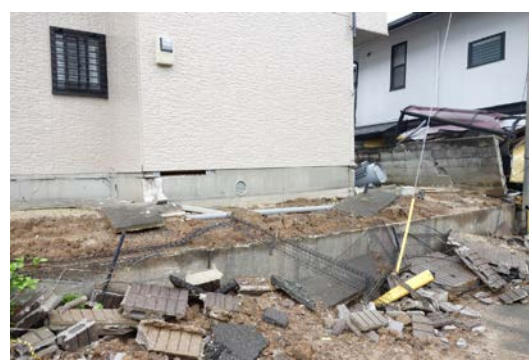
写真 5.6-41 写真 5.6-40 の建築物の基礎。ひび割れが認められるが、破壊はしていない。地盤変状は認められる。

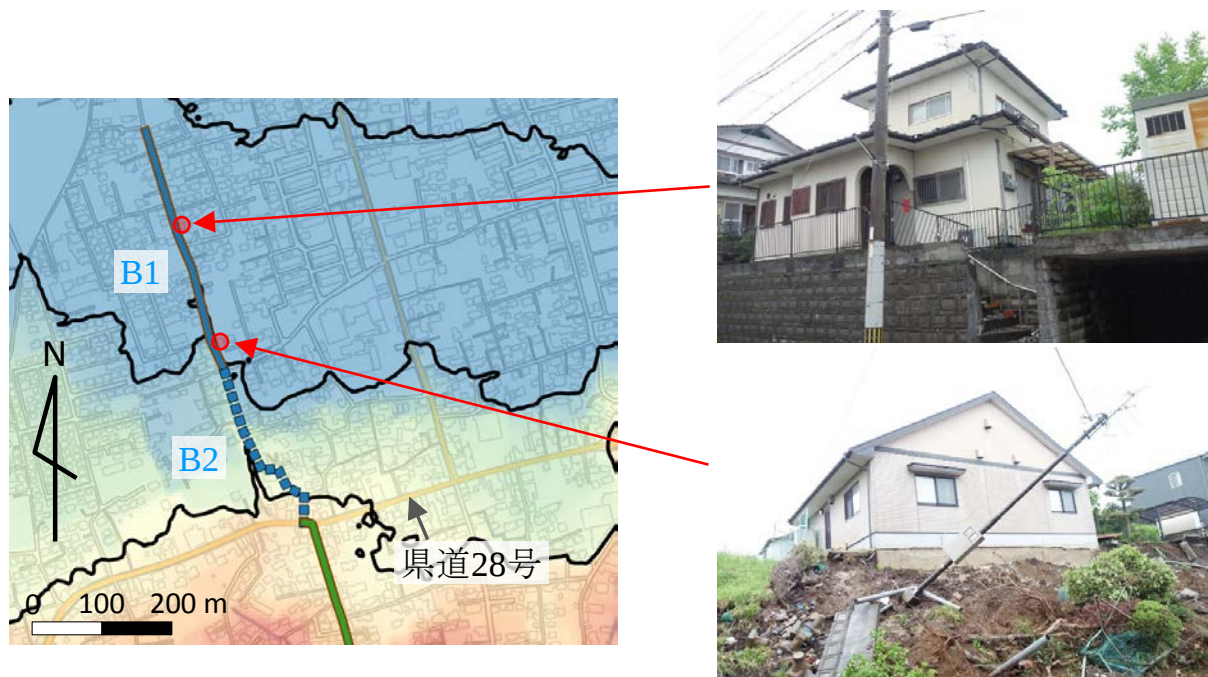
県道 28 号線北側の ZoneB1 の被害事例として、盛土擁壁の被害を写真 5.6-42 に示す。図 5.6-4 に示したように、ZoneB1 では平均傾斜量が他の地域に比べて大きく、盛土擁壁上に建物が立地しているケースが多い。ZoneB1 では南に位置する建築物ほど盛土擁壁の被害が大きくなる傾向が認められた。

写真 5.6-42 県道 28 号線北側の ZoneB1 で見られた盛土擁壁の被害事例

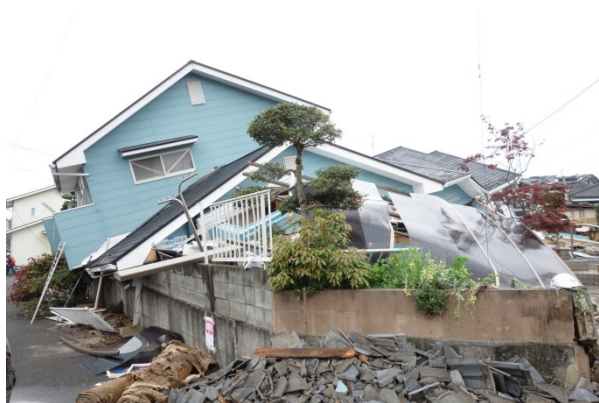
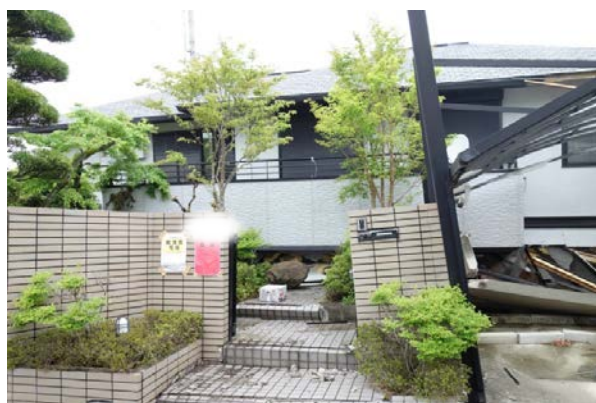
写真 5. 6-43 建築物の倒壊により基礎もしくは敷地地盤全体の状況確認が困難な事例（2 例）

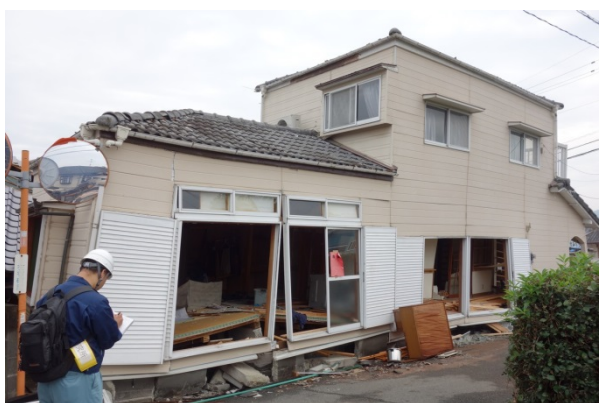
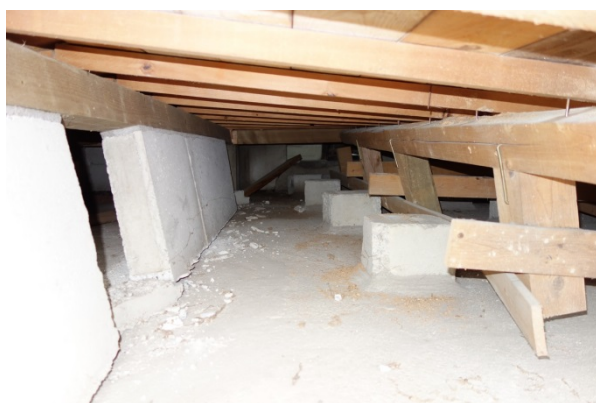
写真 5. 6-44 地盤変状が認められ、基礎に損傷が著しい事例 1

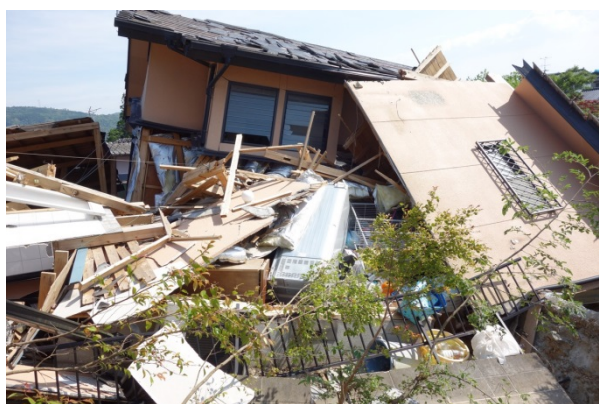
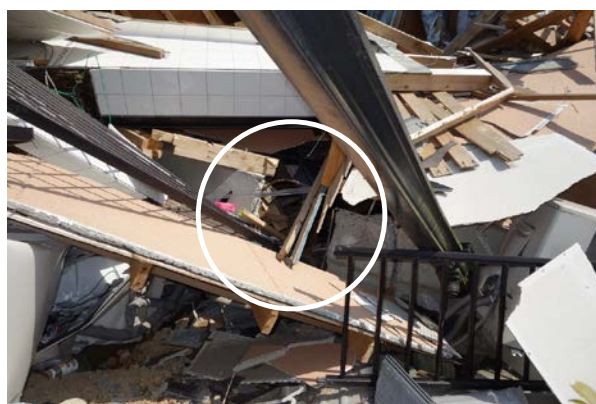
地盤変状が建築物被害に影響を及ぼすメカニズムを構造力学的な観点から考えると、地盤変状が生じることによって基礎が破壊し、1 階柱脚に強制変位が作用することによって、建築物に構造的被害が生じるメカニズムが考えられる。このとき、基礎固定条件で上部構造が崩壊状態となるような部材変形角を 1 階柱脚の強制変位によって生じさせるためには相当量の変位量が要求され、基礎にはパターン 2) の写真 5.6-45 で見られる程度以上の破壊状態が要求されることになる。しかし、このような基礎被害は調査の中ではほとんど認められなかった。よって、パターン 1) のような倒壊事例に対して基礎の状態を十分に確認できていないため、現時点で断定することはで

写真 5. 6-45 地盤変状が認められ、基礎に損傷が著しい事例 2

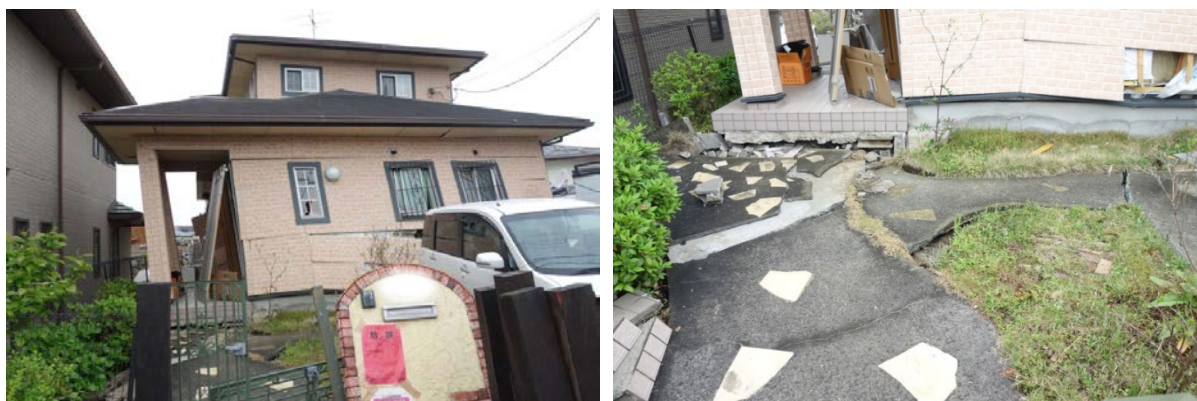
写真 5. 6-46 地盤変状が認められるが、基礎の損傷が軽微・無損傷の事例

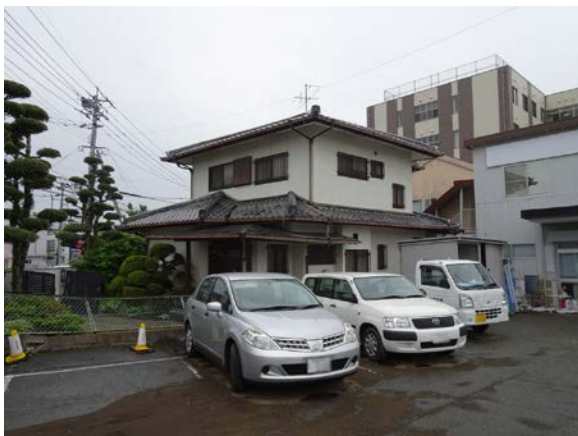
写真 5.6-47、5.6-48 に示すように、2 階建て木造住宅が上部構造に損傷のないまま沈下・傾斜している状況が多く見られた。これは、1995 年兵庫県南部地震や 2011 年東北地方太平洋沖地震で液状化した地域においても広く見られた被害であり、地盤の液状化によるものと思われる。また、写真 5.6-49、5.6-50 に示すように、平家建木造住宅でも沈下・傾斜している場合が少なからず見られた。なお、写真 5.6-49 に示すように、この住宅は近傍地表に見られる地割れ痕跡の延長線上に位置している布基礎の立ち上がり部分に地盤変位に起因すると思われる大きな裂傷が認められるが、他の平家建木造住宅でも同様の基礎被害が多いわけではない。また、今回の地震では、液状化被害により、倒壊・崩壊に至ったものがないことが確認している。この地域の木造住宅の基礎形式は、布基礎の比率が高いように見えた。

写真 5.6-47 地盤の液状化により沈下・傾斜したと思われる 2 階建て木造住宅

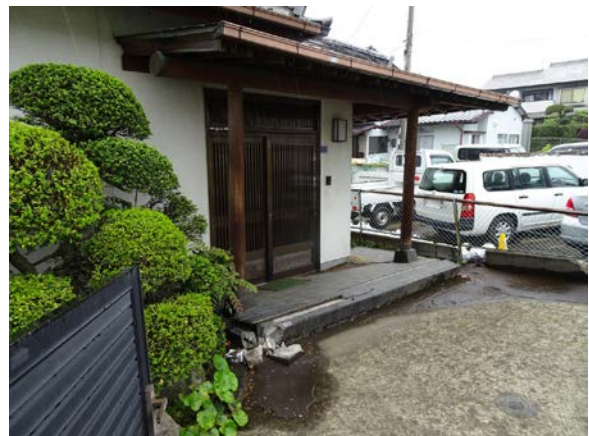
写真 5.6-48 写真 5.6-47 の建築物の 1 階玄関部分の沈下状況

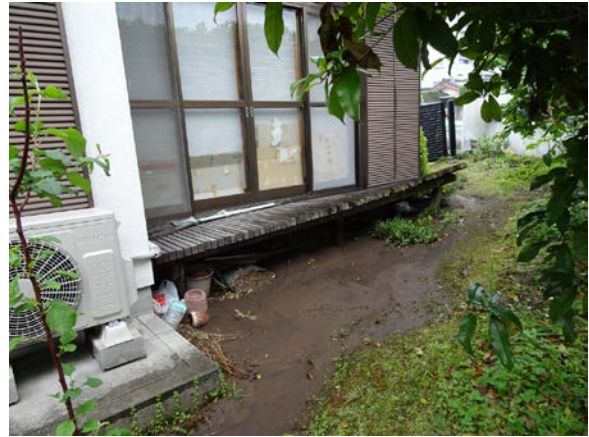
写真 5.6-50 写真 5.6-49 の建築物の縁側部分の沈下状況

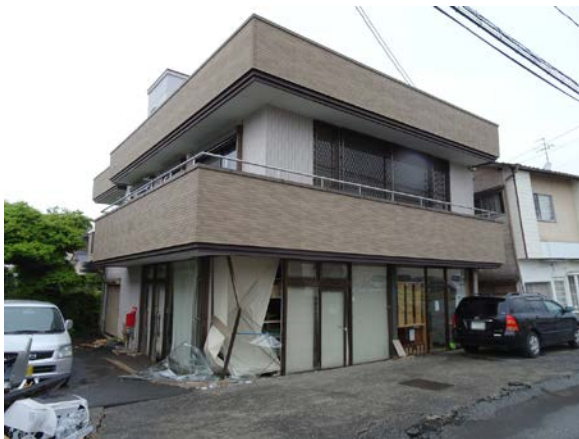
写真 5.6-51、5.6-52 及び 5.6-53、5.6-54 は、地盤の液状化により沈下・傾斜したと思われる 2 階建て店舗併用住宅及び 3 階建て商業建築物である。写真から、これらの沈下・傾斜の程度は、上述の木造住宅のそれに比べて、大きいように見える。同様の建築物の沈下・傾斜被害は、他にも数棟見られた。なお、これらの建築物の基礎形式は確認できなかったが、沈下・傾斜の状況から、直接基礎と思われる。写真 5.6-55、5.6-56 は、地盤の液状化により周辺地盤が大きく沈下したと思われる病院である。周辺地盤が沈下して建物との間に大きな段差が生じていることから、この建築物は（先端支持による）杭基礎である可能性が高い。なお、写真 5.6-57 は、写真 5.6-55 と概ね同じアングルで平成 28 年 4 月 15 日の午前中に撮影されたものである。写真 5.6-56、5.6-57 の比較から、4 月 14 日以降に発生した複数回の大地震によってこの建築物の周辺地盤が沈下したことが示唆される。一方で、倒壊建築物の比較的近傍に位置する小学校（写真 5.6-58、5.6-59）においても、校舎や体育館の周辺地盤が沈下している状況が見られたが、その程度は写真 5.6-55～57 の病院に比べて明らかに小さい。現時点では、この地域における液状化による地盤沈下量の相異がどんな原因により生じたのかは不明である。

写真 5.6-51 地盤の液状化により沈下・傾斜したと思われる2階建て店舗併用住宅

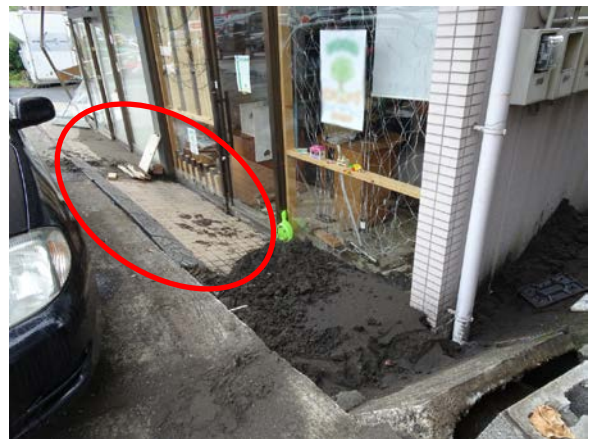
写真 5.6-52 写真 5.6-51 の建築物の1階部分の沈下状況

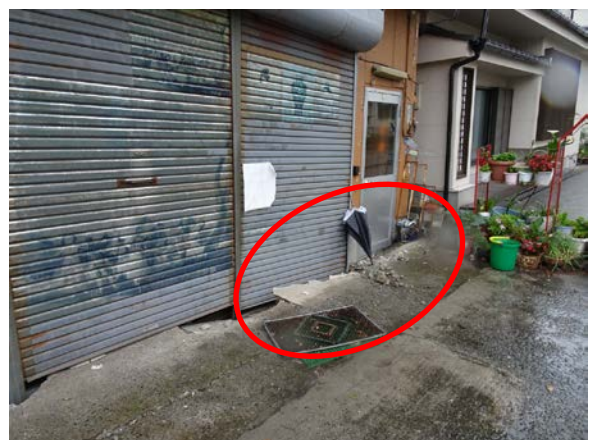
写真 5.6-54 写真 5.6-53 の建築物の1階部分の沈下状況

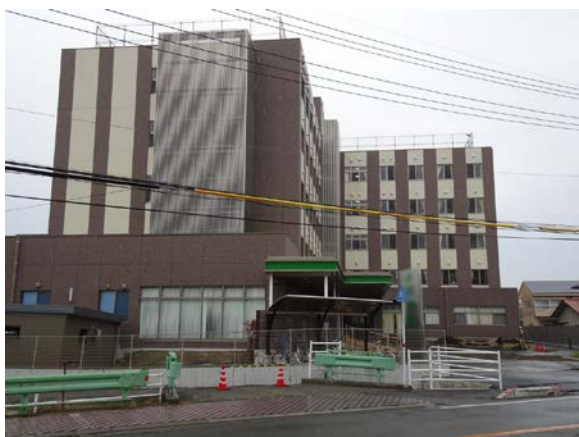
写真 5.6-55 地盤の液状化により周辺地盤が大きく沈下したと思われる病院

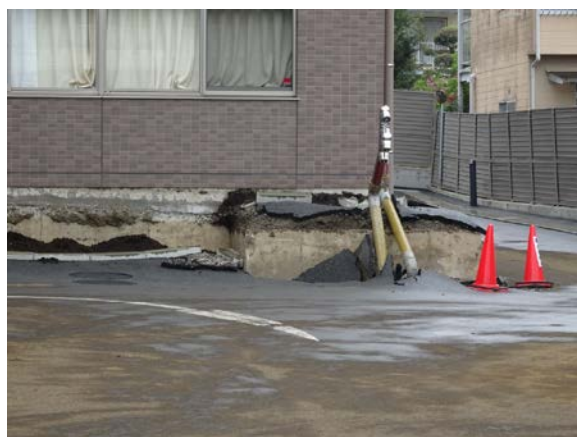
写真 5.6-56 写真 5.6-55 の建築物の周辺地盤の沈下状況（平成 28 年 4 月 23 日午後撮影）

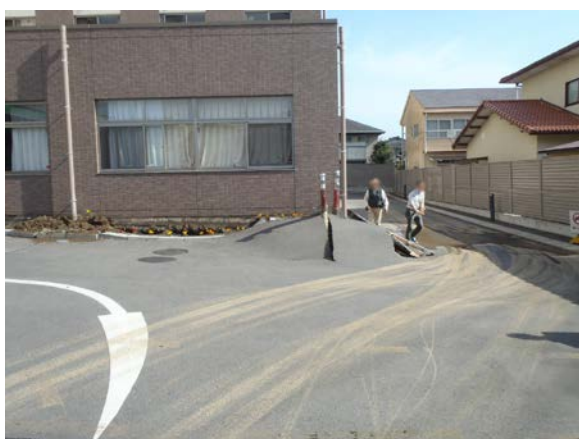
写真 5.6-57 写真 5.6-55 の建築物の周辺地盤の沈下状況（平成 28 年 4 月 15 日午前撮影）

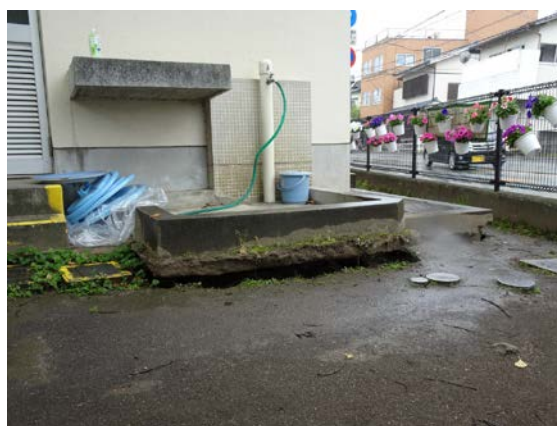
写真 5.6-58 小学校校舎の周辺地盤の沈下状況（熊本市南区近見）

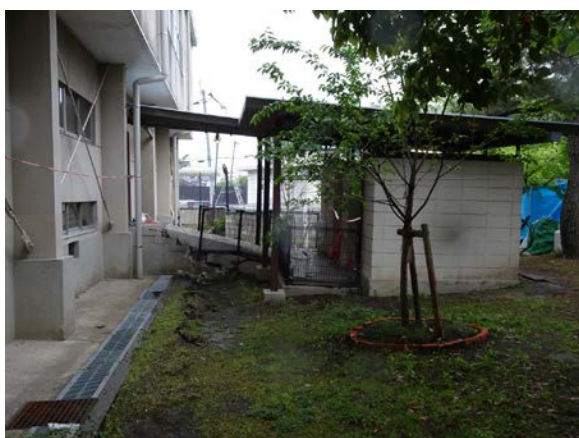
写真 5.6-59 写真 5.6-58 の小学校の体育館の周辺地盤の沈下状況

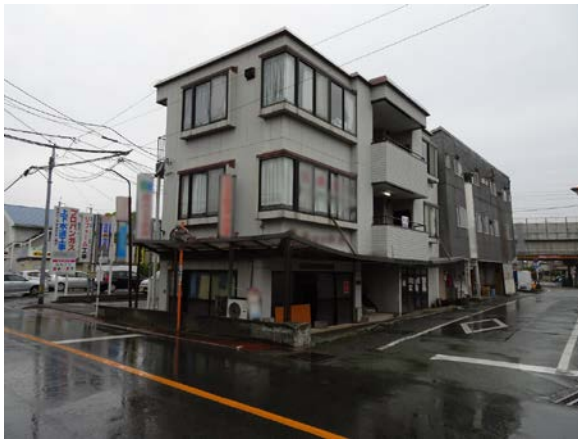
JR 線の東側の範囲では、写真 5.6-60、5.6-61 に示すように、地盤の液状化により沈下・傾斜したと思われる 3 階建て店舗併用住宅が数棟見られた。また、液状化被害により、倒壊・崩壊に至ったものがないことが確認している。写真 5.6-60 では、この建築物の沈下・傾斜の程度は、近見地区における同様のケース（写真 5.6-51、5.6-53）に比べて大きいように見えるが、他の建築物では必ずしもそうではない。また、写真 5.6-62 に示すように、隣接する建築物同士が近づくような傾斜形態（いわゆる「おじぎモード」）も見られた。一方、JR 線の西側の範囲では、建築物の大多数は 2 階建て木造住宅で、地盤にも建築物にも地盤の液状化に起因する被害があるようには見えなかった。

写真 5.6-60 地盤の液状化により沈下・傾斜したと思われる 3 階建て店舗併用住宅

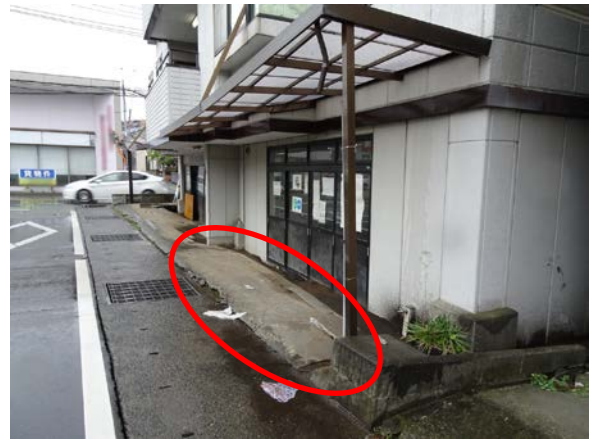
写真 5.6-61 写真 5.6-60 の建築物の 1 階部分の沈下状況

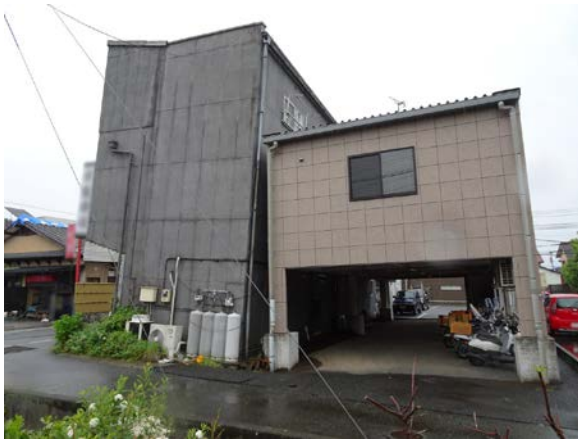
写真 5.6-62 地盤の液状化によると思われる隣接建築物同士が近づくような傾斜形態
