5.8 非構造部材・設備の被害

5.8.1 調査の目的と概要

5.8.2 非構造部材の被害

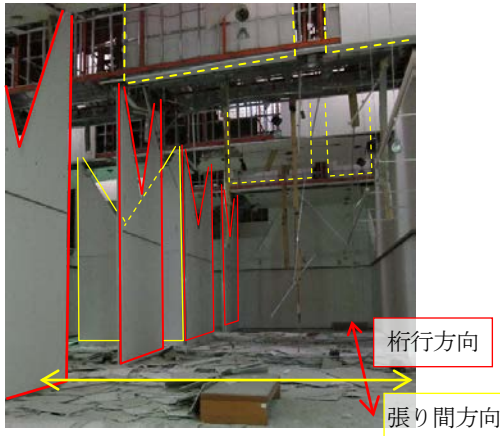
のパネルの格納部分に沿って設けられた4箇所の高窓を有する吹き抜け空間によって分割されており、その立ち上がり壁は鋼製下地材にせっこうボード9mmの2枚張りに塗装仕上げを施している。4階の展示室で、天井、内壁、高窓への吹き抜け部分の立ち上がり壁等、内装がほぼ全面的に損傷・脱落していたが、大きく損傷・脱落を生じたのは本震の際とのことである（写真5.8.2-11、5.8.2-12）。

写真5.8.2-11 展示室の被害状況

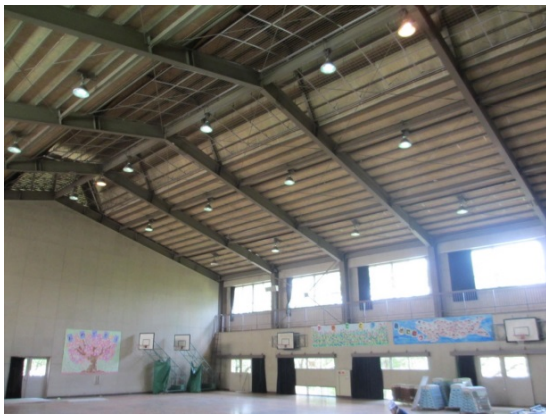
昭和60年建設の学校体育館。新耐震基準に基づき設計された。架構は鉄骨造で、張間方向山形ラーメン、桁行き方向ブレース構造で平鋼ブレース。2階の全てのブレース構面でブレース材の破断が観察された。また、1階では1箇所ブレース材の破断が観察された。それらは、ブレース孔欠損部の破断、ブレース端部の母材破断である。ブレースの接合部は、保有耐力接合で設計されていると考えられるが、ブレース材自体の降伏による明確な伸びは、目視では確認できなかった。屋根面ブレースには被害は見られなかった。山形屋根の棟部分が断面で台形状になっており、その部分について金属メッシュを用いた吊り天井が張られている(写真5.8.2-17)。この吊り天井について、バー材が壁と取り合う端部付近で変形したり、複数の吊り材が吊り元で外れたり床面まで落下したりしていた。吊り材の長さは現地での計測や脱落した吊り材の計測から、0.4m、1.9m、2.4mの3種類が確認されたが、吊り元の溶接が外れていたのは総て最も短い0.4mの吊り材であった(写真5.8.2-18)。

写真 5.8.2-17 内観

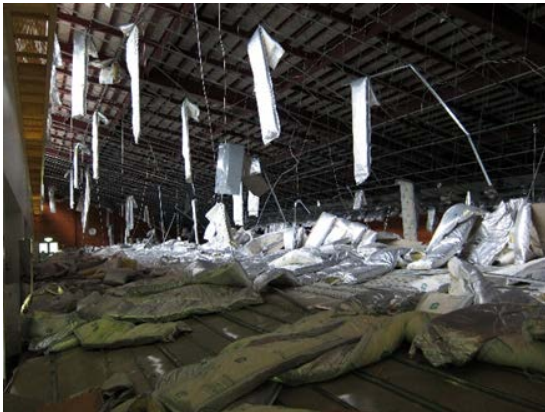
吊り長さは0.7～2.2mである。天井裏には断熱材が敷き詰められている。なお、高さが6mを超える天井の水平投影面積は200㎡以下であり、特定天井には該当しない。調査した範囲では、露出した柱梁接合部には構造的な被害は見られず、屋根面水平ブレースにも、たわみや破断等の構造的な被害は見られなかった。前震により、大きい方のライフル射場の天井が全面的に脱落した（写真 5.8.2-19）。クリップを含めた天井面構成部材が脱落しており（写真 5.8.2-20）、桁行方向の中程ではハンガーの開きや野縁受けの外れが比較的多く確認された。小さい方のライフル射場も、天井面の垂れ下がりが確認されるとのことで、使用禁止となっていた。

写真 5.8.2-19 天井脱落の状況

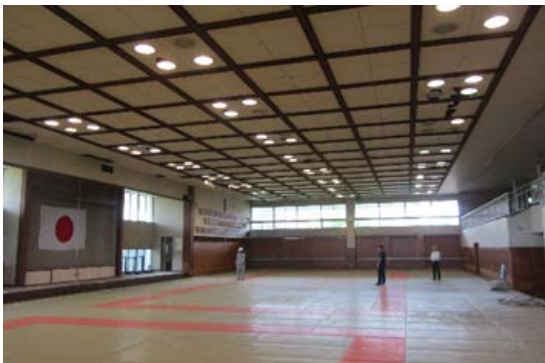
建築物概要等については先述の通り。3階の柔道場は、照明周りや天井端部等で天井が多く損傷・脱落していた。在来工法による天井であり、高さが6mを超えないため特定天井に該当しない。

写真 5.8.2-21 柔道場（3階）

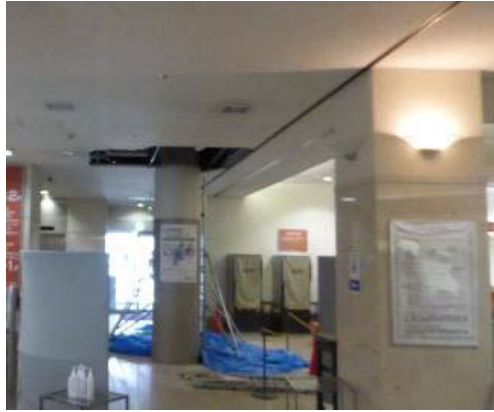
8階建て（地下1階）の病棟2棟及び7階建ての管理棟1棟からなるSRC造病院建築物である。建設年は、南側病棟1979年、北側病棟1984年、管理棟2001年である。病棟は低層部分がエキスパンションジョイントで分割された南側病棟と北側病棟の2棟からなっており、内部が調査ができたのは南側病棟である。北側病棟は現行の耐震基準を満足しているが、南側病棟は満足していないと関係者から情報が得られている。当該建築物では、管理棟や南側病棟の外壁タイルの剥落、渡り廊下のガラス破損並びに南側病棟の中間階の廊下に面する雑壁のせん断破壊、柱の軽微な曲げひび割れ及び1階天井仕上げ材の脱落（写真 5.8.2-23）が確認された。

写真 5.8.2-23 天井仕上げ材の脱落 (南側病棟)

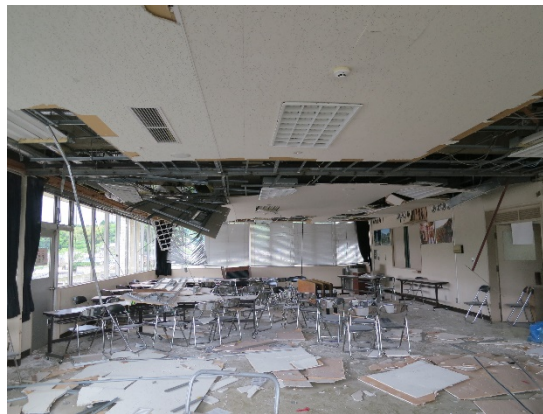
地上3階、地下1階のRC造の行政庁舎で、1974年(S49年)に竣工、2010年(H22年)に耐震補強を行っている。前震による大きな被害はなかったものの、本震により一部構造でコンクリートの剥落や鉄筋の露出、窓ガラスの破損・脱落が発生する被害を受けている。設計者による調査で構造上の安全性に関する問題は指摘されていないが、天井材が広範囲に落下し(写真5.8.2-24)、窓ガラスの破損・脱落がある居室もあることから、一部機能を隣の庁舎に移して業務を継続している。

写真 5.8.2-24 天井材の被害

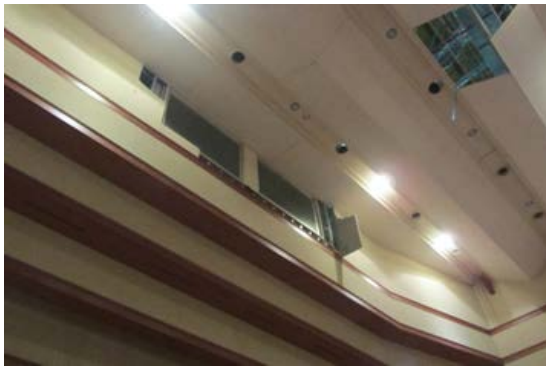
写真 5. 8. 2-39、5. 8. 2-40 は比較的高所の内壁の被害である。写真 5. 8. 2-39 は (1) 吊り天井の被害で記述した建築物 C における被害であり、客席工法上部の開口脇で内壁の仕上材が損傷・脱落している。写真 5. 8. 2-40 は (1) 吊り天井の被害で記述した建築物 E における被害であり、高窓への吹き抜け空間の立ち上がり壁（鋼製下地材にせっこうボード 9mm の 2 枚張りに塗装仕上げ）の内装材がほぼ全面的に損傷・脱落していたが、大きく損傷・脱落を生じたのは本震時とのことである。

写真 5.8.2-39 客席後方上部の開口脇の内壁の損傷・脱落

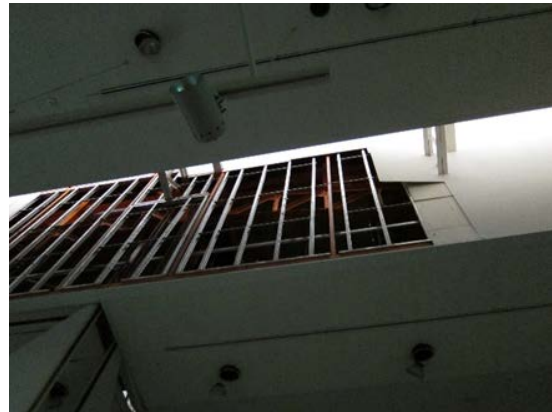
写真 5.8.2-40 吹き抜け部の立ち上がり壁の仕上げ材の脱落

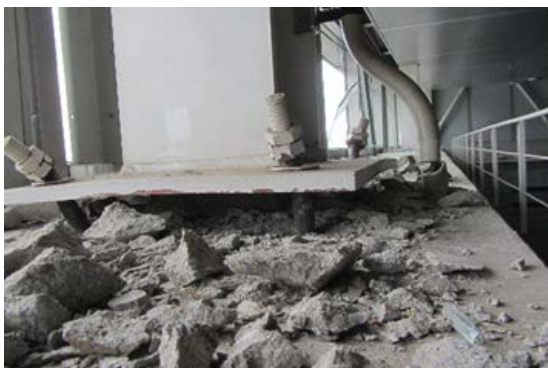
内部調査を行った建築物で、鉄筋コンクリート造に鉄骨屋根を載せた形式のものについて、写真 5.8.2-44～5.8.2-48 に示すように支承部のコンクリートの損傷が複数確認された。写真 5.8.2-44、45 は (1) 吊り天井の被害で記述した建築物Dにおける被害であり、写真 5.8.2-44 はホール棟、写真 5.8.2-45 は諸室棟における被害である。写真 5.8.2-46 は、鉄筋コンクリート造 4 階建て（屋根は鉄骨造）の建築物（平成 6 年竣工/熊本市）の最上階で支承部が損傷してコンクリートが割れたり脱落したりした被害である。写真 5.8.2-47 は、鉄筋コンクリート造（屋根が鉄骨造アーチトラス。）の体育館（平成 15 年建設/熊本市）であるが、屋根面の丸鋼ブレースに数カ所たわみが見られ、鉄筋コンクリート造架構と鉄骨造屋根の接合部（支承部）の被害であり、数カ所でコンクリートの側方破壊や大きなひび割れが見られた。写真 5.8.2-48 は、鉄筋コンクリート造架構（屋根が鉄骨造アーチ立体トラス。）の体育館（平成 9 年建設/熊本市）であるが、屋根のトラスで下弦材が 1 カ所落下して 5 箇所曲がっているのが観察されており、ステージ上の妻壁上部の RC 架構と下屋の屋根の支承部でコンクリートの破壊、落下が見られた（桁行き構面の支承部では被害は見られなかった。）。

写真 5.8.2-44 屋根支承部の被害 (d ホール)

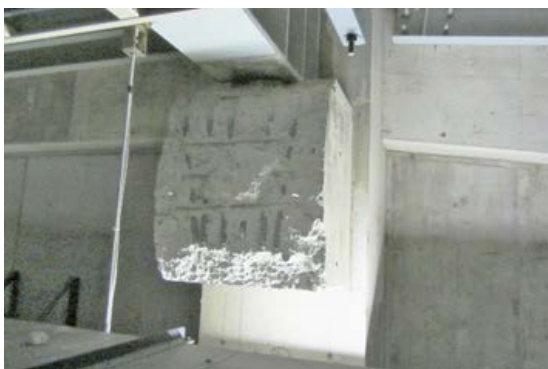
写真 5.8.2-46 S 造屋根支承部の損傷 (脱落)

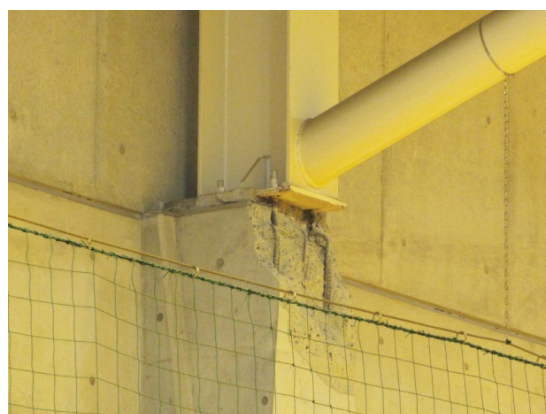
写真 5.8.2-47 支承部のコンクリートの側方破壊

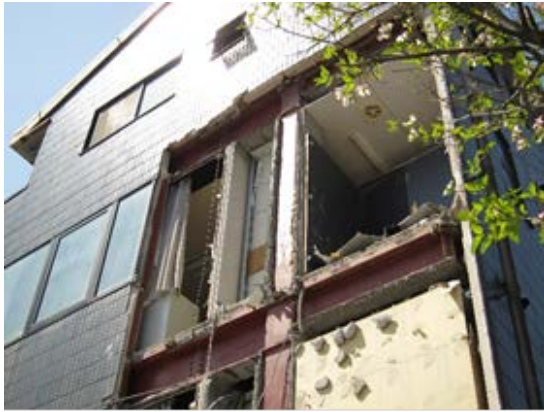
写真 5.8.2-54～5.8.2-58 は、ALC パネルによる外壁の被害である。写真 5.8.2-54～5.8.2-56 は ALC 縦壁挿入筋構法による外壁の被害であるが、同構法は、比較的古い鉄骨造建築物で多く用いられており、現在の新築では使われない。写真 5.8.2-54 は 4 階建ての鉄骨造の事務所（熊本市）における被害である。写真 5.8.2-55 は 2 階建ての鉄骨造の工場（西原村）であり、周辺でこの他にも外装材の一部が落下している工場建築物がいくつか見られたが、これらの建築物では外観からは構造的な被害は確認されなかった。写真 5.8.2-56 は 6 階建ての鉄骨造の立体駐車場（熊本市）で建築物の外側からは構造的な被害は確認されていないものの塔屋で ALC パネルが損傷・脱落しているものであり、近傍で同様の被害を確認している。写真 5.8.2-57、5.8.2-58 は ALC パネルを横づかいした外壁の被害である。写真 5.8.2-57 は平屋建ての鉄骨造であり、立ち上がった壁が下地材も含めて損傷・傾斜している。写真 5.8.2-58 は 3 階建ての鉄骨造の商業施設の外壁での被害であり、天井レベルのパネルが脱落していた。写真 5.8.2-59 は、2 つのホールと諸室が入った鉄骨鉄筋コンクリート造建築物（昭和 57 年竣工/熊本市）において、外壁の PC パネルで面外方向にずれたものが相当数（全体の 1 割程度）あった。

写真 5. 8. 2-54 乾式工法による外壁の脱落

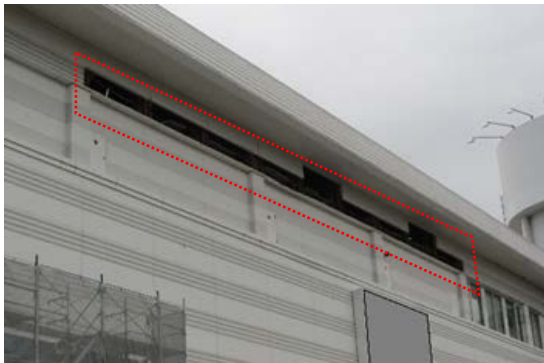
写真 5. 8. 2-58 商業施設における天井レベルでの ALC パネルの損傷

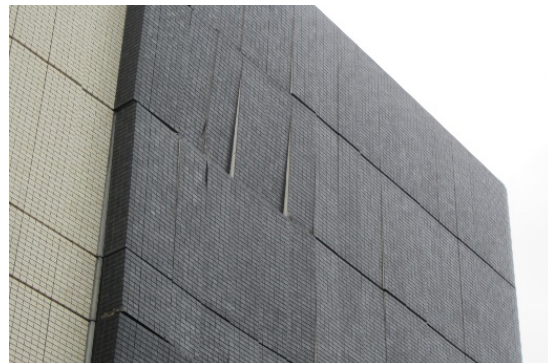
写真 5. 8. 2-59 PC パネルの面外へのずれ

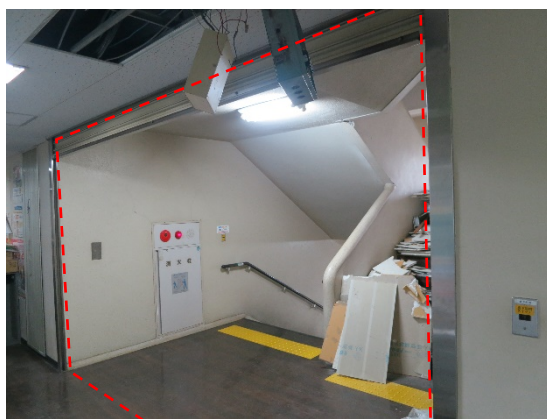
防火戸については、扉がヒンジから外れて脱落したものや（写真 5.8.2-60）、扉や戸枠の歪み、床の盛り上がりによる開閉障害が複数確認されている（写真 5.8.2-61）。また、エレベーター前に設置された折り畳み式防火戸が、揺れの影響で戸先が垂れ下がり、開閉ができないものもあった。この例では、エレベーターシャフトと室内空間を隔てていた防火戸の枠板も脱落したため、現在は仮留めをした上でエレベーターの使用が停止されていた（写真 5.8.2-62）。この他、エキスパンションジョイント近くに設置された防火戸が、枠の変形のために完全には閉鎖しない状態となっていた（写真 5.8.2-63）。揺れにより自動閉鎖したものの、付属するモーターの電源が起動せず、開放することができなくなった防火シャッターもあった（写真 5.8.2-64）。

写真 5. 8. 2-64 自動閉鎖したのち開放できなくなっていた防火シャッター（RC 造、御船町）

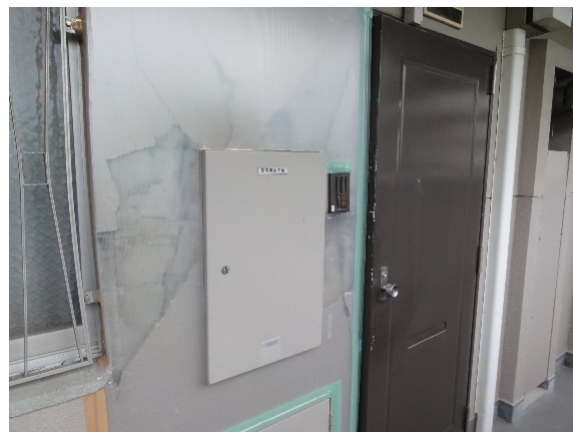
熊本市中央区の共同住宅では、共用廊下に面した方立て壁にせん断破壊が生じている場合、住戸の鋼製玄関扉にも開閉障害が発生している例が多く見られた（写真 5. 8. 2-65、5. 8. 2-66）。本施設は、11 階建ての鉄筋コンクリート造であり、1978 年（S53 年）に建設されている。住戸は共用の外廊下に沿って並んでおり、住戸数は 1 階に 5 戸、2 階以上は 10 戸の全 105 戸である。前震翌日の段階で、構造的な安全性は建物管理者により確認されていたが、本震が発生した後も再度安全性を確認した上で継続使用されている。施設管理者ならびに居住者によると、バールで外側から玄関扉をこじ開けたり、玄関扉を内側から蹴破ったり、ベランダから隣接住戸に避難したりした人もあったとのことであ

写真 5.8.2-66 方立て壁のせん断被害（等級IV）（RC造、熊本市中央区）

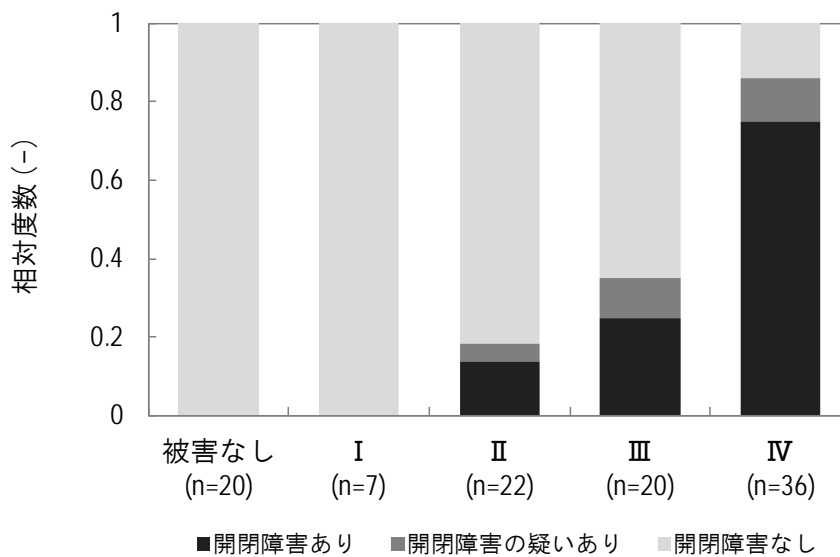
る。玄関扉の開閉障害が発生している場合には、火災時などにおける避難上の支障となる可能性があることから、本調査では、各住戸の玄関扉の被害について重点的に調査を行った。具体的には、共用部からの目視調査を行い、方立て壁のせん断破壊の程度^{5.8-6)}と鋼製玄関扉の開閉障害との関係を調べた。ただし、実際に玄関扉の開閉を行って障害の有無を確認することはできなかつたため、開放されたままで閉鎖ができない状態になっているものを「閉鎖障害あり」、閉鎖はされているものの、ドアノブ周辺で扉と枠の間のクリアランスがなく、開閉に支障をきたしていると思われるものを「開閉障害の疑いあり」とした。また、参照したせん断破壊等級は、鉄筋コンクリート造の耐力壁の損傷程度として定義されたものであるが、ここで対象とした方立て壁は非耐力壁である。方立て壁の被害と玄関扉の開閉障害の有無の関係を整理した結果を図5.8.2-1、5.8.2-2に示す。これによると、方立て壁、玄関扉とも、中央階段より南側に被害が集中している。破壊等級がIVの住戸では、36戸中に27戸で玄関扉の開閉障害が発生しているなど、せん断破壊の程度が大きいほど、より多くの開閉障害が発生していることが確認できる。

図 5.8.2-2 玄関扉の開閉障害の発生率

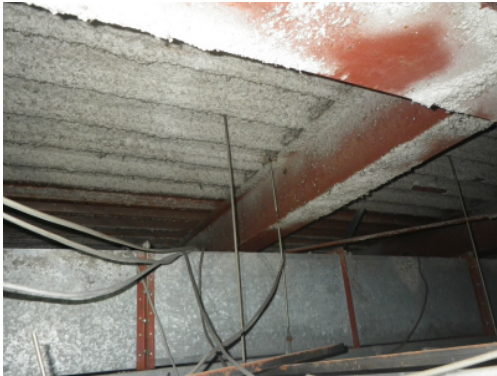
1階天井は、一部の天井板（せっこうボード）において主として設備類の周辺で破損及び落下が見られた（写真5.8.2-70、5.8.2-71）。界床裏面のアスベスト含有吹付けロックウールは全般的には付着しているものの（写真5.8.2-72）、天井内部では落下した綿状物質が部分的に確認された（写真5.8.2-73）。これらの落下の地震との関係は不明である。床上では目視ではアスベスト含有吹付けロックウールの落下は確認できなかったものの、落下していない天井板の上面にアスベスト含有吹付けロックウールが存在している状況から、天井板落下に伴いアスベスト含有吹付けロックウールが床上にも落下した恐れがある。

写真 5.8.2-72 界床裏

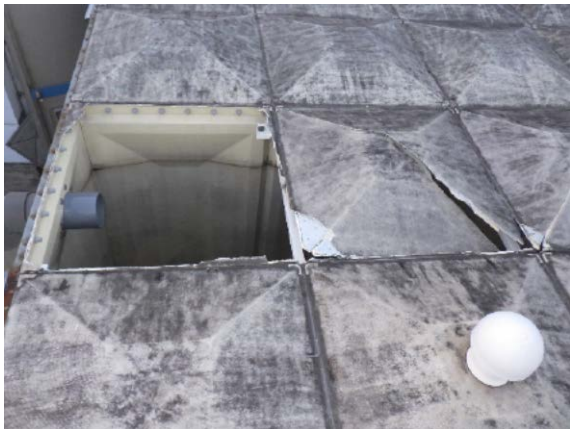
受水槽、高置水槽に関して、FRP 製の水槽の天板が破損する被害が複数確認（写真 5.8.3-4）されたほか、水槽内部のオーバーフロー管の破損（写真 5.8.3-5）や、水槽パネルのフランジ接合部での破損被害（写真 5.8.3-6）が確認された。

(a) 空港旅客ターミナルにおける被害

写真 5.8.3-4 FRP 製水槽の天板損傷被害

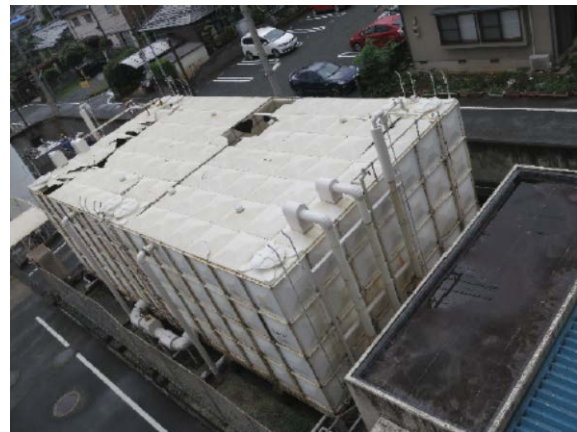
(b) 病院 A（1979 年竣工：熊本市東区）での被害

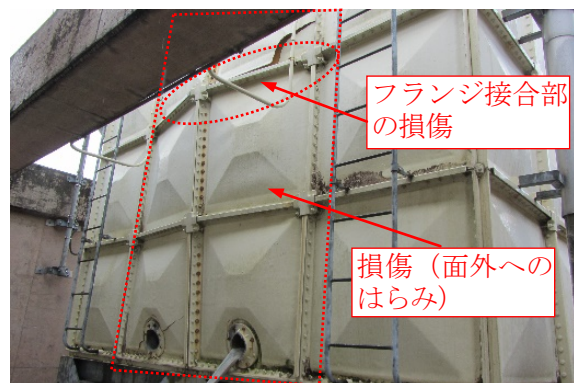
写真 5.8.3-6 劇場（1982 年竣工：熊本市中央区）水槽パネルのフランジ接合部の損傷

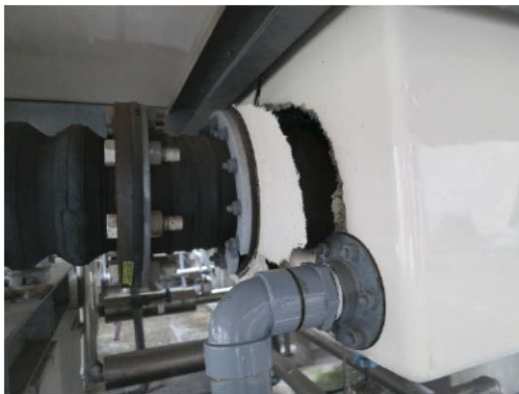
屋上設置のFRP製冷却塔に関して、本体と冷却水配管との接合部の破断する被害がみられた（写真 5.8.3-11(a)、12(a)）。冷却水配管の置き基礎の移動（写真 5.8.3-11(b)）や、冷却塔基礎部の傾斜（5.8.3-12(b)）により、冷却塔本体と配管の変位に差が生じ、破断部に力が加わったことが原因と考えられる。

(a) 破断箇所の様子

写真 5.8.3-11 病院 A における冷却塔の冷水配管の破断

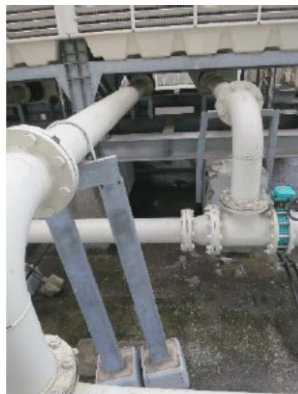
(b) 配管置き基礎の移動

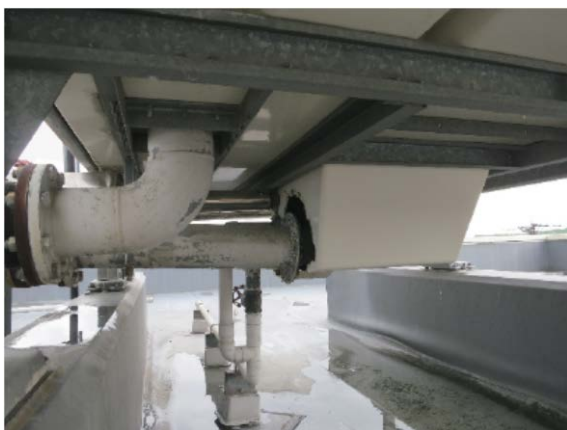
(a) 破断箇所の様子

写真 5.8.3-12 行政庁舎（1974年竣工：御船町）における冷却塔の冷水配管の破断

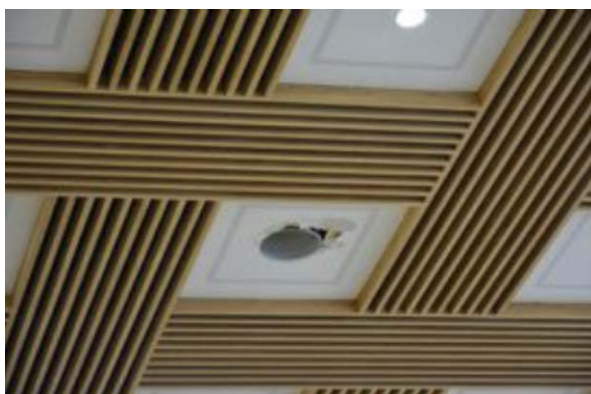
(a) 空港旅客ターミナルにおける
アネモスタットの脱落

写真 5.8.3-13 空調吹出し部の脱落

屋内側の空調吹き出し部に関して、天井設置のアネモスタットの脱落被害や、天井脱落に伴う吹き出し部の落下被害（写真 5.8.3-13）が確認された。

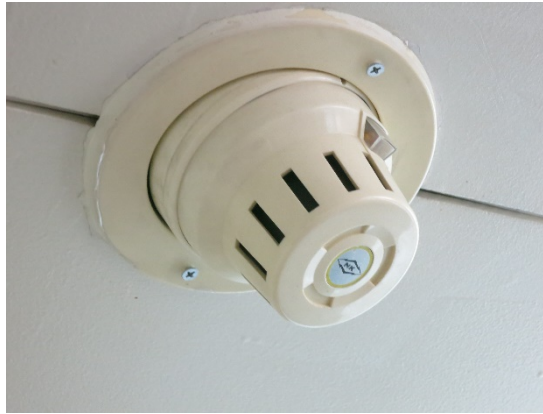
天井板の振動に追従できず抜け出たり、ゆがんだりしたスプリンクラーヘッドや煙感知器は各所で確認された（写真 5.8.3-15、写真 5.8.3-16）。

写真 5.8.3-16 病院Bにおける煙感知器の歪み

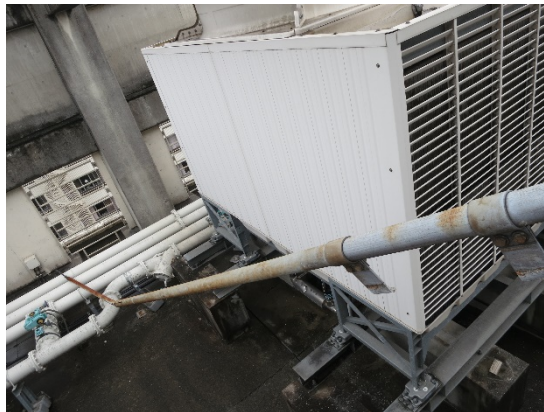
屋上に設置された避雷針の支持部が破損し、転倒している例が見られた（写真 5.8.3-17）。

写真 5.8.3-17 病院Aにおける支持部の破損により転倒した避雷針
