平成 28 年（2016 年）熊本地震建築物被害調査報告（速報）

Quick Report of the Field Survey on the Building Damage
by the 2016 Kumamoto Earthquake

国土交通省 国土技術政策総合研究所

国立研究開発法人 建築研究所

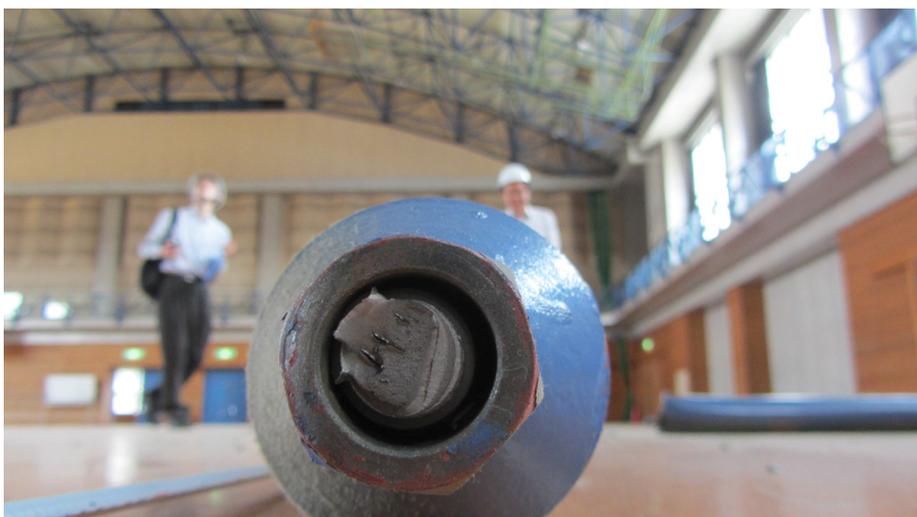
写真 5. 4-144 落下した立体トラス部材の端部 (ボルトの破断)

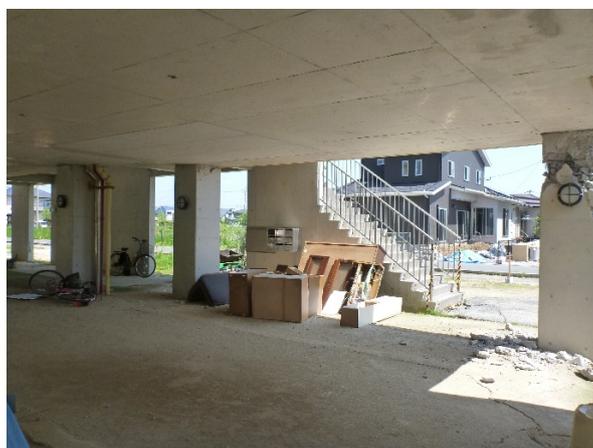
写真5.5-3 1階内部からの見上げ

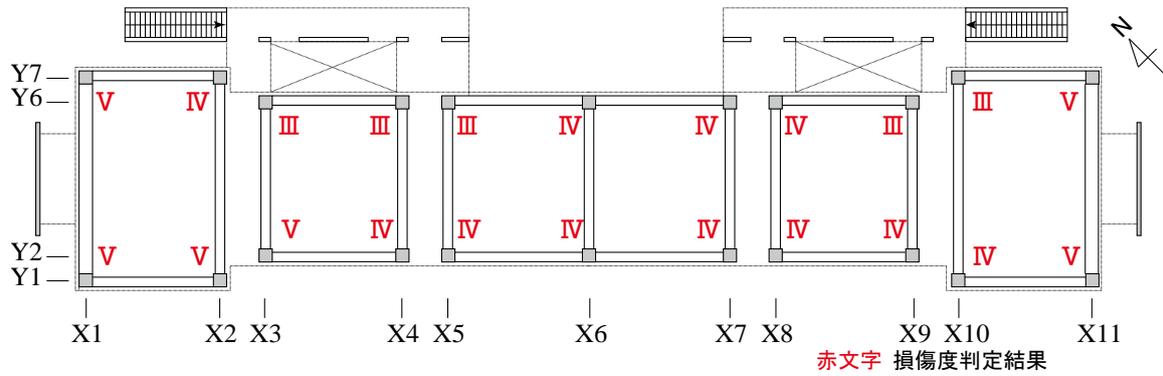
被災度区分判定基準^{5.5-1}に従い、部材損傷度を判定した結果を図5.5-3に示す。1階柱は、主筋の座屈が多数見られ、一部の主筋は破断していることも確認された（写真5.5-4、写真5.5-5）。このような被害は主に柱頭部で確認されたが、一部の柱では柱脚部でも同様の被害が生じている。

図5.5-3 部材損傷度判定結果

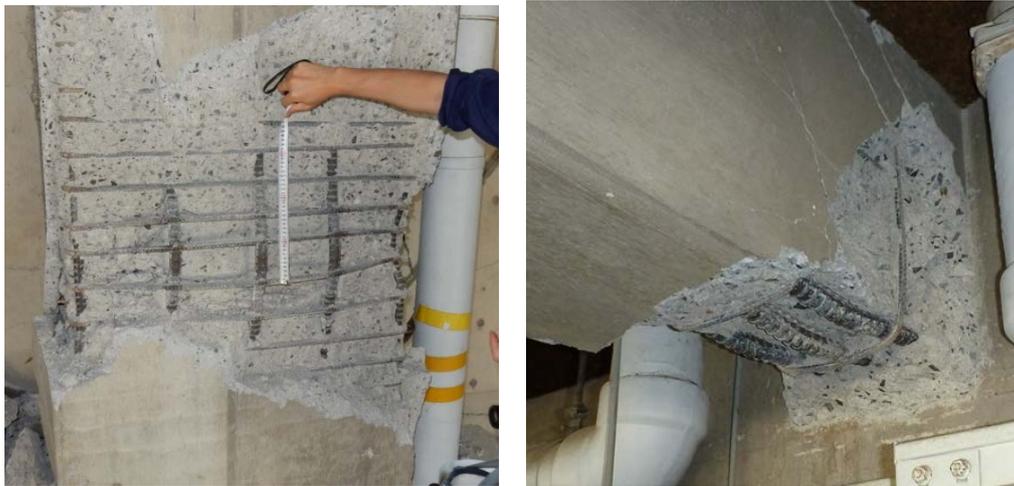
写真5.5-16 1階柱主筋、2階大梁（張間方向）の配筋

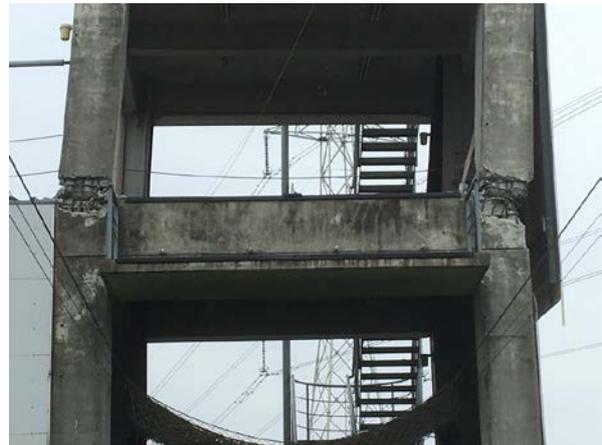
写真5.5-25 本震後の主訓練塔の
3階柱梁接合部周辺の被災状況

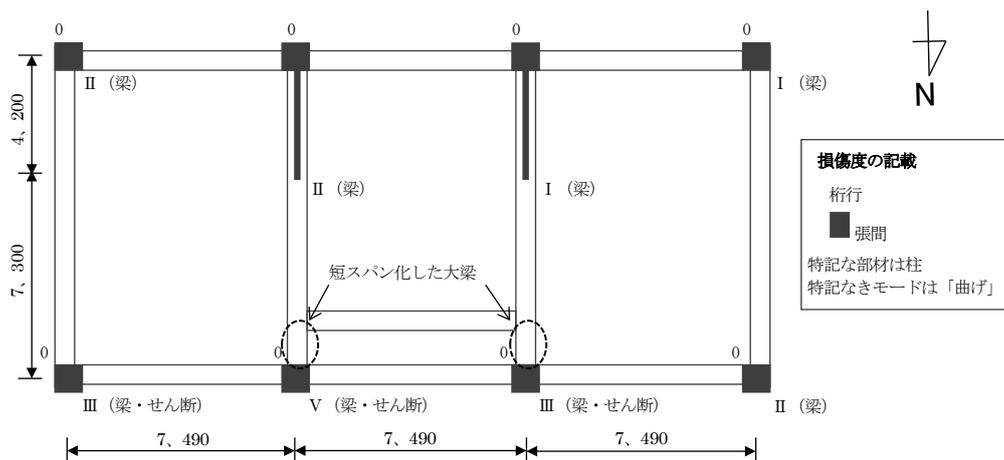
最も被害が大きい1階について、被災度区分判定^{5.5-1}を実施した。部材損傷度判定結果を図5.5-14に、被災度区分判定結果を表5.5-9および表5.5-10に示す。桁行方向では、いずれの柱も無損傷であり、被災度は「無被害」と判定された。一方、張間方向では、8本の柱はいずれも梁支配型で損傷度Ⅰが2本、Ⅱが3本、Ⅲが2本、Ⅴが1本あり、被災度は「中破」と判定された。

図5.5-14 部材損傷度判定結果（1階）

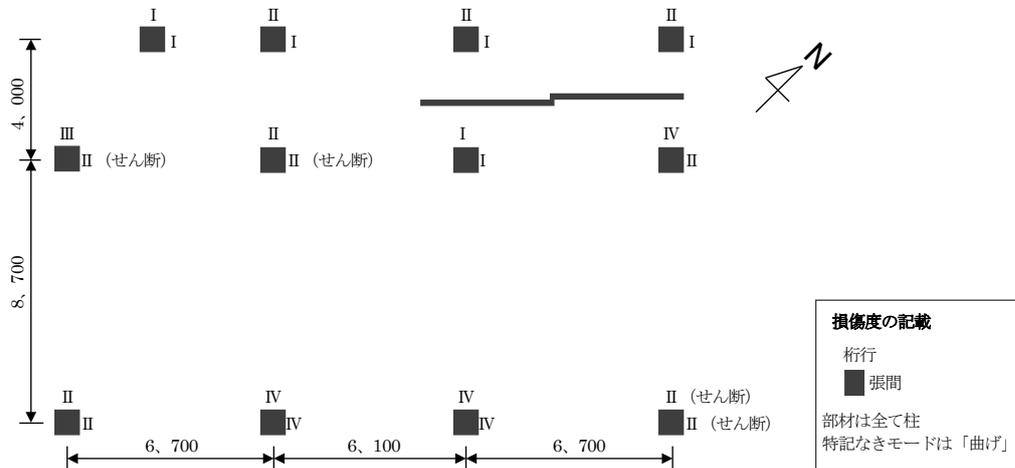
最も被害が大きい1階について、被災度区分判定^{5.5-1}を実施した。部材損傷度判定結果を図5.5-15に、被災度区分判定結果を表5.5-11および表5.5-12に示す。桁行方向では、12本の柱のうち損傷度Ⅲが1本、損傷度Ⅳが3本あり、被災度は「中破」と判定された。張間方向では、12本の柱のうち損傷度Ⅳが2本あり、被災度は同じく「中破」と判定された。

図5.5-15 部材損傷度判定結果（1階）

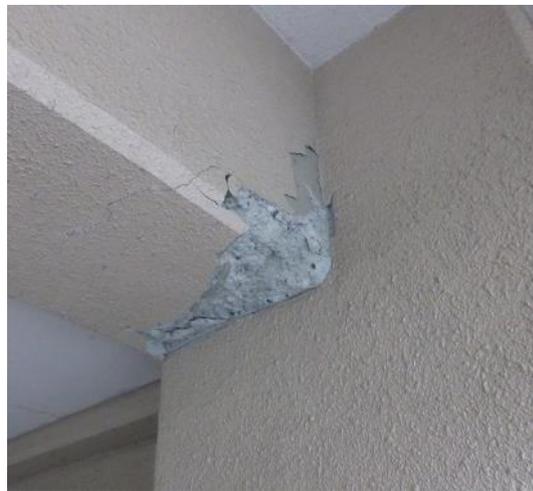
写真5.5-55 梁端部のかぶりコンクリー
トの剥落

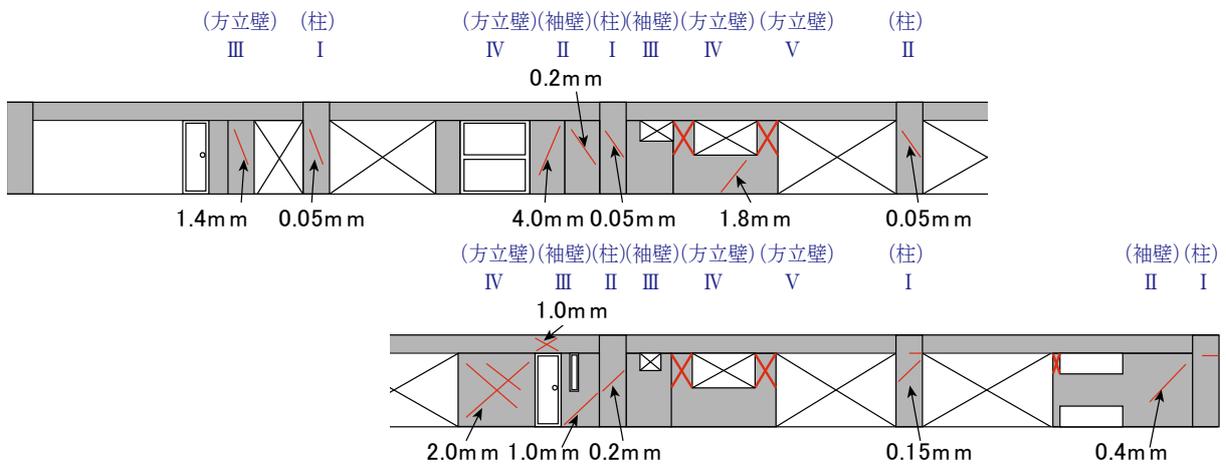
方立壁は今回調査した8枚全ての損傷度がⅢを上回り、被災度を評価する際の基準となるⅣ以上の損傷度となったものが全体の88%を占めたため、非構造壁の被災度は「大破」と判定された。一方、袖壁に関しては、今回調査した5枚全ての損傷度がⅢ以下と判定されたため、非構造壁の被災度は「無被害」となった。

図5.5-18 部材損傷度判定結果(5階)

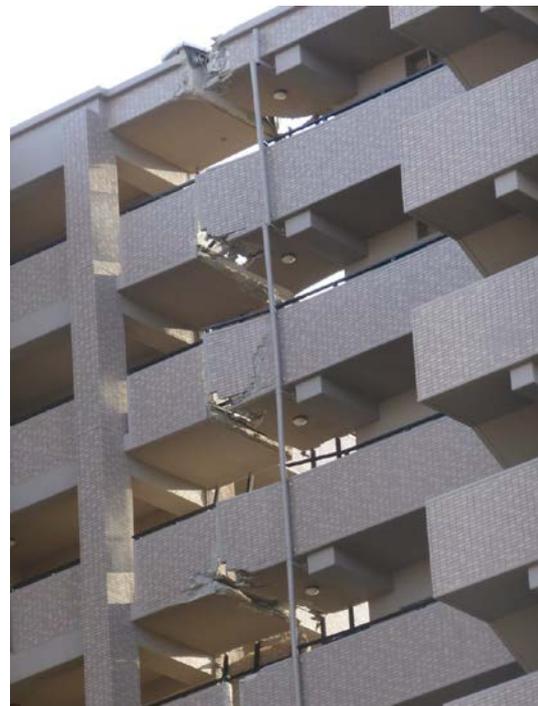
当該建築物では、エキスパンションジョイント部及びその周辺のコンクリートの破壊が見られる。エキスパンションジョイントで分割された 2 棟の建築物が地震時に衝突したものと推察される。

写真5.5-102 エキスパンションジョイント部の破壊

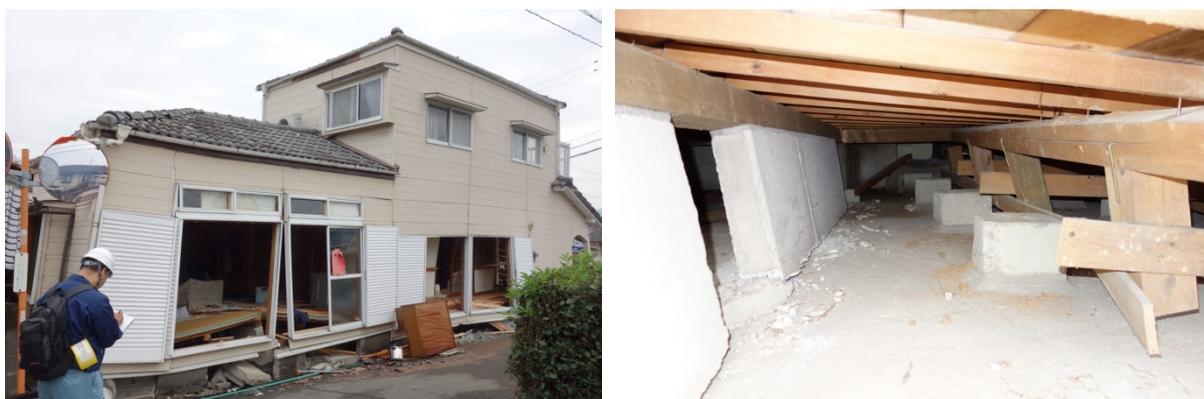
写真 5. 6-44 地盤変状が認められ、基礎に損傷が著しい事例 1

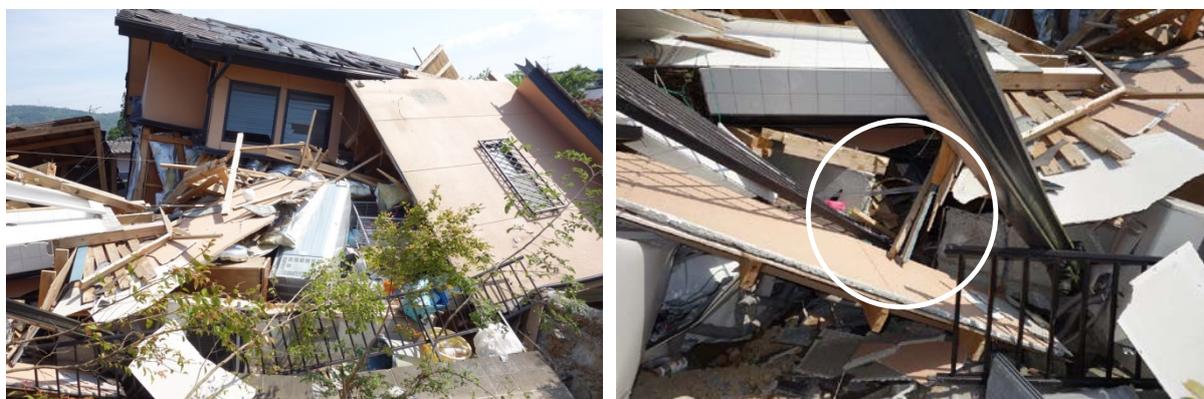
写真 5. 6-45 地盤変状が認められ、基礎に損傷が著しい事例 2

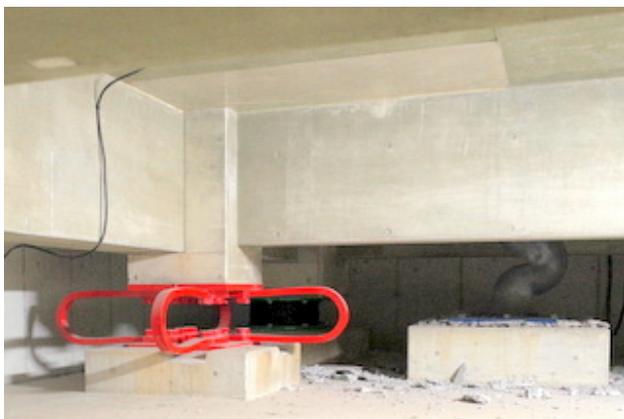
D13 (SD295A)@100, D) の耐力や基部主筋の定着の不足など、当該部分の設計にあたって地震時にダンパーの基部に生ずる応力の想定が十分でなかったことが考えられる。これに対して、取付け基部にはり等が配置されたU形鋼材ダンパーについては、残留変形（ゆがみ）及び塗料の剥がれなど軽微な変状に留まっていた（写真 5.7.2-18、写真 5.7.2-19）。

写真 5.7.2-18 鋼材ダンパーと鉛ダンパーの比較

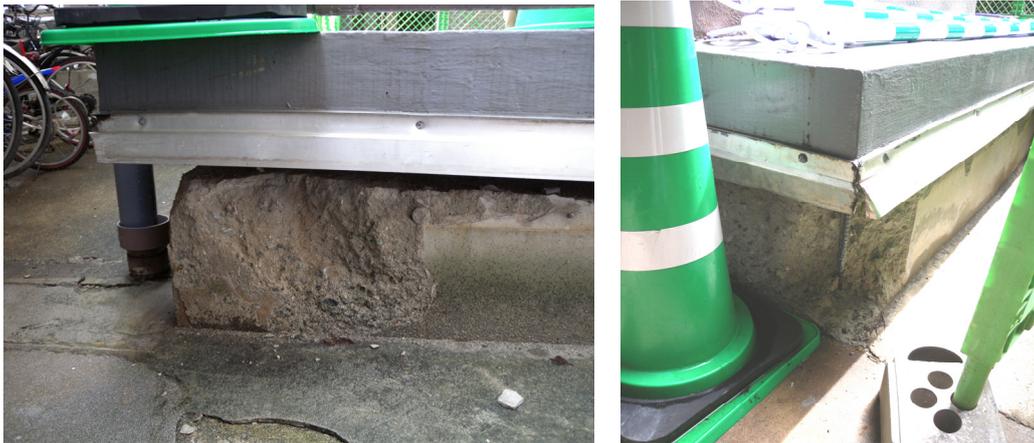
写真 5.7.2-42 鉛直クリアランス部分の変状
