No.933

September 2016

港湾の施設の点検診断および補修技術等に関する技術資料

Technical Note on Strategic Maintenance of Port and Harbour Facilities
～Evaluation of Inspection and Repair Techniques～

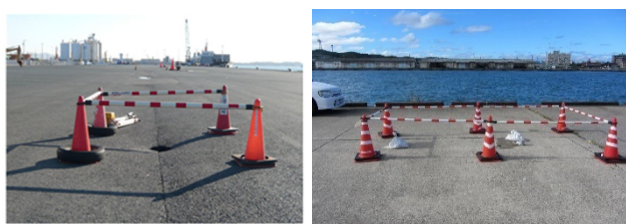
写真-2.1 空洞発生が確認された箇所の舗装の状況

ここで、空洞が確認された箇所のアスファルト舗装、コンクリート舗装の一例を写真-2.1 に示す。アスファルト舗装については、空洞が発生した場合、舗装上面にひび割れが発生したり、空洞に追従して舗装が沈下する場合があるとの調査結果がある。空洞の存在と変状の程度について、本資料では明確な関係性を示すことはできなかったが、アスファルト舗装の場合、エプロンの目視調査が空洞の発生の推定に役立つ場合があることが期待される。一方、コンクリート舗装の場合、剛性が高いことからエプロン下の空洞の発生がエプロン上面の変状に現れにくいことが考えられ、空洞化が発展するにつれて沈下・陥没が突発的に起こりやすくなることが考えられる。

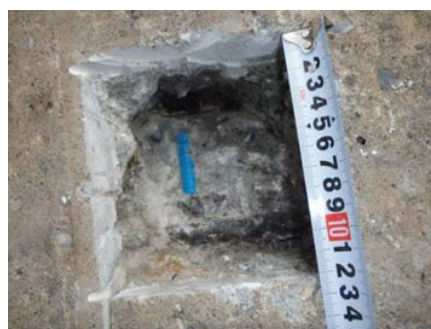
写真-3.2 鉄筋腐食確認状況

鉄筋腐食確認状況の一例を写真-3.2に示す。エポキシ樹脂塗装鉄筋を2箇所露出させて目視にて確認した結果、塗膜の劣化や鉄筋の腐食等の劣化は確認されなかった。

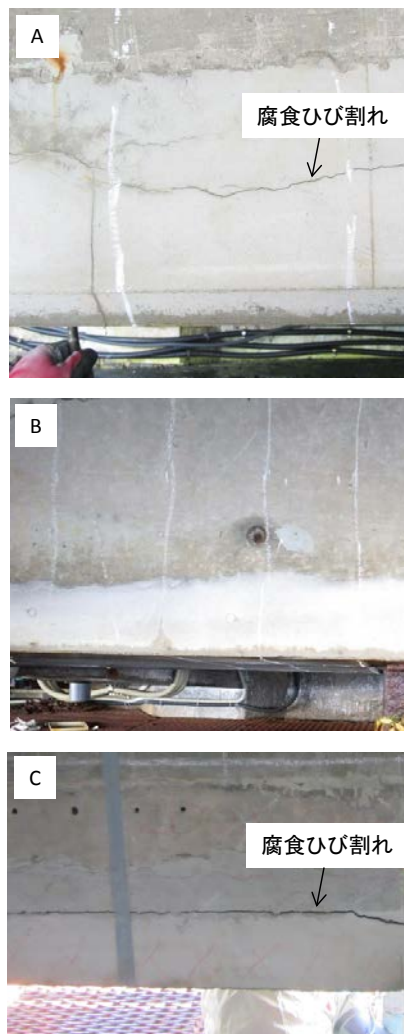
写真-3.5 外観状況

写真-3.5 にコア採取箇所周辺の劣化状況を示す。A, C の箇所には断面修復部と旧コンクリート部の境界付近に腐食ひび割れが発生していた。B の箇所については腐食ひび割れが生じていなかった。なお、栈橋所有者へのヒアリングでは、これらの再劣化（腐食ひび割れの発生）は断面修復工法適用後5～6年程度で確認されていた。

なお、旧コンクリート部においては、JIS A 1154 による値が 2~8kg/m³ 程度の高い塩化物イオン濃度を示している。この高い濃度を示した理由は、2001 年度の断面修復工の適用時に、高濃度の旧コンクリート部分を除去していなかったためと考えられる。その結果として、断面修復材を適用した後の比較的早い段階で、写真-3.5 のような再劣化が生じたものと考えられる。なお、比較的塩化物イオン濃度が低い B の箇所については、断面修復材の劣化が顕在化していなかった。

このことから、一般的に指摘されているように、断面修復材に高性能なものを使用しても、鉄筋周囲に存在する高濃度の塩化物イオンを含むコンクリートを除去しなければ再劣化する可能性があることが改めて確認された。

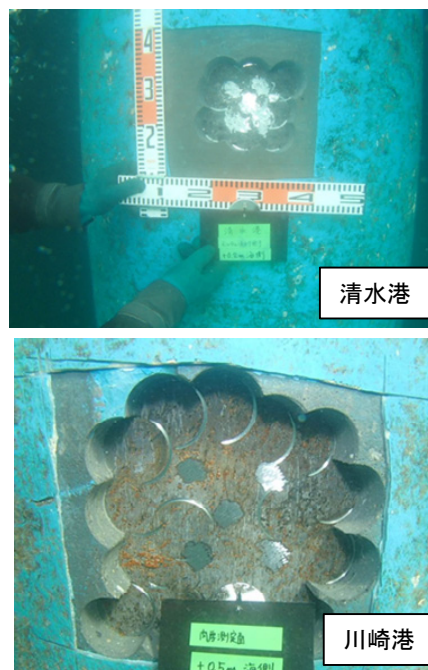
写真-3.11 肉厚測定面

肉厚測定結果を表-3.18に、肉厚測定面を写真-3.11に示す。肉厚測定を実施した箇所は+0.2m海側のみであるが、減肉は確認されておらず、良好な防食状態にあるといえる。また、その他のコア採取箇所を観察しても、+1.0m海側の鋼材面に薄い腐食生成物が見られたものの、大きな腐食は認められず、防食性能を維持しているもの

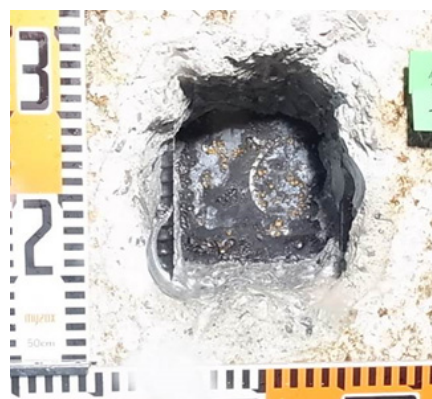
写真-3.13 鋼材表面状況

コンクリート被覆中に鉄筋が存在し、コンクリートを大きくはつることが困難なため、肉厚測定を実施することができなかった。鋼材表面の状況を写真-3.13 に示す。目視を行った+2.0m においては表面が真っ黒であった。コンクリート被覆施工時に多少の発錆があったと思われるが、酸素供給が少ない環境が維持されているため、それが黒錆に変化したものと考えられる。また、鉄筋も腐食は確認されなかった。

(赤い点は、はつり工具で傷がついた点が腐食したもの)

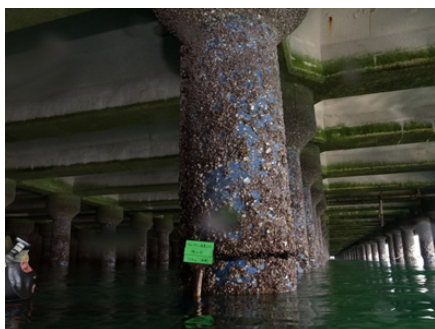
写真-3.14 目視調査状況

目視調査状況を写真-3.14 に示す。今回の目視観察では付着物を除去しない状態での観察ではあったが、変状は確認されなかった。なお、平成 9 年度に杭 6 本に対し、付着物を除去した上で目視調査を行っているが、その際も異状は確認されていない。

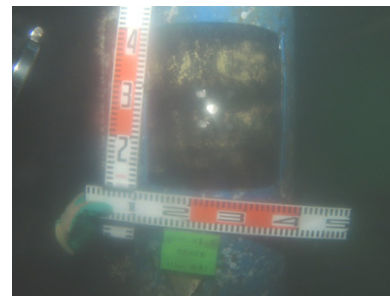
写真-3.17 肉厚測定箇所

肉厚測定箇所を写真-3.17に、肉厚測定結果を表-3.24に示す。元厚は過去の報告書では6~12mmと記載されている。今回の肉厚測定結果から元厚が12mmであったと推定すると、現有肉厚は8.70~11.76mm、腐食肉厚は0.24~3.30mmであった。ただし、外観上、腐食の進行は確認されなかった。この腐食の進行は、無防食時に進行したものと考えられる。

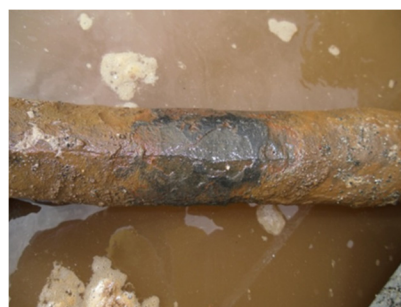
写真-4.1 タイロッド腐食状況の例

タイロッド腐食状況の一例を写真-4.1に、腐食量の調査結果を表-4.2に示す。「港湾の施設の技術上の基準・同解説³¹⁾」に示された標準値よりも大きい傾向が確認された。調査場所付近は平成12年度に実施された老朽化調査業務で鋼矢板の継手外れが確認されている。継手外れにより、地下水が潮位に連動して変位したことが、腐食量が大きかった原因と推察される。

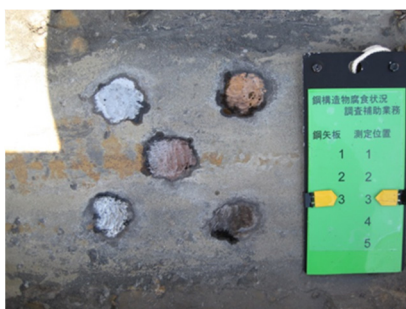
写真-4.8 計測箇所拡大 (No.3 : -4.2m)

目視観察の結果を写真-4.3~4.8に示す。タイロッドでは、全体に泥の固着および海生生物の付着が観察された。一方、控え鋼矢板では、上部から約-1m程度の範囲に泥の固着のほか海生生物の付着が観察され、-1mより下部に関しては全体的に泥が固着していた。固着物除去後の鋼材表面は全体的に均一な腐食形態が確認され、孔食や開孔部など異常腐食は観察されなかった。

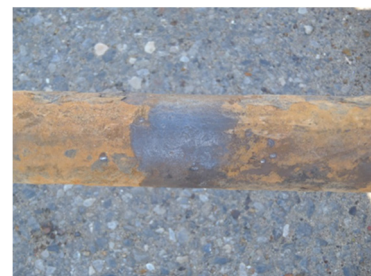
写真-4.19 タイロッド腐食状況

腐食状況を写真-4.18~4.19に、腐食調査の結果を延長方向に整理した腐食傾向を図-4.9に示す。タイロッドの所々に泥の固着が観察されたが、全体的には集中腐食などの異状な腐食形態は確認されなかった。また、すべての調査箇所において腐食速度の平均値は0.01mm/y以下となり、技術基準の標準値に比べ非常に小さい腐食傾向であった。
