2. 山口・島根豪雨災害に関する調査

2.2 河川氾濫による水害調査

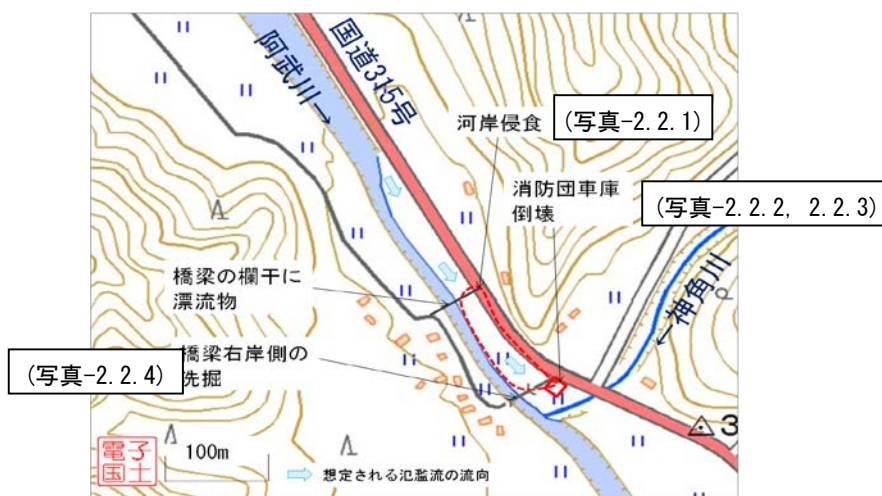
図-2.2.7 鍛冶ヶ原地区における氾濫流の状況（※地理院地図（<http://maps.gsi.go.jp/>）を元に作成）

現地調査より推定された氾濫流の流向を図-2.2.7 に青色矢印で示す他、以下の写真内にも適宜図示する。国道 315 号は氾濫に伴う侵食により一部が崩落した（写真-2.2.1 参照）。氾濫流の方向には消防団の車庫があり（写真-2.2.2 参照）、漂流物による外壁とシャッターの損壊や 1.4m 程度の基礎の洗掘が見られた（写真-2.2.3 参照）。また、神角川合流点手前にある橋梁地点では右岸側、左岸側ともに洗掘が見られた（写真-2.2.4 参照）。

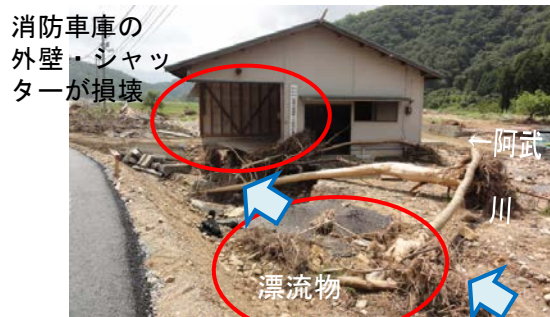
写真-2.2.2 消防車庫の被害状況と漂流物等（8 月 6 日調査）

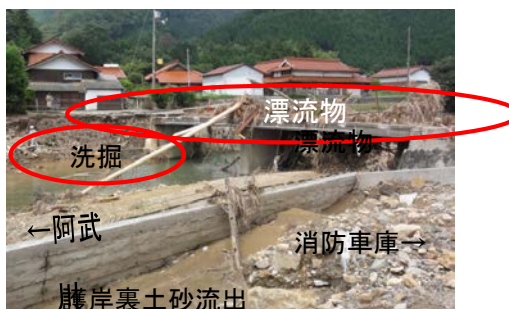
写真-2.2.4 橋梁右岸洗掘、左岸護岸裏の土砂流出（8 月 6 日調査）

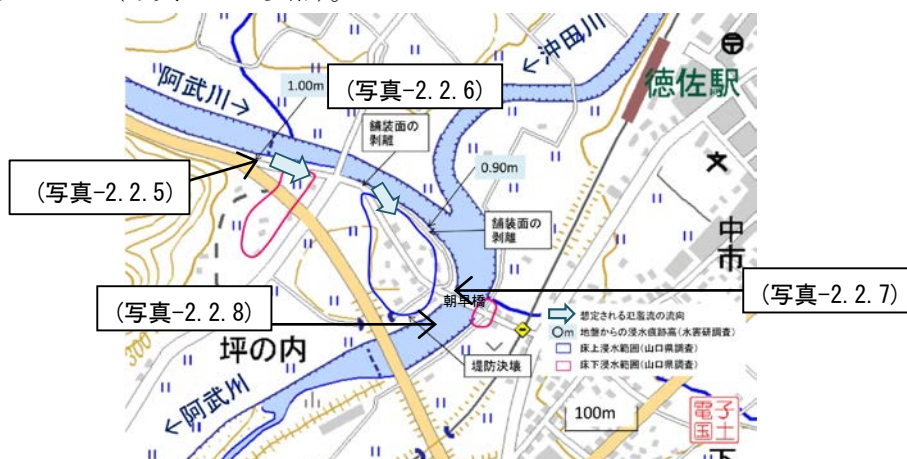
図-2.2.8 坪の内地区における氾濫流の状況

現地調査より推定される坪の内地区の氾濫流の流向を図-2.2.8に青色矢印で示す他、以下の写真内にも適宜図示する。本地区では、合流点直上流の右岸側で、堤防沿いの樋管や生け垣において堤防天端より約1m高い位置に漂流物が確認されたことから（写真-2.2.5、2.2.6参照）、越水により家屋の浸水が発生したと見られる（写真-2.2.7参照）。朝早橋下流では堤防の決壊と家屋浸水が確認されたが、家屋の大規模な損壊は見られなかった（写真-2.2.8参照）。

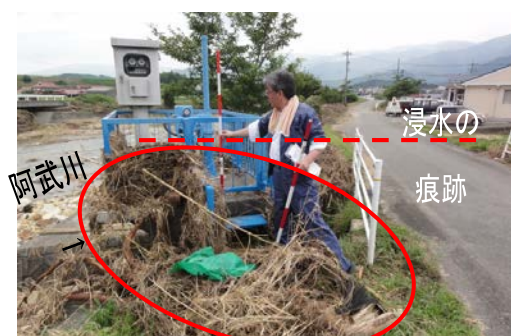
写真-2.2.5 樋管に付着した漂流物
(8月6日調査)

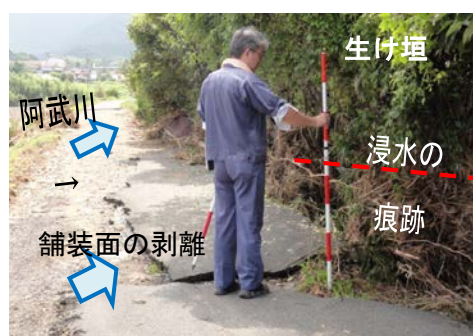
写真-2.2.6 堤防際天端の舗装面剥離と
生け垣に付着した漂流物 (8月6日調査)

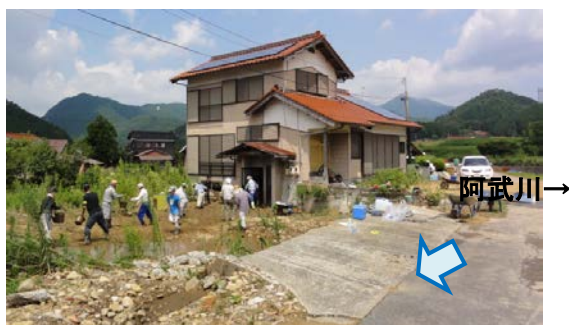
写真-2.2.7 川沿いの家屋の土砂の撤去
(損壊は見られない) (8月6日調査)

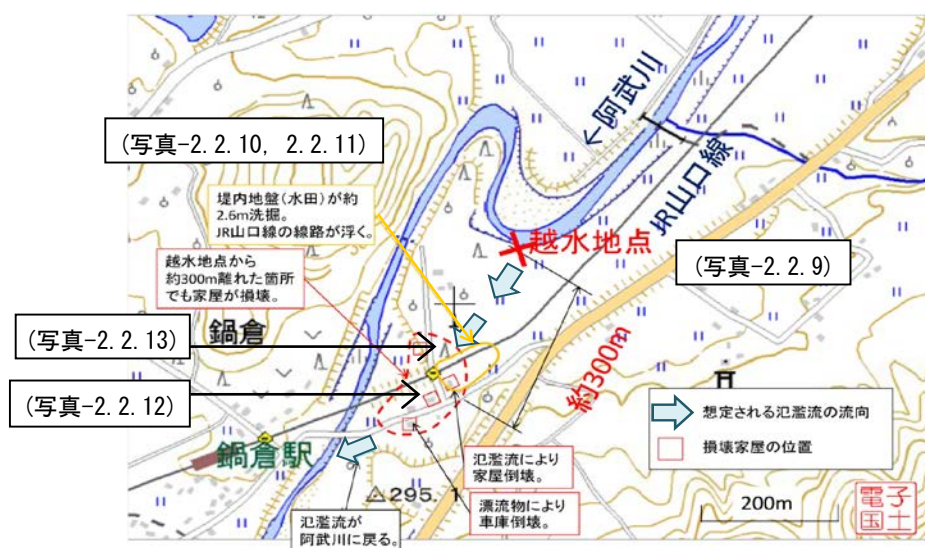
図-2.2.9 鍋倉地区における氾濫流の状況

阿武川が大きく蛇行した外岸側で越水が発生し（写真-2.2.9 参照）、氾濫流が農地を流下した。JR 山口線の線路箇所においては2.6m 程度の洗掘が発生し、線路の基礎が流出した（写真-2.2.10,11 参照）。氾濫流の流路跡には、倒壊家屋やリンゴ農園の倉庫の損壊、車庫の倒壊による自動車の被害等が散見された（写真-2.2.12～14 参照）。越水地点から約300m 離れた地点においても、地盤洗掘や建物損壊等の危険性があることが示唆される。

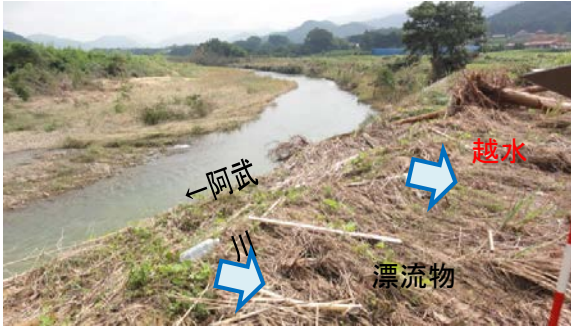
写真-2.2.9 阿武川の氾濫箇所
(8月6日調査)

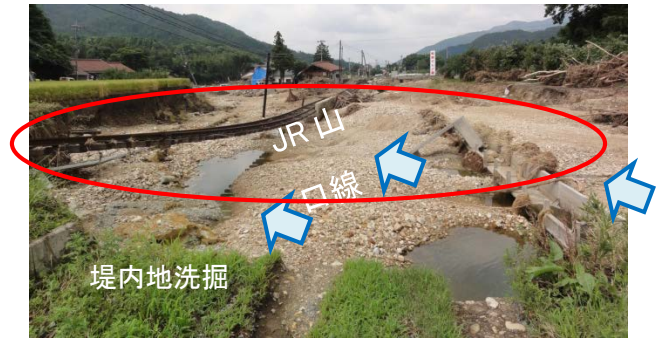
写真-2.2.10 氾濫流による線路盛土の流失
(8月6日調査)

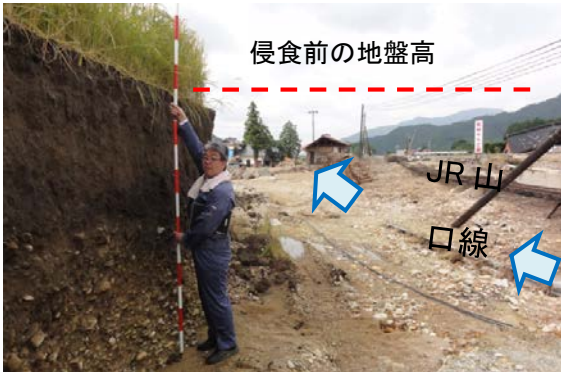
写真-2.2.11 氾濫流により約2.6m 侵食された水田
(8月6日調査)

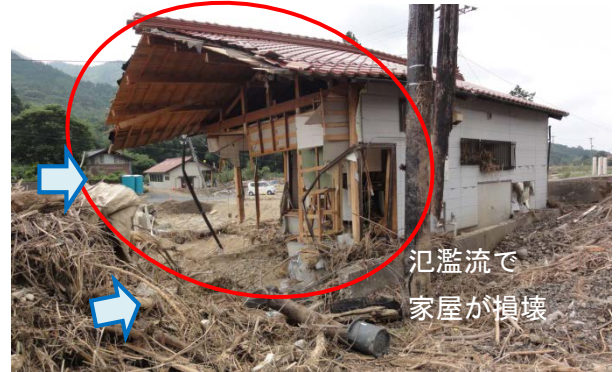
写真-2.2.12 氾濫流により損壊した家屋
(8月6日調査)

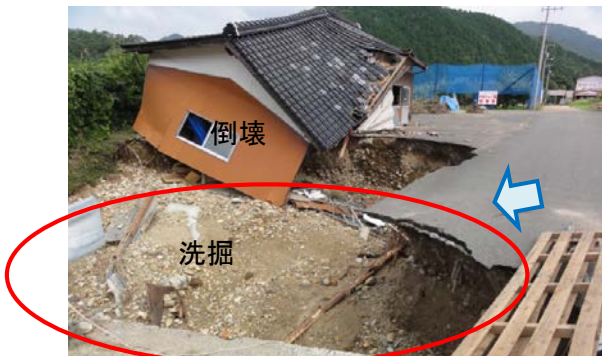
写真-2.2.13 氾濫流により損壊したリンゴ農園の倉庫
(8月6日調査)

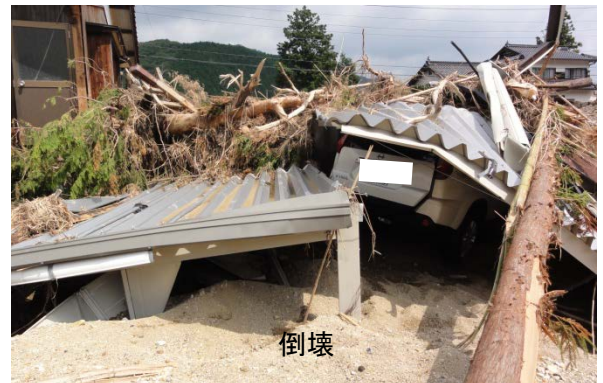
写真-2.2.14 車庫の倒壊と自動車の被害
(8月6日調査)

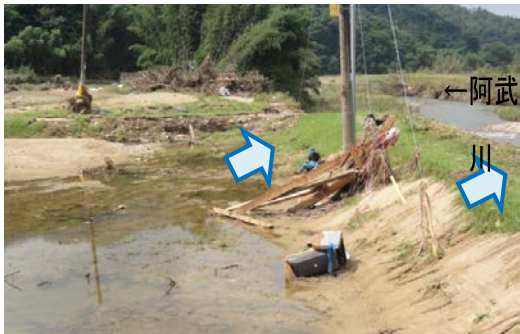
阿武川の堤防付近の漂流物や土砂堆積の状況（写真-2.2.15 参照）から、氾濫流はJR 橋梁付近で阿武川に流れ込んだと見られる。

写真-2.2.15 阿武川に流入した氾濫流の痕跡
(8月6日調査)

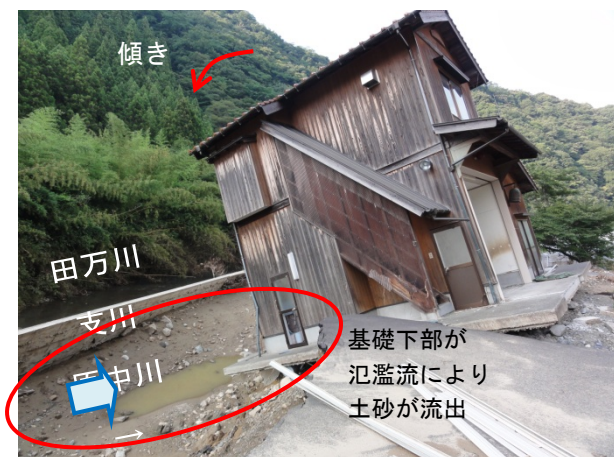
原中川沿いにあった小川消防団の車庫が氾濫流による基礎洗掘を受けた(写真-2.2.17 参照)。萩市によると、これにより消防団の車両を使用した巡視、住民への避難の呼びかけができなかった。

写真-2.2.17 消防車庫の傾斜(8月5日調査)

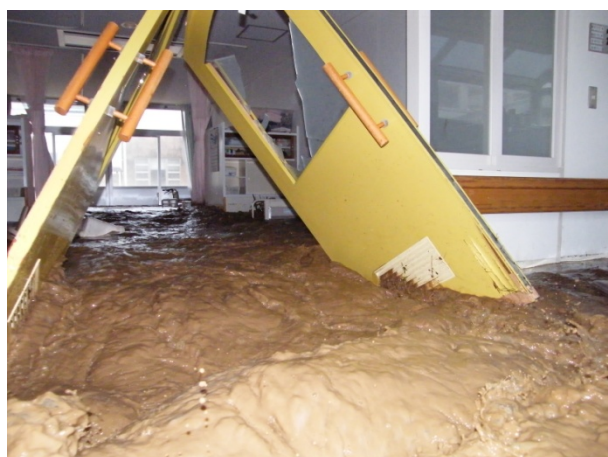
また、上流側にある特別養護老人ホーム付近では、萩市によると、11 時頃に県道 14 号益田阿武線が冠水し、12 時頃には老人ホームでの浸水が始まり、床上 80 cm まで浸水した(写真-2.2.18 参照)。このため、利用者 52 名、職員 5 名が一時孤立状態となり 12 時過ぎに避難支援を要請している。また、老人ホームの近隣の橋梁では、橋台の洗掘が見られた(写真-2.2.19 参照)。老人ホーム付近で原中川と宇谷川が合流しているため、水位が上昇し浸水が発生したと見られる(写真-2.2.20 参照)。

写真-2.2.18 老人ホームの浸水状況(7月28日12時頃)(萩市提供)

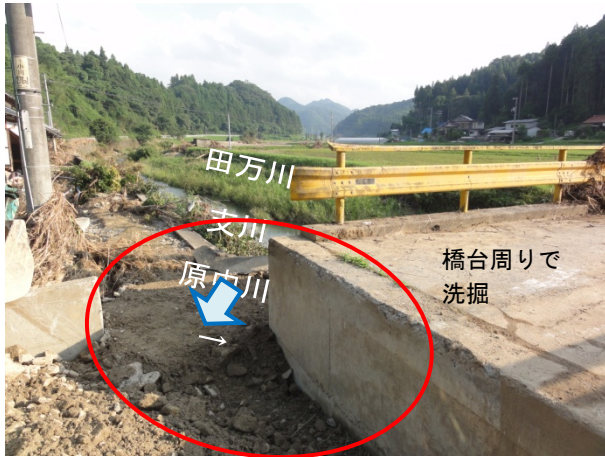
写真-2.2.19 橋台周りの洗掘状況
(8月5日調査)

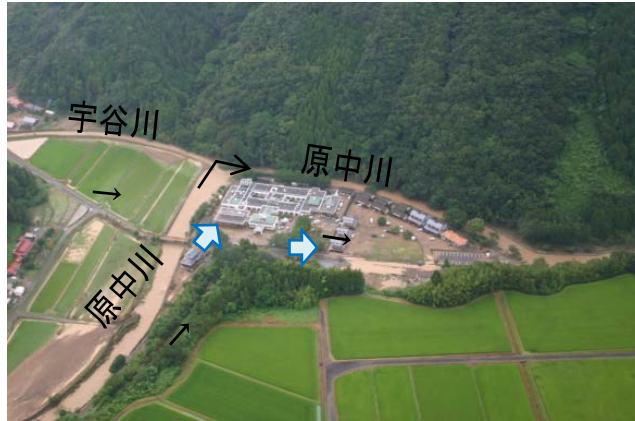
写真-2.2.20 老人ホーム上空の航空写真
(7月28日17時頃)(萩市提供)

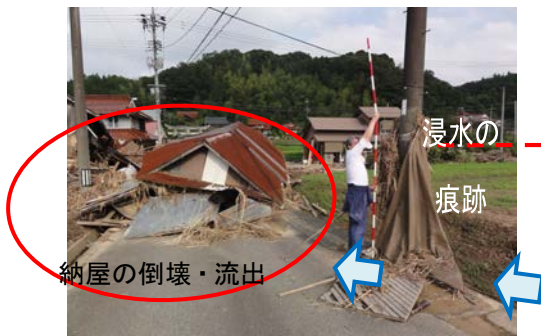
写真-2.2.23 下小川地区の納屋の倒壊・流出
(8月5日調査)

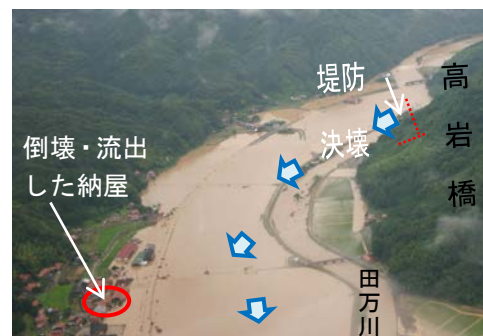
7月16日17時時点の航空写真(写真-2.2.24参照)によると、高岩橋下流で生じた氾濫流が、県道14号を冠水させた上、山際に達している様子が確認できる。下小川地区の集落では、住宅は比較的地盤の高い山側に立地しているが、納屋等には浸水が見られた。

写真-2.2.24 中小川・下小川地区の航空写真
(7月28日17時頃)
(萩市提供)

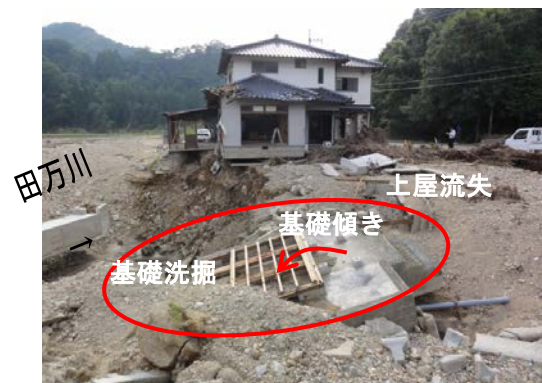
写真-2.2.25 集会所・地蔵堂の上屋流失
(8月5日調査)

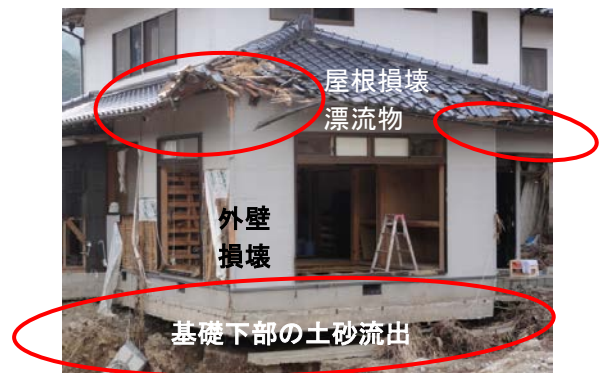
写真-2.2.26 家屋基礎下部の土砂流出
(8月5日調査)

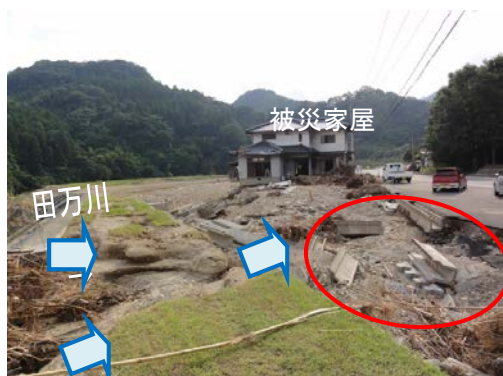
写真-2.2.27 道路側溝の散乱状況
(8月5日調査)

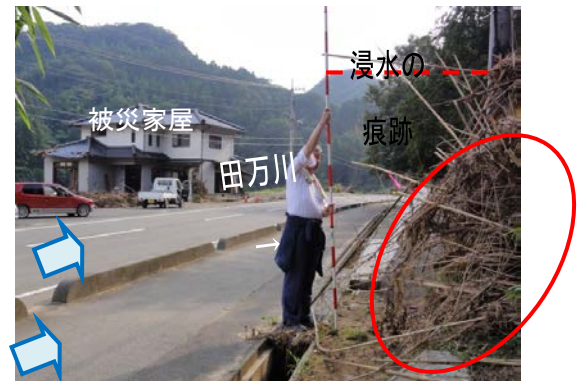
写真-2.2.28 道路脇の浸水痕跡
(8月5日調査)

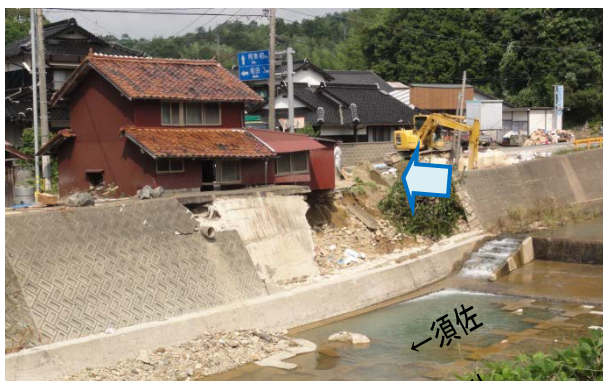
写真-2.2.29 A 橋右岸上流の損壊家屋（8月5日調査）

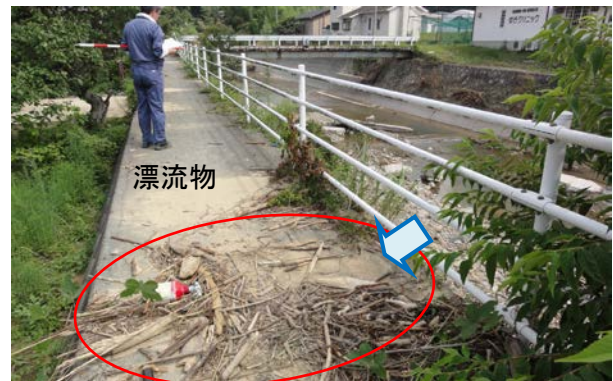
A 橋付近では護岸の崩落と家屋の基礎洗掘が見られた（写真-2.2.29 参照）。また A 橋下流の堤防天端には漂流物が確認されたことから、越水が発生したと見られる。なお、堤防上に設置された高欄への漂流物の付着状況から越流水深は 10cm 程度と推定される（写真-2.2.30 参照）。氾濫流は住宅地を流下したことにより被害が発生した。

写真-2.2.30 A 橋右岸下流の堤防天端の漂流物（8月5日調査）

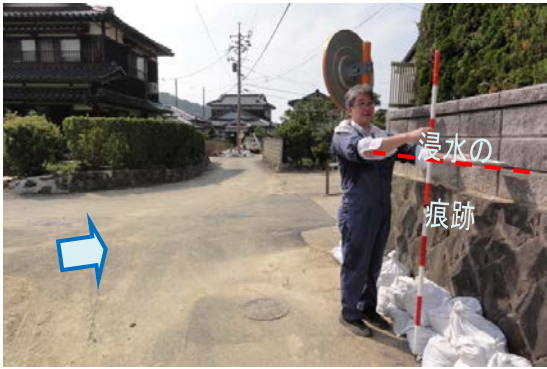
写真-2.2.31 堤内地の浸水状況 (8月5日調査)

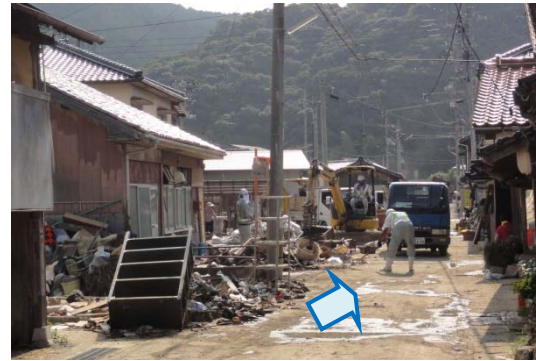
写真-2.2.32 家屋の被災状況 (8月5日調査)

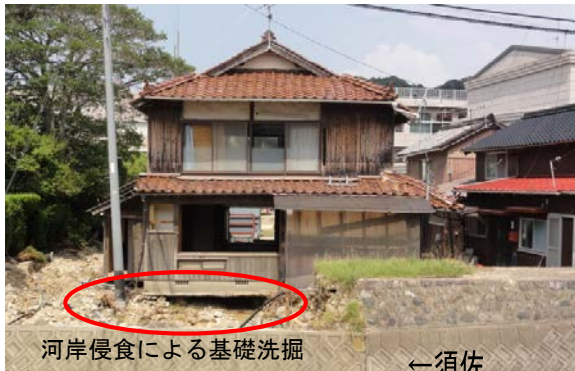
写真-2.2.33 堤防際の損壊家屋 (8月5日調査)
川

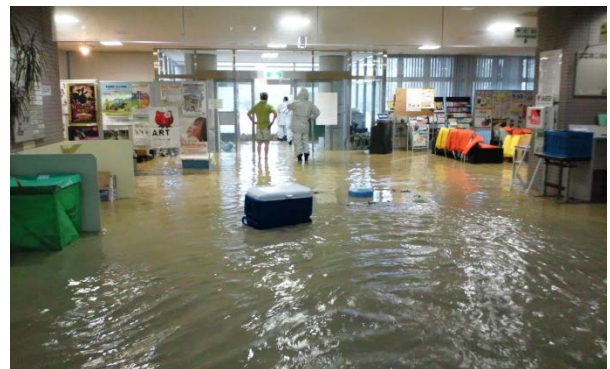
写真-2.2.34 須佐総合事務所の浸水
(7月28日12時頃) (萩市提供)

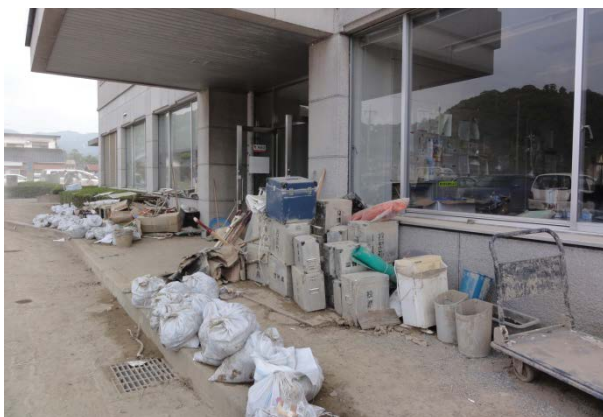
写真-2.2.35 浸水した萩市役所須佐総合事務所
(8月5日調査)

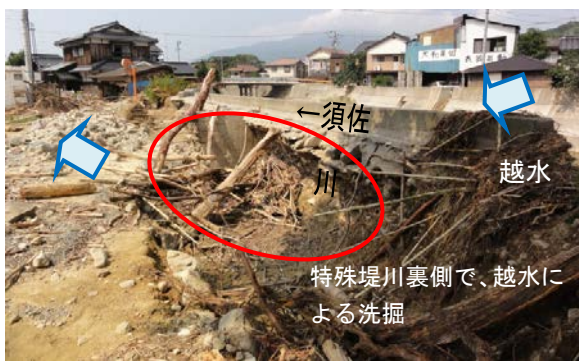
写真-2.2.36 龍背橋上流左岸の堤防越水箇所
(8月5日調査)

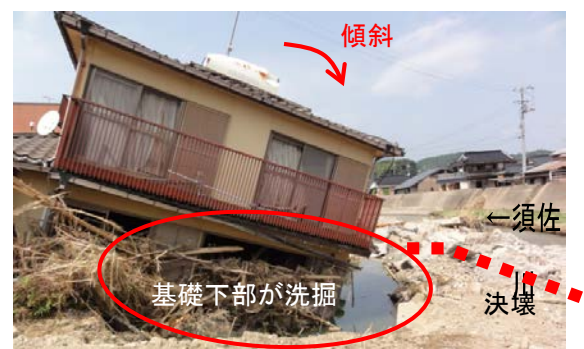
写真-2.2.37 基礎下部の洗掘により倒壊した家屋
(8月5日調査)

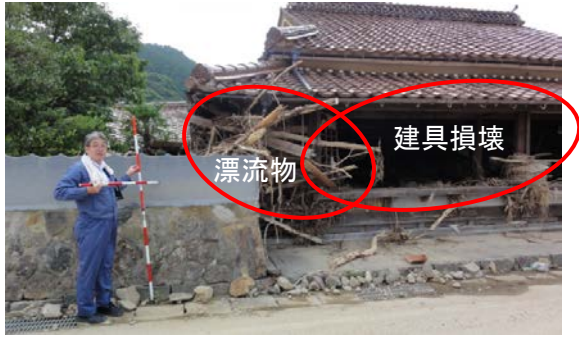
写真-2.2.38 家屋の損壊状況と漂流物 (8月5日調査)

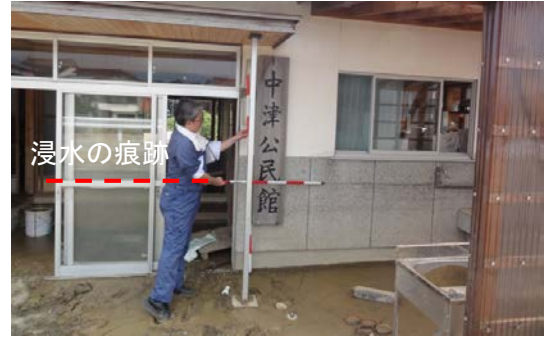
写真-2.2.39 中津公民館の浸水痕跡
(8月5日調査)

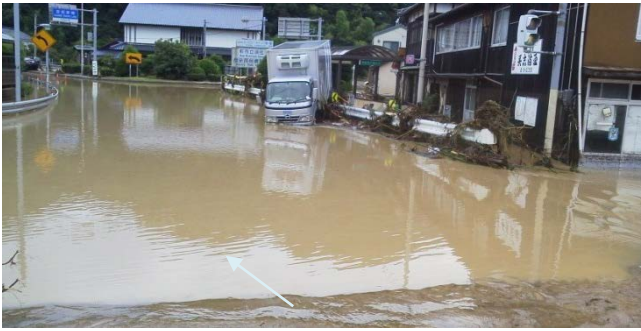
写真-2.2.40 中津交差点の浸水状況 (7月28日16時頃)
(萩市提供)

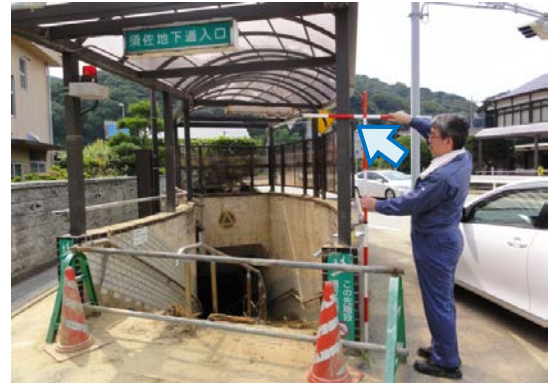
写真-2.2.41 水没した中津交差点地下道入口の痕跡
(8月5日調査)

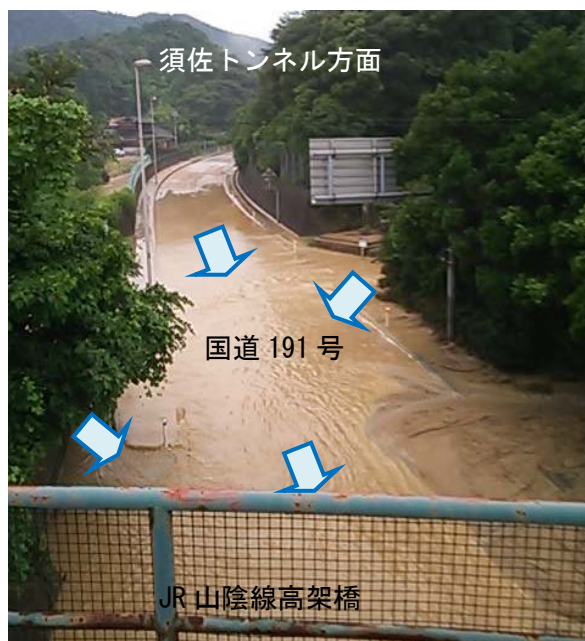
写真-2.2.43 国道191号須佐トンネル方面からの氾濫流の状況
（JR山陰線高架橋より）（7月28日）（萩市提供）

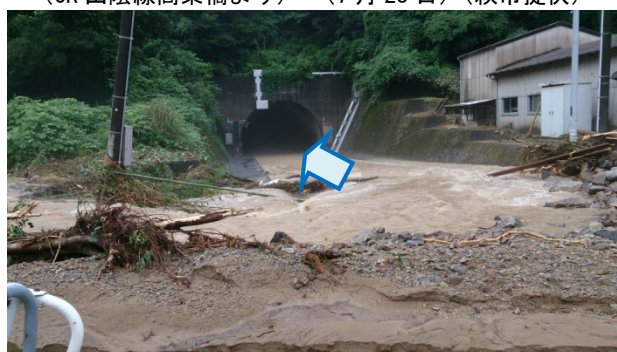
国道 191 号の南側には須佐トンネルがあり、須佐トンネルの南側坑口前の道路を押谷川が横切っている（写真-2.2.42 参照）。この押谷川が氾濫し、須佐トンネルに流れ込み中津交差点に到達したことが確認されている（写真-2.2.43,2.2.44 参照）。中津交差点では、須佐トンネルと須佐川からの氾濫流により浸水深が大きくなったと見られる。なお、押谷川から中津交差点までの平均勾配は 1/30 以上であり、トンネル内も急な下り勾配となっている。

写真-2.2.44 須佐トンネルに流入する押谷川の氾濫流
（7月28日17時頃）（萩市提供）

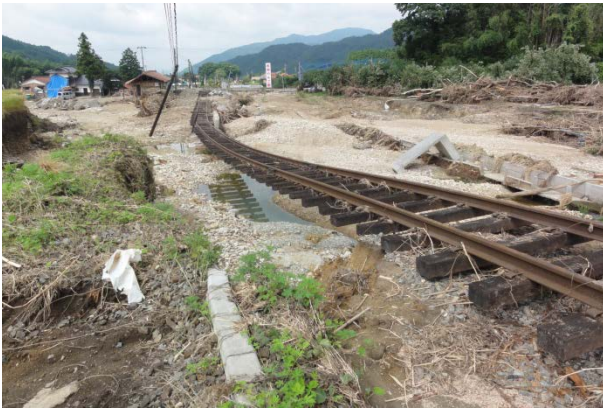
写真-2.3.1 JR 山口線鍋倉駅～徳佐駅間の被害状況
(8 月 6 日調査)

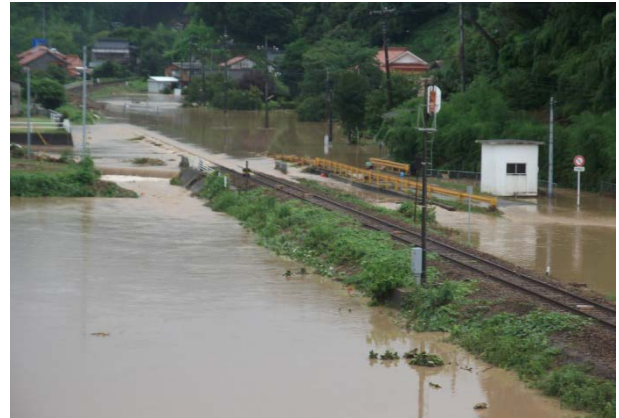
写真-2.3.2 JR 山陰線江崎駅付近の線路冠水状況 (7 月 28 日 15:30 頃) (萩市提供)

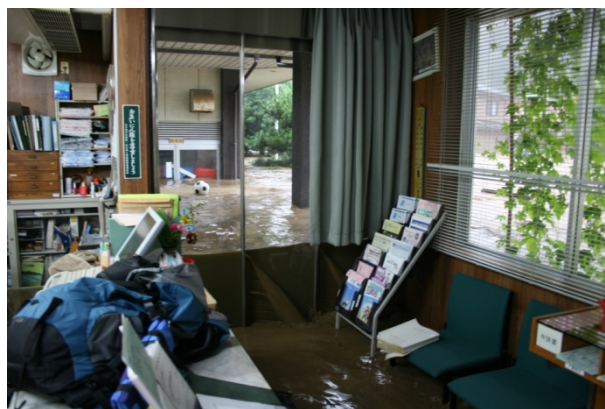
写真-2.3.4 萩市役所小川支所内の浸水状況
(7月28日11:30) (萩市提供)
