## 第2章 コンクリート片落下の実態調査

### 2.1 実態調査の概要

## 2.3 特定点検結果の調査

## 2.4 落下防止対策実施済み箇所の落下事例の調査

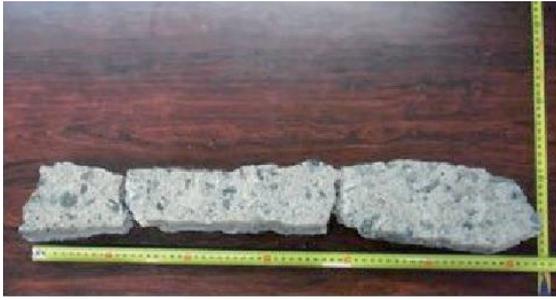
- ・落下事象の 53 件 (81%) がコンクリート部材から剥離等によりコンクリート片が分離して落下した事例であり、この 53 件中少なくとも 19 件 (約 36%) においてコンクリート片に錆汁や鉄筋跡が確認された。このため、コンクリート片の落下の原因は鉄筋腐食による影響が大きいと考えられる。その他としては、床版抜け落ちが 6 件、設置されている部材そのもの落下は 3 件であった。
- ・発生位置から発生原因を考えると①から最も多い発生部材は床版で約 74% を占め、そのうち桁間部・張出部、水切部が約 95% を占めていることから、水の影響を受けやすい箇所においての乾湿の繰り返しや冬期の塩水散布等により内部の鉄筋が腐食してコンクリートの剥離が生じたものと考えられる。
- ・コンクリート部材の剥離の発生原因は図 2.2.4 のとおり様々で、中性化のようなコンクリート材料の劣化のほか、塩害や疲労などの内部鉄筋の影響なども剥離現象を発生させる要因になっているものと考えられる。床版抜け落ちや設置部材の落下は、コンクリートの剥離とは落下に至るメカニズムが大きく異なる。部材そのものの落下の場合には、部材そのものの形状、重量、固定方法など個別の仕様が落下発生の原因に影響しているものと考えられる。
- ・今回実施した落下事例の文献調査の範囲だけでも、落下防止対策には床版抜け落ちや設置部材の落下を除くあらゆる部材や位置に発生するコンクリート片の落下事象に適用できることが求められる。

(a) コンクリート片の落下

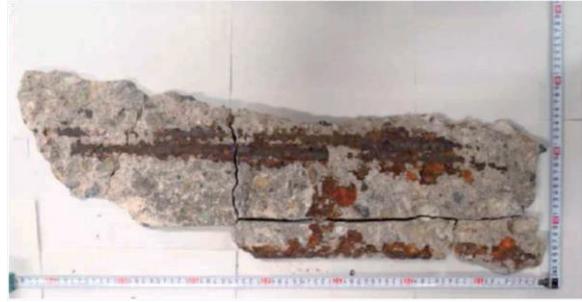
(b) コンクリート片の落下（錆汁が見られる例）

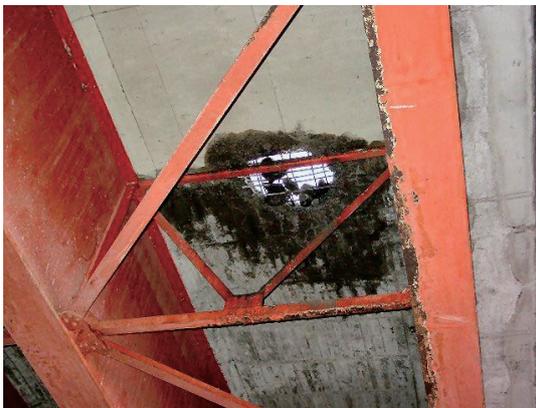
(c) 床版の抜け落ち

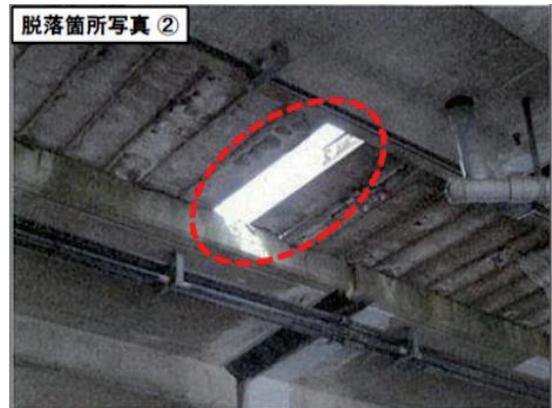
(d) 設置部材の落下

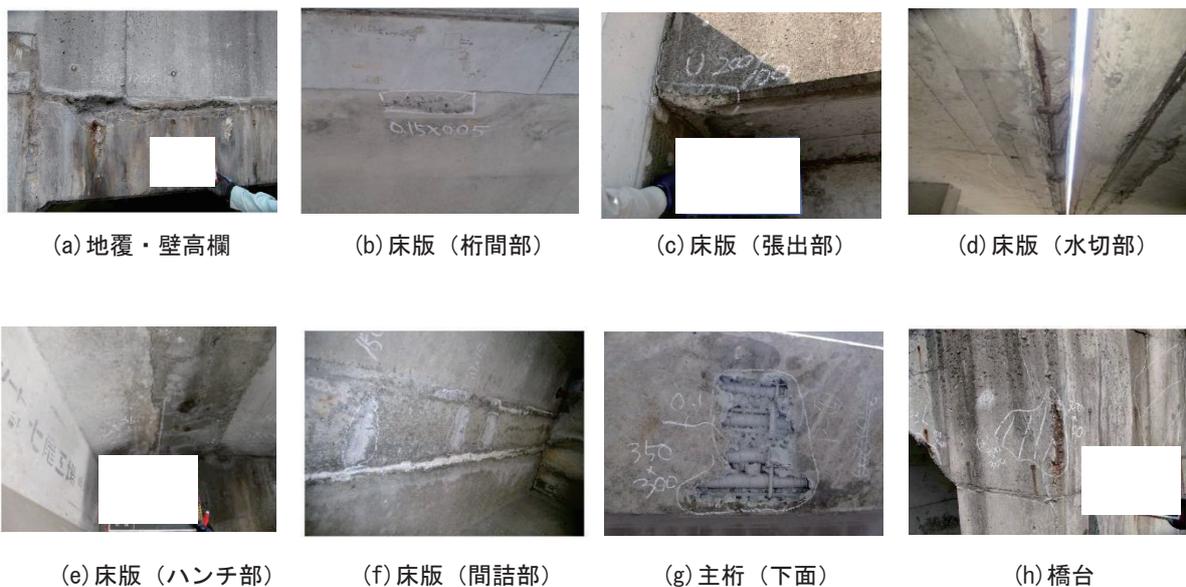
写真 2.3.1 損傷発生部材・位置の例 (橋梁)

写真 2.3.1 に、橋梁の特定点検で報告されている損傷のうち、落下懸念箇所があった部材および位置の例を示す。また、表 2.3.2、図 2.3.3、図 2.3.4 のとおり、全 681 箇所の特定点検結果について部材と位置について整理した。

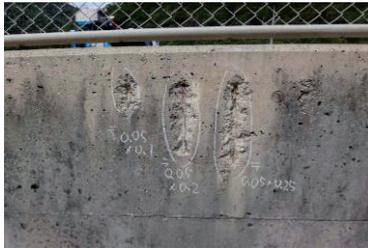
(a) 壁高欄 (形状: 長方形)

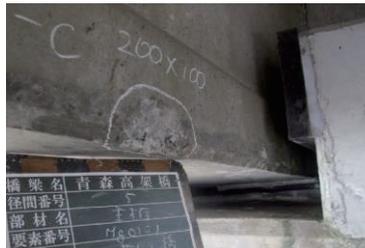
(b) 主桁側面 (形状: 半円形)

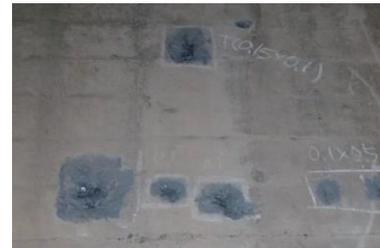
(c) 橋台 (形状: 四角形)

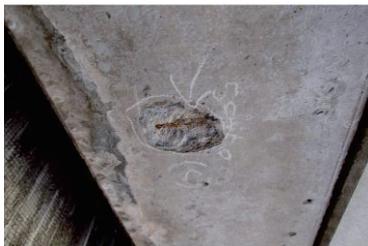
(d) 主桁下面 (形状: 円形)

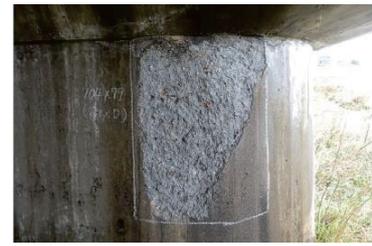
(f) 橋脚柱部 (形状: 台形)

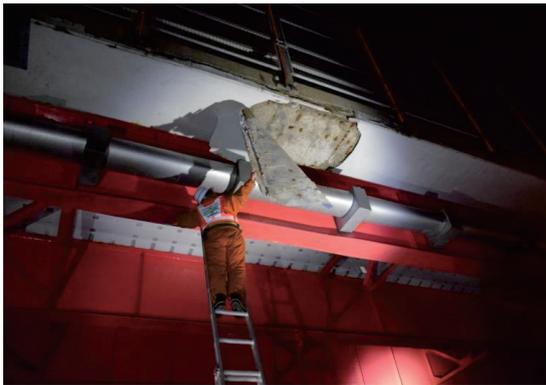
- ・ 広範囲にわたって落下防止対策とコンクリート片が一体となった落下 (写真 2.4.1(a))
- ・ 落下防止対策を実施していたことを理由に、特定点検または定期点検時の打音検査を省略したために、コンクリート片とともに落下防止対策が落下 (写真 2.4.1(b))
- ・ 表面塗装等を実施した箇所において、床版や桁の変状を外観から確認することが困難で、表面塗装等とともにコンクリート片が落下 (写真 2.4.1(c))

(a) 落下防止対策と一体となった落下

- ・ 図 2.4.1 に示すように、コンクリート中またはコンクリートと落下防止対策の間に水が浸入し、凍結融解作用等を受けたことで、コンクリート表面と落下防止対策が一体となって剥がれた。また、コンクリートと落下防止対策の間に侵入した水によって落下防止対策自身の接着力が低下し、剥がれやすい状態となっていた。
- ・ 落下防止対策を実施していたものの、打音検査による点検を実施していなかったため、コンクリート片の規模を予想できず、落下防止対策の耐荷力を上回る規模のコンクリート片が落下した。
- ・ コンクリートに表面塗装等を実施していたことで、外観目視によるコンクリートの変状の確認が困難であったため、コンクリート片の落下を予測できなかった。

以上のとおり、落下防止対策を実施した場合でも、コンクリート片の落下が生じる可能性があることが確認された。落下防止対策を設置した場合、外観目視によって落下防止対策で覆われたコンクリートの変状を確認することは困難な場合が多いと考えられる。また、コンクリート片の落下は落下防止対策が想定している耐荷力以上の規模で発生する可能性がある。そのため、落下防止対策を設置した場合でも、落下防止対策上から打音点検によるコンクリートの変状を確認ができることが必要である。さらには、コンクリート中の水またはコンクリートと落下防止対策の間に侵入した水が、落下防止対策に作用した場合に、外観目視等によって落下防止対策に生じる変状等を確認できることが望ましいと言える。このように、落下防止対策を設置した後の維持管理の確実性及び容易さを事前に確認できるような落下防止対策の試験方法が求められると考えられる。

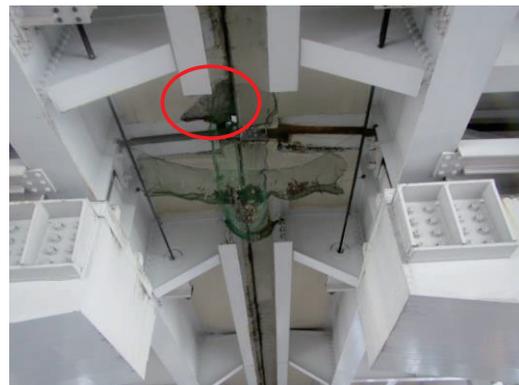
(b) コンクリート片とともに落下防止対策が一緒に落下

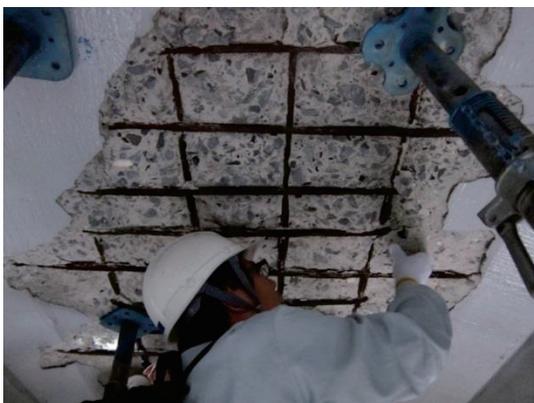
(c) 表面塗装等と一緒にコンクリート片が落下
