# 国土技術政策総合研究所資料

No.959

## 超音波を使用した潮位の簡易観測に向けた現地試験

A field experiment for the simple measurement of tide level using ultrasound

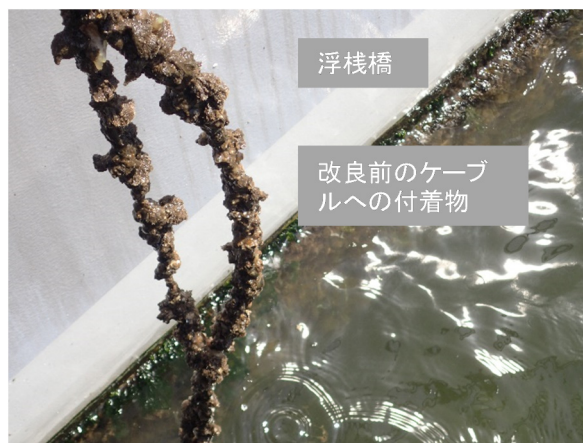
図-4.1 潮間帯部ケーブルへの付着物 (改良前)

図-4.1には、潮間帯部ケーブルへの付着物の状況を示す。浮棧橋可動部でのケーブル保護状況、潮間帯部分での付着物の除去を定期的に対応する必要がある。潮間帯部のケーブルには、設置後約1.5年で約1kgの貝類がケーブル表面に付着していた。一度付着した貝類は、ゲル状に吸着しているため、手作業で丁寧にはがさないと、ケーブル表面の外皮部分が損傷してしまう。そのため、潮間帯部のケーブルは、保護管を取り付けるとともに、表面に凹凸がある材料を使用した(図-4.2、図-4.3)。こうした配慮により、付着量が減少する。この効果は、現地で配管材料を設置し調査している。こうした対応も維持管理を容易かつ効率的に行うため、必要な事項と考えられる。
