4. 下水道施設

4.2 下水道管路施設の被害

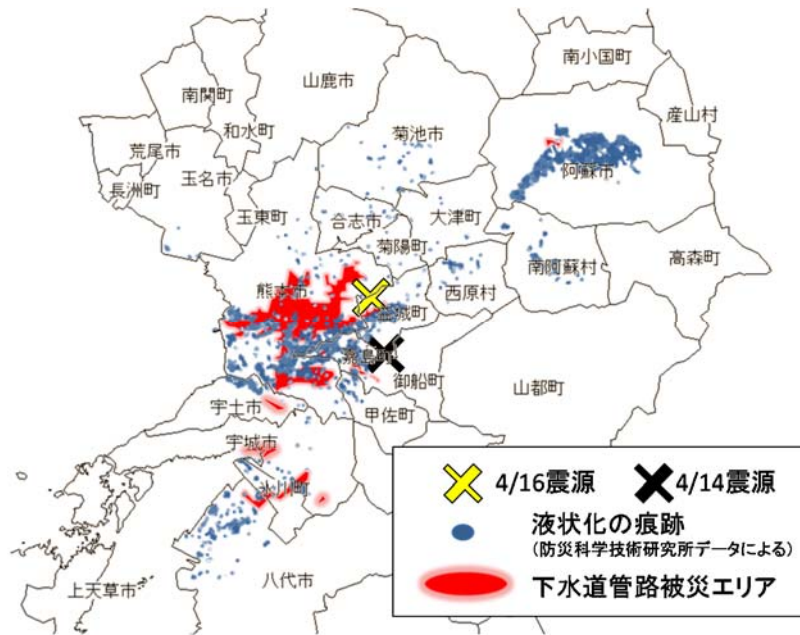
図-4.1 下水道管路施設被害と液状化の痕跡

国立研究開発法人防災科学技術研究所調査³⁾による液状化の痕跡があった箇所と下水道管路施設の被害箇所を重ねる（図-4.1）と、その位置関係は比較的一致することから、液状化との関係が強いものと推察される。

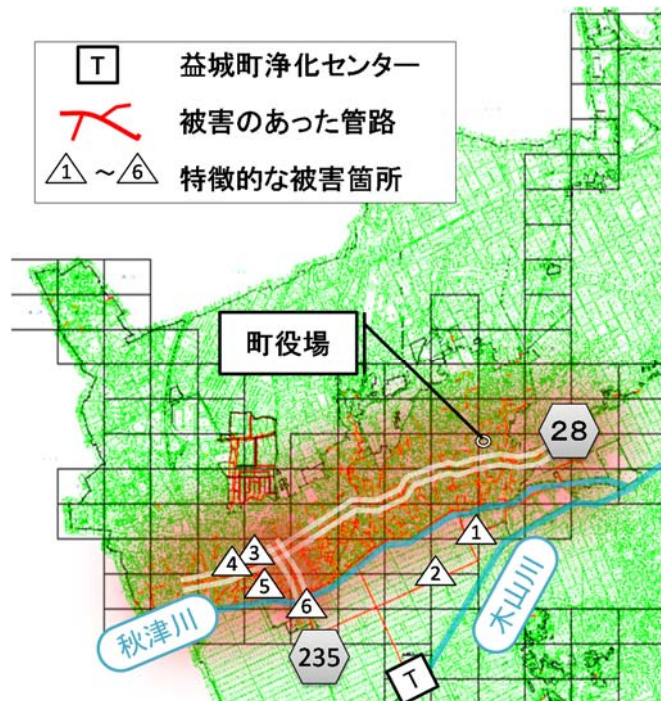
図-4.2 益城町における管路被害マップ状況

益城町において被害のあった管路を図-4.2に示す。このうち、特徴的な被害のあった箇所について、以下に詳述する。

益城町では、益城町浄化センター（図-4.2のT）近傍の幹線管きよで、管きよ埋め戻し部上部の縦断的な路面陥没やマンホール周辺の路面陥没等が発生した。

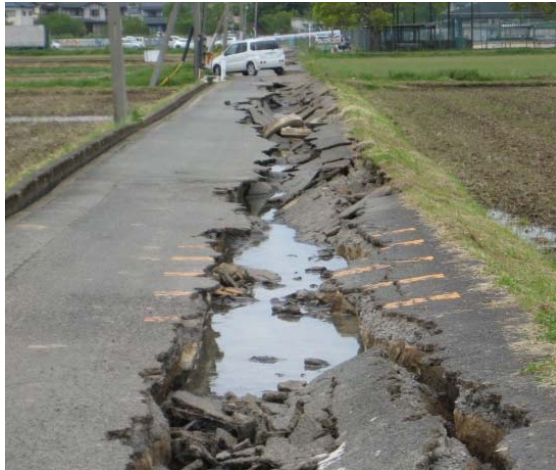
(a) 路面の陥没

開削工法により施工された幹線の一部（図-4.2の△）では、管きよ埋め戻し部の縦断的（300m以上）な陥没が生じた（写真-4.1(a)）。周辺が軟弱地盤で地下水位が浅く、かつ土被りが深いという埋設条件であり、平成20年

岩手・宮城内陸地震の際に栗原市築館で見られた被害箇所⁴⁾と共通性が認められた。管きよ（塩化ビニル管）にも、たるみや破損の被害が見られた（写真-4.1(b)）。

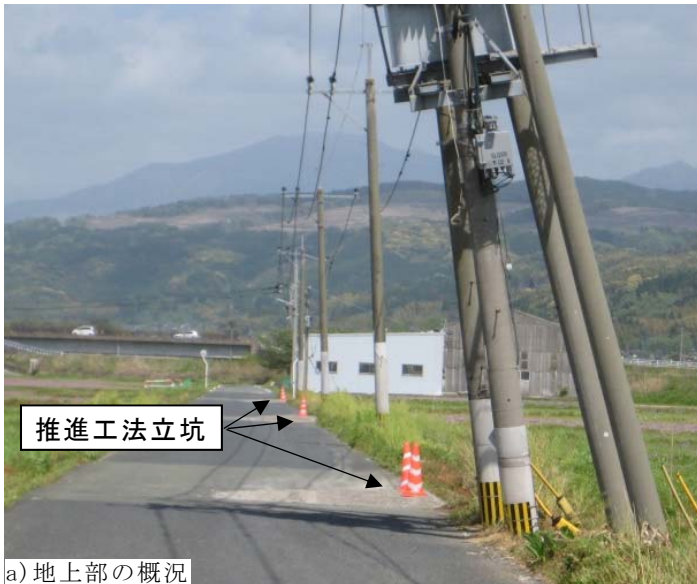
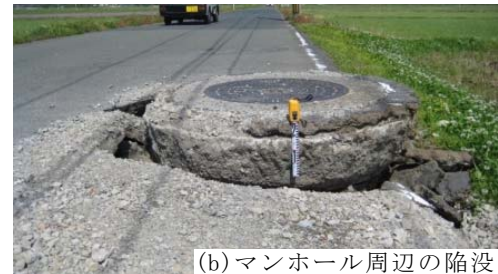
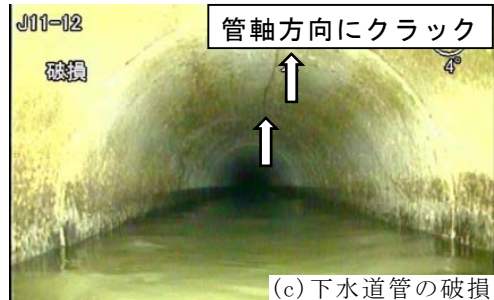
写真-4.2 推進区間で発生した被害の状況

また、推進工法（コンクリート管）で施工した幹線の一部（図-4.2の△）ではマンホールの周辺地盤が沈下している状況及び管の破損が見られた（写真-4.2）。

a) 地上部の概況

(b) マンホール周辺の陥没

(c) 下水道管の破損

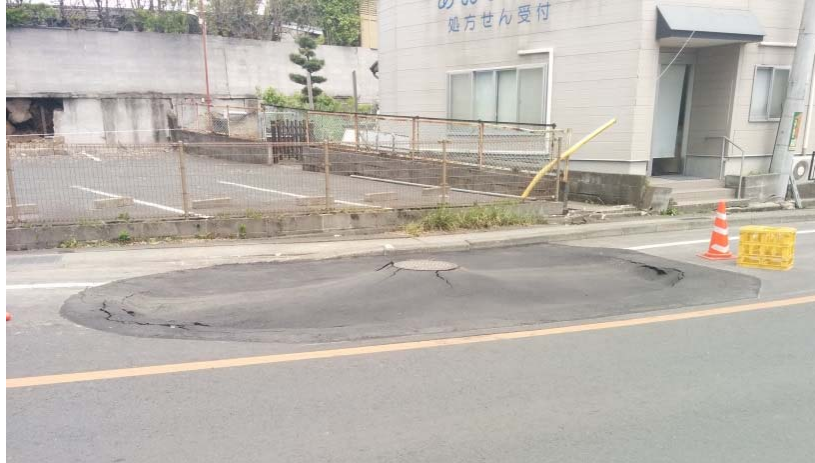
写真-4.3 県道28号線（惣領付近）周辺の状況

県道28号線（寺迫～福富）の地上部の状況は、家屋倒壊被害が大きい一方、管路施設では、一部のマンホールで周辺路面の陥没（写真-4.3）が見られるものの比較的軽微であった（写真-4.4）。ただし、埋設されている管路（コンクリート管、塩化ビニル管）には、たるみや破損、継ぎ手ズレといった被害が見られた。

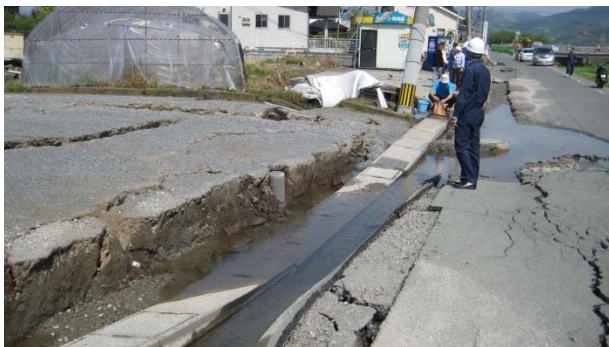
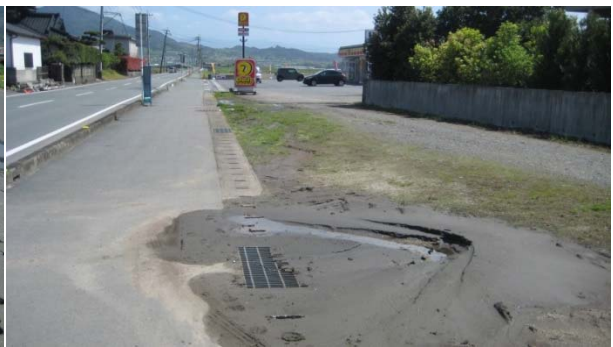
写真-4.5 県道235号線（惣領）周辺の状況

県道235号線（惣領）周辺の秋津川沿いでは、側方流動が原因と見られる堤防道路の盛土崩壊や亀裂が見られており、同位置に縦断的に埋設された管路施設周辺の路面陥没（写真-4.5）、管きよ（塩化ビニル管）のたるみが見られた。

(a) 秋津川沿いの堤防盛土崩壊

(b) 県道235号線沿いの噴砂跡

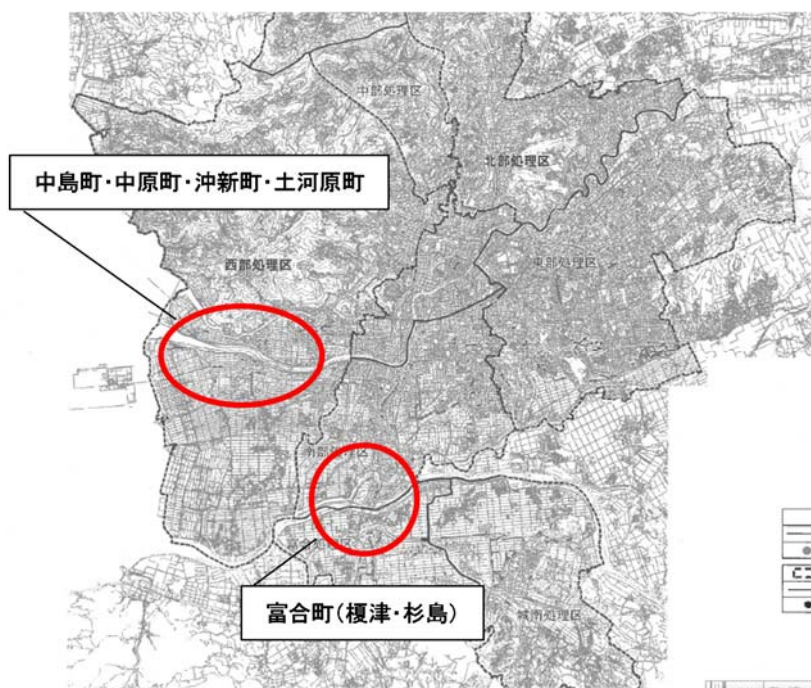
図-4.3 熊本市における調査箇所

熊本市においては、**図-4.3**に示す市西部及び南部において大きな被害が見られた。以下に、被害の概況について述べる。

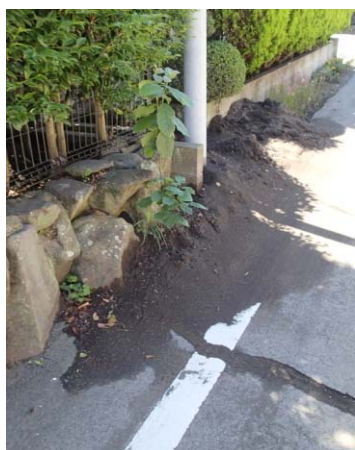
(a) 液状化の痕跡

熊本市西部に位置する中島町・中原町・沖新町では、激しい液状化の痕跡が見られた（**写真-4.6(a)**）。局所的に、埋め戻し部の沈下や管の突き出し（**写真-4.6(b)**）が発生しているが、下水道整備時期が比較的新しく、耐震化されていたため、下水道使用制限につながる大きな被害は見られなかった。

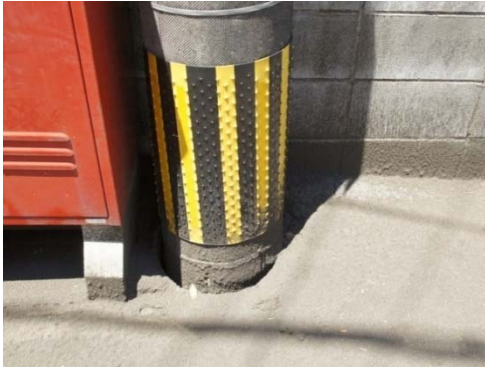
(a)液状化による電柱の沈下

土河原町では、液状化による電柱の傾斜・沈下（**写真-4.7(a)**）や噴砂跡を確認した。下水道管路は、地上部における被害はほとんど見られないが、一部のマンホールでは滞水が見られた（**写真-4.7(b)**）。地中の管路にたるみが発生し、流下能力が低下しているものと推察される。

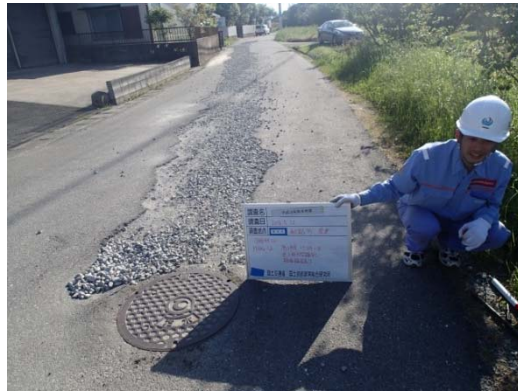
富合町榎津では、液状化の痕跡は確認されなかったが、管きよの埋め戻し部の沈下による縦断的な路面陥没が発生しており（写真-4.8）、埋め戻し部が液状化したと推察される。

写真-4.8 埋め戻し部の路面陥没（仮復旧後）（熊本市富合町榎津）

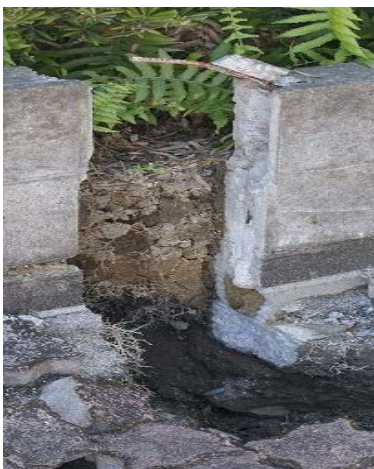
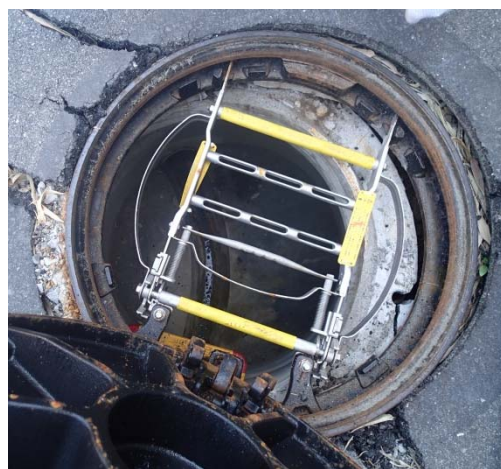
写真-4.9 熊本市富合町杉島における被害の状況

緑川と加勢川に挟まれた富合町杉島は、側方流動による地盤の大きな変位により、蓋受け枠のズレや小型マンホールの横ズレ、マンホール周辺の舗装クラックなどが見られた（写真-4.9）。

(a)擁壁の破損・ズレ

(b)マンホール蓋受け枠ズレ

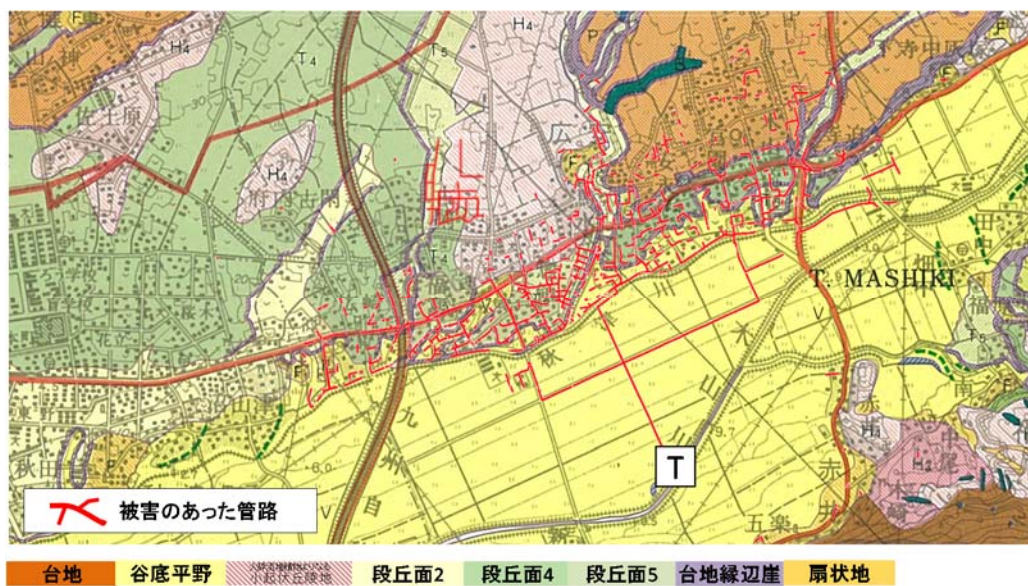
図-4.4 地形区分と下水道管路施設被害（益城町）

図-4.4の地形分類図との重ね合わせでは、谷底平野、段丘面4（低位の段丘）、台地と段丘面の境界での被害集中が見て取れる。図-4.5の治水地形分類図との重ね合わせでは、旧河道、自然堤防とその縁での被害集中が明らかである。地盤特性による揺れの増幅作用及び液状化により、大きな施設被害が生じたと考えられる。

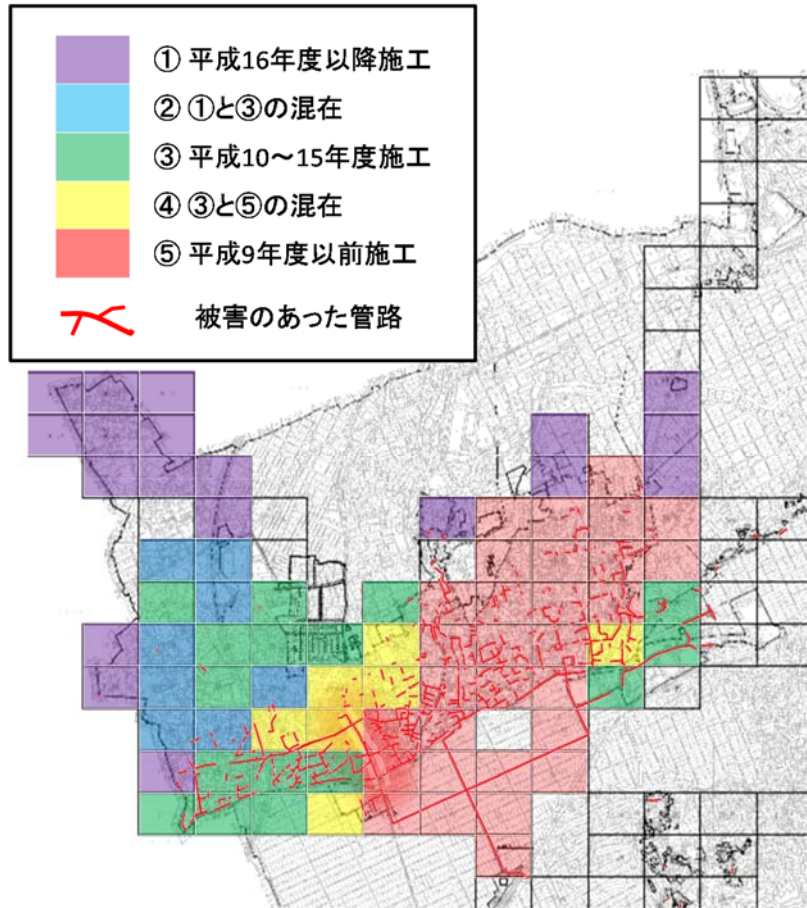
図-4.6 下水道管路の布設年度と被害の関係（益城町）

益城町の下水道管路施設を主たる布設年度によりメッシュで区分すると、**図-4.6** の通りとなる。

被害のほとんどは、平成 15 年度以前に施工された未耐震と考えられる管路で生じていることが分かる。
