# 5. 河川管理施設

#### 5.1 概要

平成28年4月14日から発生した一連の地震を受け、国管理河川における河川管理施設の調査を国土交通省九州地方整備局が実施した結果、白川水系で44箇所、緑川水系で127箇所、菊池川水系で1箇所の合計172箇所で、堤体の沈下や天端のクラックなどの変状が確認された(平成28年5月2日時点)<sup>1)</sup>。

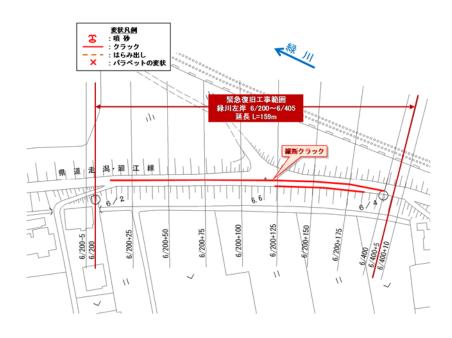
図-5.3 被災区間の平面図(九州地方整備局提供資料)3)

図-5.3に当地区の平面図を示す。写真-5.1に示すように当地区では約150mにわたって天端に段差を伴う縦断亀裂(幅30~50cm程度)が発生した。また、天端両のり肩にも写真-5.2に示すような縦断亀裂が生じるとともに、両のり尻付近にはらみ出しが発生した。緊急復旧工事着工前の測量より、天端は表のり肩において90cm程度の沈下が確認されている。

当地区の堤防の本復旧にあたっては、堤体の全面切返し、Bs層下部およびAcs層の地盤 改良、裏のり尻へのドレーン工の設置がなされている。

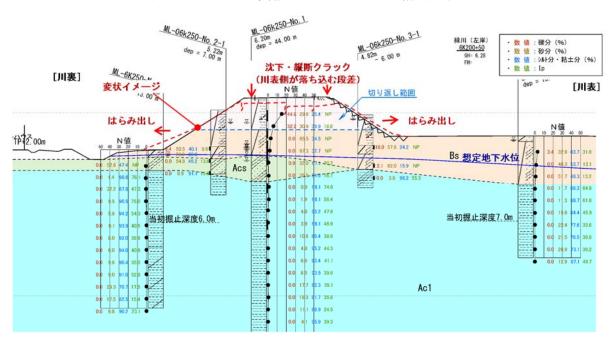
図-5.6 想定地質横断図(6k250、九州地方整備局提供)3)

なお、図-5.4の治水地形分類図によると、当地区は氾濫平野に分類されている。また、図-5.5、図-5.6の想定地質断面図より堤体は砂質土を主体としている。基礎地盤は川裏側から天端にかけて上位に砂分をやや多めに含む粘性土層(Acs層)が1~2m堆積し、その下位に粘性土層(Ac層)が堆積する。Acs層は細粒分が多く、塑性指数*IP*も大きい。

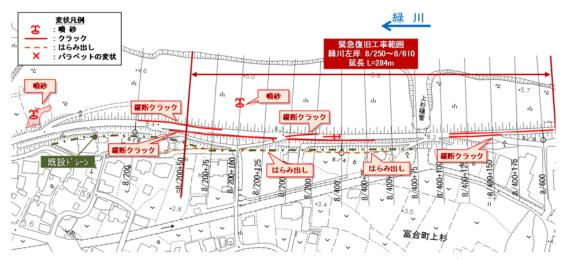
図-5.7 被災区間の平面図(九州地方整備局提供)3)

本区間は、延長約400mにわたって沈下、縦断亀裂、はらみ出しが発生した。図-5.7の平面図に示すように、被災区間の中でも場所によって被害状況は異なり、8k400付近(写真-5.3)、および8k400+150付近(写真-5.4)に比較的大きな変形が生じていた。8k400付近裏の

り尻のドレーン工設置個所においては、写真-5.5に示すようにドレーン工の下部の地盤が盛り上がり、目測で2m程度水平に変位していた。それに伴い、8k400+25付近のドレーン工設置区間の端部の民家では、写真-5.6に示すように水道管が座屈し、地表に露出していた。8k400+150付近おいては、天端部が沈下して、裏のり肩に亀裂が入り、坂路と1m程度の段差が生じていた。

当地区の堤防の本復旧にあたっては、堤体の全面切返し、Bs層下部およびAs1層の地盤改良、裏のり尻へのドレーン工の設置がなされている。

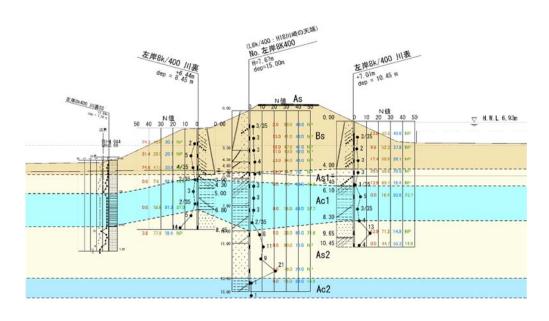
図-5.9 想定地質横断図(8k400、九州地方整備局提供)<sup>3)</sup>

大きな変形が生じた8k400地点の想定地質横断図(図-5.9)を見ると、堤体直下に比較的緩い砂質土層が存在し、裏のり尻付近で層厚が厚くなっていることが分かる。

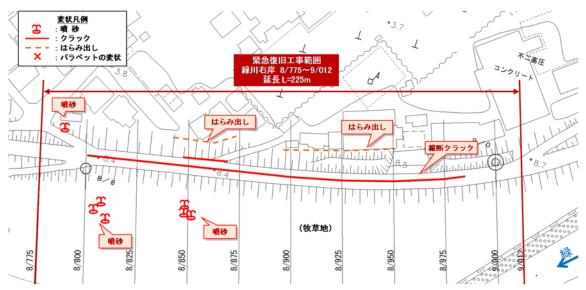
図-5.10 被災区間の平面図(8k400、九州地方整備局提供)<sup>3)</sup>

図-5.10に当地区の平面図を示す。写真-5.10に示すように当地区では約200mにわたって 天端に20cm~30cmの段差を伴う縦断亀裂(幅30~50cm程度、深さ1.5m程度)が発生した。 また、写真-5.11に示すような裏のり尻付近のはらみ出しや写真-5.12に示すような噴砂痕、 堤内地では写真-5.13に示すようなマンホールの浮き上がりも発生した。緊急復旧工事着 工前の測量により天端は裏のり肩において70cm程度の沈下が確認されている。

当地区の堤防の本復旧にあたっては、川裏側の堤体の部分切返し、Bs層下部の地盤改良、裏のり尻へのドレーン工の設置がなされている。

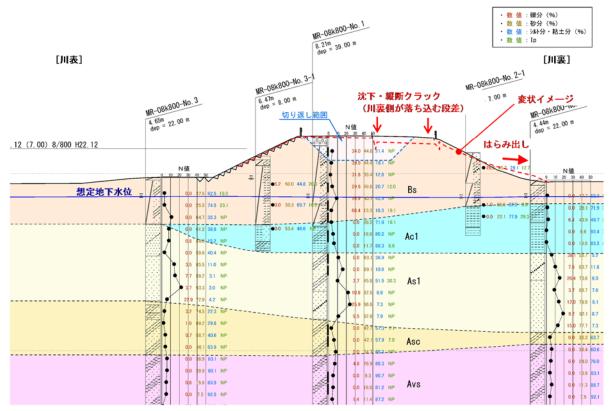
図-5.13 想定地質横断図(8k800、九州地方整備局提供)<sup>3)</sup>

なお、図-5.11の治水地形分類図によれば、当地区は氾濫平野に分類されている。また、図-5.12、図-5.13の想定地質断面図より堤体は砂質土を主体としているが、細粒分含有率 FC=13~75%とばらつきが大きい。基礎地盤は堤内地から天端にかけて上位に粘性土層 (Ac1層) が3~5m堆積し、その下位に砂質土層 (As1) が堆積している。

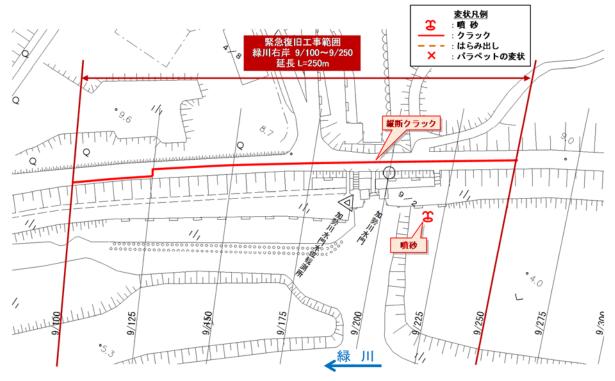
図-5.14 被災区間の平面図(九州地方整備局提供)3)

図-5.14に当地区の平面図を示す。写真-5.14に示すように当地区では約250mにわたって 天端に段差を伴う縦断亀裂(幅30cm程度、段差20cm程度)が発生した。また、水門より上 流の高水敷に写真-5.15に示すような噴砂の痕跡がみられた。緊急復旧工事着工前の測量 より天端は表のり肩において40cm程度の沈下が確認されている。

当地区の堤防の本復旧では、川表側の堤体の部分切返しがなされている。

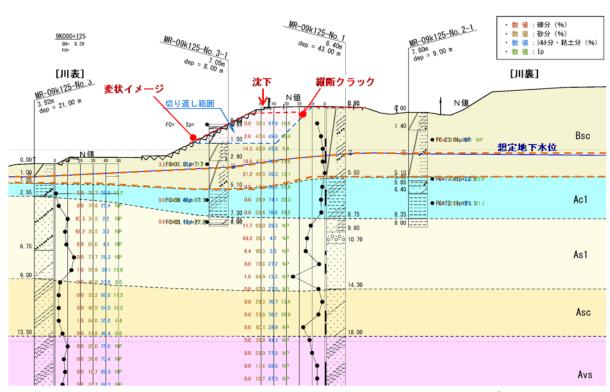
図-5.17 想定地質橫断図(9k125、九州地方整備局提供)<sup>3)</sup>

なお、図-5.15の治水地形分類図によると、当地区は氾濫平野に分類されている。また、図-5.16、図-5.17の想定地層断面図より、堤体は細粒分を多く含む砂質土から構成されている。基礎地盤は上位に粘性土層(Ac1層)が1~3m堆積し、その下位に砂質土層(As1層)が堆積する。堤体土は、細粒分が多いものの塑性指数IPが小さい個所が多い。

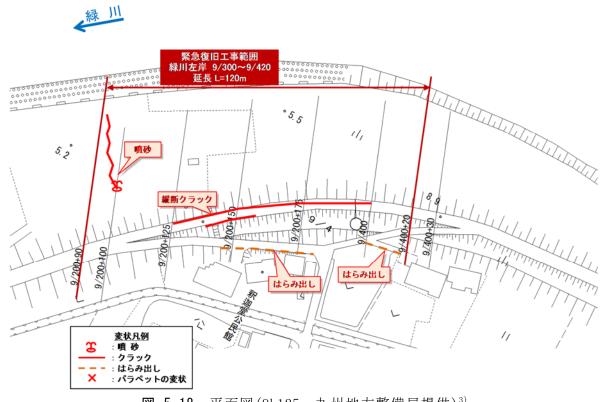
図-5.18 平面図(9k125、九州地方整備局提供)<sup>3)</sup>

本区間では、天端に70cm程度の沈下が生じた。写真-5.16に示すように、表のり肩に幅の広い縦断亀裂が生じるとともに、裏のり肩に縦断亀裂が生じ、天端が川裏側に向かって傾斜していた。裏のり尻では、土検棒が簡単に突き刺さる隙間(写真-5.17)が確認されており、堤体土がアスファルトに覆いかぶさるように変形したものと考えられる。また、写真-5.18に示すように、裏のり尻付近の舗装に変状が生じており、裏のり尻にはらみ出しが生じていることが分かる。写真-5.19に示すように、被災区間の下流側端部付近の高水敷には、規模の大きな噴砂が生じていた。被災状況の平面図を図-5.18に示す。

本区間の堤防の本復旧にあたっては、堤体の全面切返し、Bs2層下部の地盤改良、裏のり尻へのドレーン工の設置がなされている。

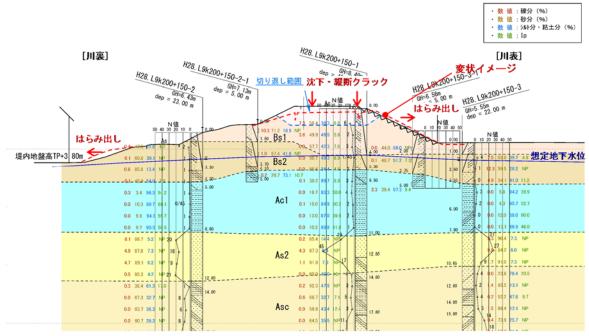
図-5.20 推定地質横断図 (9k200+150、九州地方整備局提供) 3)

図-5.19に示す治水地形分類図によると、本区間は自然堤防の縁端部に位置している。地震後の地盤調査結果に基づく推定地質横断図を図-5.20に示す。沖積粘性土層(Ac1)の上位に分布するBs2層はN値1前後、細粒分含有率FC=13~41%程度であり、その下部1~2m程度が地下水位以深に位置している。

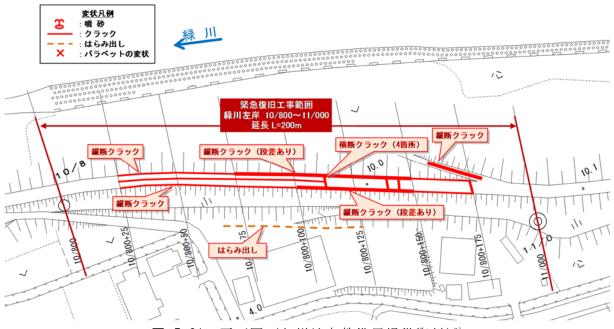
図-5.21 平面図 (九州地方整備局提供資料)3)

本区間では、両のり肩に縦断亀裂が生じ、のり肩に対して天端が陥没するような形態の変形が生じていた(写真-5.20)。裏のり尻では、堤体土が上方から覆いかぶさるように変形している個所や、被覆コンクリートが損傷している個所が認められ、はらみ出しが生じていることが分かる(写真-5.21、写真-5.22)。周辺に噴砂等の液状化の痕跡は見られなかった。被災状況の平面図を図-5.21に示す。

本区間の堤防の本復旧にあたっては、川裏側の堤体の部分切返し、Bsc層下部の地盤改良、裏のり尻へのドレーン工の設置がなされている。

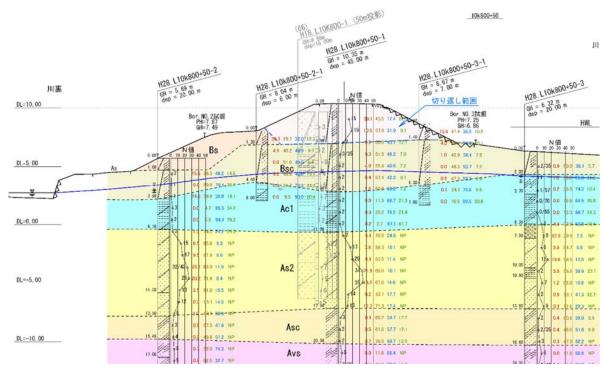
図-5.23 推定地質横断図(10k800+50、九州地方整備局提供)<sup>3)</sup>

図-5.22に示す治水地形分類図によると、本区間は氾濫平野に区分されている。地震後の地盤調査結果に基づく推定地質横断図を図-5.23に示す。地層構成は前述の緑川左岸9k300~9k420と類似しており、沖積粘性土層(Ac1)の上位にはN値1~2、細粒分含有率FC=40%程度のBsc層があり、その下部1~2m程度が地下水位以深に位置している。

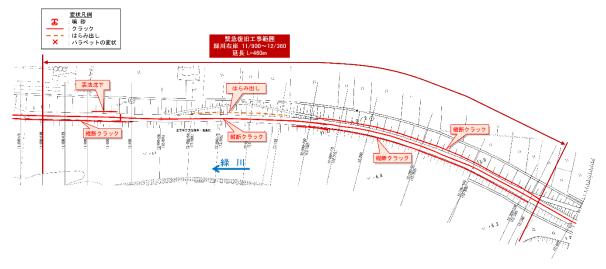
図-5.24 被災区間の平面図(九州地方整備局提供)3)

図-5.24に当地区の平面図を示す。当地区での被災区間は約500mにわたるが、下流側と上流側で堤防の被災形態が異なっていた。

下流側では、写真-5.23に示すように天端がセンターラインから表のり肩の間で陥没し、 横断方向の段差は最大で20cm程度であった。表のり尻付近には写真-5.24に示すような隆 起が生じていた。

中流部~上流部では、写真-5.25に示すように天端がセンターラインから裏のり肩の間で陥没し、横断方向の段差は最大で1m程度、亀裂深さは2m程度であった。また裏のり肩付近にも大きく開口した縦断亀裂が生じていた。写真-5.26に示すように裏のり尻付近に急勾配化した個所が見られ、土検棒を用いると、明らかなゆるみが確認された。このことは、堤体土など比較的浅部の剛性低下が被災要因であること、急勾配化した個所が崩土の末端部であることを示唆していると考えられる。写真-5.27の堤脚水路は、一見して変位が生じたようには見えなかったが、一部の個所で盛土側から大きな力を受けたことを示唆する痕跡が見られた。

当地区の堤防の本復旧にあたっては、堤体の全面切返し、Bs層下部の地盤改良、裏のり 尻へのドレーン工の設置がなされている。

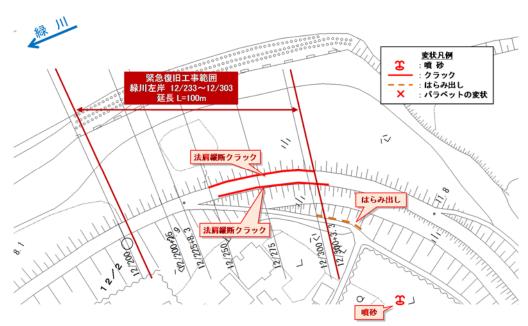
図-5.28 被災区間の平面図(九州地方整備局提供)3)

本区間は、図-5.28の平面図に示す約50mの区間にわたって、写真-5.28に示すように両のり肩付近の舗装境界に縦断亀裂が生じ、のり肩に対して天端の舗装部分に10~20cm程度の陥没が生じていた。

裏のり尻では**写真-5.29**に示すように、堤体土がのり尻の地盤に覆いかぶさる方向に変形し、のり尻の歩道が傾斜している個所が見られた。また、**写真-5.30**に示すように被災区間上流側の川裏側の耕作地に、噴砂痕が認められた。

本区間の堤防の本復旧にあたっては、川裏側の堤体の部分切返し、地盤改良、裏のり尻へのドレーン工の設置がなされている。

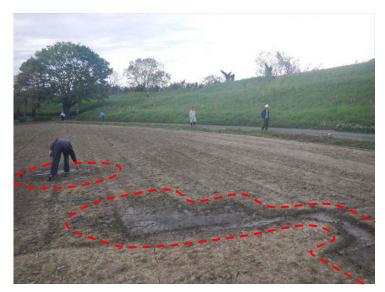
写真-5.30 耕作地の噴砂痕

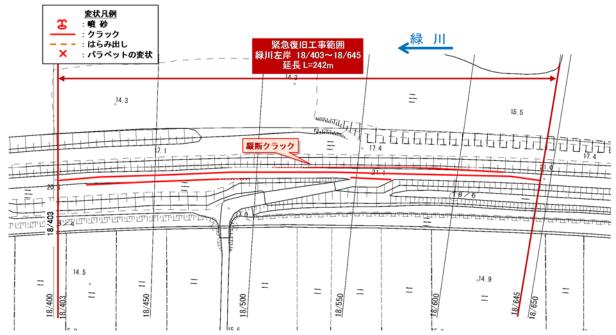
図-5.30 被災区間の平面図 (九州地方整備局提供資料)3)

図-5.30および写真-5.31に示すとおり、天端、表のり肩、裏のり肩に縦断亀裂が発生した。亀裂深さは深い個所で2.8mであり、開口幅は20~30cmに達していた。現地での目視によると、天端の沈下やのり面のはらみ出し等の堤防の変形は特に見られなかった。また、被災区間の周辺では、噴砂等の液状化の痕跡は見られなかった。

本区間の堤防では、応急復旧として堤体上部の部分切返しがなされている。

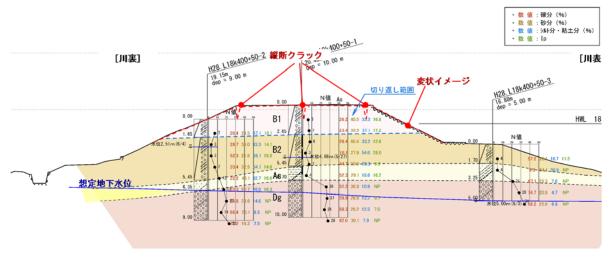
図-5.32 推定地質横断図 (18k400+50、九州地方整備局提供) 3)

図-5.31に示す治水地形分類図によると、本区間は氾濫平野に区分されている。地震後の地盤調査結果に基づく推定地質横断図を図-5.32に示す。基礎地盤は主として洪積砂礫層(Dg)から構成されている。Dg層の上位に層厚1m程度の沖積砂質土層(As)が確認されているものの、概ね地下水位より浅部に位置していることが分かる。

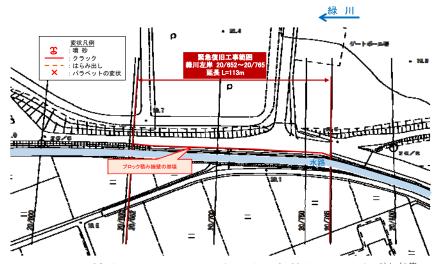
図-5.33 被災区間の平面図(九州地方整備局提供)3)に加筆

本区間は図-5.33の平面図に示すように裏のり尻に水路が並走し、裏のりが石積み擁壁構造となっている区間であり、延長約110mにわたって、写真-5.32、写真-5.33に示すように擁壁の中腹から上部が滑り落ちるような形態で裏のり肩が崩壊し、堤防天端の中央から川裏側にかけて傾斜が生じていた。なお、橋梁の取付け部で天端高が上がるのに伴い、擁壁高が高くなっている個所で特に大きく崩壊しており、擁壁の中腹部には木が繁茂していた様子である。

本区間の堤防の本復旧にあたっては、裏のりの緩勾配化、水路の堤内側への移設がなされている。

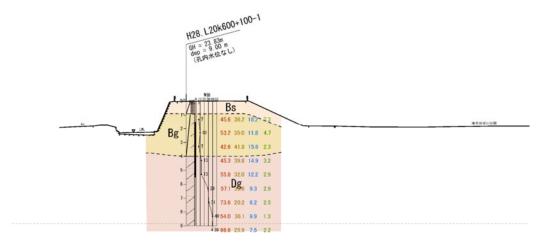
図-5.35 想定地質横断図 (20k600+100、九州地方整備局提供) 3)

図-5.34に示す治水地形分類図<sup>4)</sup>によれば、被災区間は旧河道に位置することが分かる。 地層構成については、図-5.35に示すように、堤体下部に粘性土が介在する砂質土の盛土 となっており、堤体直下は沖積砂質土が薄く分布し、その下部は洪積礫層となっている。

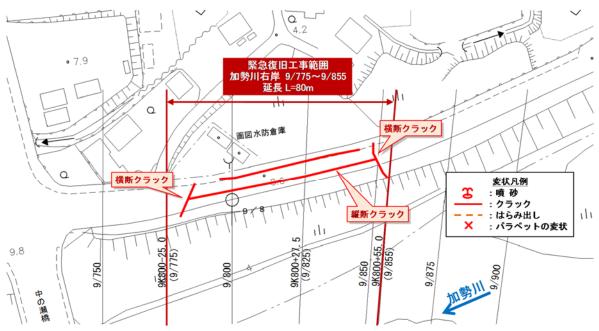
図-5.37 被災個所周辺の平面図(九州地方整備局提供)3)

天端道路のセンターラインに、20cm程度の段差を伴う縦断亀裂が生じた(写真-5.35)。 その他、表のり肩、表のり面、天端道路の側帯(堤内側)等にも縦断亀裂が見られた。また、被災区間の両端部には横断亀裂が生じていた。被災状況の平面図を図-5.37に示す。

被災区間における天端の舗装には補修痕が見られ、本区間では地震前から変状を生じていたものと考えられる。こうした被災状況から、縦断方向の局所的な地盤状況の変化が被害に関与したものと考えられる。被災区間の周辺では噴砂等の液状化の痕跡は見られなかった。

本区間の堤防では、応急復旧として堤体の切返しがなされている。

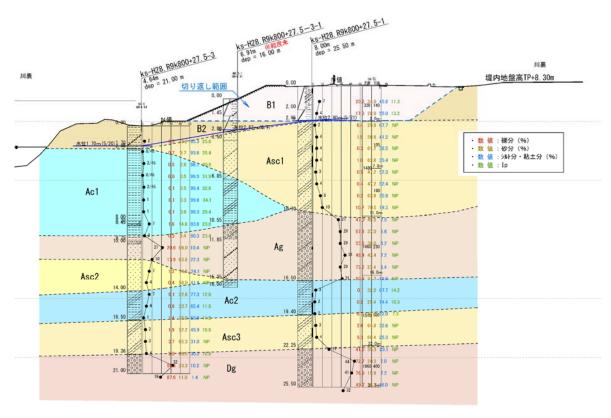
図-5.38 推定地質横断図 (9k800+27.5、九州地方整備局提供) 3)

地震後の地盤調査結果に基づく推定地質横断図を図-5.38に示す。表のり先付近には軟弱な沖積粘性土層Ac1が厚く堆積しているのに対し、天端下では細粒分含有率FC=20~50%程度のシルト質砂層Asc1が厚く堆積しており、堤防横断方向に地層構成が大きく変化していることが分かる。

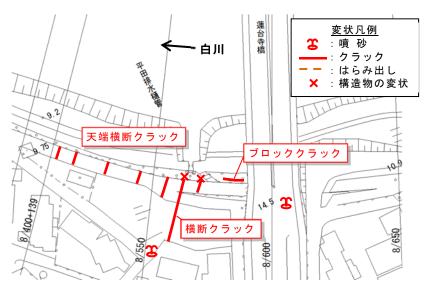
図-5.40 被災個所の平面図(九州地方整備局提供)<sup>3)に加筆</sup>

本施設周辺堤防では、図-5.40の平面図に示すように、天端に複数の横断亀裂が生じ(写真-5.38)、写真-5.39に示すように樋管脇のパラペットには段差が生じていた。また、写真-5.40、写真-5.41に示すように川裏側の函渠直上の地表には段差が20~40cm程度の亀裂が生じており、函渠の抜け上がりが生じていたもの考えられる。

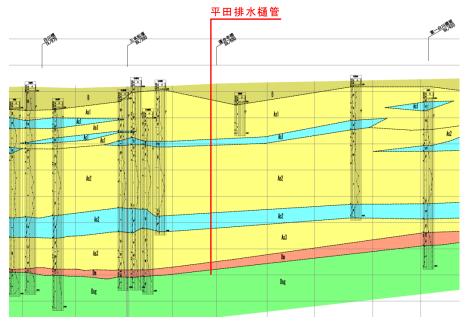
図-5.42 想定地質縦断図(九州地方整備局提供)3)

図-5.41に示す被災個所周辺の治水地形分類図<sup>4)</sup>によれば本施設の地形区分は周辺と同じ自然堤防である。また、樋管付近の地層構成は、図-5.42の想定地質縦断図に示すように比較的緩い砂質土層が厚く分布する地層となっている。

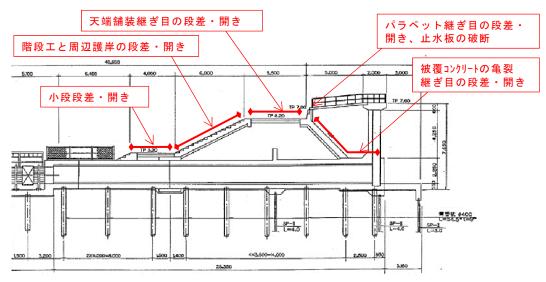
図-5.43 概略被災状況図 (九州地方整備局提供)

堤防天端については、写真-5.43、写真-5.44に示すように舗装の継ぎ目に段差および開きが生じていた。写真-5.45に示すように段差が生じていた個所には既往の抜け上がり修復の跡があり、階段工の天端部で段差を測定したところ、新旧あわせて30cm程度の段差が生じていた。また、パラペットの継ぎ目についても写真-5.46に示すとおり段差および開きが生じており、止水板の破断が確認された。

川表側については、**写真-5.47**に示すとおり樋管上部ののり覆コンクリートと周辺護岸との継ぎ目に段差および開きが見られ、小段の被覆コンクリートには**写真-5.48**のように 亀裂が生じていた。

川裏側については、**写真-5**. **49**に示すように階段工と護岸工の継ぎ目に段差および開きが生じていた。また、小段は、**写真-5**. **50**に示すように既往の抜け上がり修復跡にさらに 亀裂が入り、継ぎ目の開きが生じていた。

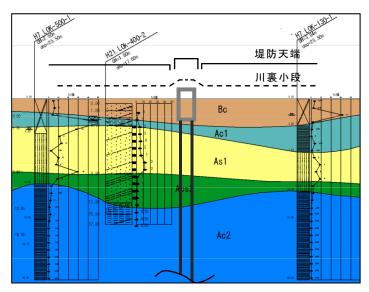
図-5.45 想定地質縦断図(九州地方整備局提供)

図-5.44に示す治水地形分類図<sup>4)</sup> によれば干拓地に分類されている。地層構成は図-5.45 の想定地質縦断図に示すように堤体直下の3m程度は粘性土層が存在し、その下部に比較的緩い砂質土層が6m程度堆積している。

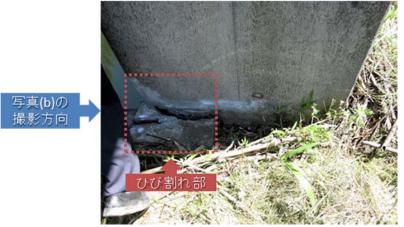
(c)門柱のひび割れの発生状況 ((b)の右方向より撮影)

門柱の遠景を写真-5.52 (a)に示す。ひび割れは両側の門柱で発生していた。どちらの門柱においても、写真-5.52(b)に示すように、川表側から見ると、顕著なひび割れは門柱基部の中央付近で部材軸方向に進展していた。一方、写真-5.52(c)に示すように、別角度(写真-5.52(b)の右方向)から見ると、ひび割れは柱中央を貫通するものではなく、川表側のかぶりコンクリートが部材から剥離しているようにも見受けられた。

ひび割れの形態および、両側の門柱ともに写真の箇所以外にはひび割れが認められなかったことから、門柱に作用した地震力の影響によるせん断ひび割れとは考えにくい。

一方で、樋管の周囲では抜け上がりが確認された。このことから、樋管および門柱と翼壁で地盤の変形の影響を受けた変位の方向や量が異なっており、接合部にひび割れが生じたものと推察された。

写真-5.52 赤見排水桶管の門柱の被害状況

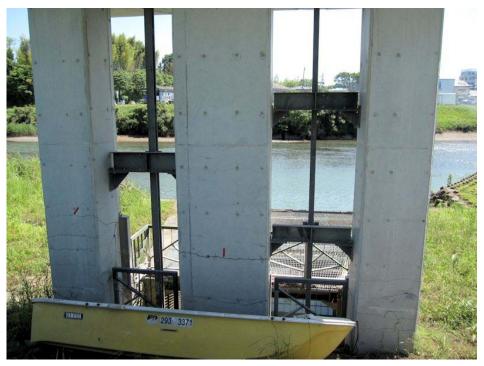
(c)門柱のひび割れの発生状況 (写真bの裏側)

構造物の全景を写真-5.53(a)に示す。ひび割れは門柱3基のすべてに発生していた。ひび割れの程度は中央の門柱で最も激しく、写真-5.53(b)に示すように、一部ではかぶりコンクリートの剥落も発生していた。かぶりコンクリートに激しい損傷が生じていたが、内部の鋼材の露出やコンクリート部材の残留変位は目視では確認されなかった。写真-5.53(c)に示すように、ひび割れは曲げを受けやすい基部付近で柱軸直角方向のものが顕著であることから、門柱に作用した地震力の影響によるひび割れと推察された。

写真-5.53 八竜用水樋管の門柱の被害状況
