6. ダム

本章では、地震発生直後に各ダムの管理者によって行われた臨時点検の結果、変状が報告されたダムを対象に国総研と土研が安全性の確認等を目的に共同で実施した現地調査結果について、同調査の結果を受けてダム管理者により実施された対応とともに概要を報告する。また、ダム管理者から提供を受けた震源周辺のダムでの地震動観測記録についてもあわせて報告する。

6.2 地震発生直後の現地調査

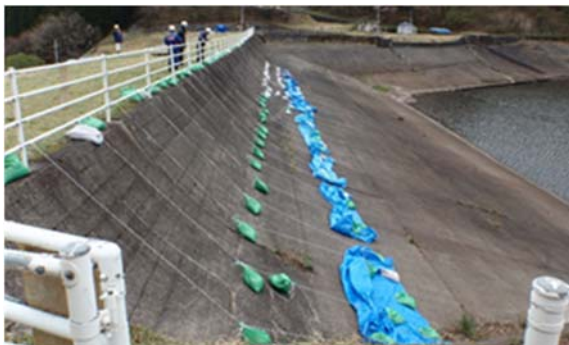
堤体上流中央から左岸側のコンクリート遮水壁では、**図-6.2**中に示すように、上位標高部の勾配変化点付近(**写真-6.1**)の水平目地沿いに水平方向のクラックや浮きが認められた。クラックの開きは最大 20mm 程度(**写真-6.2**)であり、深さは調査時の手ばかりで 20cm 程度であった。クラックは土砂を挟むところも多く、地震前から存在していたクラックの一部が今回の地震で開いた可能性が高いと考えられたが、堤体内のコンクリート止水壁とともに当ダムの遮水機能を担うものであることから、その深さ等を詳細に確認するための追加調査が必要と判断された。なお、当ダムの貯水池はクラックが確認された位置よりも地震前から十分低い水位で運用されているが、降雨により貯水位が上昇する可能性も考えられることから、クラックを考慮した当面の運用水位について検討するとともに、追加調査の中で、運用水位以下における表面遮水壁の状況についても確認しておく必要があると判断された。

写真-6.1 コンクリート表面遮水壁部の状況
(地蔵原ダム堤体上流面)
※ブルーシートは雨水浸入防止のための応急対策用

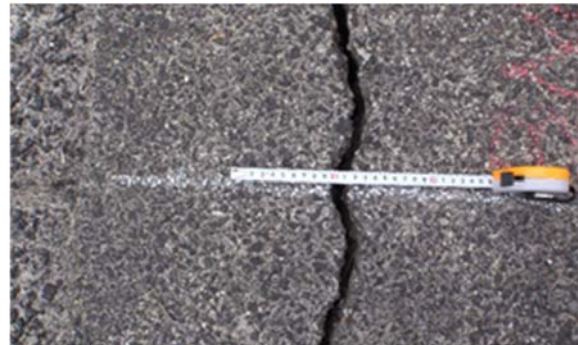
写真-6.2 コンクリート表面遮水壁部
クラック近景
(地蔵原ダム堤体上流面)

追加調査の結果、クラック延長は約 44m、最大幅は約 20mm であった。なお、クラックはコンクリート遮水壁(厚さ 15~20cm 程度)を貫通しており、コンクリート遮水壁とその直下に設置された遮水シートの上に 1cm 程度の空隙が確認された箇所もあった。このため、**図-6.5**に示すようにクラック周辺のコンクリートをはつり(**写真-6.9**)、はつり箇所に鉄筋を配置してコンクリートを打設するとともに、打継目表面にウレタンタール系の材料を充填する補修(**写真-6.10**)が行われた。また、コンクリート遮水壁下部の空隙部は、セメント系の材料で充填された。

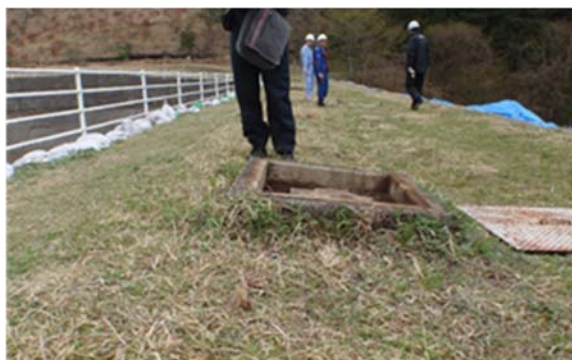
天端のほぼダム軸上に埋設されていた測量標点の基礎コンクリート(**写真-6.3**)及び堤体内水位(浸潤線)観測孔パイプの浮き上がり(**写真-6.4**)が認められた。天端表面にクラックは認められなかったが、観測孔パイプの浮き上がりは地震動による堤体の沈下によるものと考えられた。なお、堤体内水位(湿潤線)観測孔のパイプの浮き上がり高さから、沈下量は最大断面付近で約 20cm と推定された。この沈下量は当ダム堤体内のコンクリート止水壁天端より上部の堤高に比べ十分小さいが、堤体天端には芝が張られているため、その下部の堤体内にクラック等の変状がないか、追加調査により確認しておく必要があると判断された。

写真-6.3 測量標点基礎コンクリートの浮き上がり(地蔵原ダム天端)

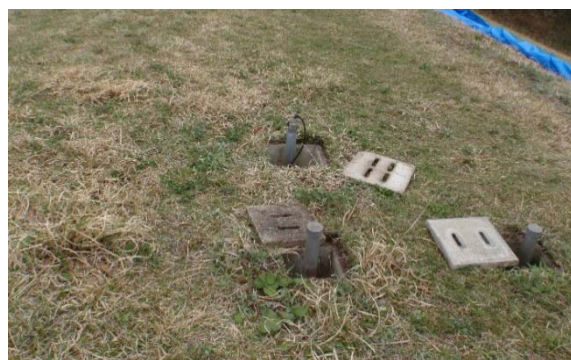
写真-6.4 堤体内水位観測孔パイプの浮き上がり(地蔵原ダム天端)

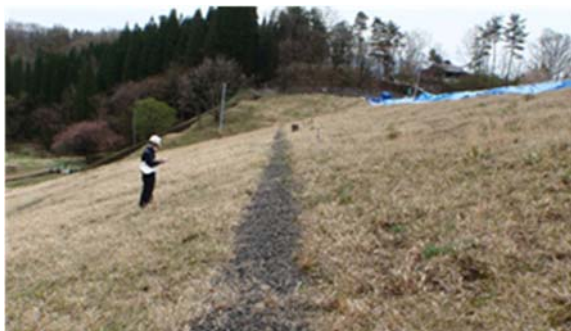
堤体下流面(写真-6.5)には、すべりによるものと見られるはらみ出し等の凹凸は認められず、法尻付近の湿潤化や泥濘化等も認められなかった。

写真-6.5 堤体下流面(地蔵原ダム)

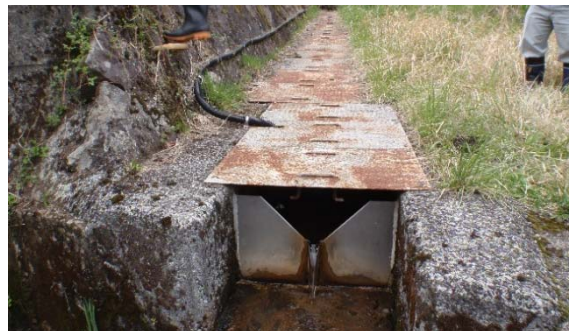
写真-6.6 漏水計測状況(地蔵原ダム堤体下流法尻)

一方、この計測箇所の下流側にある下部の計測箇所(写真-6.6)では、地震前に約 3L/分であった漏水量が、4 月 16 日の本震直後に最大 10L/分まで増加した。漏水量はその後やや減少し、約 8L/分でほぼ安定していたが、4 月 17 日 18:00 頃以降、約 18L/分に増加した。その後はほぼ安定し、調査時(4 月 18 日 14:00 頃)の手ばかりによる計測ではほぼ同量(約 18L/分)であった。この箇所で計測される漏水量には、堤体からの浸透水と地山からの浸透水の両方が含まれる可能性があるが、4 月 17 日の増加時及びその前に降雨や余震は観測されておらず、地震後の増加原因が明らかでないため、継続して重点的な監視を行う必要があると判断された。なお、目視では漏水の濁りは認められなかったが、念のため白色板等により土粒子の流出がないかより確認しやすいよう工夫することとした。

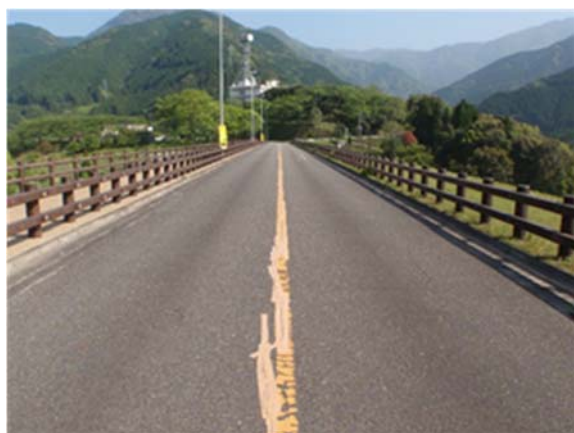
町道として利用されている堤体天端道路のアスファルト舗装において、堤体縦断方向(ダム軸方向)のクラックがほぼ堤体の全長にわたって伸びていた(図-6.4、写真-6.7)。クラックの幅は広いところで20mm程度(写真-6.8)であり、天端道路のセンターライン(概ねダム軸に相当)に沿って伸びていた。その深さは現地調査時の直径6mmの測量用ピンポールを挿入して手ばかりでは最大断面付近で30cm程度と推定された。なお、クラックに堤体のすべりを疑わせるような段差は認められなかった。また、左右岸地山への取付け部を含め、天端(道路舗装)に水みちとなりうる横断方向(上下流方向)のクラックは認められなかった。

写真-6.7 縦断クラックが発生した堤体天端部の状況(緑川ダム脇ダム)

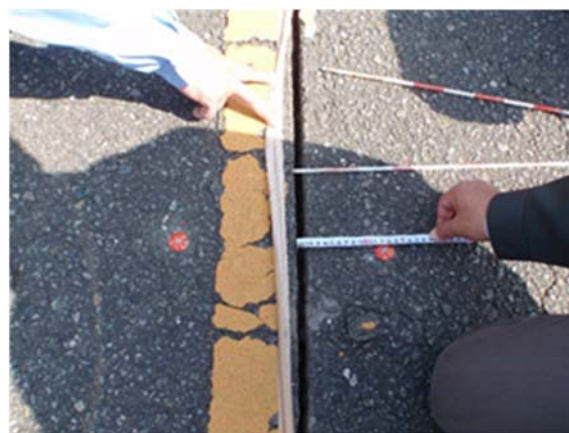
写真-6.8 天端舗装部のクラック近景(緑川ダム脇ダム最大断面付近)

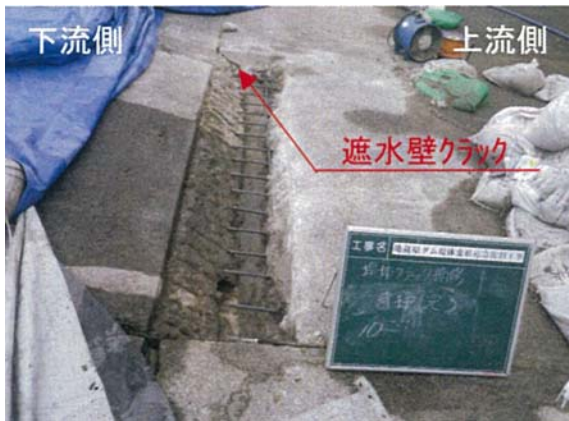
写真-6.9 コンクリート表面遮水壁部クラックのはつり調査(地蔵原ダム)
(九州電力(株)提供資料)

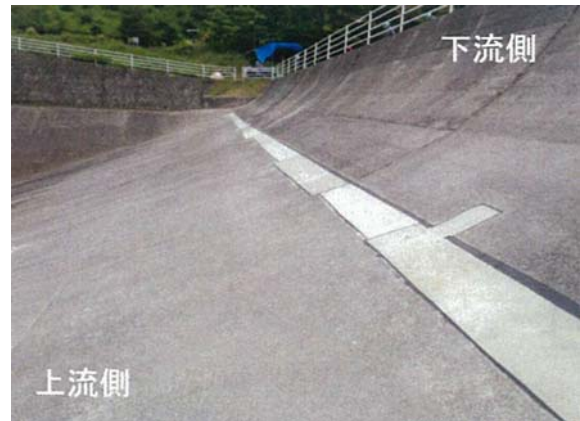
写真-6.10 コンクリート表面遮水壁の復旧状況(地蔵原ダム)
(九州電力(株)提供資料)

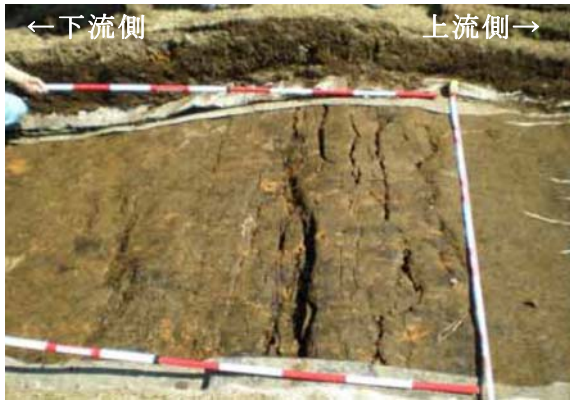
沈下が認められた堤体天端付近の変状の有無を調査するため、表面の芝、碎石及び遮水シートを撤去したところ、堤体に縦断方向(ダム軸方向)のクラックが確認された(写真-6.11)。このため、クラックの深度や連続性を確認することを目的に、クラック箇所には消石灰を水で溶いたものを注入(写真-6.12)し、トレンチ掘削等による調査(写真-6.13~14)が実施された。このトレンチ掘削を含む各種調査の実施位置を図-6.6に示す。

写真-6.11 堤体天端の表層を剥いで確認されたクラック(地蔵原ダム)
(九州電力(株)提供資料)

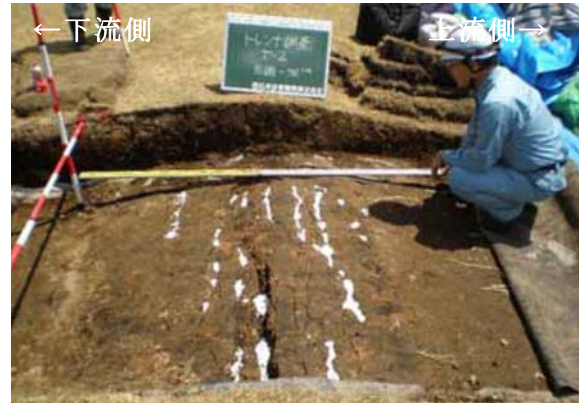
写真-6.12 クラックへの石灰ミルク注入
(地蔵原ダム)
(九州電力(株)提供資料)

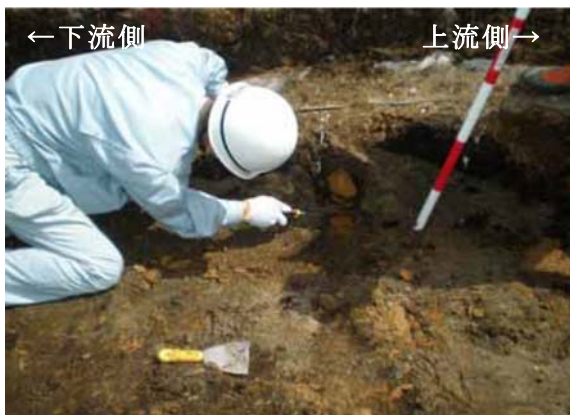
写真-6.13 トレンチ掘削状況(地蔵原ダム)
(九州電力(株)提供資料)

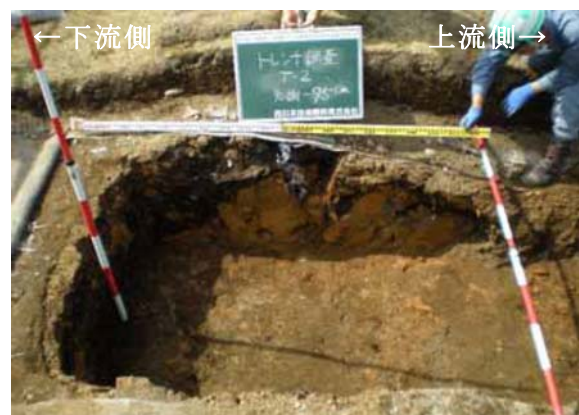
調査の結果、クラックは図-6.7に示すように堤体天端からその下にあるコンクリート止水壁の天端方向に向かって発生していることがわかった。ほとんどのクラックは止水壁天端で、一部は止水壁天端下20cmで収束していることが確認された。なお、トレンチ掘削時に行われたコーン貫入試験や堤体上からの標準貫入試験により、調査箇所では堤体に明らかな緩みがないことが確認された。また、トレンチ掘削箇所での目視確認により、堤体盛土と堤体内の止水壁は密着し、境界部に緩みがないことが確認された。このほか、図-6.6に示す堤体の4箇所で行った注水試験が実施され、急激な孔内水位の低下がなかったことや、得られた透水係数が $10^{-4} \sim 10^{-5} \text{cm/sec}$ オーダーと大きくなかったことから、堤体内に水みちとなるようなクラックが生じている可能性は低いと判断された。

写真-6.14 トレンチ掘削によるクラック確認状況(地蔵原ダム)
(九州電力(株)提供資料)

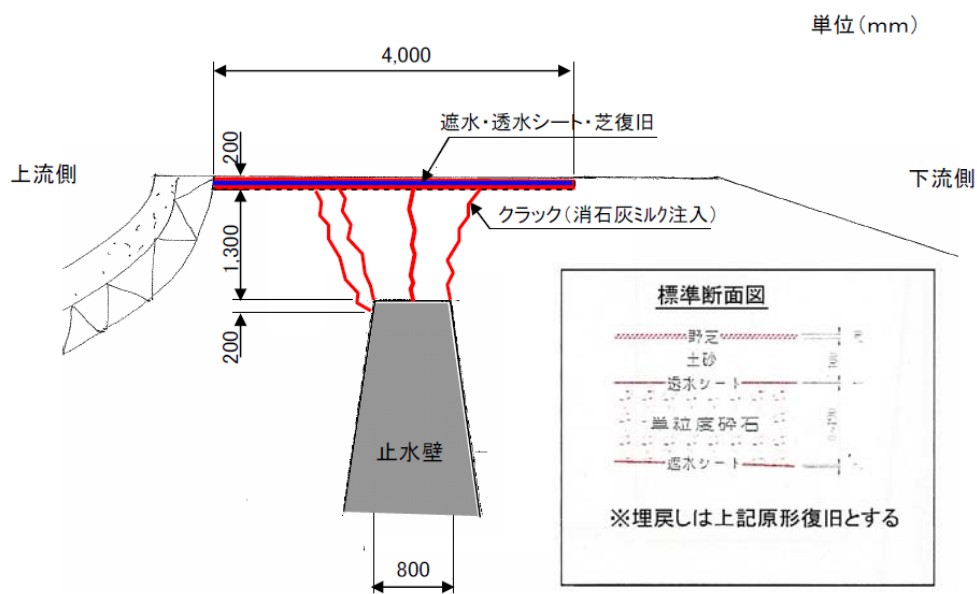
図-6.7 堤体天端部のクラック概念図(地蔵原ダム)(九州電力(株)提供資料)

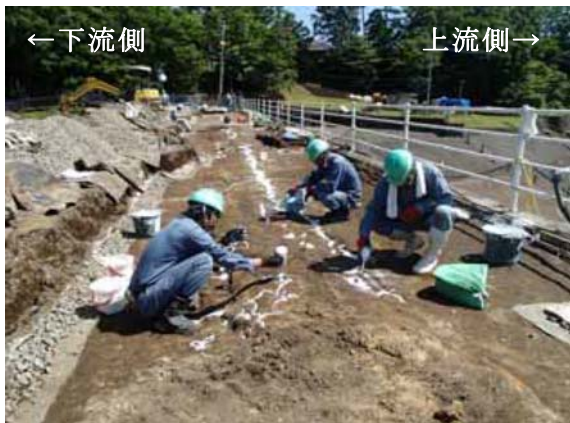
写真-6.15 石灰ミルク注入状況
(地蔵原ダム) (九州電力(株)提供資料)

その後、トレンチ掘削箇所以外のクラック範囲を確認するため、堤頂部ほぼ全体にわたって表層を剥ぎ取って行われた調査では、堤頂部のほぼ全長にわたってトレンチ掘削箇所と同様のクラックが確認された。このため、本復旧時にクラックの深さが確認できるよう、クラックに石灰ミルクが注入された(写真-6.15)。その後は天端整形を行い、堤体内部への雨水浸入防止対策として遮水シートが敷設され、碎石と芝張りにより仮復旧としての原形復旧が行われている(写真-6.16~18)。なお、本復旧としては、図-6.8に示すようにクラックが確認された範囲の堤体盛土を除去した上で、再盛立と転圧・締固めが行われる予定である。

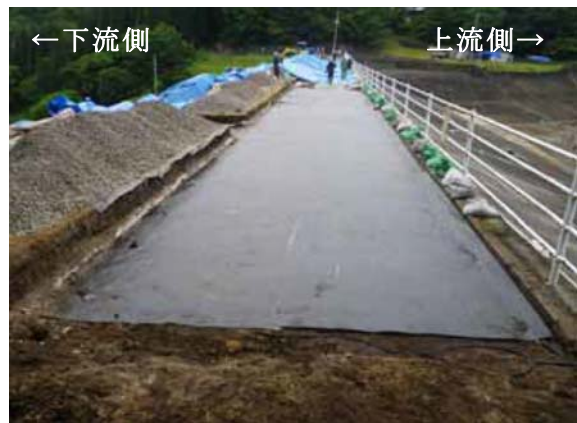
写真-6.16 遮水シート設置状況
(地蔵原ダム) (九州電力(株)提供資料)

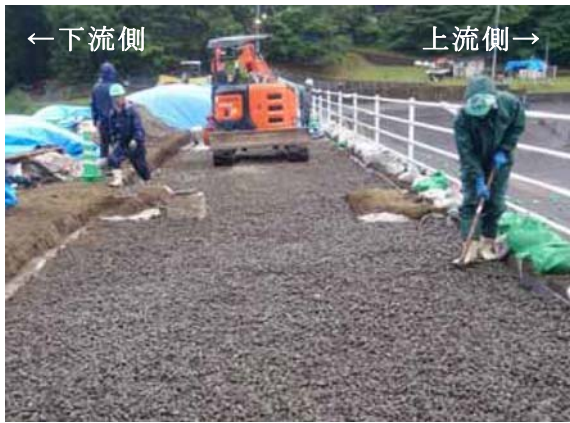
写真-6.17 砕石敷設状況(地蔵原ダム)
(九州電力(株)提供資料)

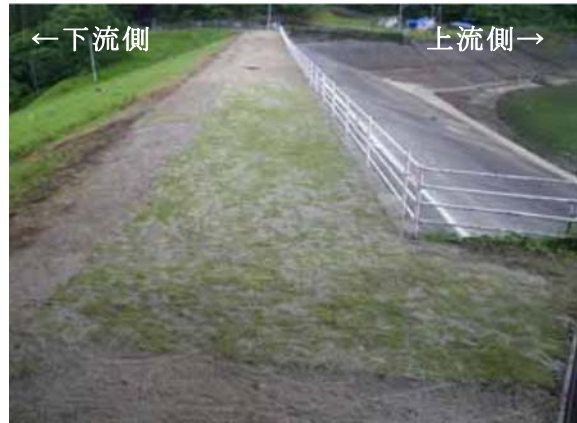
写真-6.18 天端応急復旧後の状況
(地蔵原ダム) (九州電力(株)提供資料)

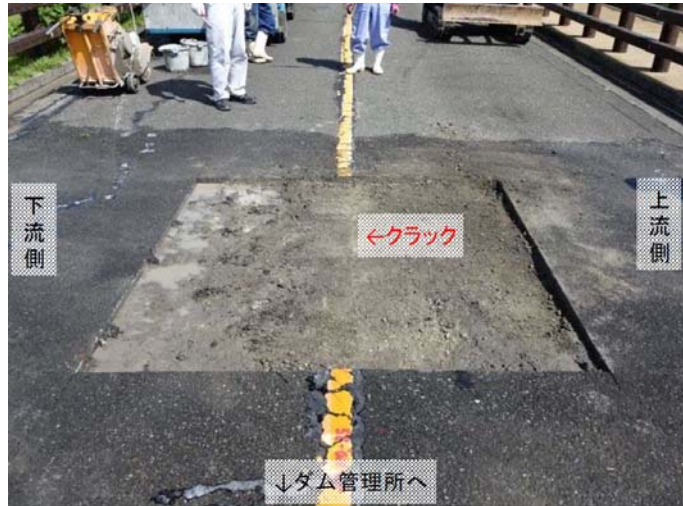
写真-6.19 天端舗装を剥いでのクラック確認状況(緑川ダム脇ダム)
(九州地方整備局提供資料)

その後、トレンチ掘削箇所については現地発生材による埋戻しの上、砕石、舗装により仮復旧としての原形復旧が行われている。なお、本復旧にあたっては、クラックの範囲を再度詳しく確認した上で、当該範囲を除去し、再盛立によることで基本断面の復旧を行う予定となっている。

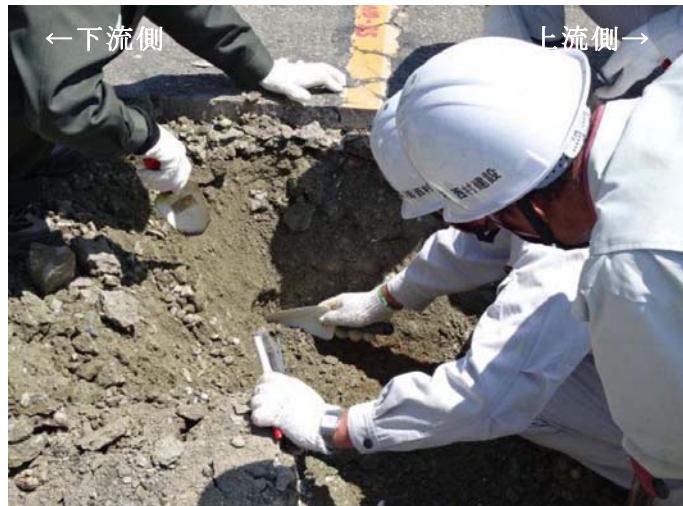
写真-6.20 トレンチ掘削状況(緑川ダム脇ダム)(九州地方整備局提供資料)

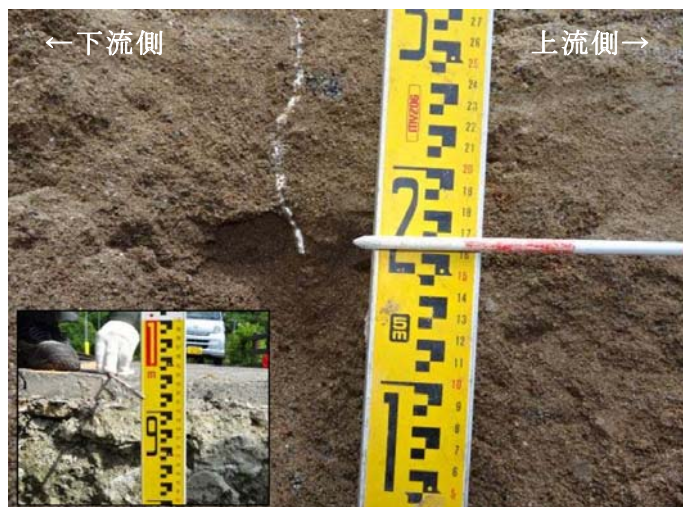
写真-6.21 トレンチ掘削によるクラック確認状況(緑川ダム脇ダム)
(九州地方整備局提供資料)

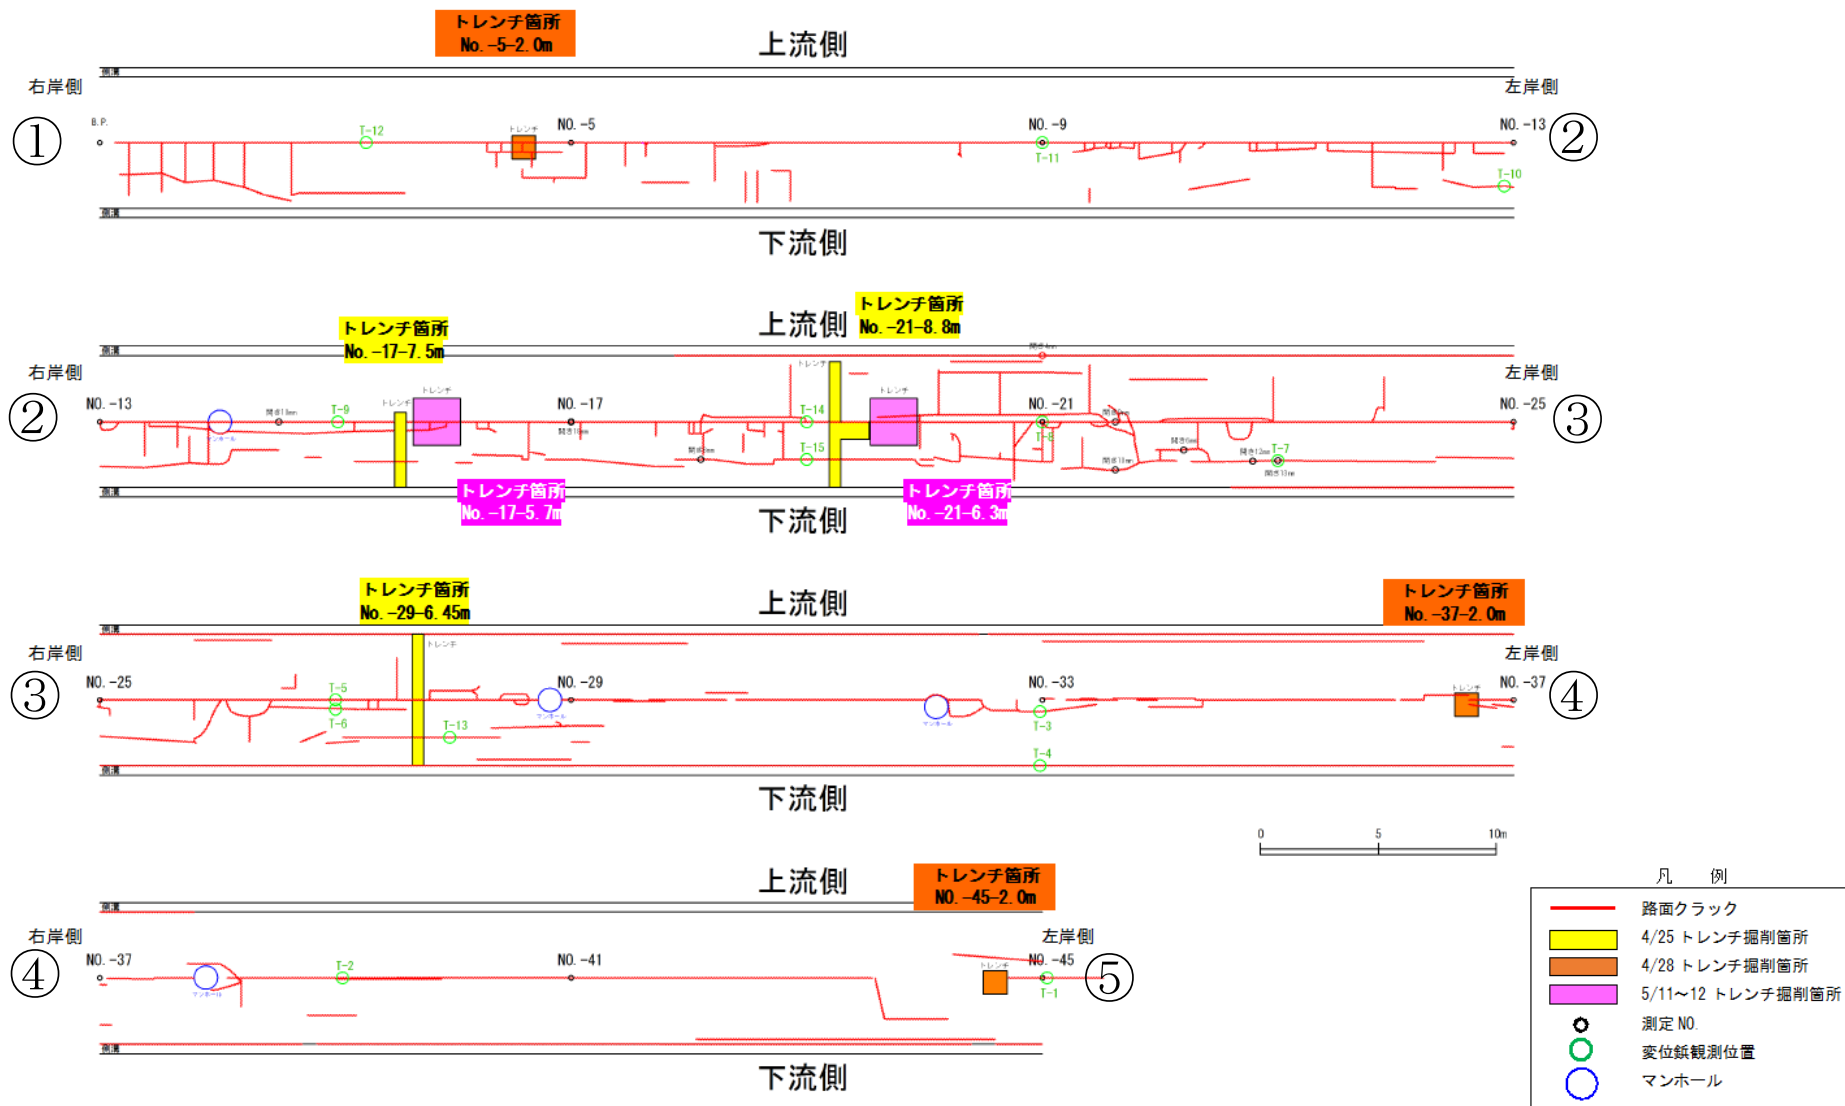
図-6.10 天端のクラック平面図(緑川ダム脇ダム) (九州地方整備局提供資料) (平成 28 年 5 月調査)

脇ダム天端の舗装部で確認されたクラック平面図を図-6.10、トレンチ掘削による調査(平成28年5月の調査)で確認されたクラック深さをもとに推定された堤体縦断方向(ダム軸方向)のクラック深さ分布を図-6.11に示す。トレンチ掘削の結果で確認されたクラックの深さは、堤体中央部(最大断面付近)の最も深い箇所では、コア上部の余盛土を貫いて一部コア内まで及んでいることがわかった(図-6.12)。しかしながら、確認されたクラックは堤体内で消滅していることや、堤体上下流面ではらみ出し等の変状が確認されず、局所的な変位も計測されていないこと、また天端舗装部のクラックに段差が生じていないことから、天端クラックを起点とした円弧すべりは発生していないものと判断された。
