7. 土砂災害

7.1 概要

7.1.1 土砂災害の概要

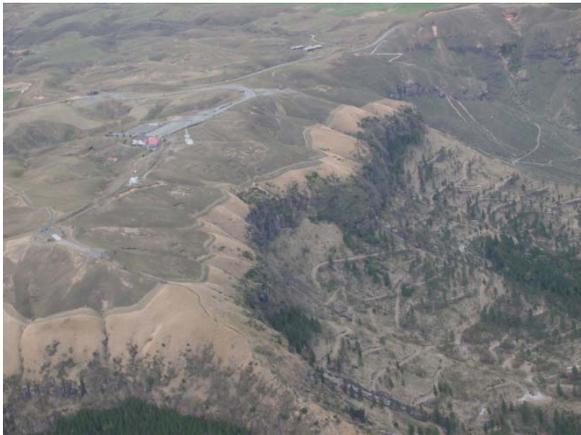
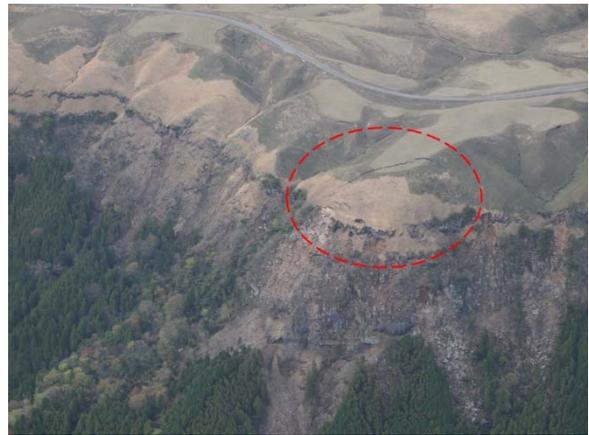
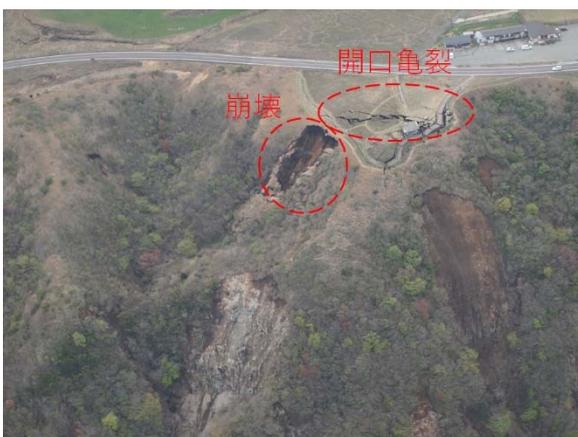
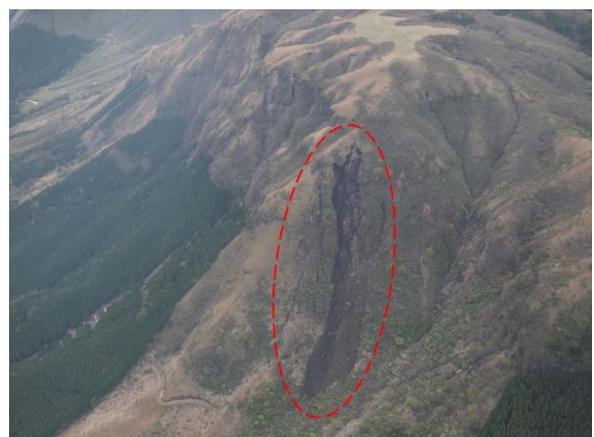
写真-7.2.1 外輪山北部、北西部の様子

- 地震の影響を受け崩壊が発生しているのは西部で、概ね大観峰から東部のカルデラ壁では崩壊、明瞭なクラックは確認できなかった。崩壊の規模は相対的に立野、長陽等西部で大きく、北部に近づくにつれて小さくなっている。
- 北部から西部に近づくにつれて、崩壊地辺縁部やカルデラ壁の上部に開口亀裂が数多く発生している（写真-7.2.1）。多くの崩壊は、凸型斜面、カルデラ壁の肩（遷急線）付近で発生していた。
- 火山地域において地震により発生する斜面崩壊は、2011年東北地方太平洋沖地震によ

(a)大観峰付近(崩壊、開口亀裂は未発生)

(b)ミルクロード沿いのカルデラ壁斜面

(c)かぶと岩展望所付近の崩壊と開口亀裂

(d)かぶと岩展望所付近の崩壊状況

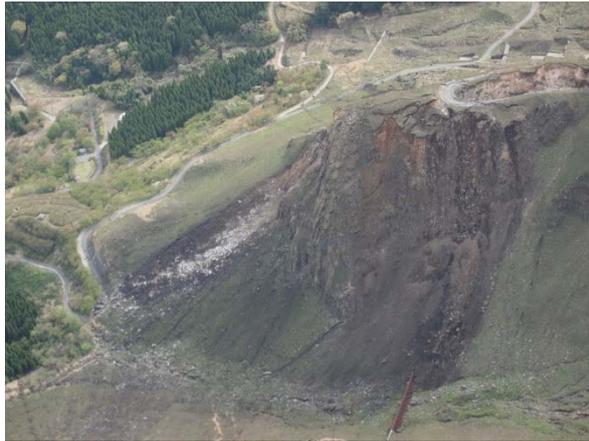
る白河丘陵地区¹⁾、1984年長野県西部地震による御岳高原地区^{2)、3)}、1978年伊豆大島近海地震による見高入谷地区⁴⁾、1968年十勝沖地震による八戸地区^{5)、6)}において、軽石層をすべり面として発生したものが報告されているが、同様な特徴を有する可能性のある箇所があることが推定された（写真-7.2.2(a)）。

(a) 軽石層がすべり面と推定される斜面崩壊

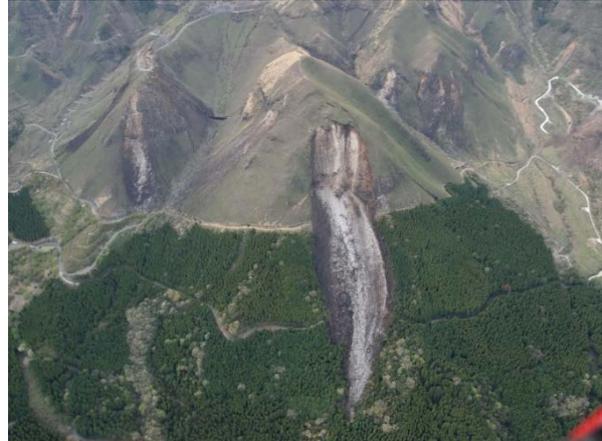
- ・斜面崩壊は、表層付近の地盤が崩落しているよう見受けられ、崩壊土砂はドライな状態なものがほとんどで、カルデラ壁の崖錐上で停止しているものが多数を占めている（写真-7.2.2(b)）。
- ・南阿蘇村立野付近では、比較的規模の大きな崩壊が発生し、国道57号とJR豊肥線の流出、阿蘇大橋の落橋が認められた。地震により表層付近の地盤が崩落したものと推定されるが、崩壊面に湧水は認められなかった。崩土は白川の水位変化記録より、一時、黒川を閉塞したと推定されるが、調査時点では天然ダムは認められなかった（写真-7.2.3(a)）。崩壊地辺縁部には開口亀裂が認められ（写真-7.2.3(b)）、今後の余震や降雨による拡大崩壊等に注意が必要と考えられる。

(b) 崩壊土砂は崖錐上で停止

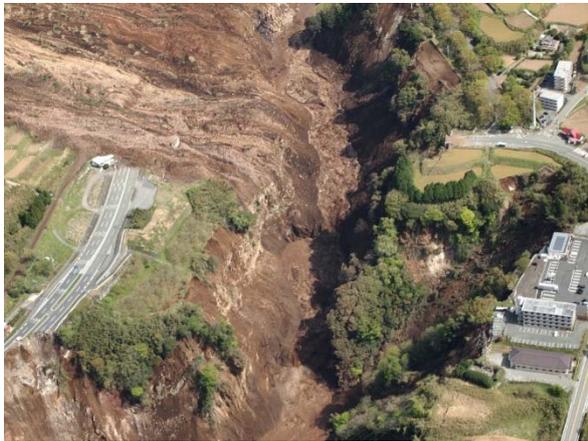
(a) 崩壊土砂が流入した黒川の様子
(調査時点で河道閉塞は認められない)

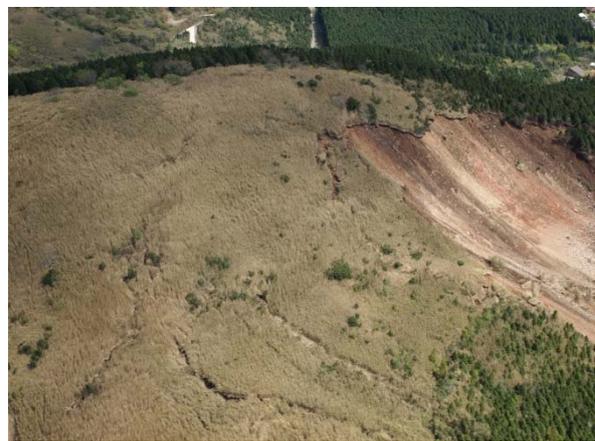
(b) 斜面上部の開口亀裂の状況

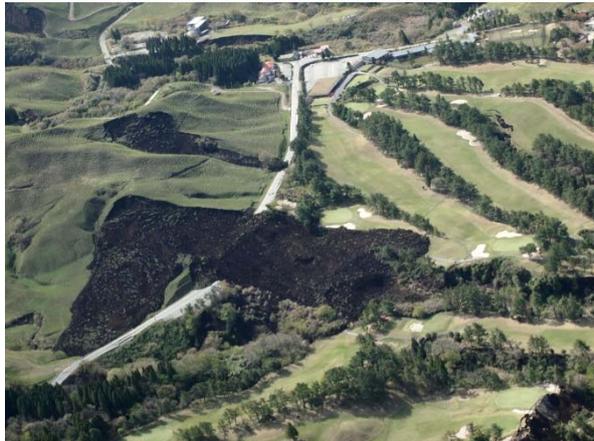
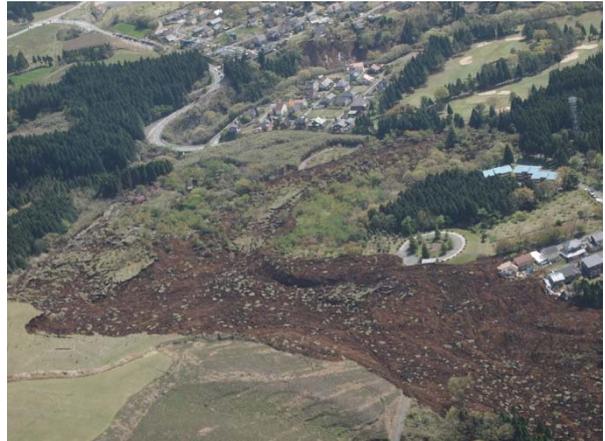
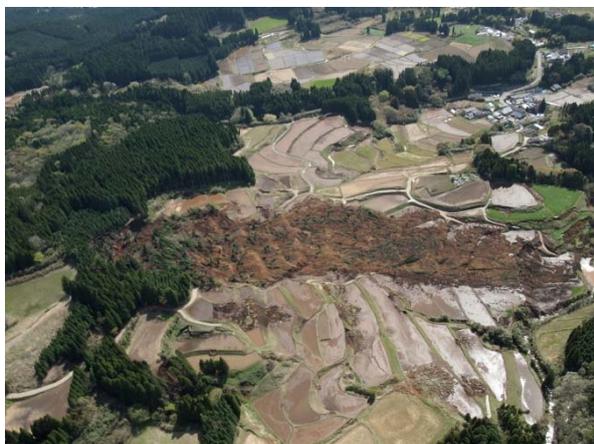
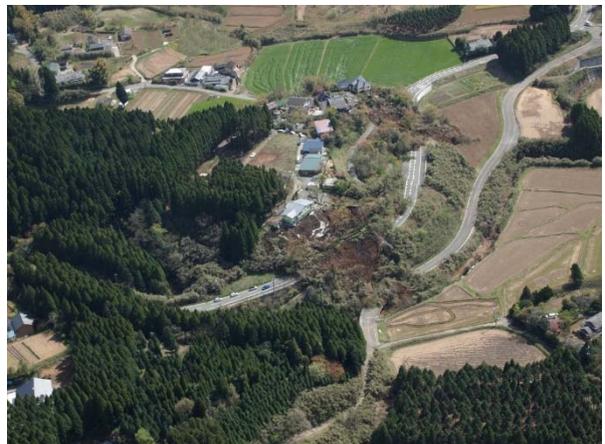
写真-7.2.4 中央火口丘斜面の様子

- ・中央火口丘西側の斜面においては、棚田やゴルフ場等の緩斜面で非常に浅い地すべり性の崩壊が多数確認された（写真-7.2.4）。
- ・垂玉温泉の上部斜面では、多数の亀裂の発生が認められ（写真-7.2.5(a)）、また、垂玉川及びその北側の山王谷川では崩土の流動化も認められ、国道325号の直上流付近まで数kmにわたって流下し、人家にも一部影響を及ぼしているものと推定された（写真-7.2.5(b)）。
- ・山王谷川の上流域では、大竈門山の山腹に表層崩壊の発生が多数認められた。崩土が谷部に堆積していることから、今後の降雨による土砂流出の危険性が高く、注意が必要と考えられる（写真-7.2.6(a)(b)）。

(a) 牧野、ゴルフ場における崩壊

(b) 牧野における崩壊

(c) 棚田における崩壊

(d) 尾根上台地における法肩部の崩壊

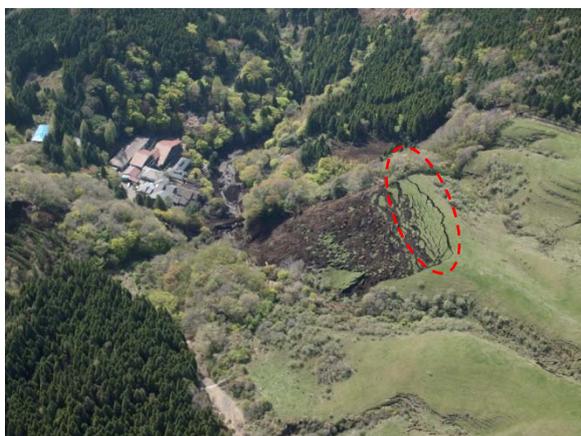
(a) 垂玉温泉直上の斜面の開口亀裂

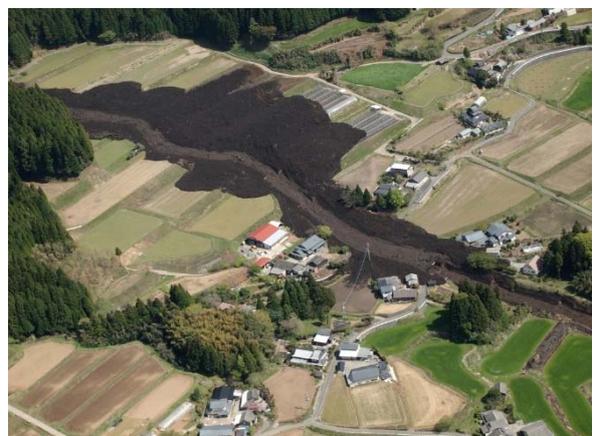
(b) 山王谷川の土石流氾濫状況

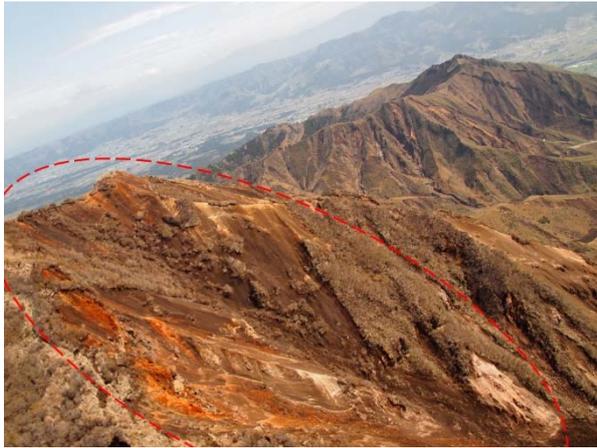
(a) 流域源頭部の崩壊の様子

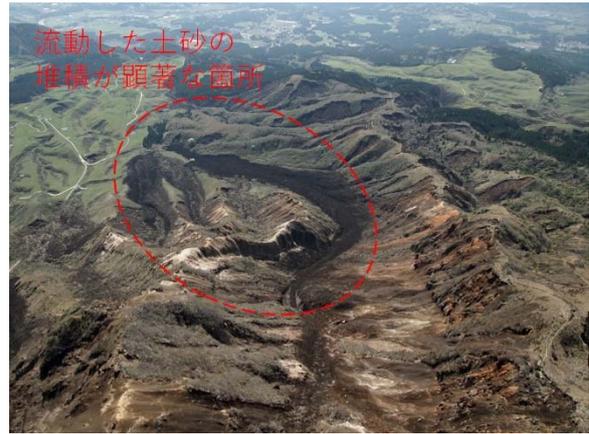
(b) 崩壊土砂の一部が流動化した状況

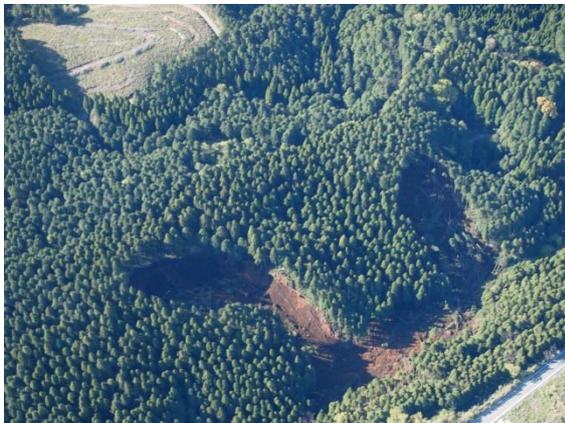
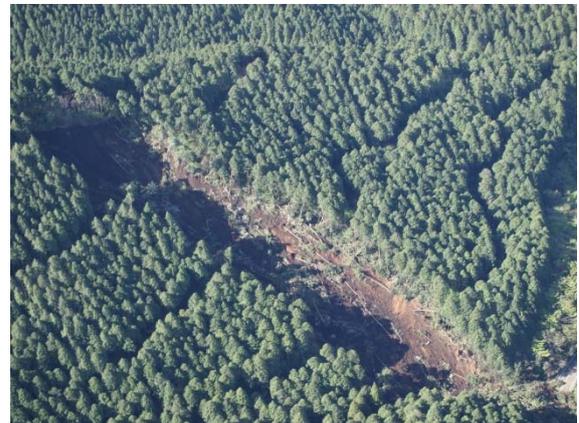
外輪山外側では、国道57号の北側、ミルクロード付近の流域において、比較的崩壊深の大きな崩壊が数か所において発生しているのを確認した（写真-7.2.7）。

- ・崩壊土砂は、水分は多くなく流動化はしていないものと推定された。
- ・外輪山外側斜面は、カルデラ壁の斜面と異なり斜面の勾配は相対的に緩いため、余震による再崩壊のリスクも相対的に低いと思われるが、降雨による土砂流出には注意が必要と考えられる。

写真-7.2.7 外輪山外側斜面の崩壊の様子

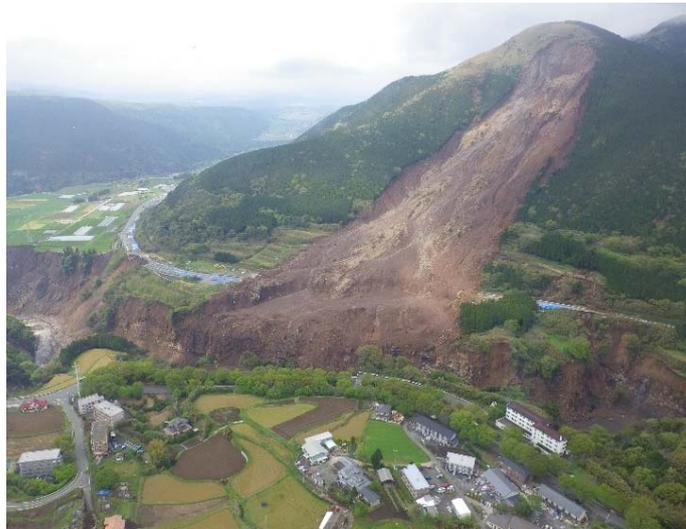
外輪山北西部の南阿蘇村立野地区に位置する阿蘇大橋の右岸斜面で発生した崩壊は、今回の地震により発生した崩壊の中では、大規模な事例と言える（写真-7.2.8）。

崩壊は、外輪山の標高約740m付近から発生し、崩壊斜面の末端は標高約400m付近まで達している。崩壊の諸元¹⁾は、崩壊斜面長約700m、幅200m、最大崩壊深約25m、崩壊土砂量は崩壊発生前後の航空レーザ測定の標高差分から約50万m³と推測された。

写真-7.2.8 阿蘇大橋地区斜面全景

れる。また、地表から10～20mまでの範囲は、弾性波速度の低速度層となっており、岩盤の緩み領域と考えられた。崩土は、巨礫が少なく細粒分が多い土砂が主体であることから、表層の黒ボクや崩積土および基岩浅層の風化層や緩み領域の層が中心と考えられる。

この崩壊により、斜面直下の国道57号とJR豊肥線の路盤が完全に流出するなどの被害が生じた。さらに崩壊地内や周辺には不安定土砂の残存や亀裂が多数確認され、余震や降雨による二次崩落の危険が懸念された。特に6月19～21日にかけて、連続雨量326.5mm、最大時間雨量60.5mm（何れも施工現場における観測結果）の降雨量を観測し、この降雨により、崩壊斜面周縁部での拡大崩壊や崩土の流出が生じた他、伸縮計が顕著な移動を示す観測結果が得られるなど、崩壊斜面周縁部を中心に、不安定化が進んだことが懸念された。

このような中、現地では、被災した国道や鉄道の早期復旧を図るため、緊急対策が必要とされた。緊急対策は、斜面内および斜面下部で実施される斜面对策工事、道路、鉄道の復旧作業における安全確保のため、斜面頂部の不安定土塊や浮き石の除去（ラウンディング）と、落石防護として斜面下部に上下2段の土留盛土（各H=3m）の設置が中心である（写真-7.2.9）。これらの作業は、余震による再崩落や落石の危険が高いため、斜面内の作業は全て遠隔操作の無人重機で実施された。これらの作業は、5月5日に土留盛土から着手し、6～7月は降雨による中断も度々あったが、12月26日には全て終了した。

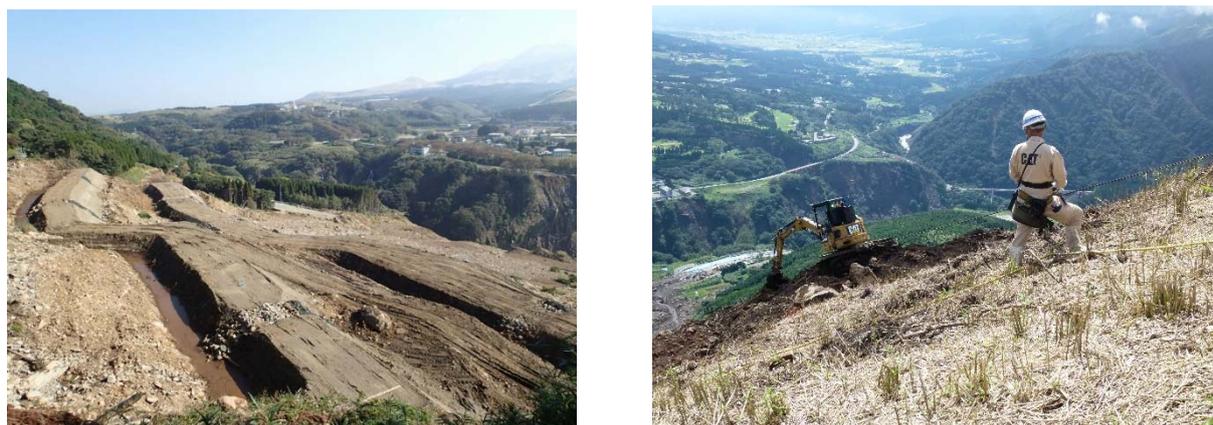
写真-7.2.9 対策工（左；土留盛土・九州地整提供、右；ラウンディング）

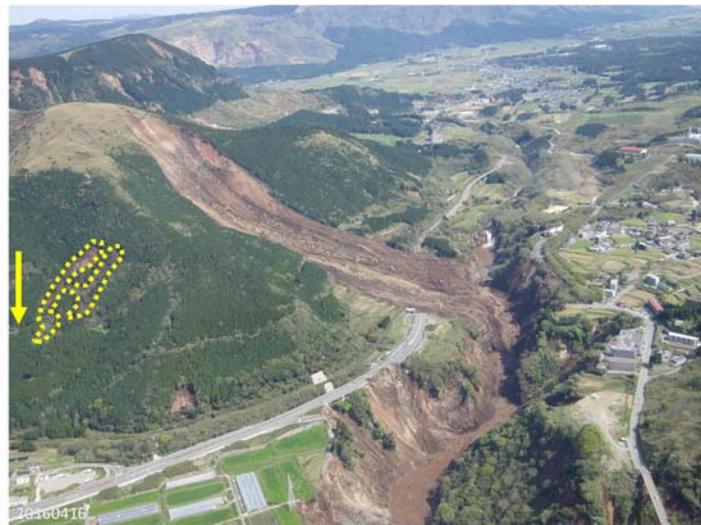
撮影したものである。写真-7.2.10から分かるように、崩壊は山腹斜面の中腹の2箇所が発生したが、崩土と流木は麓の住宅地に到達せず、山腹斜面上で停止した。また、写真-7.2.10中に示した矢印周辺まで立木の倒伏範囲が達した。一方、写真-7.2.13、7.2.14からは、崩土と流木は4月16日の時点よりも下流まで移動したことがわかる。アメダス南阿蘇での観測結果によれば、24時間降水量は平成28年4月17日に27.0mm、21日に113.0mm、23日に8.5mm、25日に1.5mm、24日に6.0mm、26日に2.0mm、27日に29.5mm、28日に6.5mm、5月3日に38.0mmであった。このことから、本震時の崩壊や拡大崩壊の崩土、流木がその後の降雨により下流へ移動したと推測できる。

写真-7.2.10 熊本県阿蘇郡南阿蘇村立野地区の崩壊（平成28年4月16日撮影）

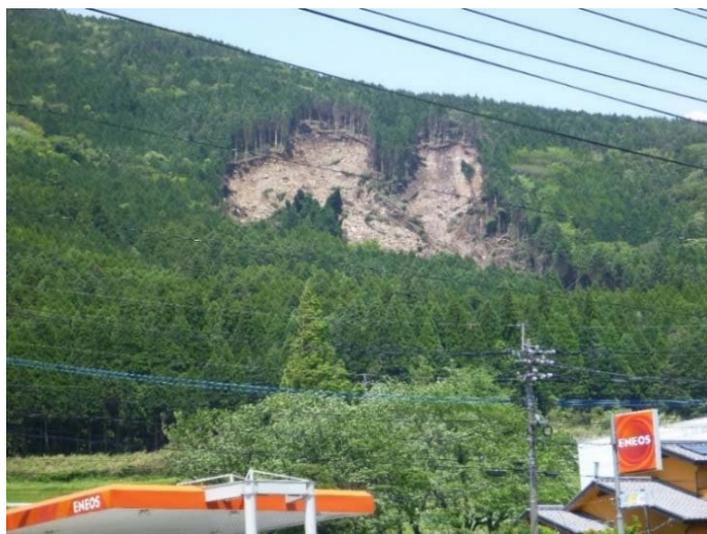
平成28年5月4日時点で携帯型レーザ距離計を用いて計測した結果によれば、崩壊は長さ320m程度（斜長）、幅100m程度（水平）で、崩壊深さの最大値8m程度であった。斜面勾配は崩壊地の上部で32°程度、中部で26°程度、下部で17°程度であった。斜面の上部には不安定な土塊が残存していたため、今後の降雨や余震時に移動する可能性が想定される。

写真-7.2.11 熊本県阿蘇郡南阿蘇村立野地区の崩壊（平成28年5月4日撮影）

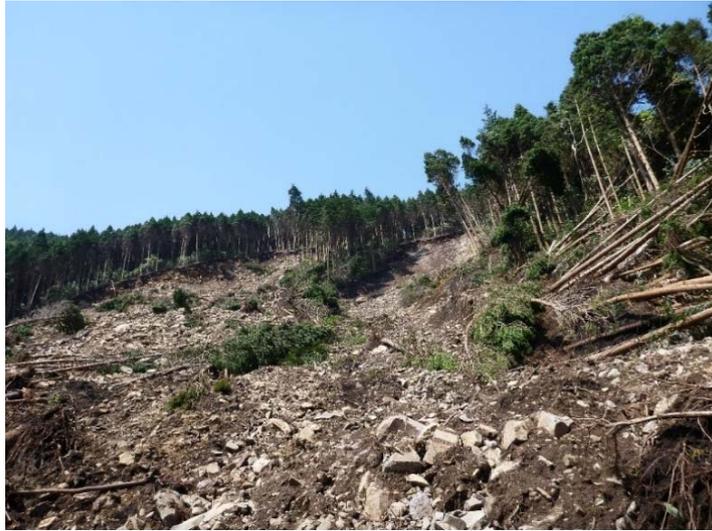
写真-7.2.12 熊本県阿蘇郡南阿蘇村立野地区の崩壊上部（平成28年5月4日撮影）

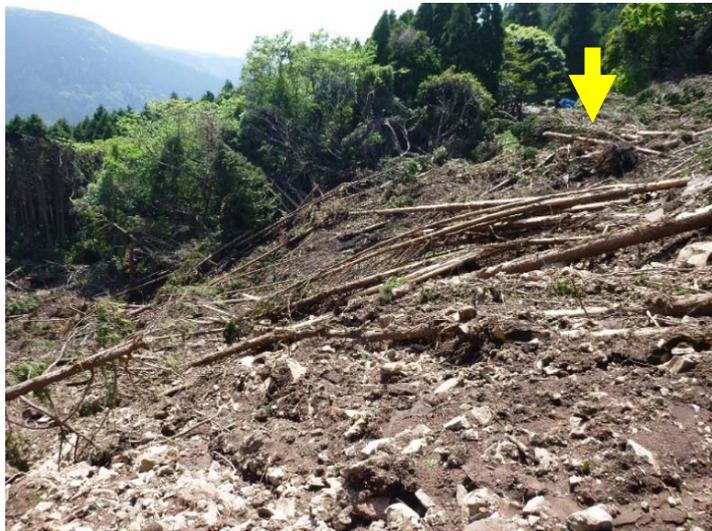
写真-7.2.13 熊本県阿蘇郡南阿蘇村立野地区の崩壊中部（平成28年5月4日撮影）

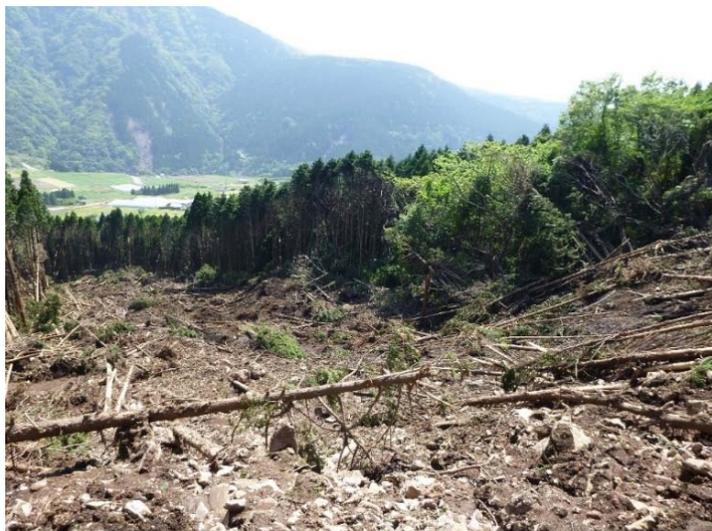
写真-7.2.14 熊本県阿蘇郡南阿蘇村立野地区の崩壊下部（平成28年5月4日撮影）

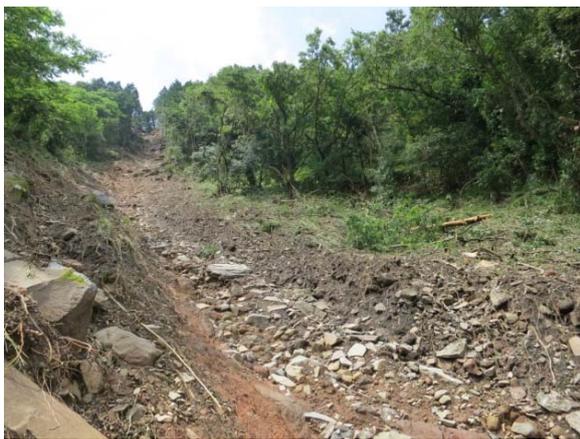
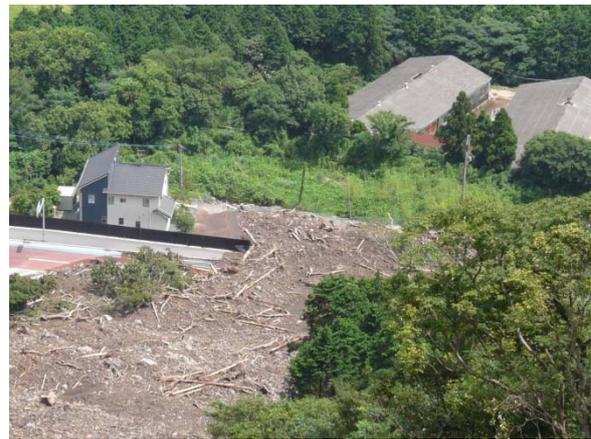
図-7.2.15 瀬田地区で発生した土石流

国道57号線に沿って立野地区の西に位置する南阿蘇村瀬田地区では、6月21日2時頃、国道上に斜面から流出した土砂が延長50mにわたり堆積しているのが確認された。アメダス南阿蘇観測所の計測結果によると、6月19日3時～6月21日2時の累積雨量は303mmで、最大時間雨量は68.5mm/h(6月20日23～24時)を記録した(図-7.2.3)。この降雨により、国道に隣接する沢で土石流が発生し、国道上に流出・堆積したものである(写真-7.2.15、図-7.2.4)。土石流の発生源と推定される崩壊の頭部から堆積域の先端までの延長は約400mに及び、国道、鉄道が被害を受けたほか、道路下方の工場付近まで土砂が氾濫、堆積した。流出した土砂は、沢源頭部付近の新規崩壊、4月の地震により発生した崩壊土砂の溪床堆積土砂の移動、溪床堆積物の移動によるものと推定される。土石流発生斜面は輝石安山岩溶岩の分布域にあたり、堅硬な安山岩中に軟質な自破砕部が層状に分布している。また、表層付近を黒ボクが覆っている。崩壊は、主として、軟質な自破砕部で発生したことが推定される。溪床勾配は、国道～鉄道(斜面下方)が約20°(図-7.2.5a)、鉄道(斜面下方)～鉄道(斜面上方)が約30°(図-7.2.5b)、鉄道(斜面上方)より上方が約36°(図-7.2.5c)、源頭部付近が40°程度(図-7.2.5d)であった。

鉄道より上部の沢の中には不安定とみられる土砂の堆積量は多くないが、鉄道(斜面上方)より下方斜面には1.0～1.5m程度の厚さで土砂が堆積している。堆積土砂は、最大1.0～1.5m程度の径の岩塊と細粒土砂からなり、降雨時に下方に移動する恐れがあった。

(a) 崩壊地（土石流発生域）

(b) 土石流・流木堆積域

これらに対して、大型土嚢、仮設防護柵などによる小規模な土砂流出に備えた待ち受け対策のほか、規模の大きな土砂流出に対しては大雨時に通行規制で対応する体制がとられることとなった。このほか、落石の発生も認められており、落石への注意も必要と考えられた。

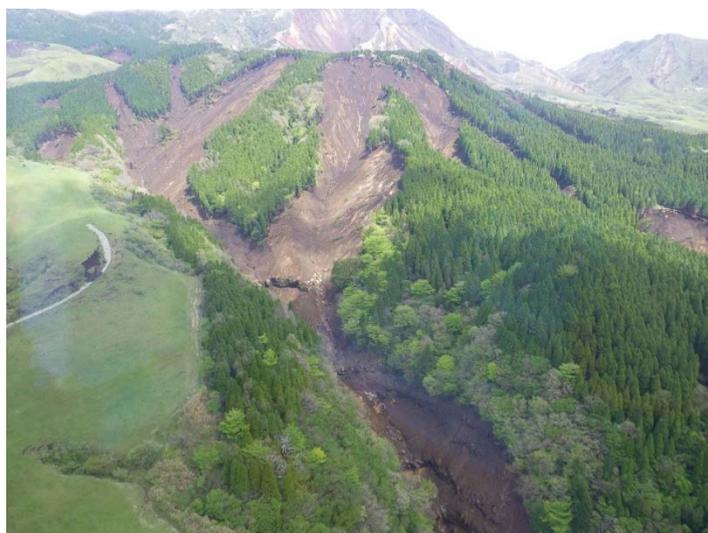
中央火口丘の西側斜面に位置する山王谷川の流域（流域面積2.3km²、平均溪床勾配1/7）は、表層崩壊の発生が顕著であり（写真-7.2.6(a)(b)、写真-7.2.16）、これらの崩壊の崩土が土石流へと発達・流下し、下流の耕地、住宅地に氾濫・堆積した（写真-7.2.17）。谷出口付近には砂防堰堤が設置されていたが、右岸側の袖が流出していた（写真-7.2.18）。残存した袖部の上端には、さらに数十cm～1m程度高い位置に流下痕跡が確認できたが、袖天端より著しく高い位置を越流した痕跡とは考えられなかった。

写真-7.2.16 山王谷川流域の崩壊状況（平成28年4月22日撮影）

そのため、熊本県に対して、砂防堰堤や溪流保全工内の堆積土砂の除去やワイヤーセンサーの設置といった緊急対策の実施に関して助言を行った。

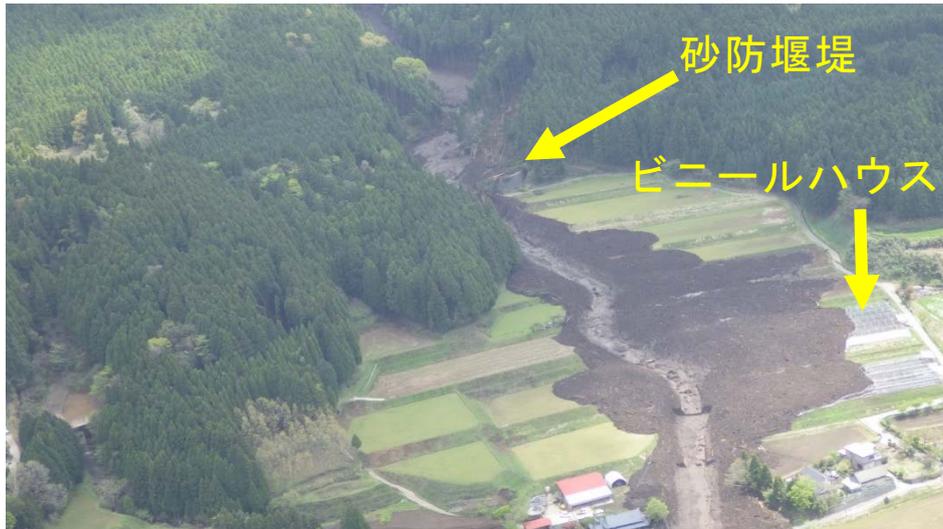
写真-7.2.17 山王谷川の谷出口付近（平成28年4月17日撮影）

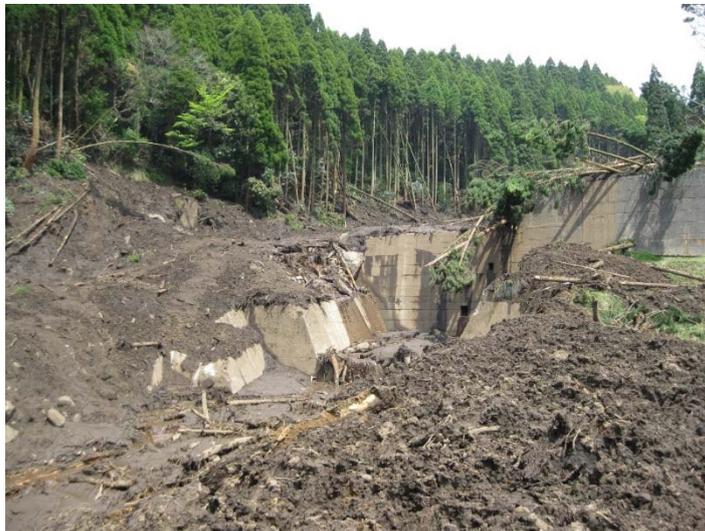
写真-7.2.18 被災した砂防堰堤（平成28年4月19日撮影）

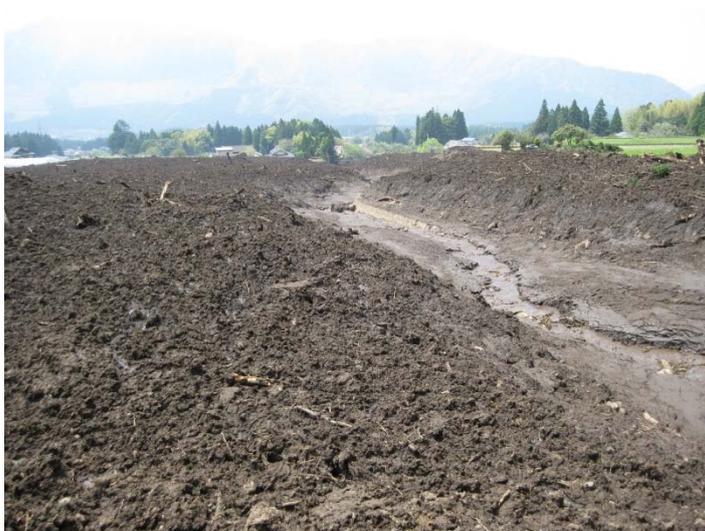
写真-7.2.19は山王谷川の谷出口付近にある砂防堰堤より下流側を撮影したものである。土石流は砂防堰堤下流に整備されていた溪流保全工から兩岸方向に溢れて流下した。堆積土砂は、黒色を呈した細粒分主体の土砂である。写真-7.2.20は砂防堰堤下流の堆積土砂の左岸側端部である。土砂は水平に堆積するのではなく、堆積部両端部で30度程度の勾配で堆積していたことや、下流側にあるビニールハウスの周辺（写真-7.2.17に位置を図示）では、ビニールハウスの骨組みが流路下流方向ではなく、流路から離れる方向に押されていたことから、ある程度の高い土砂濃度を保った状態で流下して氾濫したと考えられた。

写真-7.2.19 山王谷川の谷出口下流の土砂堆積状況
（平成28年4月19日撮影）

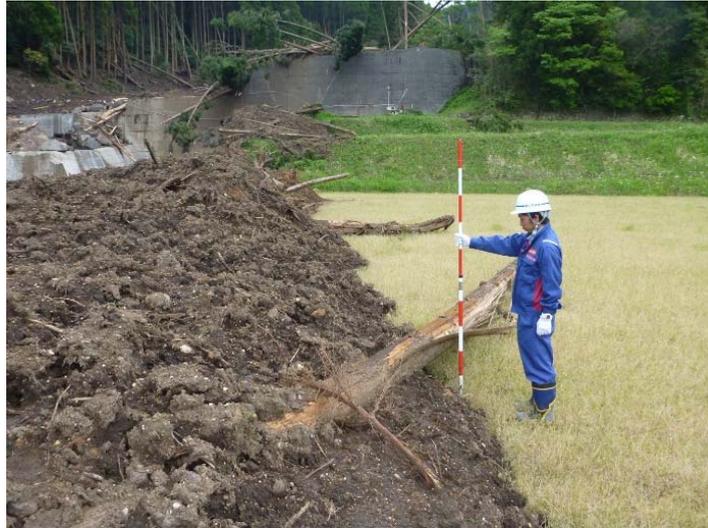
写真-7.2.20 堆積部端部の状況（平成28年5月3日撮影）

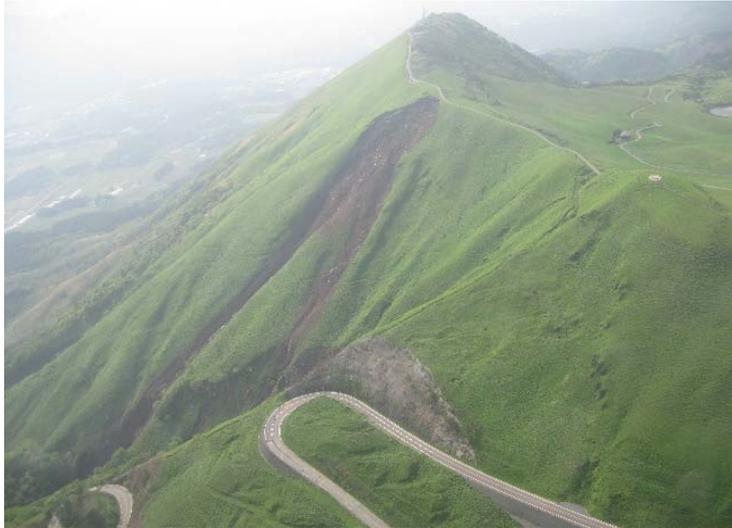
夜峰山は、阿蘇山中央火口丘の南西端、南阿蘇村に位置する（図-7.2.6）。標高は約913mであり、山体は東西約1kmに及ぶ細長い稜線から構成され、山腹斜面の勾配は 35° 以上と急で、鋭角状に切り立った山体が特徴である（写真-7.2.21）。

写真-7.2.21 夜峰山の山体形状（東側から望む）

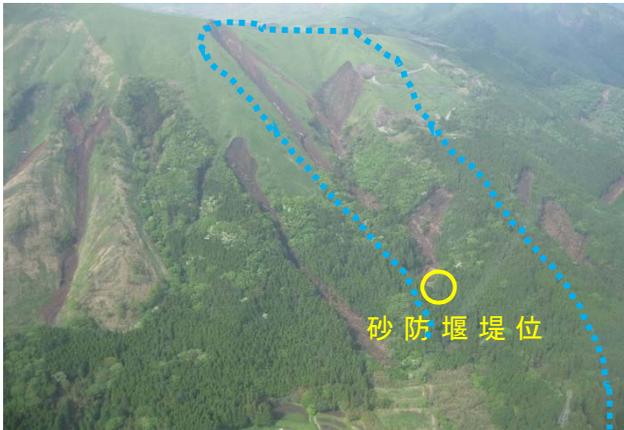
4月16日の本震後に実施した現地調査では、稜線部付近や山腹から複数の崩壊が発生しているのが確認された。特に、南側斜面の東下田川2（流域面積 0.18km^2 ）の源頭部の稜線から発生した崩壊は規模が大きく（図-7.2.6、写真-7.2.22）、これ以外は南側と北側斜面の中腹に小規模な崩壊が確認された。崩壊深は何れも浅く、崩土は火山噴出物に起因する細粒分の土砂が主体である。また、東西に伸びる稜線頂部の全域に沿って顕著な亀裂が確認された（写真-7.2.23）。

写真-7.2.22 東下田川 2 の崩壊
（破線が流域を示す）

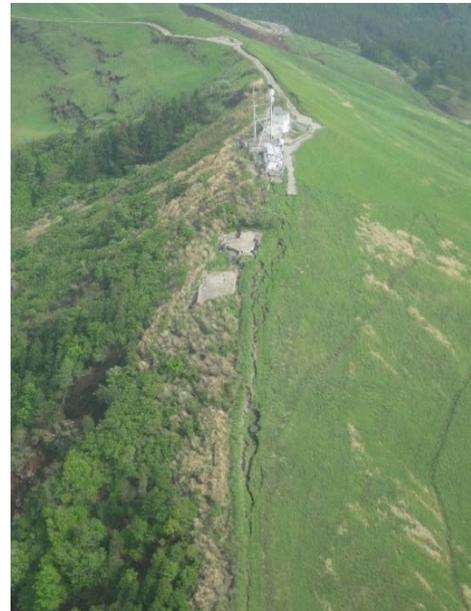
写真-7.2.23 稜線上の亀裂

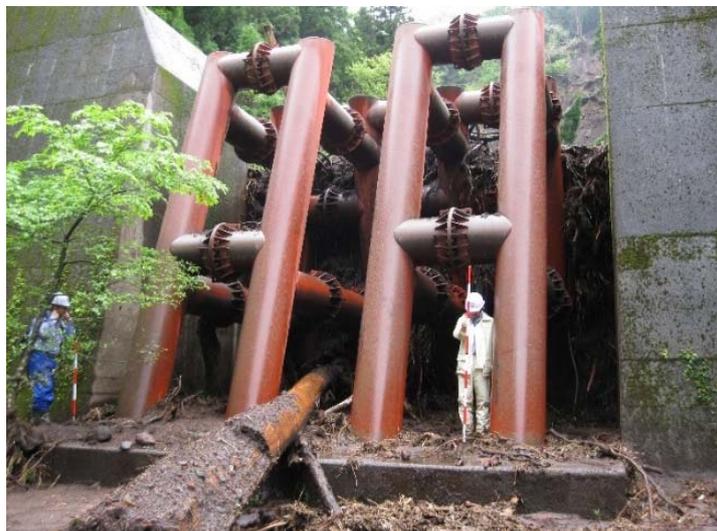
写真-7.2.24 砂防堰堤による土砂捕捉

5月7、8日に実施した現地調査時には、東下田川2に設置されていた鋼製透過型砂防堰堤（東下田2砂防堰堤、H=8.5m）において流出土砂の捕捉が確認された（写真-7.2.24）。

砂防堰堤の透過部前面には堤高の半分程度まで流木が捕捉され、その背後には細粒分主体の土砂が堆積していた。これは、本震直後に撮影された衛星写真を見ると砂防堰堤には土砂・流木は到達していないため、4月17日以降、最大の降雨を観測した4月21～22日の降雨（連続雨量106mm；4月21日6時～4月22日11時、最大時間雨量17mm；4月21日15時、何れも山王谷雨量局）による拡大崩壊または溪床堆積物の移動に伴い流出した土砂と考えられる。

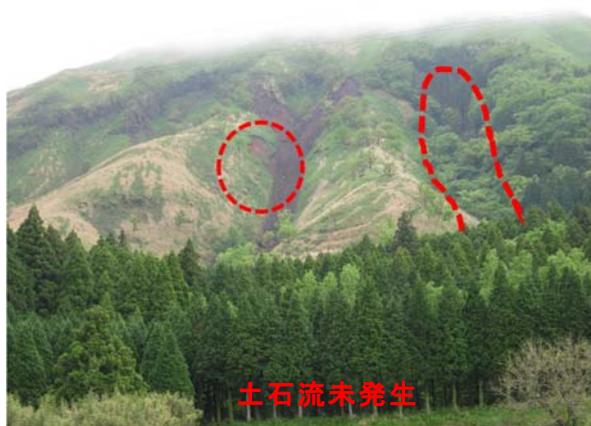
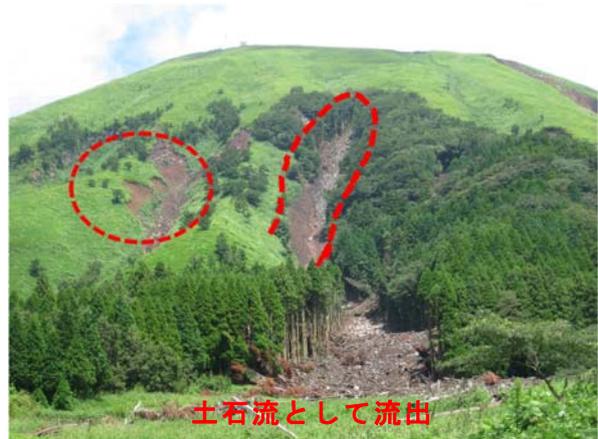
さらに、6月18日からの降雨時（連続雨量621mm；6月18日23時～6月26日18時、最大時間雨量74mm；6月20日24時、何れも山王谷雨量局）には、南斜面中腹に位置する溪流内（東下田川1 流域面積0.48km²）の小規模な崩壊斜面において、大規模な拡大崩壊が生じ、崩土が土石流となって夜峰山南麓の国道まで流出した（写真-7.2.25）。発生時刻は、6月20日23時から21日2時まで時間雨量30mm～70mm近い強い降雨が観測されていること、国道の通行止めの時間が6月21日2時頃であるため、この時間帯と考えられる。また、北側斜面においても、顕著な拡大崩壊が確認された。さらに、稜線上の亀裂部を上縁とした新たな小規模崩壊の発生や、4月調査時と比較して亀裂幅の拡大が確認された（写真-7.2.26）。このように、夜峰山は、地震後の拡大崩壊が顕著な地域であり、山体の不安定化が懸念され、今後も二次的な土砂災害の発生に対して注意が必要と言える。

写真-7.2.25 崩壊拡大の状況（左；平成 28 年 5 月 8 日 右；平成 28 年 9 月 5 日）

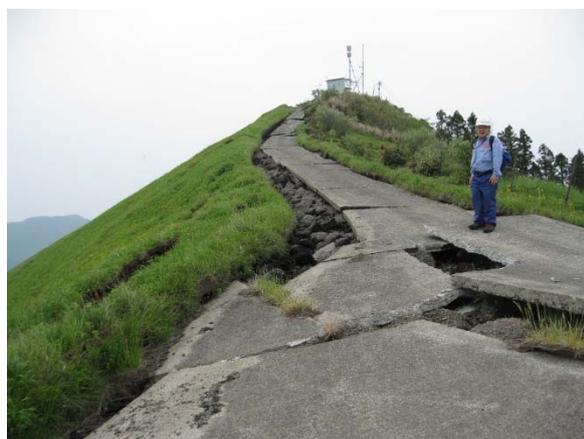
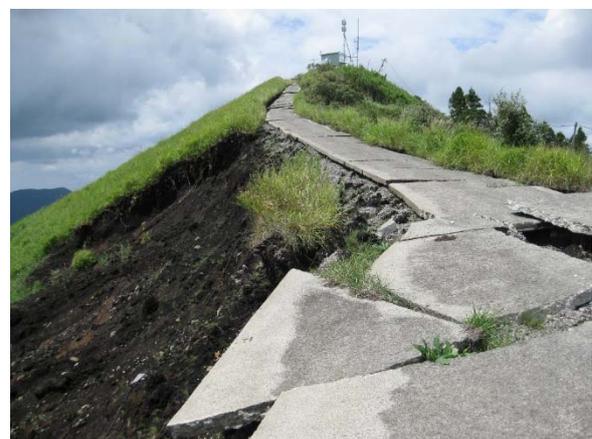
写真-7.2.26 稜線部の崩壊発生状況（左；平成 28 年 5 月 8 日 右；平成 28 年 9 月 5 日）

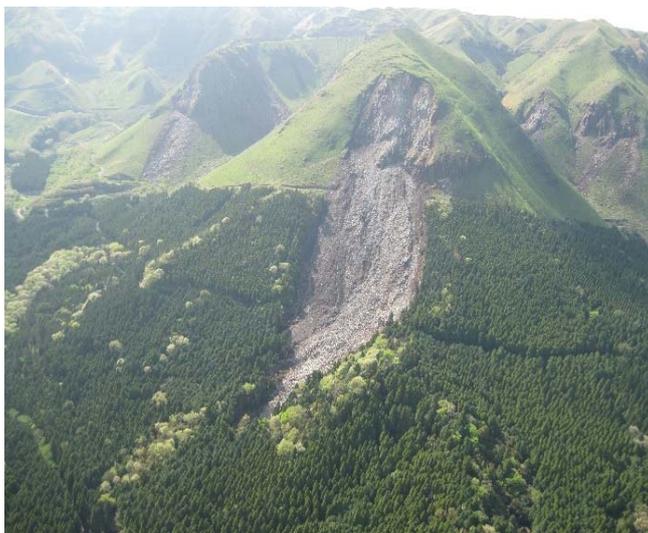
阿蘇市に位置する阿蘇山外輪山北部の急崖では、多数の崩壊が発生した（写真-7.2.27）。また崩壊地頂部の外輪山縁部には亀裂が発達し、再崩壊の危険が懸念された。更に、地元では拡大崩壊した場合の崩土や崩壊斜面直下に堆積している崩土が出水期に土石流化して集落まで流出することを懸念する声が高まった。そのため、阿蘇市の依頼を受けて、外輪山北部の崩壊斜面の調査を実施した。調査箇所を図-7.2.7に示す。

写真-7.2.27 外輪山の崩壊状況

- ・クラックは尾根部を形成する基岩まで達しておらず表層のみと思われる。従って、直ちに深部を崩壊面とする崩壊が発生する可能性は低いと考えられる。

- ・保全対象までは距離があり，クラック部が崩壊しても保全対象への影響は少ないと考えられる。集水地形でもなく，長距離を流動化する可能性は低いと考えられる。
- ・但し，今後の降雨や大規模な余震等により，状況の変化が考えられるため，継続的な観測が望ましい。
- ・車帰地区については，溪流への不安定土砂の堆積が継続する可能性があるため，継続した観測が必要と考えられる。

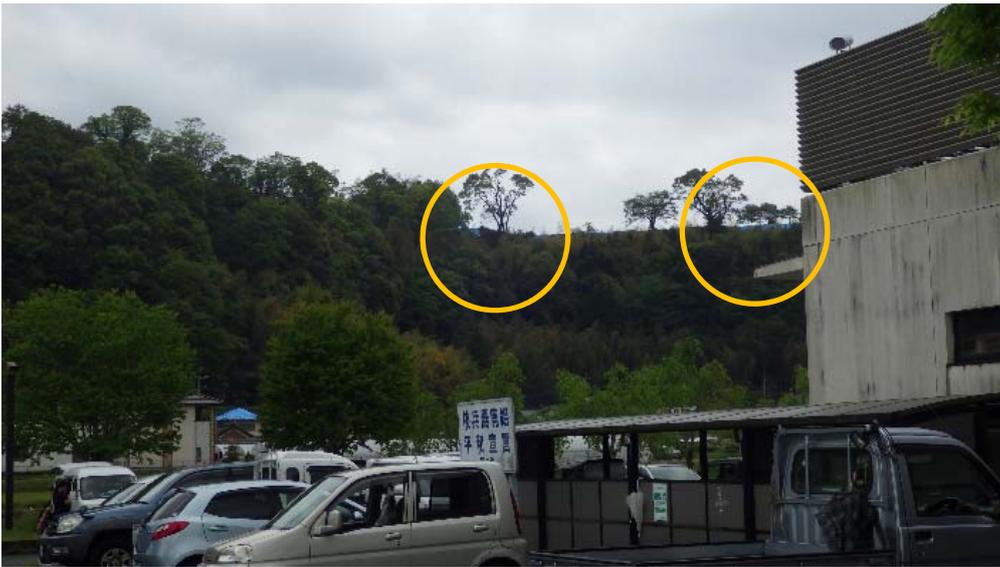
甲佐町の下豊内急傾斜地崩壊危険区域においては、図-7.2.8、写真-7.2.29に示すようにがけ下に家屋があり、がけ上がほぼ平坦な更地である急傾斜地（延長約500m、高さ約60m）の法肩から約1m背後の平坦部分に法肩と平行な亀裂（延長約500m、幅約50cm、深さ不明）が発生した。そのため、町に派遣されていた九州地整リエゾンを通じて町から九州地整に調査要請が出され、4月22日に現地調査を行った。前震または本震のいずれかで生じた亀裂と考えられるが、発生時刻は不明である。亀裂幅の変位監視用として木杭が設置されていたが、設置後は木杭間の距離に変化がないことから亀裂は拡大していない。なお、調査前日に総雨量70mm（アメダス観測点：甲佐、4/21 11時～18時）、最大時間雨量23mm（同、4/21 13時～14時）の降雨が観測されているが、降雨前後でも亀裂幅に変化は生じていなかった。調査後、町長以下役場関係者に対して結果報告とともに、今後必要と思われる応急対策（亀裂への雨水流入防止、亀裂幅の変位監視、土嚢等を用いた住宅への土砂流入防止）と恒久対策（構造物による住宅への土砂流入防止）について助言を行った。

写真-7.2.29 かげ下から見た斜面の状況。雨水浸透を防ぐために設置したブルーシートの一部を法肩付近で確認できる（円内）
