## 参考1. 本マニュアルに基づく点検（試行）例

本マニュアルを元に点検計画を作成し、試行的に点検を行った結果を参考として以下に示す。試行の対象とした M ダム（アーチ式コンクリートダム）では堤体右岸下流部に、岩盤補強用アンカーが設置されている。

### 1.1. 基礎点検（試行）の例

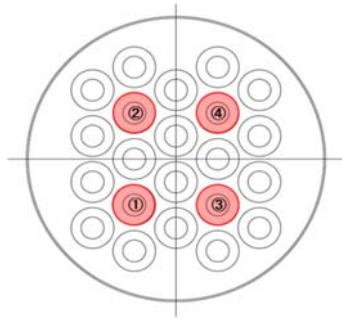
図 参 1.4 リフトオフ試験を実施することとした PC 鋼線の位置 (Mダム)  
(この 4 本の試験結果平均値からアンカー全体の残存引張り力を推定する)

リフトオフ試験については、当該アンカーが  $\phi 12.7\text{mm} \times 22$  本で構成されており、以下の理由から、図 参 1.4 に示すとおり、抽出した 4 本を 1 本ずつ試験することとし、その試験結果の平均値を鋼線 1 本当たりの残存引張り力と仮定することで、アンカーとしての残存引張り力を推定する。

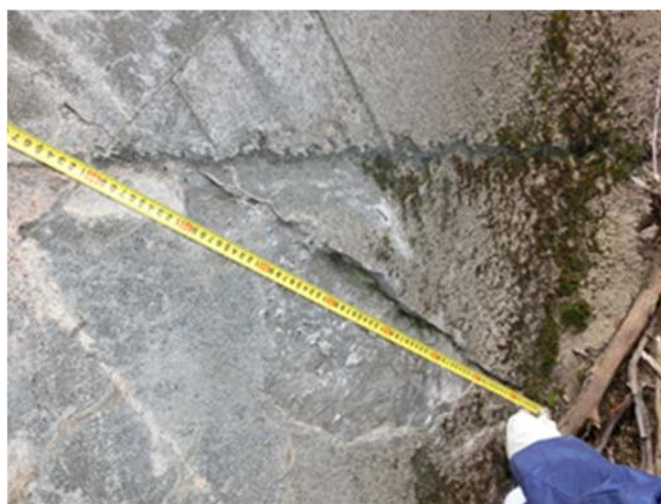
図 参 1.5 現場打ち法枠に確認されたクラック（Mダム）

当該アンカーの受圧構造物としては現場打ち法枠が設置されている。破損や沈下、遊離石灰等は確認されなかったが、図 参 1.5 に示すとおりクラックが確認された。

定期点検で確認したようにクラックが確認されたが、背面地山からの浮きは確認されなかった。

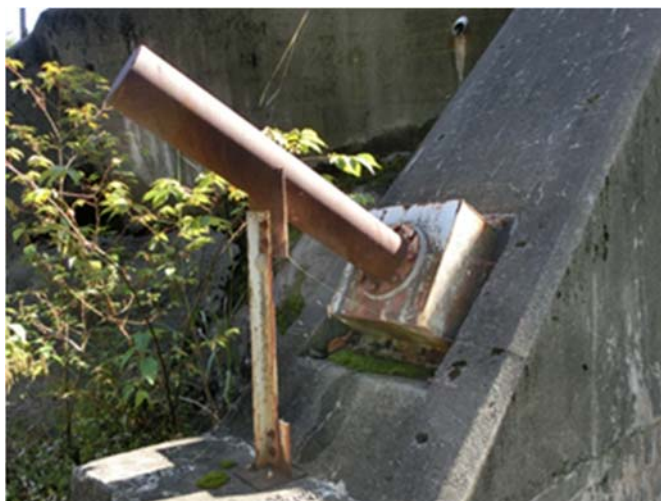
図 参 1.6 塗装がほとんど剥がれ錆が確認された頭部キャップ（Mダム）

当該アンカーは頭部キャップで保護され、図 参 1.6 に示すように頭部キャップの底部は鋼板貼り合わせにより支圧板が露出していない状況であった。このため、定期点検においては支圧板を点検しないこととし、詳細調査時に確認することとした。

当該アンカーの頭部保護には頭部キャップが使用され、頭部コンクリートは施工されていない。頭部キャップは鋼管により制作されており、防錆塗装が施されていたようであ

るが、図 参 1.6 に示すように塗装がほとんど剥がれ表面が腐食していることが確認された。ただし、頭部キャップ内部から防錆材が流出したような痕跡は確認されなかった。

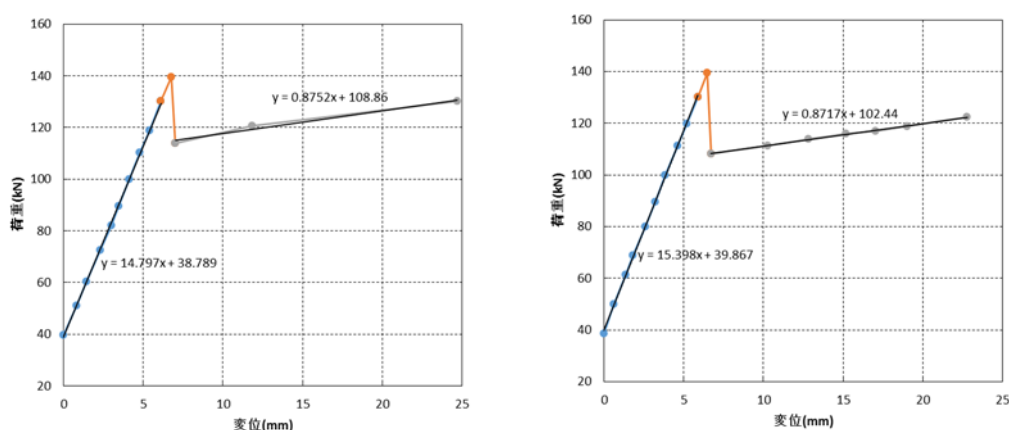
図 参 1.7 リフトオフ試験結果（左：PC 鋼線位置②、右：PC 鋼線位置④）（Mダム）

定期点検で確認したように本ダムの岩盤補強用アンカーに飛び出しは確認されず良好な状態であった。また、詳細調査ではリフトオフ試験を実施したが、リフトオフ試験により確認した残存引張り力は約 2,410kN であり、定着時荷重 2,450kN からほとんど低下していないことが確認された。リフトオフ試験結果の詳細は以下のとおりである。

当該アンカーにおいては、図 参 1.4 のとおり PC 鋼線 22 本の中から 4 本を抽出し小型ジャッキを用いて試験を実施することとしたが、このうち、①③の PC 鋼線については、最大試験荷重においてもくさびが浮き上がらずリフトオフ試験を確認することができなかった。②④のリフトオフ荷重は、②で 113.2kN、④で 106.2kN で平均 109.7kN となった。これを全 22 本の平均値と考えると、残存引張り力は 2,413.4kN であり、定着荷重からほとんど低下していないことが確認された。

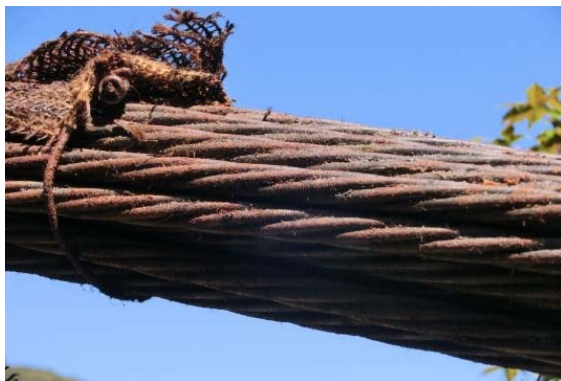
図 参 1.8 アンカー頭部で確認された錆 (Mダム)

頭部キャップ内部の防錆材が流出し、アンカー頭部に錆が発生しているのが確認された(図 参 1.8)。ただし、断面欠損を伴うような腐食は発生していない。また、図 参 1.9 に示すように止水ゴムが劣化していることが確認された。止水ゴムの劣化箇所から水が浸入し、防錆材が流出したものと考えられる。

当該アンカーについては、頭部キャップ内の防錆材が流出し、アンカー頭部に錆の発生が確認されたが、アンカーの断面欠損を伴うような腐食が発生していないこと、リフトオフ試験から残存引張り力がほとんど低下していないことが確認されたこと、周辺地山や堤体に変状が確認されていないことから、経過観察を行うものとし、詳細調査を終了することとした。詳細調査における記録簿は表 参 1.13 から表 参 1.16 に示すとおりである。

- アンカー：表面の錆を落とした後、防錆材を PC 鋼線の間まで塗り込み、防錆テープを、全体を被うように巻き付けた (図 参 1.10)。

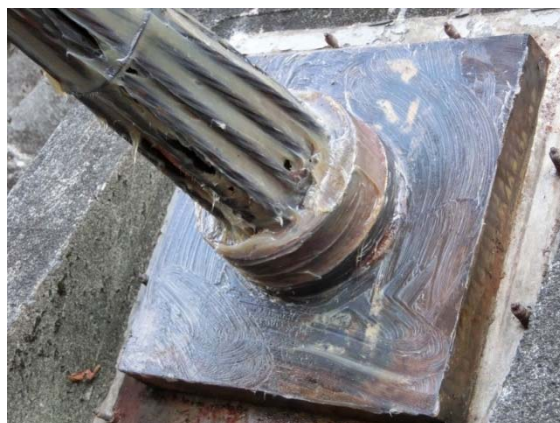
図 参 1.11 防錆材を塗布した支圧板（Mダム）

頭部キャップ内の防錆材が流出していたが、支圧板には腐食、破損、変状が確認されず、固定状況も良好であった。

- 支圧板：図 参 1.11 に示すとおり全体に防錆材を塗布した。
