# 国土技術政策総合研究所資料

No.980

平成28年（2016年）12月22日に発生した新潟県糸魚川市  
における大規模火災に係る建物被害調査報告書

Report of the Survey on the Building Damage by the Large Fire Occurred in  
Itoigawa City, Niigata Prefecture on December 22, 2016

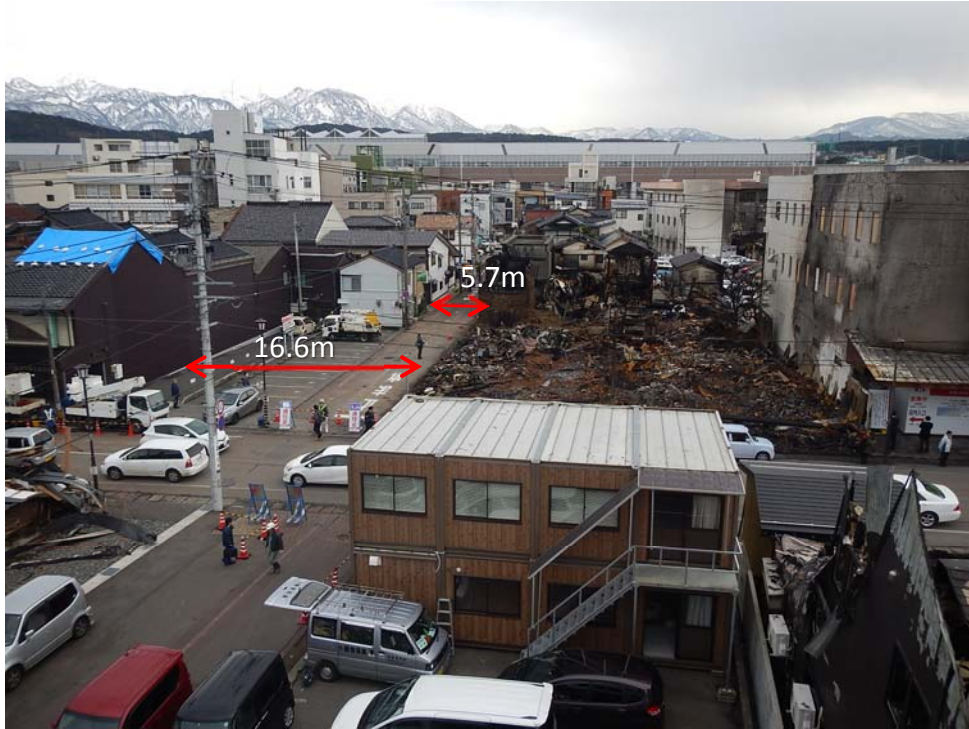
写真 3.2.3.1 東 1 焼け止まり線

写真 3.2.3.1 は東 1 焼け止まり線を北から南に向かって俯瞰したものである。屋根にブルーシートがかかっている木造 2 階建ての⑥商店と隣接する焼損区域との間には駐車場と道路があり、その幅員は約 16.6m（図上計測）であった。この商店の外壁には損傷はみられなかったが、屋根に飛び火によるとみられる損傷を受けていた。駐車場の先には建物があり、その先の道路の幅員は約 5.7m（図上計測）であった。東 1 焼け止まり線のこの辺りの焼損区域に面する外壁や開口部には損傷は見られなかった。

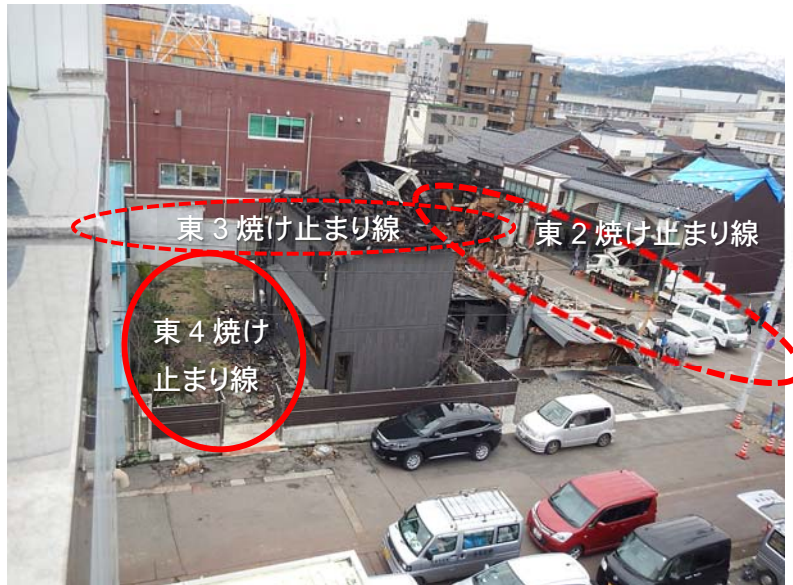
写真 3.2.3.5 東4 焼け止まり線

東 4 焼け止まり線は写真 3.2.3.5 に示すように、焼損建物の南側の空地（庭）にあたる場所である。焼損建物とその北側（写真の左側）の作業場倉庫との間隔は約 6.7m（図上計測）であった。作業場倉庫には火災による損傷は見られなかった。

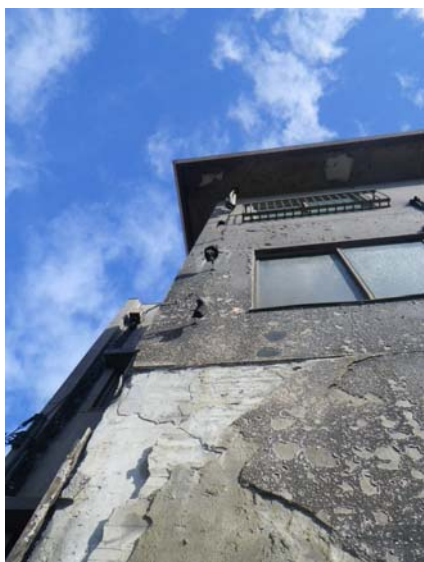
③事務所建物は RC 造 3 階建ての建物で、L 字型平面で隣棟間隔は南北が 1.4m、東西が 1.8m である（現地実測）。外壁モルタルの表層剥離、開口部の網入りガラスにひび割れが見られ、屋根軒先までの加熱痕から、隣接建物からの火炎が建物と同じ高さまで上がっていたことが分かる。また、空調室外機の配管のため外壁に設けられた貫通部を通じて熱の侵入がみられ、1 階及び上層部の屋内側に設置されたプラスチック製品の溶融が見られた。風上側であったため、陸屋根の上には降積した火の粉は見当たらなかった。

写真 3.3.3.1 西側外壁の様子  
（モルタル表層剥離 雨樋溶融）

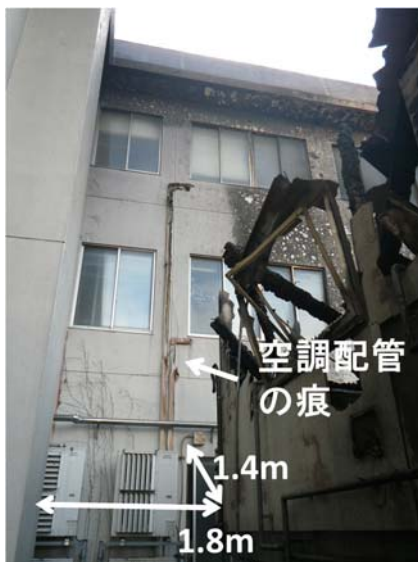
写真 3.3.3.2 北側外壁の様子  
（配管の焼失と貫通部の露出 屋根軒先までの加熱痕）

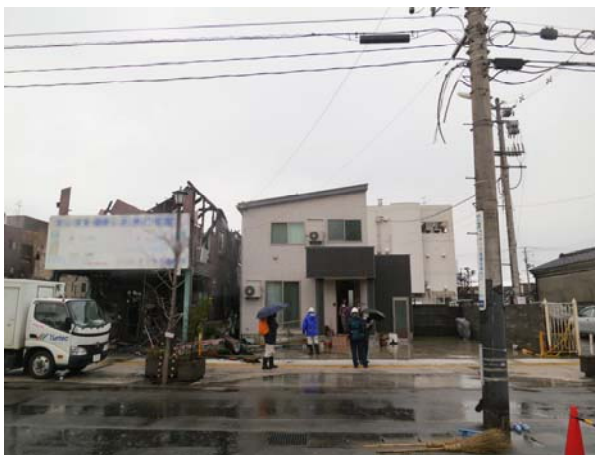
⑤戸建住宅は2階建ての建物であり、南側の前面道路（仲町通線）を挟んで対向する建物からは幅員 8.3m+セットバック 3.5m（現地実測）の離隔距離があり、東側、北側は空地である。西隣の建物より火災加熱を受け、一部開口部の網入りガラスにひび割れが生じているが、内部への延焼は免れている。

写真 3.3.5.1 南側外観  
（前面道路よりセットバック、東側も空地が見られる）

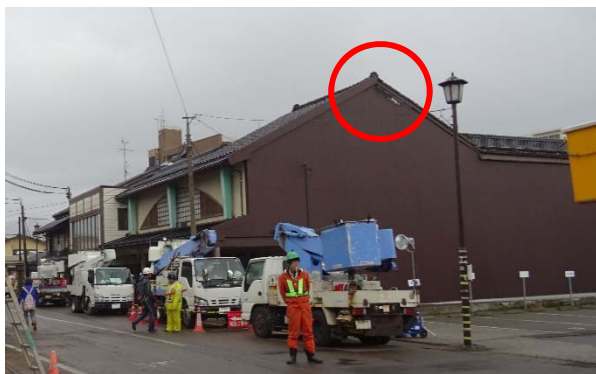
写真 3.3.6.1 北西から見た外観

⑥商店は県道西中・糸魚川線の南側に面し、焼損区域の東端に位置する木造2階建ての建物である。正面(北面)には雁木が設けられており、西妻面の外壁はトタンが張られている(写真 3.3.6.1)。建物西側は駐車場になっており、この駐車場及び道路を挟んだ西側の街区からは約 16.6m（図上計測）隔てられている。西面外壁には外部からの火熱による目立った損傷は認められないが、飛び火と見られる屋根の焼損があり、棟木近くに局所的な変色が確認できる(写真 3.3.6.1 の赤丸部

分及び写真 3.3.6.2)。

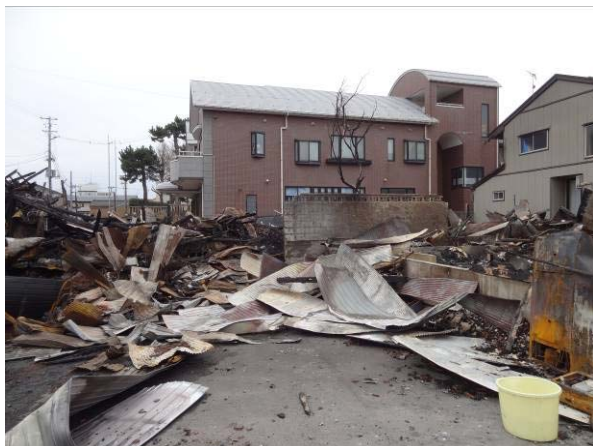
写真 3.3.7.1 東から見た外観

⑦診療所は焼損区域の西端に位置する 2 階建て外壁タイル張の建物である。この建物の東側の道路を挟む反対側（東側）には全焼した建物がある。隣棟間隔は最短部で 4.5m 程度（現地実測による）であるが、東面の外壁に目立った損傷は認められず、南面は火災区域には直接面していないため南面外壁にも火災による損傷は認められなかった。

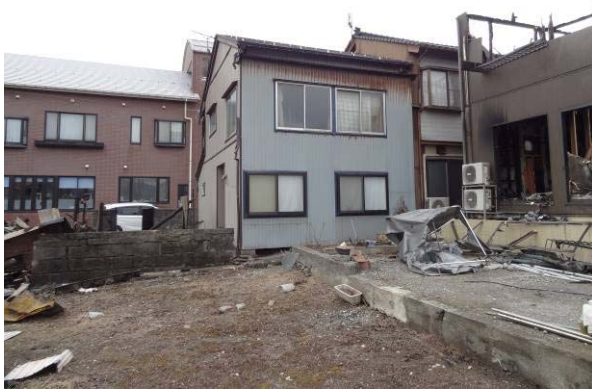
写真 3.3.9.1 建物 a の南東から見た外観

図 3.3.9.1 中の建物 a は木造 2 階建て戸建て住宅であり、南面及び東面の 2 階開口部の破損（写真 3.3.9.1 は損傷した開口部の応急修理をした後である）及び南東角の雨樋縦管の溶融などが見られるが、建物内部への火炎の侵入はなかった。南側は隣家の駐車スペースであり、火災当時、車はなかったとのことである。また、東側には建物の痕跡はなく、空地であったことがわかる（写真 3.3.9.1 の手前側）。

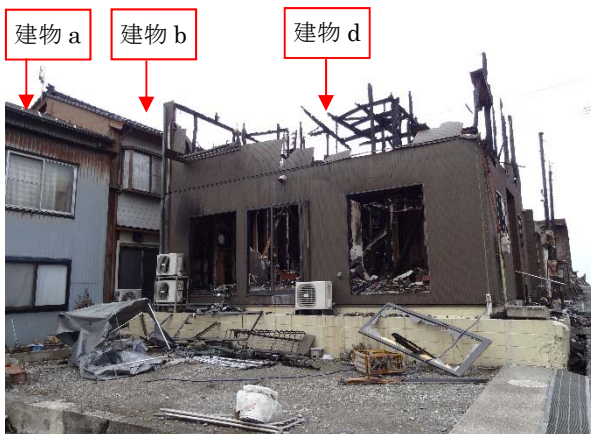
建物 d は 2 階の外壁は大部分が燃え落ちているが、1 階の外壁がほぼ原形のまま残っており、1 階西側（建物 b 側）外壁面の開口部はごく小さな小窓のみであった。小屋 c の東側は建物 d の開口部の無い外壁の他、図 3.3.9.1 中の建物 e の RC 造とみられる開口部の小さな 1 階外壁面に隣接している。小屋北側はある程度の空間があったとみられる（写真 3.3.9.4～5）。

写真 3.3.9.2 建物 d の 1 階外壁の燃え残り

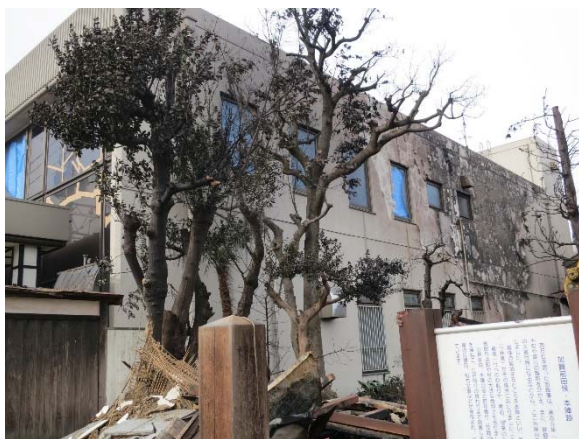
写真 3.3.10.1 東側の様子

⑩金融機関建物は県道西中・糸魚川線と銀行西線の交差点に面する角地に建っている RC 造 2 階建ての建物である。東側では、火災による加熱によって外壁の塗装が剥がれ落ち、焼け焦げた痕を確認できる（写真 3.3.10.1）。1、2 階の開口部には網入りガラスが使用されていたが、いずれの階でもひび割れが発生しており、2 階のガラスの一部は脱落している。南側では、東側とは異なり、ポーチ部分を含めて 1 階に目立った被害は見られなかった。ただし、普通ガラスを使用した 2 階の窓ガラスはひび割れ、一部で脱落している（写真 3.3.10.2）。なお、西側及び北側では被害が見られなかった。また、屋上には、シート防水層に穴が開いた箇所が多数残されており、多数の火の粉が飛散してきていたものと考えられる（写真 3.3.10.3）。

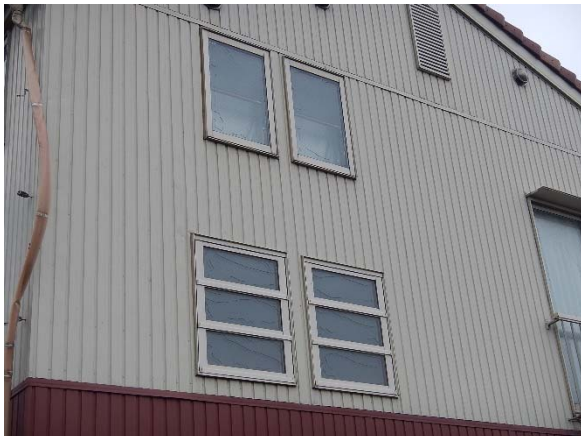
住宅は2階建て瓦葺きで外壁鋼板張、一部タイル仕上げで開口部には網入りガラスが使用されていることが目視で確認された。酒造会社の敷地に接する住宅の南側では樹脂製の樋の熱変形(写真 3.3.12.2)と網入りガラスの亀裂が複数箇所見られたが、外壁と樹脂製の柵の損傷は見られなかった。網入りガラスの亀裂は南側以外にも東側・西側でも確認(写真 3.3.12.3)されたが、いずれもガラスの脱落は見られなかった。外壁の損傷は東側、西側(写真 3.3.12.4)、玄関のある北側(写真 3.3.12.5)ともに見られなかった。なお、樹脂製の柵については、西側で一部溶融しているものが見られた。

写真 3.3.12.3 網入りガラスの亀裂

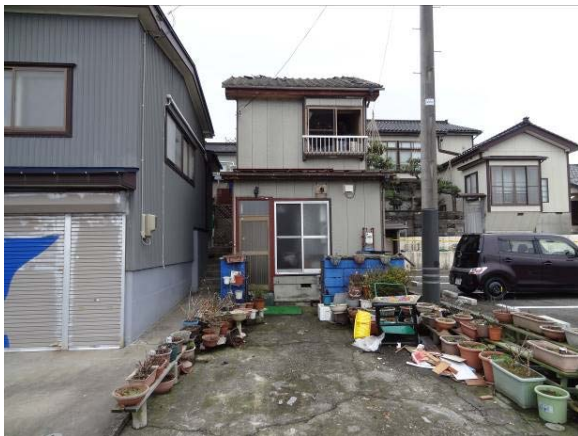
写真 3.3.15.1 北外壁面

⑮戸建住宅焼損区域の北西端に位置する木造2階建てで、飛び火したと見られる建物である(写真 3.3.15.1)。飛び火した点から小屋裏に拡大した火災によると見られる屋根の損傷が確認できる(写真 3.3.15.3) ほか、火災によるものかは不明であるが、2階開口部の破損が確認できる(写真 3.3.15.2)。東側及び南側に近接して隣接建物があるが、火災の影響は認められなかった。西側は広い駐車場で北側は国道8号である。

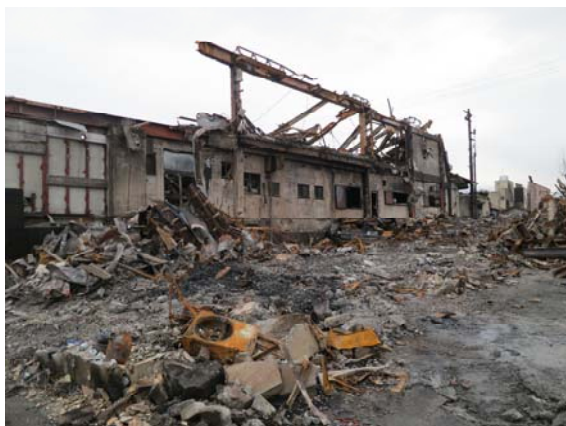
写真 3.3.16.1 西側の様子

写真 3.3.16.1 ならびに写真 3.3.16.2 は、国道 8 号線沿いの区画に建っている鉄骨造 2 階建ての建物を撮影したものである。周辺一帯には、当該街区に延焼する前に避難指示が出され、住民が不在であったため、どのような経過で延焼が発生したのか情報を得ることができなかった。ただし、当該建物は、火災発生翌日になっても燃え尽きず、最終的に重機による破壊消防が行われたとのことであった。

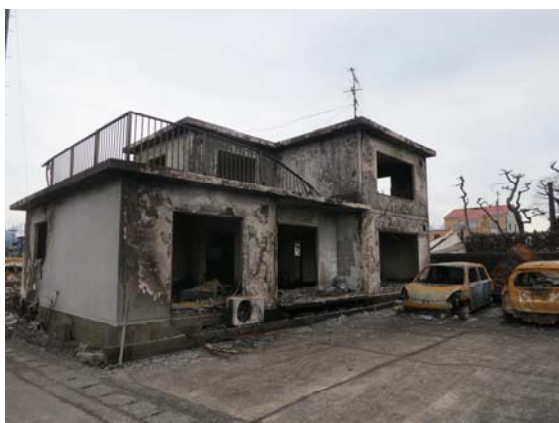
写真 3.3.17.1 南側の様子

写真 3.3.17.1 は、国道 8 号線近くの RC 造 2 階建て住宅を撮影したものである。建物は躯体こそ残っているものの、全体的に強い加熱を受けた痕が見られ、窓枠なども残っていない状態であった。写真 3.3.17.2 は、建物の南側に駐車した 2 台の車を撮影したものであるが、いずれもタイヤが焼失して車体が地面に接した状態となっている。これらが当該建物への火災延焼を媒介した可能性もある。強い加熱痕は、車が駐車した南側以外にも確認された。写真 3.3.17.3、写真 3.3.17.4 は建物の東側の外壁を撮影したものであるが、外壁の表面にはコンクリートの爆裂した跡が確認できた。爆裂した箇所は、1 階開口部の下方にも及んでおり、何らかの屋外にある火源からの加熱を受けていたものと考えられる。

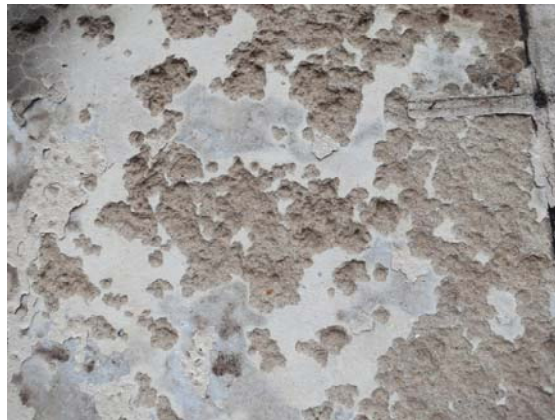
写真 3.3.17.4 爆裂した外壁の様子

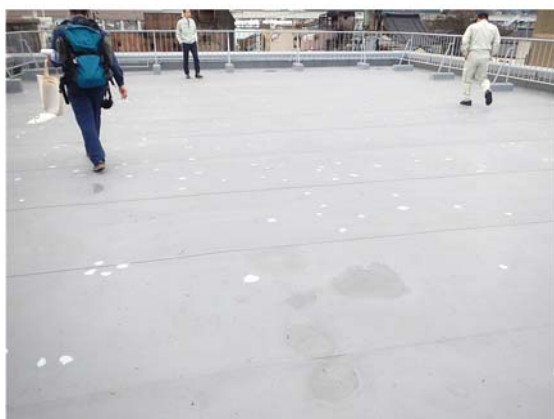
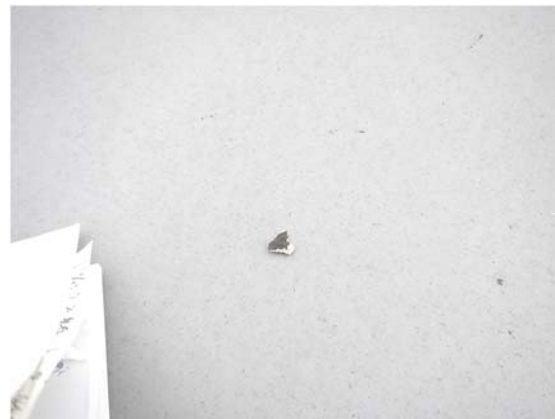
⑩金融機関建物の屋上で採取した（写真 4.2.2.1）。これは火の粉ではなく、コンクリートが爆裂した破片と見られ、裏側には加熱痕がある（写真 4.2.2.2）。大きさは 2cm 弱で重さは 1.3g だった。このほか 7mm 程度の木片の燃えさしも確認された。

写真 4.2.2.1 屋上の状況(左：火の粉の着床による防水シートの補修跡、右：採取時のサンプル)

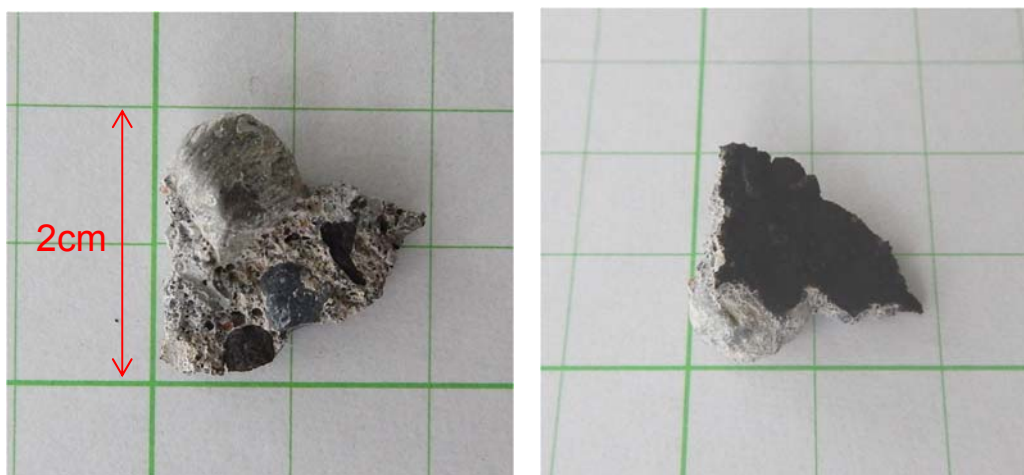
写真 4.2.2.2 採取したサンプル（左：表側、右：裏側、重さ 1.3g）

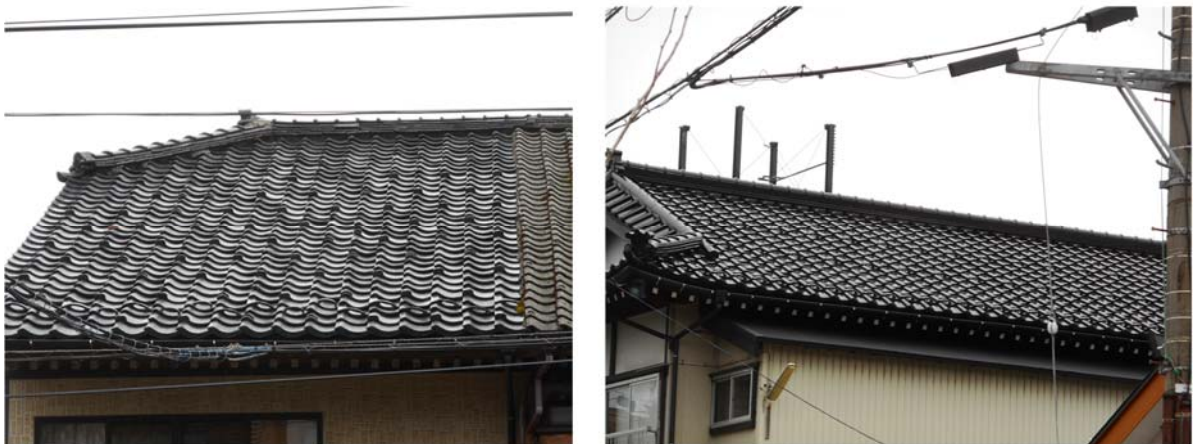
- ・写真 5.1.2 及び写真 5.1.3 に示すように、焼損区域外に残る建物の現地調査では、現代仕様と比較して昭和初期仕様の瓦屋根では、瓦のねじれや寸法の不揃いに伴って指 1 本が入るほどの隙間が多数見られた。
- ・瓦自体は、昭和 30 年代まではそれぞれの地場で焼く瓦が主流であり、昭和 40 年代から狂いの少ない三州瓦や陶器瓦が全国に流通した。地場産の瓦として、新潟県では安田瓦や陣ヶ峰瓦が有名だが、糸魚川地域では主に佐渡や石川と同じ 49 判の能登瓦が用いられていた。また、これら地場産の瓦も製造業者毎に個別の変遷を経ているものの、大まかには昭和 45 年以降、工業化が進む過程で寸法精度が向上したものの、昭和初期の段階では、依然としてねじれや反りの大きな瓦が用いられていた。
- ・瓦のねじれは、塩害や凍害の防止および積雪荷重に耐えるための曲げ破壊強度の向上を狙った焼成温度の高さも一因であるが、現在のガス窯に対し古くは達磨窯であったために、均一で一定の焼成温度を保つことが難しかったことが第一の要因である。土の練り込みについても手練りから真空土練機の採用に移行しており、土粒子の粗密性および空隙率の改善が寸法誤差の低減につながっている。
- ・その結果、粘土瓦は昭和 29 年に工業製品として、日本工業規格（J I S）が定められ、ねじりや反りによる寸法誤差が土に工業に規定・管理されるようになっている。加えて、平成 13 年には瓦屋根標準設計・施工ガイドラインも示され、施工管理も進んでいる。
- ・留め付け方法については、昭和初期仕様では瓦尻を瓦棧に載せず、銅線で吊る方法が用いられている。この方法の場合、長い年月を経ると潮風により腐食が進んで瓦がずれる恐れがある。これに対し現代仕様では、瓦棧に引掛けて釘留め、全数留め付けをする方法が推奨され

写真 5.1.2 昭和初期仕様（左）、現代仕様（右）
