3. 火災の被害調査

3. 1. 火災被害の様子

3. 2. 焼け止まり線の様子

3. 3. 個別建物の調査結果

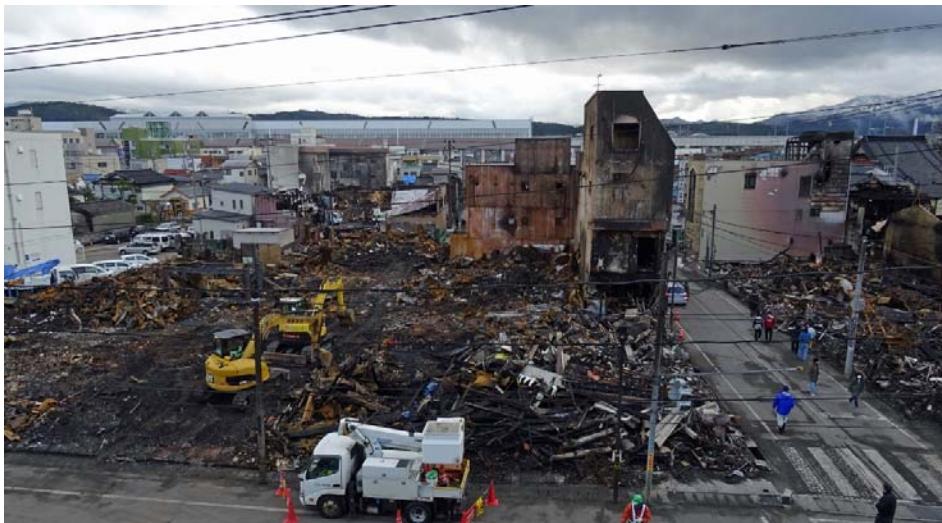
火元建物から約 90m 以北の仲町通線を越えたあたりにおいては、仲道線西側の街区での焼失がみられるとともに（写真 3.1.3、写真 3.1.4）、東側へも焼損区域が拡がっている（写真 3.1.5、写真 3.1.6）。また、県道西中・糸魚川線（道路台帳では 10m 程度の幅員）北側の街区での焼失もみられる（写真 3.1.6）。

写真 3.1.5 県道西中・糸魚川線以南の焼損状況
(写真右側は仲道線。全焼建物が多く見られる)

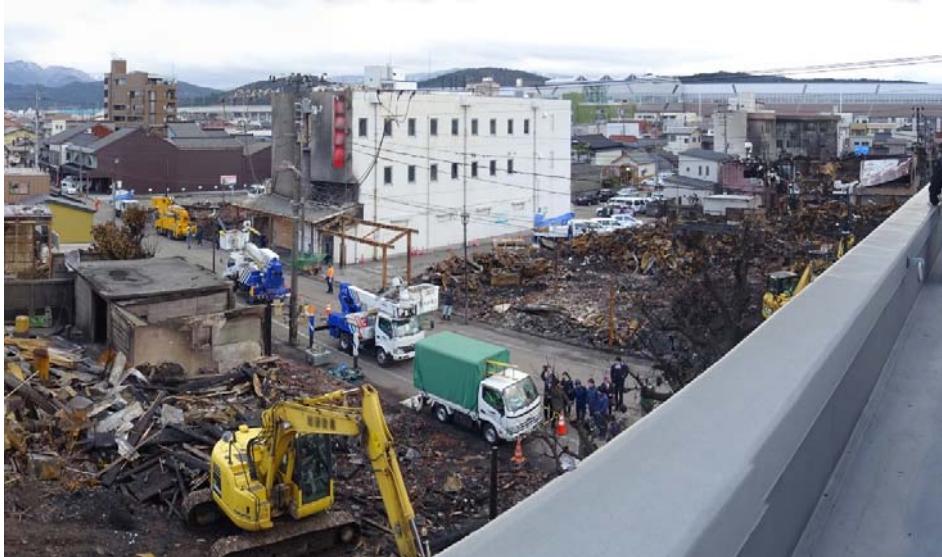
写真 3.1.6 県道西中・糸魚川線の北側及び南側の焼損状況
(写真左前が北側。全焼建物が多く見られる)

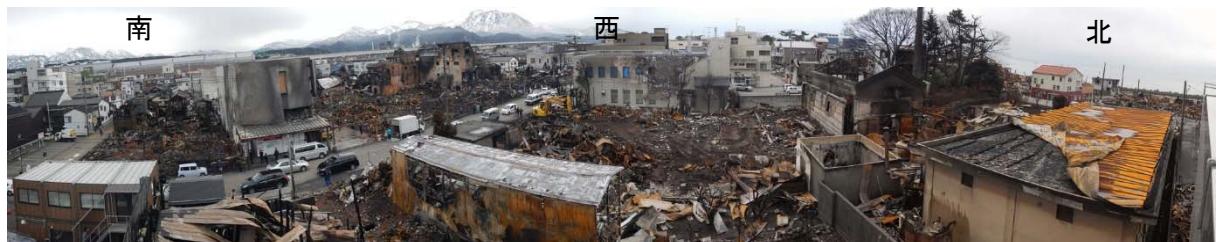
焼損区域の東西方向の幅は、県道西中・糸魚川線付近においては180m程度であり、同程度の東西方向の幅で、焼損区域が風下方向である焼損区域北部や国道8号にかけて続いている（図3.1.1、写真3.1.7、写真3.1.8）。

写真3.1.7 南側・西側及び北側の焼損状況

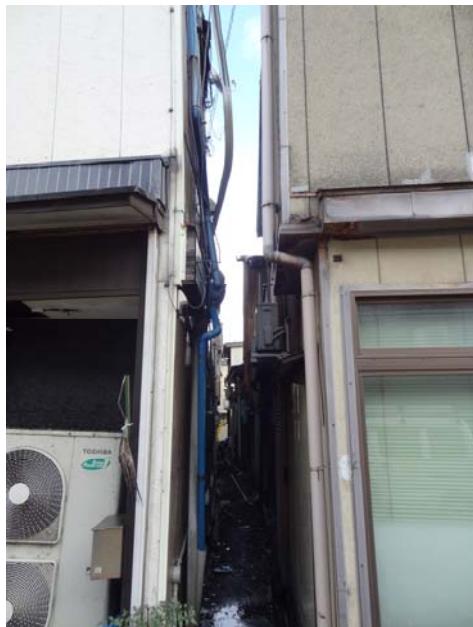
南 2 焼け止まり線は、幅 1m 未満の路地である（写真 3.2.1.3）。糸魚川市消防本部によると、対面の建物の窓ガラスにひびが入るなどの被害が出たものの、屋内への延焼は免れたとのことであった。狭い隣棟間隔であるにもかかわらず延焼を免れた理由として、消防隊がこの路地に入つて放水活動を行つたことと、燃焼領域の風上側にあたるため比較的加熱が小さかつたことなどが考えられる。

写真 3.2.1.3 南 2 焼け止まり線の路地

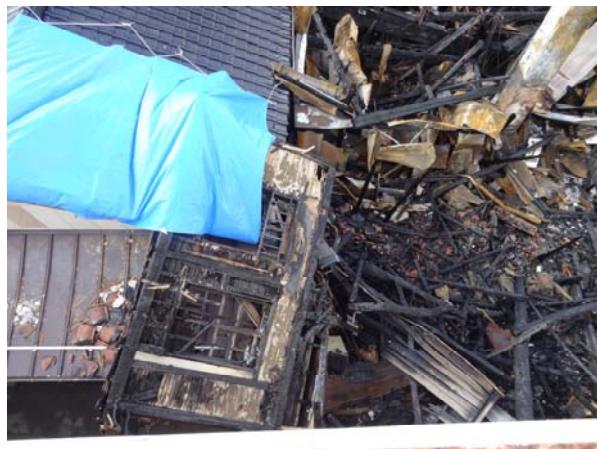
写真 3.2.1.4 は、南 3 焼け止まり線の様子を東から西に向かって撮影したものである。また、写真 3.2.1.5 は、写真 3.2.1.4 の手前の、屋根にブルーシートが掛けられた建物を上方から撮影したものである。非焼損区域側の建物には、焼損区域側の建物の外壁が倒れこんでいるものの、目立った加熱痕は認められなかった。

写真 3.2.1.5 南3焼け止まり線の様子
(写真3.2.1.4の手前部分を撮影)

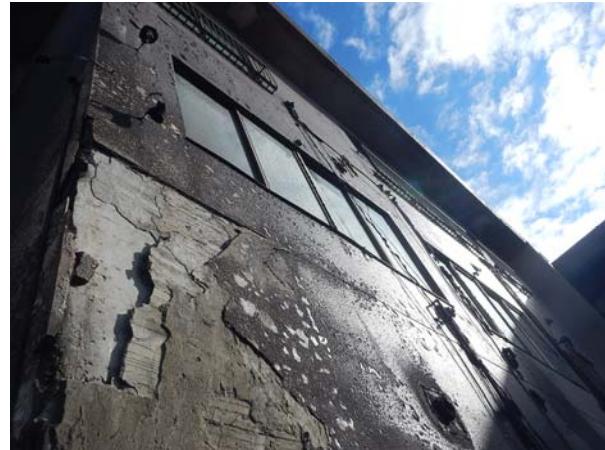
写真3.2.1.6は南4焼け止まり線を、写真3.2.1.7は南4焼け止まり線の3階建てRC造建物の東側外壁を撮影したものである。火災当時は、RC造建物の内部から消防隊による放水が行われたことであったが、外壁には3階陸屋根部分まで加熱痕が残っている。RC造建物の外壁は、火災加熱によって塗装が焼け焦げ、一部モルタル層が剥落していた。また、窓ガラスにはひびが入り、サッシが変形しているものも確認できた。建物内部については、空調室外機用の配管を通す貫通部から煙が侵入し、汚損や一部什器の溶融などの被害が出たものの、内部の可燃物に着火し、炎上するまでには至っていない。

写真 3.2.1.7 南4焼け止まり線のRC造建物
(西面)

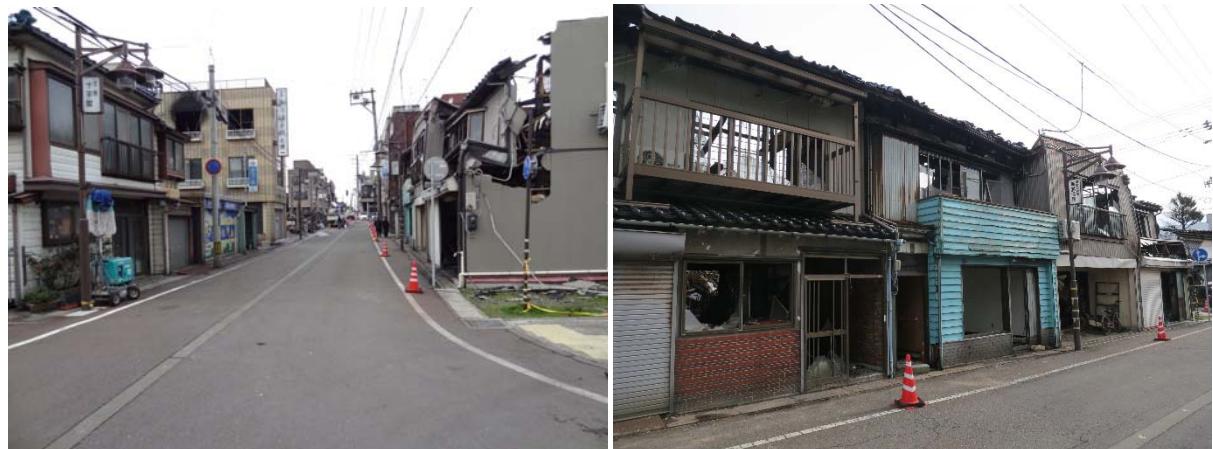
写真 3.2.2.1 は西1焼け止まり線を南から北に向かって撮影したものである。東側が焼損した街区であり、通りに面する建築物の外壁は残っているものの室内側が焼損していることが確認できる（写真 3.2.2.2）。外壁開口部の窓ガラスは大部分が脱落しているものの開口部からの火炎噴出痕はわずかであり、道路を挟んで 7.5m（図上計測）隔てた対向面（写真 3.2.2.1 左（西）側）の被害は認められなかった。なお、写真 3.2.2.1 左（西）側の街区は写真奥（北）側に火災の被害が

及んでいるが、後章に示すように飛び火から焼損したとみられており、この仲道線を挟んで東側街区の火炎による直接の延焼は発生していないようである。

写真 3.2.2.1 焼け止まり線を形成した仲道線 写真 3.2.2.2 東側の通り面の様子

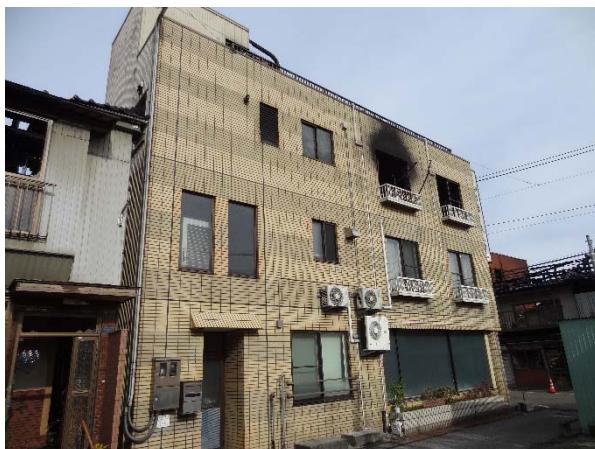
西 2 焼け止まり線では鉄骨造 3 階建て建築物（写真 3.2.2.3）及びその西隣の 2 階建て木造建築物（写真 3.2.2.4）によって焼け止まり線を形成している。鉄骨造 3 階建て建築物は、3 階の開口部は火炎噴出痕、ガラスの亀裂や脱落が見られるが、2 階以下の部分の開口部や外壁そのものの損傷は認められなかった。幅員 2.6m（図上計測）の道路を挟んだ正面には小規模な車庫があるが焼損は認められなかった。西隣の焼損した木造建築物（写真 3.2.2.4）も開口部のガラスは大部分が脱落しているが、外壁やアルミ製とみられるサッシは残っており、開口部からの火炎の噴出が激しくなかったことがうかがわれる。この木造建築物の南西斜向かいには 2 階建て木造建築物が比較的近くにあるが、雨樋の溶融もなく被害は認められなかった。

写真 3.2.2.3 西 2 焼け止まり線の様子（東側）写真 3.2.2.4 西 2 焼け止まり線の様子（西側）

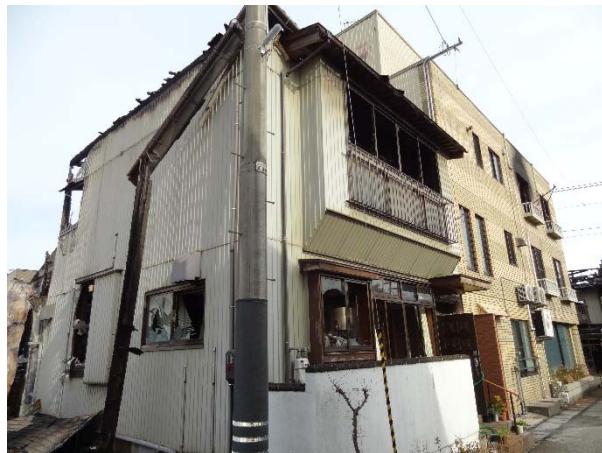
写真 3.2.2.5 西 3 焼け止まり線の様子

写真 3.2.2.5 は、前記写真 3.2.2.4 に写る 2 階建て木造建築物を南西方向から見たものであるが、西面外壁の大部分が残っている。写真 3.2.2.6 は西 3 焼け止まり線を南西から北東に向かって撮影したものである。写真 3.2.2.6 左（西）側に 2 階建て建築物（④金融機関建物）があるが、西 3 焼け止まり線からの加熱によるとみられる南壁面にある窓ガラスの亀裂が見られた。西 3 焼け止まり線の西側には駐車場があり、近傍の家屋までの距離は 21.8m（図上計測）である。

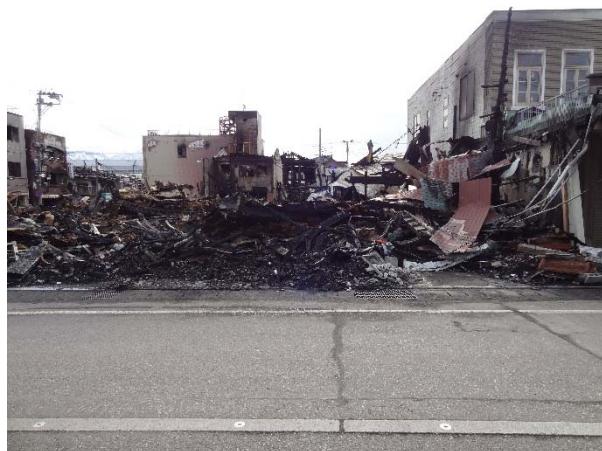
写真 3.2.2.7 西 4 焃け止まり線
(④金融機関建物 東壁面)

西 4 焃け止まり線は④金融機関建物によって形成されている。写真 3.2.2.7 は④金融機関建物の東側壁面と、壁面に接した木造家屋の火災跡の状況である。2 階開口部周辺に煤の付着、ガラスの破損、外装材の変形や部分的な浮き上がりが確認できる。写真 3.2.2.8 は同一建物の北壁面及びその前面の雁木を撮影したものである。幅員 9m 以上の県道西中・糸井川線を挟む反対側にも焼損の激しい街区があるが、風上側にあたるこの壁面及び雁木には北側街区の火災からの加熱による目立った焼損は認められなかった。

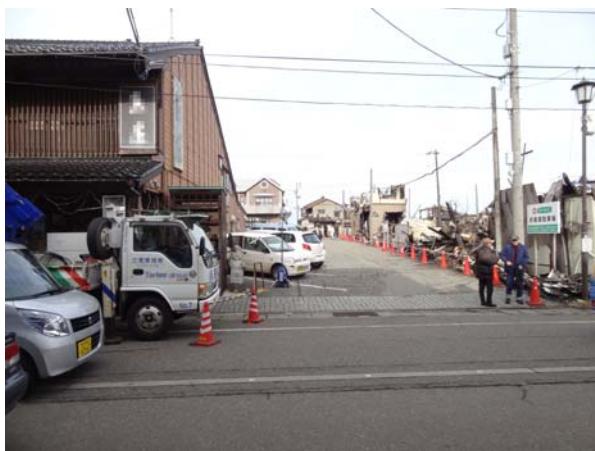
写真 3.2.2.9 西 5 焼け止まり線（南→北）

西 5 焼け止まり線は駐車場により、対向する家屋から南側で 11.9m（図上計測）、北側で 16.8m（図上計測）の距離が離れている。対向する木造家屋には目立った焼損は認められない（写真 3.2.2.9、写真 3.2.2.10）。

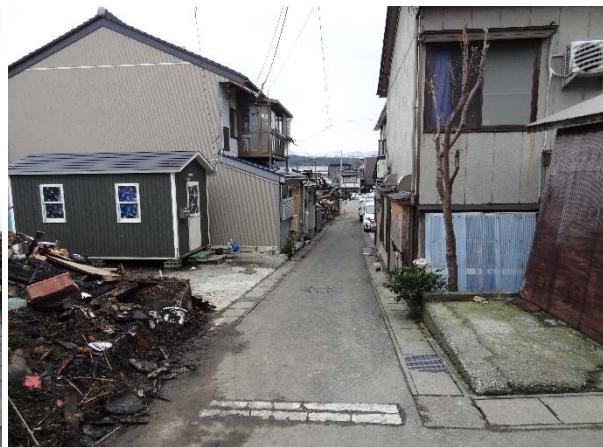
写真 3.2.2.12 西 6 焼け止まり線（北→南）

西 6 焼け止まり線では幅員 3.7m（図上計測）の道路を挟んで東側の街区に著しい被害が見られるが、東側の街区においても 2 棟の木造 2 階建て家屋及び小規模の小屋（⑨戸建て住宅等）が全焼を免れている。写真 3.2.2.11 は南から北に向かって撮影したものであるが、道路右（東）側手前に全焼した木造家屋、その奥に全焼を免れた家屋が見える。左（西）側の建物（⑦診療所）には目立った被害は認められなかった。写真 3.2.2.12 は北から南に向かって撮影したものである。左（東）側手前に全焼した木造家屋があるが、道路を挟む右（西）側の建物に目立った被害は認められなかった。

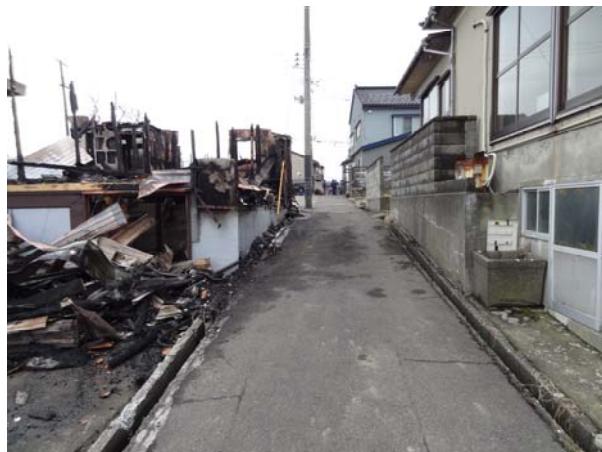
写真 3.2.2.13 西 7 焼け止まり線 (北→南)

写真 3.2.2.13 は西 7 焼け止まり線を北から南に向かって撮影したものである。左（東）側に全焼家屋があり幅員 2.8m（図上計測）の道路を挟む右（西）側に 2 階建て木造家屋（空家）がある。西側の木造家屋は全焼を免れており目立った加熱痕も認められなかつたが、部分的に軒裏材の脱落が見られた。ただし、軒裏材の脱落が火災や消火活動によるものか、火災以前から脱落していたのかは不明である。写真 3.2.2.14 は浜町通線を東から西に向かって撮影したものである。西 7 焼け止まり線に面した 2 階建て家屋の東側壁面が写っているが、その前面は道路と駐車場によって火災家屋から 8.8m（図上計測）隔てられている。開口部の網入りガラスや外壁に目立った焼損は認められなかつた。

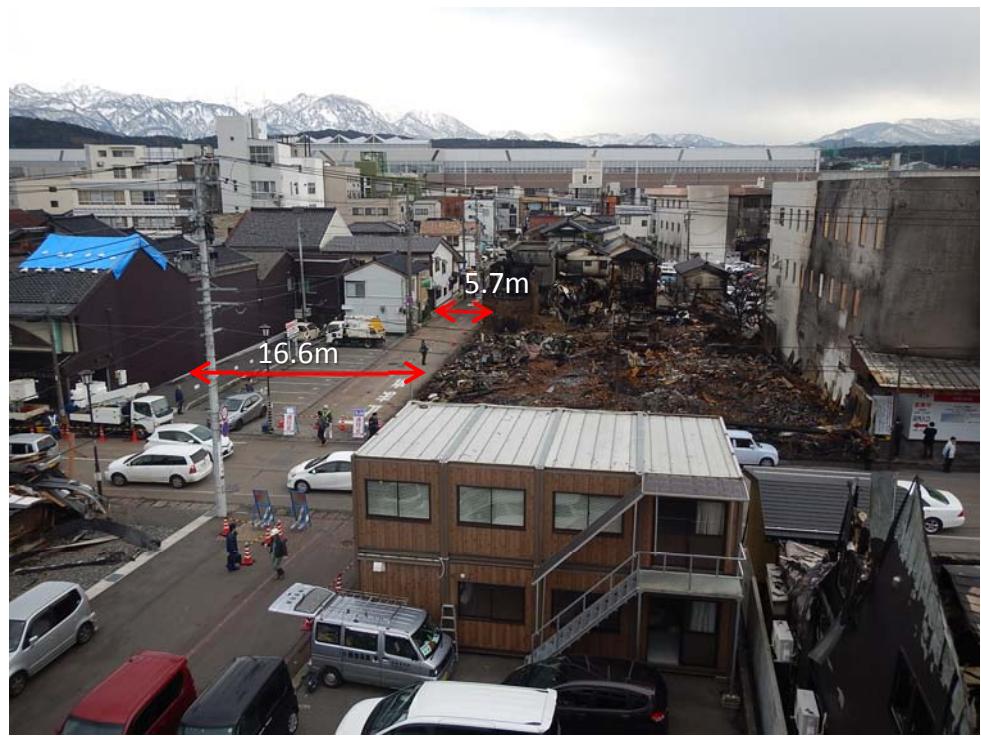
写真 3.2.3.1 東 1 焼け止まり線

写真 3.2.3.1 は東 1 焼け止まり線を北から南に向かって俯瞰したるものである。屋根にブルーシートがかかっている木造 2 階建ての⑥商店と隣接する焼損区域との間には駐車場と道路があり、その幅員は約 16.6m (図上計測) であった。この商店の外壁には損傷はみられなかったが、屋根に飛び火によるとみられる損傷を受けていた。駐車場の先には建物があり、その先の道路の幅員は約 5.7m (図上計測) であった。東 1 焼け止まり線のこの辺りの焼損区域に面する外壁や開口部には損傷は見られなかった。

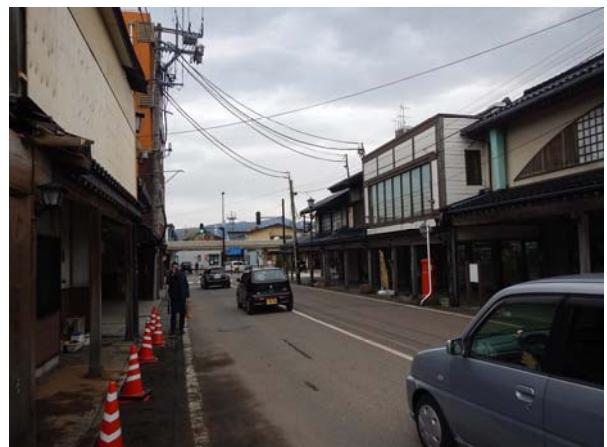
写真 3.2.3.2 東 2 焼け止まり線

東 2 焼け止まり線の状況を写真 3.2.3.2 に示す。写真は県道西中・糸魚川線を東側に向かって撮影したものである。写真左側の木造 2 階建て建物は焼損しているが、幅員 9m 以上の道路をはさんで対面に並ぶ木造 2 階建ての商店には外観上、損傷は全くみられなかった。

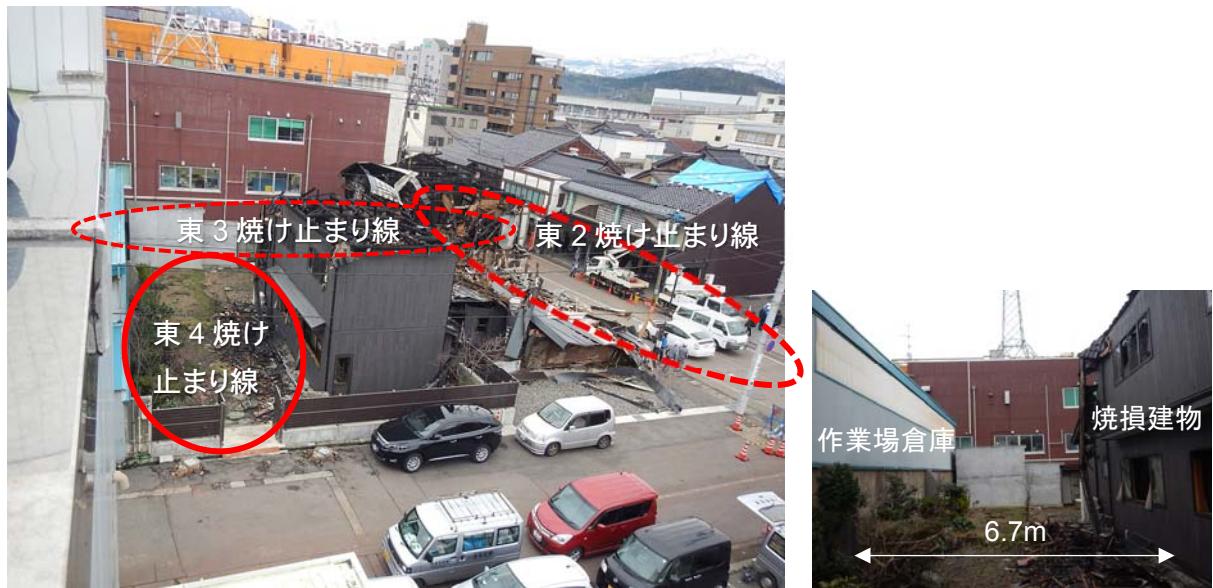
写真 3.2.3.5 東 4 焼け止まり線

東 4 焼け止まり線は写真 3.2.3.5 に示すように、焼損建物の南側の空地（庭）にあたる場所である。焼損建物とその北側（写真の左側）の作業場倉庫との間隔は約 6.7m (図上計測) であった。作業場倉庫には火災による損傷は見られなかった。

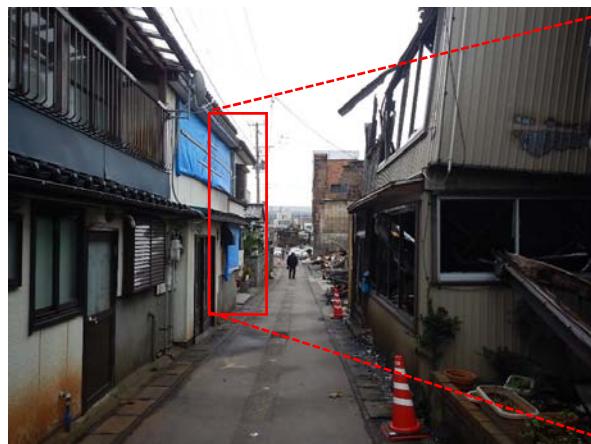
東 5 焼け止まり線は、写真 3.2.3.6 に示すように幅員約 2.7m (図上計測) の道路をはさんで木造 2 階建ての建物が建ち並ぶ通りである。焼損区域からの放射熱等によって対面する建物の開口部のガラスの亀裂や脱落、外壁や玄関扉、樹脂製の排気フード等の変形・変色が確認された (写真 3.2.3.7)。

写真 3.2.3.6 東 5 焼け止まり線
(北側から撮影。右側が焼損区域)

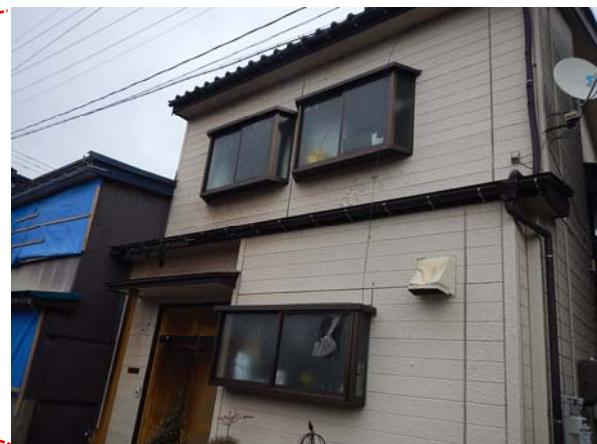
写真 3.2.3.7 東 5 焼け止まり線の開口部等
の損傷状況

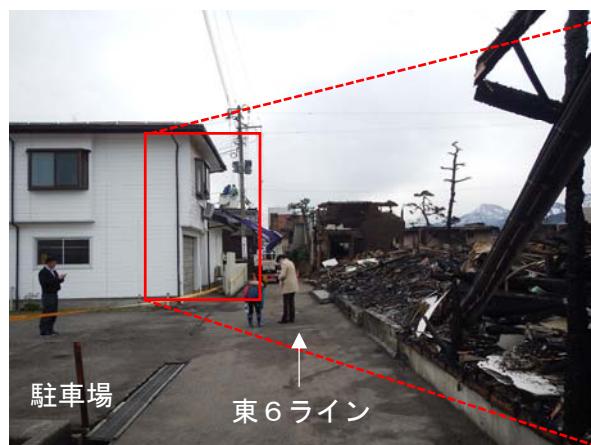
東 6 焼け止まり線は写真 3.2.3.8 に示すように、全焼した⑯飲食店と幅員約 3.4m (図上計測) の道路をはさんで木造 2 階建ての外壁金属サイディング張りの住宅とその北側に駐車場が並ぶ場所である。住宅には 2 階の出窓の網戸の溶融が見られたが、ガラスの亀裂は認められなかった。このほか、外壁やシャッターの火災によると推定される汚れや、エアコンの室外機の支持材や樹脂製の樋に部分的な変形が確認された。

写真 3.2.3.8 東 6 焼け止まり線の焼け止まり線
(北側から撮影。右側は全焼した⑯飲食店)

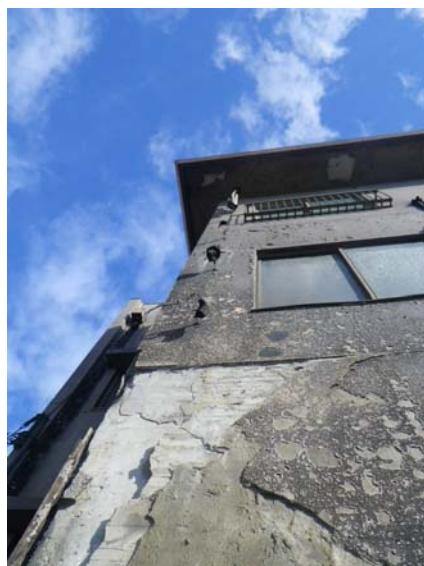
③事務所建物は RC 造 3 階建ての建物で、L 字型平面で隣棟間隔は南北が 1.4m、東西が 1.8m である（現地実測）。外壁モルタルの表層剥離、開口部の網入りガラスにひび割れが見られ、屋根軒先までの加熱痕から、隣接建物からの火炎が建物と同じ高さまで上がっていたことが分かる。また、空調室外機の配管のため外壁に設けられた貫通部を通じて熱の侵入がみられ、1 階及び上層部の屋内側に設置されたプラスチック製品の溶融が見られた。風上側であったため、陸屋根の上には降積した火の粉は見当たらなかった。

写真 3.3.3.1 西側外壁の様子
(モルタル表層剥離 雨樋溶融)

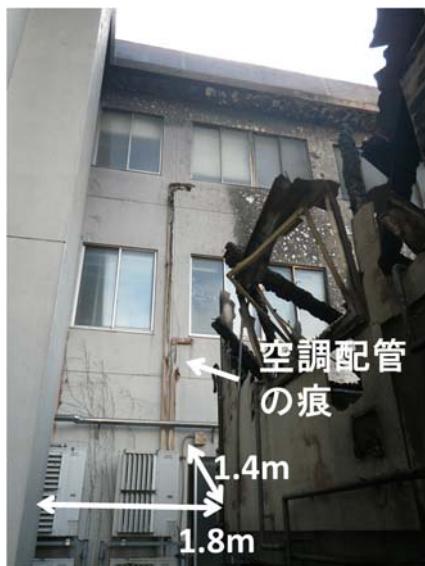
写真 3.3.3.2 北側外壁の様子
(配管の焼失と貫通部の露出 屋根軒先までの加熱痕)

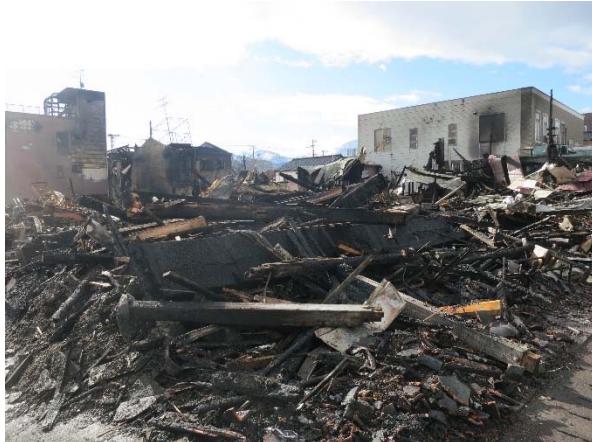
県道西中・糸魚川線を挟んだ北側の区画が先に燃えていたとのことであったが、正面雁木の焼損がないことから、北側からの受熱は小さかったものと考えられる。一方で外壁の加熱痕の状況からは、主に東側の隣接建物から加熱を受けており、東側開口部の窓ガラスにひび割れを生じて

いたが、屋内への延焼は生じていなかった。火災鎮静後に職員が行った被害状況の点検時の話として、鋼板屋根であるが、火の粉によるものと思われる雨漏りを生じるほどの穴が 4 か所生じていたとのことであった。

写真 3.3.4.1 東側外観 (右上の建物)
(加熱痕が見られる)

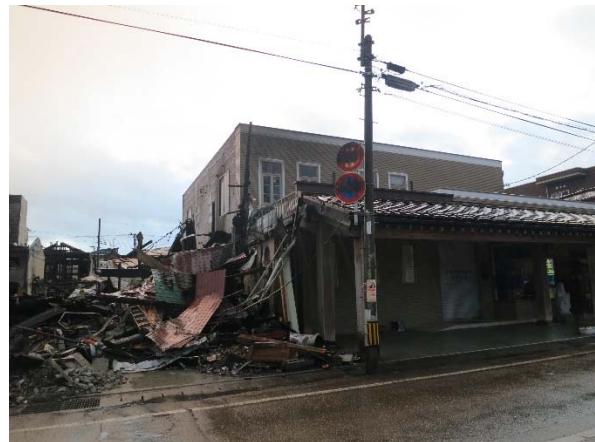
写真 3.3.4.2 北側(県道西中・糸魚川線)外観
(正面に雁木あり)

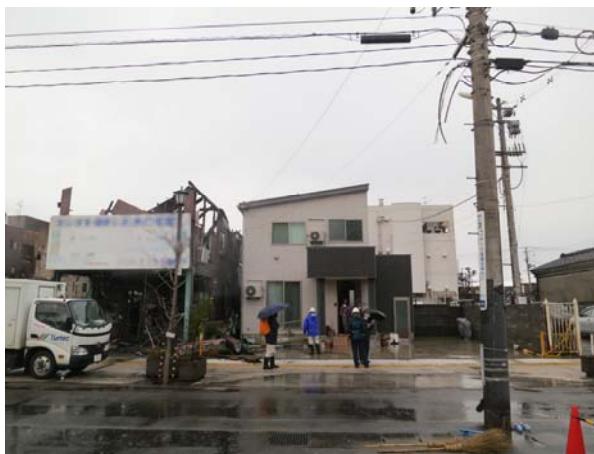
⑤戸建住宅は 2 階建ての建物であり、南側の前面道路（仲町通線）を挟んで対向する建物からは幅員 8.3m+セットバック 3.5m（現地実測）の離隔距離があり、東側、北側は空地である。西隣の建物より火災加熱を受け、一部開口部の網入りガラスにひび割れが生じているが、内部への延焼は免れている。

写真 3.3.5.1 南側外観
(前面道路よりセットバック、東側も空地が見られる)

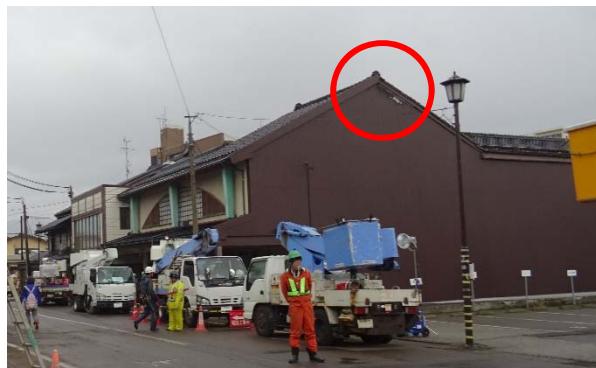
⑥商店は県道西中・糸魚川線の南側に面し、焼損区域の東端に位置する木造 2 階建ての建物である。正面(北面)には雁木が設けられており、西妻面の外壁はトタンが張られている（写真 3.3.6.1）。建物西側は駐車場になっており、この駐車場及び道路を挟んだ西側の街区からは約 16.6m（図上計測）隔てられている。西面外壁には外部からの火熱による目立った損傷は認められないが、飛び火と見られる屋根の焼損があり、棟木近くに局所的な変色が確認できる（写真 3.3.6.1 の赤丸部

写真 3.3.6.1 北西から見た外観

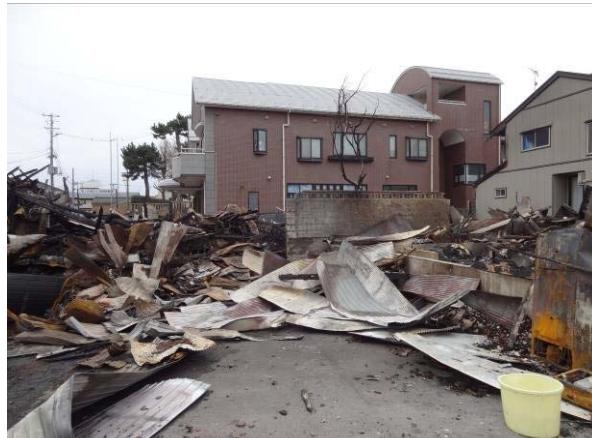
⑦診療所は焼損区域の西端に位置する2階建て外壁タイル張の建物である。この建物の東側の道路を挟む反対側（東側）には全焼した建物がある。隣棟間隔は最短部で4.5m程度（現地実測による）であるが、東面の外壁に目立った損傷は認められず、南面は火災区域には直接面していないため南面外壁にも火災による損傷は認められなかった。

写真 3.3.7.1 東から見た外観

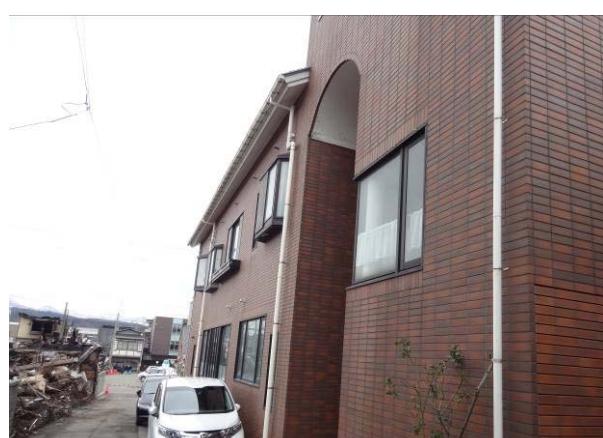
写真 3.3.7.2 東側道路の様子

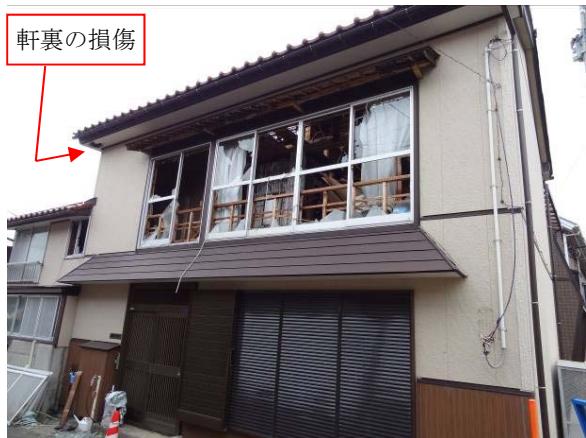
⑧戸建住宅は浜町通線の南側に面し、焼損区域の西端に位置する木造2階建ての建物である。隣接する周囲の建物に火災による損傷は認められず、飛び火によって焼損したと見られる。飛び火あるいは消火活動によるとみられる屋根の損傷及び北側開口部の破損、母屋北東角の軒裏の損傷が見られるが、室内の目立った焼損、北側開口部に煤の付着や火炎噴出の跡は認められなかった（写真 3.3.8.1）。また、北側道路（浜町通線）を挟んで対面する壁面への火災の影響も認められなかった（写真 3.3.8.2）。

写真 3.3.8.1 北外壁面

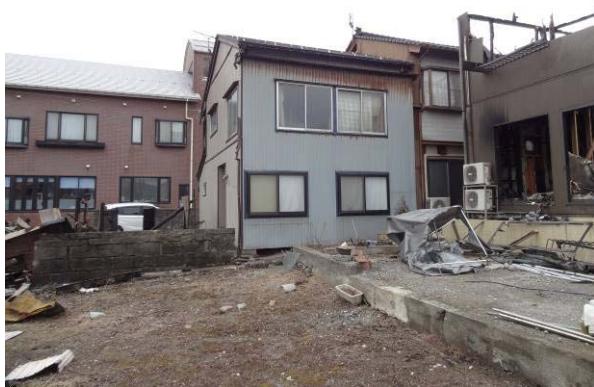
図 3.3.9.1 中の建物 a は木造 2 階建て戸建て住宅であり、南面及び東面の 2 階開口部の破損（写真 3.3.9.1 は損傷した開口部の応急修理をした後である）及び南東角の雨樋縦管の溶融などが見られるが、建物内部への火炎の侵入はなかった。南側は隣家の駐車スペースであり、火災当時、車はなかったとのことである。また、東側には建物の痕跡はなく、空地であったことがわかる（写真 3.3.9.1 の手前側）。

写真 3.3.9.1 建物 a の南東から見た外観

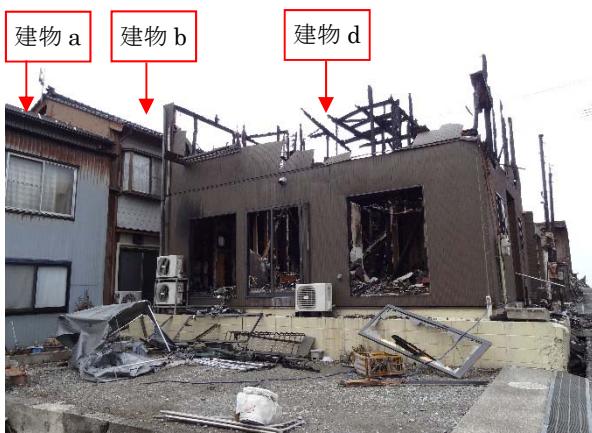
図 3.3.9.1 中の建物 b は木造 2 階建ての戸建住宅である。東面の外壁には比較的大きな開口部が設けられており、東側の敷地には近接して木造の焼損建物（図 3.3.9.1 中の d）の一部が残っているが、建物 b には外観の損傷及び内部への火炎の侵入は認められなかった（写真 3.3.9.2）。建物 b の北側外壁面には開口部は無く、その前面の北側敷地には小さな小屋（図 3.3.9.1 中の c）が設置されているが、この小屋にも火災の影響は認められなかった（写真 3.3.9.3～5）。

建物 d は 2 階の外壁は大部分が燃え落ちているが、1 階の外壁がほぼ原形のまま残っており、1 階西側（建物 b 側）外壁面の開口部はごく小さな小窓のみであった。小屋 c の東側は建物 d の開口部の無い外壁の他、図 3.3.9.1 中の建物 e の RC 造とみられる開口部の小さな 1 階外壁面に隣接している。小屋北側はある程度の空間があったとみられる（写真 3.3.9.4～5）。

写真 3.3.9.2 建物 d の 1 階外壁の燃え残り

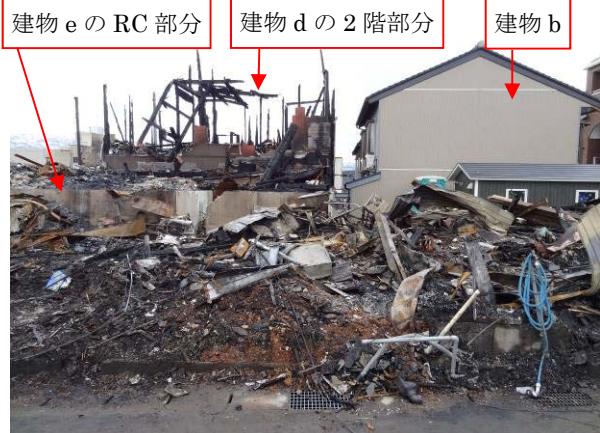
写真 3.3.9.3 建物 b 北側の火災跡と外壁面

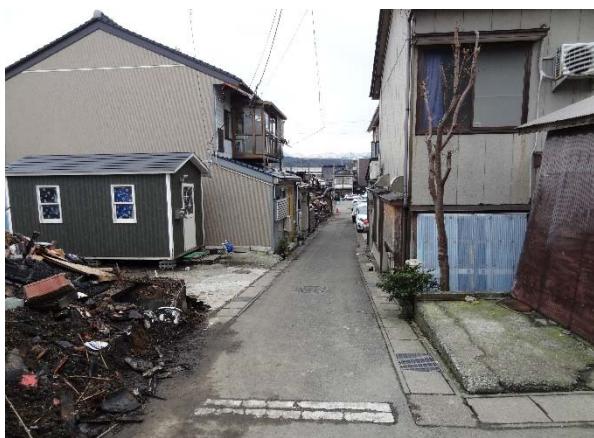
写真 3.3.9.4 建物 a 及び建物 b 西側道路の様子

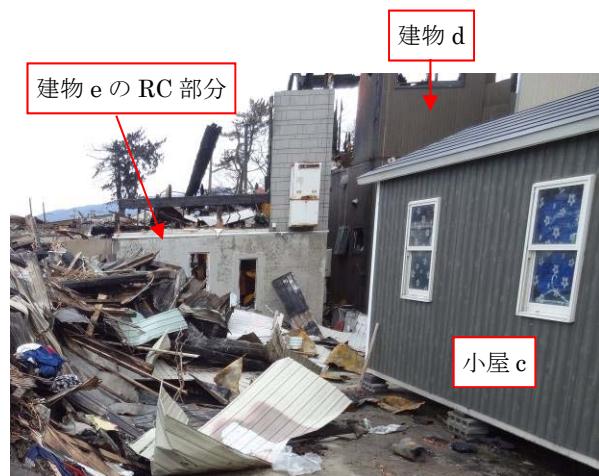
写真 3.3.9.5 小屋 c とその北側及び東側の様子

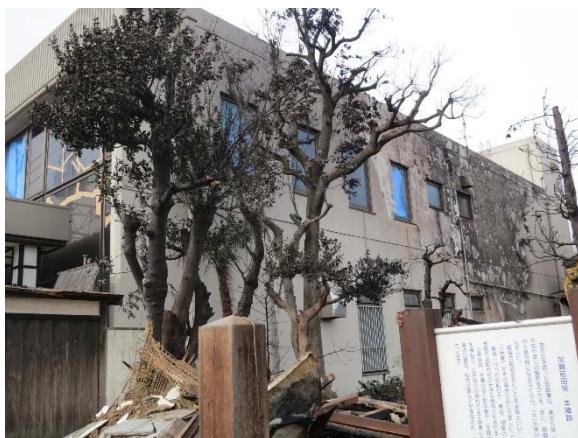
⑩金融機関建物は県道西中・糸魚川線と銀行西線の交差点に面する角地に建っている RC 造 2 階建ての建物である。東側では、火災による加熱によって外壁の塗装が剥がれ落ち、焼け焦げた痕を確認できる（写真 3.3.10.1）。1、2 階の開口部には網入りガラスが使用されていたが、いずれの階でもひび割れが発生しており、2 階のガラスの一部は脱落している。南側では、東側とは異なり、ポーチ部分を含めて 1 階に目立った被害は見られなかった。ただし、普通ガラスを使用した 2 階の窓ガラスはひび割れ、一部で脱落している（写真 3.3.10.2）。なお、西側及び北側では被害が見られなかった。また、屋上には、シート防水層に穴が開いた箇所が多数残されており、多数の火の粉が飛散してきていたものと考えられる（写真 3.3.10.3）。

写真 3.3.10.1 東側の様子

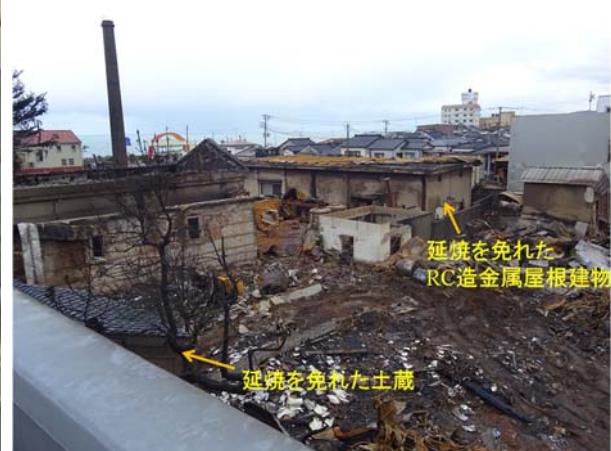
⑪酒類製造建物は県道西中・糸魚川線に面し、敷地内に複数の建物を有し、主屋として海からの塩害を防ぐため複数の蔵と一体で大屋根をかけた木造建物の他、独立の蔵、納屋が多数存在した。主屋および大屋根で一体化していた蔵2つ、および独立の蔵2つに延焼したが、RC造金属屋根の建物と土蔵1つが内部への延焼を免れている。所有者によると前面道路（県道西中・糸井川線）に面した板塀は焼け残っていたようなので、道路を挟んだ南側建物からの火炎による延焼ではなく、火の粉により主屋が延焼し、敷地内の他の建物に延焼したと考えられる。延焼した独立の蔵のうち1つは木製開口部からの延焼が考えられ、また消火のため重機による破壊消防が行われたようである。もう1つは土蔵であり壁は残っているものの瓦屋根が崩落していた。延焼を免れたRC造は鉄扉およびシャッター前に可燃物が無かったこと、土蔵は入り口に前室が設けられており、2枚の扉が同一直線状になかったこと、また窓開口部前面が樹木に覆われており、火災加熱が遮蔽されていたことが延焼の抑制につながったものと考えられる。

写真 3.3.11.2 延焼後の敷地の様子

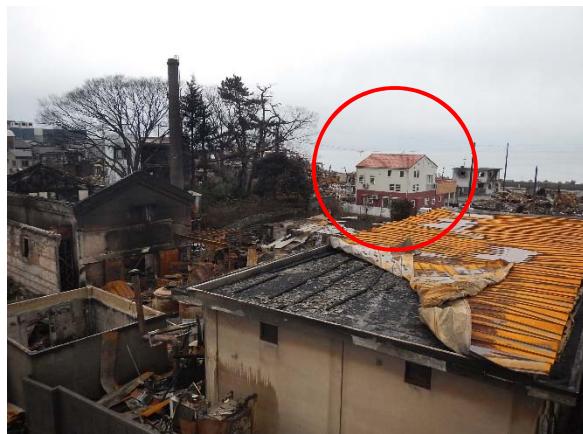
⑫戸建住宅は⑪酒造製造建物の北側に隣接する建物である（写真 3.3.12.1）。この建物は周囲の

建物が全焼している中で外観上被害がほとんど見られなかつたものである。

写真3.3.12.1 戸建住宅（赤丸）周辺の状況

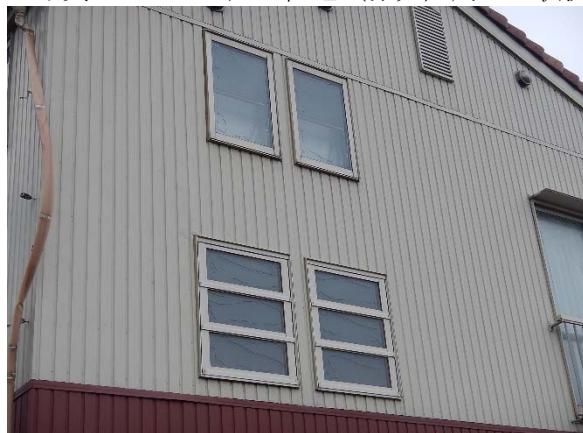
住宅は2階建て瓦葺きで外壁鋼板張、一部タイル仕上げで開口部には網入りガラスが使用されていることが目視で確認された。酒造会社の敷地に接する住宅の南側では樹脂製の樋の熱変形（写真3.3.12.2）と網入りガラスの亀裂が複数箇所見られたが、外壁と樹脂製の樋の損傷は見られなかつた。網入りガラスの亀裂は南側以外にも東側・西側でも確認（写真3.3.12.3）されたが、いずれもガラスの脱落は見られなかつた。外壁の損傷は東側、西側（写真3.3.12.4）、玄関のある北側（写真3.3.12.5）ともに見られなかつた。なお、樹脂製の樋については、西側で一部溶融しているものが見られた。

写真3.3.12.3 網入りガラスの亀裂

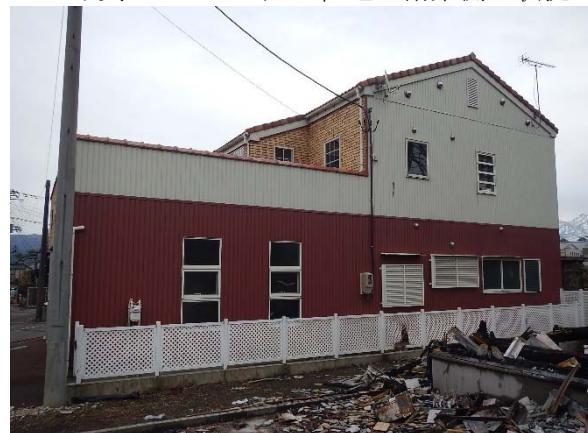
写真3.3.12.4 戸建住宅西側の状況

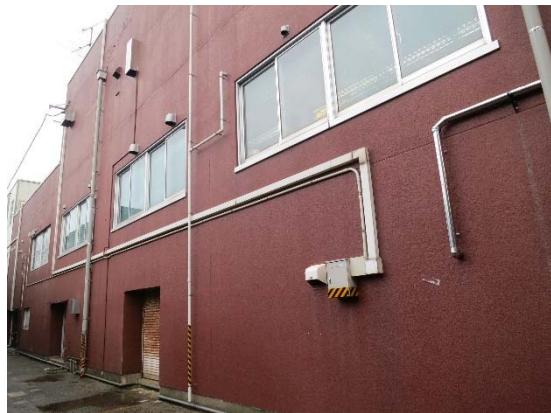
⑭事務所建物は県道西中・糸魚川線の北側に建つ RC 造 3 階建ての建物である。焼損区域に面した西側では、外壁塗装の焦げや開口部のひび割れ、もしくは屋外配管の溶融などの目立った被害は見られなかった（写真 3.3.14.1）。一方で、道路を挟んで本建物の西側に位置する建物においては、屋根は燃え抜けているものの、外壁は自立した状態で残っており、開口部上方の外壁に焼け焦げた痕等は見られない（写真 3.3.14.2）。なお、国土地理院が 2009 年に撮影した空中写真によると、これらの建物の隣棟間隔は約 7m となっている。

写真 3.3.14.1 西面の様子

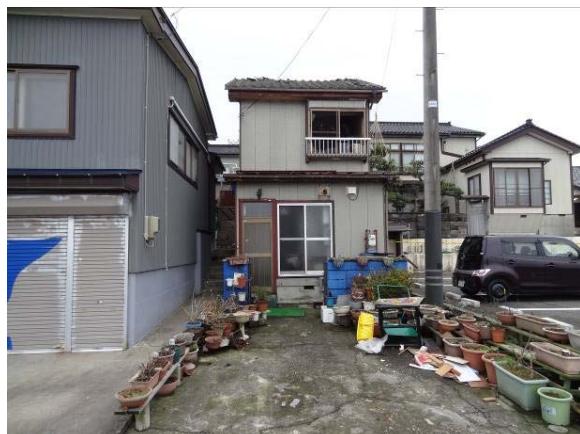
⑯戸建住宅焼損区域の北西端に位置する木造2階建てで、飛び火したと見られる建物である(写真 3.3.15.1)。飛び火した点から小屋裏に拡大した火災によると見られる屋根の損傷が確認できる(写真 3.3.15.3)。ほか、火災によるものは不明であるが、2階開口部の破損が確認できる(写真 3.3.15.2)。東側及び南側に近接して隣接建物があるが、火災の影響は認められなかった。西側は広い駐車場で北側は国道8号である。

写真 3.3.15.1 北外壁面

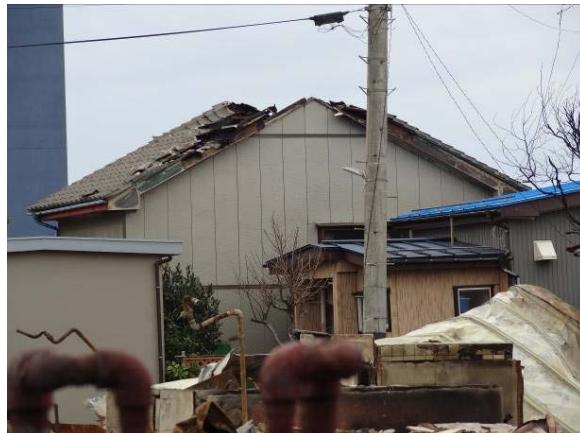
写真 3.3.15.3 飛び火によるとみられる屋根の損傷 (南東側から)

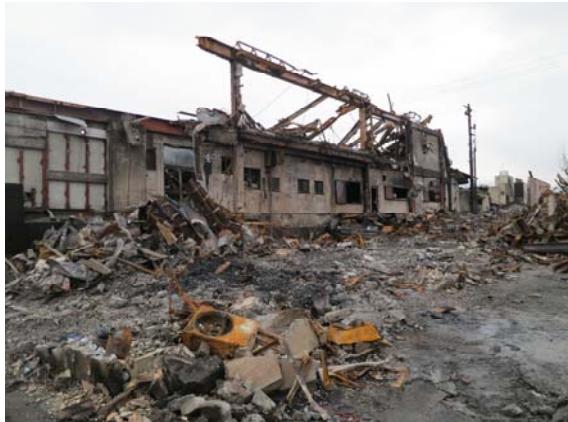
写真 3.3.16.1 ならびに写真 3.3.16.2 は、国道 8 号線沿いの区画に建っている鉄骨造 2 階建ての建物を撮影したものである。周辺一帯には、当該街区に延焼する前に避難指示が出され、住民が不在であったため、どのような経過で延焼が発生したのか情報を得ることができなかつた。ただし、当該建物は、火災発生翌日になっても燃え尽きず、最終的に重機による破壊消防が行われたとのことであった。

写真 3.3.16.1 西側の様子

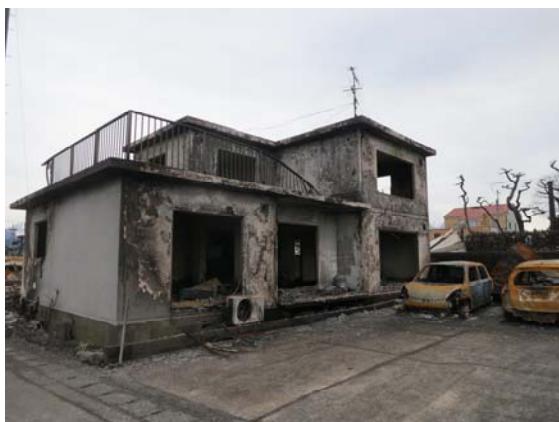
写真 3.3.17.1 は、国道 8 号線近くの RC 造 2 階建て住宅を撮影したものである。建物は躯体こそ残っているものの、全体的に強い加熱を受けた痕が見られ、窓枠なども残っていない状態であった。写真 3.3.17.2 は、建物の南側に駐車した 2 台の車を撮影したものであるが、いずれもタイヤが焼失して車体が地面に接した状態となっている。これらが当該建物への火災延焼を媒介した可能性もある。強い加熱痕は、車が駐車した南側以外にも確認された。写真 3.3.17.3、写真 3.3.17.4 は建物の東側の外壁を撮影したものであるが、外壁の表面にはコンクリートの爆裂した跡が確認できた。爆裂した箇所は、1 階開口部の下方にも及んでおり、何らかの屋外にある火源からの加熱を受けていたものと考えられる。

写真 3.3.17.1 南側の様子

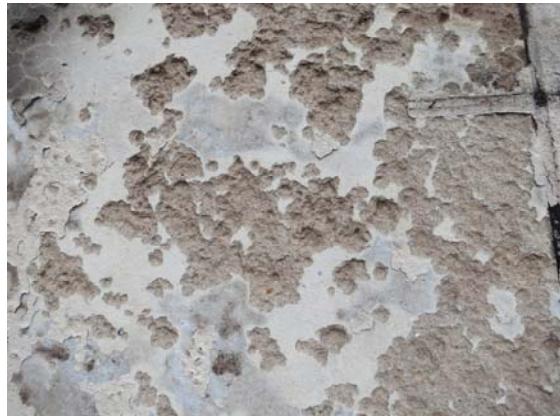
写真 3.3.17.4 爆裂した外壁の様子

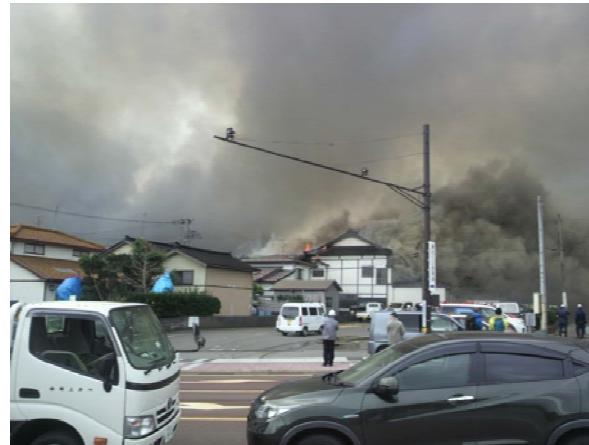
(b) 13:24 の様子

⑯飲食店は焼損区域北東部に位置する瓦葺き木造 2 階建ての建物である。敷地内の南東角に離れた付属屋（土蔵）があったが、この付属屋も含め今回の火災により全焼した。次章で詳しく示すようにこの建物は飛び火によって焼損したと推定されている。写真 3.3.18.1 は、建物関係者より提供を受けた当該建物の飛び火直後とみられる写真である。13:17 時点で濃い黒煙を背景として、手前中央の主屋及びその左側（南側）の付属屋から白煙が流れていることが確認できる。13:24 時点の写真では屋根の一部から噴出する火炎が確認でき、その後数分で建物全体に火災が拡大していることがわかる。

写真 3.3.18.1 飛び火直後とみられる⑯飲食店の様子 (住民提供)
