## 4. 延焼動態

### 4. 1. 映像・画像分析等に基づく延焼動態の推定

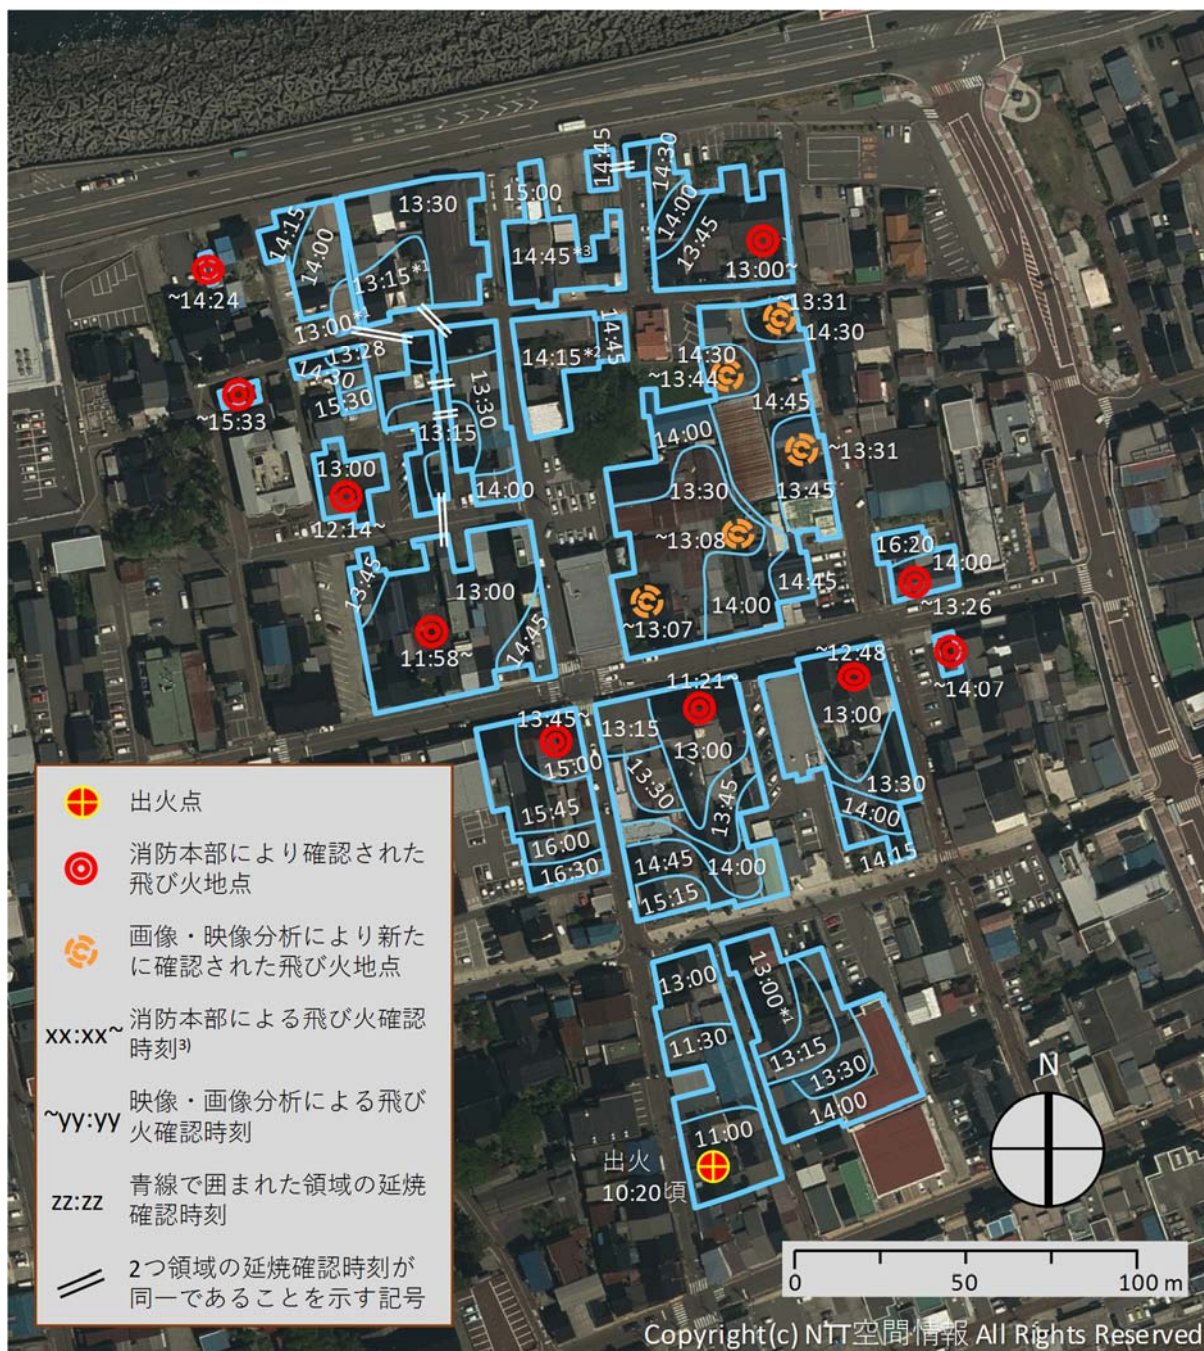
図 4.1.1 映像・画像等から推定した延焼動態

映像・画像分析等に基づいて推定した延焼動態を図 4.1.1 に示す。焼損区域の中には、住民への聞き取り、報道機関等により撮影された映像の解析、火災現場の焼損状況等から、飛び火があった可能性のある範囲が多数確認されている。ここでは、隣接する周囲の建物が燃焼していない（あるいは強い加熱を受けるほどの激しい燃焼ではない）にもかかわらず、建物から煙や火炎の噴出を確認できたものを飛び火と見なしてその位置を示している。延焼時刻及び延焼等時線は、まず映像・画像から、概ね 15 分間隔で建物ごとに焼損の有無を確認して図示した上で、時間断面ごとに既に延焼した建物の概ねの範囲を囲んで作成した。

ただし、図中の中央部や風下にあたる北寄りの範囲では、比較的早い段階で住民が火災区域外へ避難していたために目撃証言が得られておらず、空撮映像においても火災による煙が覆っており、燃焼位置や煙発生位置の特定が困難であったことから、建物ごとの詳細な出火時刻や延焼方向の特定までには至っていない部分も残っている。また、実際には図に示した他にも飛び火があった可能性は否定できない。今後、さらに情報収集及び情報の精査を行う必要がある。

\*1 映像により初めて状況が確認できた時点で燃焼しており、当該領域が燃焼を開始した時刻は確認できていない。

\*2 13:42 の映像により当該領域中央付近において発炎を確認。

\*3 14:20 の映像により当該領域南端付近において発炎を確認。

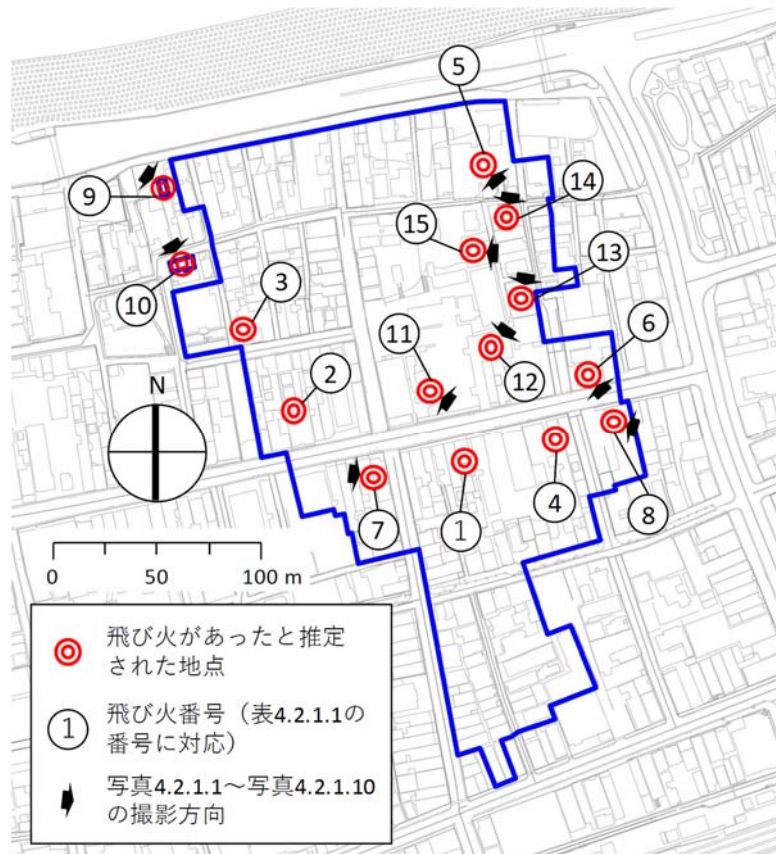
図 4.2.1.1 飛び火があったと推定された地点

飛び火地点は消防本部による資料<sup>3)</sup>では10点確認されているが、前節に示した映像・画像による延焼動態の分析の結果、新たに5点が確認され、飛び火があったみられる地点は合計で15点となった。15点の飛び火のそれぞれの状況を図4.2.1.1及び表4.2.1.1に示す。

表4.2.1.1の「飛び火確認時刻（確認方法）」欄について、「消防」と記載したものは、映像・画像から確認できた時刻よりも消防本部によって確認された時刻が早い場合であり、消防本部によって確認された時刻を引用したものである。「映像」と記載したものは、消防本部の資料に記載のない場合又は消防本部によって確認された時刻よりも映像で確認された時刻の方が早い場合である。これらのうち、空撮映像が得られた13:00以降の飛び火⑤～飛び火⑮に関して、写真4.2.1.1～写真4.2.1.10に飛び火を確認した時間帯の画像を示す。多くの画像で屋根の棟付近から発煙する様子が確認できる。「建築年」欄は、糸魚川市より建物所有者の了解を得て提供を受けた課税台帳（飛び火⑨は建築確認）に基づく建築年を、「屋根の仕様」欄は、建物関係者へのヒアリング及び空中写真に基づいて推定した結果を示している。多くの建物は昭和7年の大火直後となる昭和8年建築の昭和初期仕様（昭和初期仕様の詳細は5章に示す。）の瓦葺屋根であり、このような建物が地域内に混在したことが今回の火災で飛び火が多発した要因の一つとなった可能性がある。

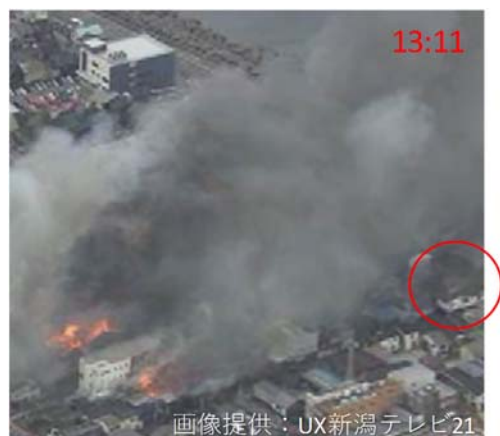
| 番号 | 飛び火確認時刻<br>(時刻確認方法) | 建物の状況 | 建築年 | 屋根の仕様 |
|---|---|---|---|---|
| ⑤ | 13:00 (消防) | 木造 2 階建て | 大正 元年 | 昭和初期仕様瓦葺 |

写真 4.2.1.1 飛び火⑤発生時の状況

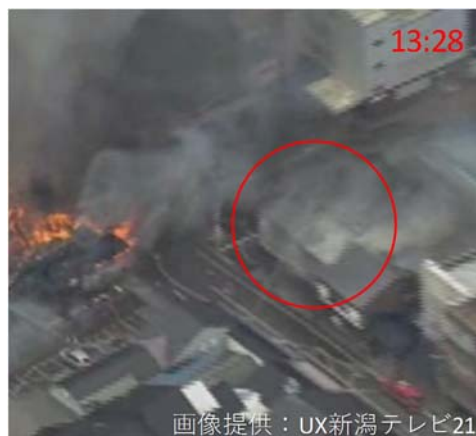
| 番号 | 飛び火確認時刻<br>(時刻確認方法) | 建物の状況 | 建築年 | 屋根の仕様 |
|---|---|---|---|---|
| ⑥ | 13:26 (映像) | 木造 2 階建て | 昭和 8 年 | 不明 |

写真 4.2.1.2 飛び火⑥発生時の状況

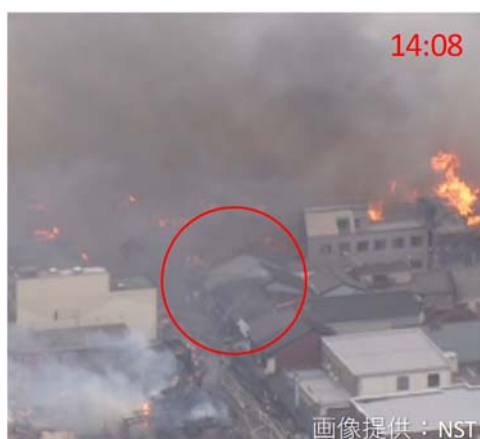
| 番号 | 飛び火確認時刻<br>(時刻確認方法) | 建物の状況 | 建築年 | 屋根の仕様 |
|---|---|---|---|---|
| ⑦※1 | 13:45 (消防) | 木造 2 階建て | 昭和 8 年 | 昭和初期仕様瓦葺 |

※1 飛び火⑦に関しては最初に発煙を確認した時点で 2 棟の建物から発煙があり、いずれの建物に飛び火したかを特定できず、2 棟の情報を併記している。

写真 4.2.1.3 飛び火⑦発生時の状況

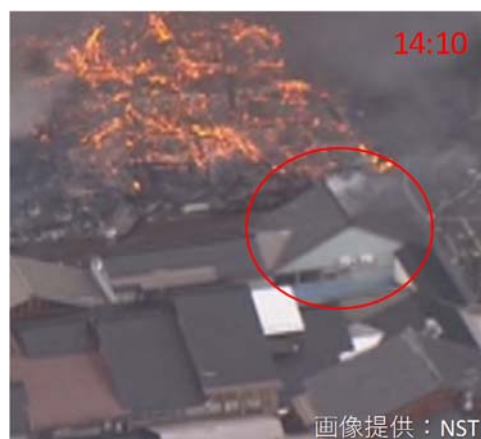
| 番号 | 飛び火確認時刻<br>(時刻確認方法) | 建物の状況 | 建築年 | 屋根の仕様 |
|---|---|---|---|---|
| ⑧ | 14:07 (映像) | 木造 2 階建て | 昭和 8 年 | 昭和初期仕様瓦葺 |

写真 4.2.1.4 飛び火⑧発生時の状況

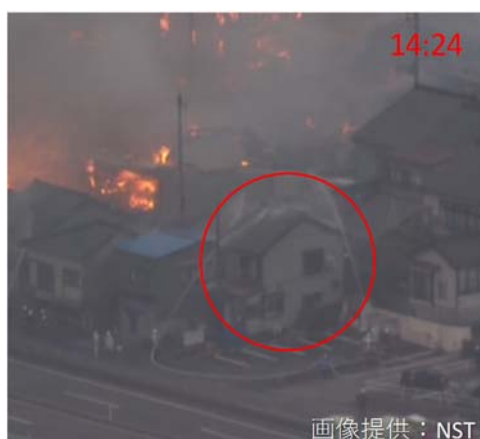
| 番号 | 飛び火確認時刻<br>(時刻確認方法) | 建物の状況 | 建築年 | 屋根の仕様 |
|---|---|---|---|---|
| ⑨ | 14:24 (映像) | 木造 2 階建て | 昭和 4 6 年 | セメント瓦葺 |

写真 4.2.1.5 飛び火⑨発生時の状況

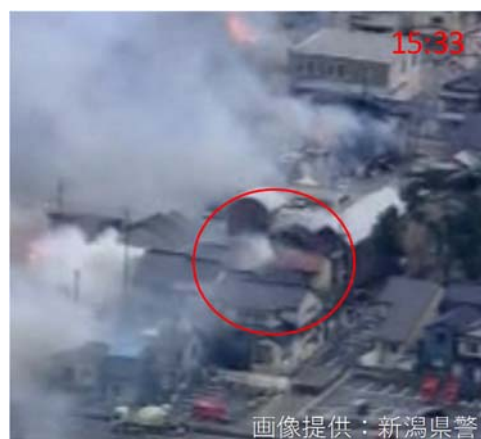
| 番号 | 飛び火確認時刻<br>(時刻確認方法) | 建物の状況 | 建築年 | 屋根の仕様 |
|---|---|---|---|---|
| ⑩ | 15:33 (映像) | 木造 2 階建て | 確認できず | 瓦葺 (仕様不明) |

写真 4.2.1.6 飛び火⑩発生時の状況

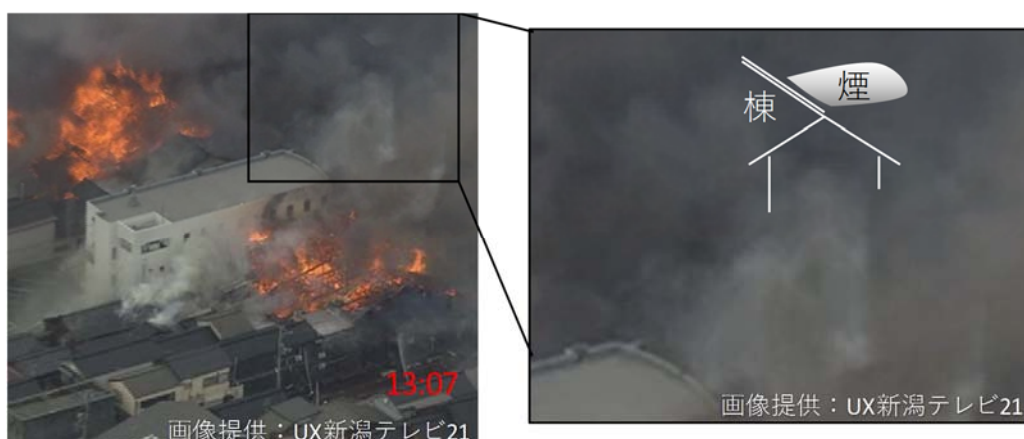
| 番号 | 飛び火確認時刻<br>(時刻確認方法) | 建物の状況 | 建築年 | 屋根の仕様 |
|---|---|---|---|---|
| ⑪ | 13:07 (映像) | 木造 2 階建て | 昭和 8 年 | 昭和初期仕様瓦葺 |

写真 4.2.1.7 飛び火⑪発生時の状況

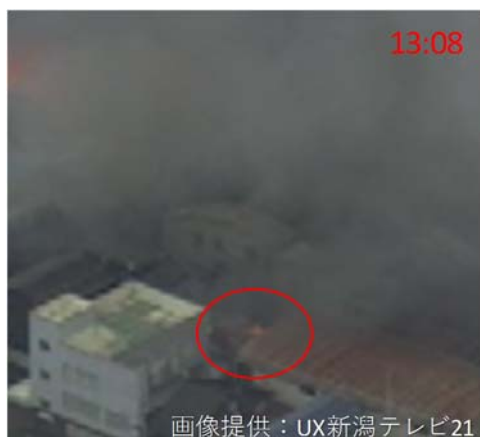
| 番号 | 飛び火確認時刻<br>(時刻確認方法) | 建物の状況 | 建築年 | 屋根の仕様 |
|---|---|---|---|---|
| ⑫※2 | 13:08 (映像) | (木造 2 階建て) | (昭和 8 年) | (昭和初期仕様瓦葺) |

※2 飛び火⑫に関しては空撮映像から主屋以外の部分から最初の発炎が確認された。主屋の状況を ( ) に示すが、飛び火のあった部分とは異なる可能性がある。

写真 4.2.1.8 飛び火⑫発生時の状況

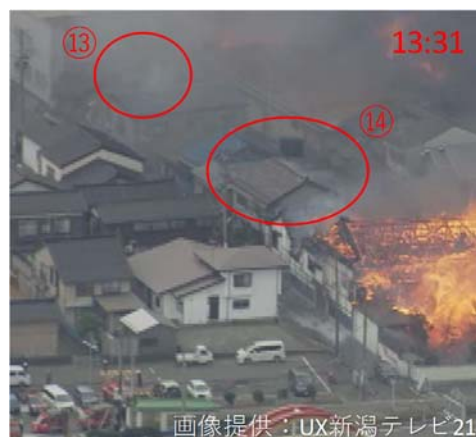
| 番号 | 飛び火確認時刻<br>(時刻確認方法) | 建物の状況 | 建築年 | 屋根の仕様 |
|---|---|---|---|---|
| ⑬ | 13:31 (映像) | 木造 2 階建て | 昭和 8 年 | 昭和初期仕様瓦葺 |
| ⑭ | 13:31 (映像) | 木造 2 階建て | 昭和 8 年 | 昭和初期仕様瓦葺 |

写真 4.2.1.9 飛び火⑬⑭発生時の状況

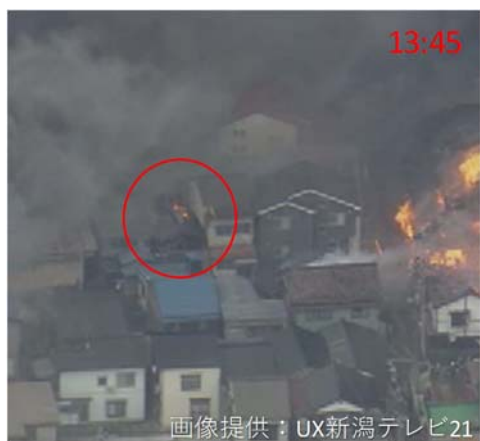
| 番号 | 飛び火確認時刻<br>(時刻確認方法) | 建物の状況 | 建築年 | 屋根の仕様 |
|---|---|---|---|---|
| ⑮ | 13:44 (映像) | 木造 2 階建て | 昭和 9 年※3 | 昭和初期仕様瓦葺 |

※3 飛び火⑮の建築年は、糸魚川市より「大正元年又は昭和 9 年」との情報が得られたが、当該建物は昭和 7 年の大火による焼損区域内にあるため、昭和 7 年以降に建築された可能性が高いことから昭和 9 年の情報を採用した。

写真 4.2.1.10 飛び火⑮発生時の状況

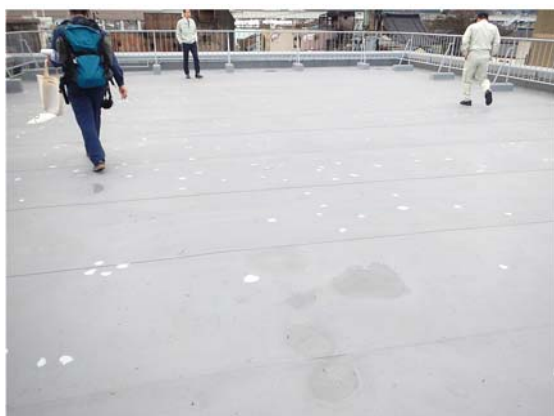
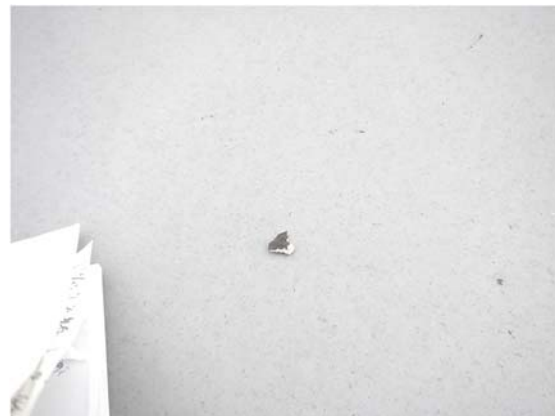
⑩金融機関建物の屋上で採取した（写真 4.2.2.1）。これは火の粉ではなく、コンクリートが爆裂した破片と見られ、裏側には加熱痕がある（写真 4.2.2.2）。大きさは 2cm 弱で重さは 1.3g だった。このほか 7mm 程度の木片の燃えさしも確認された。

写真 4.2.2.1 屋上の状況(左：火の粉の着床による防水シートの補修跡、右：採取時のサンプル)

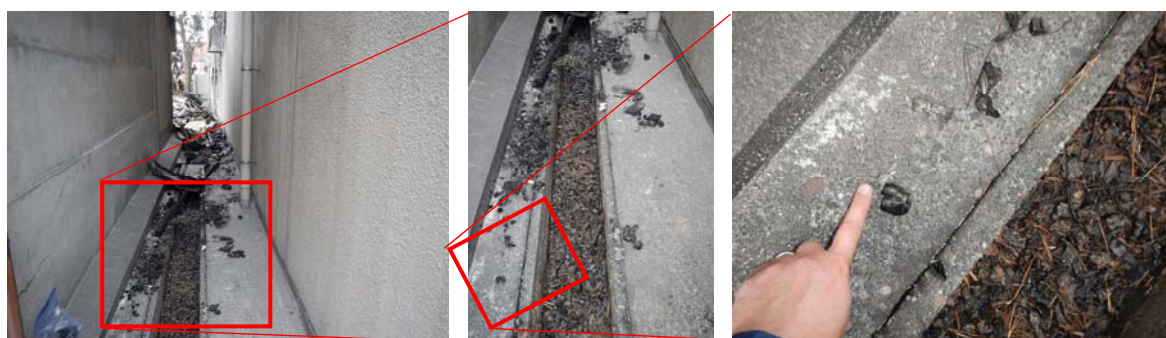
写真 4.2.2.3 サンプル採取場所の状況

⑩金融機関建物と隣接する⑪酒類製造建物との間に吹き溜まりのように集積していた燃えさしの中からサンプルを採取した（写真 4.2.2.3）。サンプルは、外寸 3.5cm×5cm の木片の燃えさしと、外寸 3cm×3cm の木片の燃えさしである（写真 4.2.2.4）。

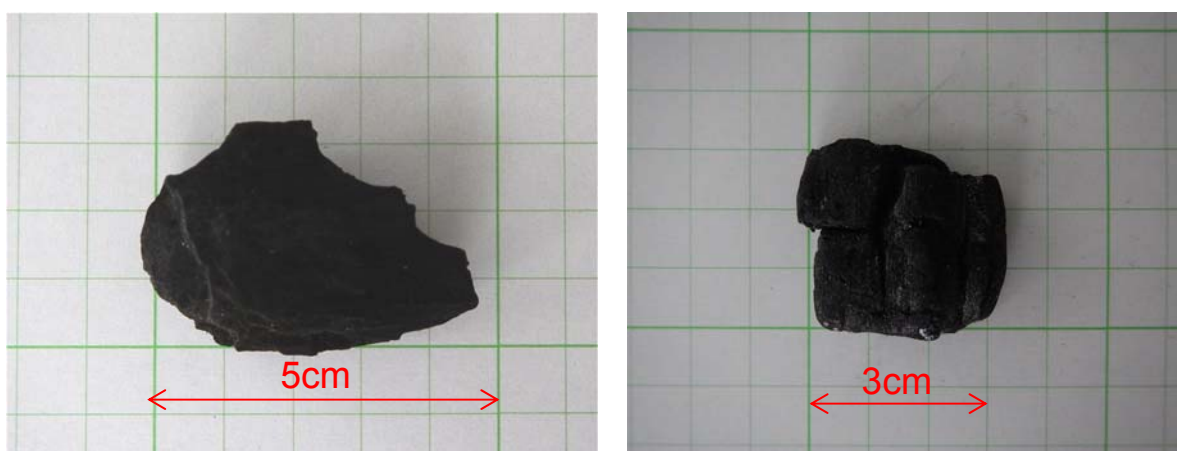
写真 4.2.2.4 採取したサンプル

（左：3.5cm×5cm、重さ 1.4g、右：3cm×3cm、重さ 2.2g）

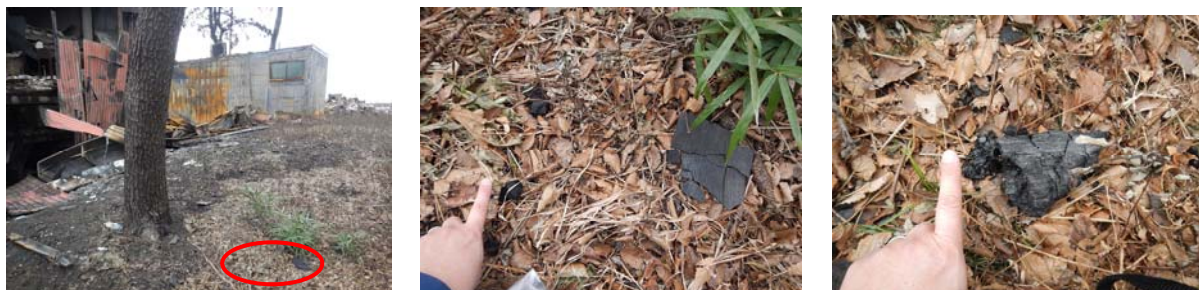
写真 4.2.2.5 サンプル採取場所の状況

①酒類製造建物の裏庭でサンプルを採取した（写真 4.2.2.5 の左の丸印の場所）。採取したサンプルは薄い板状の燃えさし（写真 4.2.2.6 左）と、指先程度の大きさの燃えさし（写真 4.2.2.6 右）と拳程度の大きさの木片の燃えさし（写真 4.2.2.7）である。

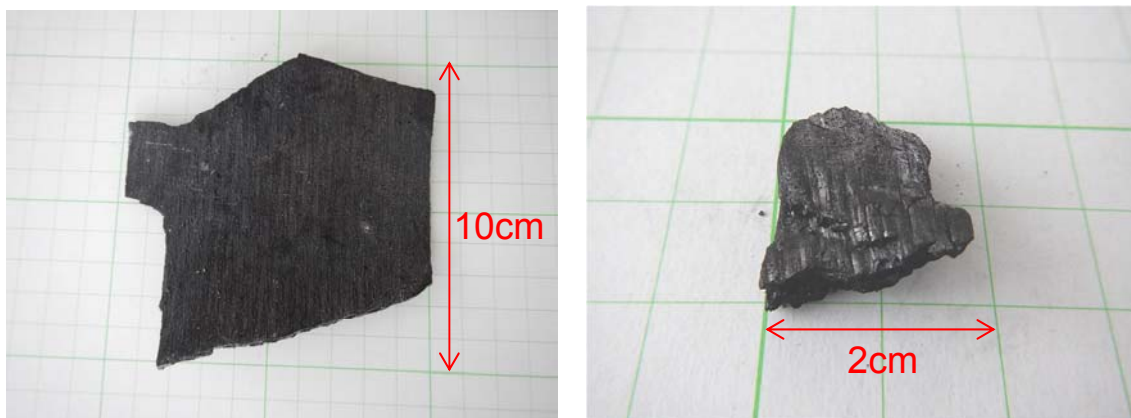
写真 4.2.2.6 採取したサンプル

（左：外寸 10cm×10cm、厚さ 2mm、重さ 5.6g、右：外寸 2cm×2cm、重さ 0.1g）

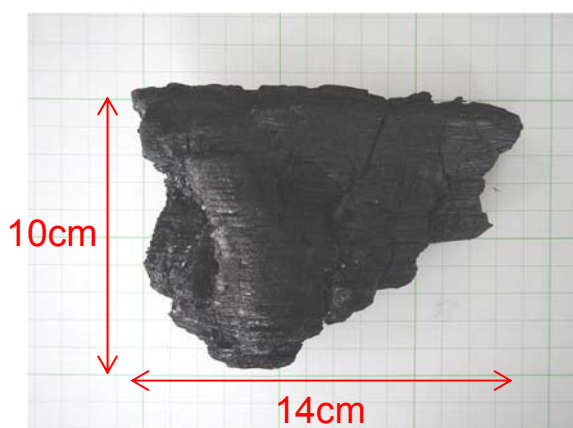
写真 4.2.2.7 採取したサンプル（外寸 10cm×14cm、厚さ 3.5cm、重さ 29.8g）

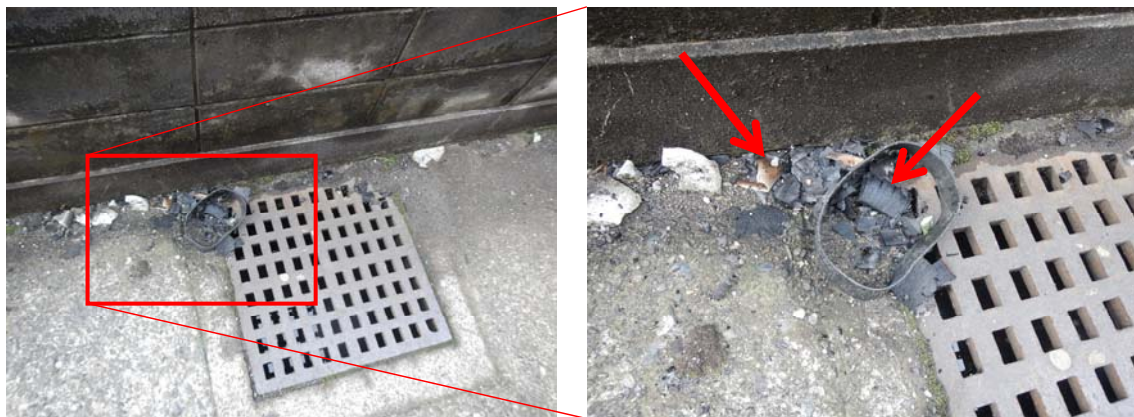
写真 4.2.2.8 サンプル採取場所の状況

焼損区域東側の燃え止まりとなっている道路脇の排水口付近に落ちていたサンプルを採取した（写真 4.2.2.8）。

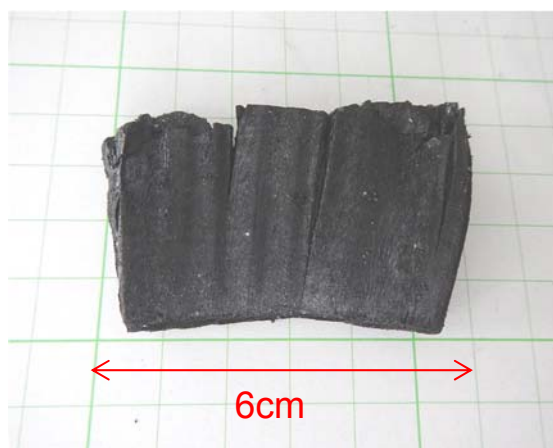
外寸 6.5cm×4.5cm×1cm の木片の燃えさし (写真 4.2.2.9)、もう一つは、新聞紙が燃えて飛散したものである (写真 4.2.2.10)。

写真 4.2.2.9 採取したサンプル (外寸 6.5cm×4.5cm、厚さ : 1cm、重さ : 6.9g)

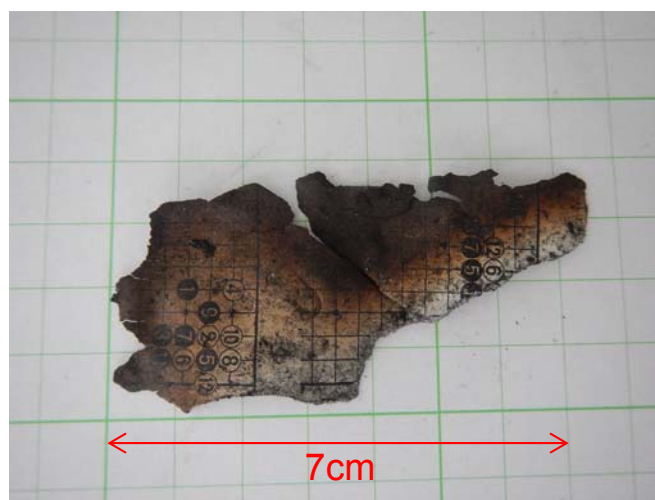
写真 4.2.2.10 採取したサンプル (重さ 0.1g)
