過年の地震被害に重ねる 2016 年熊本地震による建築物被害

東京大学 名誉教授

久保 哲夫

国土技術政策総合研究所講演会
2016年12月8日
於いて: ニッショーホール

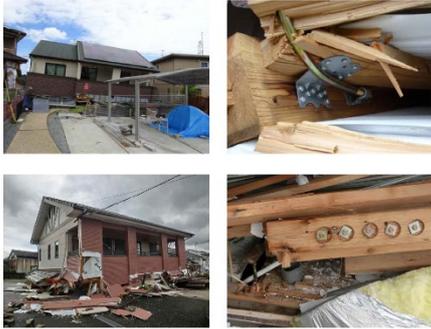
2000年以降倒壊建物

それから、2000年仕様という形で木造住宅が、後で若干触れさせていただくことがありますけれども、2000年のときに木造住宅に対する、主にジョイント関係の仕様を明確化した時がありました。それより以前の建物、以後の建物でやや性能が違うという理解で、2000年以降の仕様規定が明確化された後の木造被害で、この建物、この建物、ジョイントを細かく撮っていただいたのがこれです。金物は使われていますけれども、何かジョイ

ントに問題がある。

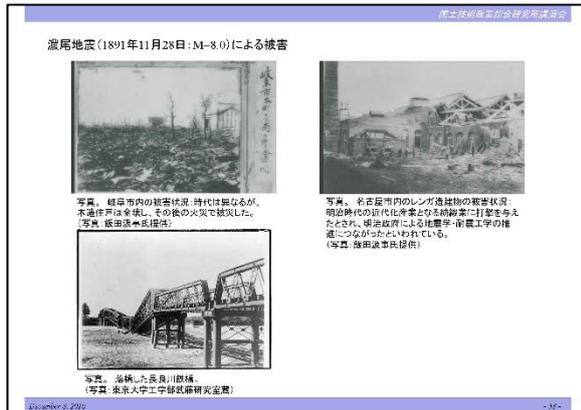
最初の濃尾地震、濃尾地震は古いですが、結構写真は残ってまして、これは岐阜県、当時と建物は違いますから、こんなものかなというところもあるかもしれませんが、木造建物は全壊。これは名古屋市内、名古屋市、ご存じのように近くに一宮市というのがあって、昔の紡績産業。ヨーロッパ直輸入のレンガ造の建物がたくさん建っていて、それが被害を受けた。それに対していたぶん明治政府が非常に危機感を覚えて、これから

産業振興をしなくちゃいけない、色々な設備が建っているけれども、レンガ造建物がまったく地震に対して脆弱であったので、先ほどの震災予防調査会がスタートした。これは東海道線の長良川鉄橋ですけれども、鉄橋の落橋というのも起こっている。

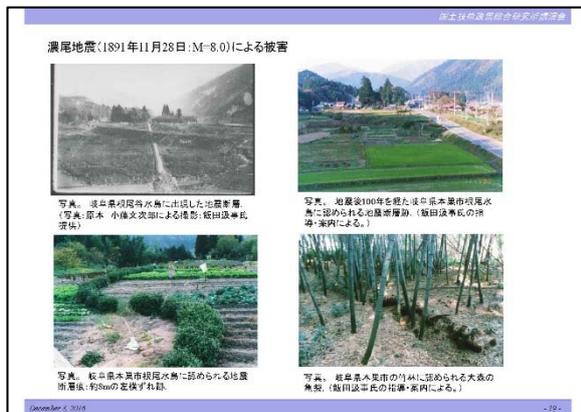
濃尾地震で挙げたいのは、最初に熊本地震で、いわゆる起震断層が内陸地震であって、右横ずれ断層が出たという話ですけれど、実は濃尾地震はもう少し規模が大きい。これは当時調査に行かれた小藤先生が撮られた写真だとされています。これは後で私がほぼ 100 年後に行ったときですけど、大体同アングルで見させていただくと分かりますが、このぐらいの角度を持っています。高さが大体 2 メーターから 3 メーターぐらいの段差がまだ

現状は残っています。先ほど右横ずれ断層 2 メーターというのが今回の熊本で観測されたと言いましたけれども、やはり濃尾地震はもう少し規模が大きくて、大体 8 メータぐらい横ずれ断層。これが残っています。ですから、起震断層があって横ずれ断層が生じるというのは、言ってみればこのときから我々は分かっている。

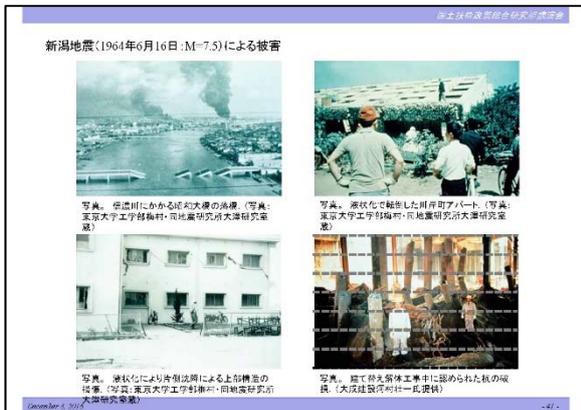
て、これは右が下がればいいですかね。変形の関係で斜めのスリットが出ています。今回の熊本地震でも市内の財務局の建物でしたか、そこで同じような被害が出ているのが分かると思います。

もう1つ、これも後日談ですが、工事に当たられた大成建設の方から資料提供を受けましたけれども、地震後ある程度経ってから建て直そうと思って掘ってみたら杭がぼとぼと落ちていたと。ところが、1964年の新潟地震から2000年ぐらいまでにかけてその間ずっと何ら支障なく使っていました。これが液状化の問題です。

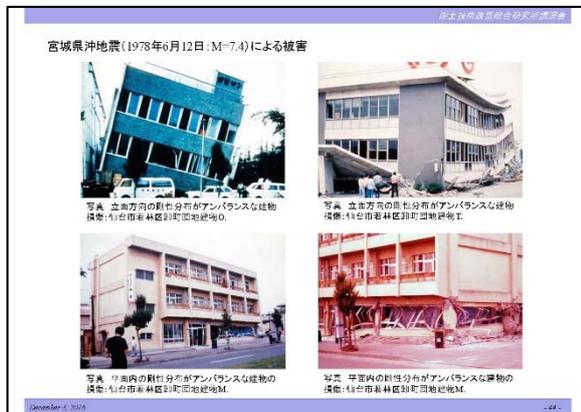
宮城県沖地震。宮城県沖地震は、今回主催されている国総研が国の耐震規定という観点から見ると基準法の耐震規定の改正に少し影響を与えた地震だと。1つは、立面方向の剛性がアンバランスで下がつぶれたと。それから平面方向の剛性がアンバランスで、いわゆる軟らかい方、ねじられる方の応答で隅部が壊れた。ちなみにこの建物のこの部分が階段室になっている関係上、わりと耐震要素が入っていて、その反対側の後面が、いわゆる

フレーム的な構造、特に1階は2階、3階とあった壁が抜けている関係上、大きな変形が出てねじられたものです。

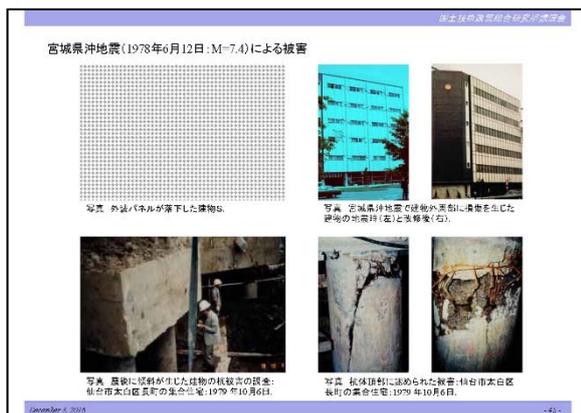
ほかにもこの宮城県沖地震では外装材の落下、それから外壁の破損。これは地震の直後ではありませんけれども、その後に杭の被害、建物が沈降しているが分かって、後で杭を見に行きました。何をメモしているのでしょうか、この杭のせん断破壊でしょうか、ご覧になって分かるように、本当にねじり応力による準せん断による破壊に当たります。それから、杭頭の曲げに当たると思われるような杭の被害が1978年、宮城県沖地震のとき

に出ています。

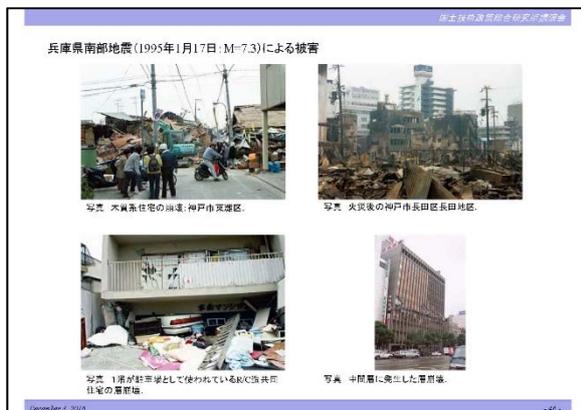
兵庫県南部地震。これもかなり大きなインパクトを与えたと思います。木造の被害や、火災が起こりました。それから、よく言われているのは1階がSoft-storyだった建物がつぶれたと。万人が納得する理由はまだ導かれていないものの中層層が壊れたと。それから、左側は古い、横補強筋の改定前の時代の建物で、これはせん断破壊の代表的なものに当たります。学生に見せてもこれはせん断破壊であるとわかります。せん断補強筋、右側

はご覧になったら分かるように、横補強筋は左に比べるとかなり密に巻かれています。これは新しい方の、横補強筋の改定後の建物ですけれども、このぐらいの被害を起こしました。

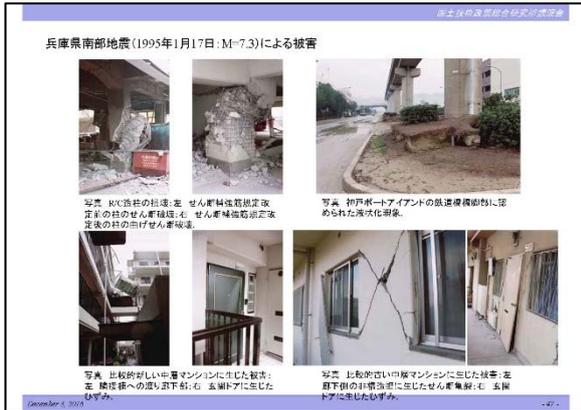
液状化の被害も見られていて、これは神戸のポートアイランドですけれども、ちゃんと支柱の下まで、支持地盤まで地下構造がつくられているからいいですけど、周りが沈下し、液状化も起こっています。

それから、このころから建物は新しくて、そう大きな損傷は見られないですけども、ドアがひずんでいるのが分かると思います。ドアがひずんで、結果的にはドアが開かなくなっております。

これを境に耐震ドアという概念が出てくるものに当たります。

このようなどころの集合住宅の北側の、これはおそらく浴室と北側の部屋という関係の壁の損傷です。左側は比較的新しい建物ですからこれで済みましたが、右側の古い建物はドアが閉まらないぐらいひずむという、集合住宅の北側後面の構造計画があまり望ましくない形のところ被害が起きている。

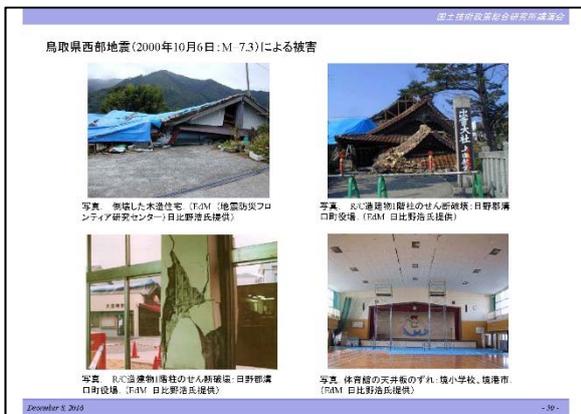
木造建物の倒壊、それから、わりと古い建築に当たる社寺仏閣の倒壊。阿蘇神社もこうだったな、木造も壊れたな、天井も落ちたなど。これは落ちていないです、ずれです。天井もずれたなど。既存のRC造も壊れたなど、これはパターンとしてはまったく類似性が非常に強い地震です。ですから、鳥取県地震のときに我々はこれを分かっている、これに対してどういう対策を取ったか、何をしておけばよかったのかというのが今の反省点に当たる

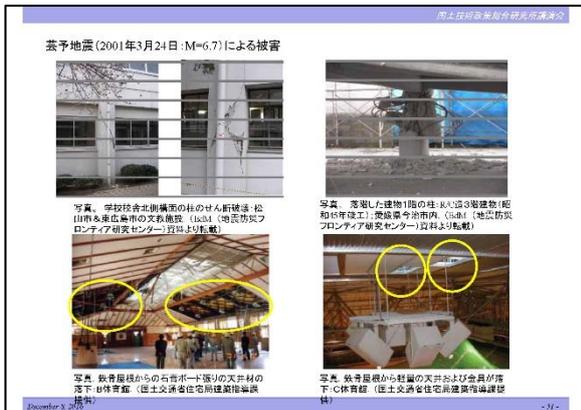
芸予地震。芸予地震はやはり天井の落下被害で、この後国土交通省の方から天井の落下防止対策が出たと思いますけれど、その被害の要因はこんな形で天井が落ちています。当然この地震だけではなくて、先ほど少しご紹介した、その前に起こった2000年の鳥取県地震でも天井も落ちています。

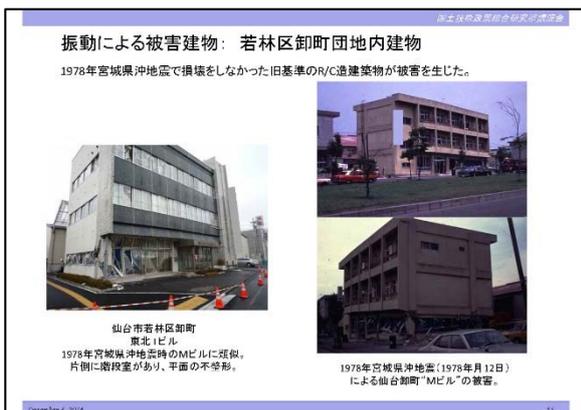
最後の東北地方太平洋沖地震です。これは津波の被害に関しては、今回、私の方は皆さん方にご報告する内容ではございません。右側は、先ほどお見せした1978年の宮城県沖地震のときの仙台市の卸町にあった建物です。

今回、実は同じ地域、区制が引かれたので若林区卸町になったのですが、この建物を見てい

ただくと、こっちに階段室があつてこちらに壊れている。まったく同じ被害です。左側のビルが、東北のアイビルというのが、宮城県沖地震のときに損傷を受けなかったのは、若干損傷に達するパワーが少なかったのでしょう。今回の東北地方太平洋沖地震の方が大きかった。だから、また同じ被害を再現させたことになっている。

既存建築物の耐震改修促進という観点から言えば、この建物を耐震改修しておけばどういふ、被害になったのか、この被害が防げたのかという、そのような議論が出てくるかもしれません。これはそのまま放置されたので 1978 年と同じ被害が出た。先の地震で起きなかったのは、今回の方がやはり少し強かったから。

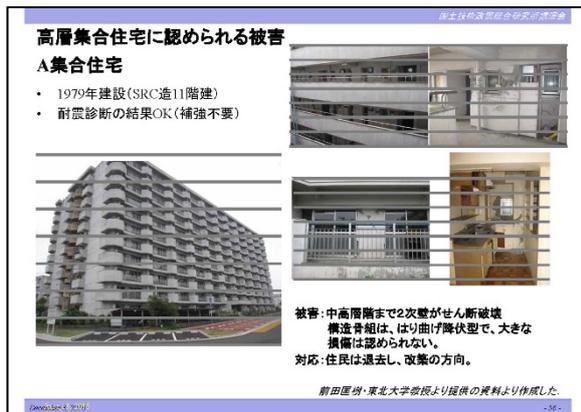
同じく高層住宅の中でもこういう、建物全体は何となく建っていますけれども、廊下側の玄関とか、浴室が設けられている壁だとか、それから、南側のベランダの方立て壁の被害が出ている。少し詳細はこんな形になっています。内部に入るとこういう形です。これは東北大学の前田先生からの資料ですけど、前田先生のいう二次壁の被害になります。

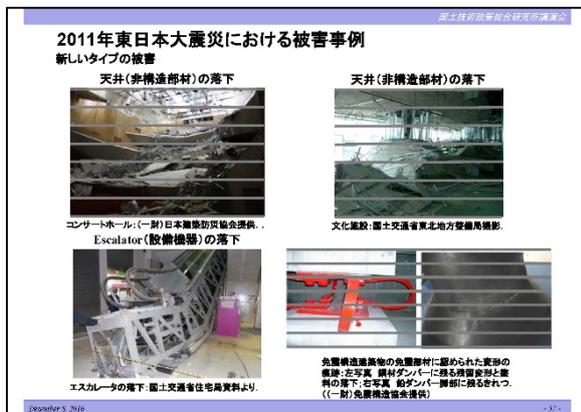
あとは天井材の落下で、これは先ほどの鳥取地震だとか芸予地震、物の性格は同じですけど、規模はやや大きくなって、どんと天井全体が落下してきている。1つは、たぶん年代が新しくなっていて、現在のホール建築、音響の問題か何かで、特に左側に書かれているコンサートホールの天井は、普通よりも重かったと考えられます。

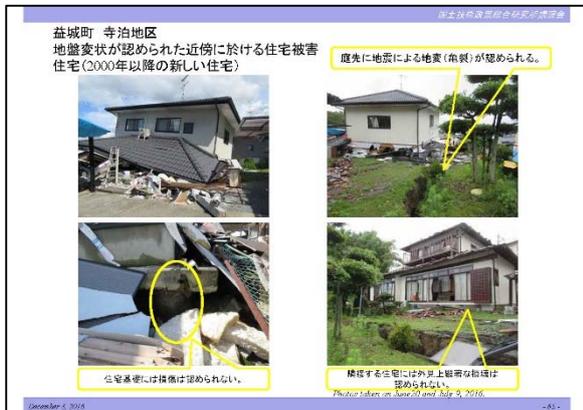
これもその地域ですけれども、これと同じ建物ですけれども、すぐ横に地震による地変が見られますが、なぜかこの建物の隣に建っているこちら、ガラスも割れていません国総研の検討会の中でも壊れた原因、これは確かに調べて欲しいですけど、壊れなかった原因って何だろうと、何でこの建物が、瓦等は落ちていますが、ガラスも割れていないというような事象がありました。これは今後、国総研建築研究所の中でも、何で壊れなかったについての検討

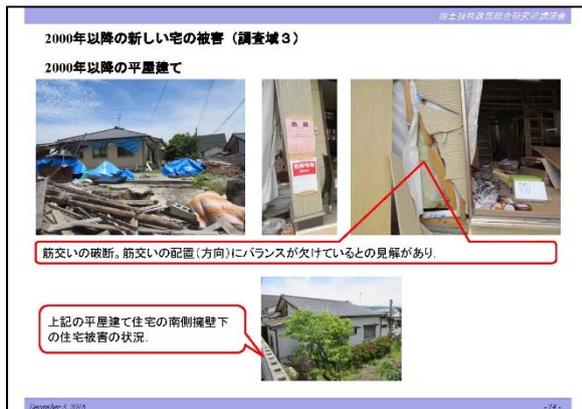
その中で少し私も現地に行く機会がありましてそのときに、どうしてかというのが実はこの建物で、これは2000年以降ですけど、平家建てです。平家建ての建築物が地震で壊れるというのは、正直言って、今までの生活信条にはなかった。平屋は壊れないと思っていたのですが、平屋のRC造はともかく、平屋の木造がこういう壊れ方をした。これはブレースが割れている。色々な理由がありますが、正直言って、木造の方から、正確な、これ

れぞ決定要因というのは伺っておりません。この建物の横にこの建物がありますが、東西と南北と90度ずれていますけれど、こんな形で瓦も落ちないで建っている。ですから、壊れなかったものが何で壊れなかったか、ちゃんとこれから見ていく必要があるのではないかと。

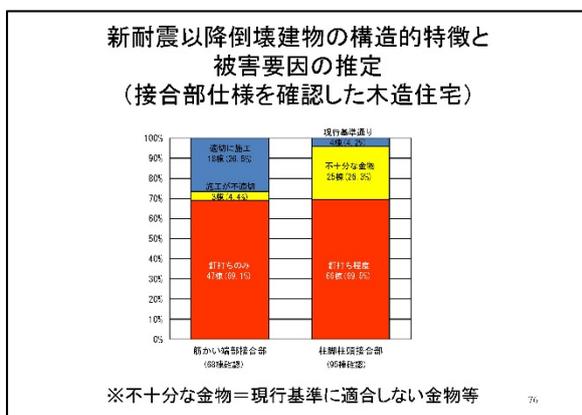
全体の被害率を見ると、これは国総研の中川さんからのデータですけども、やはり接合部、不十分な金物、いわゆるジョイントの問題になる。益城町の被害、ここに中川さんがまとめていただいたのでそのまま使わせていただきます。やはり古いもの、それから、特に筋交い端部といったところで、くぎ打ちだけで済ませてしまう。いわゆる金物が使われていないもの。

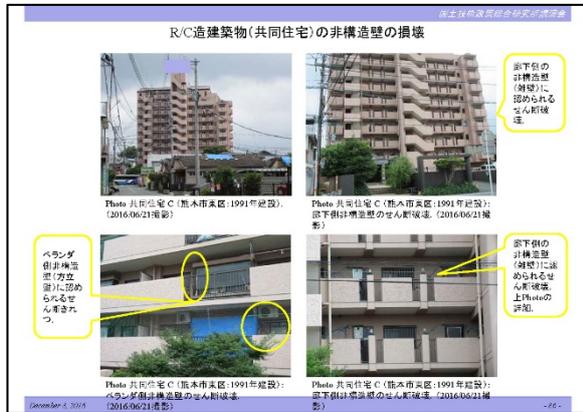
これはもう 1 個別の建物、建物は建っています。ただ近くに寄ってみると、このように損壊をしていて、住民としては、これが使えるのかどうかになります。

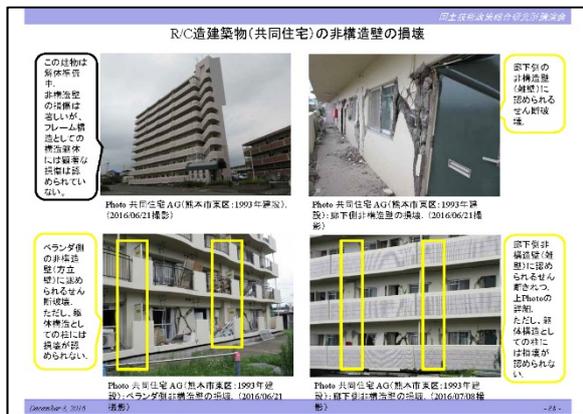
もう 1 件。これはかなり大破で、私も行ったときは、取り壊しかと思ったのですが、後で何人かの方と一緒にこの建物を見てみると、実は柱は無損傷です。ほぼ無損傷です。この黄色い線が柱に当たります。これはいわゆる袖壁扱い。これは方立て壁ですけど、これは外見上ですけど、柱はちゃんと立っています。これは構造体としては立っているけれども、では、このまま住めるかということと住めない。どう直すのかという、その

議論に当たるかもしれません。ちなみにこの建物は取り壊されました。

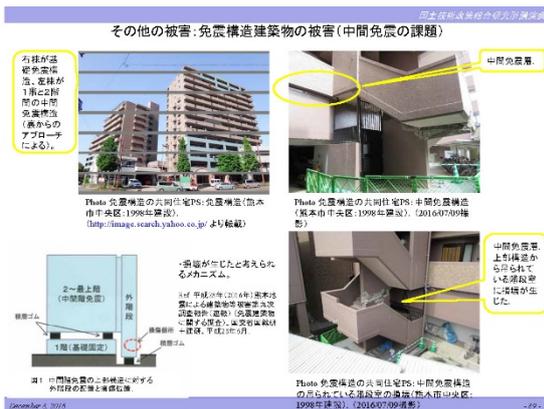
免震構造に関しては、これは先ほど申しましたように免震層が中間にあって、外階段を上から吊っていて、ここがフリーだったらいいけれども、ここにアイソレーターが入ったために、この反力をこれで受けざるを得なかったため、今から考えると力の流れは当然ですけども、そこまであるのかといったところの被害に当たります。

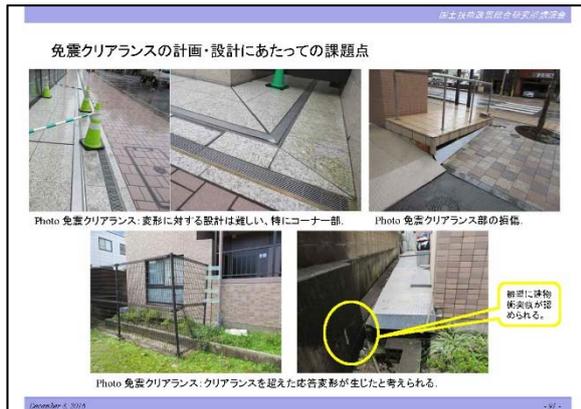
免震構造について、たぶん今回もう少し議論すべき話は、免震クリアランスだったと思います。聞くところによると、熊本地震では免震層が大体60cmからそれ以上動いたと言われています。免震の効果が十分発揮されているので、免震構造としてはまったく問題はないですけれども、やはり難しいのは、これは建築以外にも土木の方も航空、港湾の方も同じだと思いますけれども、変形に対する設計がなかなかできない。これは、クリアランスですけれども、このぐらい構わないではないかと。それは私も構わないと思いますけれども、せっかくそこまでやったのだったらもう少し何とかならないのという、やはりこういったような不連続点、上がったところ、このずれ、それから、このフェンスがどこかでぶつかっているからクリアランスが足りなかった。もっと言えば、この建物は実はこのクリアランスがぶつかったらしい痕跡が残っており、変形に対する設計という概念が少し不足していたと思います。
