3.8 熊本地震による道路構造物の被害と復旧への技術的支援

(道路構造物研究部長 木村 嘉富)

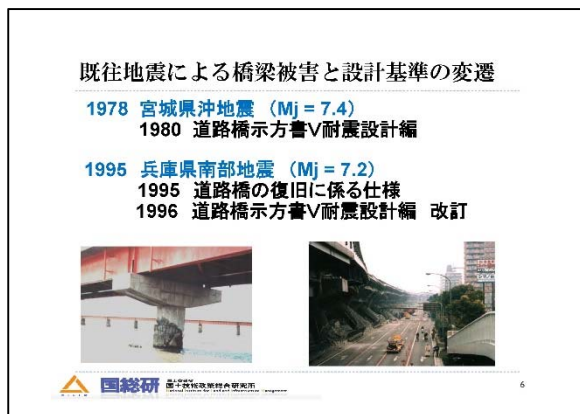
宮城県沖地震では橋脚の段落とし部でこういう甚大な被害が生じまして、1990年の基準では橋脚設計法として地震時保有水平耐力法を取り入れ、プレート境界型の1Gの水平震度に対して持たせるような設計としています。ただ、そのとき基礎は地震時保有水平耐力の設計は行っておらず、橋脚だけ1Gに対する設計をしております。

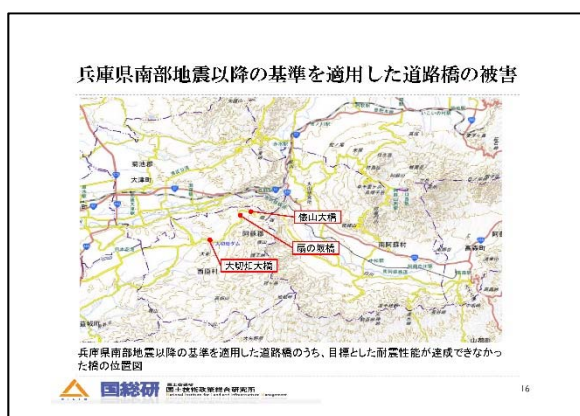
建築も同様ですが、橋においても兵庫県南部地震のときに大きく設計法を変えています。兵庫県南部地震以降は2Gという設計なので、これで設計すれば基本的に大きな被害はないかと思いますが、兵庫県南部地震以降の基準であるH8道示を適用した橋のうち3橋で、実質通行止めになった橋というのがあります。こちらについては、今のH8道示、H24道示でいいのかというのを当然検証する必要がありますので、これについてし

っかり調査をしてございます。

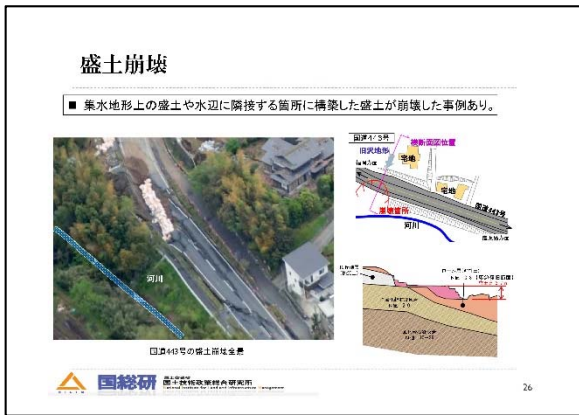
土工のうち、盛り土につきましては、これは県が管理している国道で、河川沿いの盛り土の所がこのように滑ってしまったと。

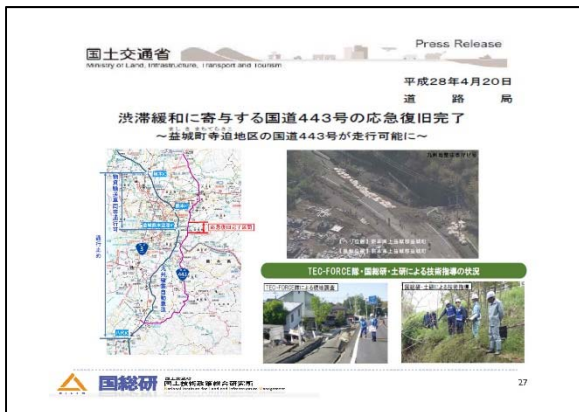
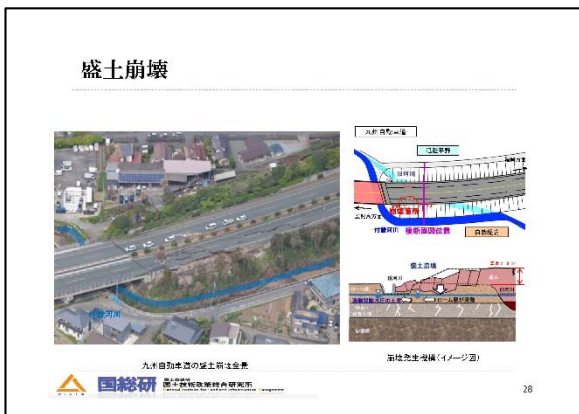
あるいは、高速道路も同じですけど、旧河道、あるいは、河川沿いの盛り土の所が、下から滑ってしまったと。盛り土については、水が悪さをしているというのが今回も顕著です。

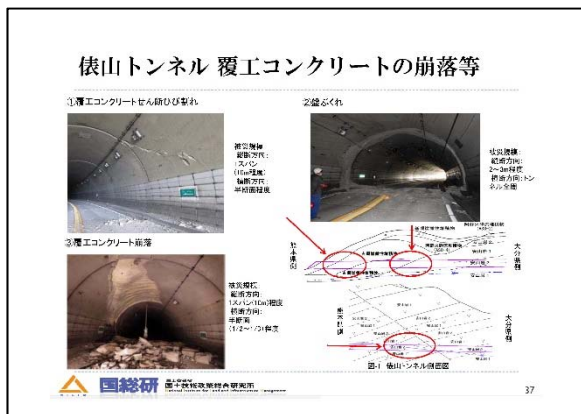
俵山トンネルで、大きな斜めのひび割れ、覆工コンクリートの崩落、あるいは、全体の座屈の様なことが生じております。こちらについては、横方向、断面方向に変形したのでしょうか。こちらはトンネルの軸方向に大きく変形したと思います。なぜこの場所で変形して、なぜ他が変形しなかったのかということ調べてみますと、地山が関わっております。もともと山が弱い所でこういう被害が起きたということでございます。覆工が大きく剥落した所では、現在、復旧工事を行っており、もうじき供用できると思いますけれど、その覆工工事のときにはがしてみますと、鋼のアーチの支保工が座屈するという現象が起こっております。局所的にこの部分はかなり大きく揺れたことが見てとれます。
